## **PROCES-VERBAL DE DESCRIPTION**

**L'AN DEUX MILLE VINGT CINQ  
ET LE TRENTE JUILLET**

Certifie m'être transporté ce jour à 15 heures 30 sis 49 bis Boulevard Foch  
93800 EPINAY SUR SEINE cadastré section AL n°163

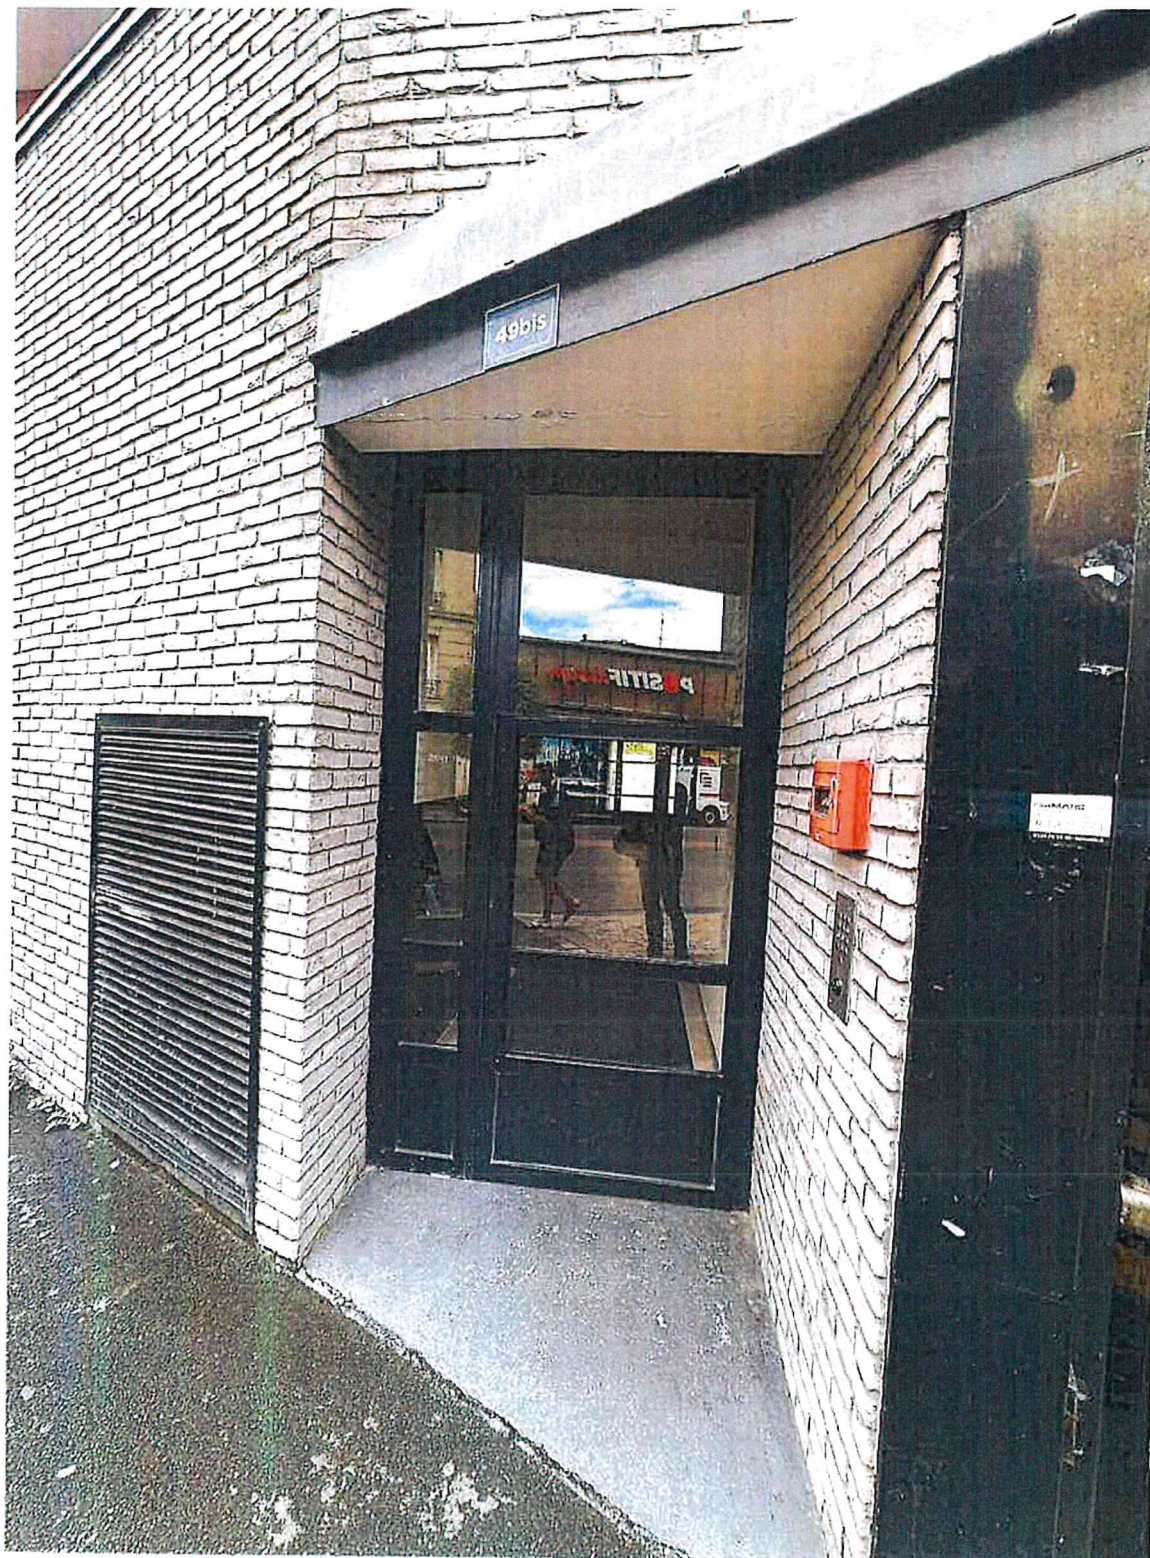
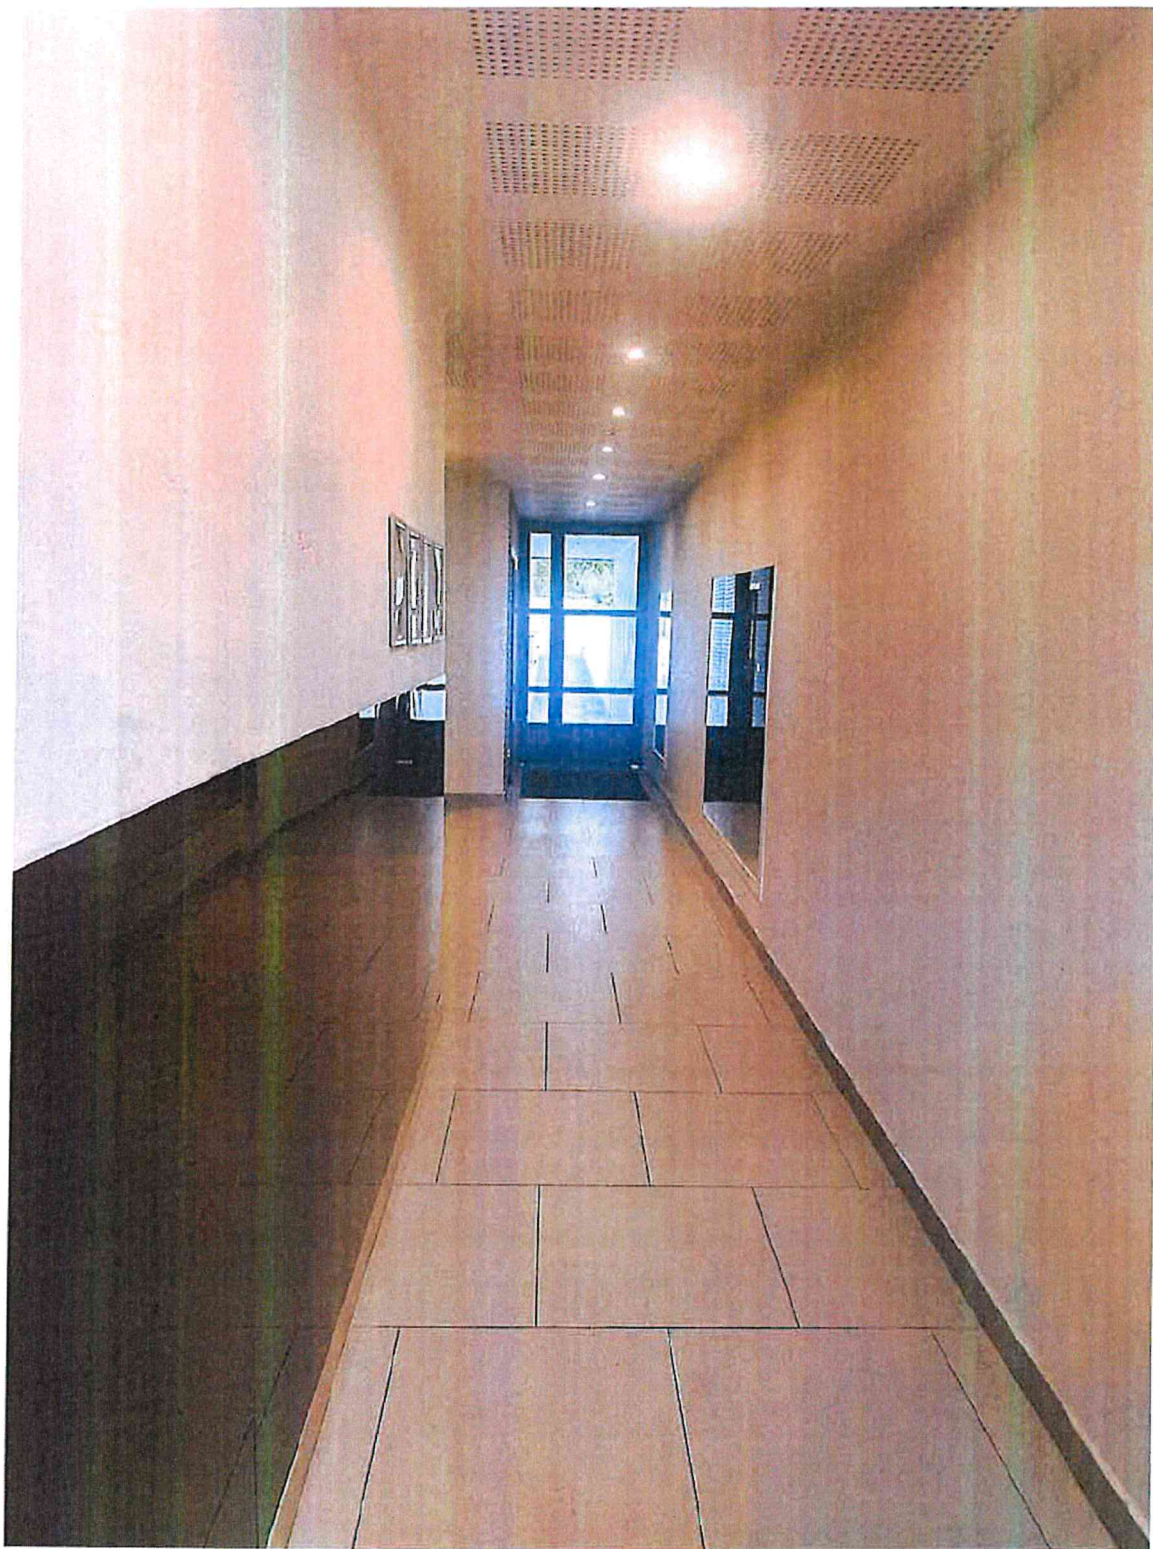
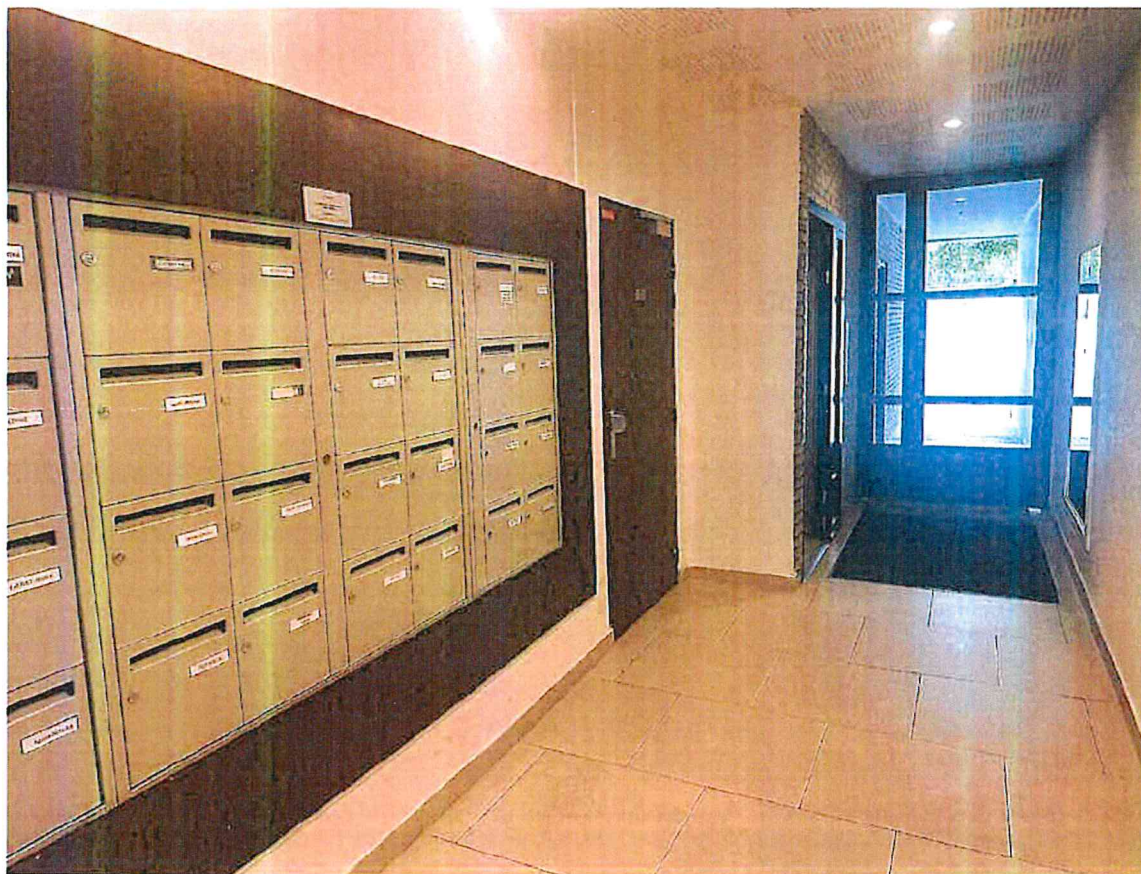
### **Rez-de-chaussée :**

Sol : le sol est recouvert de carrelage en état d'usage.

Murs : les murs sont recouverts de peinture en état d'usage.

Plafond : le plafond est recouvert de peinture en état d'usage.

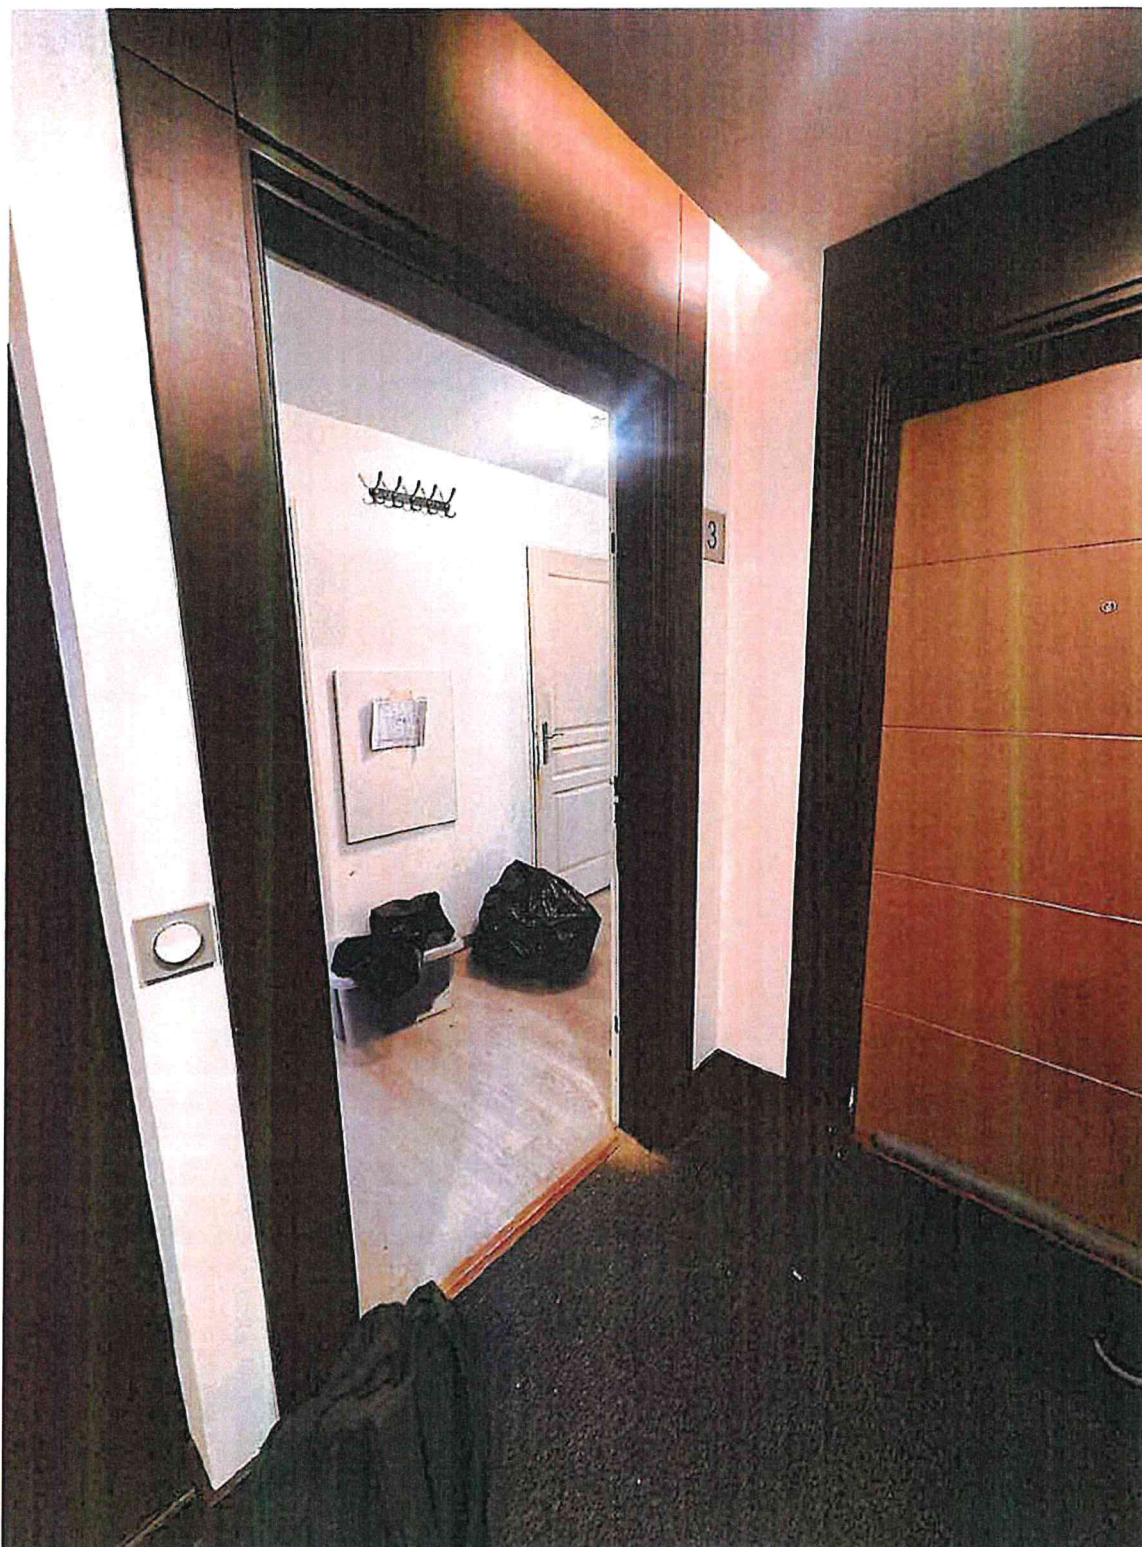
**Etage :**

Sol : le sol est recouvert de moquette en état d'usage.

Murs : les murs sont recouverts de peinture en état d'usage.

Plafond : le plafond est recouvert de peinture en état d'usage.

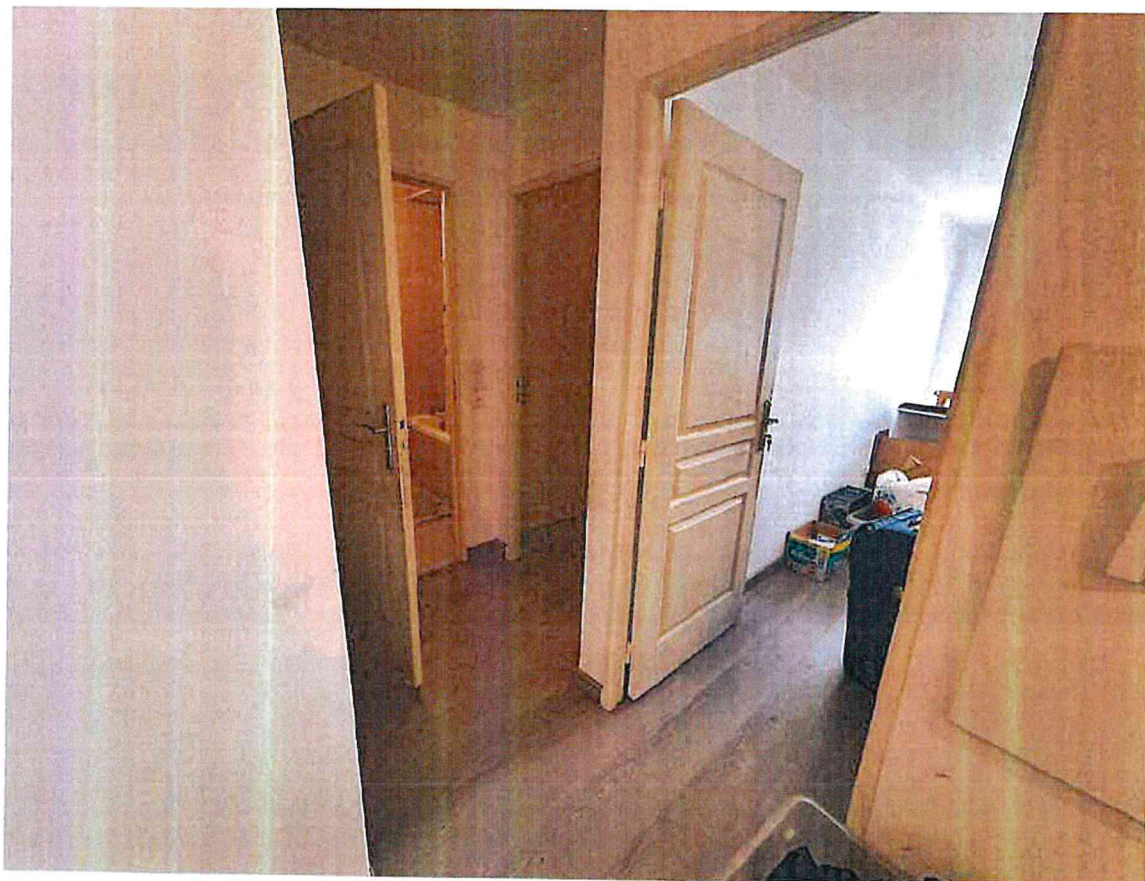
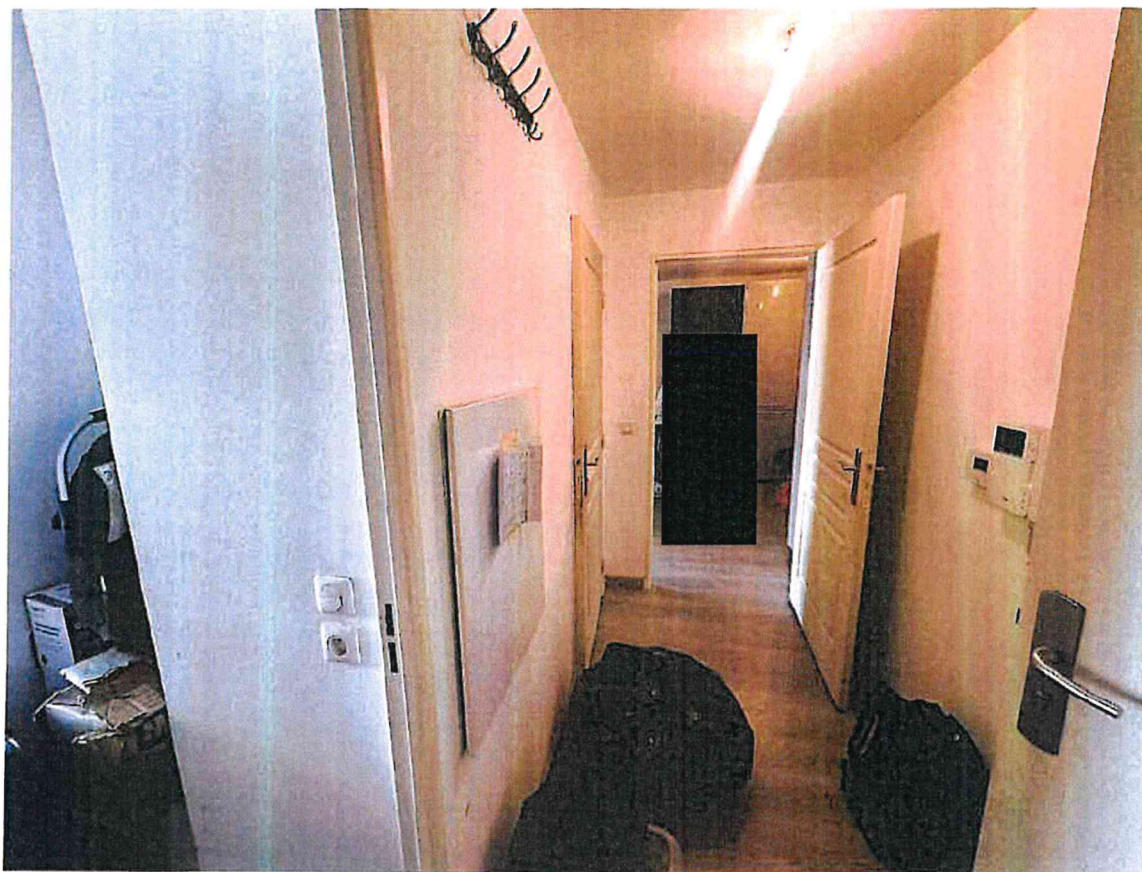
ENTREE ET HALL :

L'entrée se réalise par une porte renforcée avec serrure 3 points renforcée en état d'usage.

Sol : le sol est recouvert de parquet en état d'usage.

Murs : les murs sont recouverts de peinture en état d'usage.

Plafond : le plafond est recouvert de peinture en état d'usage.

Généralités et équipements : présence d'un visiophone.

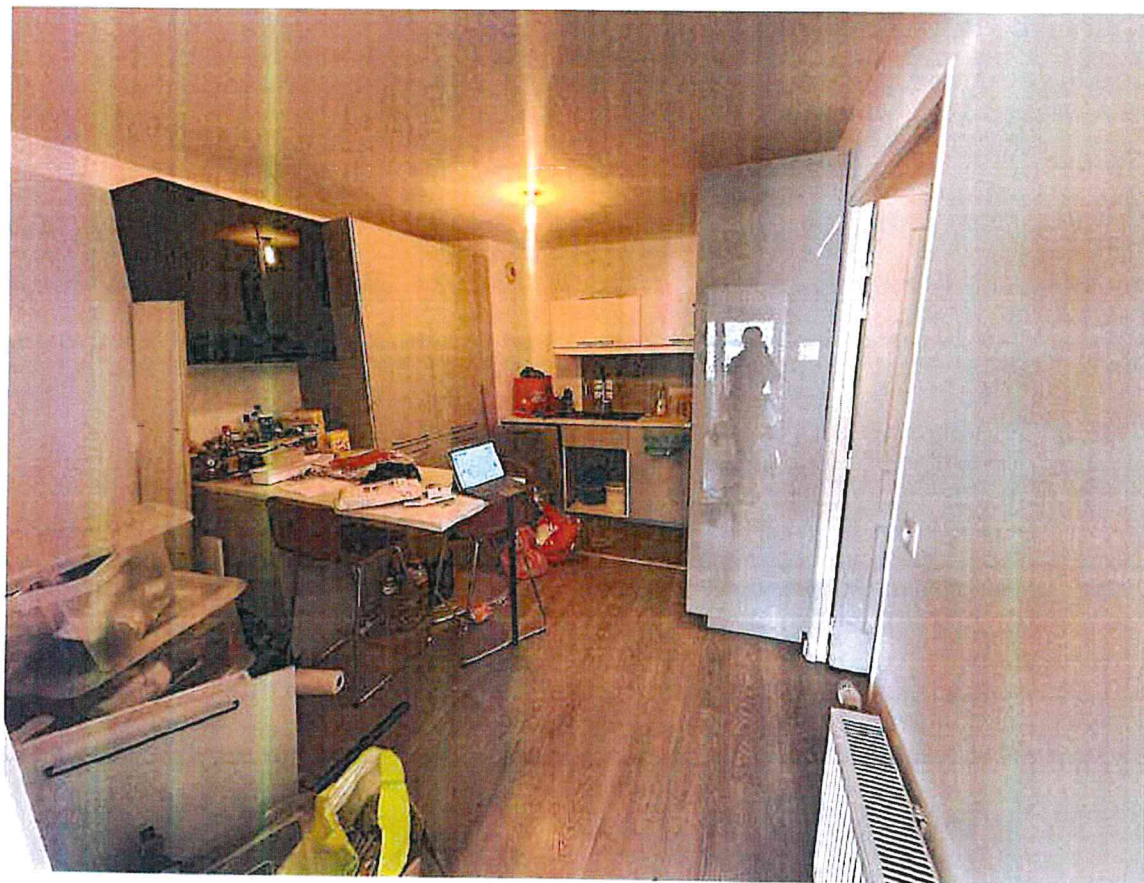
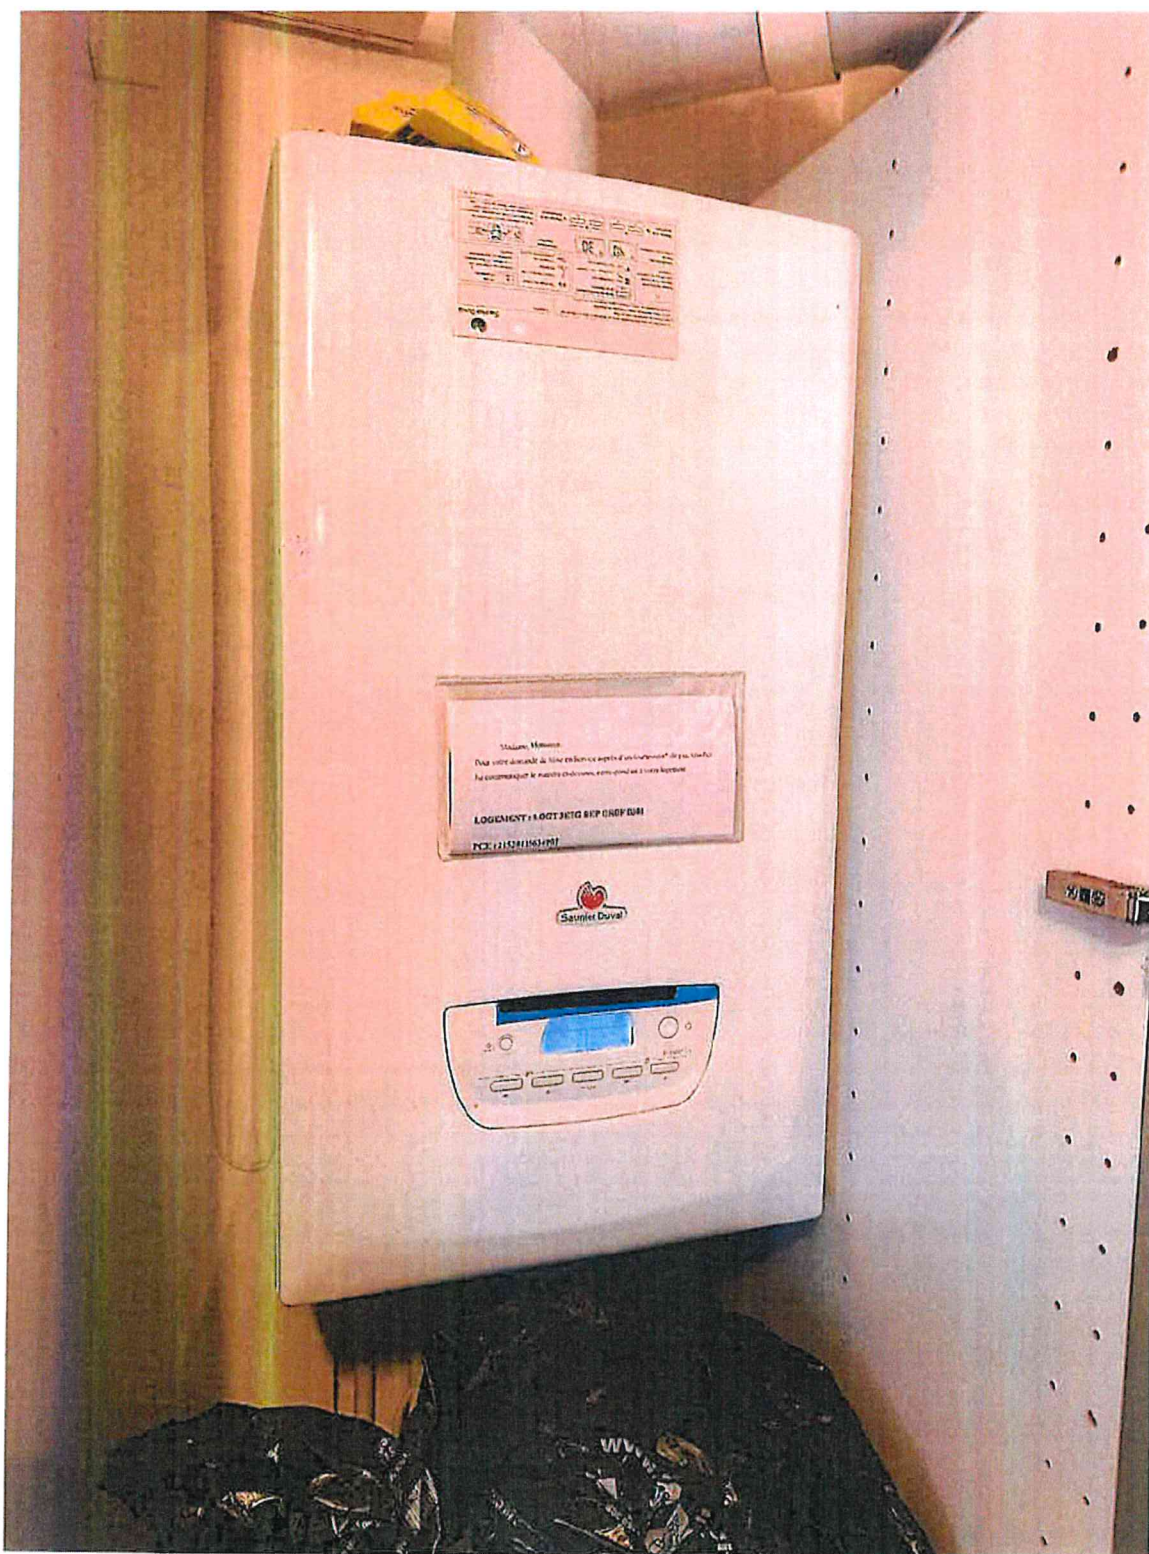
### CUISINE :

La cuisine en état d'usage est équipée de meubles bas et hauts en bois de style moderne avec colonne pour four et réfrigérateur intégré, évier deux bacs, hotte aspirante et plaque chauffante électrique.

Sol : le sol est recouvert de parquet en état d'usage.

Murs : les murs sont recouverts de peinture en état d'usage. La crédence est recouverte de carrelage en état d'usage.

Plafond : le plafond est recouvert de peinture en état d'usage.

Généralités et équipements : présence d'un radiateur. Présence d'une chaudière de marque SAUNIER DUVAL à condensation. Le diagnostiqueur expert me déclare que le chauffage se réalise individuellement.

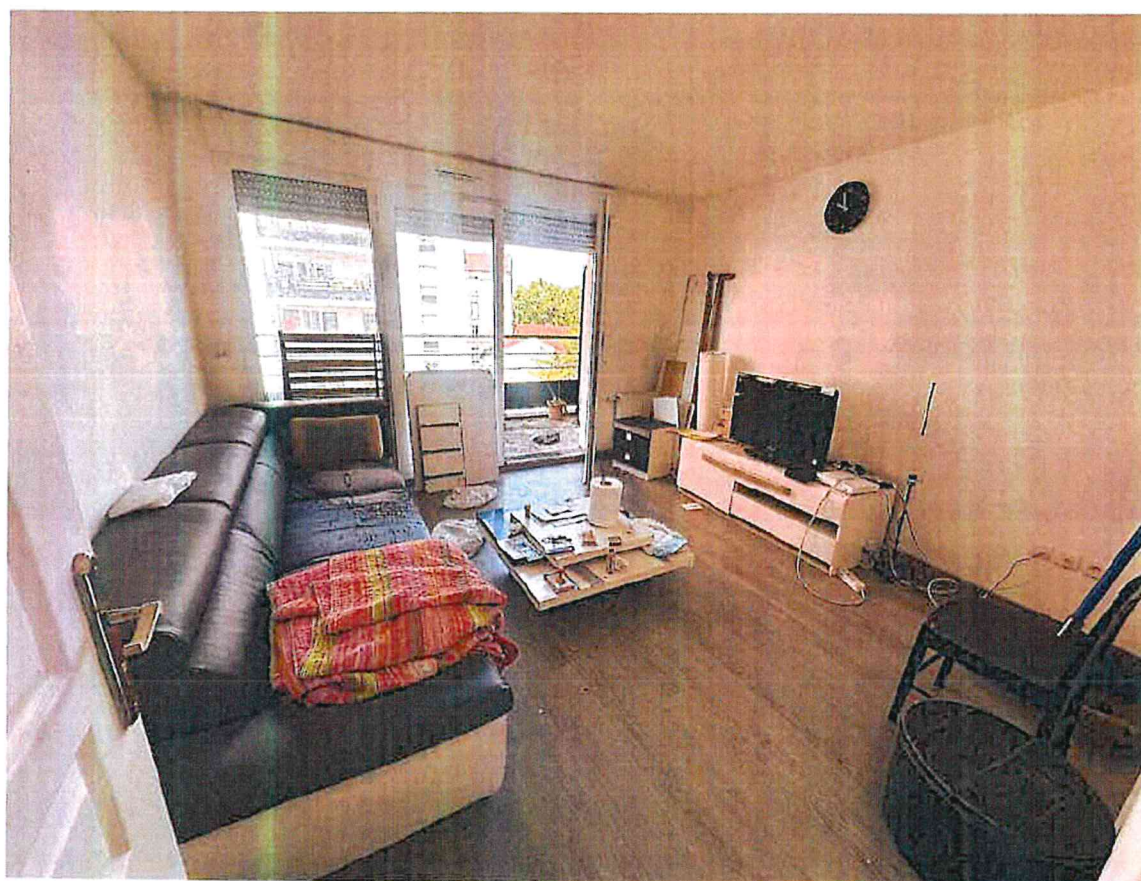
### SALON :

Sol : le sol est recouvert de parquet en état d'usage.

Murs : les murs sont recouverts de peinture en état d'usage.

Plafond : le plafond est recouvert de peinture en état d'usage.

Fenêtre : présence d'une porte-fenêtre double vantaux ouvrante en PVC double vitrage en état d'usage et d'une baie fixe en PVC double vitrage en continuité en état d'usage avec volets roulants mécaniques en PVC en état d'usage.

Généralités et équipements : présence d'un radiateur.

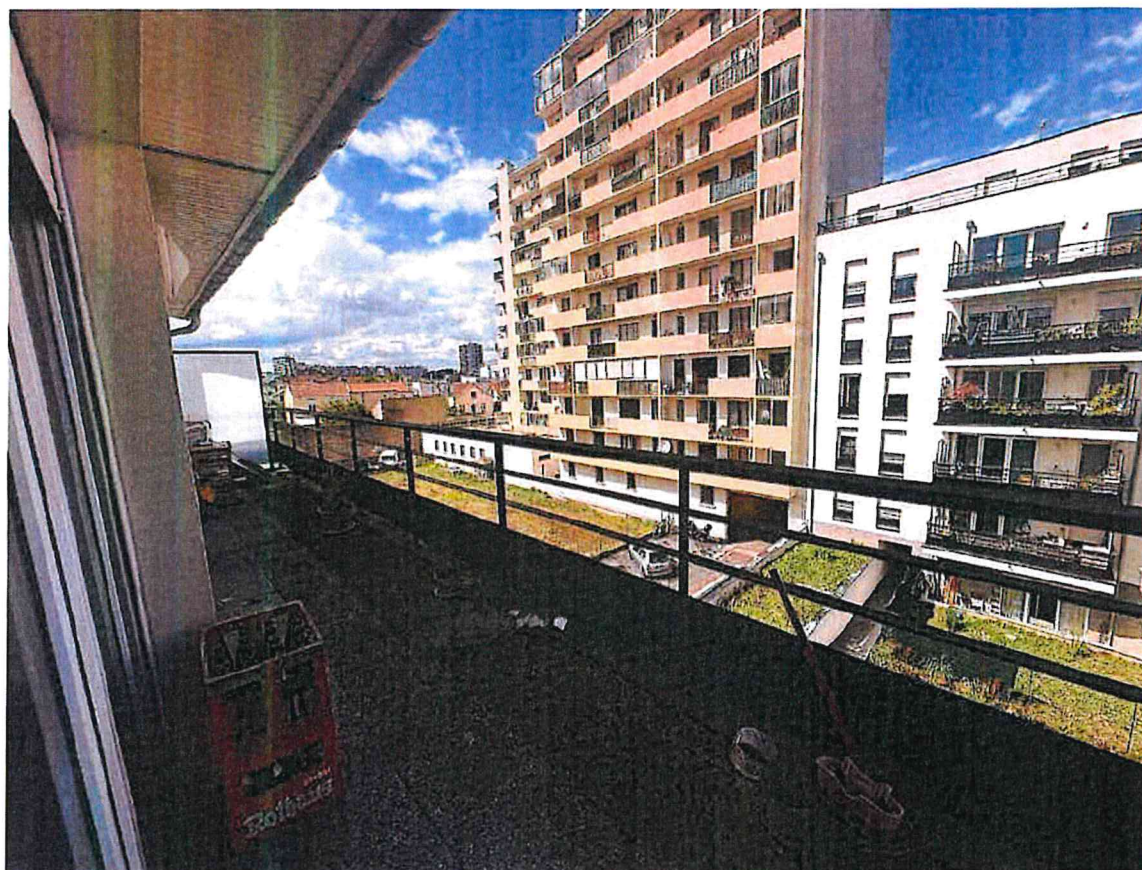
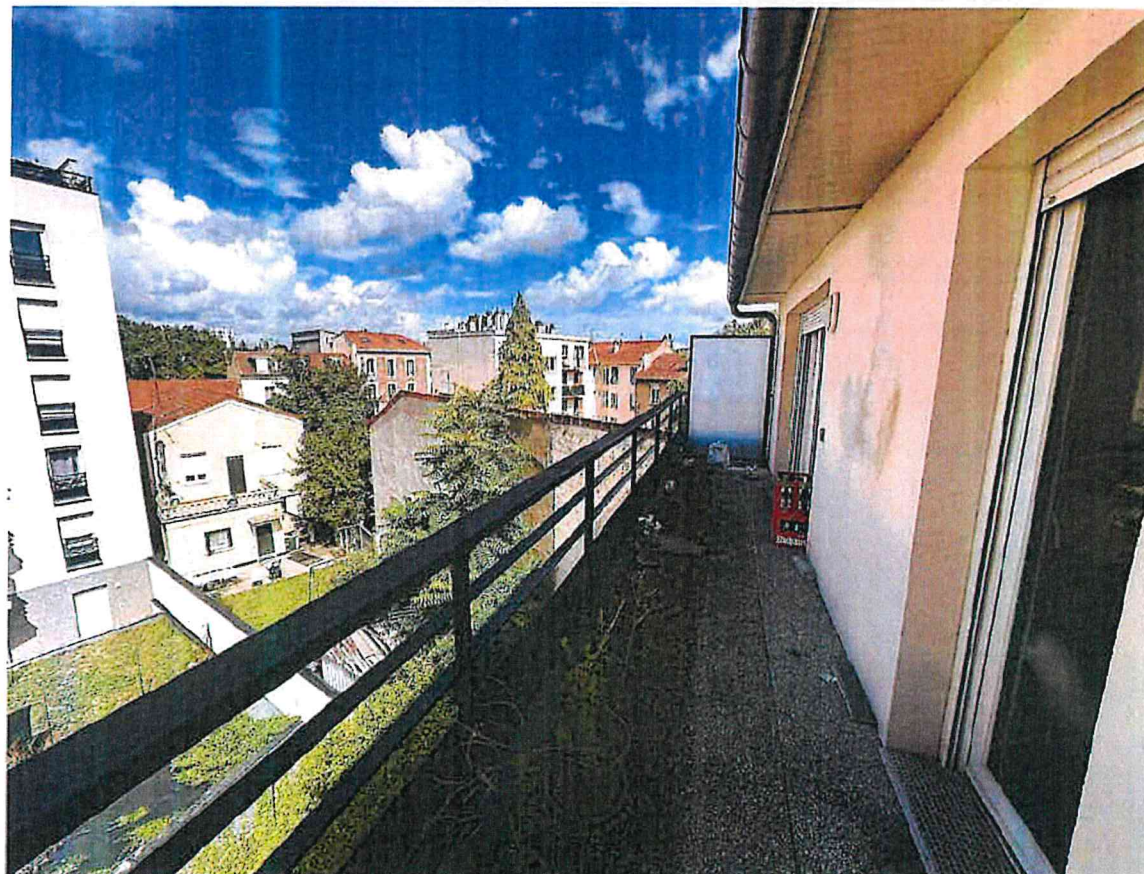
### **BALCON -TERRASSE :**

Le balcon-terrasse occupe la longueur de l'appartement.

Le sol est recouvert de dalles gravillonnées sur plots et le garde-corps est constitué d'un petit muret bahut surmonté d'une garde-corps métallique ajouré en état d'usage.

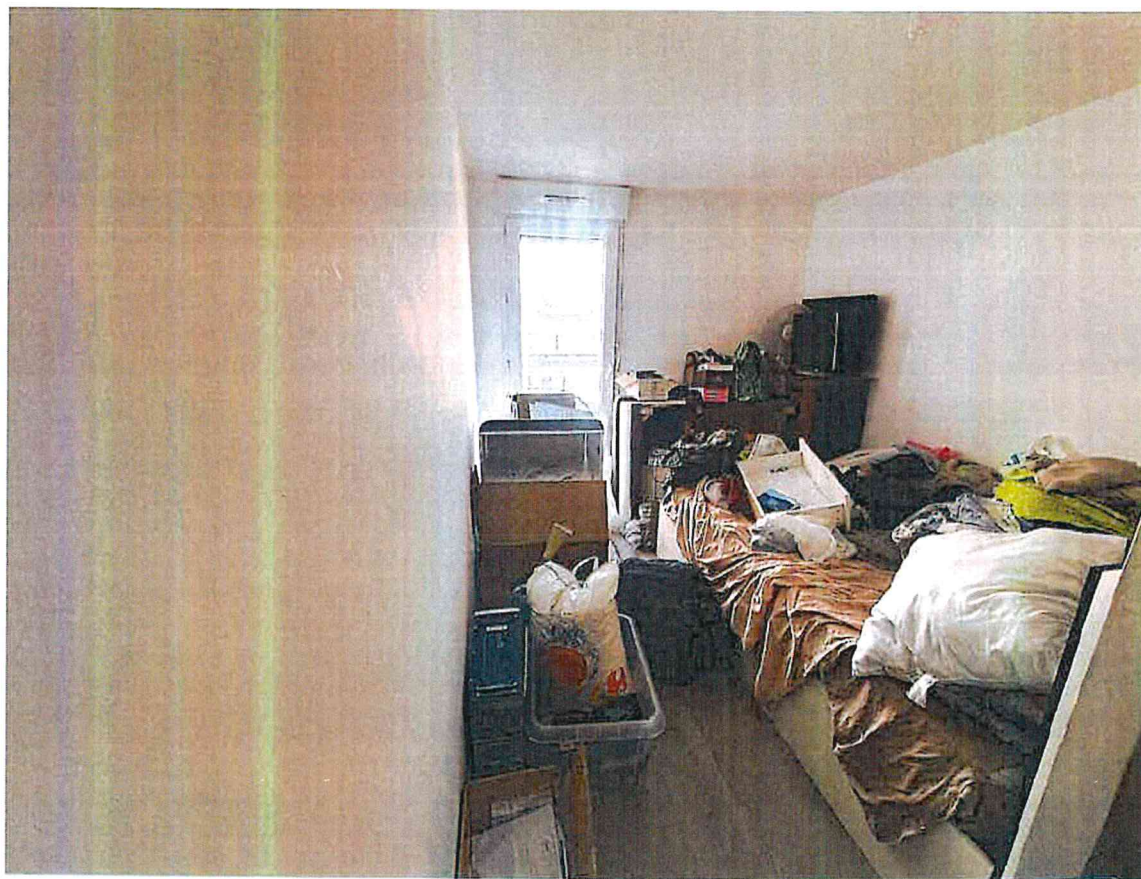
### CHAMBRE FACE :

Sol : le sol est recouvert de parquet en état d'usage.

Murs : les murs sont recouverts de peinture en état d'usage.

Plafond : le plafond est recouvert de peinture en état d'usage.

Fenêtre : présence d'une porte-fenêtre simple vantail ouvrante en PVC double vitrage en état d'usage avec volets roulants mécaniques en PVC en état d'usage.

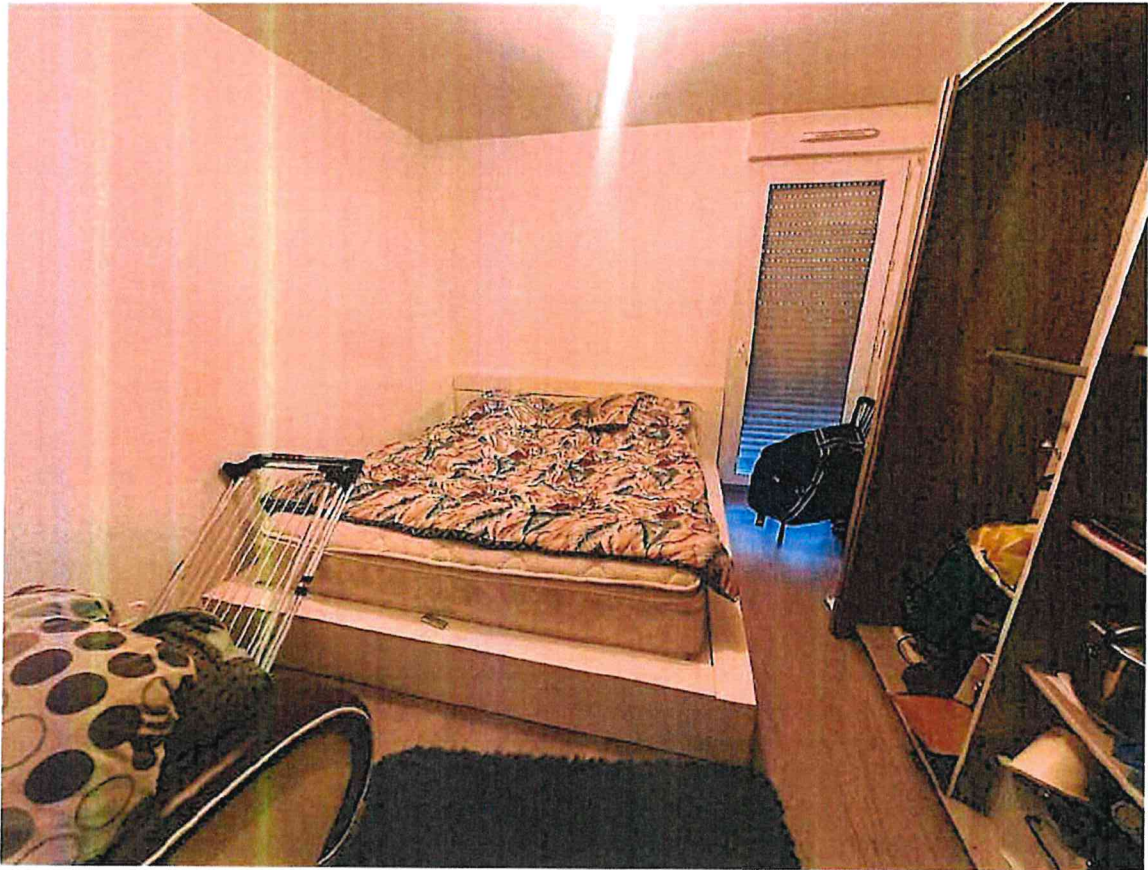
### CHAMBRE FACE GAUCHE :

Sol : le sol est recouvert de parquet en état d'usage.

Murs : les murs sont recouverts de peinture en état d'usage.

Plafond : le plafond est recouvert de peinture en état d'usage.

Fenêtre : présence d'une porte-fenêtre simple vantail ouvrante en PVC double vitrage en état d'usage avec volets roulants mécaniques en PVC en état d'usage.

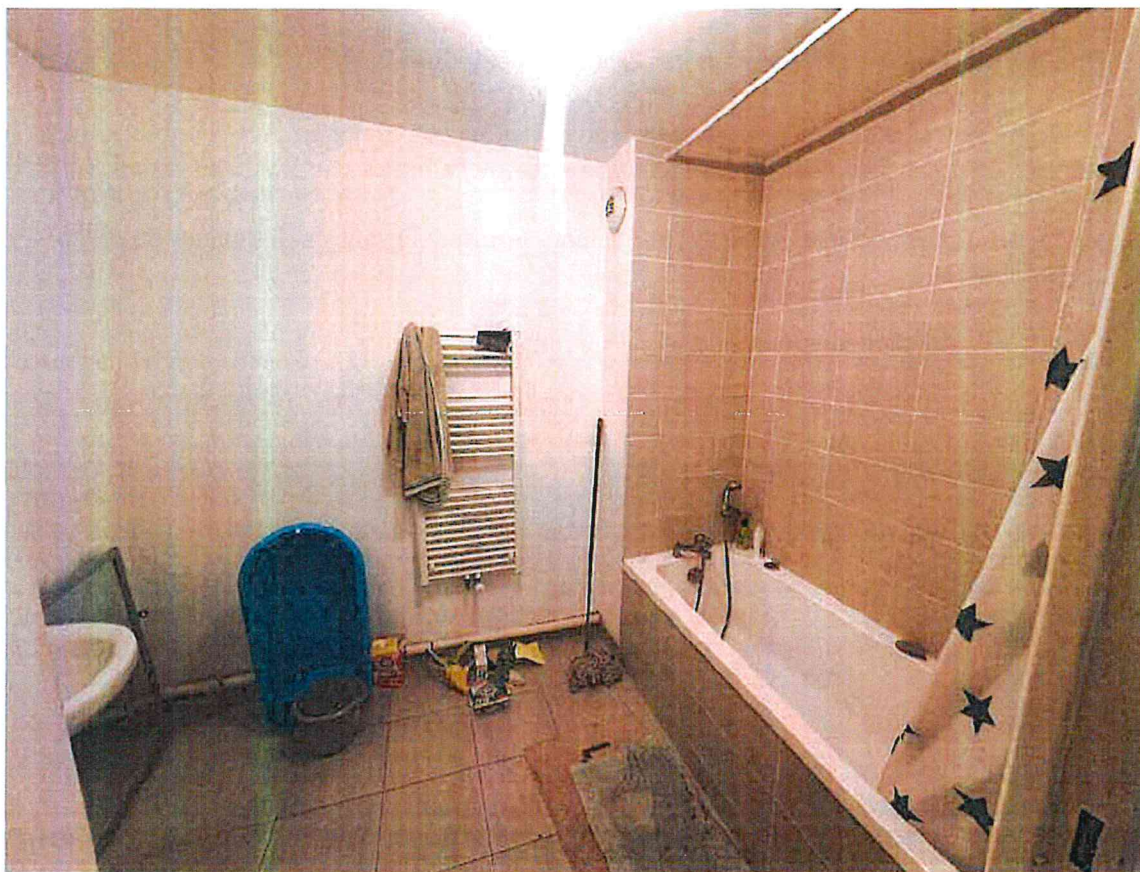
## SALLE DE BAINS

Sol : le sol est recouvert de carrelage en état d'usage.

Murs : les murs sont recouverts de peinture en état d'usage et de carrelage en état d'usage aux droits de la baignoire et du lavabo.

Plafond : le plafond est recouvert de peinture en état d'usage.

Généralités et équipements : présence d'une baignoire en état d'usage, d'un lavabo et d'un radiateur sèche-serviettes.

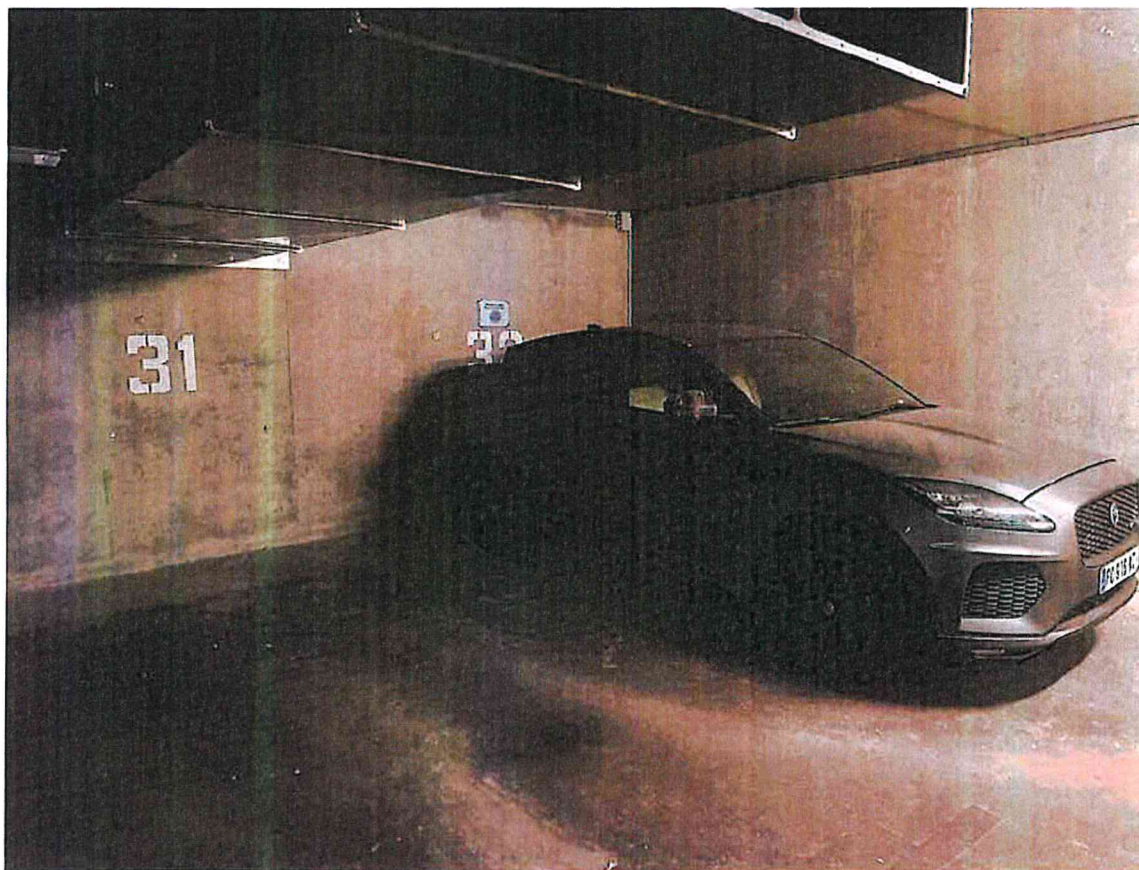
**PARKING 2EME SOUS-SOL PLACE N°32**

La place est occupée par un véhicule recouvert de poussière que le président du conseil syndical me déclare être le véhicule de [REDACTED]
