## **PROCÈS-VERBAL DE DESCRIPTION**

**L'AN DEUX MILLE VINGT-SIX ET LE QUATRE FÉVRIER DE 11H00 A 11H40**

Au sein d'un immeuble sis 2, allée Ambroise Thomas, 93110 Rosny-sous-Bois, au premier étage, porte gauche depuis l'ascenseur ou porte droite depuis l'escalier, composé comme suit :

- Lot n°224, un appartement, au premier étage porte gauche, bâtiment D, escalier 2
- Lot n°267, une cave, bâtiment D, escalier D,
- Lot n°752, un emplacement de parking numéroté 77

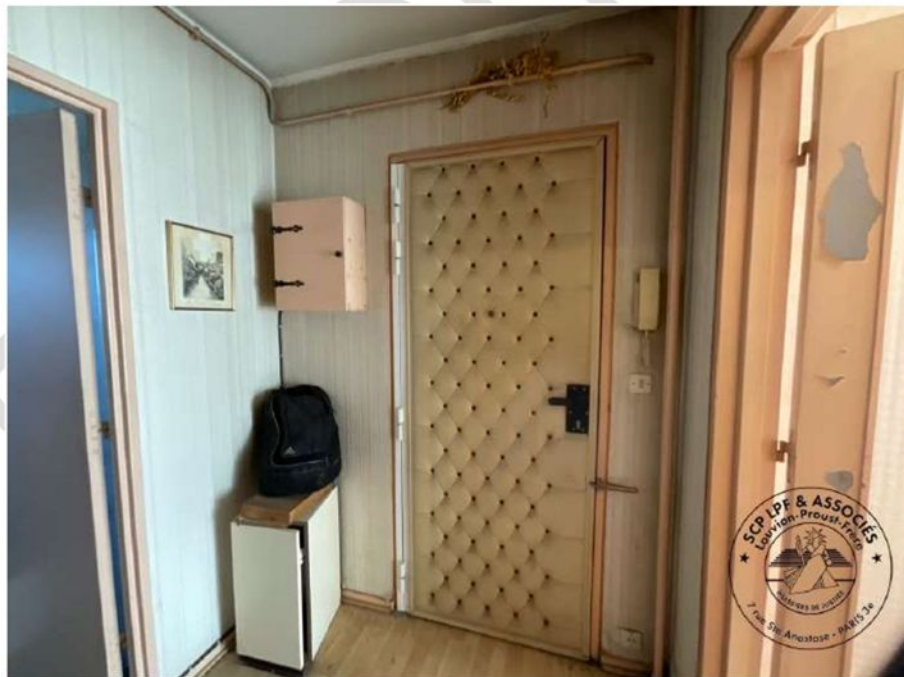
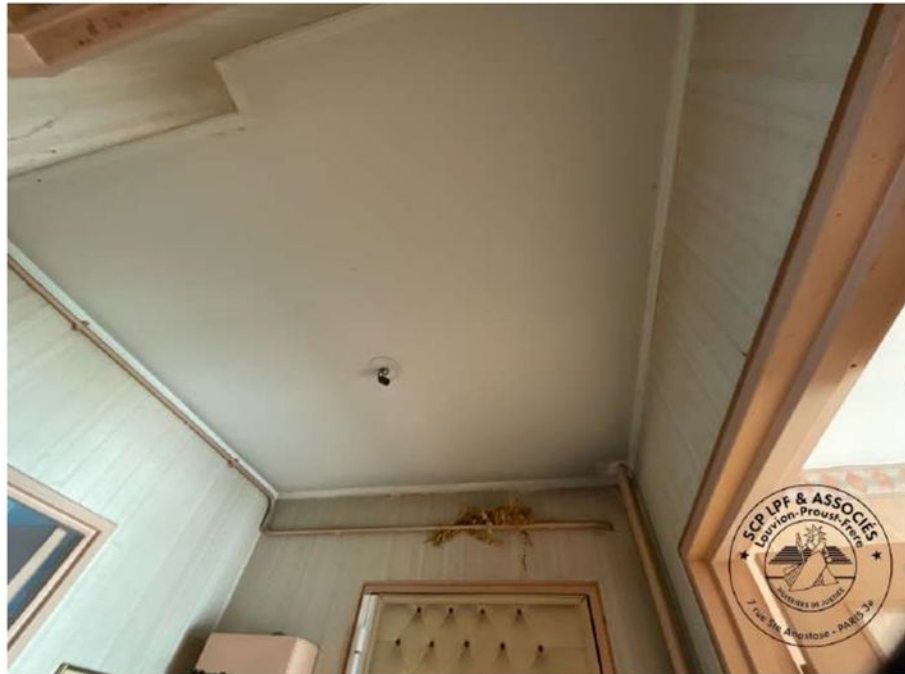
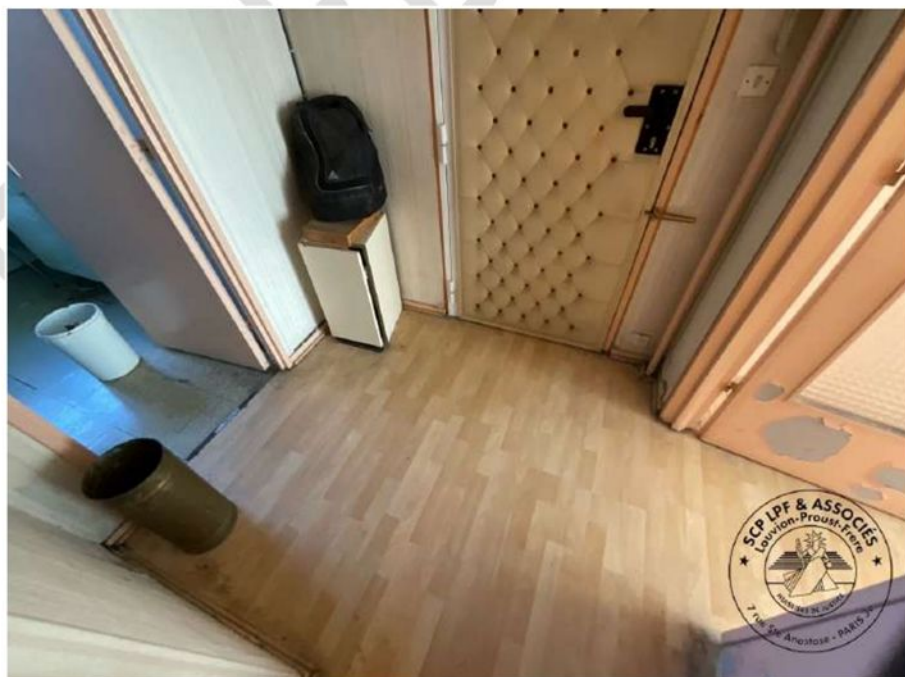
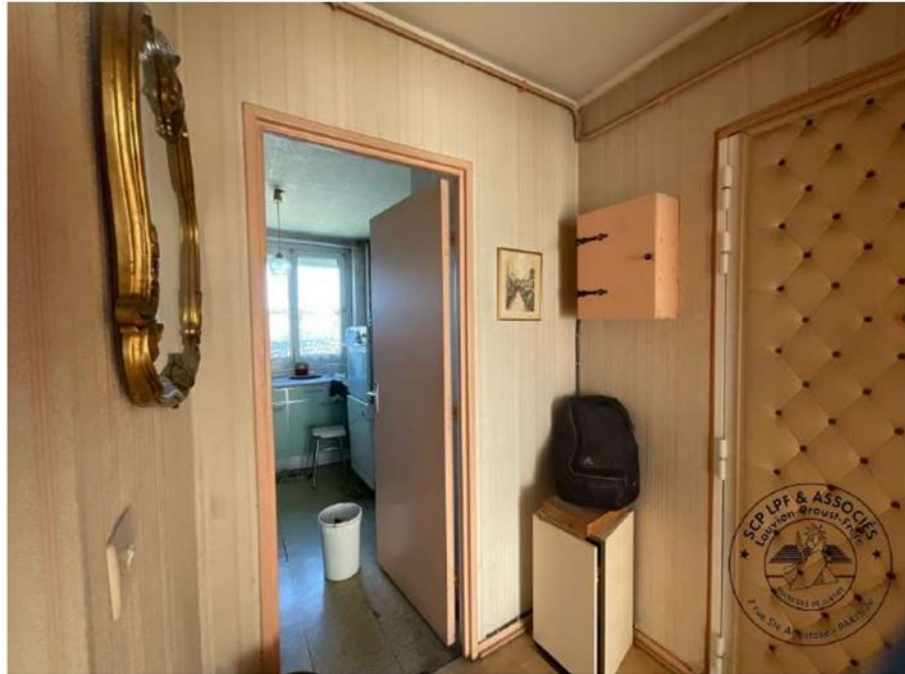
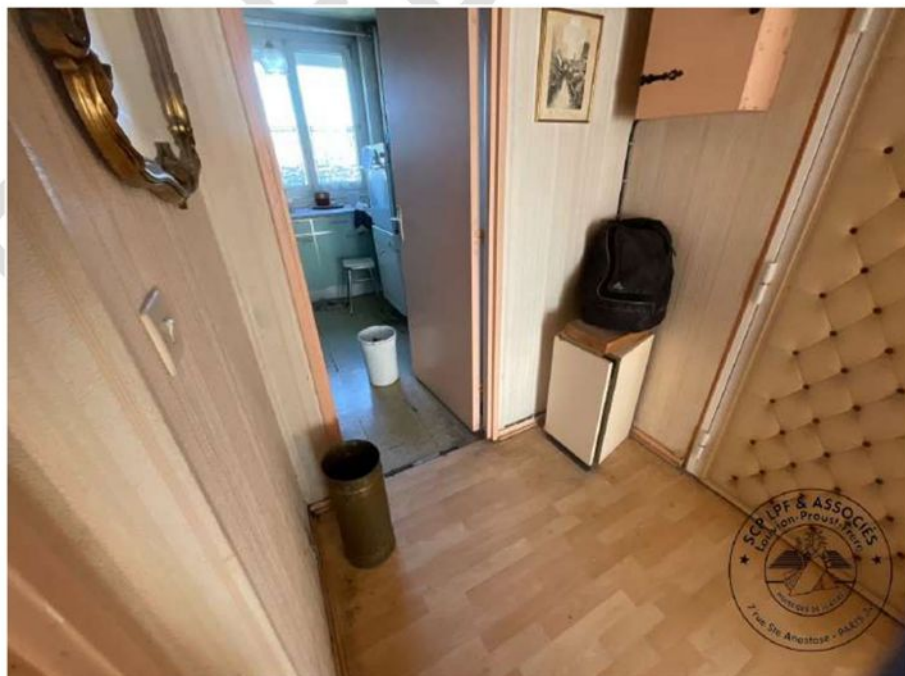
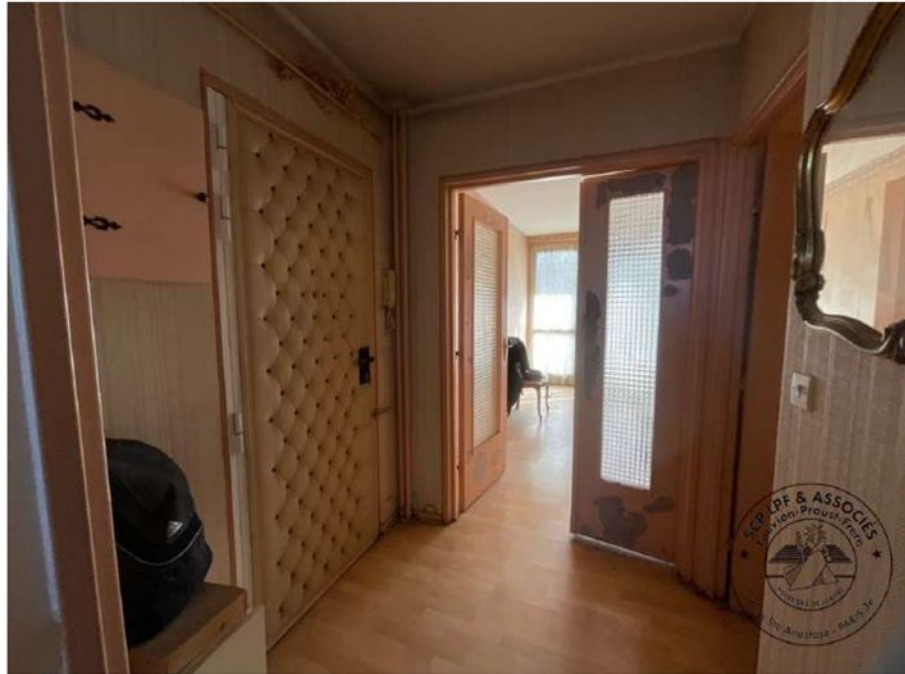
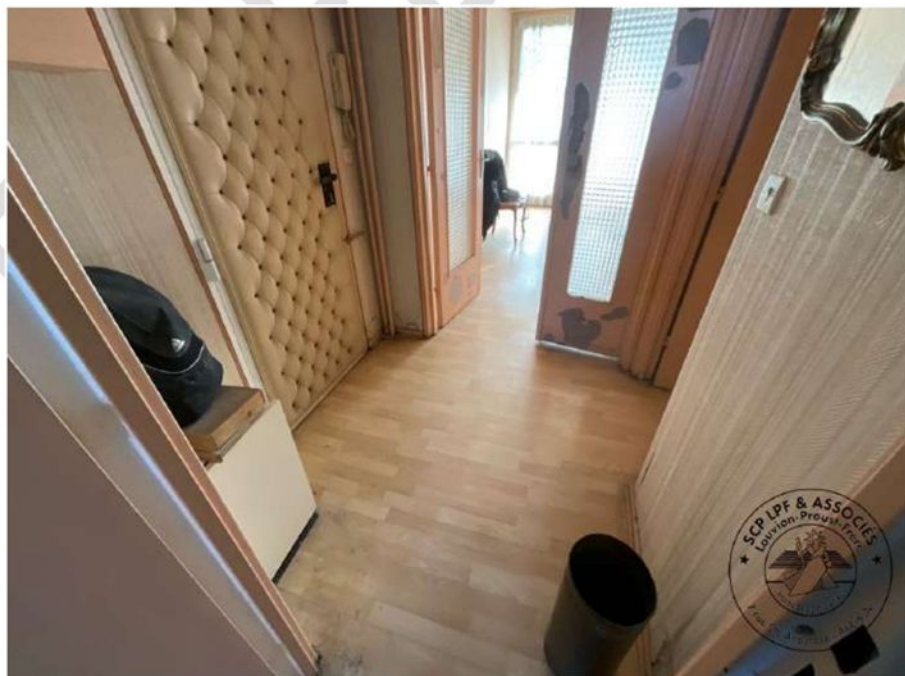
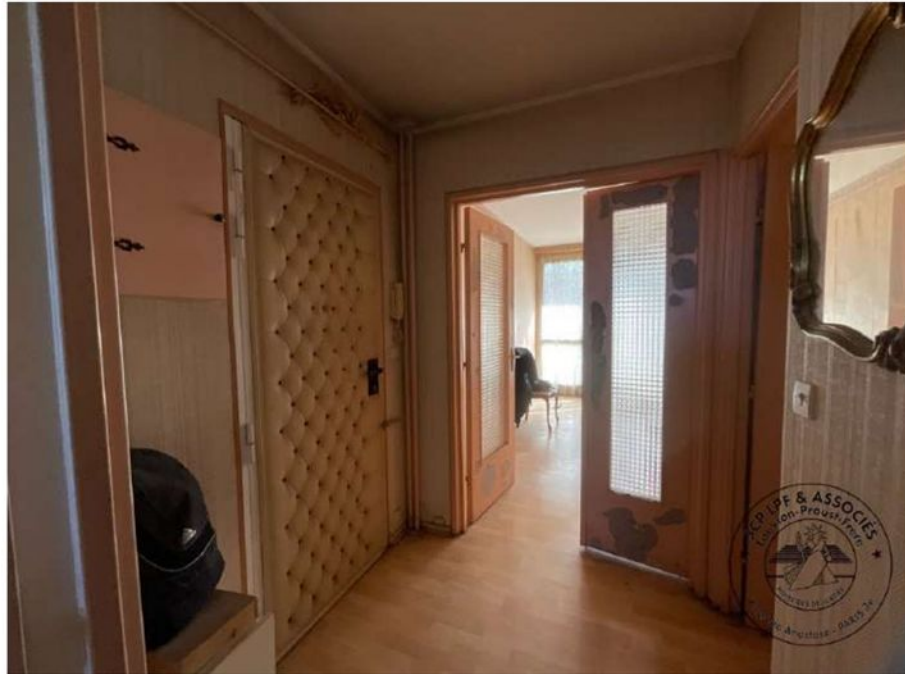
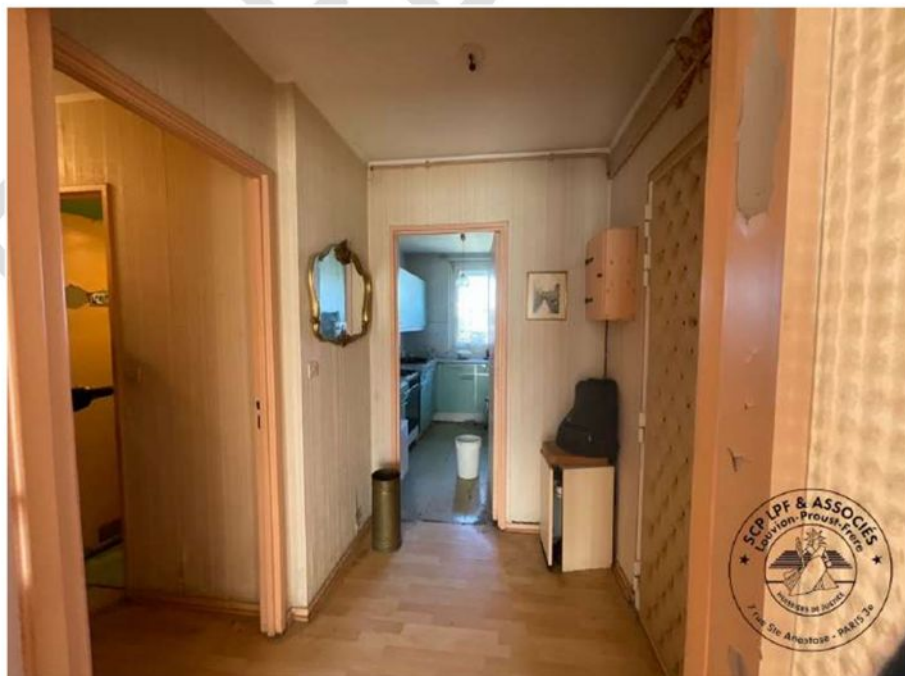
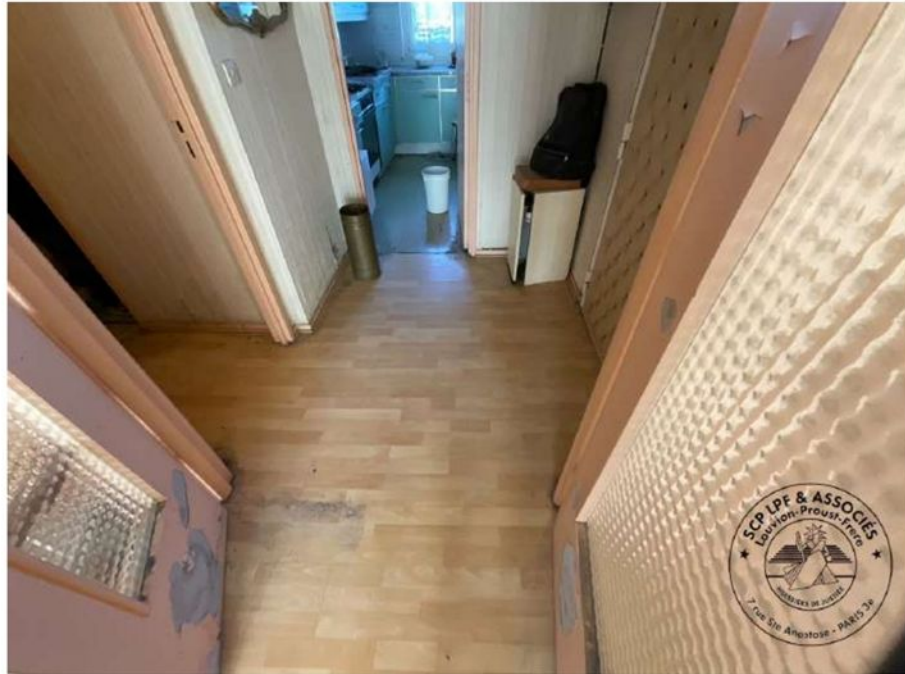
Côté intérieur, la porte est habillée d'un revêtement matelassé anti-bruit.

Le sol est revêtu de parquet stratifié ancien.

Les murs sont tapissés de papier peint défraîchi et ancien.

Le plafond est recouvert de peinture vétuste.

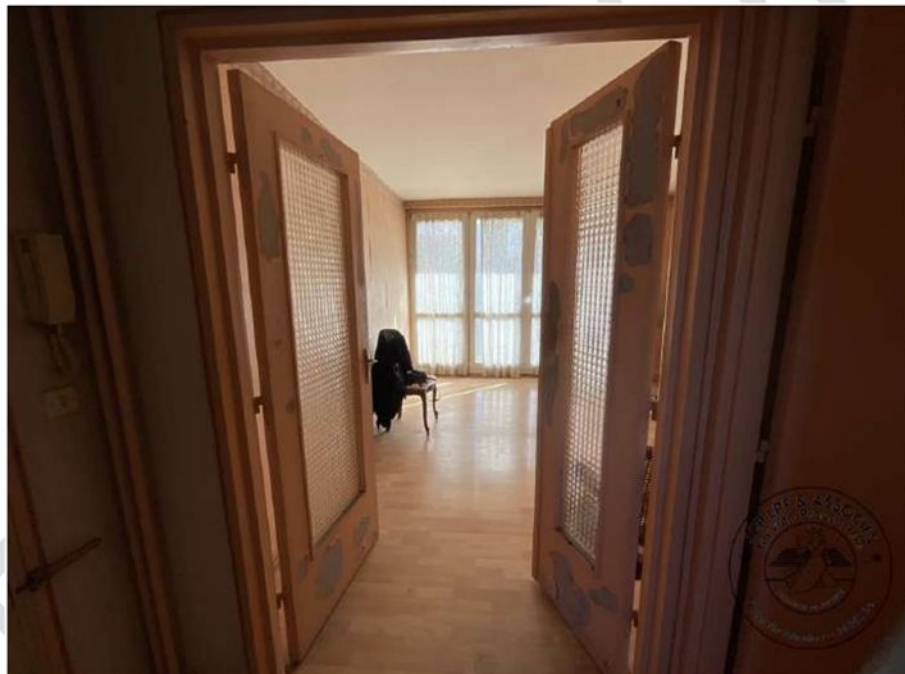
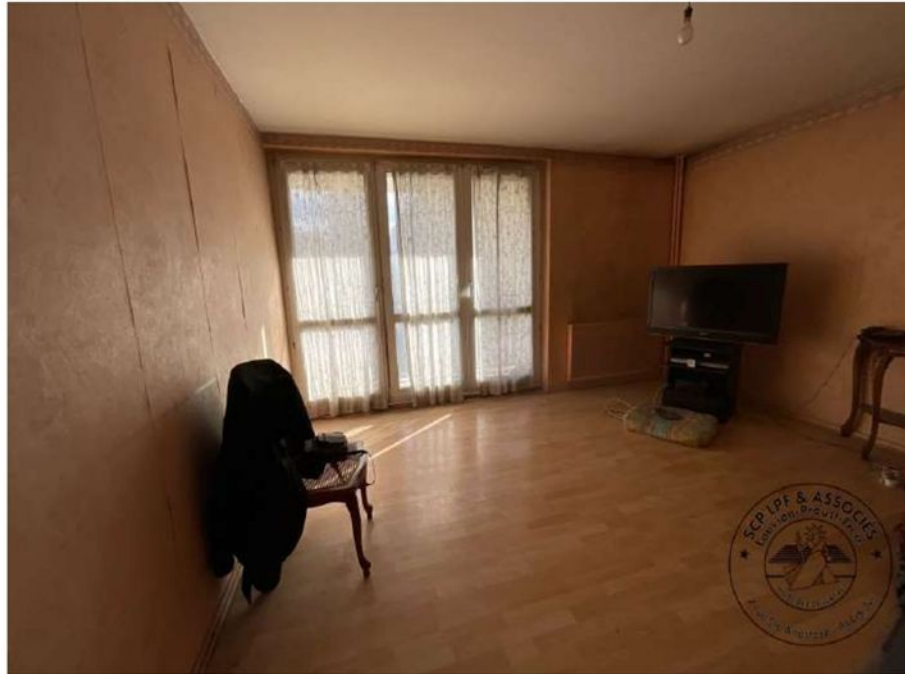
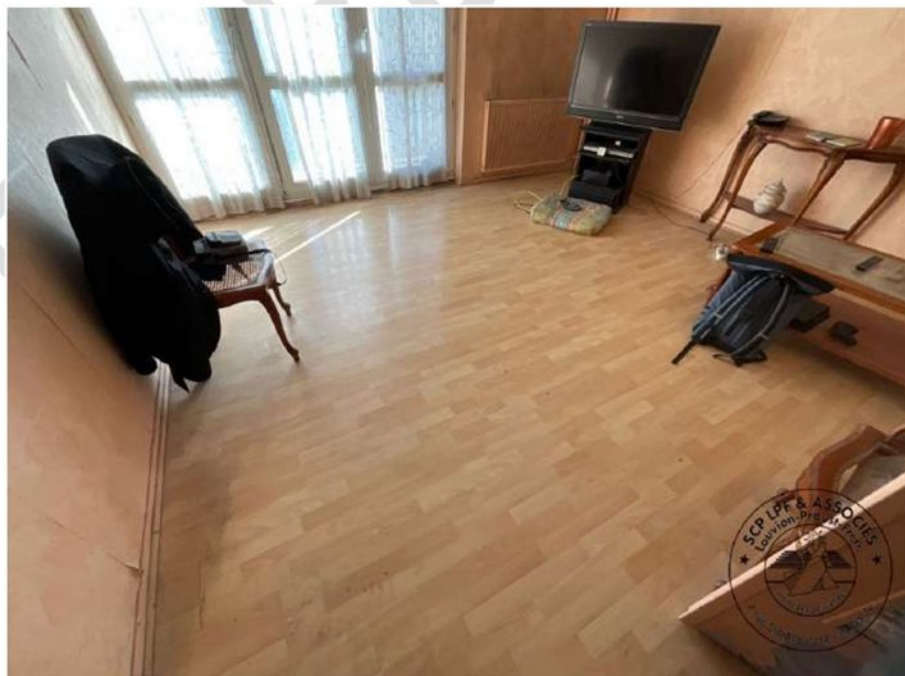
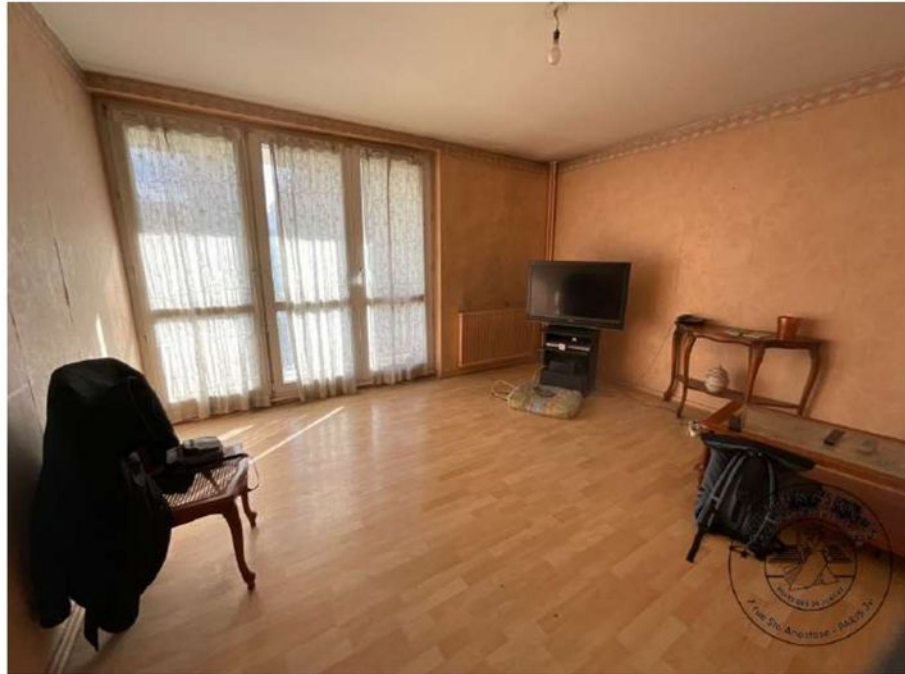
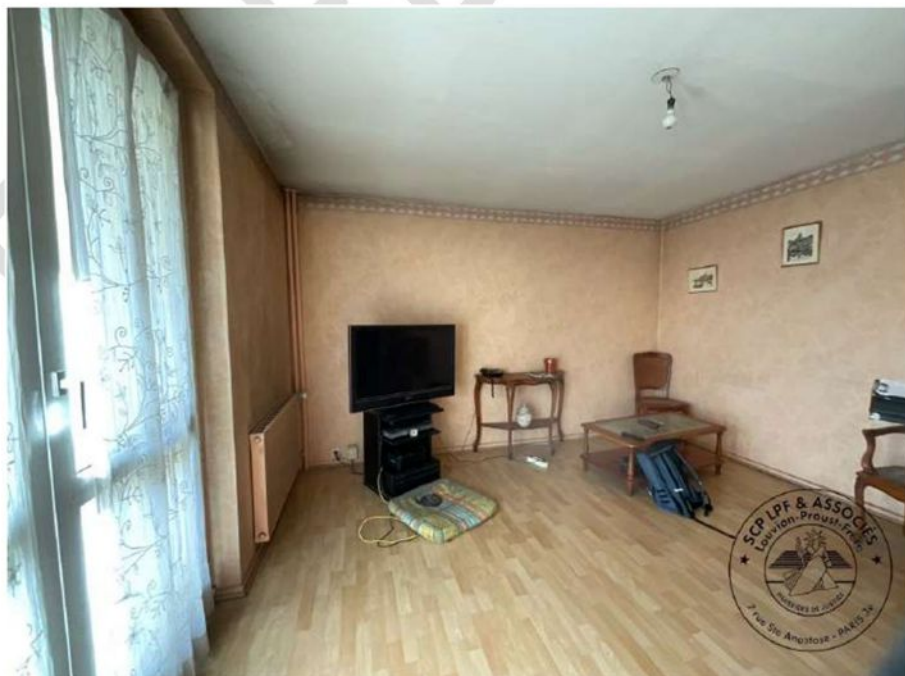
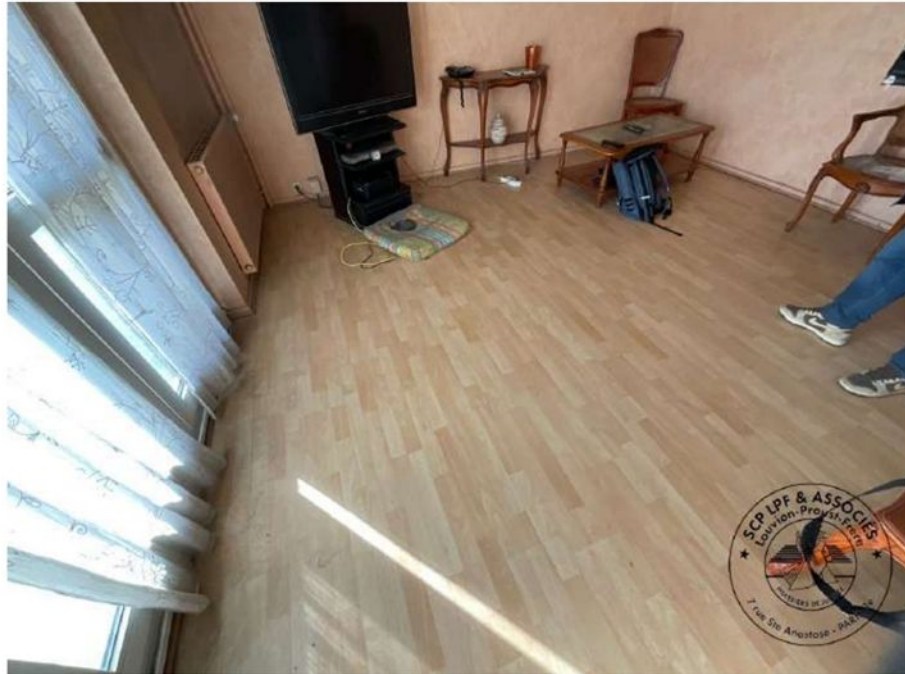
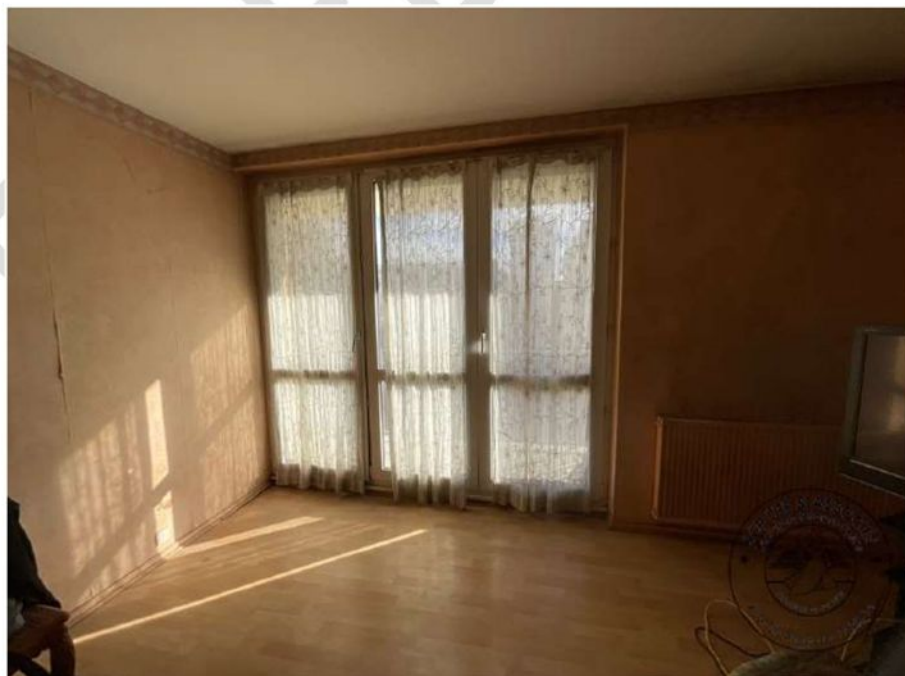
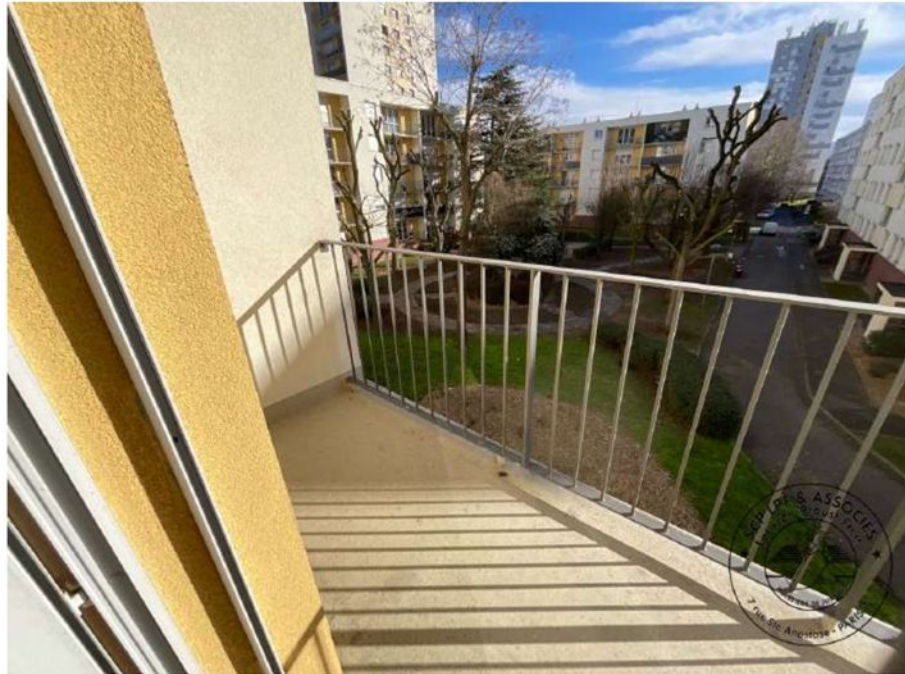
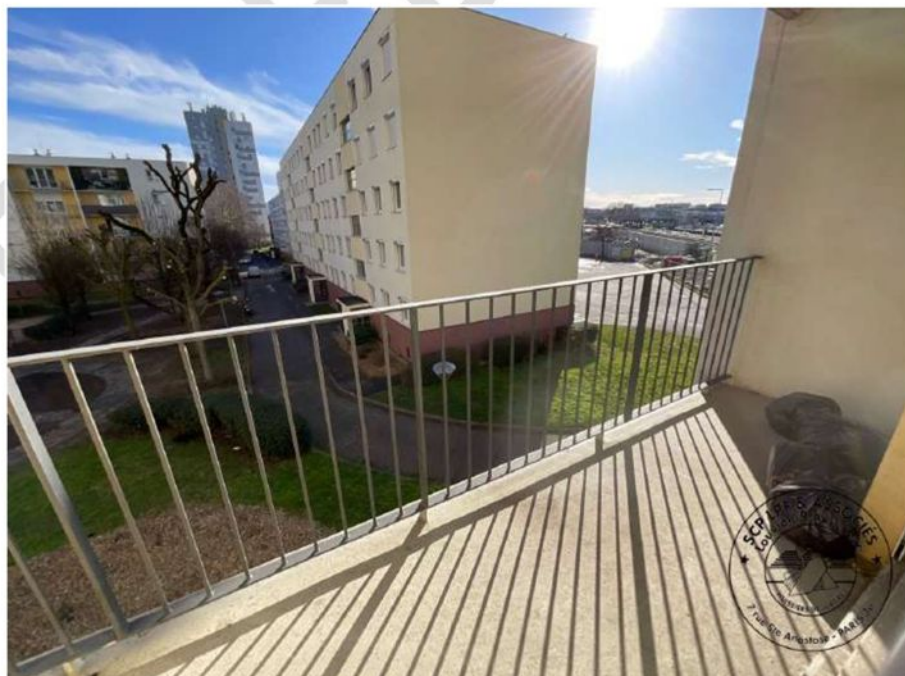
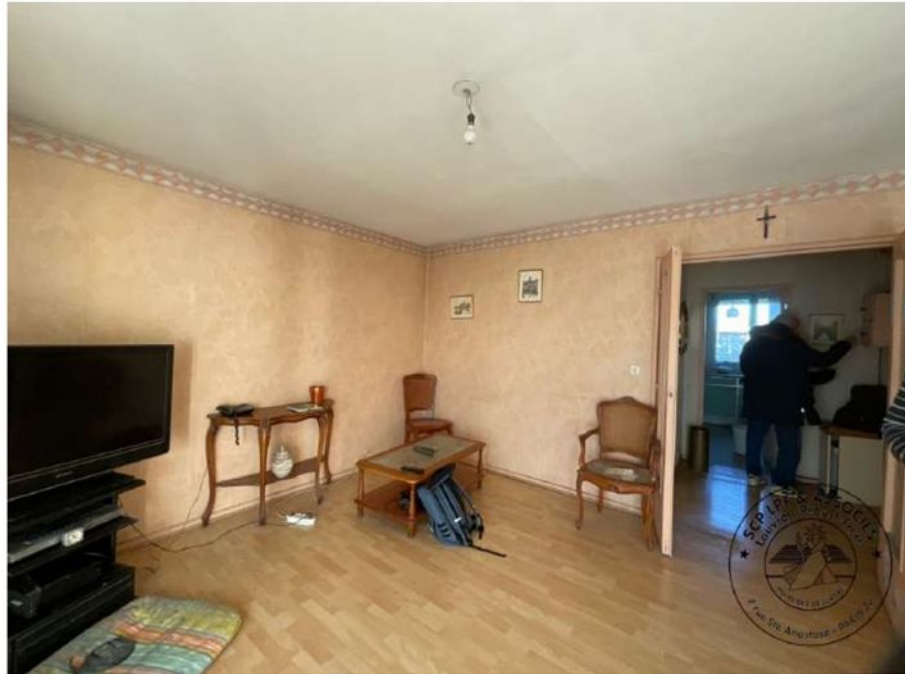
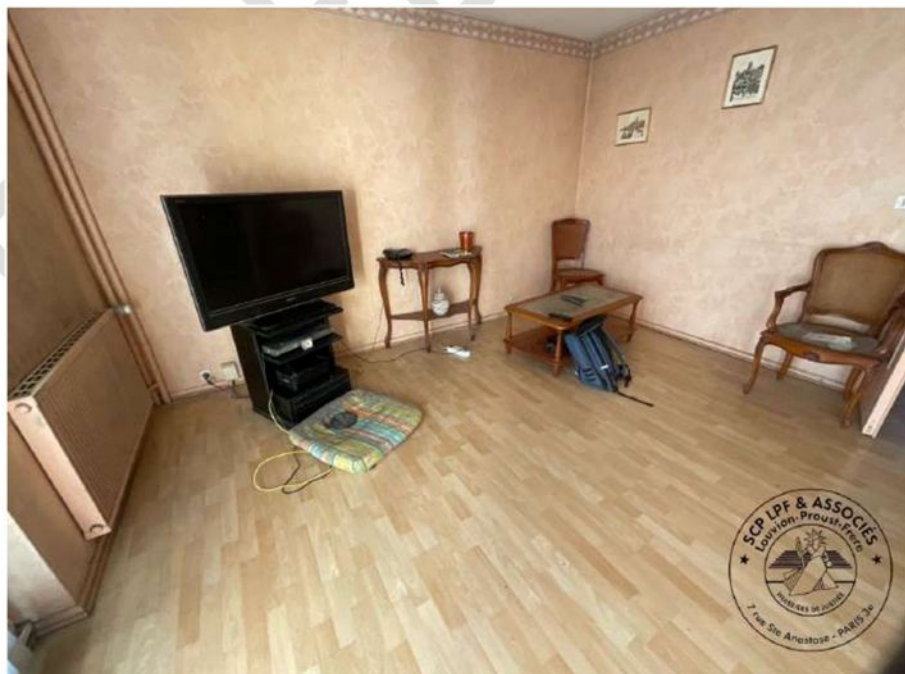
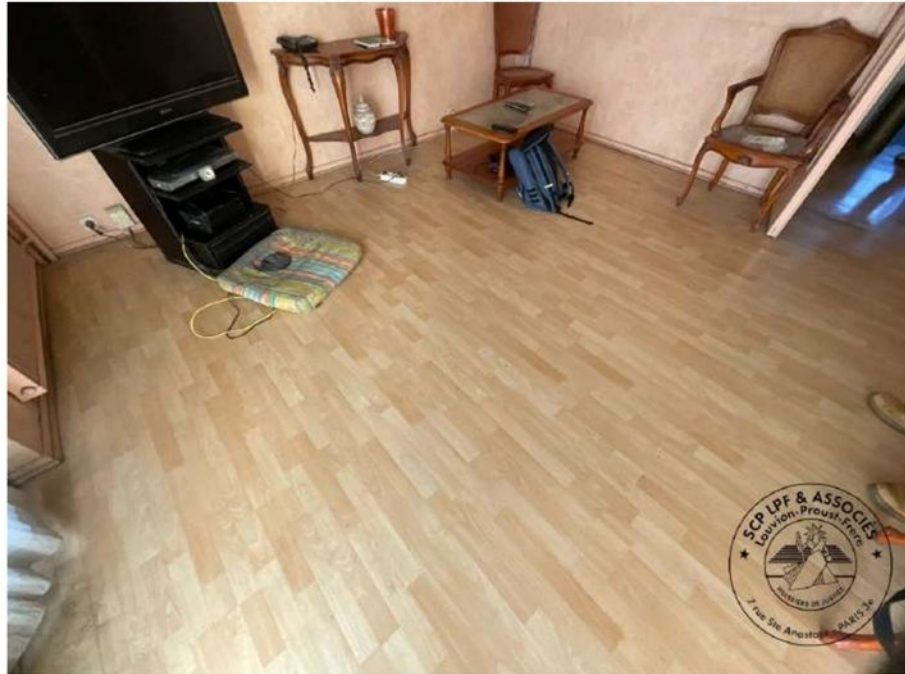
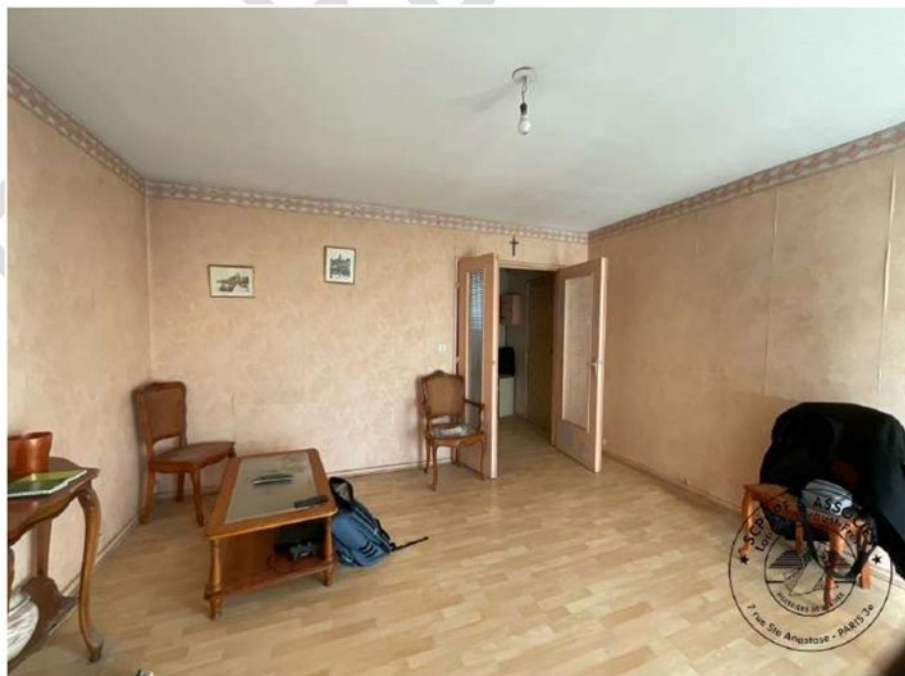
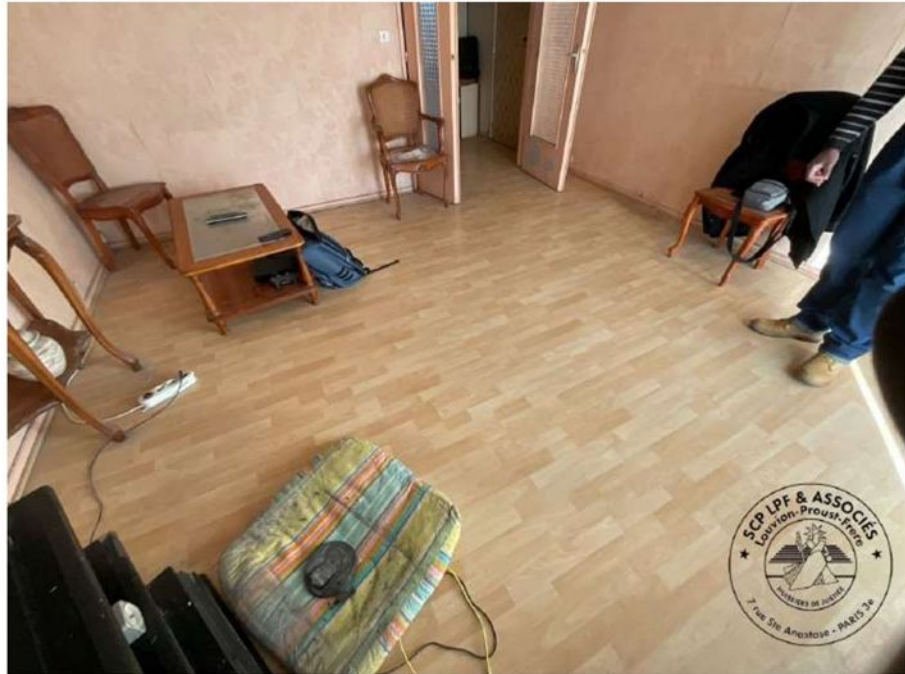
L'éclairage naturel est assuré par des portes-fenêtres à double vitrage intact avec des huisseries en PVC en bon état ; elles sont équipées de volets électriques extérieurs avec leurs télécommandes.

Le sol est revêtu de parquet stratifié à l'état d'usage, mais ne présentant pas de dégradation apparente.

Les murs sont tapissés de papier peint défraîchi et ancien.

Le plafond est recouvert de peinture poussiéreuse et vétuste.

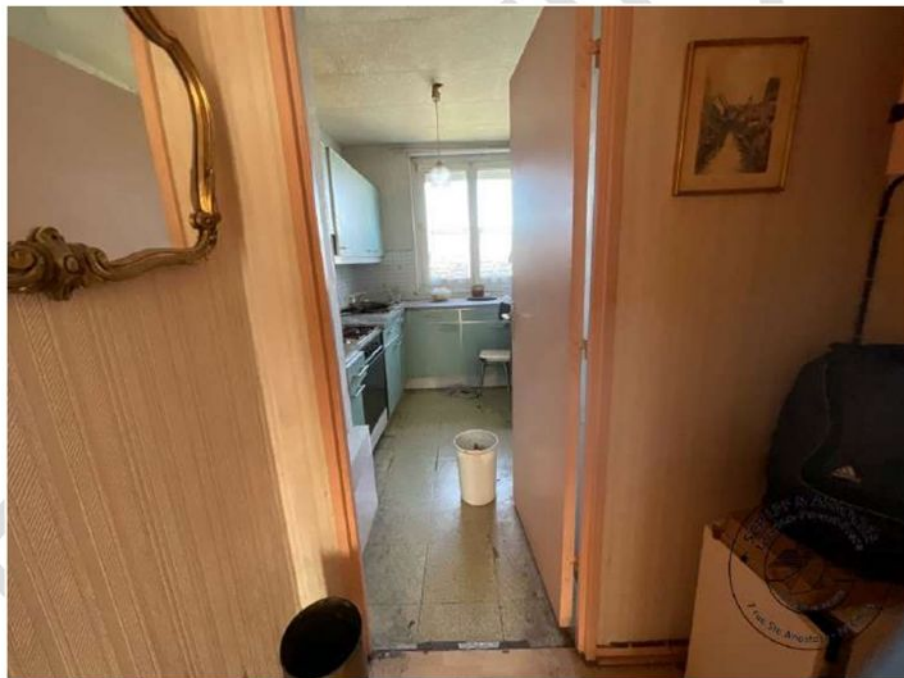
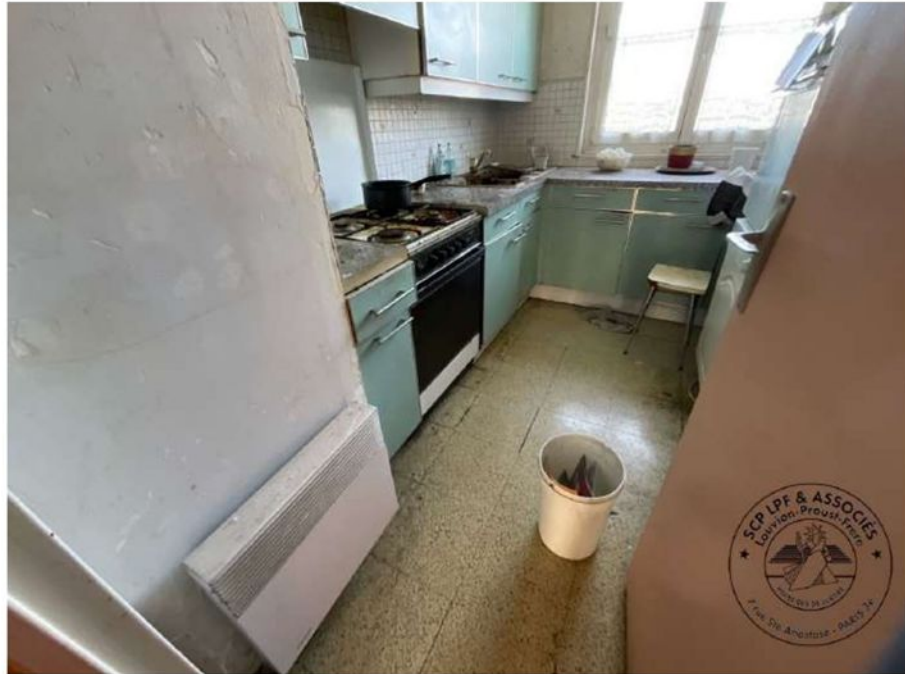
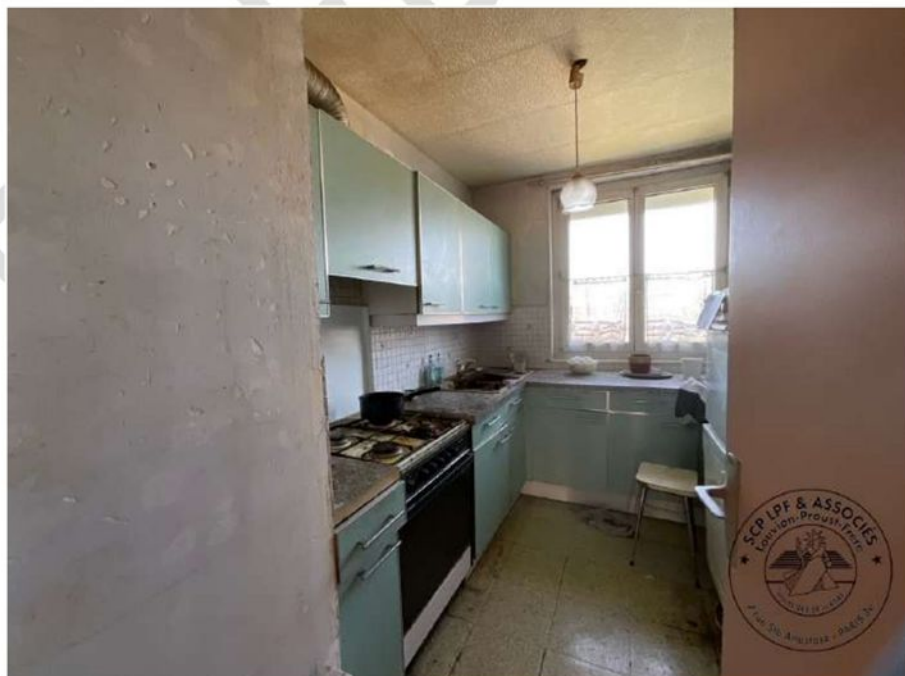
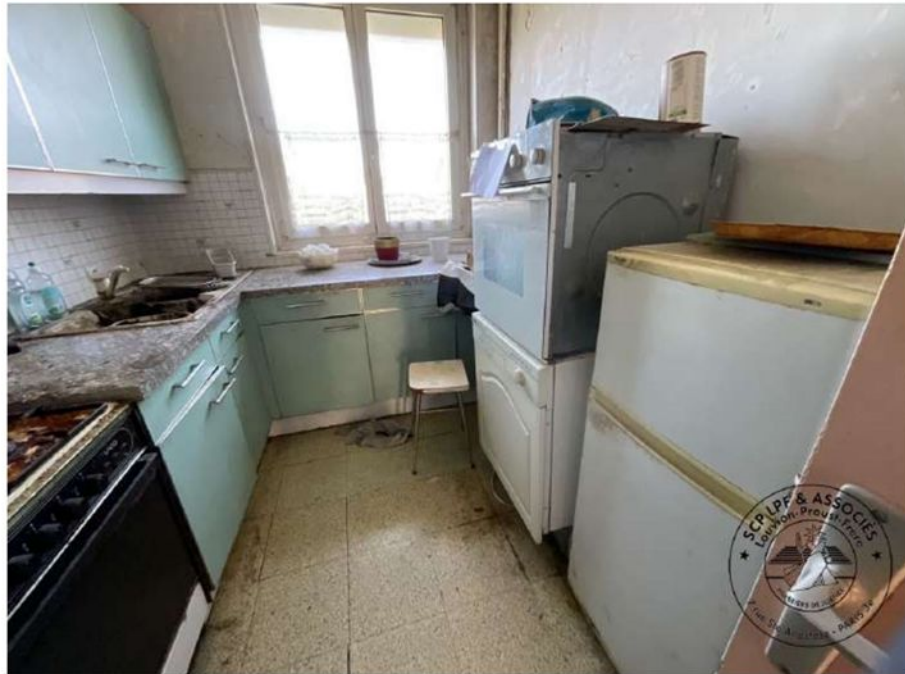
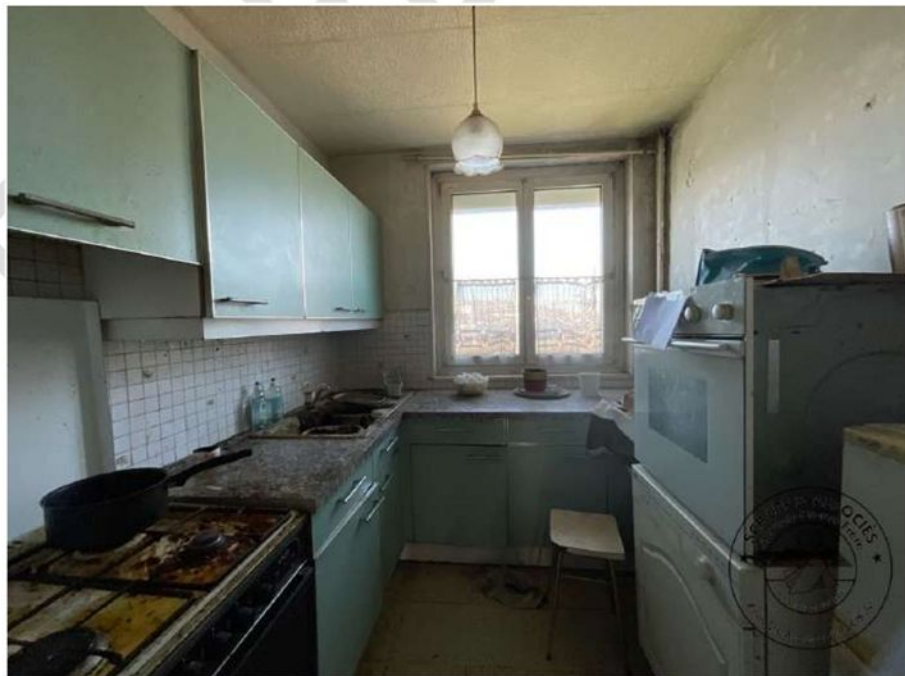
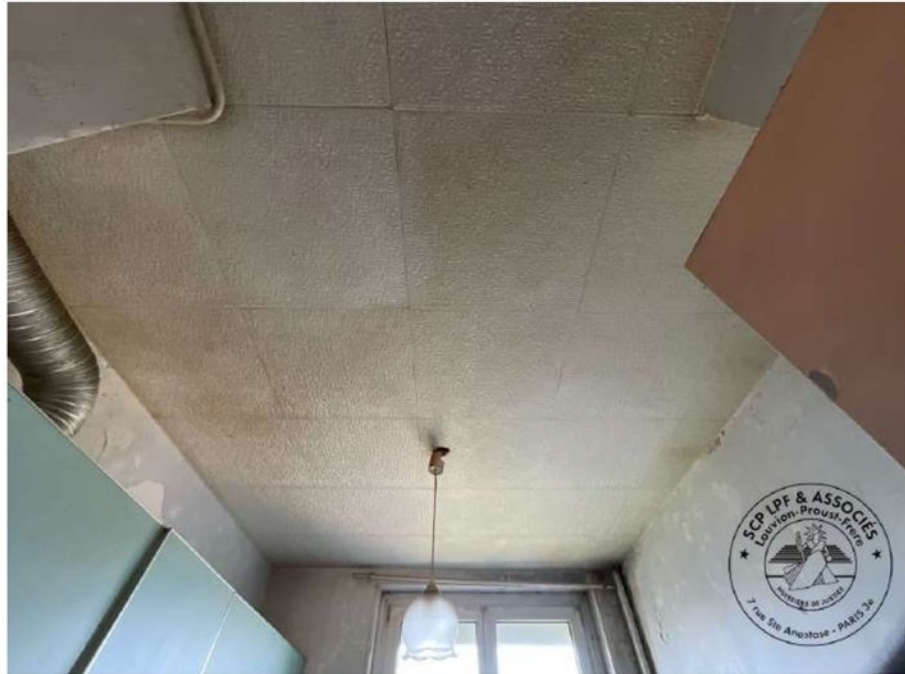
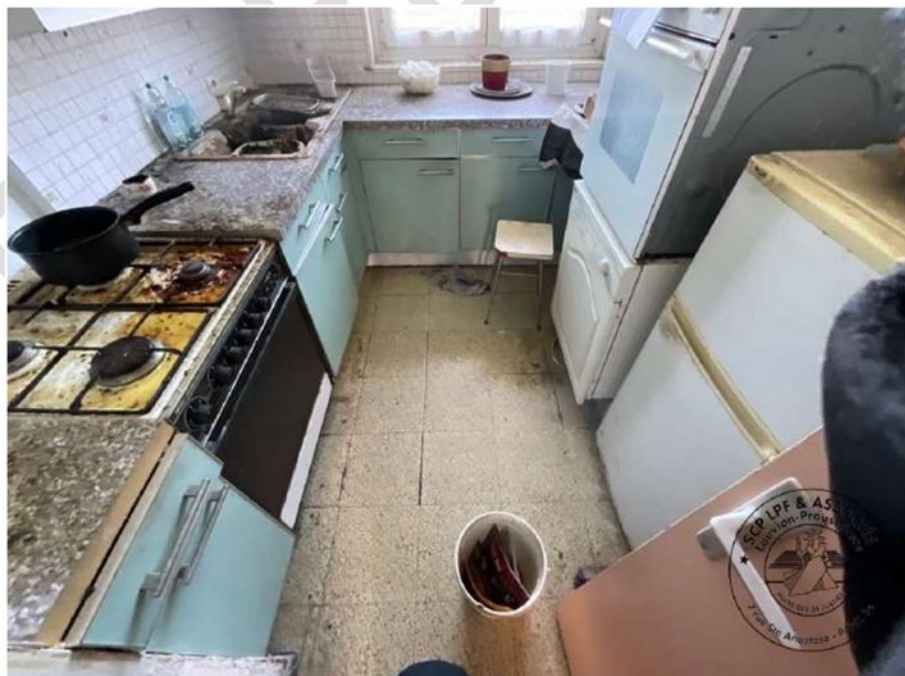
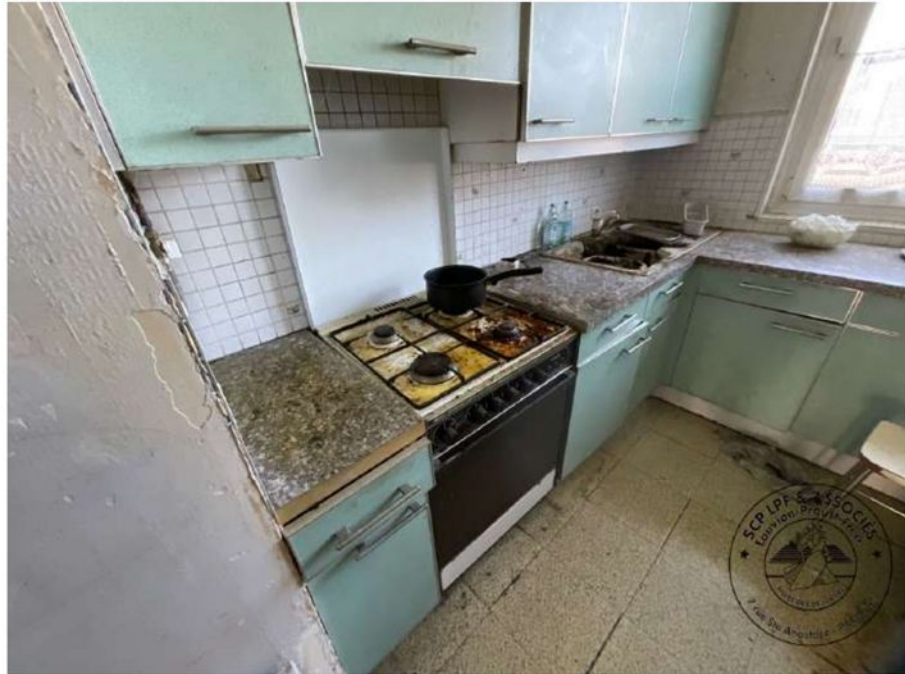
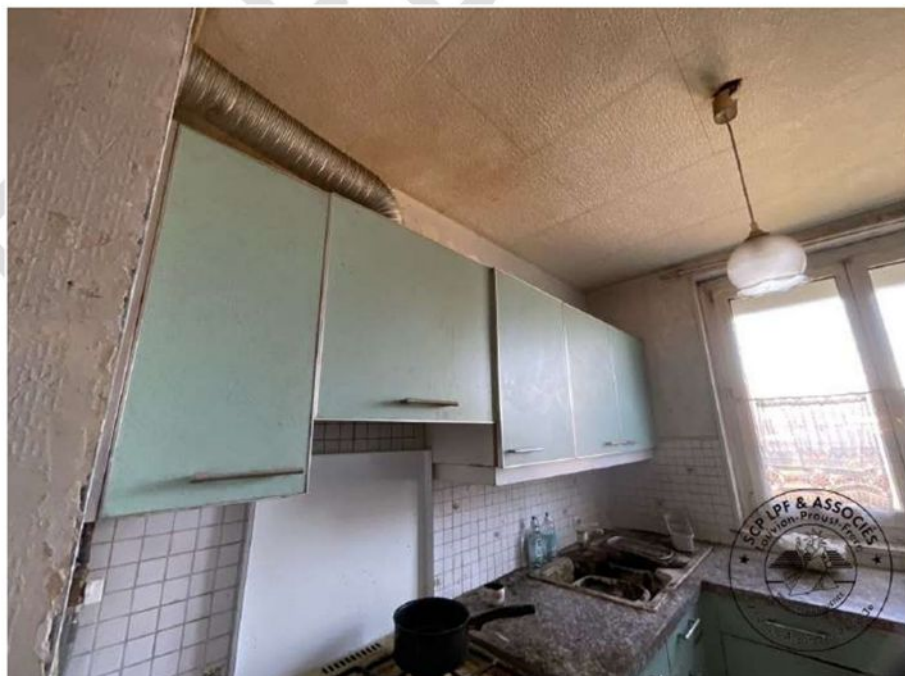
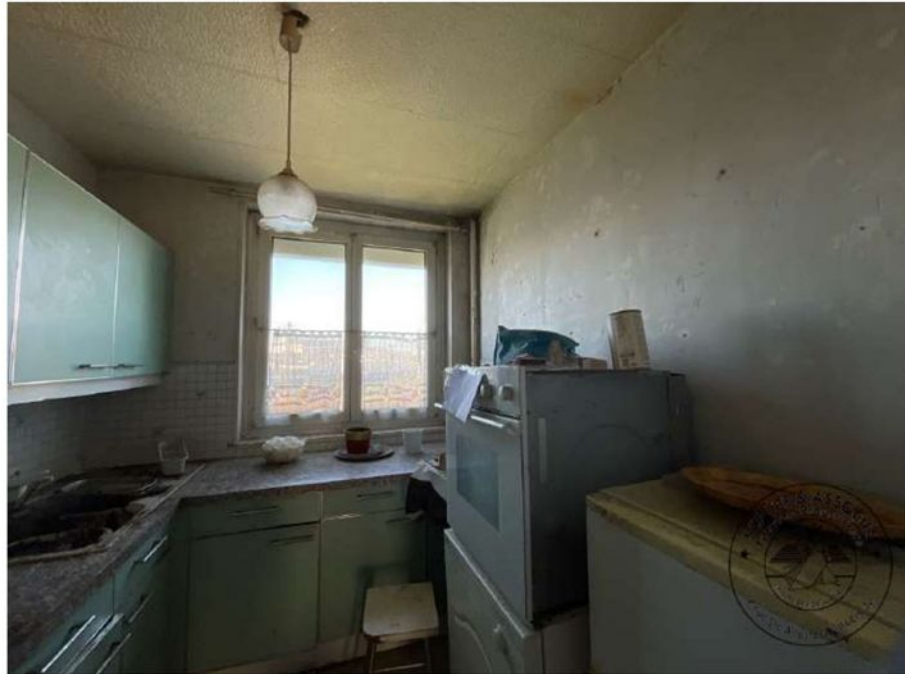
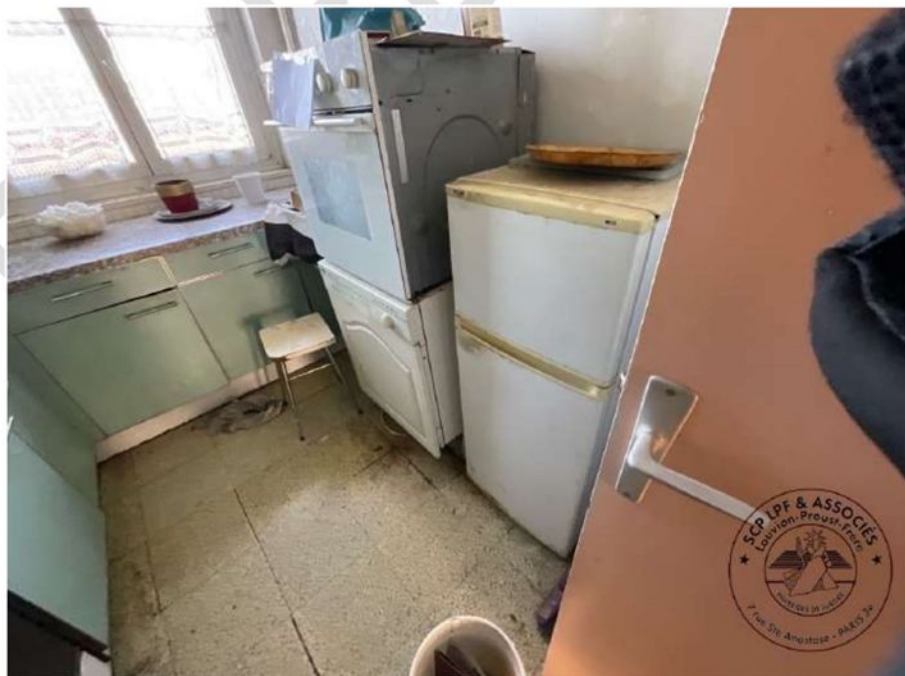
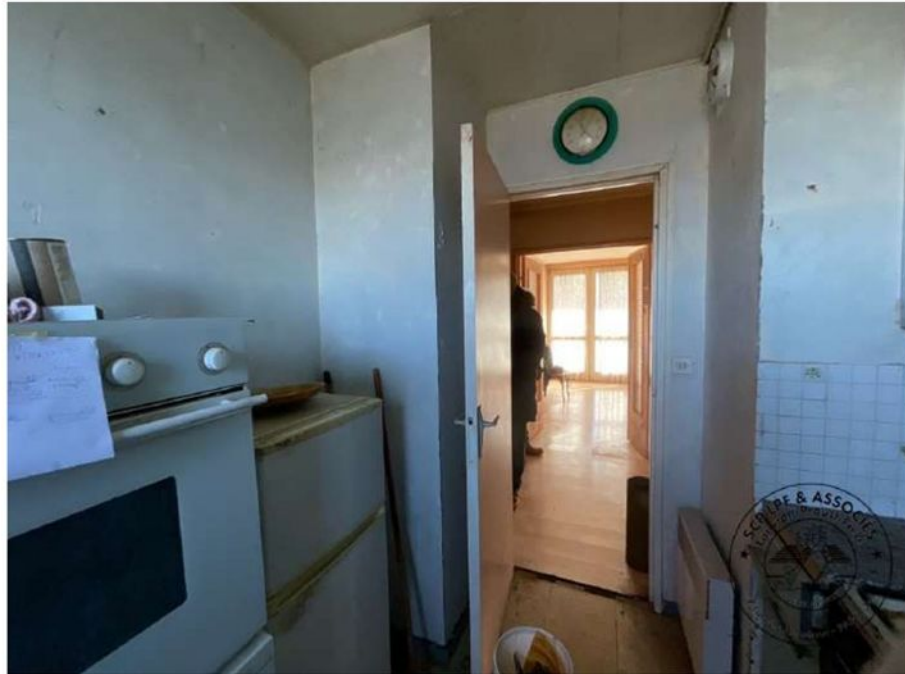
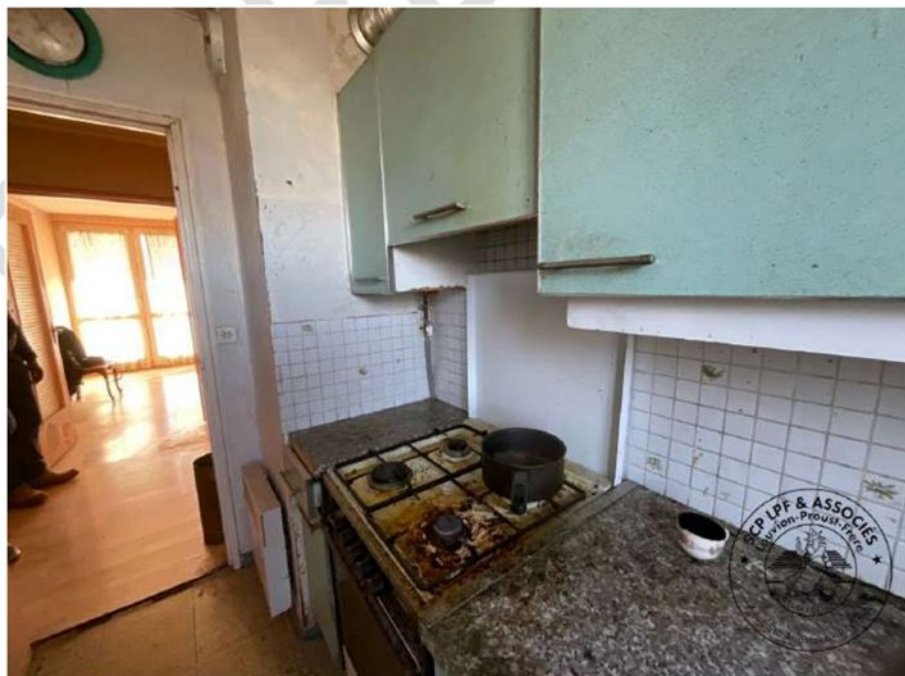
Le sol est habillé d'un revêtement thermoplastique imitation granite présentant des dégradations, très ancien.

Les murs sont recouverts de peinture défraîchie, vétuste présentant des fissures et des impacts.

Le faux plafond est composé de dalles de liège revêtues de peinture défraîchie.
