## **PROCÈS-VERBAL DE DESCRIPTION**

**L'AN DEUX MILLE VINGT-SIX ET LE QUATRE FÉVRIER DE 11H00 A 11H40**

Au sein d'un immeuble sis 2, allée Ambroise Thomas, 93110 Rosny-sous-Bois, au premier étage, porte gauche depuis l'ascenseur ou porte droite depuis l'escalier, composé comme suit :

- Lot n°224, un appartement, au premier étage porte gauche, bâtiment D, escalier 2
- Lot n°267, une cave, bâtiment D, escalier D,
- Lot n°752, un emplacement de parking numéroté 77

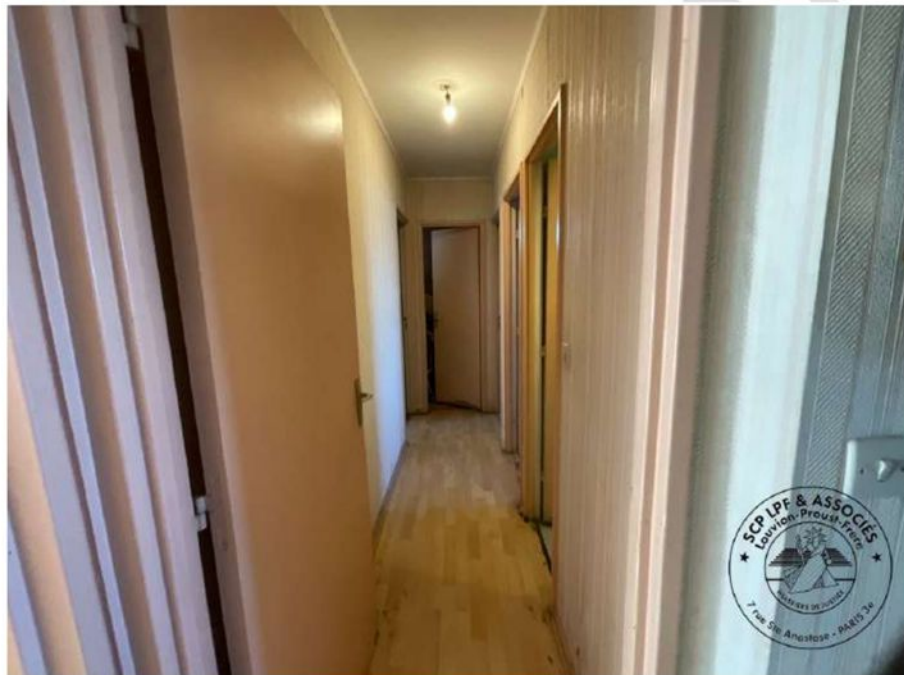
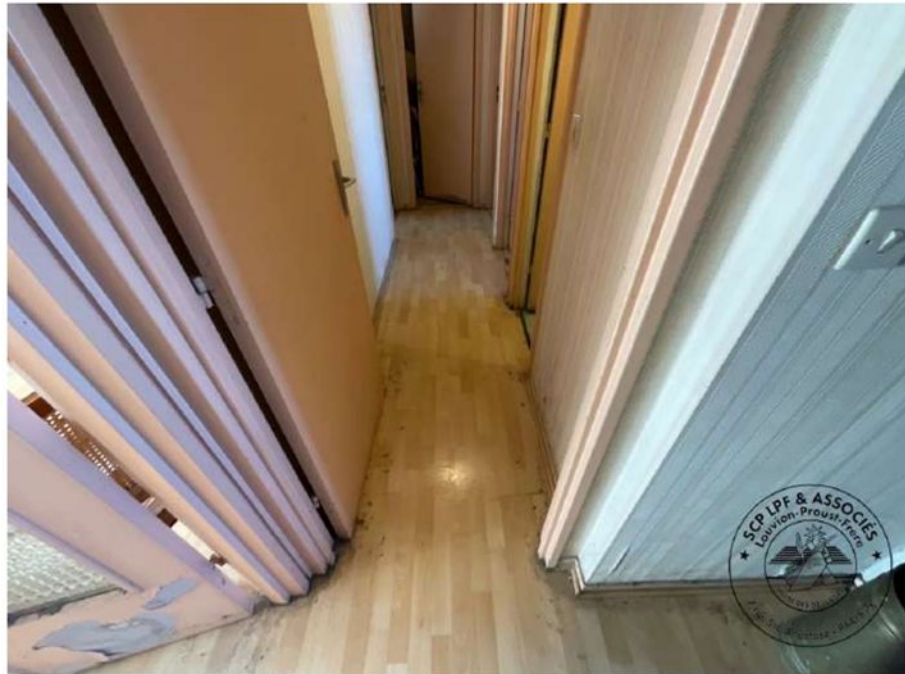
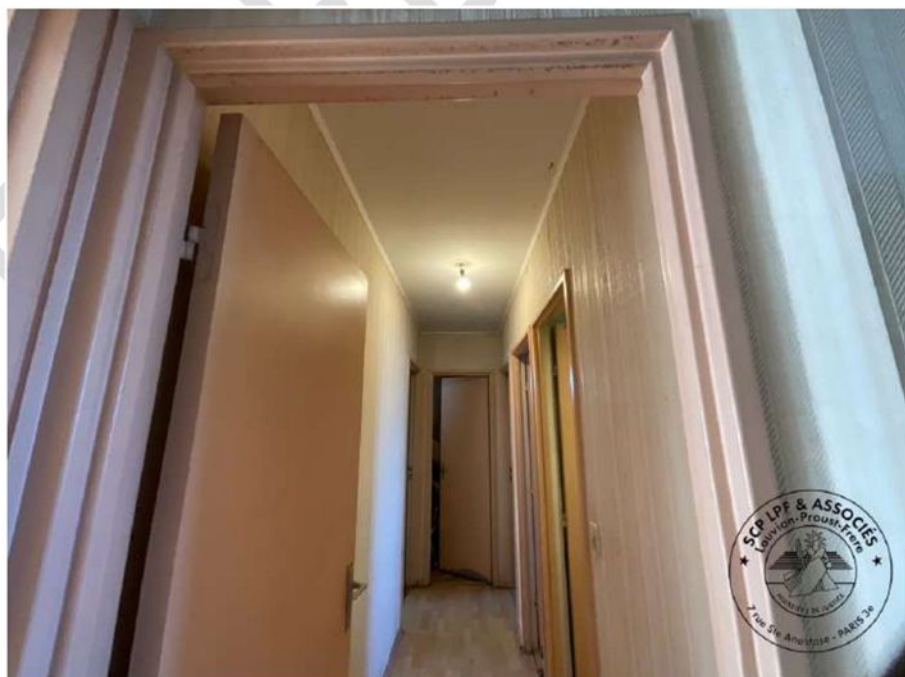
Le sol est revêtu de parquet stratifié ancien.

Les murs sont tapissés de papier peint défraîchi et ancien.

Le plafond est recouvert de peinture ancienne.

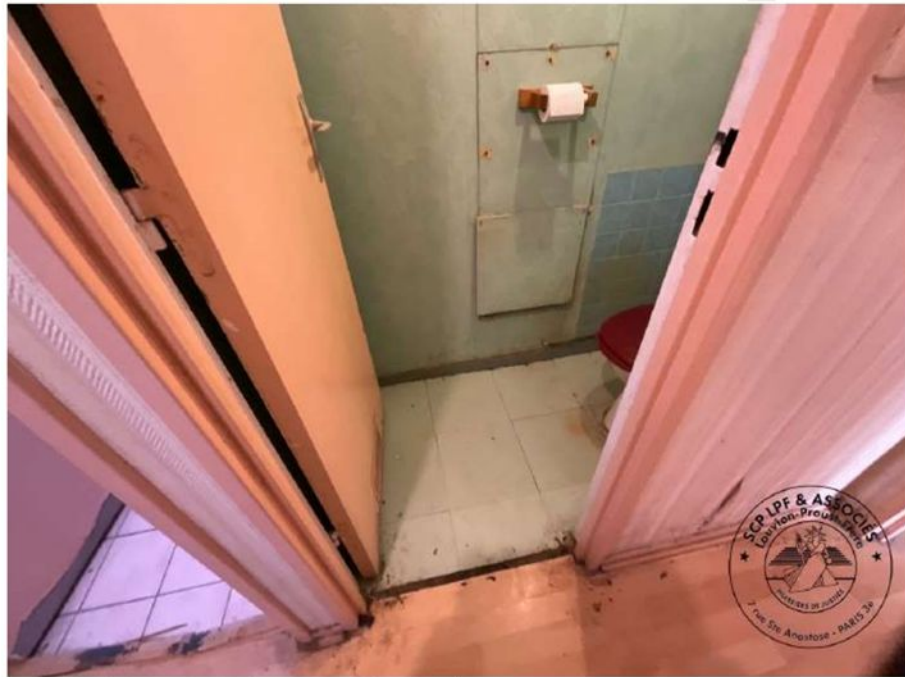
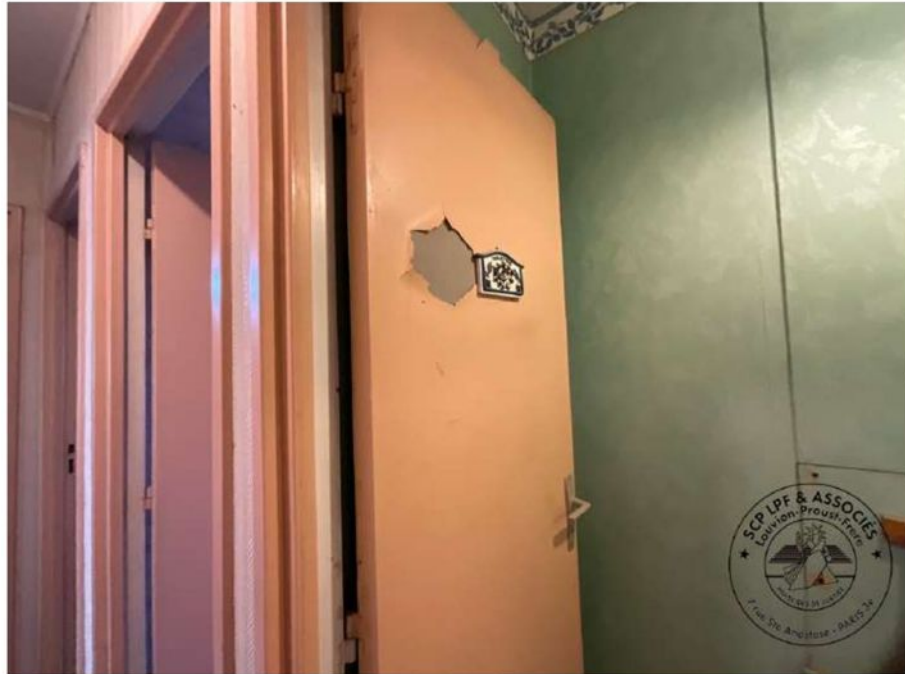
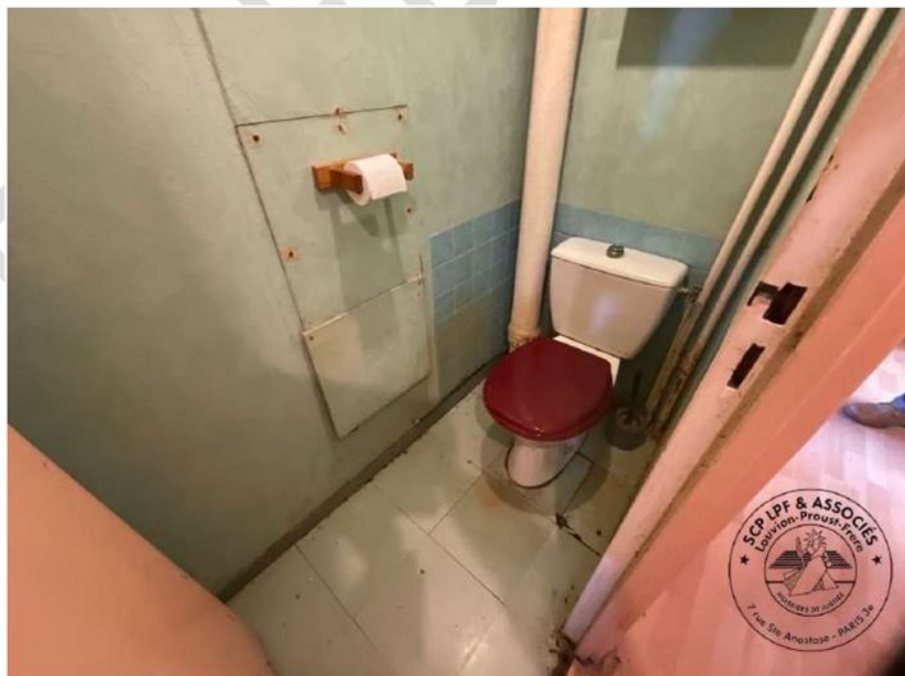
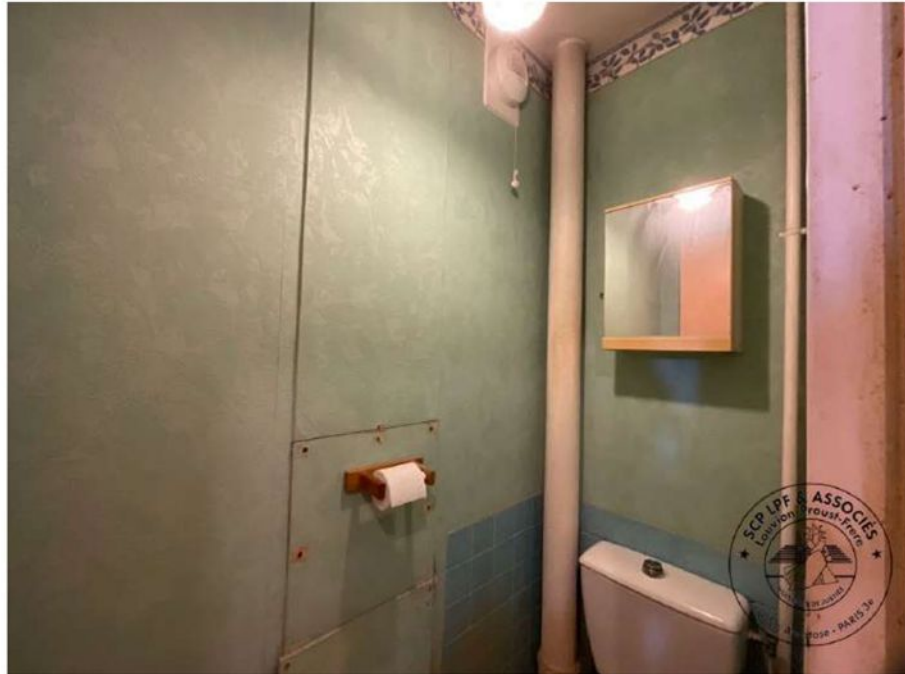
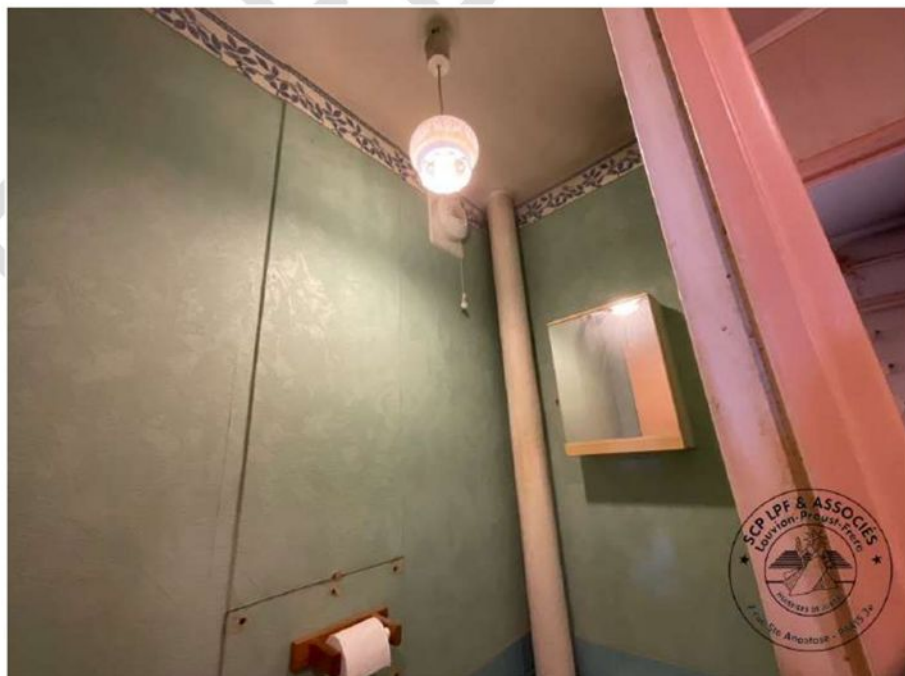
Le sol est recouvert d'un revêtement thermoplastique.

Les murs et le plafond sont tapissés de papier peint défraîchi et ancien.

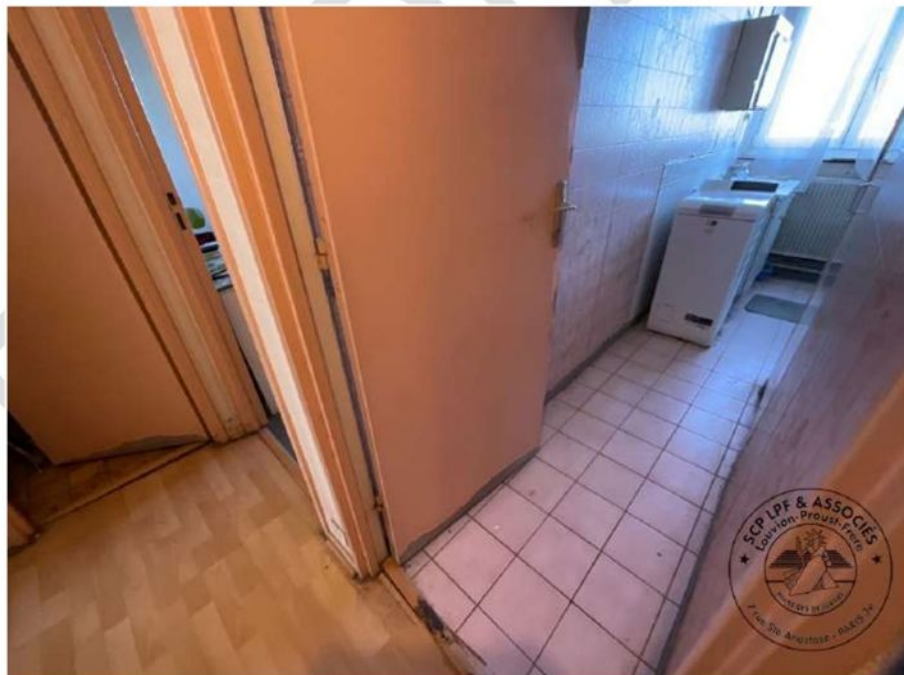
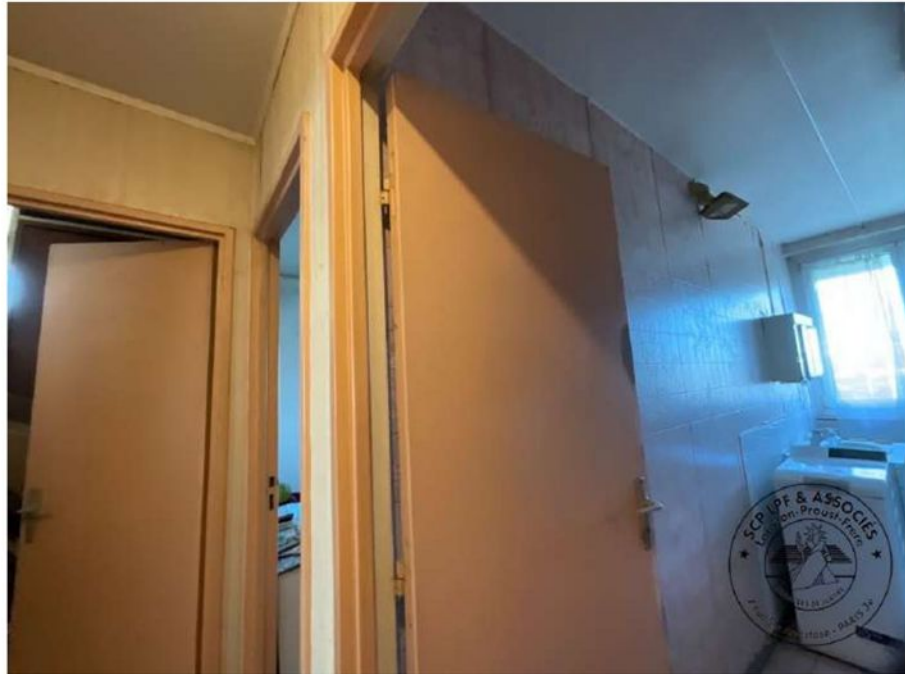
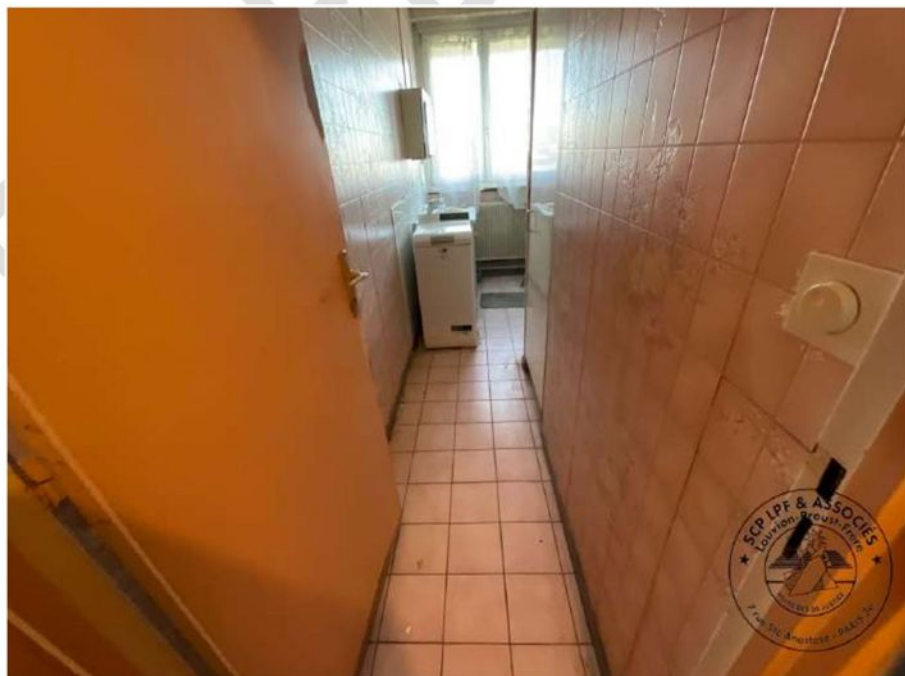
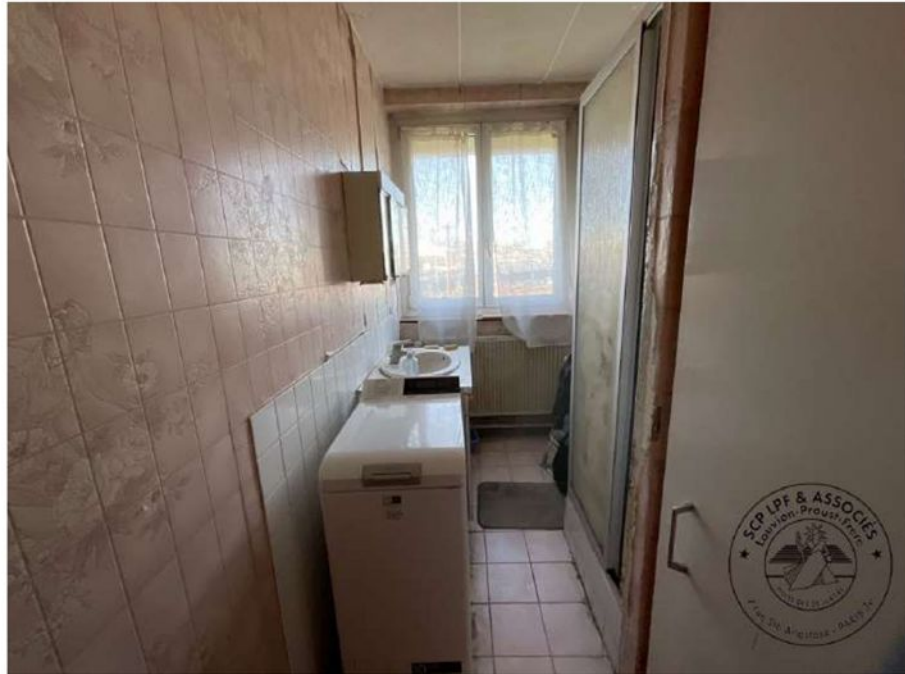
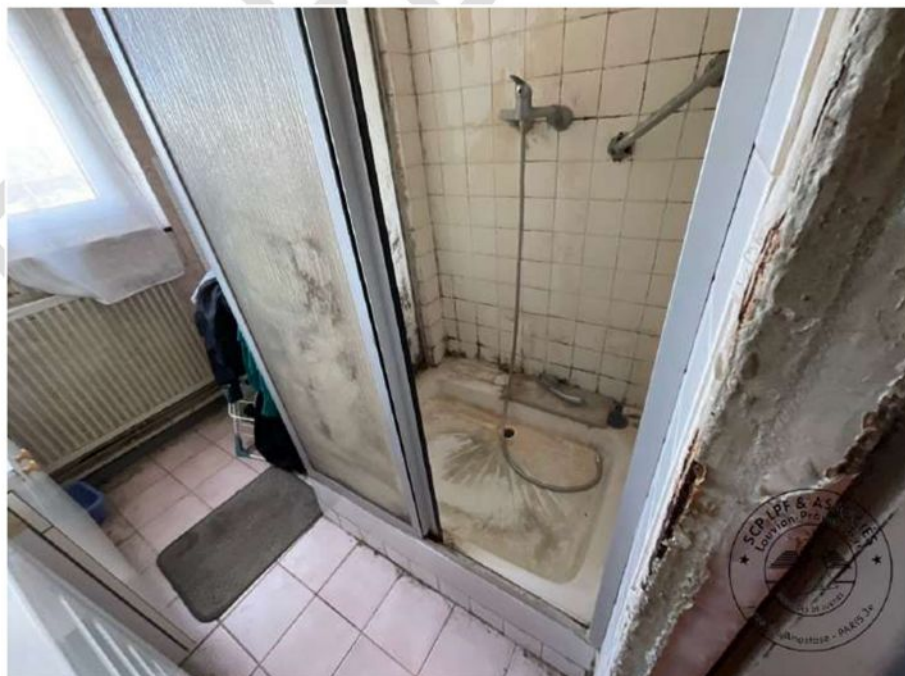
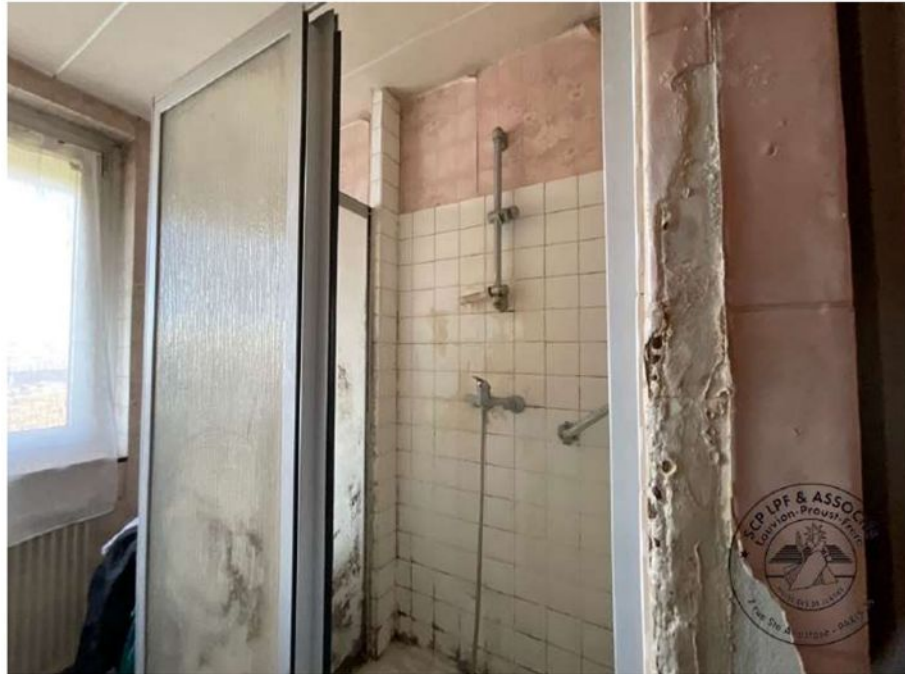
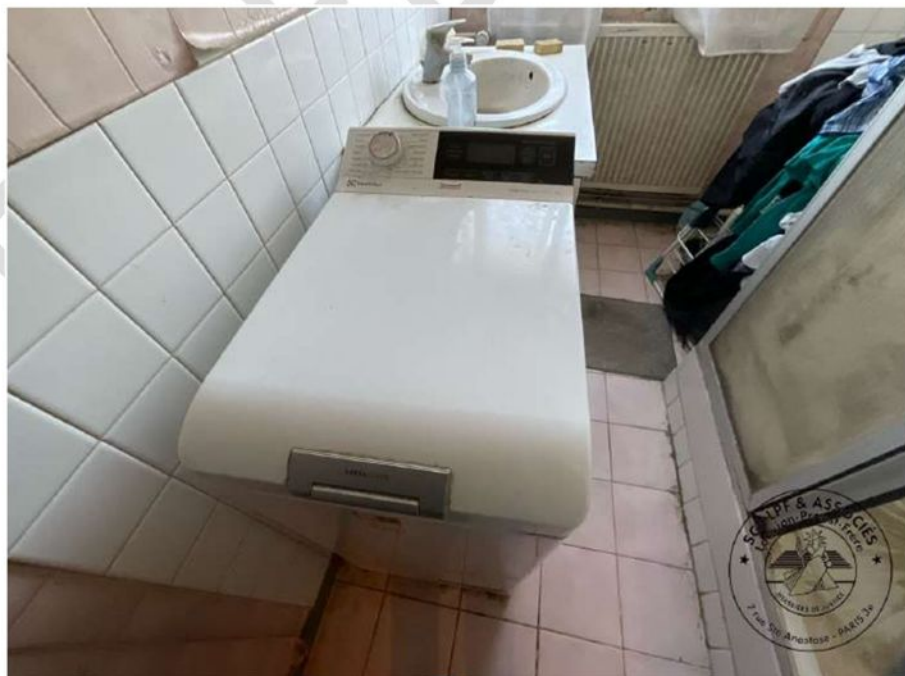
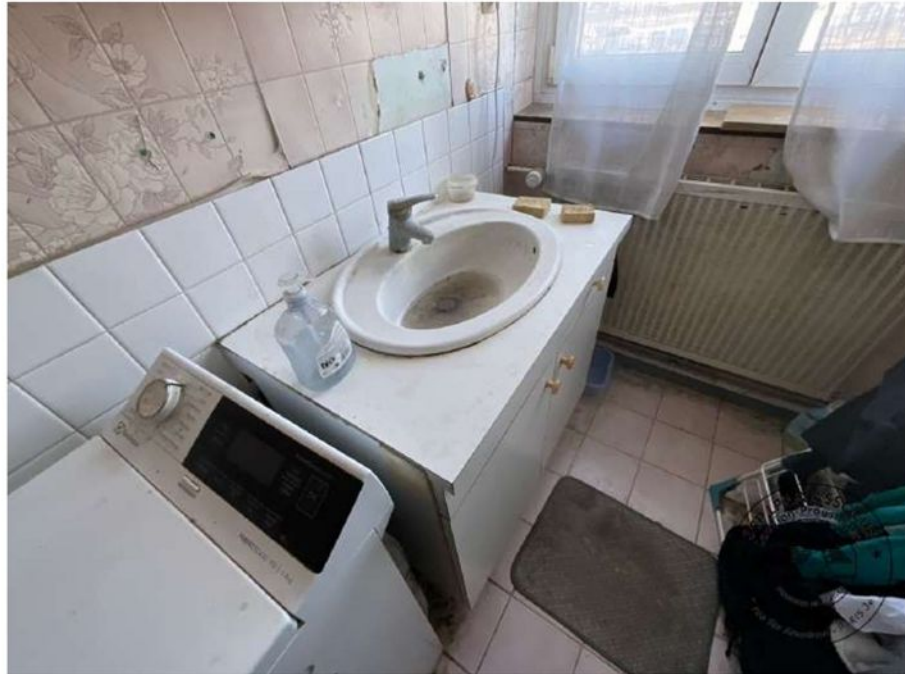
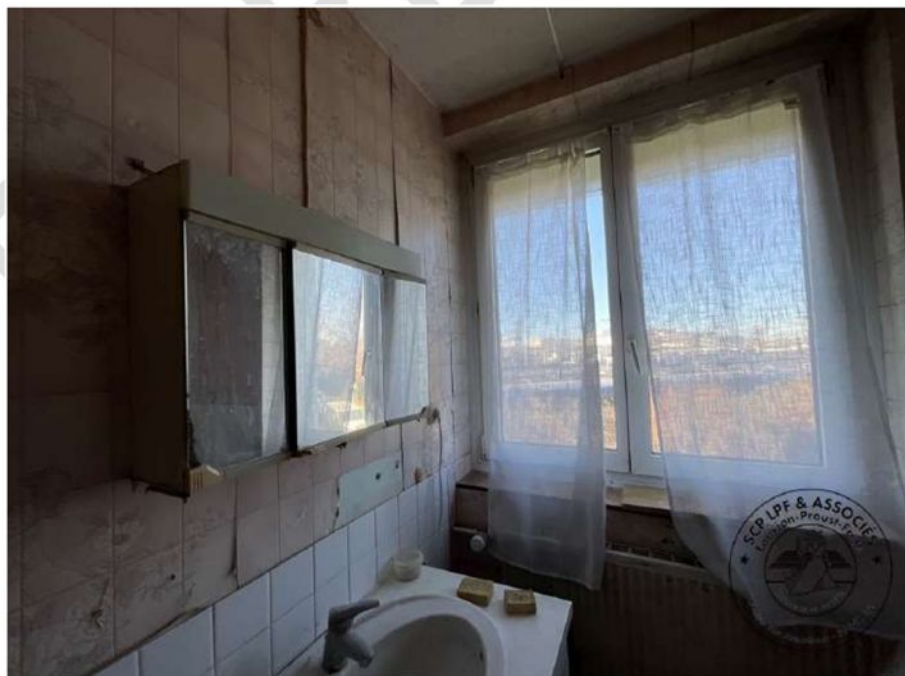
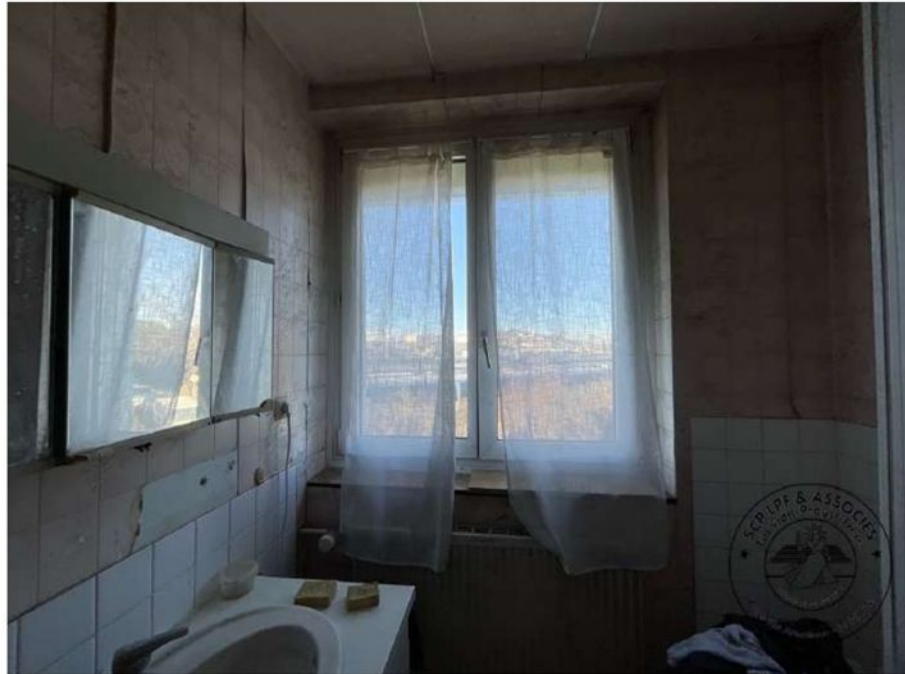
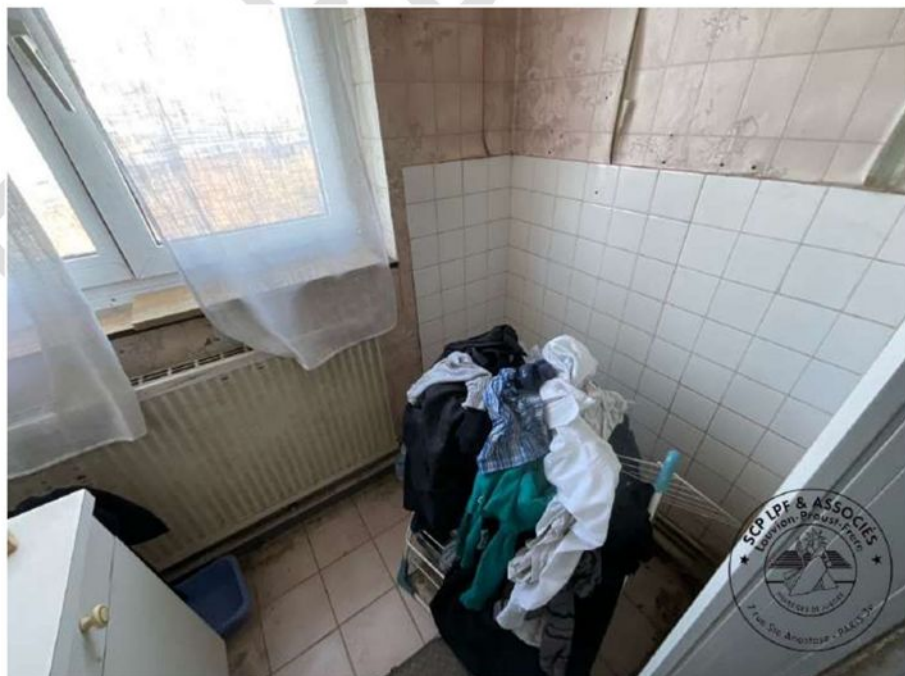
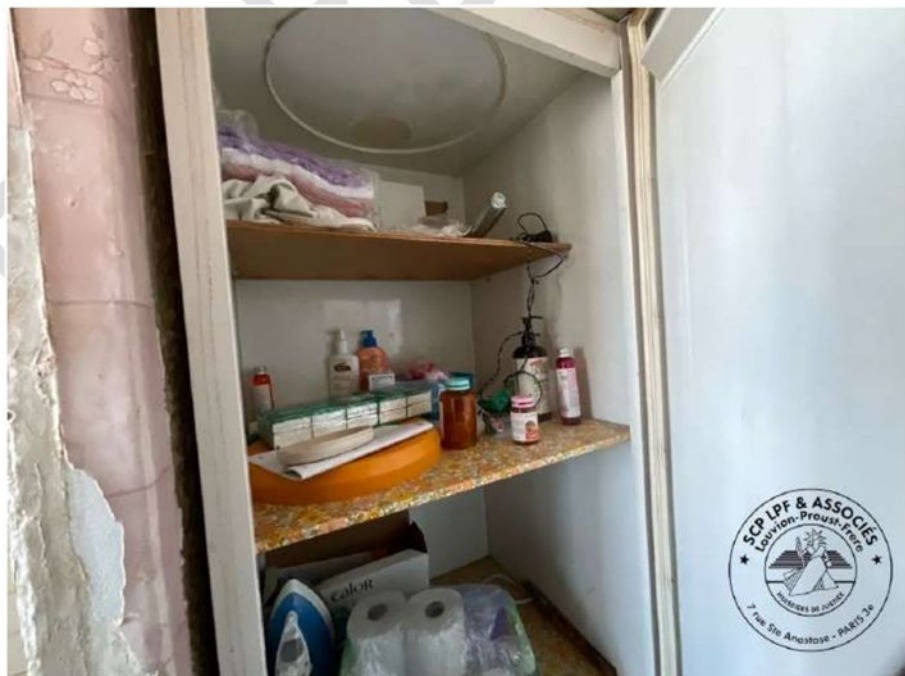
Le sol est revêtu de carrelage sans dégradation à l'exception de quelques éclats d'usage.

Les murs sont recouverts d'un papier plastifié d'aspect ancien.

La pièce est équipée d'un meuble-lavabo intégrant un lavabo en grès émaillé blanc ainsi qu'une douche avec un receveur de douche, très entartré.

Je constate que les joints présentent des moisissures.

Il existe des marques de dégâts des eaux ou d'infiltrations.

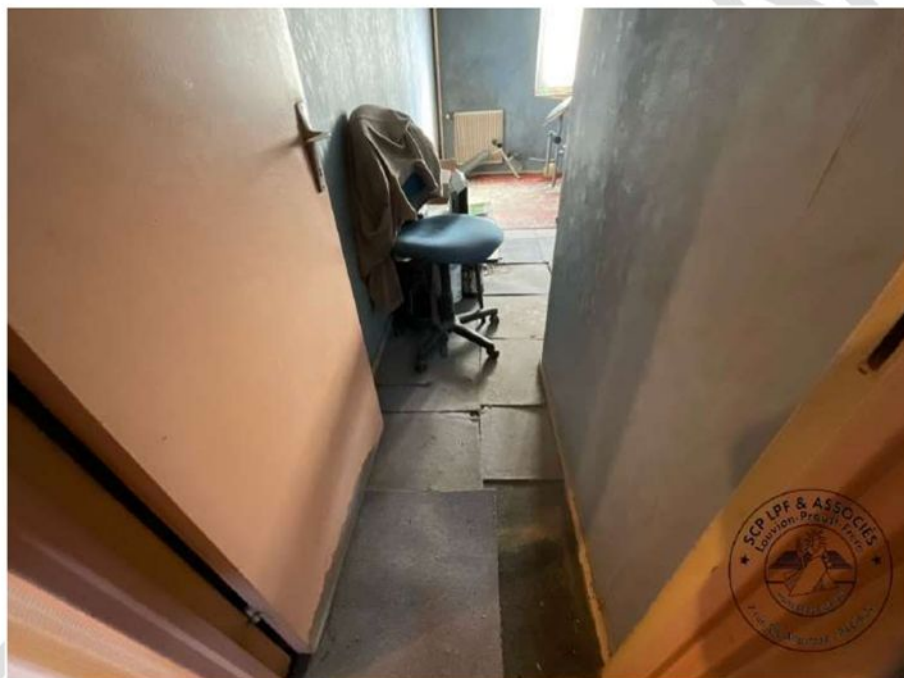
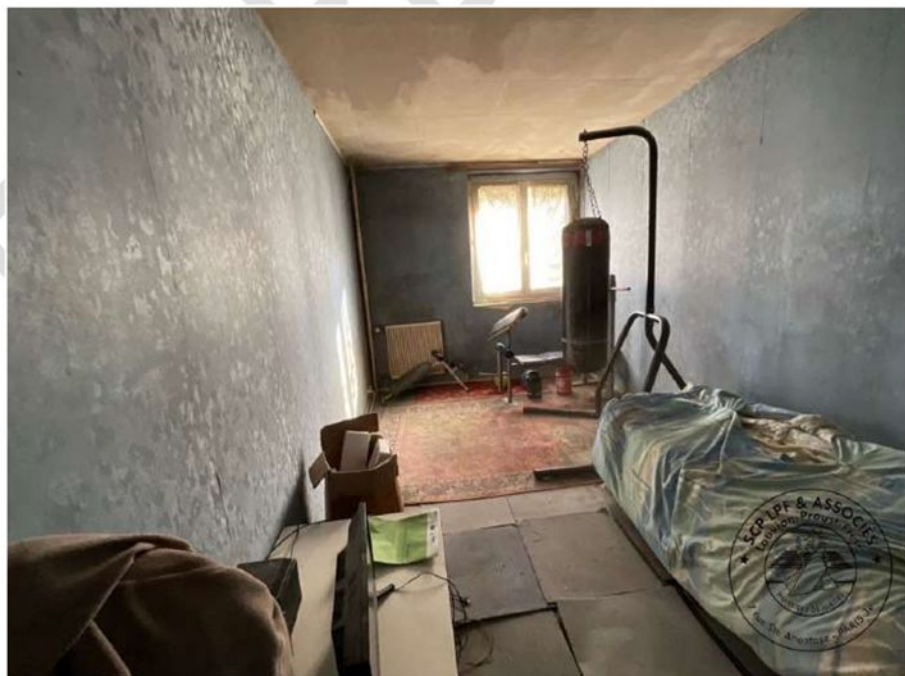
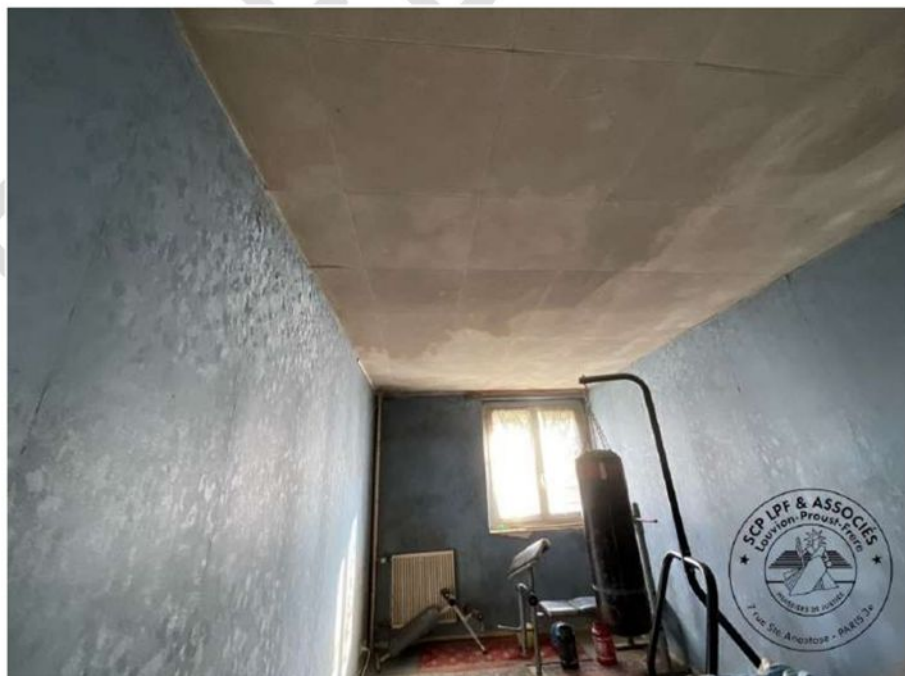
Le sol est revêtu de dalles de moquette anciennes et hors d'usage.

Les murs sont tapissés de papier peint défraîchi et ancien.

Le plafond est composé de dalles de liège défraîchies et anciennes.

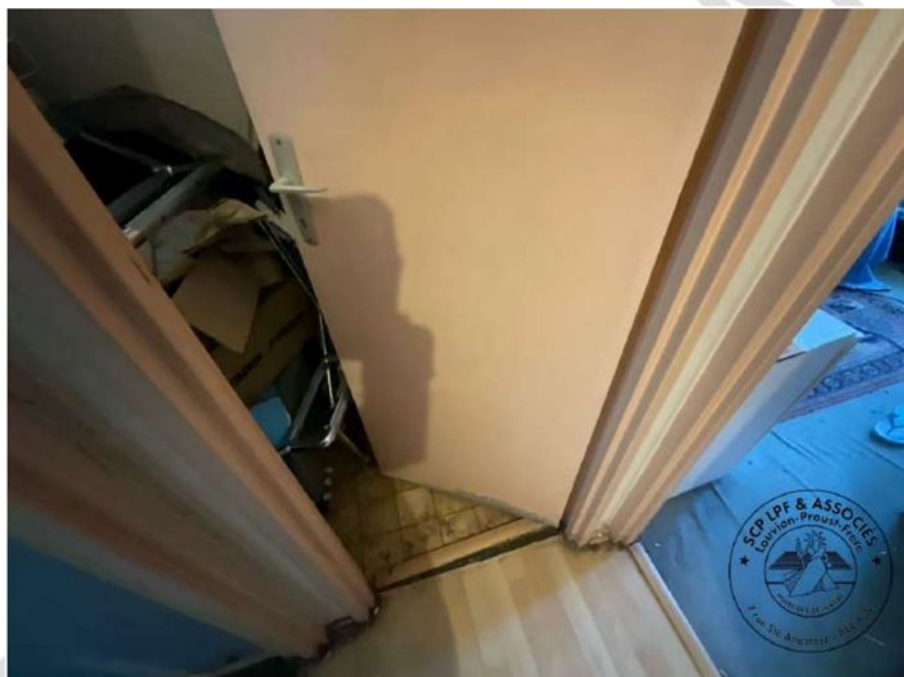
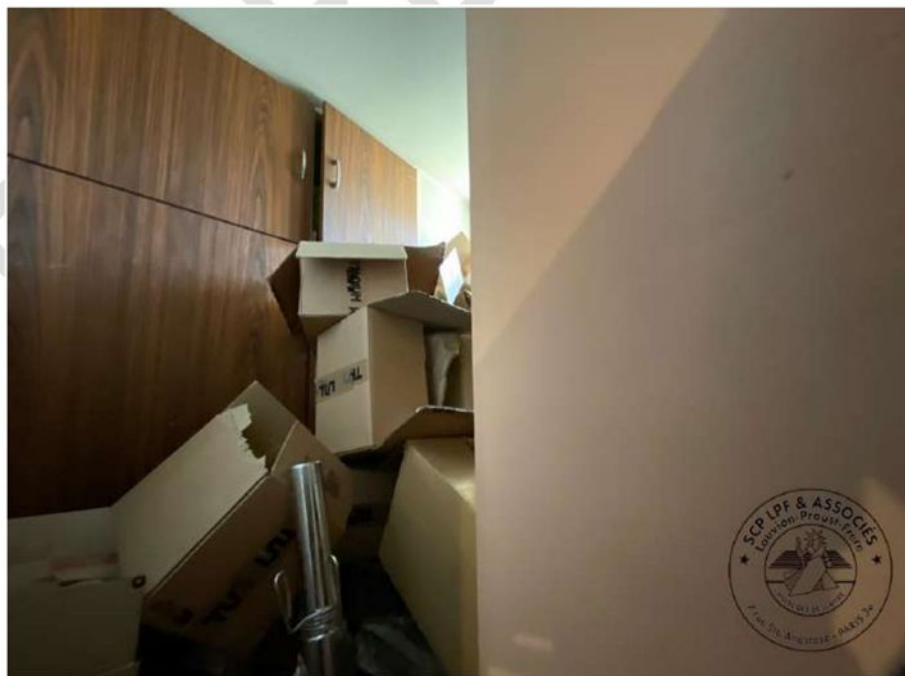
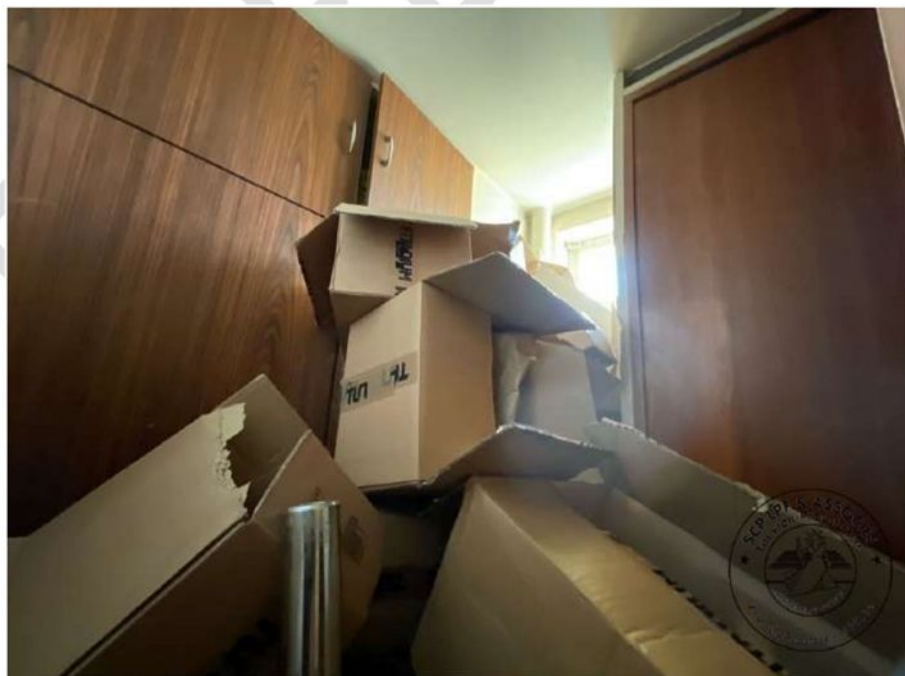
Le sol est revêtu de carrelage ancien.

La pièce est encombrée et défraîchie.

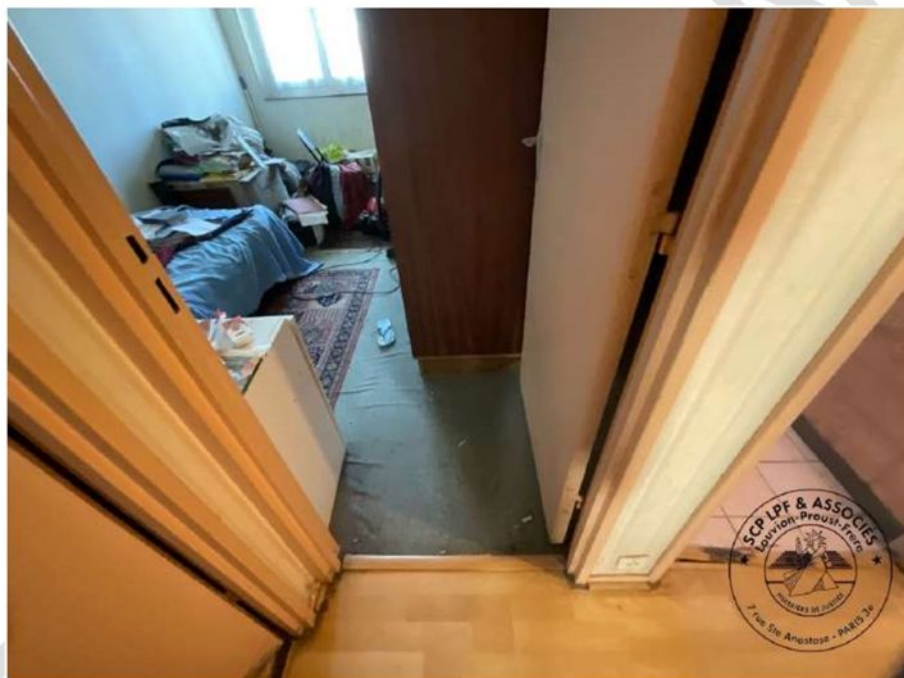
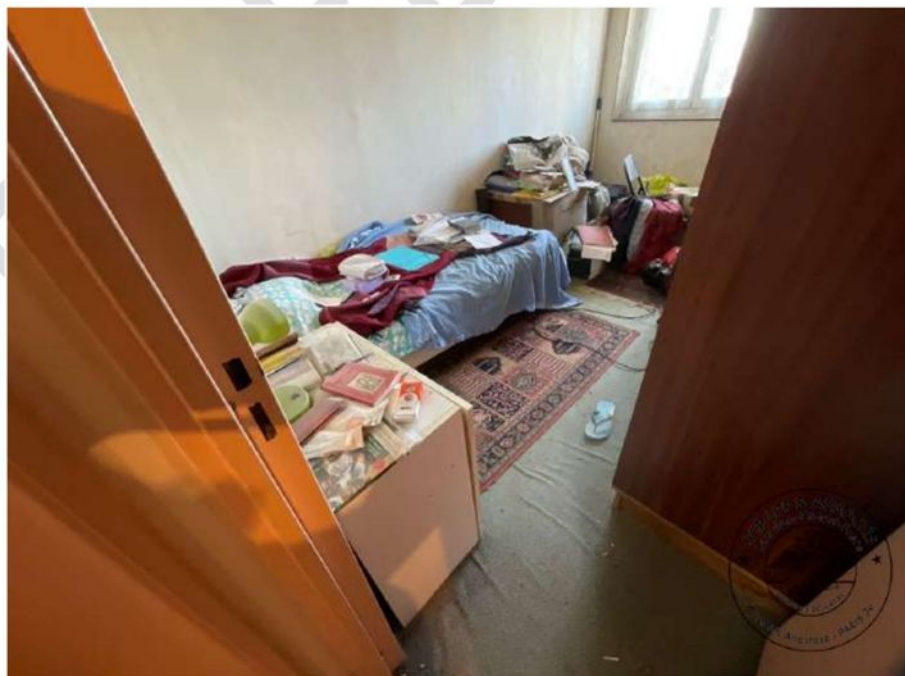
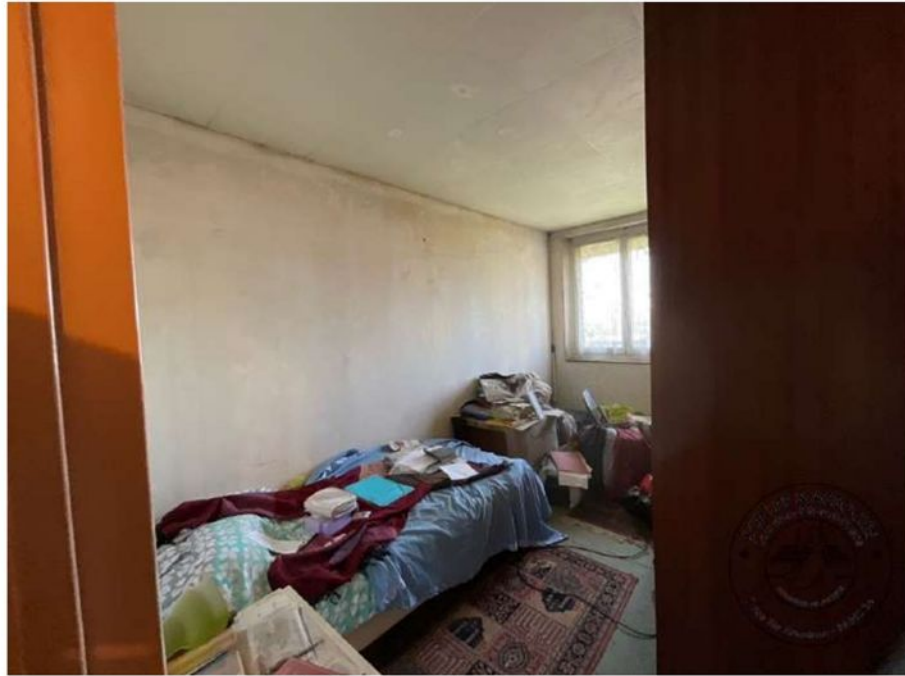
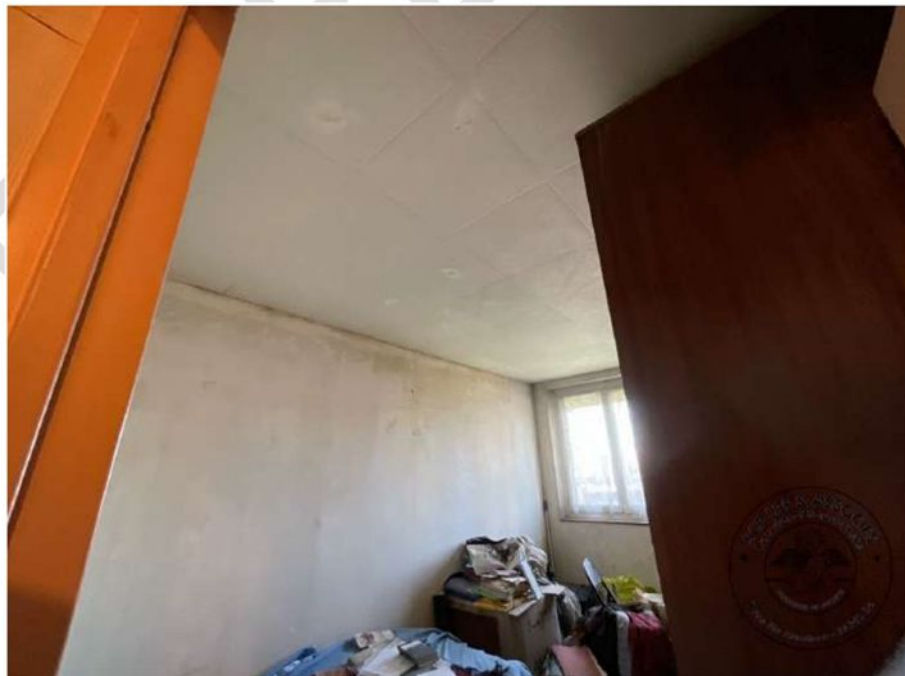
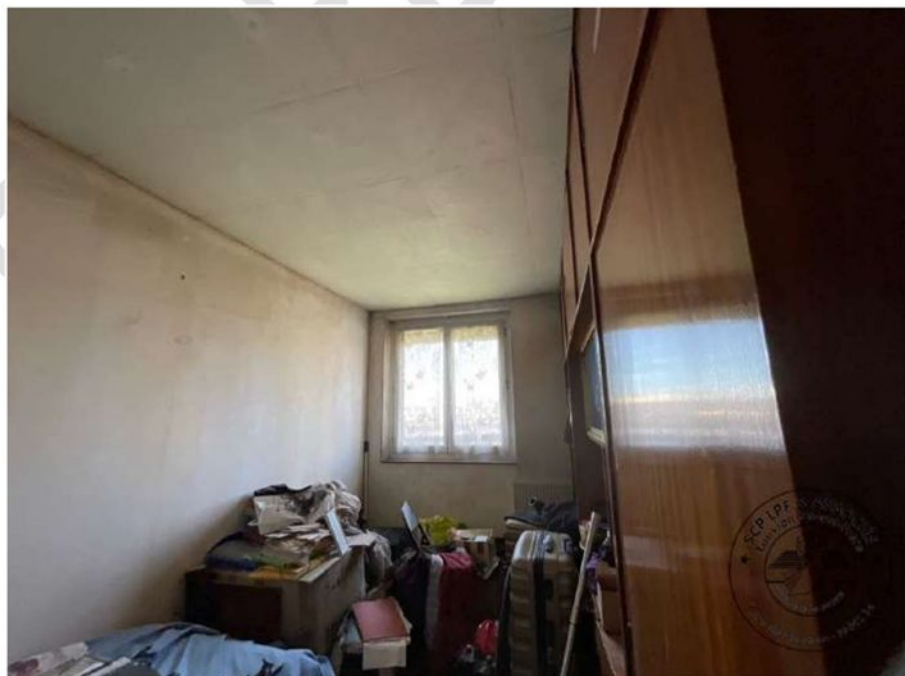
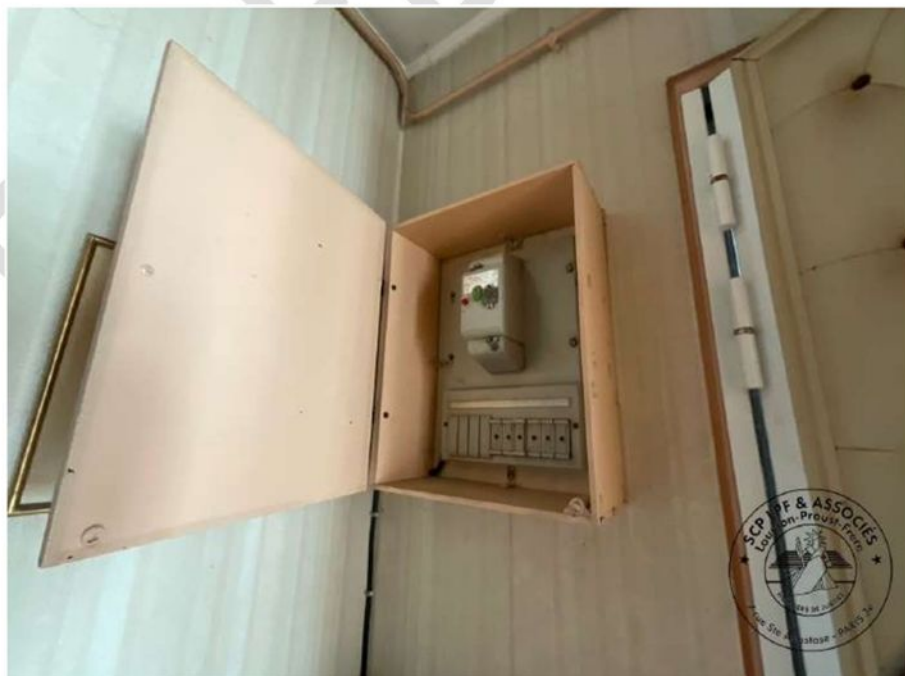
Le sol est revêtu de dalles de moquette anciennes et hors d'usage.

Les murs sont recouverts de peinture ancienne et défraîchie.

Le plafond est composé de dalles de liège défraîchies et anciennes.
