**PROCES VERBAL DESCRIPTIF**

**L'AN DEUX-MILLE-VINGT-CINQ ET LE VINGT-QUATRE NOVEMBRE**

**Dans un immeuble à : PANTIN (93800) 21 rue Eugène et Marie-Louise Cornet :**

- Lot n°15 : au sous-sol du bâtiment A, Cave portant le n°34
- Lot n°33 : au 5<sup>ème</sup> étage du bâtiment A, avec accès par le palier en face en sortant de l'escalier, un appartement comprenant entrée, cuisine, wc, lavabo, chambre et séjour – ce lot est d'une superficie de 33.44 (d'après le titre de propriété)

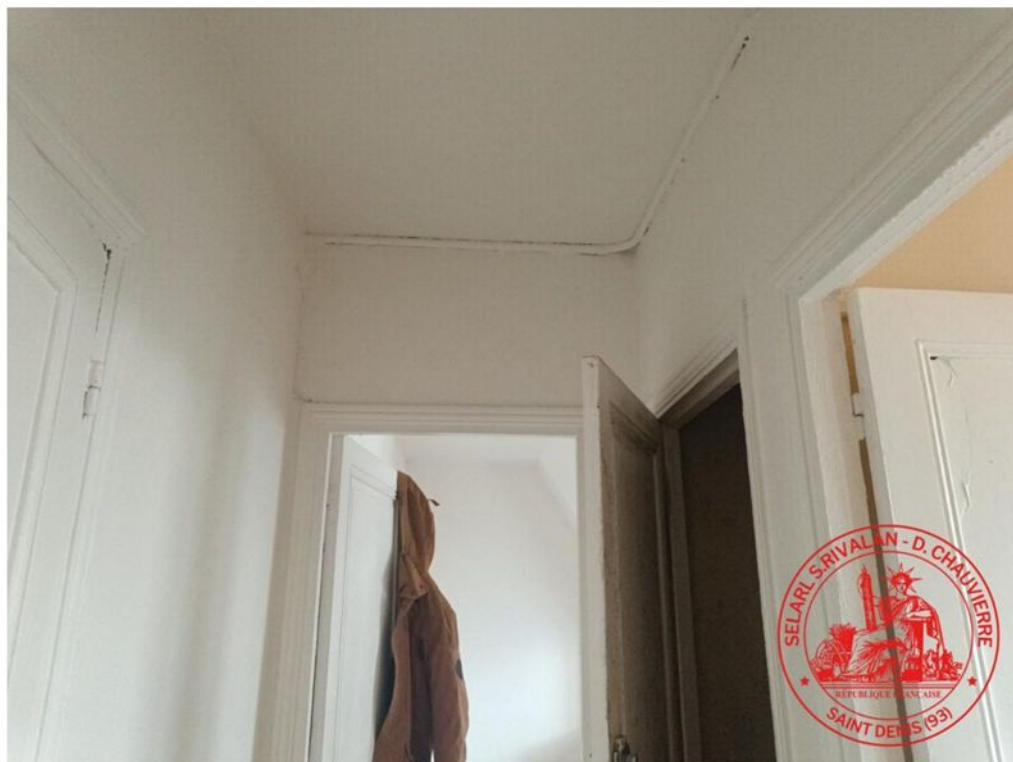
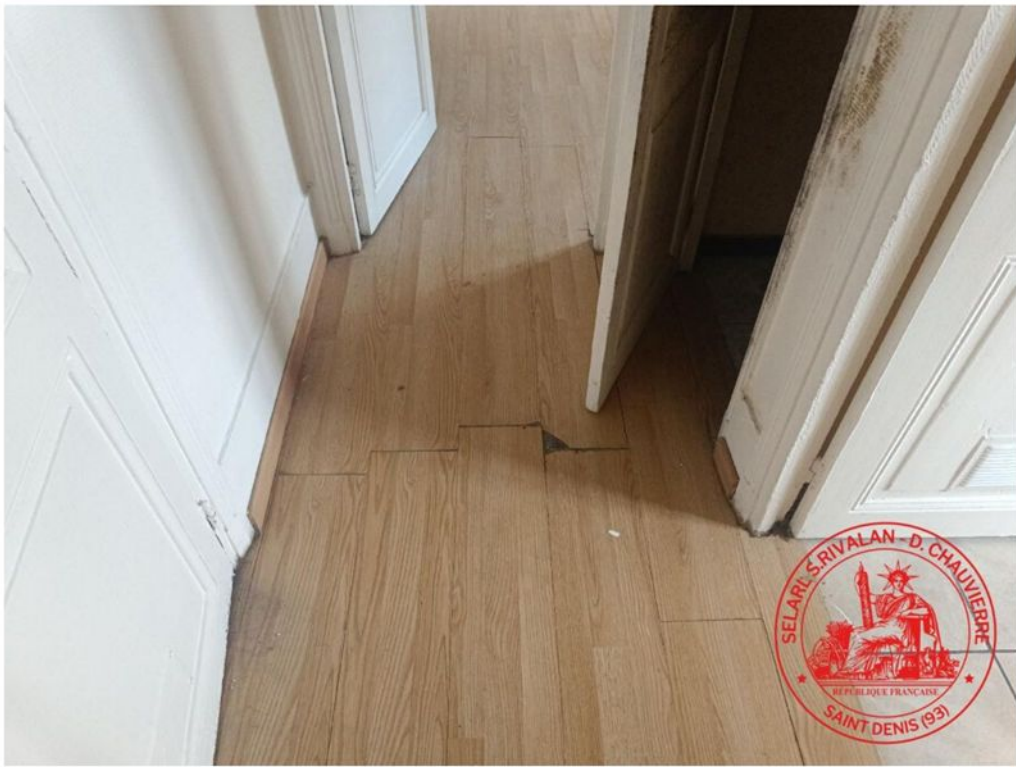
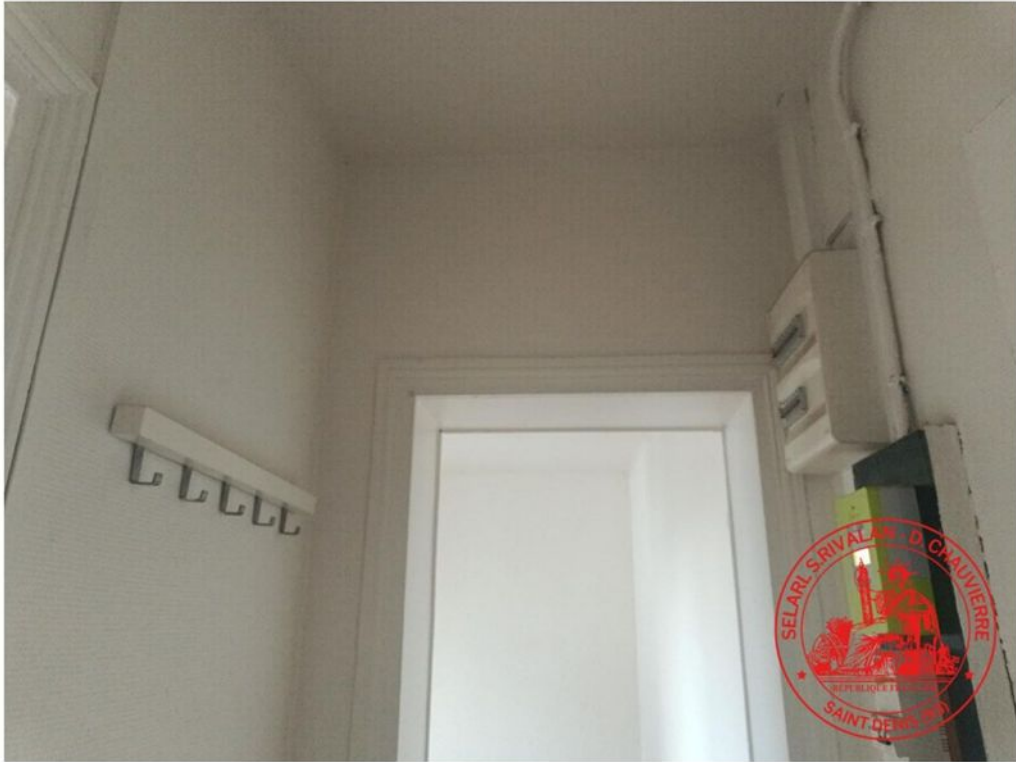
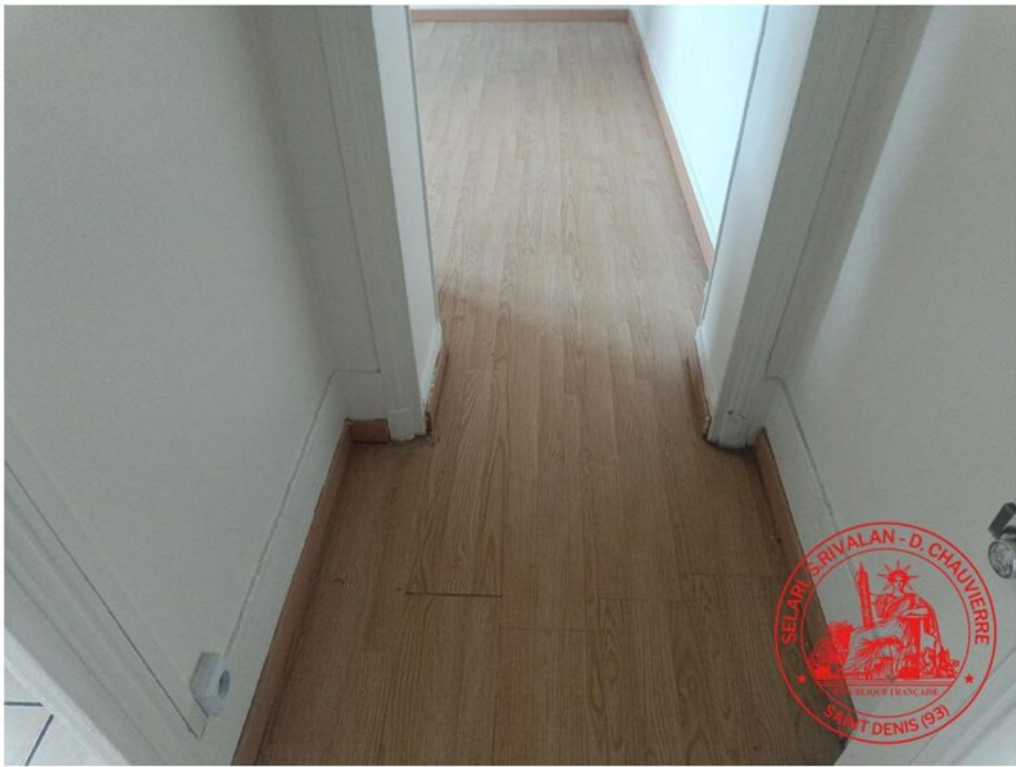
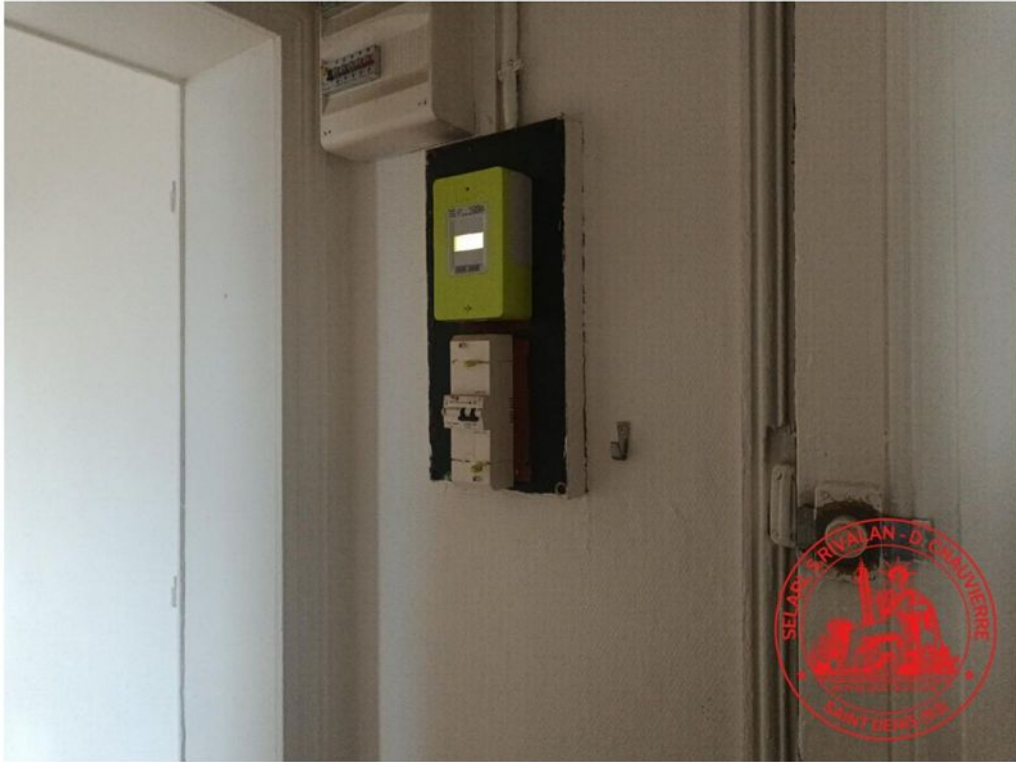
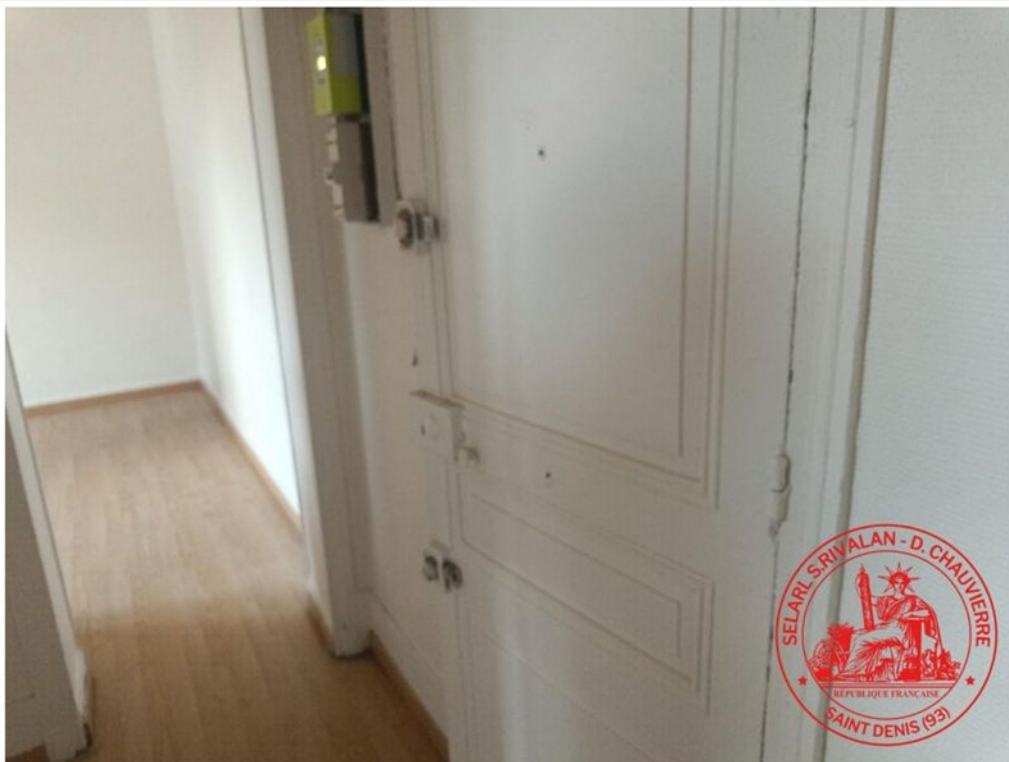
## Entrée

J'observe un sol en parquet flottant sur l'ensemble, posé en lames à l'alignement longitudinal lisible. La teinte est homogène et les liaisons au droit des plinthes apparaissent régulières. Les jonctions entre lames sont visibles sur l'ensemble. Un jeu ouvert est relevé au joint de lames au droit d'un seuil. Un arrachement localisé en pointe est également présent sur une lame en jonction centrale.

Je remarque des portes dont les panneaux et les huisseries de porte sont visibles, avec des alignements cohérents. Les jeux visuels au pourtour des portes apparaissent réguliers. Les faces des portes ne présentent pas d'éclat marqué apparent. Des traces d'oxydation localisées sont relevées sur un élément de quincaillerie de porte.

Il est observé que le tableau électrique et le compteur sont en paroi, avec capots en place et appareillage visible. Des conduits sont présents en aboutement au plafond ainsi qu'en développement vertical adjacent. Les façades des boîtiers apparaissent intactes. Les cheminements sont apparents et regroupés le long de la paroi.

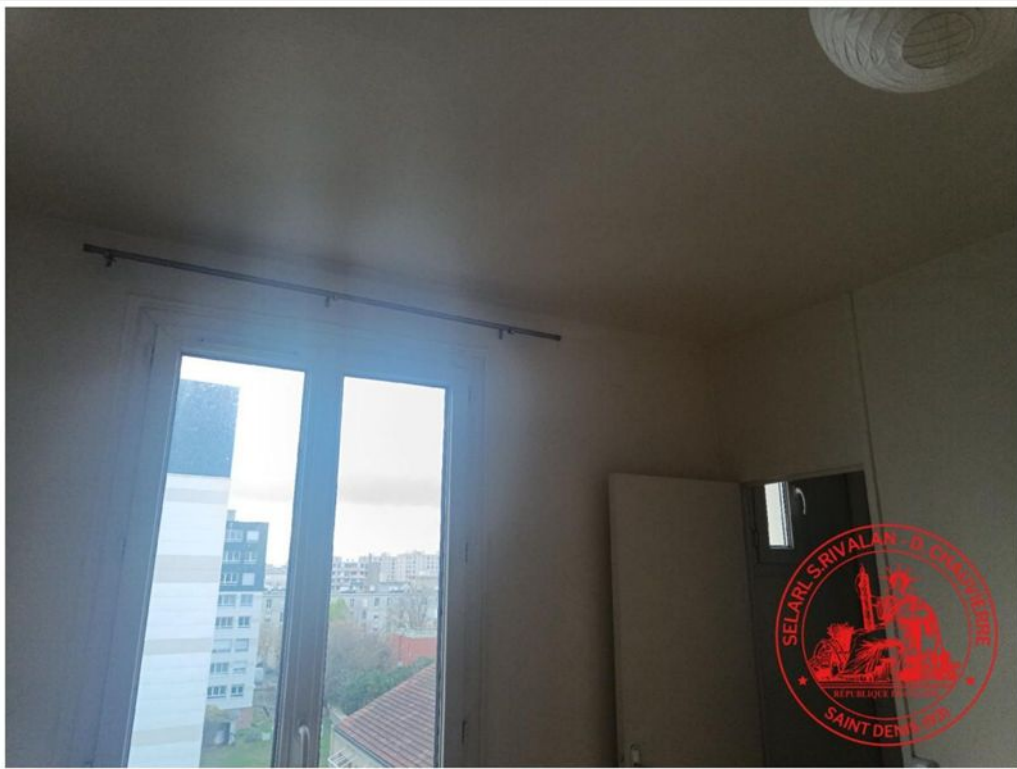
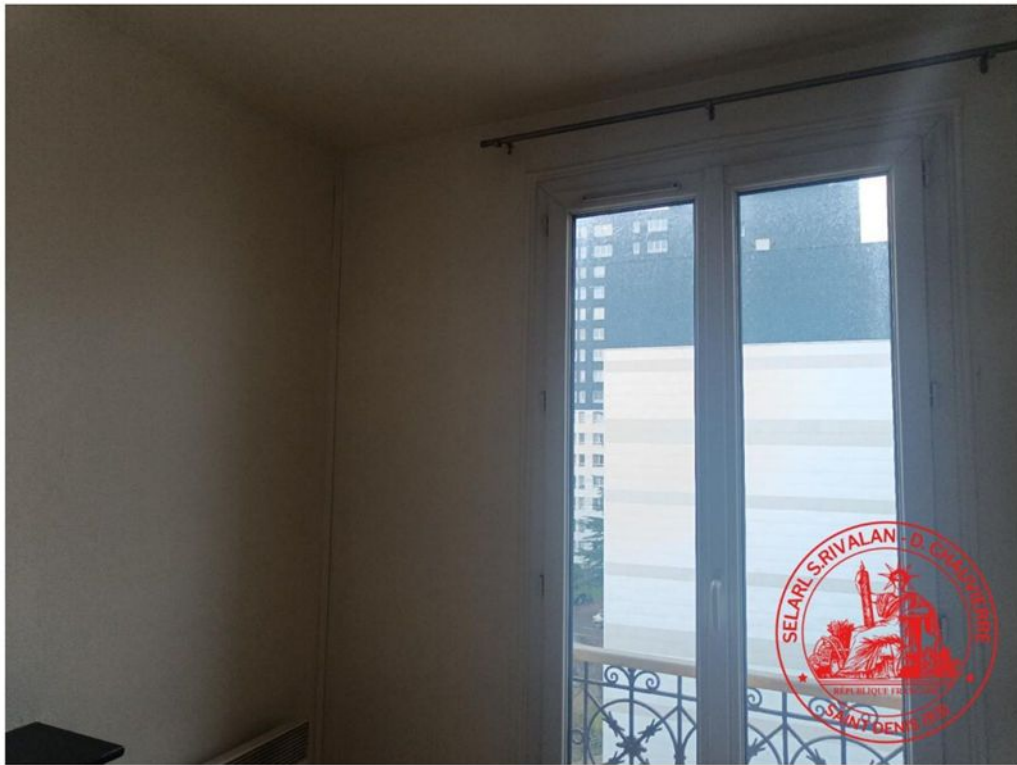
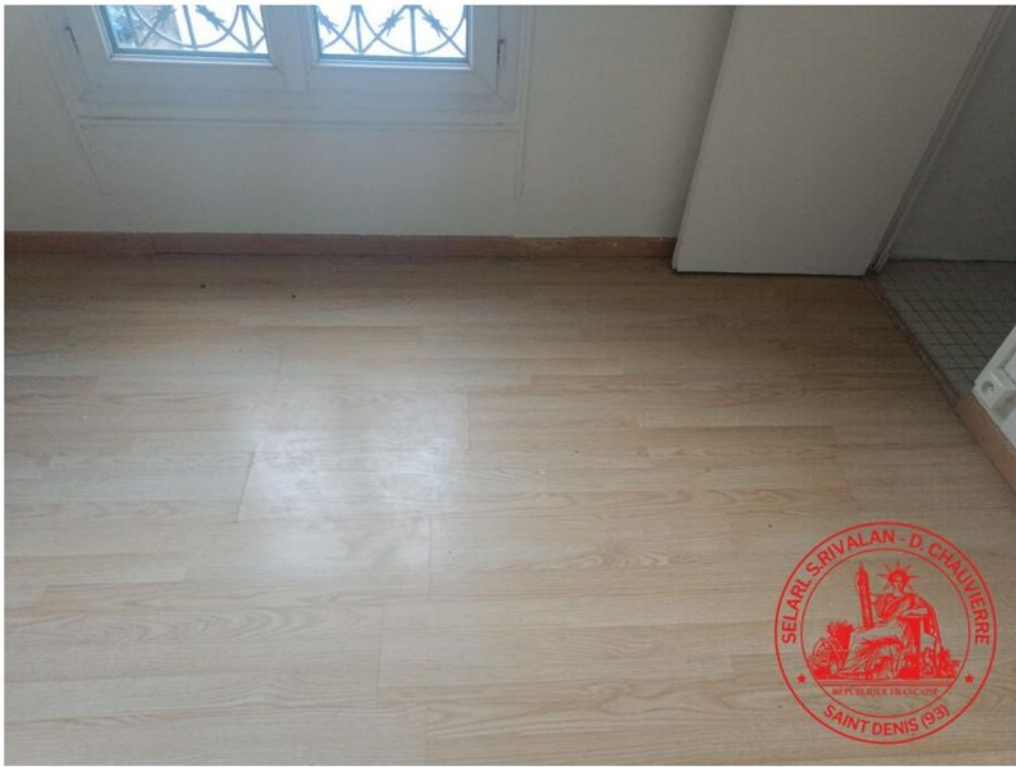
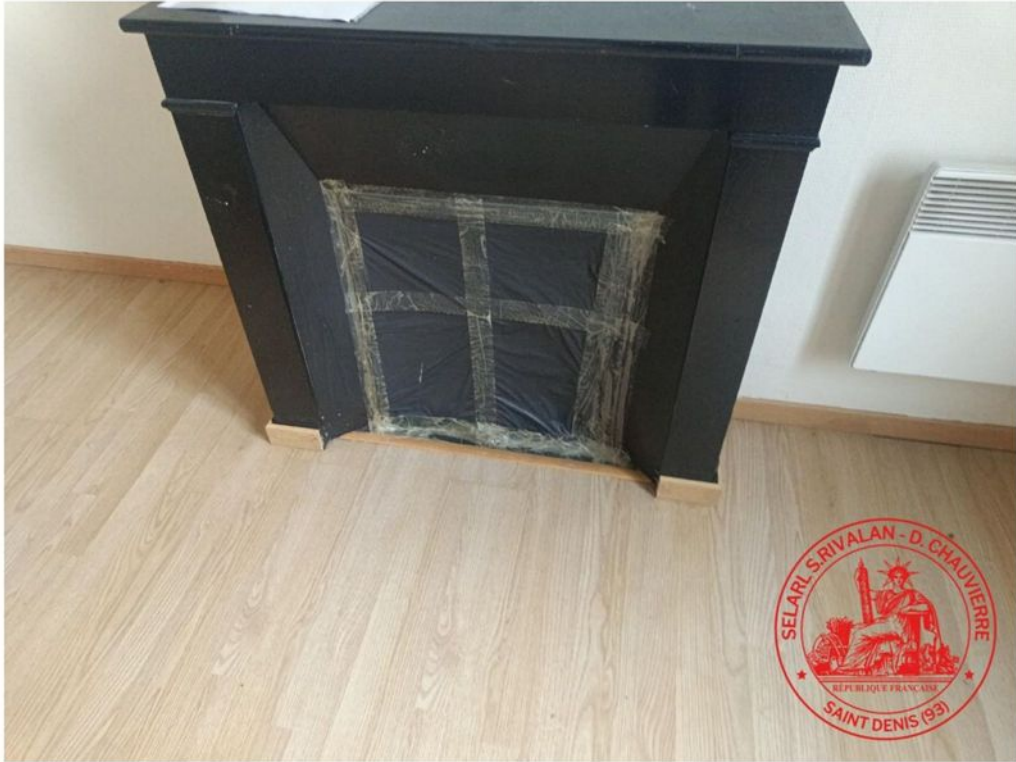
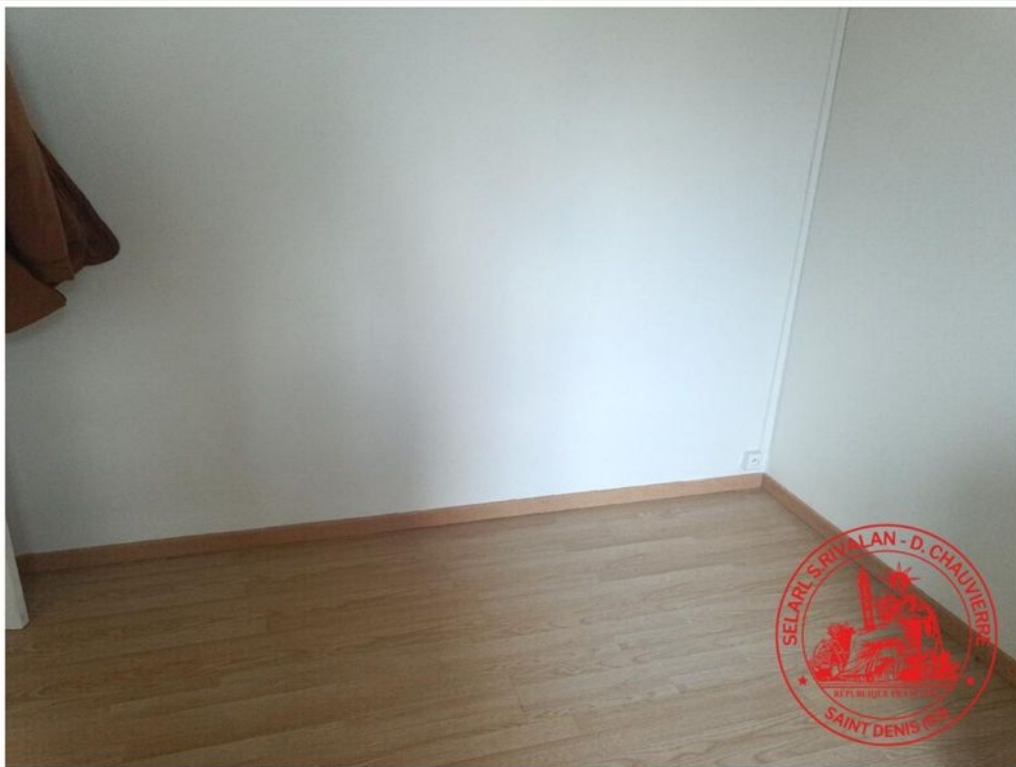
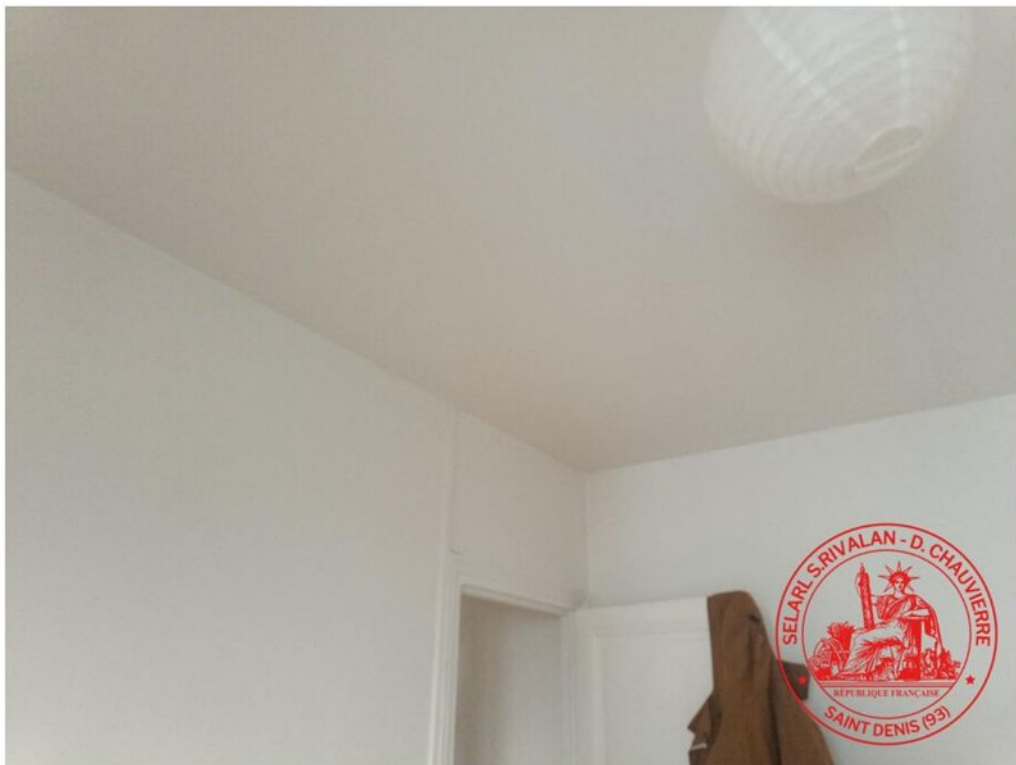
## **chambre**

Les surfaces visibles apparaissent intactes. Aucun choc marqué n'est visible.

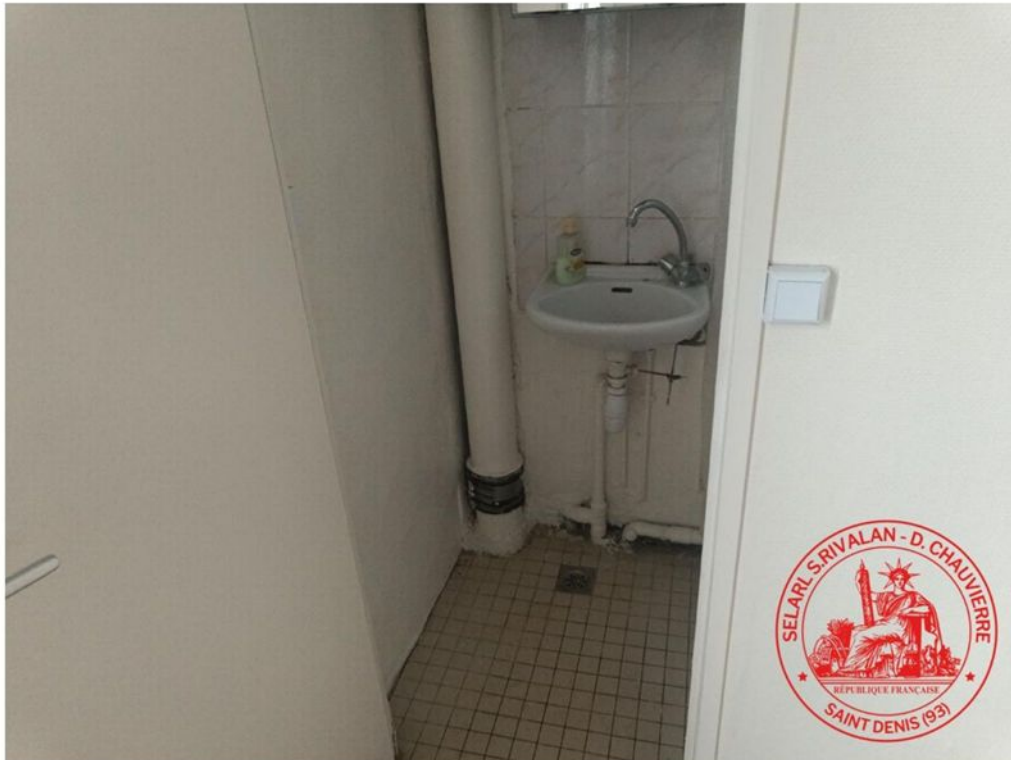
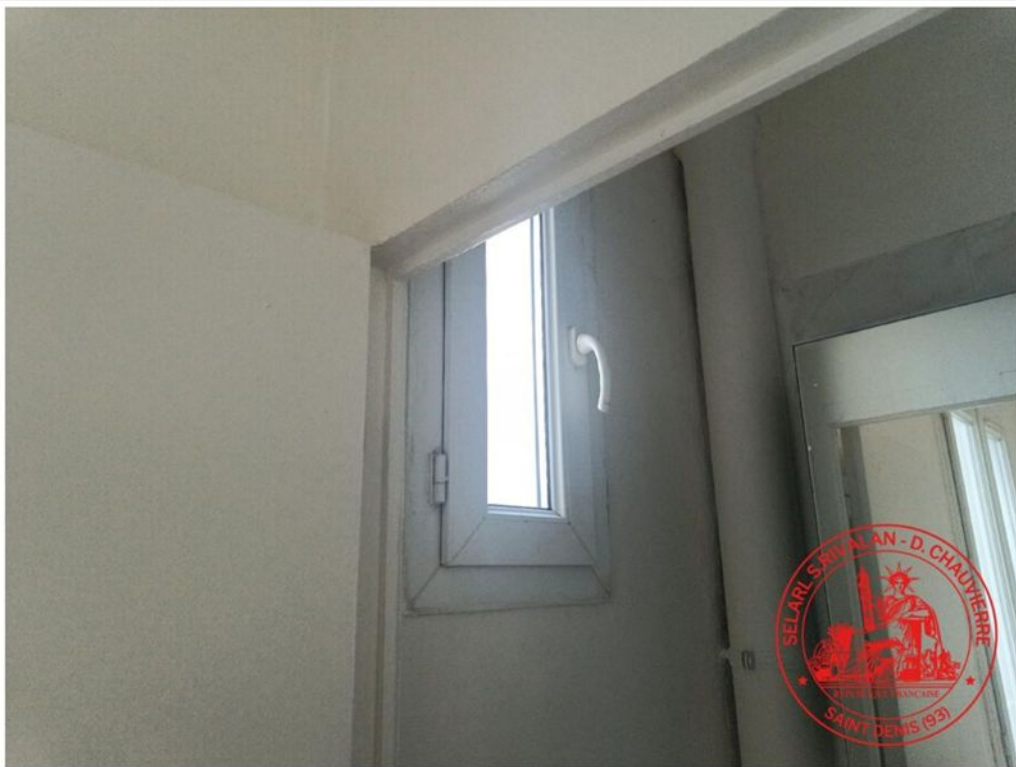
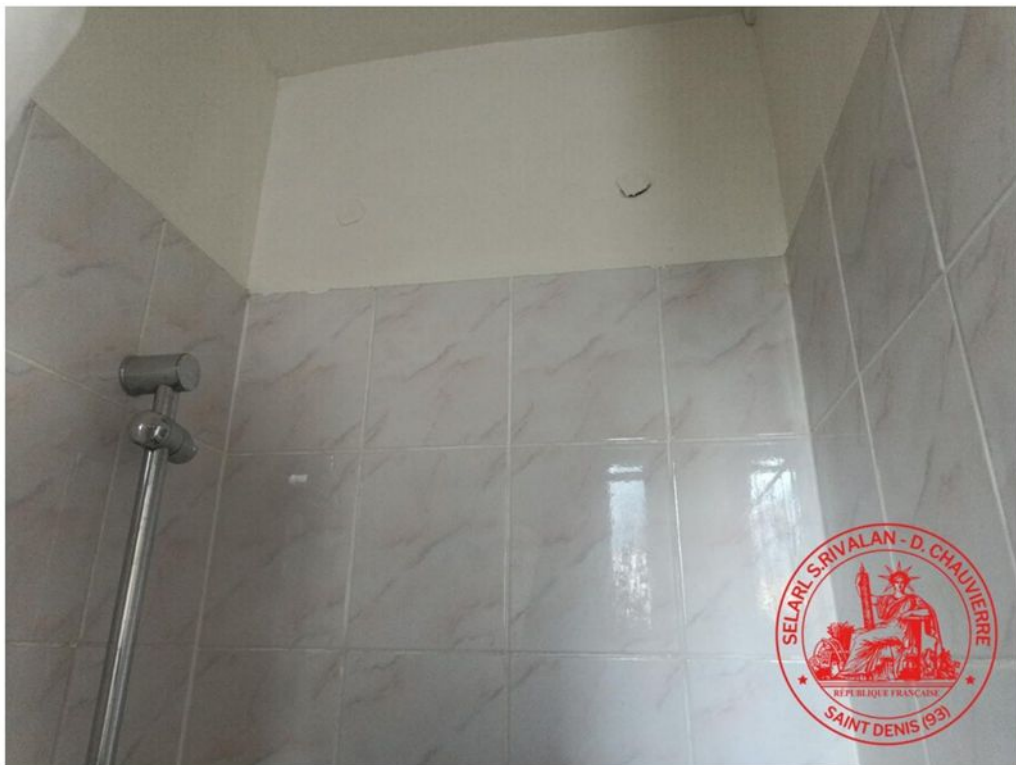
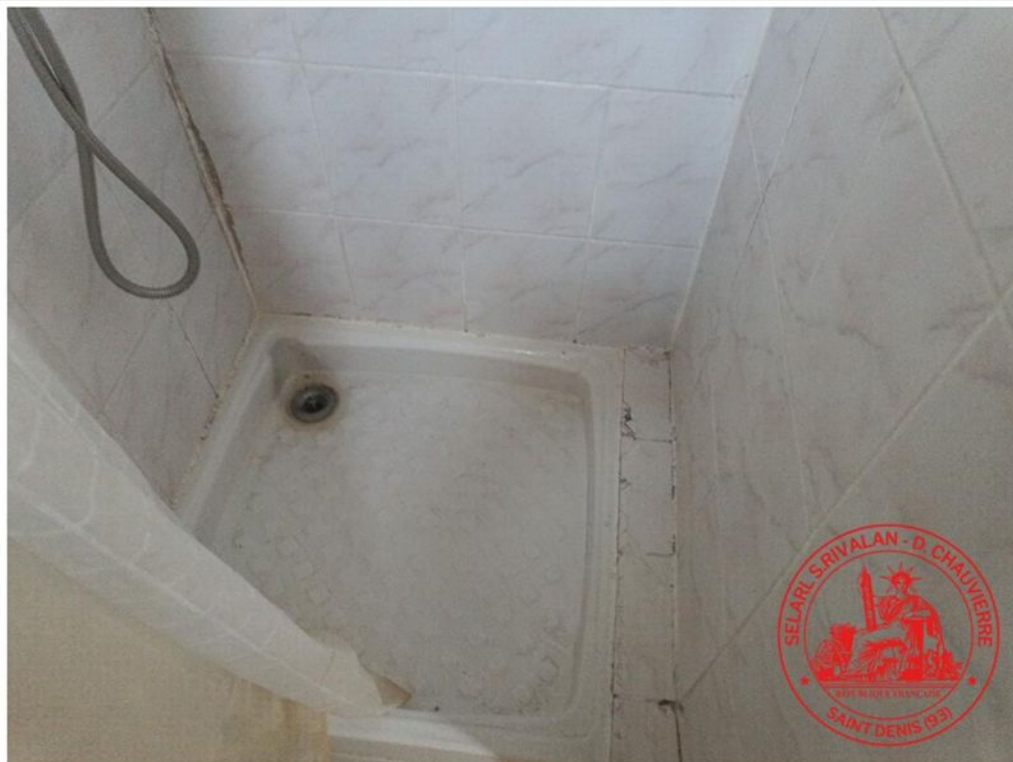
### **salle d'eau**

Je constate, pour les sanitaires, le lavabo avec robinetterie et siphon apparents. Les surfaces sont homogènes et les jonctions mur/appareil sont visibles. La douche comporte un receveur avec joints périphériques visibles et un aspect d'ensemble homogène. Je relève des discontinuités marquées sur le joint en périphérie du receveur, à la jonction receveur/mur et angle droit. Des traces localisées sont présentes autour de l'évacuation du receveur.

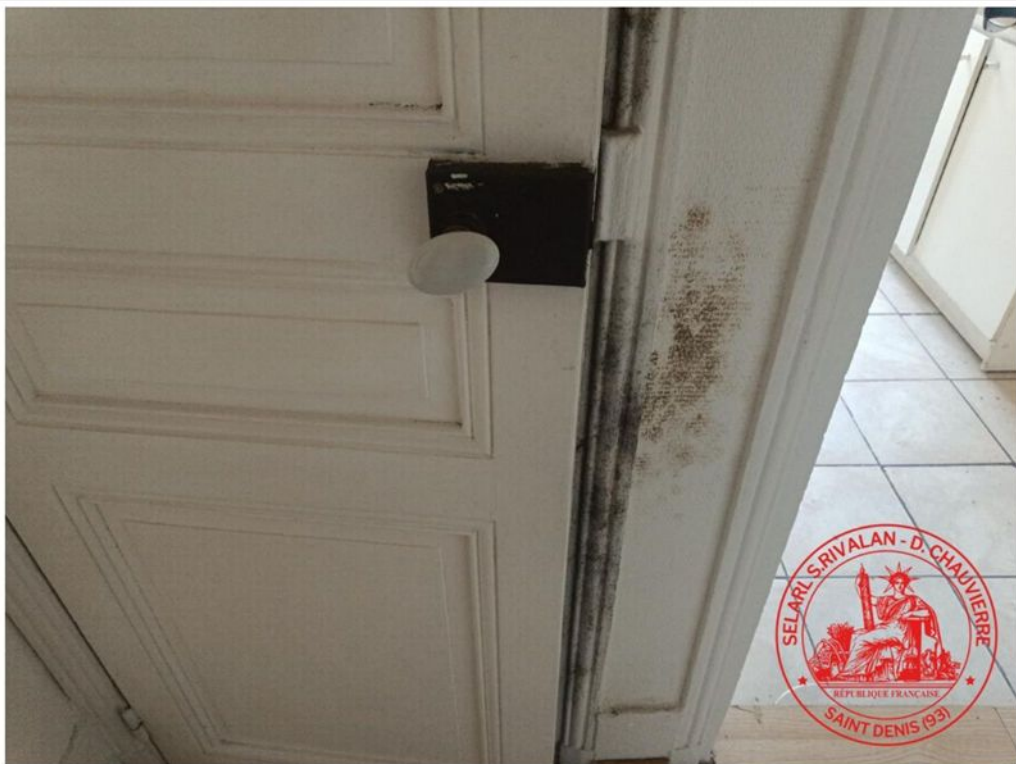
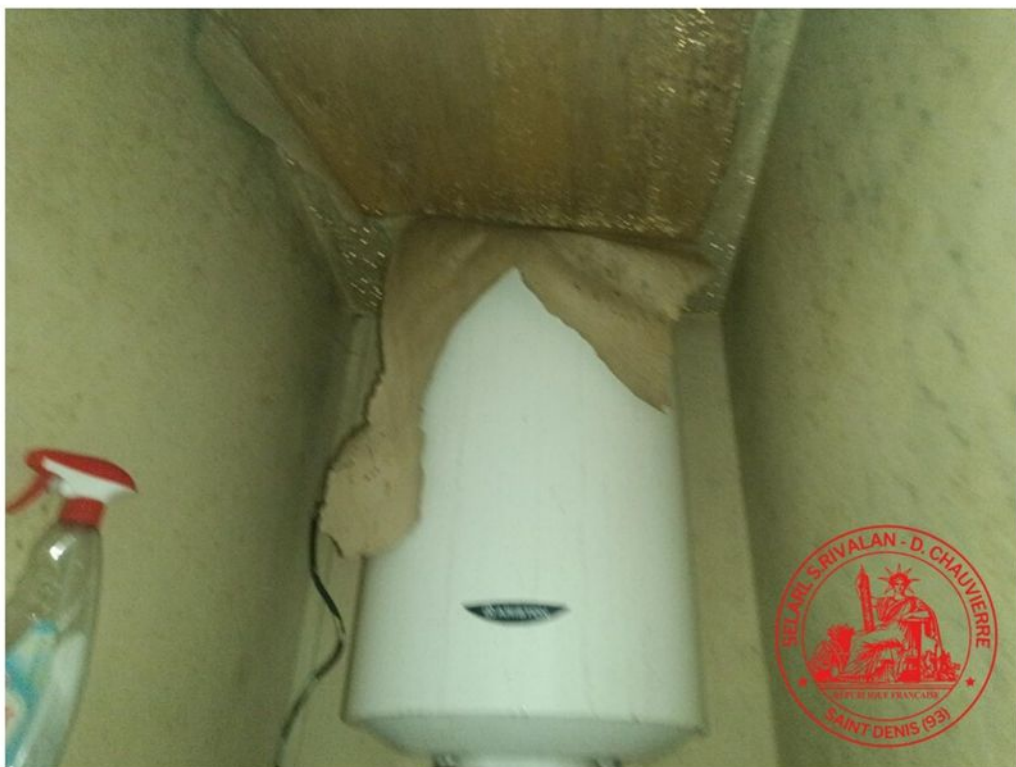
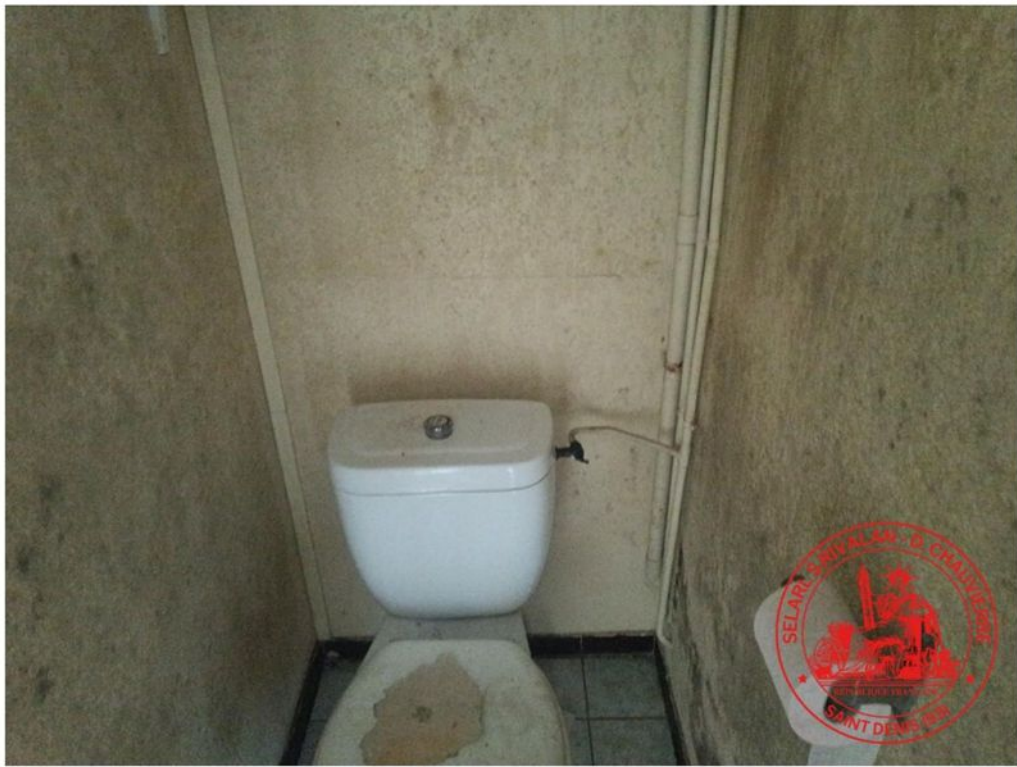
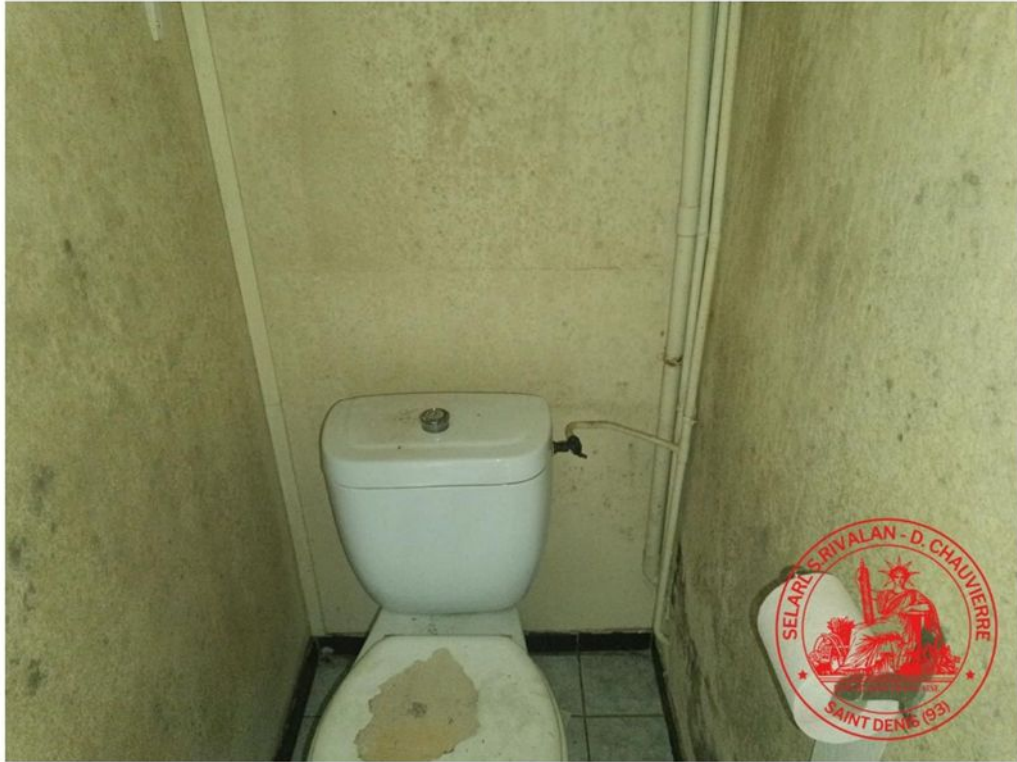
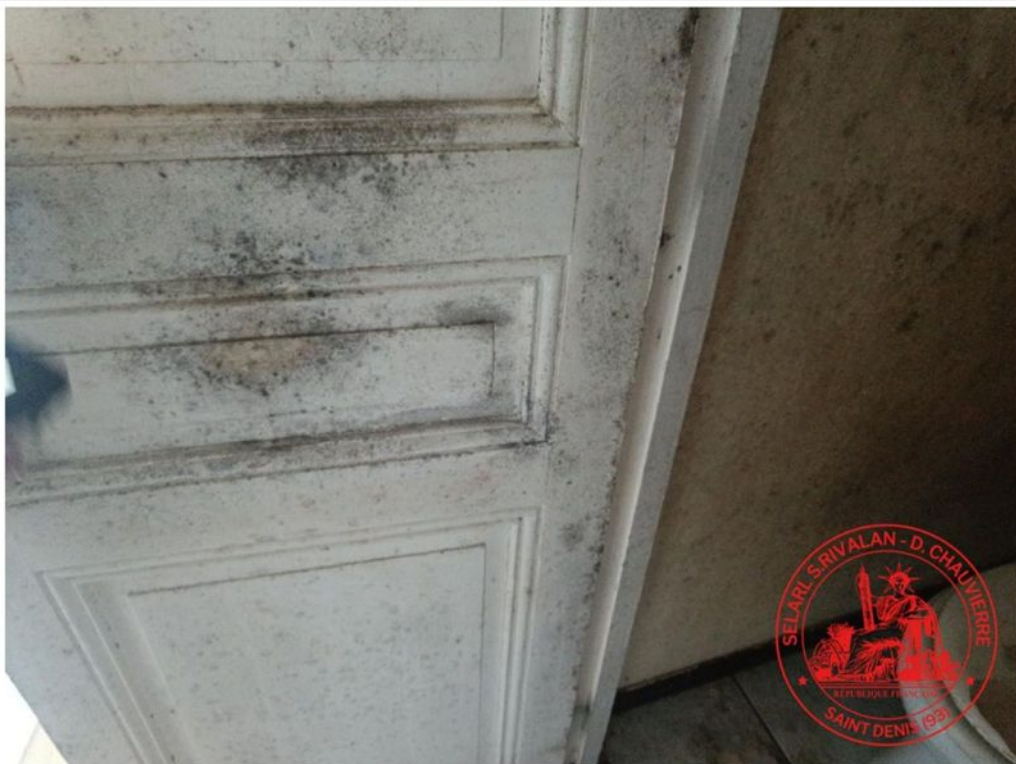
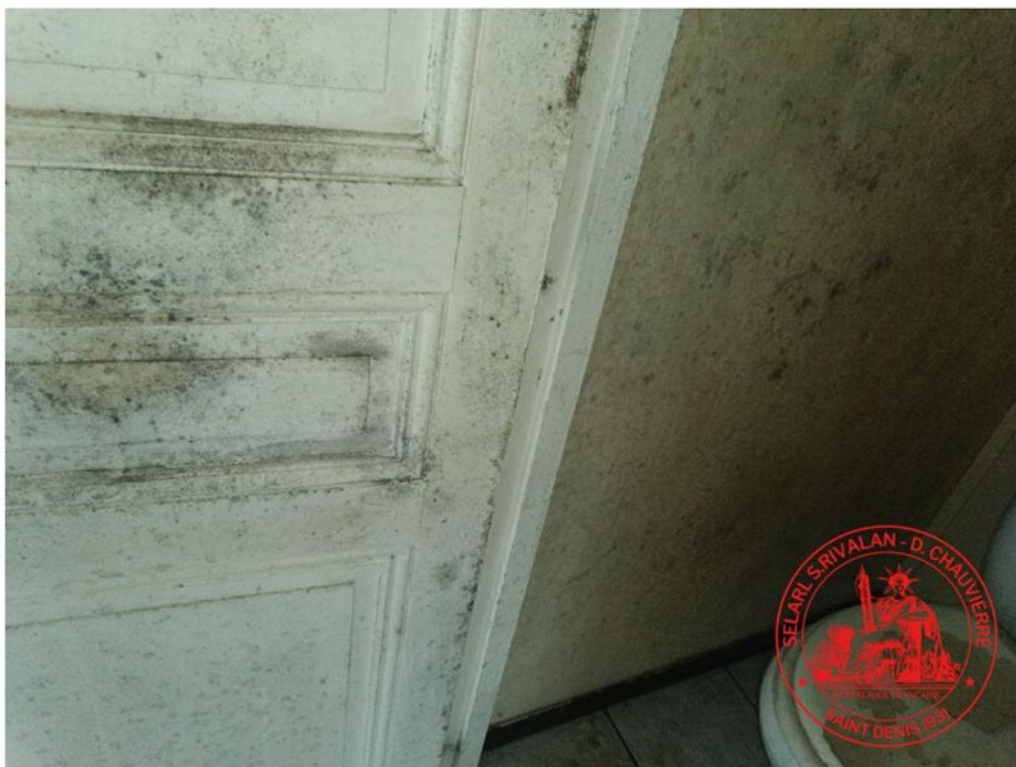
#### **WC**

J'observe un revêtement de sol en carrelage, à surface plane apparente. Les joints présentent un alignement régulier sur les zones visibles. Les arêtes des carreaux sont lisibles et la trame d'ensemble apparaît homogène. Je relève des taches diffuses constituées de marques sombres localisées sur le revêtement.

Je note des murs à surface homogène avec une continuité apparente sur les parties visibles. Les liaisons autour de l'encadrement de porte sont homogènes et les angles sont lisibles. Je relève des taches diffuses et des marques sombres réparties sur les murs. Certaines sont localisées au voisinage de l'encadrement.

Je relève un plafond à surface plane sur les zones intactes visibles. Les raccords hauts et les jonctions avec les murs sont lisibles. Il est observé un décollement du revêtement, avec des parties pendantes et des zones ouvertes au plafond.

Je remarque une porte en bois peint, dont l'encadrement et le panneau de porte présentent un alignement visuel régulier. L'hubriserie de porte et le cadre montrent des jeux visuels réguliers, avec des moulures lisibles et des liaisons homogènes. Des traces et taches sombres sont présentes sur l'encadrement de porte, la feuillure et la surface de la porte. Ces marques apparaissent sur les montants et au droit du chambranle.
