**PROCÈS-VERBAL DESCRIPTIF**

**Syndicat des Copropriétaires de l'immeuble sis 154, Rue Pelleport à 75020 Paris**

Dans un immeuble sis à Paris 20<sup>ème</sup>, 154 Rue Pelleport

- **Lot n°25** de l'état descriptif de division et les 69/1056 des parties communes générales, un appartement au 5ème étage, à gauche sur le palier.
- **Lot n°7** de l'état descriptif de division et les 4/1056 des parties communes générales, une cave, la deuxième à gauche dans le couloir de droite.

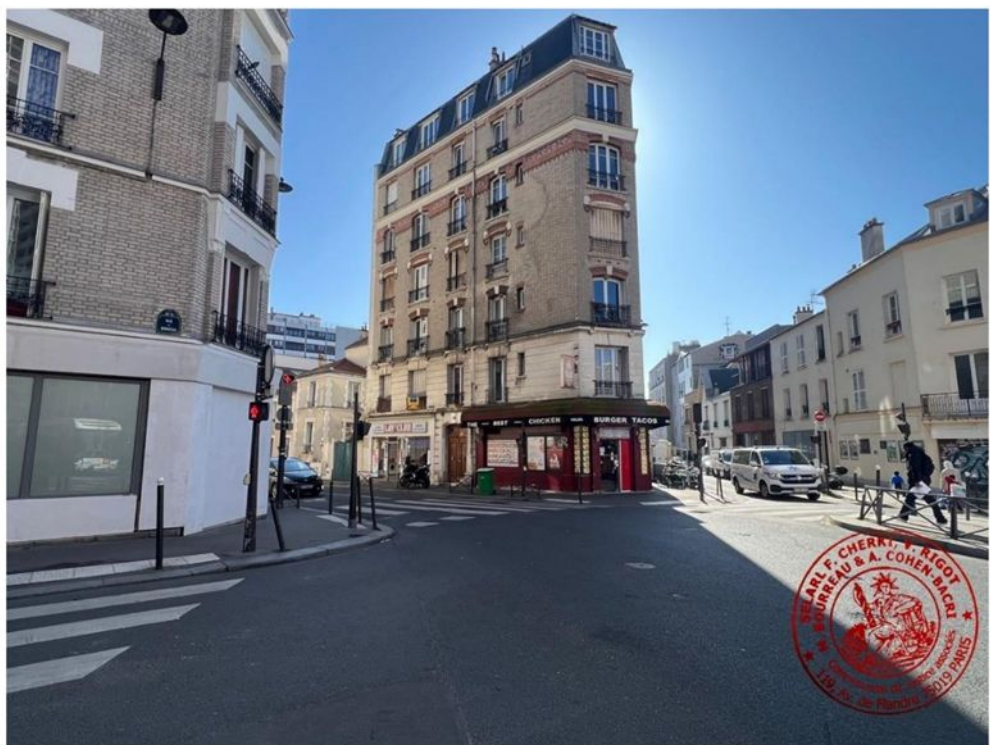
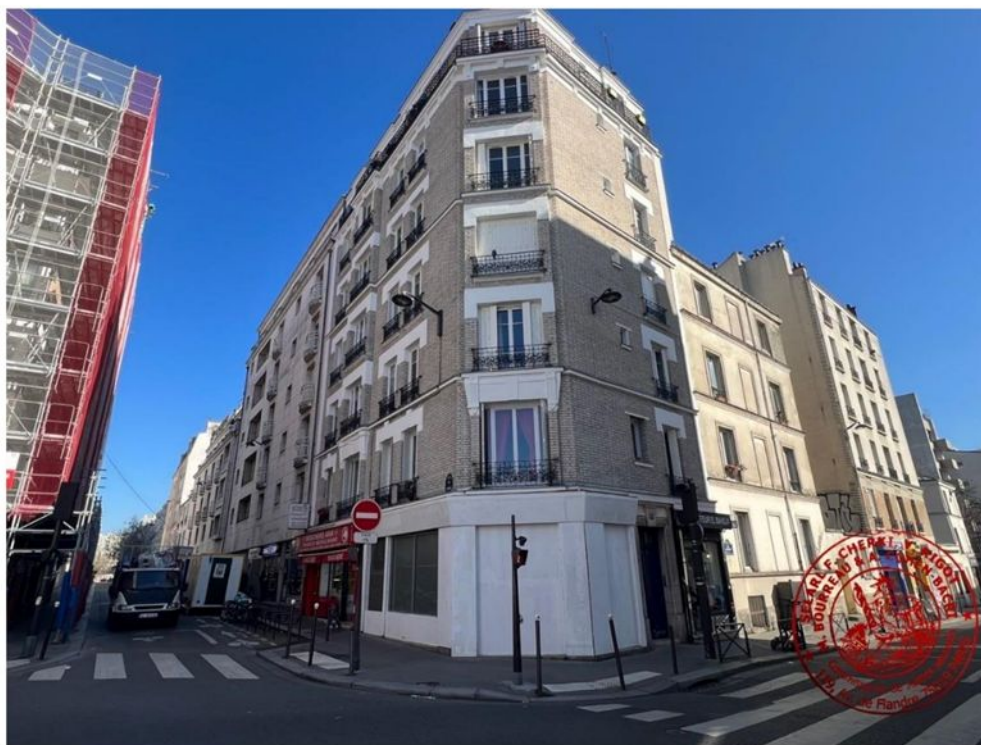
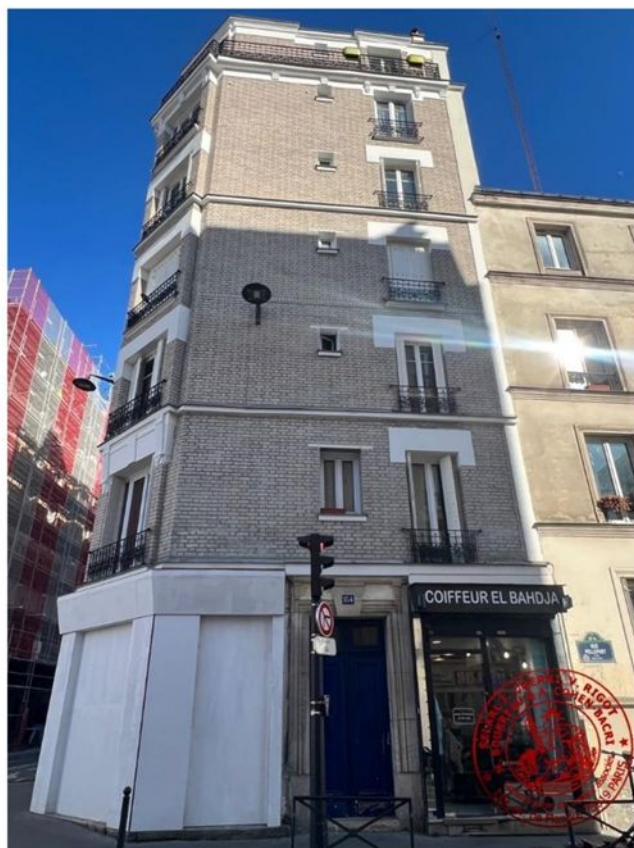
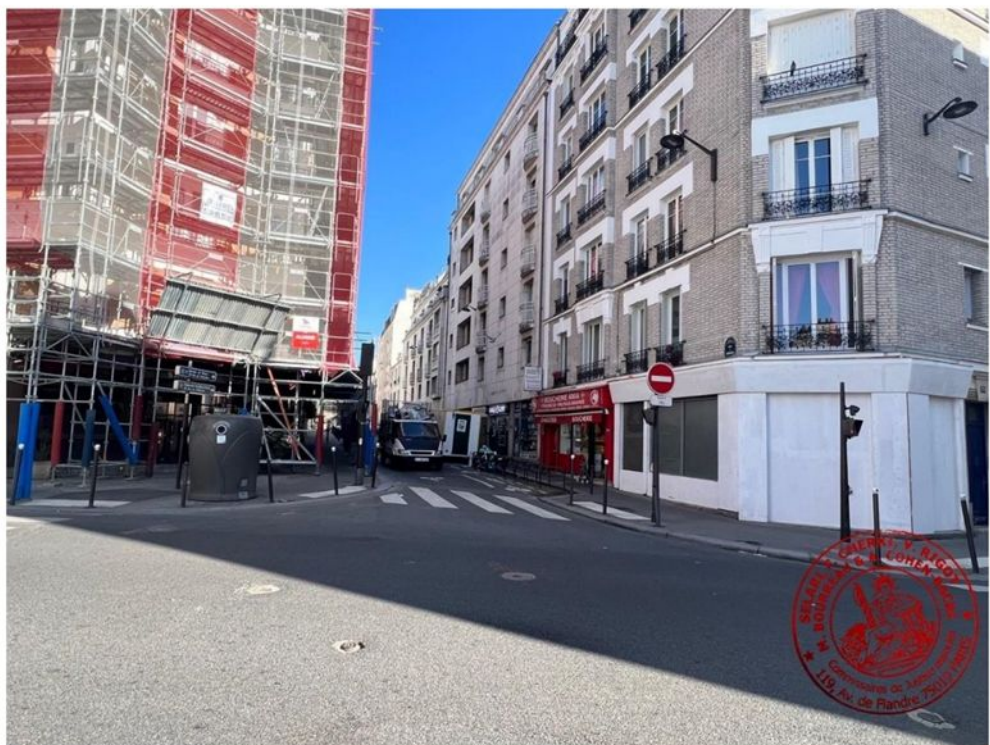
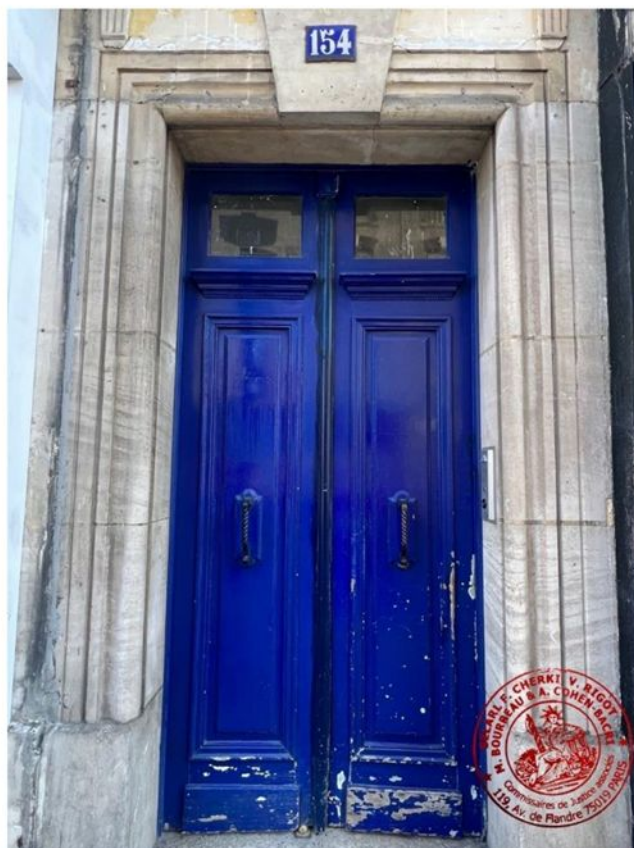
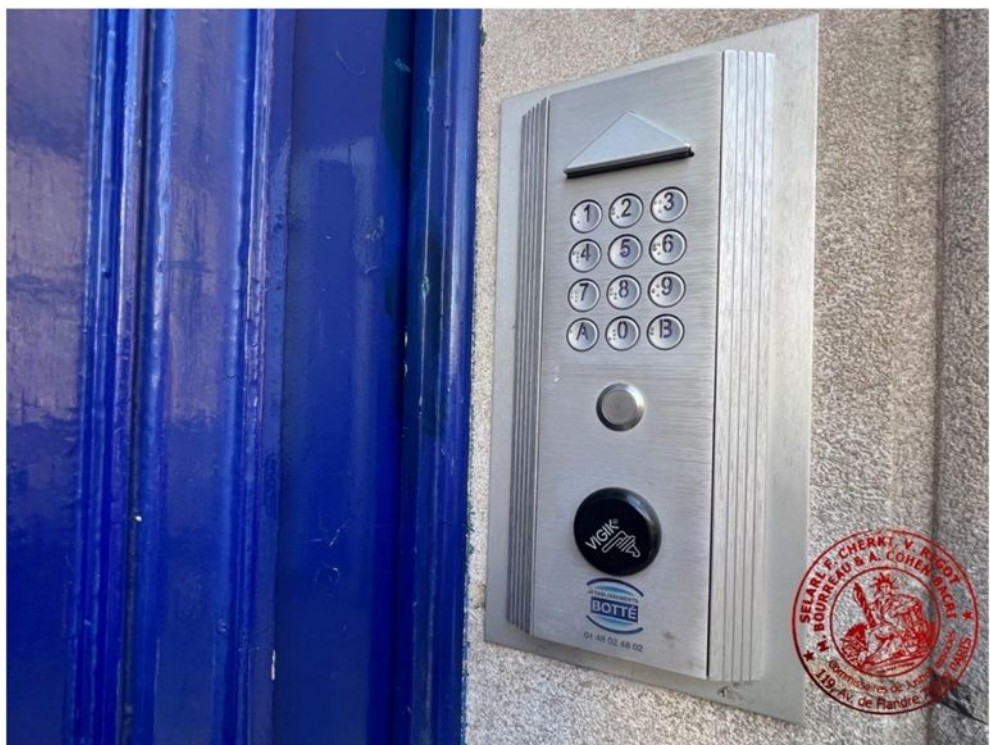
La façade extérieure en briques de l'immeuble est en bon état général.

En pied d'immeuble, je note la présence de trois locaux commerciaux, exploités.

L'immeuble comporte 6 étages.

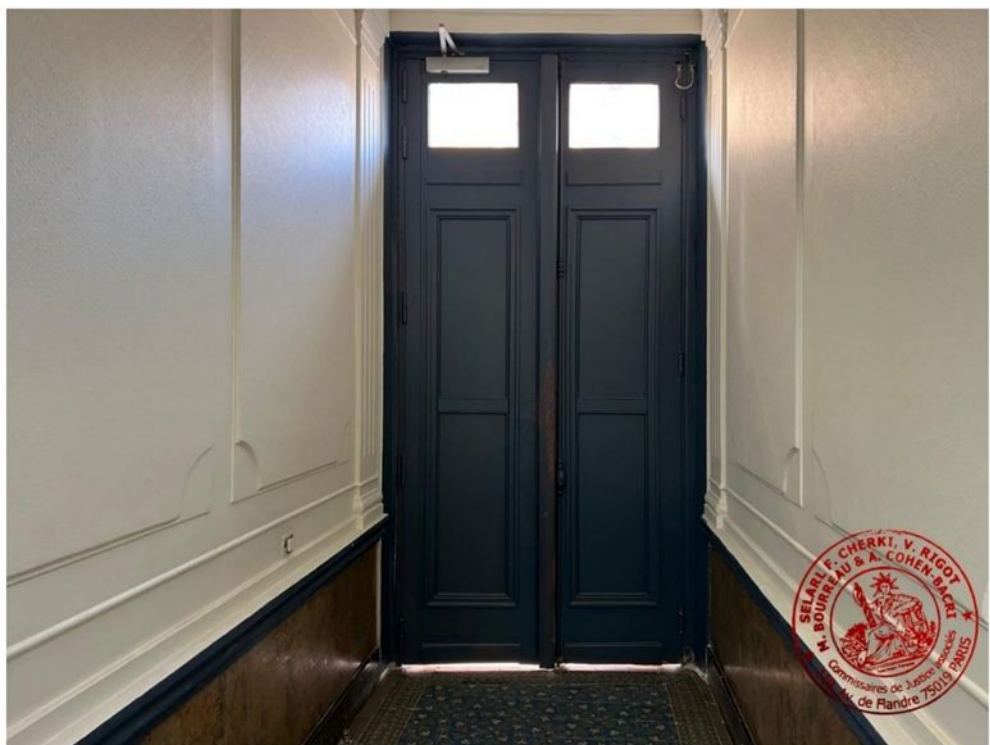
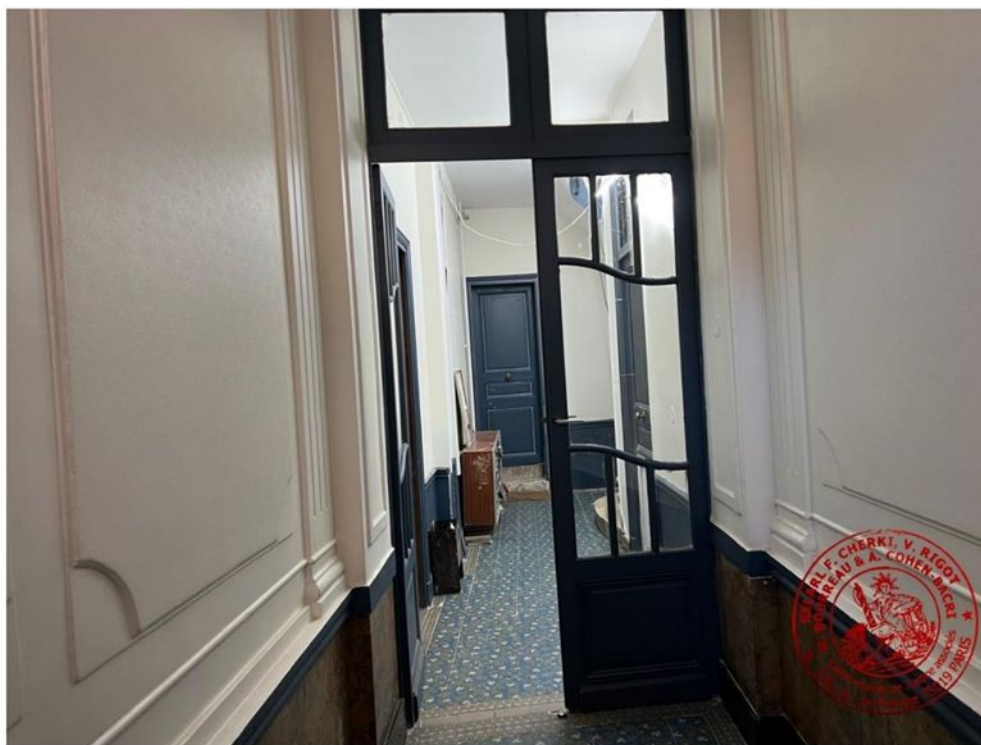
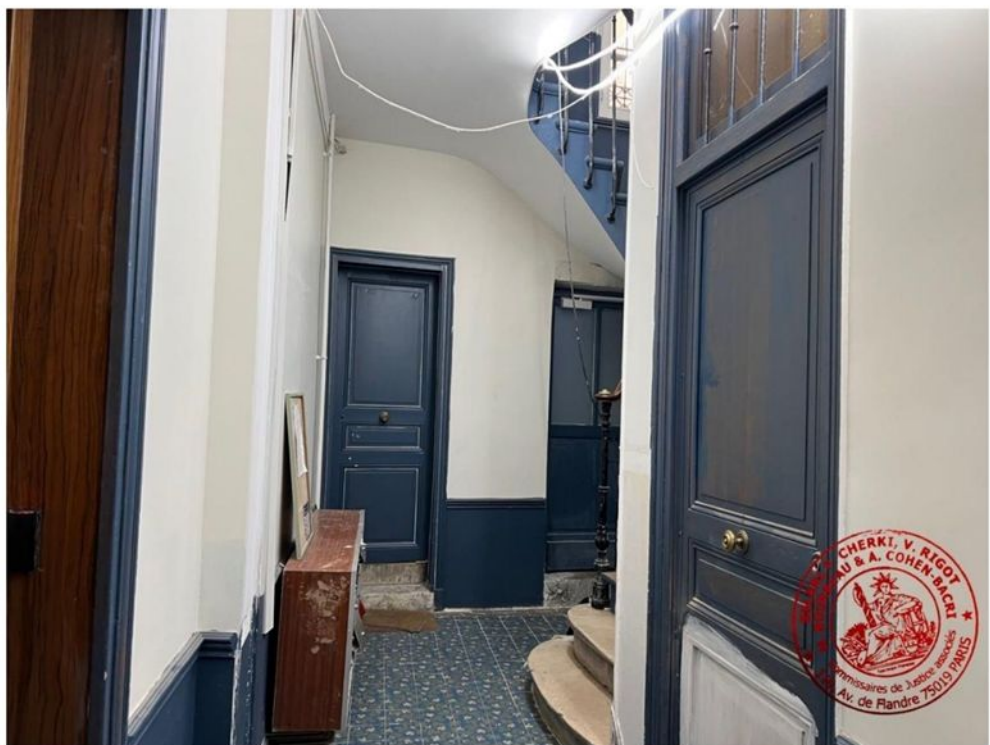
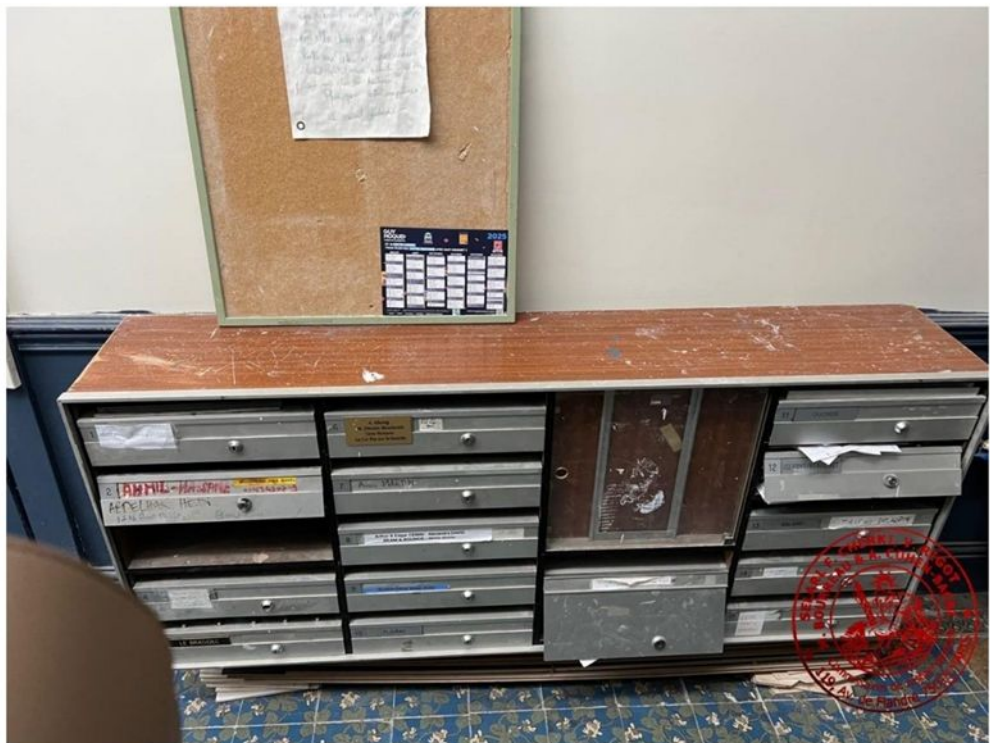
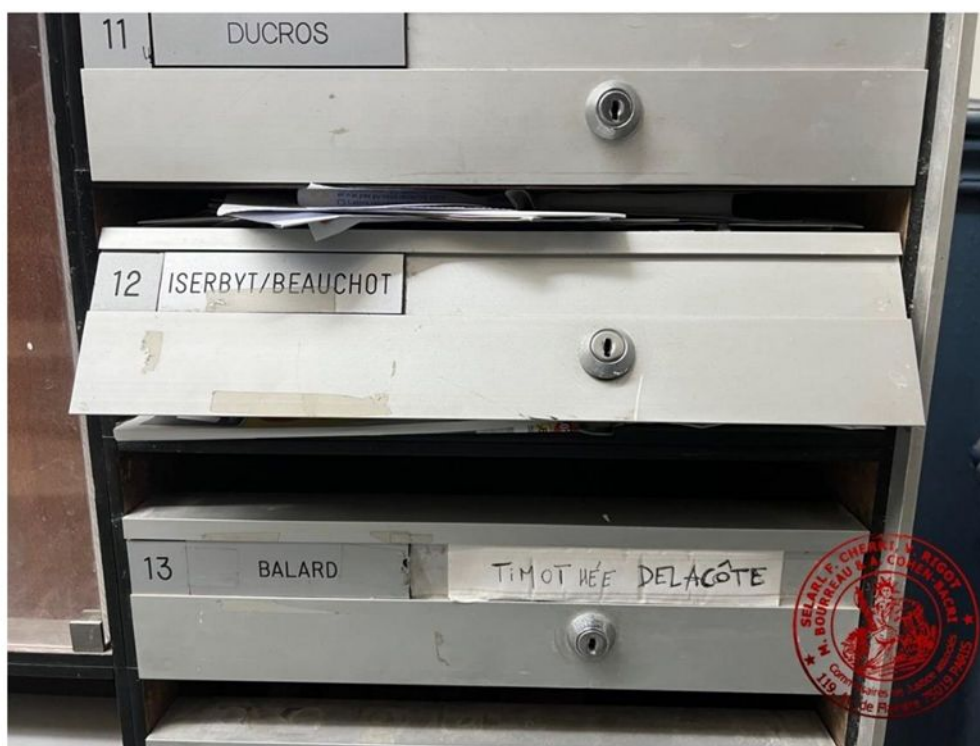
L'accès s'effectue par une porte à deux vantaux, en bois, ancienne, recouverte d'une peinture bleue à l'état d'usage. En partie basse, le bois s'effrite et s'écaille.

Les revêtements sont en cours de réfection du rez-de-chaussée jusqu'au 6<sup>ème</sup> étage.

La peinture au plafond et en partie haute des murs, blanche, est en cours de réfection.

En partie basse, les murs sont recouverts d'une peinture bleue, en cours de réfection.

Dans le hall de l'immeuble, les carreaux de ciment au sol, anciens, sont en bon état général.

La batterie de boîte aux lettres est simplement posée au sol.

Le carrelage au sol est usé, ancien et comporte des traces de salissures et de noircissures à différents endroits.

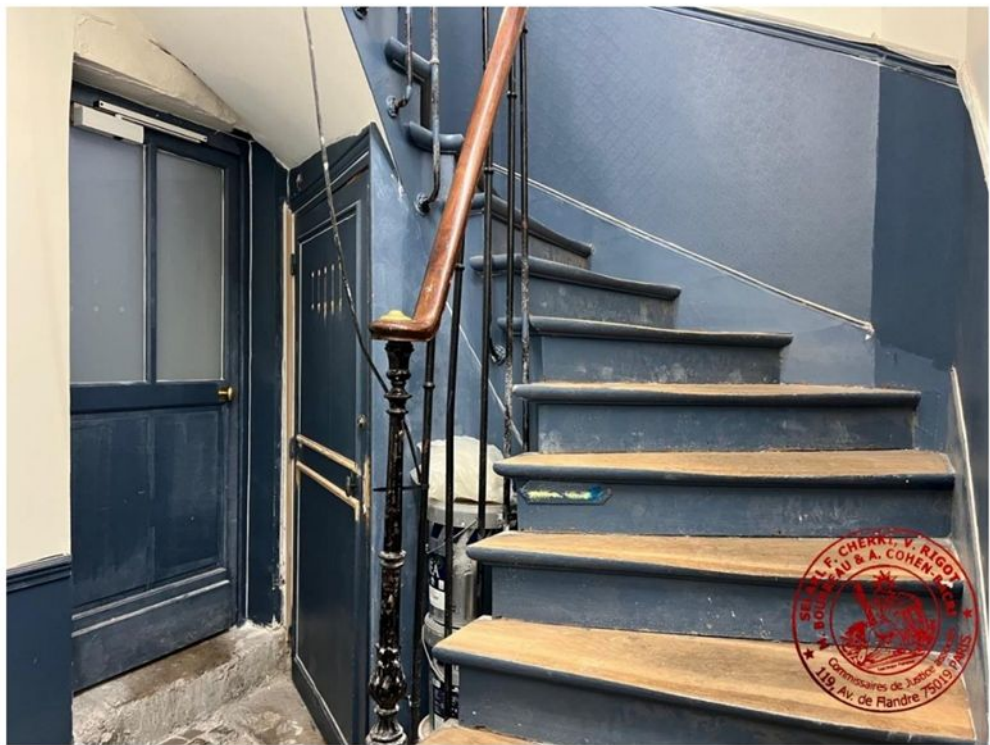
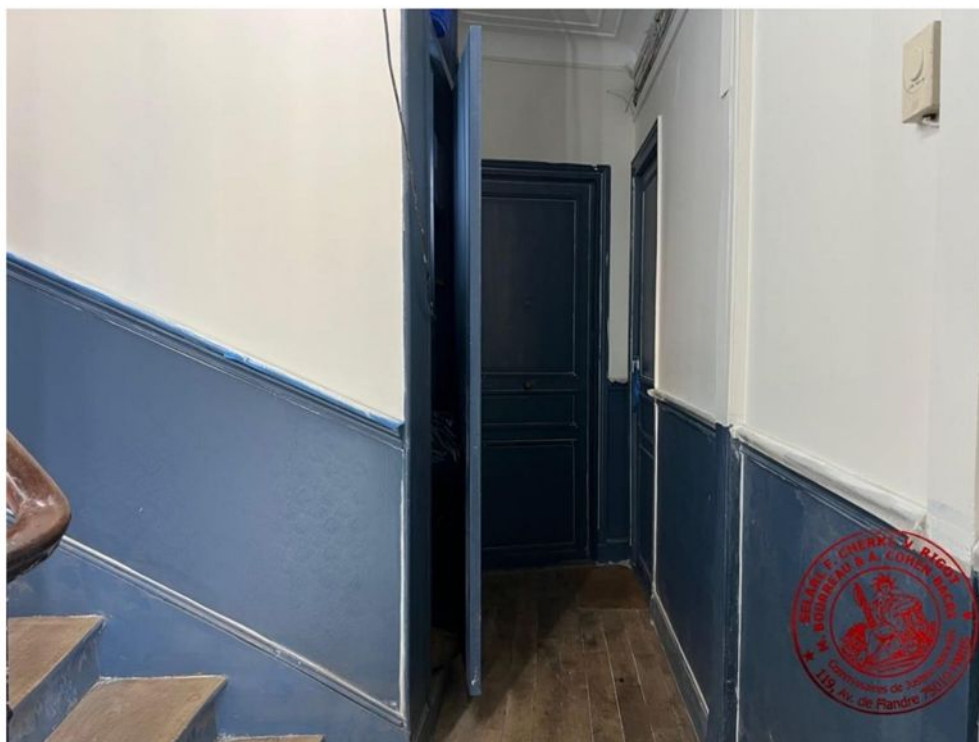
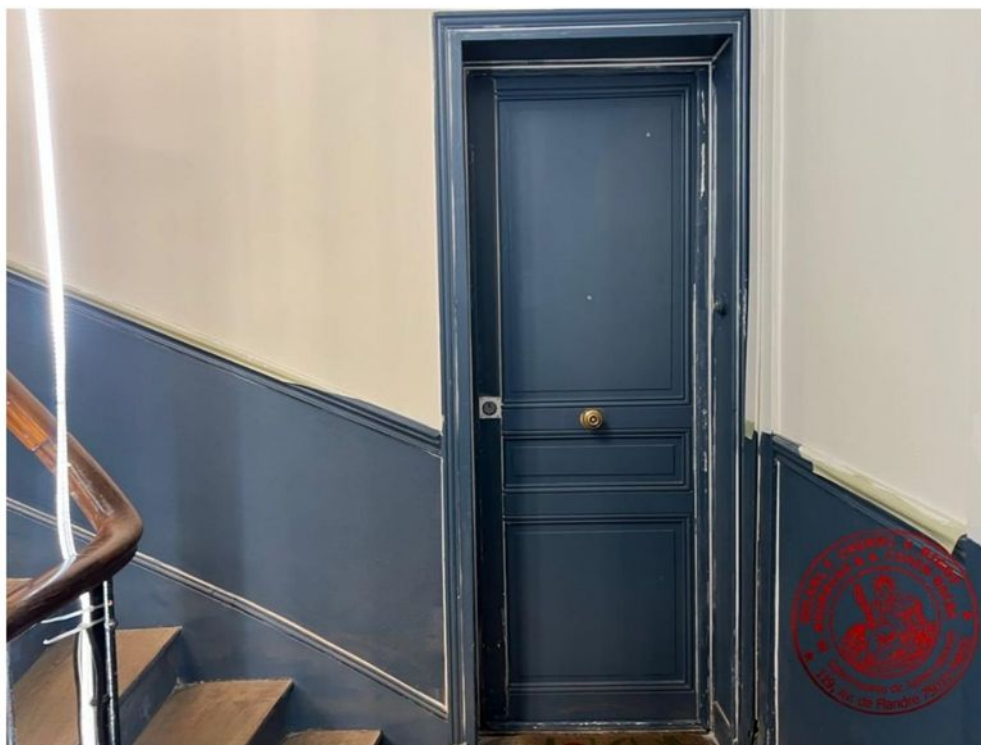
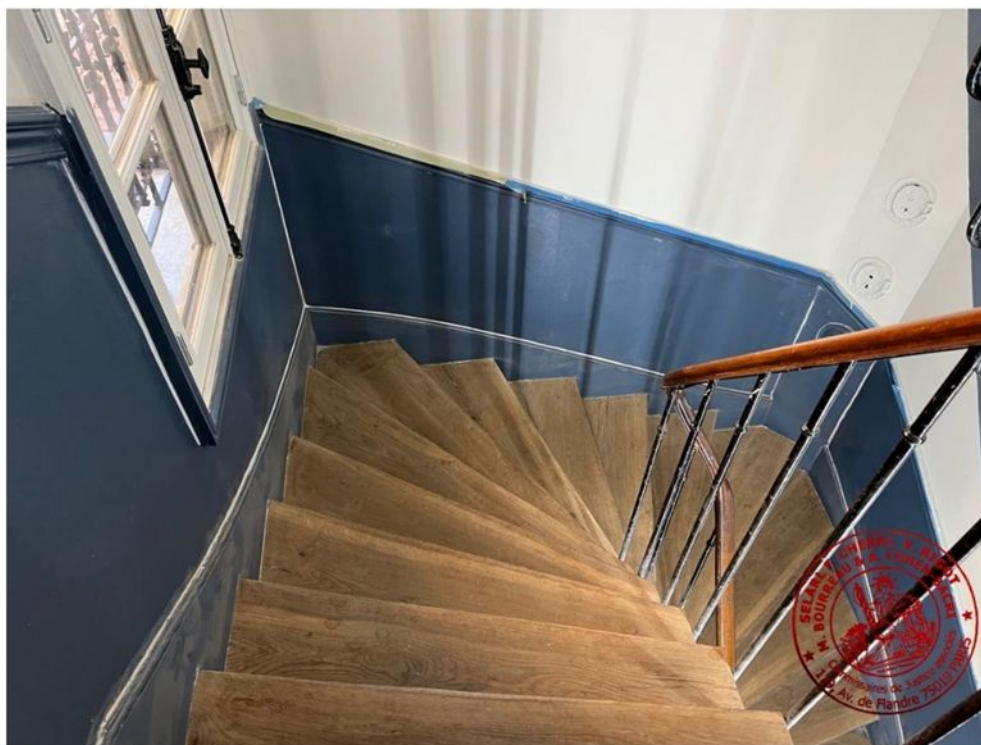
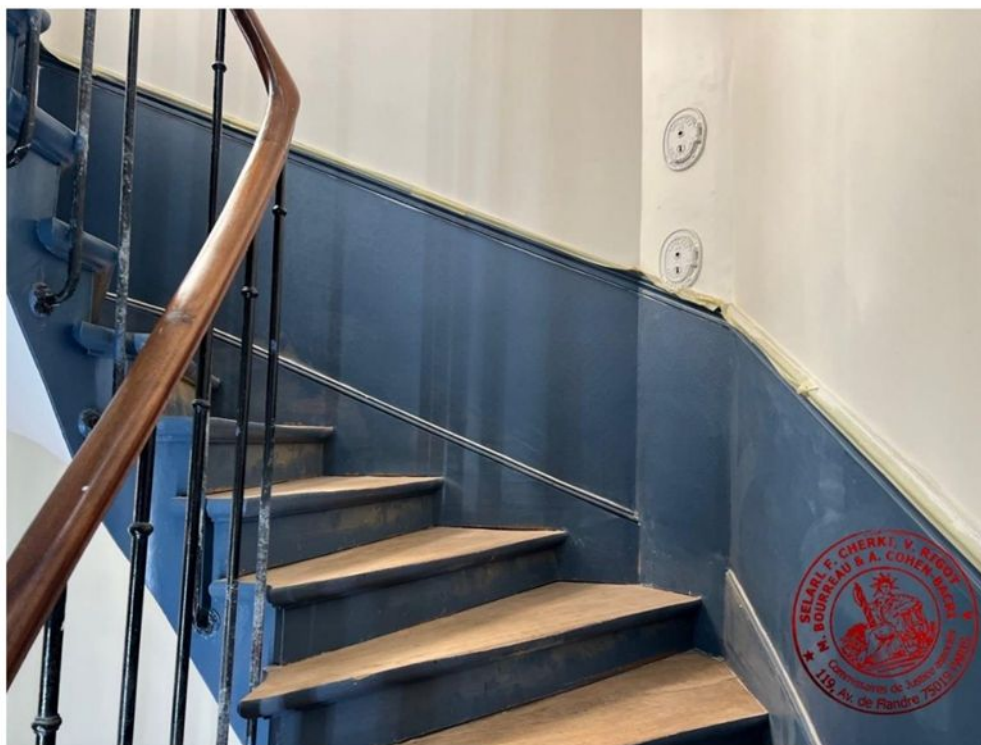
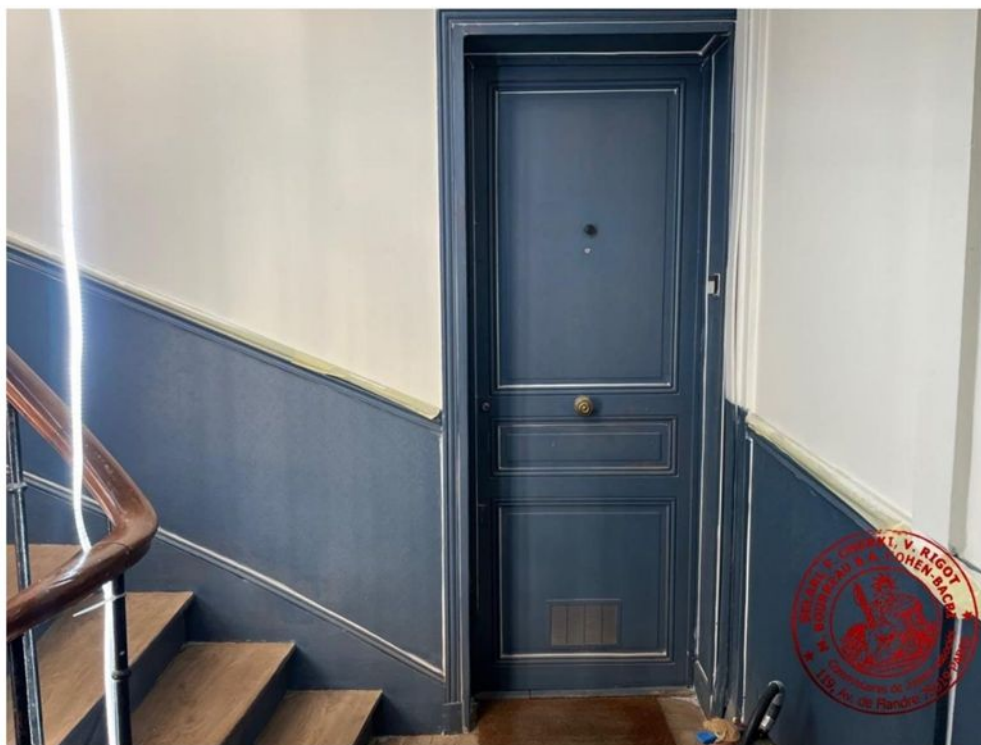
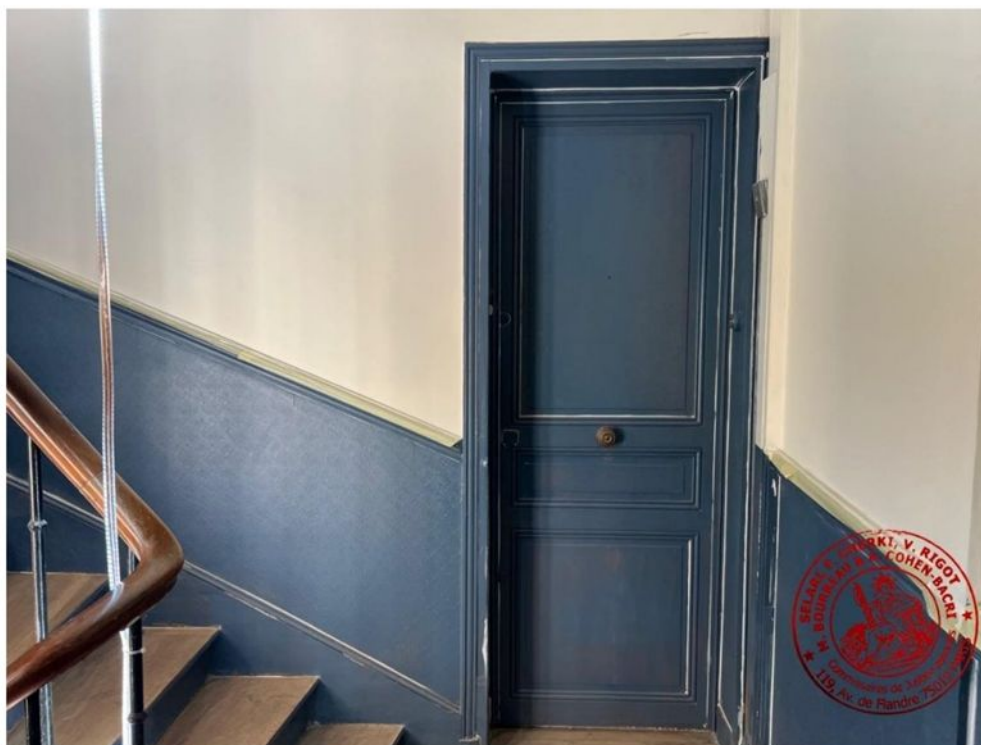
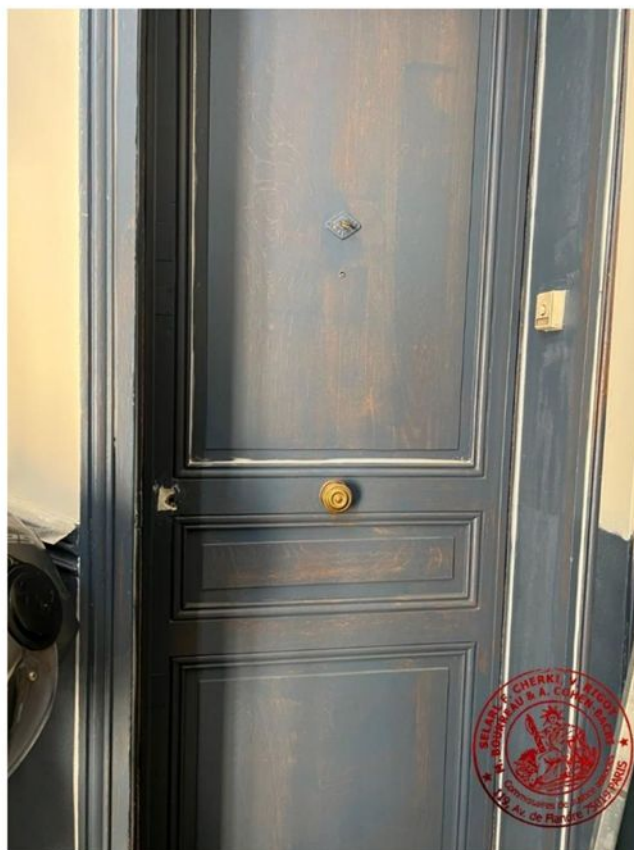
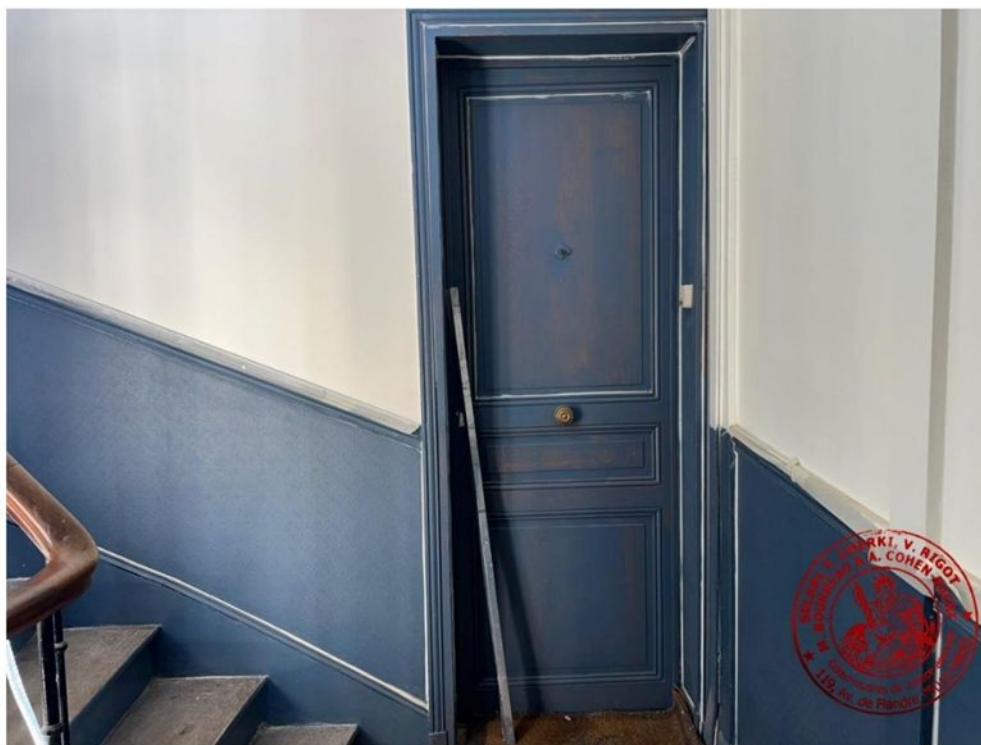
Les plafonds et la sous-face de la cage d'escalier sont recouverts de peinture blanche, en cours de réfection.

En partie haute des murs, la peinture blanche, est en cours de réfection.

En partie basse, les murs sont recouverts d'une peinture bleue, en cours de réfection.

Les marches en bois de l'escalier ont été poncées.

Le garde-corps est composé de barreaudages en fer recouverts d'une peinture noire et d'une main-courante en bois vernis.

Les encadrements de porte palière et les portes palières sont recouverts d'une peinture bleue, en cours de réfection.

Sur les paliers, le parquet au sol, ancien, est en cours de réfection.
