**PROCÈS-VERBAL DESCRIPTIF**

**Syndicat des Copropriétaires de l'immeuble sis 154, Rue Pelleport à 75020 Paris**

Dans un immeuble sis à Paris 20<sup>ème</sup>, 154 Rue Pelleport

- **Lot n°25** de l'état descriptif de division et les 69/1056 des parties communes générales, un appartement au 5ème étage, à gauche sur le palier.
- **Lot n°7** de l'état descriptif de division et les 4/1056 des parties communes générales, une cave, la deuxième à gauche dans le couloir de droite.

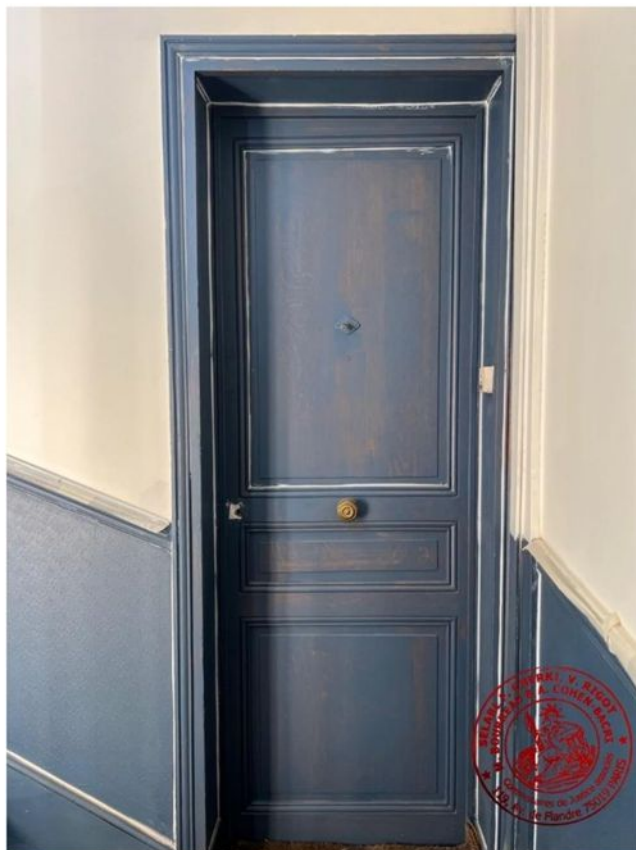
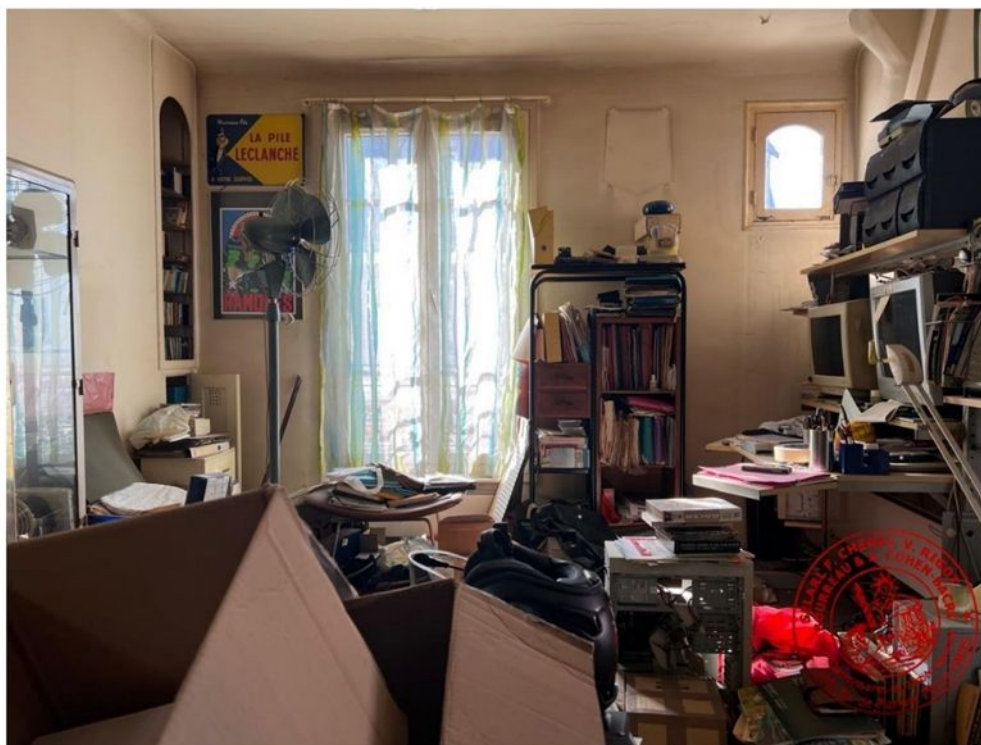
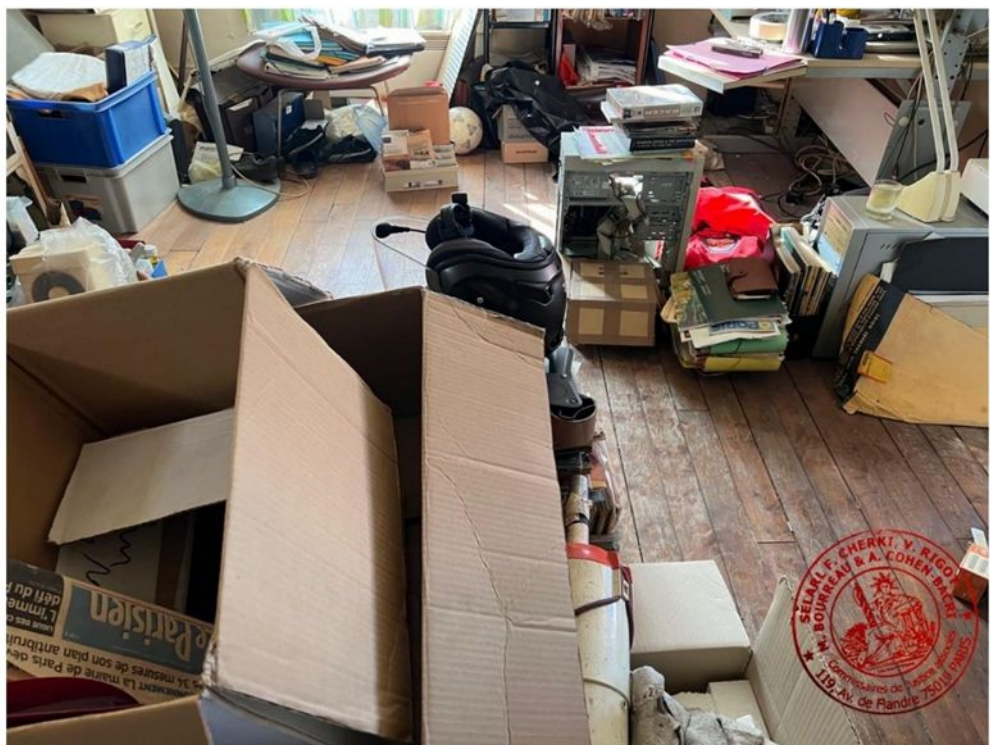
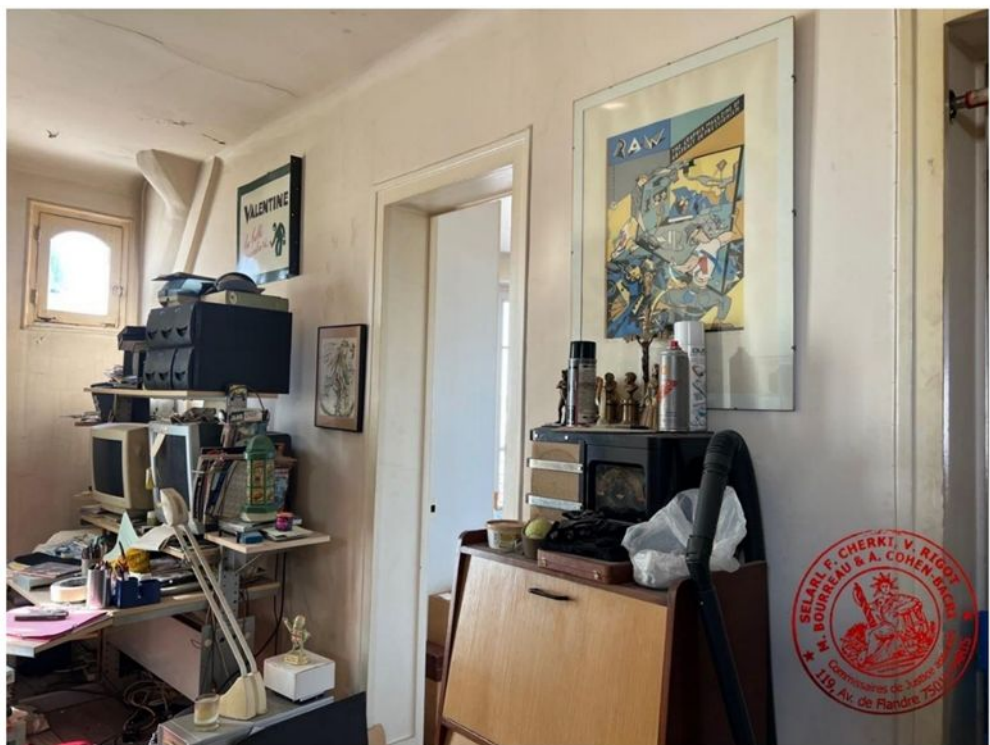
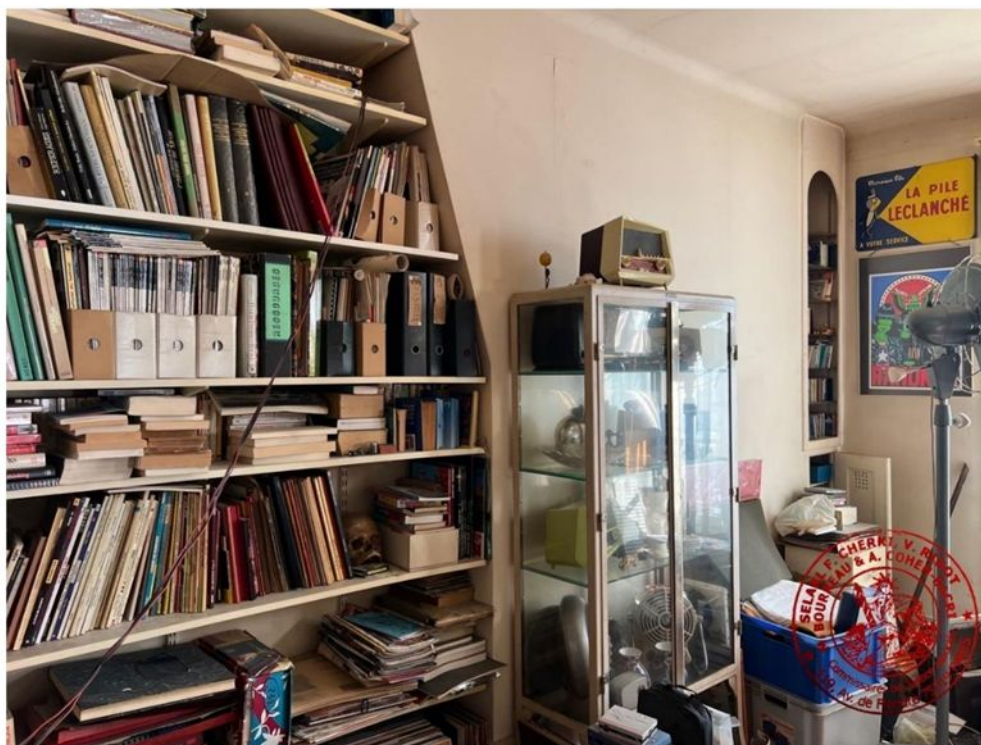
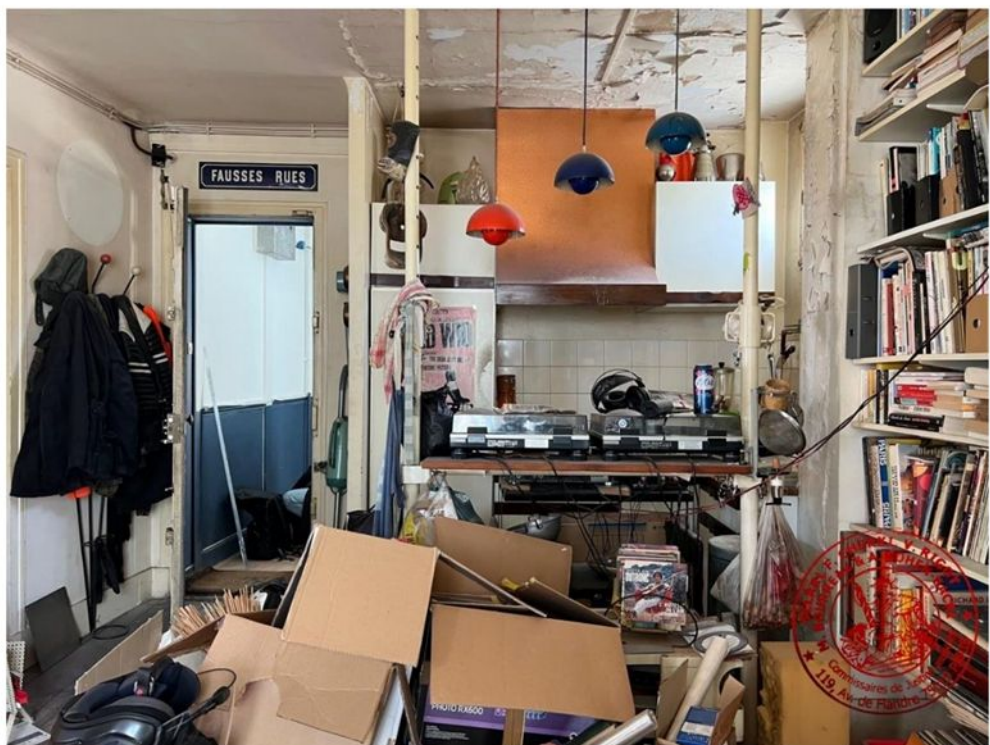
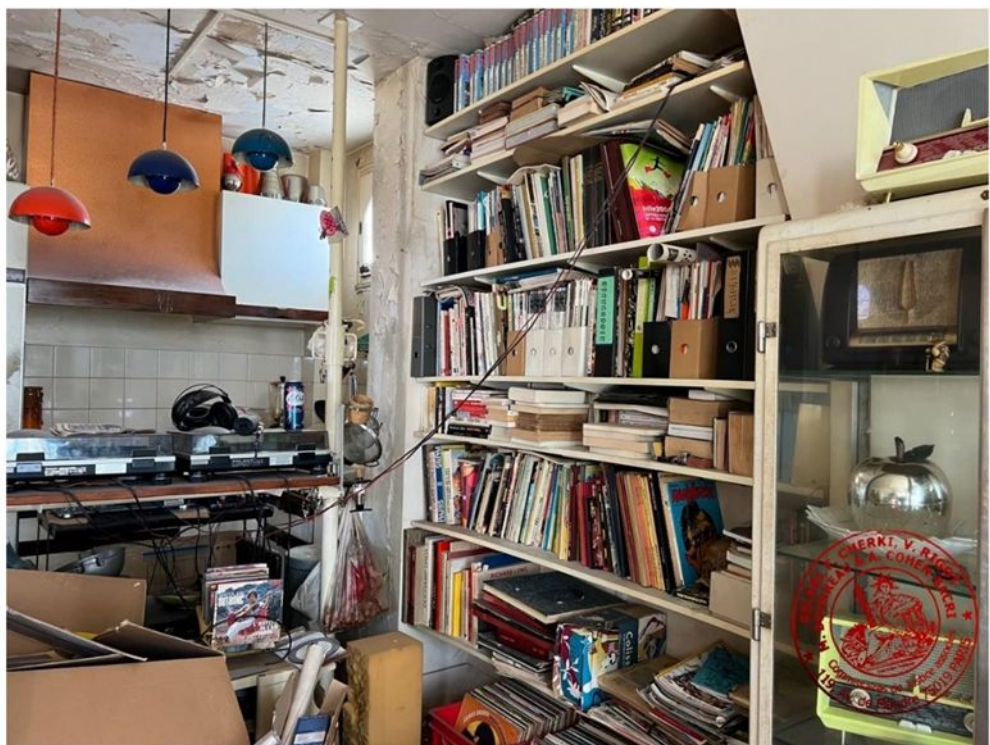
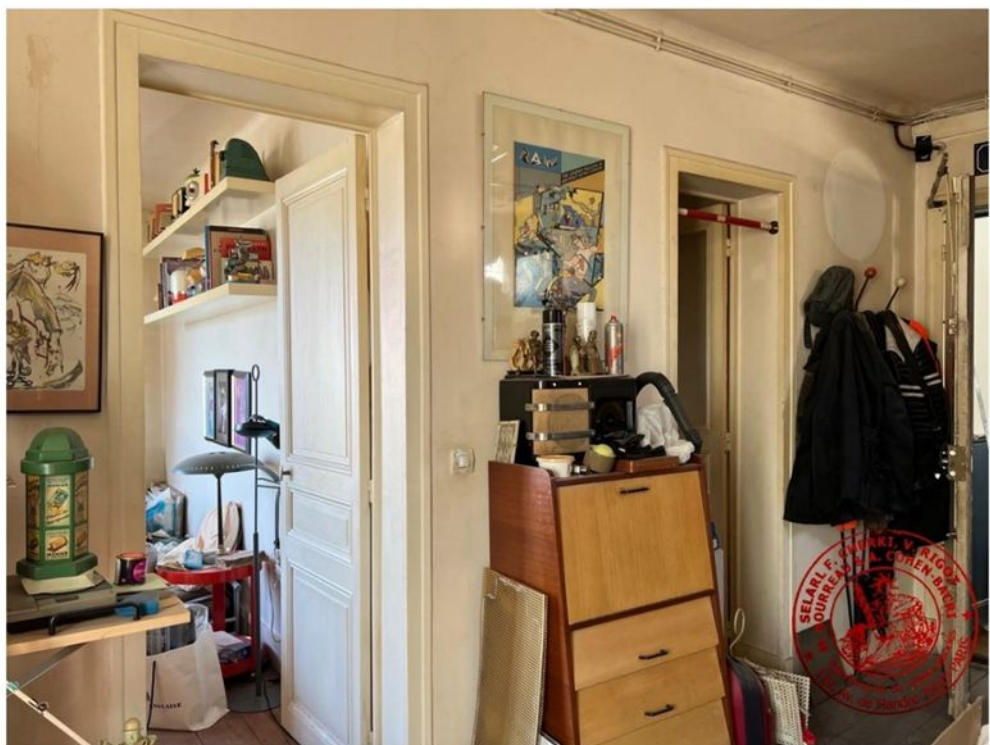
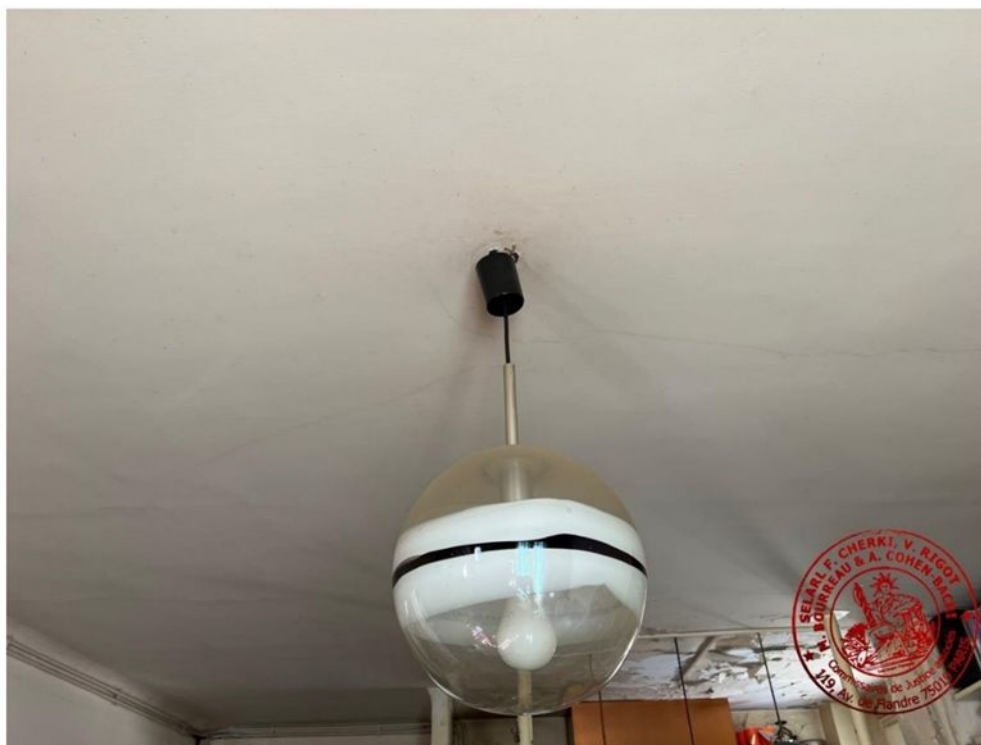
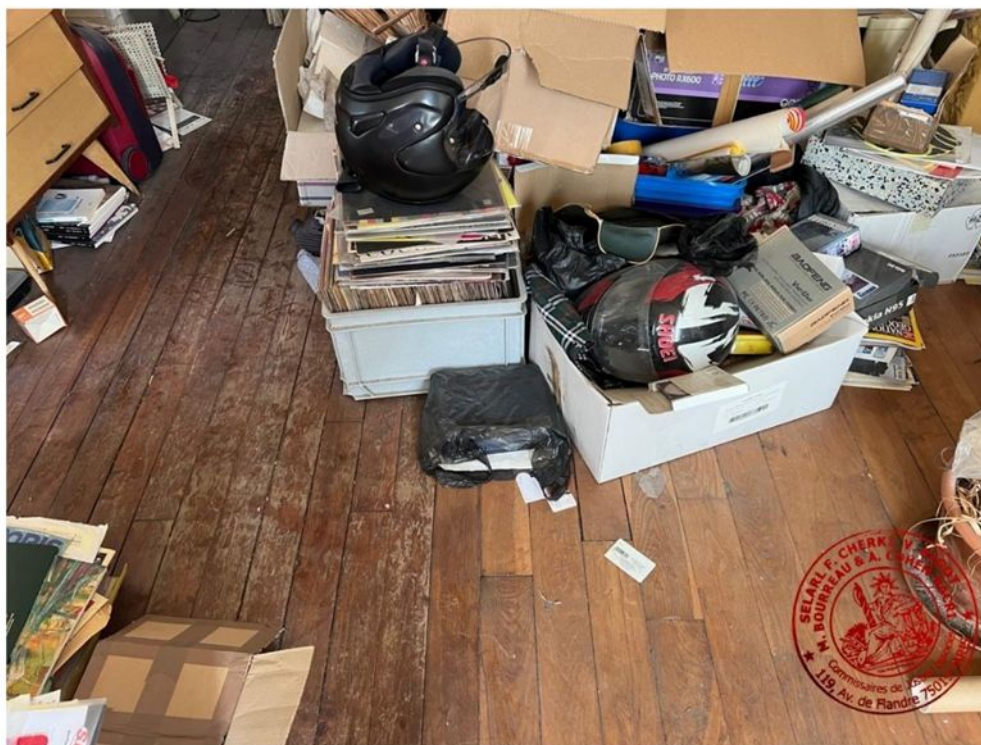
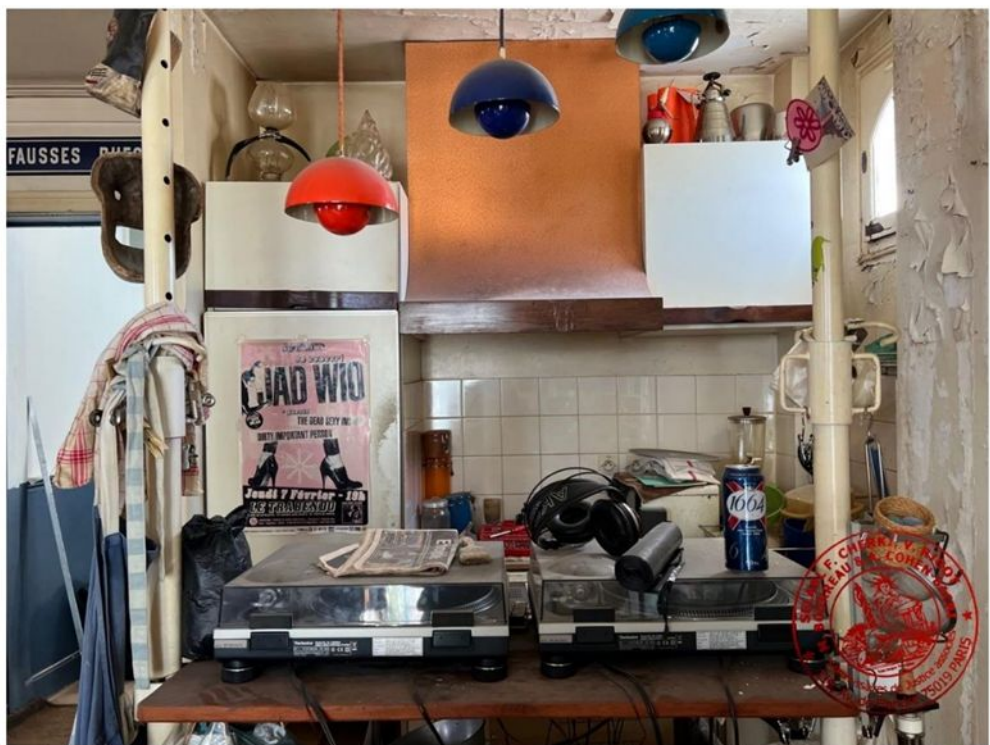
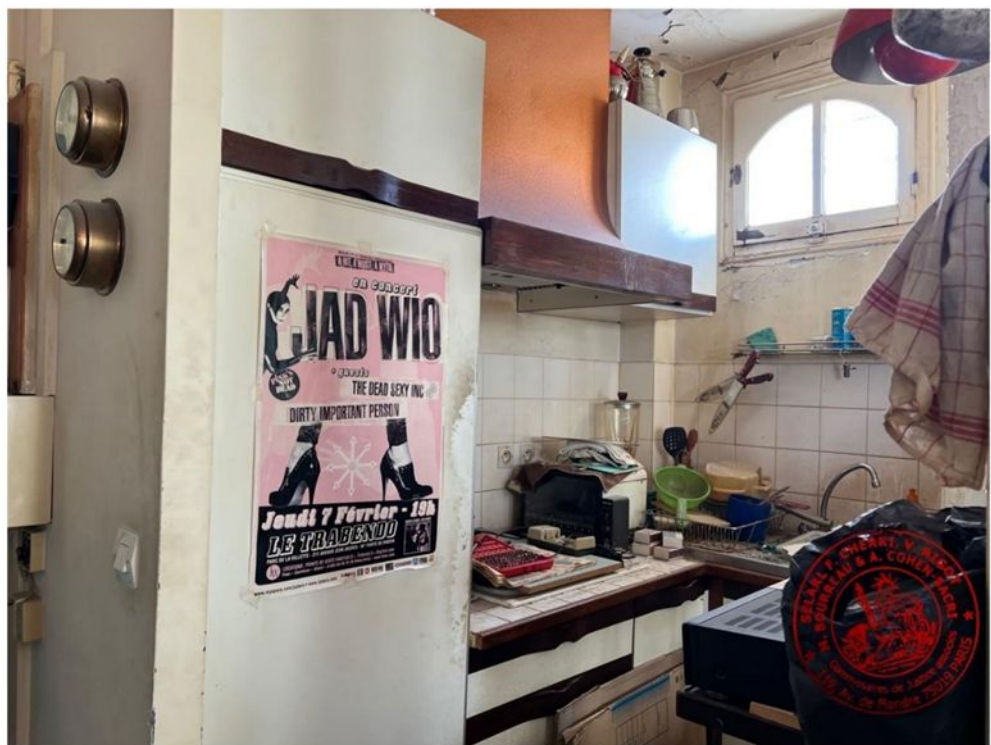
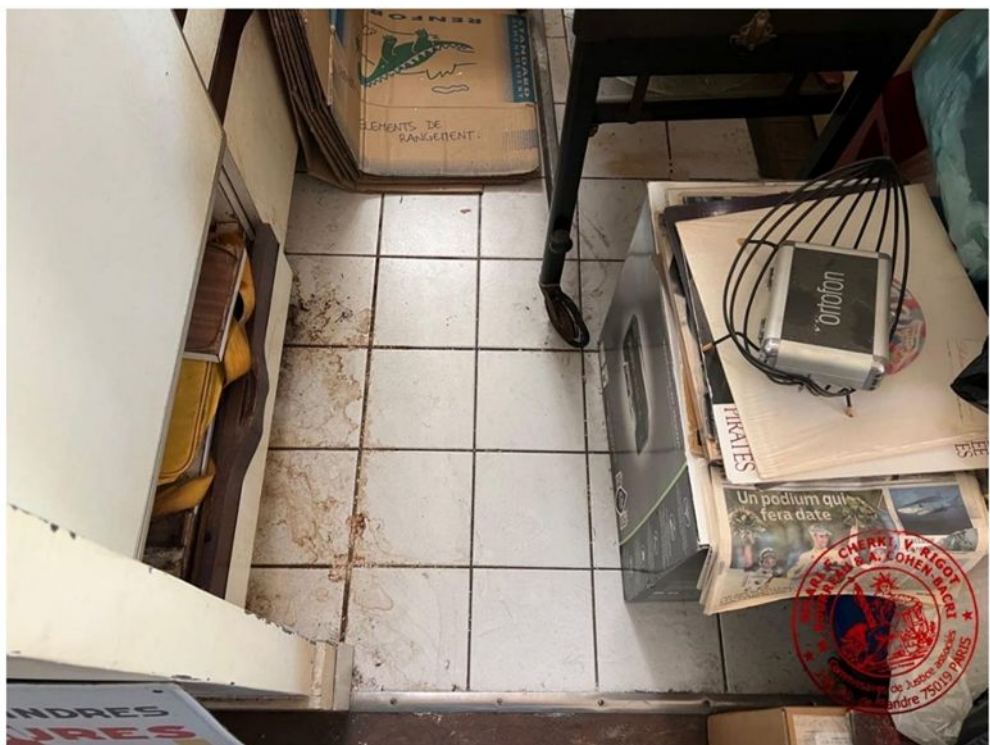
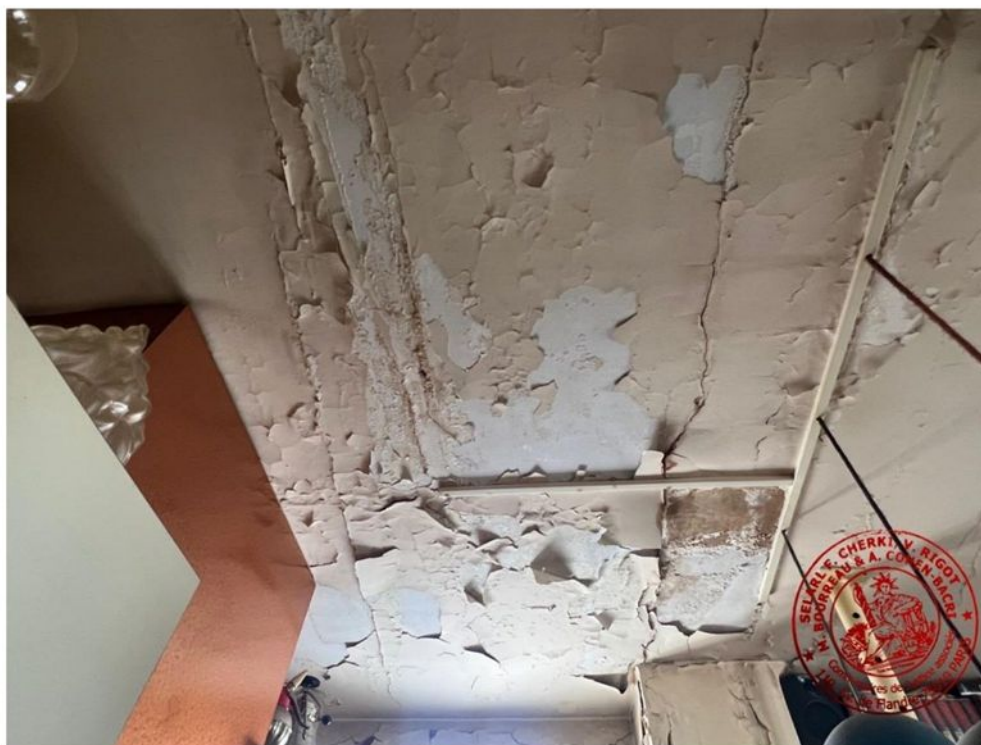
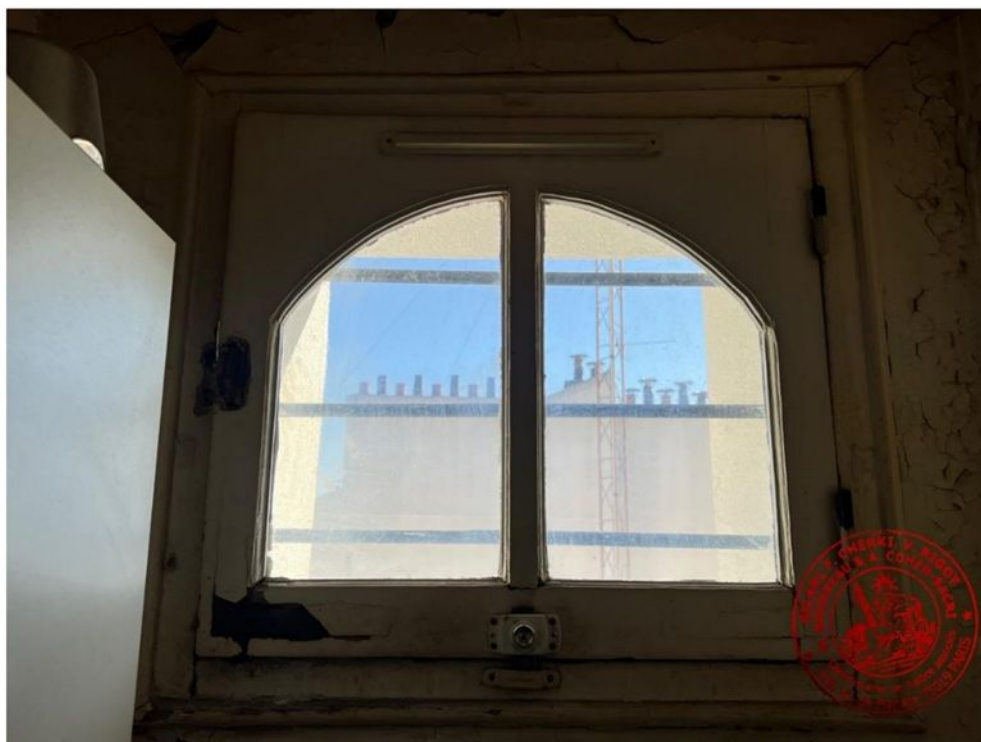
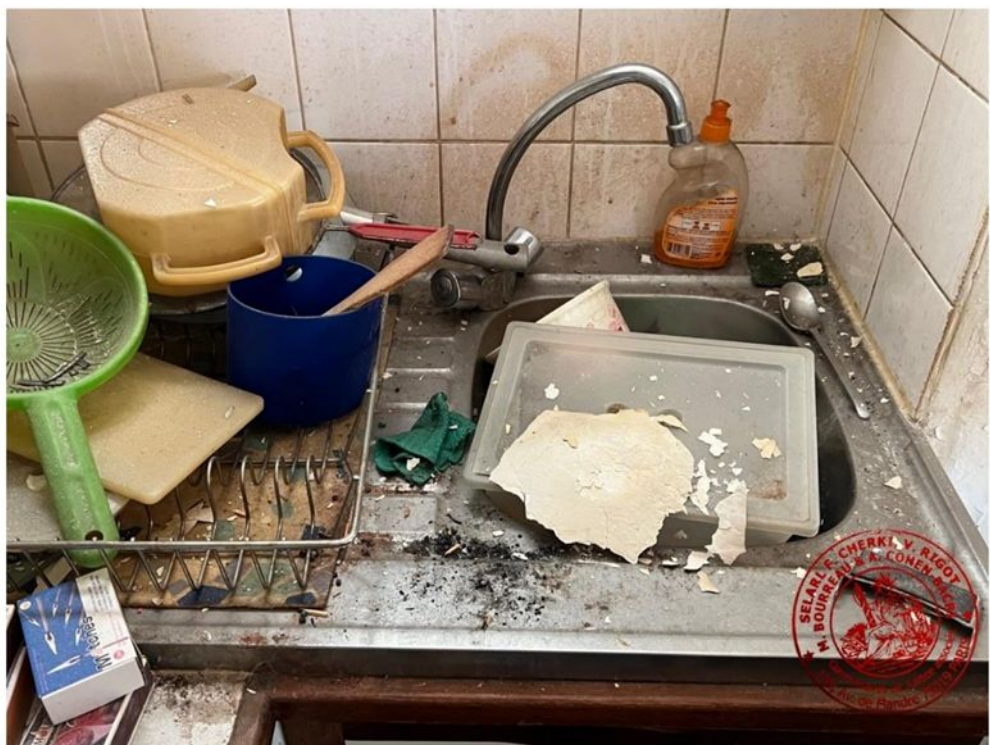
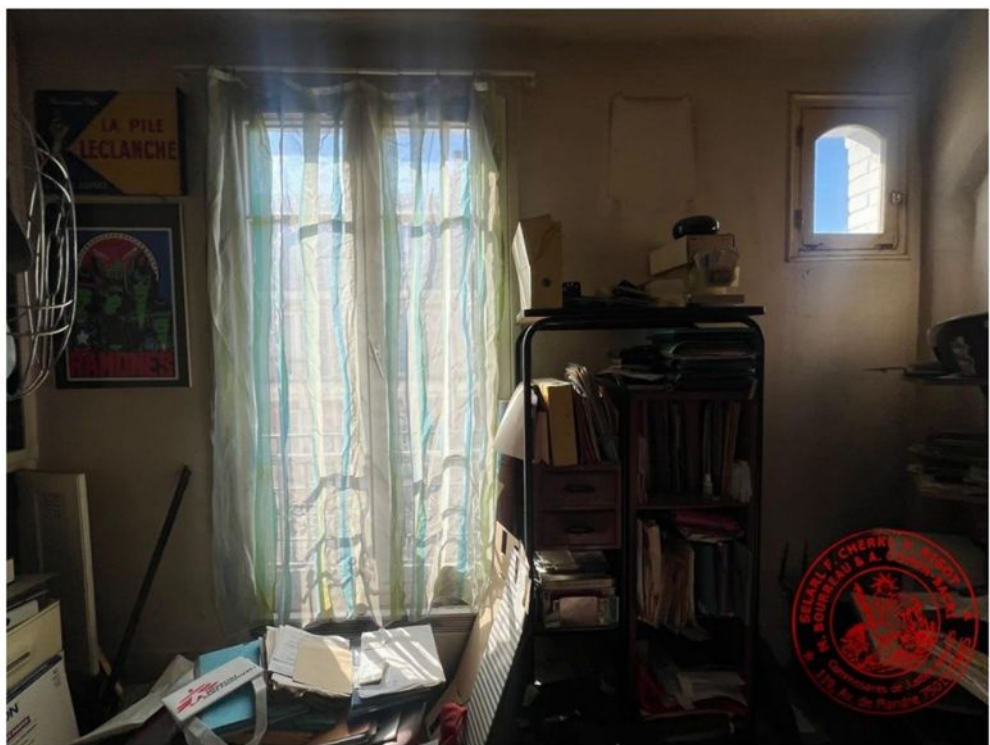
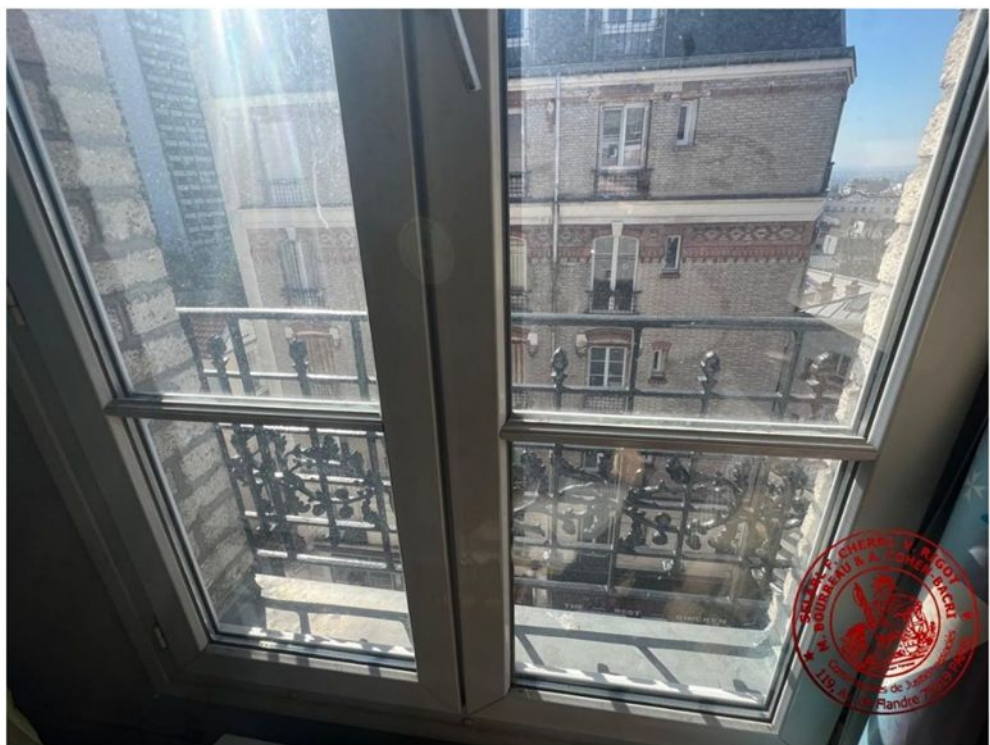
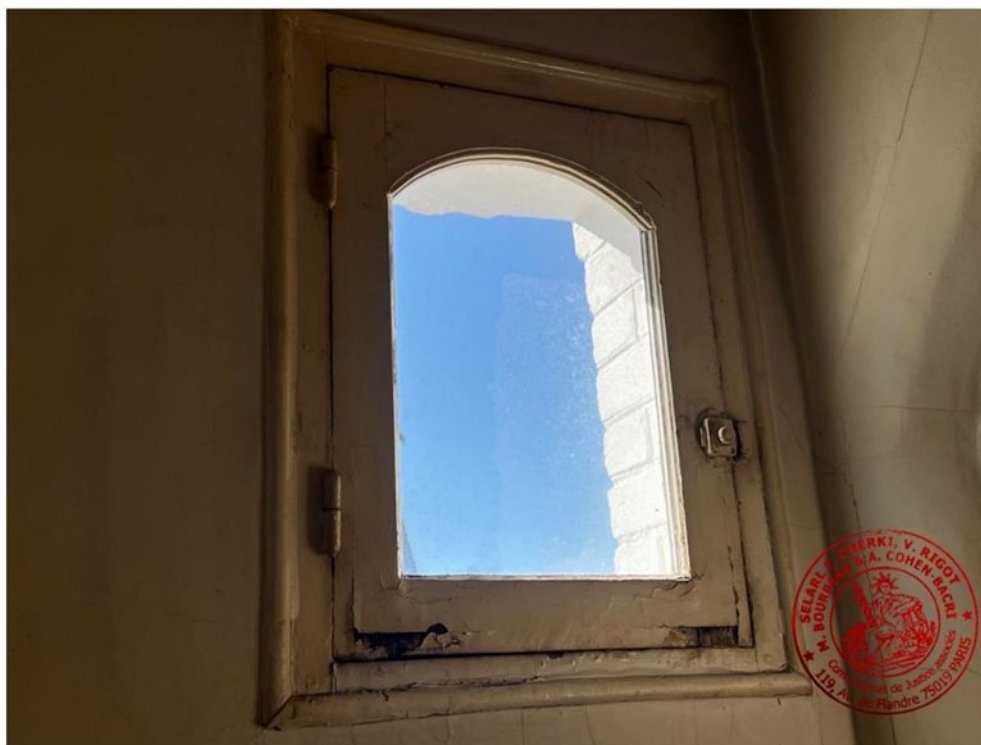
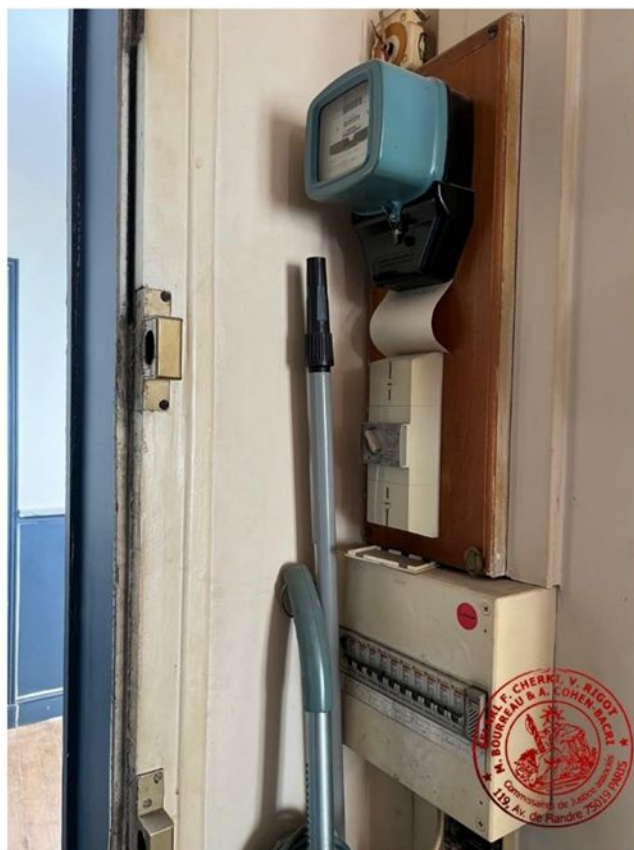
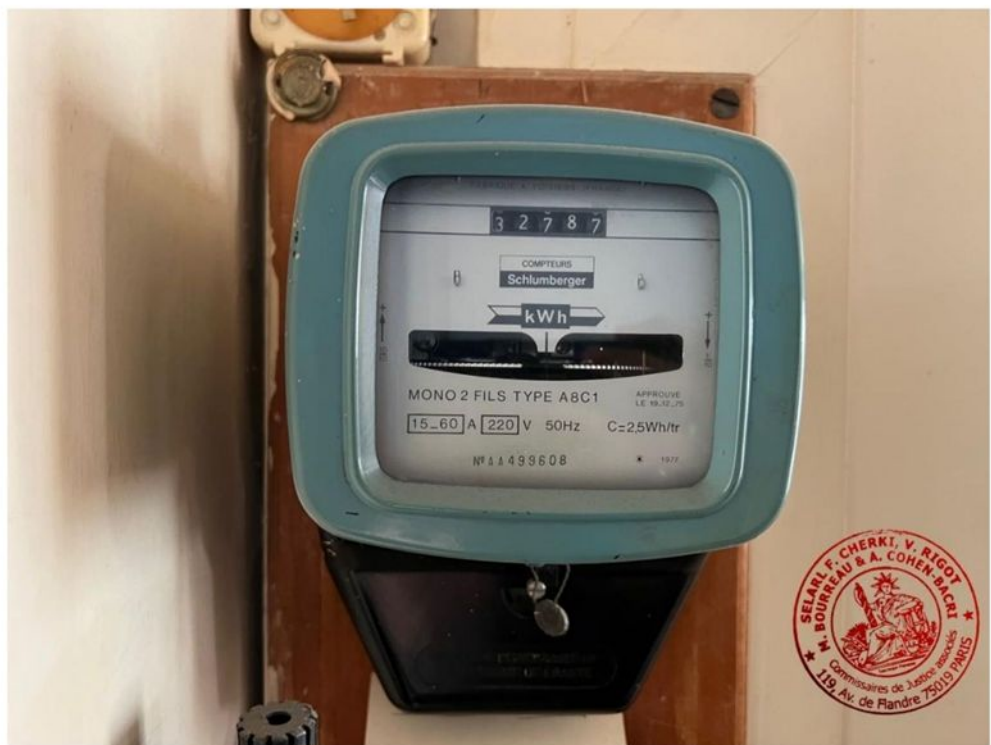
Un très grand désordre règne dans l'entier appartement.

Une couche de poussière recouvre le sol, le mobilier et les divers objets.

La sonnette extérieure ne fonctionne pas.

L'électricité ne fonctionne pas bien que le disjoncteur soit en position allumé.

La peinture du plafond est à l'état d'usage avancé.

L'ensemble ne présente pas une teinte uniforme, des tâches, salissures et poussières sont visibles.

Côté cuisine la peinture est délitée, écaillée et effritée sur une très large surface.

Les peintures murales sont à l'état d'usage avancé.

Le parquet au sol, à lames droites, anciens, est à l'état d'usage. Je note de nombreuses traces d'usure et tâches.

Un plan de travail carrelé, à l'état d'usage, sale et poussiéreux.

Un évier, à l'état d'usage, sale et poussiéreux.
