**PROCÈS-VERBAL DESCRIPTIF**

**Syndicat des Copropriétaires de l'immeuble sis 154, Rue Pelleport à 75020 Paris**

Dans un immeuble sis à Paris 20<sup>ème</sup>, 154 Rue Pelleport

- **Lot n°25** de l'état descriptif de division et les 69/1056 des parties communes générales, un appartement au 5ème étage, à gauche sur le palier.
- **Lot n°7** de l'état descriptif de division et les 4/1056 des parties communes générales, une cave, la deuxième à gauche dans le couloir de droite.

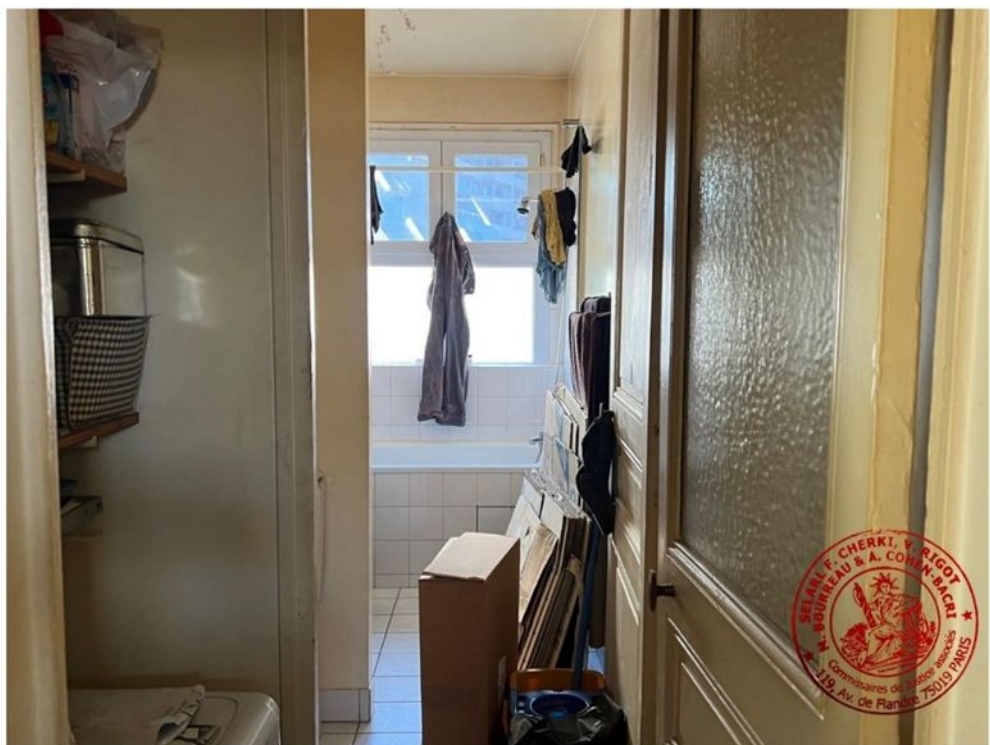
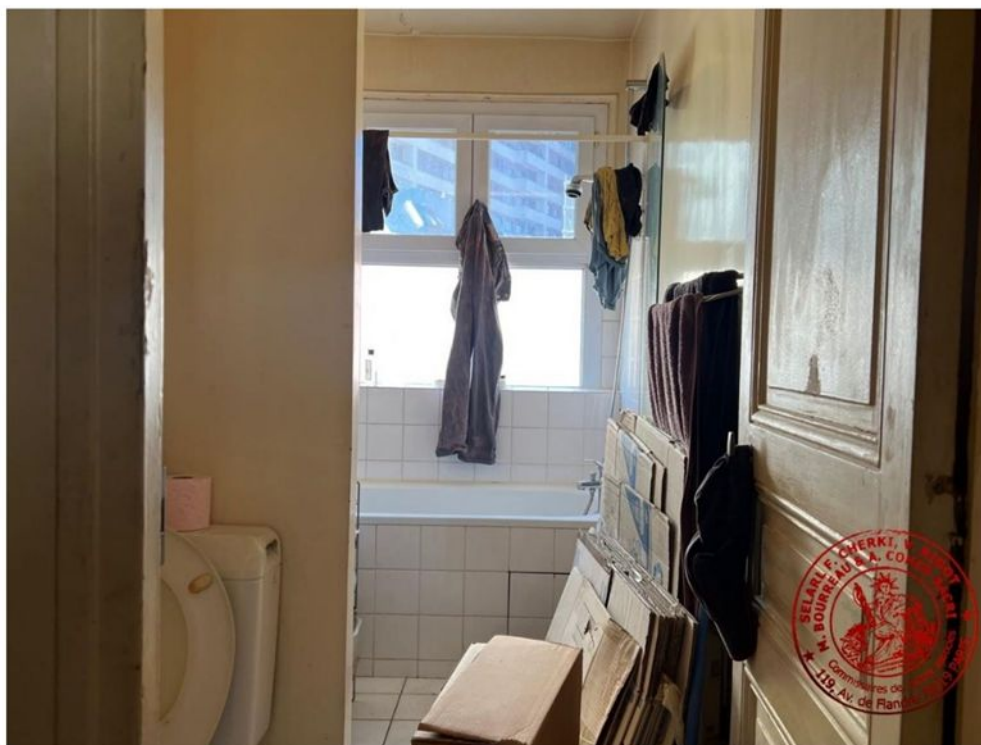
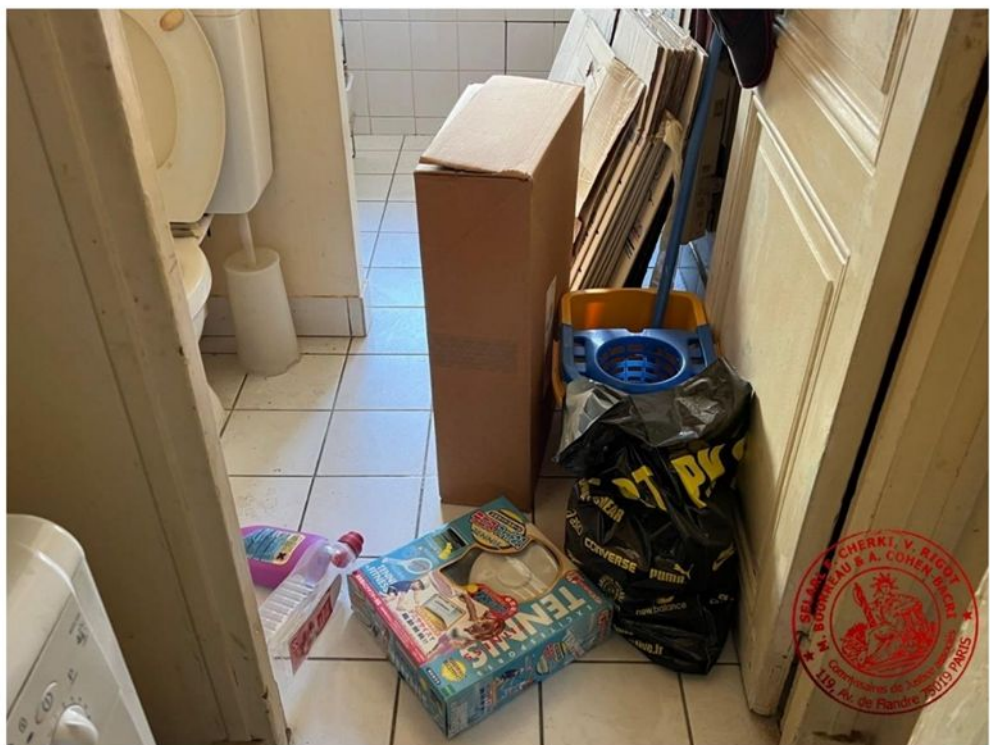
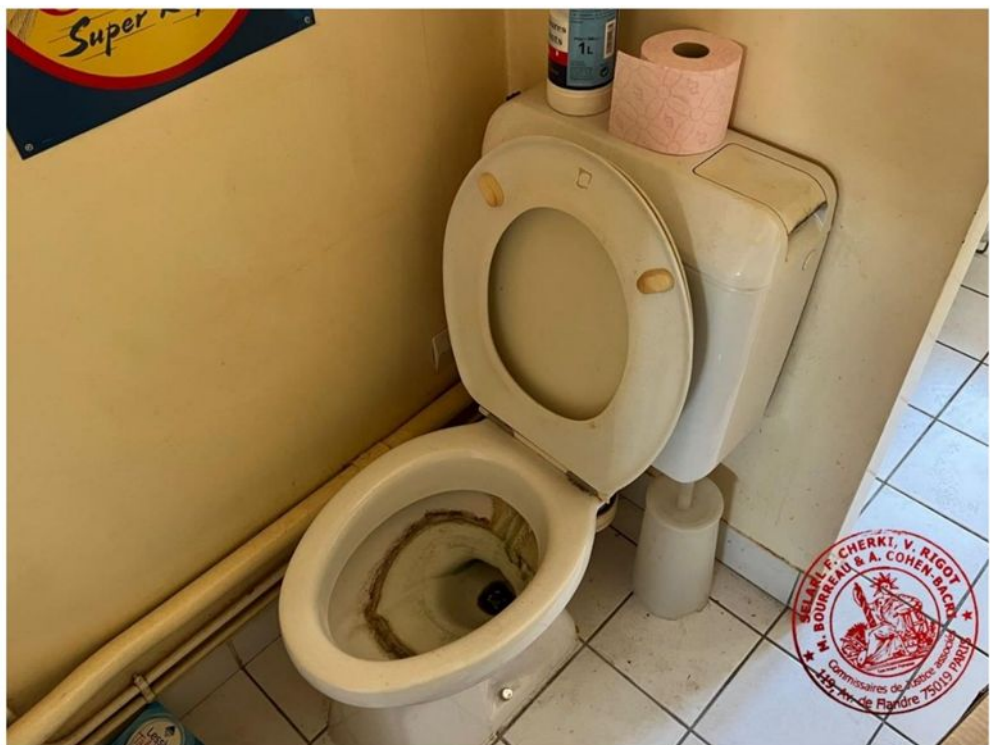
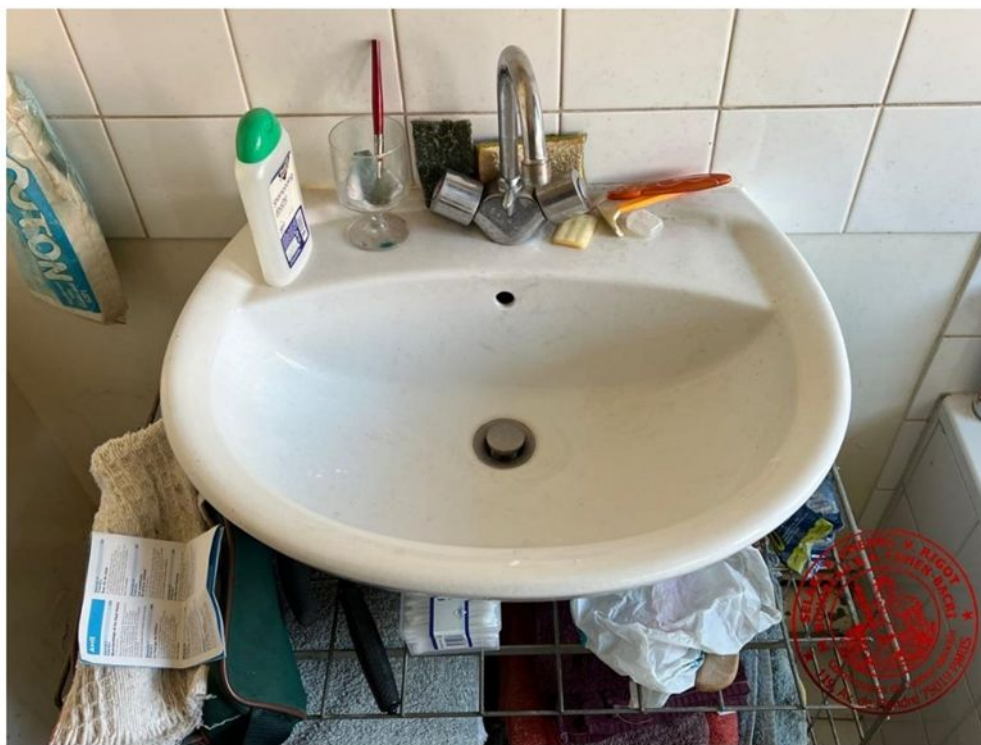
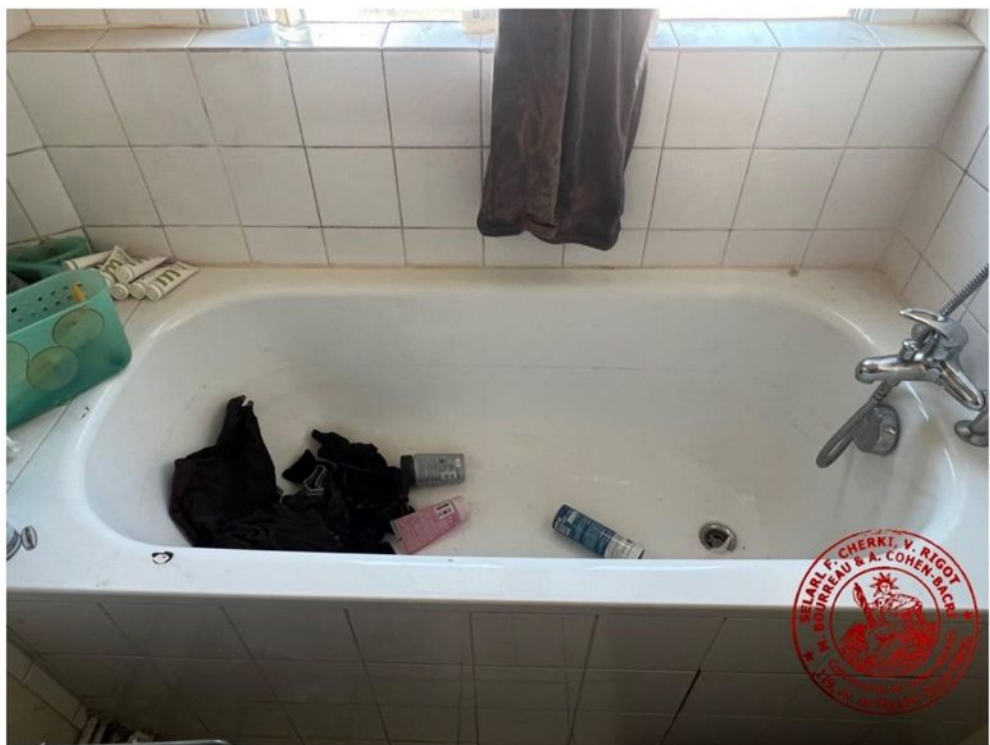
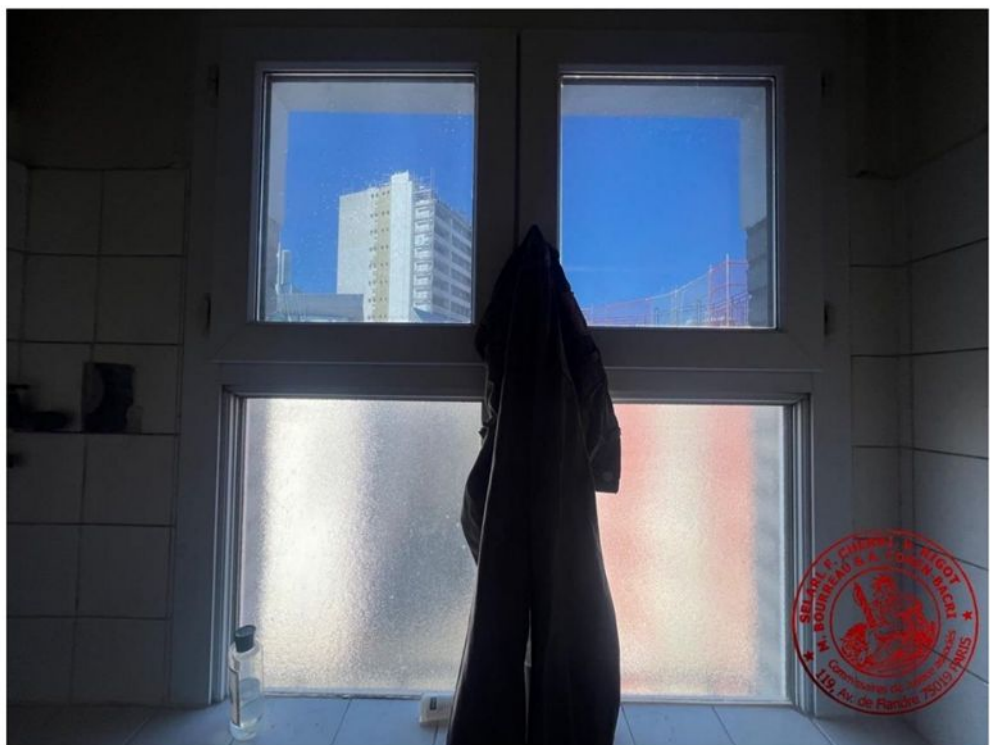
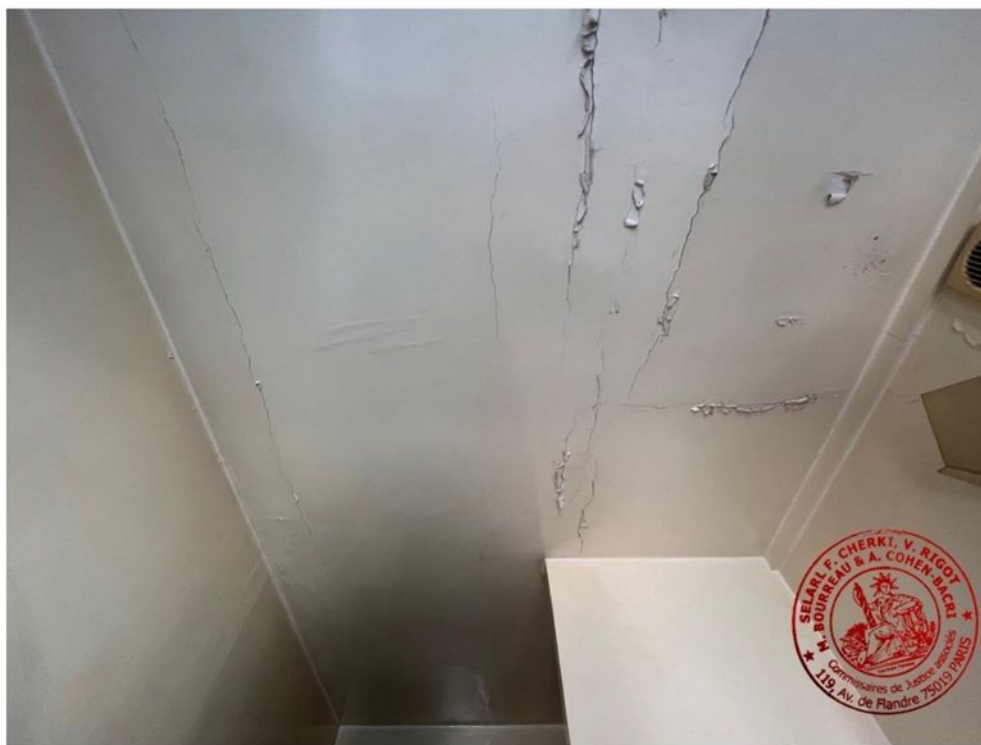
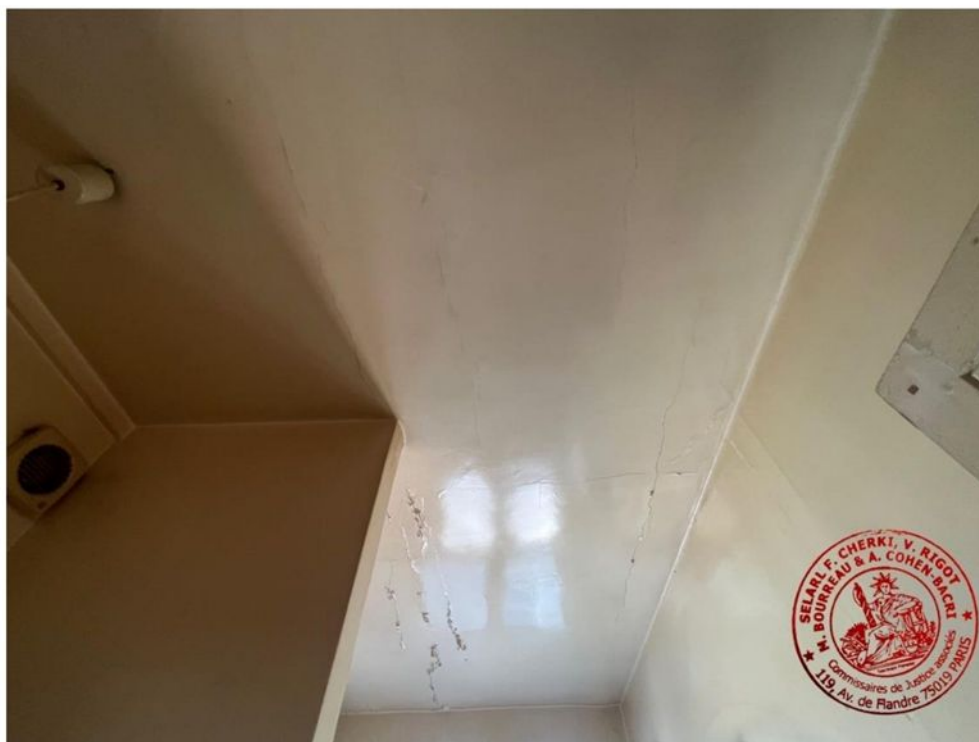
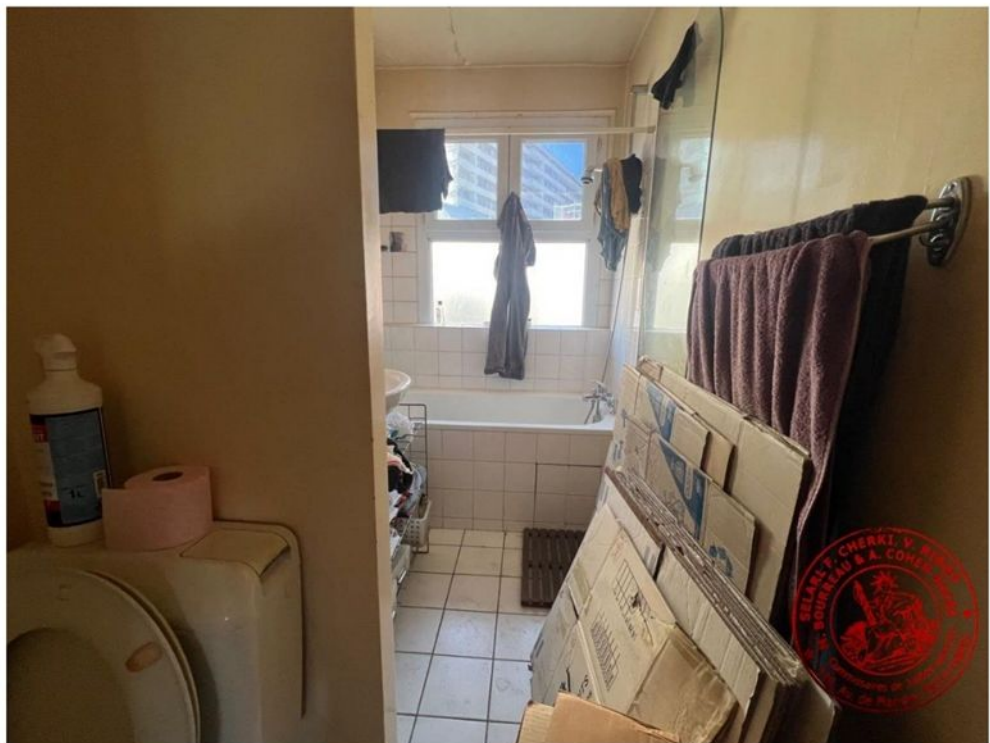
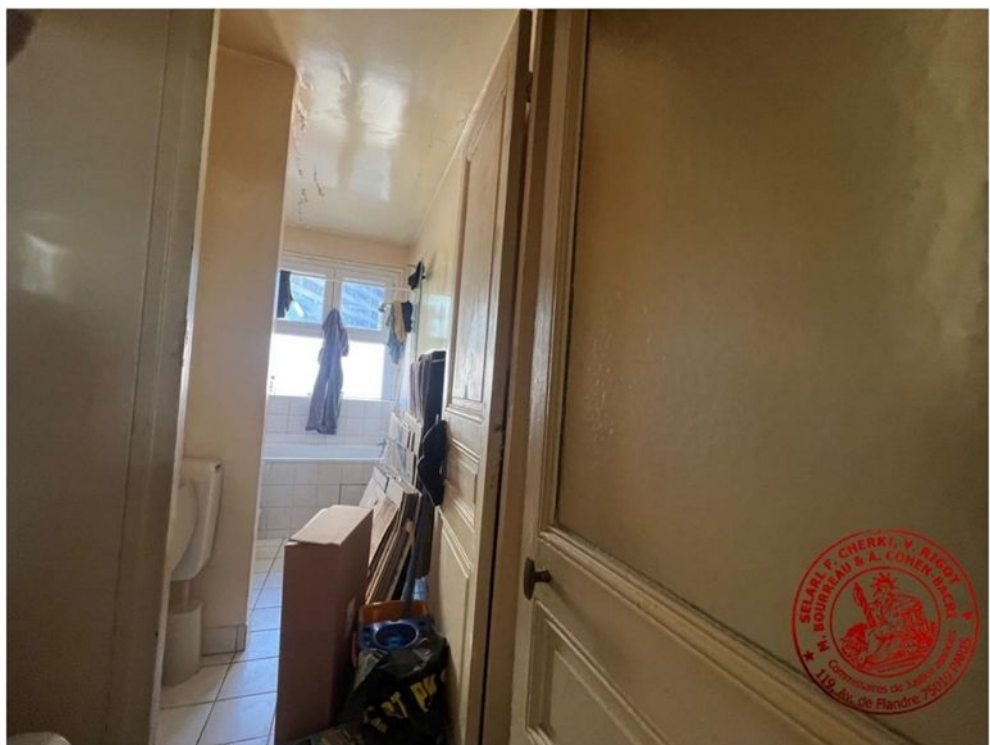
La peinture du plafond est à l'état d'usage avancé. Je note plusieurs fissures et des écailllements de peinture.

La peinture des murs est à l'état d'usage avancé, sale et poussiéreuse.

Le carrelage au sol, blanc, est à l'état d'usage, sale et poussiéreux.

Un lavabo, à l'état d'usage, sale et poussiéreux.

Une baignoire, à l'état d'usage, sale et poussiéreuse, avec robinet mitigeur, flexible et douchette.

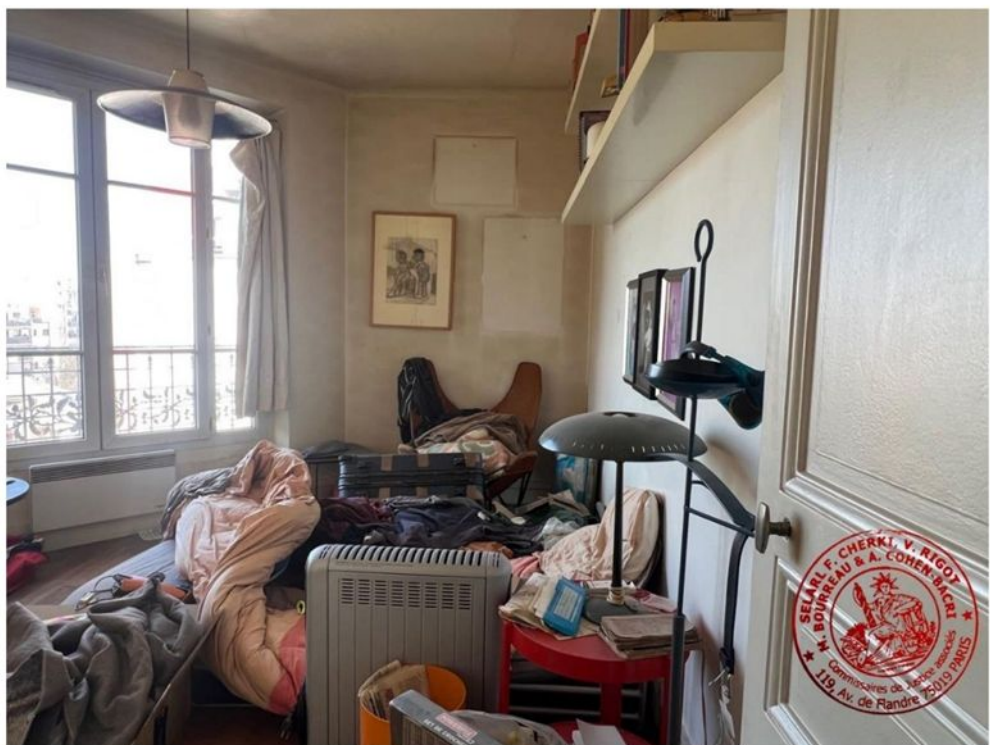
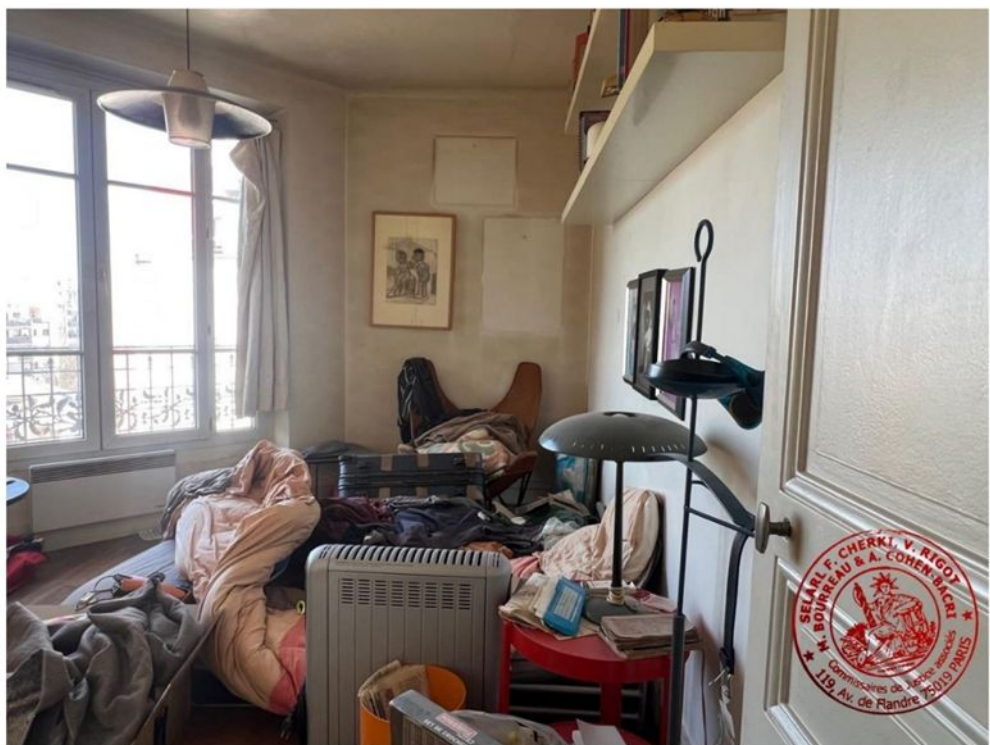
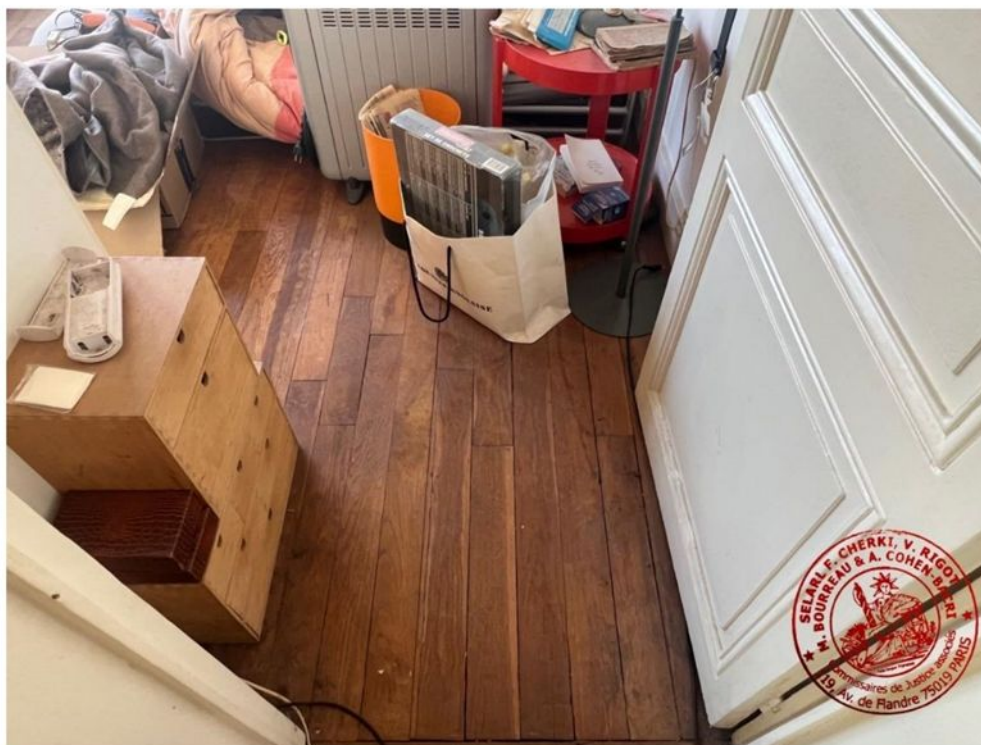
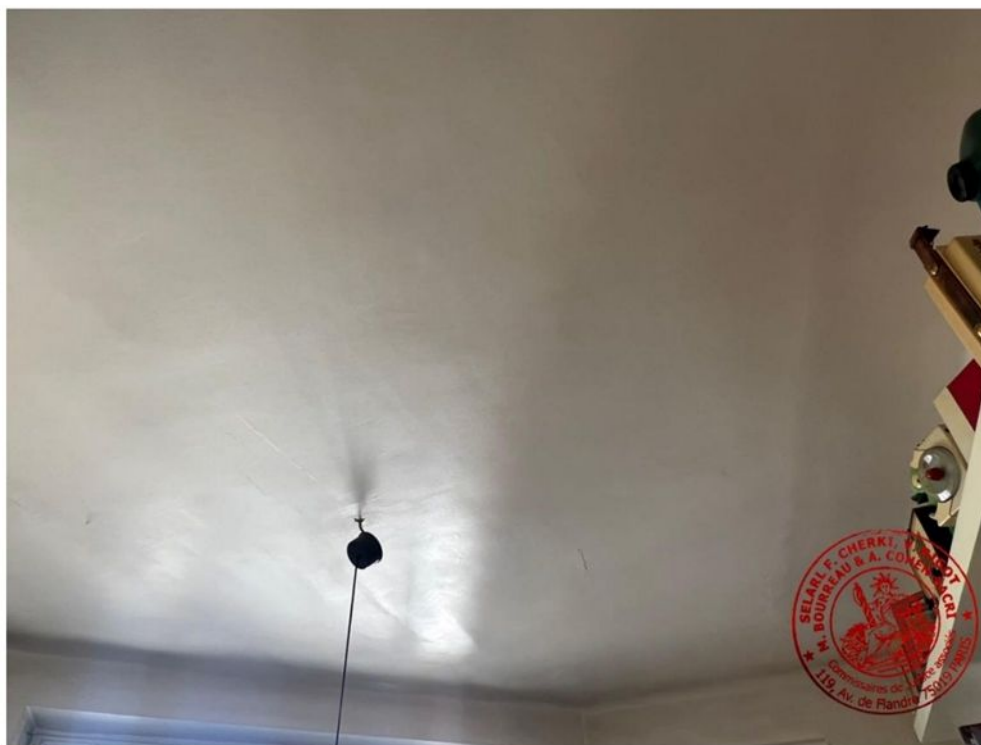
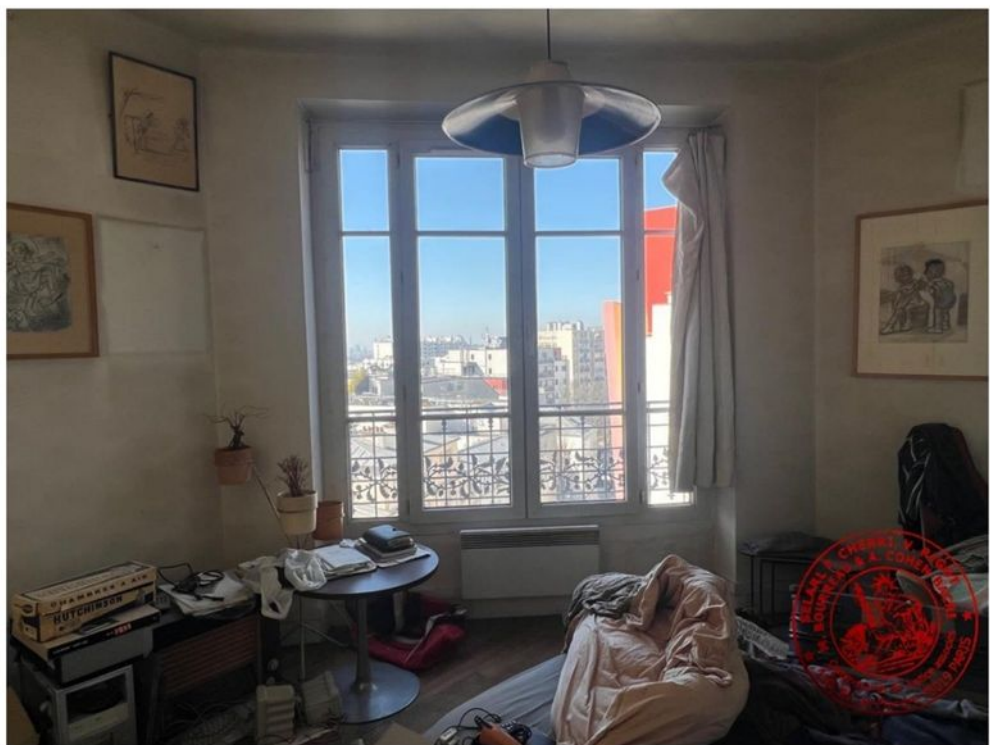
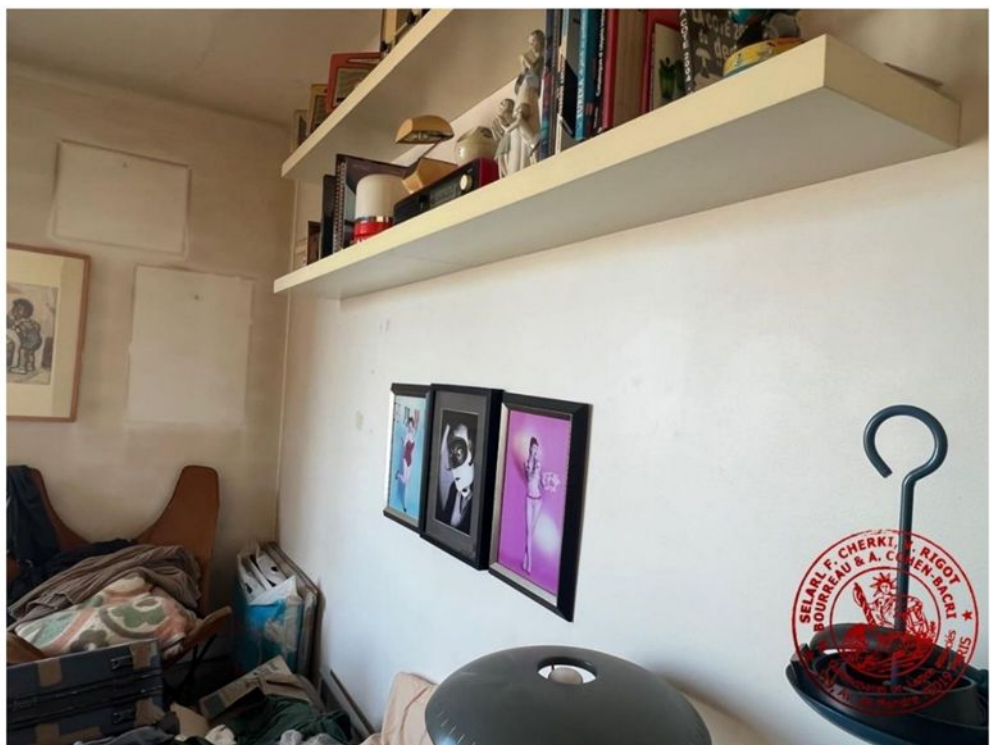
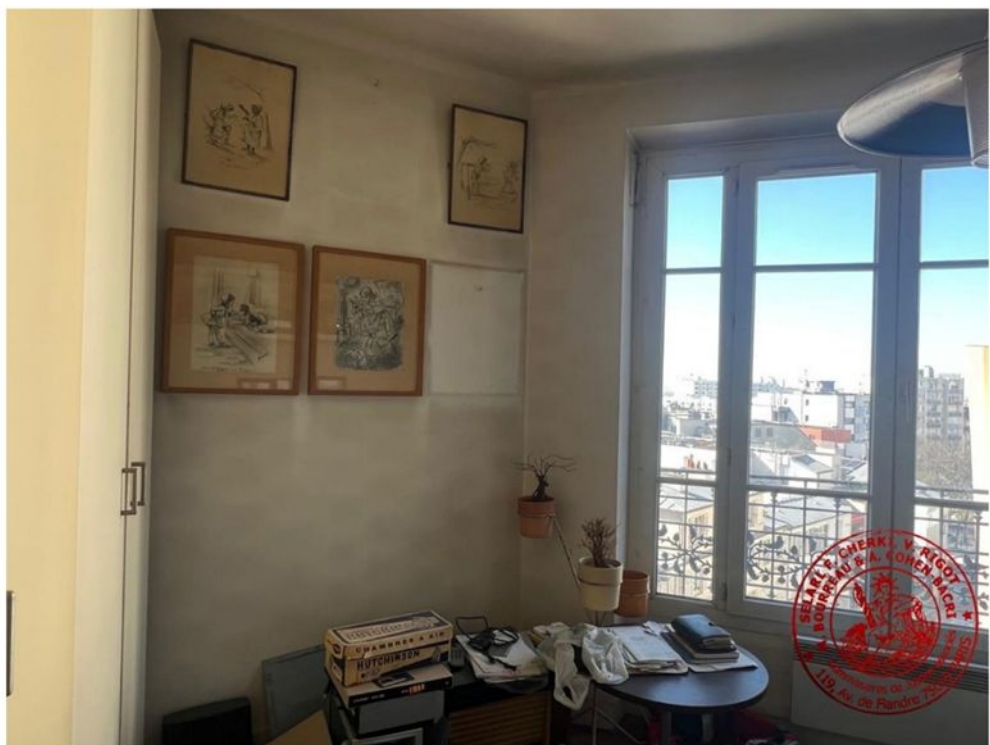
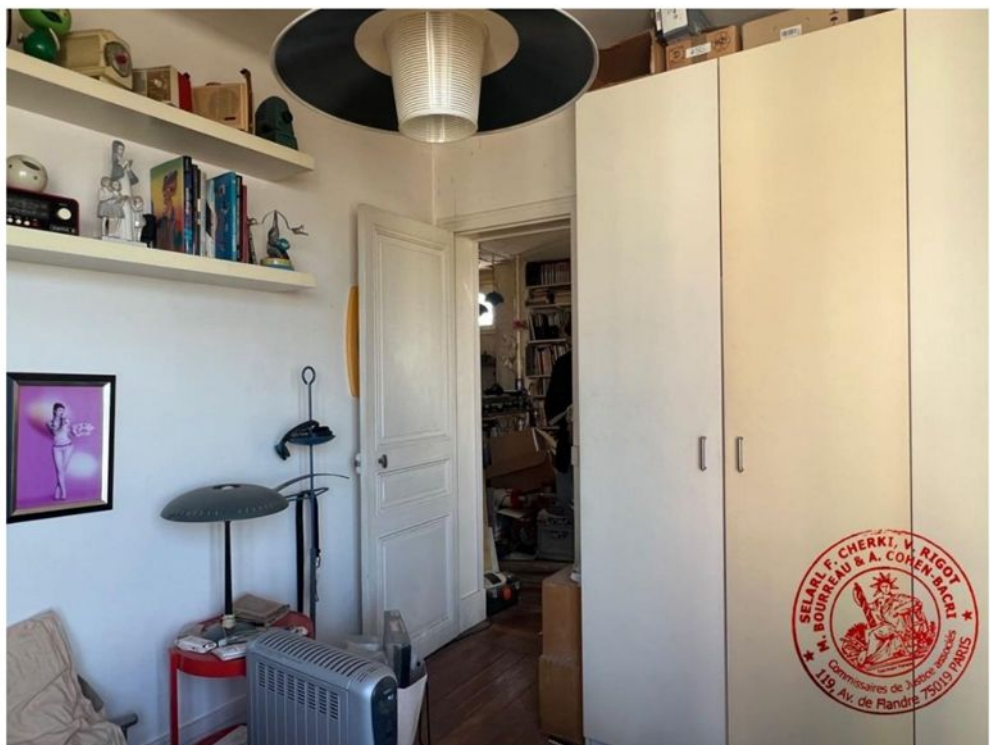
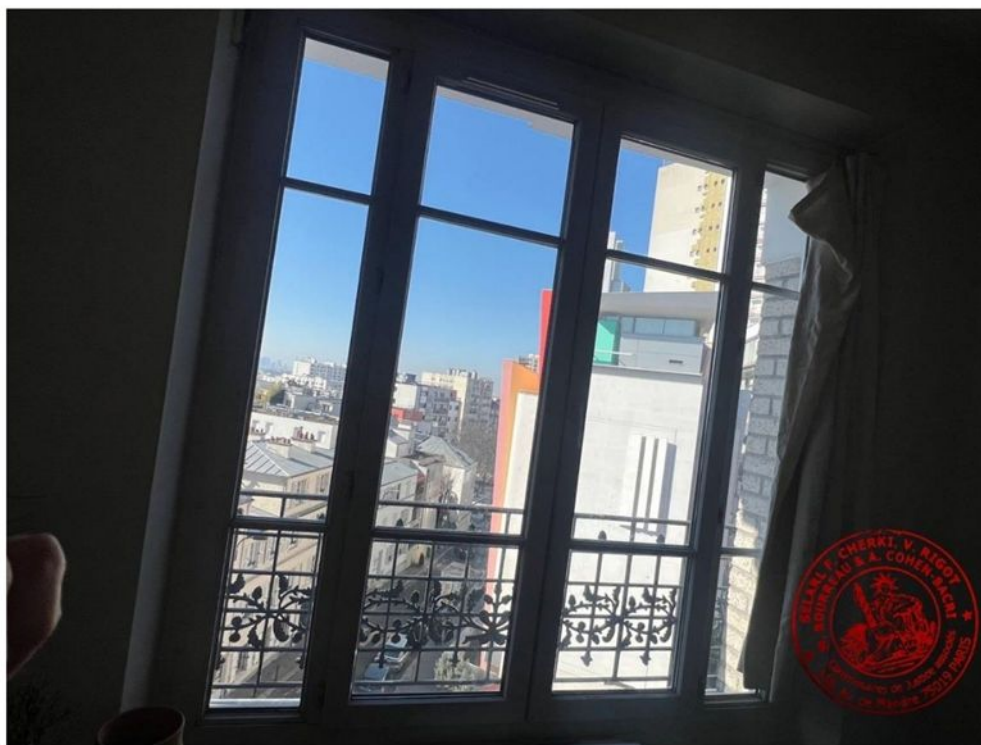
La peinture du plafond et des murs est à l'état d'usage avancé.  
L'ensemble est ancien, sale et poussiéreux.

Je note des écailllements de peinture en allège de la fenêtre.

Le parquet au sol, à lames droite, ancien, est à l'état d'usage.  
L'ensemble est sale et poussiéreux.
