De se rendre sur place afin de dresser Procès-verbal de description des lieux.

Me suis transportée ce jour, **VENDREDI VINGT ET UN NOVEMBRE DEUX MILLE VINGT-CINQ, à 09 heures 40** dans un immeuble 6, allée Ambroise Thomas, 93110 Rosny-sous-Bois et dans l'appartement situé au 3<sup>ème</sup> étage porte droite.

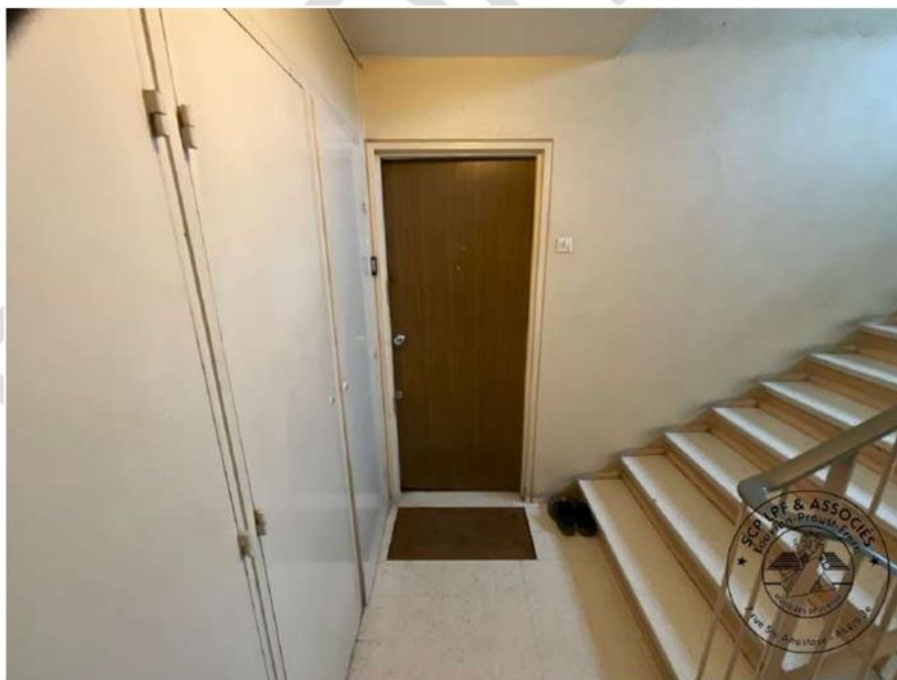
1.

On accède à l'appartement par une porte à simple vantail recouverte de peinture en bon état.

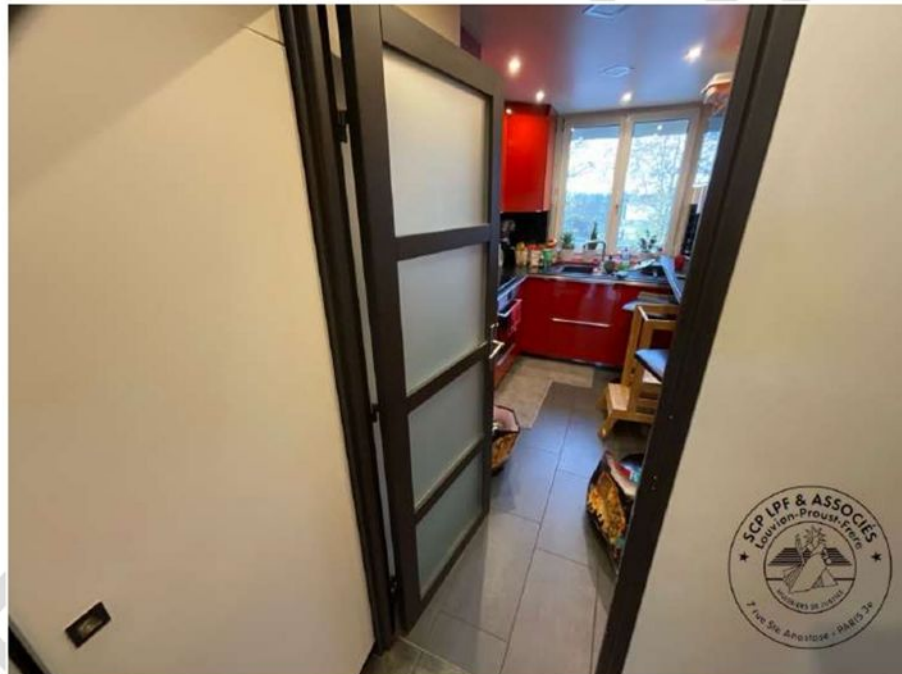
1.

Cette cuisine est entièrement aménagée et équipée.

Le sol est revêtu de carrelage en parfait état.

Les murs et le faux plafond sont recouverts de peinture en parfait état.

La cuisine aménagée se compose d'éléments hauts et bas, en parfait état.

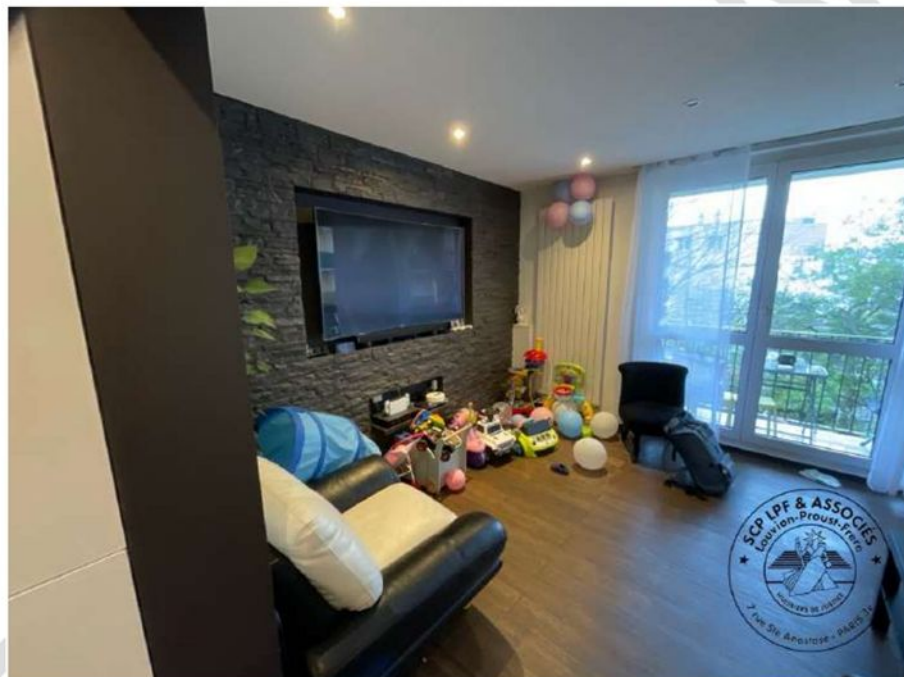
1.

L'éclairage naturel est assuré par une grande façade vitrée intégrant des portes-fenêtres en PVC, en double vitrage ainsi que par une grande fenêtre en PVC à double battant, double vitrage transparent intact.

Le sol est revêtu de parquet en parfait état.

Les murs et le faux plafond sont recouverts de peinture.

Un mur est habillé d'un revêtement imitation pierre.

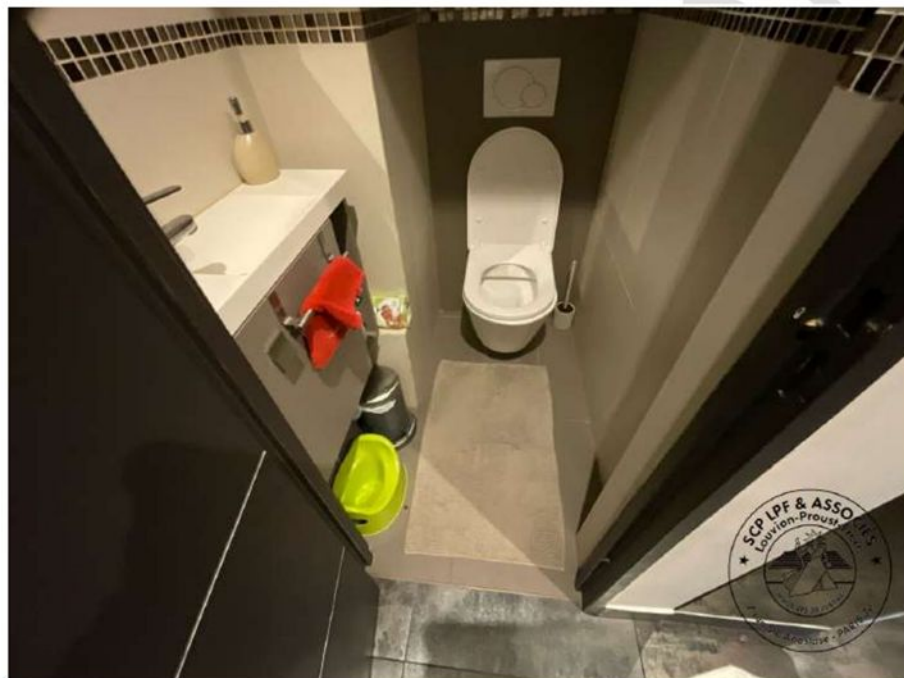
1.

La pièce est équipée d'une cuvette de w.c. suspendue, avec siège et abattant en PVC, reliée à une chasse d'eau fonctionnelle à double effet.

Présence également d'un lave-main en résine de synthèse.

L'ensemble est en très bon état.

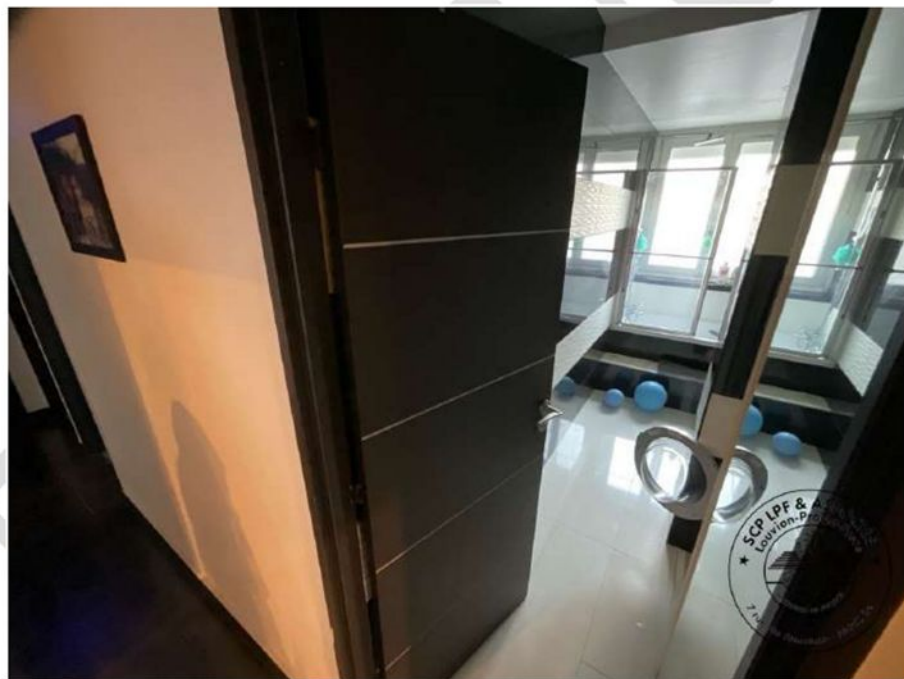
1.

Au sol, un carrelage est en bon état.

Le faux plafond est recouvert de peinture, laquelle se craquèle par endroits.

Des marques d'humidité et d'infiltrations sont également visibles.

Les murs sont entièrement doublés de carrelage en parfait état.

La pièce est équipée d'une baignoire en résine de synthèse ou corian, en parfait état ainsi que d'un meuble vasque.

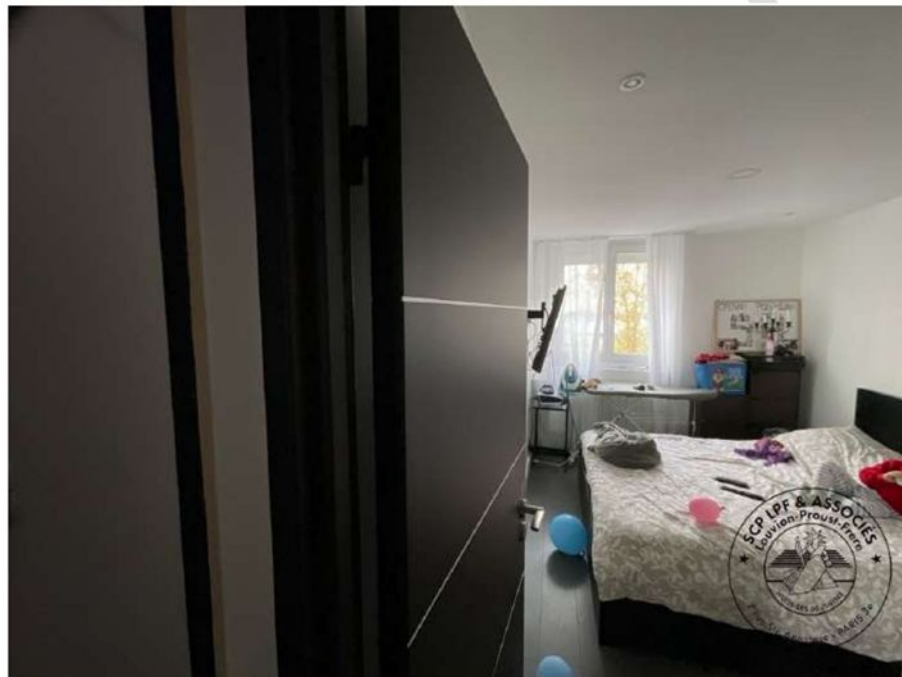
1.

L'éclairage naturel est assuré par une fenêtre en PVC à double battant, double vitrage transparent intact.

Le sol est revêtu de parquet flottant clipsé de couleur foncée.

Les murs et le faux plafond sont recouverts de peinture.

L'ensemble est en parfait état.

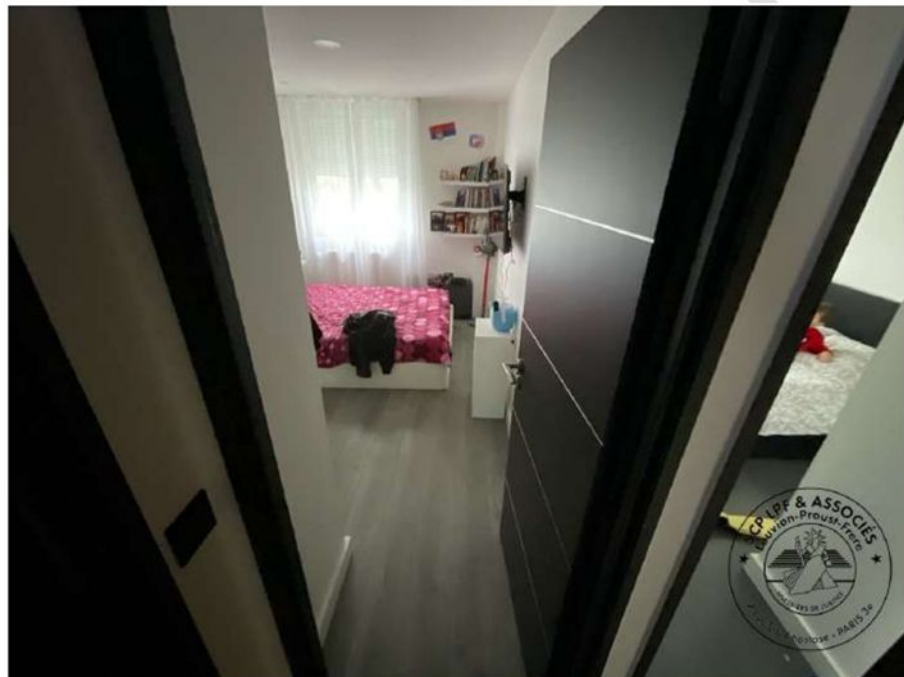
1.

L'éclairage naturel est assuré par une fenêtre en PVC à double battant, double vitrage transparent intact.

Le sol est revêtu de parquet flottant clipsé de couleur foncée.

Les murs et le faux plafond sont recouverts de peinture.

L'ensemble est en parfait état.

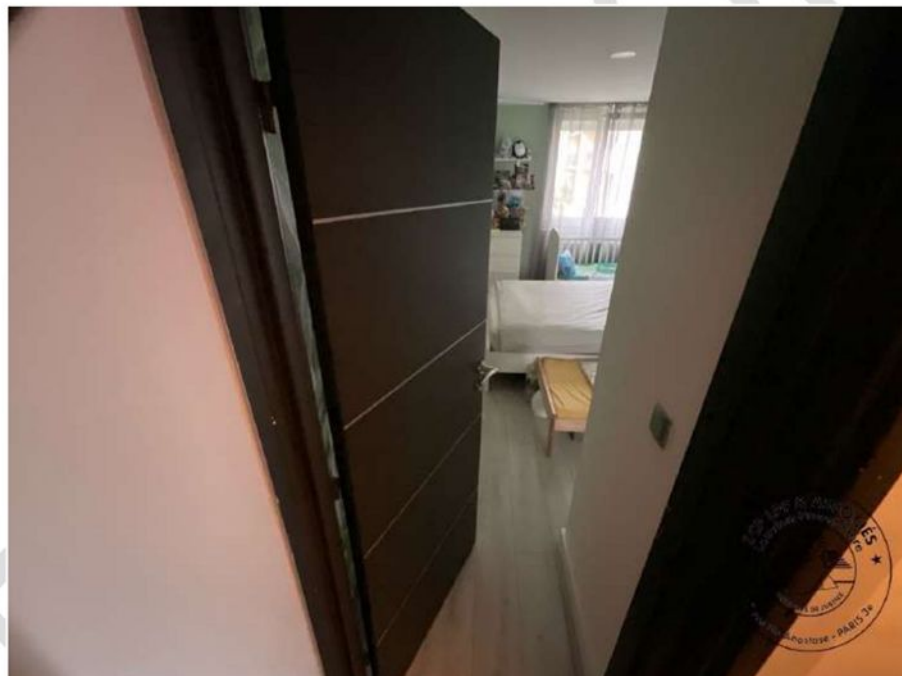
1.

L'éclairage naturel est assuré par une fenêtre en PVC à double battant, double vitrage transparent intact.

Le sol est revêtu de parquet flottant clipsé de couleur claire.

Les murs et le faux plafond sont recouverts de peinture.

Une partie des murs est habillée de papier peint.

L'ensemble est en parfait état.

Il existe un aménagement de placards fermés par des portes miroitées ; l'ensemble est en parfait état.
