## **PROCES-VERBAL DE DESCRIPTION**

**L'AN DEUX MILLE VINGT CINQ  
ET LE TROIS OCTOBRE**

Certifie m'être transporté ce jour à 12 heures 35 sis 65 Allée Henri Barbusse 93190 LIVRY GARGAN cadastré section F n°648

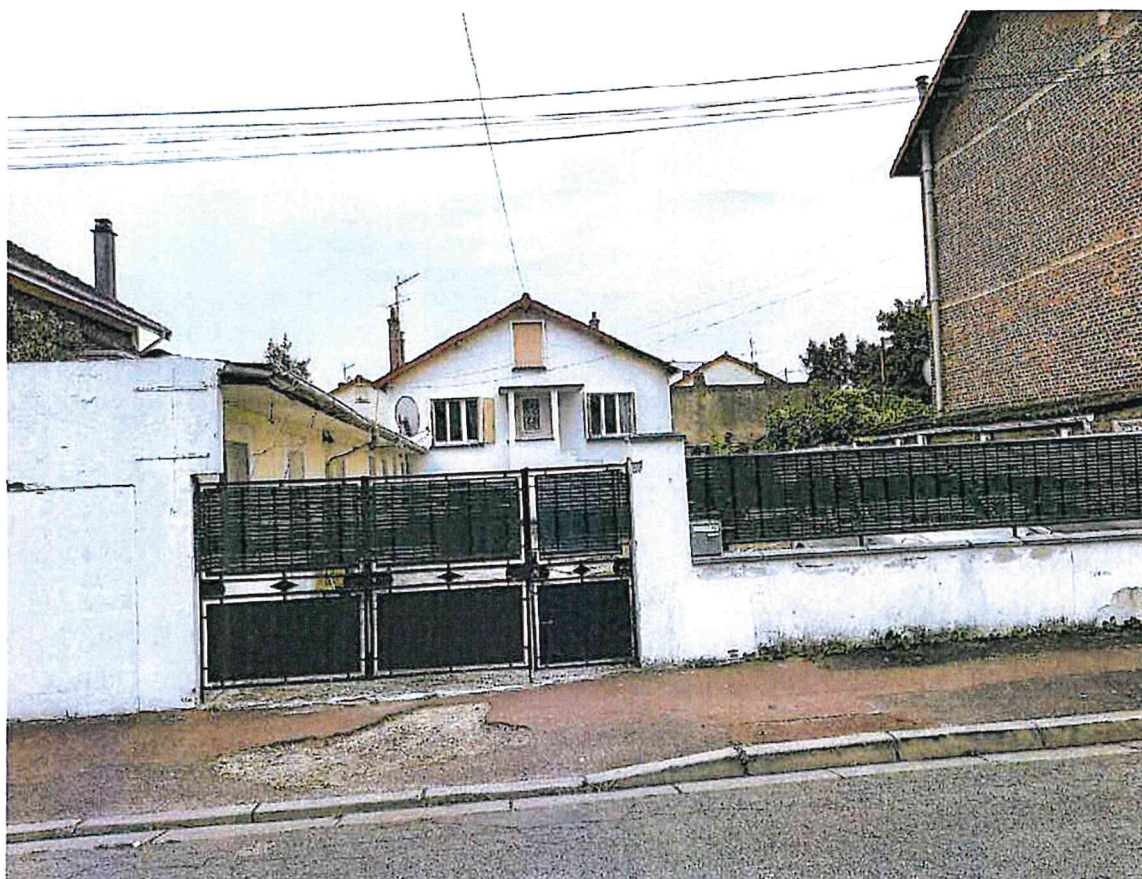
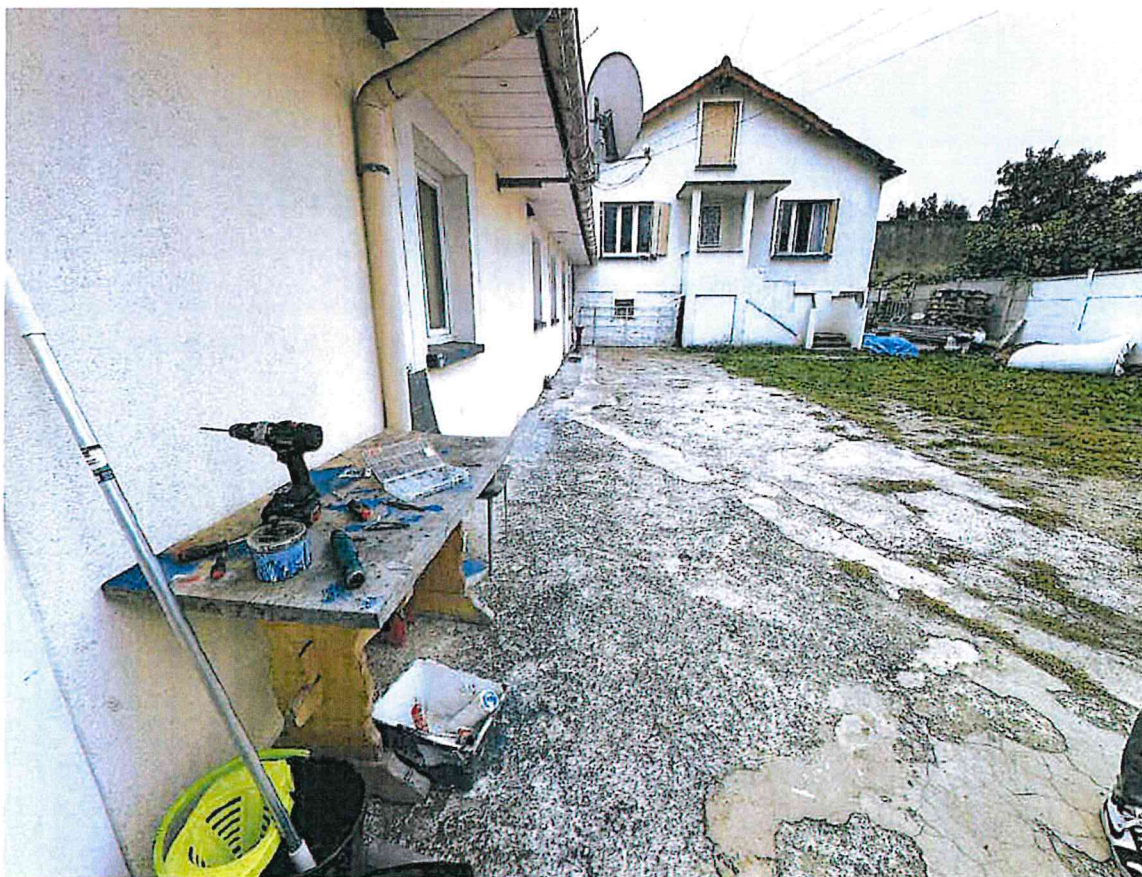
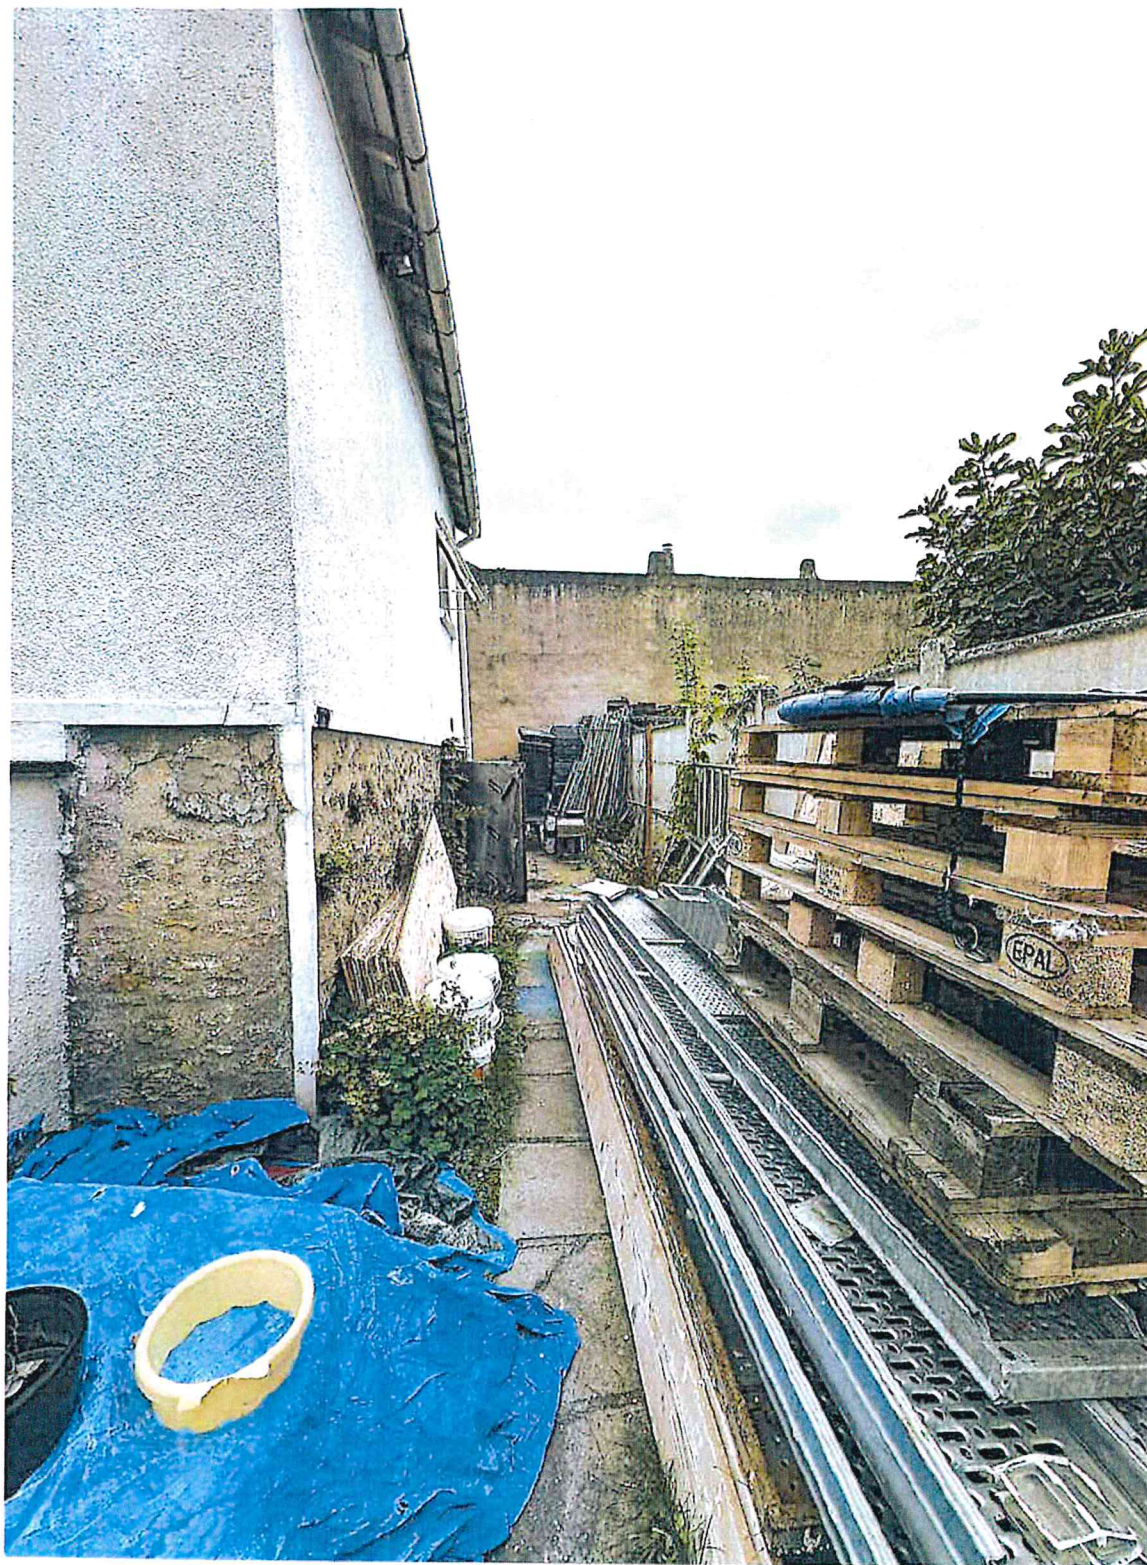
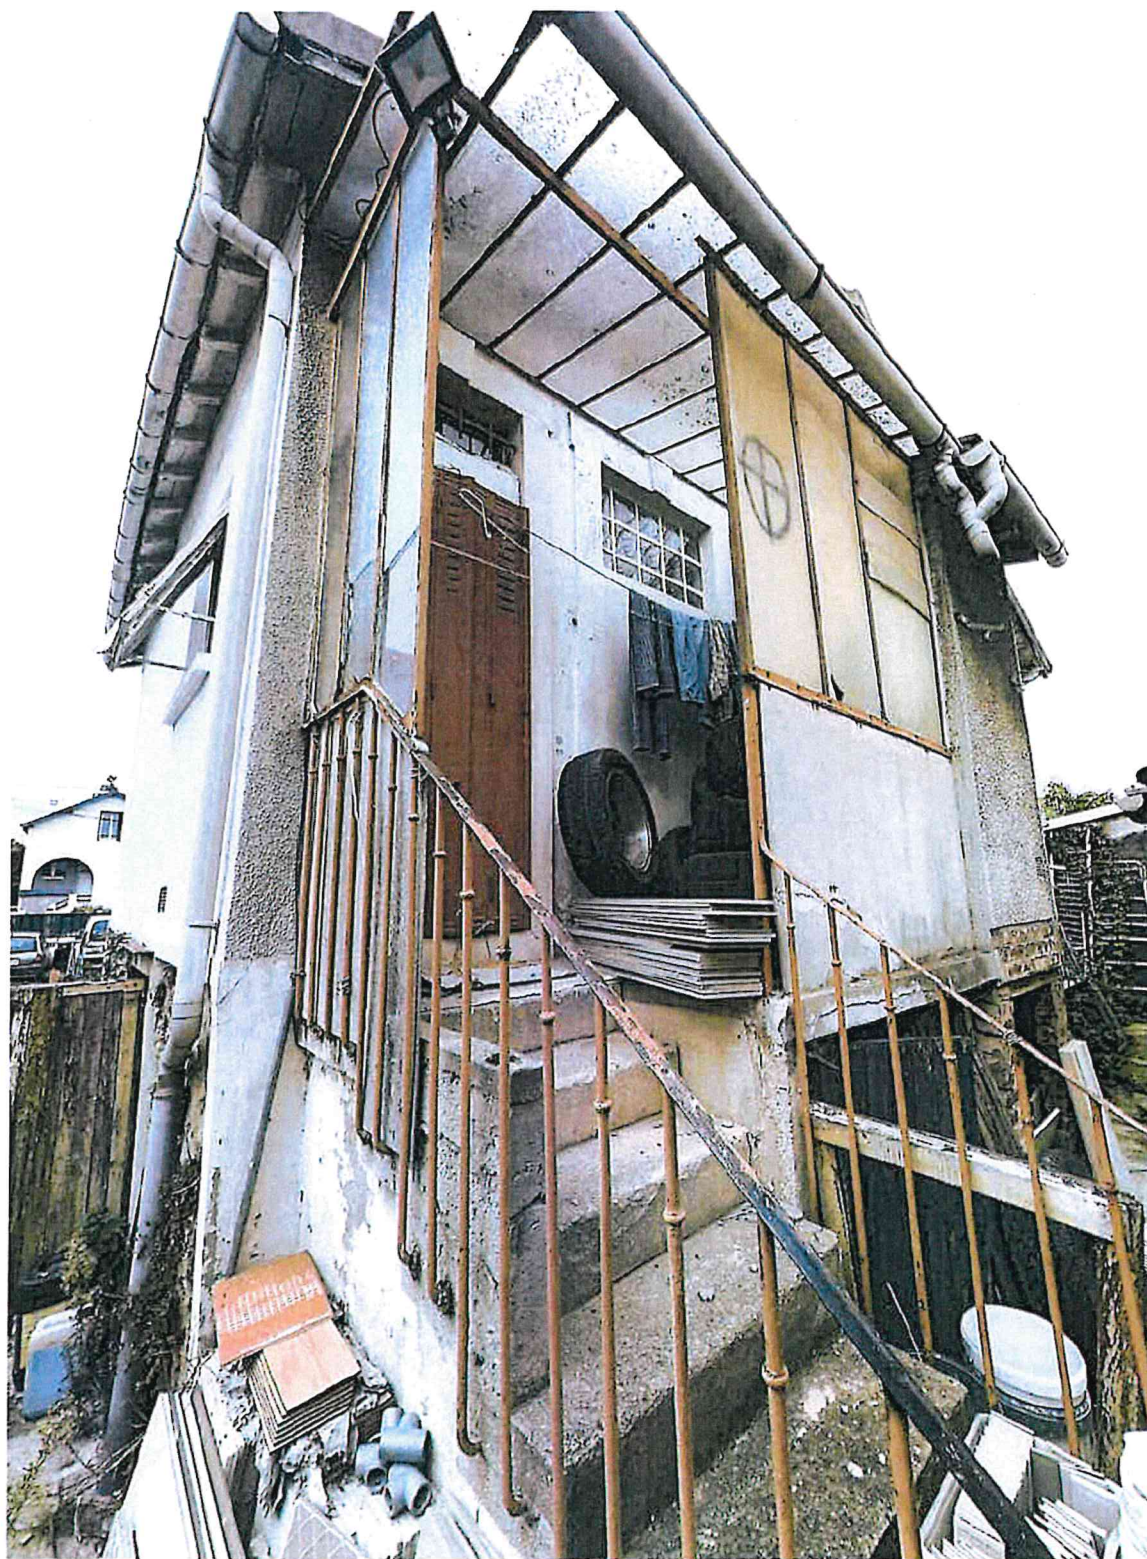
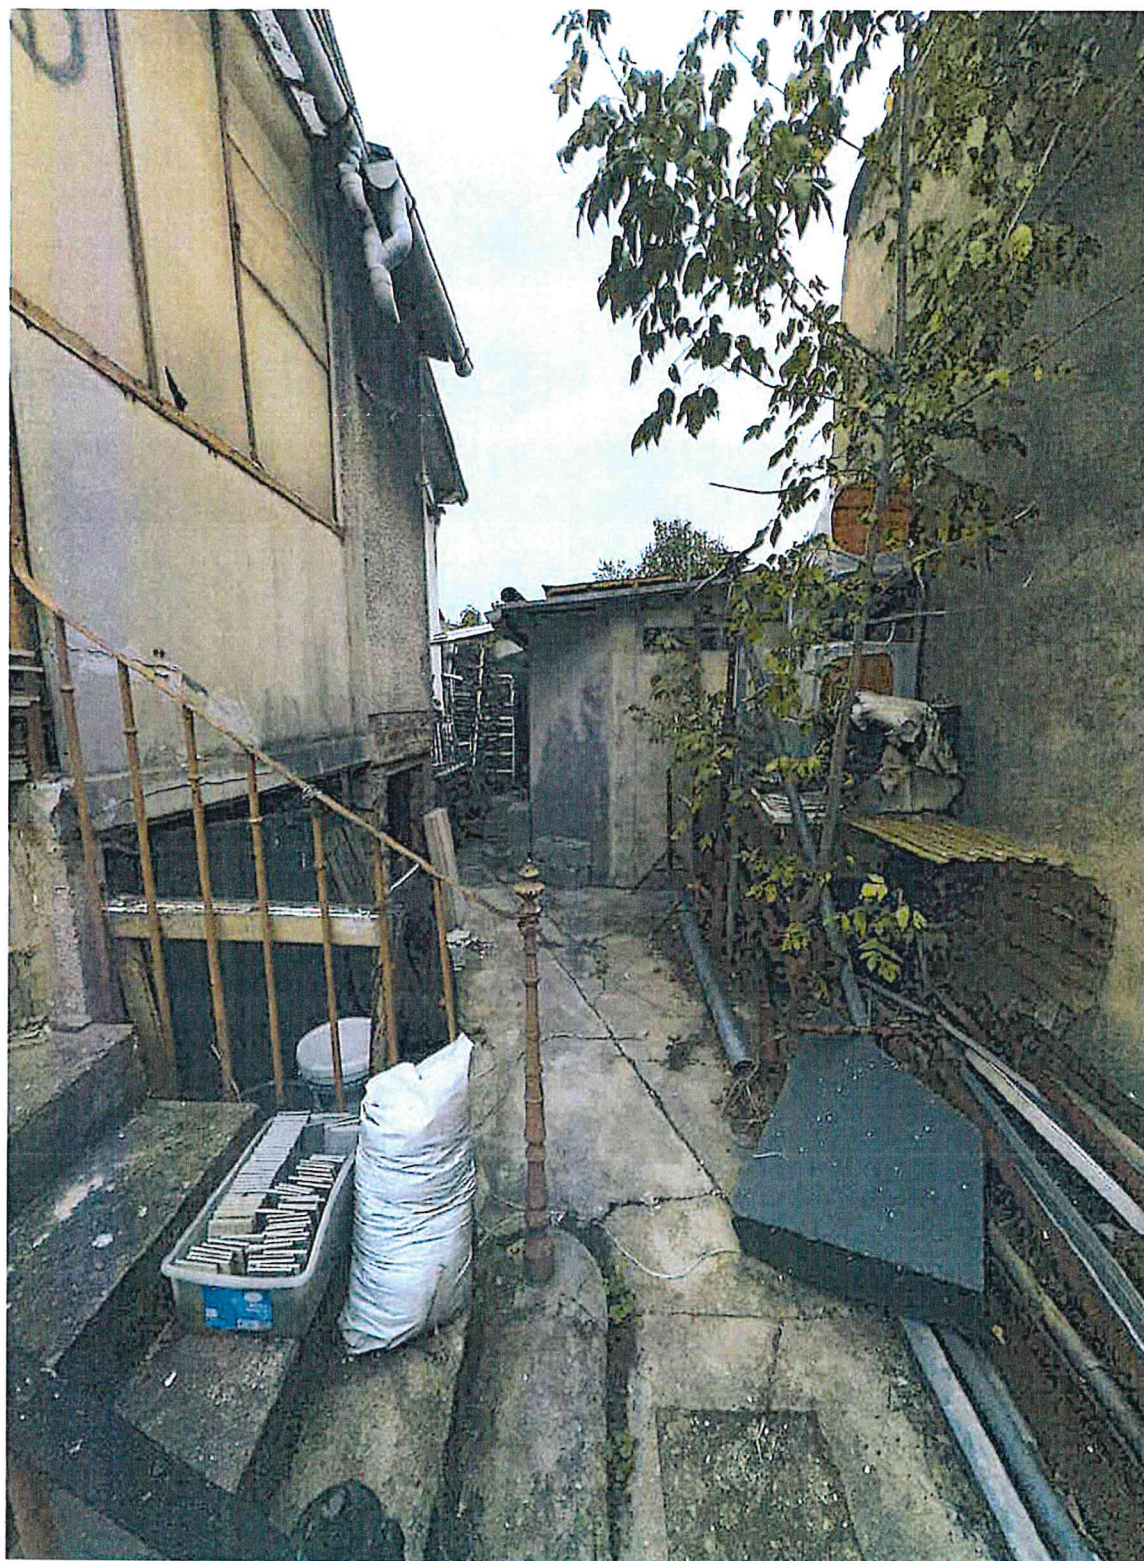
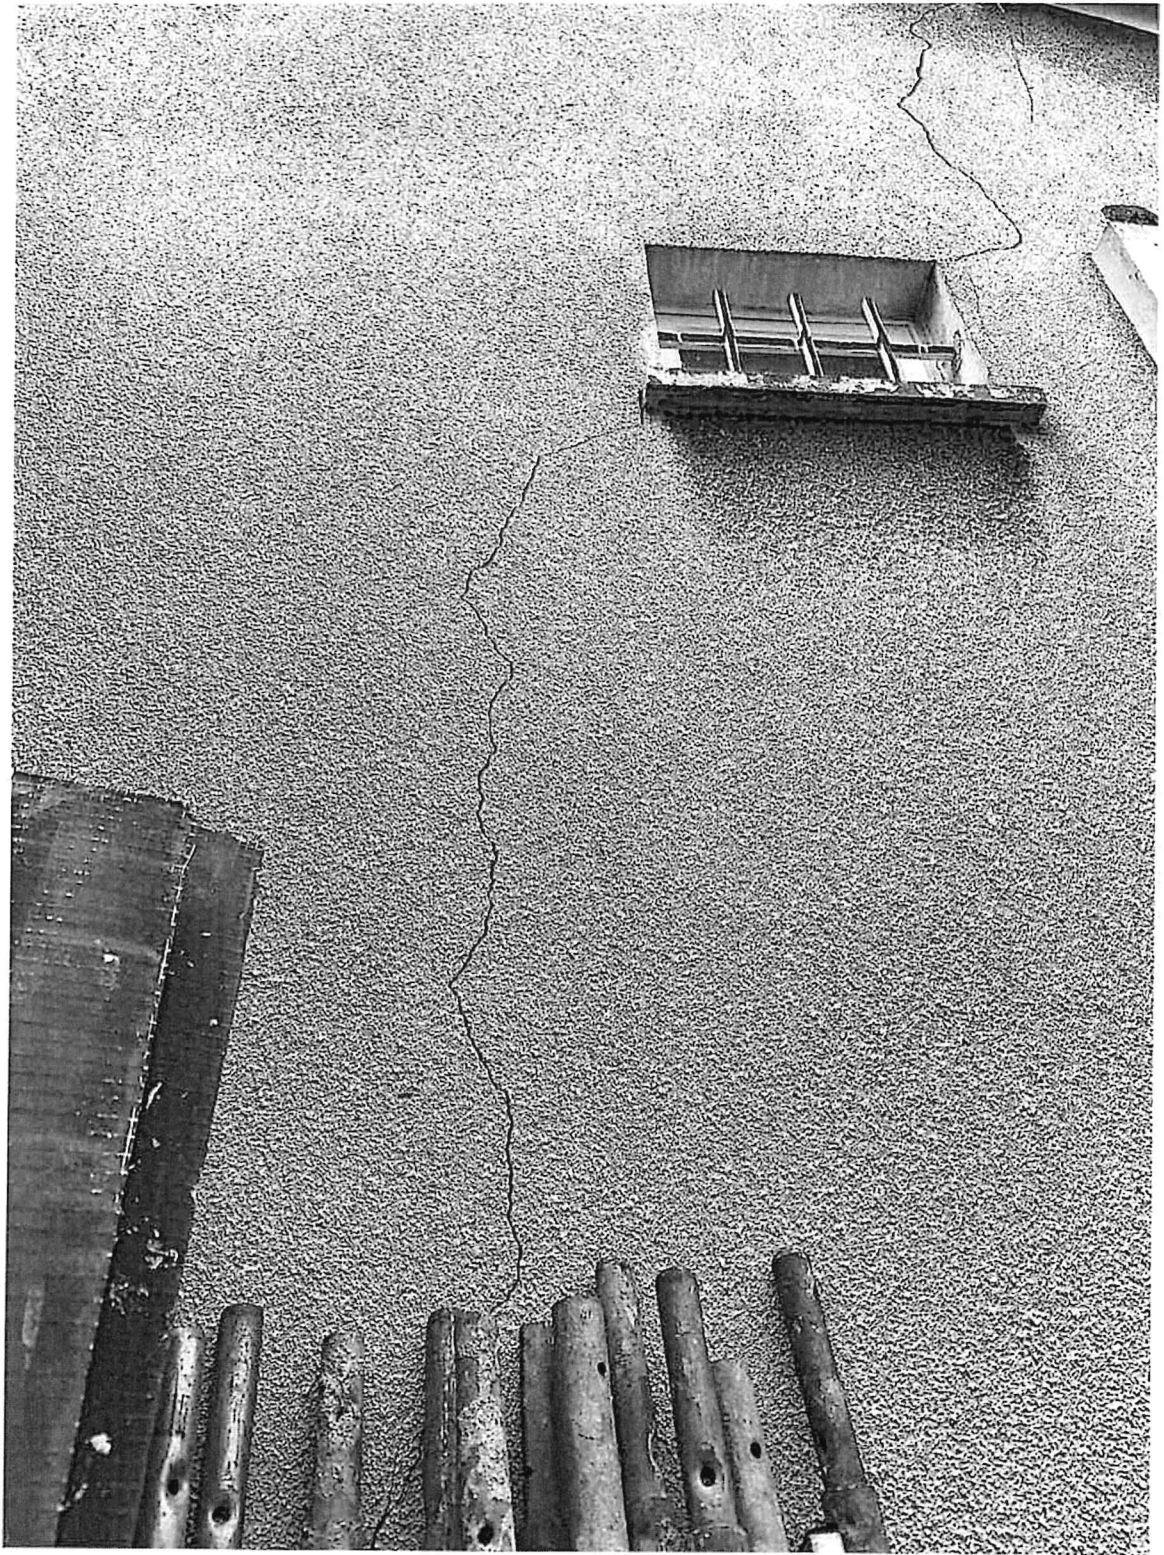
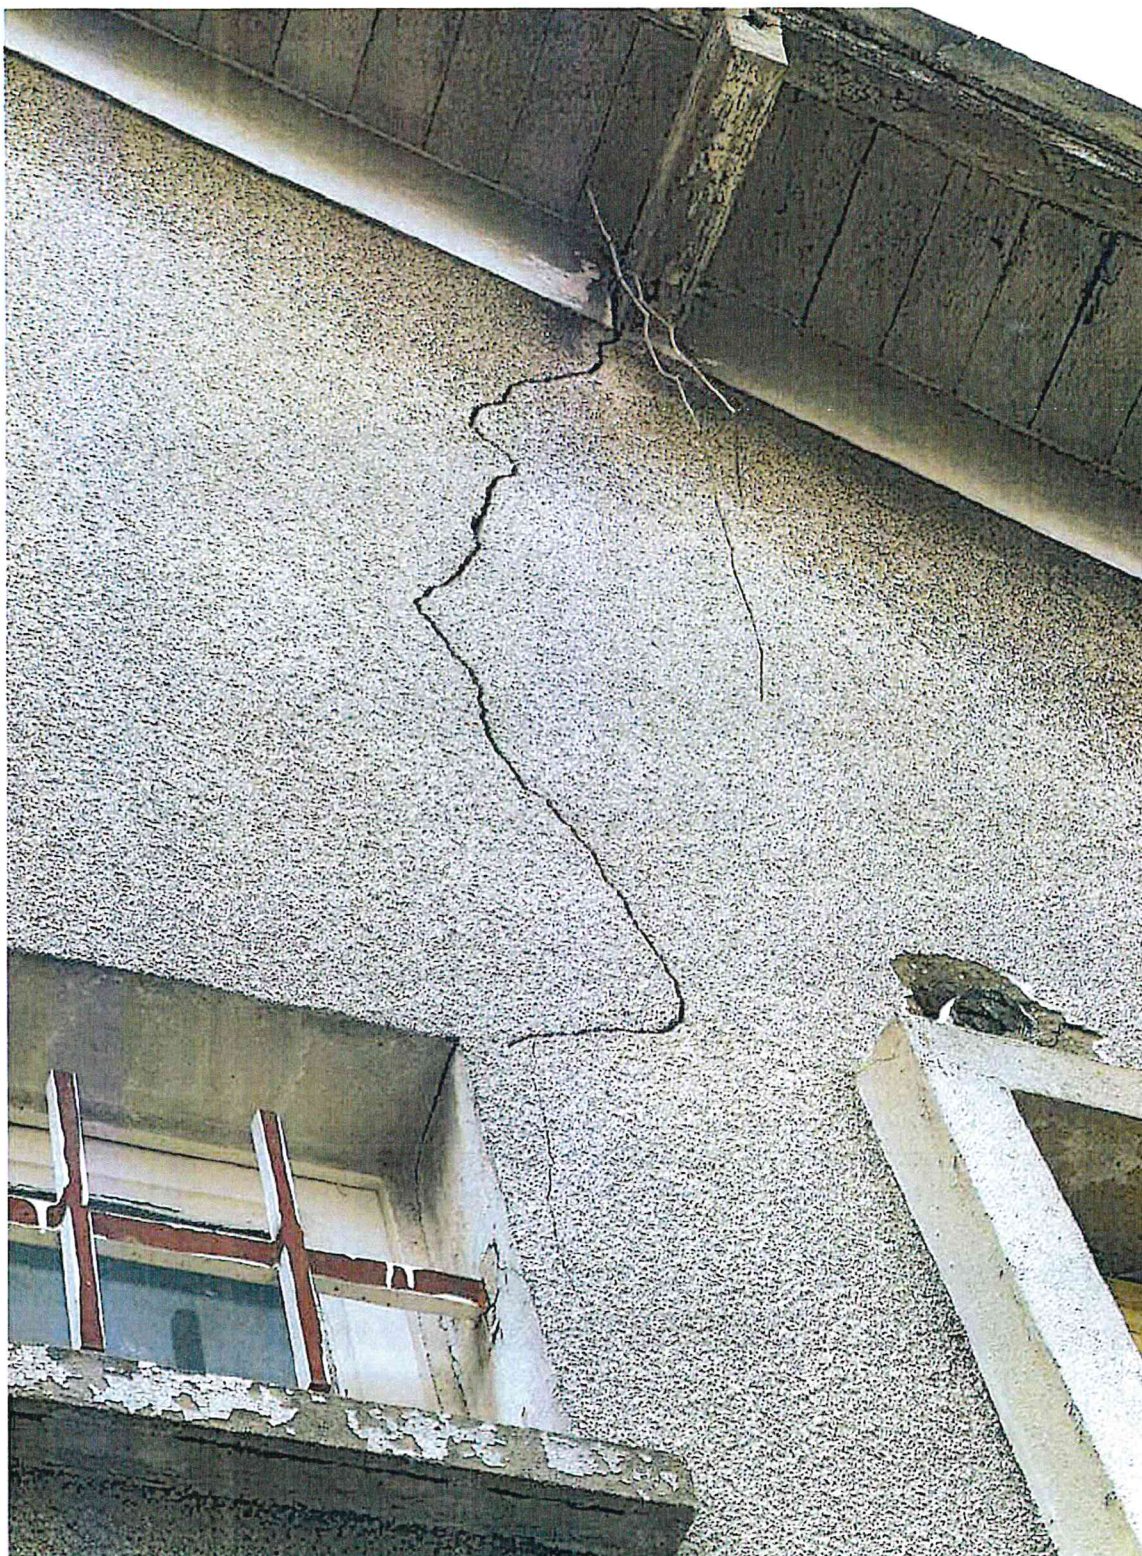
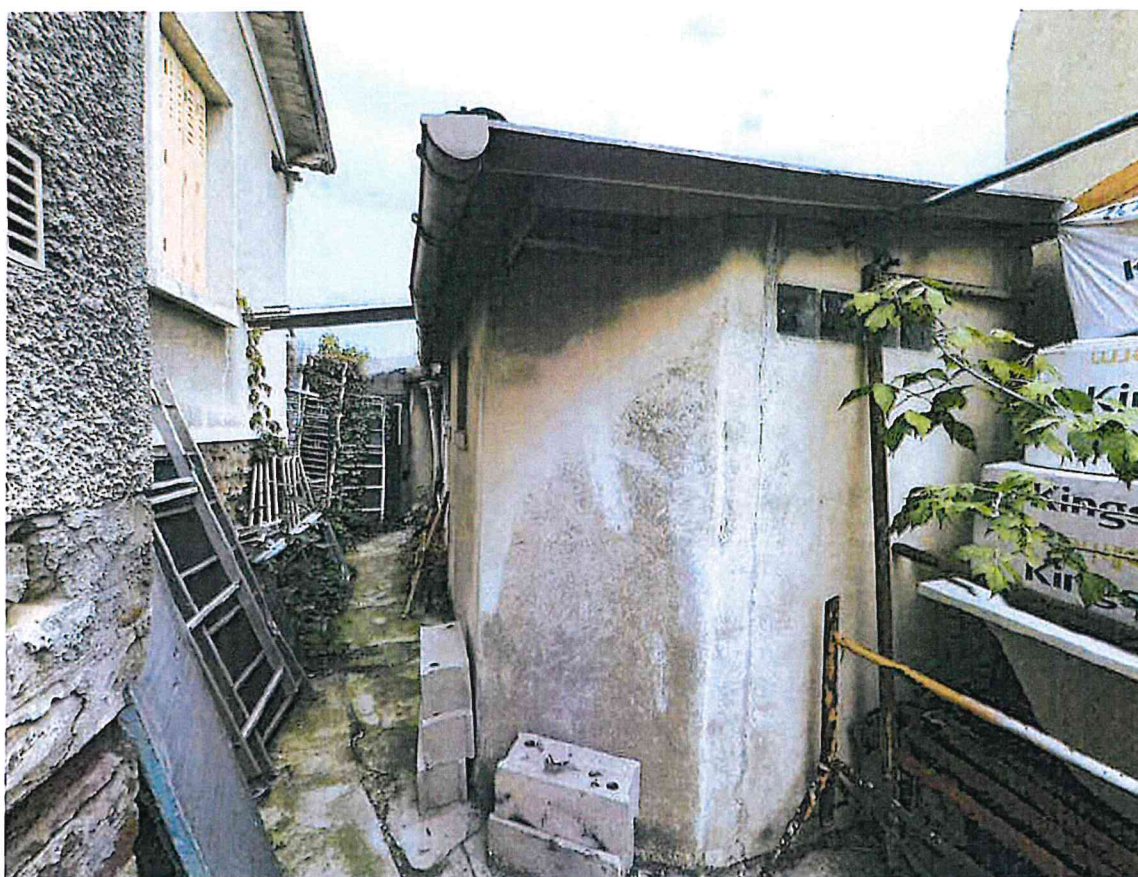
Il s'agit d'un pavillon principal non entretenu et en mauvais état d'usage datant de l'entre-deux-guerres et de style architectural courant de l'époque implanté sur un terrain plat de forme rectangulaire en fond de parcelle.

Le gros-œuvre est édifié de briques sur un soubassement en pierre meulière. Les façades sont sous enduit vieillissant avec fissures prononcée en partie arrière et la toiture à deux pans est réalisée de tuiles mécaniques sur une charpente en bois.

La dépendance est élevée de plain-pied sur terre-plein, édifiée en maçonnerie avec façades sous enduit en état d'usage et toiture à simple pan réalisée de tuile composite.

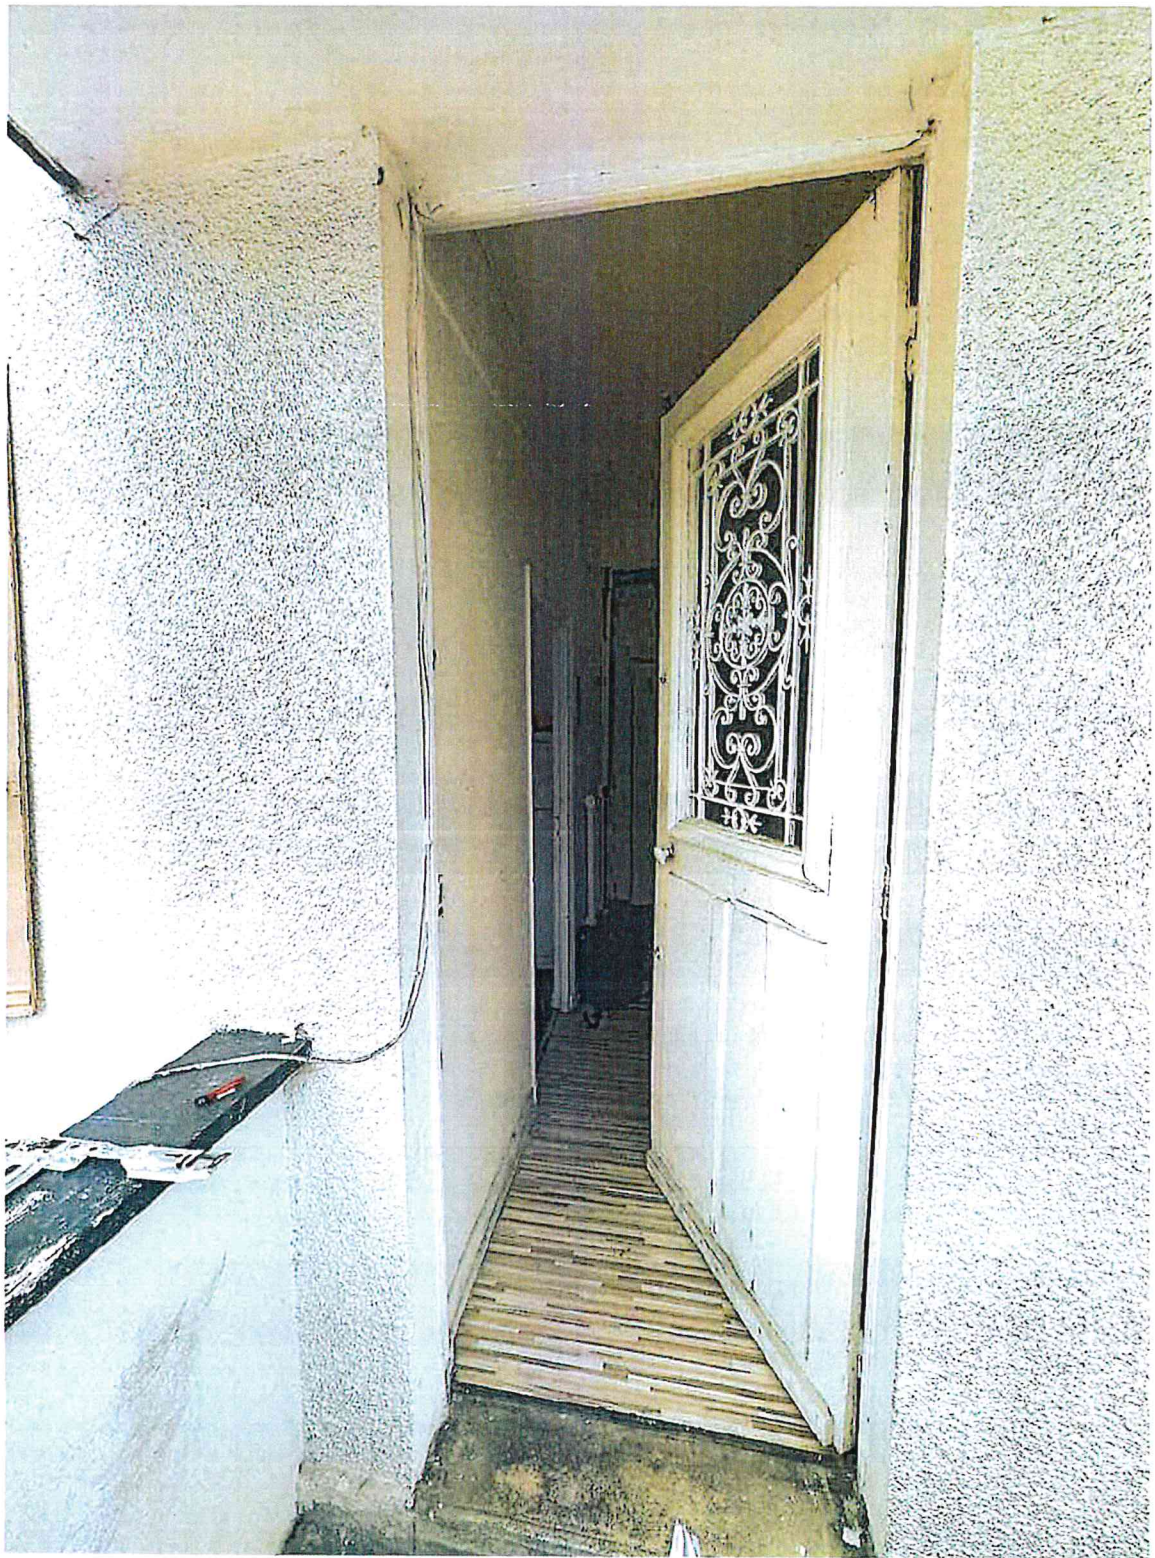
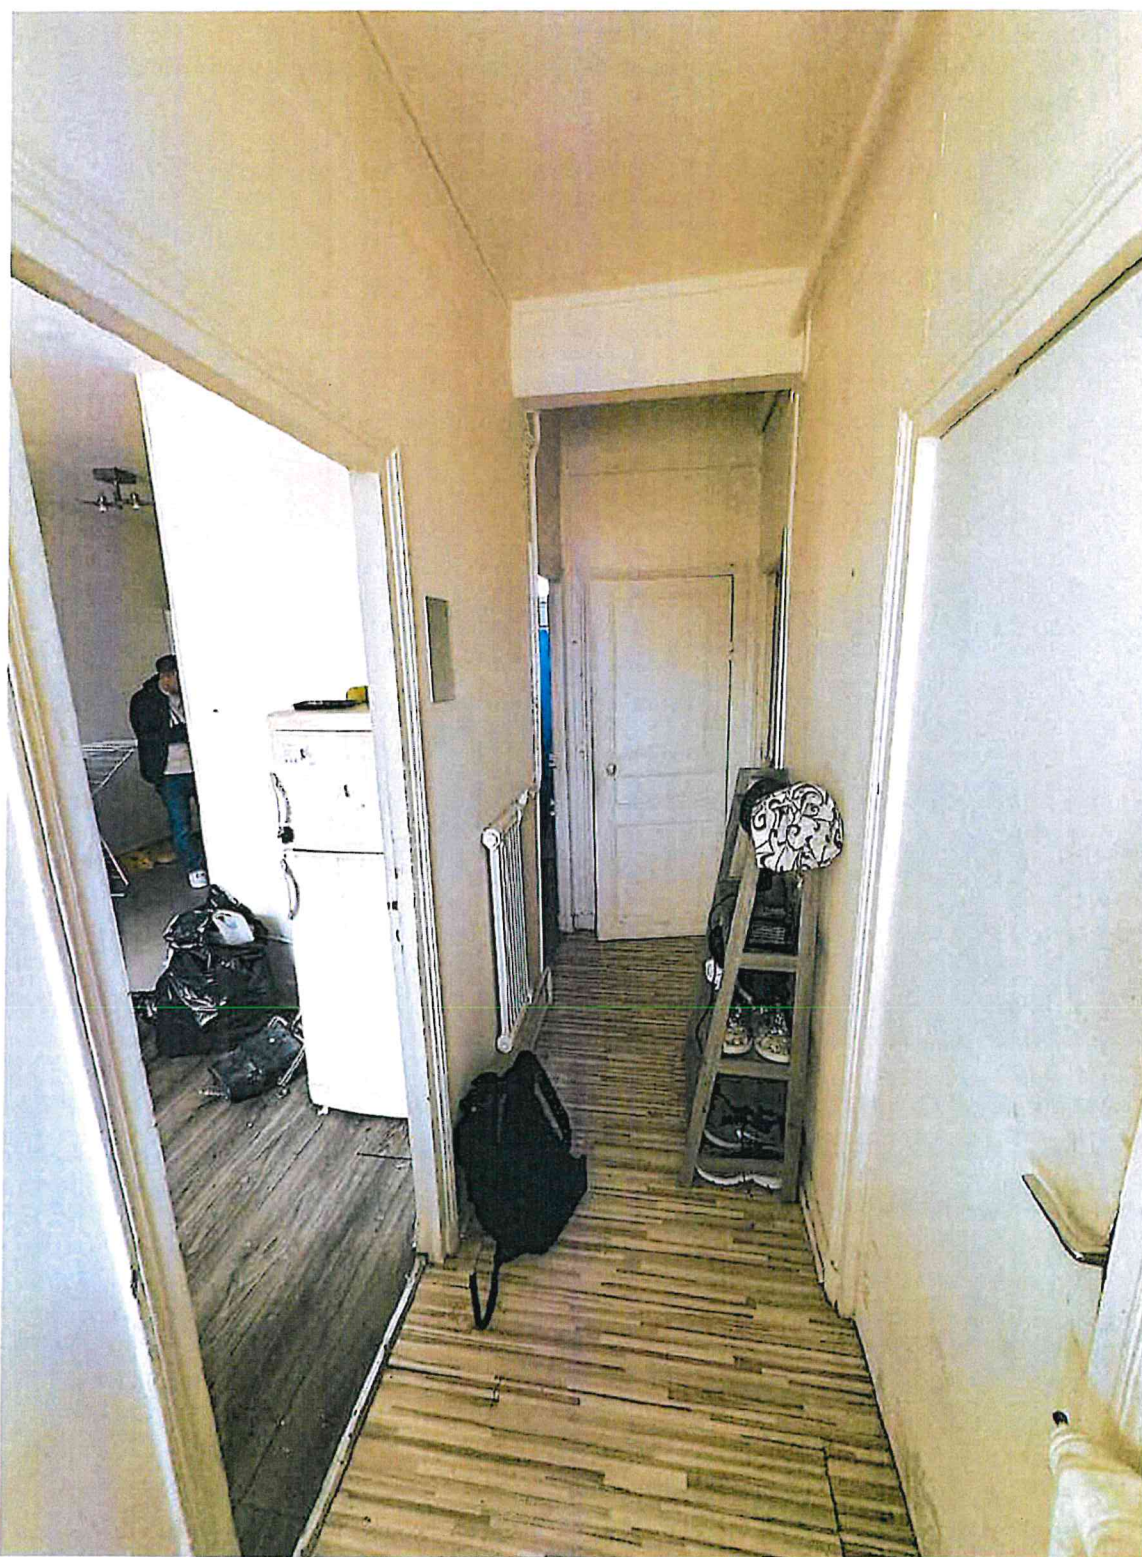
### **COULOIR :**

Sol : le sol est recouvert de linoléum en état d'usage.

Murs : les murs sont recouverts de peinture vétustes.

Plafond : le plafond est recouvert de peinture en état d'usage.

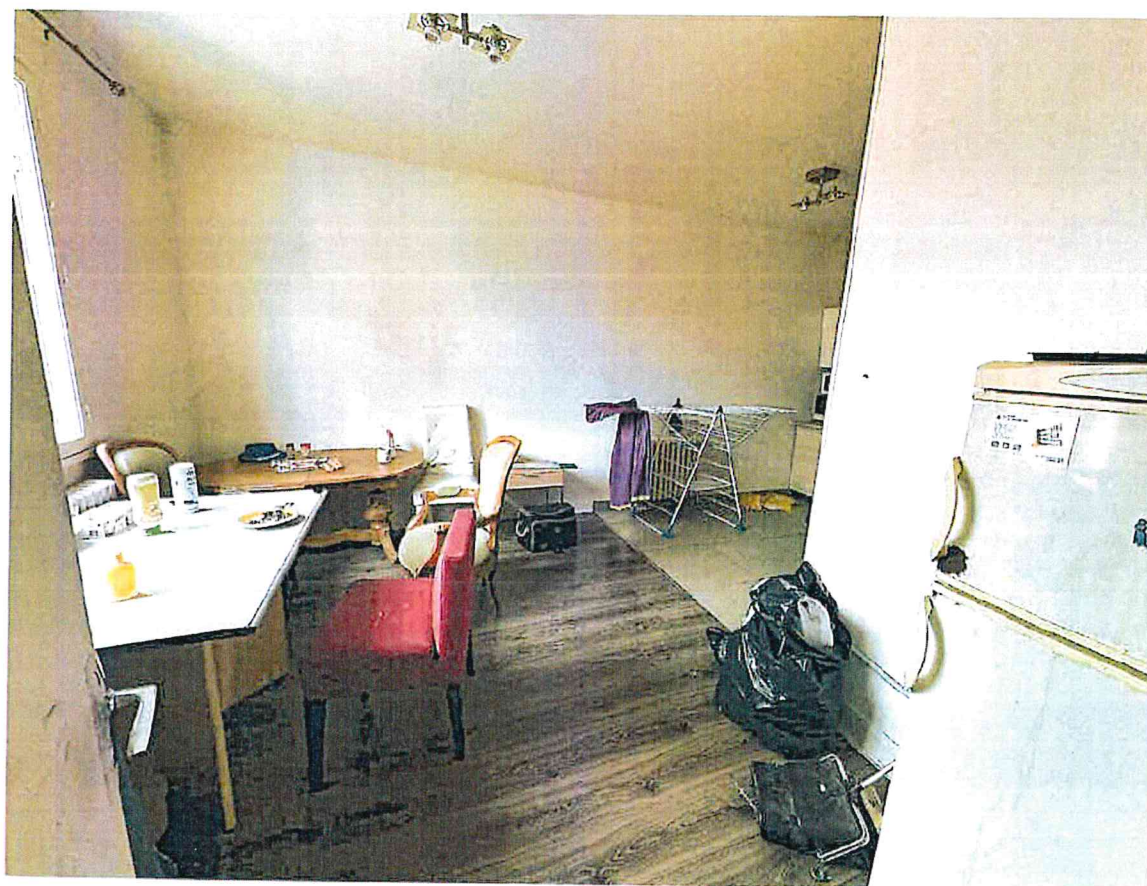
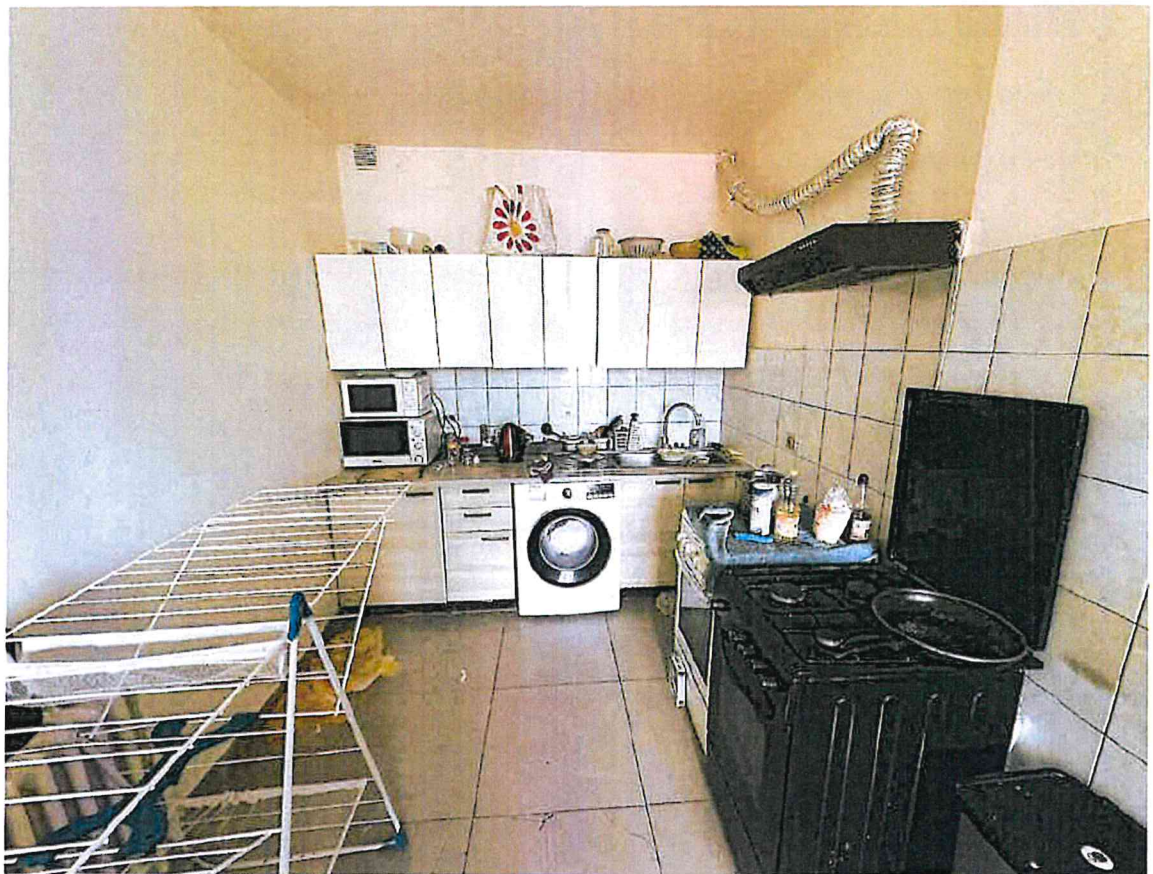
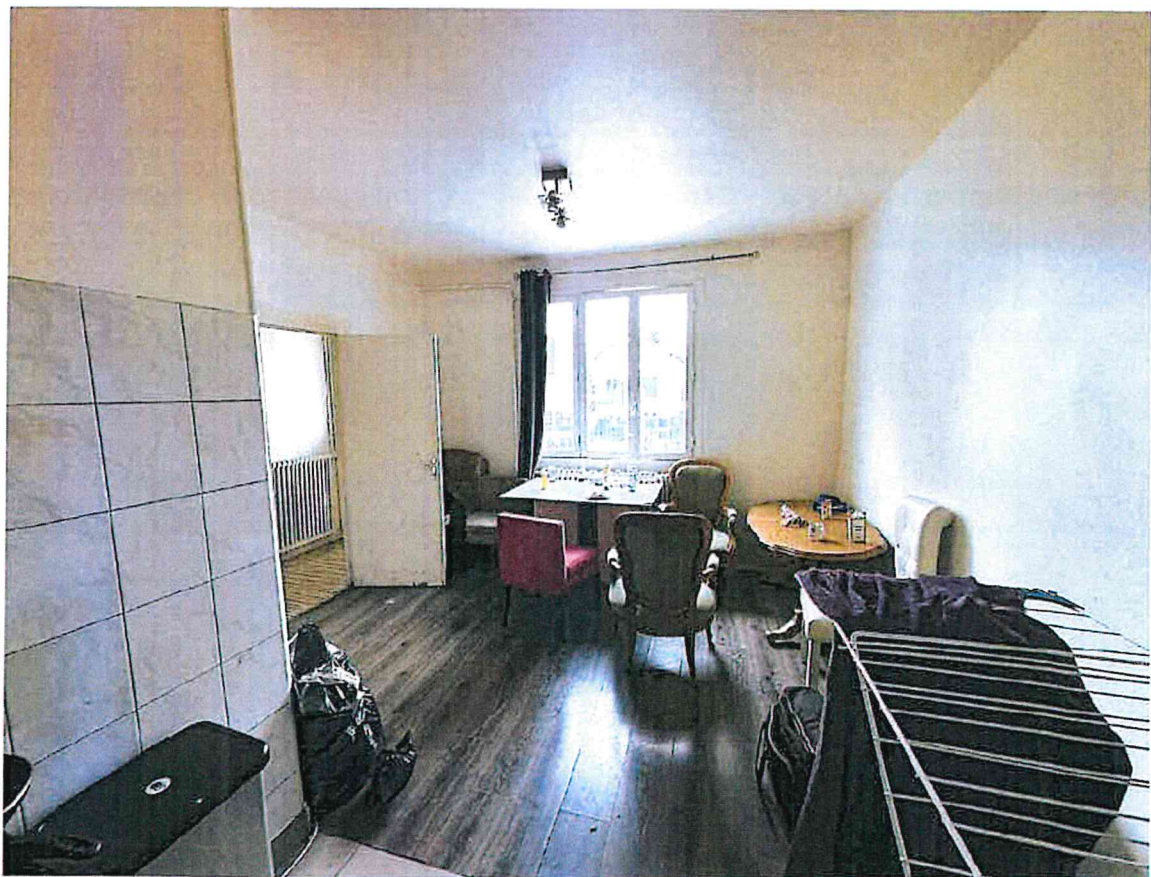
**SALON AVEC CUISINE OUVERTE COTE GAUCHE :**

L'accès se réalise par une porte en bois en état d'usage.  
La cuisine est équipée de meubles bas et hauts d'apparence dépareillée en état d'usage avec plan de travail en bois et évier double bacs en inox.

Sol : le sol est recouvert de parquet en état vétuste et de carrelage aux droits de la partie cuisine.

Murs : les murs sont recouverts de peinture vétuste et d'une crédence en carrelage.

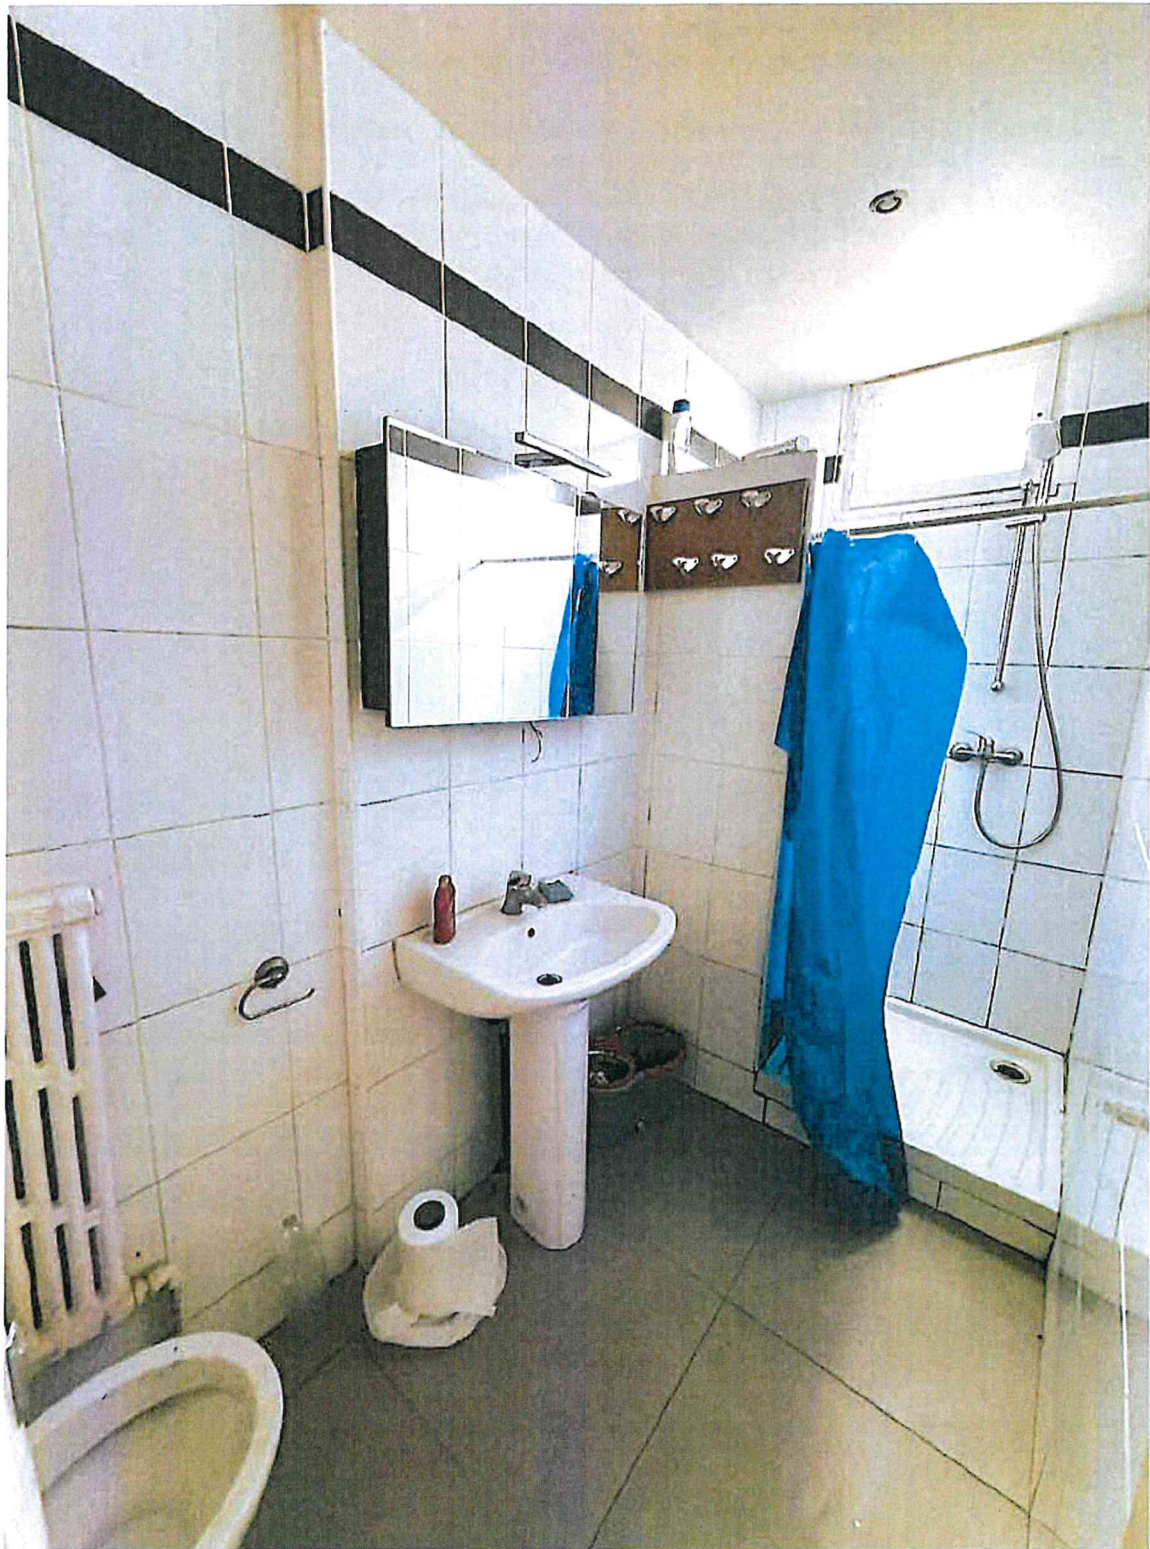
### **SALLE D'EAU COTE GAUCHE :**

Sol : le sol est recouvert de carrelage en état d'usage.

Murs : les murs sont recouverts de carrelage en état d'usage.

Plafond : le plafond avec spots encastrés est recouvert de peinture en état d'usage.

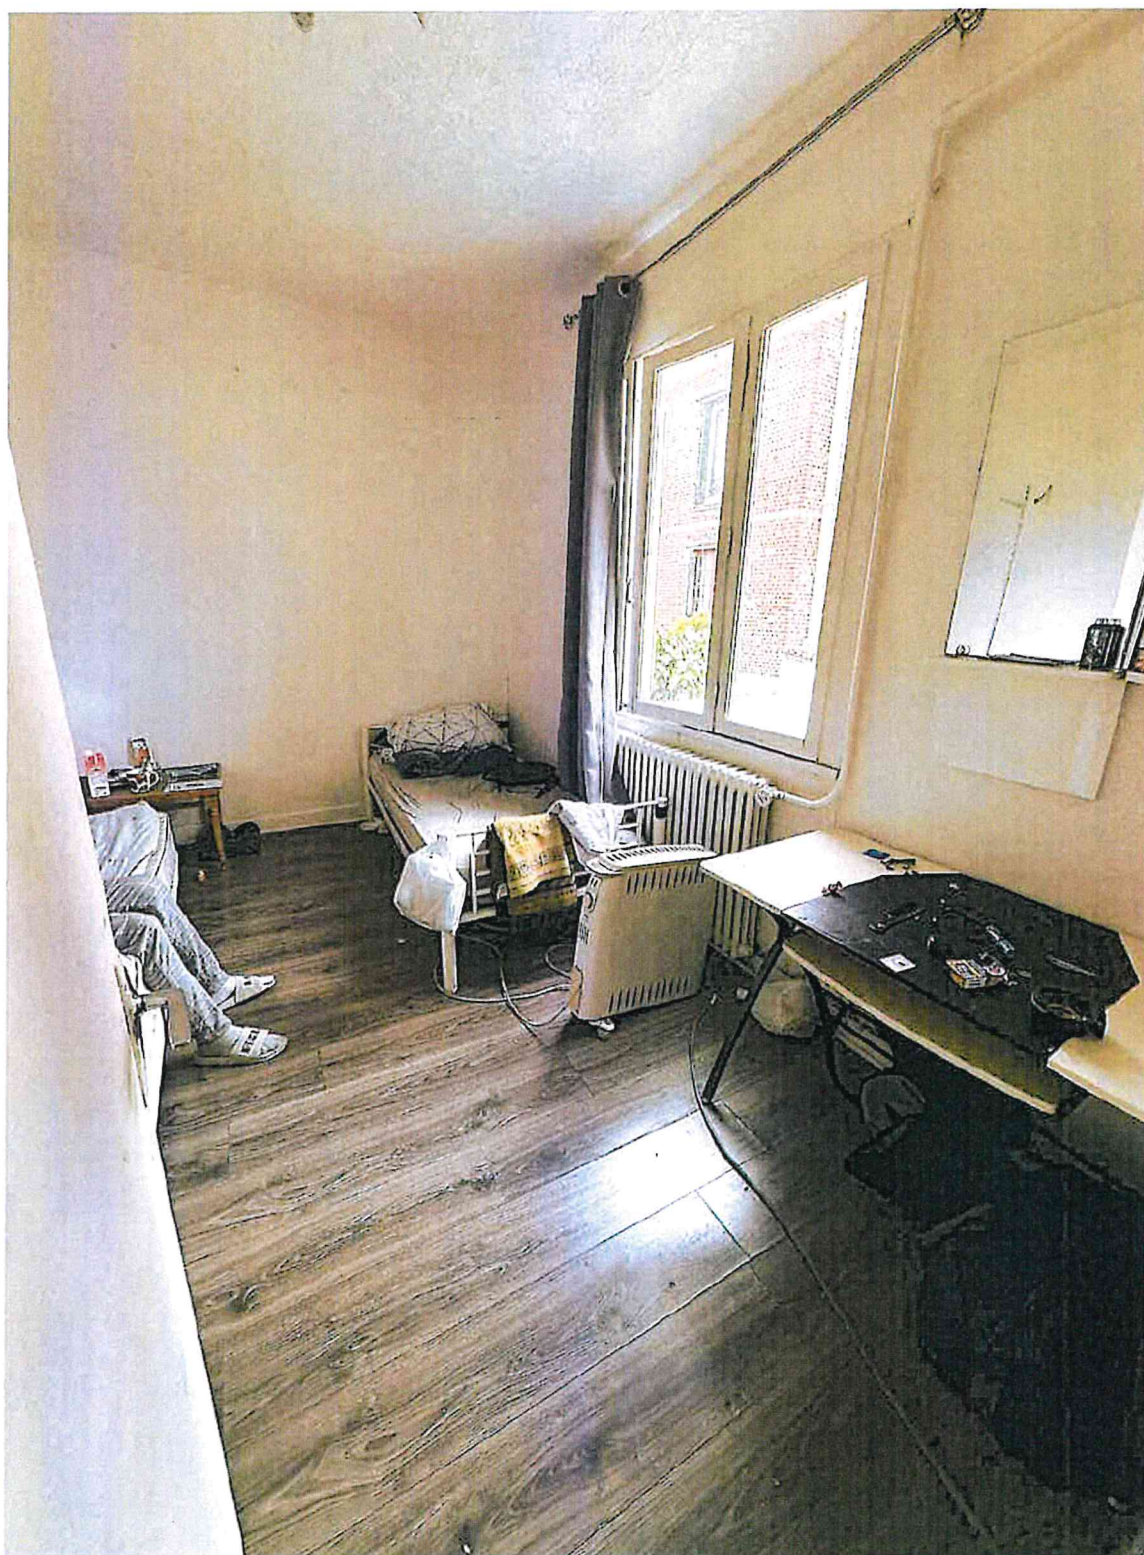
**PREMIERE CHAMBRE SUR RUE COTE DROITE :**

Sol : le sol est recouvert de parquet en état vétuste.

Murs : les murs sont recouverts de peinture en état d'usage.

Plafond : le plafond est recouvert de dalles de polystyrène en état d'usage.
