## **PROCES-VERBAL DE DESCRIPTION**

**L'AN DEUX MILLE VINGT CINQ  
ET LE TROIS OCTOBRE**

Certifie m'être transporté ce jour à 12 heures 35 sis 65 Allée Henri Barbusse 93190 LIVRY GARGAN cadastré section F n°648

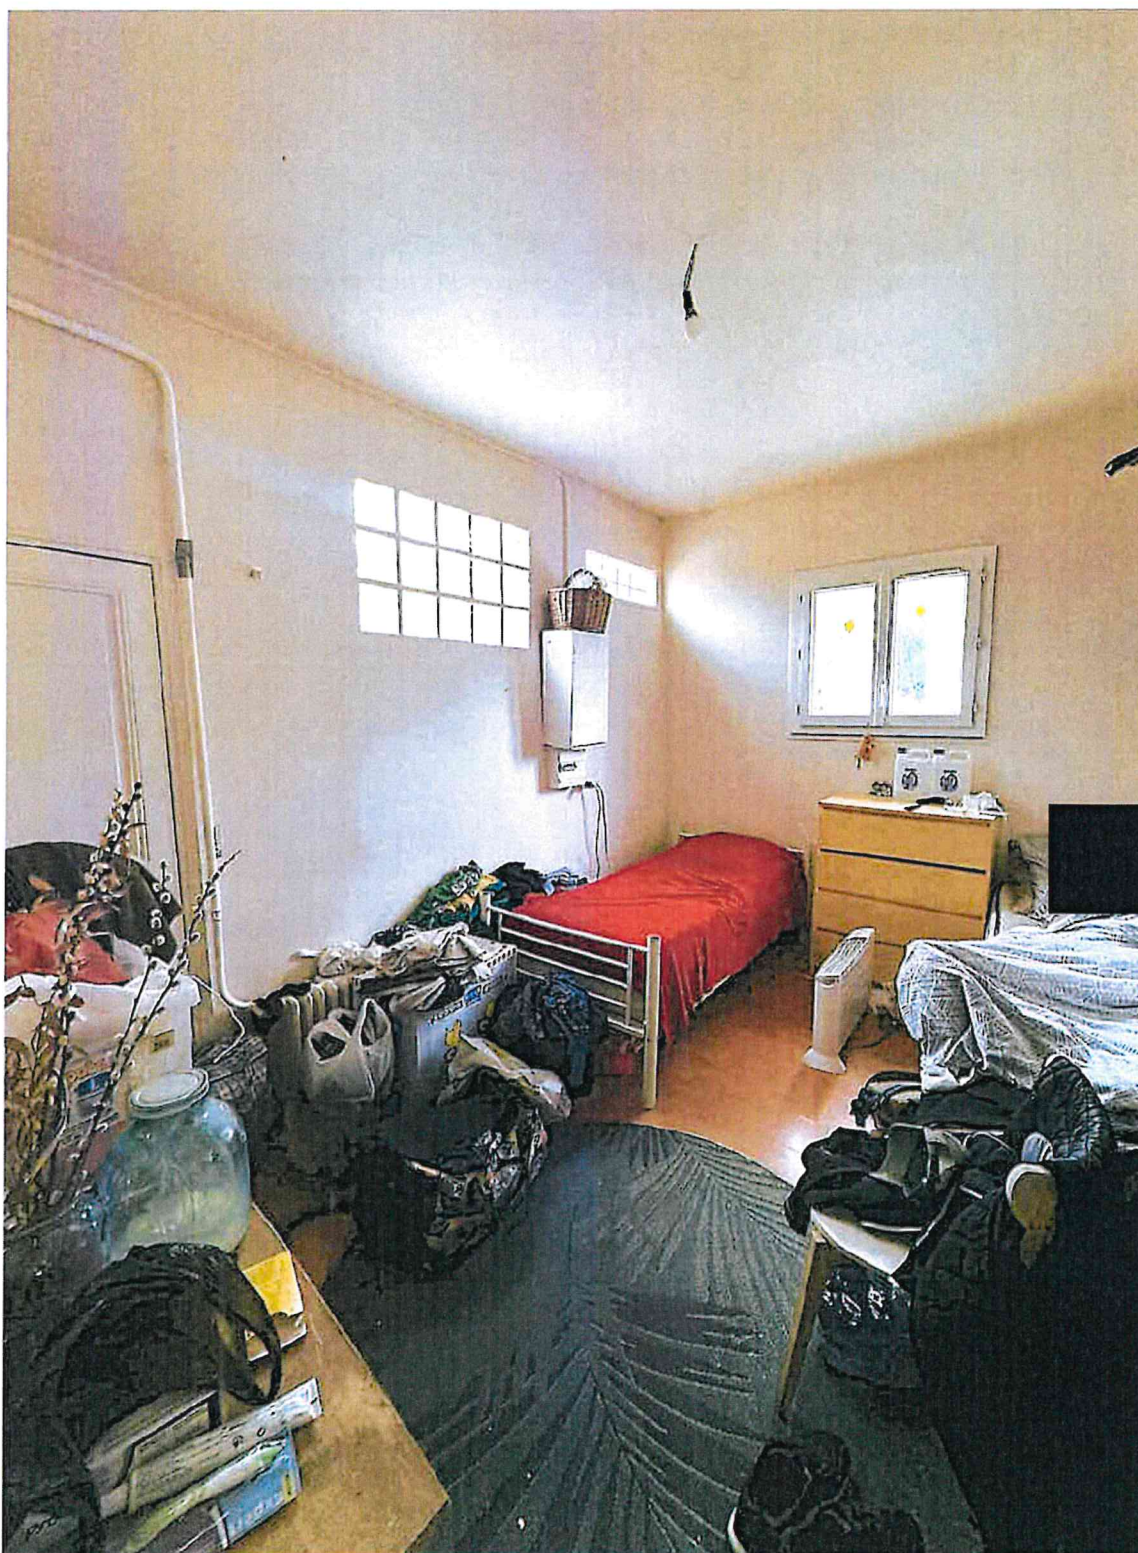
**DEUXIEME CHAMBRE COTE DROITE EN PARTIE ARRIERE :**

Sol : le sol est recouvert de parquet en état vétuste.

Murs : les murs sont recouverts de peinture en état d'usage.  
Présence côté mur gauche de 5X3 pavés de verre.

Plafond : le plafond est recouvert de dalles de polystyrène en état d'usage.

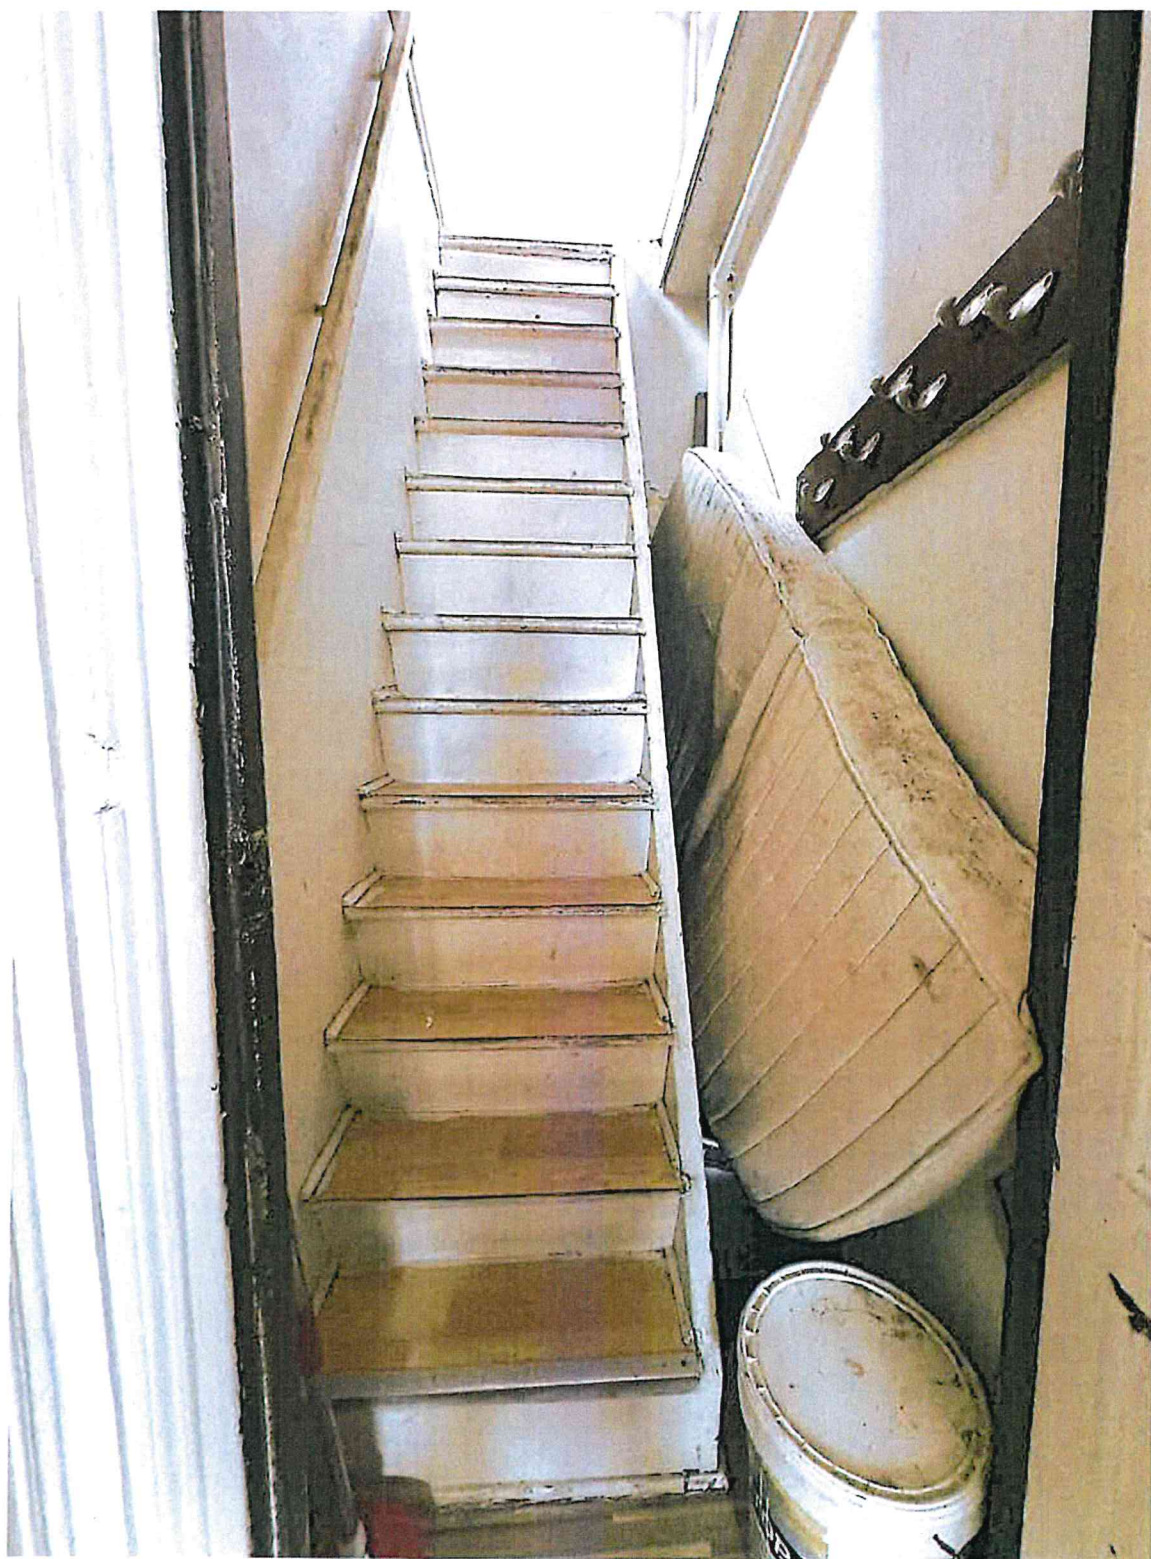
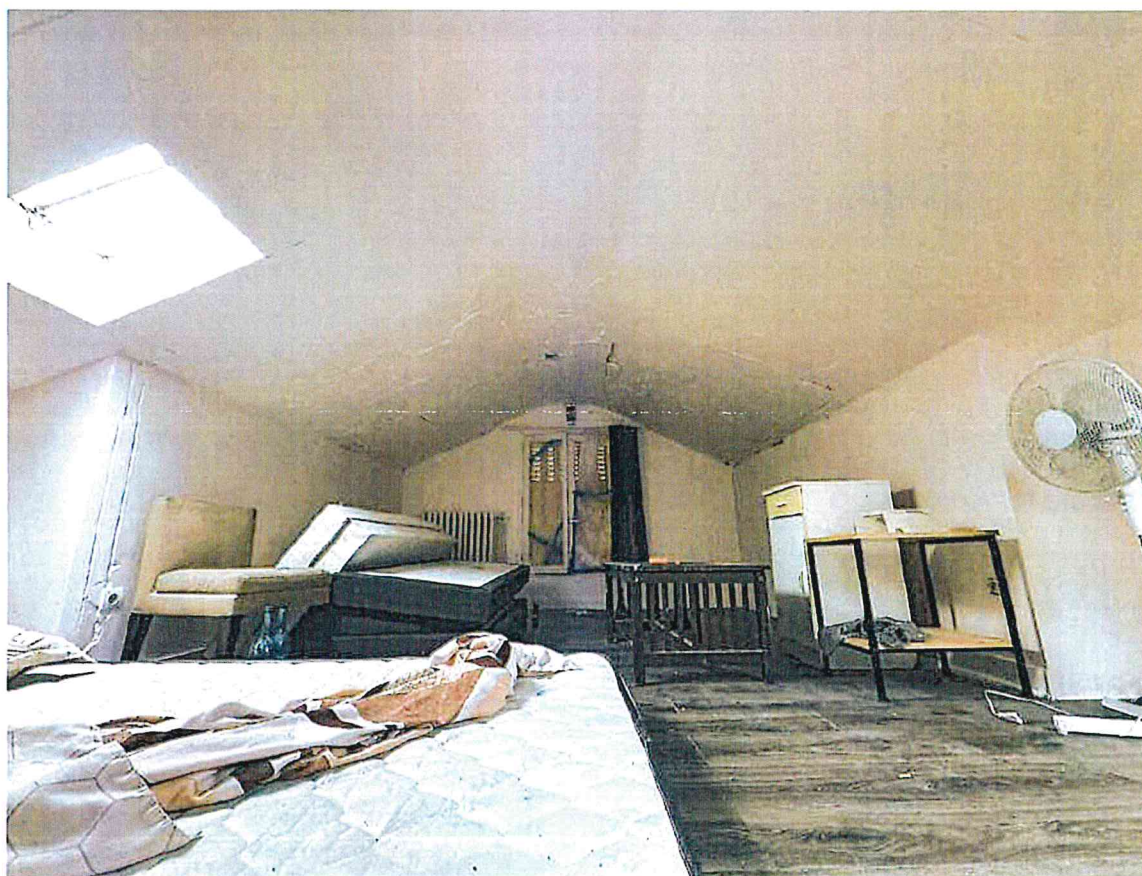
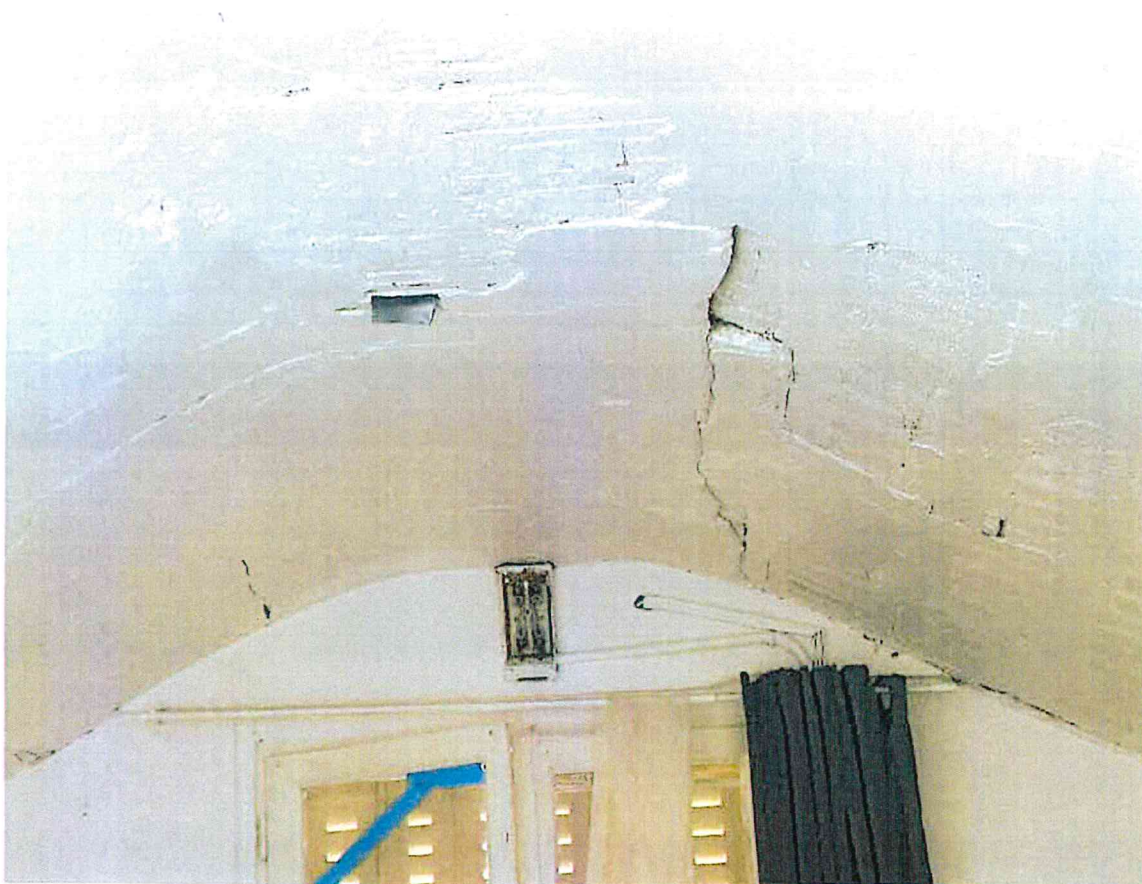
### COMBLES :

Plafond : le plafond est recouvert de peinture en très mauvais état avec fissures.

Fenêtre : présence d'une fenêtre en bois double vantaux ouvrante simple vitrage en mauvais état avec vitrage droit cassé et persiennes métalliques en état d'usage.

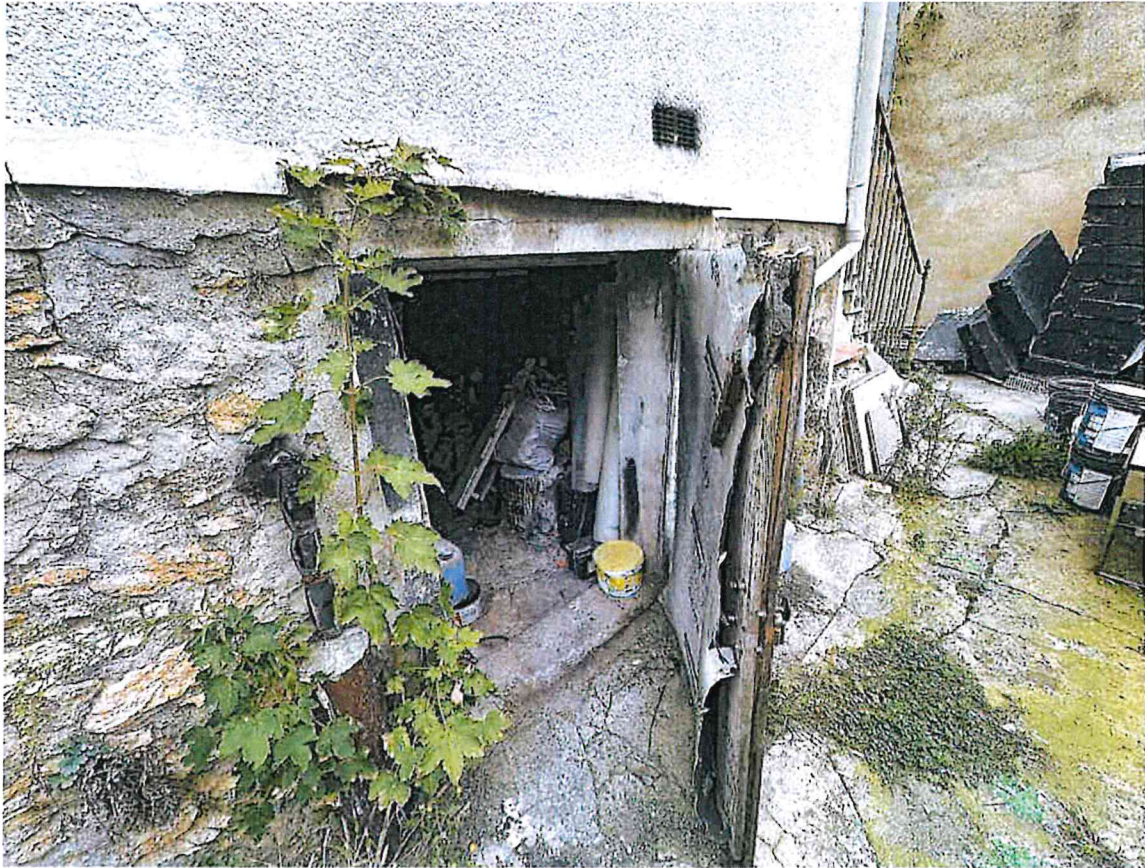
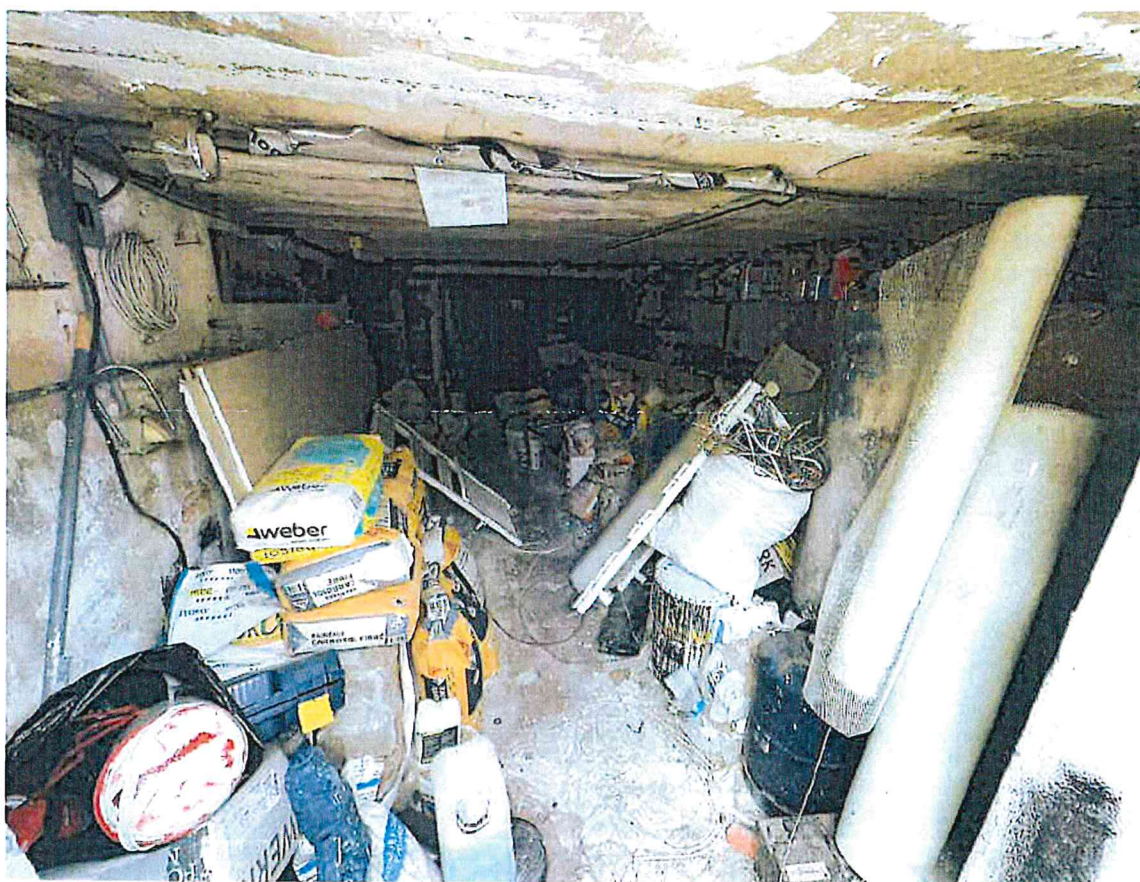
### SOUS-SOL :

Le sous-sol est accessible depuis l'extérieur uniquement. La hauteur sous plafond est d'environ 1,60 mètres.

Le diagnostiqueur me déclare que l'électricité est hors d'usage, que le tableau électrique est non ouvrable.

Présence d'une chaudière.

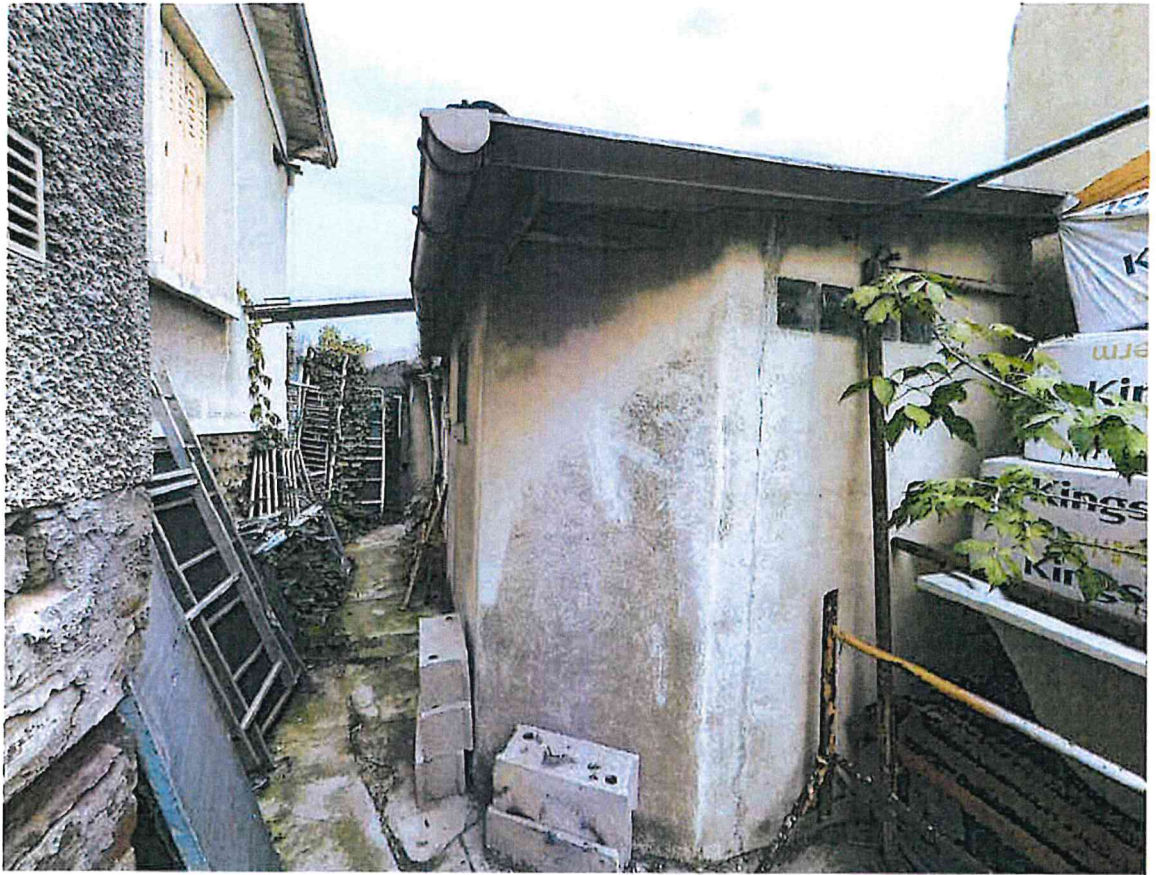
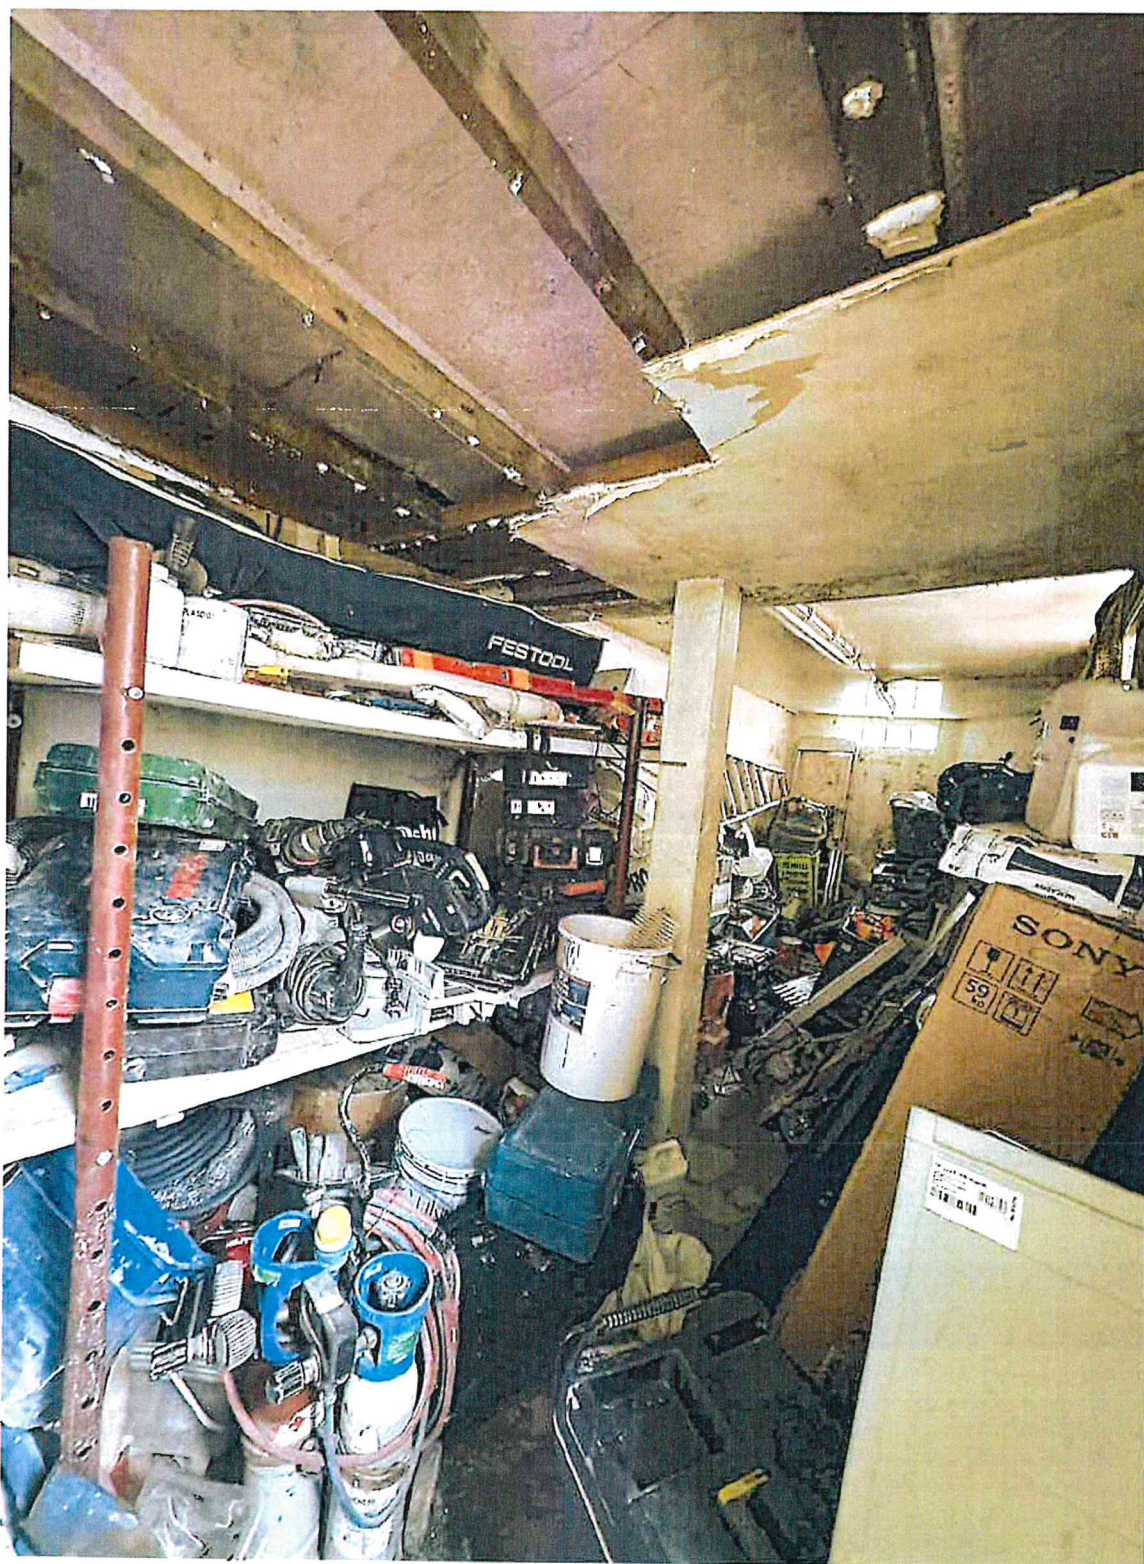
**DEPENDANCE ARRIERE :**

Sol : le sol st en béton brut en état d'usage.

Murs : les murs sont en béton bruts avec fissures.

Plafond : le plafond est constitué par une toiture composée de plaques de fibrociment.

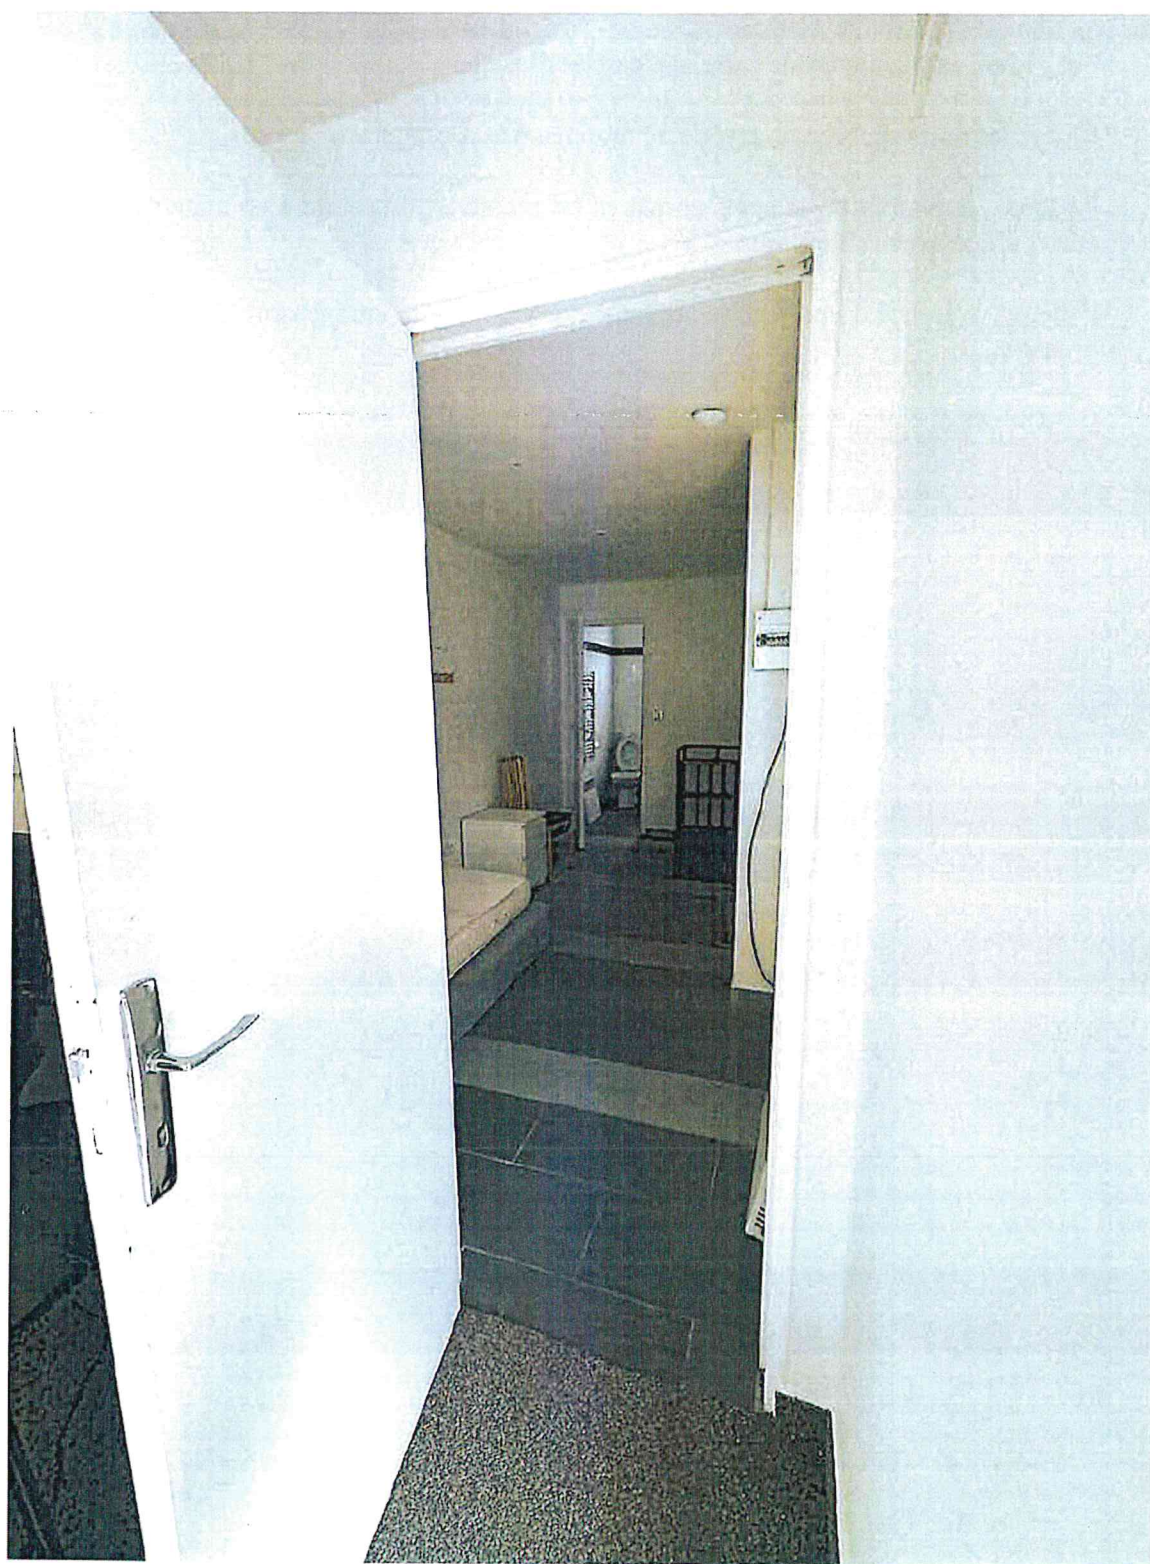
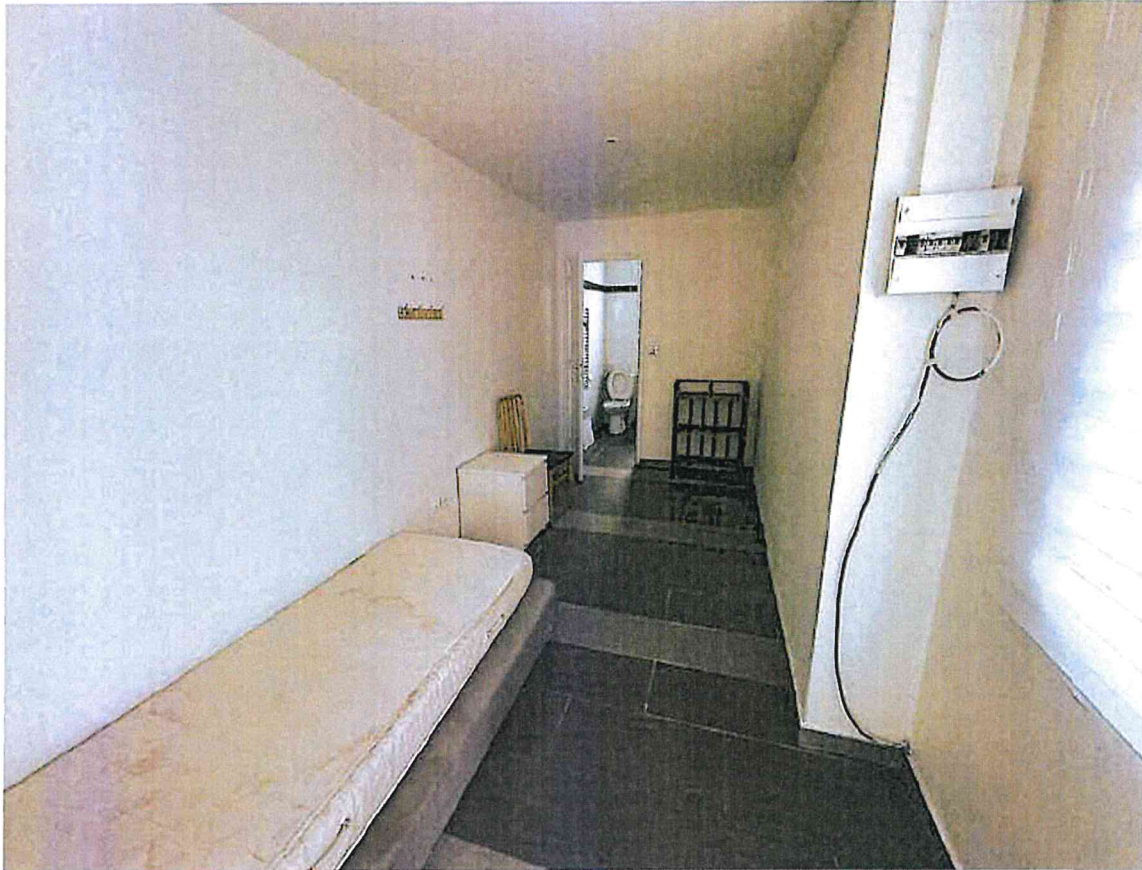
### DEUXIEME PIECE :

Plafond : le plafond avec spots encastrés est recouvert de peinture en mauvais état d'usage avec infiltrations.

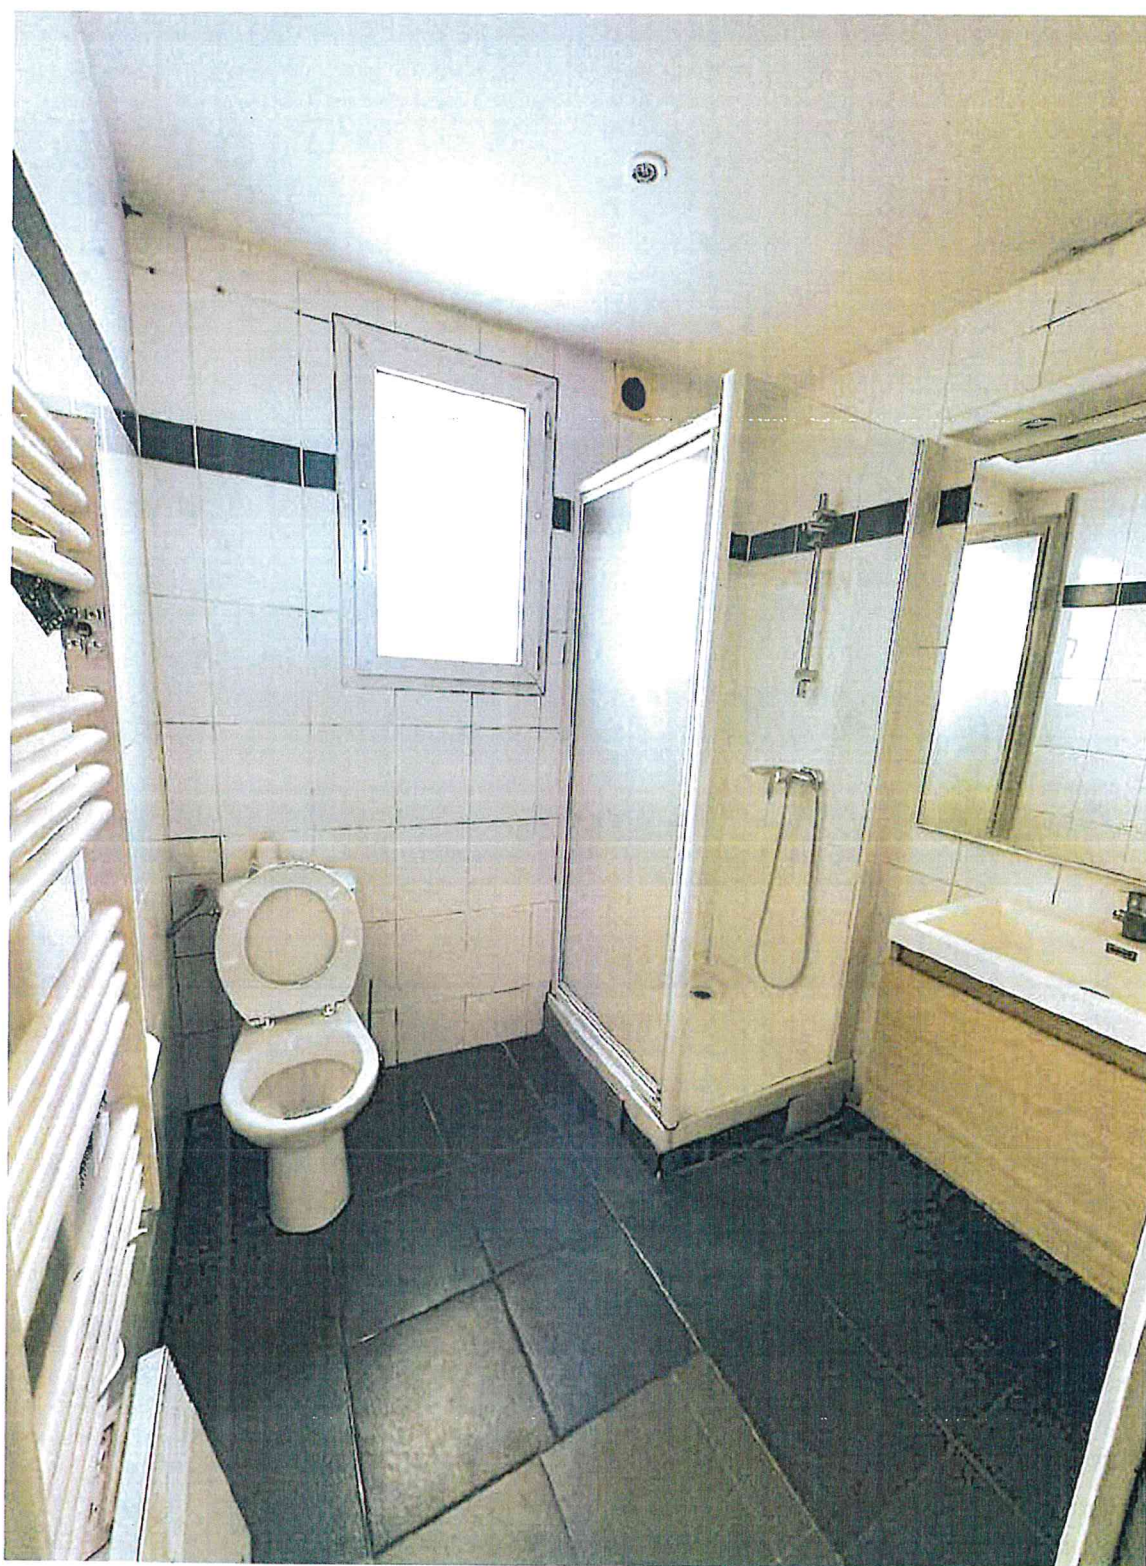
**SALLE D'EAU :**

Plafond : le plafond avec spots encastrés est recouvert de peinture en mauvais état d'usage avec infiltrations.

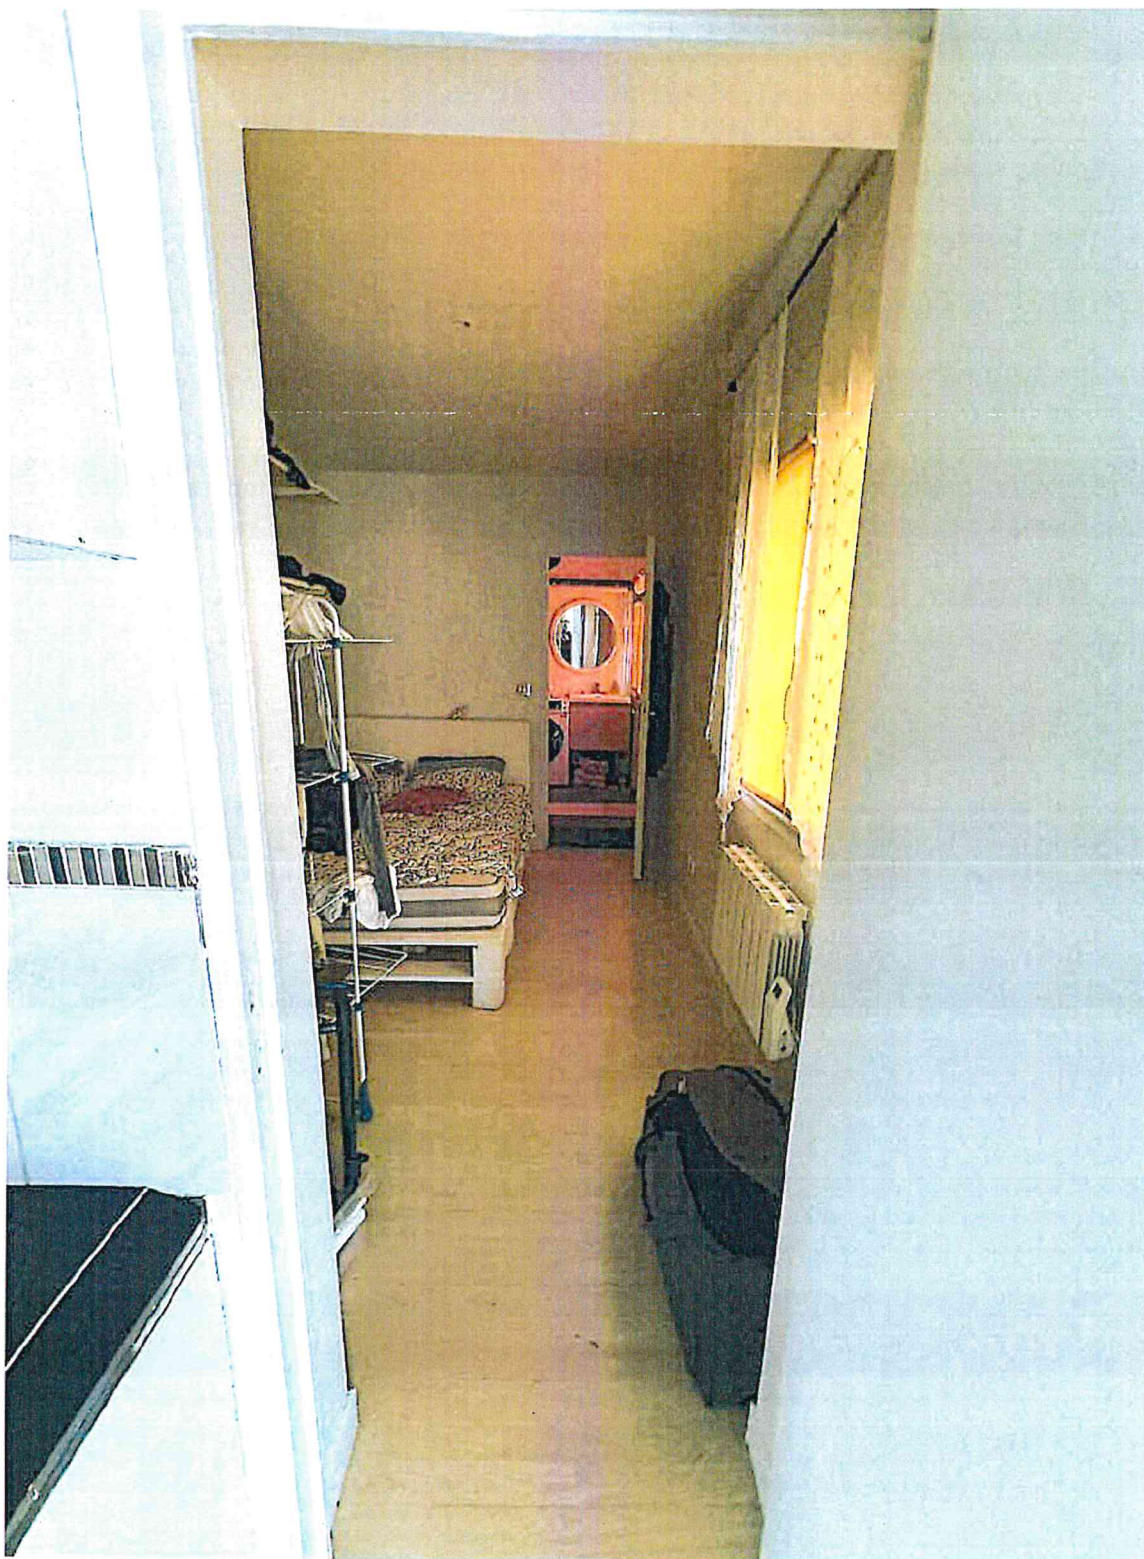
### **DEUXIEME PIECE :**

Plafond : le plafond avec spots encastrés est recouvert de peinture en mauvais état d'usage avec infiltrations.

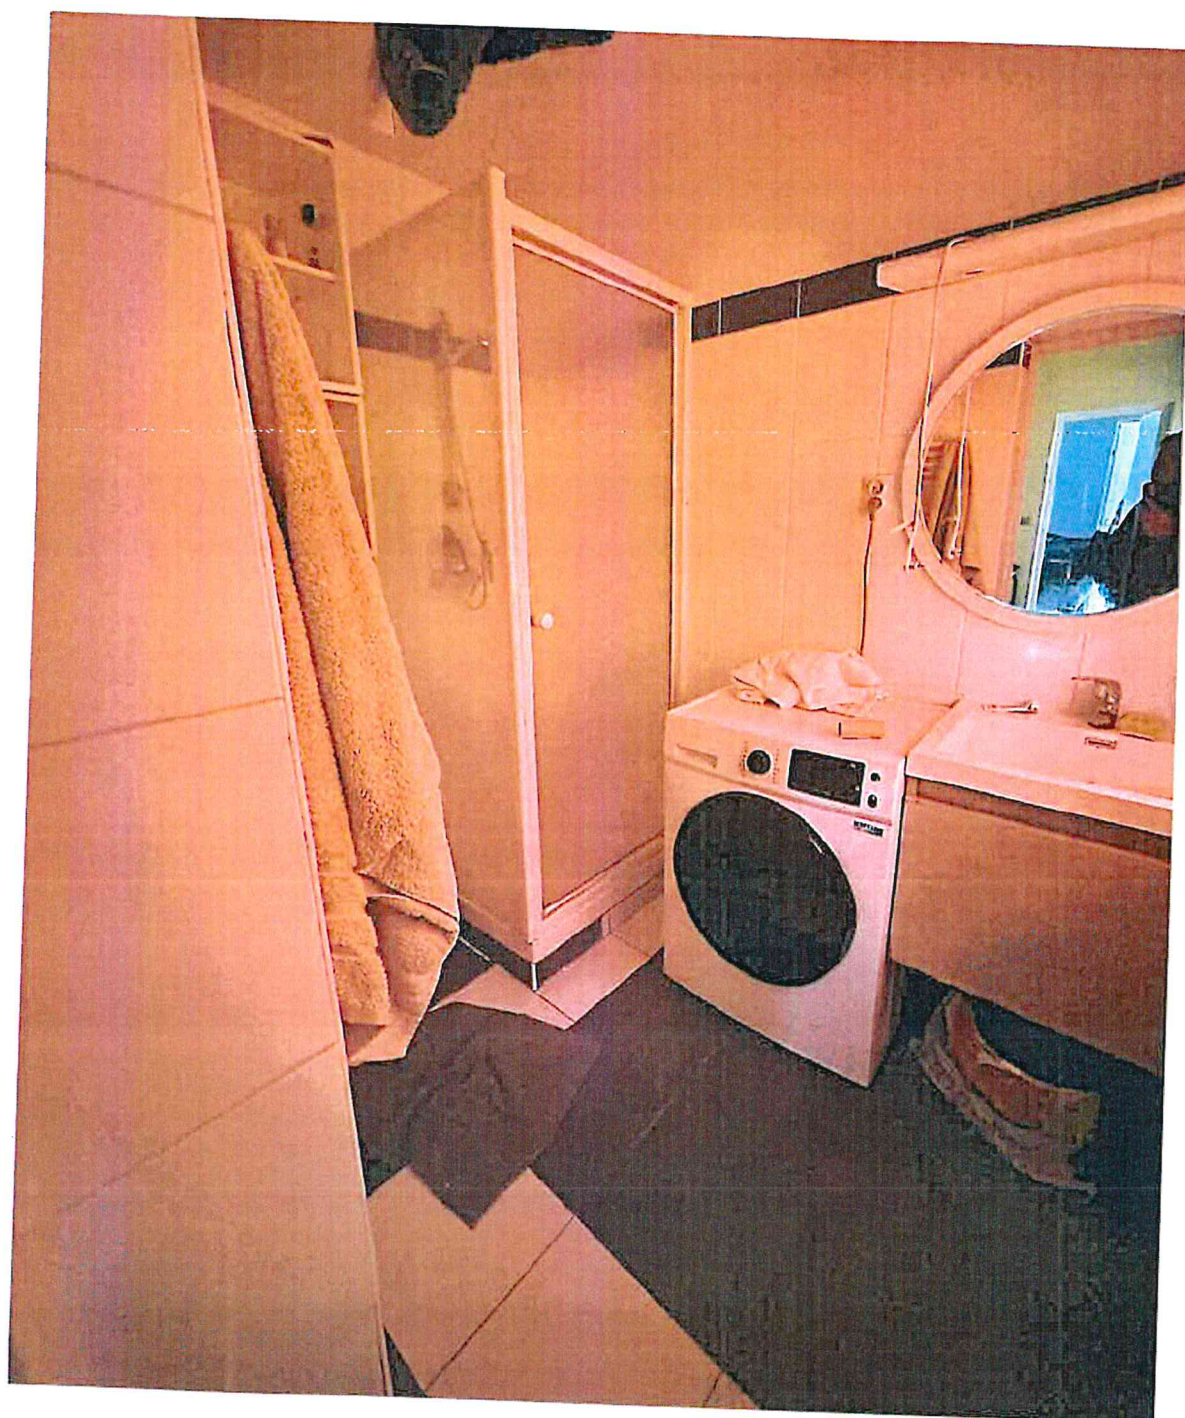
**SALLE D'EAU :**

Plafond : le plafond avec spots encastrés est recouvert de peinture en mauvais état d'usage avec infiltrations.
