PROCES-VERBAL DE CONSTAT

Les biens et droits immobiliers ci-après désignés dépendent d'un ensemble immobilier sis 12 RUE Eugène Sue 75018 PARIS.

→ Que je suis requise, dans le cadre de la procédure de saisie immobilière, aux fins de dresser un procès-verbal descriptif dudit bien avec l'assistance d'un géomètre et technicien requis.

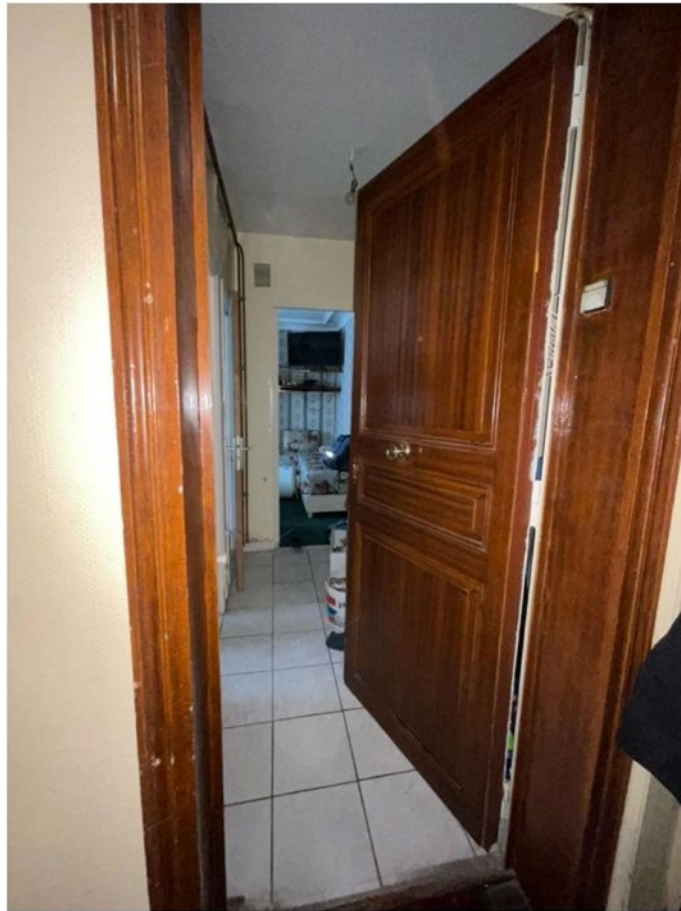
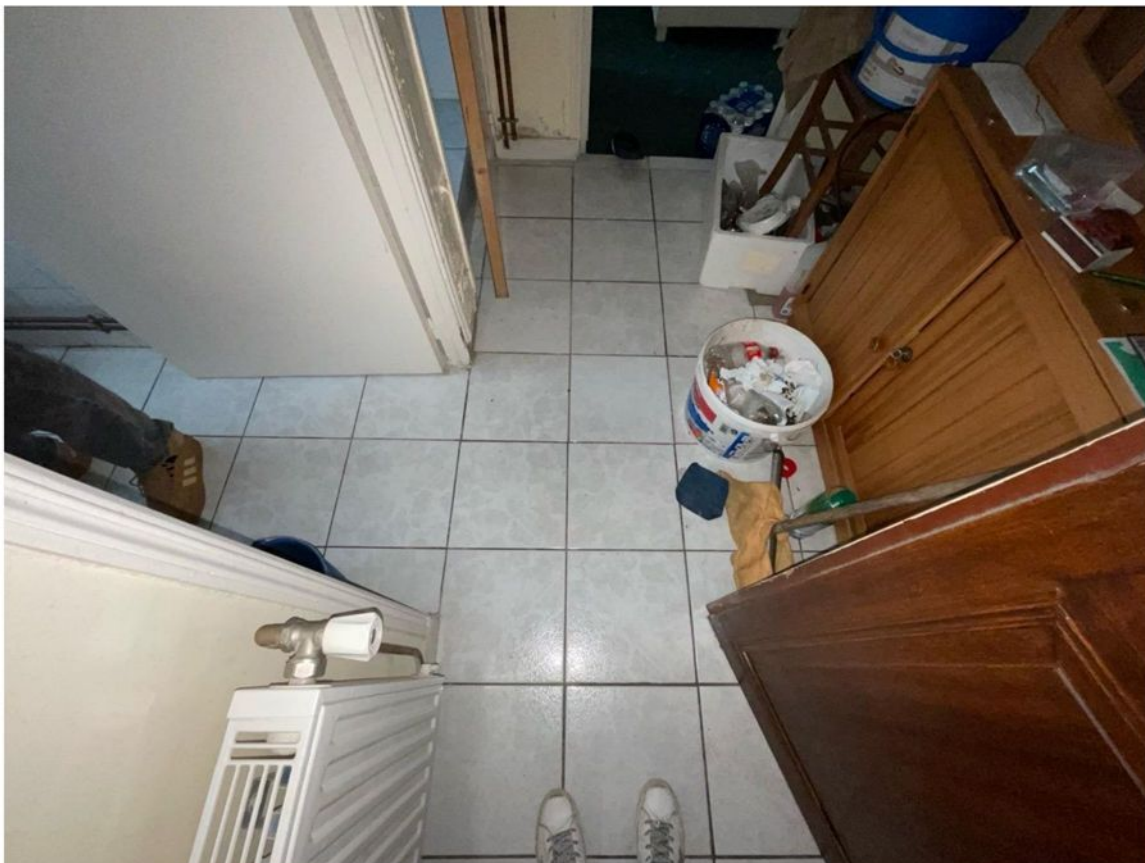
La peinture sur les murs est en mauvais état. Elle craquelle, boursoufle et se décolle largement.

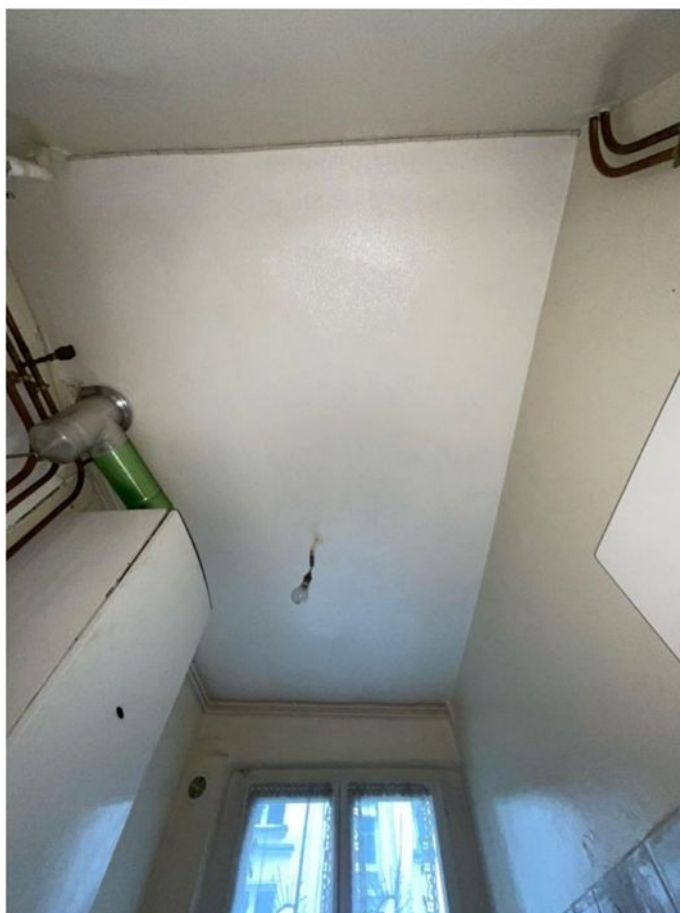
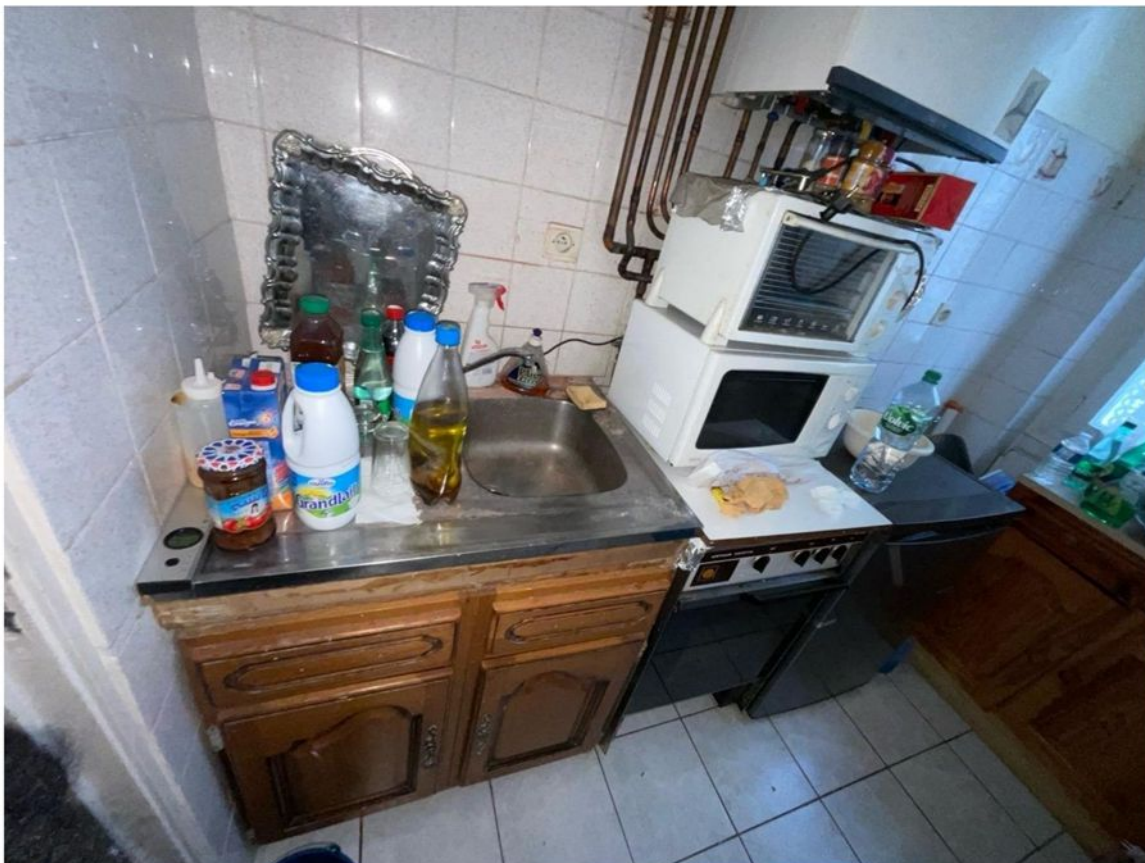
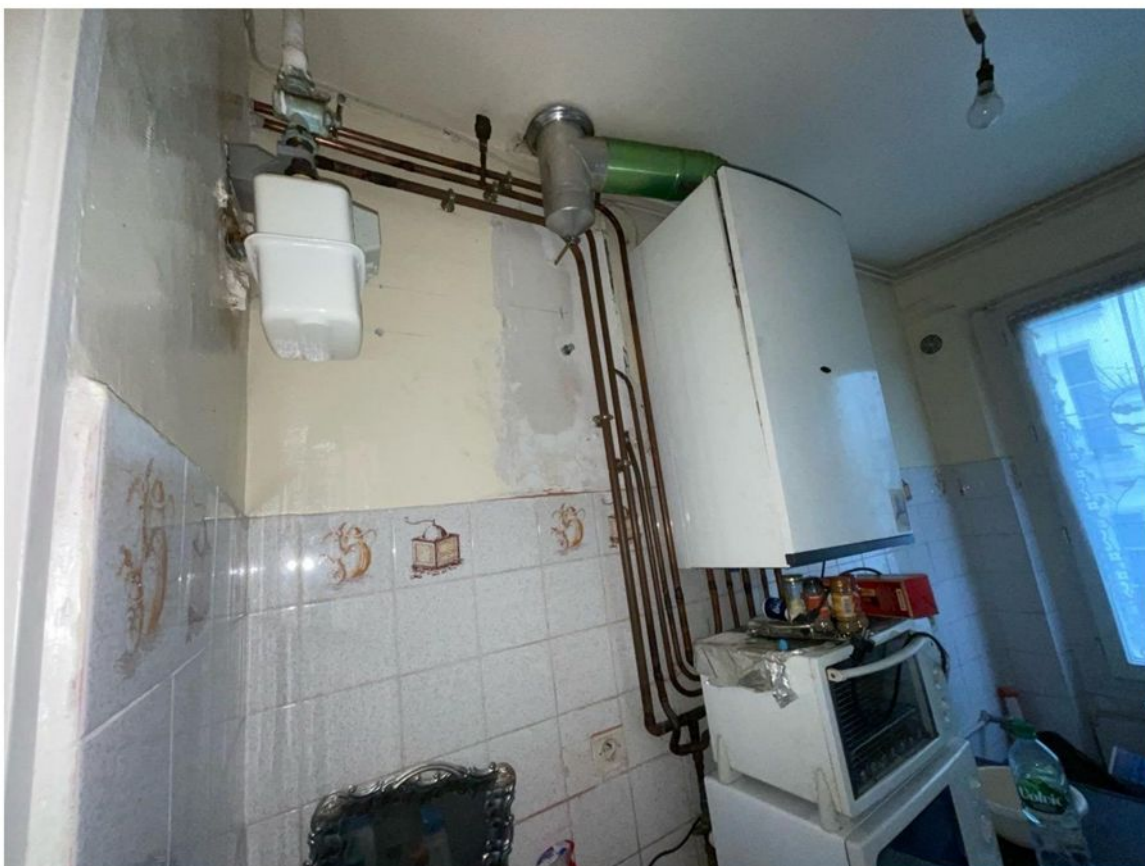
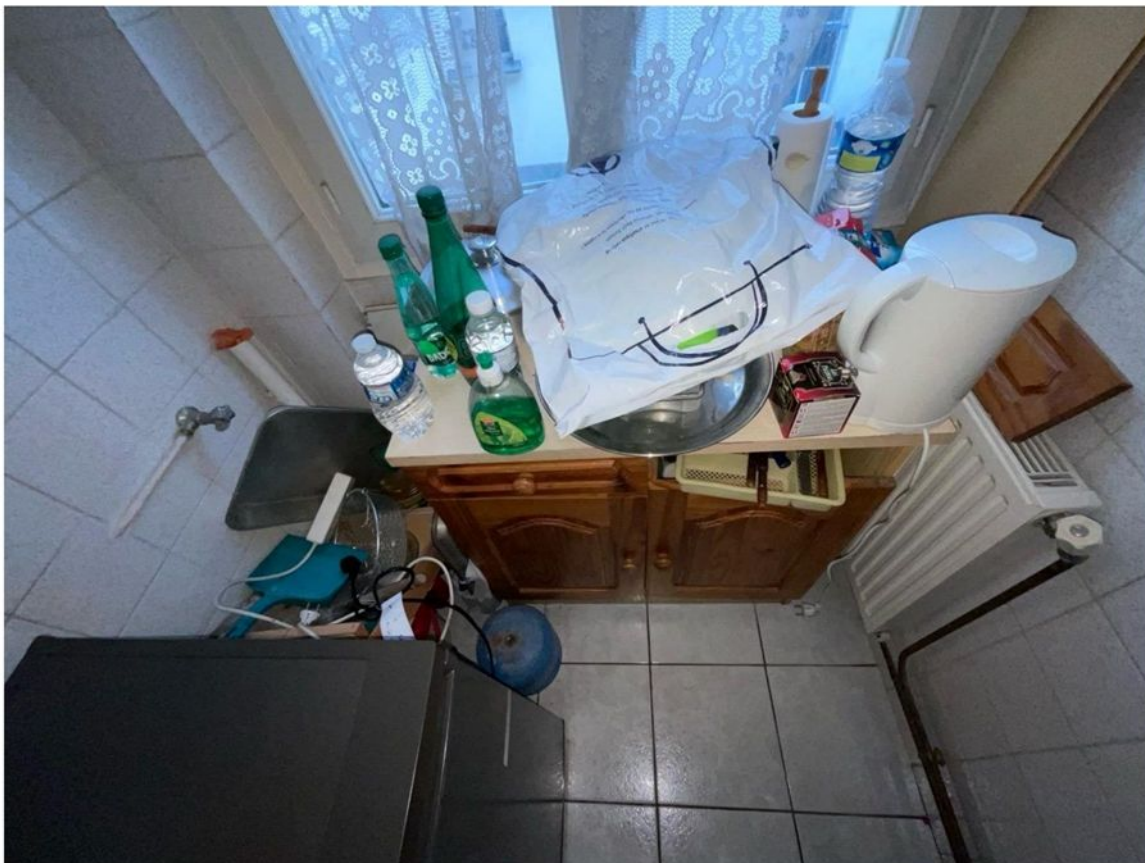
Le sol et la partie basse des murs sont recouverts de carrelage. La partie haute des murs est recouverte de peinture usée et décollée.

La pièce est globalement vétuste.

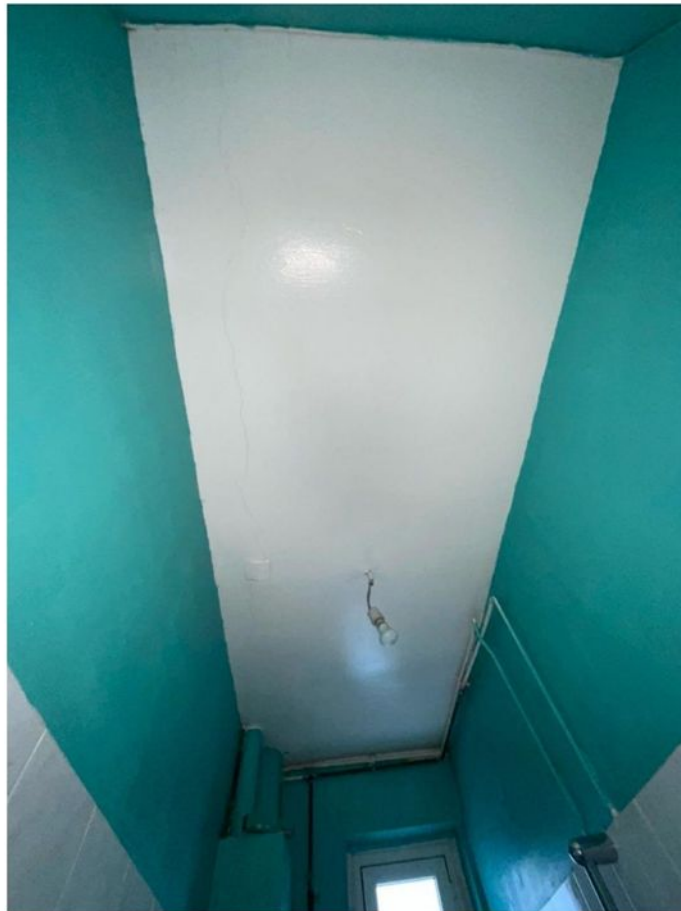
Fissure courant le long du plafond

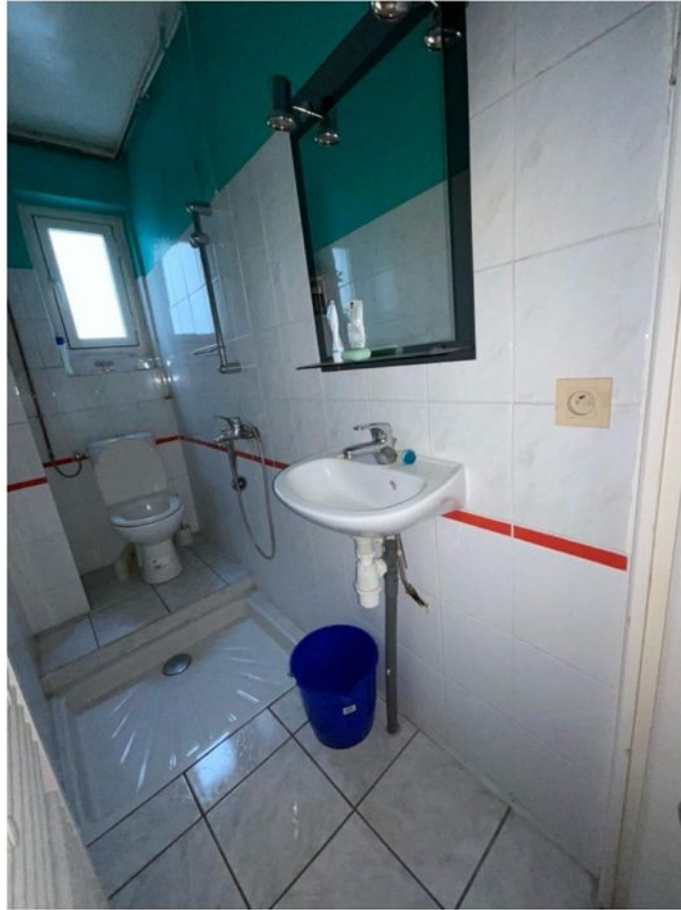
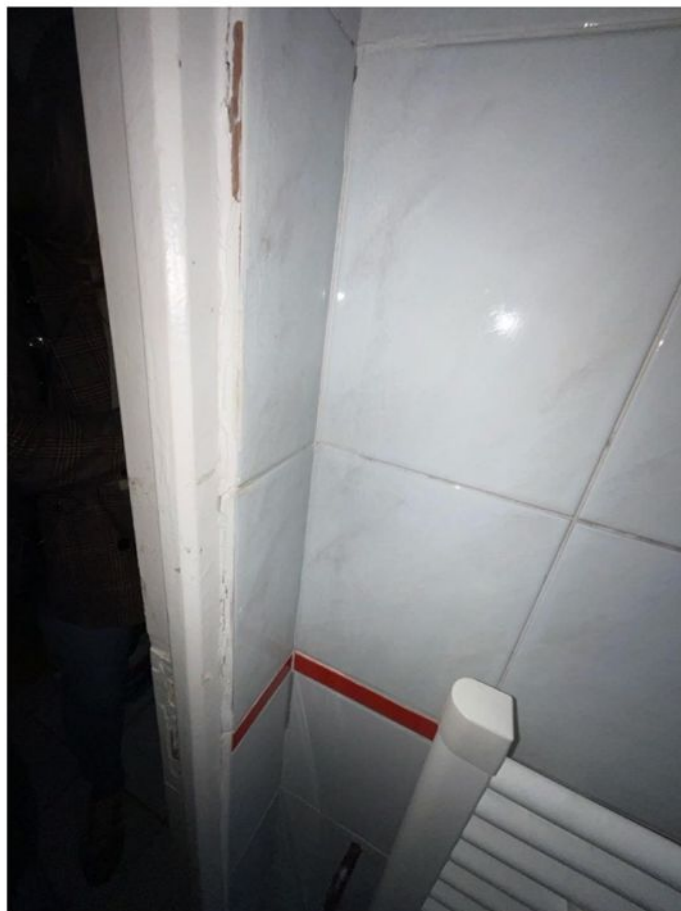
Décollement

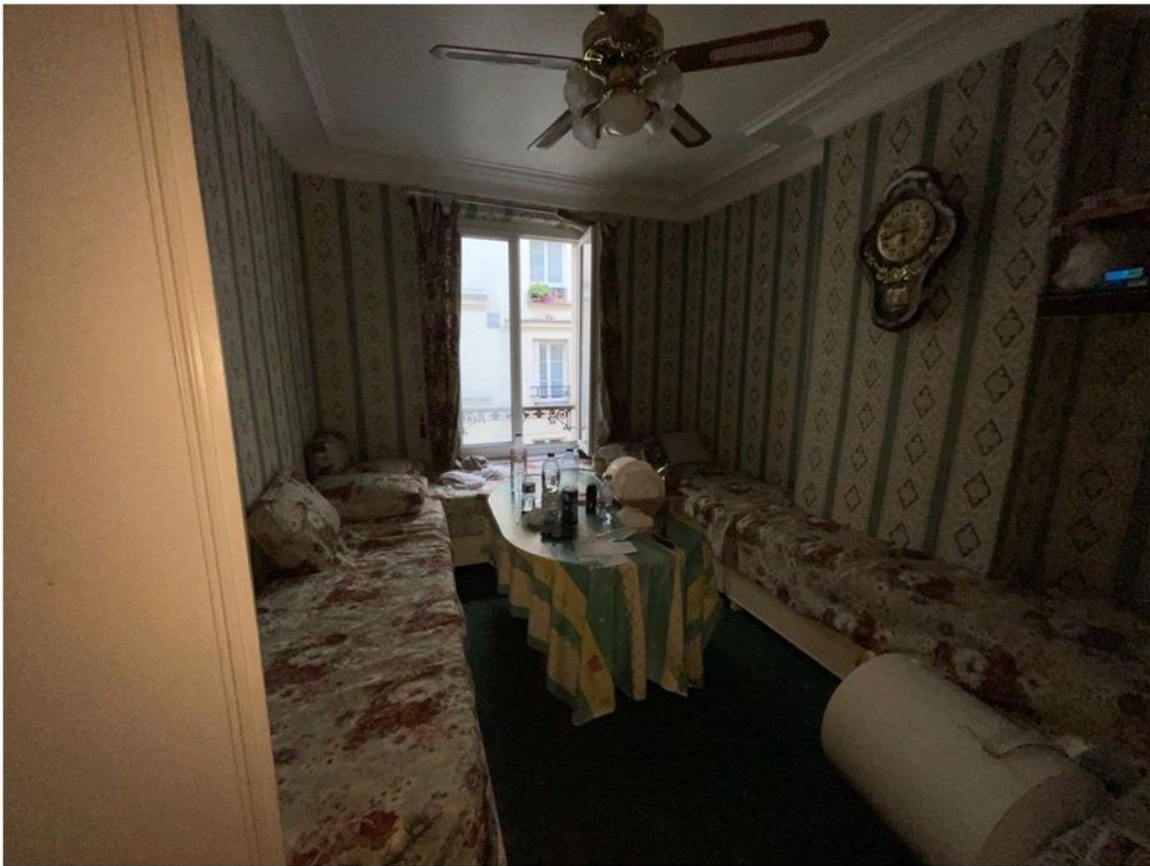
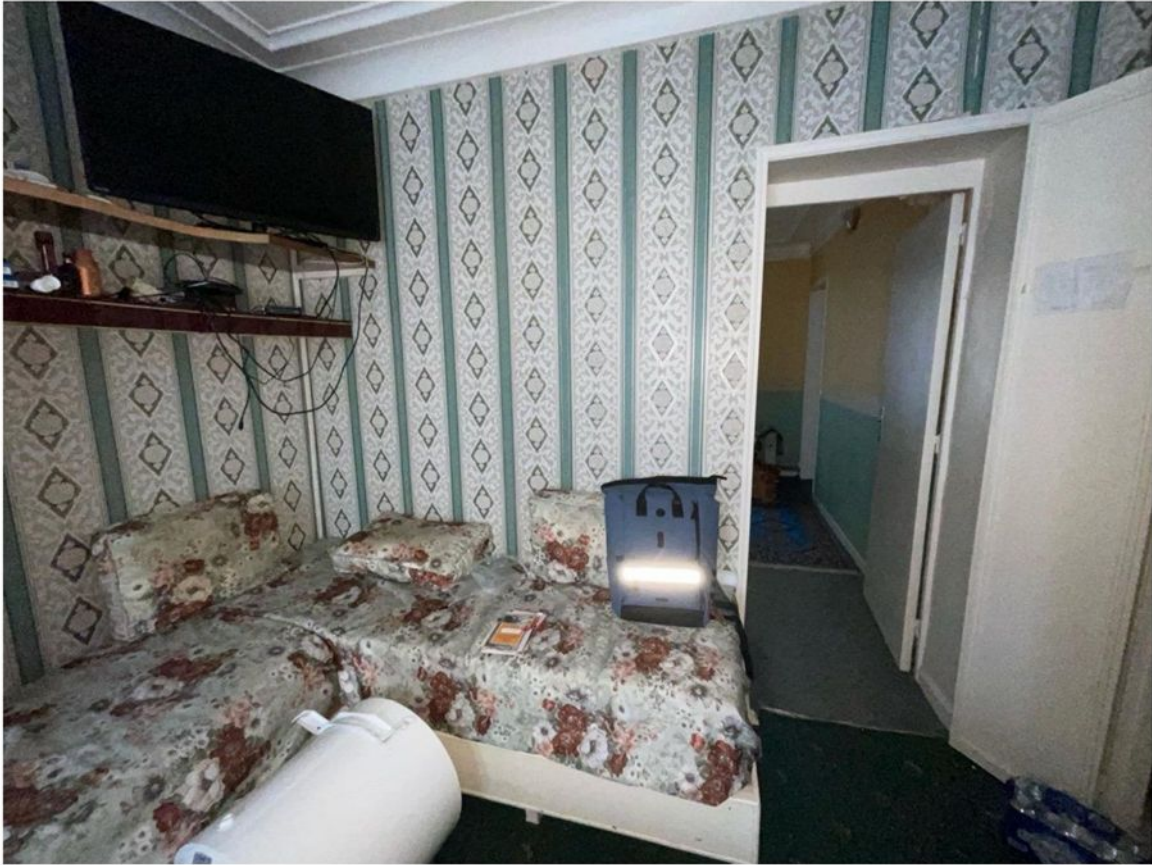
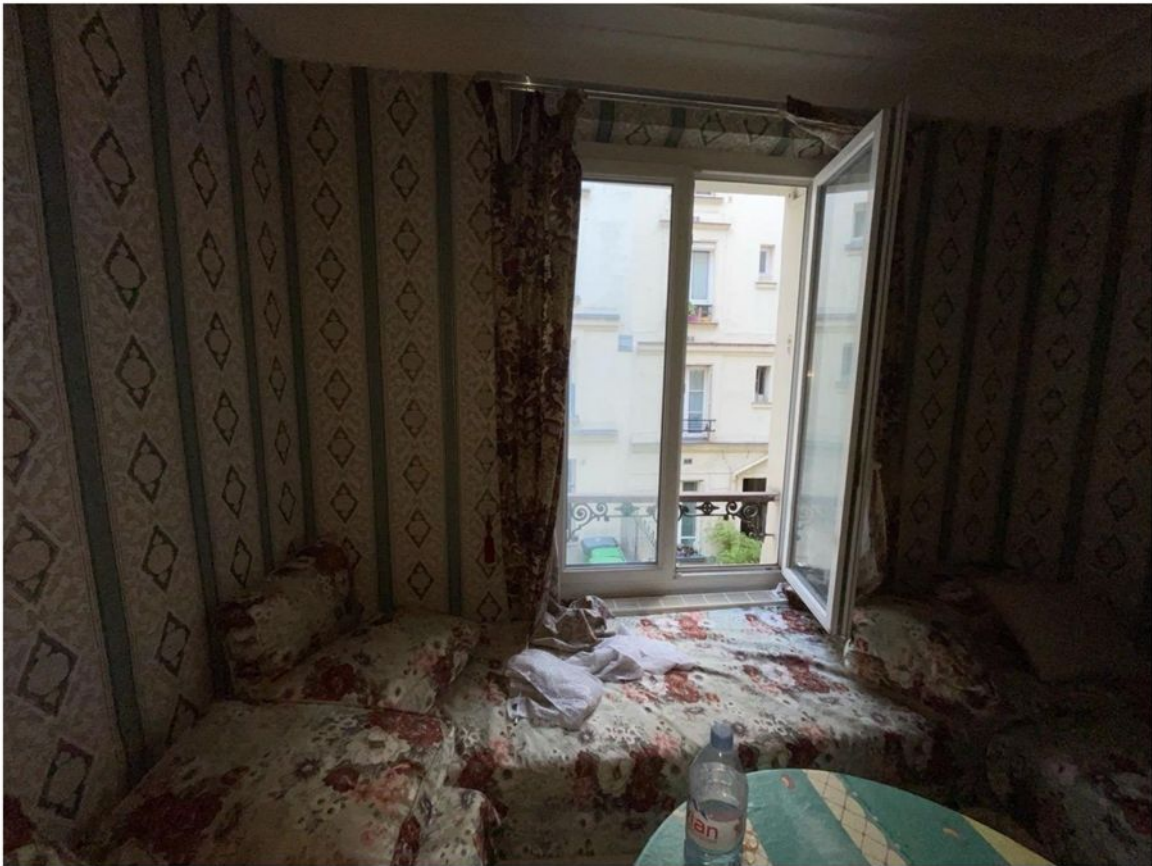
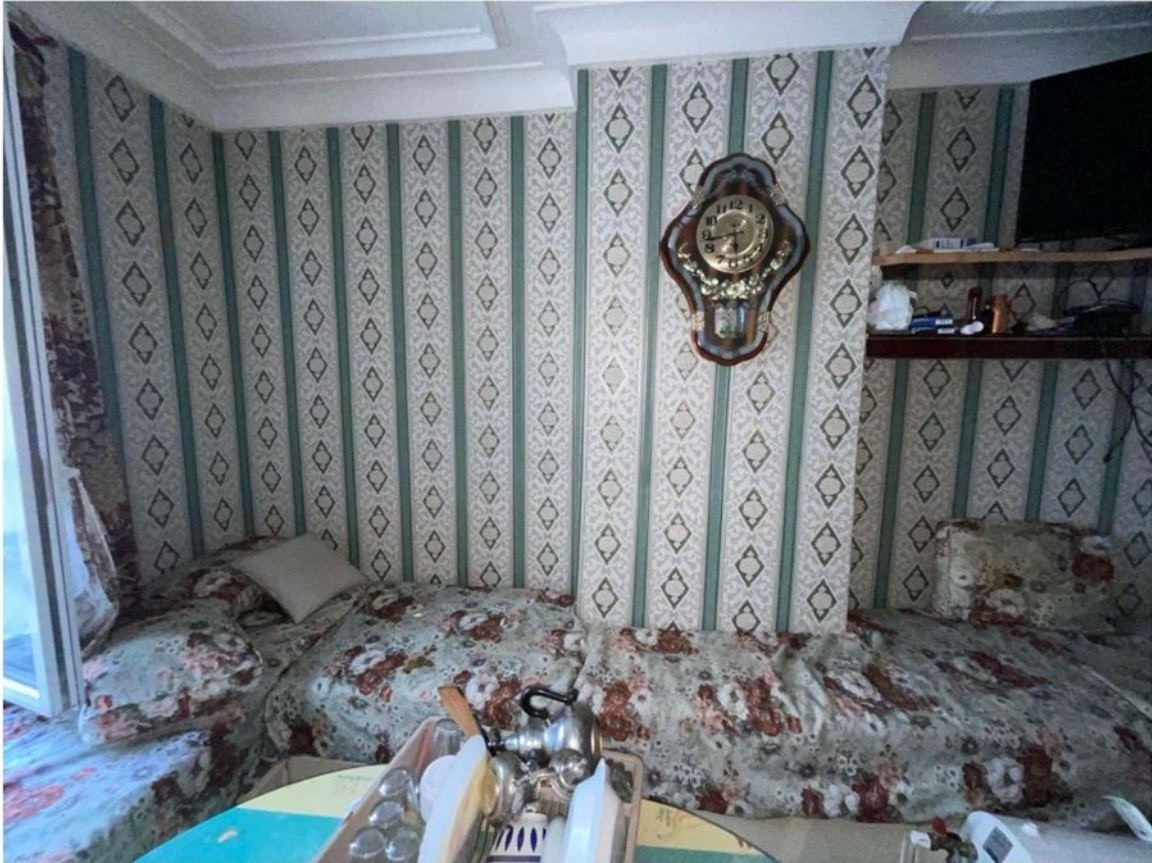
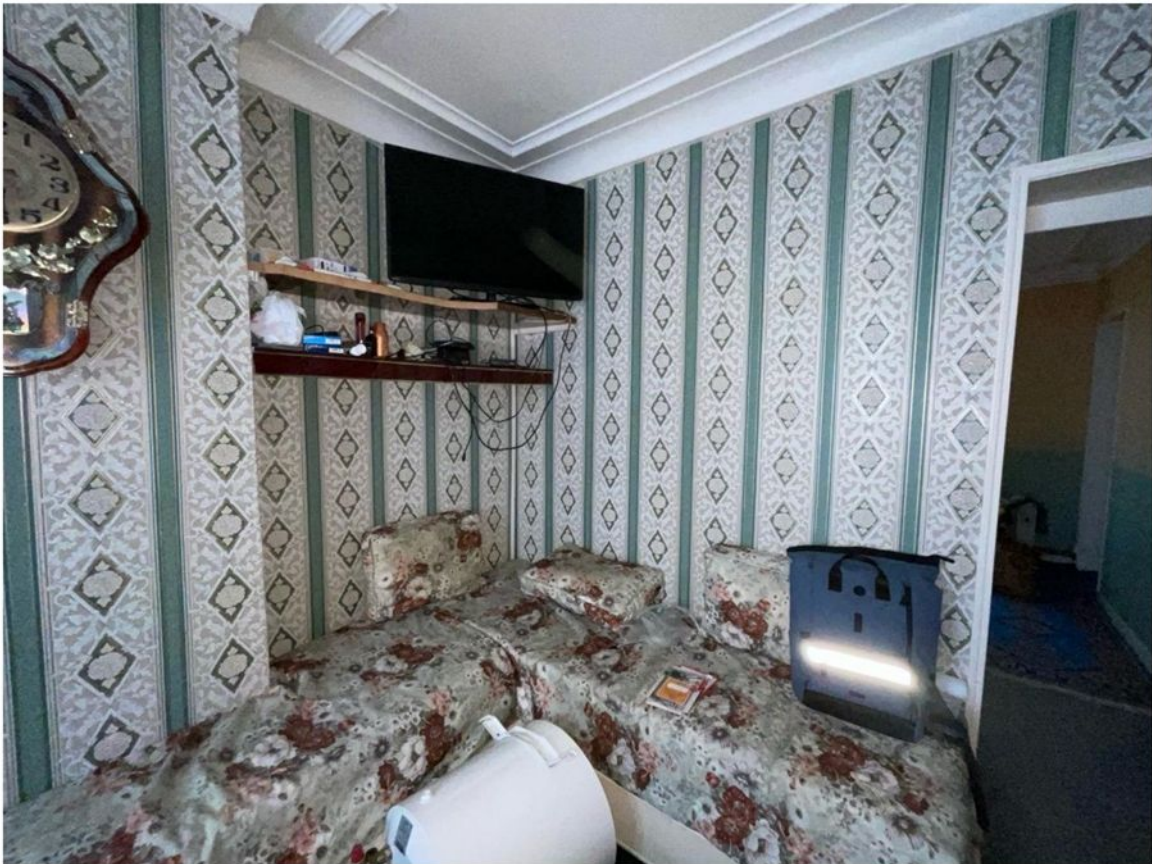
Celui-ci est vétuste.

Les murs sont recouverts de papier peint, le sol de moquette et le plafond d'une peinture blanche. Le tout est usé.

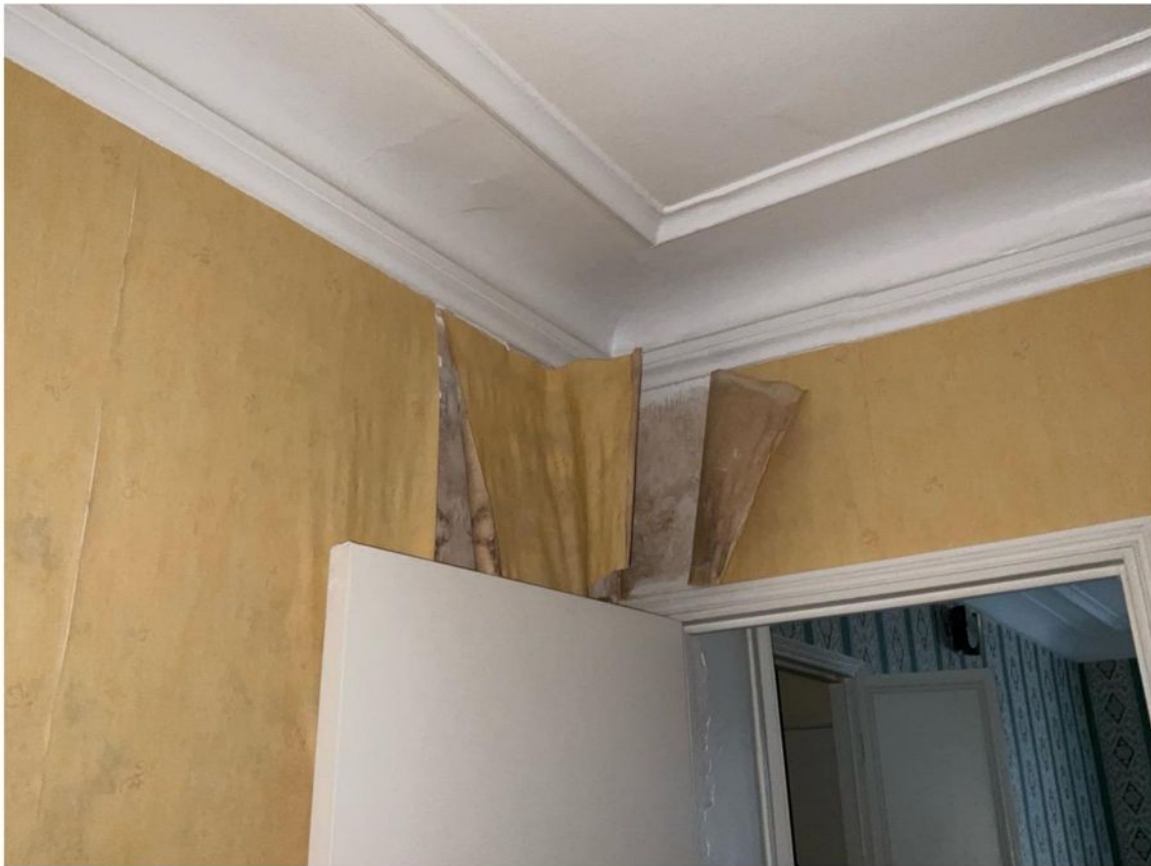
Les murs sont recouverts de papier peint usé. Une large partie se décolle au niveau de la porte d'accès à la chambre.

Décollement
