PROCES VERBAL DE DESCRIPTION

Me suis rendu ce jour, Commune de VILLERS COTTERETS (Aisne), Résidence de Coyolles, 3 Rue René Lucot, parcelles cadastrées sections BL n°605 et 611, lieudit "La Sente de Barlemont" pour une contenance totale de 2 ares 50 centiares, à

Il s'agit d'un ensemble immobilier comprenant :

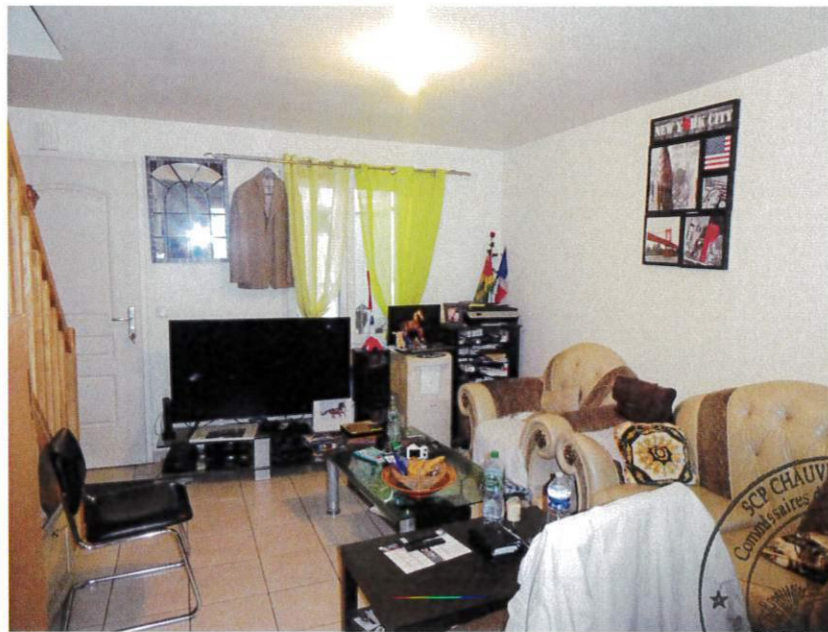
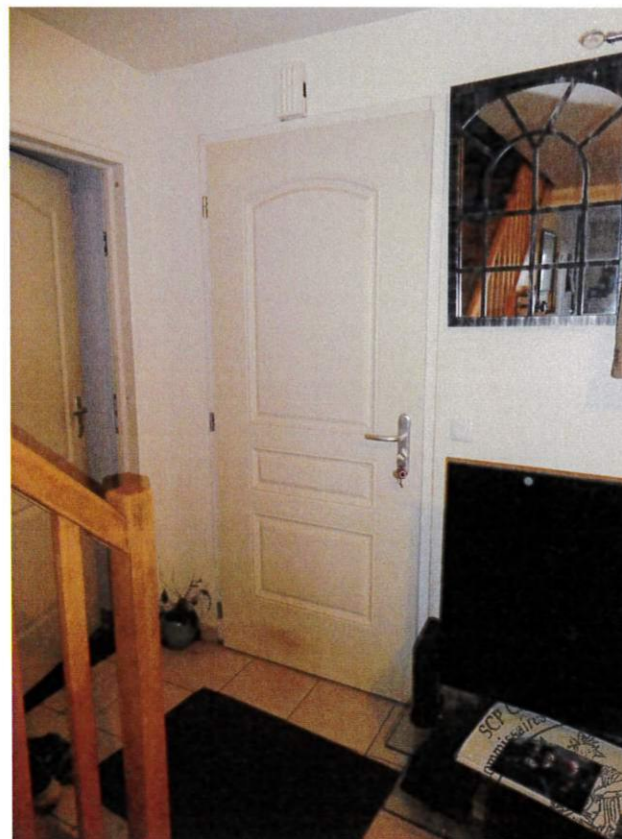
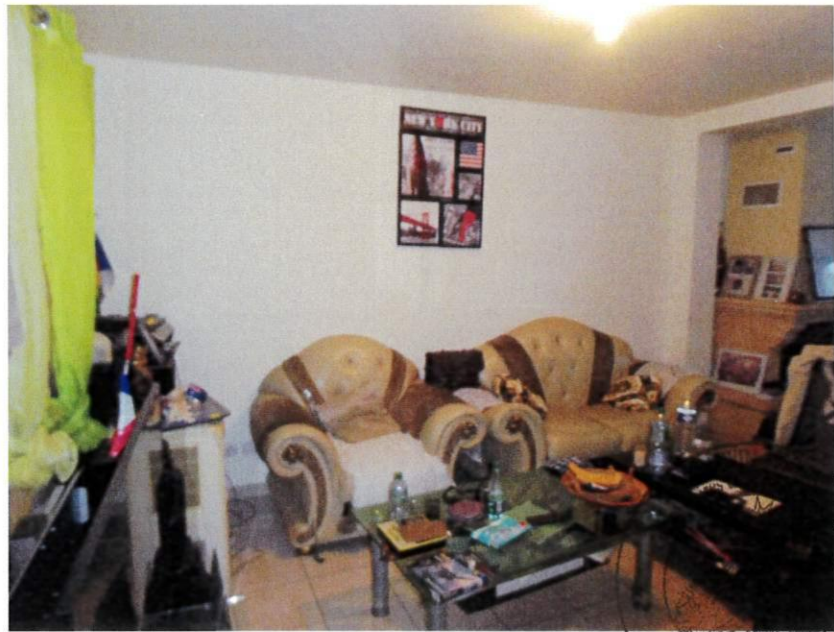
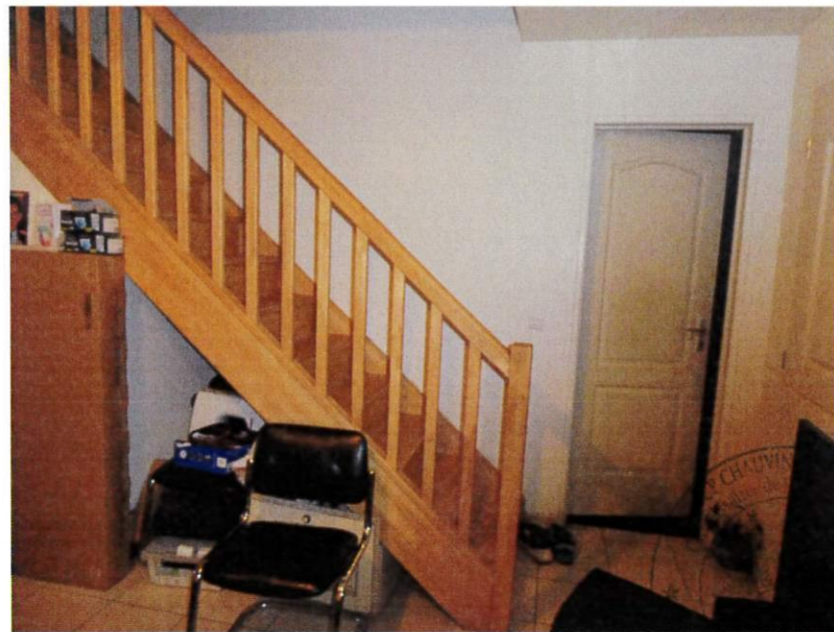
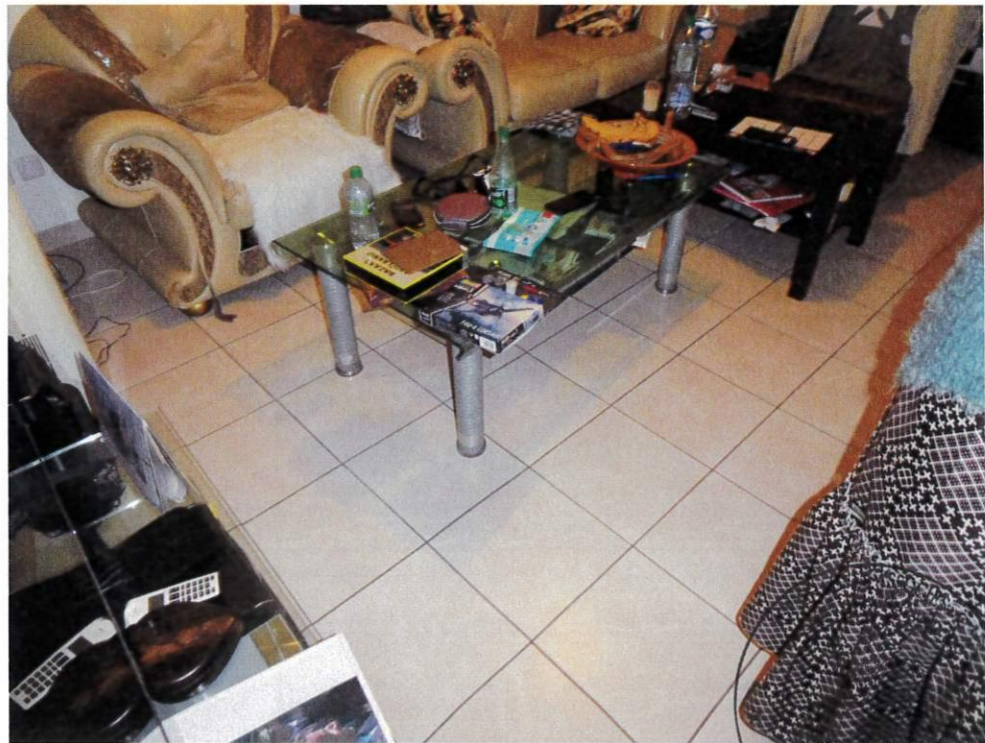
CLICHES PHOTOGRAPHIQUES N°1 A 5

Carrelage marbré en très bon état ;

Peinture crème en état d'usage ;

Peinture crème en bon état ;

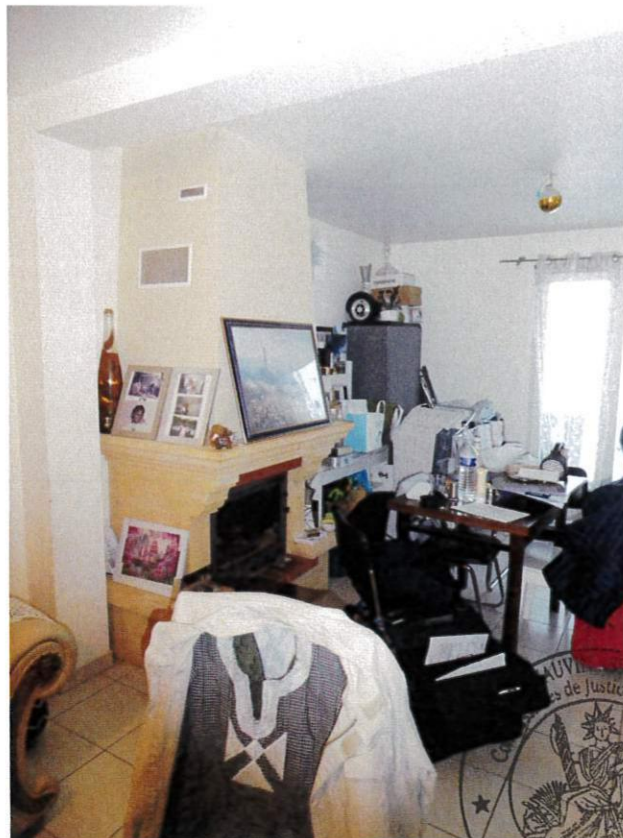
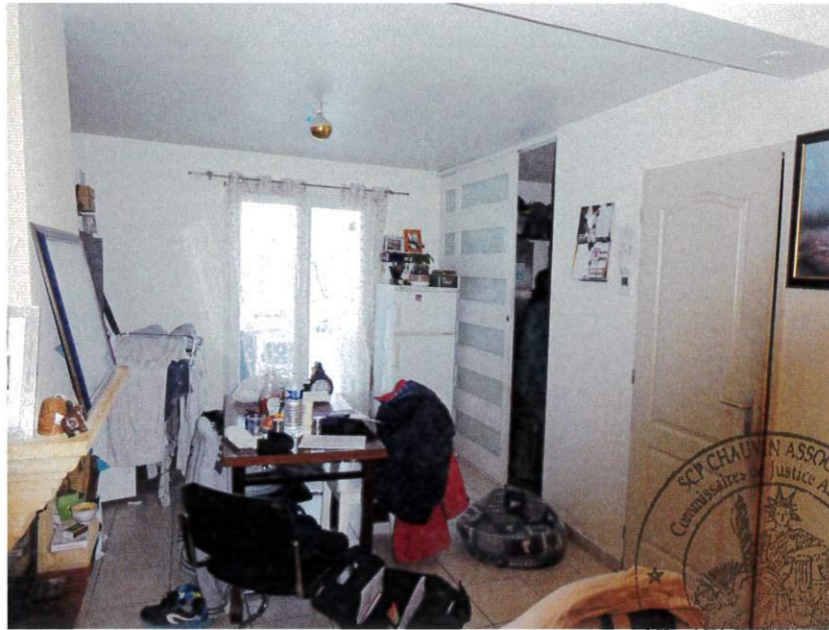
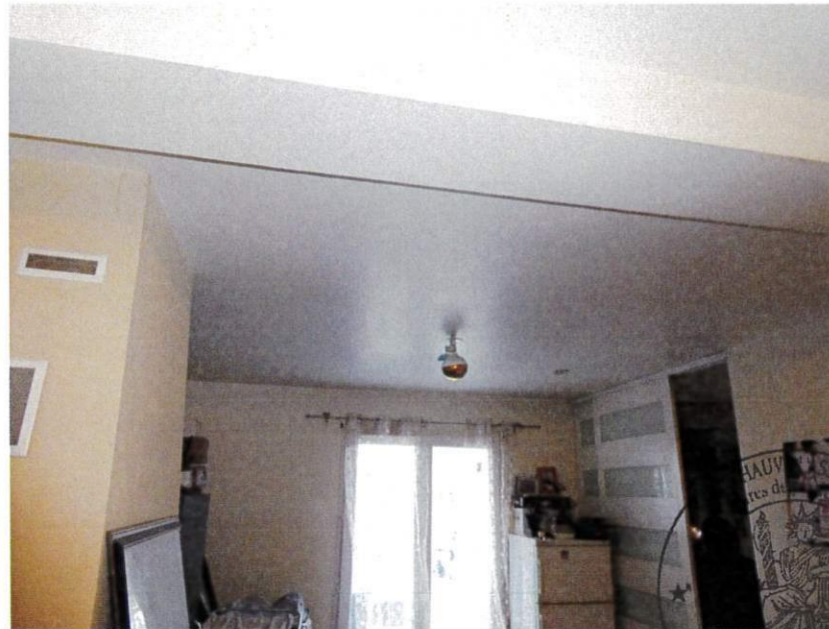
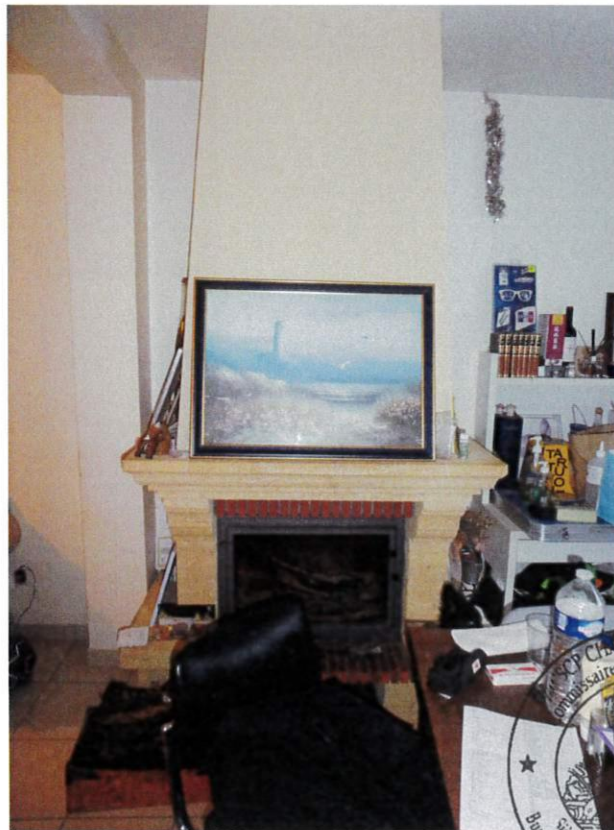
CLICHES PHOTOGRAPHIQUES N°6 A 10

Présence d'une cheminée en pierres reconstituées en parfait état. Présence d'un insert muni d'une porte vitrée, le tout en très bon état ;

Une paire de volets en bois en bon état, peinture blanche quelque peu dégradée, crémone métallique en parfait état de fonctionnement ;

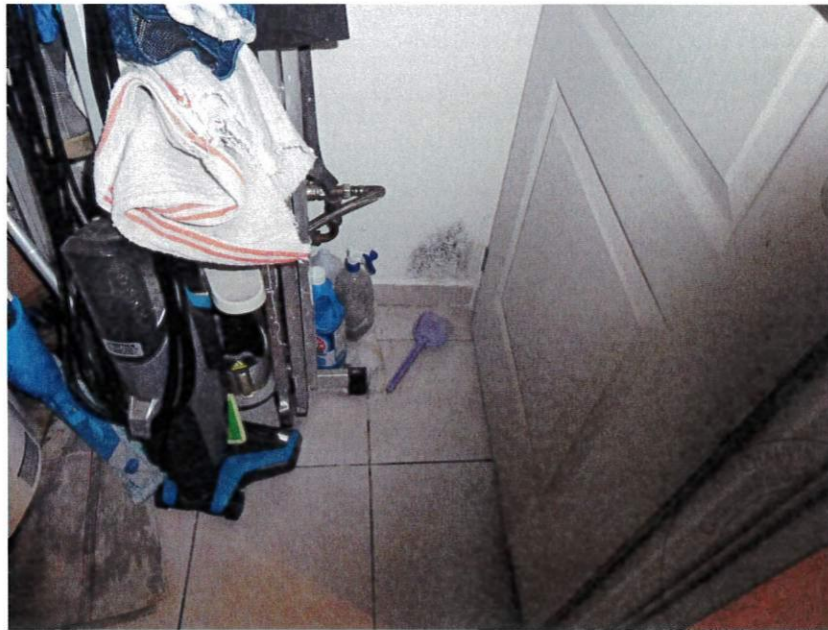
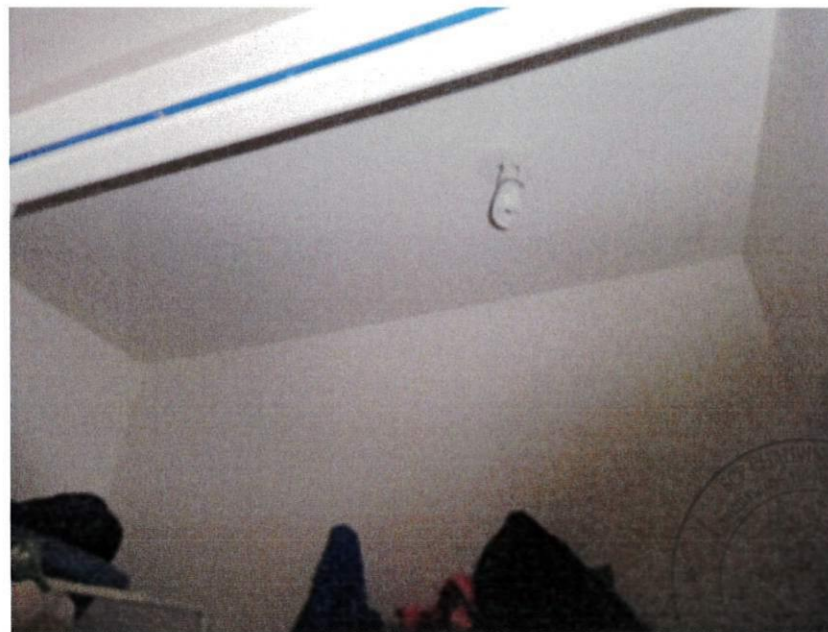
CLICHES PHOTOGRAPHIQUES N°11 A 14

A noter : Présence d'une trace d'humidité à proximité de la plinthe ;

Présence d'un chauffe-eau de marque "De Dietrich", 300 litres, en état de fonctionnement. Présence de quelques traces de rouille sur la tôle ;

Cette pièce dispose d'une porte thermoformée recouverte d'une peinture crème avec traces de salissures au niveau de la poignée béquille ;
Poignée béquille anodisée, rive-bloc et serrure sans clé sont en état de fonctionnement ;

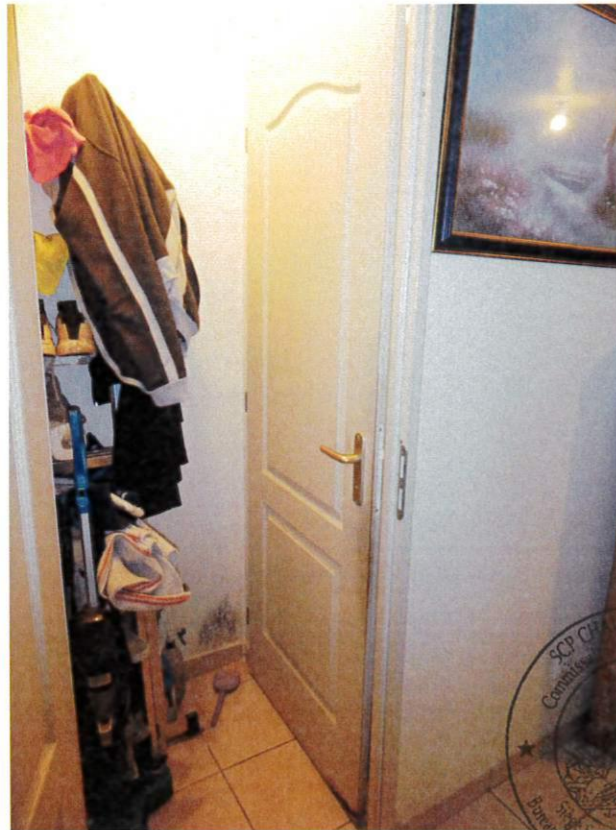
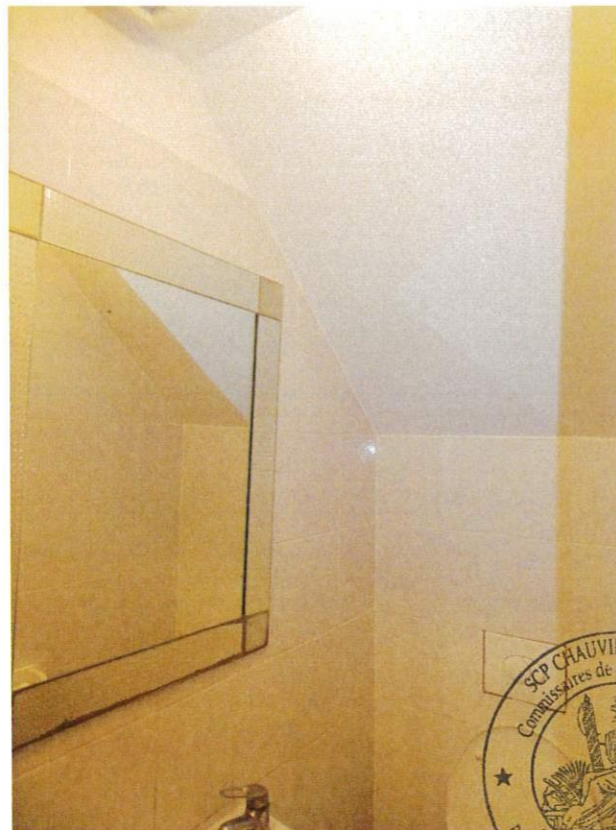
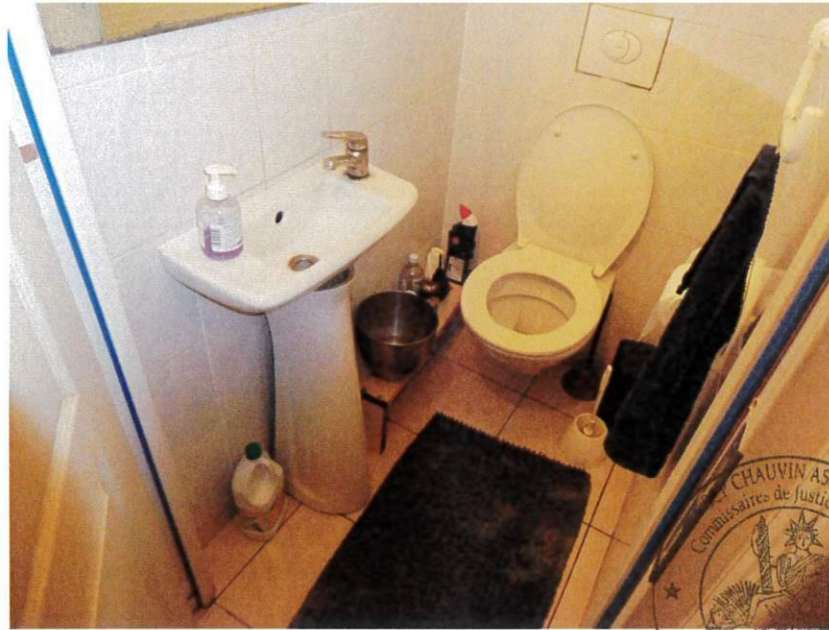
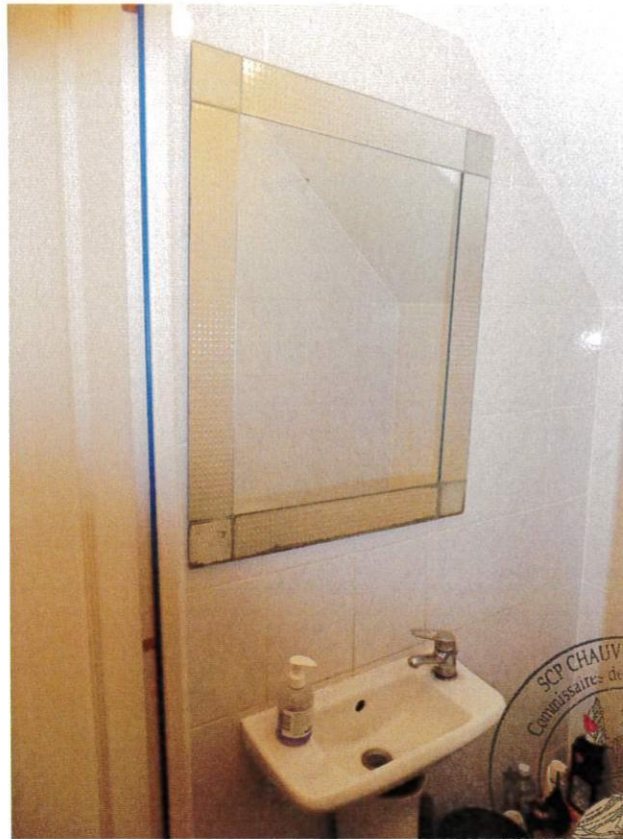
CLICHES PHOTOGRAPHIQUES N°15 A 18

Un lave-mains en faïence blanche avec colonne de même nature, l'ensemble en bon état. Le joint pompe est en état d'usage. Robinet mitigeur en inox entartré et piqué ;

Cette pièce dispose d'une porte thermoformée recouverte d'une peinture crème dégradée autour des poignées béquille ;
Poignée béquille anodisée, rive-bloc, serrure et verrou papillon de même nature, sont en état de fonctionnement ;

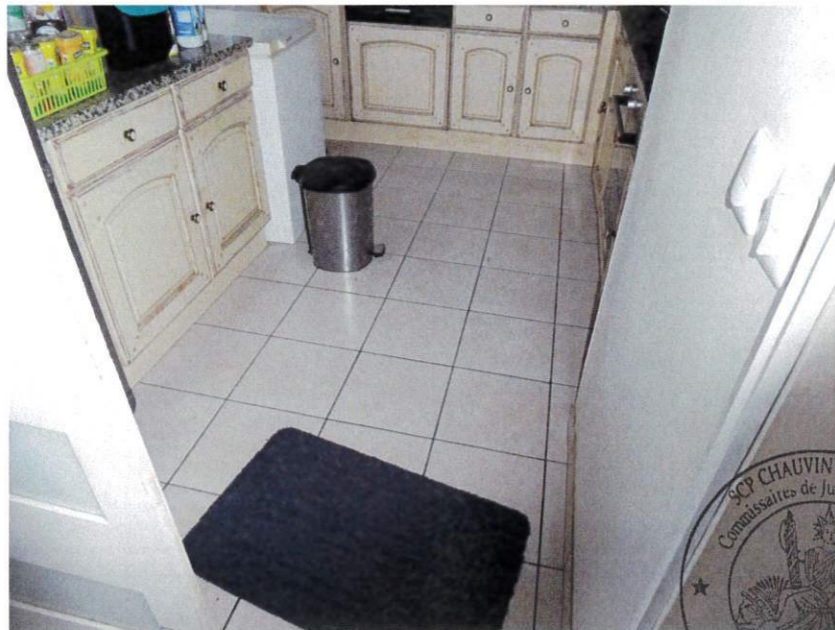
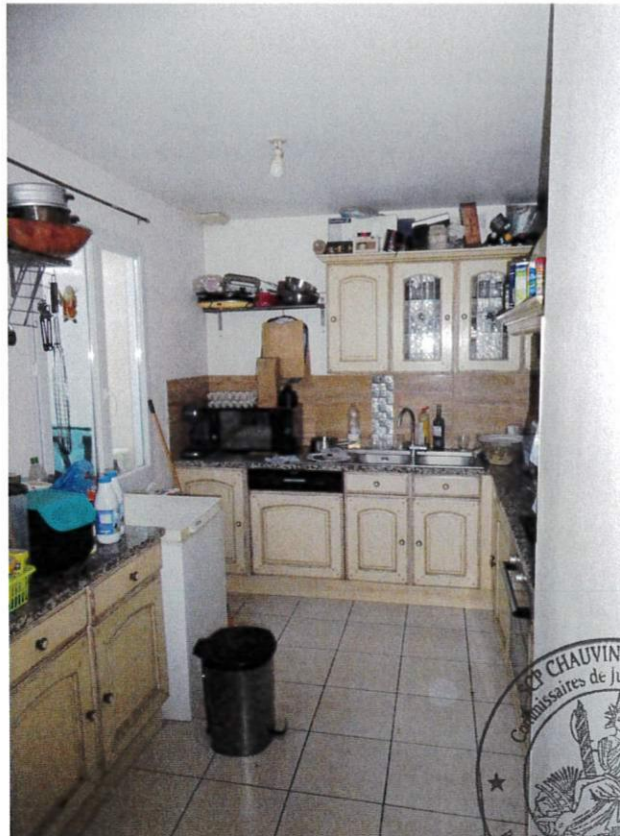
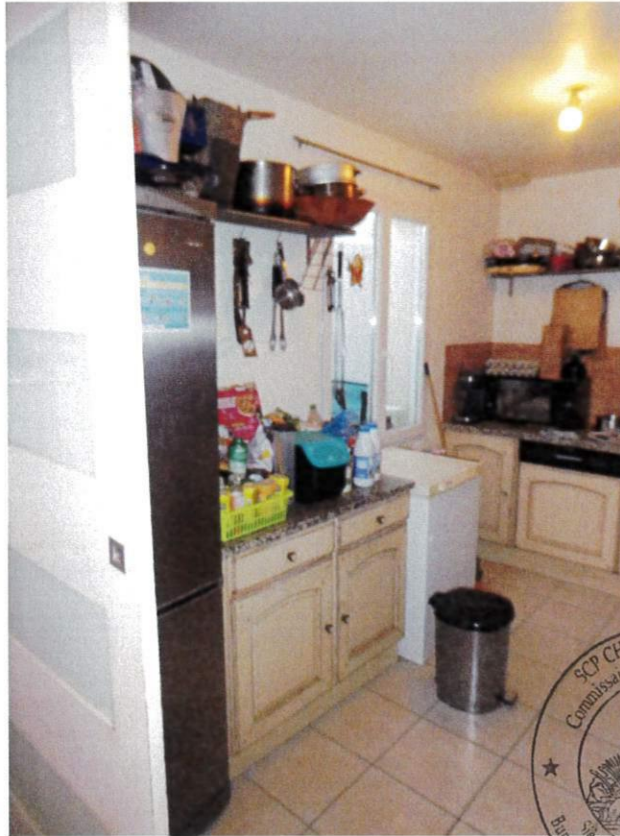
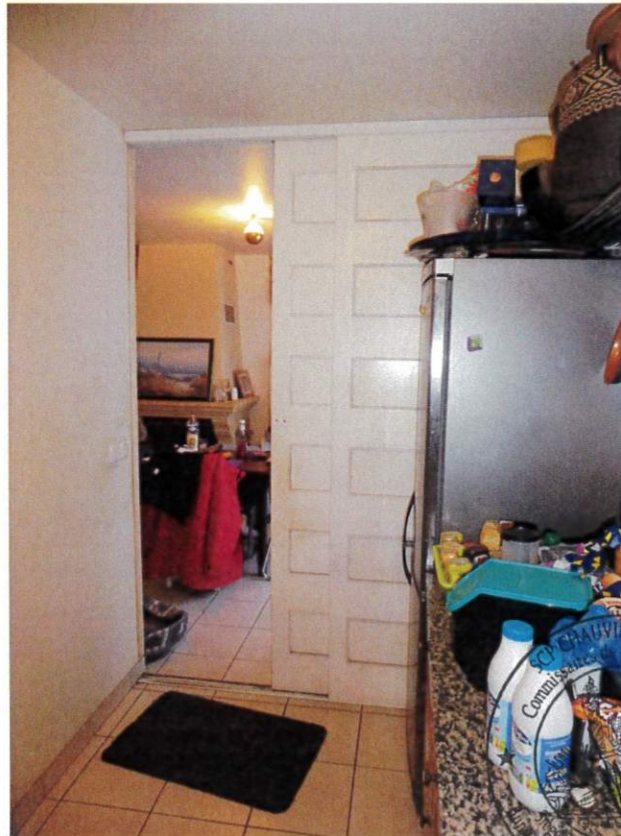
CLICHES PHOTOGRAPHIQUES N°19 A 25

Un évier, deux bacs, un égouttoir en inox en bon état, muni d'un robinet col de cygne mitigeur eau chaude/eau froide en bon état, quelques traces de tartre ;

Une paire de volets en bois en bon état, peinture blanche en état d'usage. Crémone métallique en bois en bon état ;

A l'entrée de la pièce, présence d'une porte en bois coulissante avec vitres opaques, la peinture est usagée ;

Présence d'un panneau fixe de même nature avec vitres opaques, la peinture est de même usagée ;

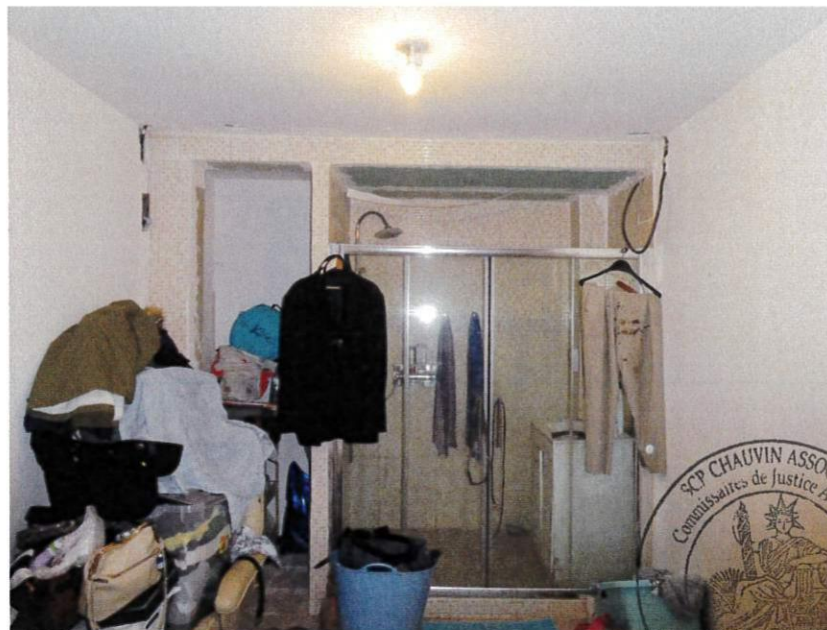
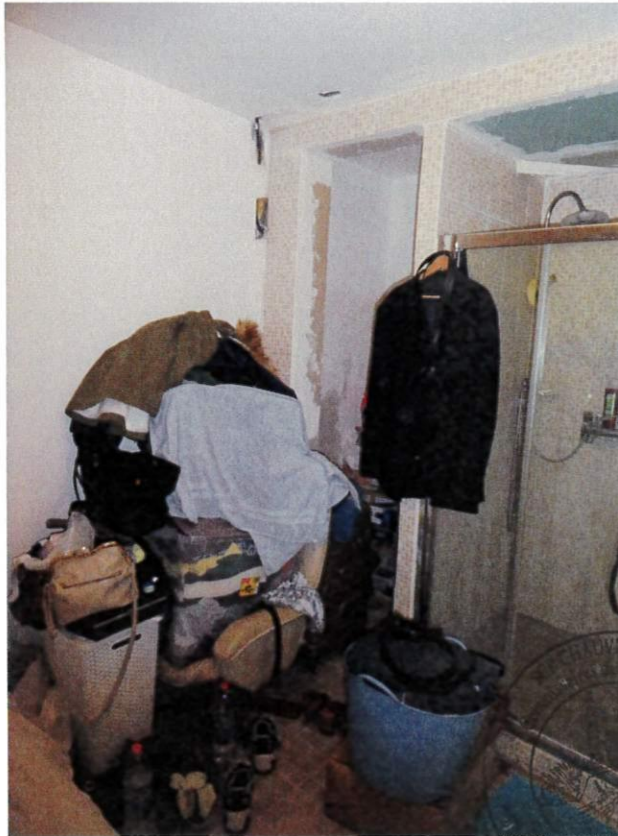
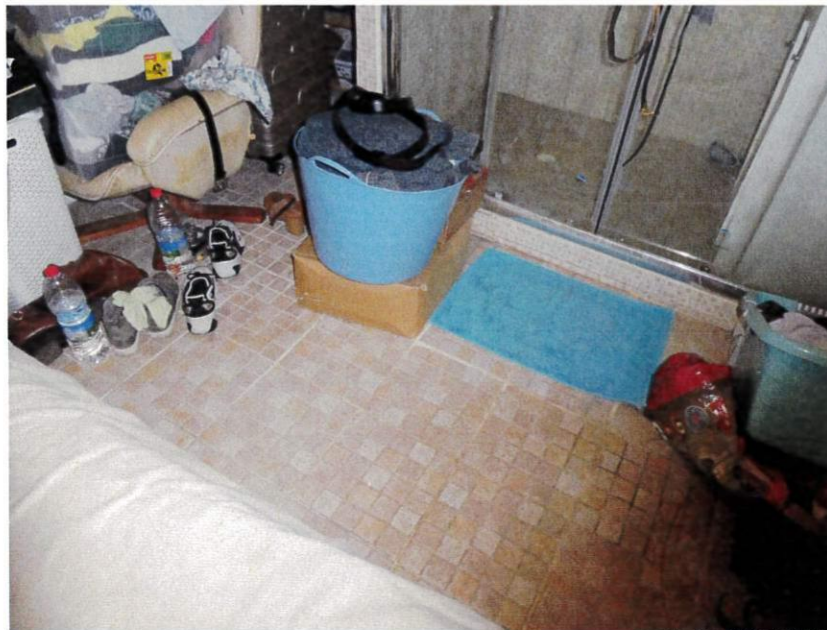
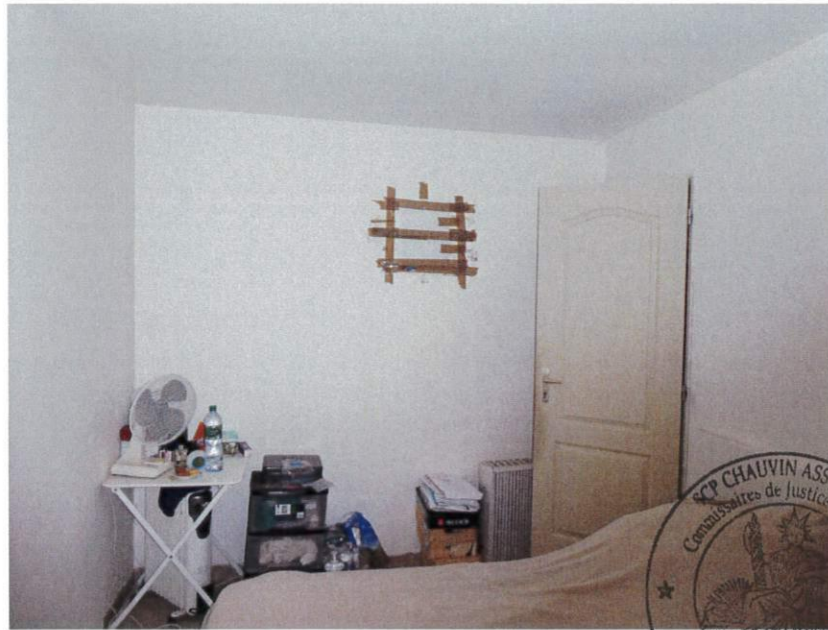
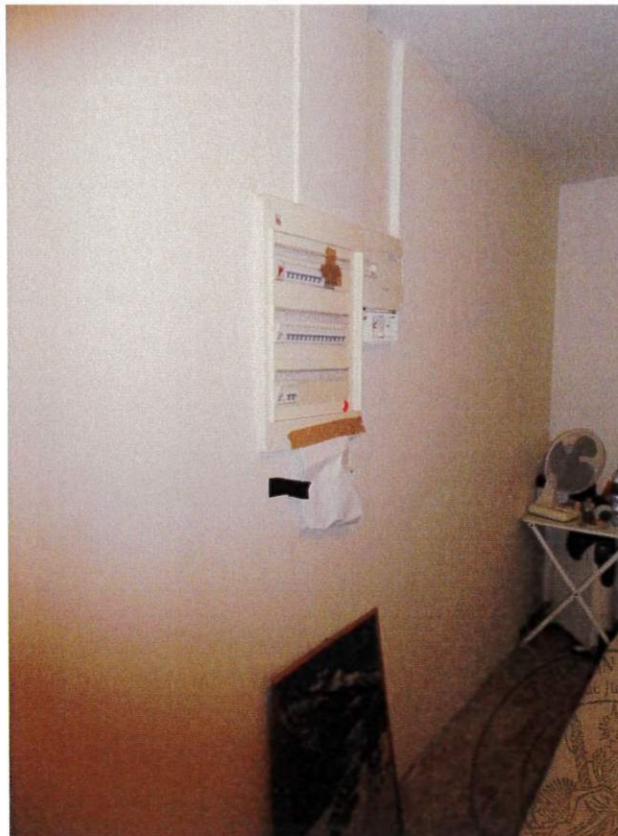
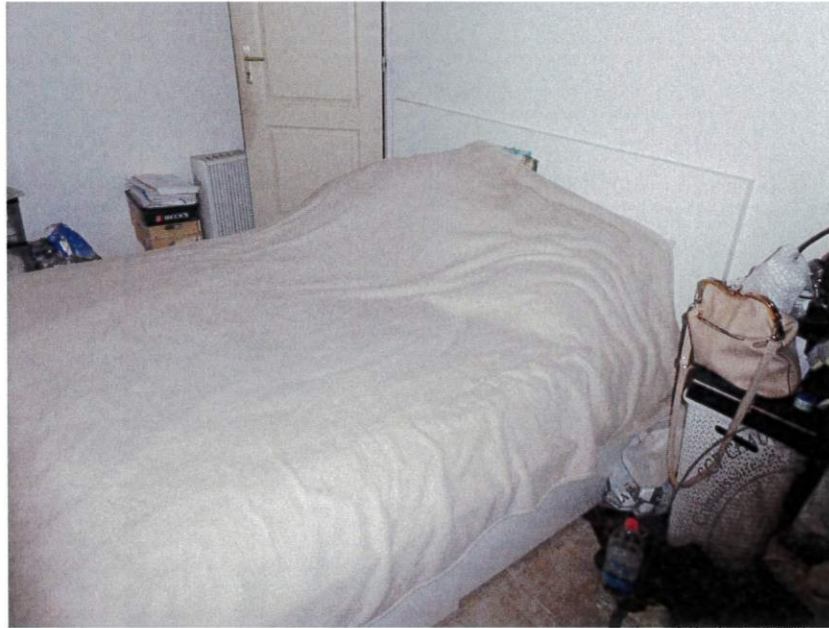
CLICHES PHOTOGRAPHIQUES N°26 A 31

Carrelage en bon état, les joints sont quelque peu encrassés ;

Placoplâtre recouvert d'une peinture crème quelque peu usagée, présence de traces de salissures. Je constate la présence d'une ouverture dans le placoplâtre fermée à l'aide de papier collant ;

Peinture crème présentant quelques dégradations le long de la salle de douche ;

Je constate le la cabine de douche, la présence de trous dans le placoplâtre avec alimentation électrique apparente ;

Une prise sans cache ;

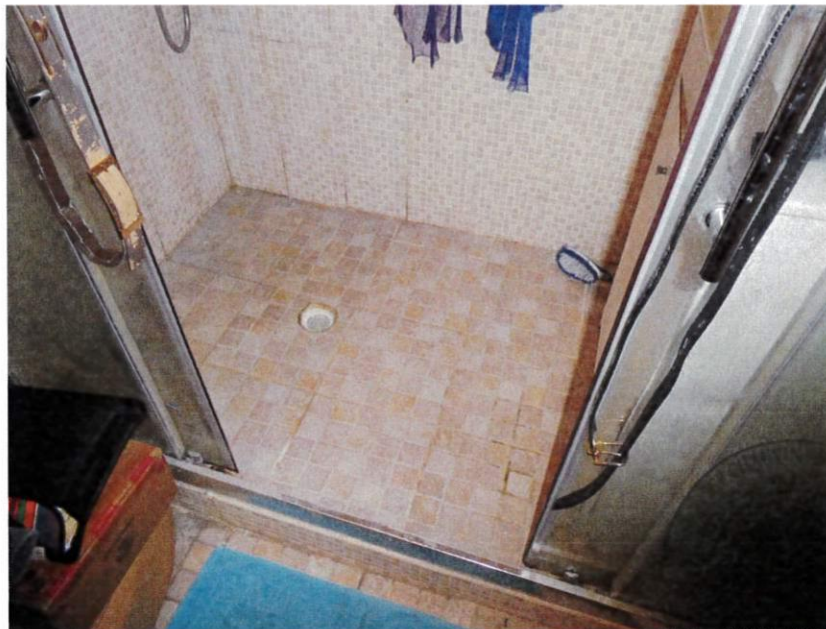
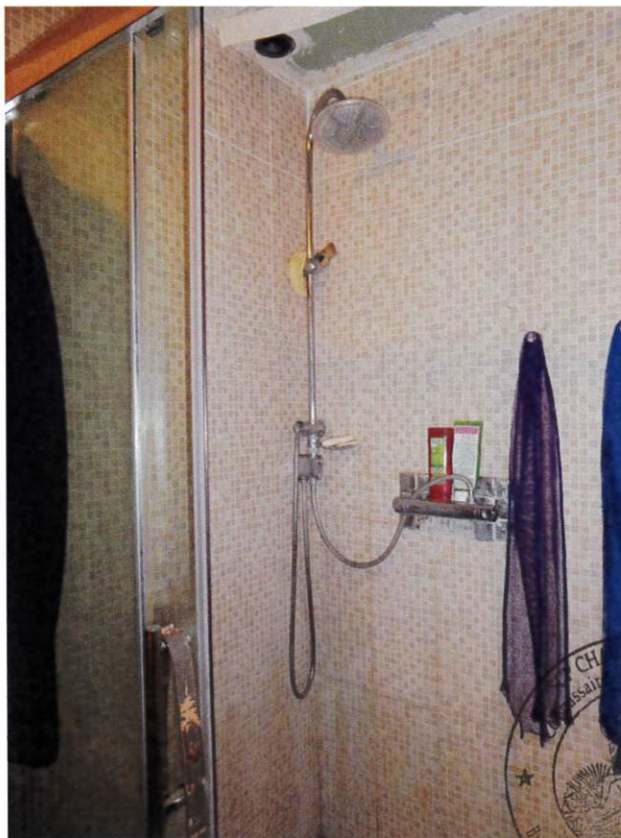
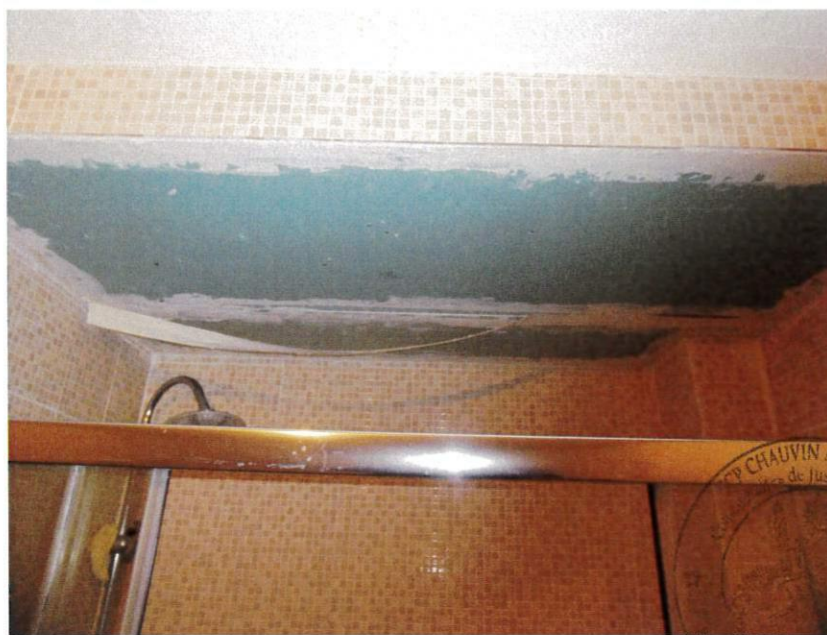
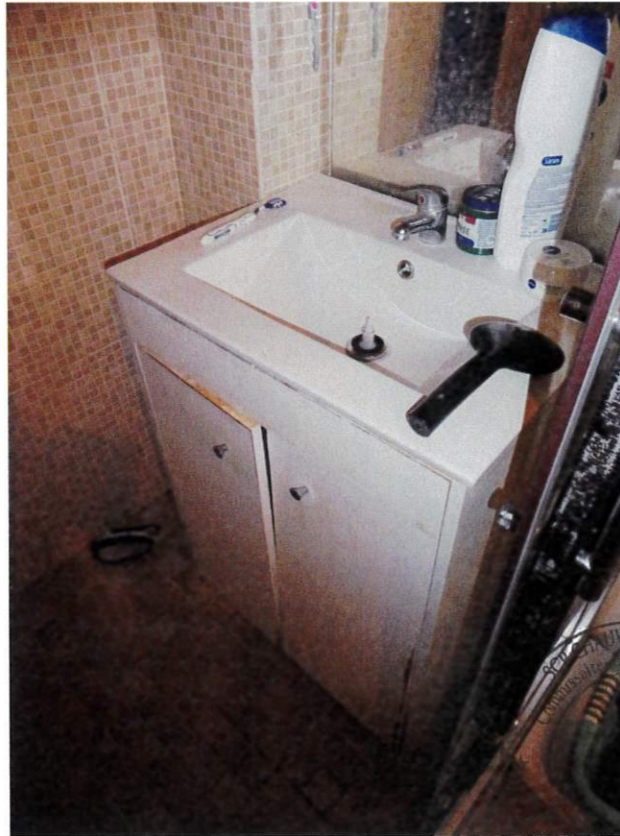
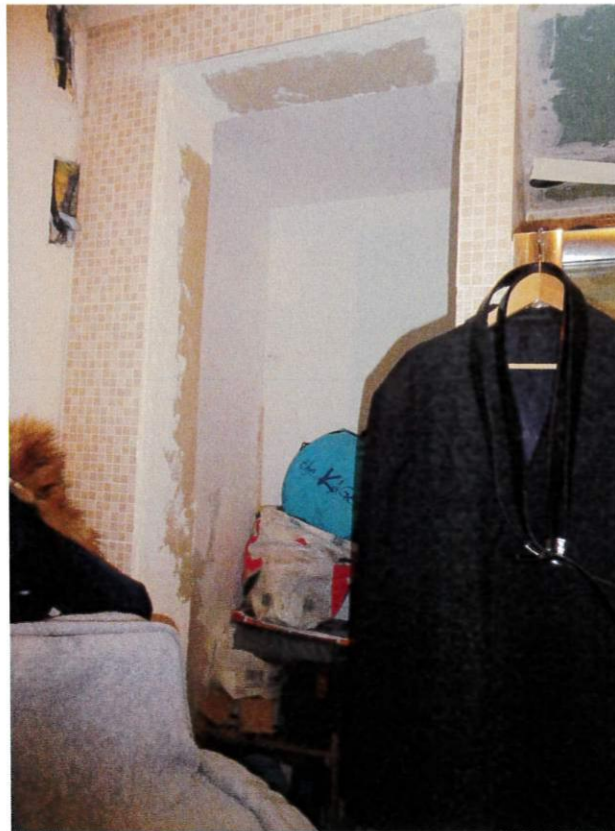
CLICHES PHOTOGRAPHIQUES N°32 A 37

Au fond de la chambre aveugle, présence d'une cabine de douche avec bac à l'italienne recouvert d'un carrelage identique à la pièce, en bon état. Les joints sont quelque peu encrassés ;

Recouverts d'un carrelage type émaux de Briard en bon état, les joints sont quelque peu encrassés ;

Placoplâtre ignifugé à l'état brut avec présence de dégradations au niveau des calicots ;

Une colonne de douche avec pomme de douche, flexible, robinet thermostatique, l'ensemble en inox présentant des traces de calcaire. Absence de douchette ;

Présence d'un meuble sous lavabo en mélaminé blanc, le mélaminé est dégradé. Les portes sont en état médiocre ;

Le long de la cabine de douche, présence d'une alcôve dont les murs sont à l'état brut ;

Le sol est recouvert d'un carrelage présentant des traces de ciment et des traces d'enduit ;

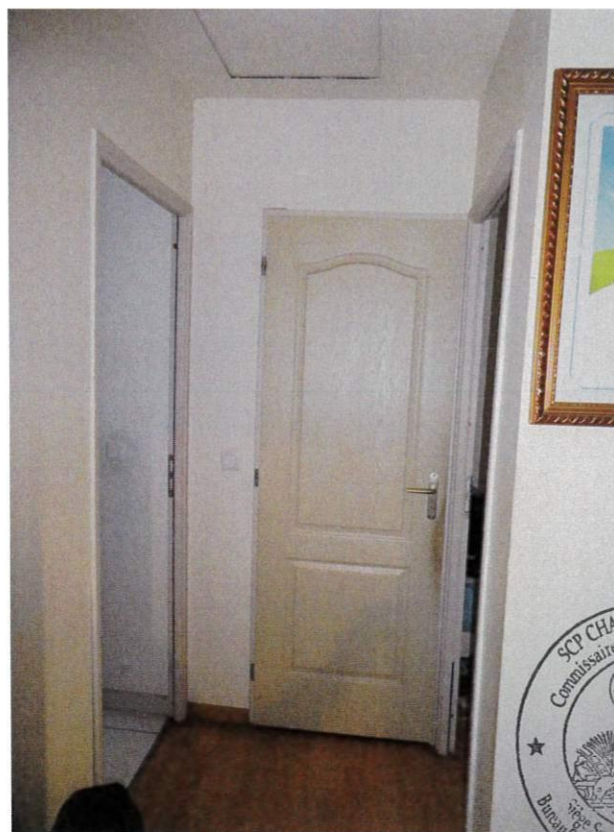
CLICHES PHOTOGRAPHIQUES N°40 A 42

Le point lumineux ne fonctionne pas, les deux interrupteurs muraux sont destinés à l'alimentation du moteur électrique de l'insert du rez-de-chaussée, destiné à envoyer de l'air chaud au premier étage ;

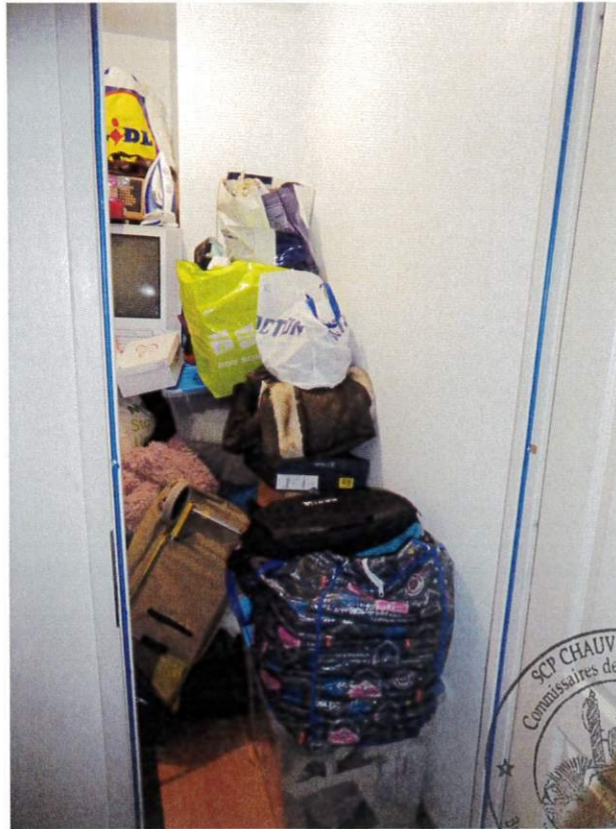
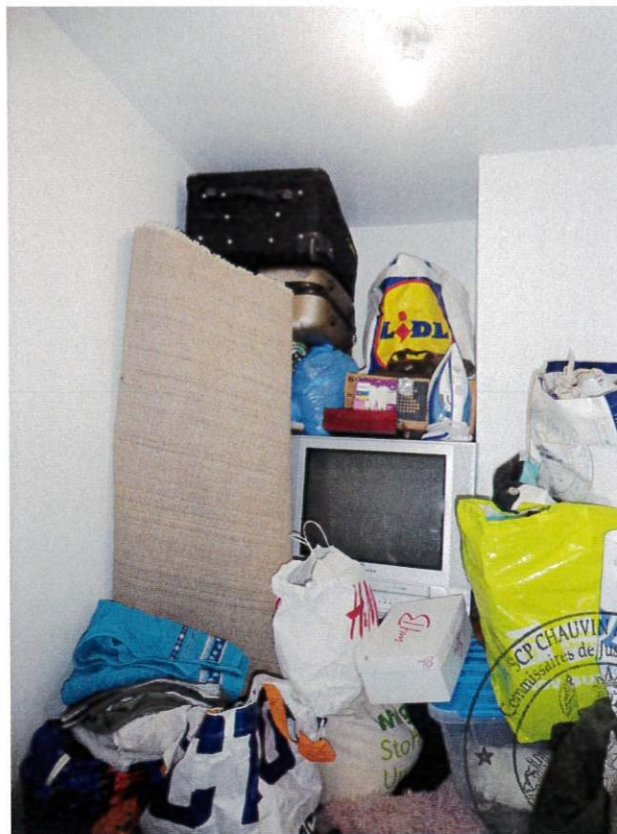
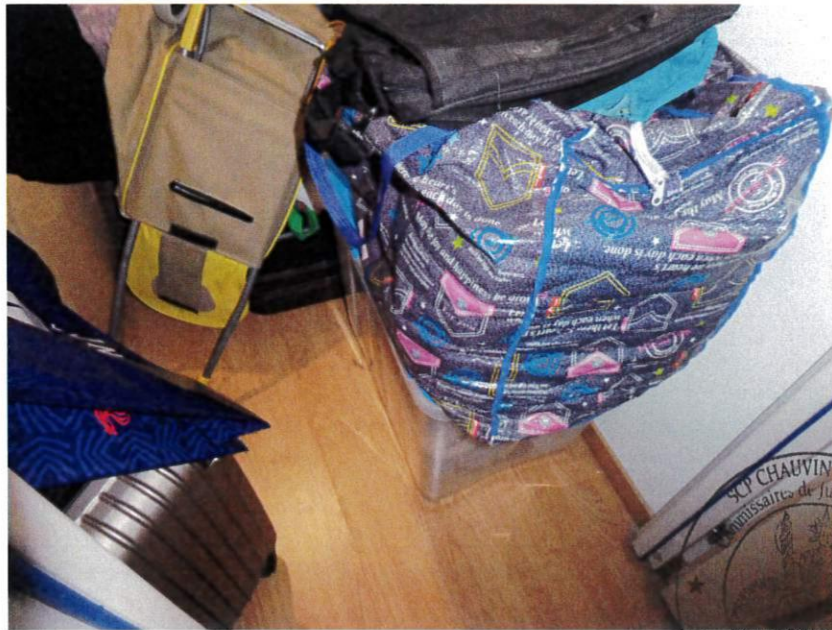
CLICHES PHOTOGRAPHIQUES N°43 A 45

Peinture bleu pâle en bon état, quelques traces noires ;

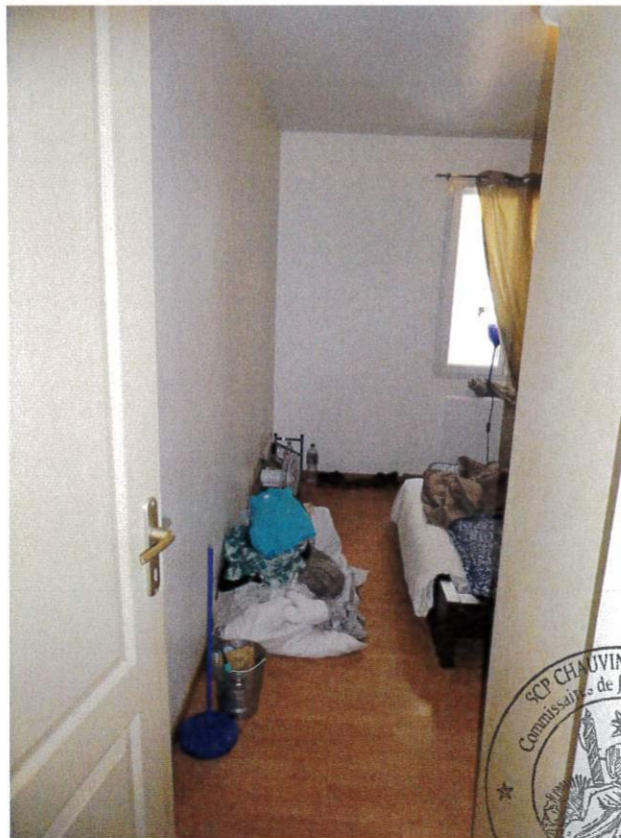
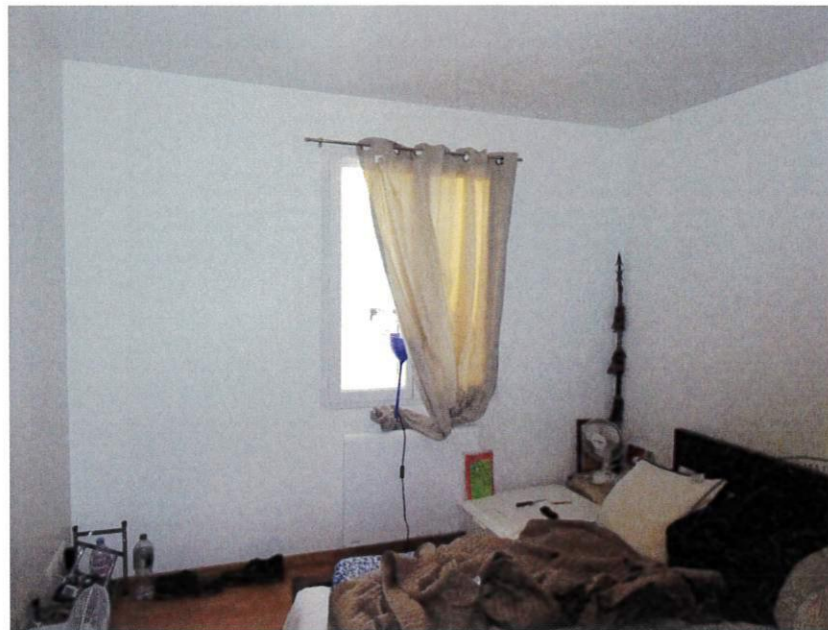
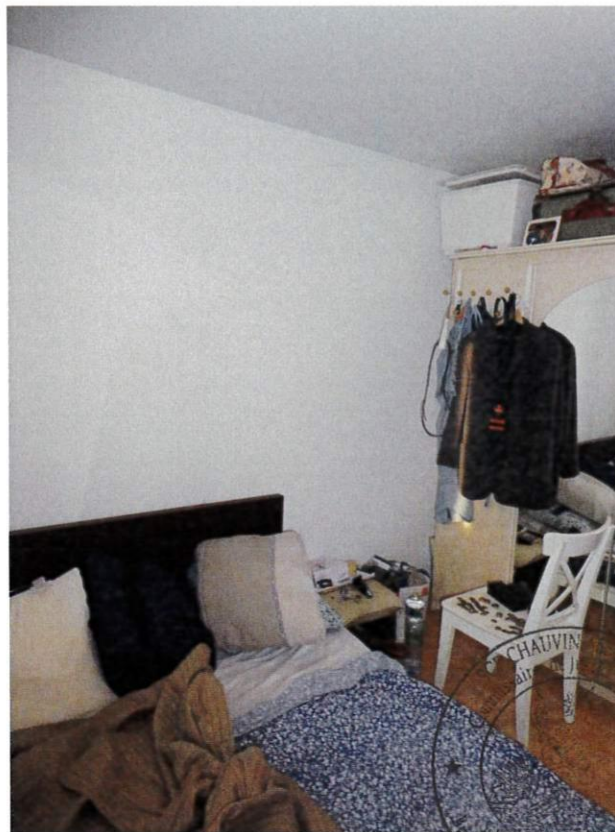
CLICHES PHOTOGRAPHIQUES N°46 A 50

Une butée de porte présentant du jeu ;

Une porte thermoformée à l'état brut avec présence de quelques traces de papier collant et de salissures ;

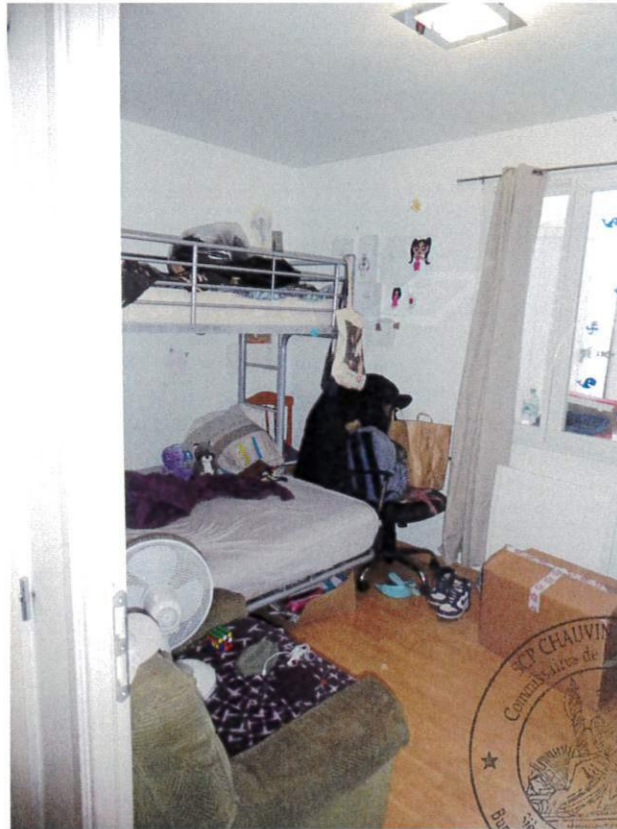
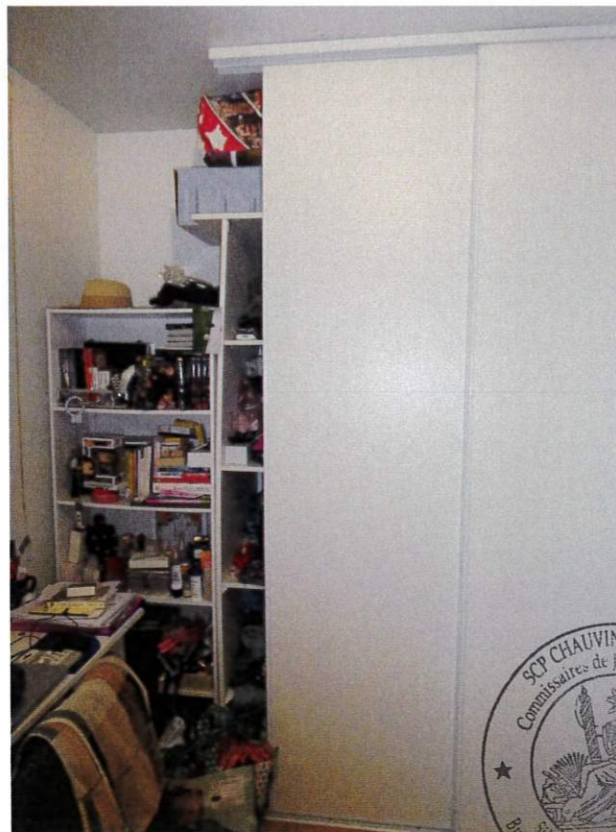
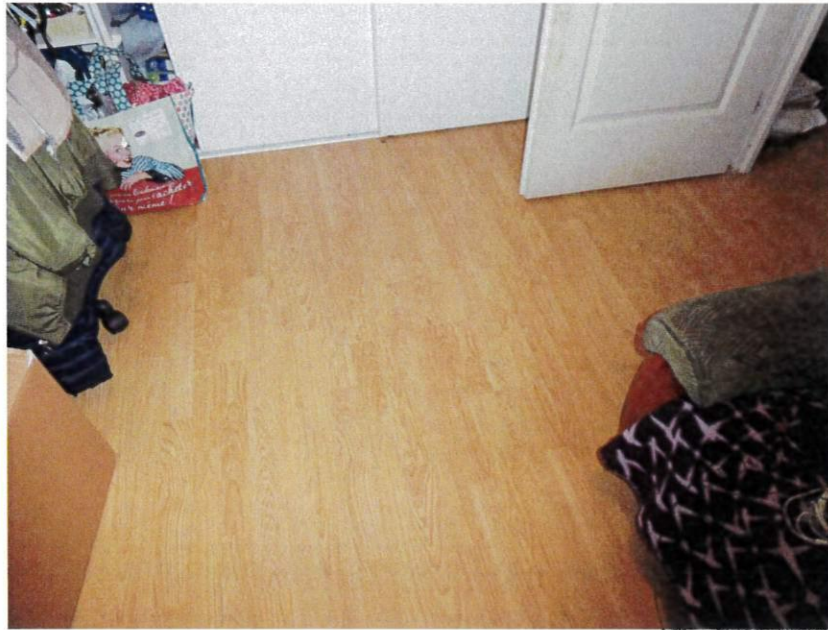
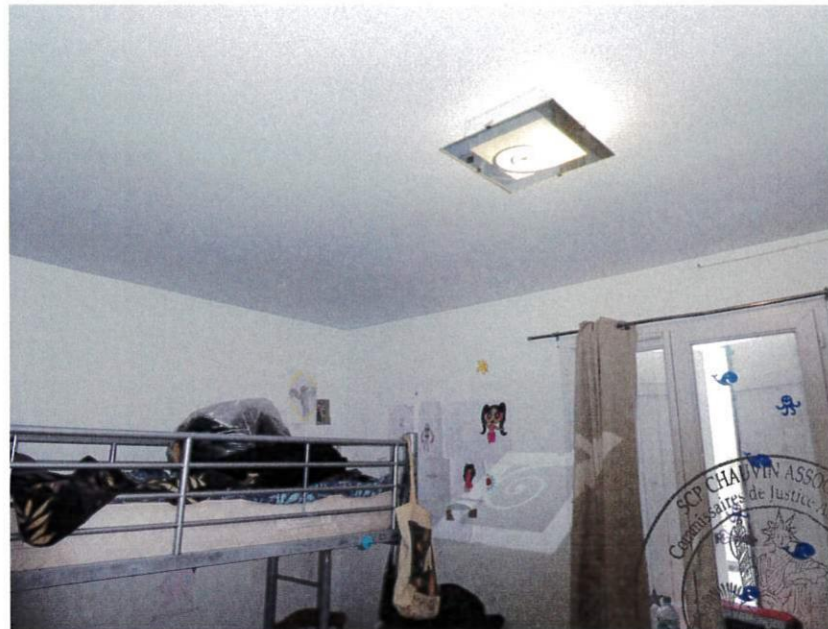
CLICHES PHOTOGRAPHIQUES N°51 A 56

Parquet flottant en état d'usage, présence de quelques dégradations sur plusieurs lames ;

Peinture bleue couverte de peinture au pochoir et de graffitis, l'ensemble en état moyen ;

Cette pièce dispose d'une porte en bois thermoformée à l'état brut, sale et notamment autour de la poignée béquille, présence d'importantes traces noires ;
Poignée béquille anodisée, rive-bloc et serrure avec clé sont en état de fonctionnement ;
