PROCES VERBAL DE DESCRIPTION

Me suis rendu ce jour, Commune de VILLERS COTTERETS (Aisne), Résidence de Coyolles, 3 Rue René Lucot, parcelles cadastrées sections BL n°605 et 611, lieudit "La Sente de Barlemont" pour une contenance totale de 2 ares 50 centiares, à

Il s'agit d'un ensemble immobilier comprenant :

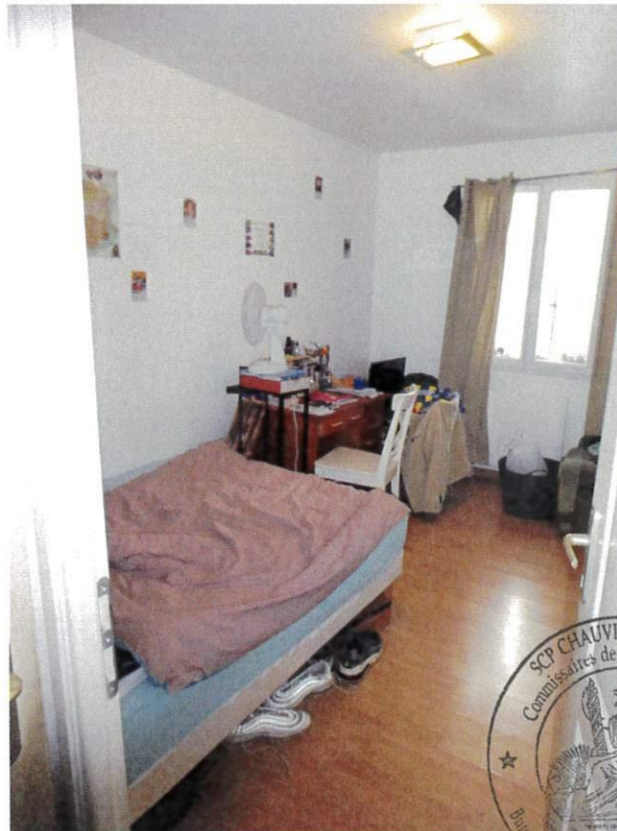
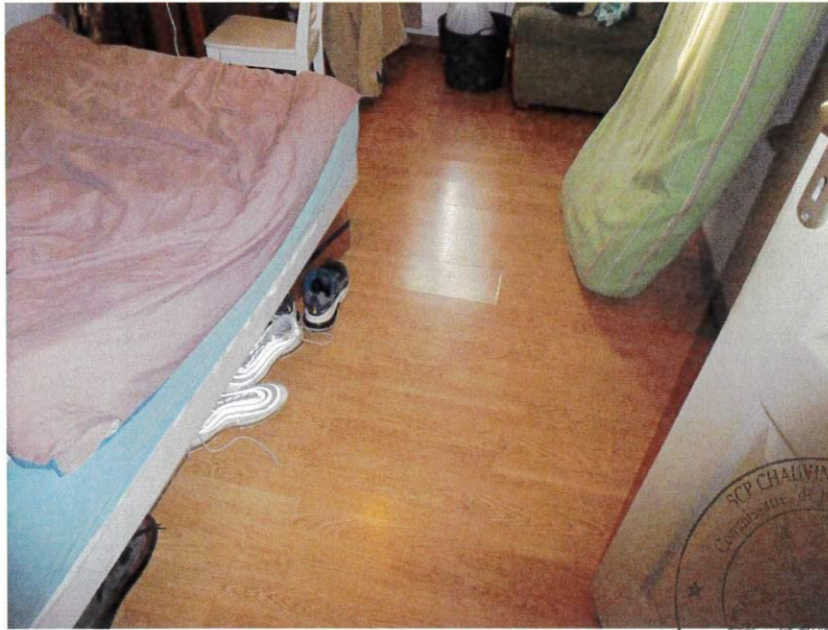
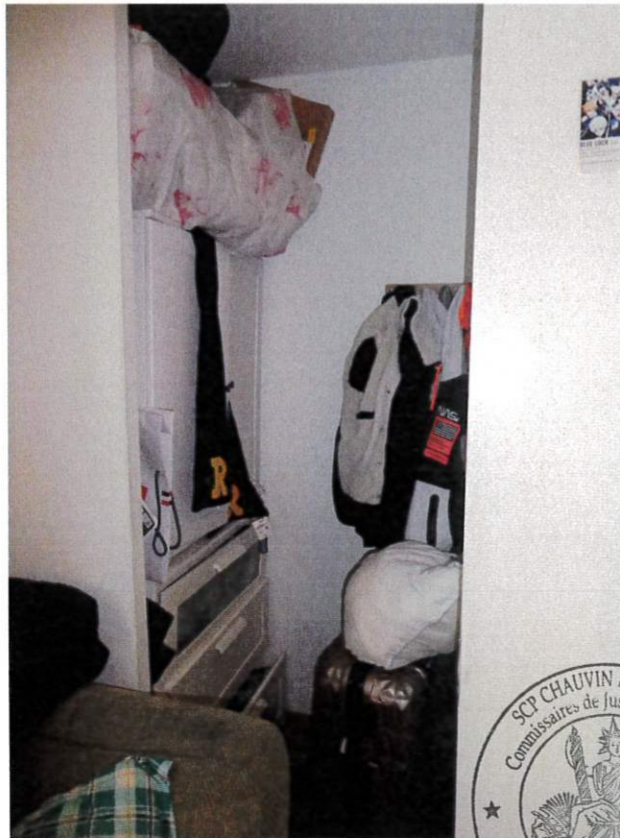
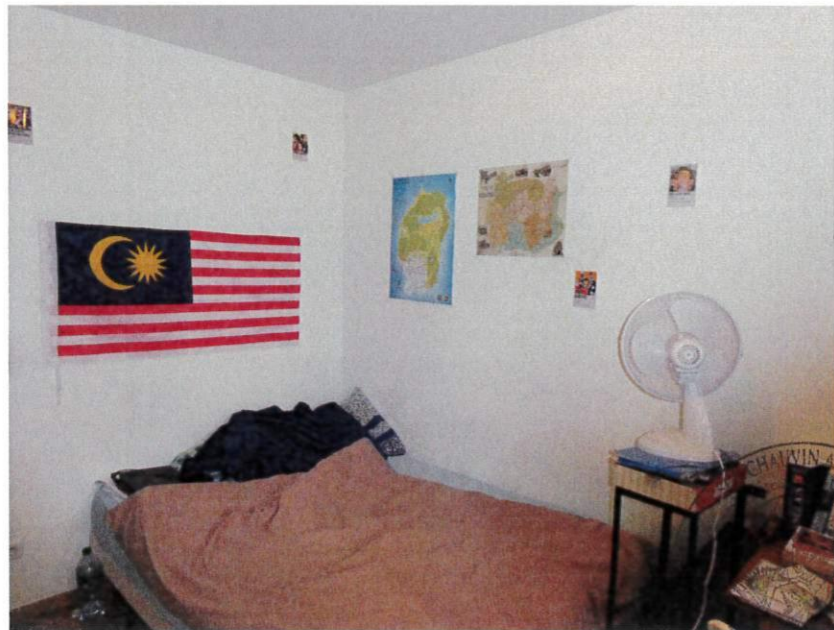
CLICHES PHOTOGRAPHIQUES N°57 A 61

Parquet flottant en bon état, quelques lames sont légèrement surélevées ;

Cette pièce dispose d'une porte thermoformée à l'état brut, présentant d'importantes traces noires au niveau des poignées béquille ;
Poignée béquille anodisée, rive-bloc et serrure sans clé sont en état de fonctionnement ;

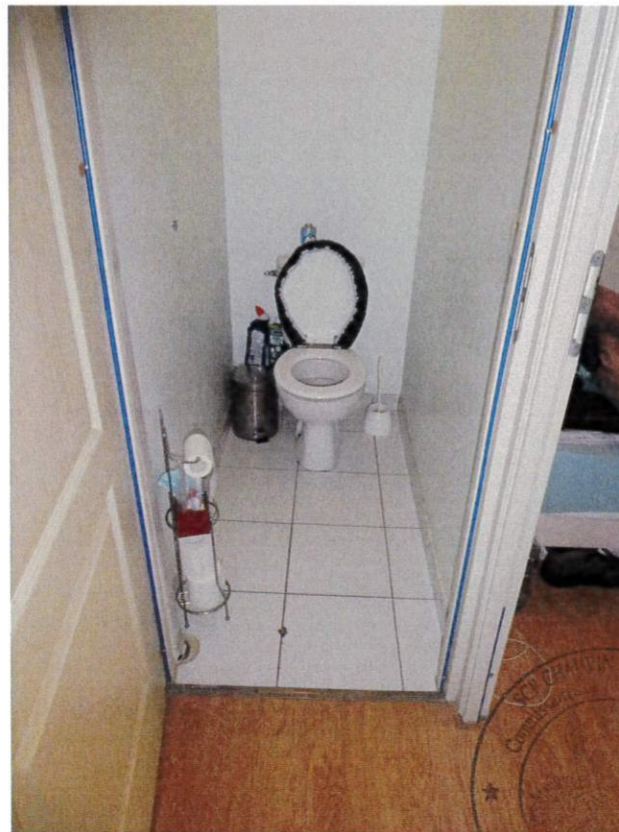
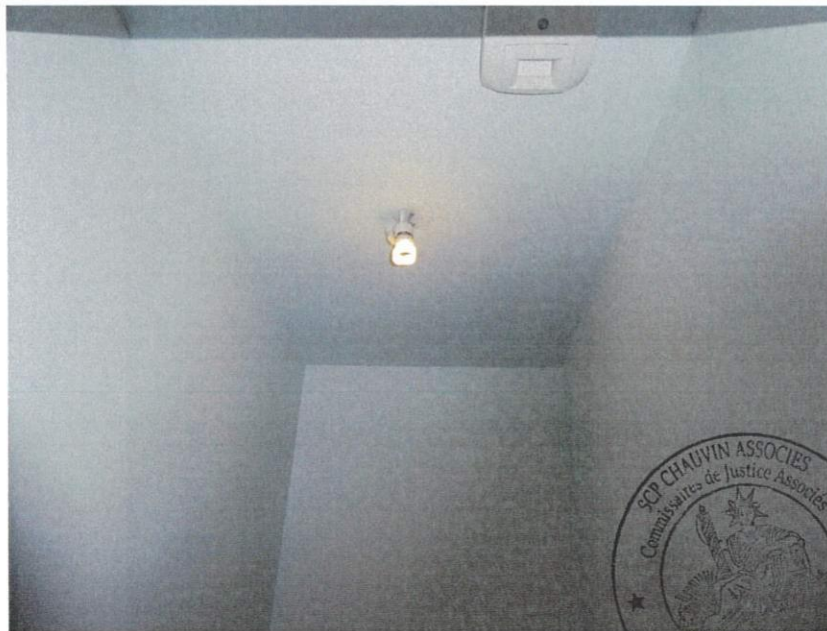
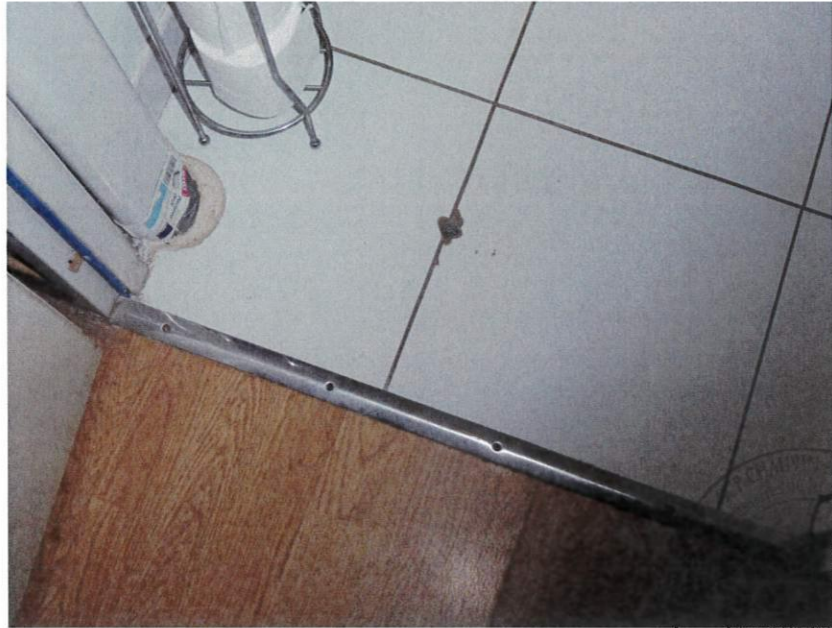
CLICHES PHOTOGRAPHIQUES N°62 A 65

A noter : Un trou sur deux carreaux à l'entrée de la pièce ;

De couleur grise en bon état, sales en partie sommitale ;

Peinture verte en état d'usage, quelques petits trous et deux trous chevillés ;

Cette pièce dispose d'une porte thermoformée à l'état brut, présentant des traces de salissures autour des poignées béquille ; Poignée béquille anodisée, rive-bloc, serrure et verrou papillon sont en parfait état de fonctionnement ;

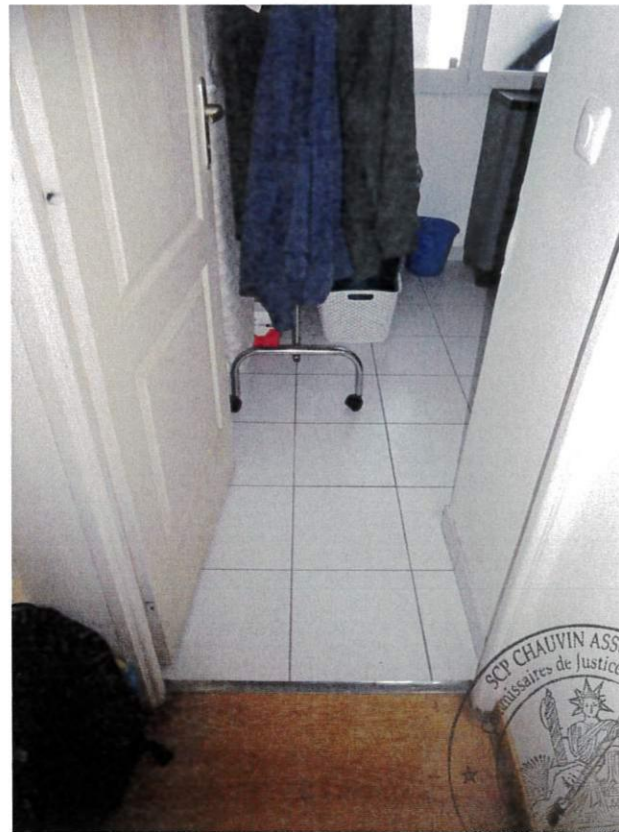
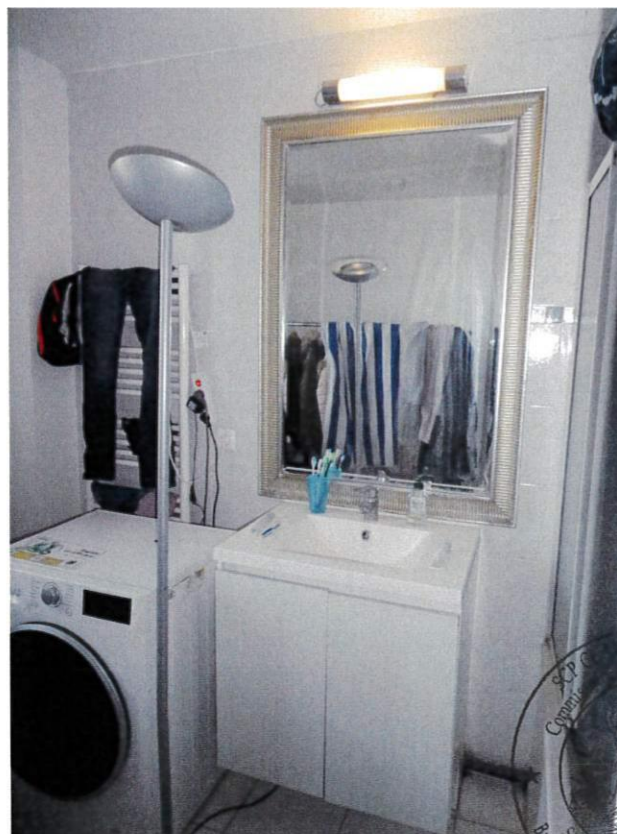
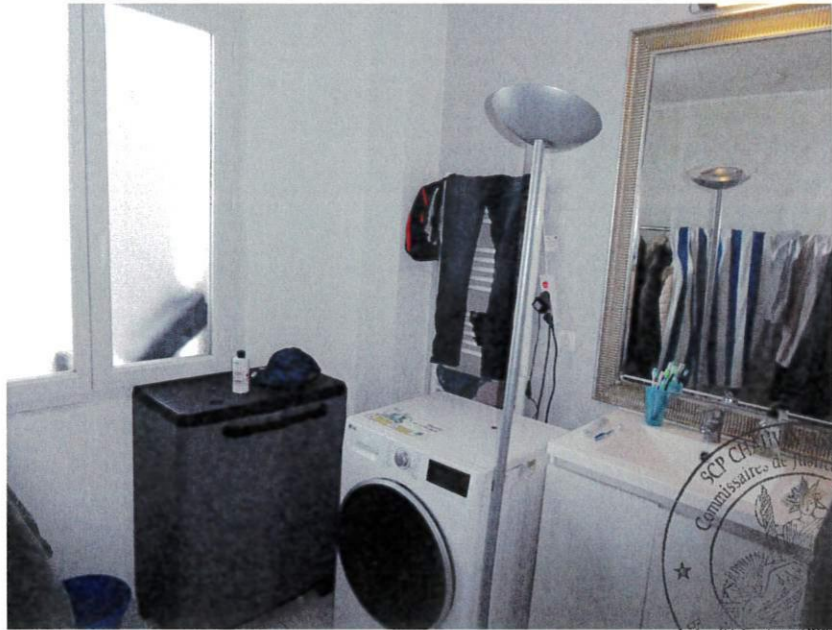
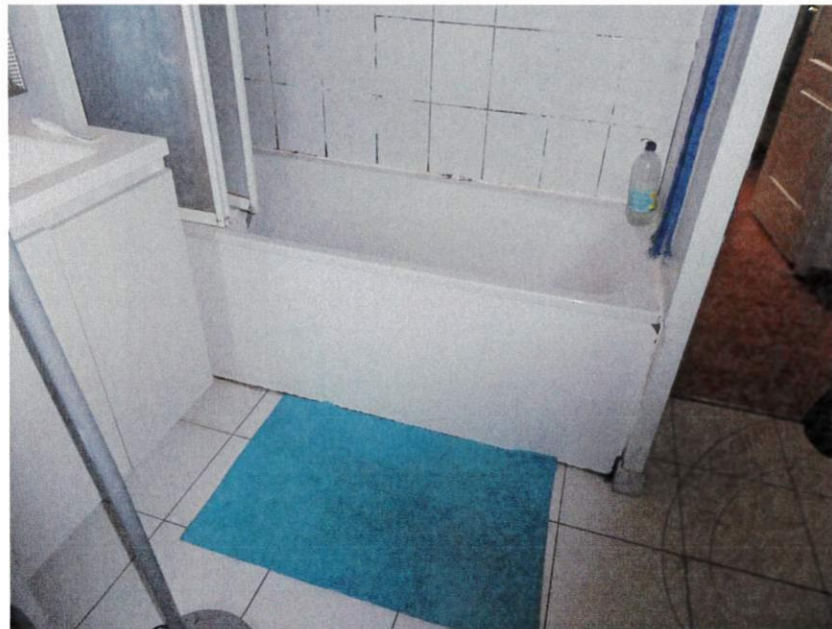
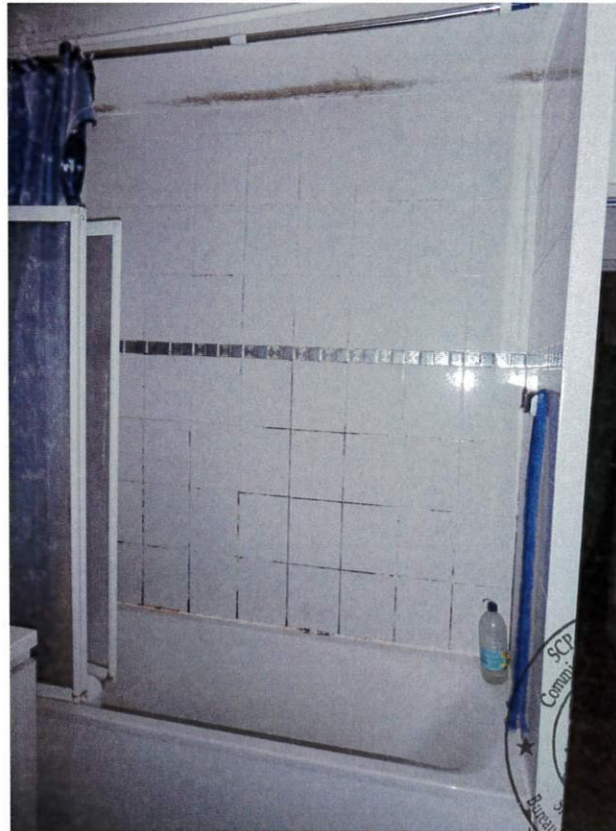
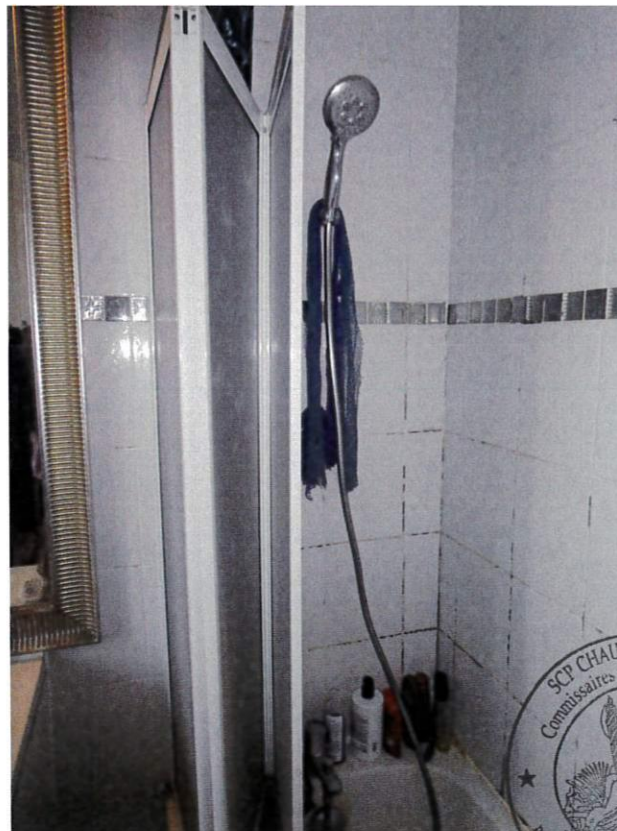
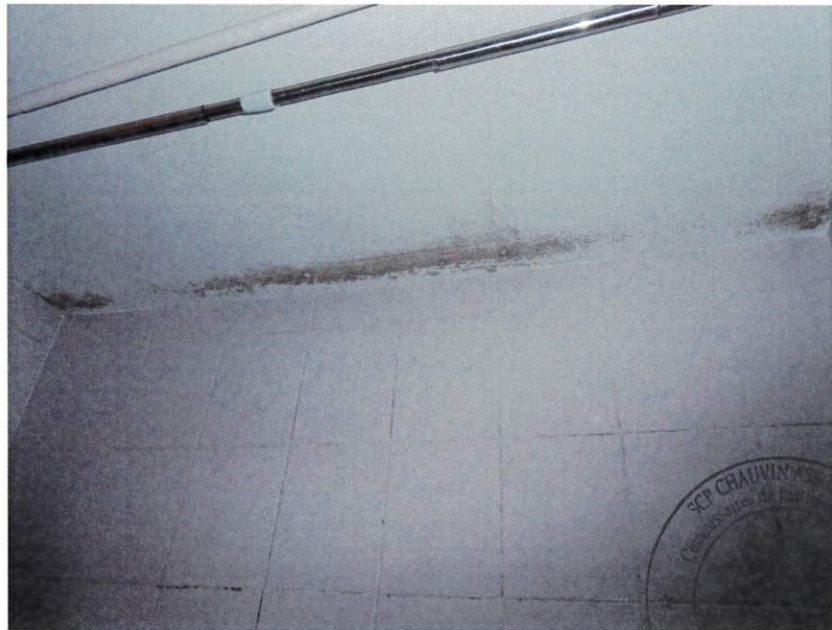
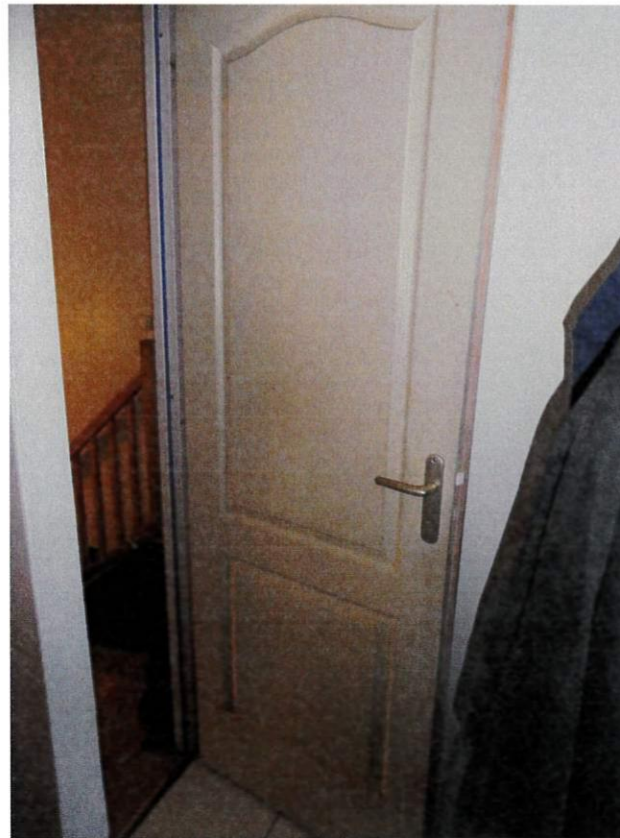
CLICHES PHOTOGRAPHIQUES N°66 A 74

Pour partie, carrelage marbré ton gris et bleu en bon état. Je constate que les joints sont fortement encrassés au-dessus de la baignoire (moisissure) et pour l'autre partie, peinture bleu pâle en bon état ;

A noter : Traces de moisissure au-dessus de la baignoire ;

Présence de deux portes en mélaminé ton gris pâle en bon état ;
Une baignoire en PVC blanc en état d'usage avec présence de quelques traces de salissures dans le fond. Le joint pompe est en mauvais état, présence de moisissure ;
Elle est équipée d'une robinetterie en inox avec robinet mitigeur, pomme de douche et colonne de couche, présence d'un flexible en plastique, l'ensemble en bon état ;
L'habillage de la baignoire est en mélaminé blanc avec présence de dégradations et notamment à proximité du sol ;

Je constate la présence d'un pare-douche en profilé aluminium laqué blanc et parois en plastique, je constate qu'une paroi est fissurée, l'ensemble en état moyen ;
