PROCES-VERBAL DE DESCRIPTION

**L'AN DEUX MILLE VINGT CINQ
ET LE NEUF DECEMBRE**

Certifie m'être transporté ce jour à 11 heures 35, sis 2 Place du Président Wilson, Place du Patis 93470 COUBRON cadastré section B n°392

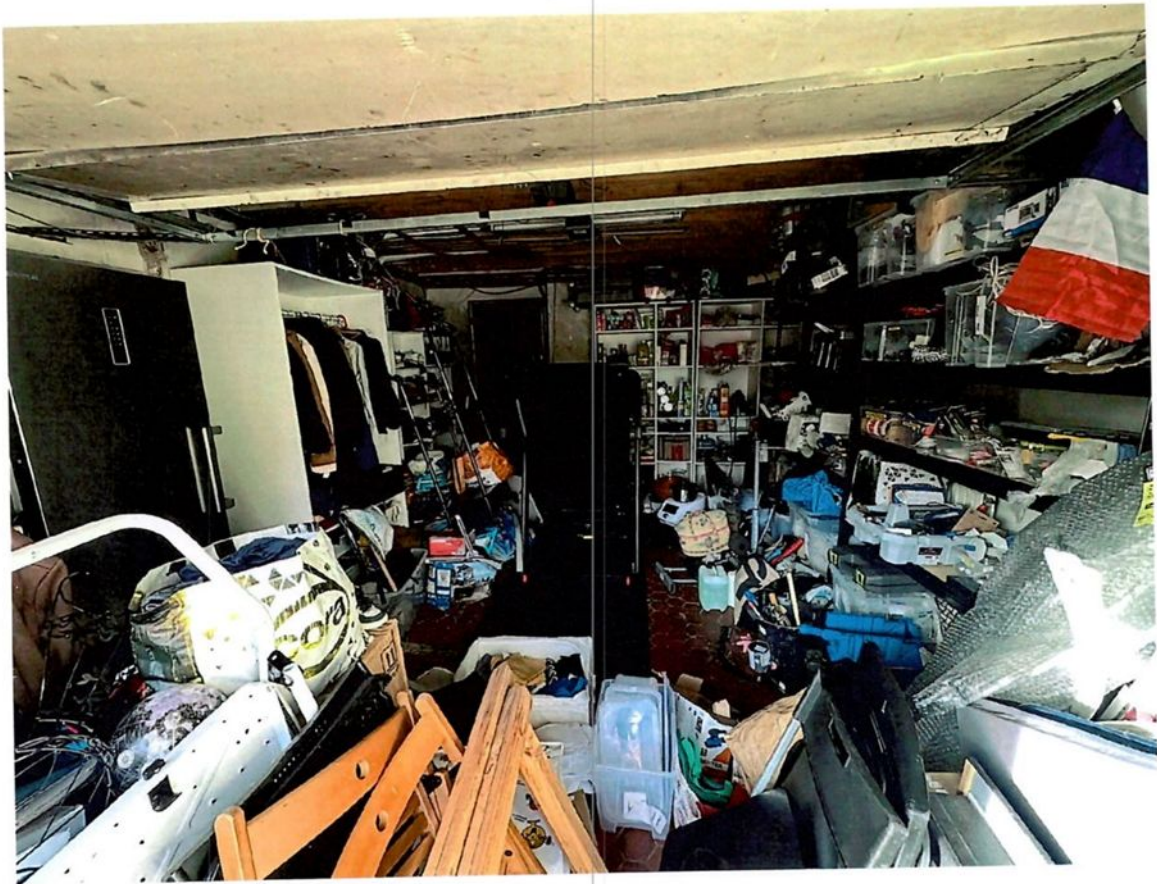
GARAGE :

Le garage est très encombré.

Murs : les murs sont recouverts de peinture vétuste.

Plafond : le plafond est recouvert de peinture vétuste.

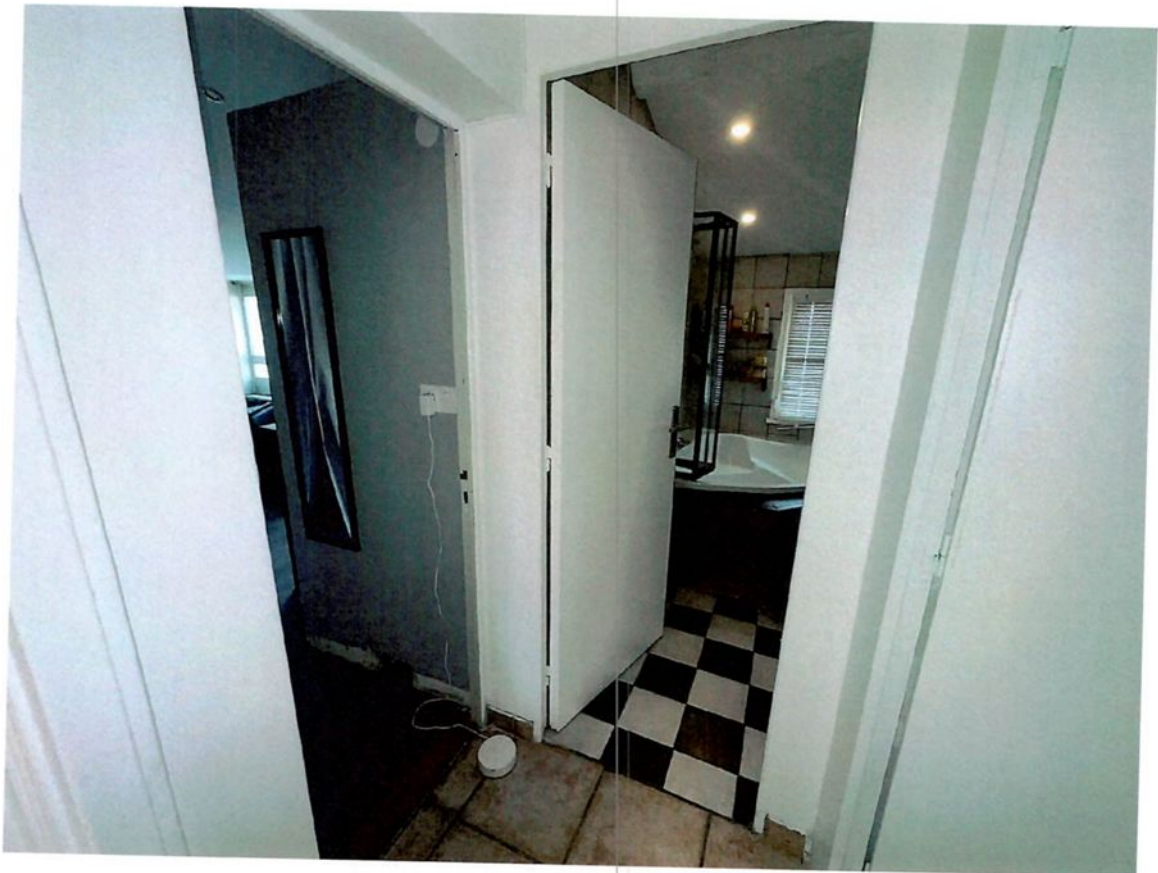
CHAMBRE SUR ARRIERE AVEC SALLE D'EAU :

Murs : les murs sont recouverts de peinture en état d'usage avec dégât des eaux sur mur face de l'entrée.

Fenêtre : la partie du mur sur l'arrière donnant sur le ardin est constitué de baies coulissantes et fixes en aluminium double vitrage vétustes recouvert de rosée suite à problème de rupture de pont thermique.

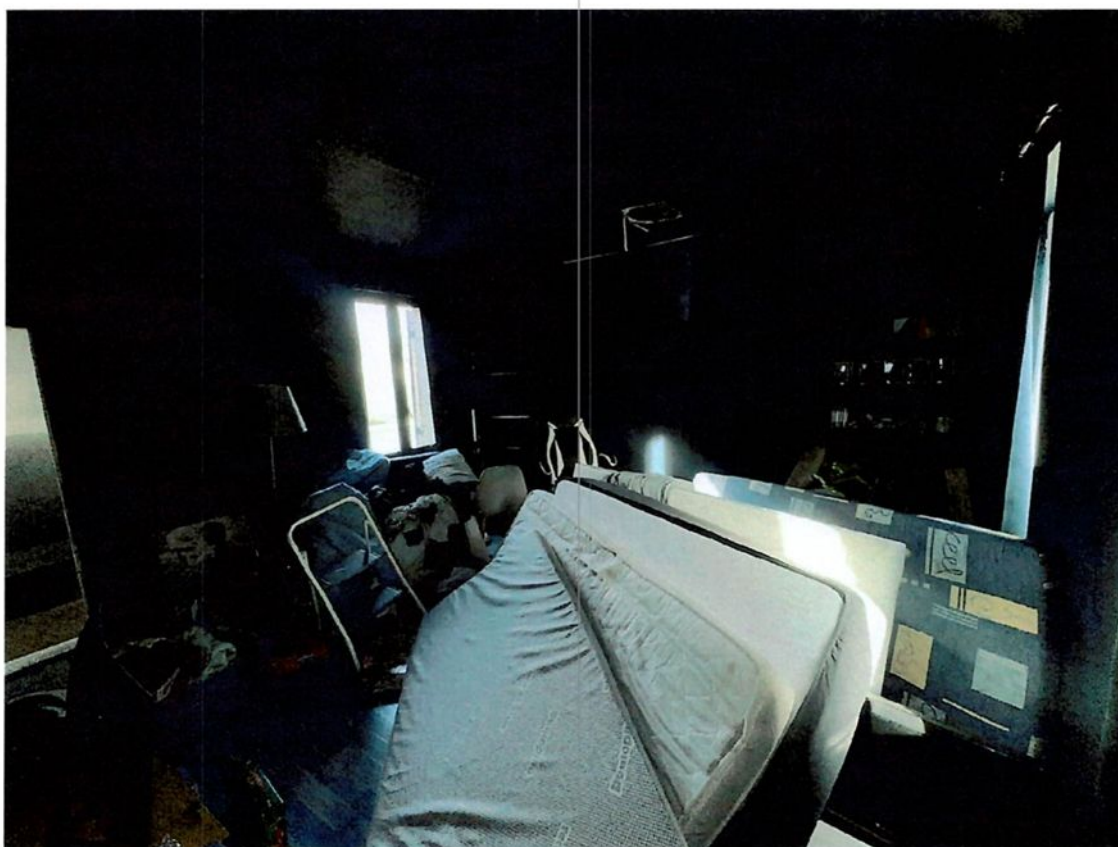
PIECE EN ENFILADE DE LA CHAMBRE AVEC ACCES DEPUIS LA MEZZANINE DE L'ARRIERE CUISINE :

Plafond : le plafond est recouvert de peinture en mauvais état avec un trou et un dégât des eaux, le plafond est bombé.

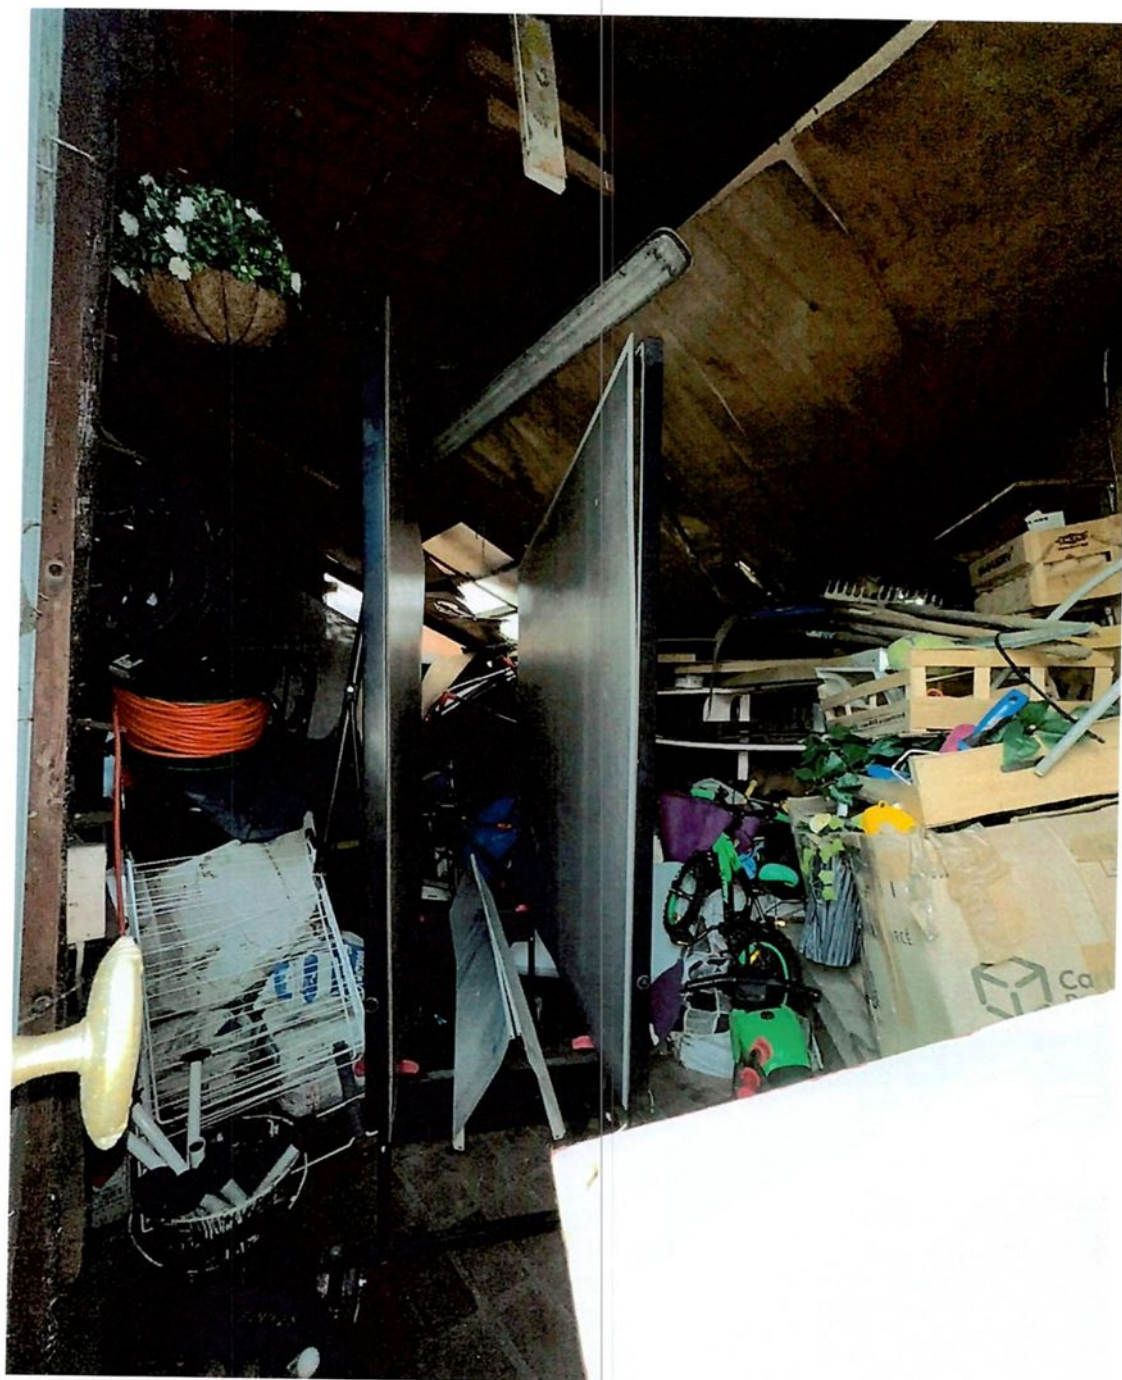
REMISE EN FOND DE JARDIN :

La remise est maçonnée et sous enduit vétuste, de plein pied avec toiture un pan recouverte de tuile mécanique.
Le sol est carrelé et les murs sont bruts. L'accès est impossible du fait de l'encombrement de la pièce.
