## PROCES VERBAL DE DESCRIPTION

Laquelle en application de la loi me requiert à l'effet de procéder au procès-verbal de description tel qu'indiqué à l'article R322-2 du CPCE d'un immeuble situé **2, rue de l'Europe (62570) WIZERNES**, consistant en un immeuble à usage de bureaux figurant au plan cadastral de ladite commune sous la relation suivante : section AH, numéro 218, d'une superficie totale de 1170 m².

2 rue de l'Europe  
62570 WIZERNES

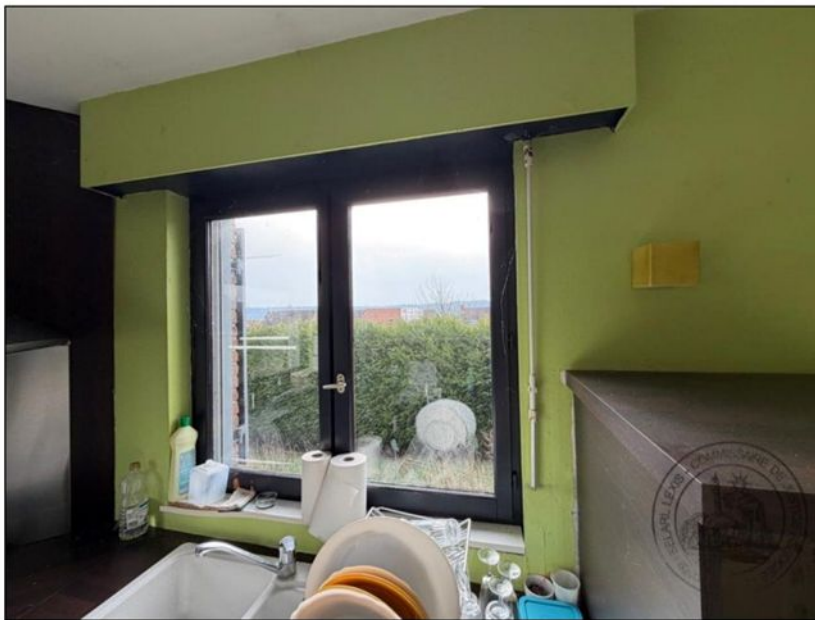
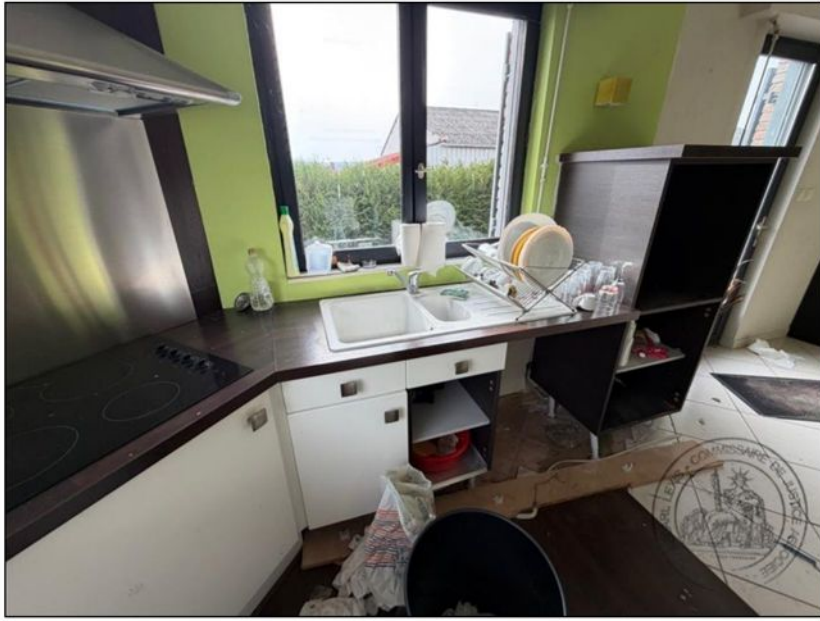
- Un châssis-fenêtre en bois de teinte gris anthracite, châssis fixe, double vitrage.  
Un volet avec manivelle, cassé. Absence de manivelle.
- Un châssis-fenêtre en bois, deux ouvrants, de teinte gris anthracite, ouverture à la française, double vitrage.  
Un volet avec manivelle en état de fonctionnement.
- Une porte en bois, double vitrage, deux plaques de propreté, deux poignées, une serrure.  
Un volet avec manivelle en état de fonctionnement.

- Éléments de cuisine en mélaminé de teinte claire, plusieurs éléments manquants et/ ou cassés.
- Plan de travail en stratifié imitation bois, usagé.
- Un îlot central assorti.
- Une hotte aspirante en inox
- Une plaque de cuisson vitrocéramique, quatre radiants.
- Un plan évier deux bacs, un robinet mitigeur.
- Un plan en retour formant un bar assorti aux éléments de cuisine.
- Une bouche d'extraction VMC

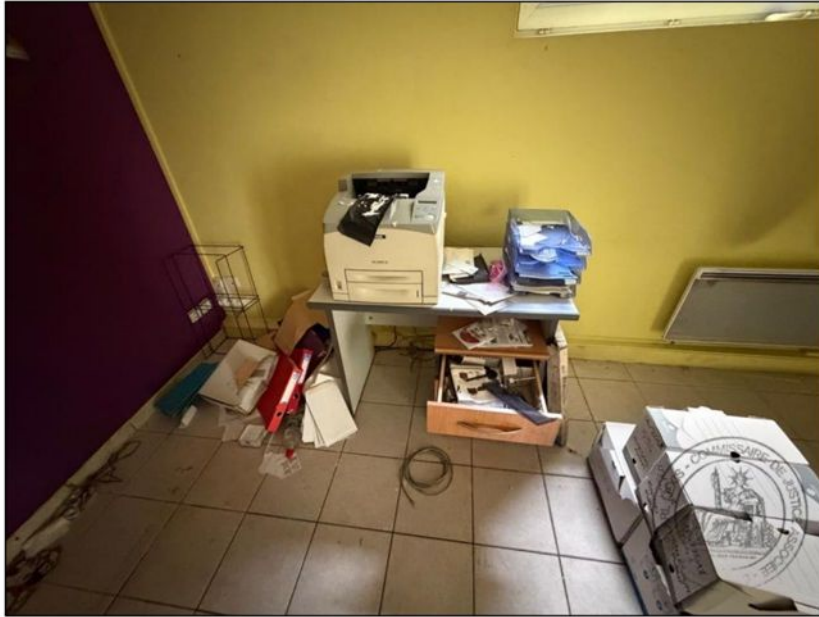
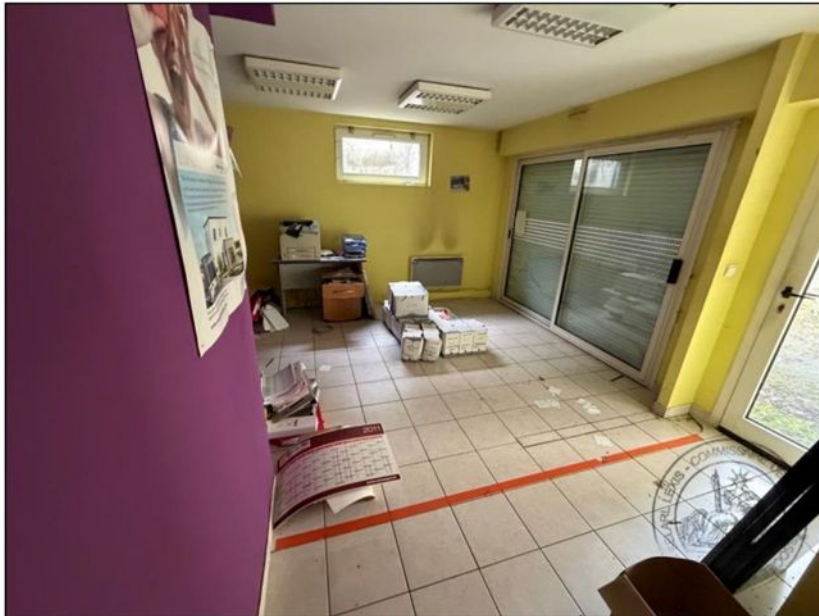
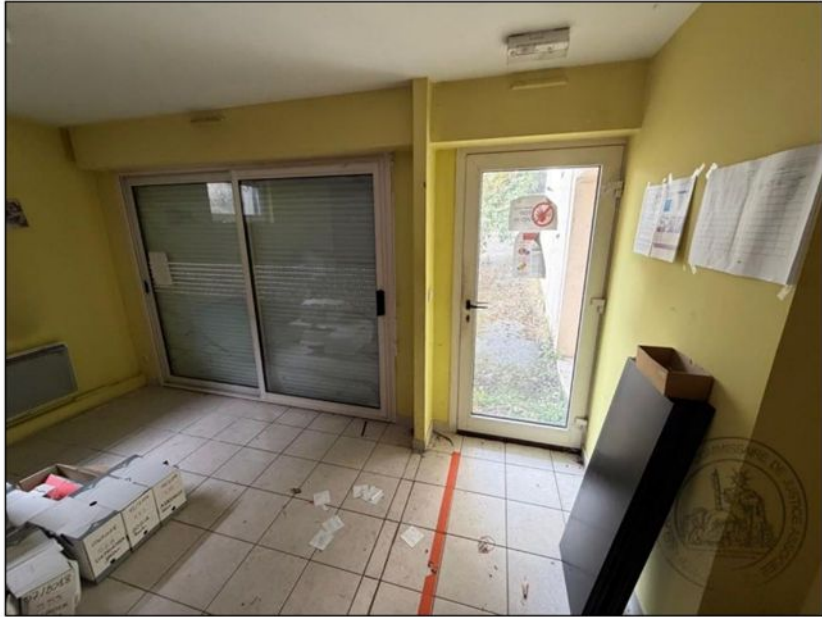
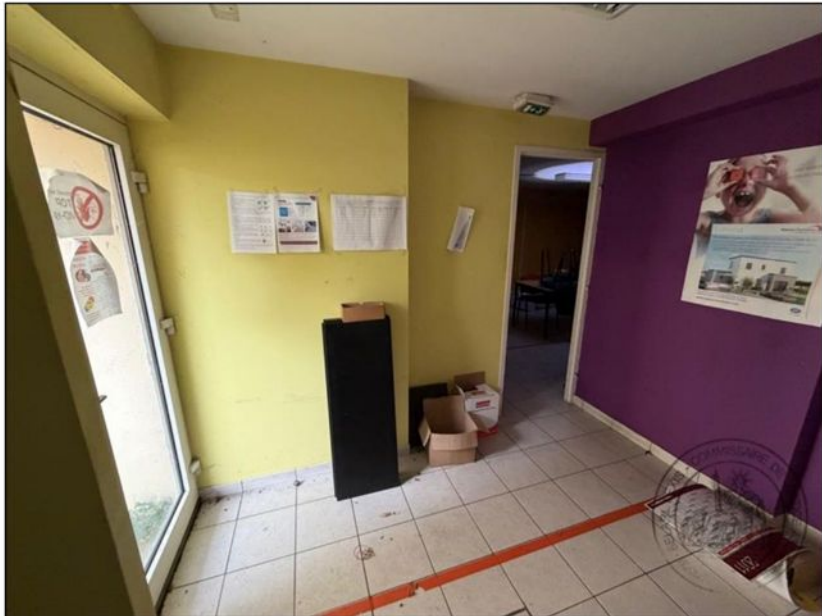
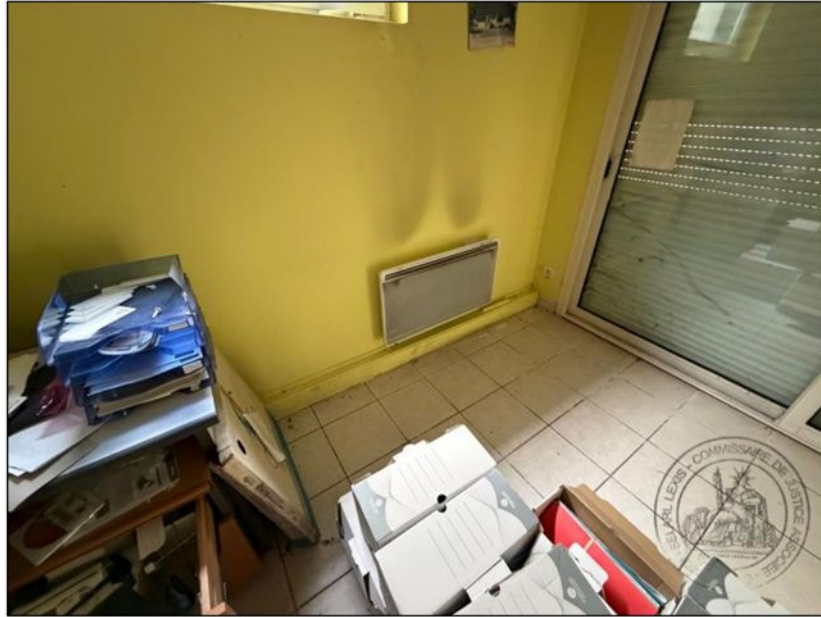
Les **murs** sont peints. Plusieurs traces d'humidité, moisissures sur les murs

Un châssis-fenêtre vasistas en PVC de teinte blanche, double vitrage, usagée.

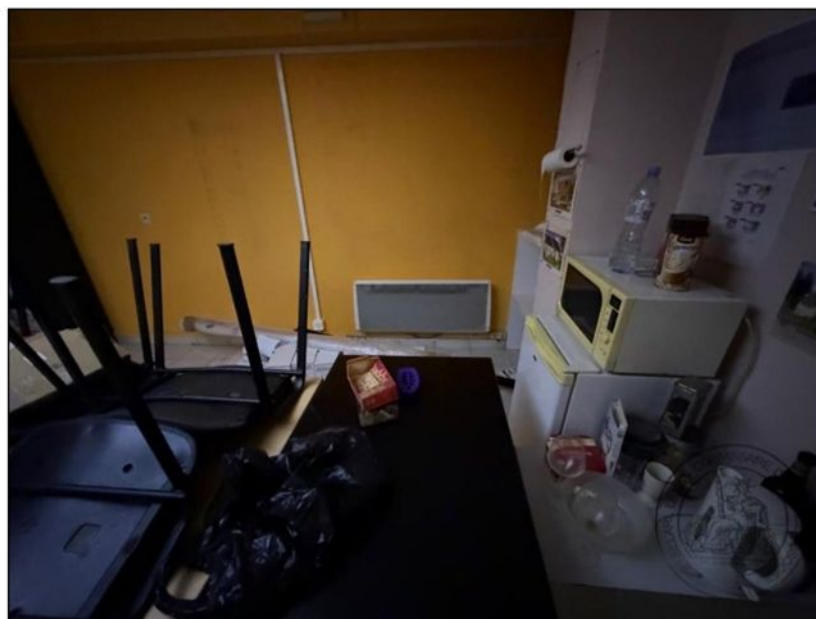
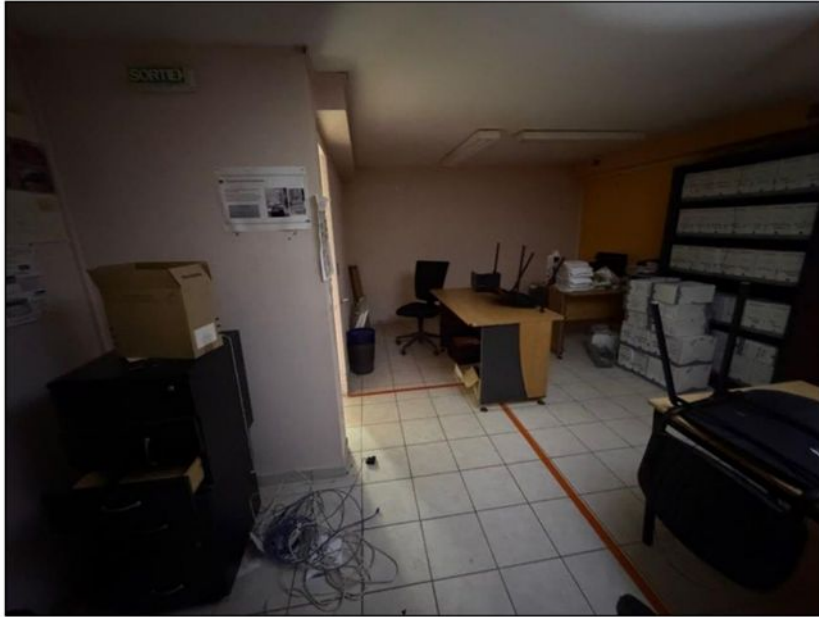
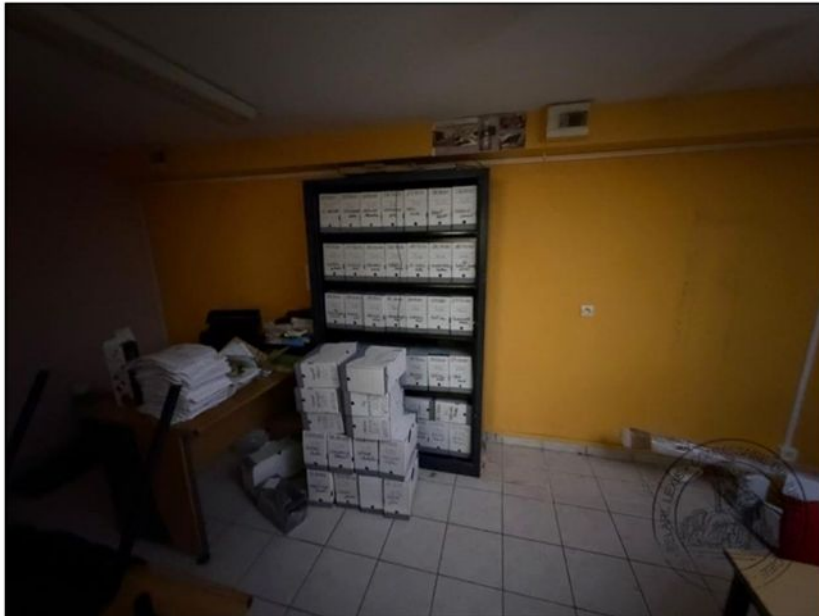
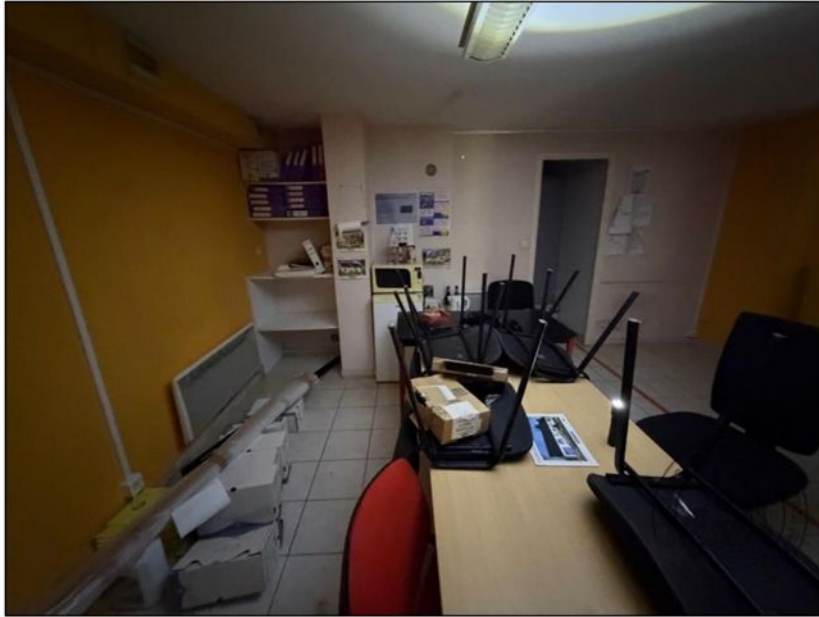
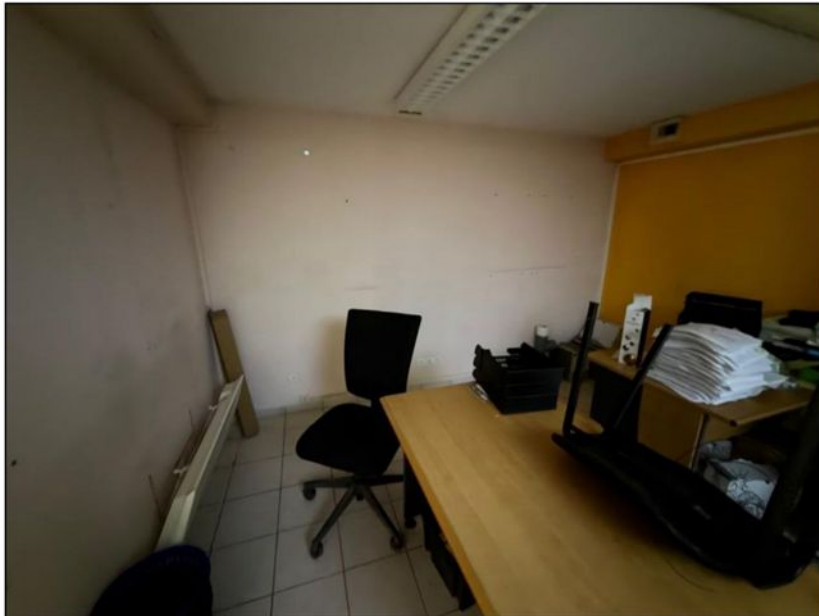
Les **murs** sont peints. Plusieurs traces d'humidité, moisissures sur les murs.

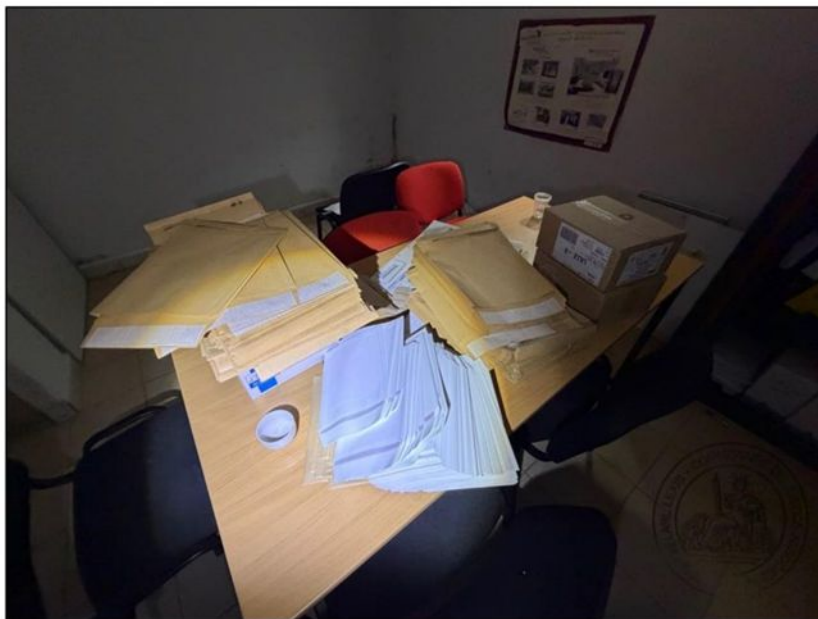
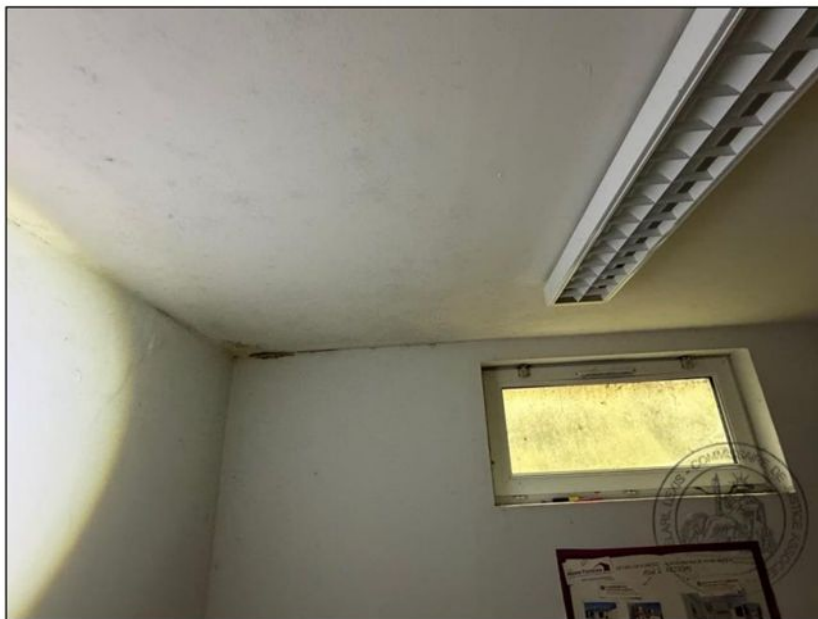
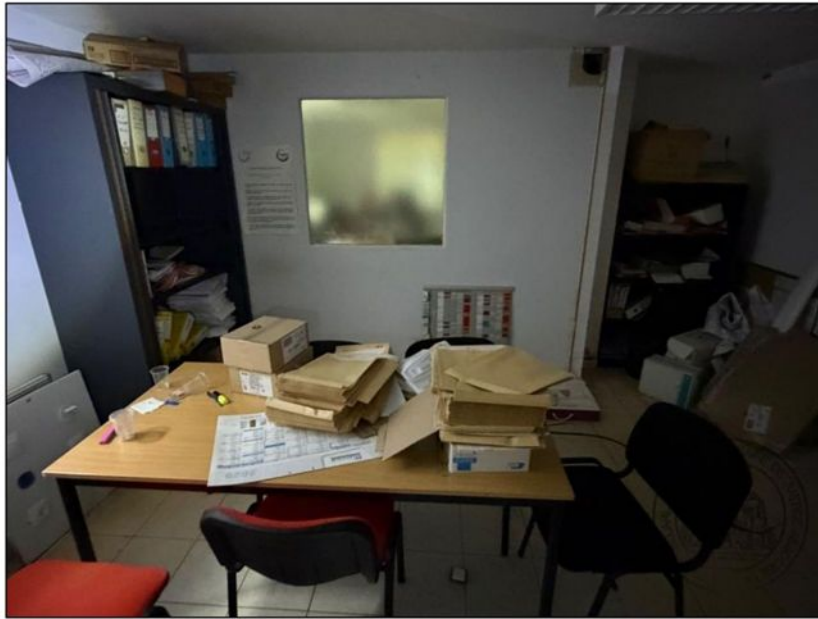
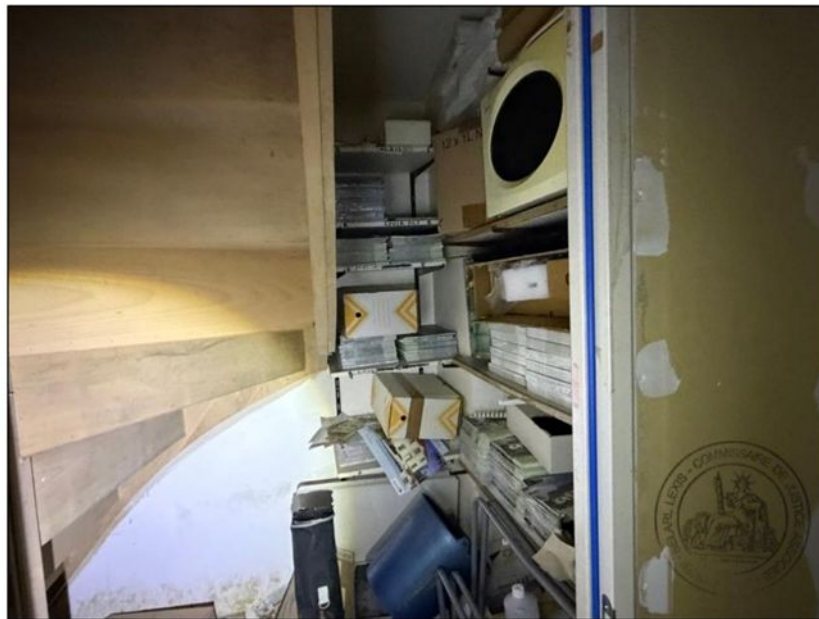
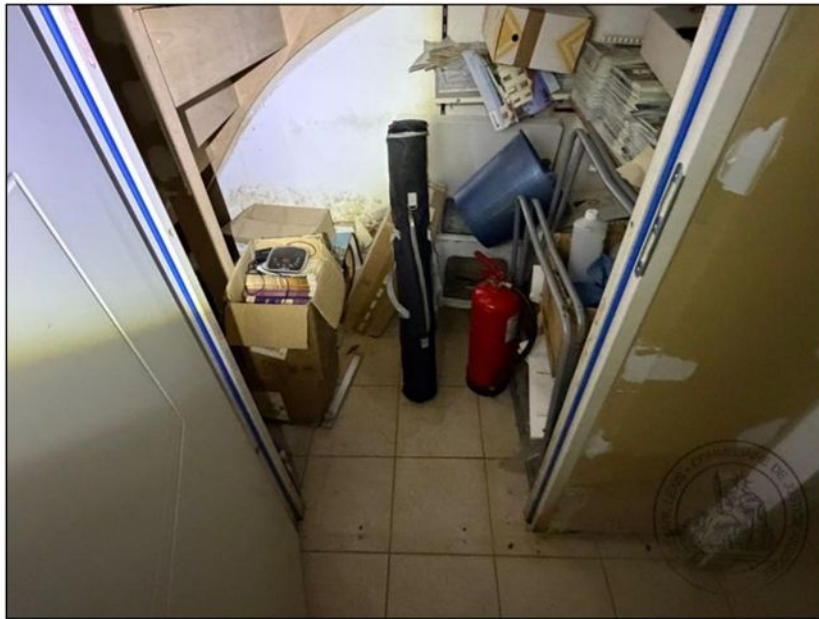
Les **murs** sont peints. Plusieurs traces d'humidité, moisissures sur les murs.

Un châssis-fenêtre vasistas en PVC de teinte blanche, double vitrage, usagée.
