**PROCES VERBAL DE DESCRIPTION  
PAR COMMISSAIRE DE JUSTICE**

4bis rue de l'Europe

62570 WIZERNES

**Il s'agit d'une ancienne maison d'exposition d'un constructeur immobilier.**

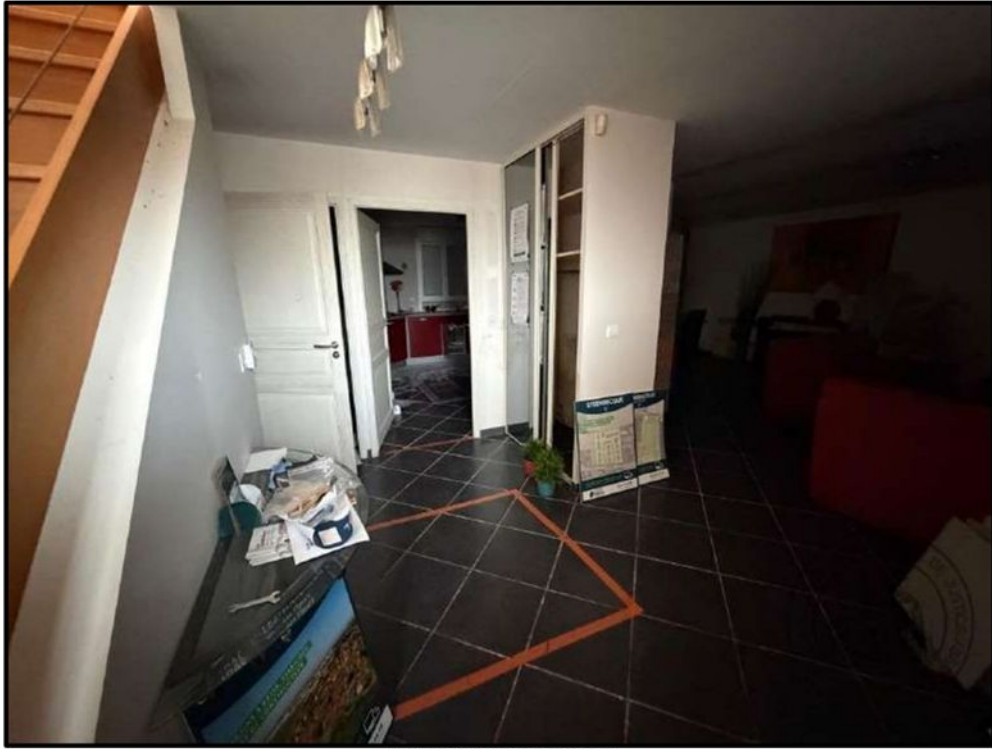
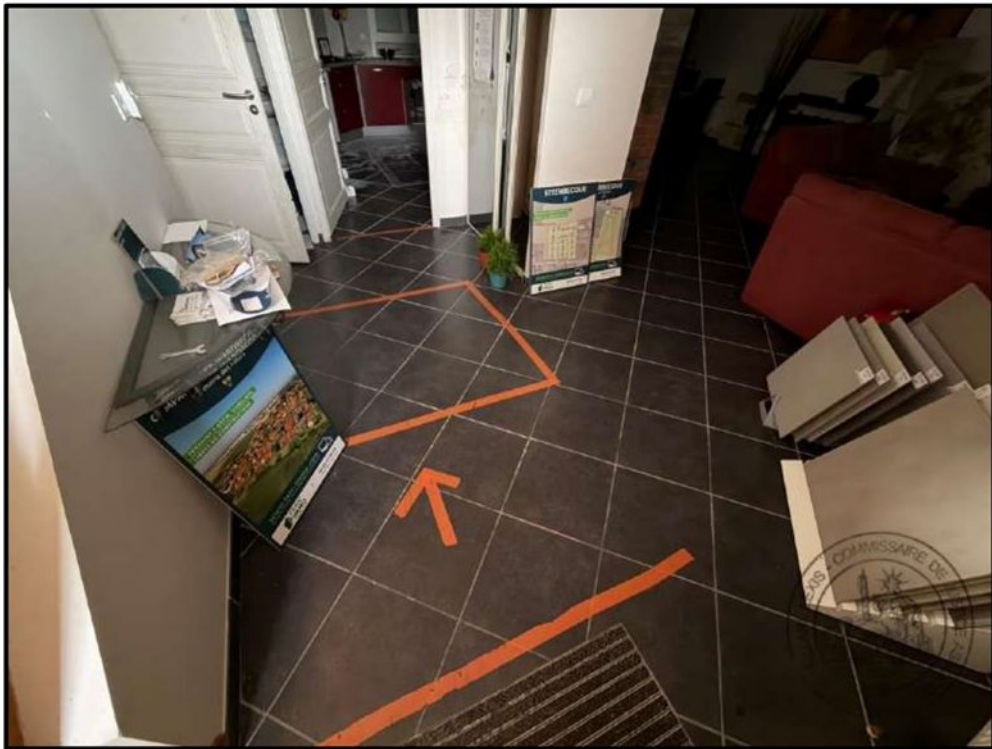
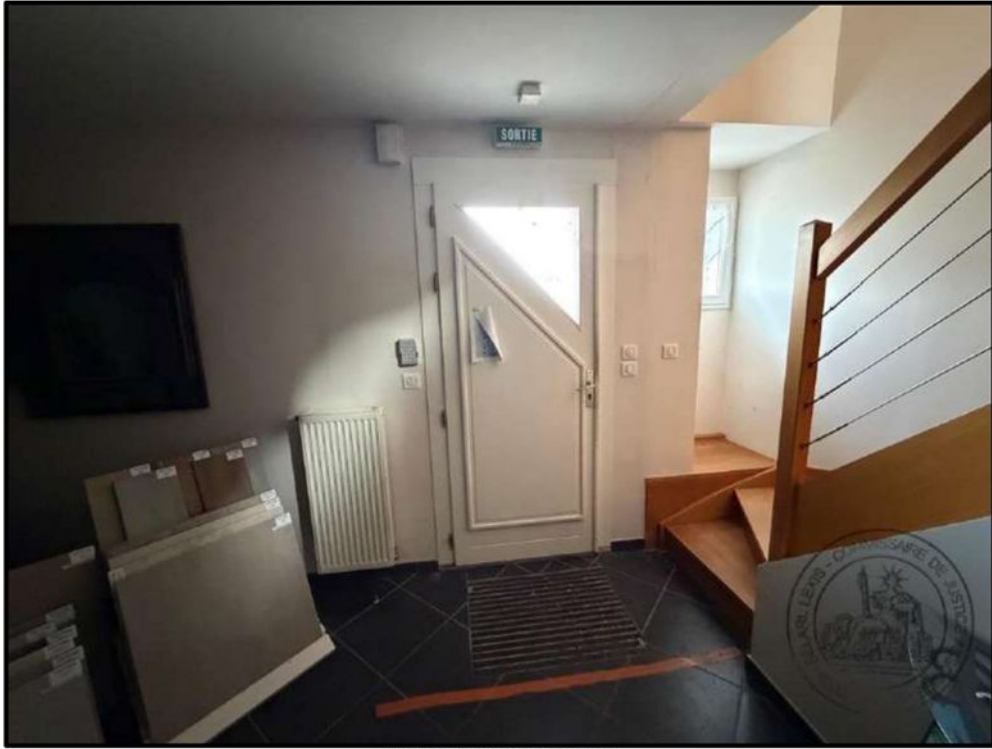
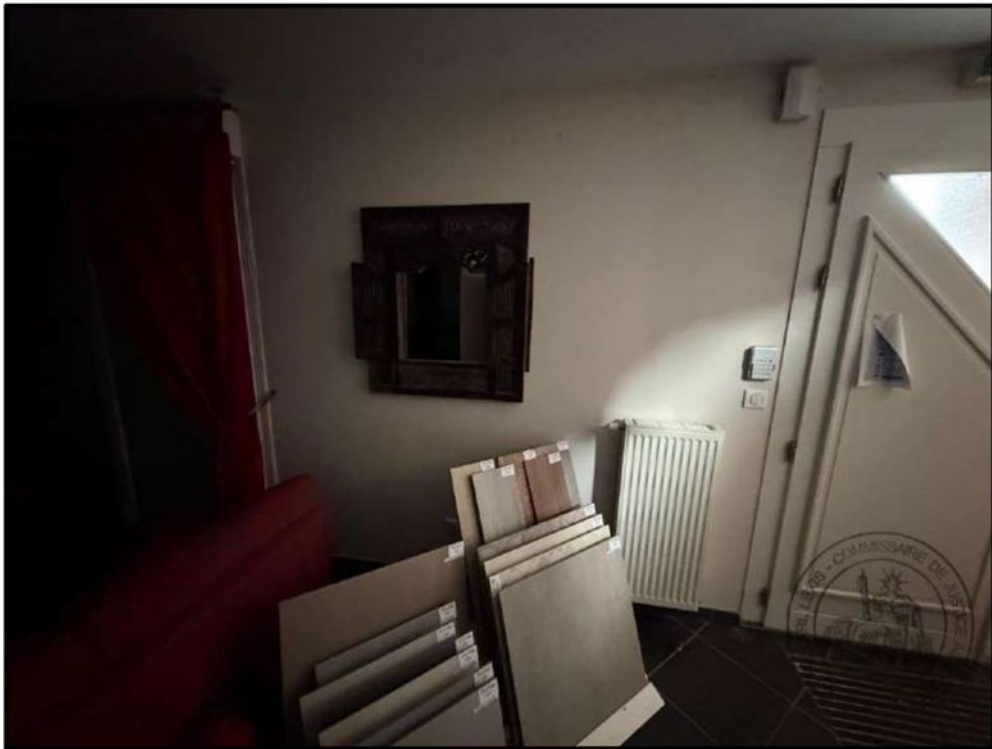
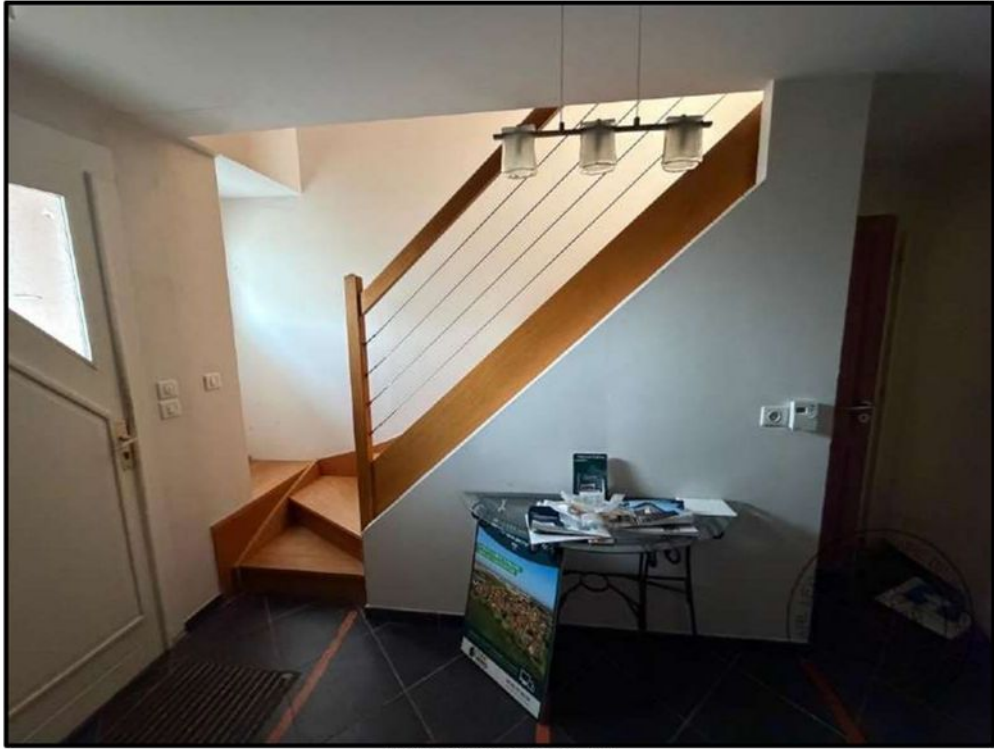
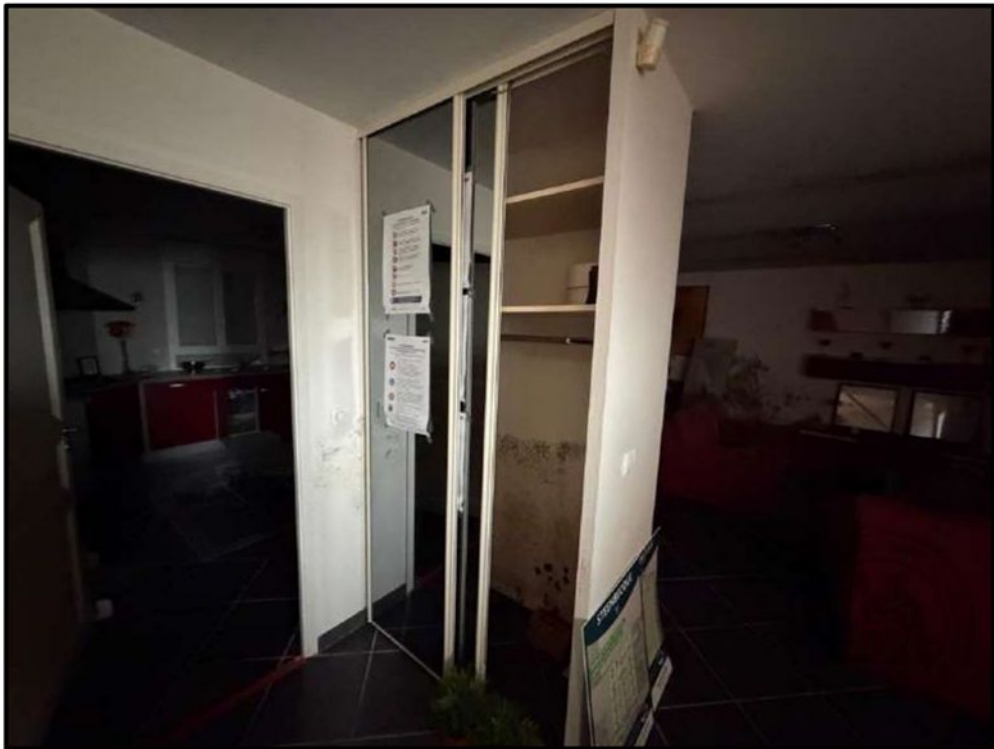
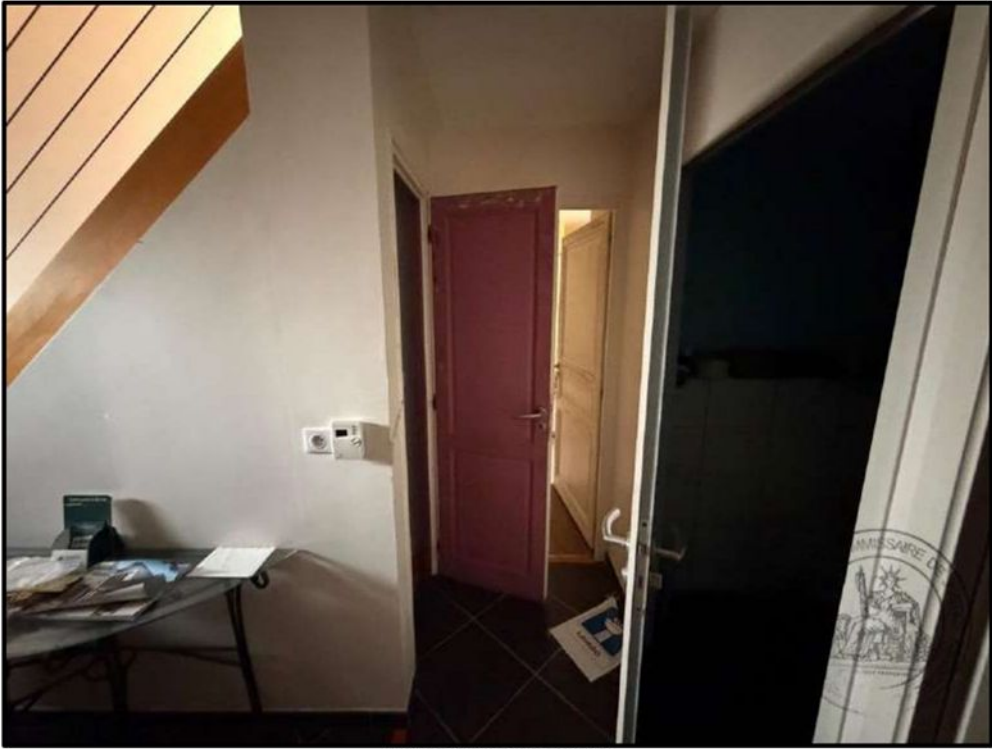
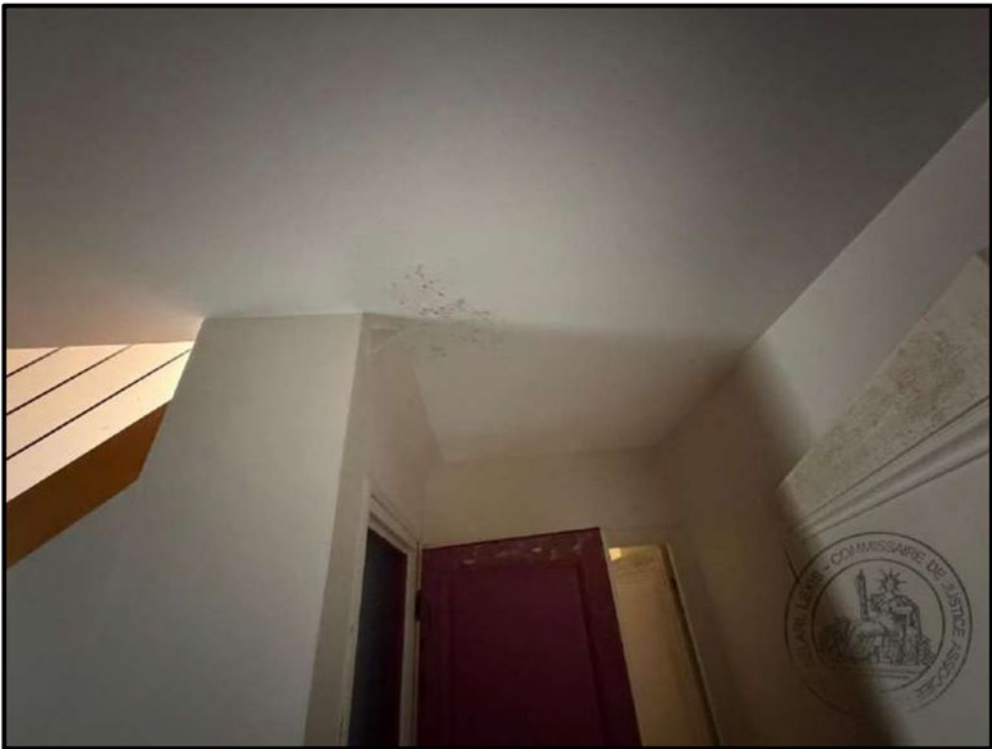
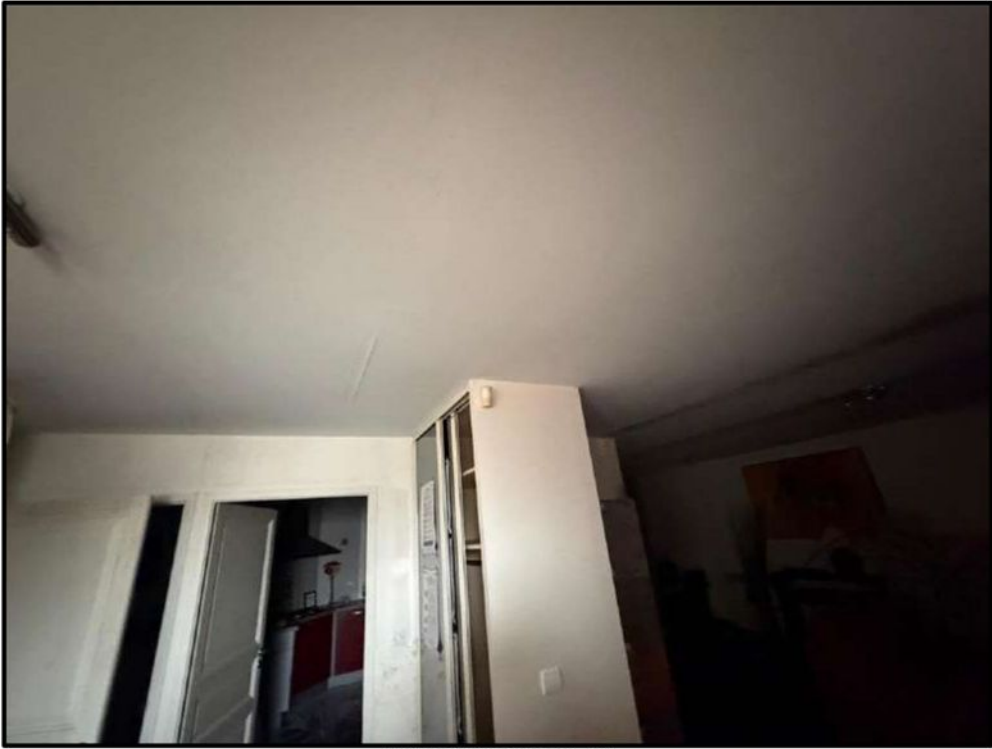
## 1.1. ENTREE

Accès par une porte en bois de teinte grise, porte pleine, usagée, deux plaques de propreté, deux poignées, fermeture trois points. Serrure cassée.

Le **plafond** est peint. Je constate des infiltrations, traces de moisissures.

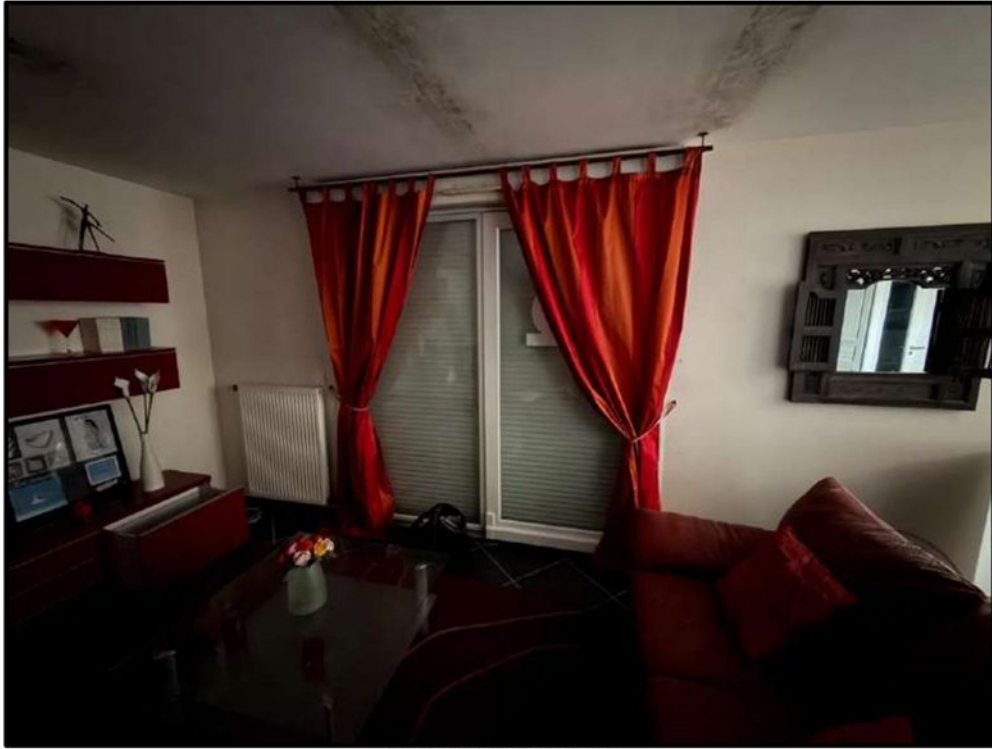
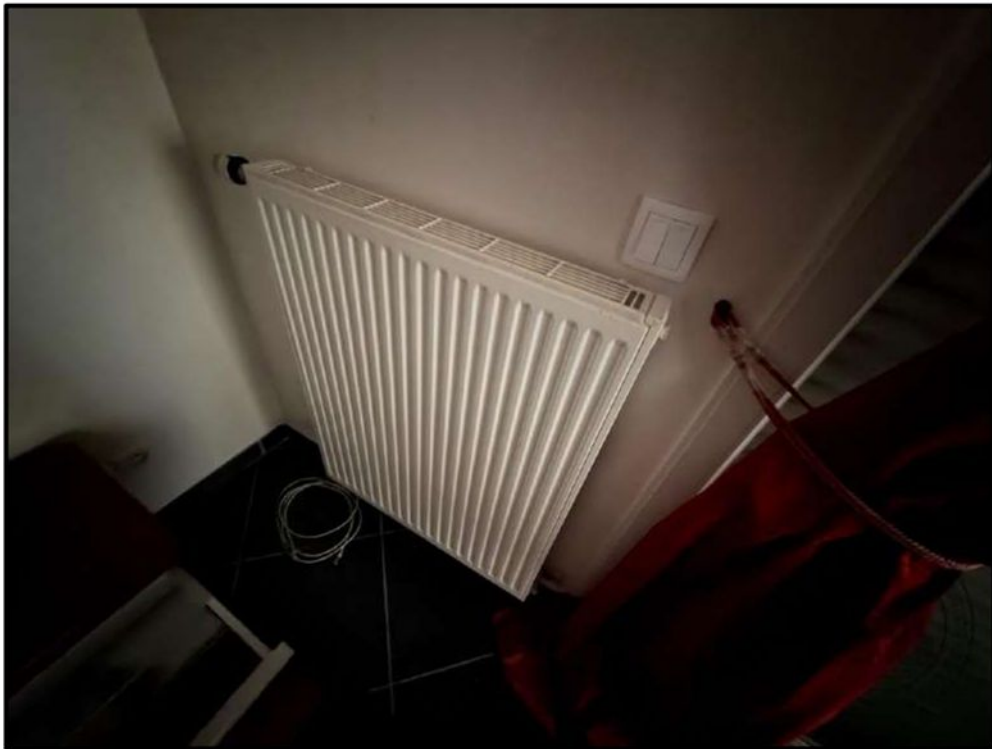
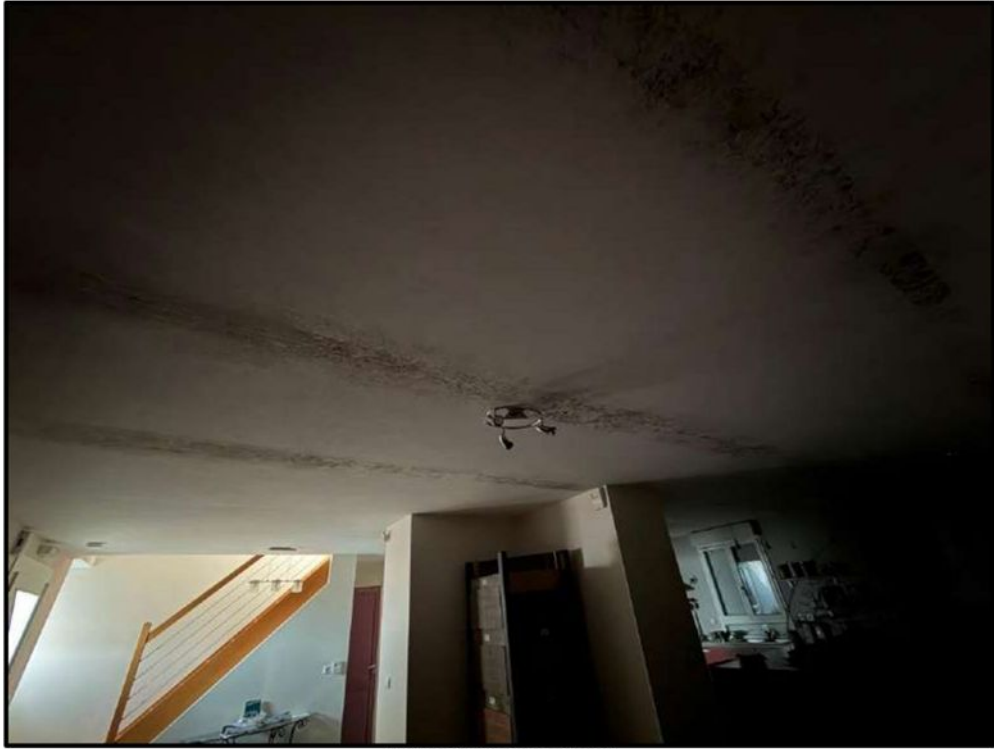
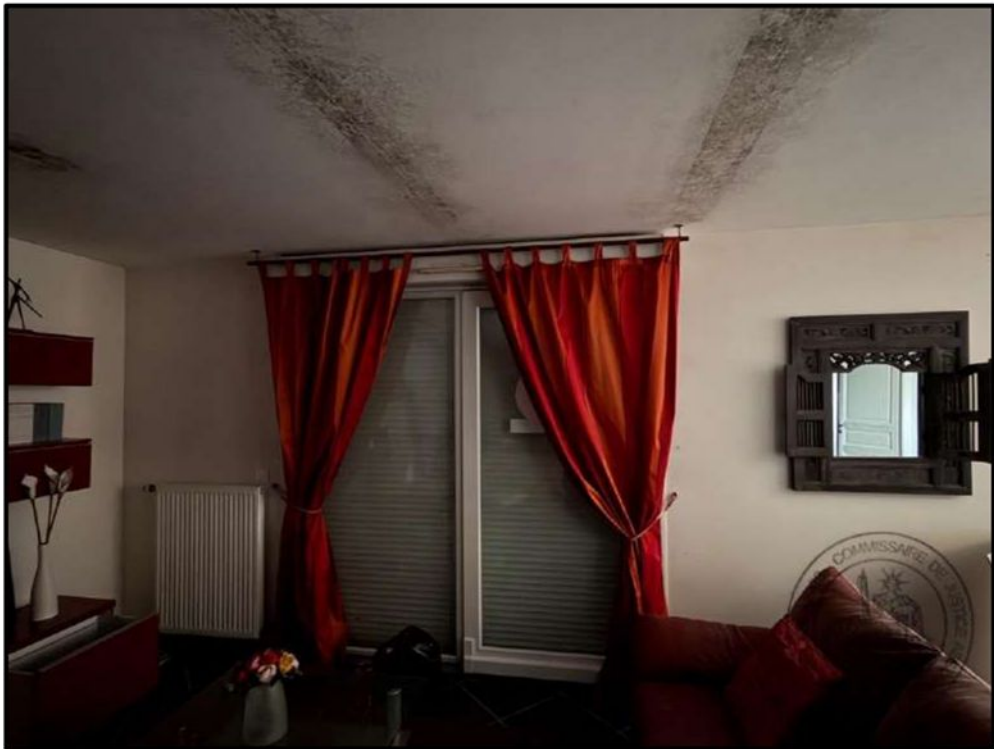
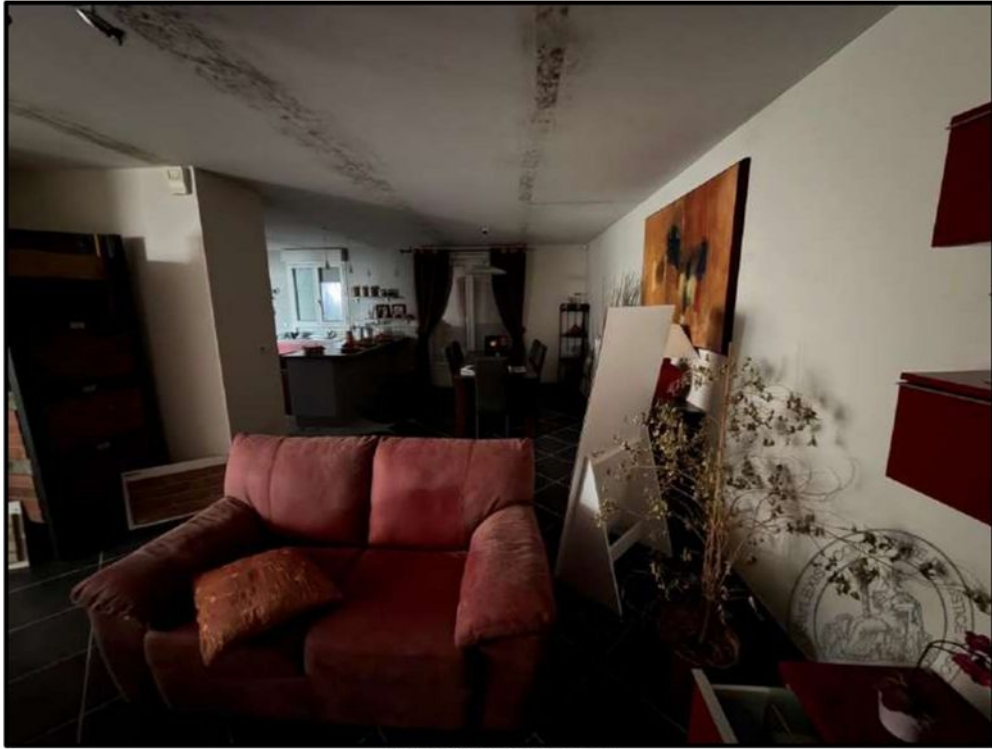
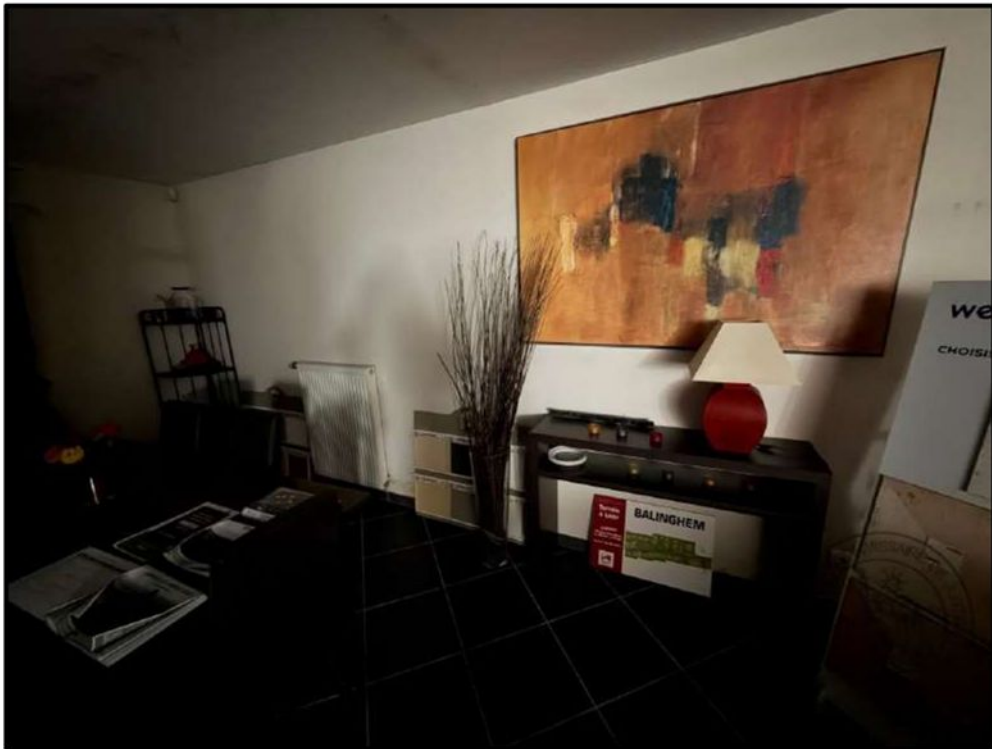
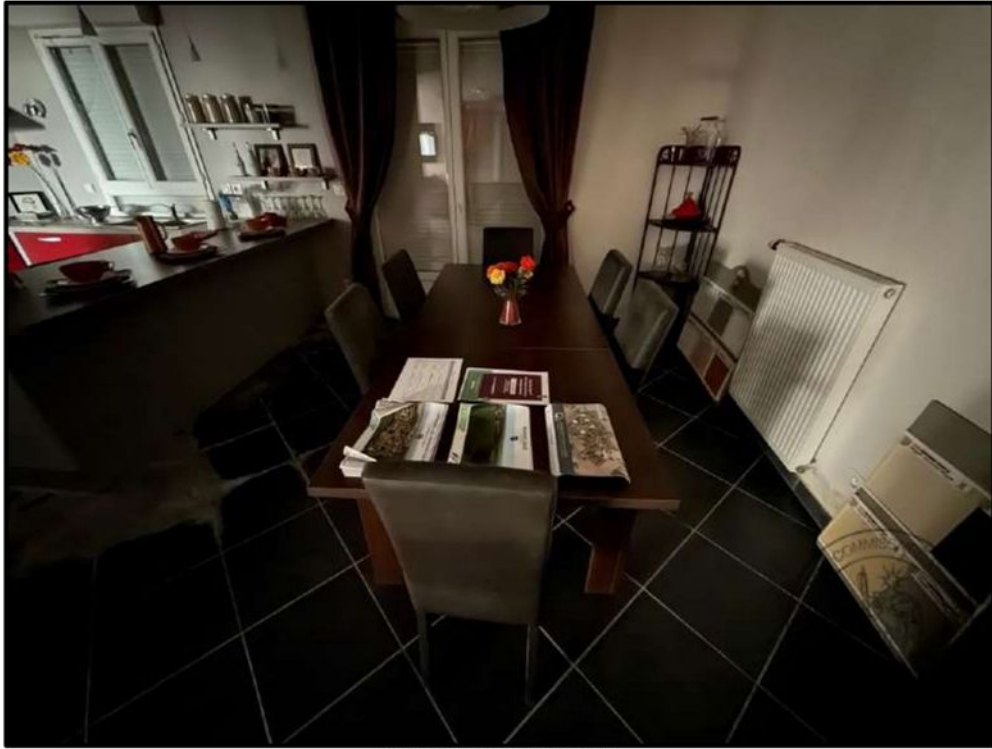
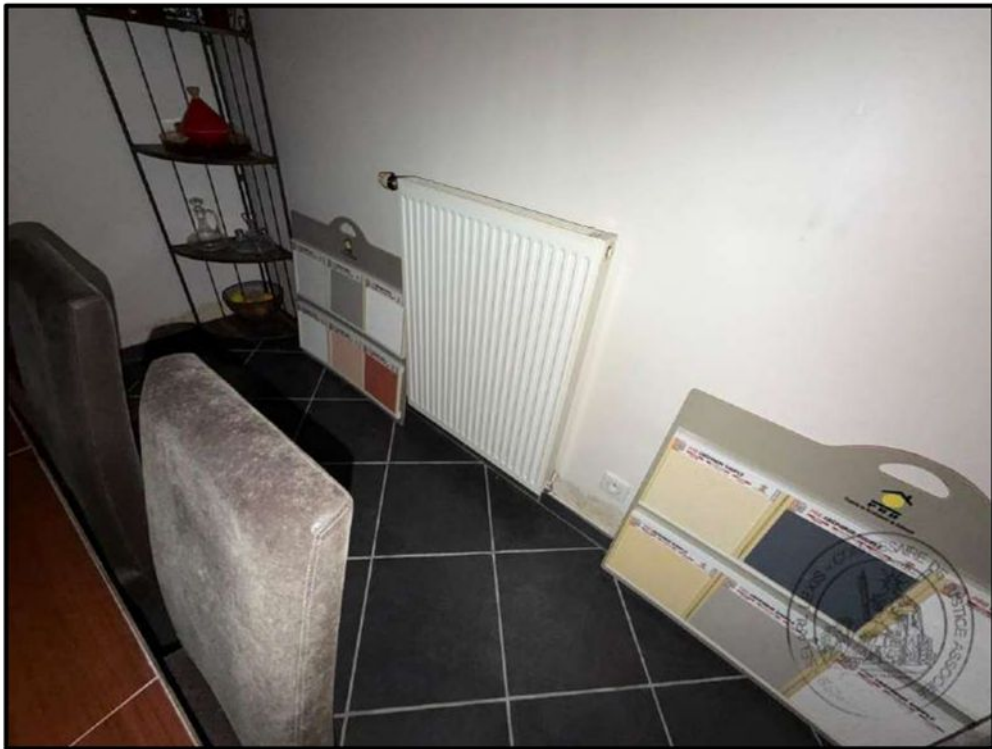
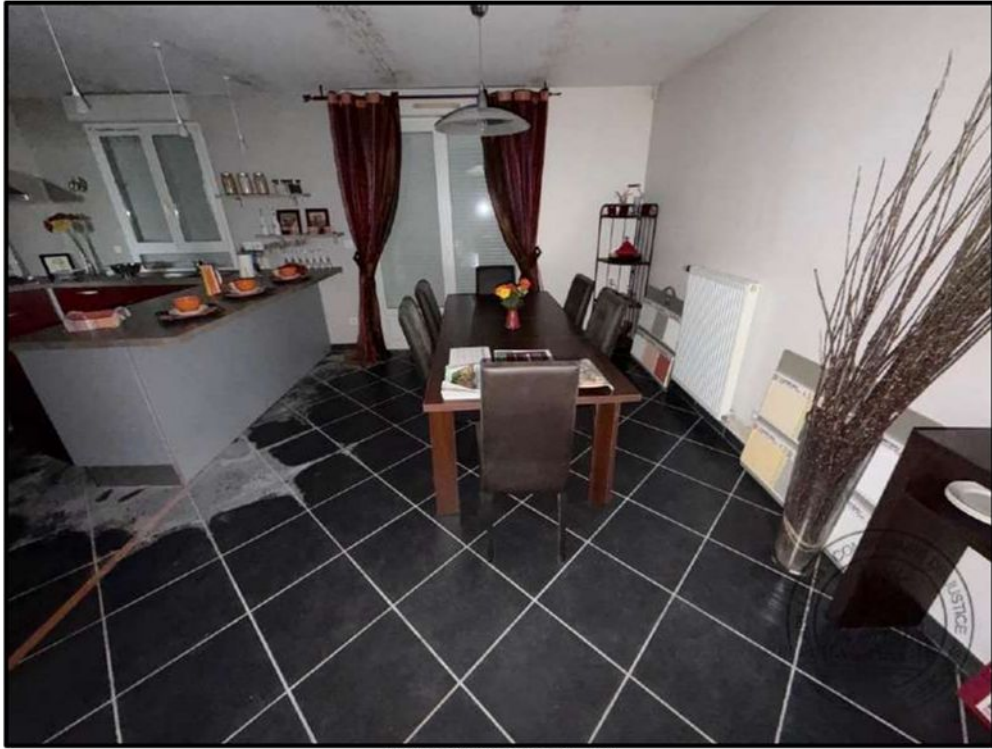
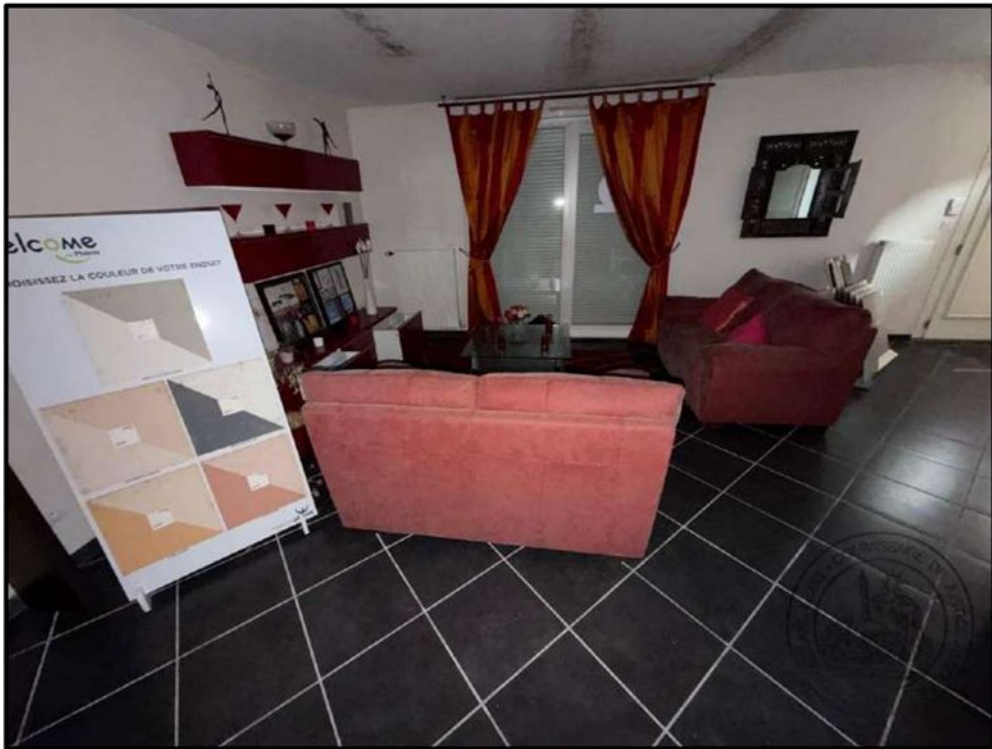
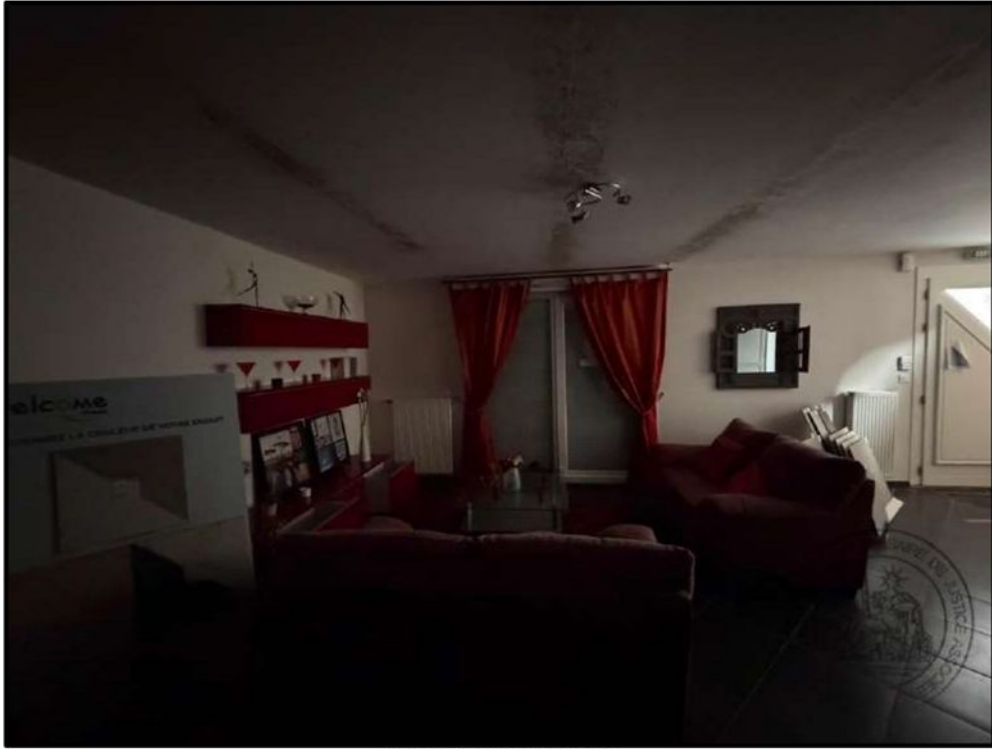
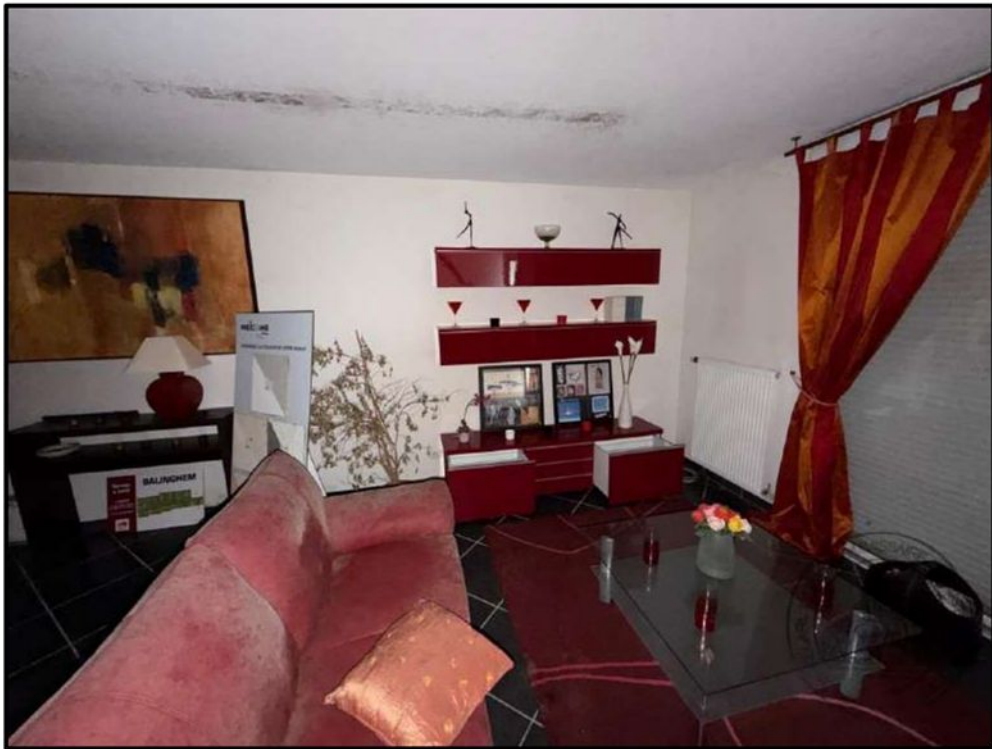
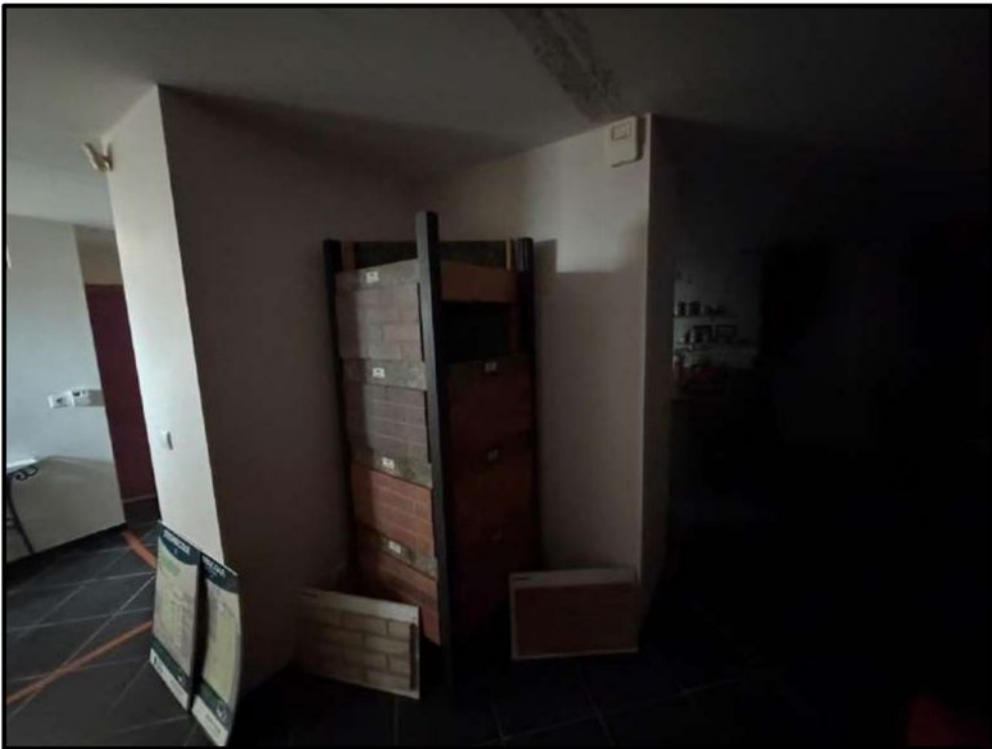
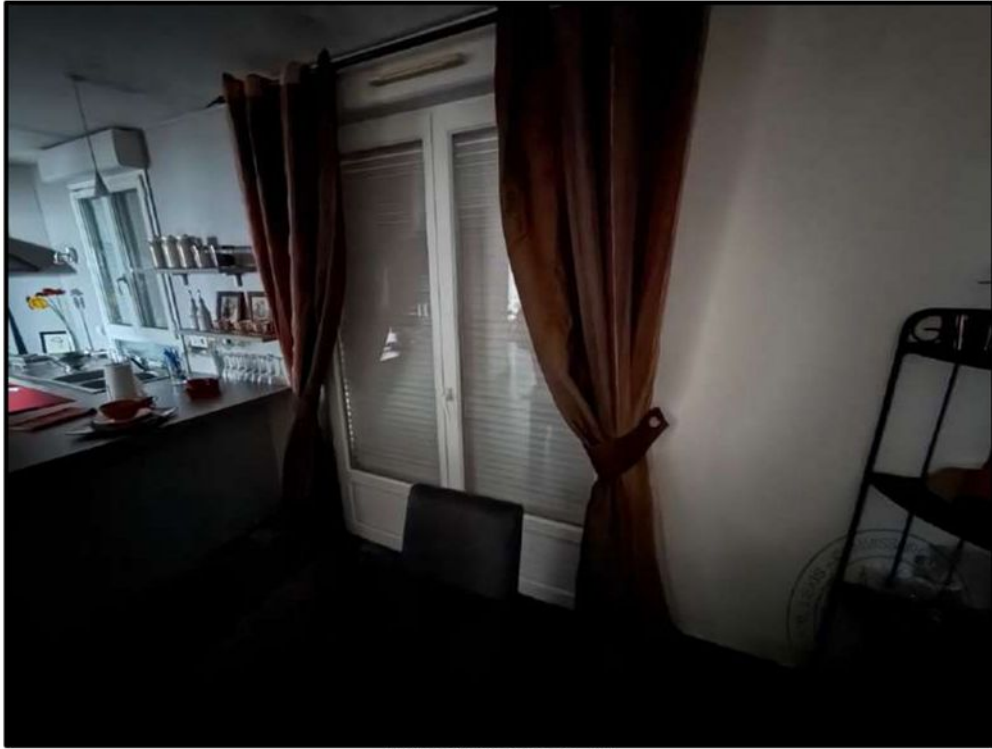
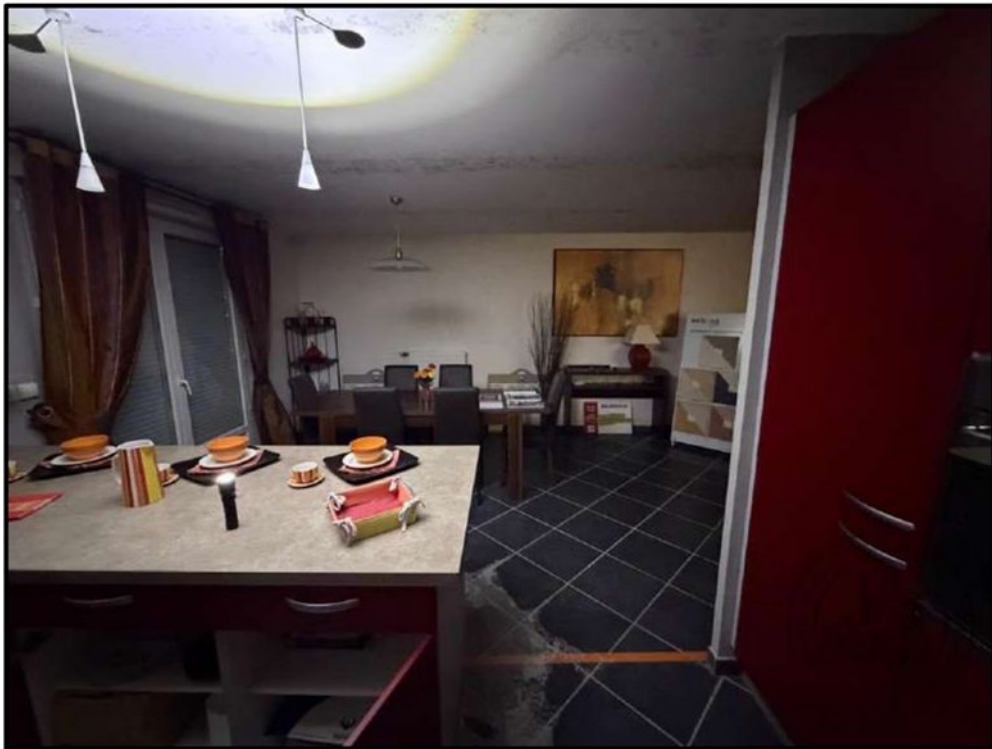
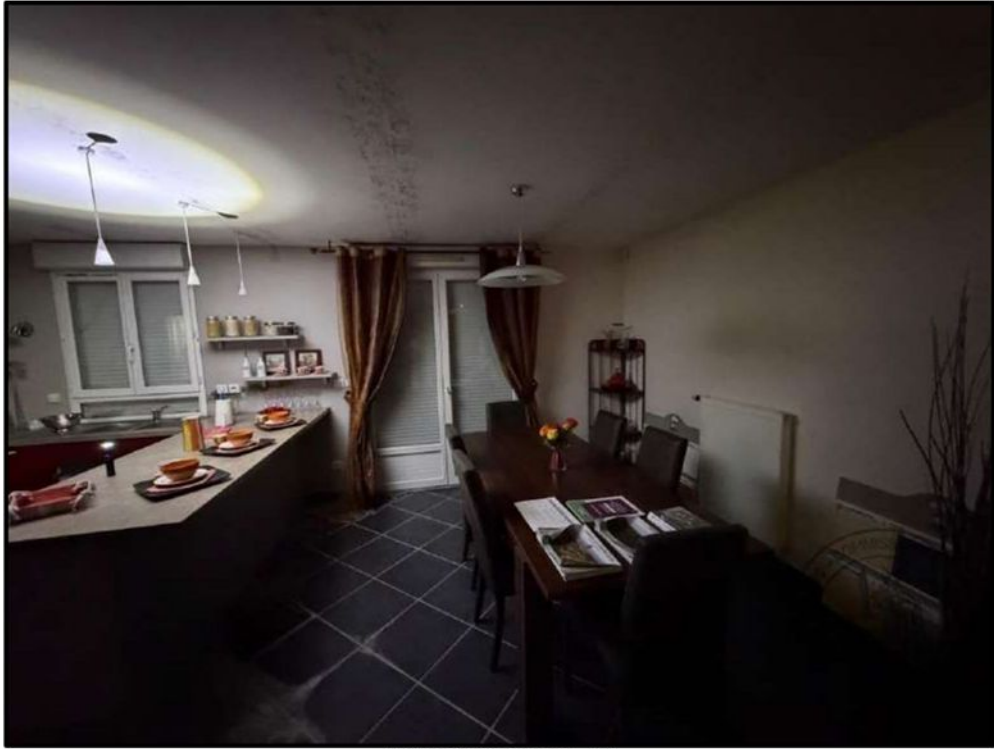
## 1.2. SEJOUR

Le **plafond** est peint. Je constate de nombreuses traces d'humidité, beaucoup de moisissure.
