**PROCES VERBAL DE DESCRIPTION  
PAR COMMISSAIRE DE JUSTICE**

4bis rue de l'Europe

62570 WIZERNES

**Il s'agit d'une ancienne maison d'exposition d'un constructeur immobilier.**

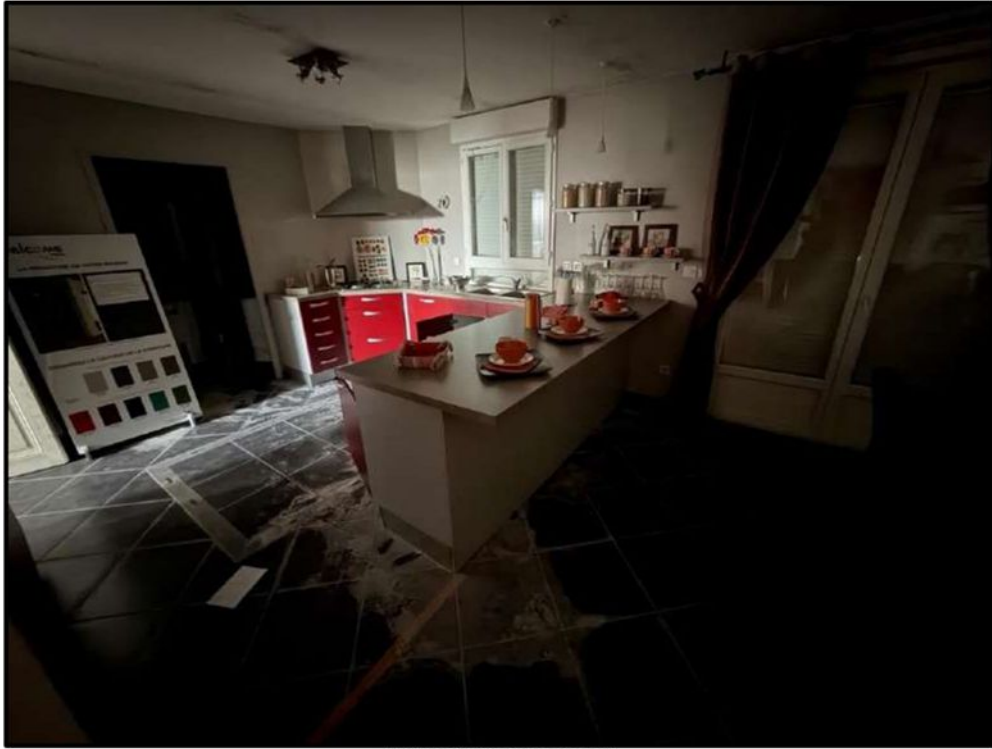
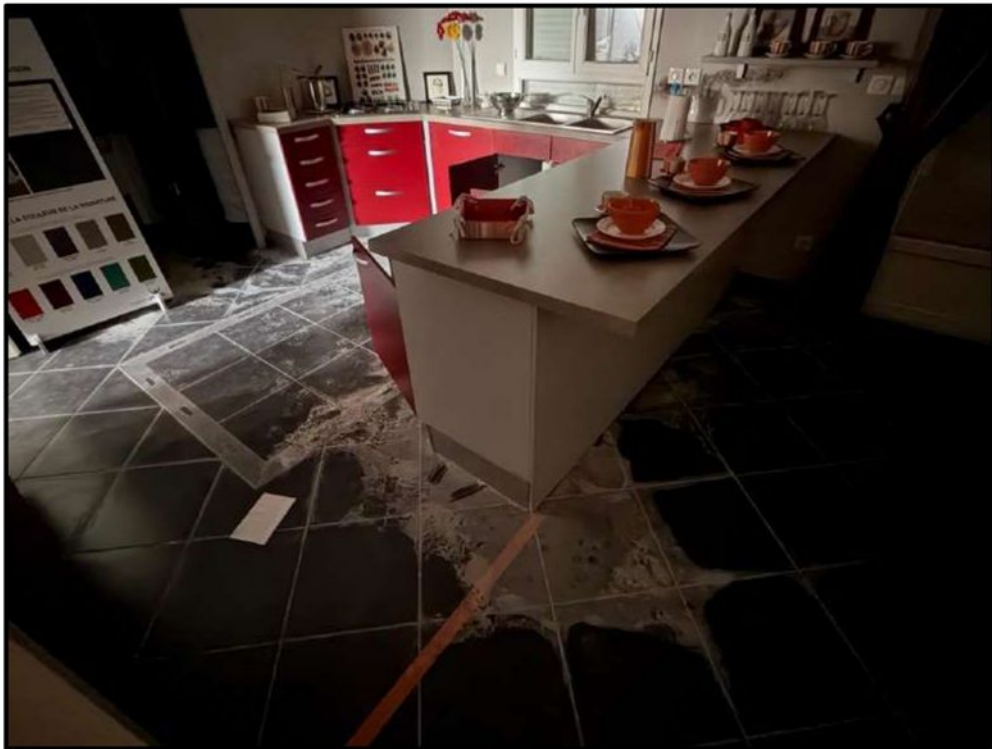
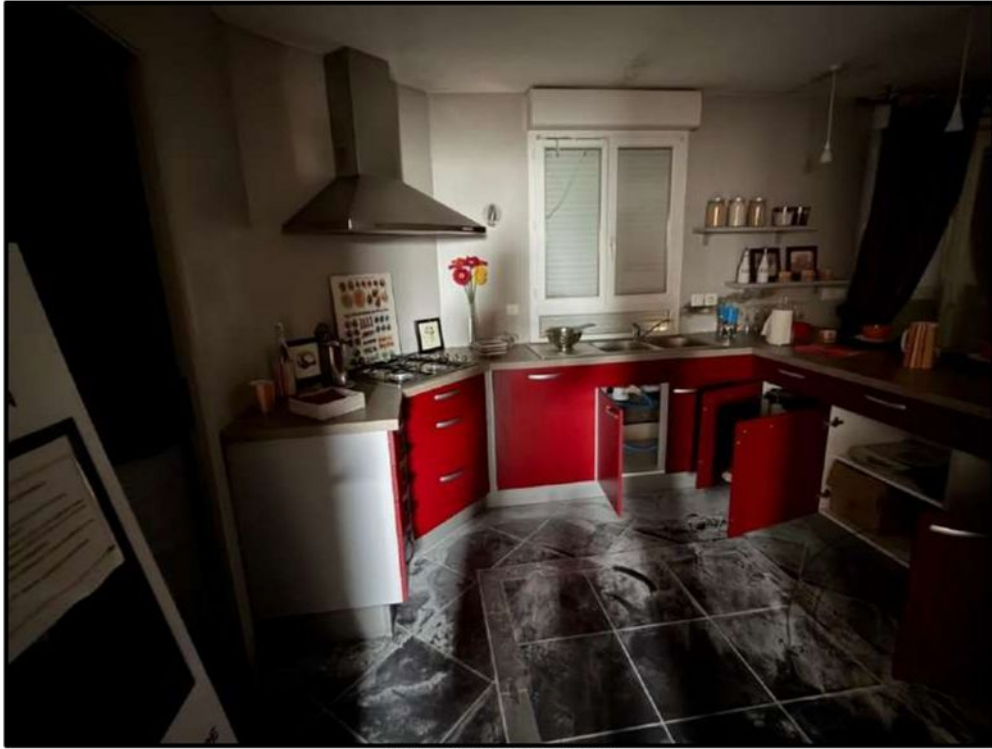
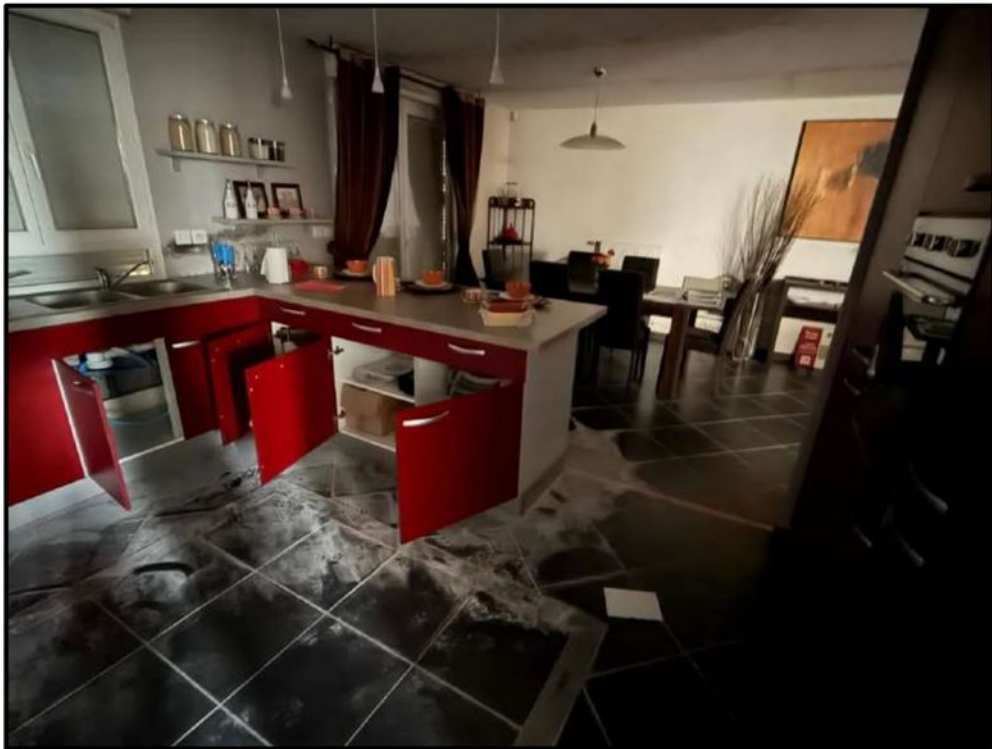
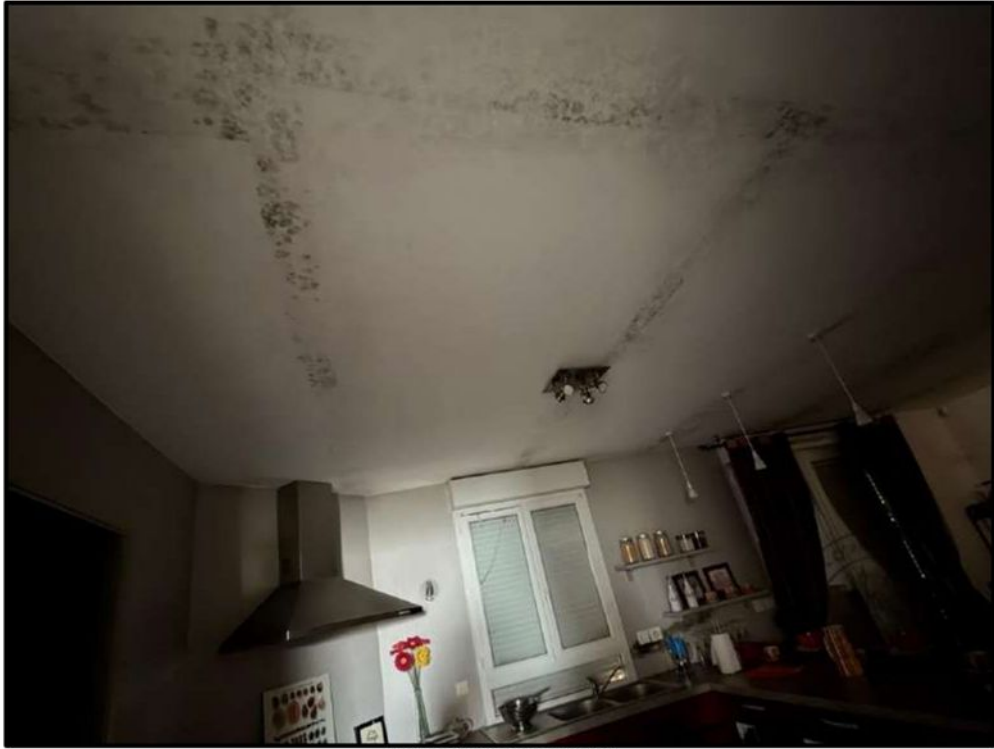
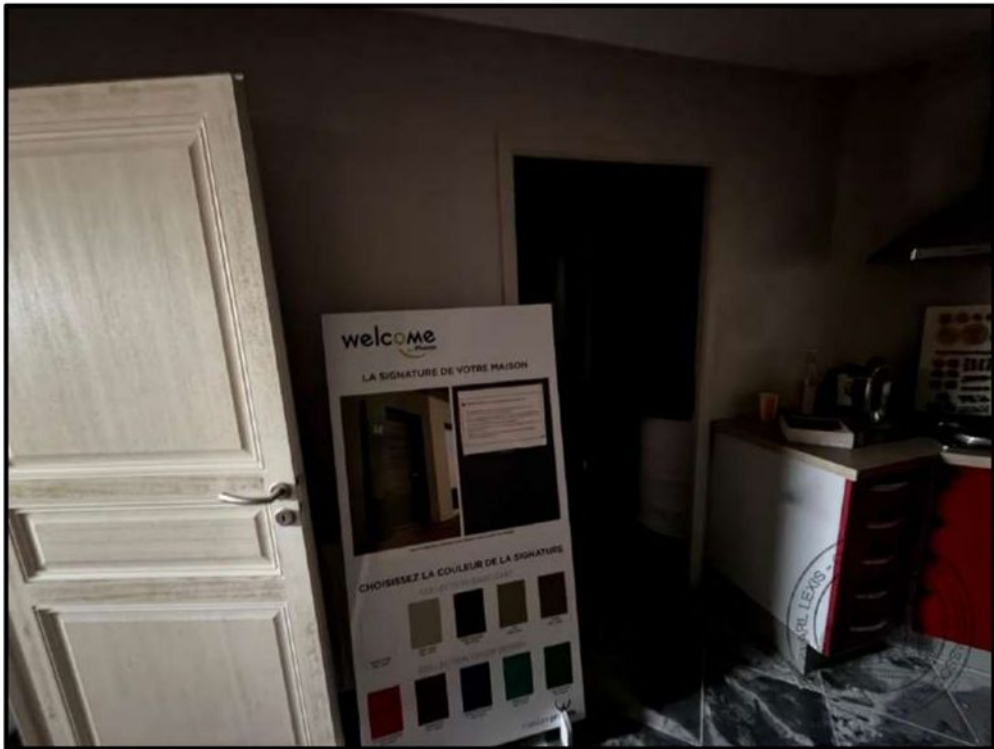
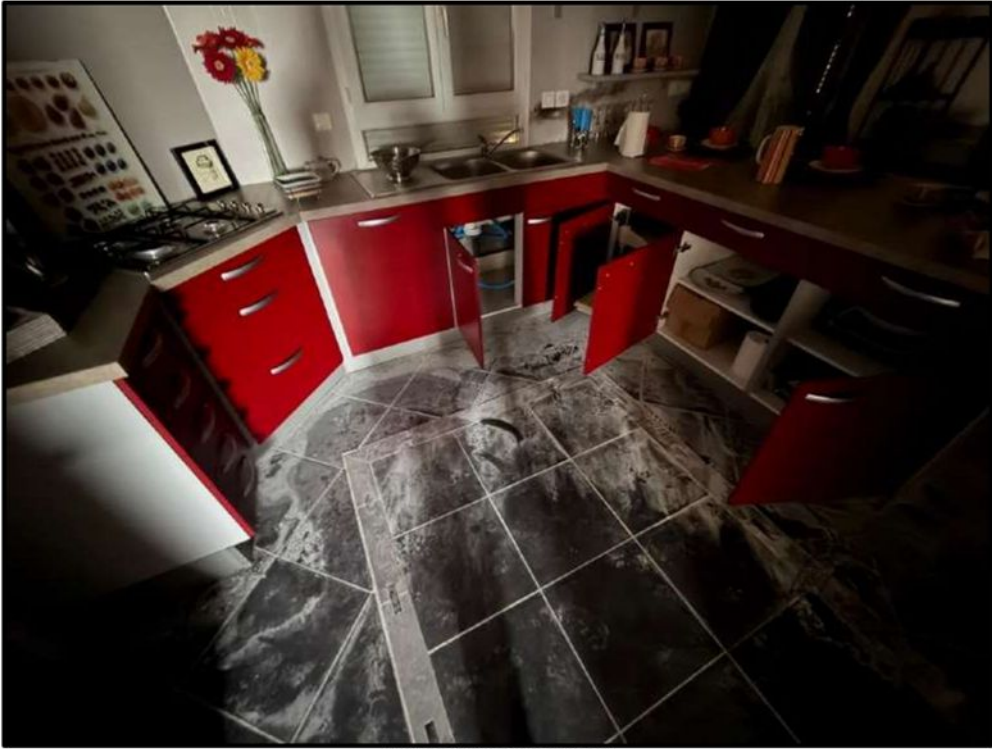
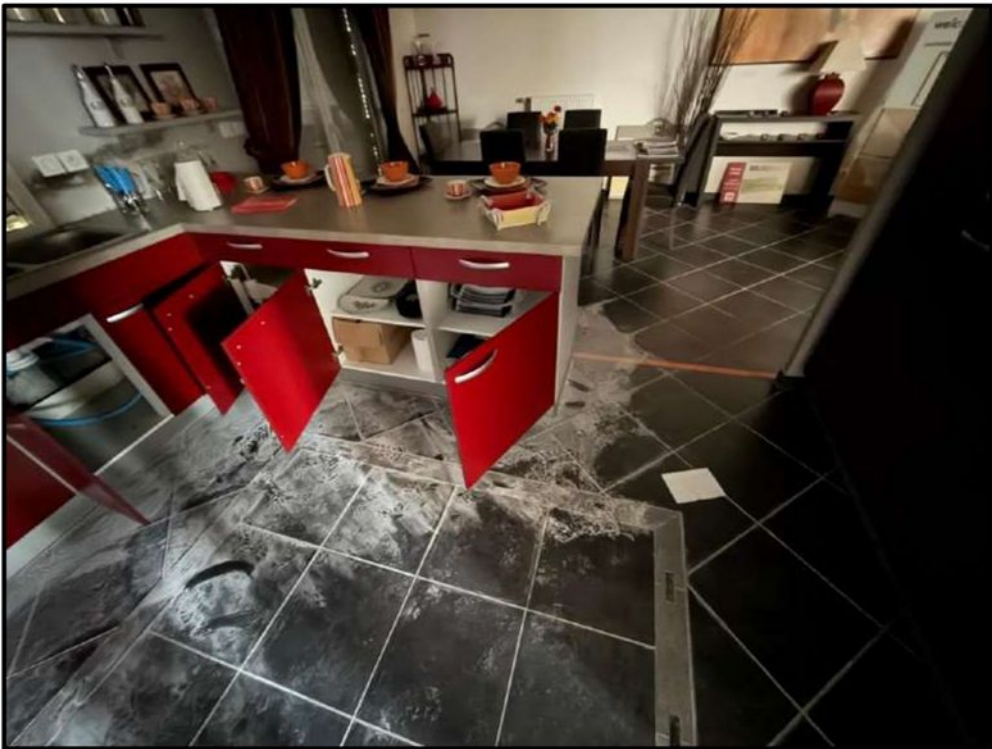
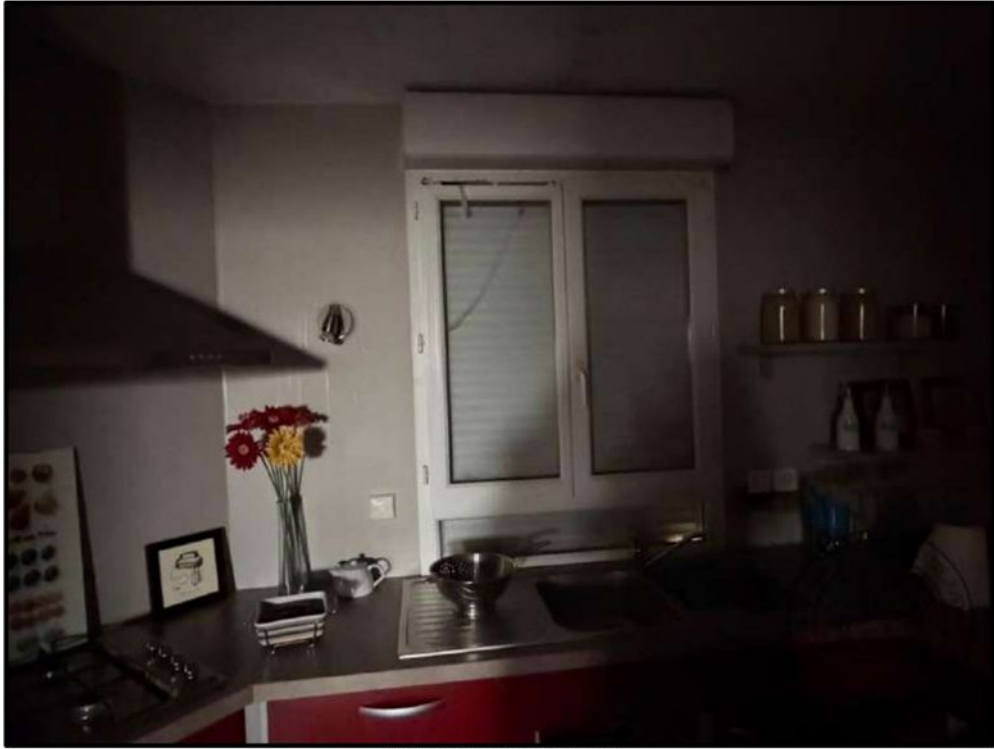
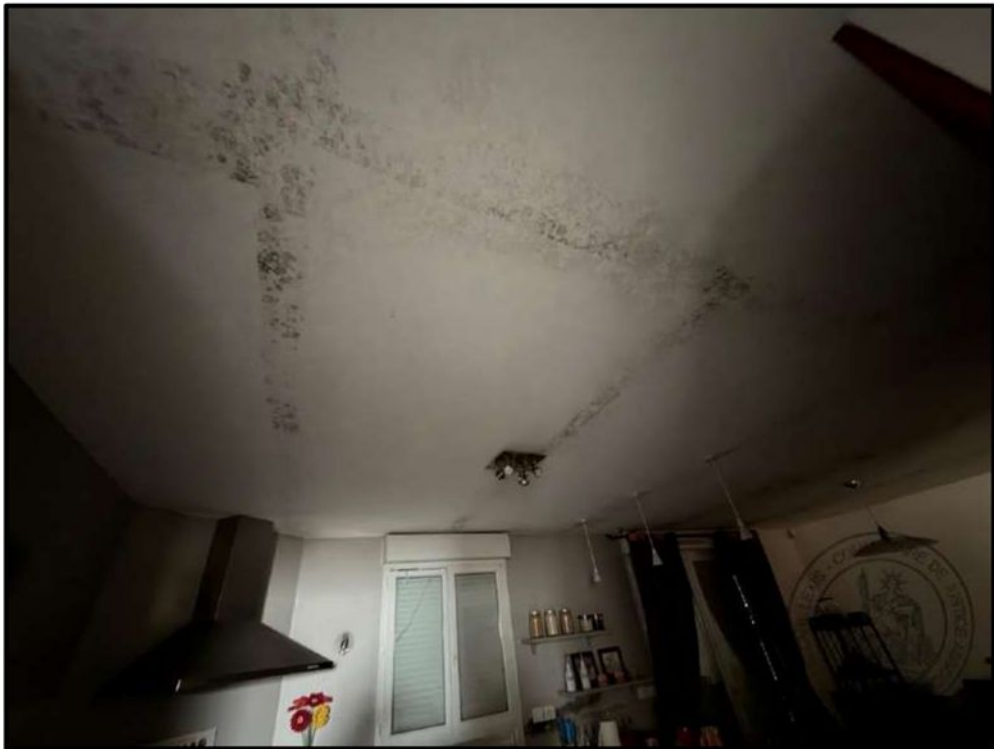
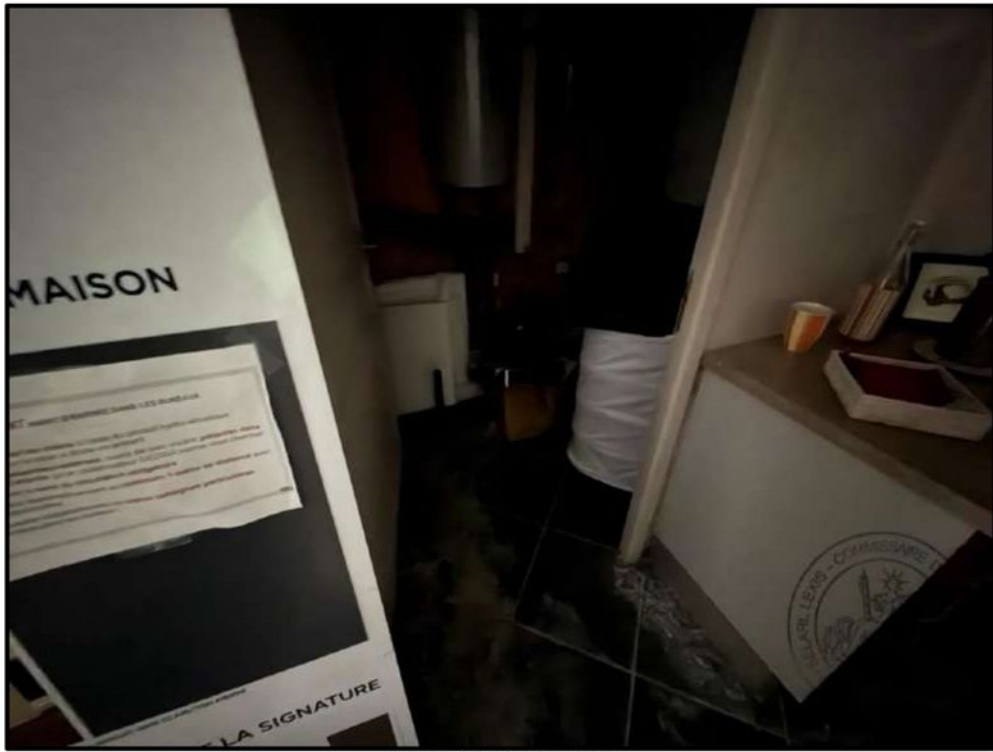
### 1.3. CUISINE

Le **sol** est recouvert de carrelage. Je constate la présence d'un champignon qui se propage sur le sol.

Le **plafond** est peint. Je constate des traces importantes d'humidité, de la moisissure.

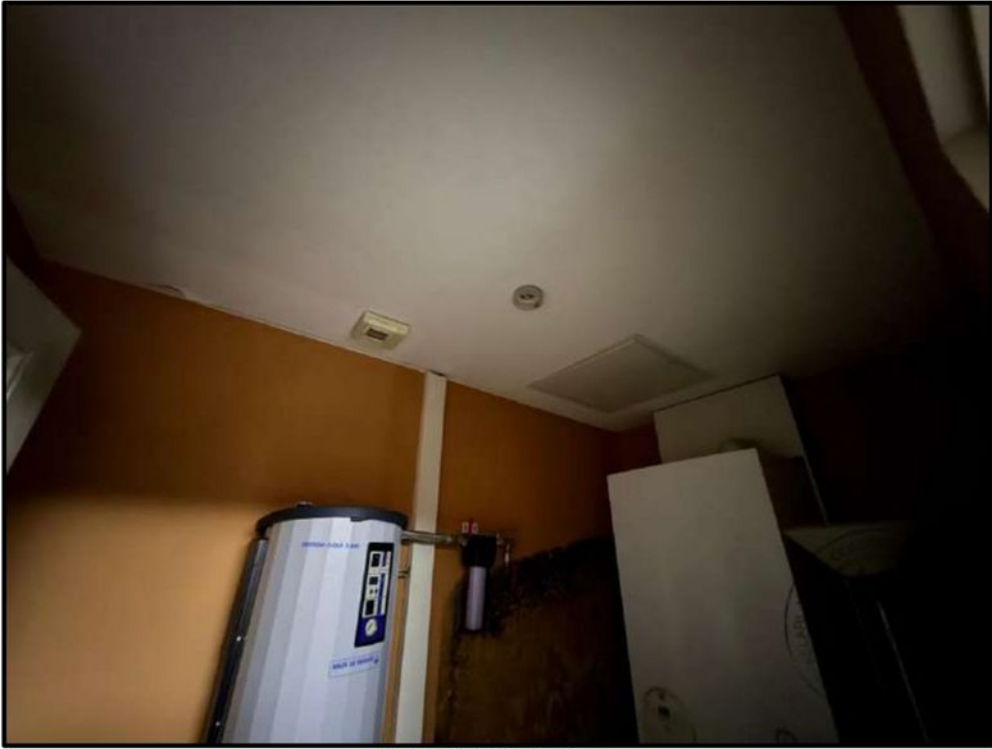
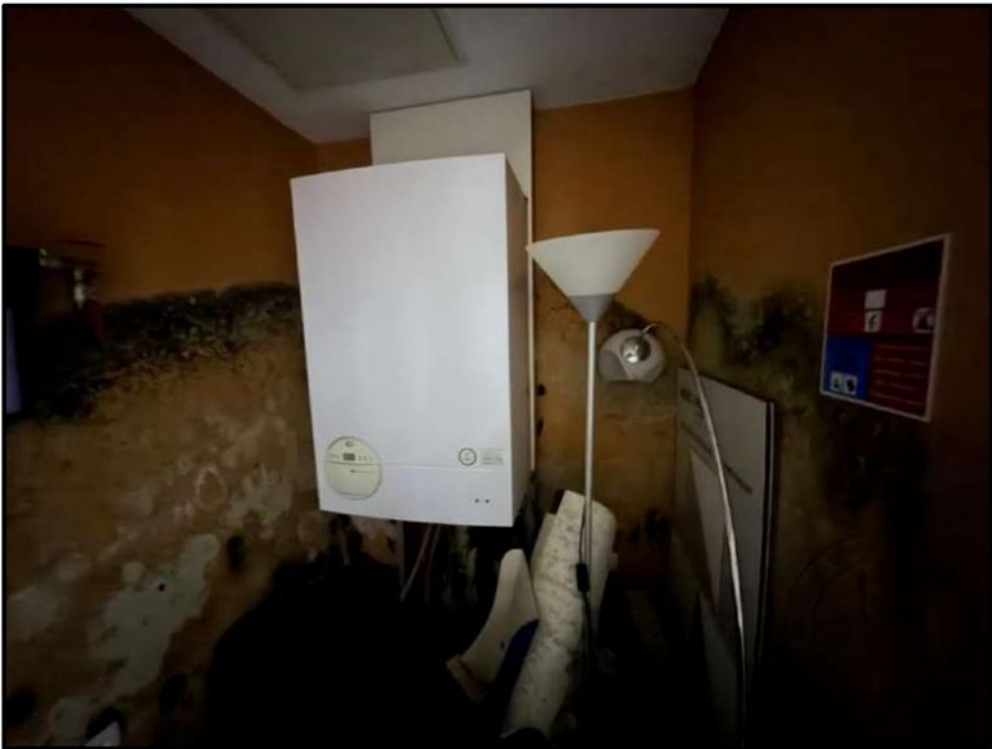
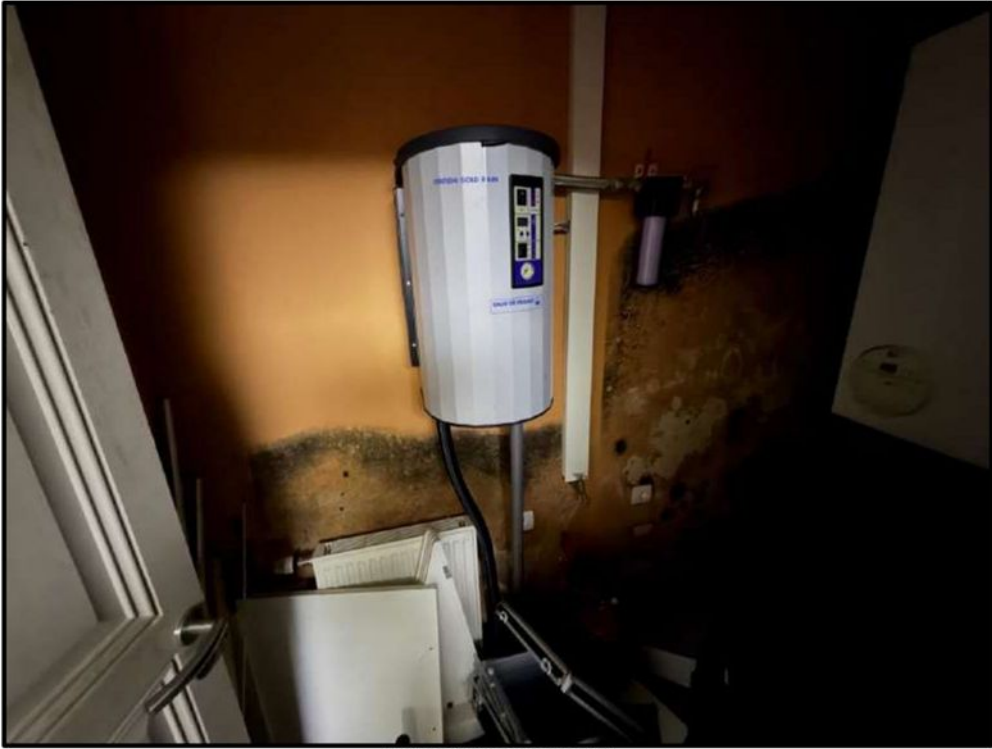
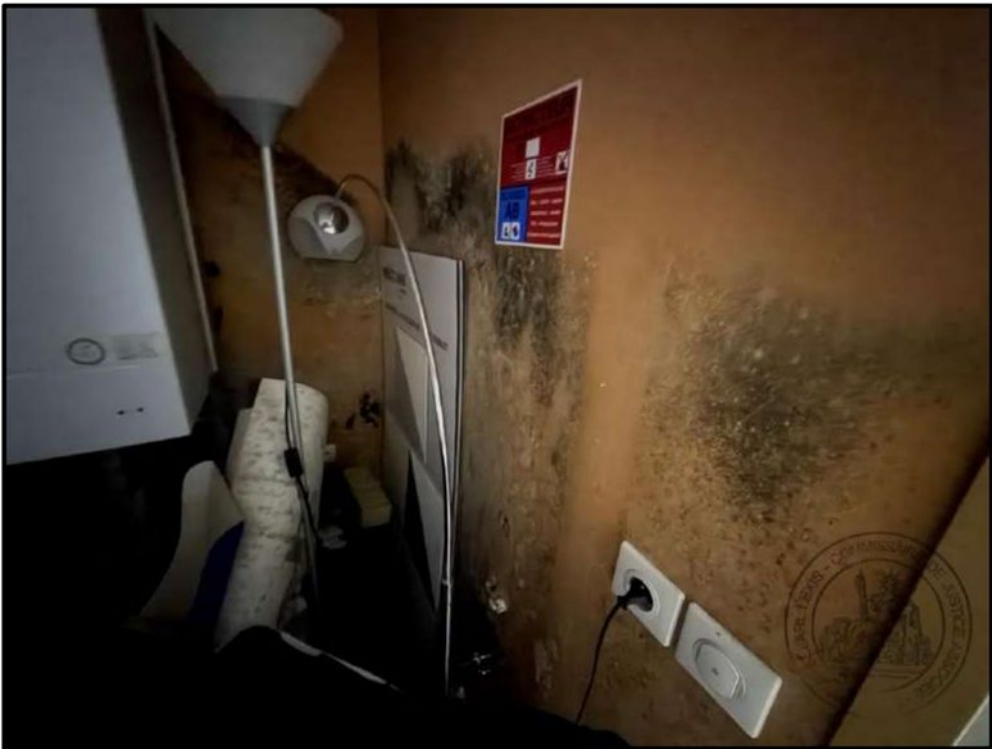
## 1.4. ARRIERE CUISINE / BUANDERIE

Accès par une porte postformée, moisissure sur le panneau de porte.

Le **sol** est recouvert de carrelage. Je constate la présence d'un champignon qui se propage sur le sol.

Les **murs** sont peints. De nombreuses zones moisies.

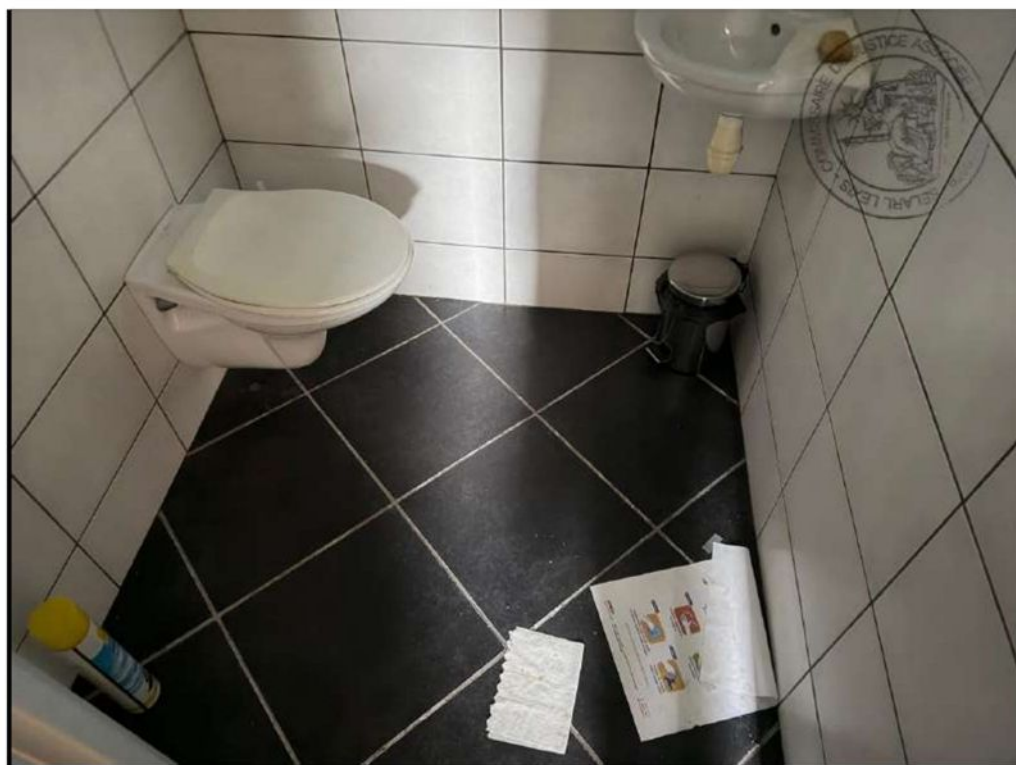
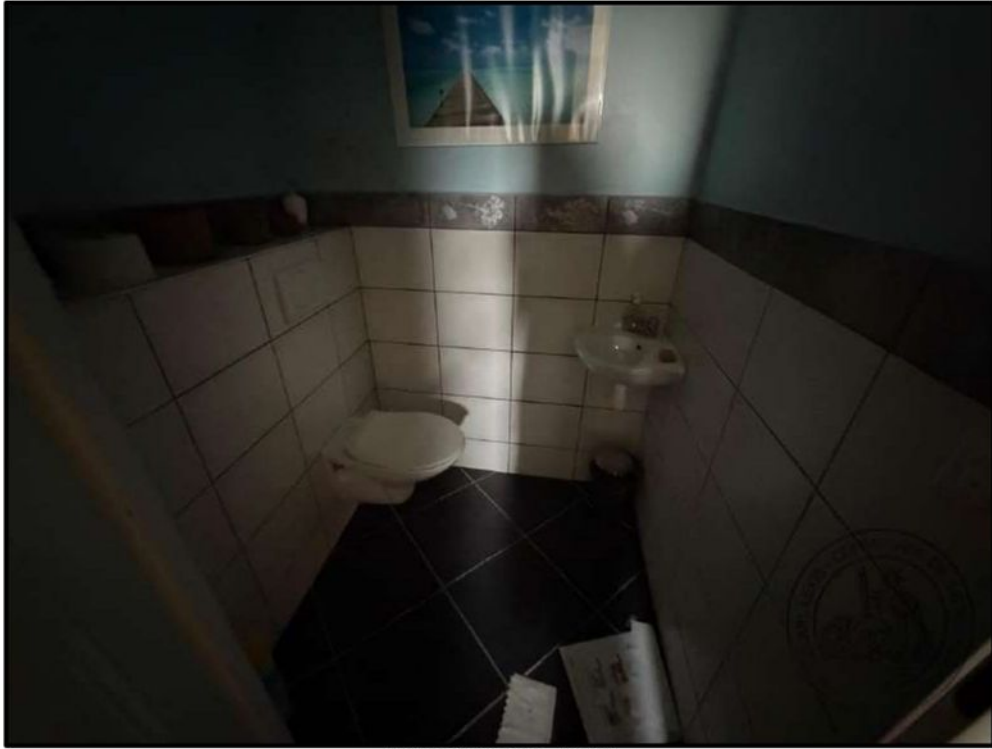
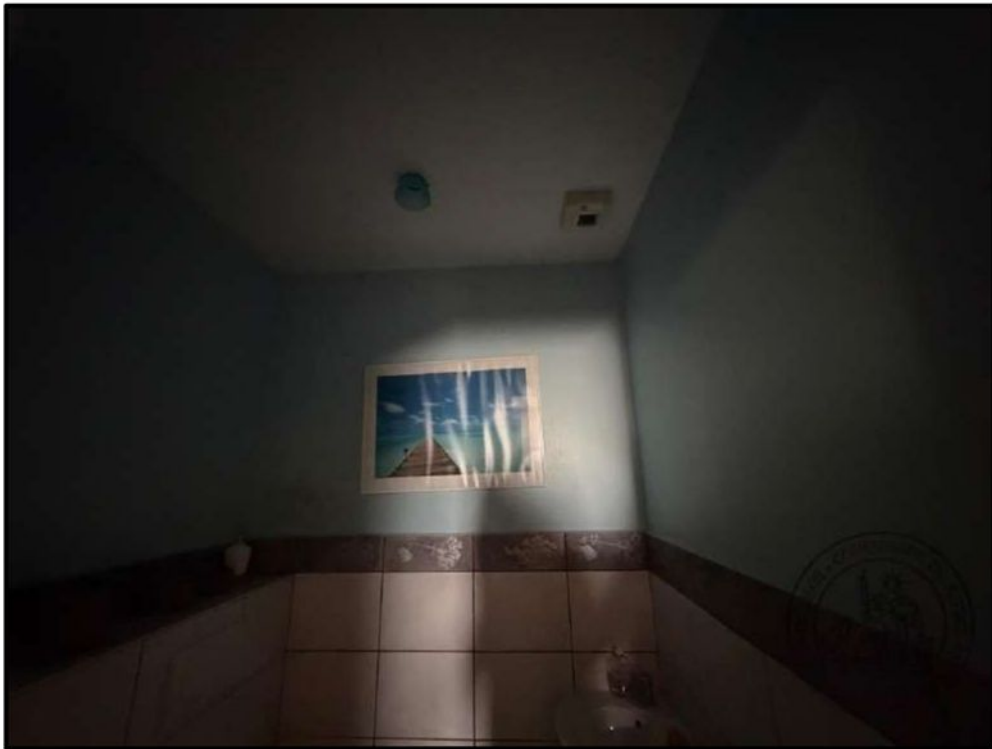
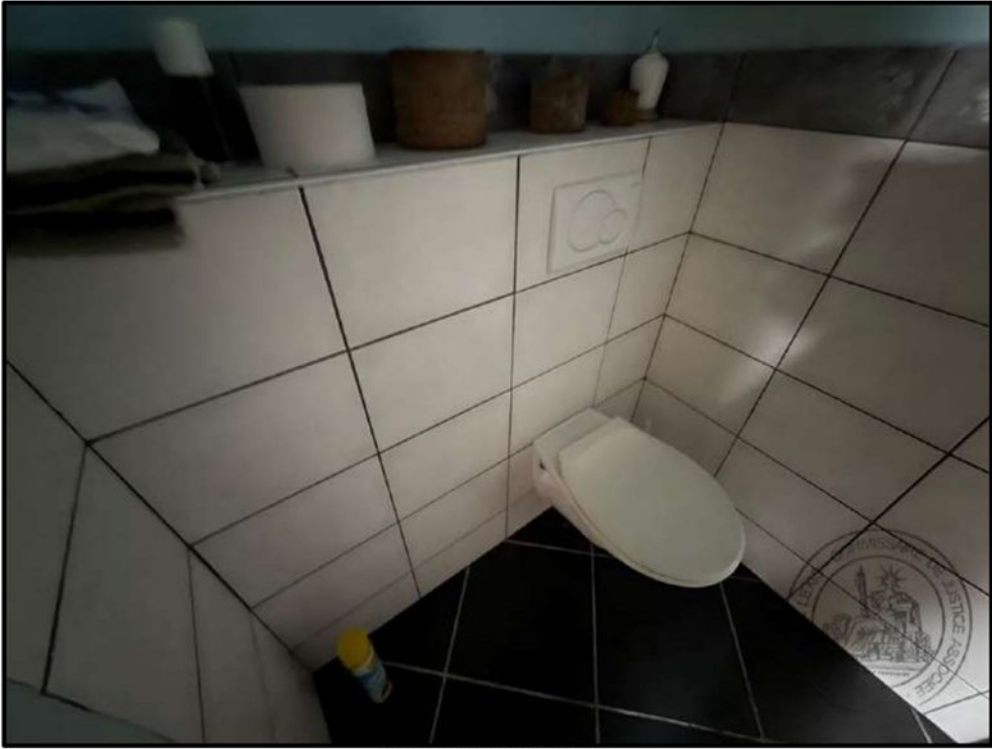
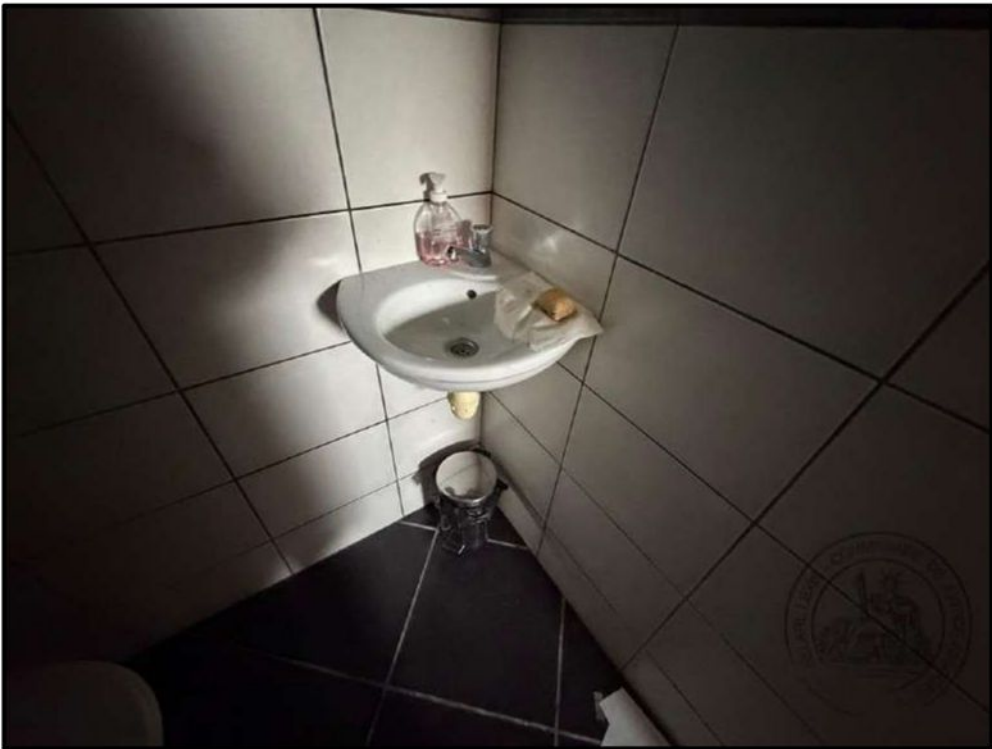
## 1.5. WC

Accès par une porte postformée, moisissure sur le panneau de porte.

Une cuvette WC suspendue. Réserves sur l'état de fonctionnement.

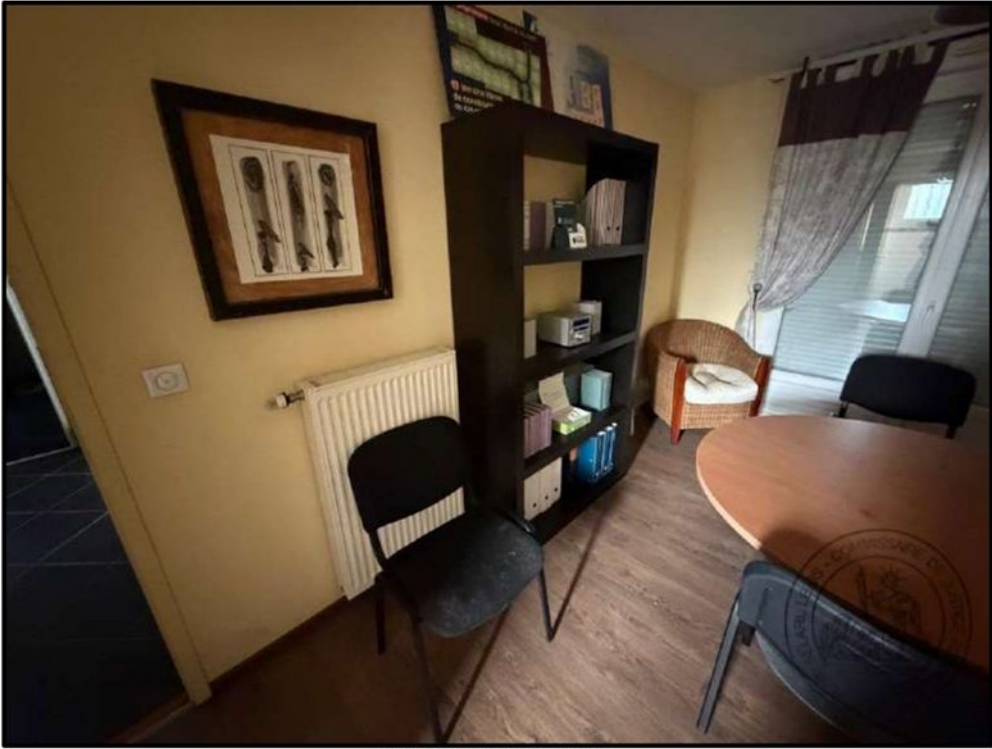
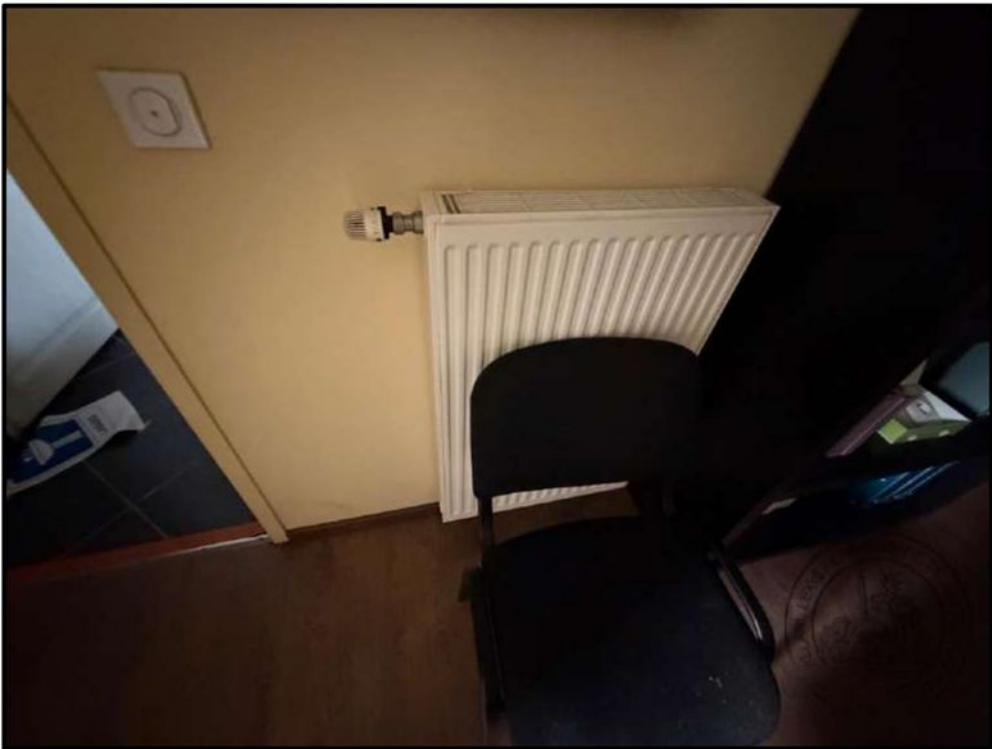
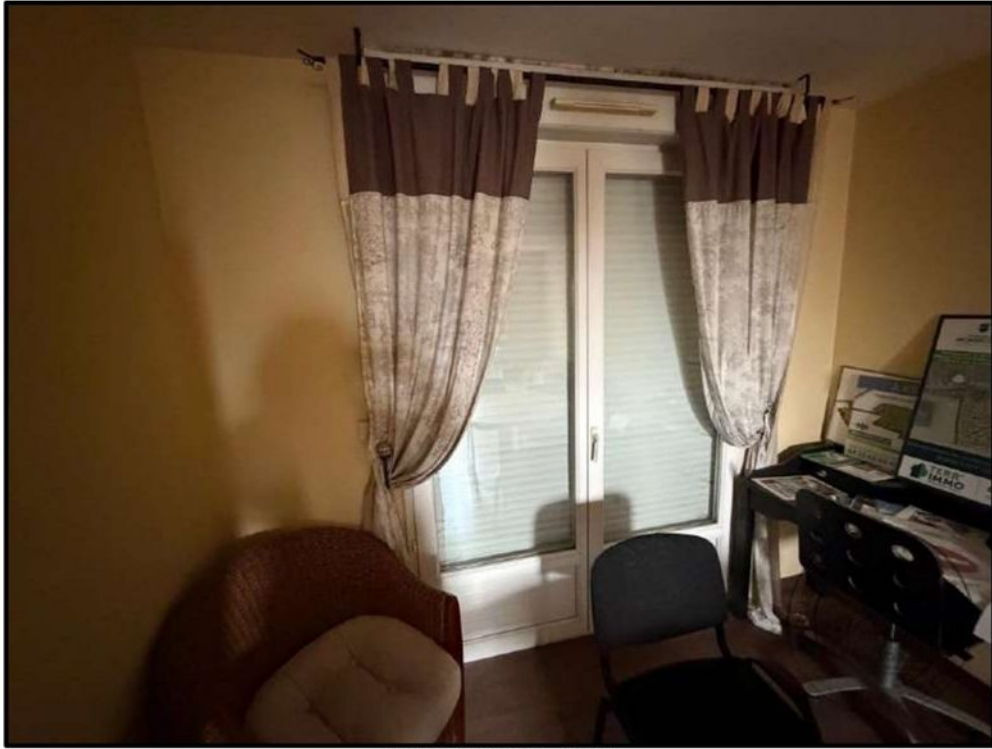
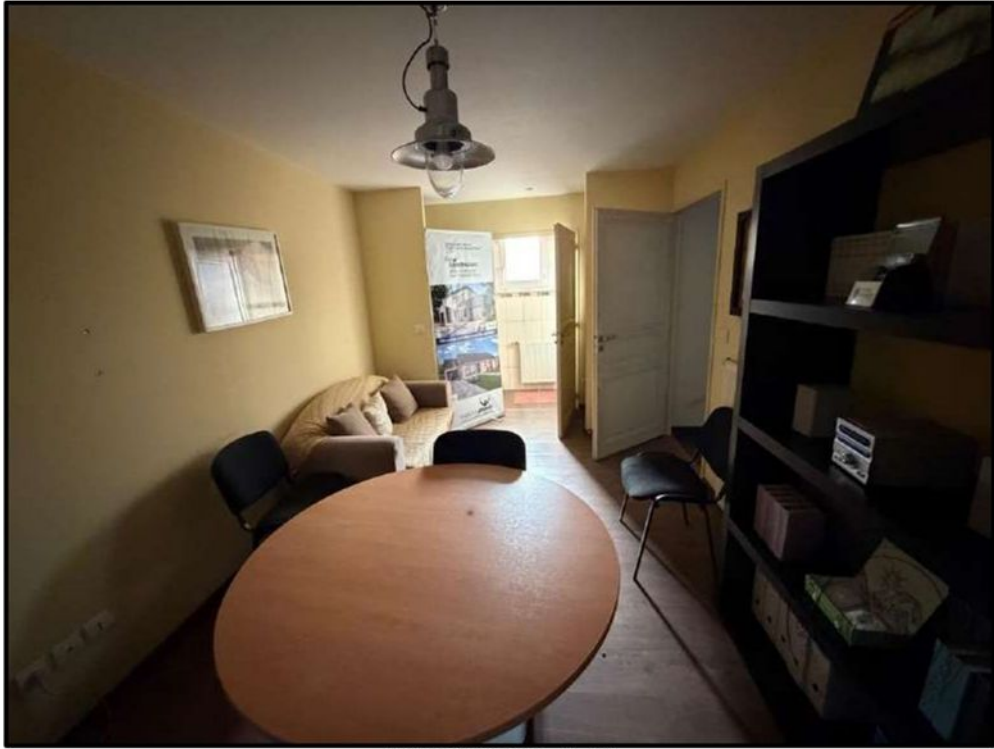
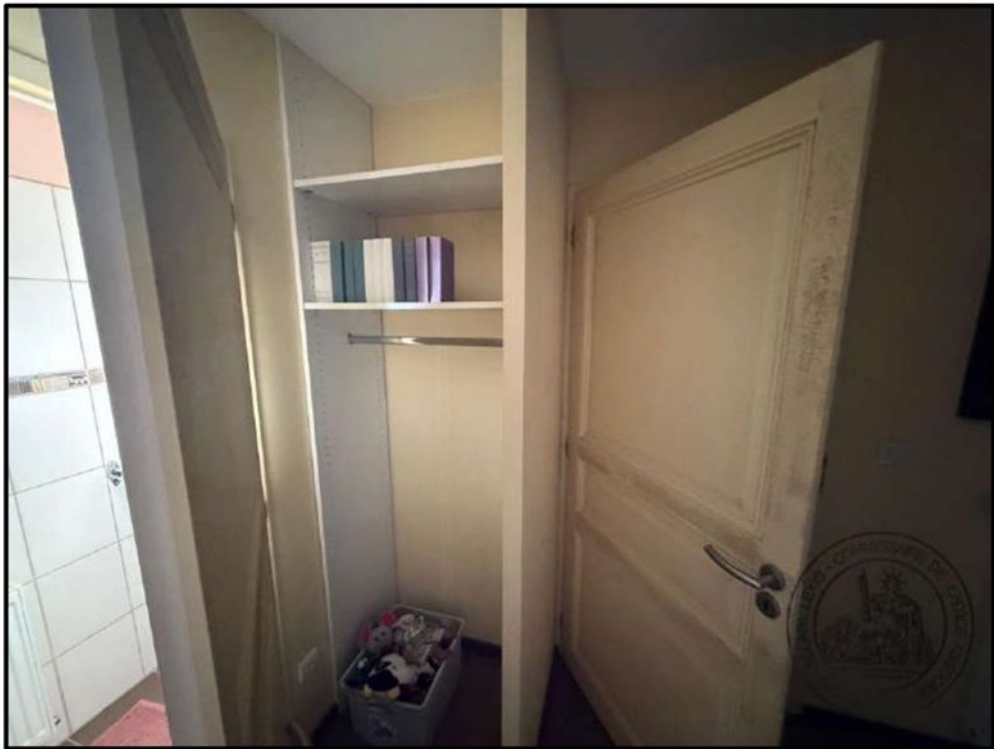
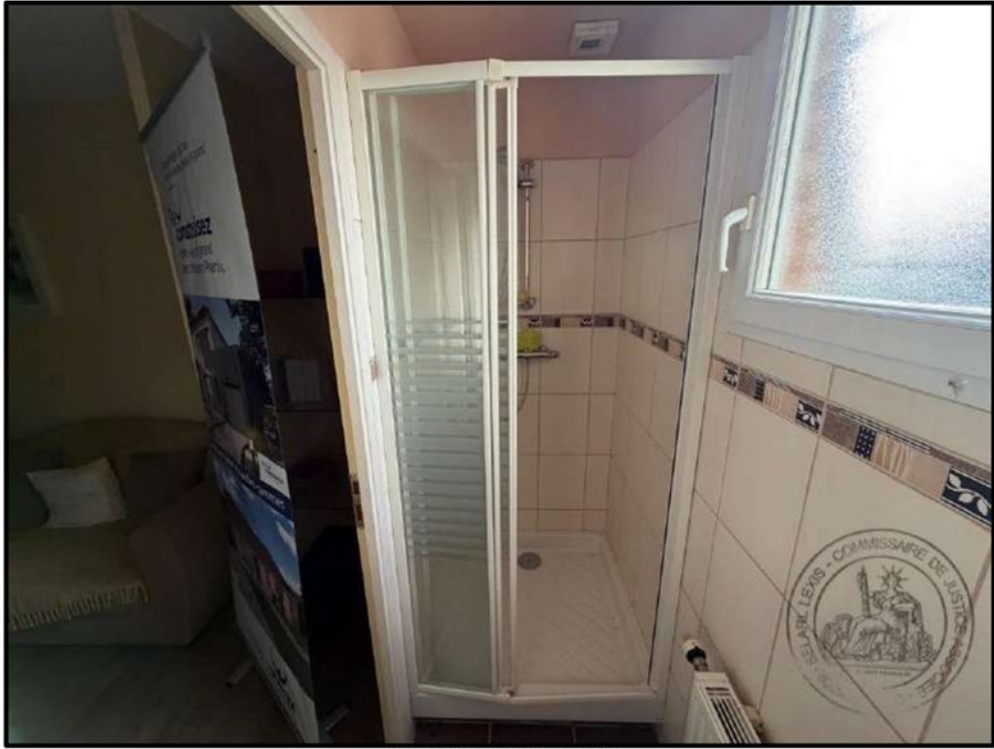
## 1.6. BUREAU

Une porte postformée comportant beaucoup de moisissures.

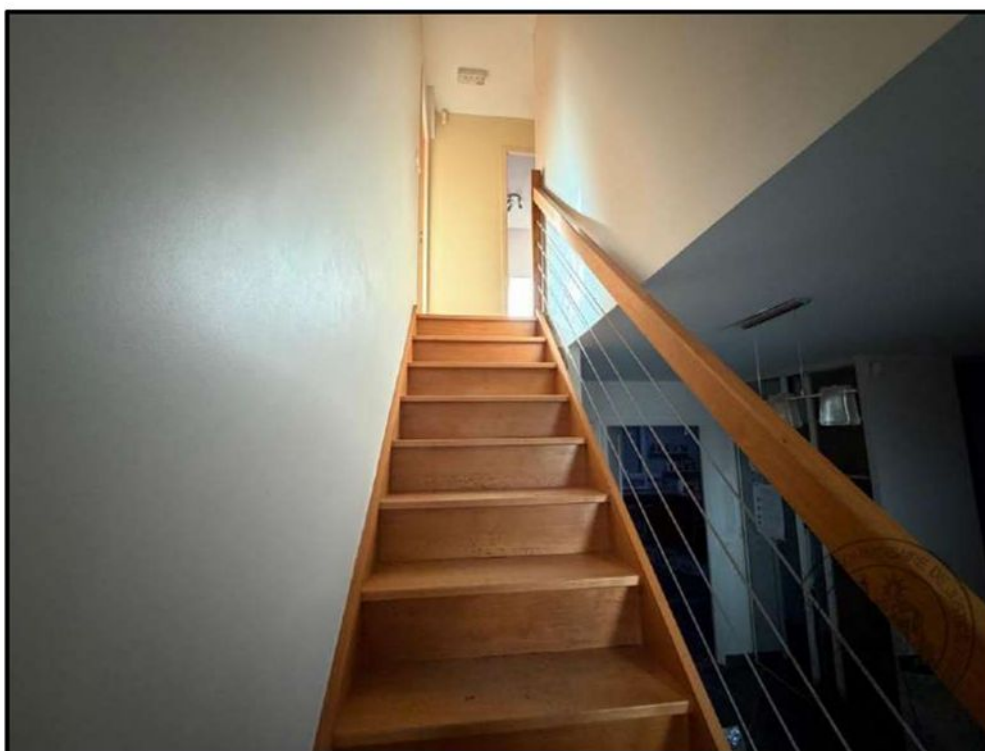
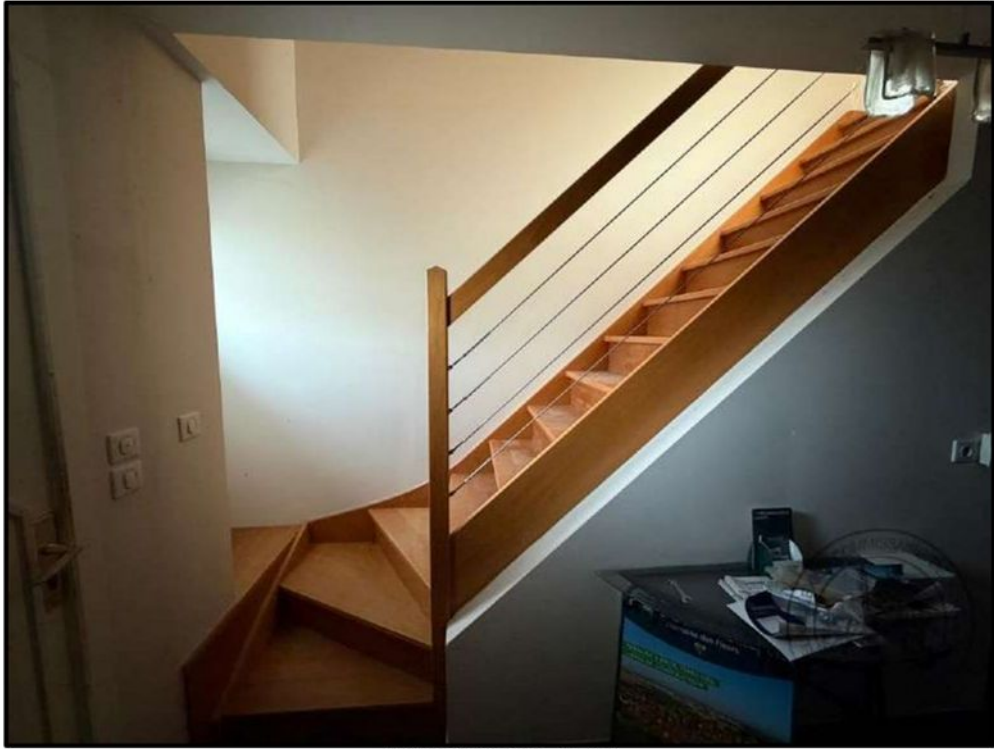
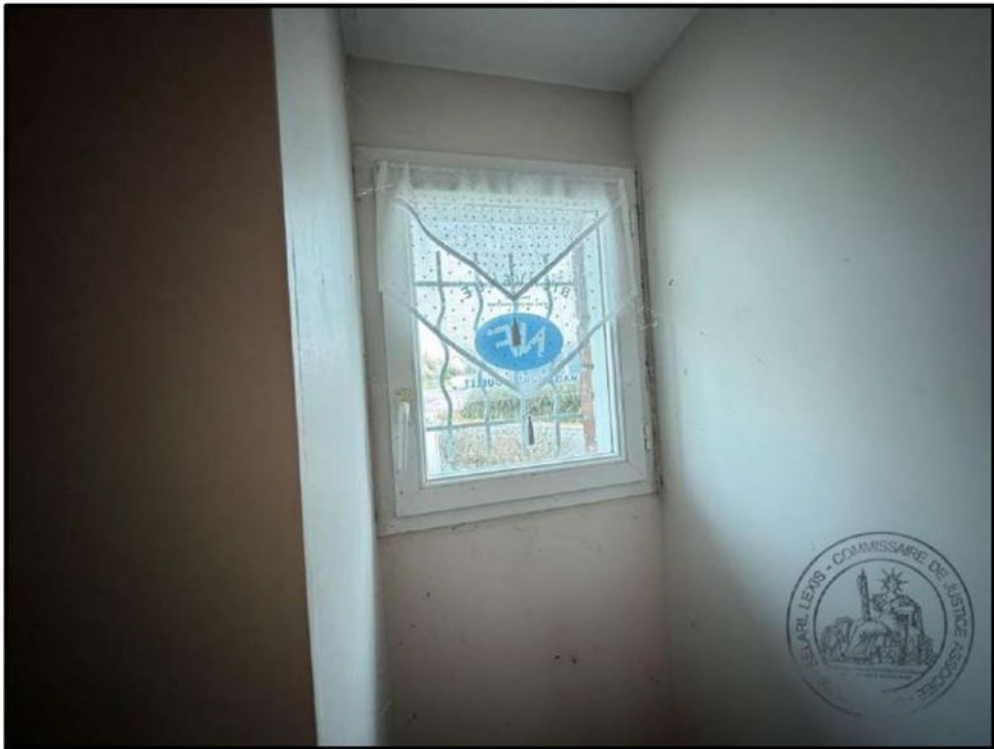
### 2.1. Palier

Les **plinthes** sont en stratifié, assorties au sol. Je constate des infiltrations sur le pan de mur côté fenêtres.

Le **plafond** est peint. Je constate des infiltrations et de la moisissure.
