**PROCES VERBAL DE DESCRIPTION  
PAR COMMISSAIRE DE JUSTICE**

4bis rue de l'Europe

62570 WIZERNES

**Il s'agit d'une ancienne maison d'exposition d'un constructeur immobilier.**

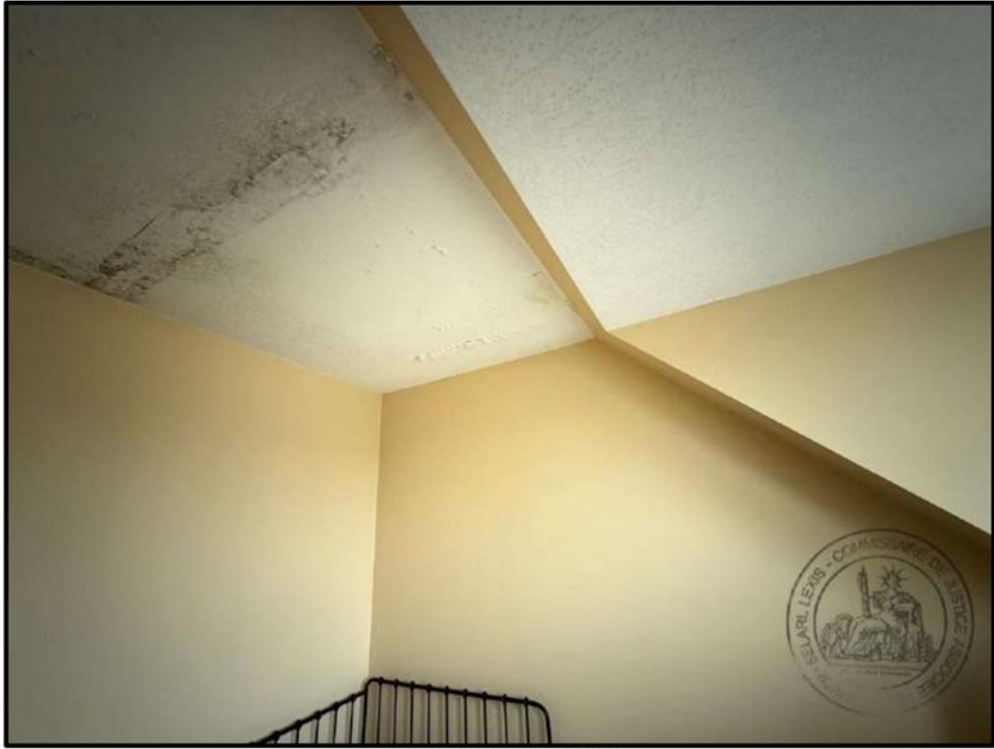
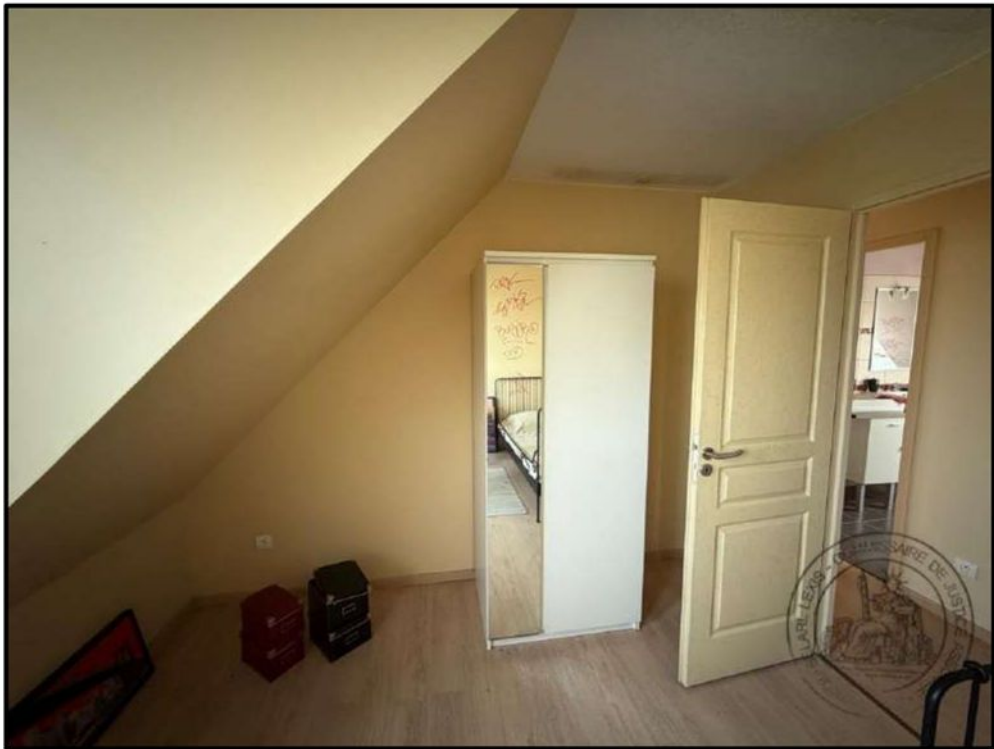
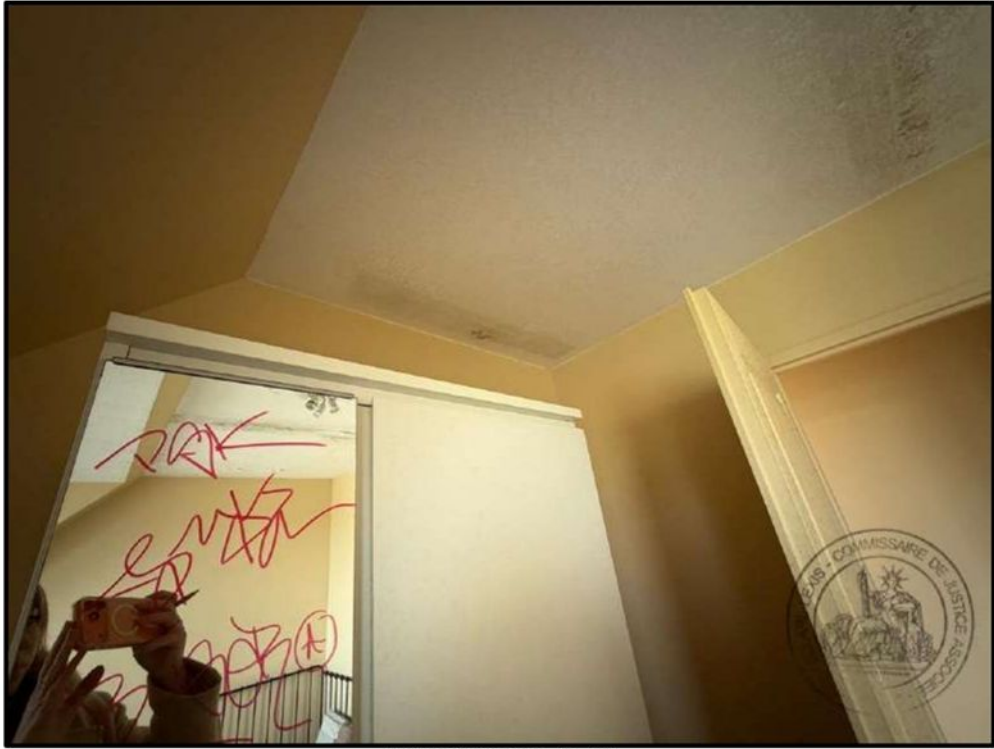
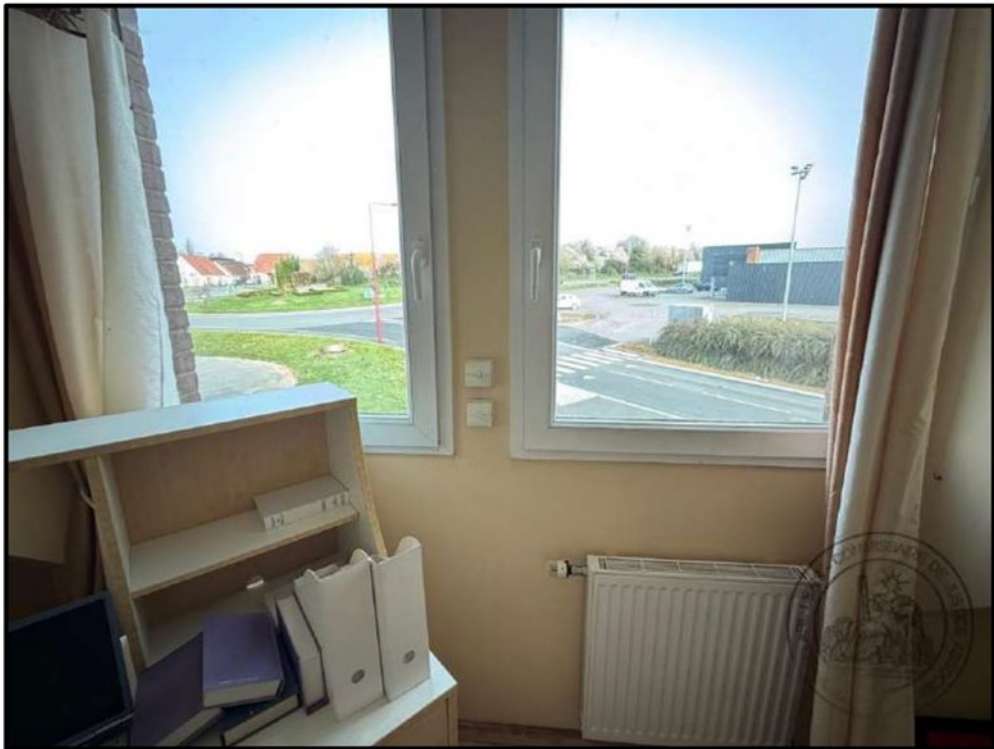
## 2.2. CHAMBRE 1

Une porte postformée comportant beaucoup de moisissures.

Les **plinthes** sont en stratifié, assorties au sol. Je constate des infiltrations sur le pan de mur côté fenêtres.

Le **plafond** est peint. Je constate des infiltrations et de la moisissure.

Deux châssis fenêtres en PVC de teinte blanche, un ouvrant, double vitrage, ouverture oscillo-battante. Un châssis cassé.

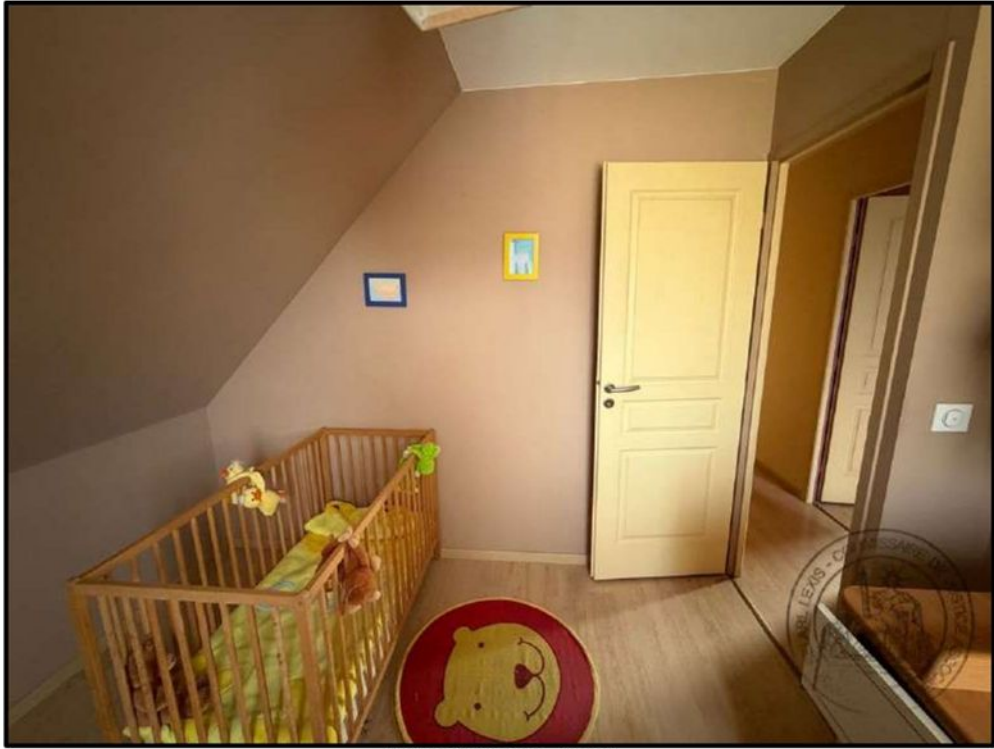
## 2.3. CHAMBRE 2

Une porte postformée comportant beaucoup de moisissures.

Les **plinthes** sont en stratifié, assorties au sol. Je constate des infiltrations sur le pan de mur côté fenêtres.

Le **plafond** est peint. Je constate des infiltrations et de la moisissure.

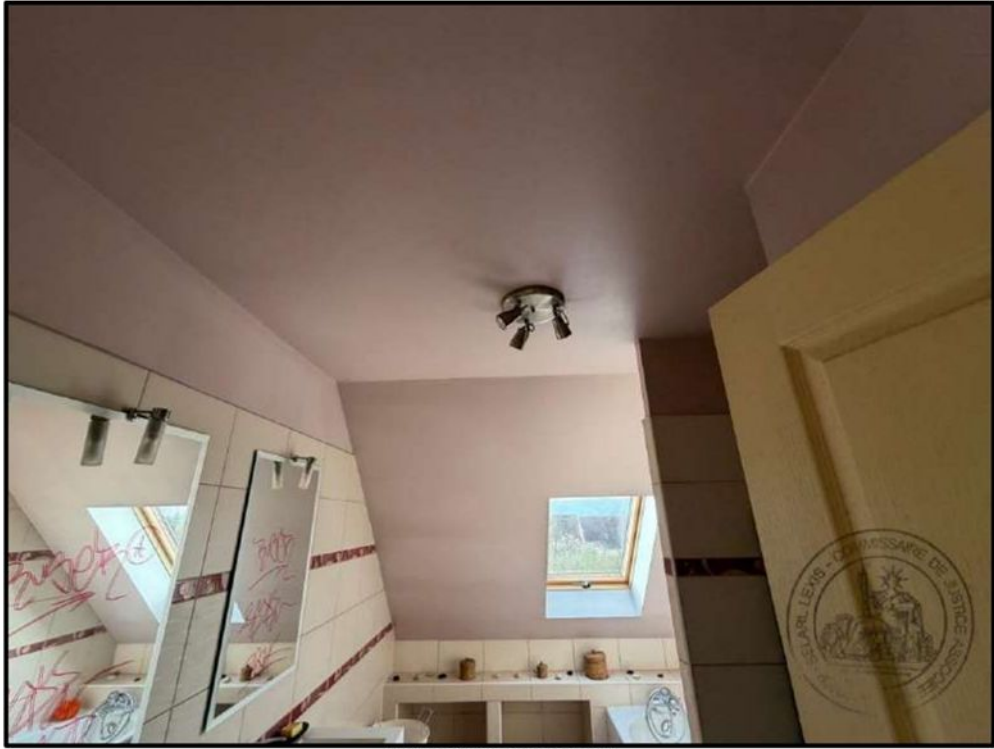
## 2.6. SALLE DE BAINS

Accès par une porte postformée, comportant de la moisissure.

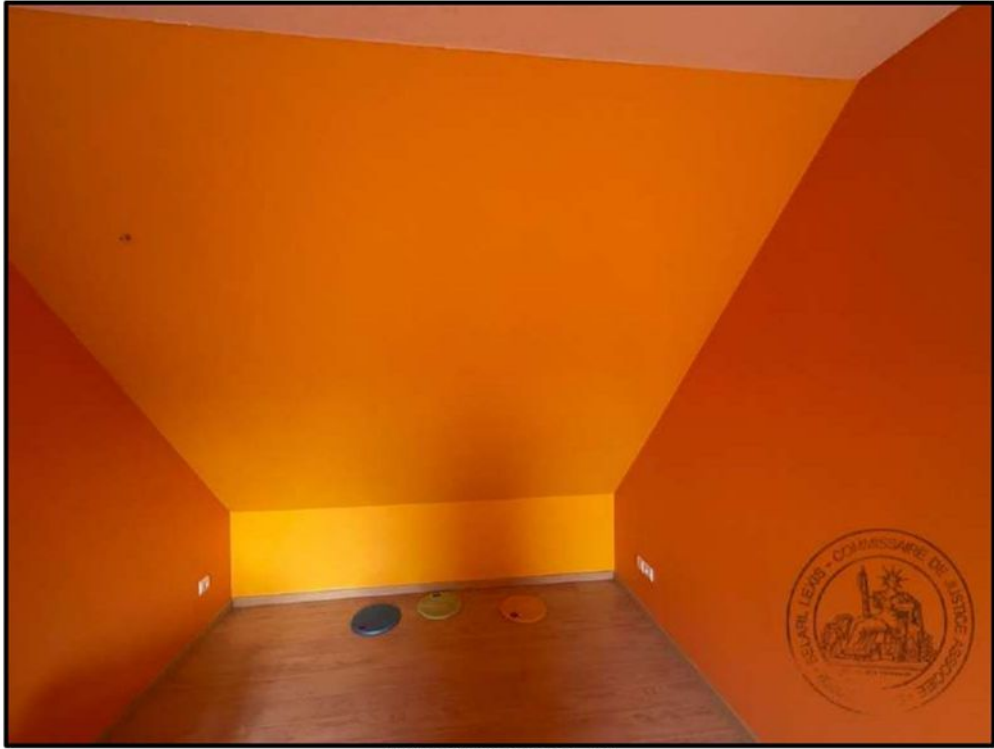
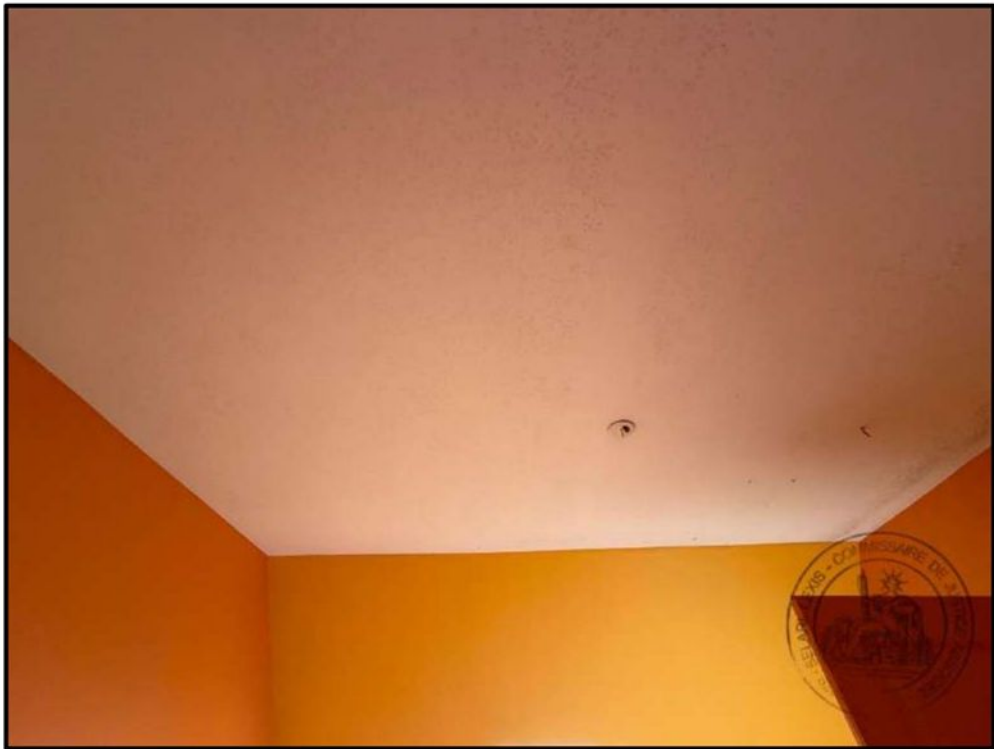
## 2.7. CHAMBRE

Une porte postformée comportant de la moisissure.

Les **plinthes** sont en stratifié, assorties au sol. Je constate des infiltrations sur le pan de mur côté fenêtres.

Les **murs et soupente** sont peints. Présence d'un champignon naissant.

Le **plafond** est peint. Je constate des infiltrations et de la moisissure.

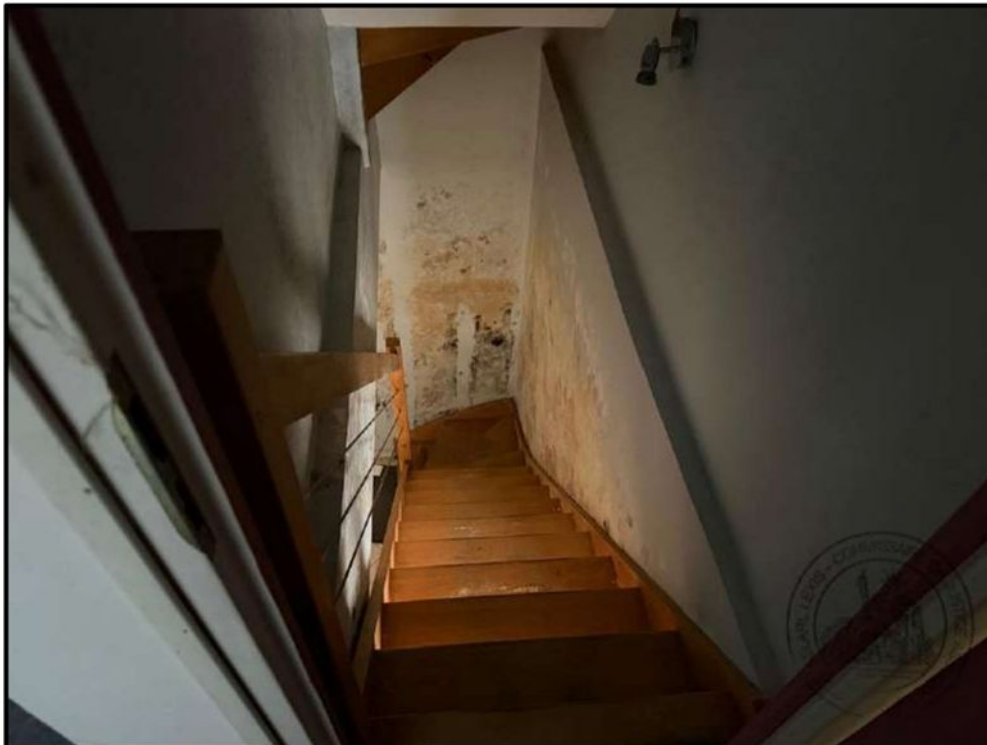
#### 3.1. GRANDE SALLE

Les **murs** sont en placoplâtre, le tout est totalement moisi.

Le **plafond** est en placoplâtre, le tout est totalement moisi.

L'accès à l'étage s'effectue par des escaliers en bois depuis cette salle. Les murs dans la montée d'escaliers sont également totalement moisissés.
