**PROCES VERBAL DE DESCRIPTION PAR
COMMISSAIRE DE JUSTICE**

21 La Large Patte

62570 WIZERNES

Il s'agit de bureaux et d'un hangar de stockage.

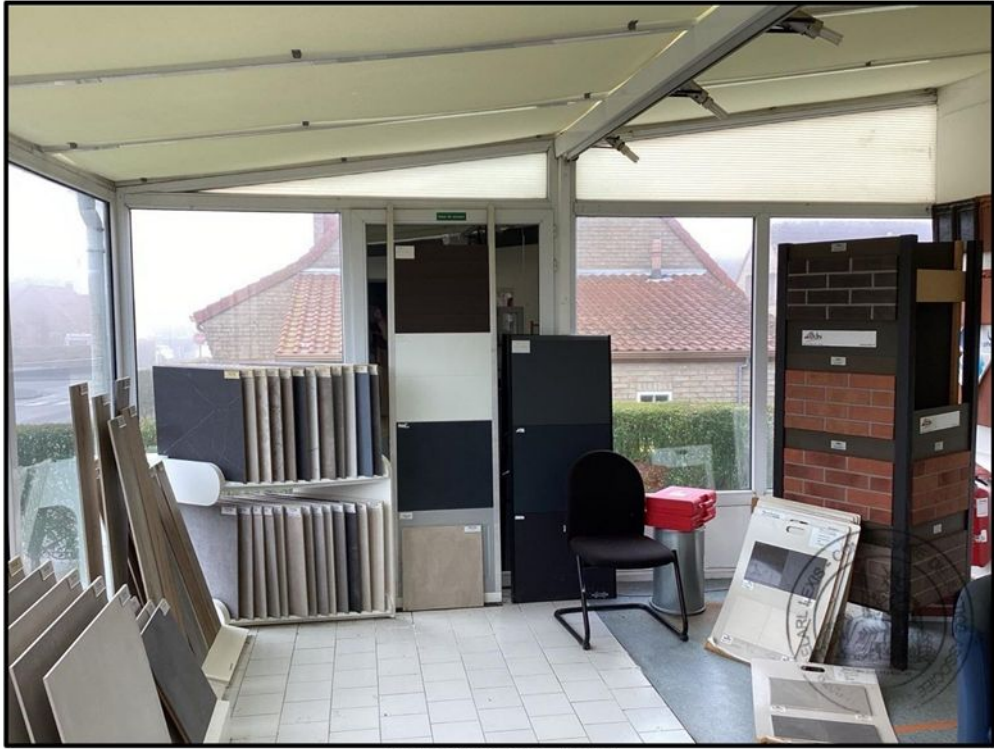
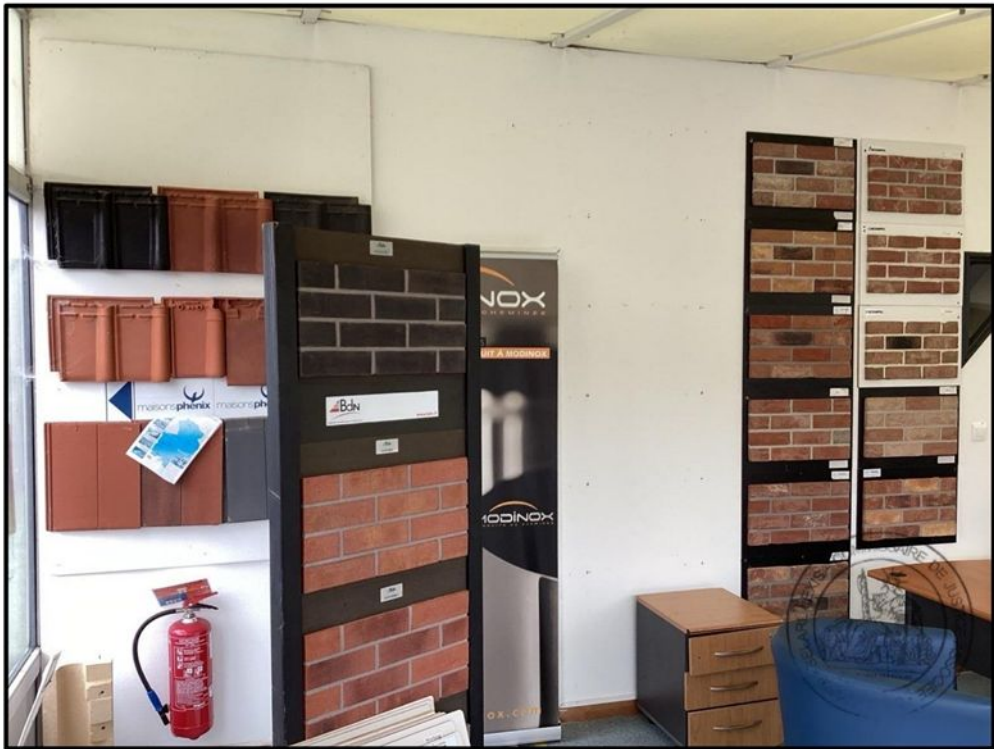
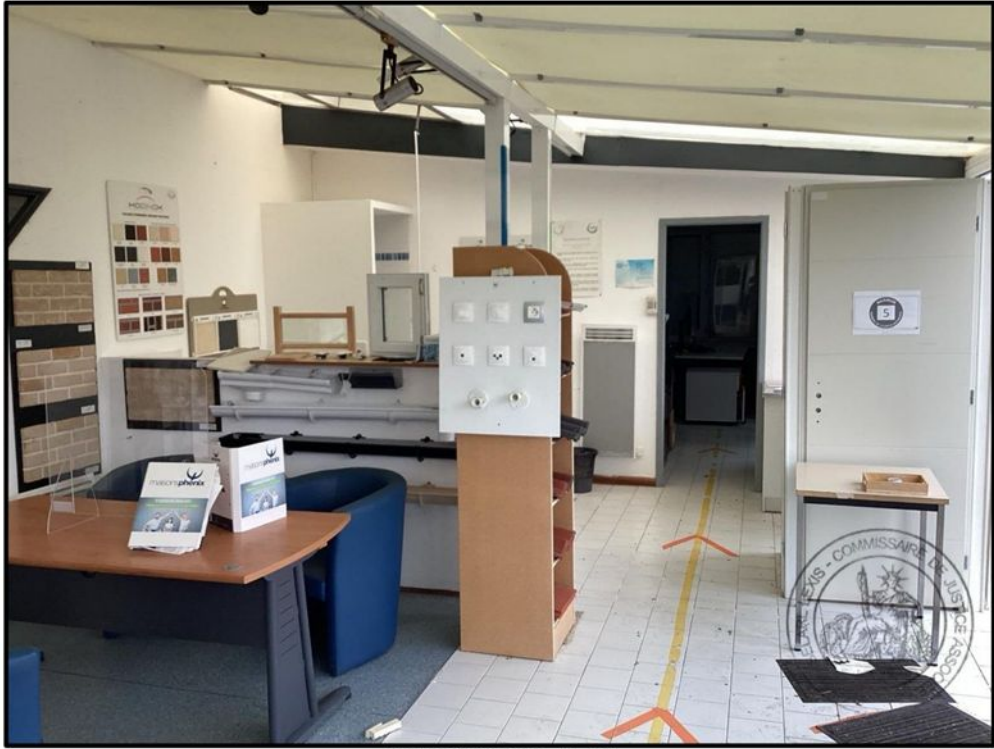
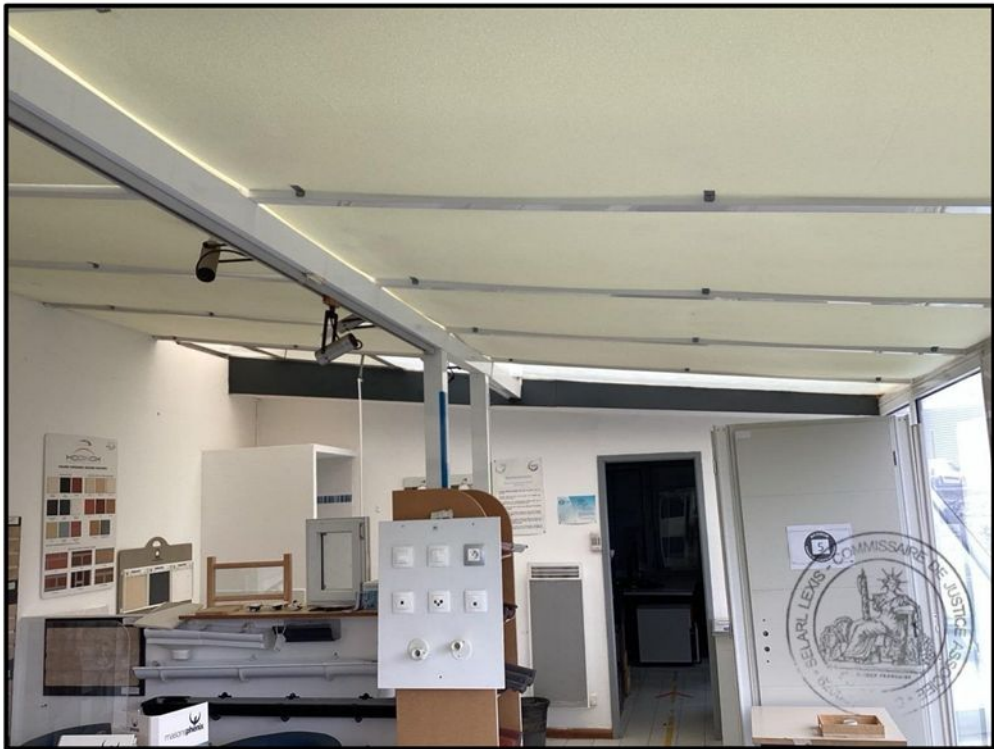
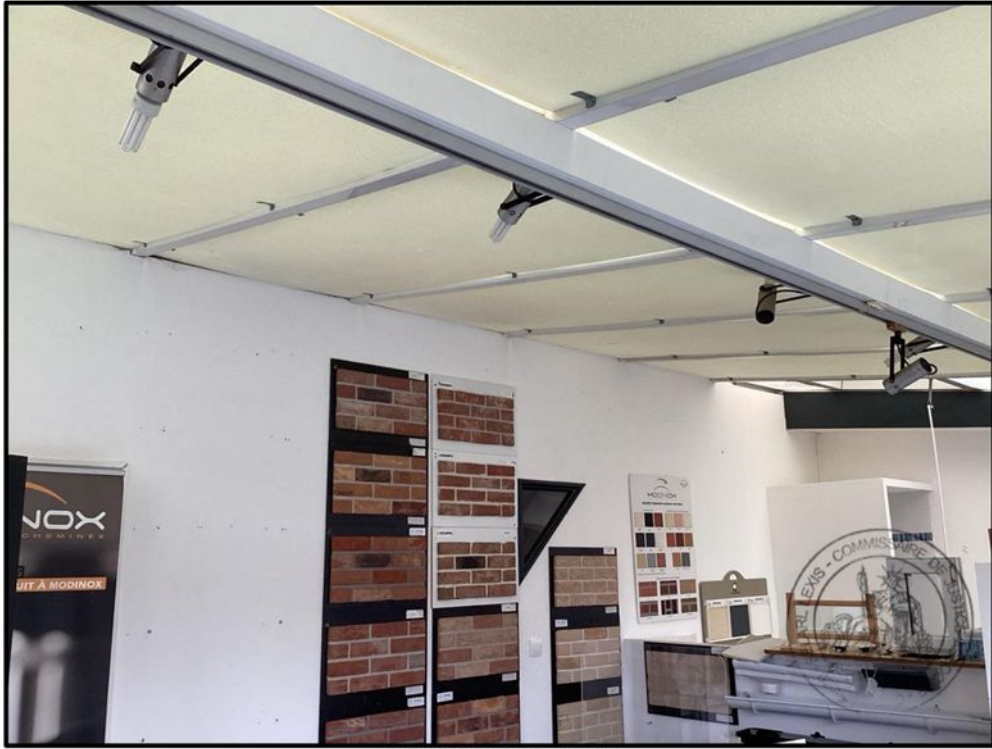
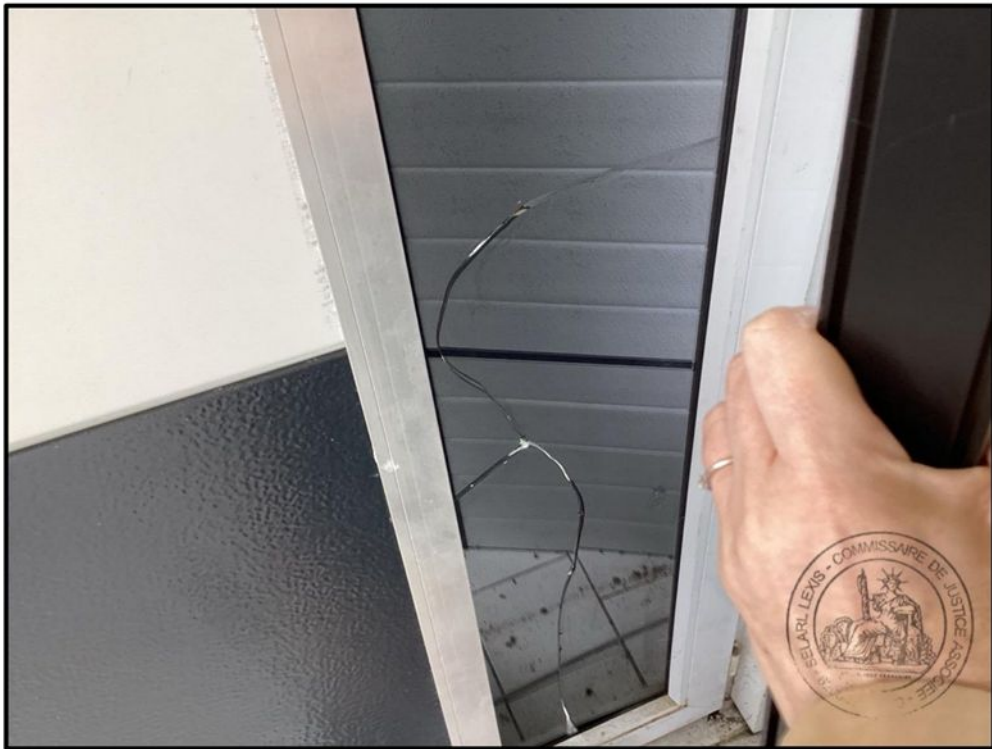
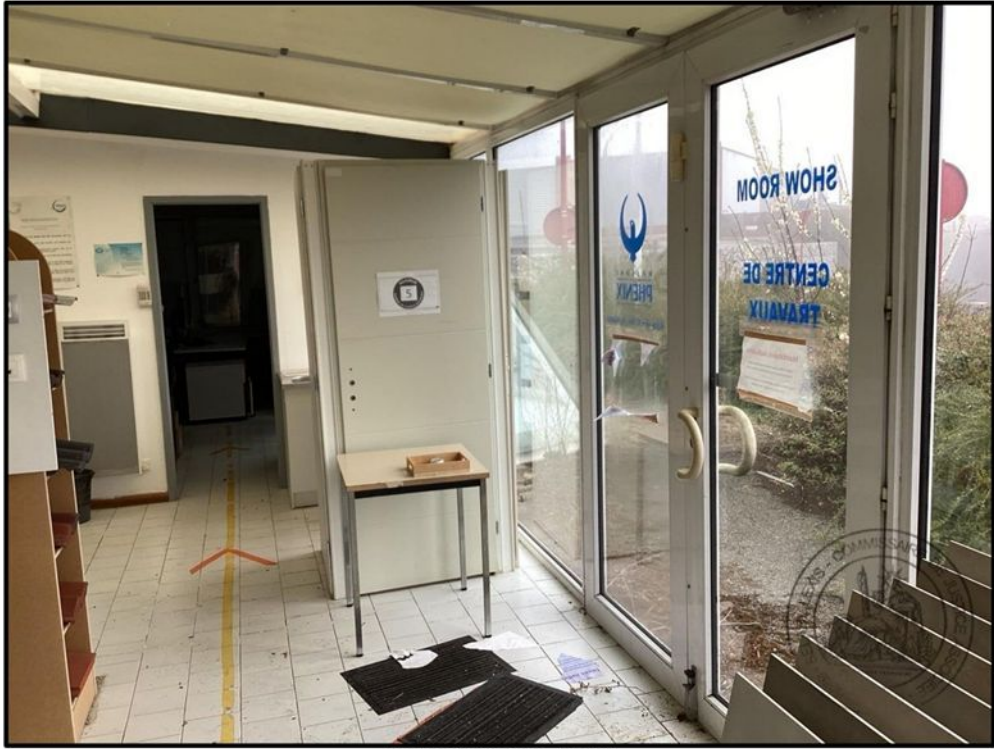
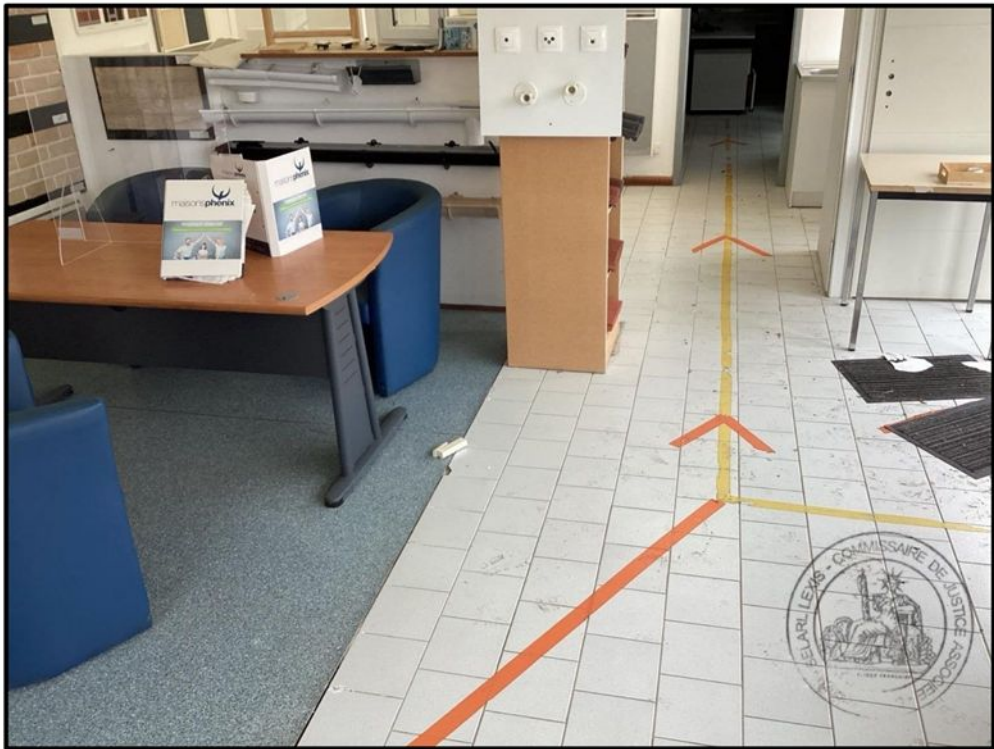
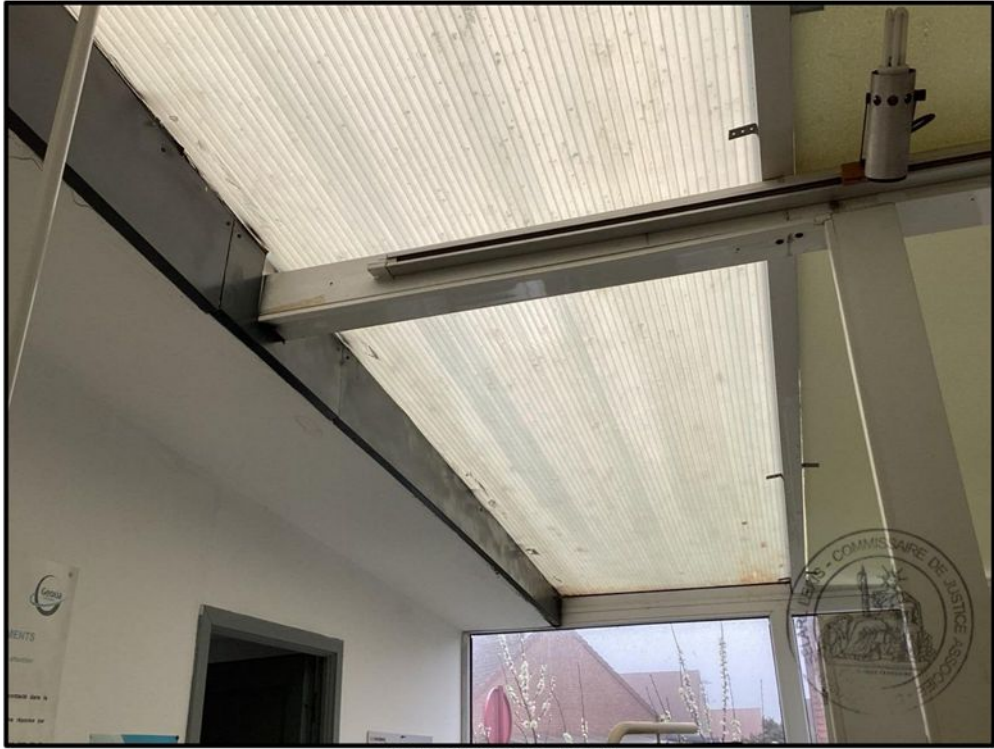
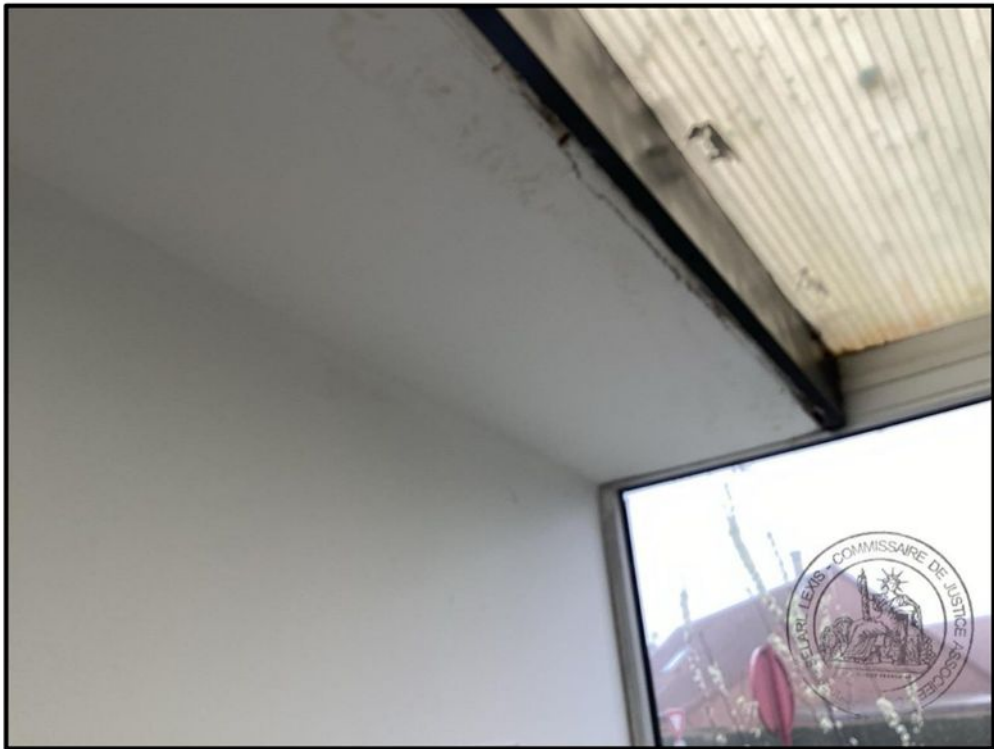
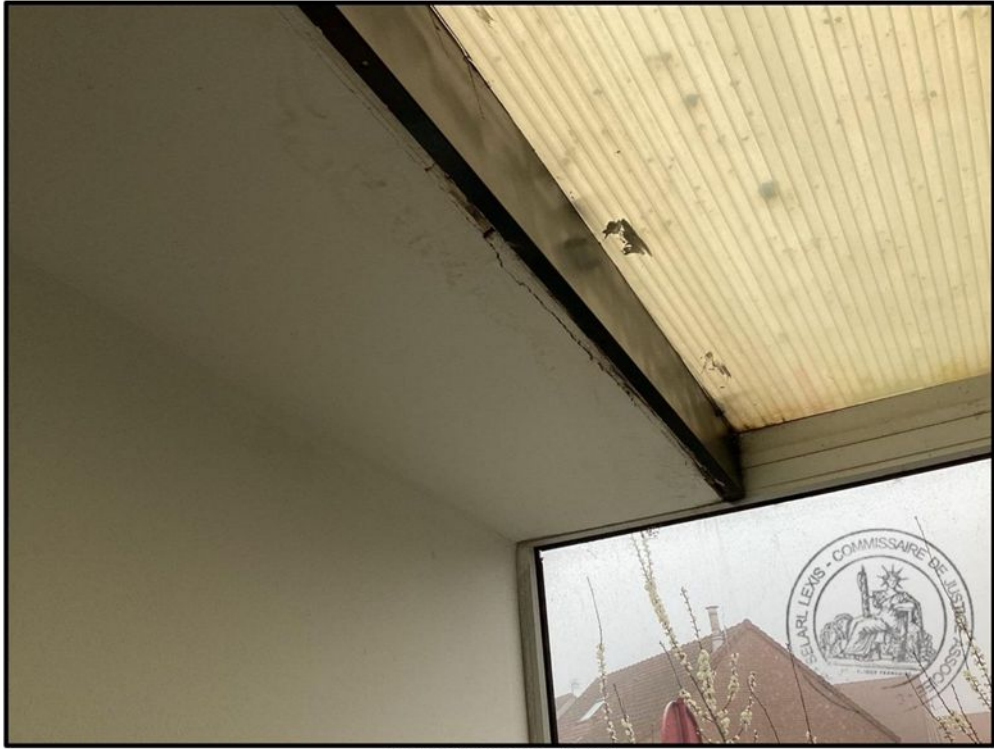
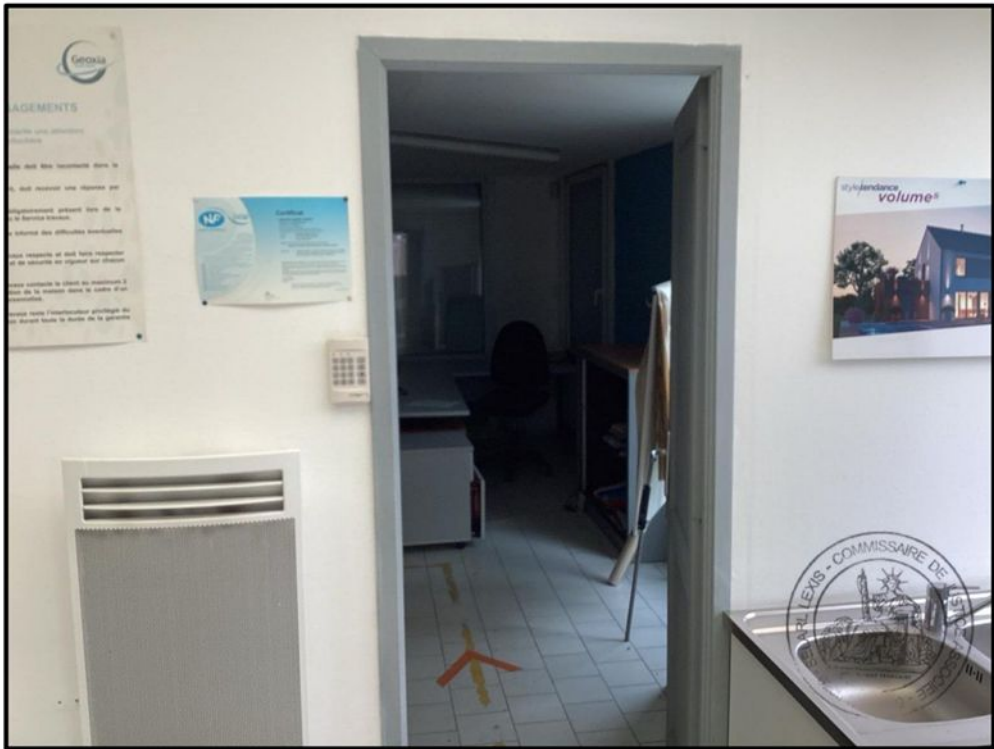
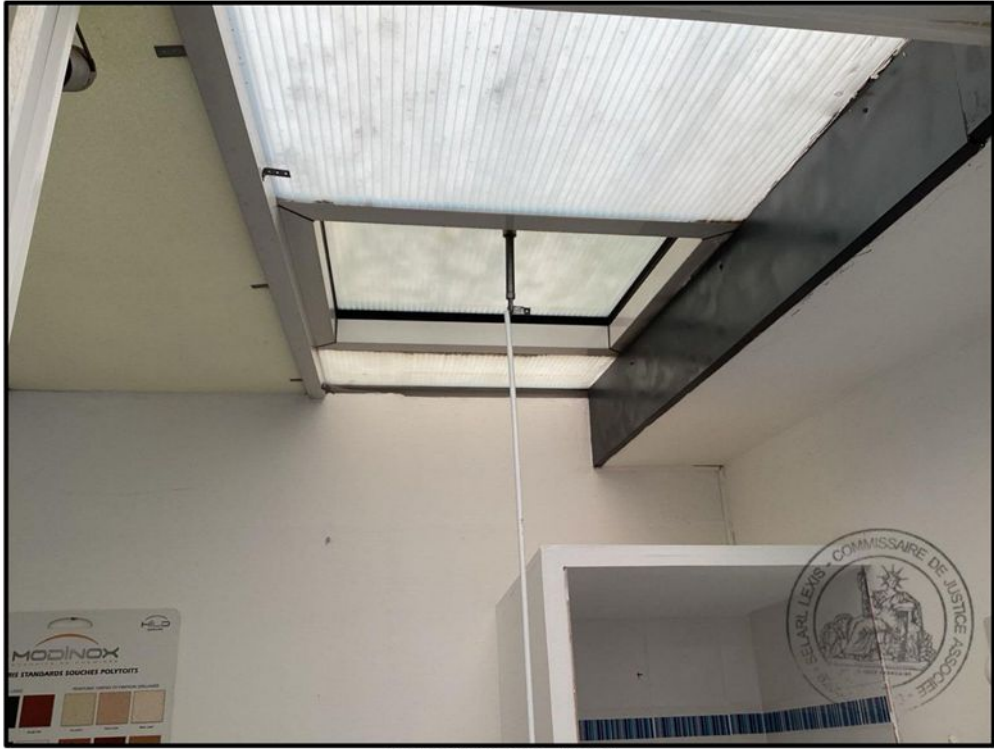
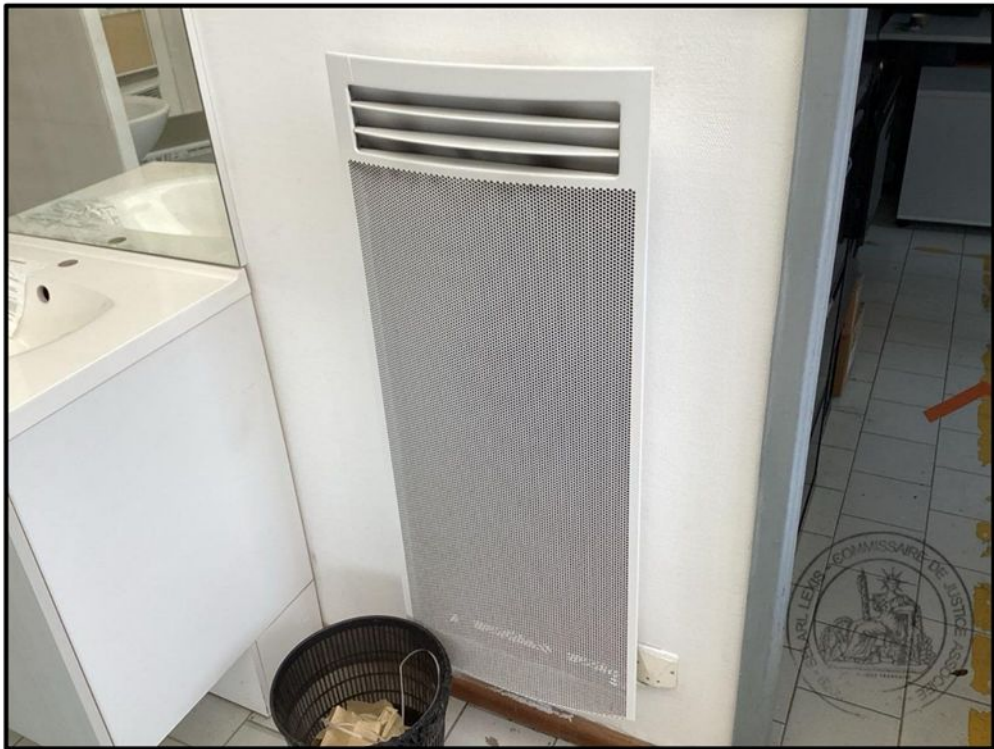
SHOWROOM / VERANDA

Accès par une porte deux ouvrants, la porte est cassée, condamnée. Absence de volet.

Un deuxième accès par une porte sur le côté gauche, le vitrage est cassé.

Le **plafond** est constitué de plaques alvéolaires, une fuite en partie centrale. Je constate une infiltration en limite de plaques.

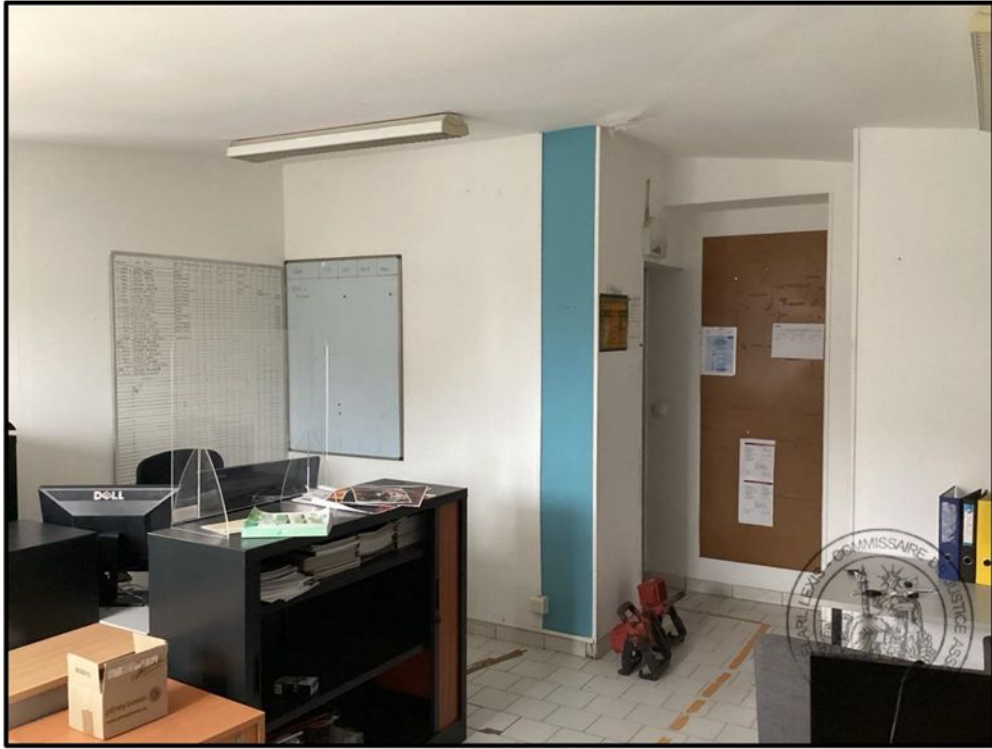
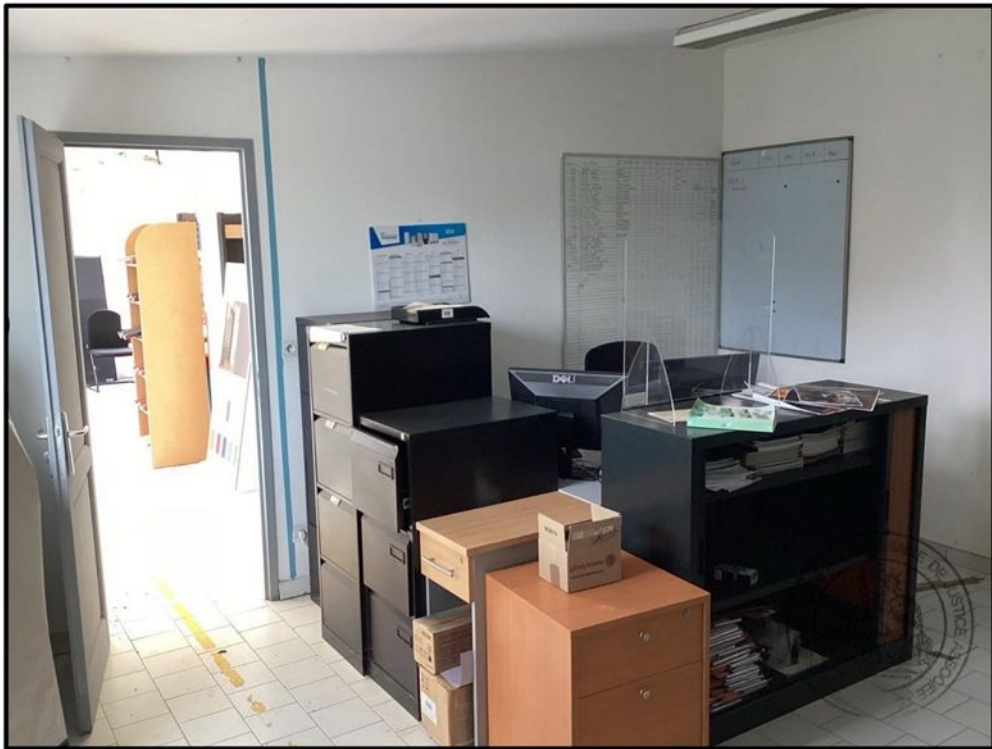
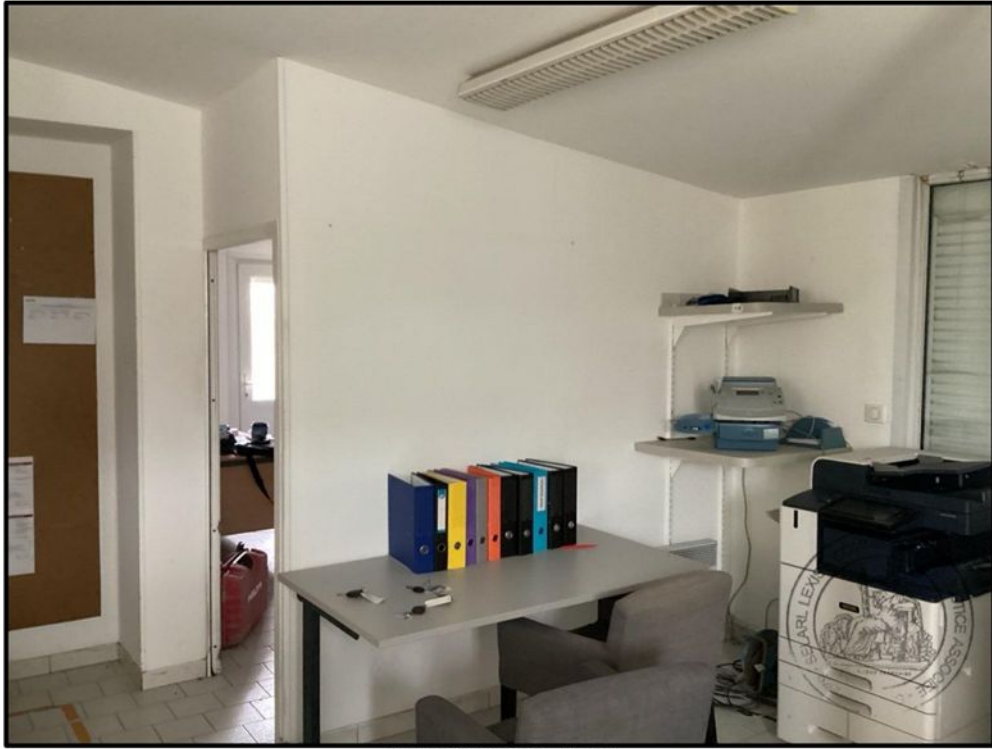
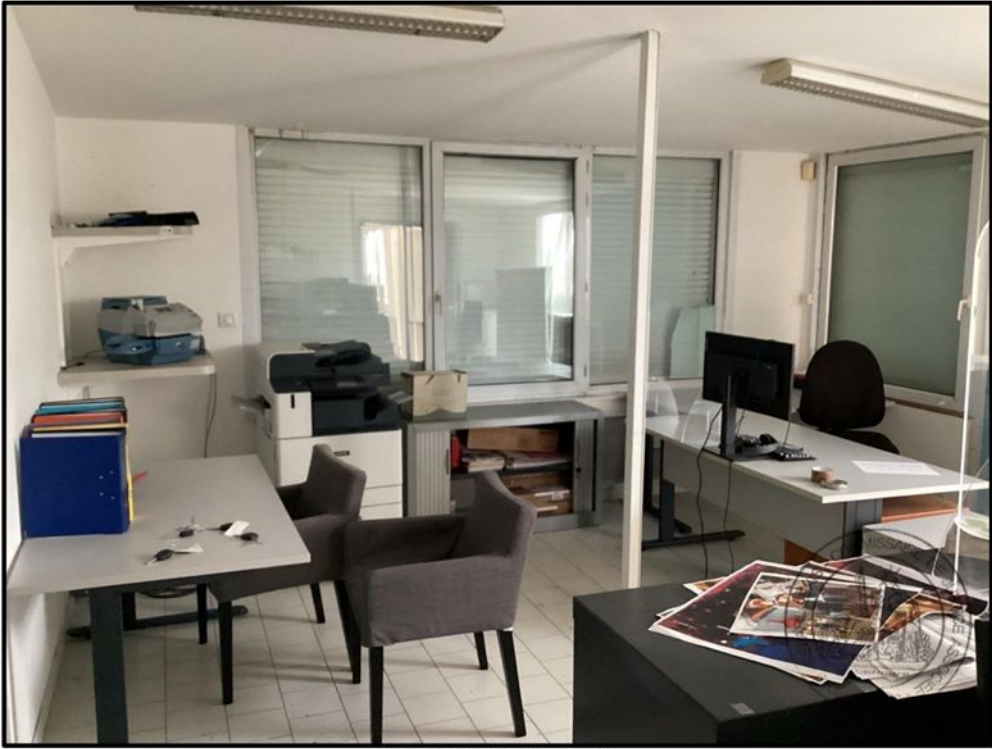
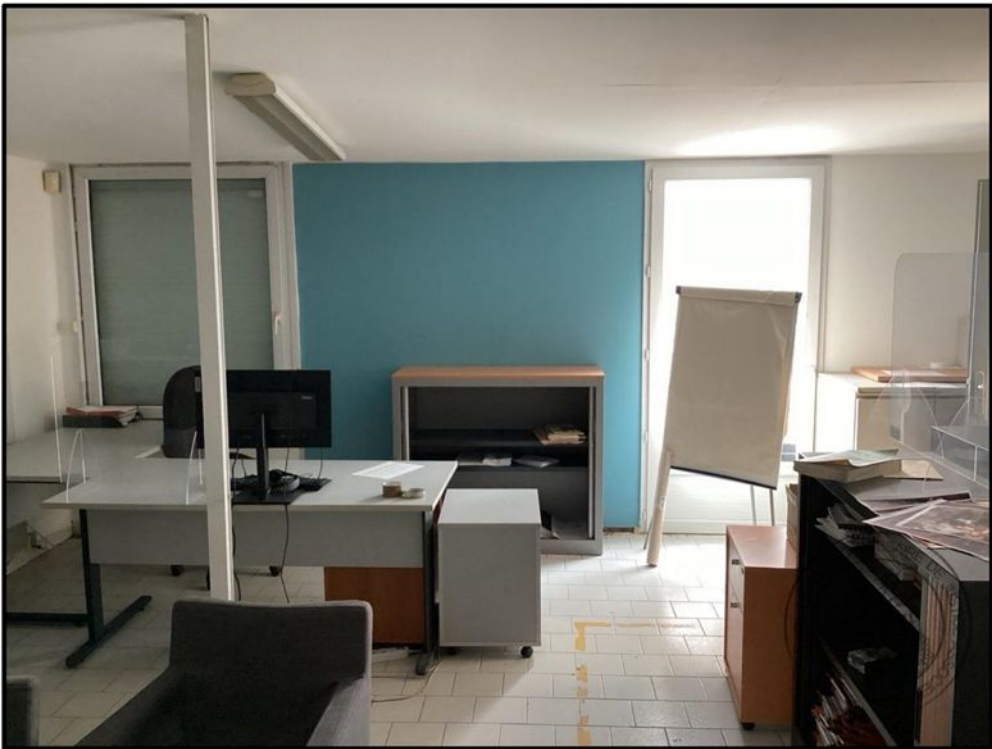
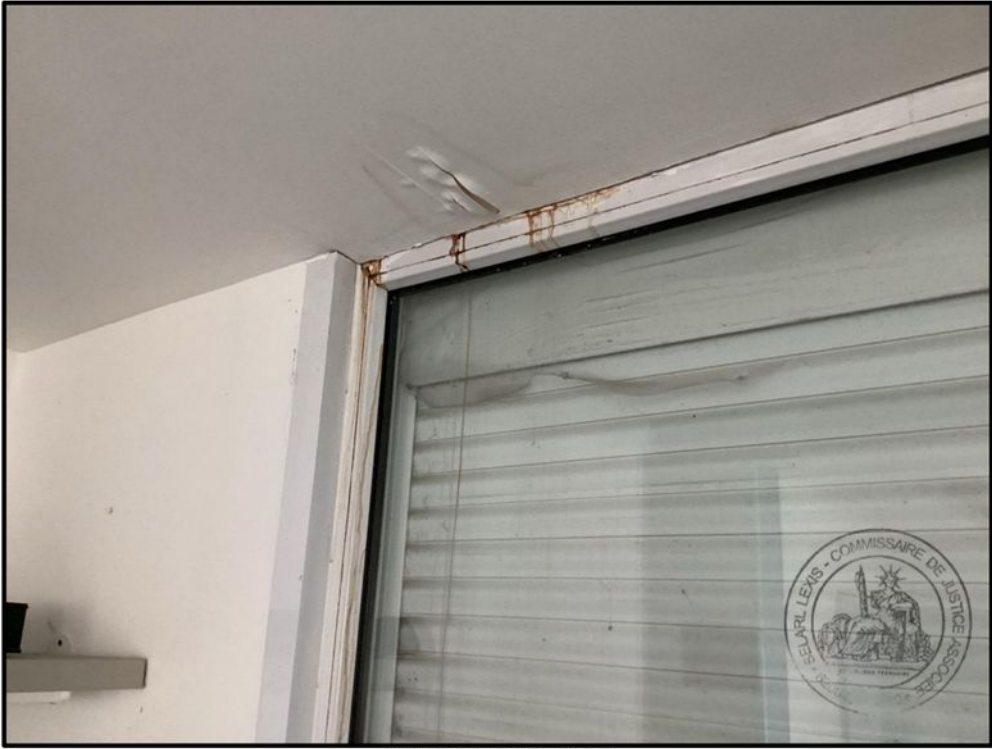
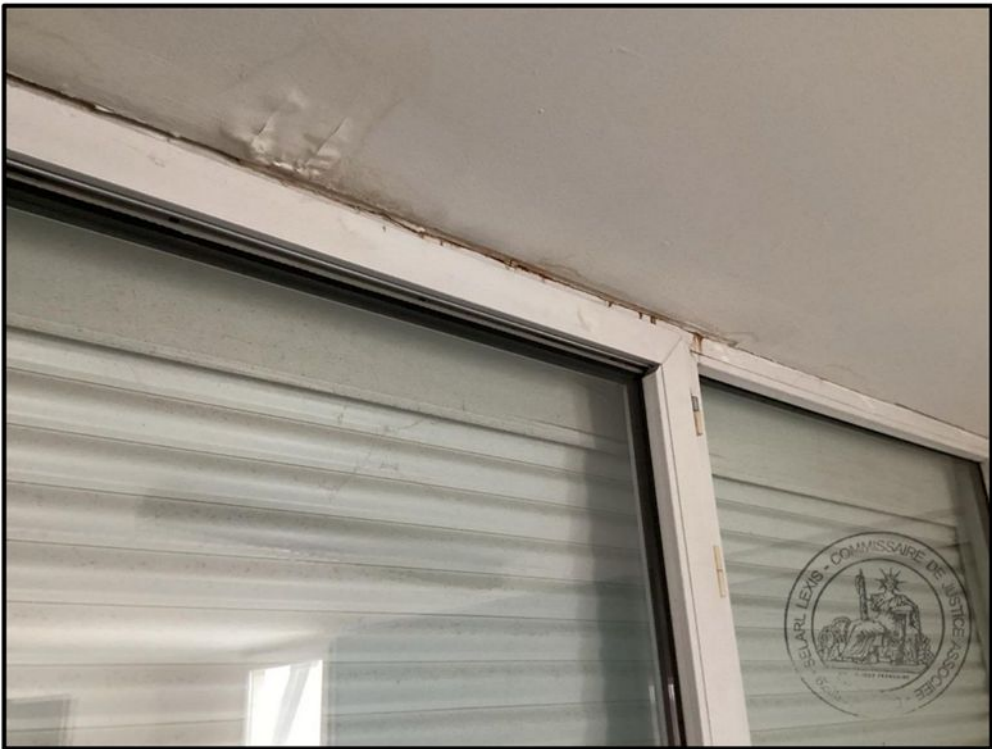
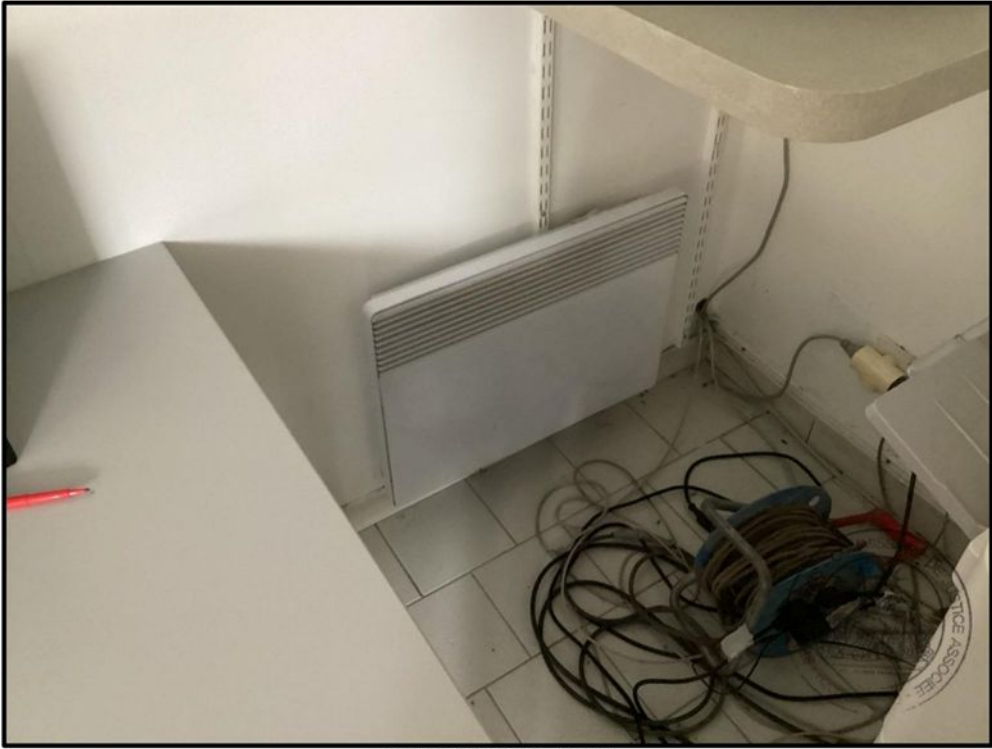
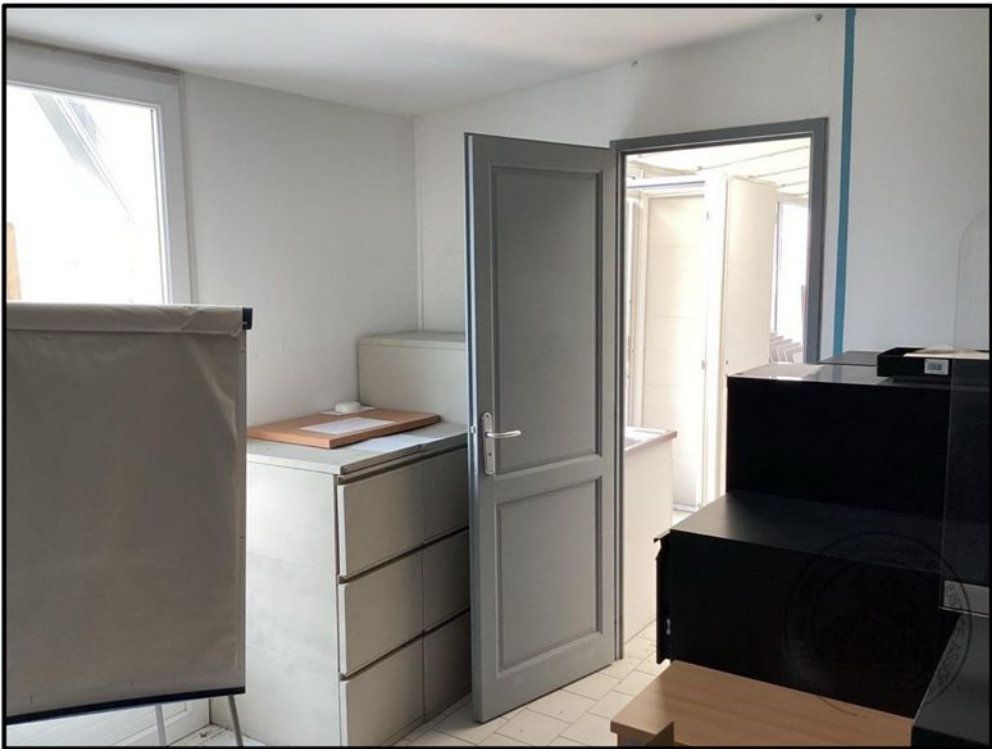
BUREAU N°2

Accès par une porte deux ouvrants, la porte est cassée, condamnée. Absence de volet.

Le **plafond** est en placoplâtre peint. Je constate deux infiltrations en plafond.

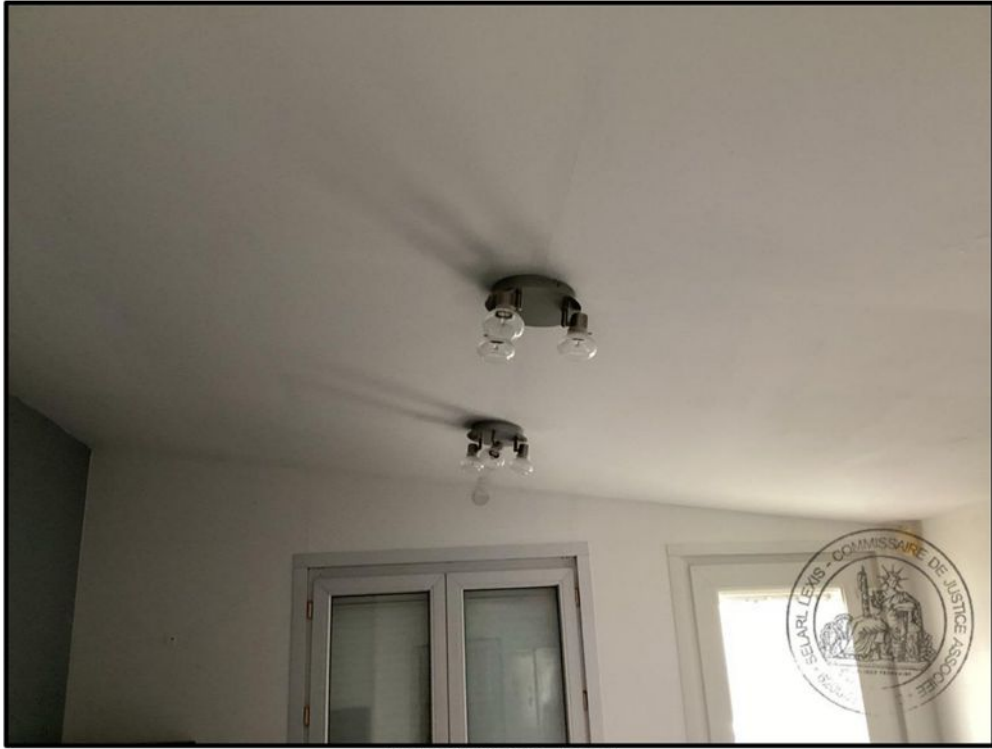
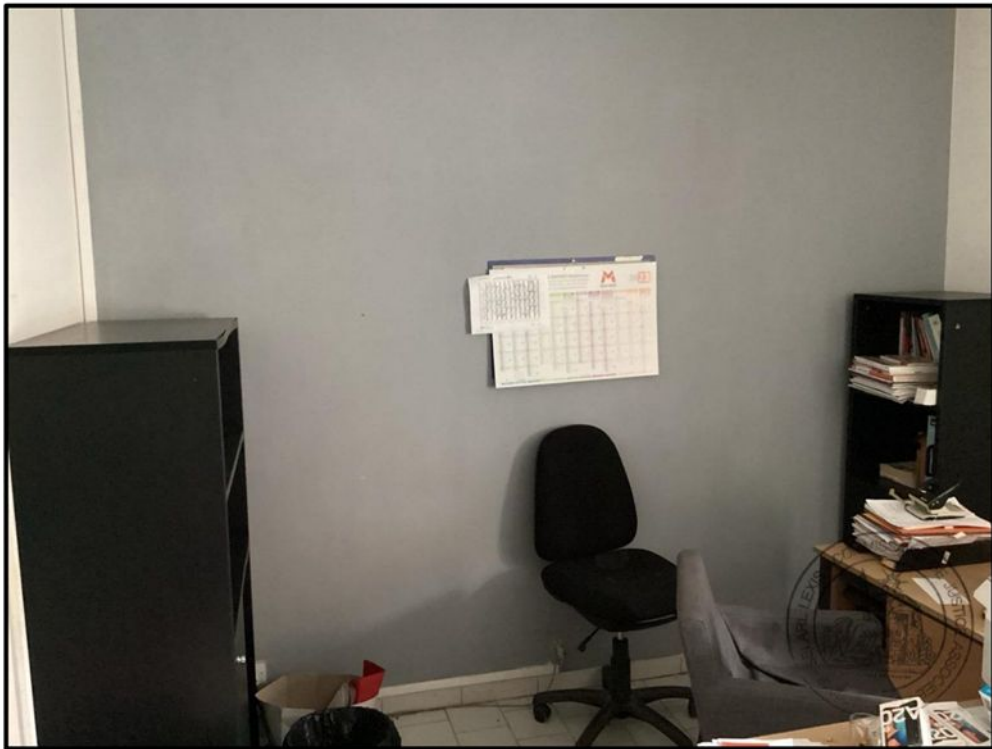
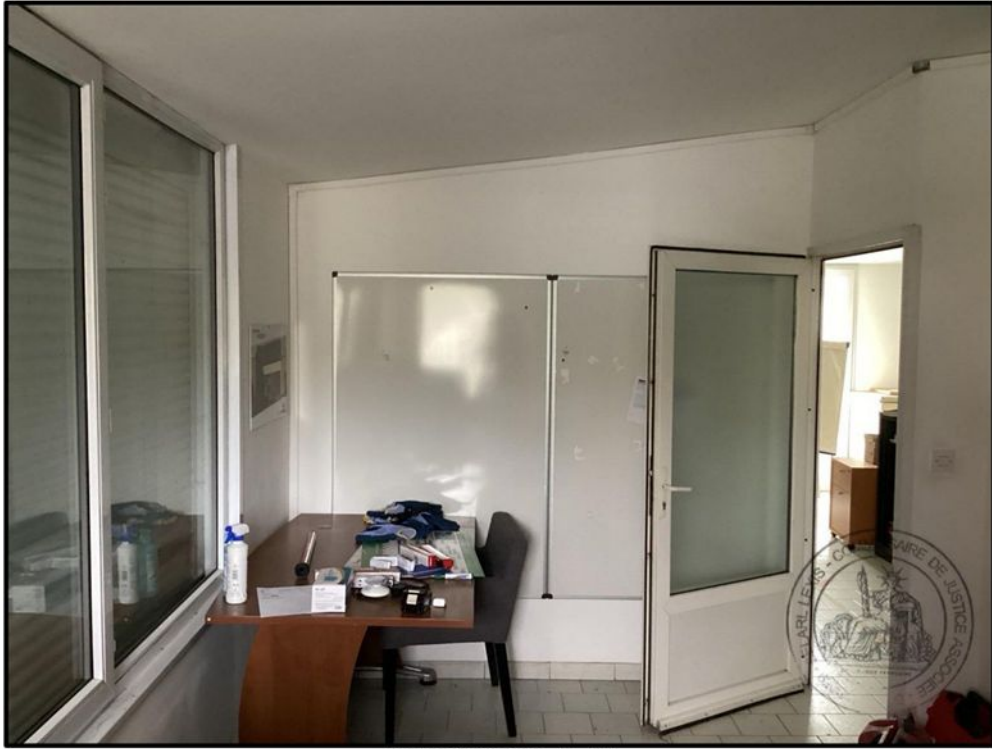
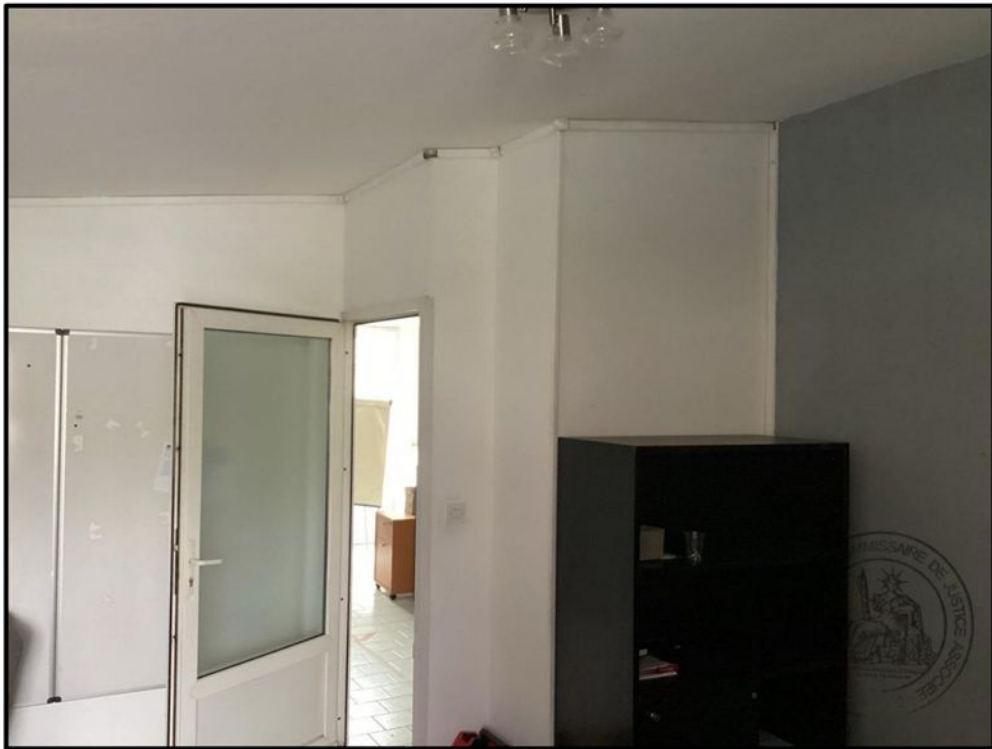
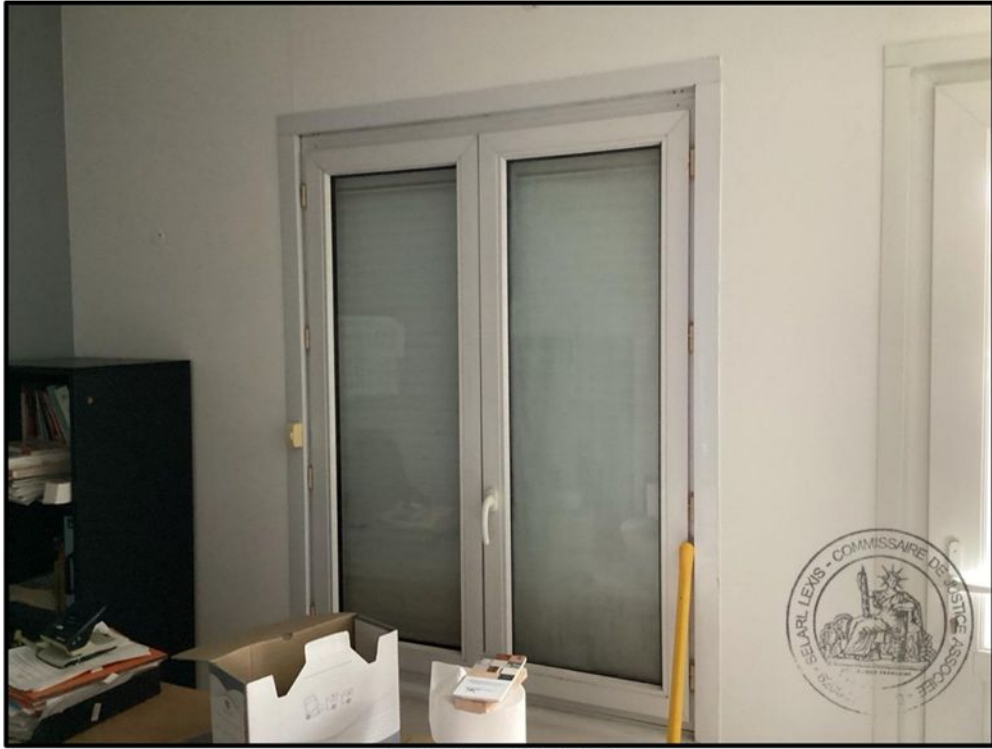
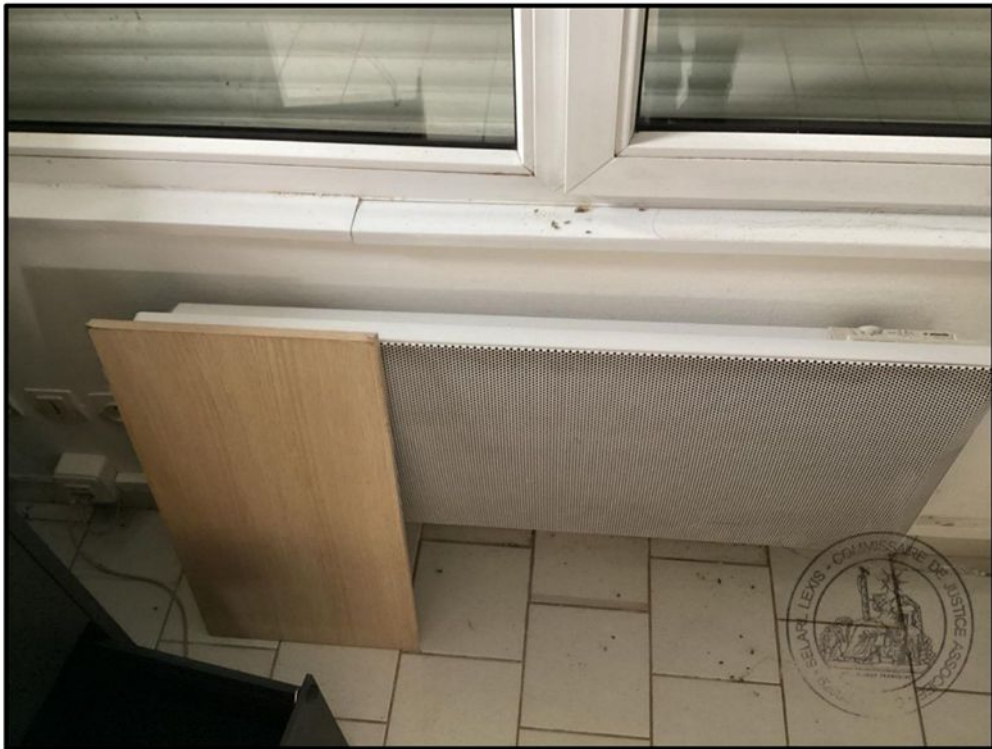
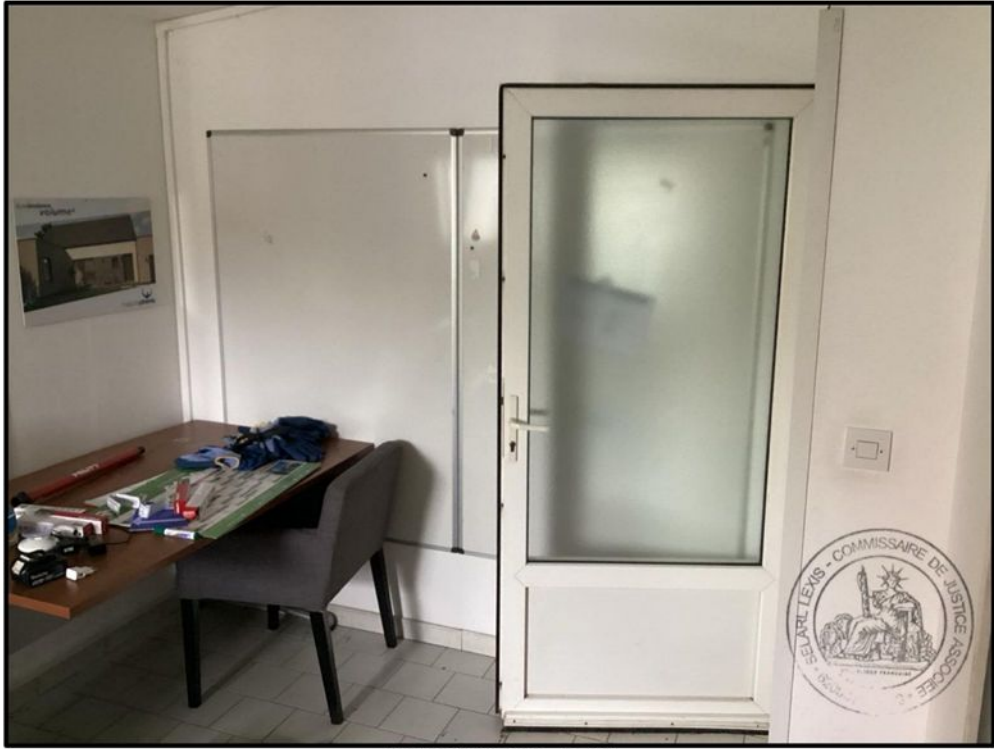
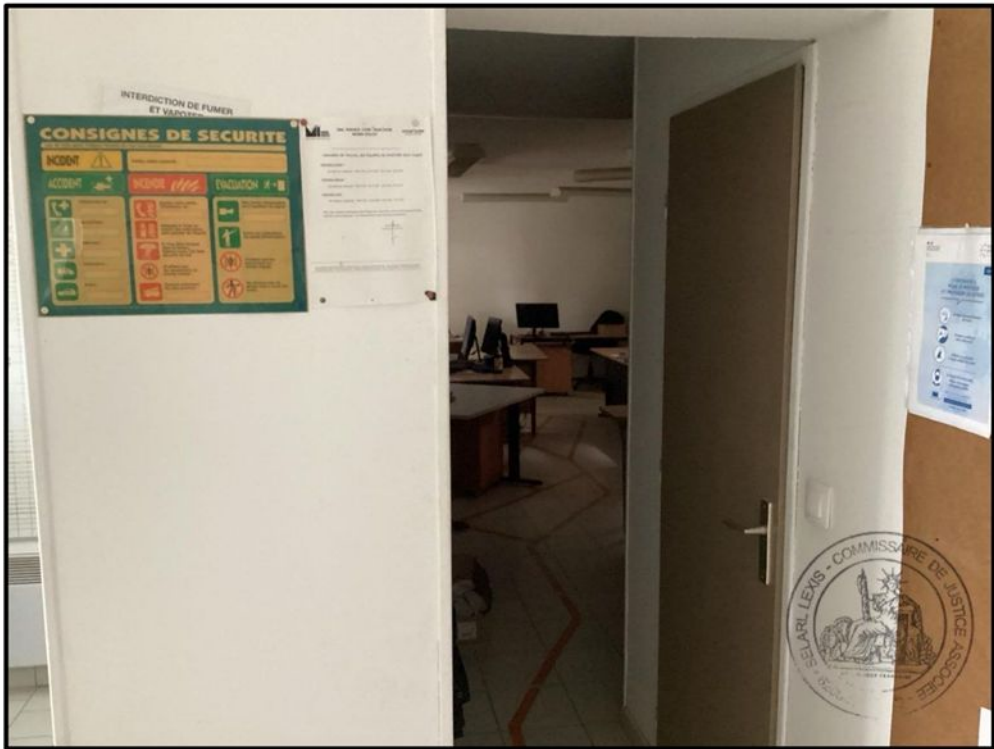
BUREAU 3

Accès depuis l'extérieur par une porte de service en PVC blanc, double vitrage. Serrure cassée. Un volet manuel.
