**PROCES VERBAL DE DESCRIPTION PAR
COMMISSAIRE DE JUSTICE**

21 La Large Patte

62570 WIZERNES

Il s'agit de bureaux et d'un hangar de stockage.

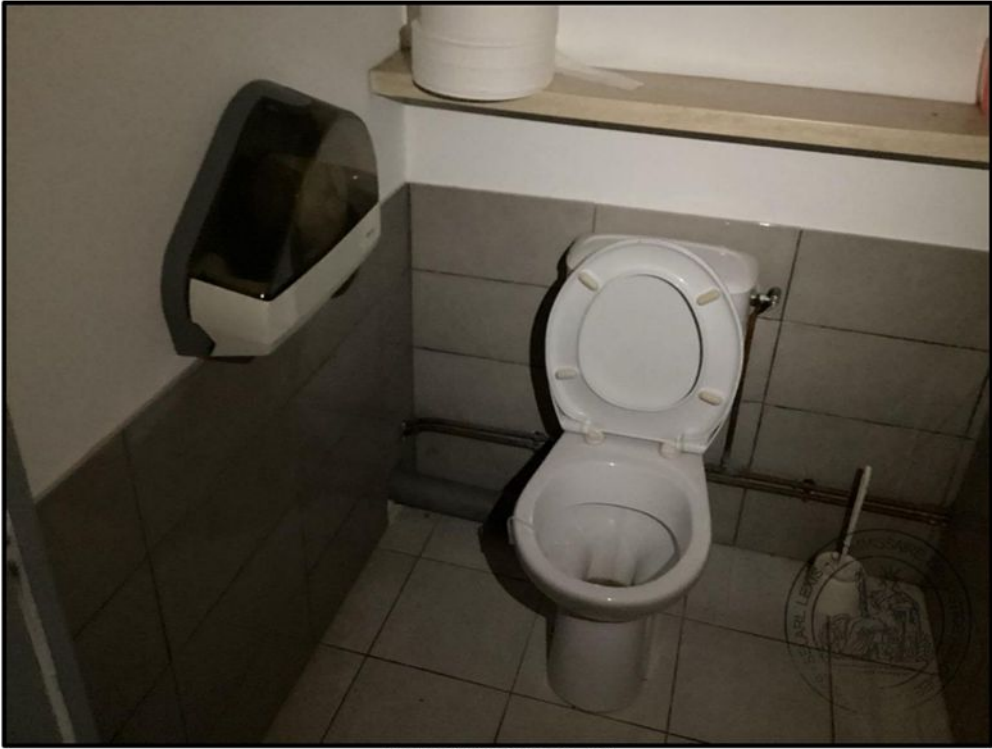
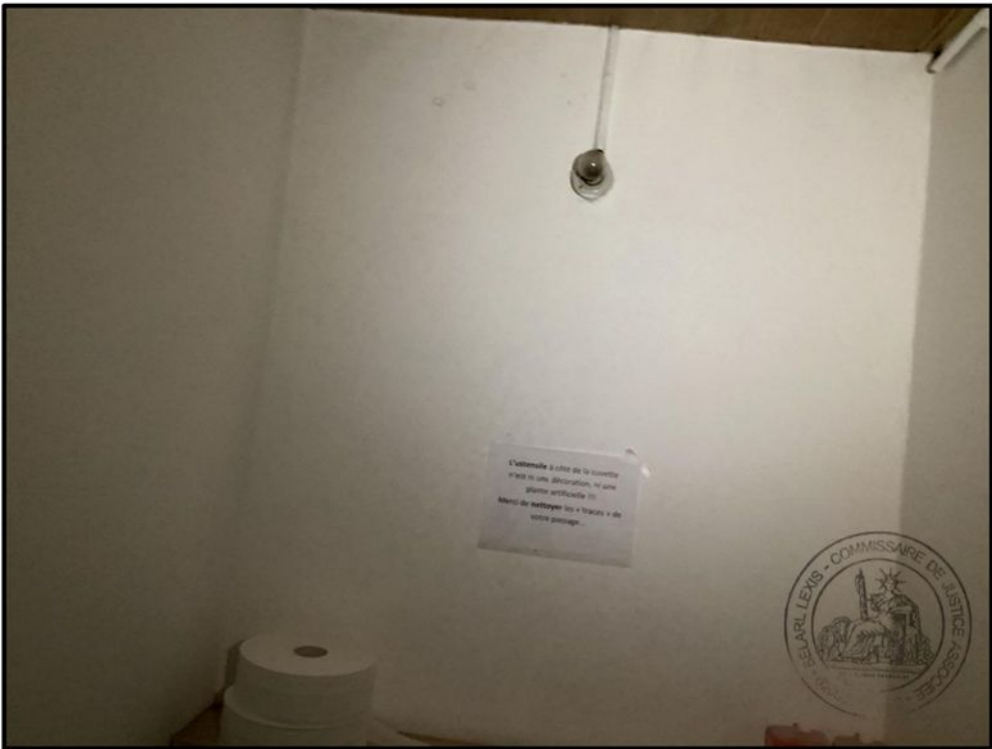
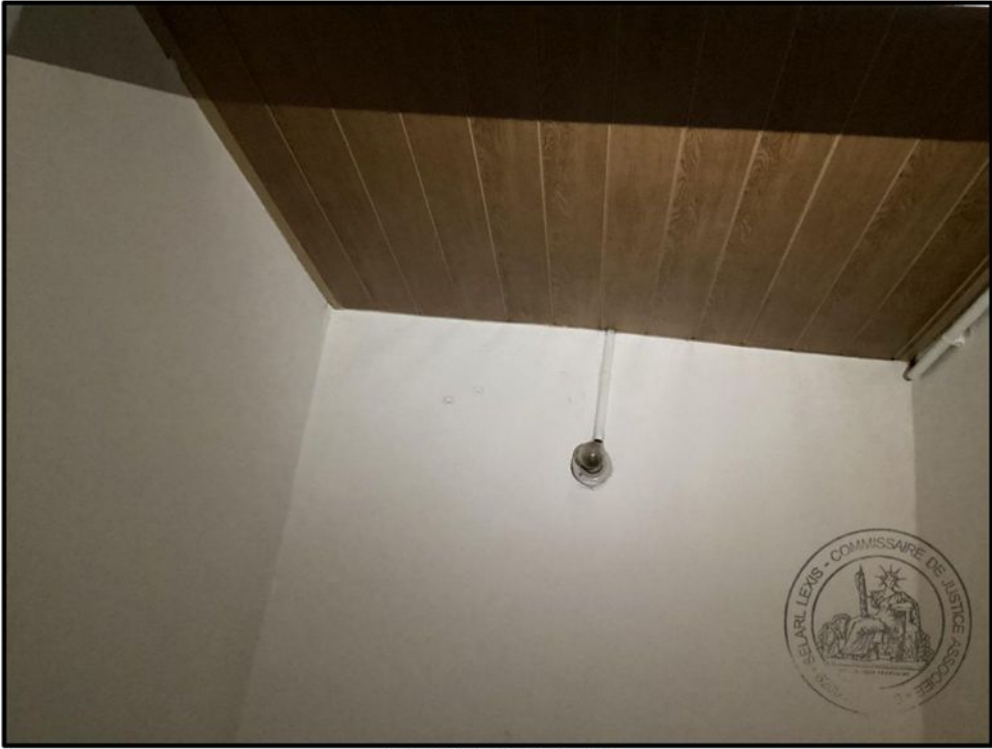
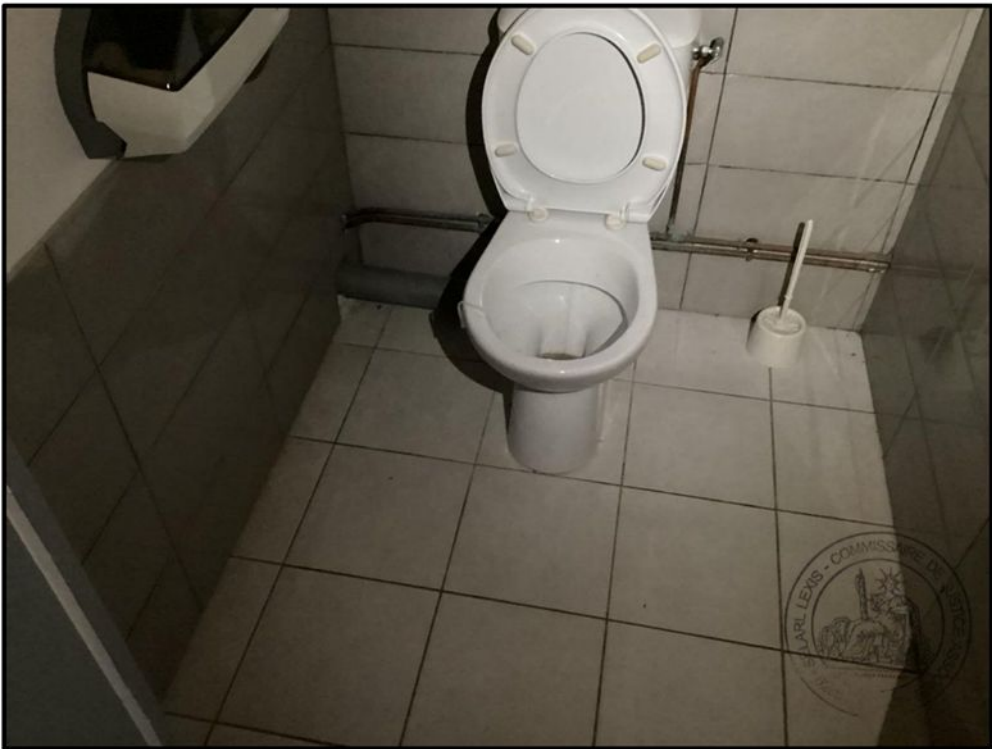
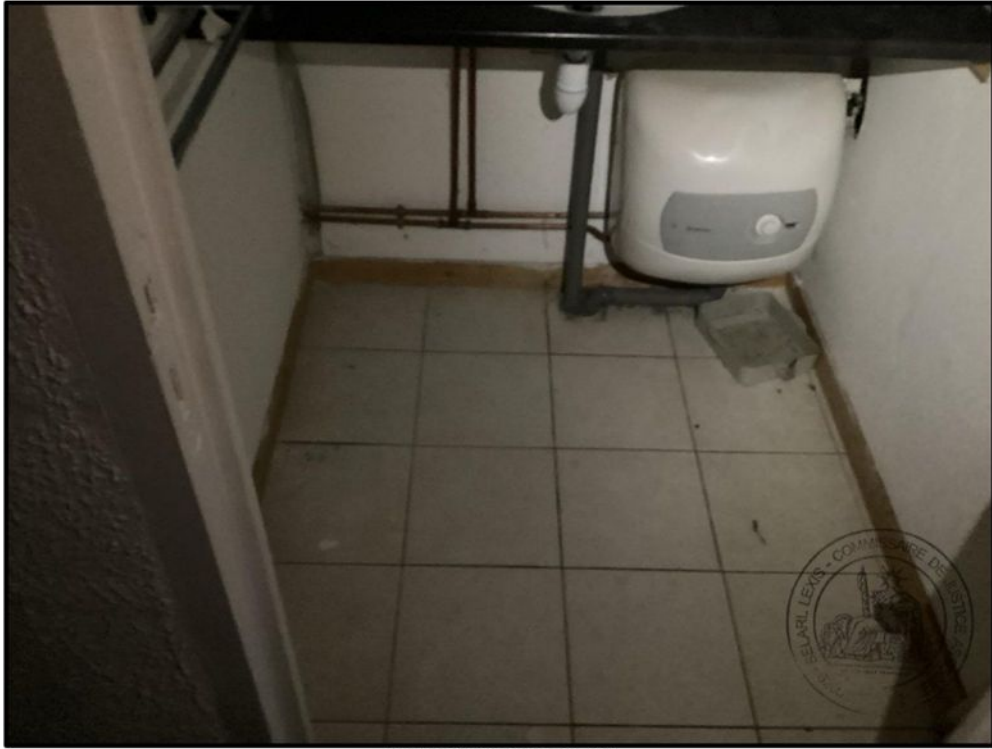
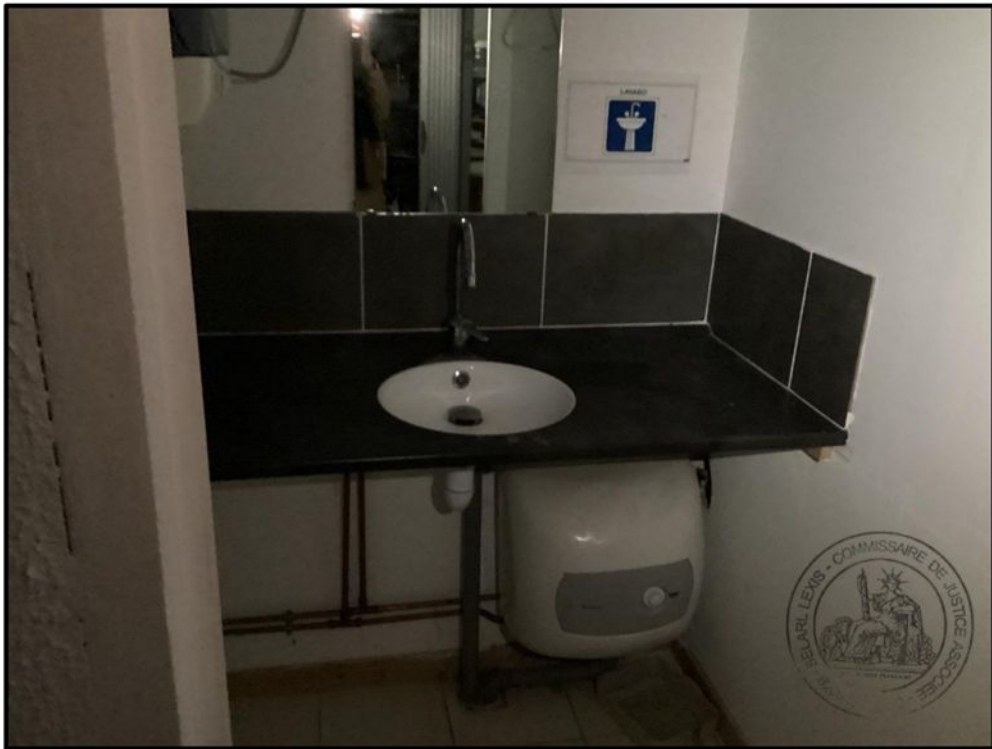
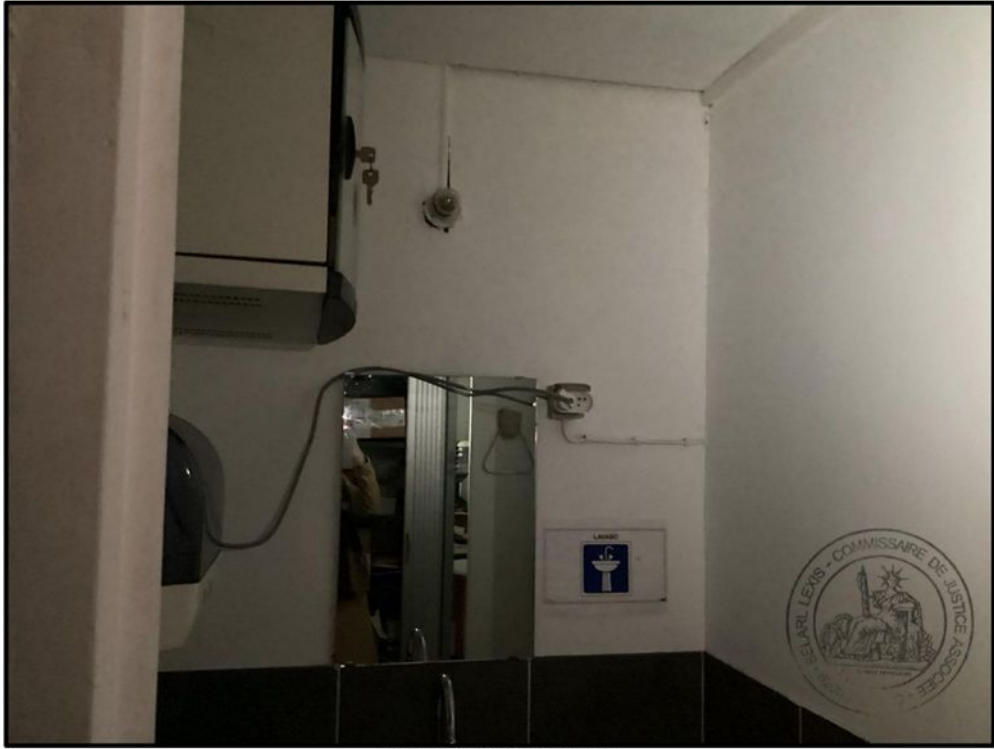
WC

Les **murs** sont en placoplâtre peints. Je constate des infiltrations.

Le **plafond** est en placoplâtre peint. Je constate deux infiltrations en plafond.

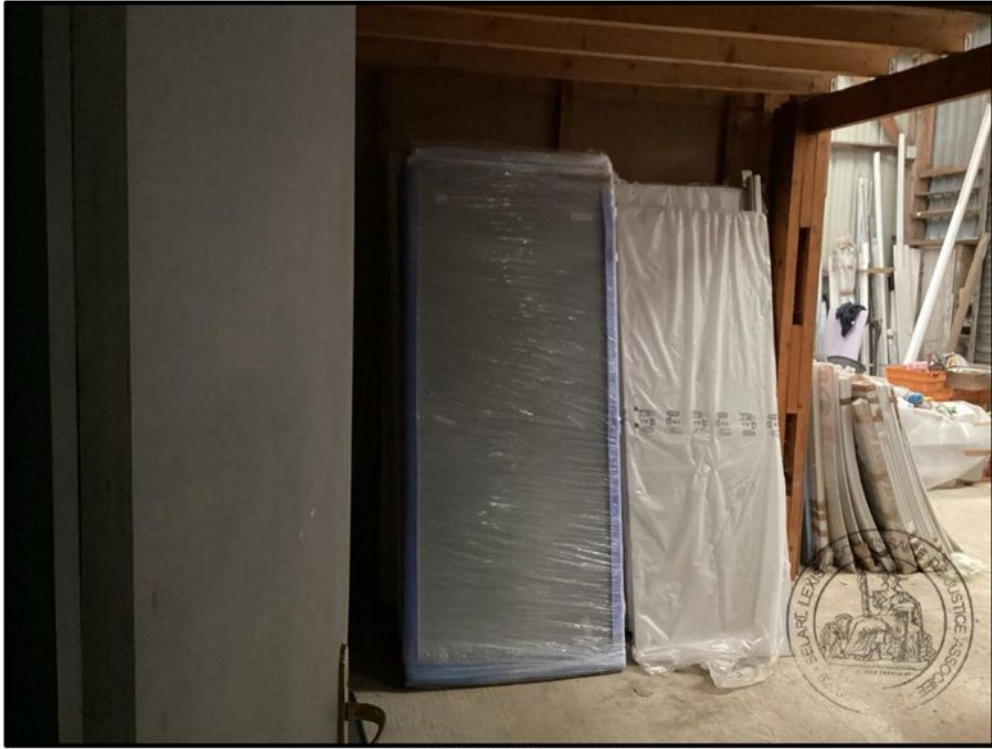
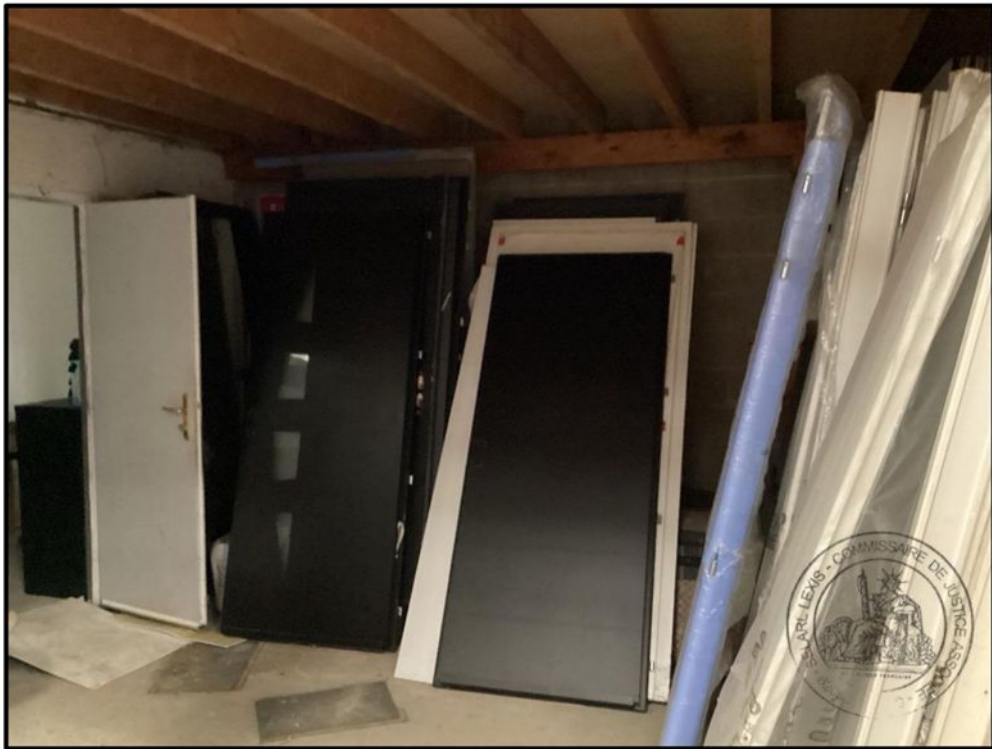
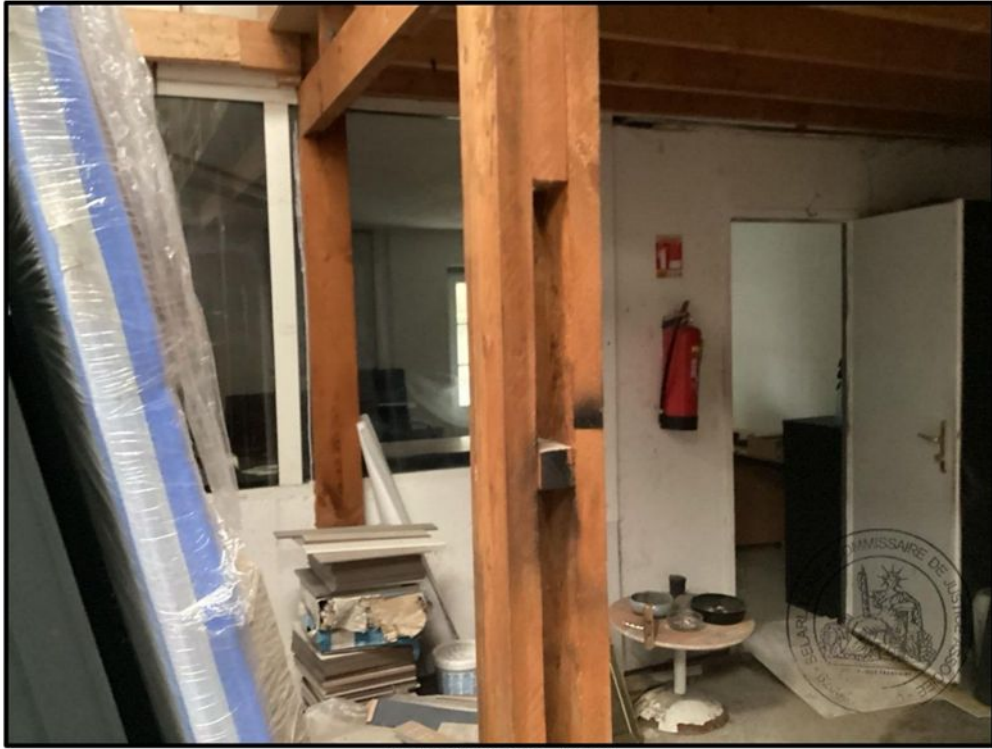
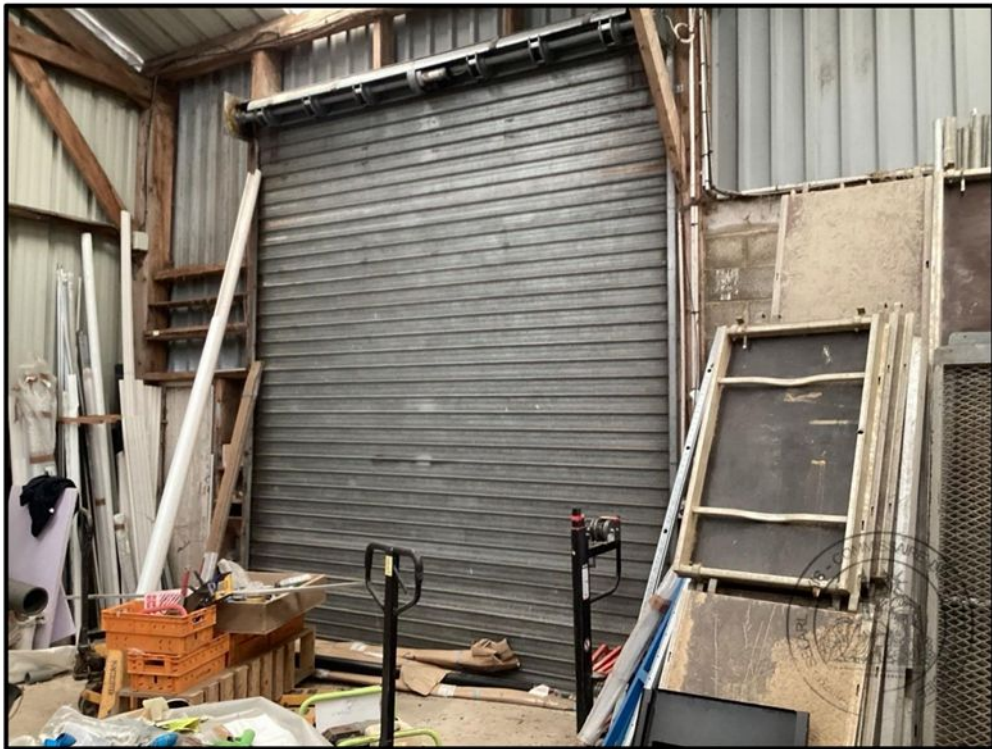
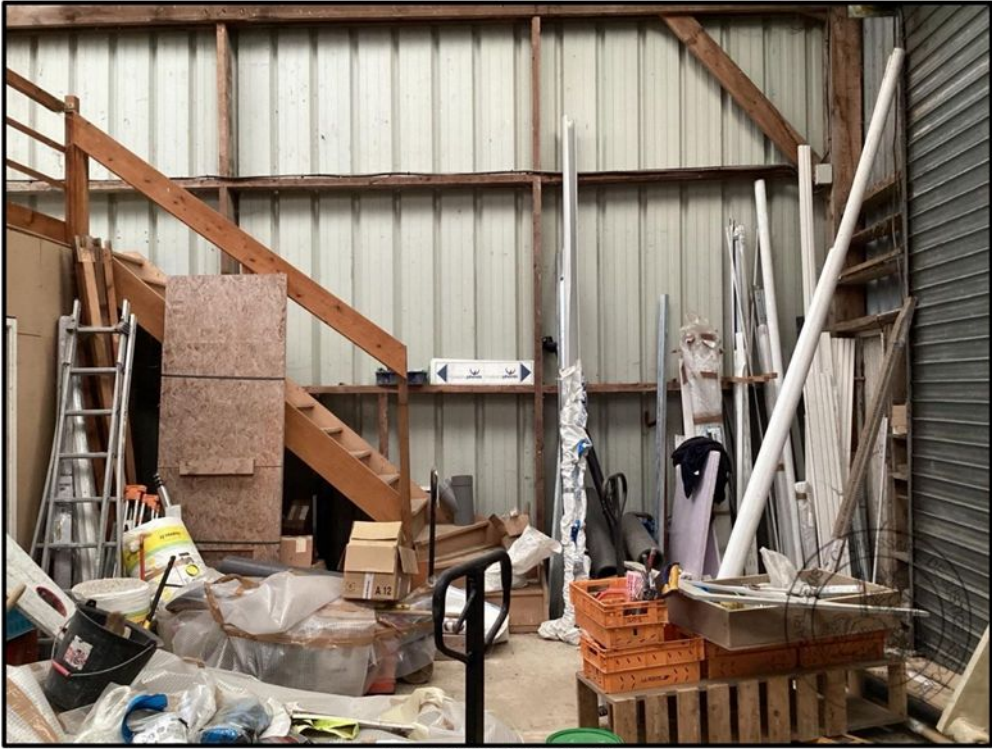
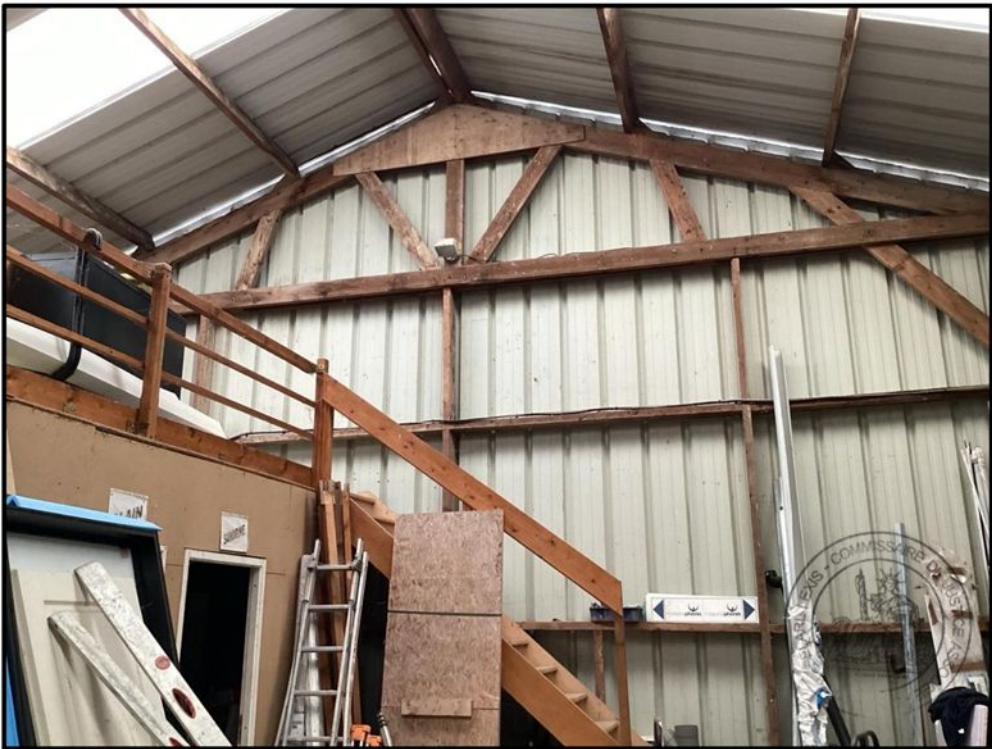
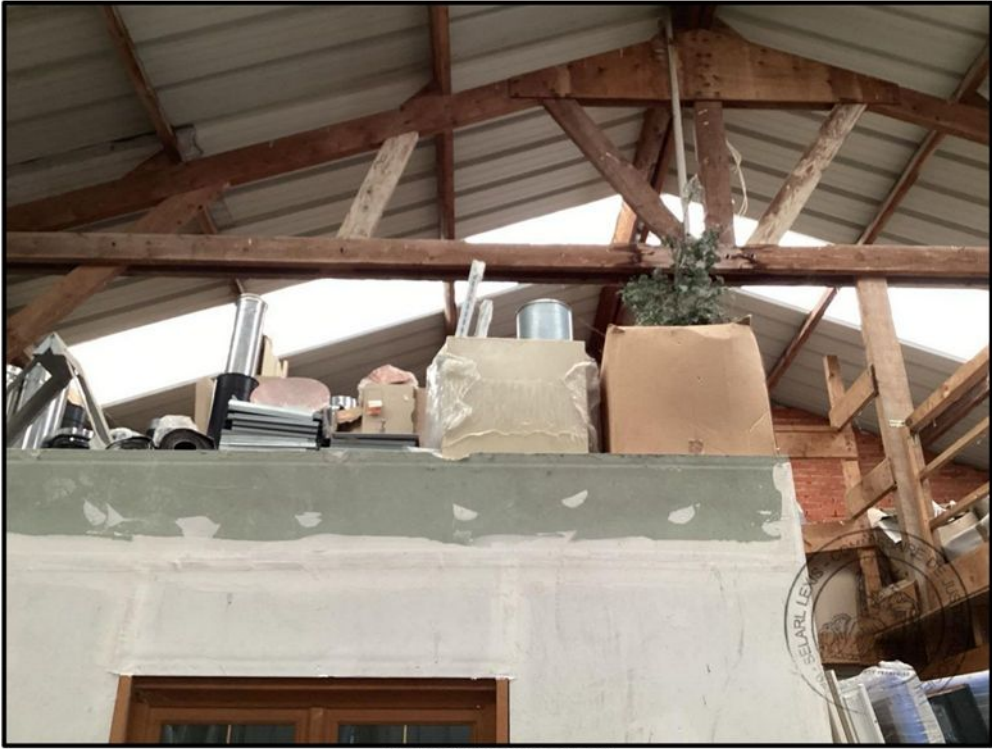
ATELIER

A l'arrière, une porte en PVC avec double vitrage, le vitrage est cassé.
