PROCES VERBAL DE DESCRIPTION

DESIGNE la SCP DEVAUD TRUTTMANN NICOLAS, Commissaires de Justice à LE KREMLIN BICETRE (VAL DE MARNE), pour décrire le bien 26, rue Christophe Colomb à IVRY SUR SEINE (VAL DE MARNE) et les conditions d'occupations dans un Procès-Verbal qui sera annexé au cahier des conditions de vente, procéder aux diagnostics que la loi impose,.

Me suis transporté ce jour sur place 26, rue Christophe Colomb à IVRY SUR SEINE (VAL DE MARNE).

Dans la cour sur l'arrière d'un immeuble de 5 étages sur rez de chaussée se trouve un local coté gauche. sur cour , et un bâtiment transformé en habitation

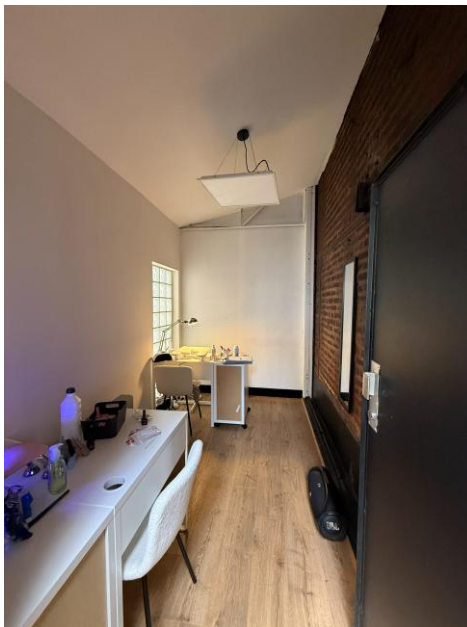
Cour à gauche

Le sol est recouvert d'un parquet, en bon état d'usage.
Les murs sont recouverts de peinture et de briques, en bon état d'usage.
Le plafond est recouvert de peinture, en bon état d'usage.

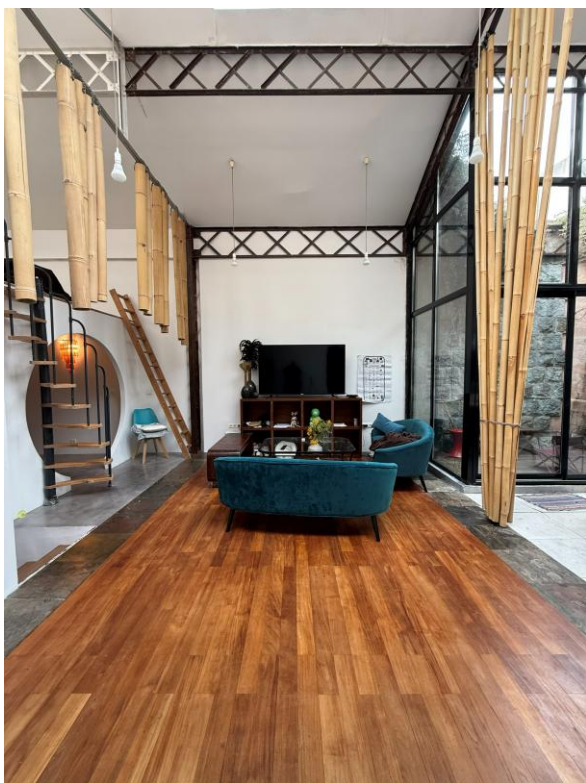
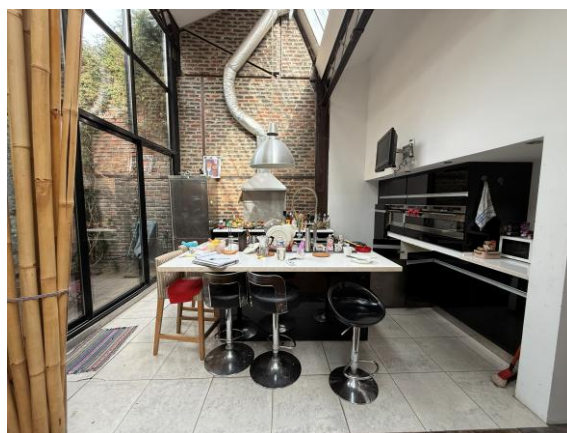
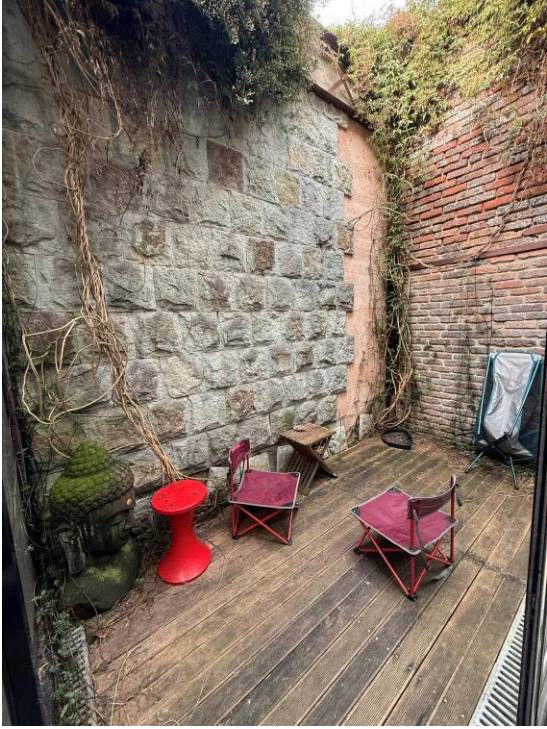
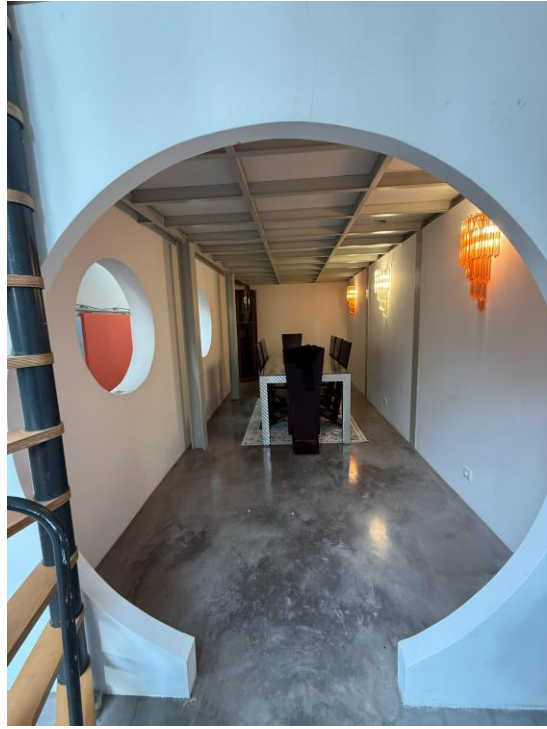
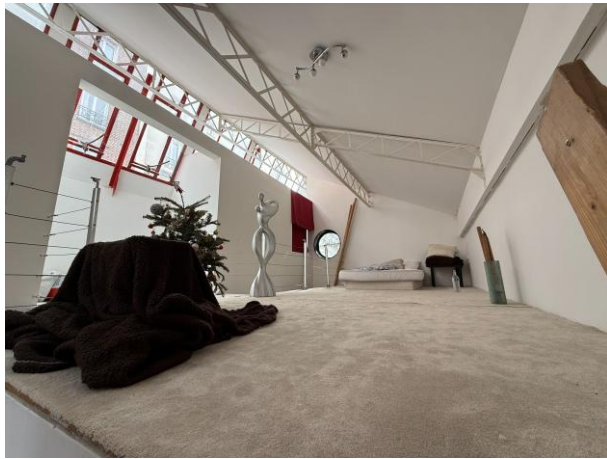
PIECE

Le sol est recouvert de carrelage, en état d'usage, présence de quelques carreaux cassés.

Le sol est recouvert de moquette, en état d'usage.
Les murs sont recouverts de peinture, en état d'usage.
Le plafond est recouvert de peinture, en état d'usage.

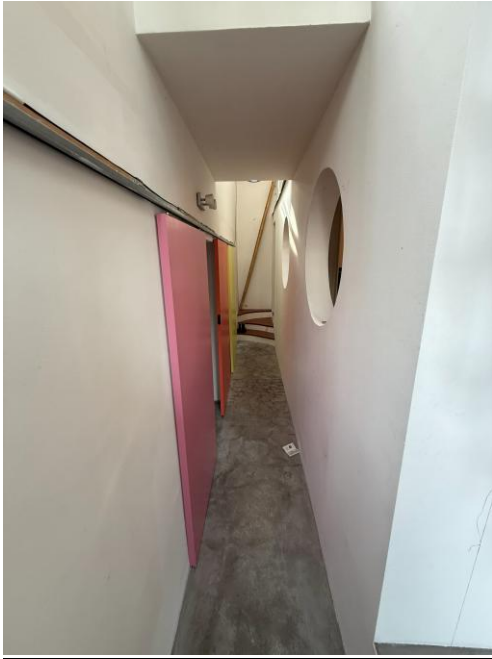
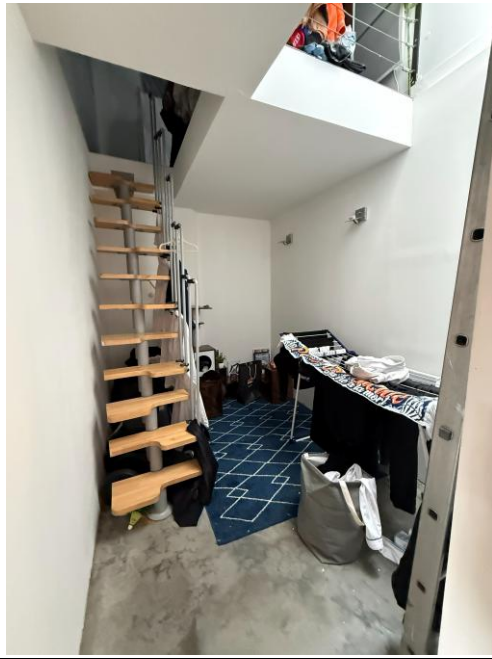
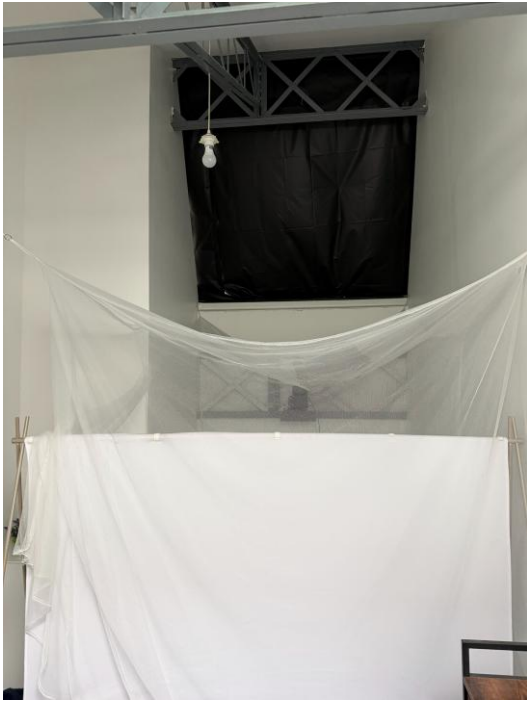
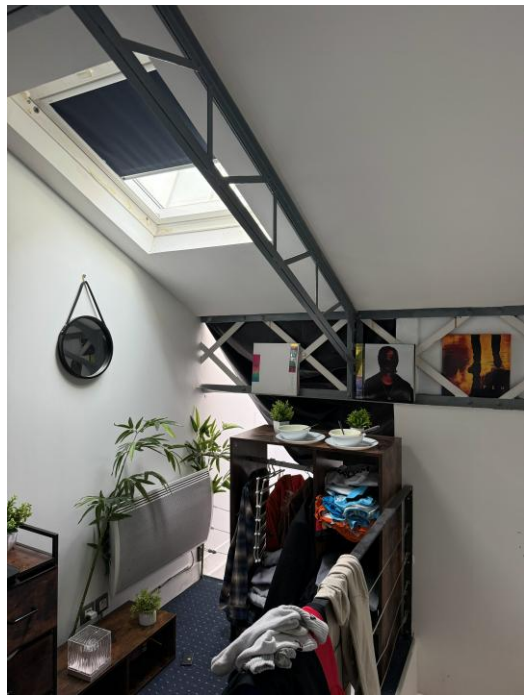
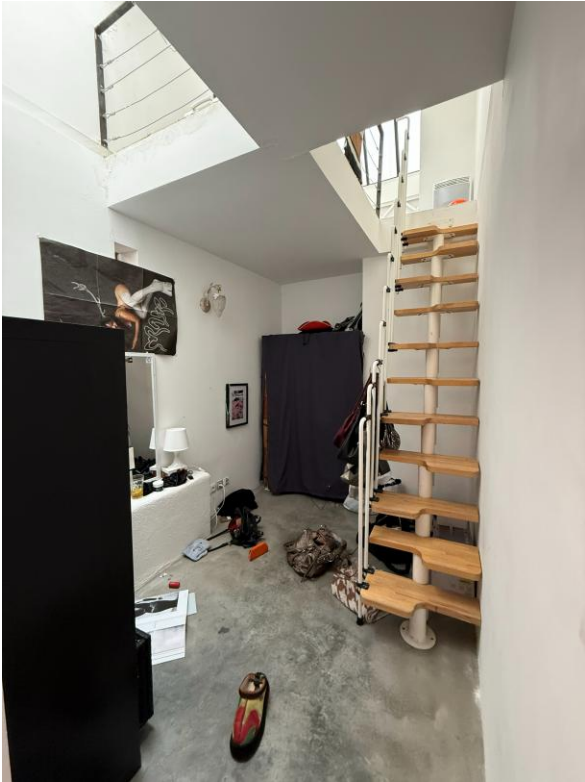
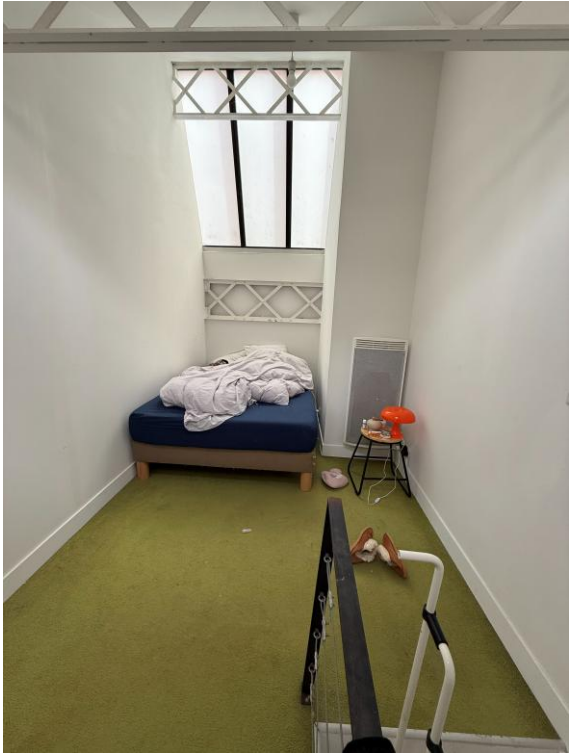
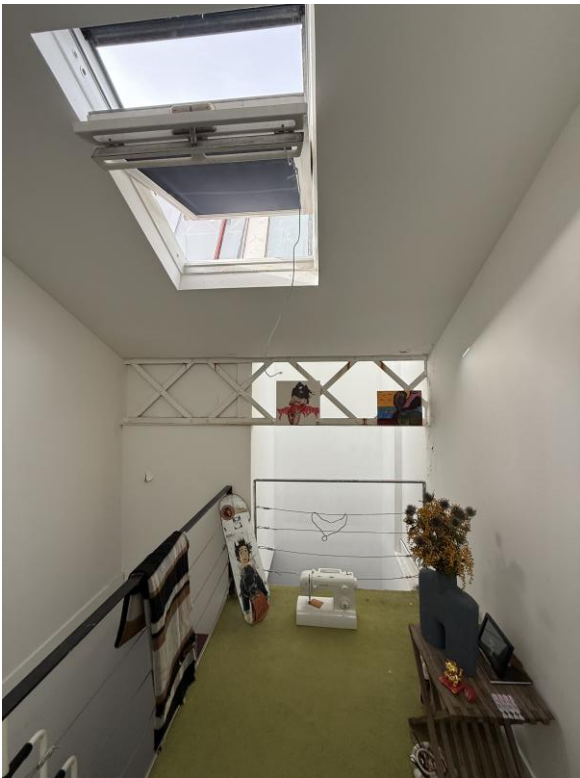
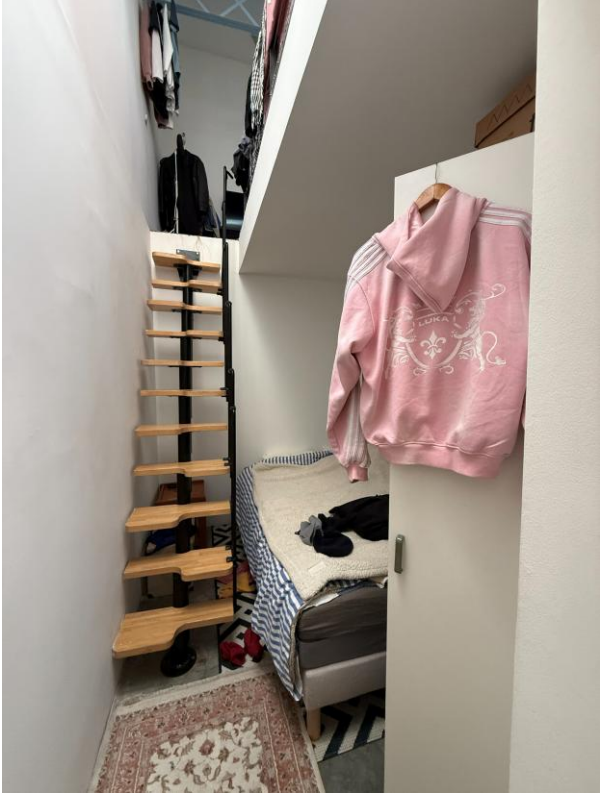
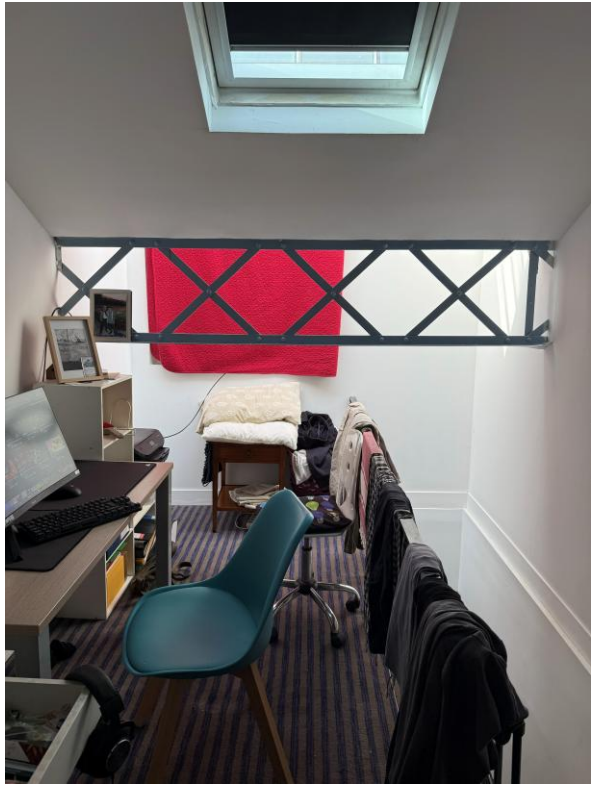
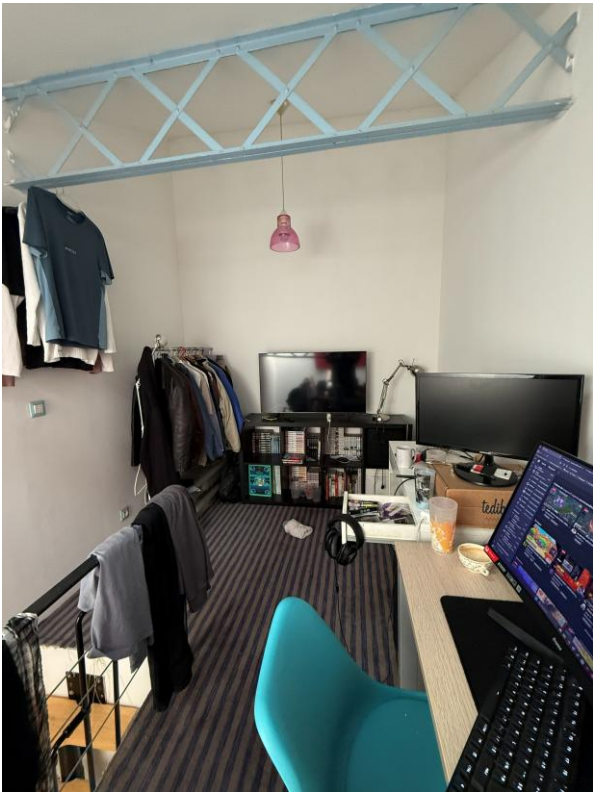
2EME COULOIR GAUCHE

Le sol est recouvert d'une dalle béton et de moquette.
Les murs sont recouverts de peinture vétuste.
Le plafond est recouvert de peinture.

Le sol est recouvert d'une dalle béton et de moquette.
Les murs et le plafond sont recouverts de peinture.
