PROCÈS-VERBAL DE DESCRIPTION

L'AN DEUX MILLE VINGT-CINQ ET LE VINGT-TROIS OCTOBRE DE 11H00 A
11H35

Dans un immeuble sis 15-17, rue Affre 75018 Paris, Cadastéré CG 112 pour une contenance de 4 ares et 22 centiares :

- o Lot n°29 de l'état descriptif de division des parties communes générales, situées dans le bâtiment B, au cinquième étage, porte gauche

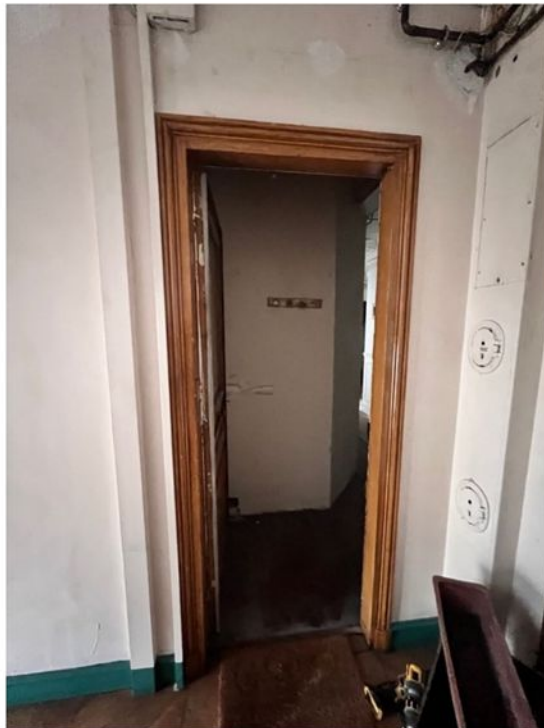
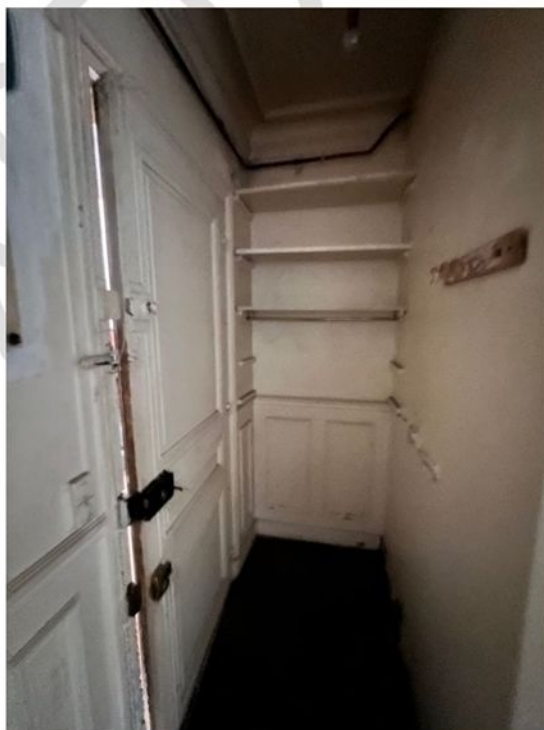
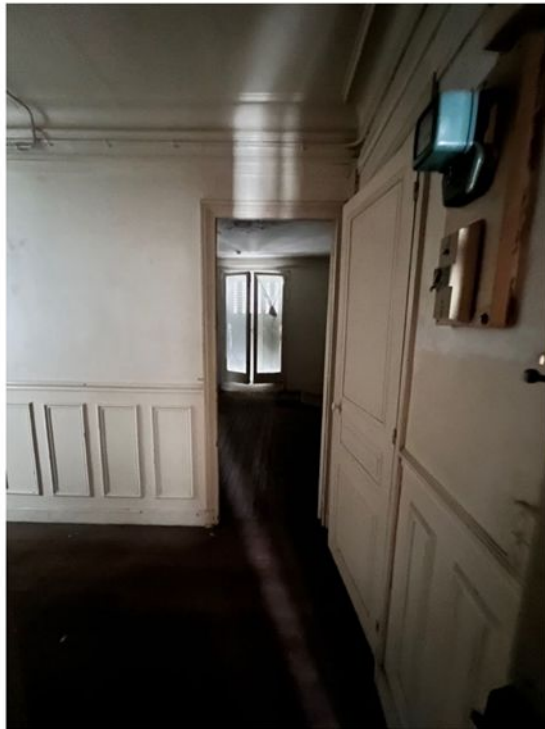
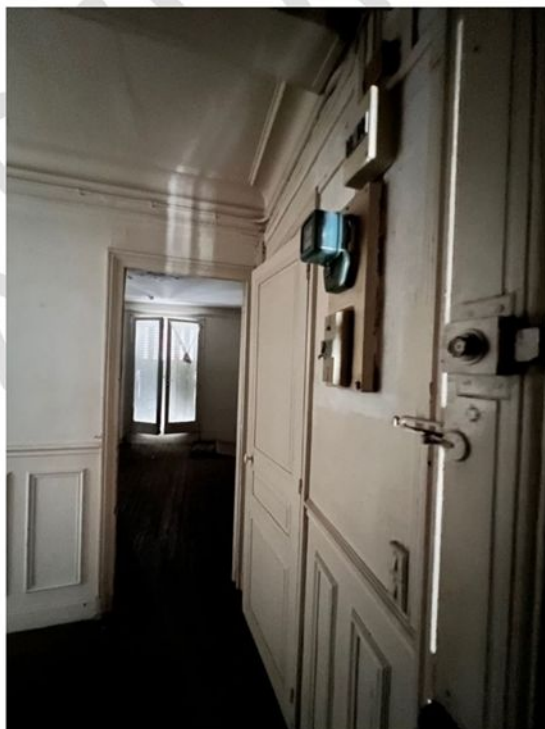
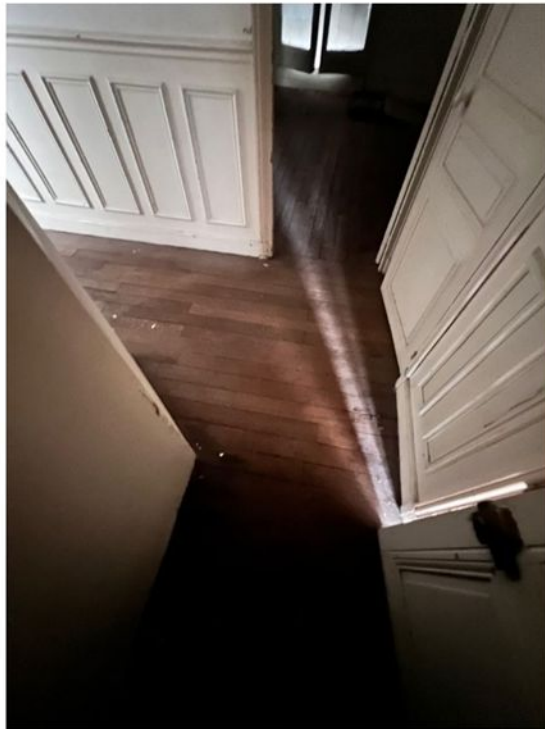
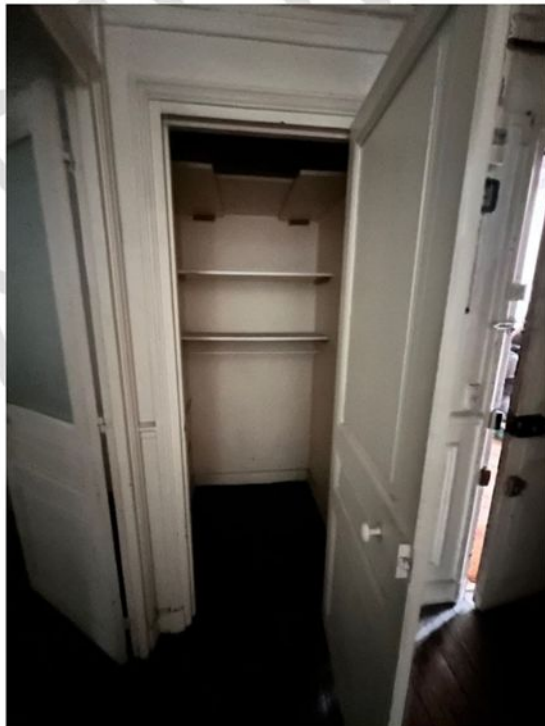
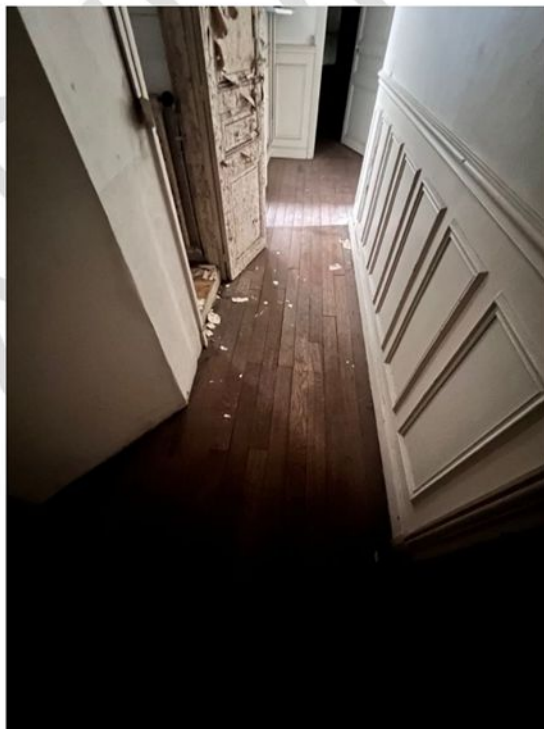
Entrée / couloir (illustrations)

Les murs avec soubassements moulurés sont recouverts de peinture.

Le plafond mouluré est extrêmement dégradé par des traces de dégâts des eaux et d'infiltrations.

Le sol est revêtu de parquet massif d'origine, extrêmement poussiéreux, mais ne présentant pas de dégradation.

Présence également de l'installation électrique non coffrée et d'une porte donnant accès à un petit réduit aménagé d'étagères et de penderies.

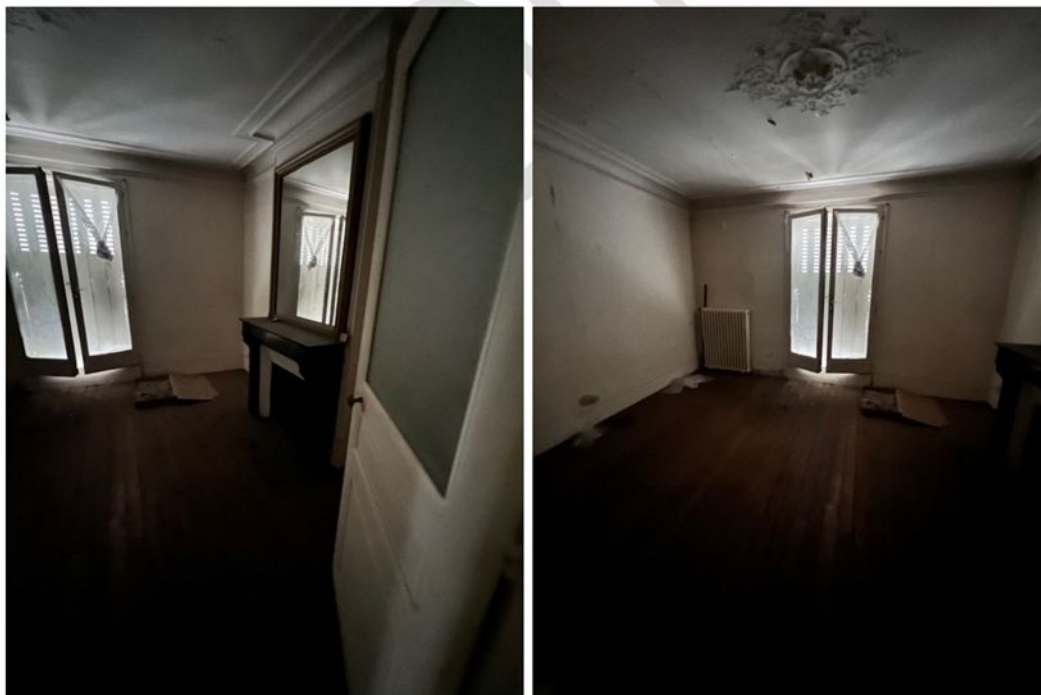
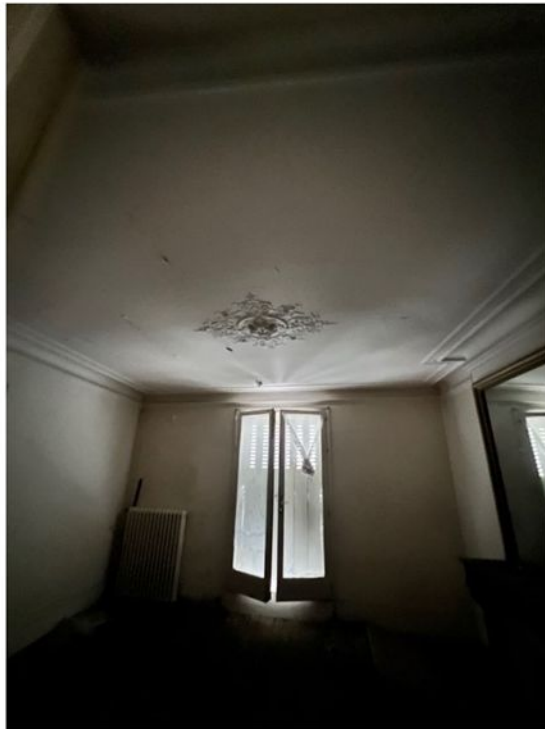
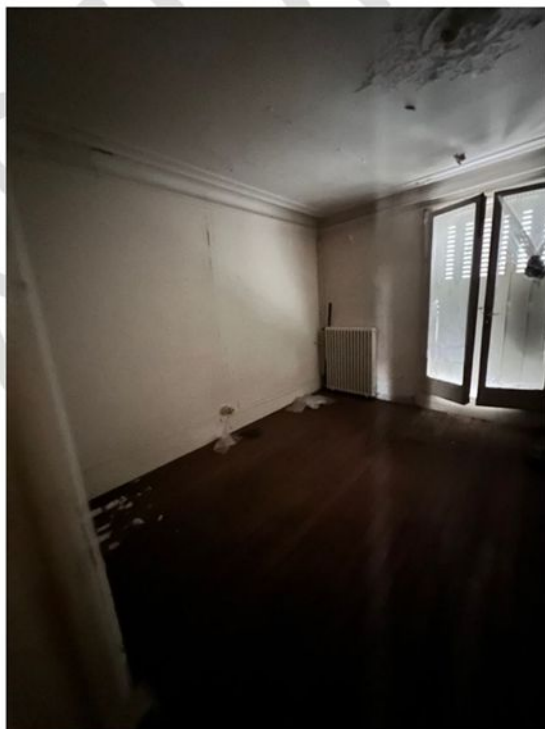
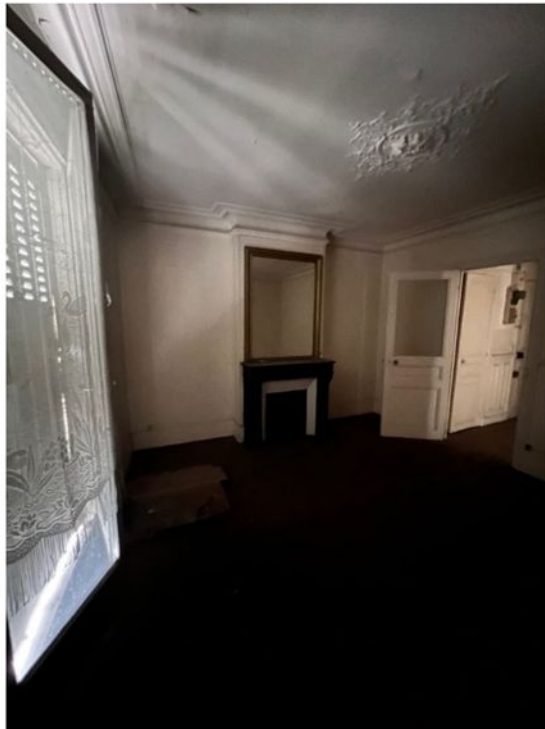
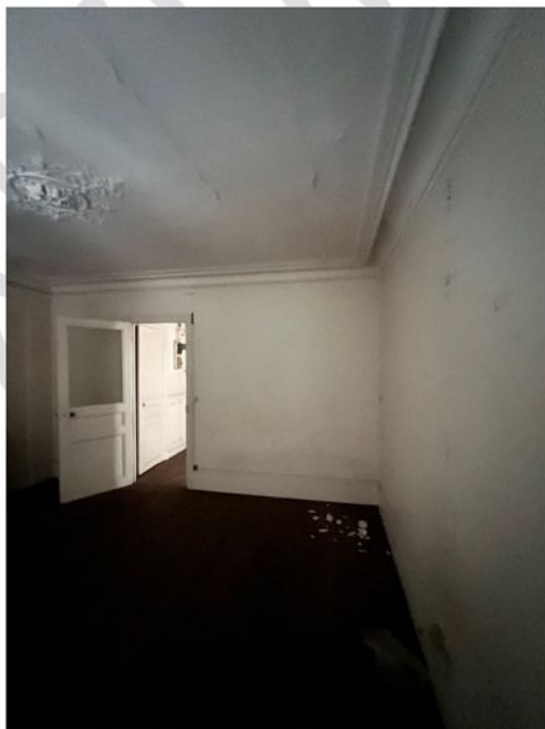
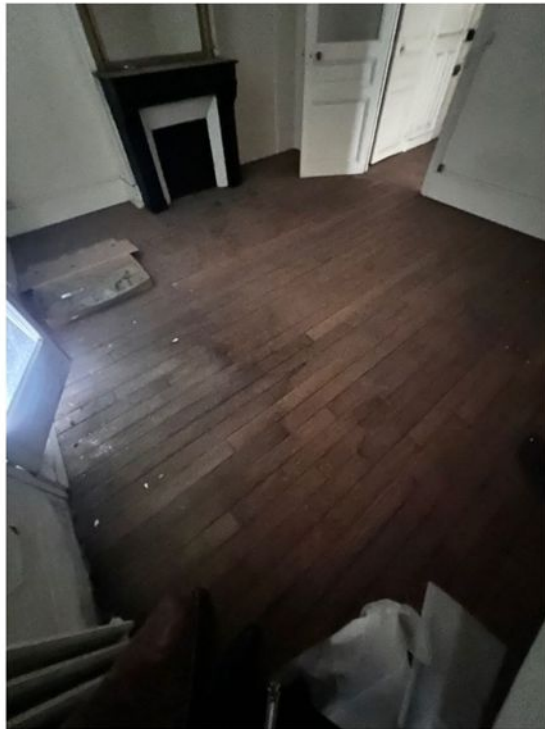
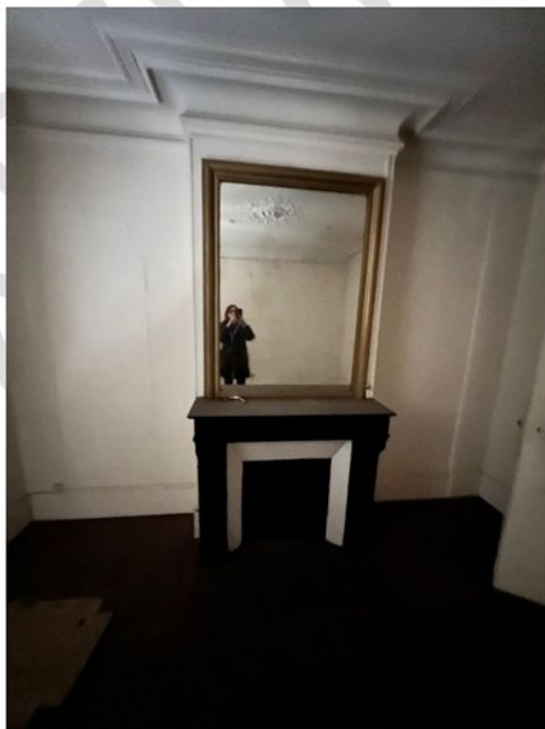
Pièce sur rue (illustrations)

L'éclairage naturel est assuré par une fenêtre à double battant, dont les vitres sont cassées.

Les murs et le plafond sont recouverts de peinture défraîchie et fissurée, avec des traces d'infiltrations et de dégâts des eaux.

Le sol est revêtu de parquet ancien, mais sans dégradations.

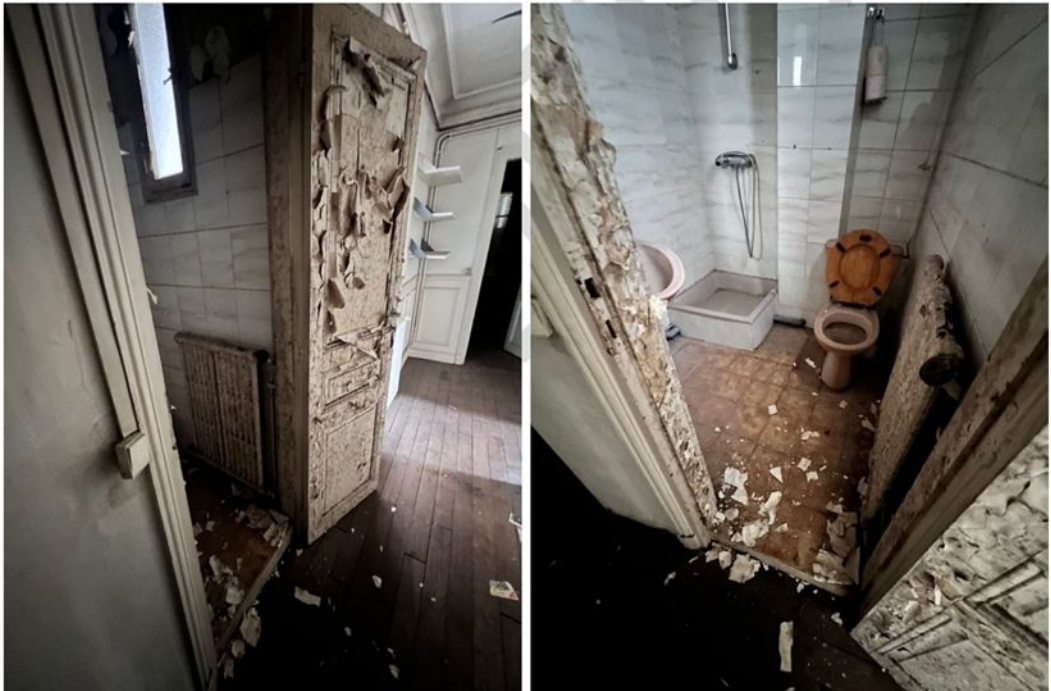
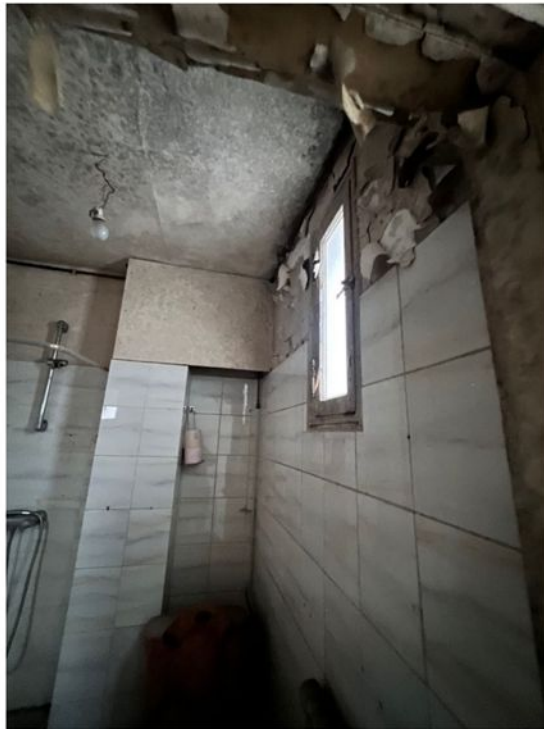
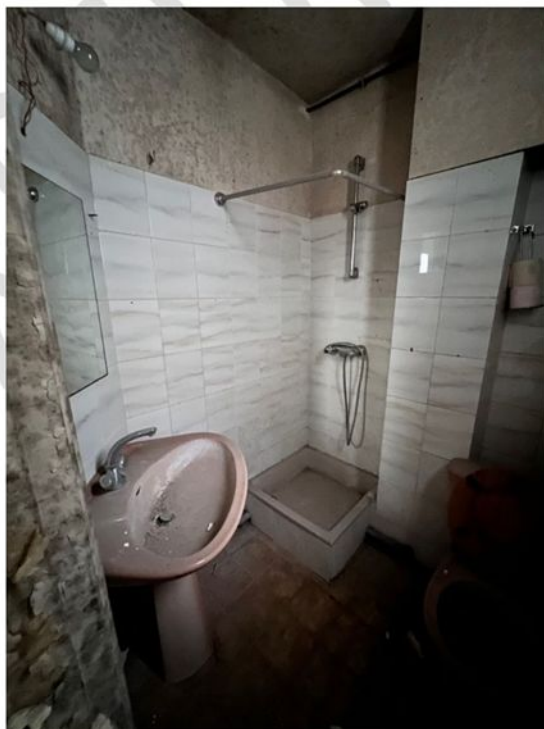
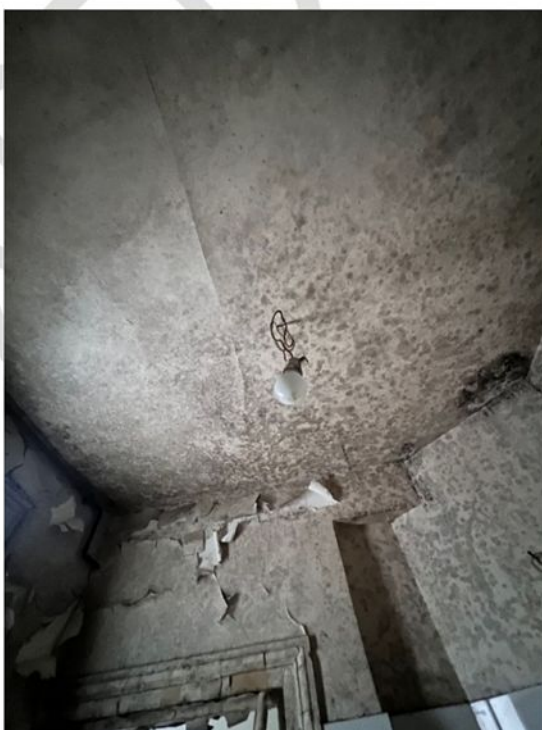
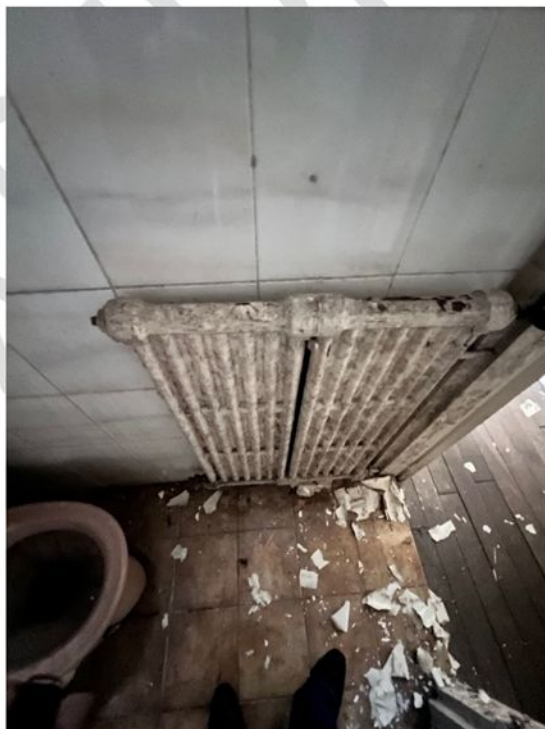
Salle d'eau sur courette (illustrations)

Il est précisé que la porte était bloquée car gonflée lors de notre arrivée. Celle-ci a dû être ouverte au moyen d'un pied de biche.

La salle d'eau est endommagée suite à des dégâts des eaux récurrents, lesquels ont dégradé les revêtements intérieurs.

Le sol et une partie des murs sont doublés de carrelage ; l'ensemble est totalement hors d'usage et défraîchi.

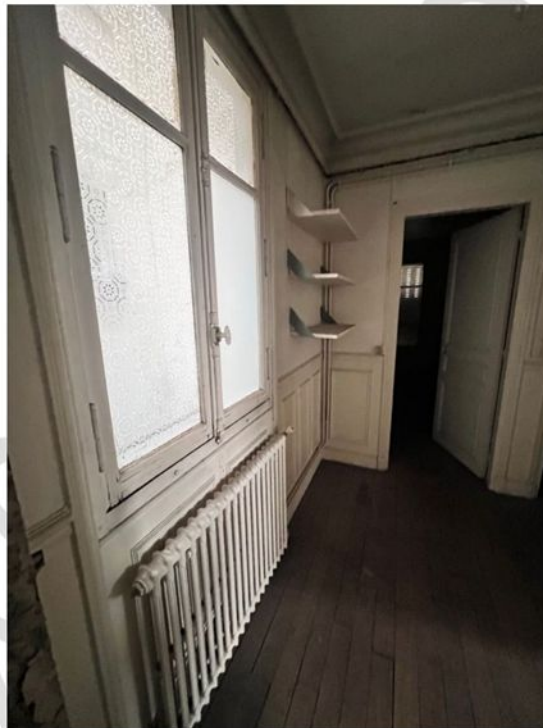
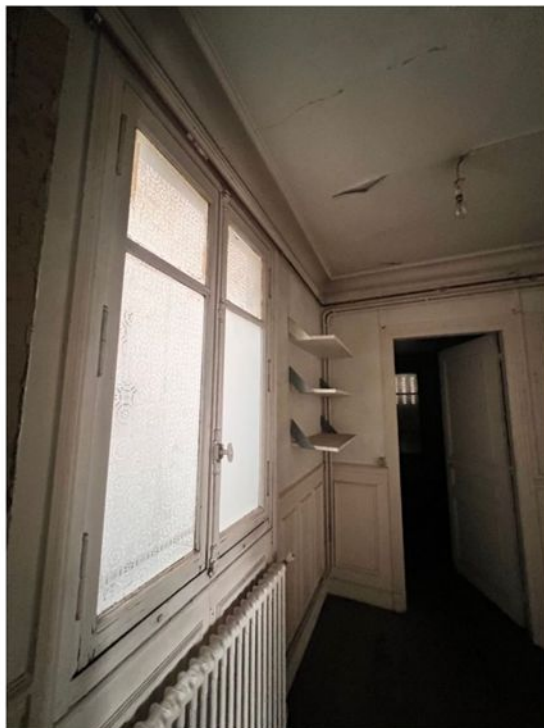
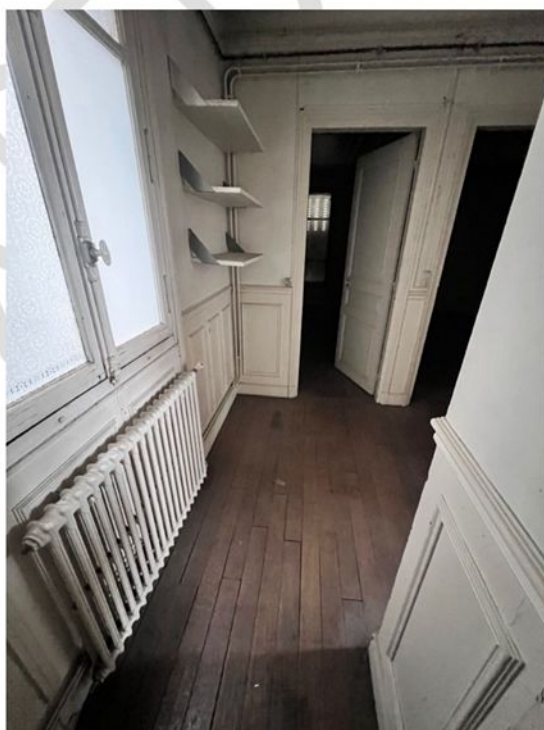
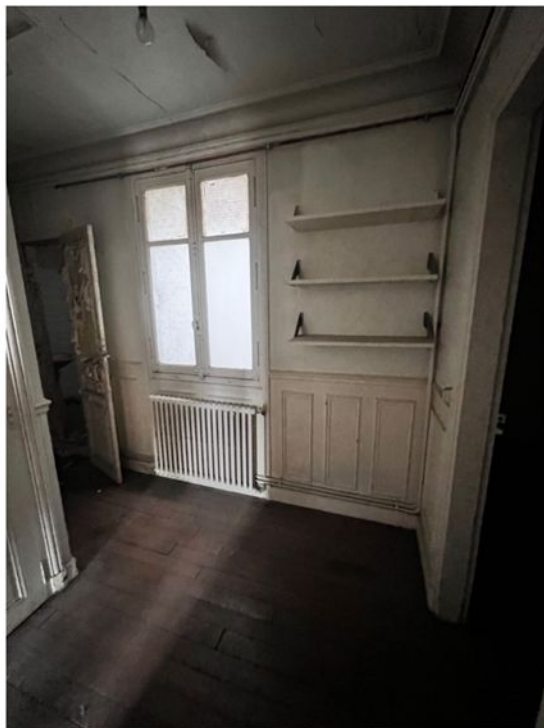
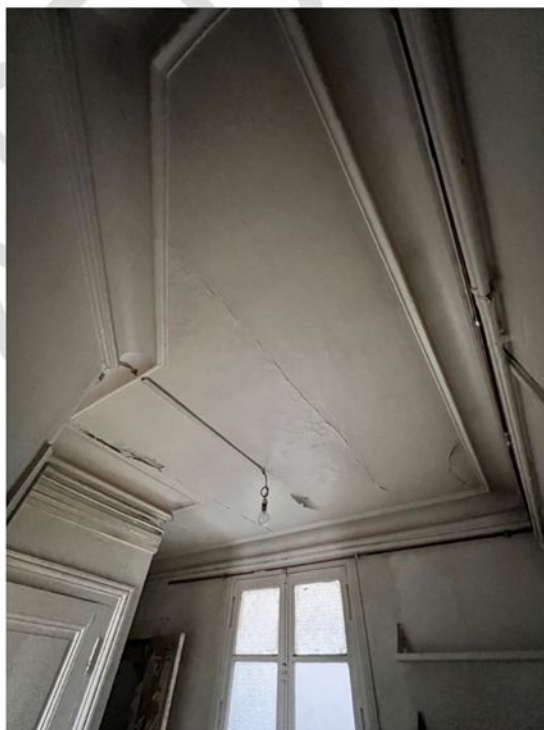
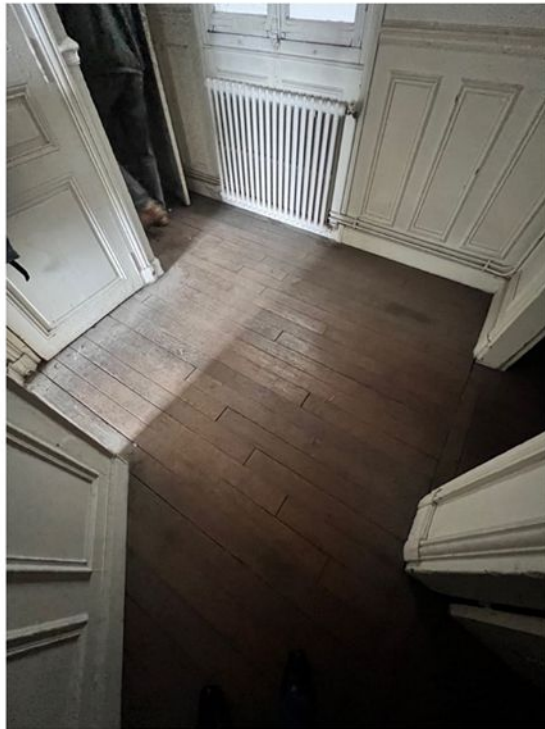
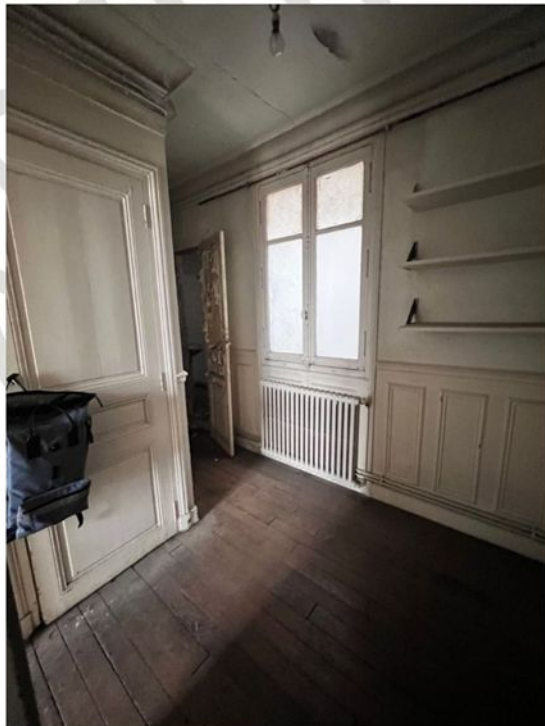
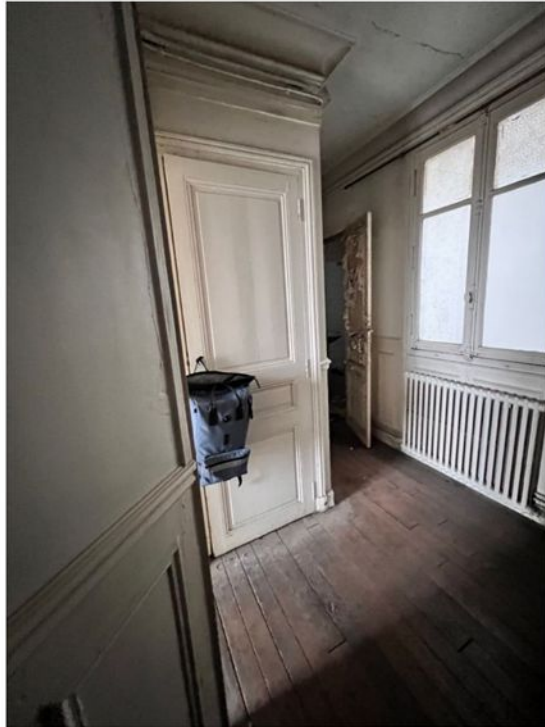
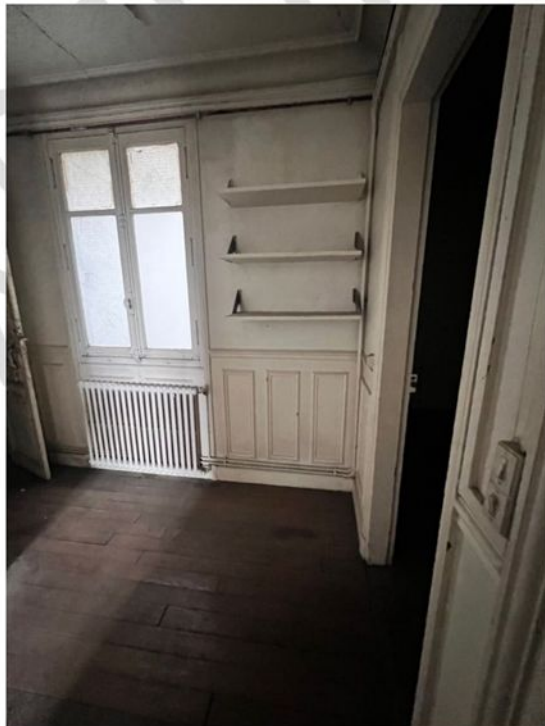
Couloir – suite (illustrations)

Les murs et le plafond sont recouverts de peinture défraîchie et fissurée, avec des traces d'infiltrations et de dégâts des eaux.

Le sol est revêtu de parquet ancien, mais sans dégradations.

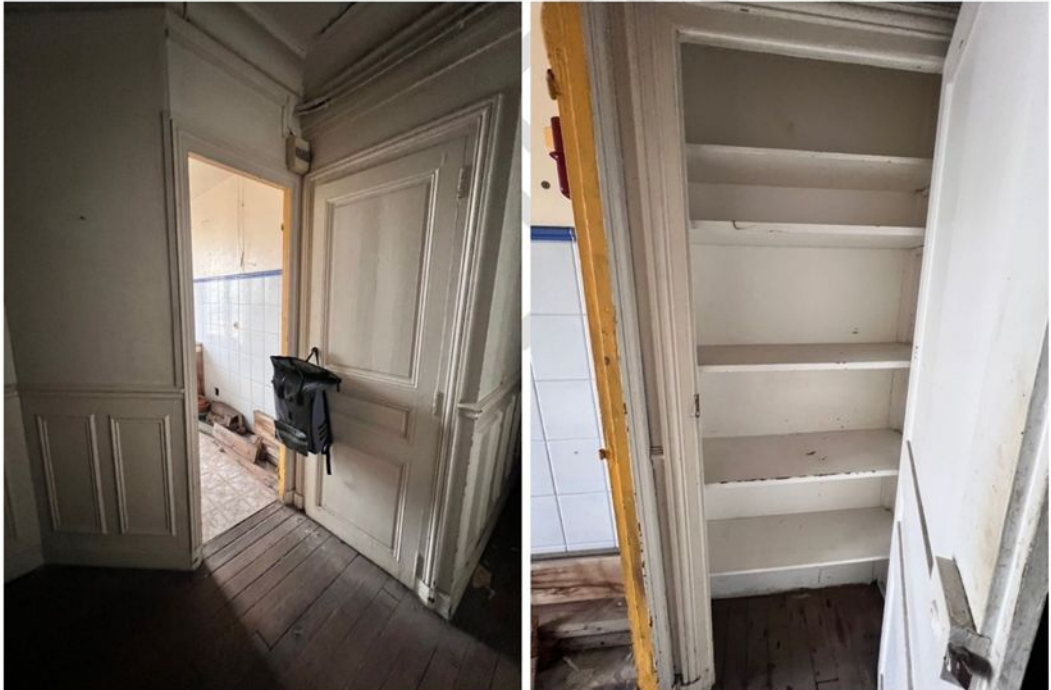
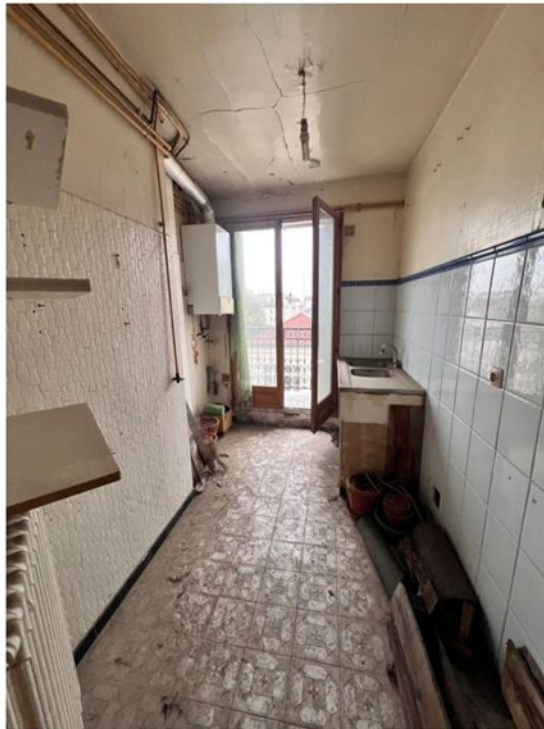
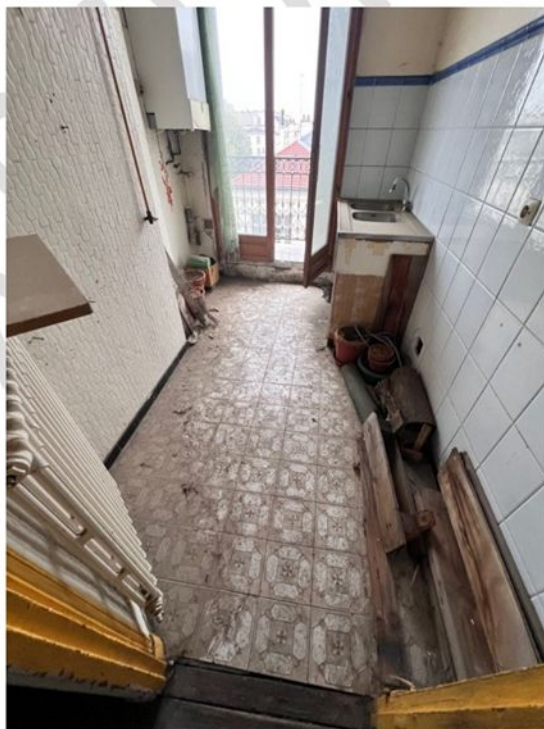
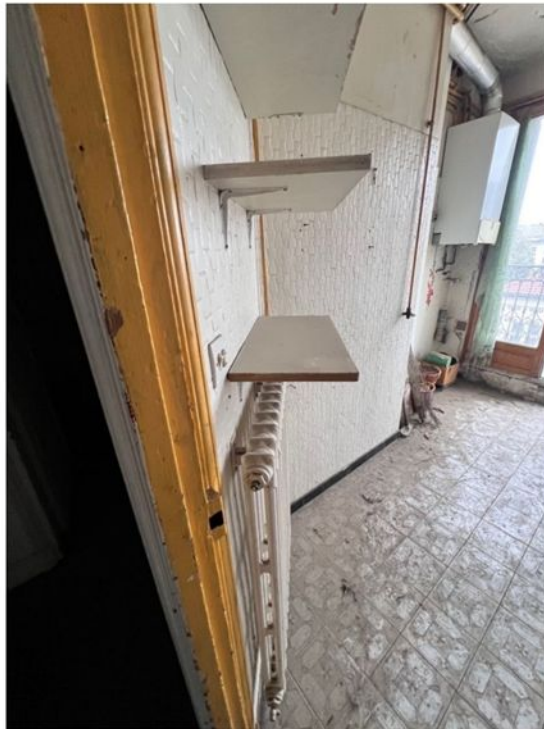
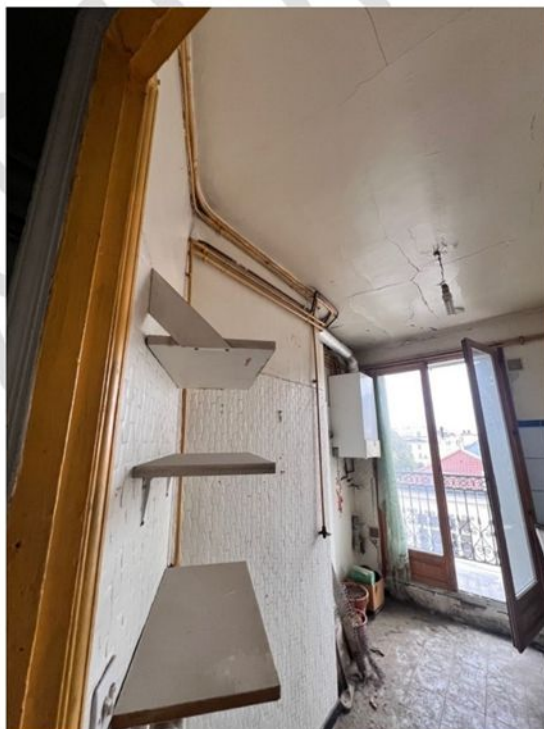
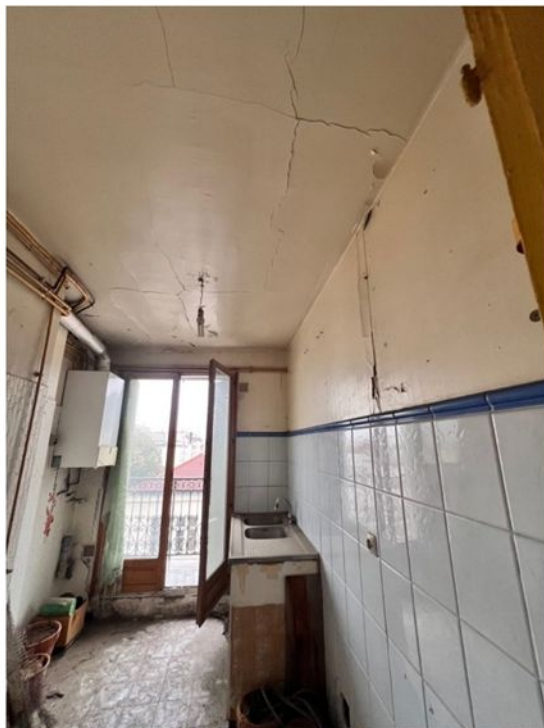
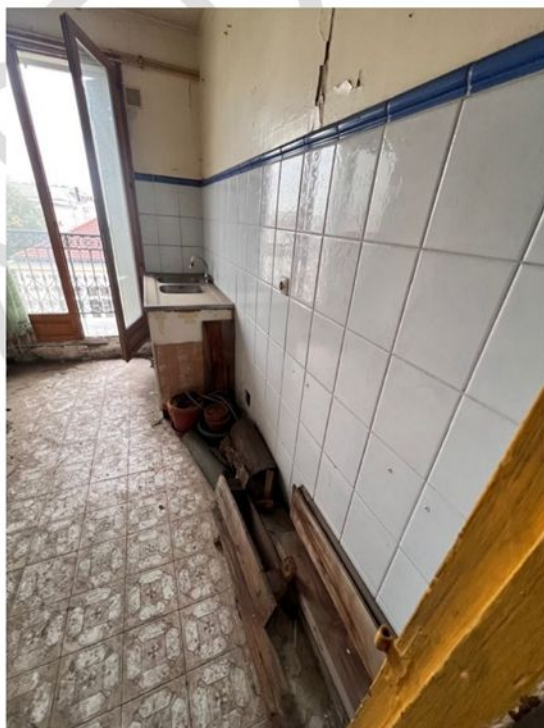
Cuisine sur la rue Cavé (illustrations)

La pièce est équipée d'un évier très ancien.

Le sol est revêtu de carrelage extrêmement poussiéreux, très ancien, mais sans dégradation.

Présence d'une chaudière à gaz de marque ELM Leblanc.

L'ensemble est vétuste, défraîchi et en mauvais état.

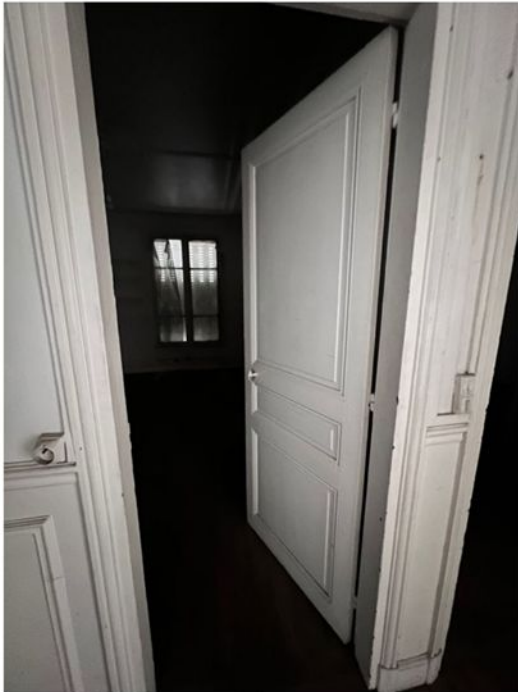
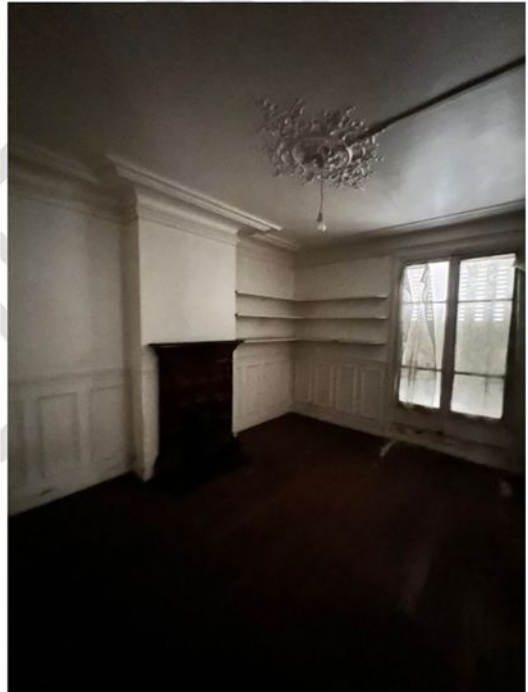
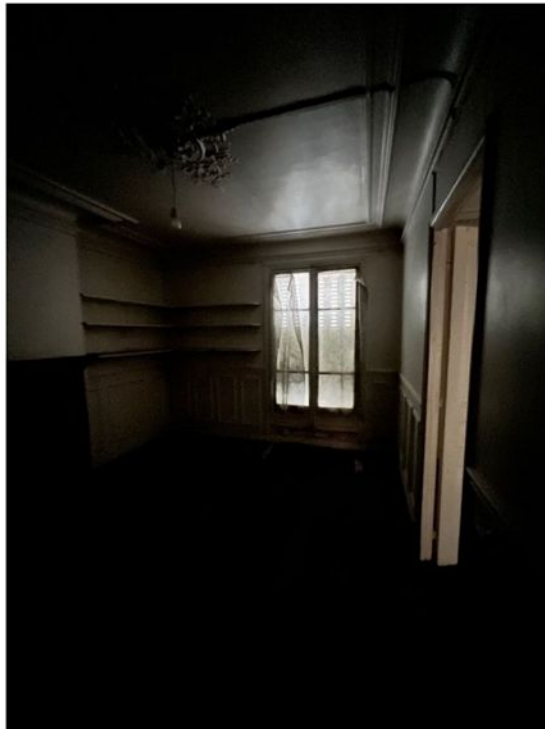
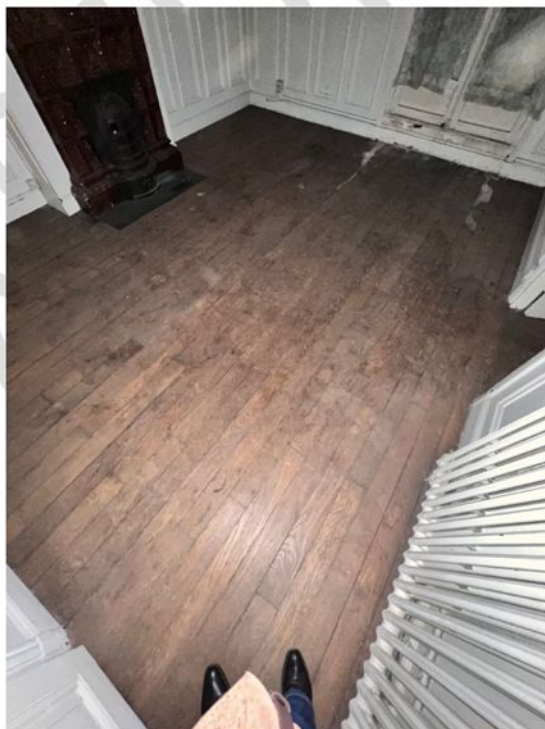
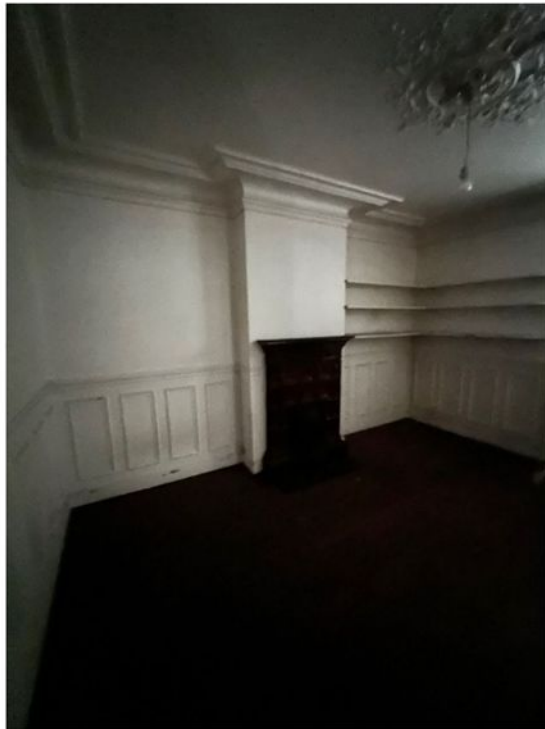
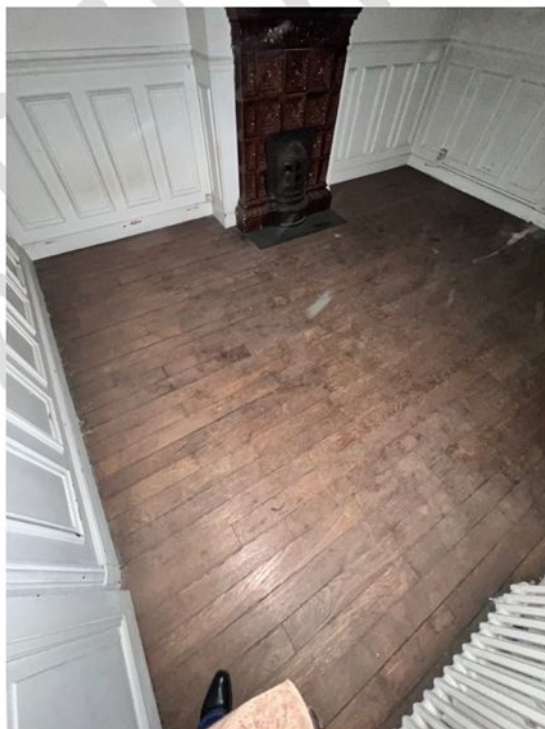
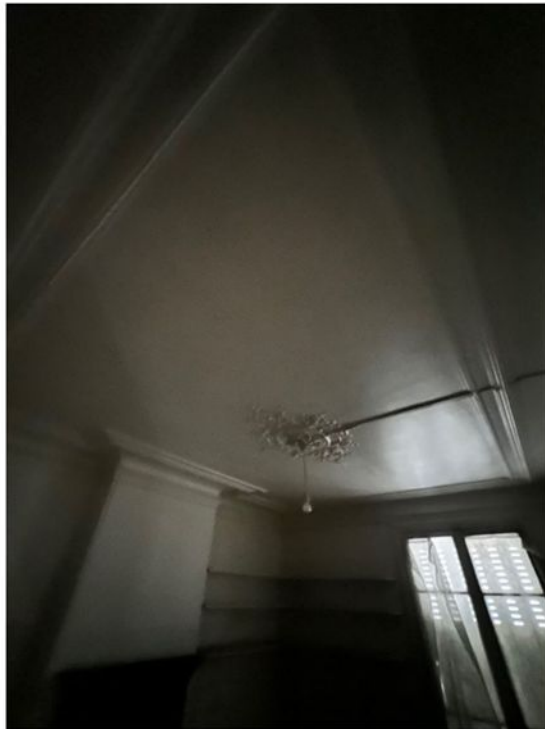
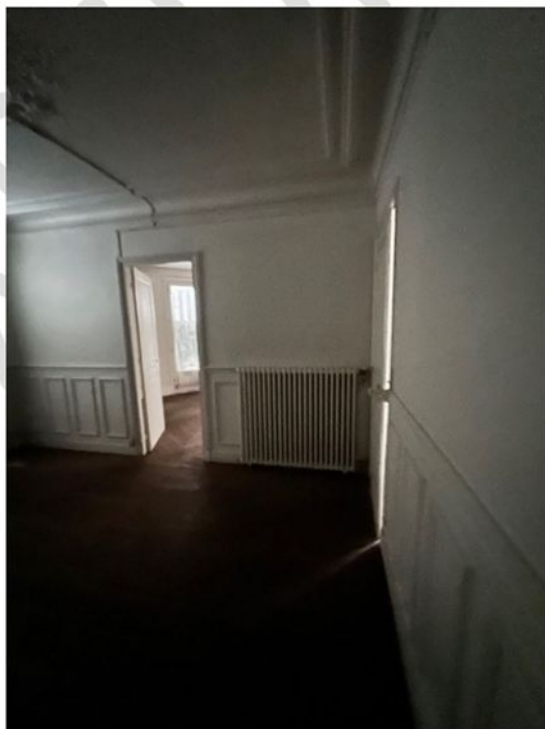
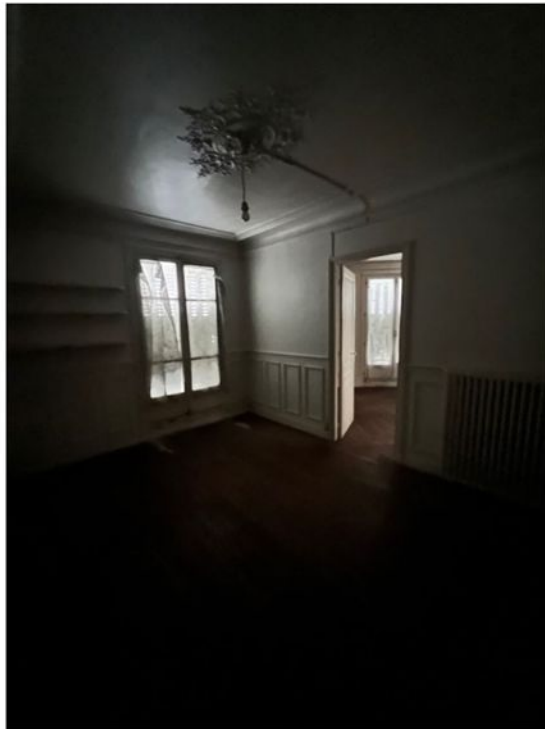
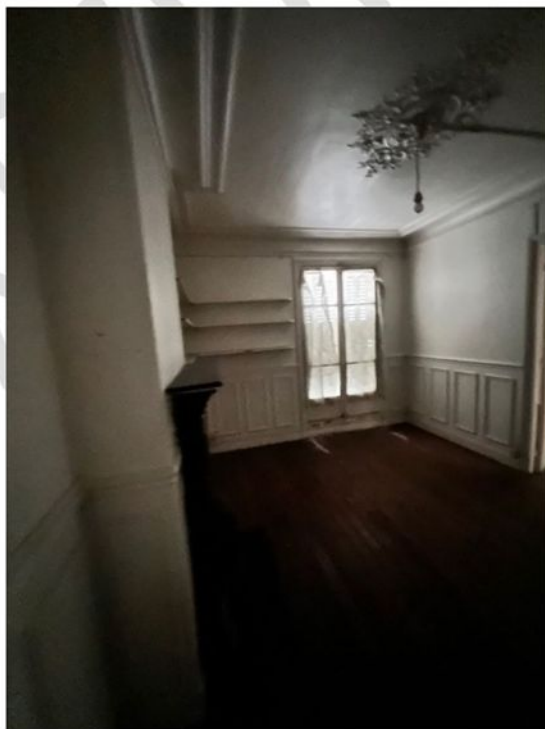
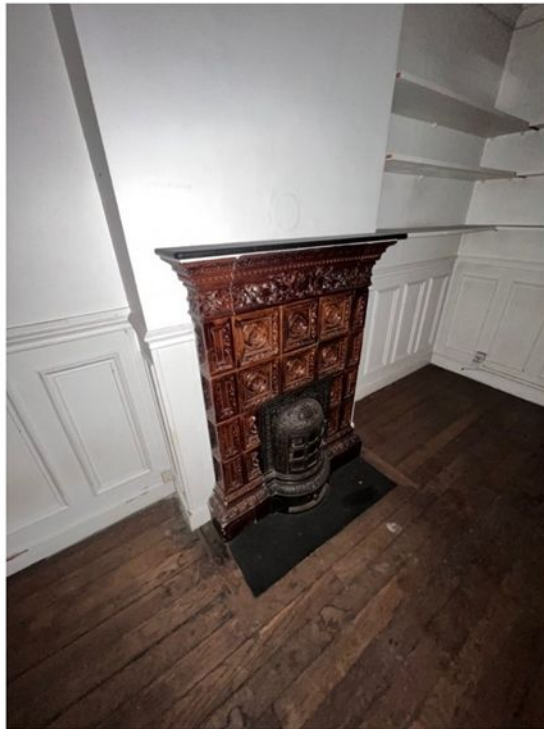
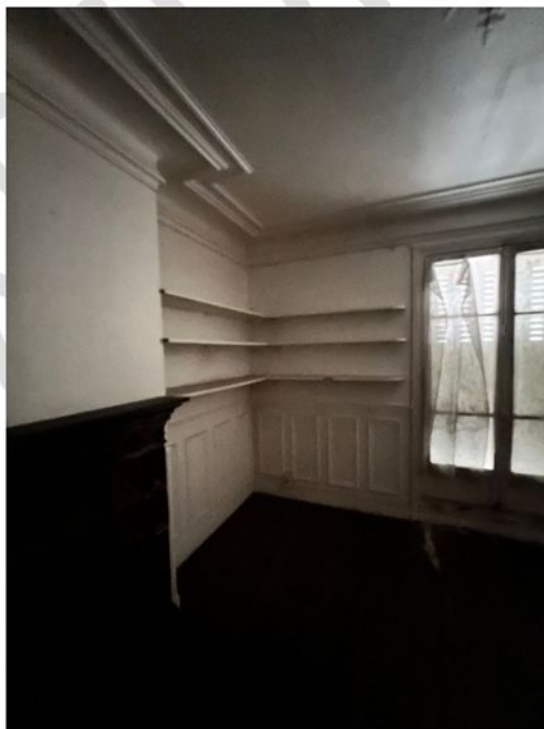
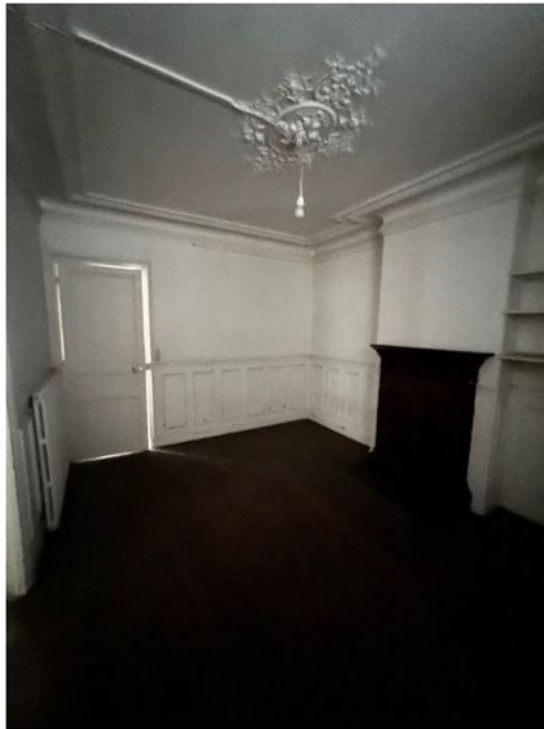
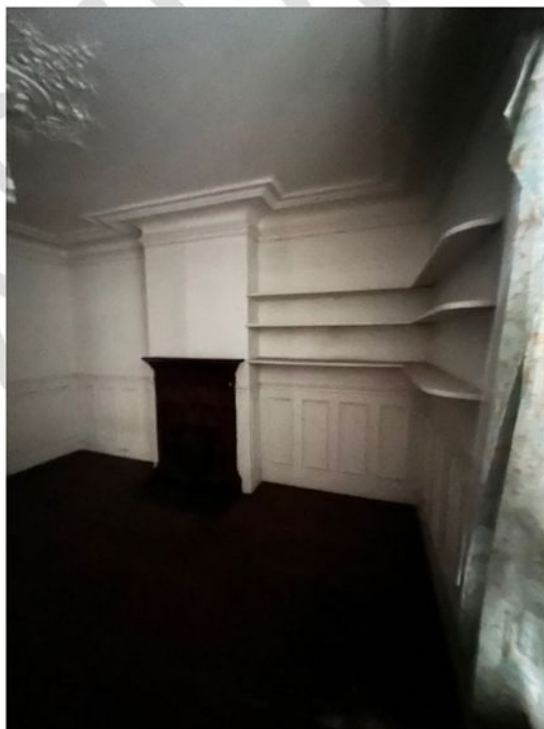
Pièce sur la rue Affre (illustrations)

Le sol est revêtu de parquet en bon état, bien que marqué par des dégradations liées à des dégâts des eaux et des infiltrations.

La pièce est équipée d'étagères fixées sur crémaillères et d'une cheminée prussienne en céramique en parfait état.
