PROCÈS-VERBAL DE DESCRIPTION

L'AN DEUX MILLE VINGT-CINQ ET LE VINGT-TROIS OCTOBRE DE 11H00 A
11H35

Dans un immeuble sis 15-17, rue Affre 75018 Paris, Cadastéré CG 112 pour une contenance de 4 ares et 22 centiares :

- o Lot n°29 de l'état descriptif de division des parties communes générales, situées dans le bâtiment B, au cinquième étage, porte gauche

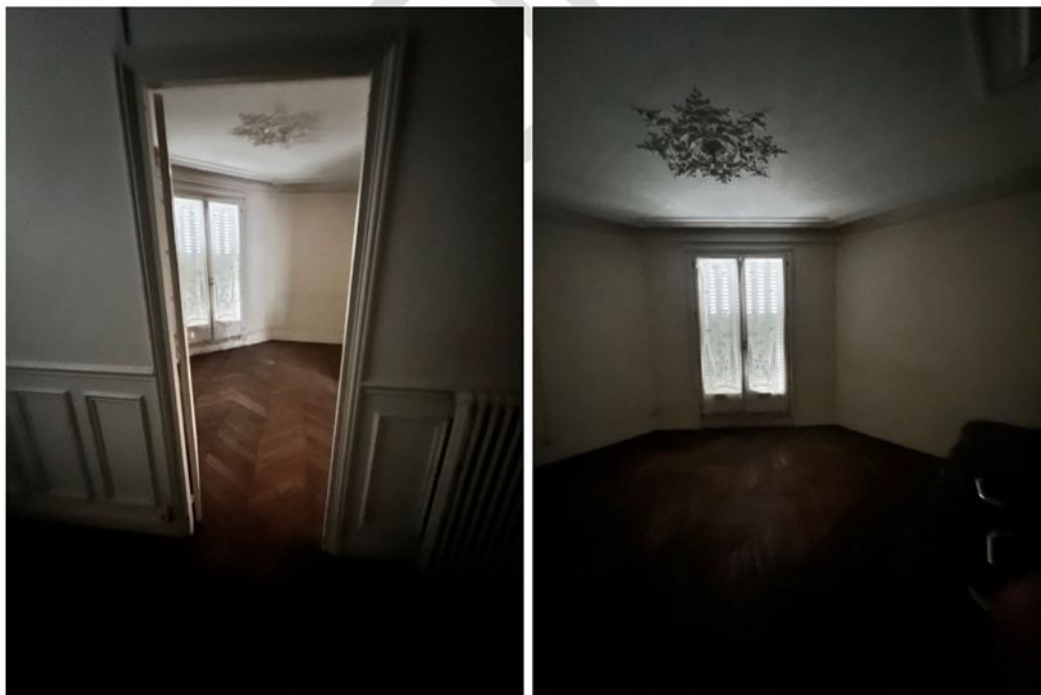
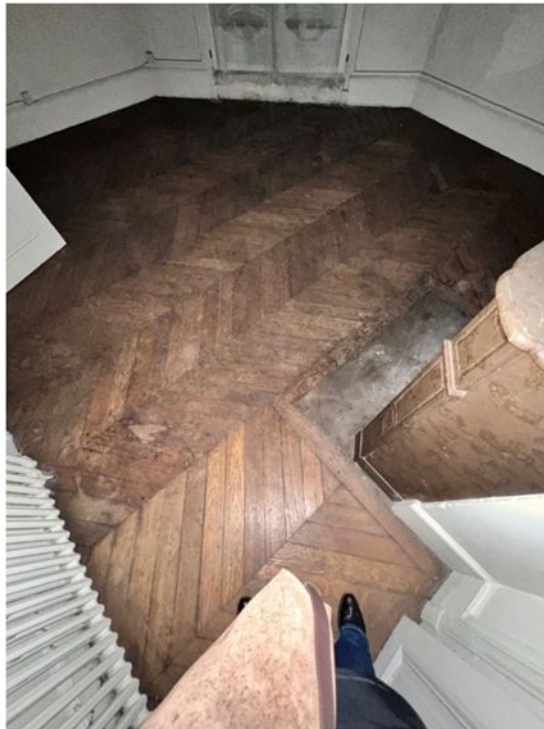
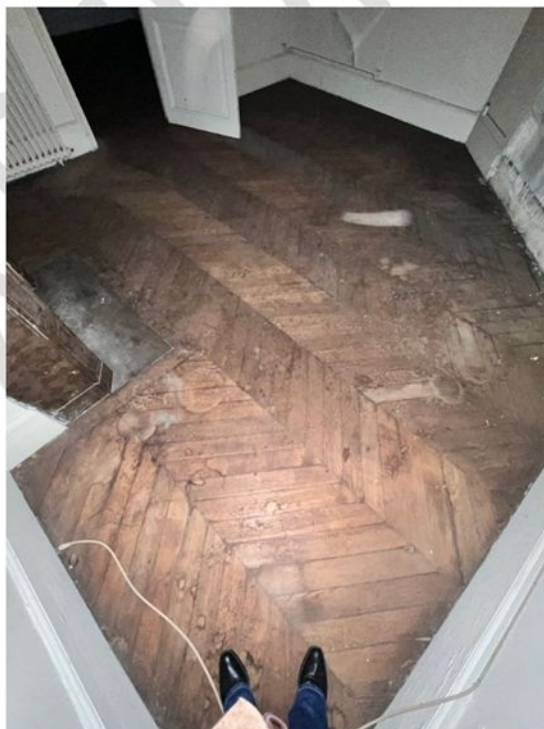
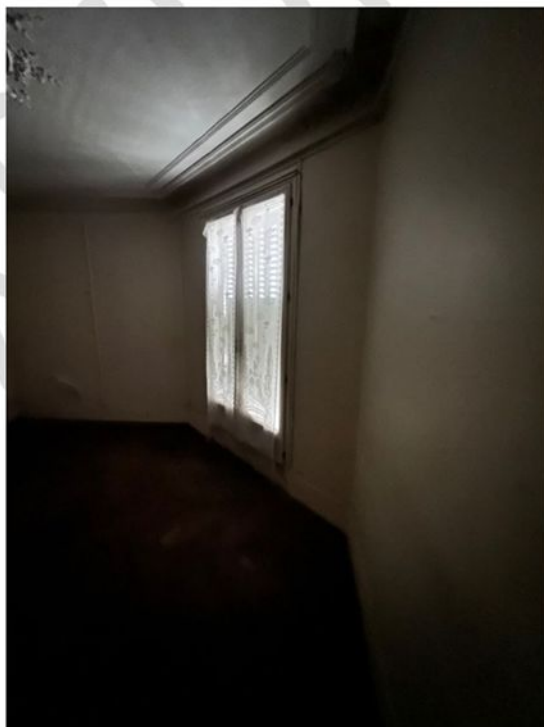
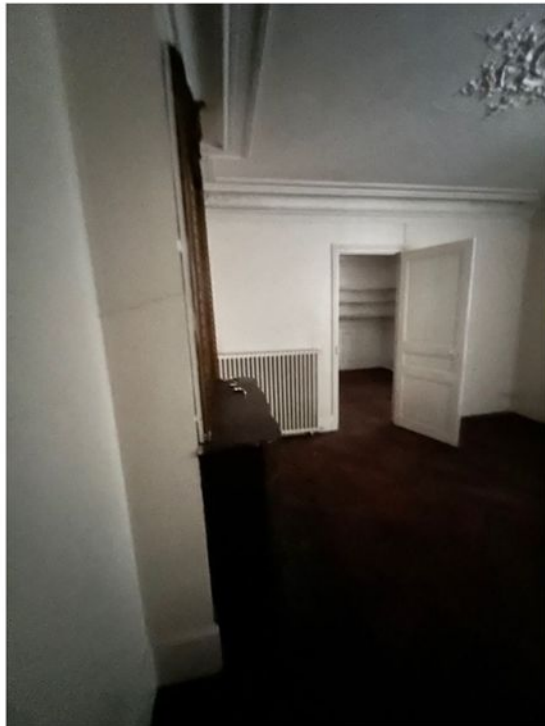
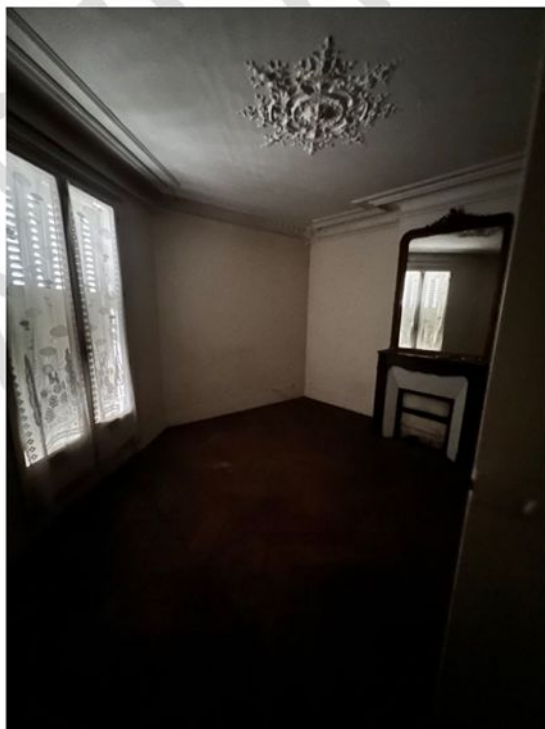
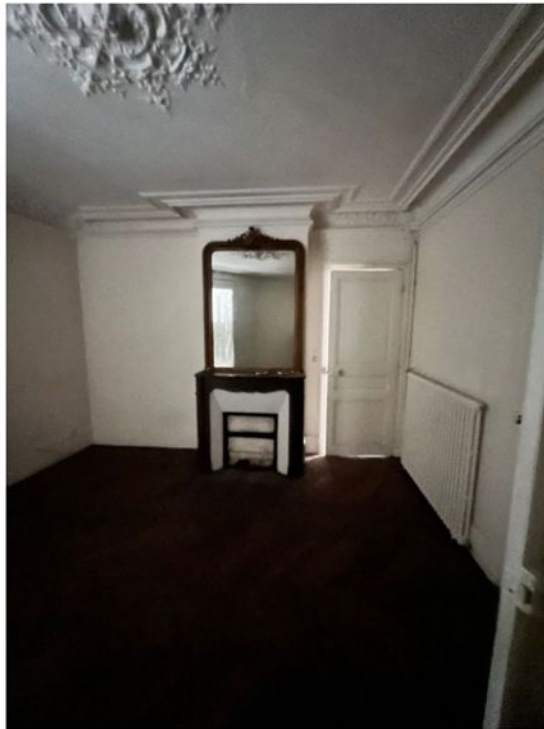
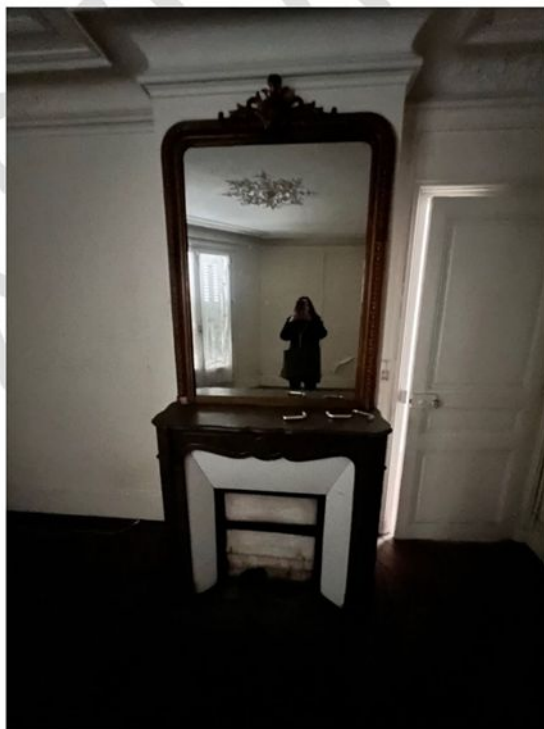
Pièce d'angle (illustrations)

La pièce est équipée d'une cheminée en marbre marron, dont le rideau est endommagé, avec tablette, entablement et jambage en marbre marron et ébrasement en céramique.

Cette pièce est défraîchie, ancienne et vétuste dans son ensemble.
