## **PROCÈS-VERBAL DESCRIPTIF**

**L'AN DEUX MILLE VINGT-CINQ ET LE VINGT-QUATRE DECEMBRE**

Dans un immeuble sis à 1, Rue de Lancry et 52, Rue René Boulanger à 75010 Paris

LE LOT NUMERO QUARANTE SEPT (47) DE L'ETAT DESCRIPTIF DE DIVISION :

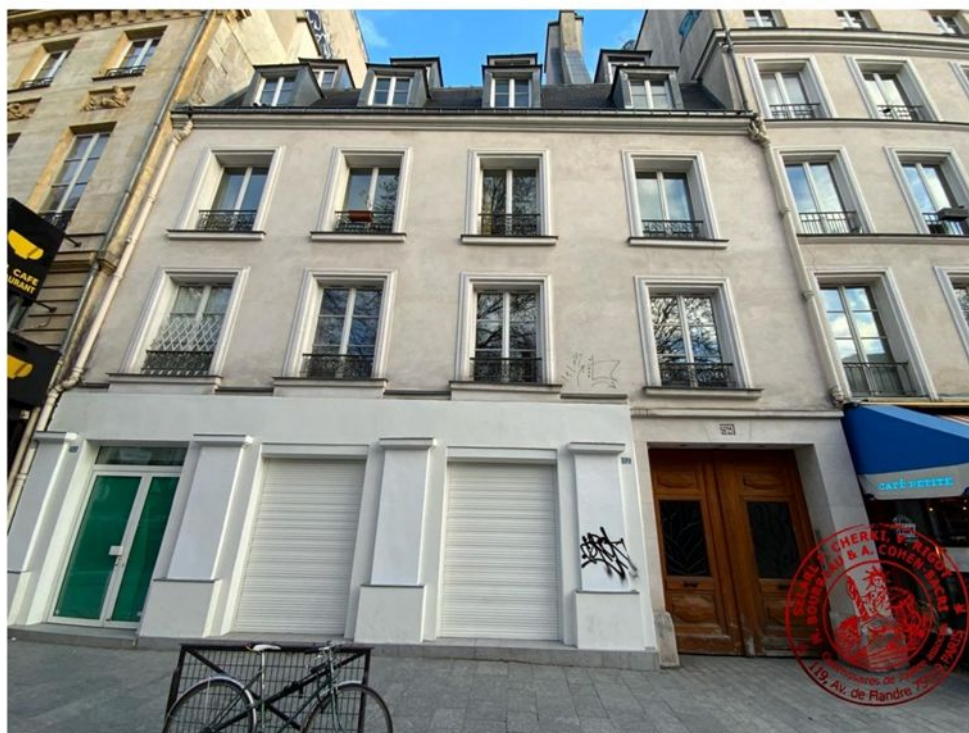
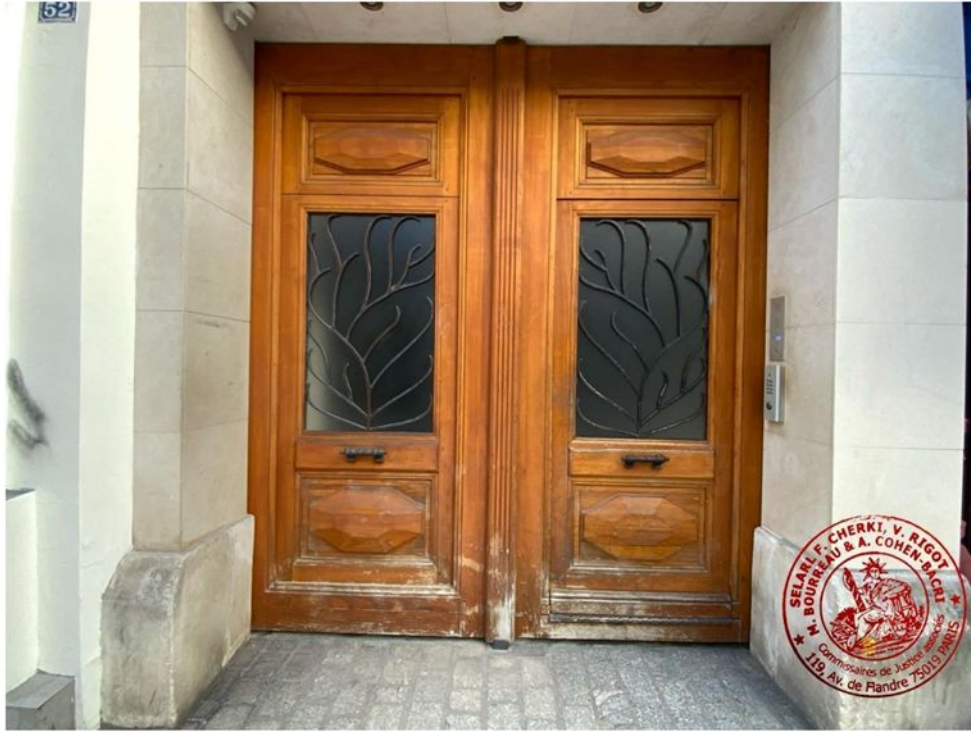
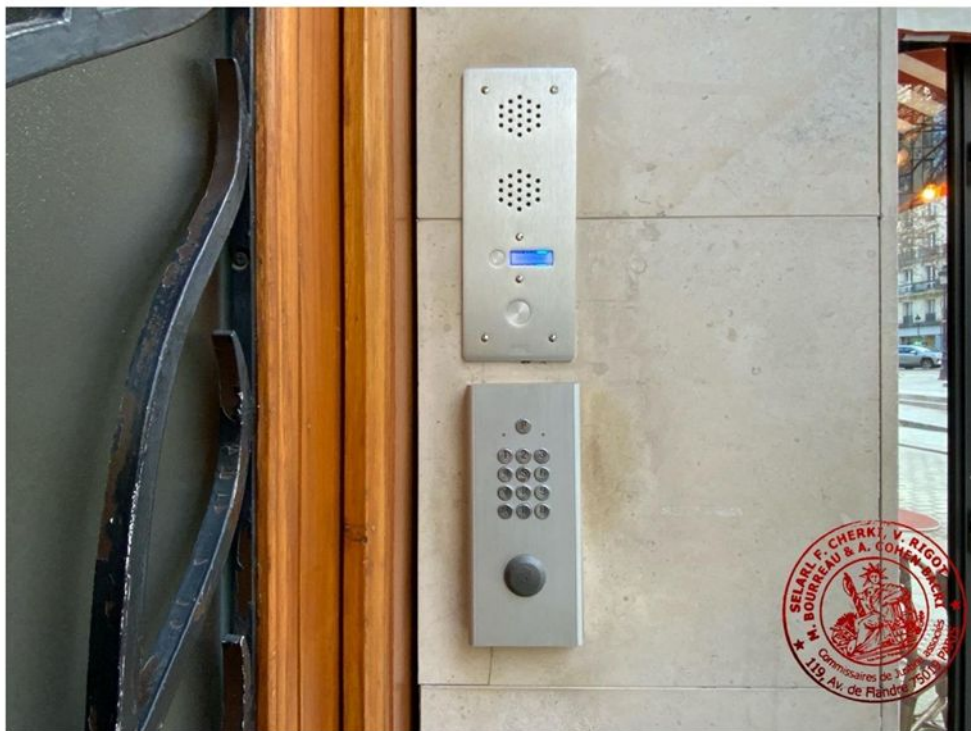
La façade de l'immeuble est recouverte d'un enduit de parement de couleur crème du 1<sup>er</sup> premier au 2<sup>ème</sup> étage.

La façade du rez-de-chaussée est recouverte d'une peinture blanche d'aspect récent et en bon état général.

La porte cochère en bois à deux vantaux est à l'état d'usage.

La partie basse des menuiseries présente quelques traces d'usure.

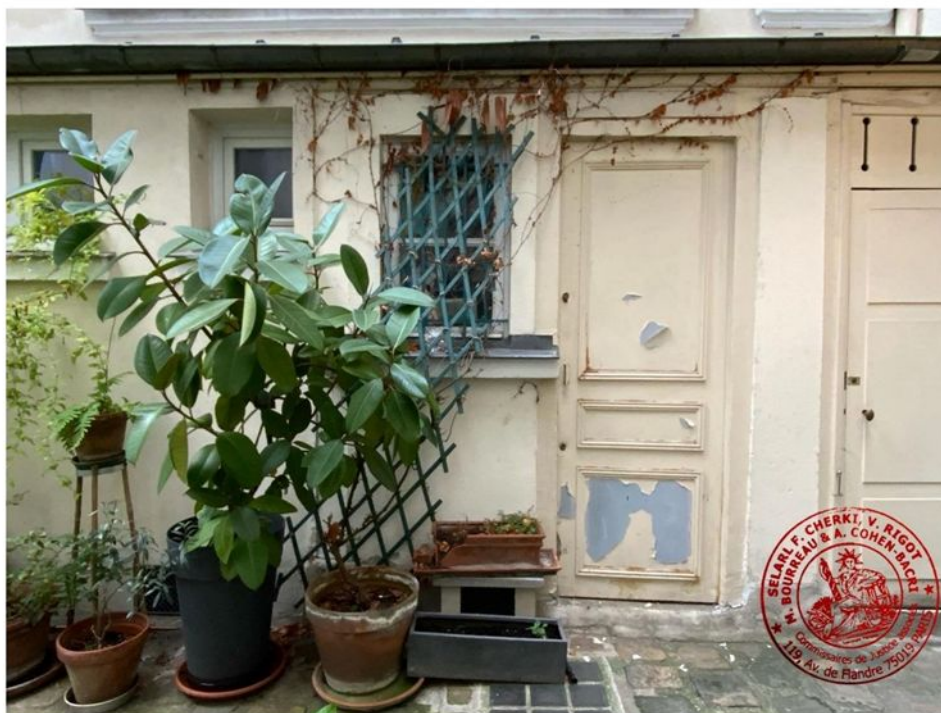
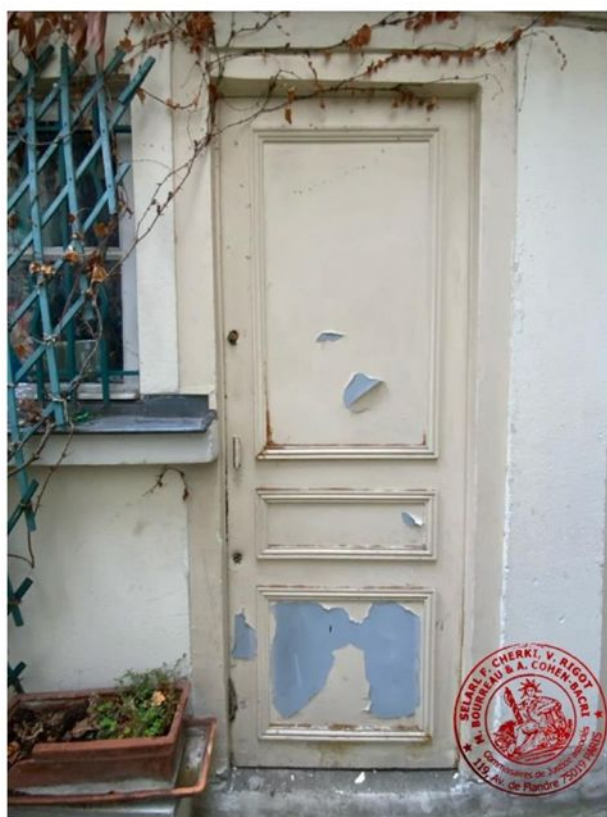
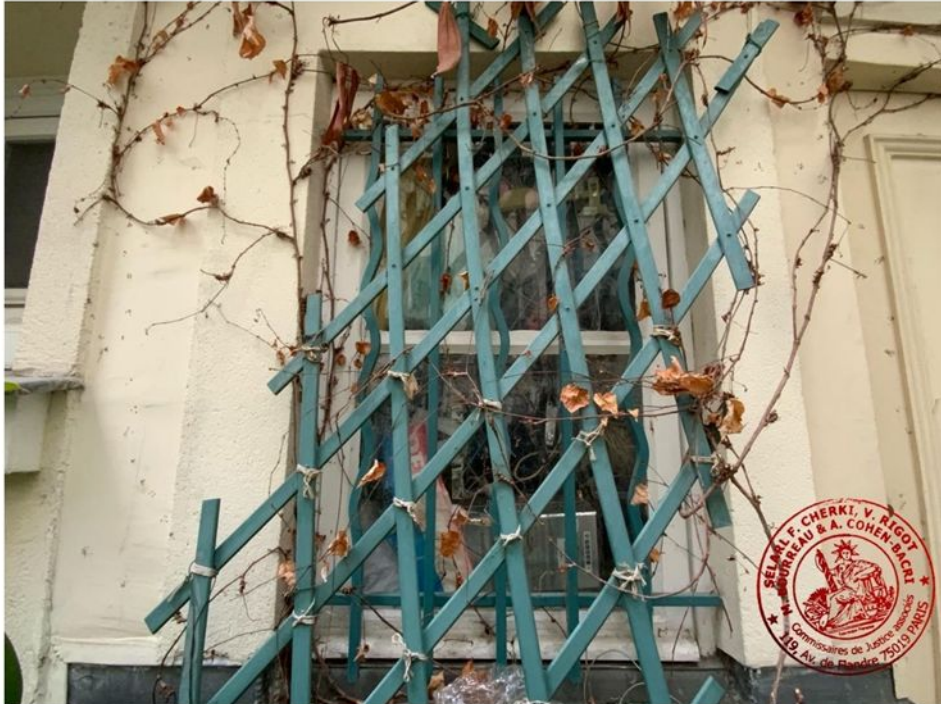
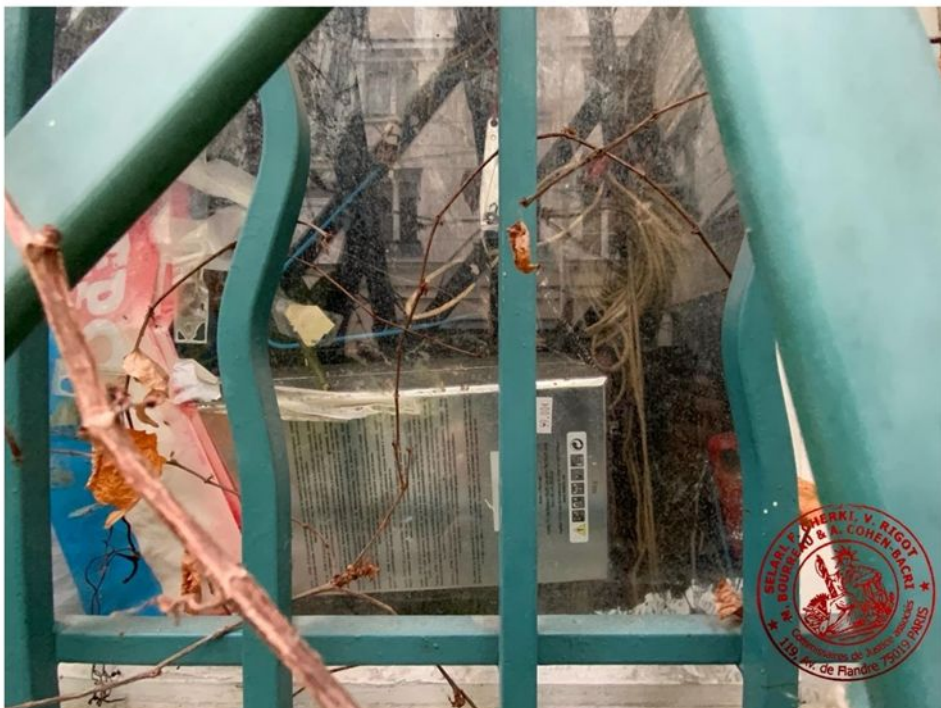
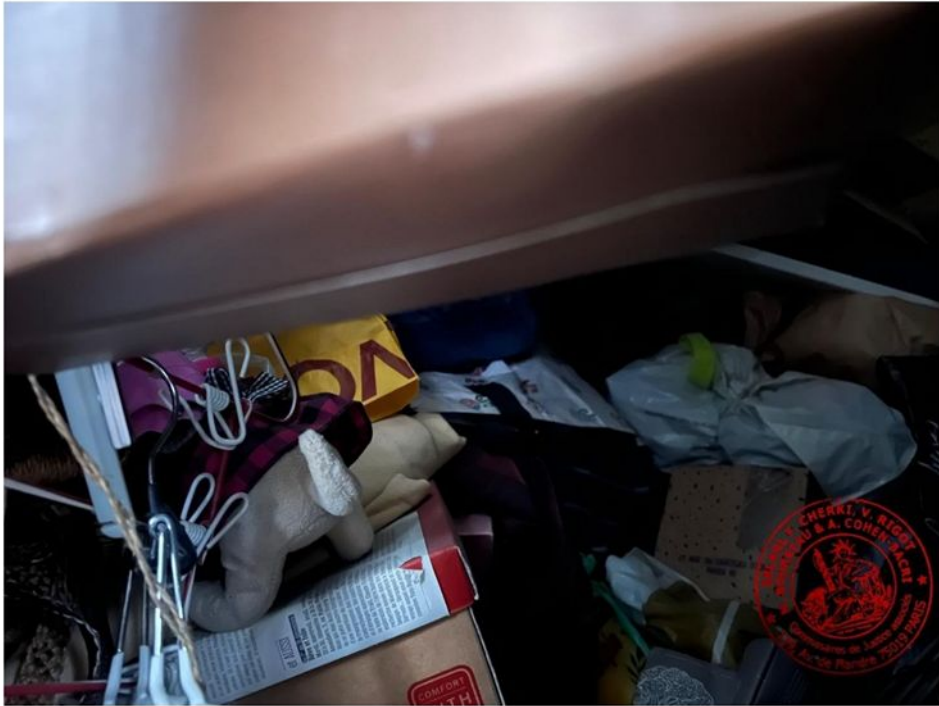
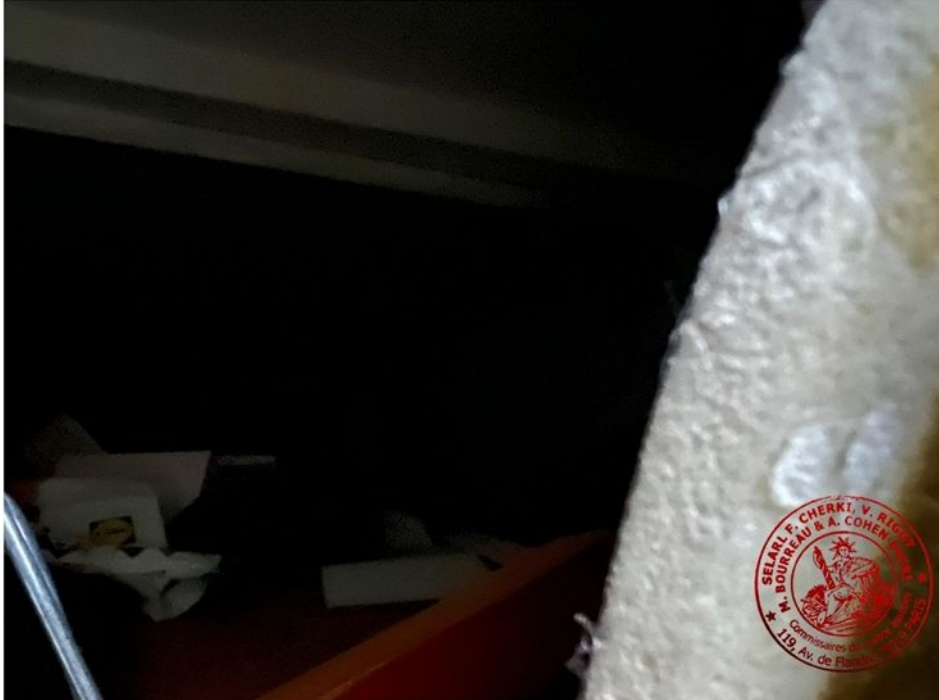
La porte palière est recouverte d'une peinture crème largement dégradée avec de multiples écailllements de peinture.

La serrure basse est manquante.

La porte présente de multiples traces de frottement et de multiples écailllements de peinture.

La porte déverrouillée, je constate l'impossibilité matérielle d'ouvrir cette porte (qui s'ouvre en poussant), eu égard à un encombrement très important à l'intérieur de l'appartement.

L'appartement est complètement obstrué d'affaires mobilières et personnelles, sur toute la surface visible depuis la porte palière.

Derrière le vitrage de la fenêtre haute, un ensemble d'affaires amalgamées sont visibles.
