PROCES-VERBAL DE DESCRIPTION

**L'AN DEUX MILLE VINGT-CINQ
ET LE TROIS AVRIL**

NEMOURS (Seine-et-Marne), 42 Rue des Guichettes.

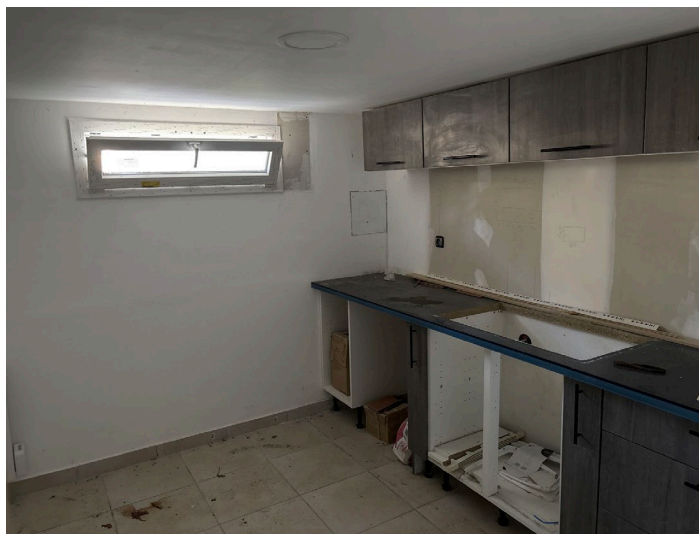
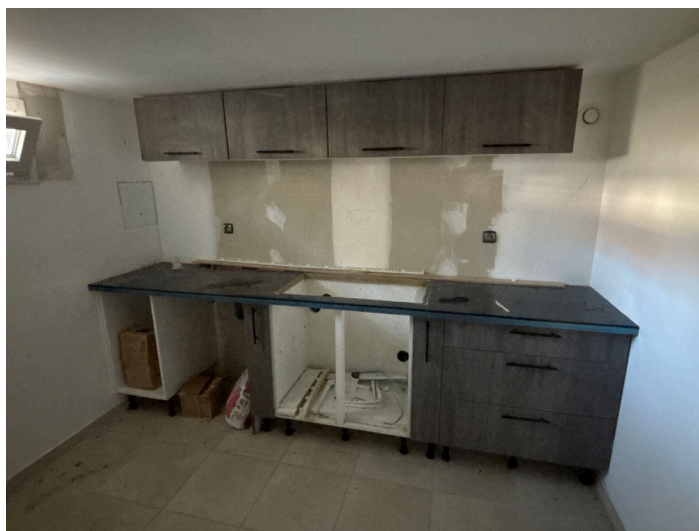
3.2.21 SOUS-SOL / PIECE 3 :

Un plan de travail en stratifié est en cours d'installation. Le long du plan de travail, les murs sont composés de plaque de plâtre à l'état brut. En allège, un ensemble de meubles de cuisine en cours d'installation. Un ensemble de meubles suspendus de cuisine en bois ouvrants à quatre portes.

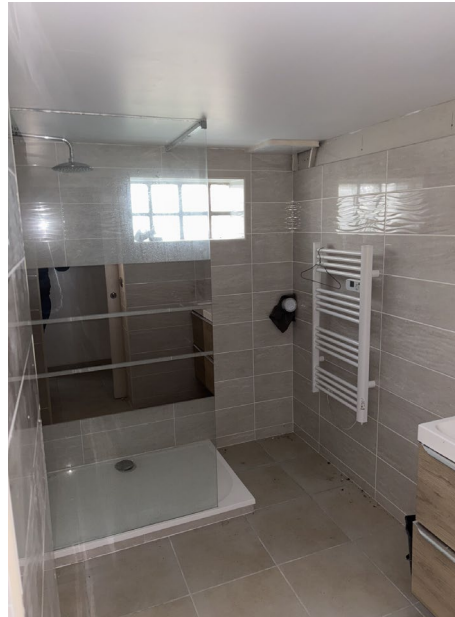
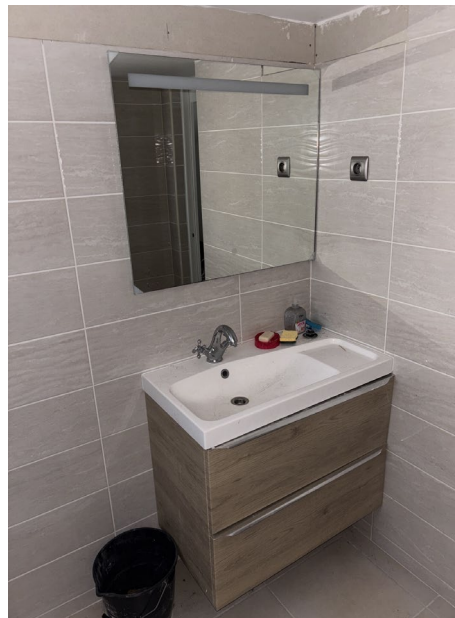
3.2.23 SOUS-SOL / SALLE D'EAU :

Les murs sont recouverts de carreaux de faïence jointoyés. Plusieurs carreaux sont manquants.
