PROCÈS-VERBAL DE DESCRIPTION

Au sein d'un immeuble sis 276, boulevard Voltaire à Paris 11ème arrondissement, composé comme suit :

- Lot n°3 ; une cave en sous-sol du bâtiment A, sous l'escalier,
- Lot n°16 ; un appartement au deuxième étage, gauche, du bâtiment A.

Me suis transportée ce jour, **VENDREDI QUATORZE NOVEMBRE DEUX MILLE VINGT-CINQ, à 08 heures 40** dans un immeuble 276, boulevard Voltaire à Paris 11ème arrondissement, et dans l'appartement situé dans le bâtiment A au 2^{ème} étage porte gauche ;

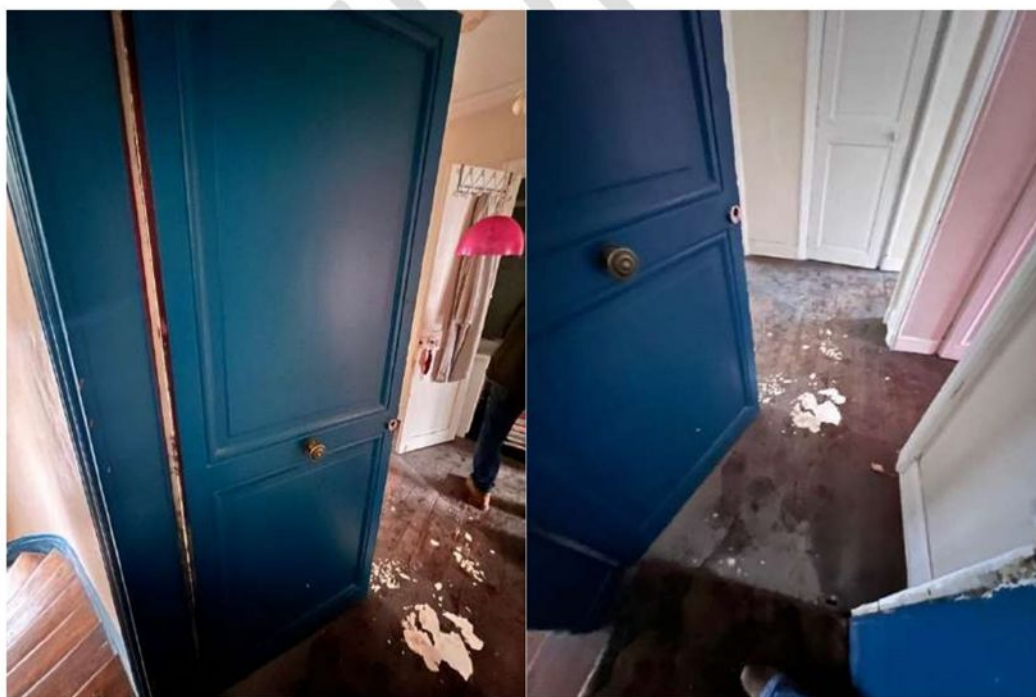
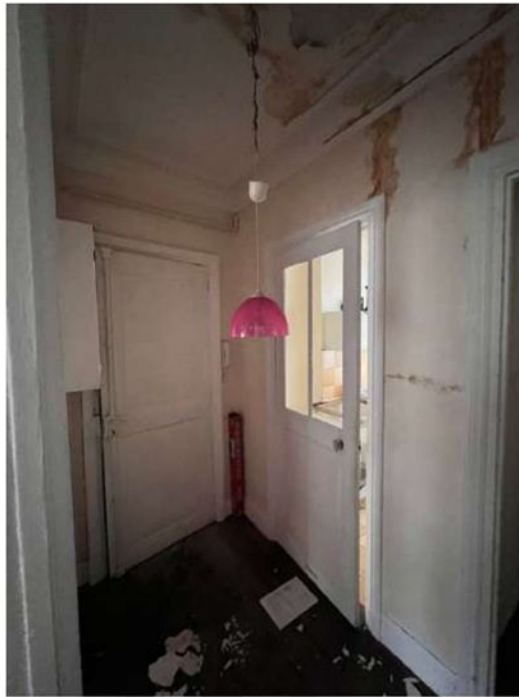
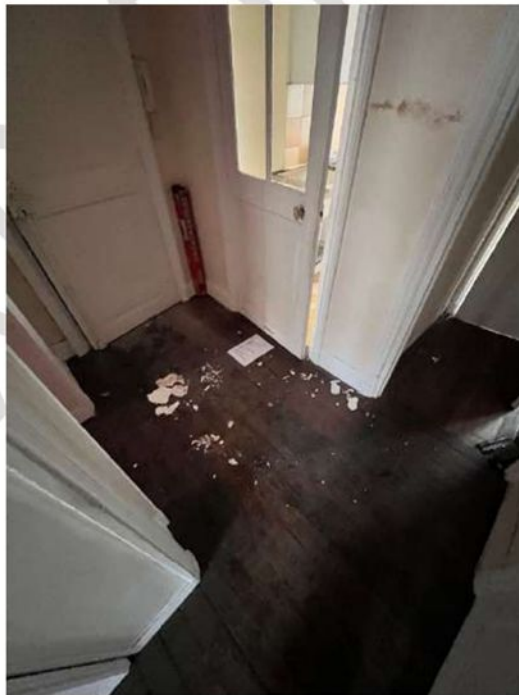
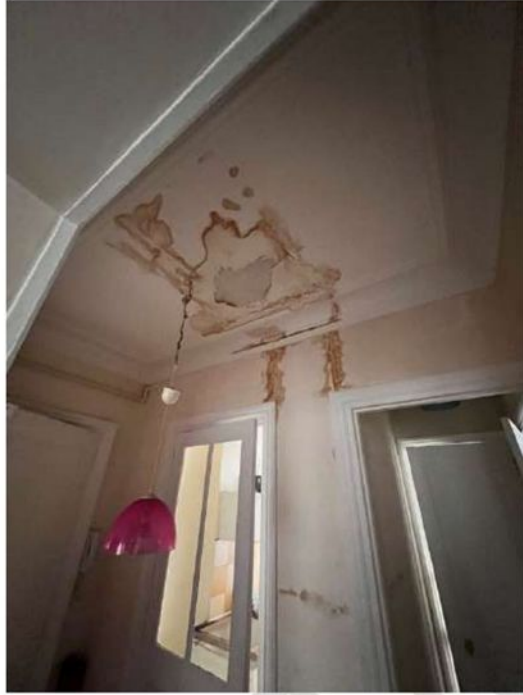
Entrée (illustrations)

Les murs sont revêtus de peinture poussiéreuse, présentant de multiples traces de dégâts des eaux et d'infiltrations.

Il en est de même du plafond mouluré.

Le sol est revêtu de parquet d'origine, poncé et vitrifié, plutôt d'un bon aspect général.

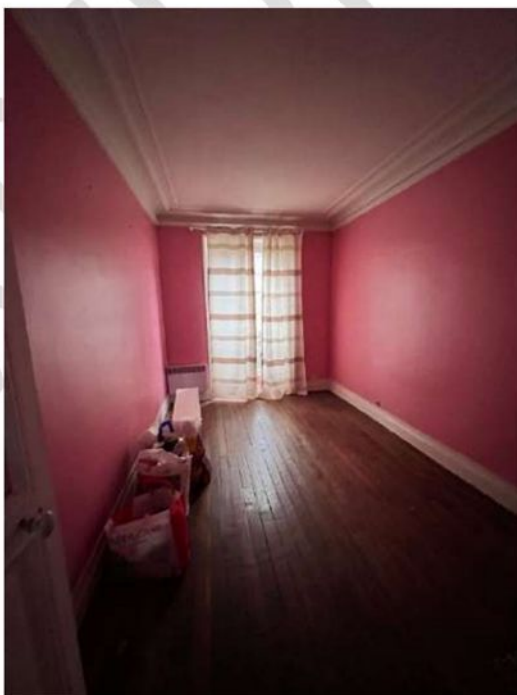
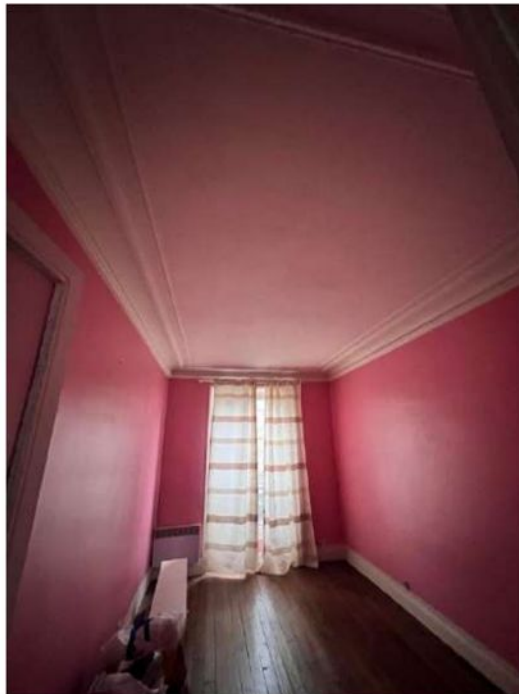
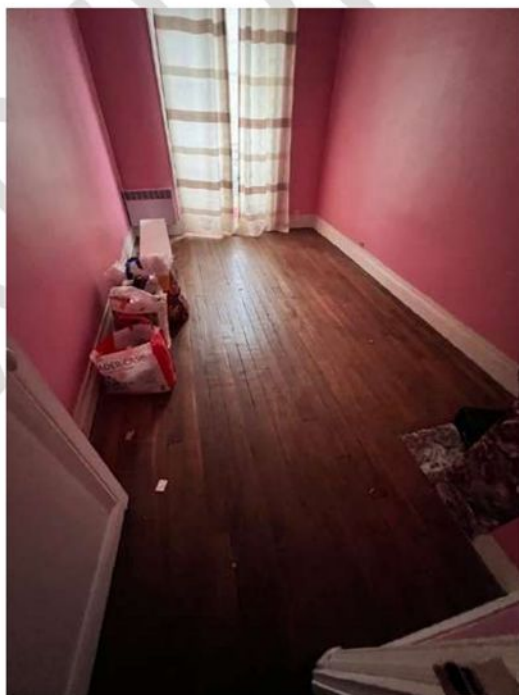
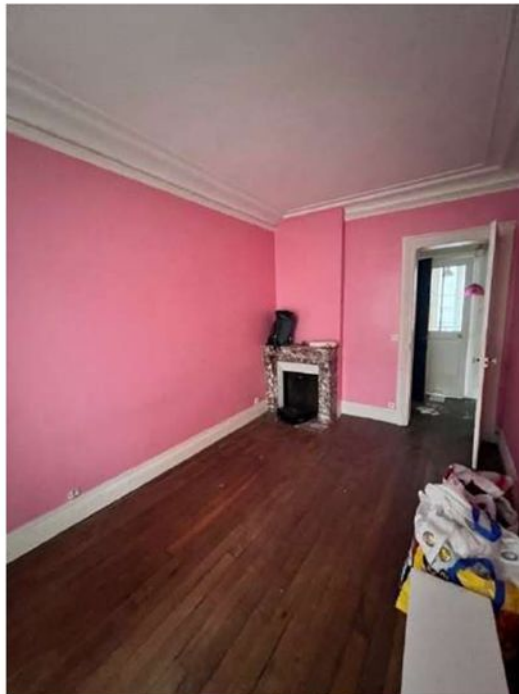
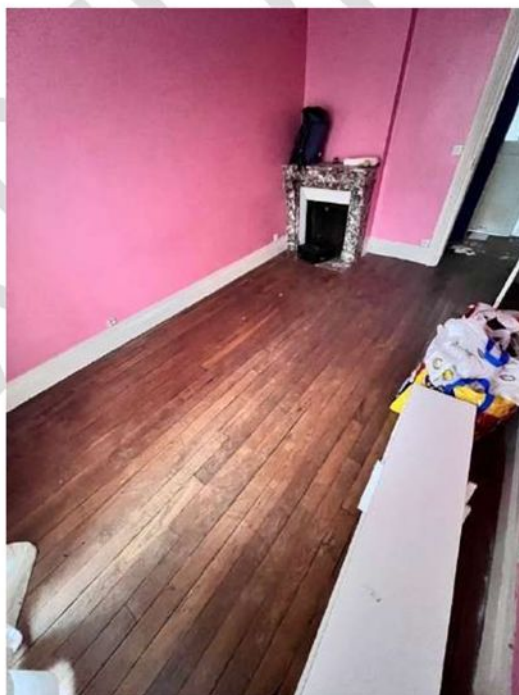
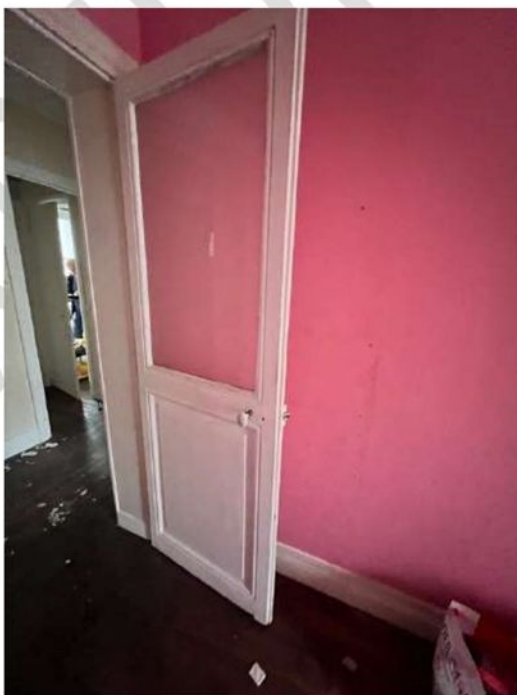
Pièce 1 sur le boulevard Voltaire (illustrations)

Les murs sont recouverts de peinture rose, d'aspect défraîchi.

La peinture du plafond est également défraîchie.

Le sol est revêtu de parquet d'origine, poncé et vitrifié plutôt d'un bon aspect général. Il présente des dégradations liées à son ancienneté, mais pas de gros désordres.

L'ensemble est intact.

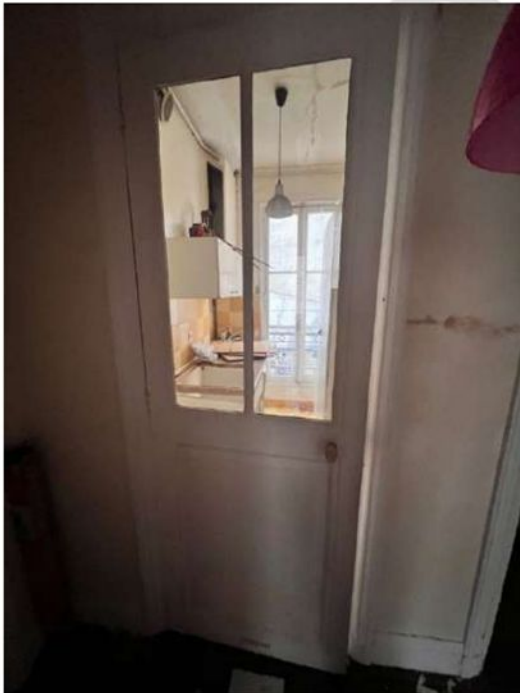
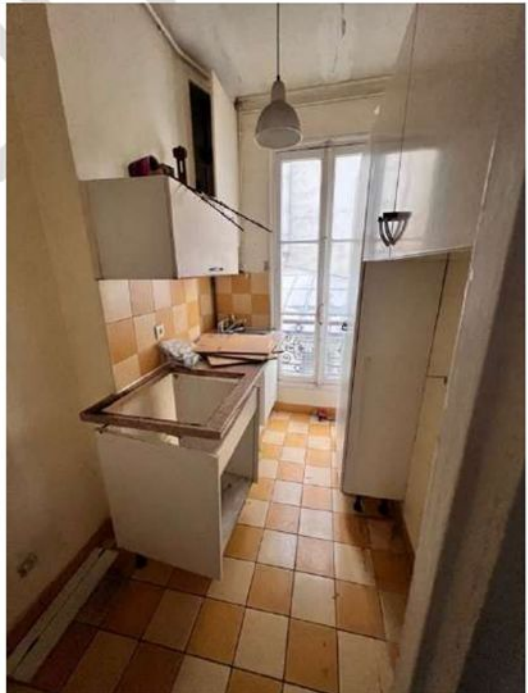
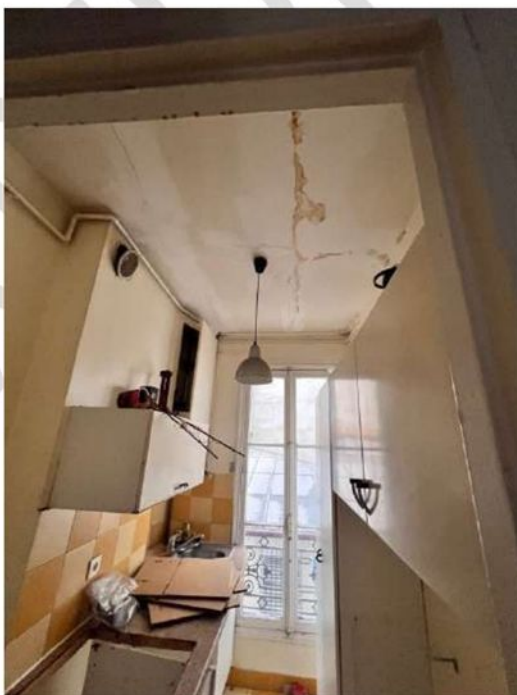
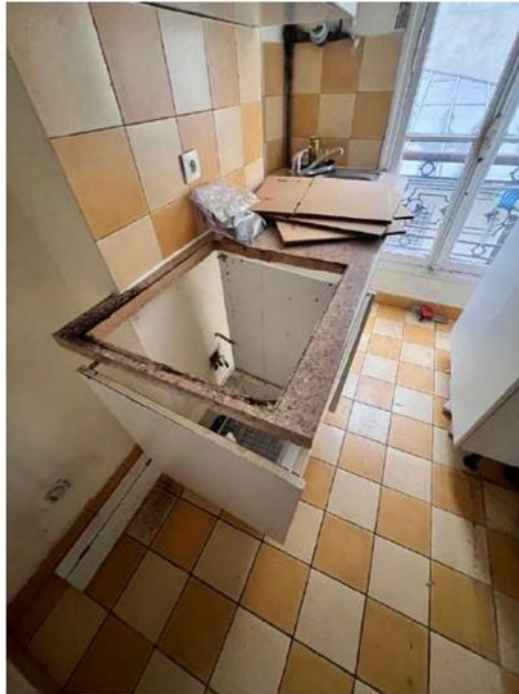
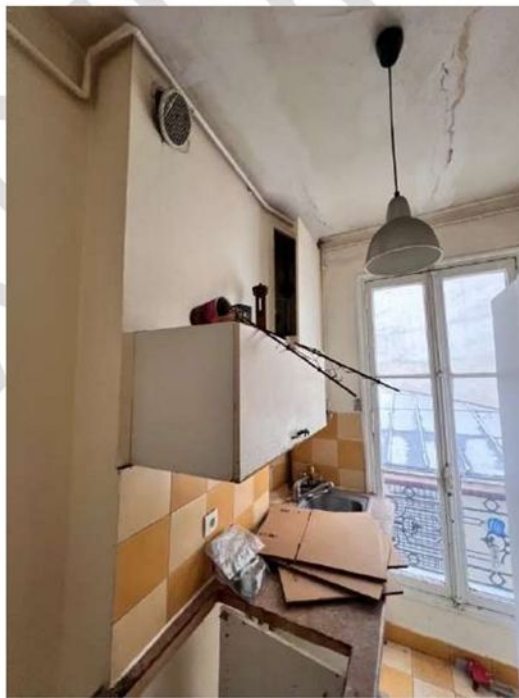
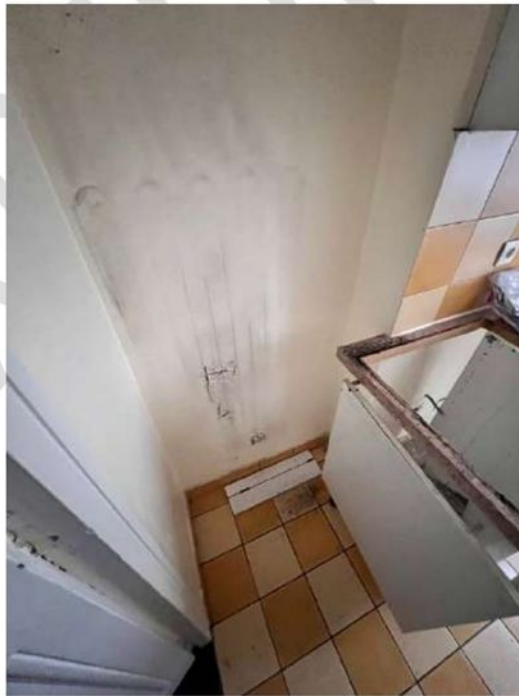
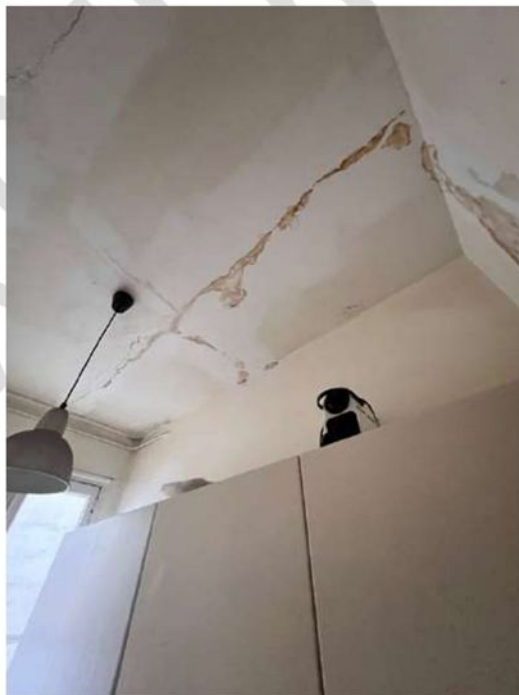
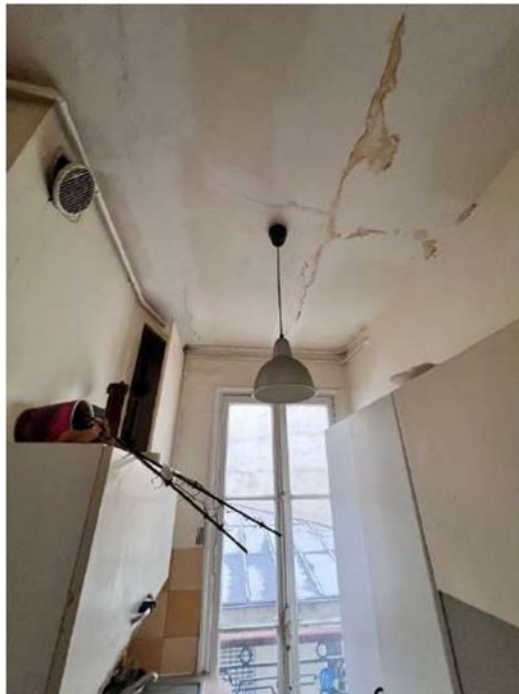
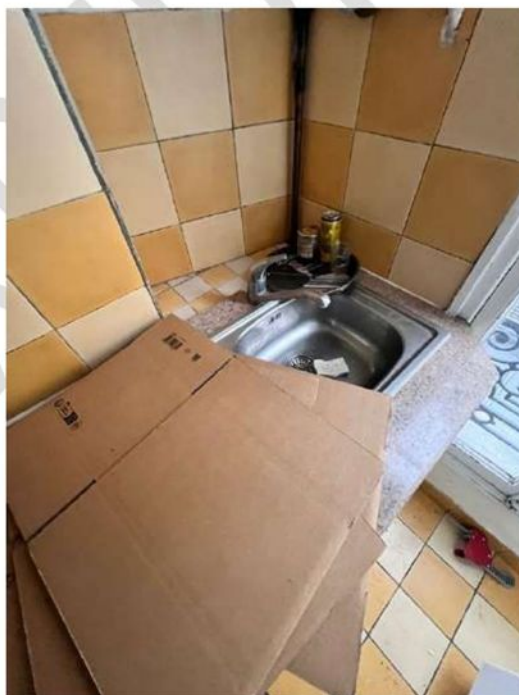
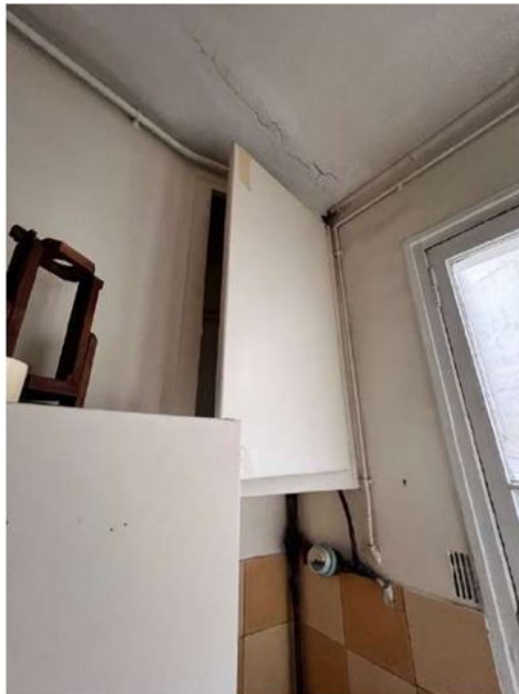
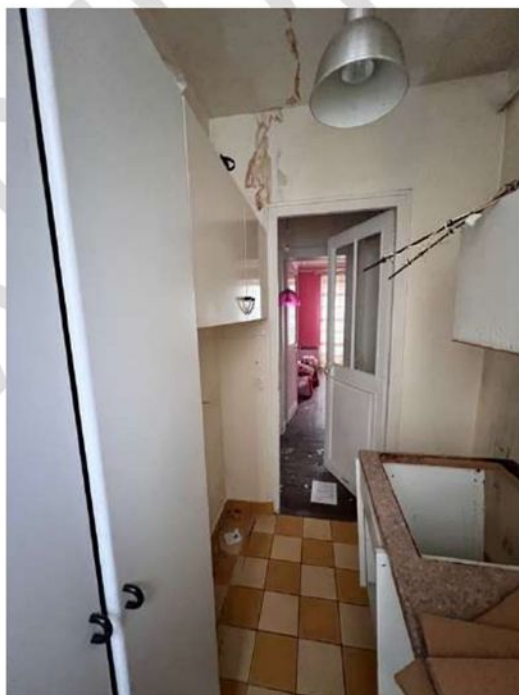
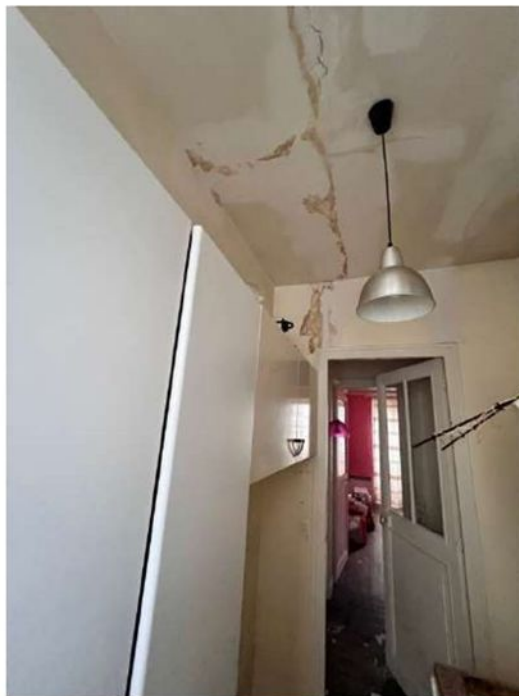
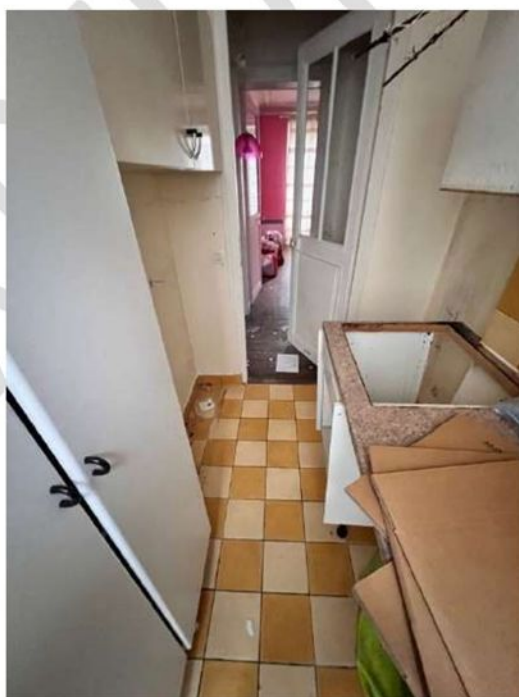
Cuisine (illustrations)

L'éclairage naturel est assuré par une fenêtre à double battant, simple vitrage transparent intact, dont les huisseries menuisées sont défraîchies et en mauvais état.

La peinture murale est d'aspect fortement défraîchi, ancien et poussiéreux.

Le plafond présente des traces de dégâts des eaux étendus.

Le sol est revêtu de carrelage très ancien, mais intact.

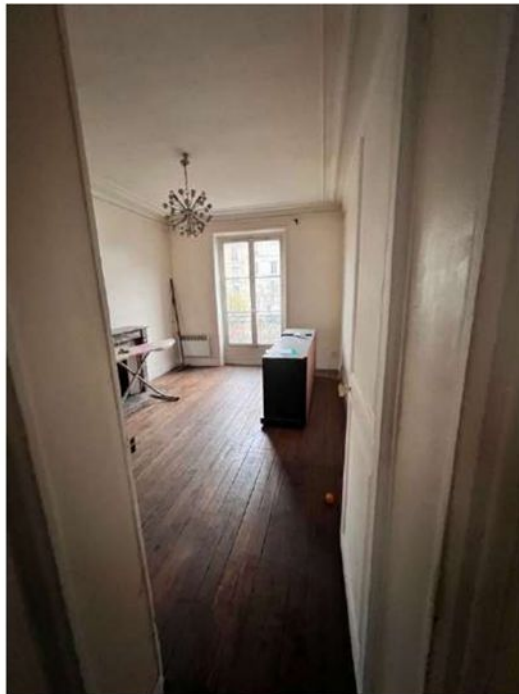
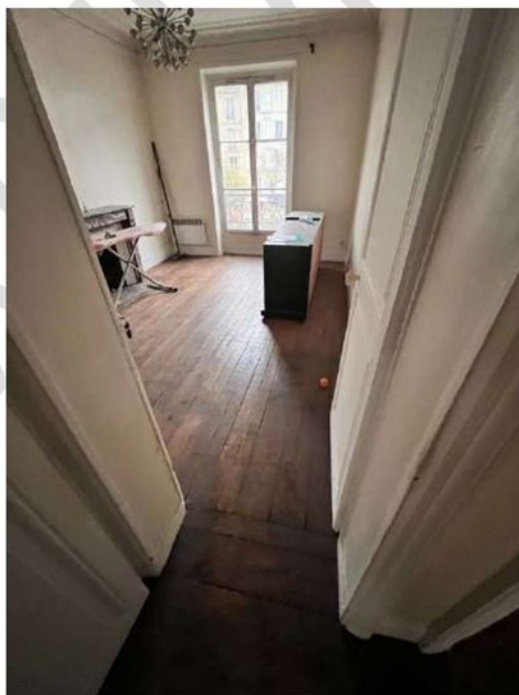
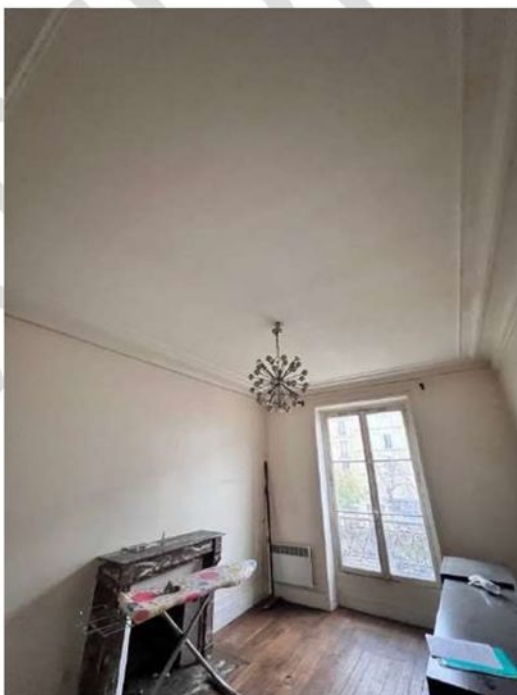
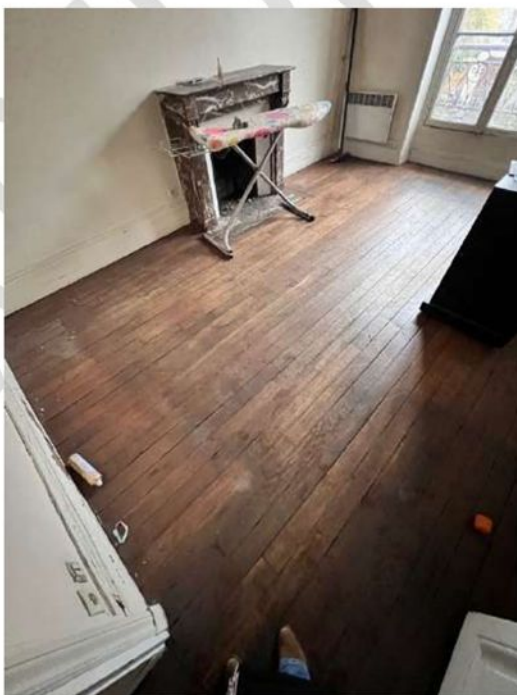
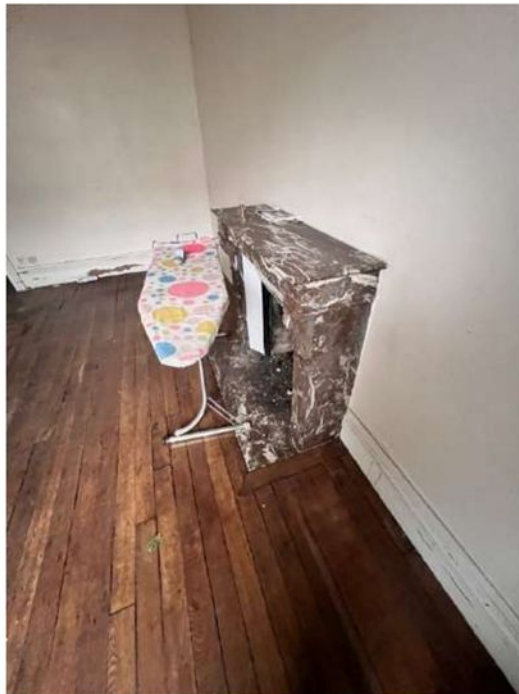
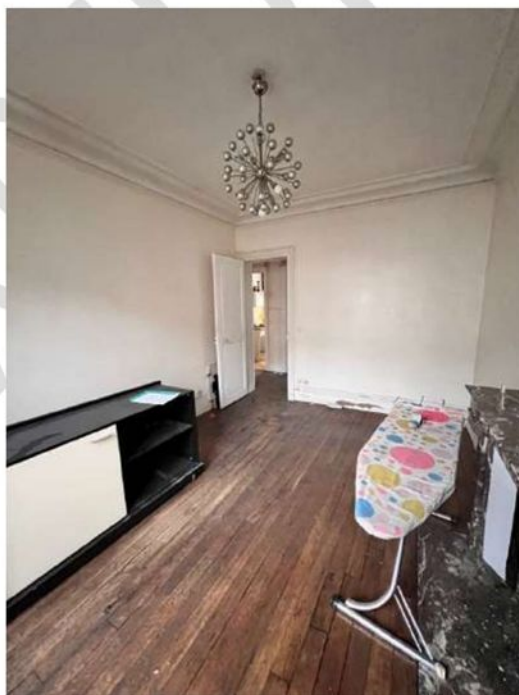
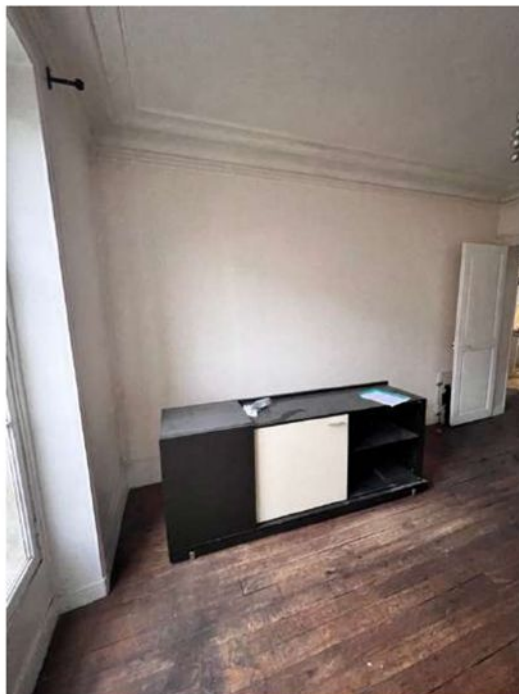
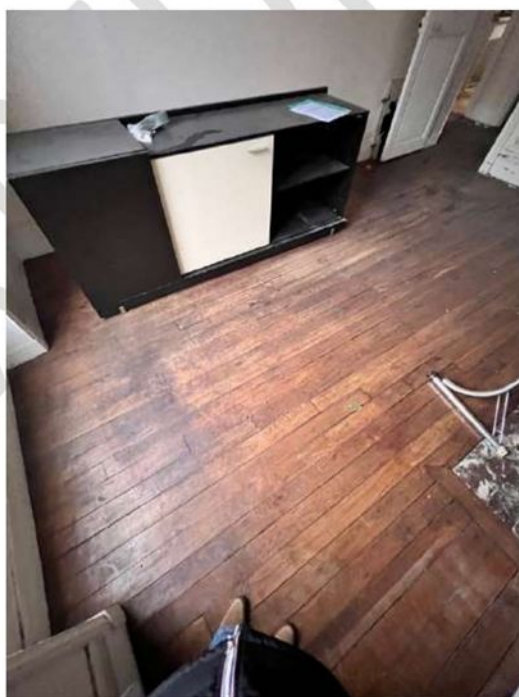
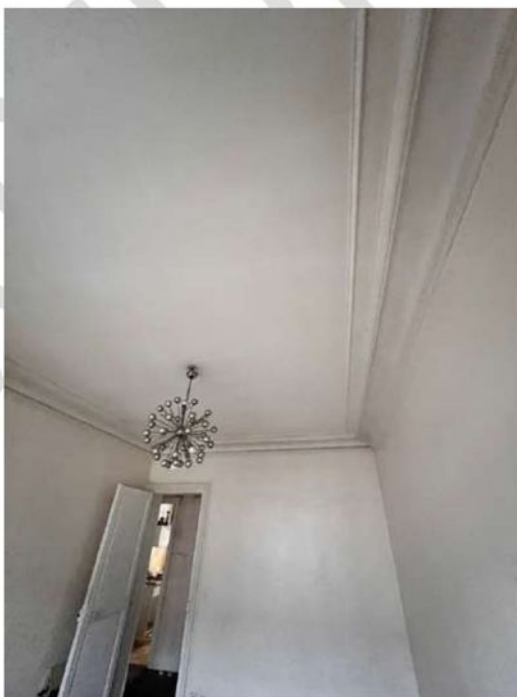
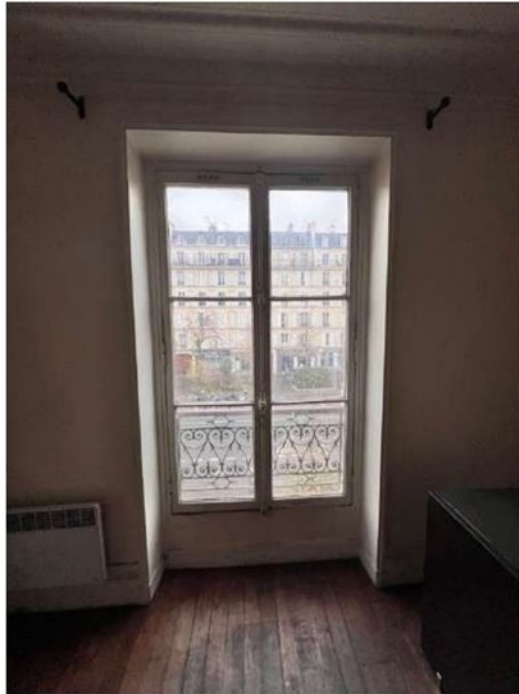
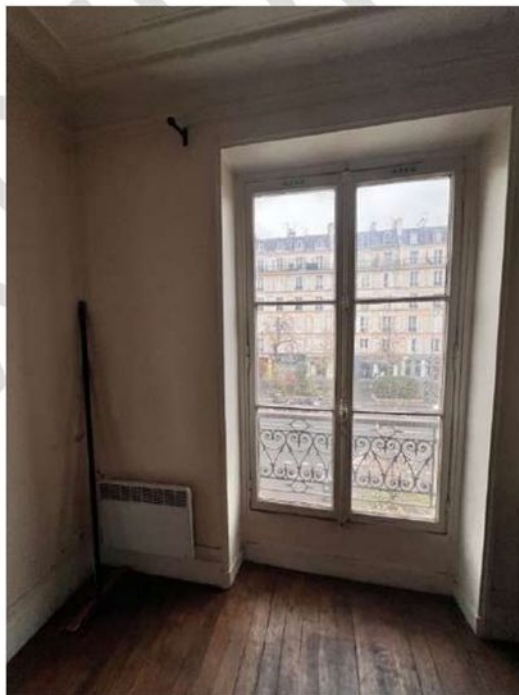
Pièce 2 sur le boulevard Voltaire (illustrations)

Les murs sont recouverts de peinture poussiéreuse, avec des éclats, des arrachages et des traces de dégâts des eaux.

Le plafond mouluré est recouvert de peinture poussiéreuse.

Le sol est revêtu de parquet ancien, poncé et vitrifié, qui présente des traces d'usure, des rayures et dont les lames sont disjointes.

Des éclats sont à noter sur la tablette.

L'ébrasement en céramique est fissuré ainsi que la dalle de foyer en marbre.

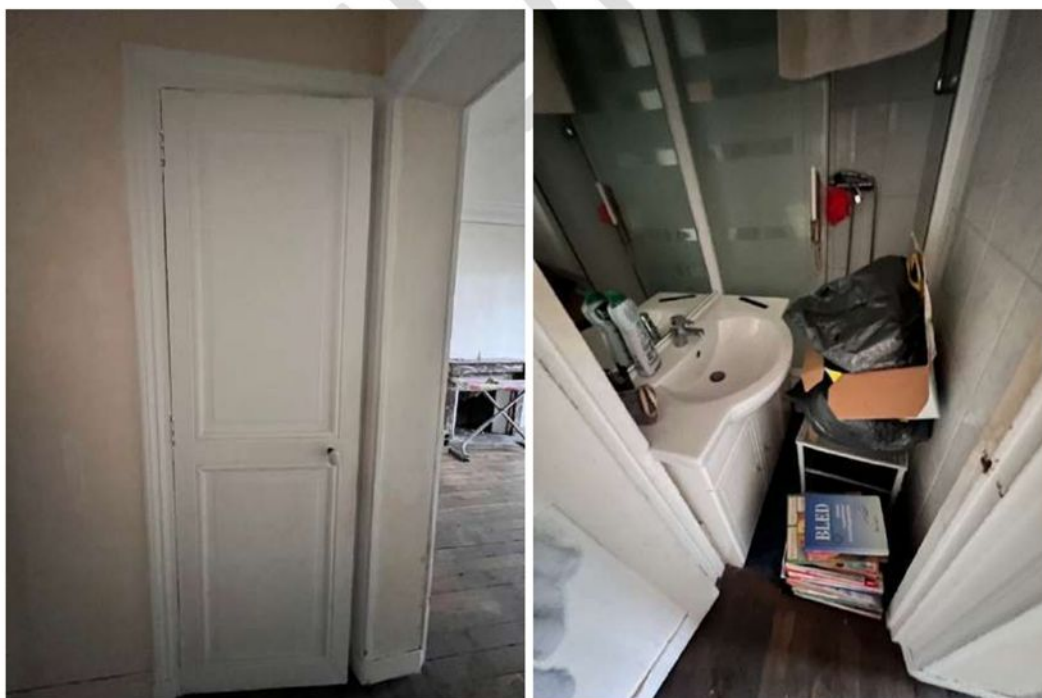
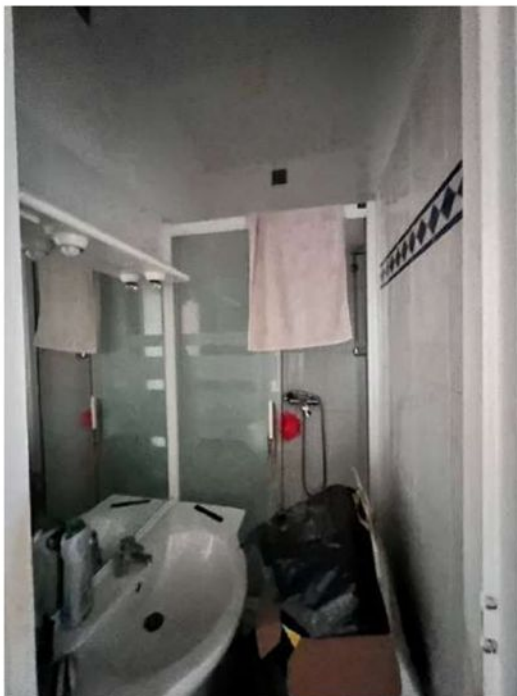
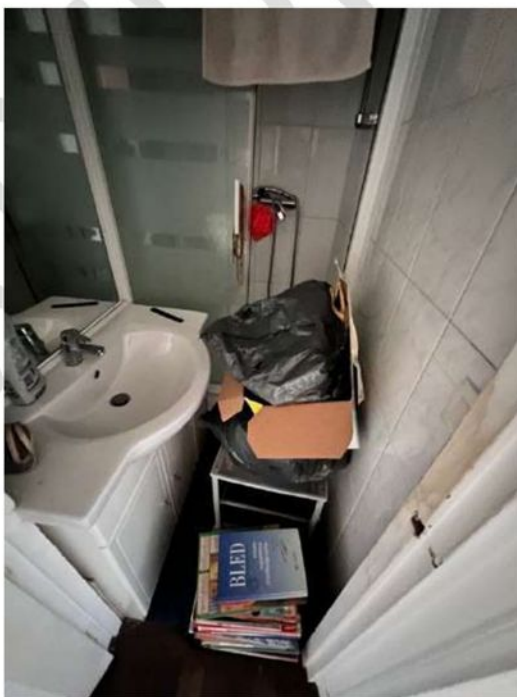
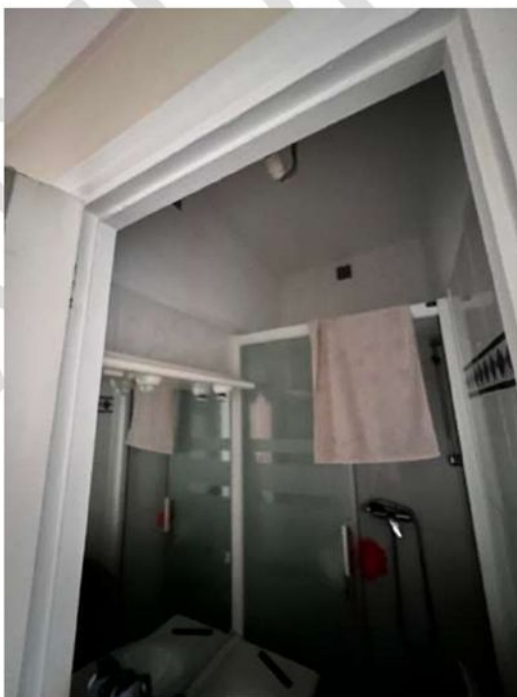
Salle d'eau aveugle (illustrations)

Les murs sont recouverts de carrelage intact, jusqu'à trois mètres de hauteur.

Le plafond est recouvert de peinture en bon état.

Le sol est revêtu de carrelage en bon état.

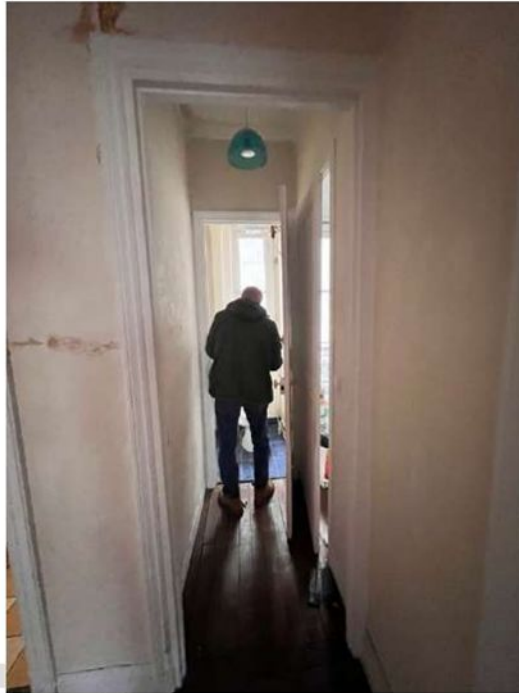
Dégagement

Les murs et le plafond sont recouverts de peinture présentant des traces de dégâts des eaux.

Le sol est revêtu de parquet d'origine, poncé et vitrifié, plutôt d'un bon aspect général.

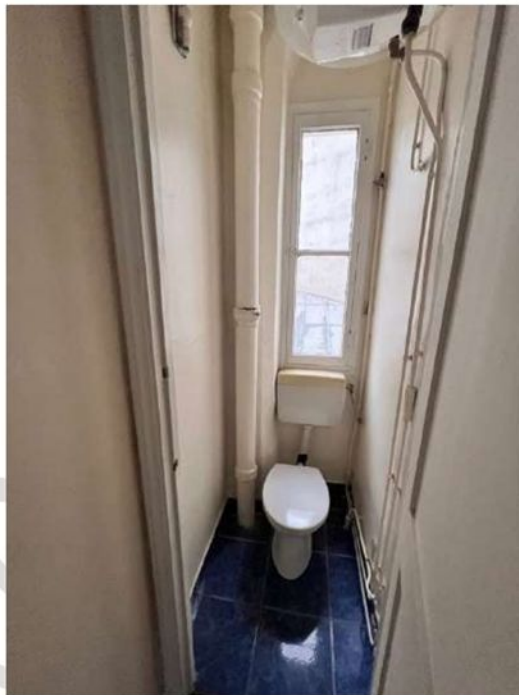
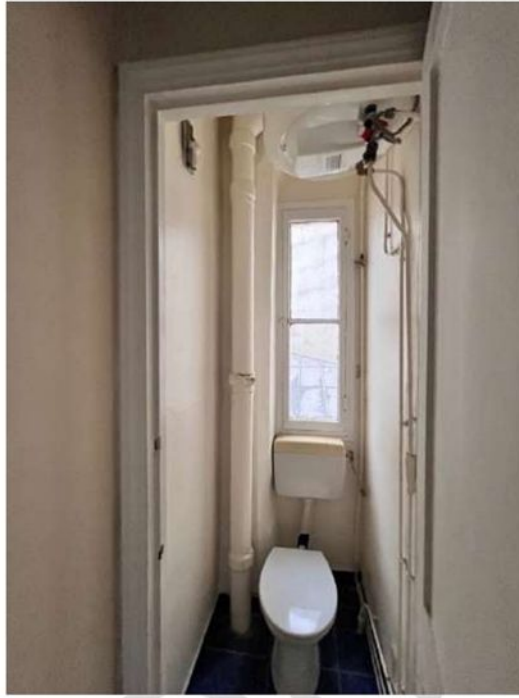
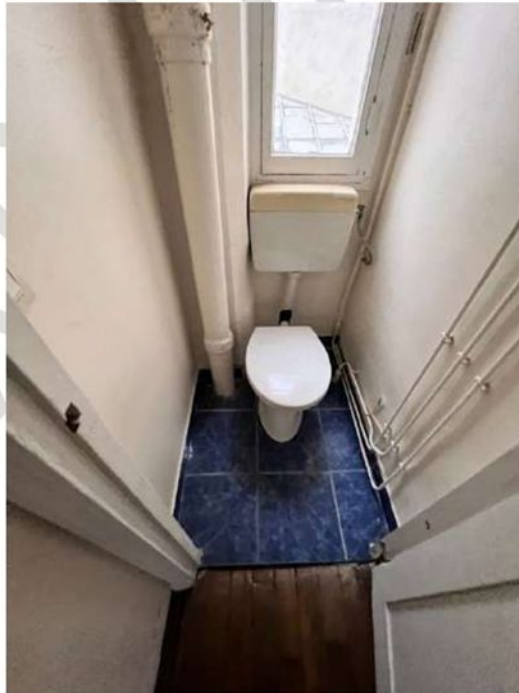
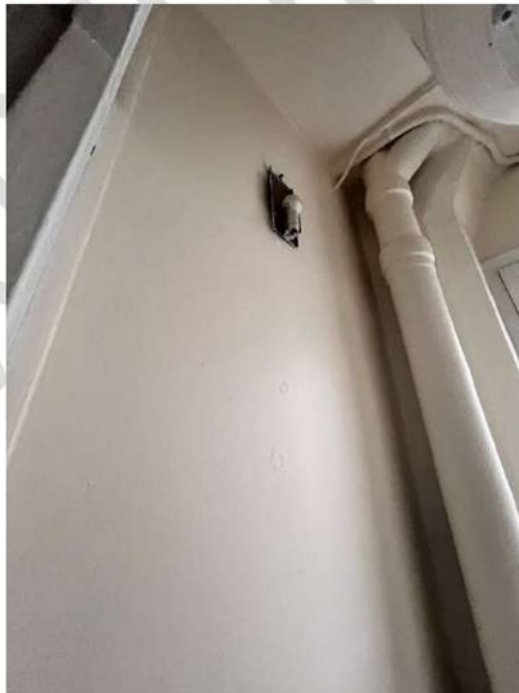
W.c. séparés sur cour (illustrations)

Les murs et le plafond sont recouverts de peinture plutôt défraîchie.

Le sol est revêtu de carrelage cristallisé intact.

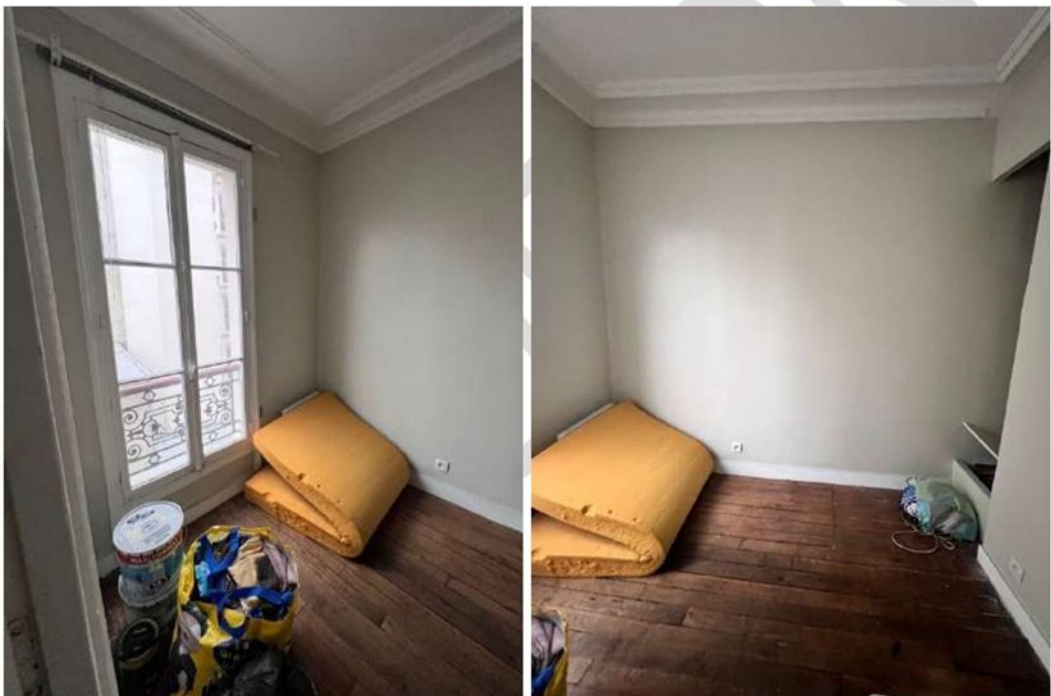
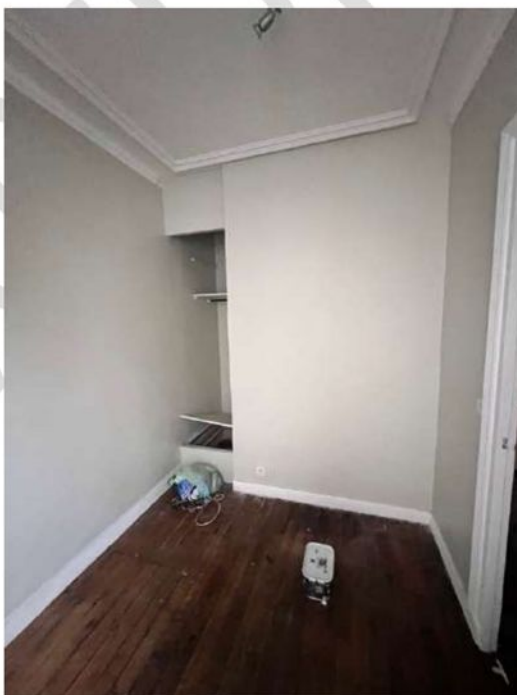
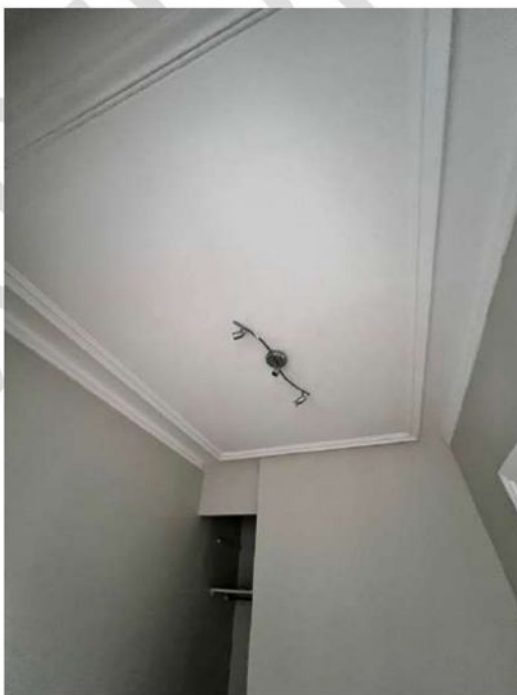
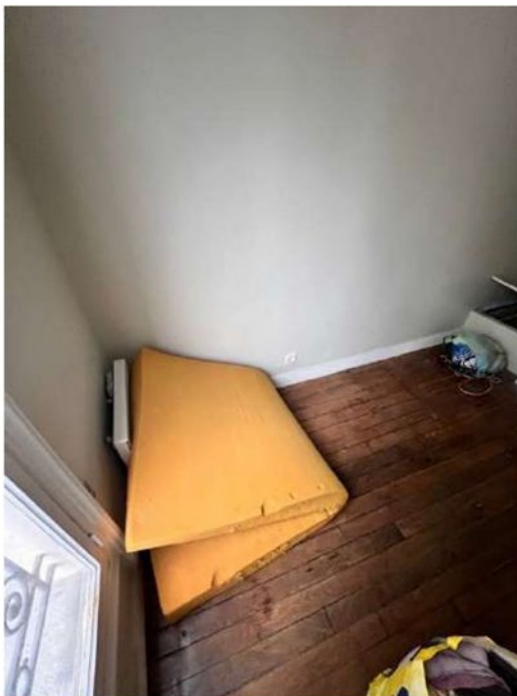
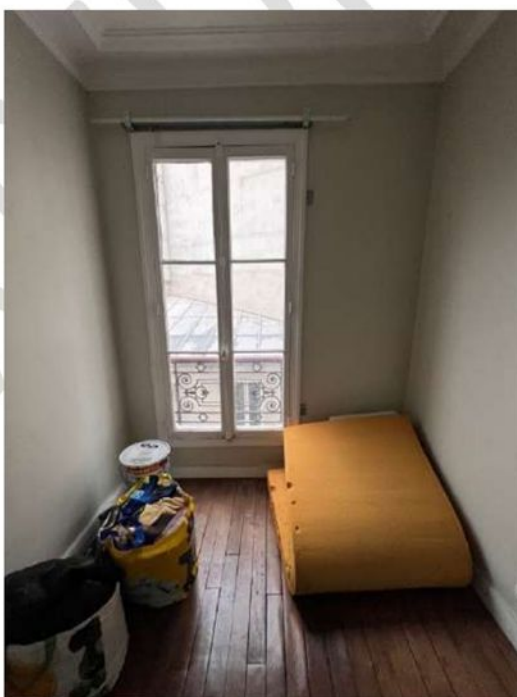
Pièce sur cour (illustrations)

Les murs et le plafond sont recouverts de peinture poussiéreuse.

Le sol est revêtu de parquet d'origine, sur lequel je relève néanmoins quelques dégradations liées à son ancienneté ainsi que des dégradations éparses.
