Me suis transportée ce jour, **VENDREDI QUATORZE NOVEMBRE DEUX MILLE VINGT-CINQ, à 08 heures 40** dans un immeuble 276, boulevard Voltaire à Paris 11ème arrondissement, et dans l'appartement situé dans le bâtiment A au 2^{ème} étage porte gauche ;

DESCRIPTION DE L'APPARTEMENT

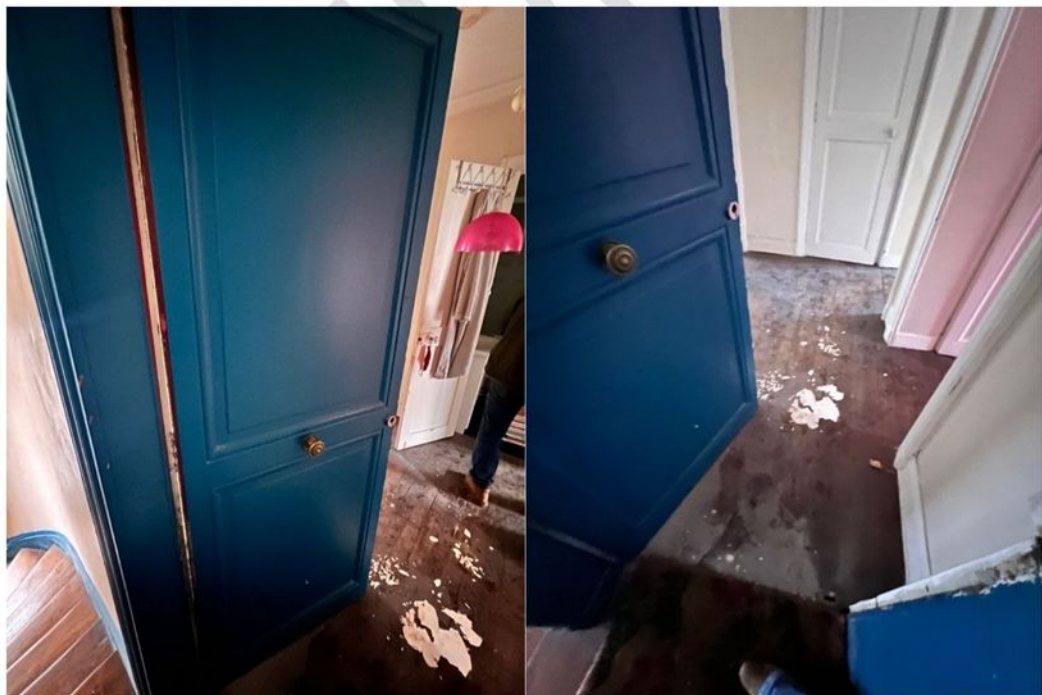
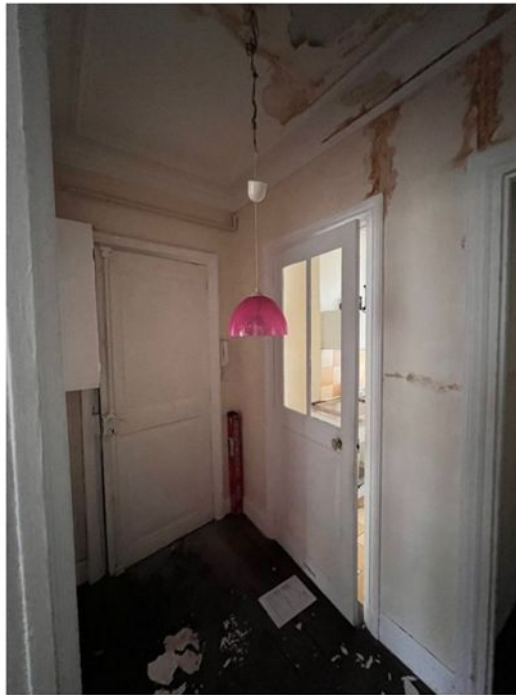
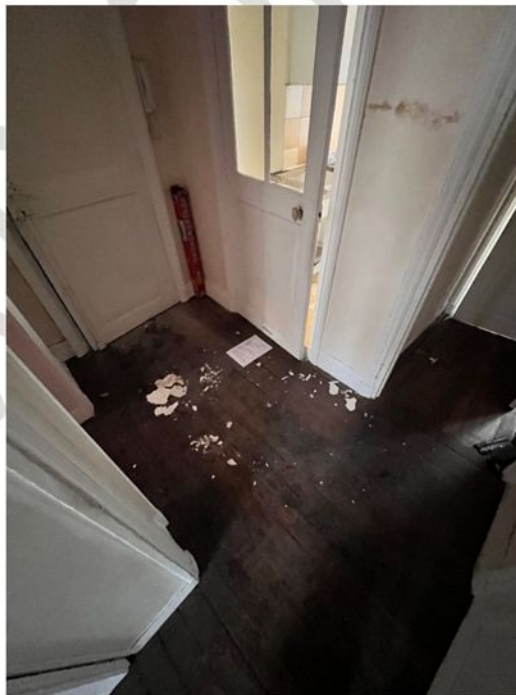
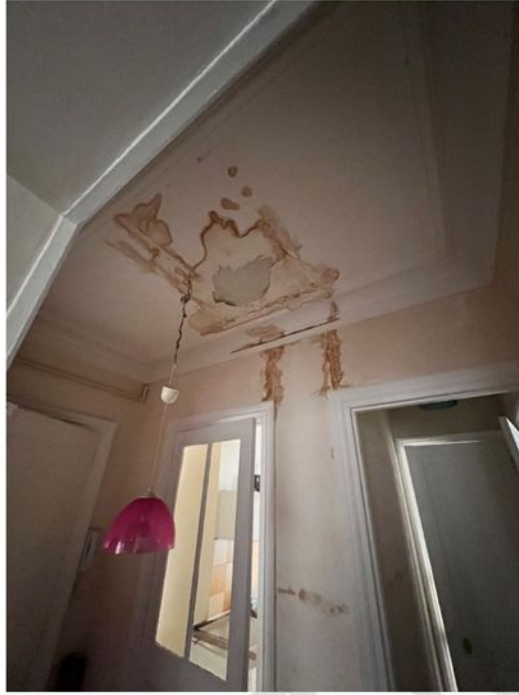
Entrée (illustrations)

Les murs sont revêtus de peinture poussiéreuse, présentant de multiples traces de dégâts des eaux et d'infiltrations.

Il en est de même du plafond mouluré.

Le sol est revêtu de parquet d'origine, poncé et vitrifié, plutôt d'un bon aspect général.

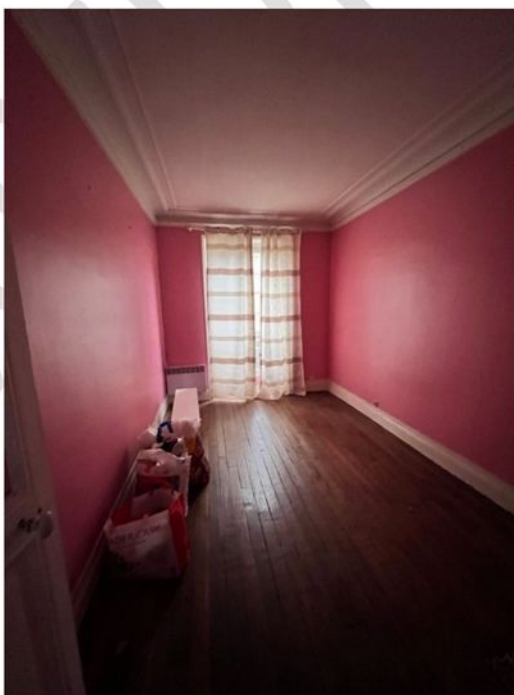
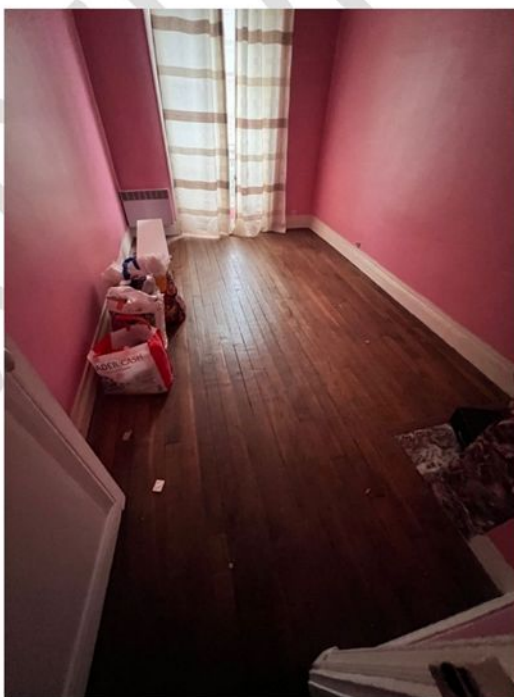
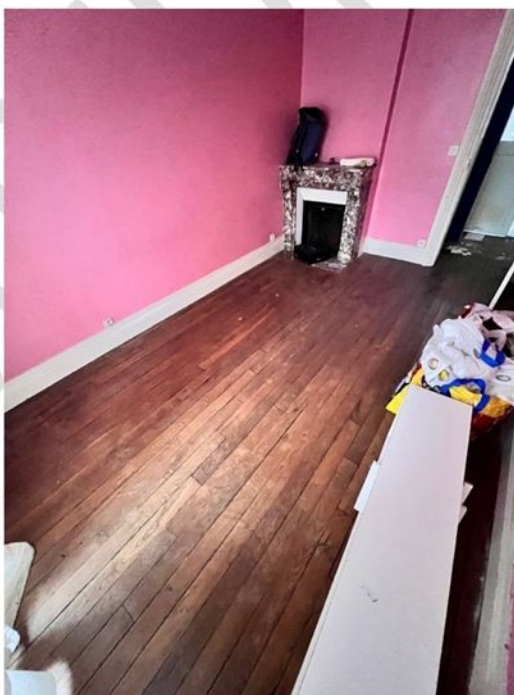
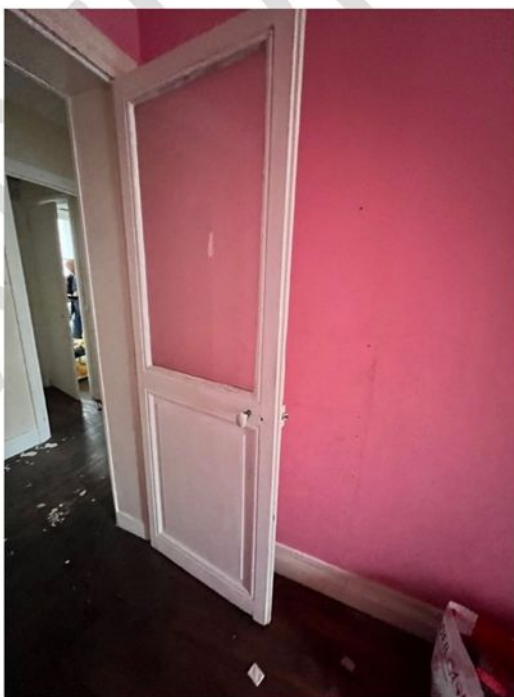
Pièce 1 sur le boulevard Voltaire (illustrations)

Les murs sont recouverts de peinture rose, d'aspect défraîchi.

La peinture du plafond est également défraîchie.

Le sol est revêtu de parquet d'origine, poncé et vitrifié plutôt d'un bon aspect général. Il présente des dégradations liées à son ancienneté, mais pas de gros désordres.

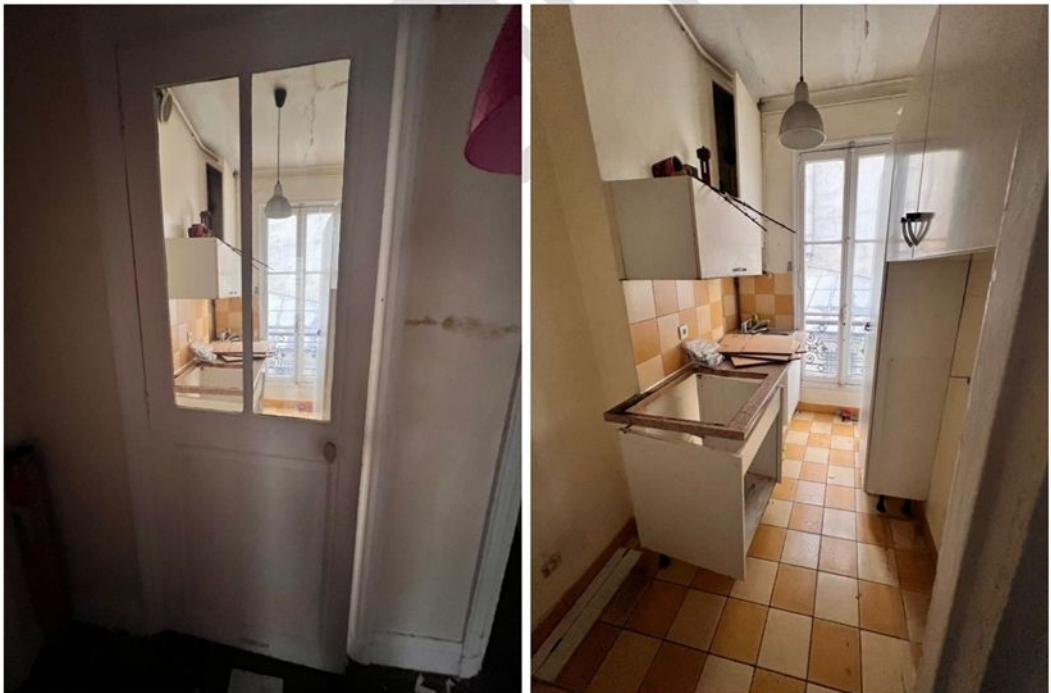
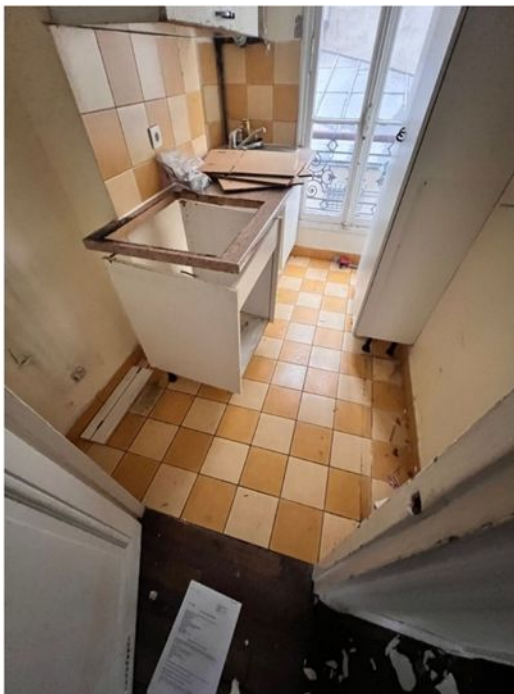
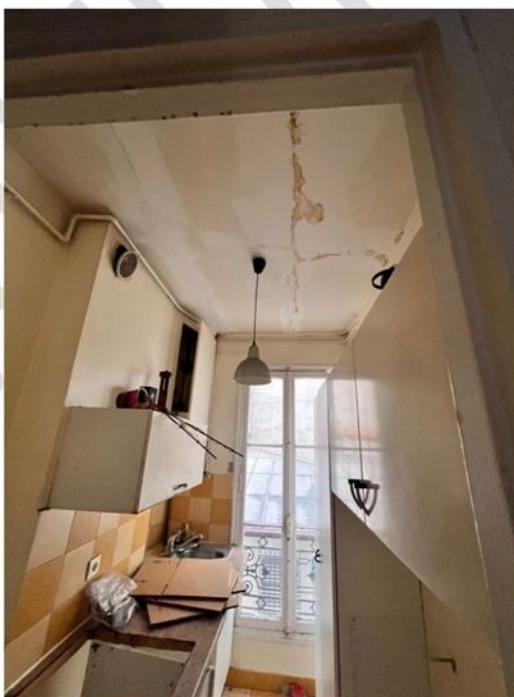
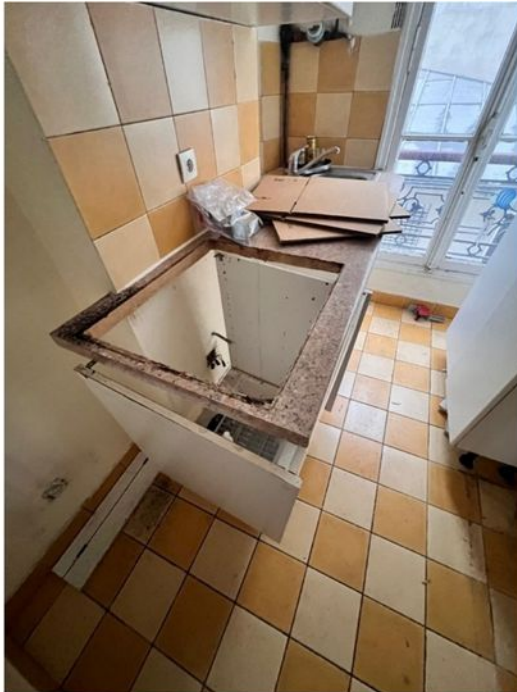
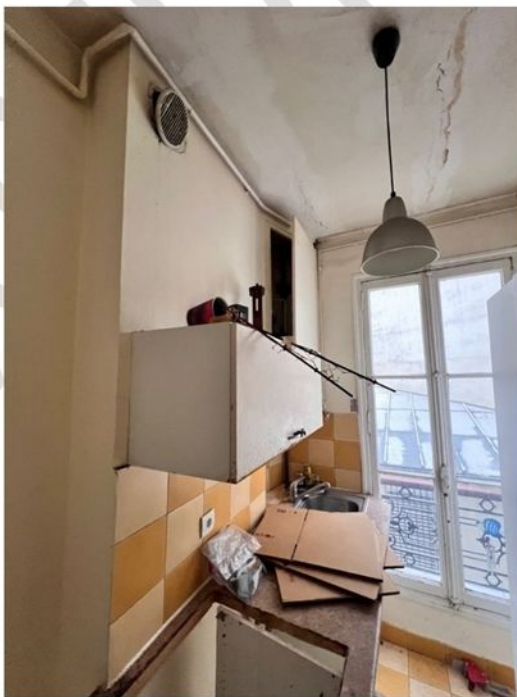
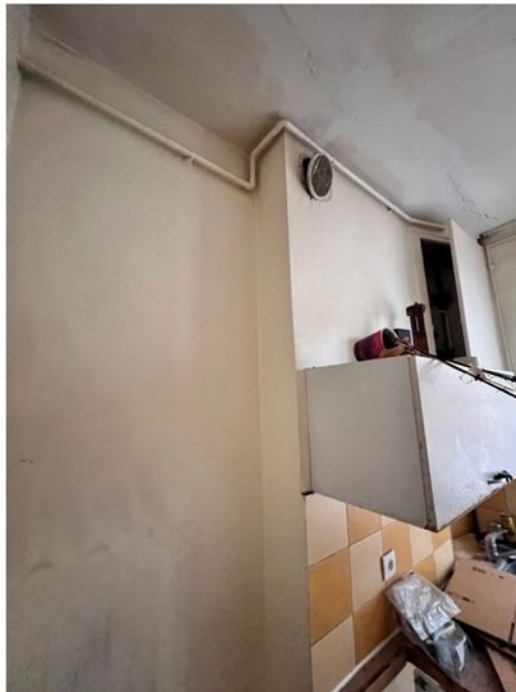
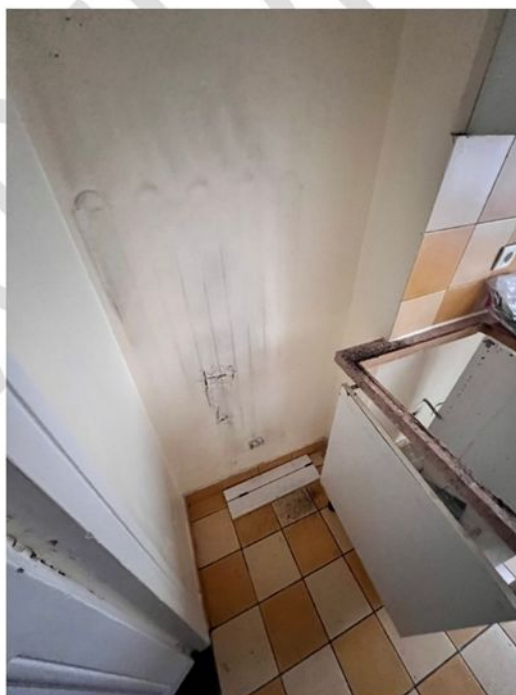
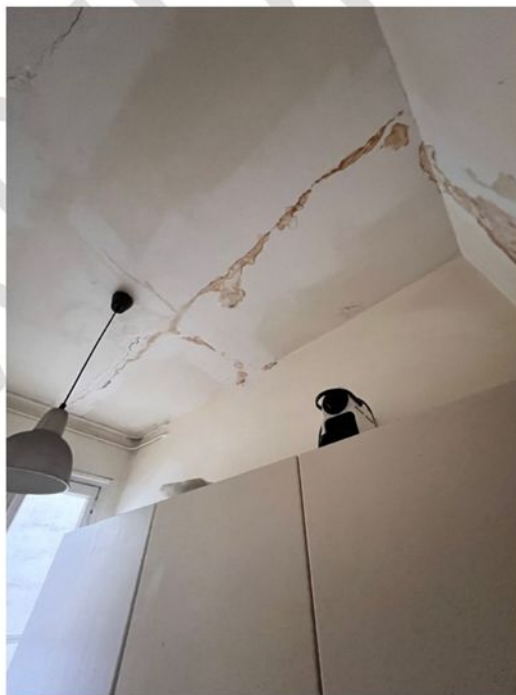
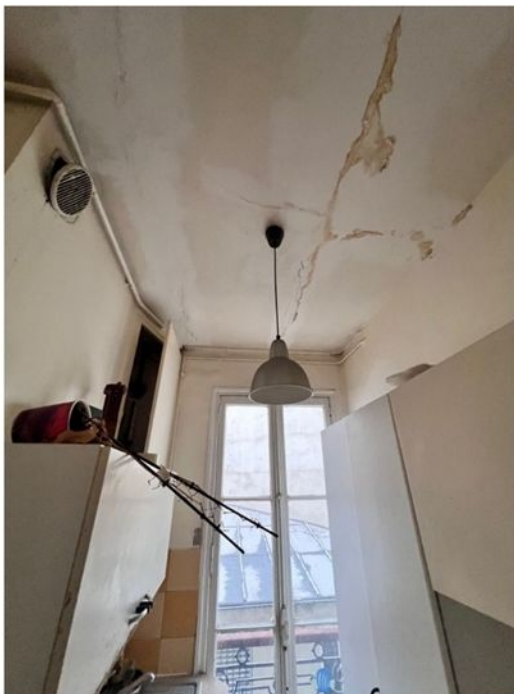
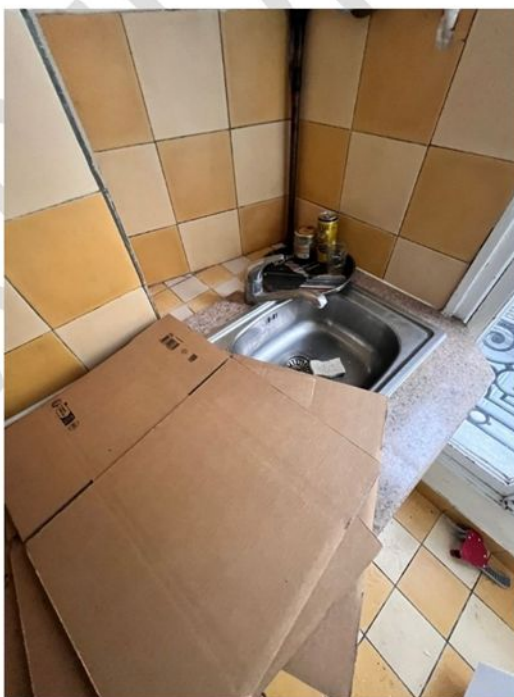
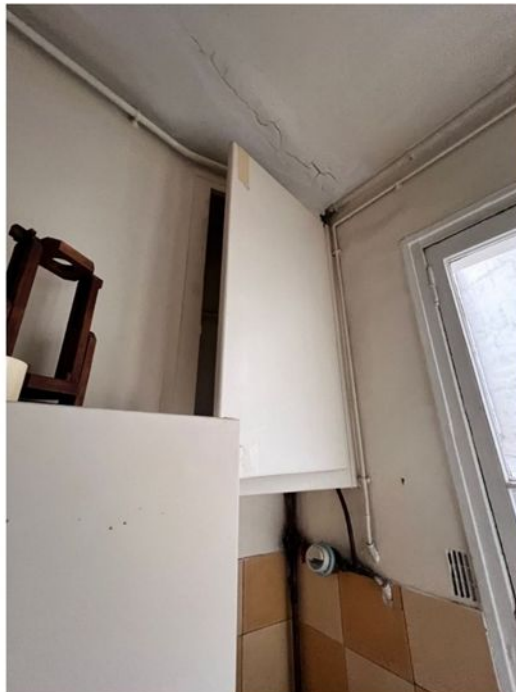
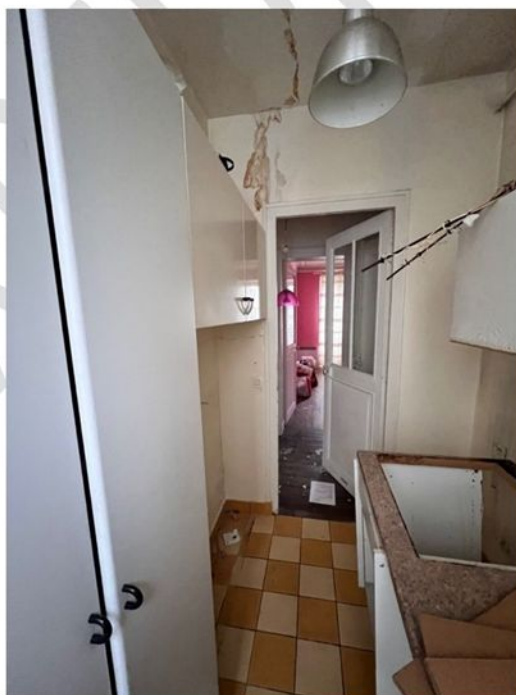
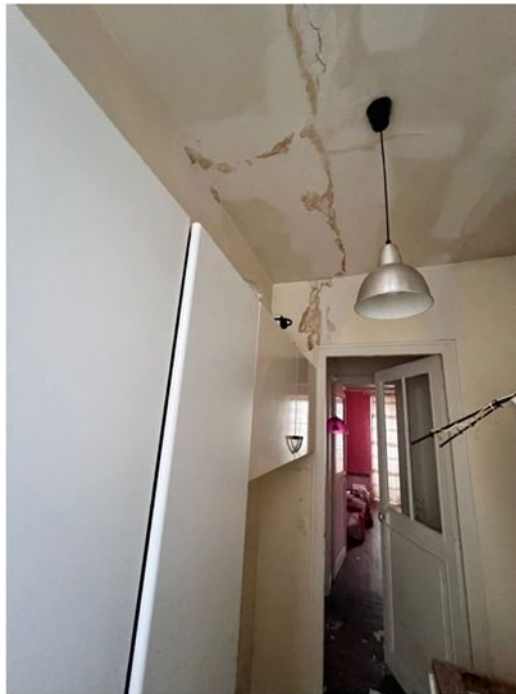
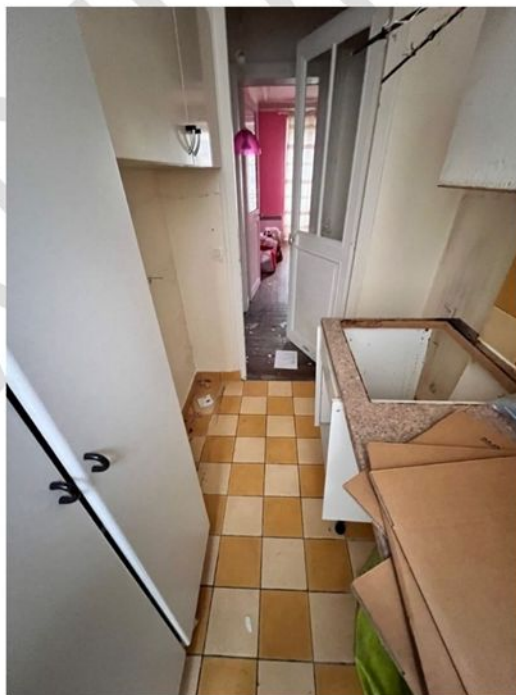
Cuisine (illustrations)

L'éclairage naturel est assuré par une fenêtre à double battant, simple vitrage transparent intact, dont les huisseries menuisées sont défraîchies et en mauvais état.

La peinture murale est d'aspect fortement défraîchi, ancien et poussiéreux.

Le plafond présente des traces de dégâts des eaux étendus.

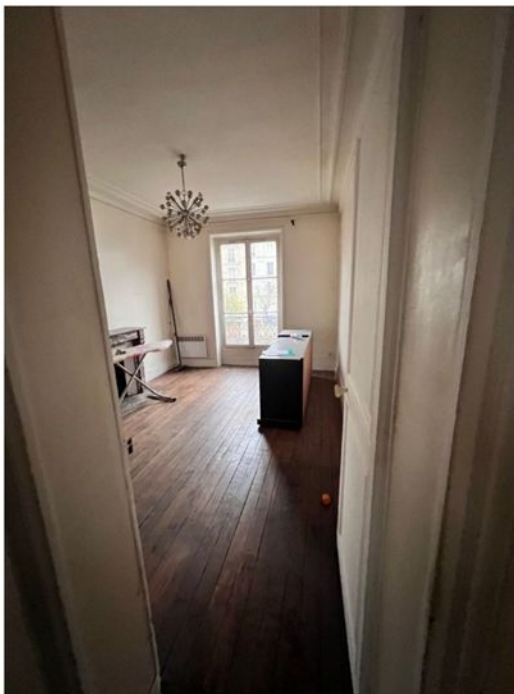
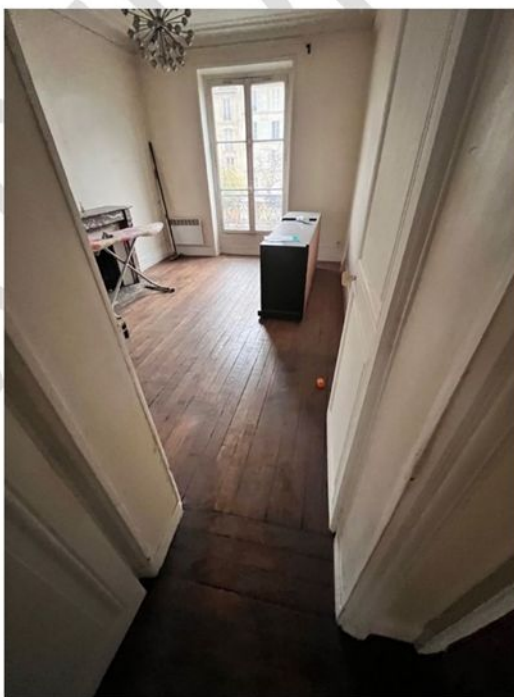
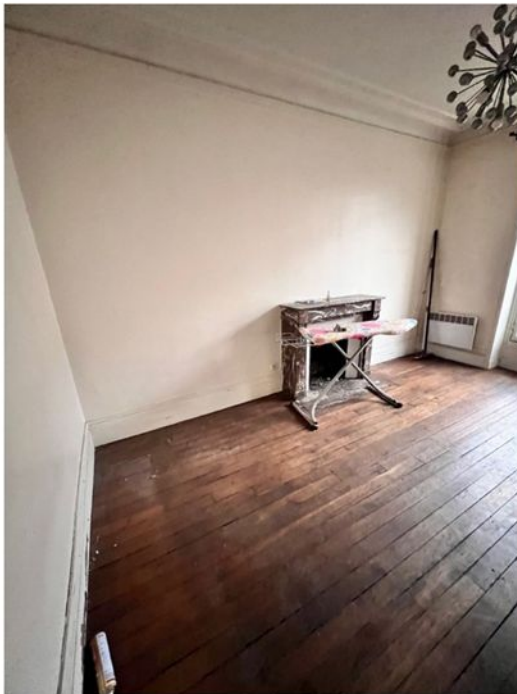
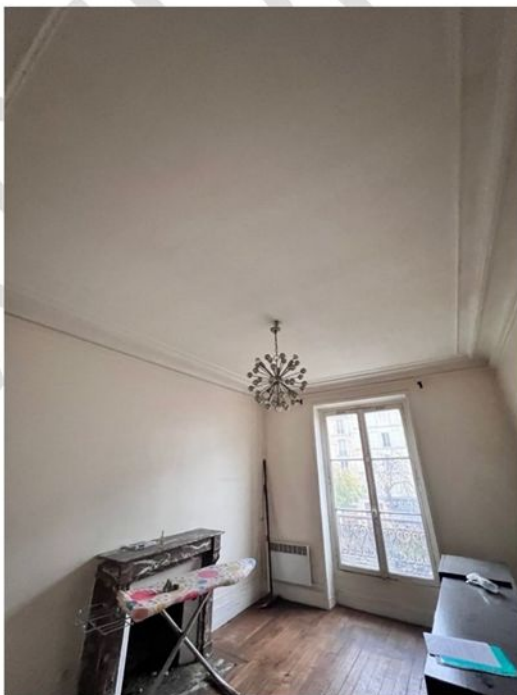
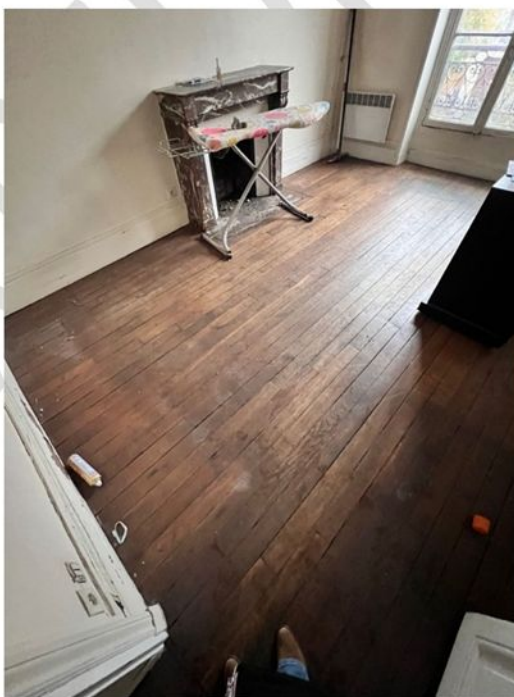
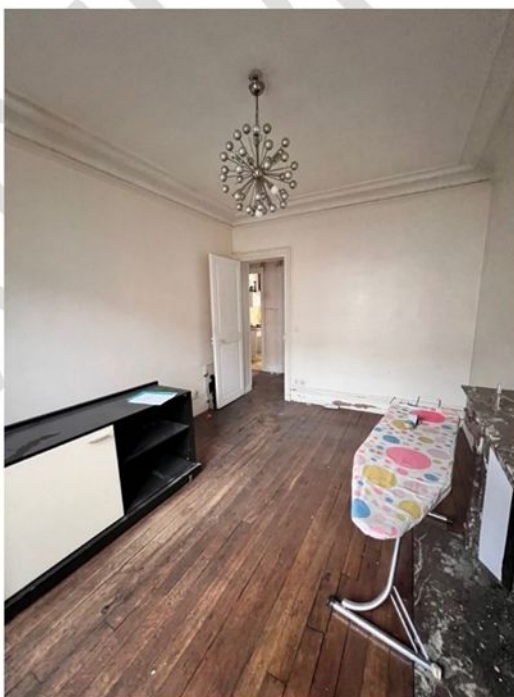
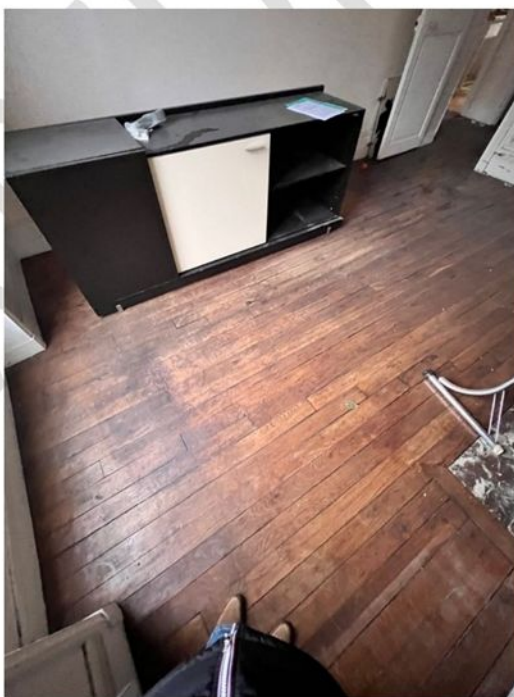
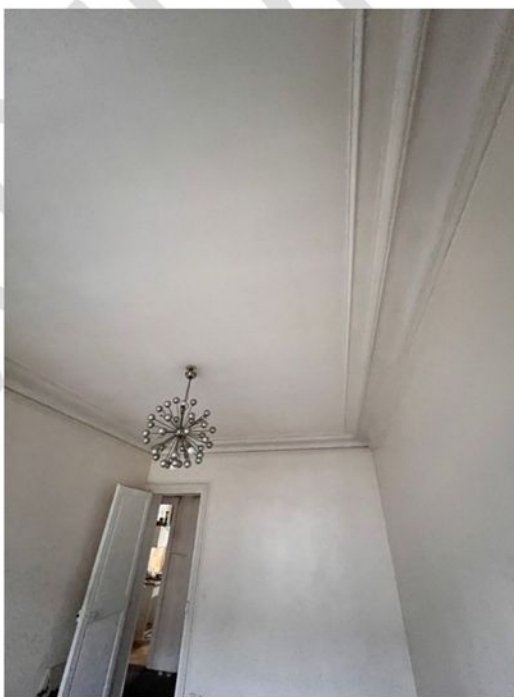
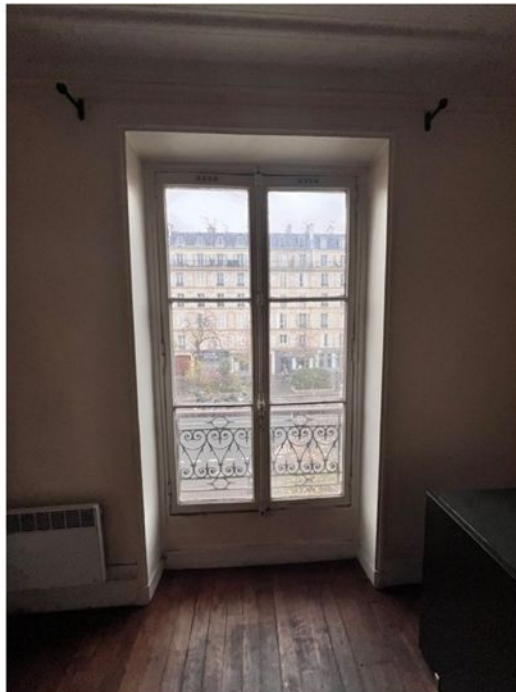
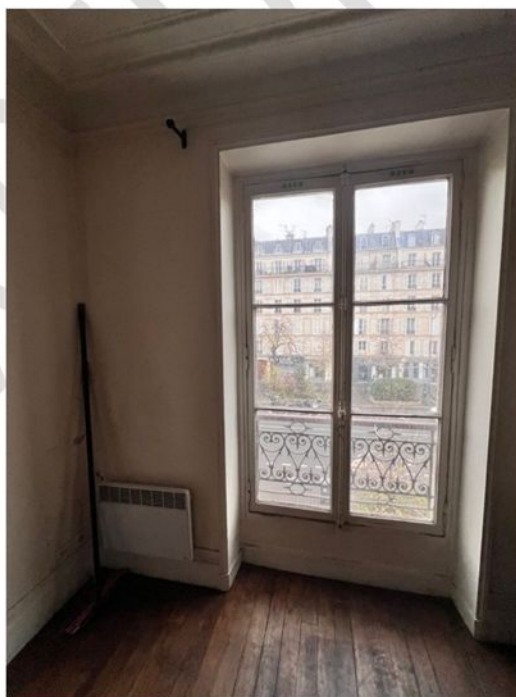
Pièce 2 sur le boulevard Voltaire (illustrations)

Les murs sont recouverts de peinture poussiéreuse, avec des éclats, des arrachages et des traces de dégâts des eaux.

Le sol est revêtu de parquet ancien, poncé et vitrifié, qui présente des traces d'usure, des rayures et dont les lames sont disjointes.

Des éclats sont à noter sur la tablette.

L'ébrasement en céramique est fissuré ainsi que la dalle de foyer en marbre.

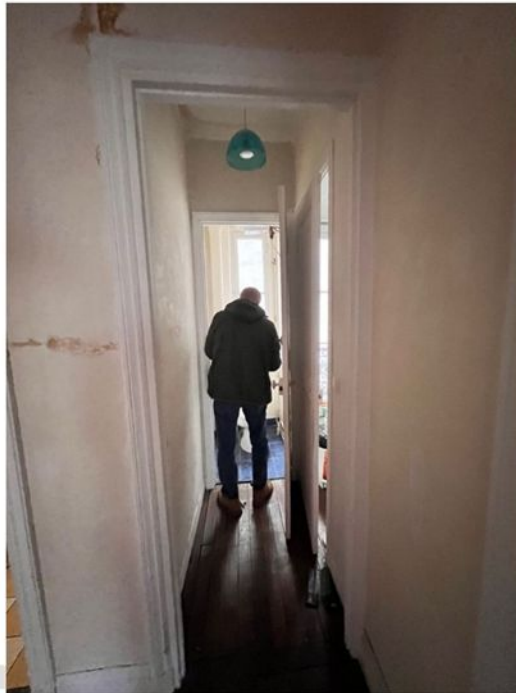
Dégagement

Les murs et le plafond sont recouverts de peinture présentant des traces de dégâts des eaux.

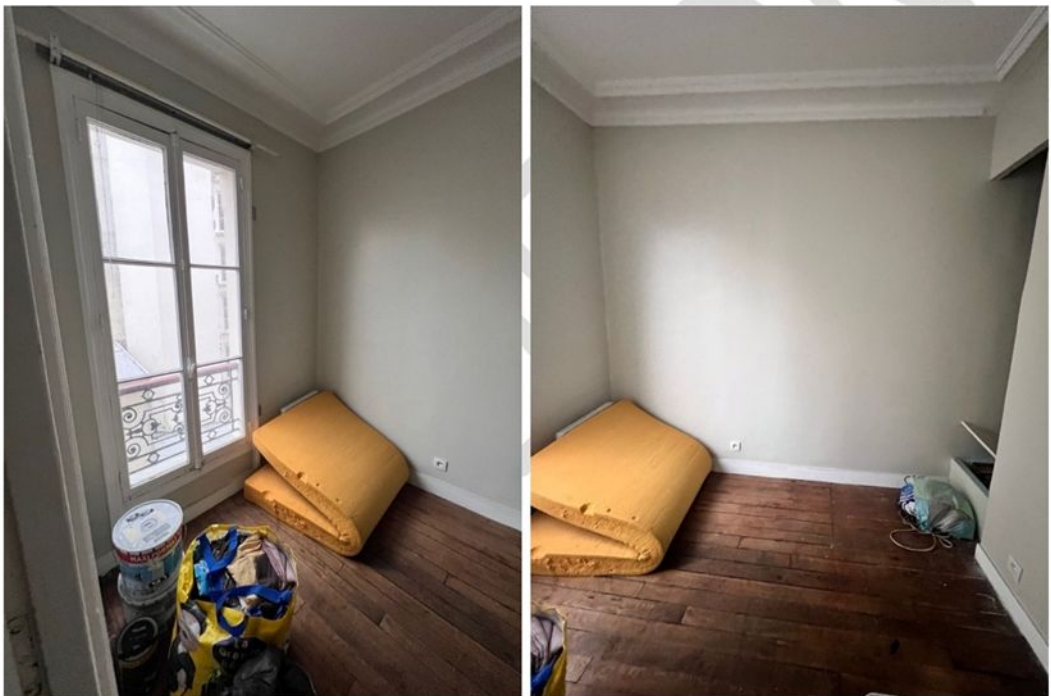
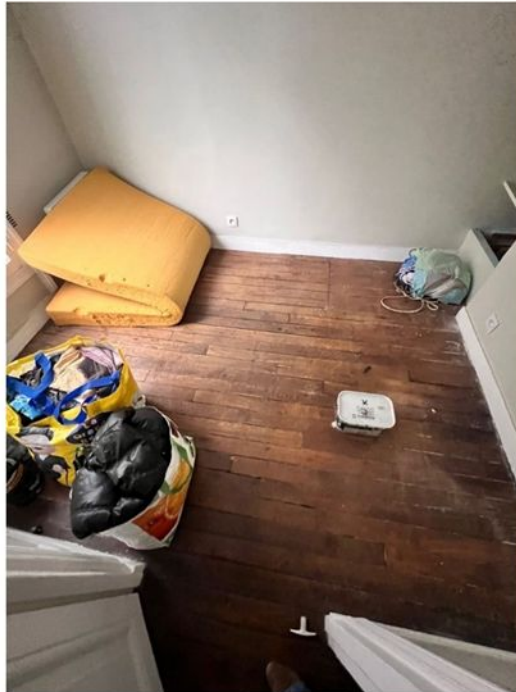
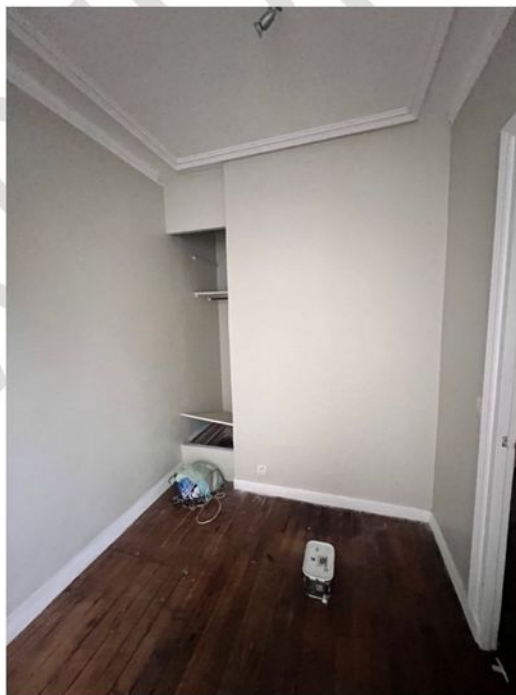
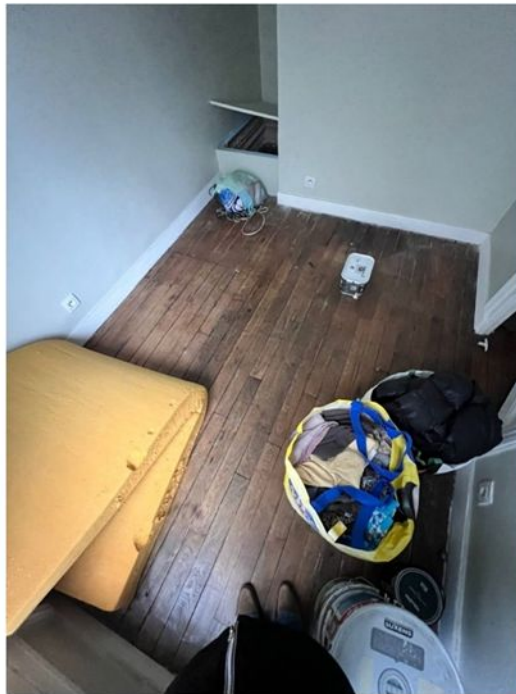
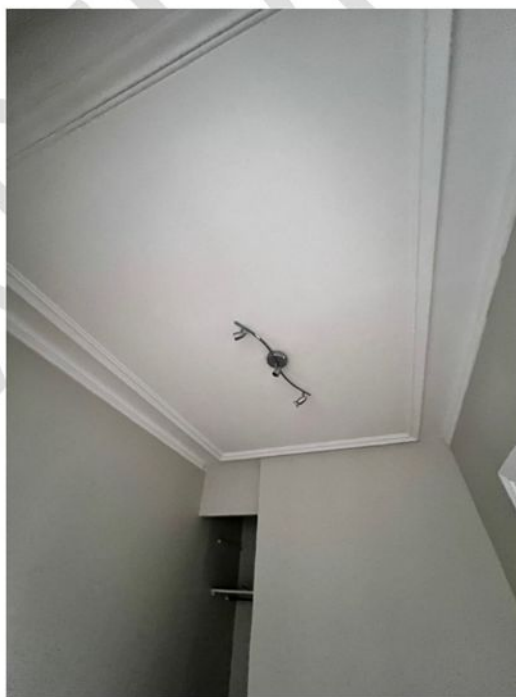
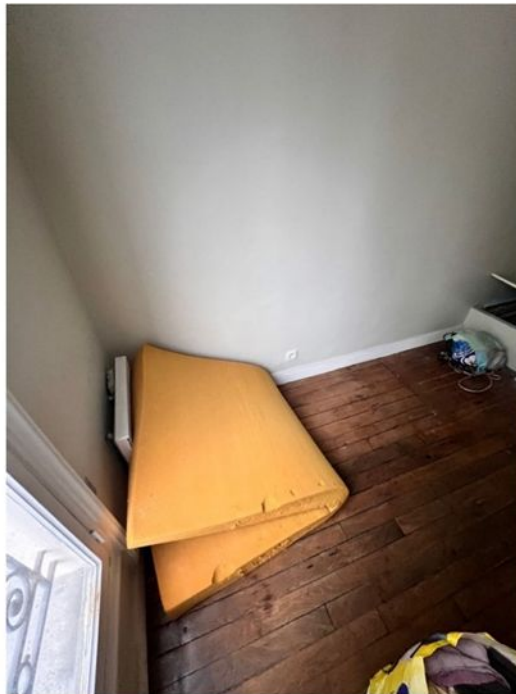
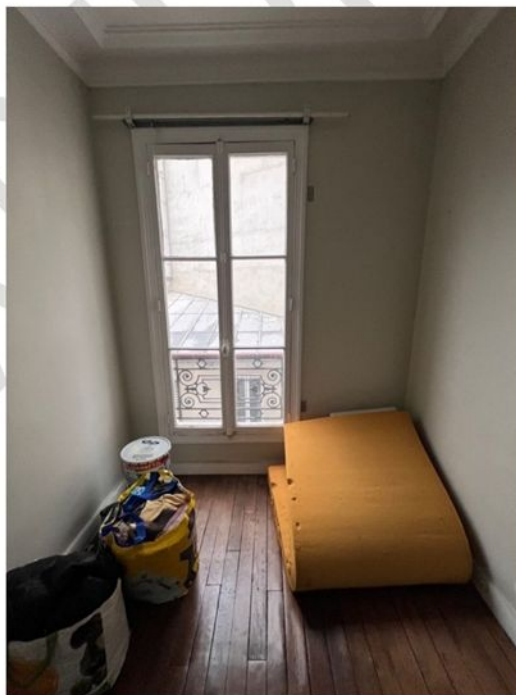
Pièce sur cour (illustrations)

Le sol est revêtu de parquet d'origine, sur lequel je relève néanmoins quelques dégradations liées à son ancienneté ainsi que des dégradations éparses.
