**PROCES VERBAL DE CONSTAT**

**Dans un immeuble à SAINT OUEN (93) 8 rue Emile Zola :**

- Lot n°41 : au 4<sup>ème</sup> étage gauche un appartement de type studio comprenant entrée, salle de bai68ns avec wc, cuisinette et pièce principale d'une superficie d'après le titre de propriété de 26.40 m<sup>2</sup>
- Lot n°132 : au sous-sol, emplacement de voiture couvert portant le n°132

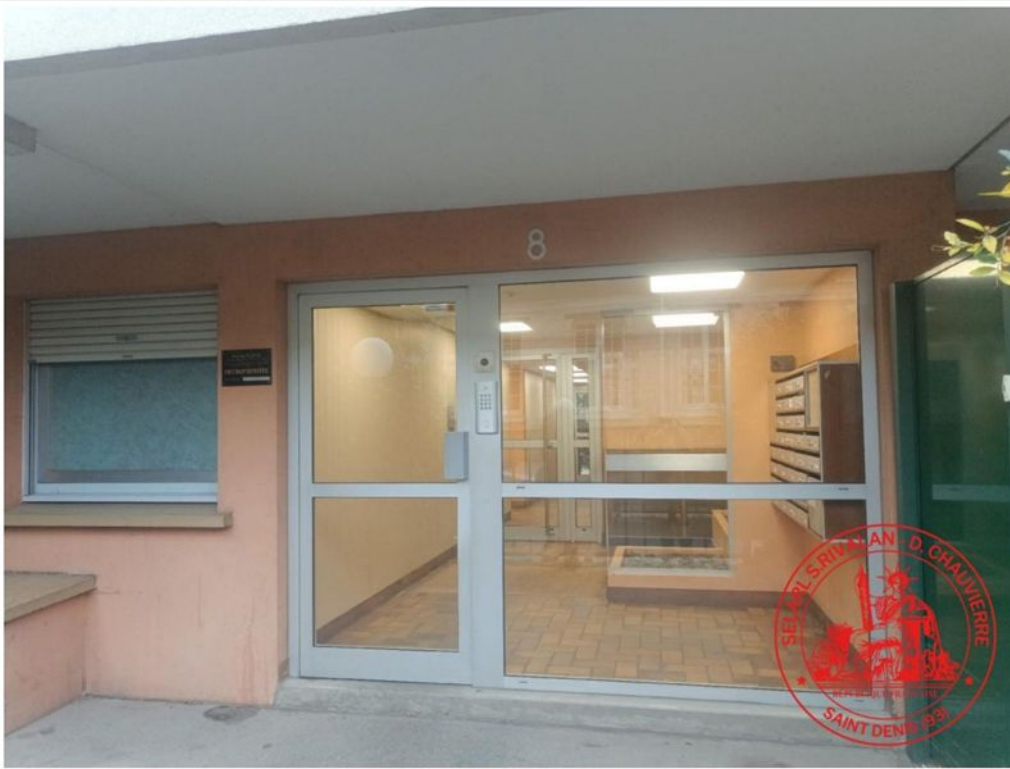
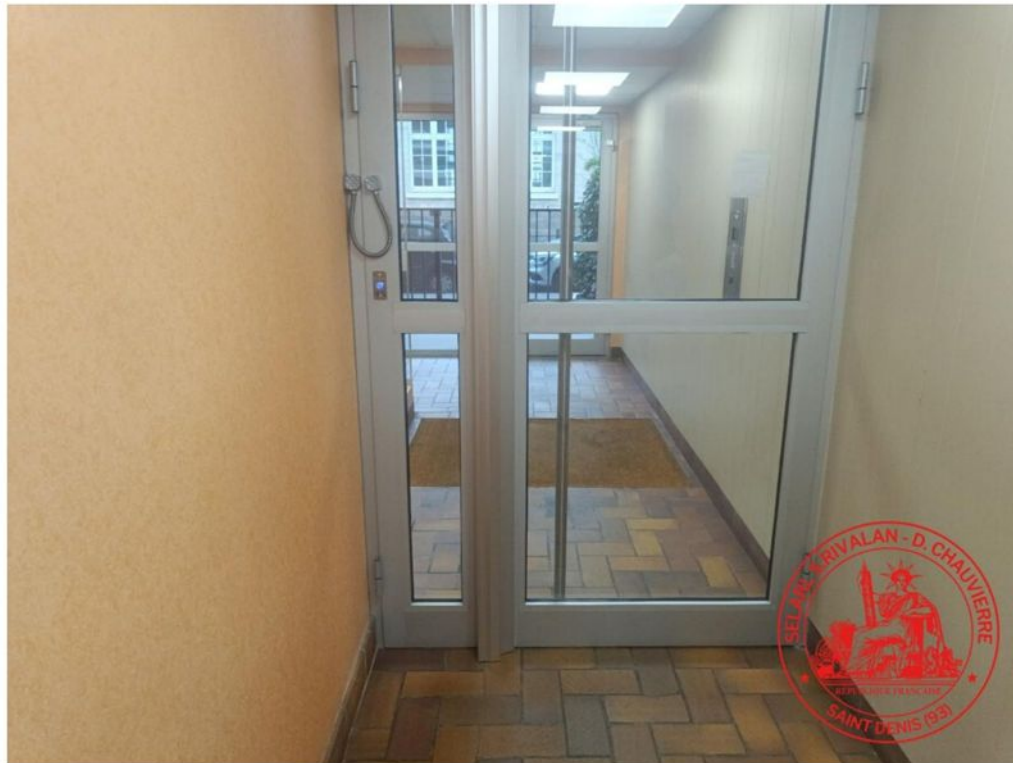
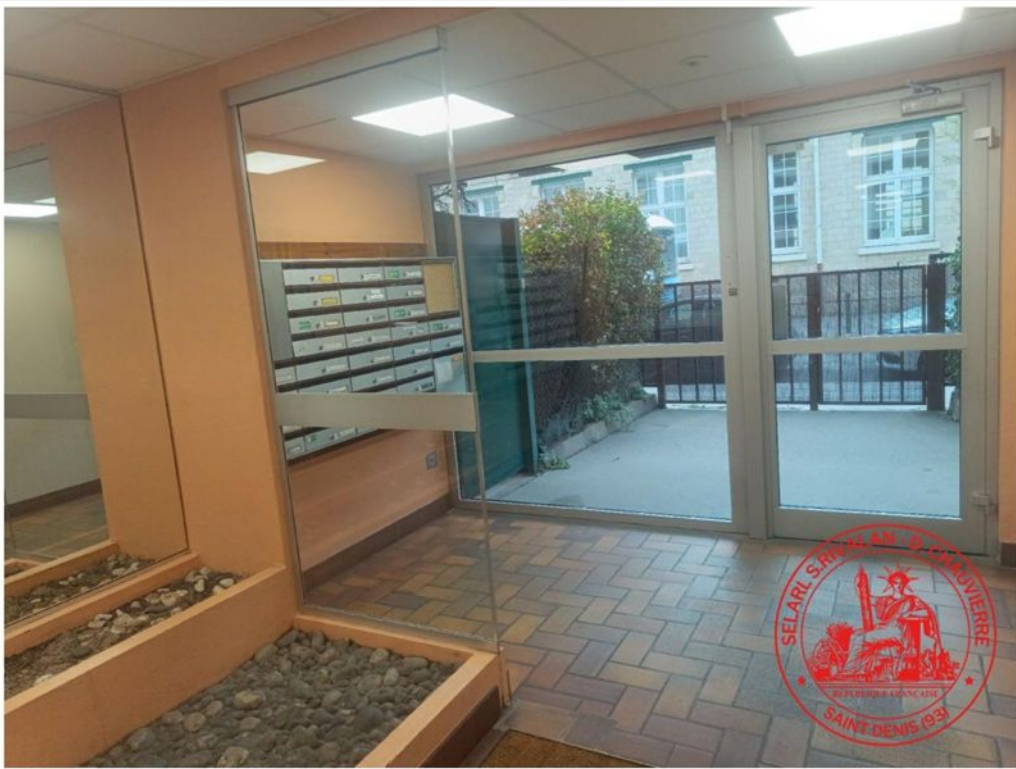
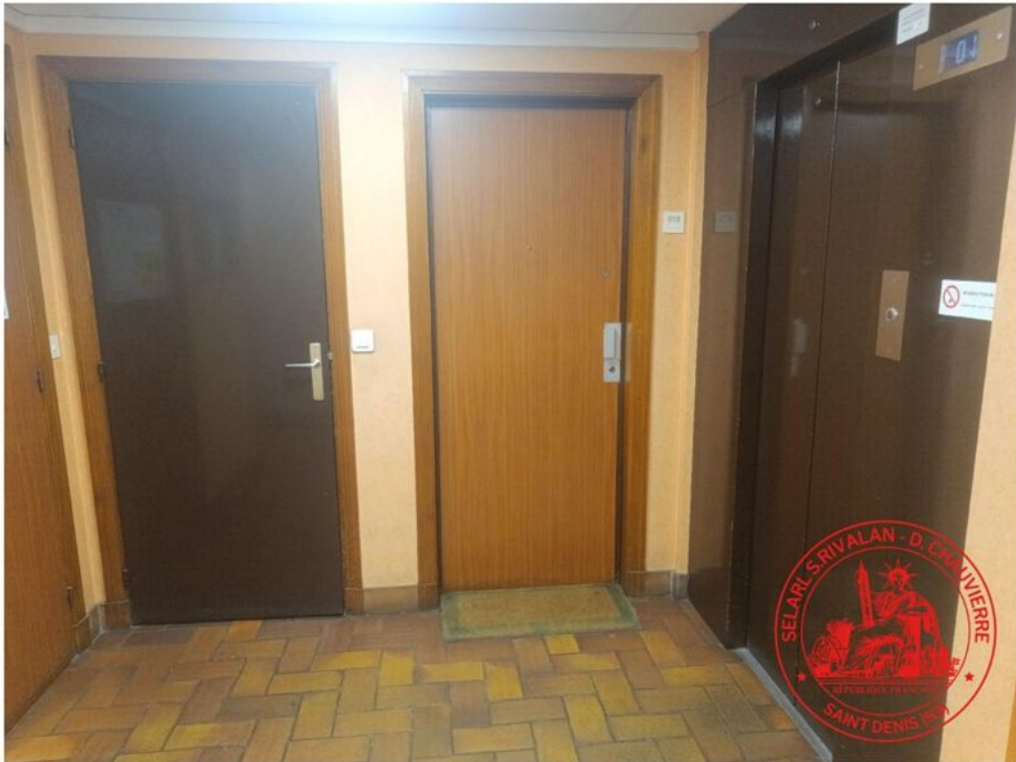
### **ENTREE DE L'IMMEUBLE**

J'observe un sol en carrelage présentant des dalles continues à teintes nuancées et un calepinage visuellement régulier. Les joints apparaissent homogènes et la surface ne laisse pas apparaître d'éclat visible ni de défaut de planéité manifeste.

Je note des murs d'aspect homogène avec des liaisons régulières au droit des plinthes et des encadrements. Les surfaces murales se présentent sans fissure marquée ni dégradation visible sur les zones observées.

Je relève un plafond d'aspect uniforme, avec des spots encastrés visuellement affleurants. Les liaisons hautes apparaissent homogènes, sans déformation apparente de la surface.

Je remarque des portes, dont certaines vitrées, présentant des faces de porte alignées et des jeux apparents réguliers avec leurs huisseries. Les vitrages visibles apparaissent intacts et les interfaces au droit des encadrements sont homogènes.

Il est observé que les fenêtres présentent des cadres visiblement rectilignes et un alignement régulier.

Les vitrages apparents ne montrent pas d'impact marqué et les joints visibles autour des vitrages apparaissent continus. Une partie des menuiseries et des vitrages reste partiellement masquée par des protections fermées, limitant l'observation de certaines zones.

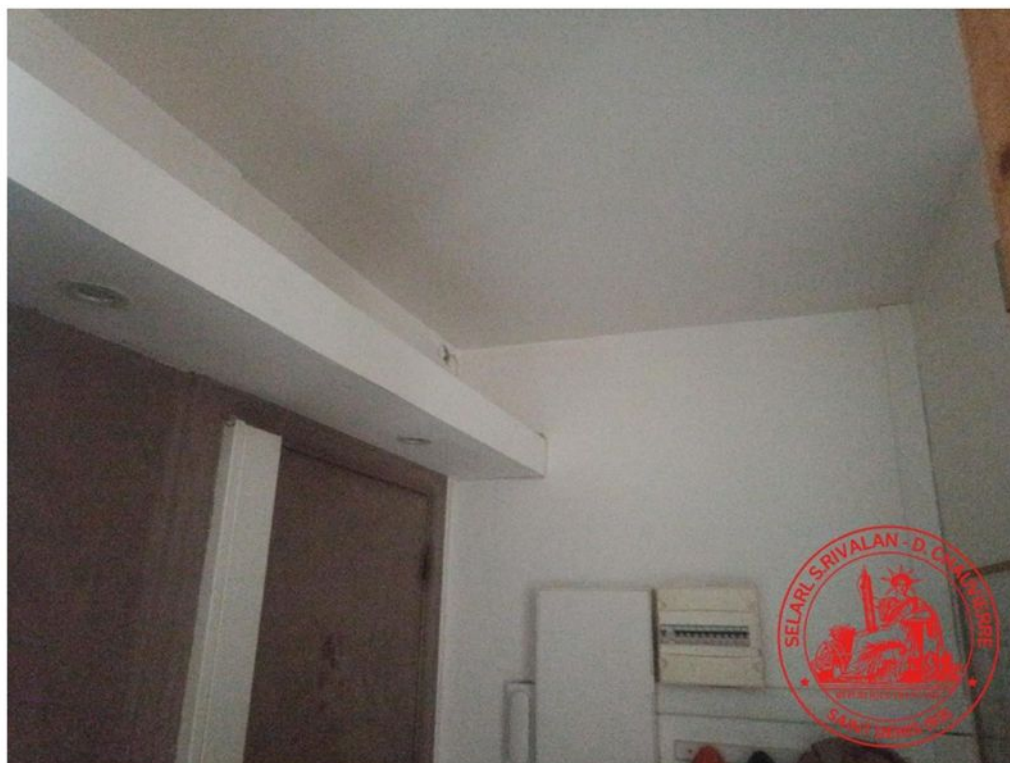
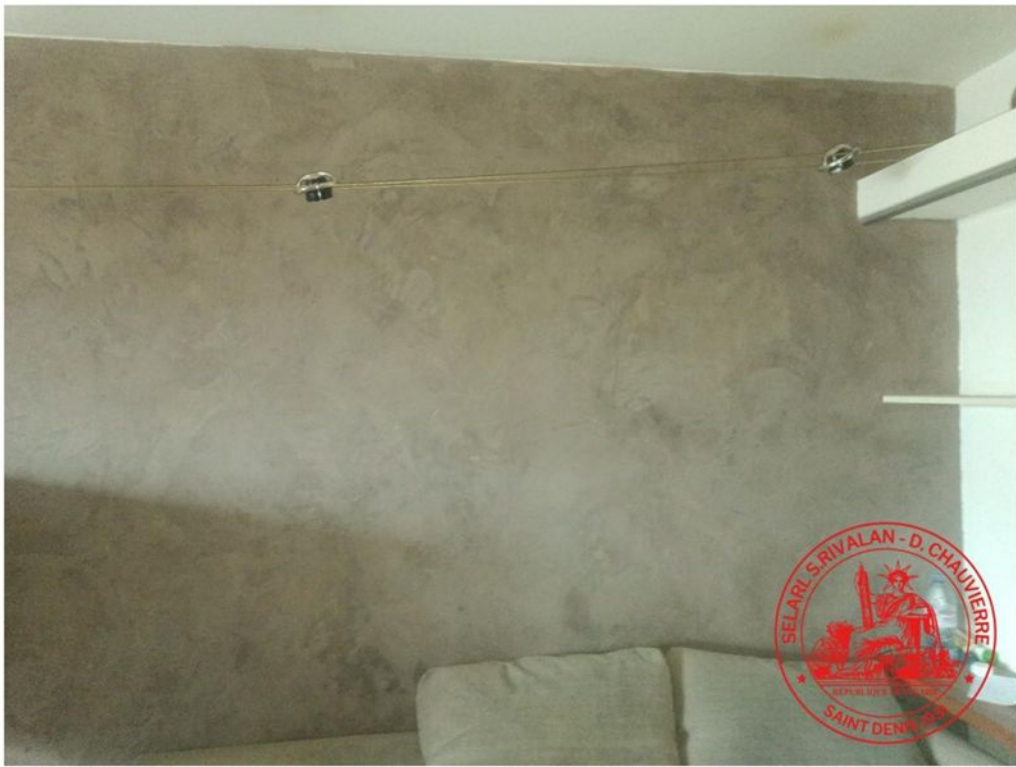
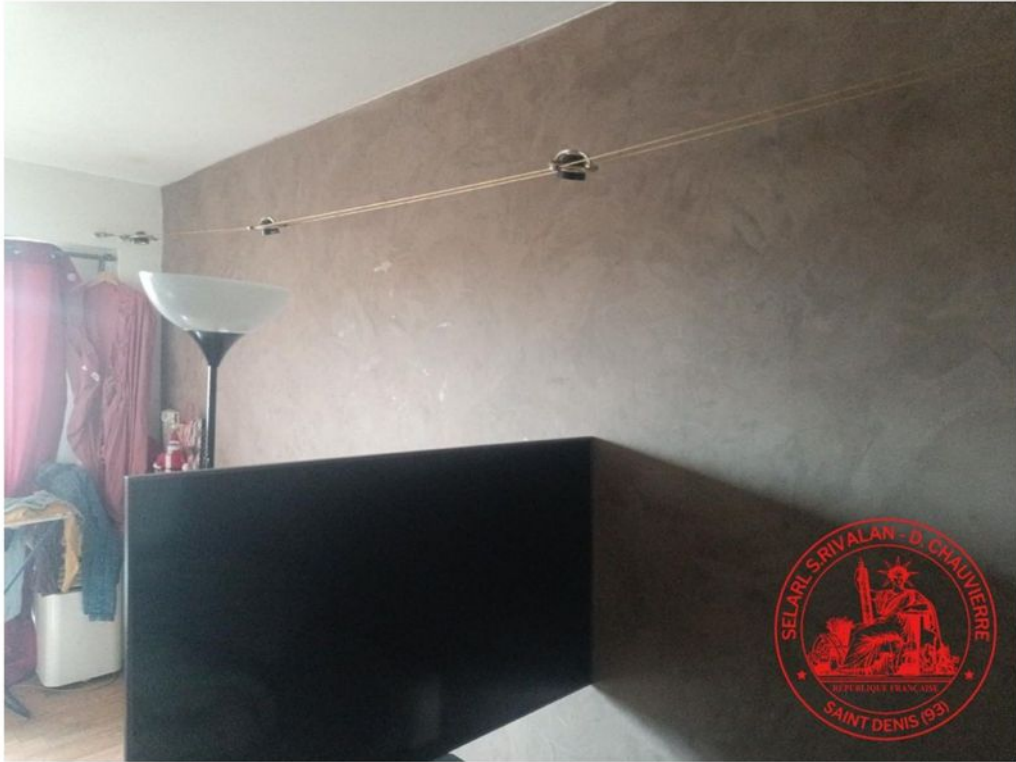
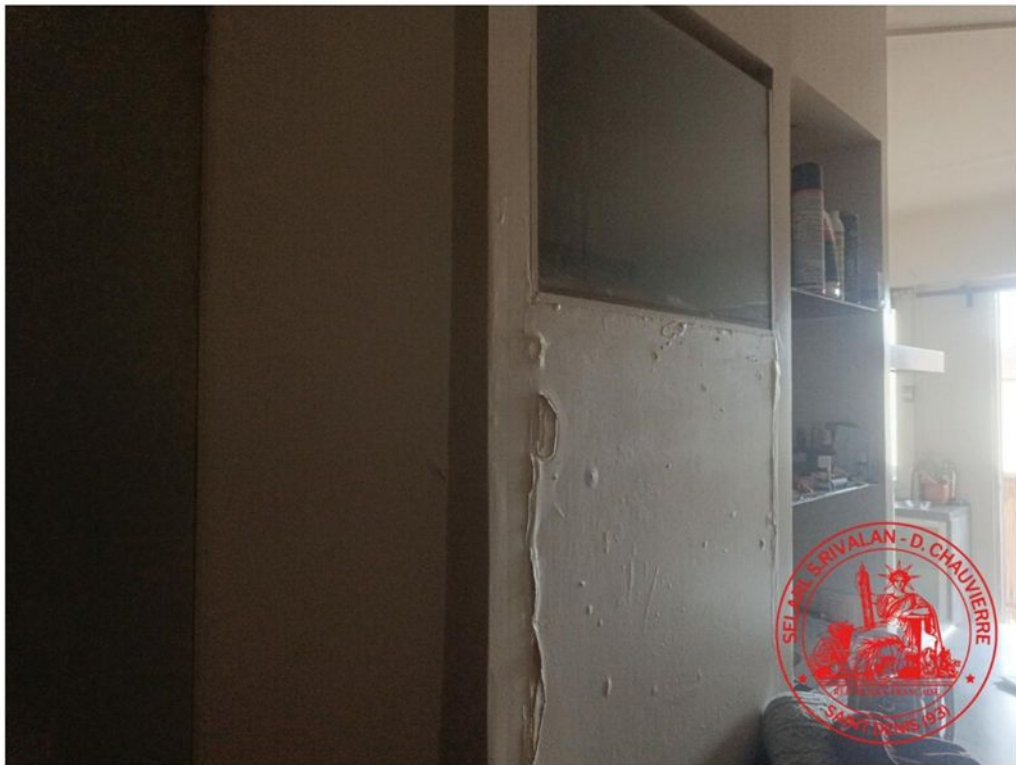
**ENTREE ET SEJOUR**

J'observe des murs à la teinte claire et globalement homogène, avec une continuité visuelle d'ensemble. Les liaisons hautes apparaissent régulières et les arêtes ainsi que les jonctions sont nettes. Par endroits, des traces superficielles localisées sont visibles, sans fissure marquée apparente. Je relève des boursouflures et des décollements localisés sur les murs, avec des reliefs irréguliers visibles, situés sous l'encadrement de la fenêtre.

Je note un plafond d'aspect homogène. Les liaisons plafond/murs apparaissent régulières. Les éléments d'éclairage encastrés sont visuellement affleurants, sans fêlure apparente.

Je relève une porte intérieure avec son encadrement. Les parements de la porte apparaissent alignés. Les jeux visibles entre la porte et l'hubriserie sont homogènes.

Je constate un appareillage électrique apparent d'aspect propre. Les parties apparentes ne présentent pas d'altération marquée.

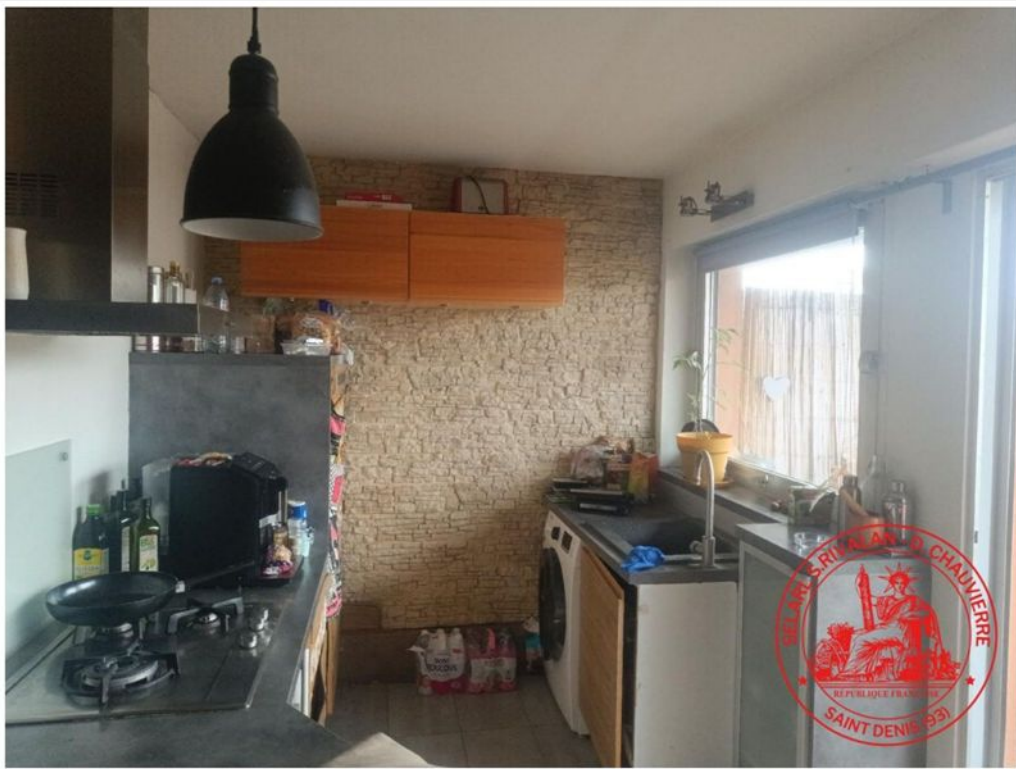
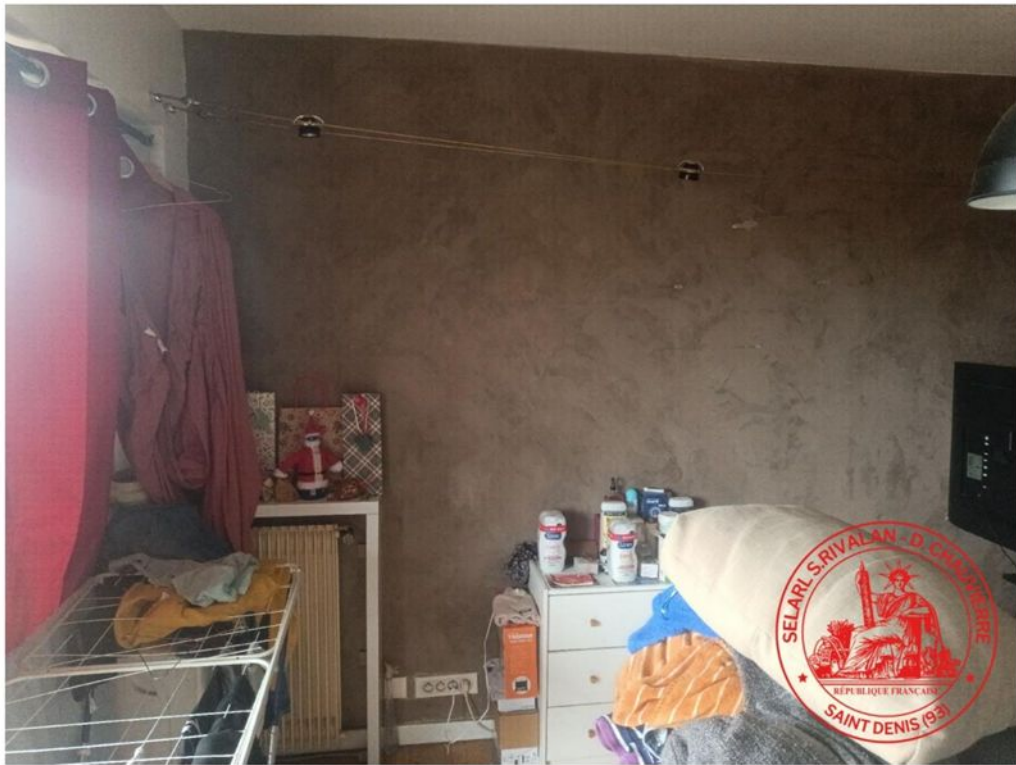
### **CUISINE OUVERTE**

J'observe un sol en carrelage présentant des joints visuellement alignés et une surface d'aspect régulier. La teinte apparaît uniforme sur les zones visibles. Le sol ne présente pas de désaffleurement manifeste. Certaines zones de sol restent non accessibles visuellement.

Je note des murs d'aspect visuellement homogène, avec une continuité apparente du revêtement et une teinte uniforme. Les surfaces murales apparaissent sans fissure marquée ni déformation manifeste sur les zones observées. Les surfaces murales se présentent d'aspect régulier. Un éclat visible du revêtement mural, correspondant à un arrachement localisé sur une portion limitée, est relevé.

Je relève un plafond d'aspect homogène, à teinte uniforme. Aucune fissure marquée ni auréole visible n'apparaît sur les zones observées.

Je remarque une fenêtre dont le cadre apparaît rectiligne et visuellement aligné. Le vitrage est visiblement intact, sans fêlure apparente. Les joints périphériques présentent une continuité apparente, avec présence d'une allège.

Il est observé que l'appareillage électrique apparent présente un aspect propre, avec des plaques de finition bien en place. Les parties apparentes observées ne montrent pas de choc, de fente ni d'altération visible.

Je constate un équipement de chauffage mural de type radiateur présentant un aspect visuel régulier. Les surfaces visibles ne présentent pas de chocs marqués. Les interfaces apparentes avec le mur se montrent continues.

Je note des éléments de cuisine avec plan de travail et crédence visibles, les façades étant en place. Les surfaces extérieures observées apparaissent d'aspect régulier et de teinte uniforme. L'état extérieur ne présente pas de chocs marqués sur les parties visibles.

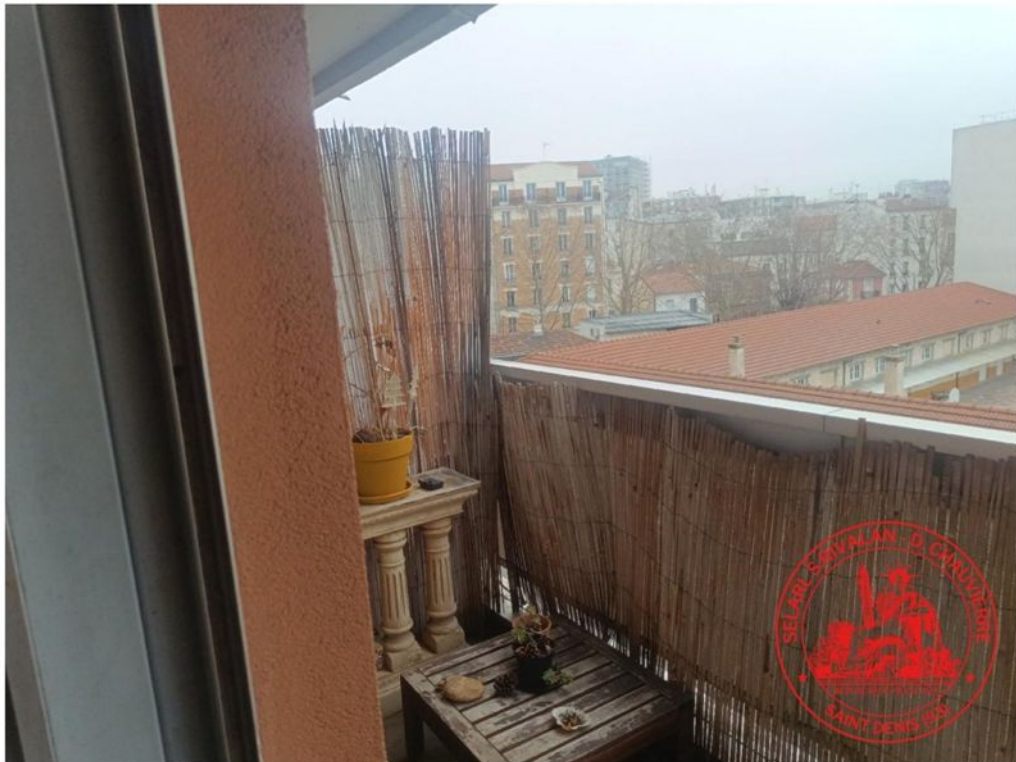
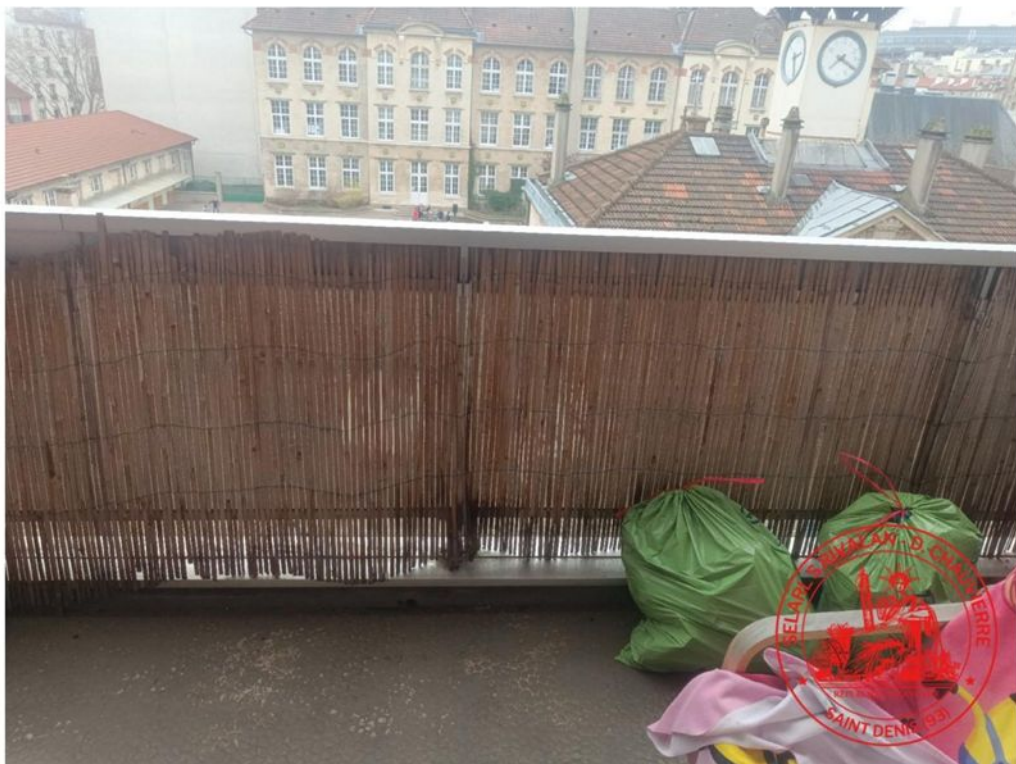
### **BALCON**

J'observe un sol d'aspect homogène, à surface continue et de teinte uniforme, avec un relief régulier. Il n'apparaît pas de fissures marquées ni d'éclats visibles, et la planéité perçue est régulière.

Je note des murs d'aspect régulier présentant une teinte homogène. Les liaisons aux angles et autour des encadrements apparaissent homogènes, sans fissures marquées ni taches visibles.

Je relève un plafond à surface uniforme, sans fissures ni auréoles visibles. Les liaisons hautes au droit des murs apparaissent régulières.

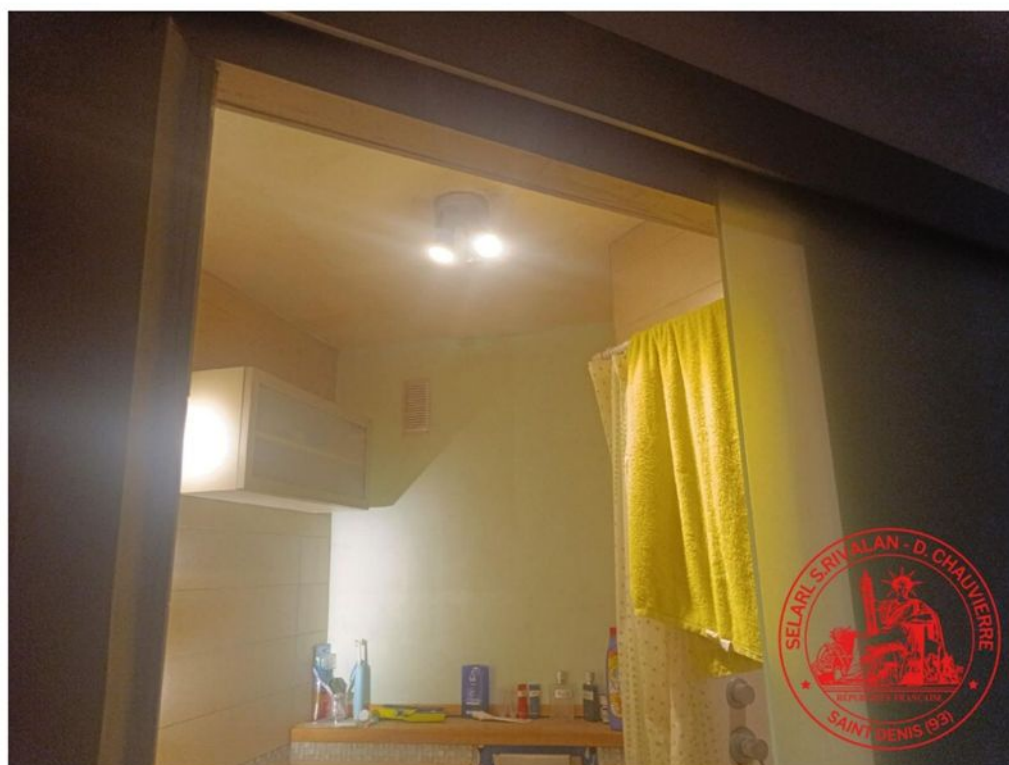
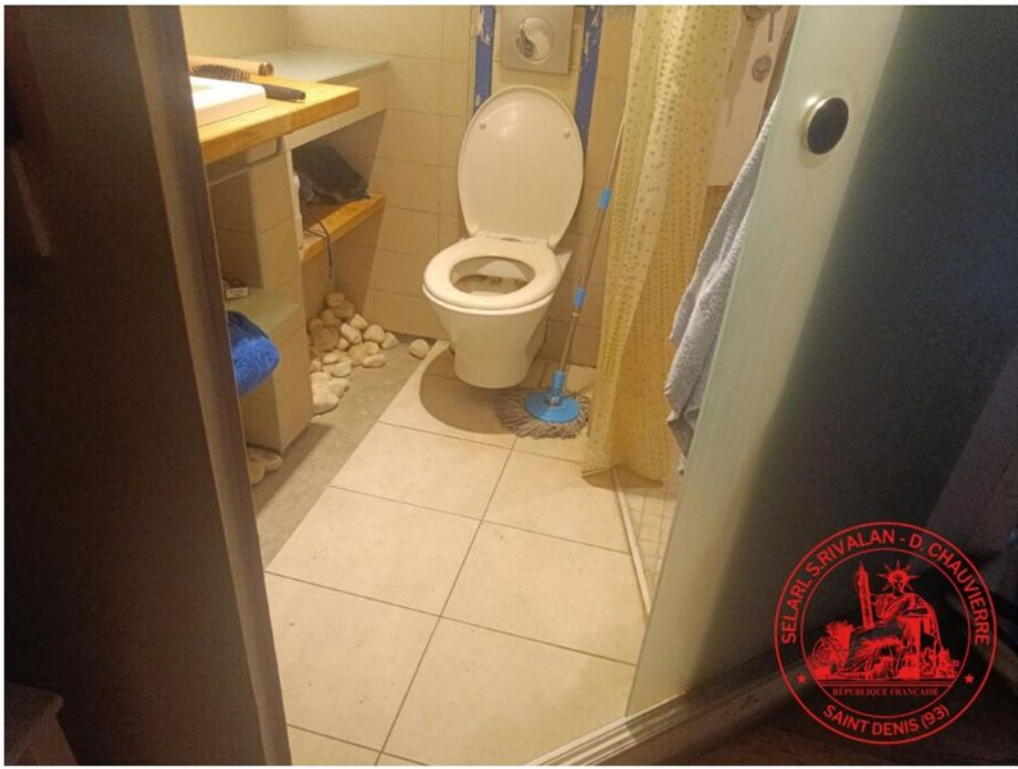
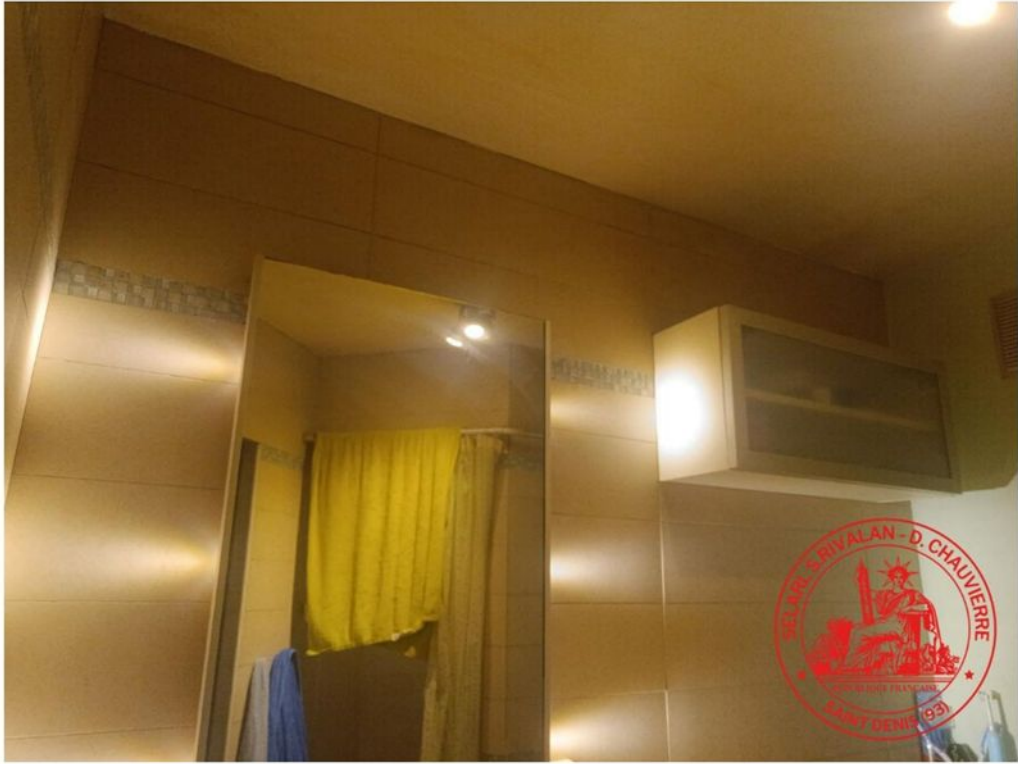
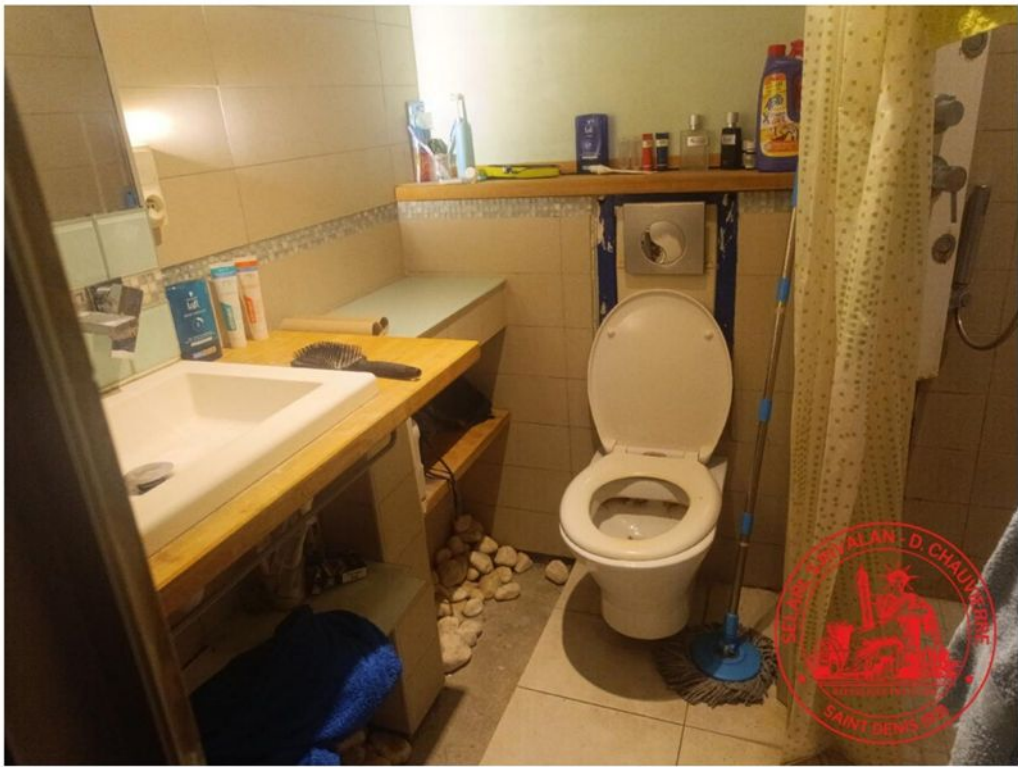
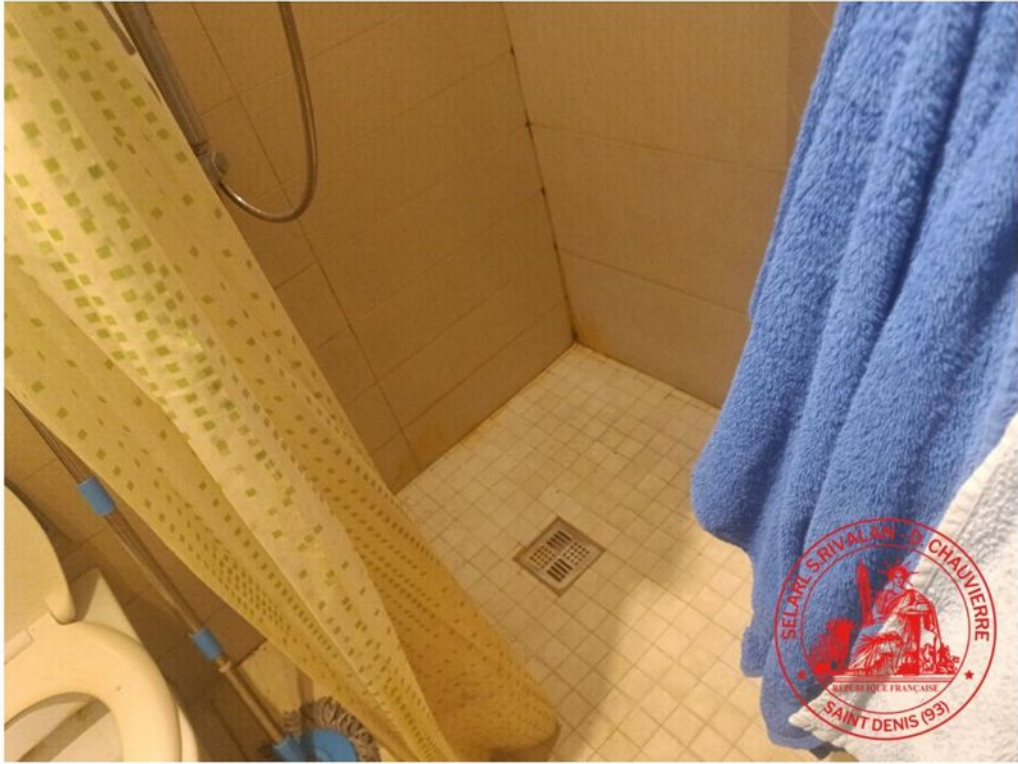
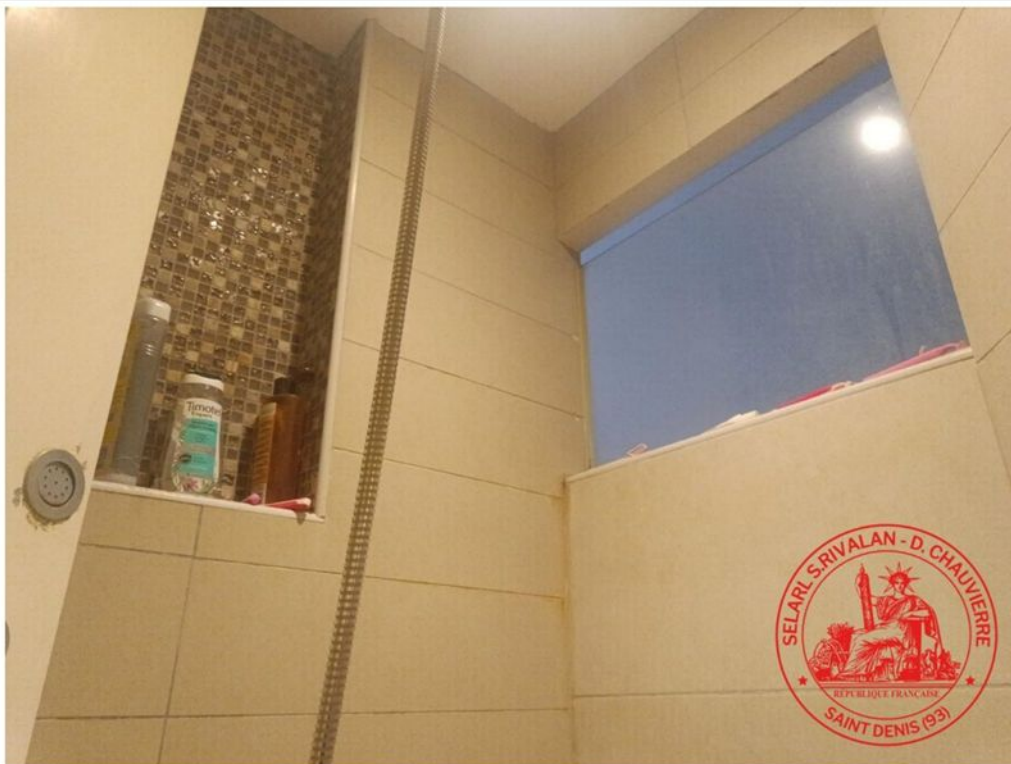
### **SANITAIRES**

Je note que le sol en carrelage du sanitaire donnant sur l'entrée présente un motif régulier et une surface visuellement homogène. Les joints apparaissent alignés et de largeur globalement constante. La surface se présente plane, sans éclat marqué visible sur les zones observées.

J'observe des murs revêtus de carrelage présentant une surface homogène avec un alignement régulier des joints. Les assises horizontales sont lisibles et les filets décoratifs apparaissent continus sur les zones concernées. Les surfaces se présentent sans fissure apparente sur les zones observées. Je relève toutefois une absence locale de revêtement autour d'un encadrement, avec support apparent et traces d'arrachements et de reprise.

Je relève un plafond d'aspect visuellement uniforme, avec des liaisons hautes régulières. La surface se présente continue sans défaut marqué visible. Un bloc d'éclairage au plafond est visible, avec parties apparentes intactes et sans éclat au pourtour.

Je remarque la présence d'une porte coulissante, comportant un vantail apparent avec poignée encastrée. La surface de la porte apparaît sans choc marqué sur les zones visibles. L'ensemble visible présente un aspect régulier.

Il est observé que la fenêtre présente des jeux visuels réguliers du châssis, avec un cadre rectiligne. Le vitrage visible apparaît intact, sans fêlure apparente. L'appui intérieur se présente régulier sur les zones observées.

Je constate un appareillage électrique mural d'aspect propre, avec une plaque de finition bien en place. Les parties apparentes observées ne présentent pas de choc, de fente ni d'altération visible.

J'observe un ensemble sanitaire comprenant une zone de douche, une robinetterie, une vasque et un WC, aux surfaces apparentes globalement intactes. Les liaisons visibles au mur se présentent nettes, avec des joints globalement continus aux zones principales. Je relève des joints périphériques tachés au pourtour du receveur, avec une coloration marquée le long des liaisons basses à la jonction receveur/murs.
