REMARQUES GENERALES :

PAVILLON :

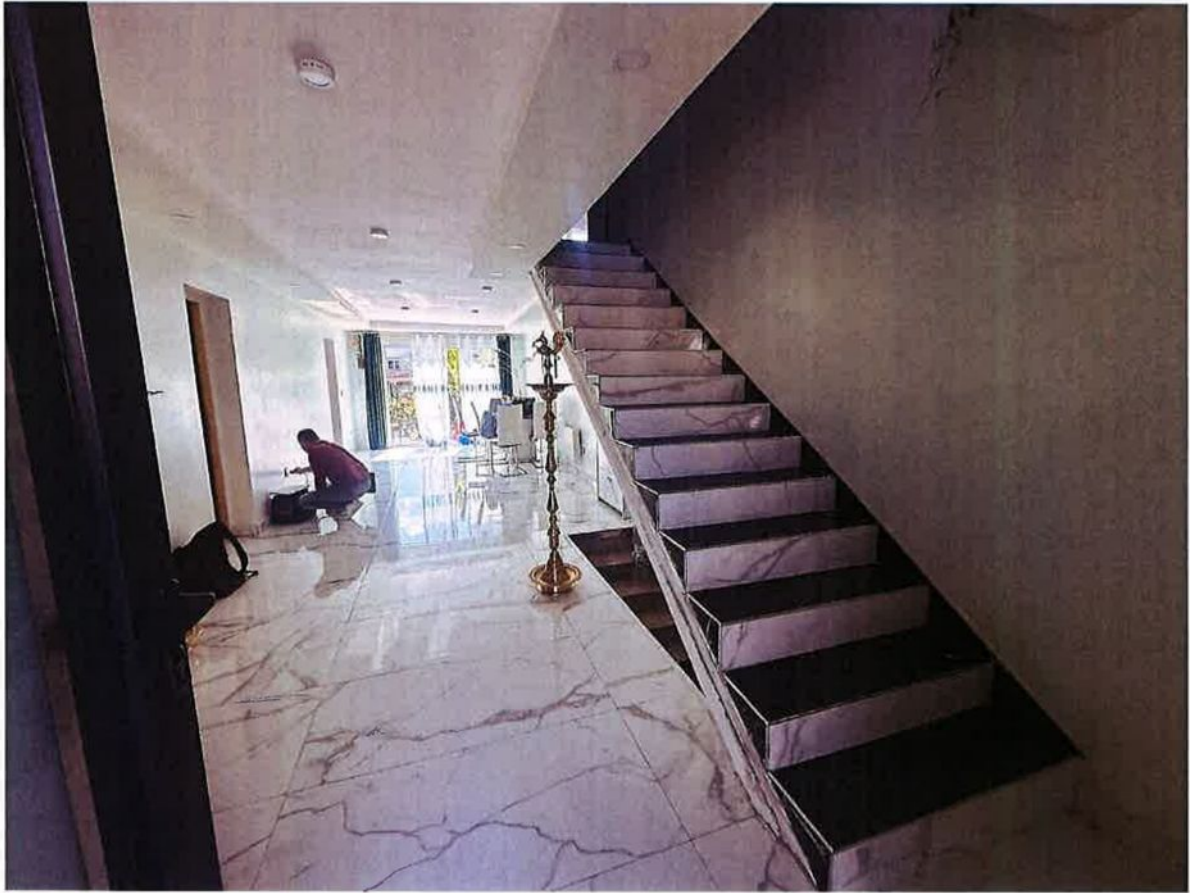
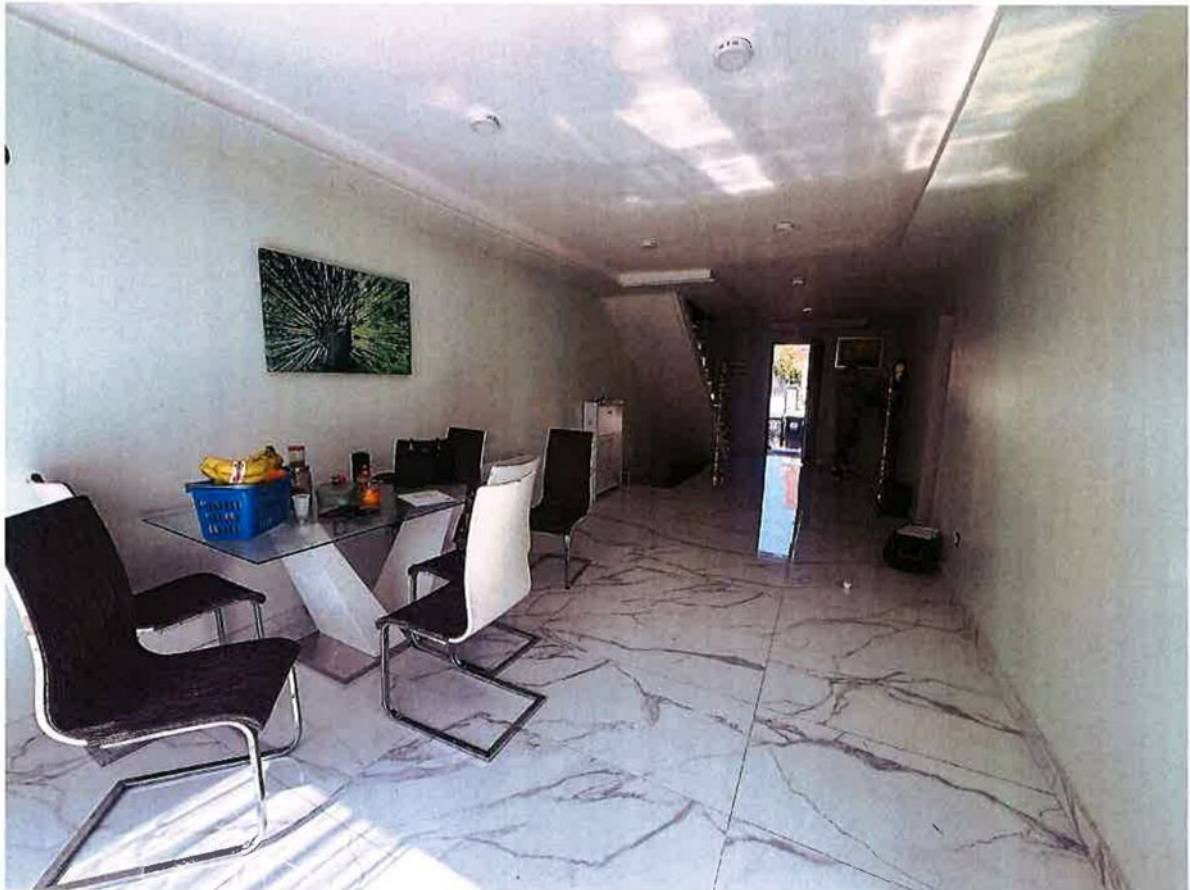
ENTREE ET SALON :

Fenêtre : présence de deux baies coulissantes en aluminium double vitrage en état d'usage sur la partie arrière donnant accès à la terrasse non achevée.

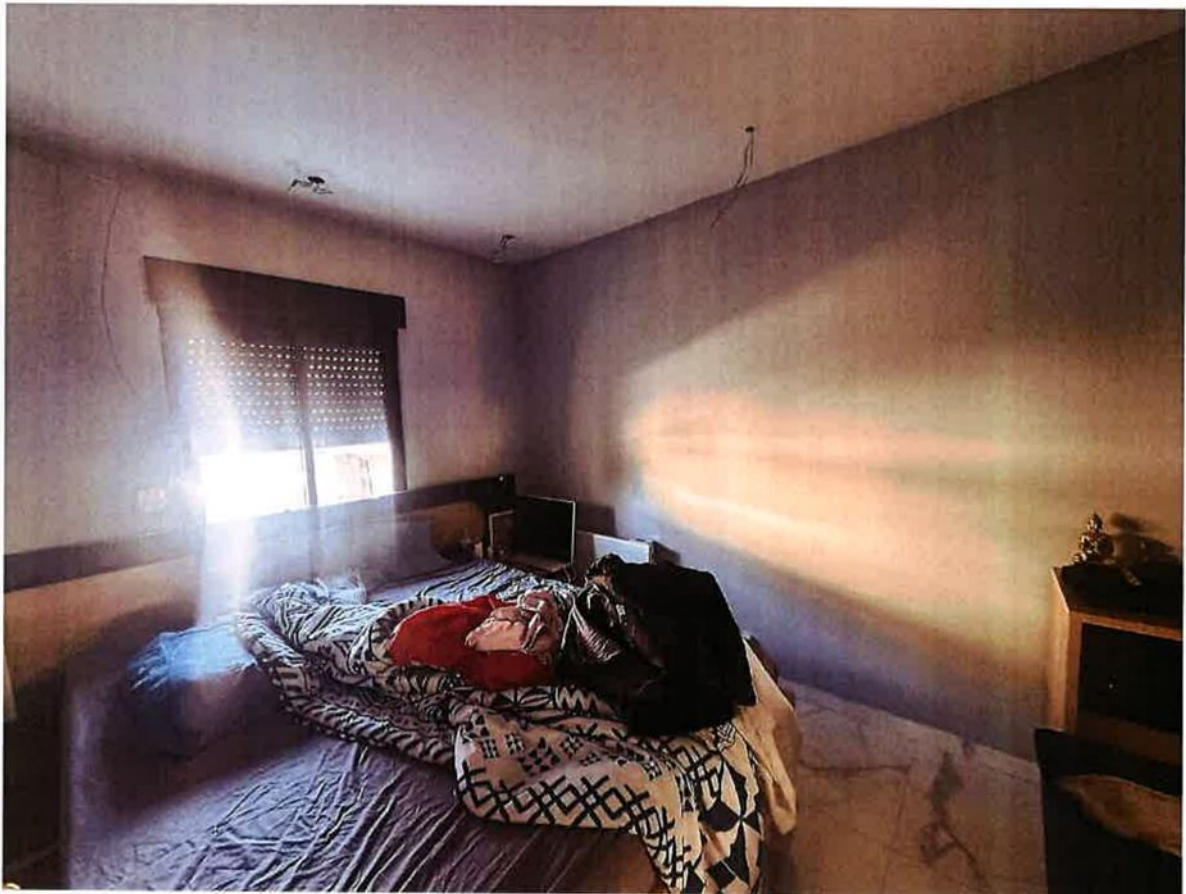
CHAMBRE SUR RUE :

Plafond : le faux plafond avec spots encastrés non branchés et non achevé est recouvert de peinture en état d'usage.

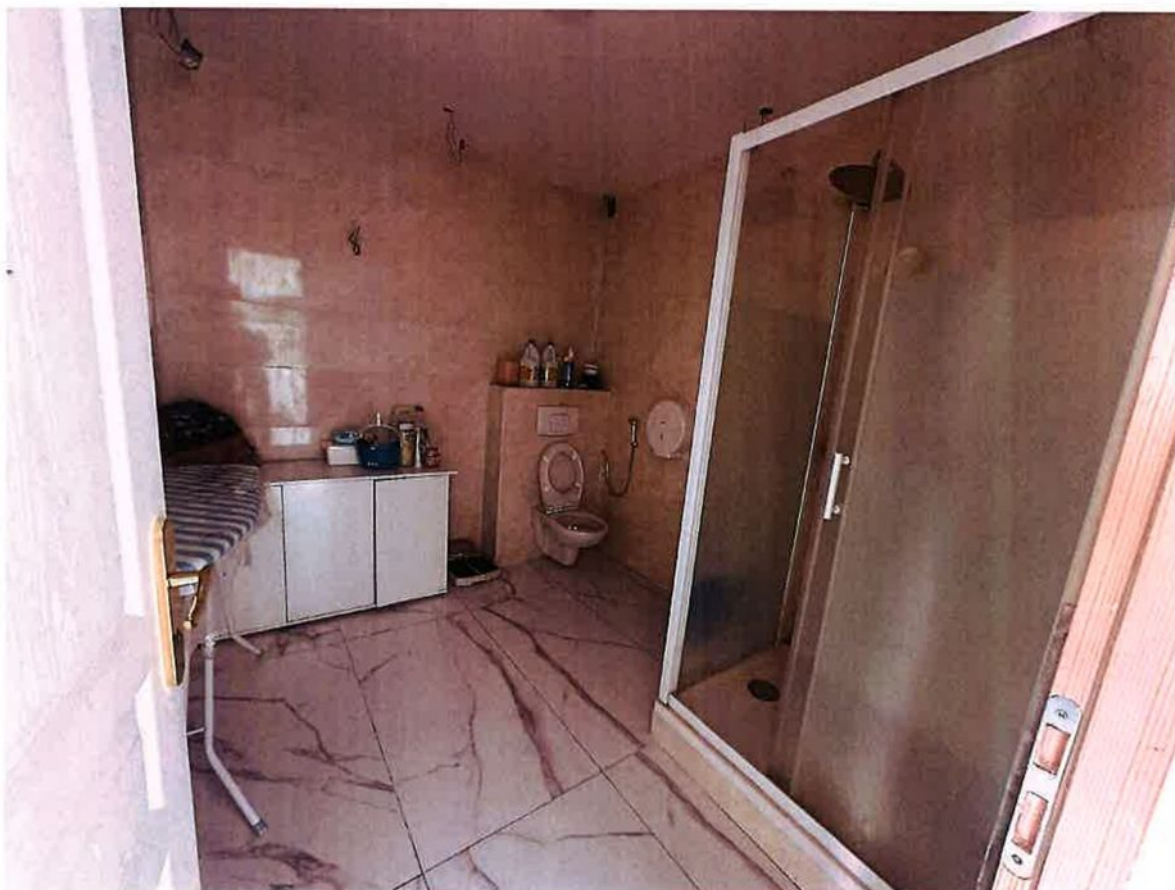
SALLE DE BAINS :

Plafond : le faux plafond avec spots encastrés non branchés et non achevé est recouvert de peinture en état d'usage.

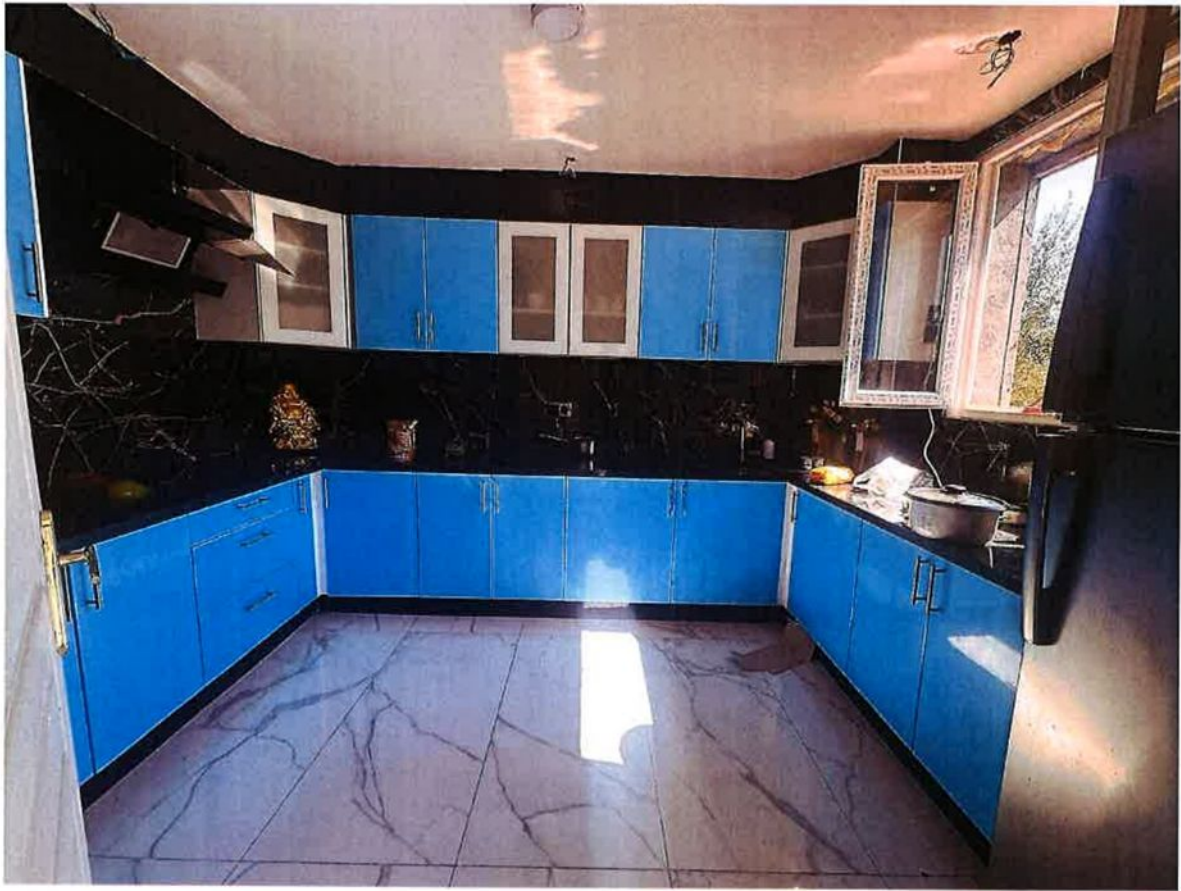
CUISINE :

Plafond : le faux plafond avec spots encastrés non branchés et non achevé est recouvert de peinture en état d'usage.

Fenêtre : présence d'une fenêtre double vantaux ouvrante en aluminium double vitrage en état d'usage donnant accès la terrasse non achevée partagée avec le salon.

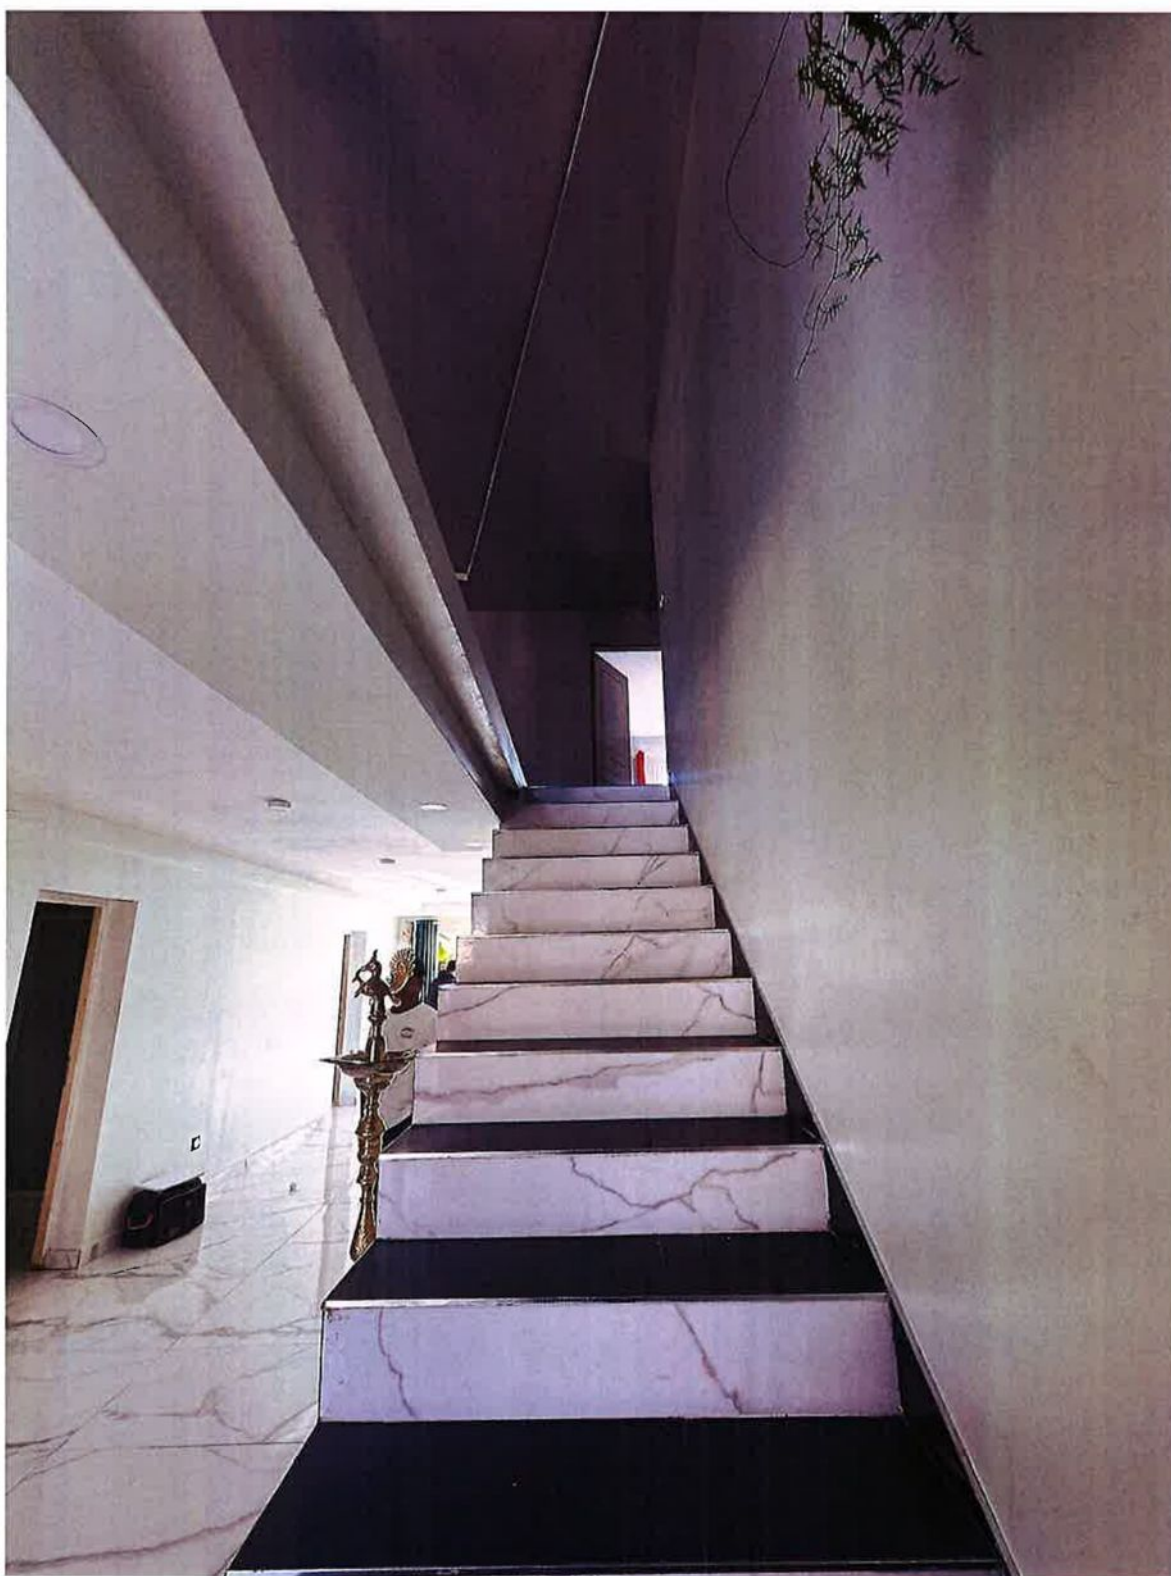
ETAGE :

L'accès se réalise directement depuis l'entrée du salon par un escalier droit maçonné recouvert de carrelage et sans garde-corps.

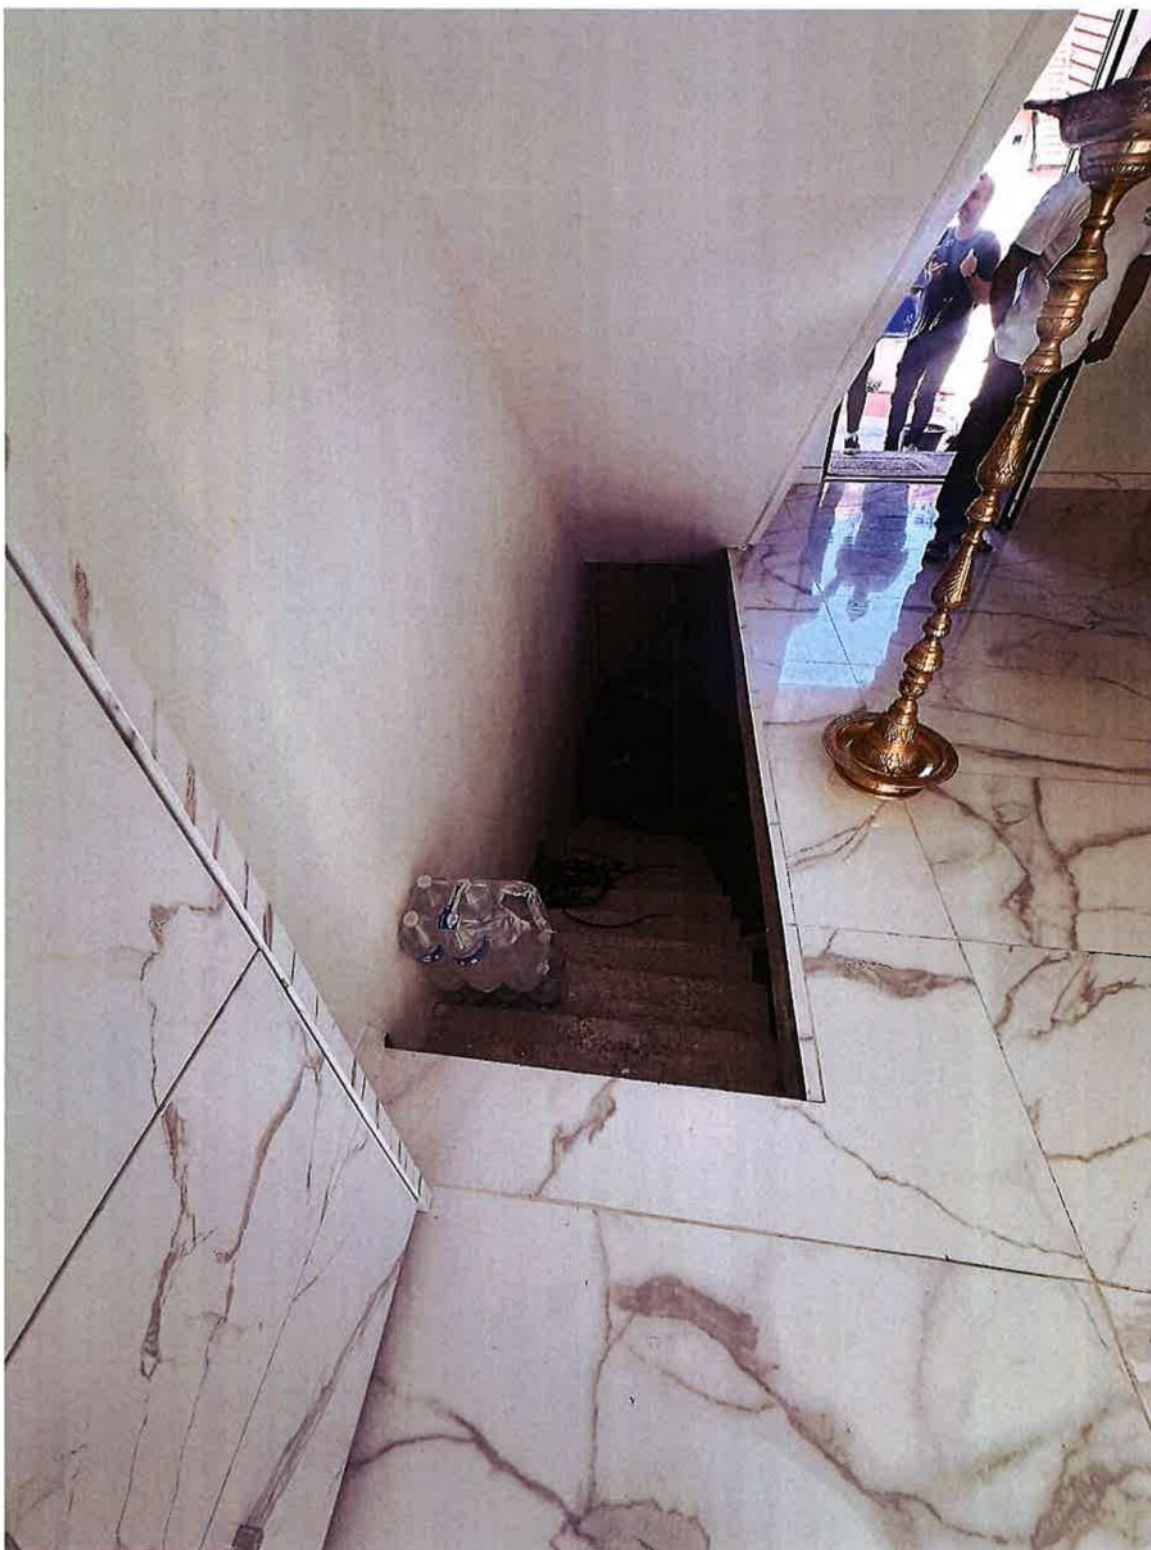
SOUS-SOL :

L'accès se réalise directement depuis le salon par un escalier maçonné brut sans garde-corps.

Le sous-sol est divisé en deux pièce. Il est brut de ciment au sol et le plafond correspondant au plancher béton supérieur est brut. Les murs en parpaings sont bruts.

Il n'y a pas d'ouverture à l'exception d'un trou percé dans les parpaings donnant sur le jardin.

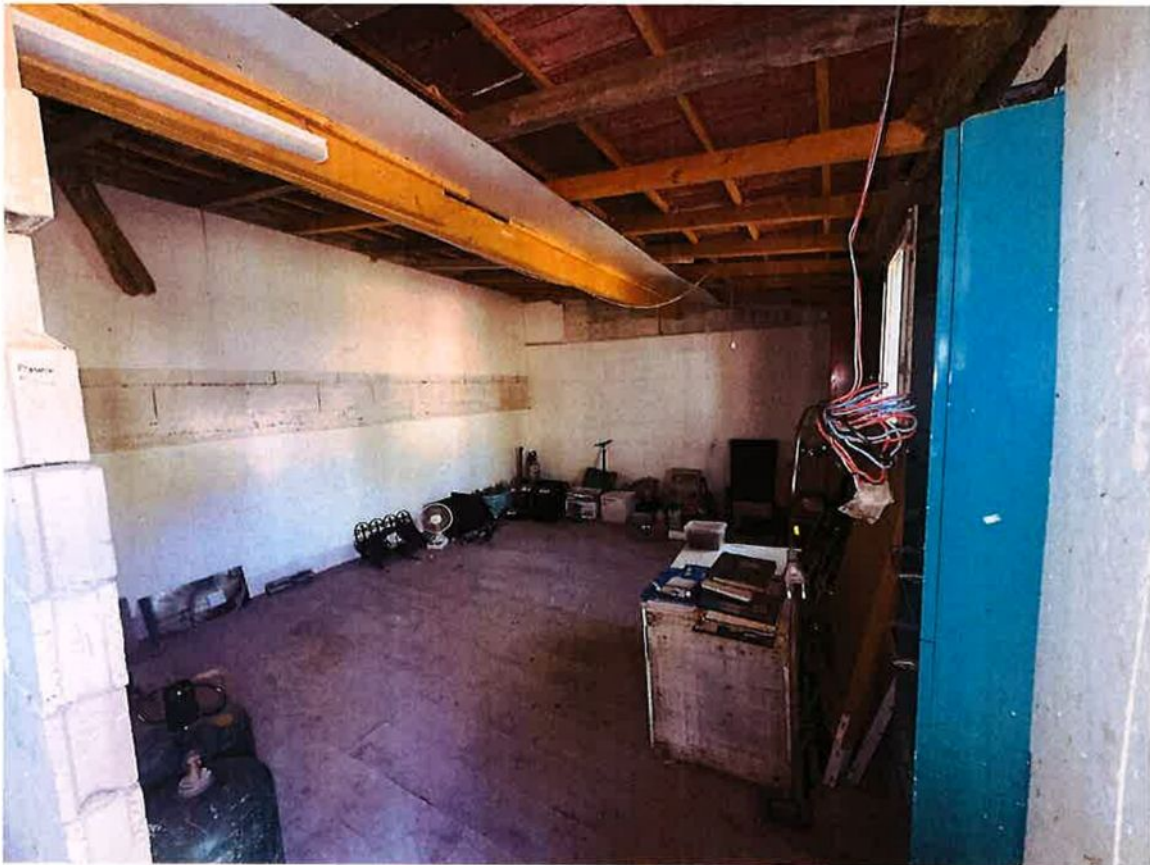
CONSTRUCTION MACONNEE EN FOND DE PACELLE :

Il s'agit d'une construction de plein pied en parpaings brut non enduit avec toiture un pan réalisée de tuile mécaniques sur charpente en bois.

La construction non achevée est divisée en deux pièces.

Le sol est recouvert de plancher de fortune, les murs sont en cours d'isolation et les plafonds également.

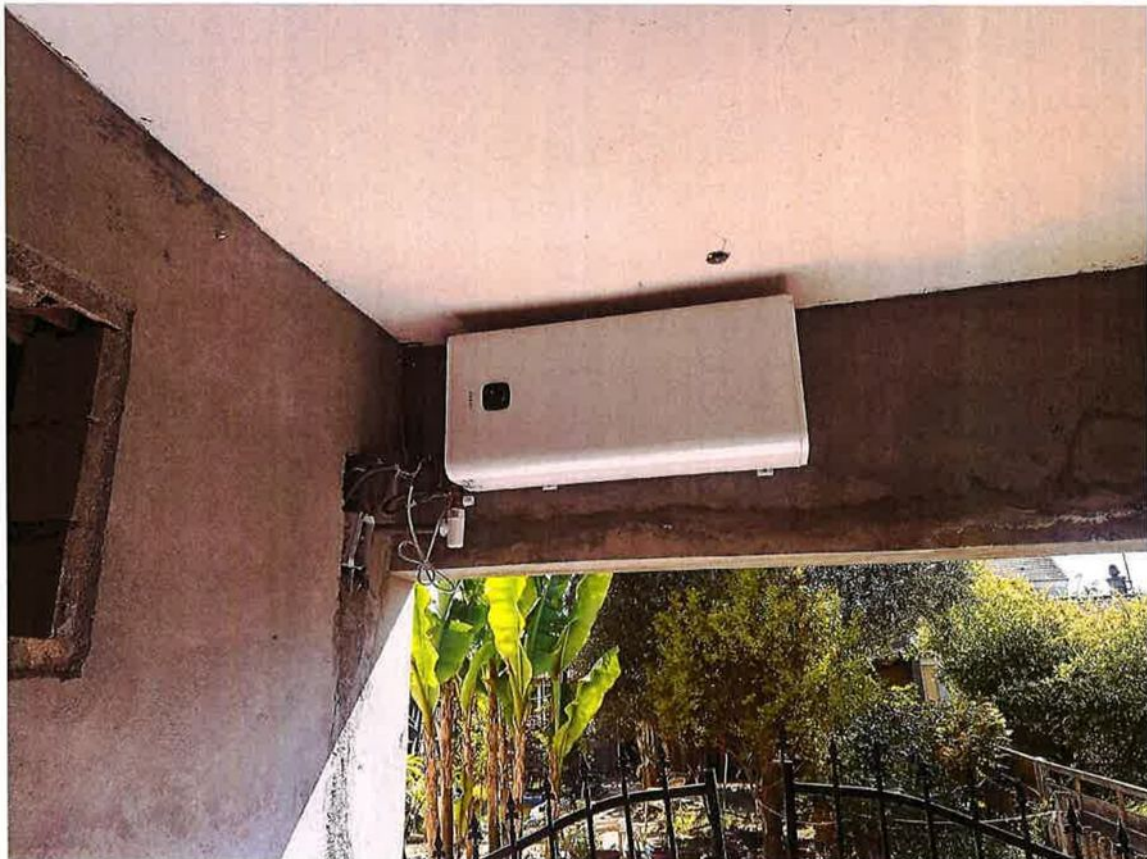
GARAGE :

Le garage est traversant non fermé actuellement. Il est accolé à la maison et dispose d'un plafond.
