PROCES-VERBAL DE DESCRIPTION DES LIEUX

Immeuble du 11, rue Nungesser 94120 FONTENAY-SOUS-BOIS

L'AN **DEUX-MILLE-VINGT-CINQ** ET LE **VINGT OCTOBRE**

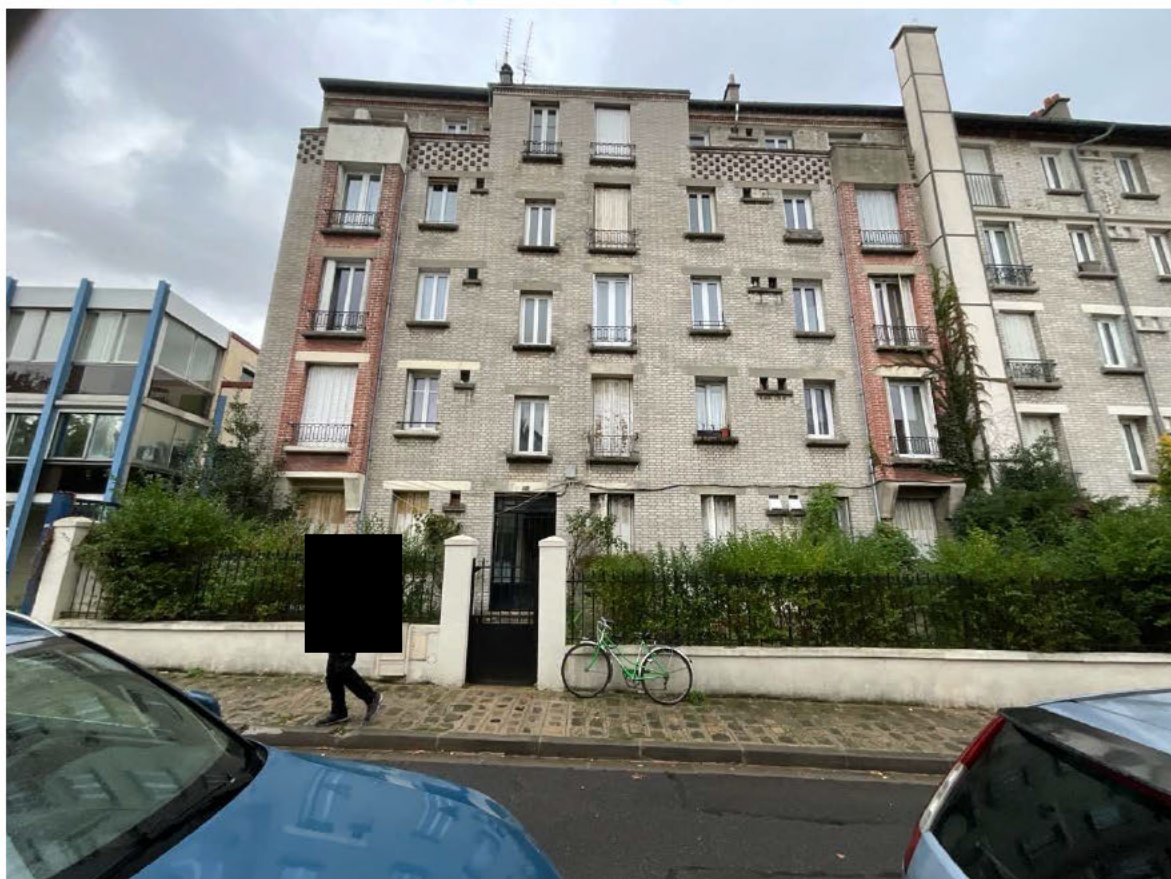
Il s'agit d'un immeuble en copropriété à usage d'habitation en R+4 élevé sur caves.
La façade de l'immeuble est en briques de parement.

Une clôture constituée d'un muret béton surmonté de grille. Un portillon donne accès à la courette devant l'immeuble

Derrière la clôture, une haie végétale et, côté gauche, un petit abri sensé accueillir les containers poubelles.

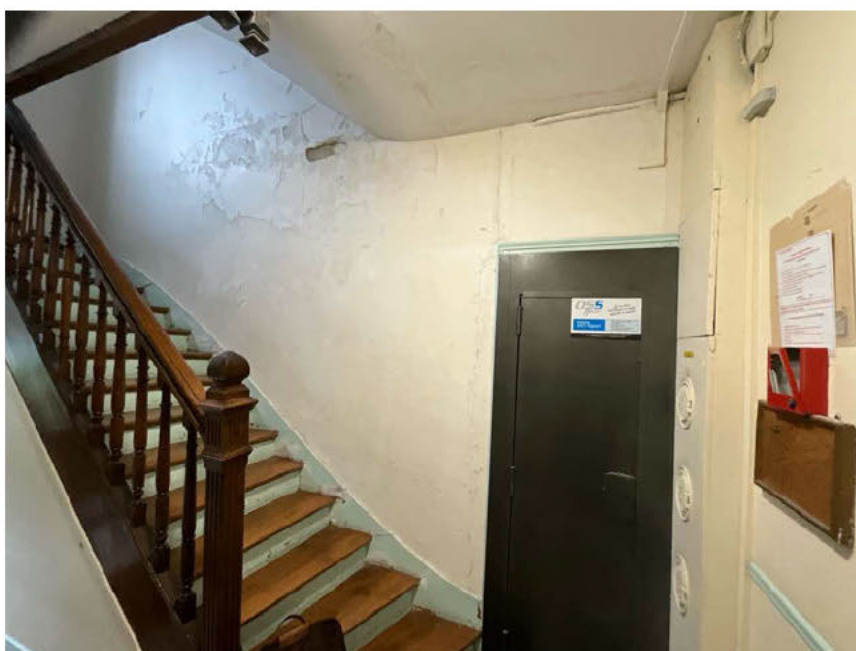
Le hall de l'immeuble comporte du carrelage au sol.

Les murs sont peints, peinture défraîchie.

La peinture est très dégradée dans la volée de l'escalier.

En partie droite, un bloc de boîtes aux lettres

L'appartement est situé au rez-de-chaussée, porte gauche. Il est actuellement fermé par une porte anti-effraction.

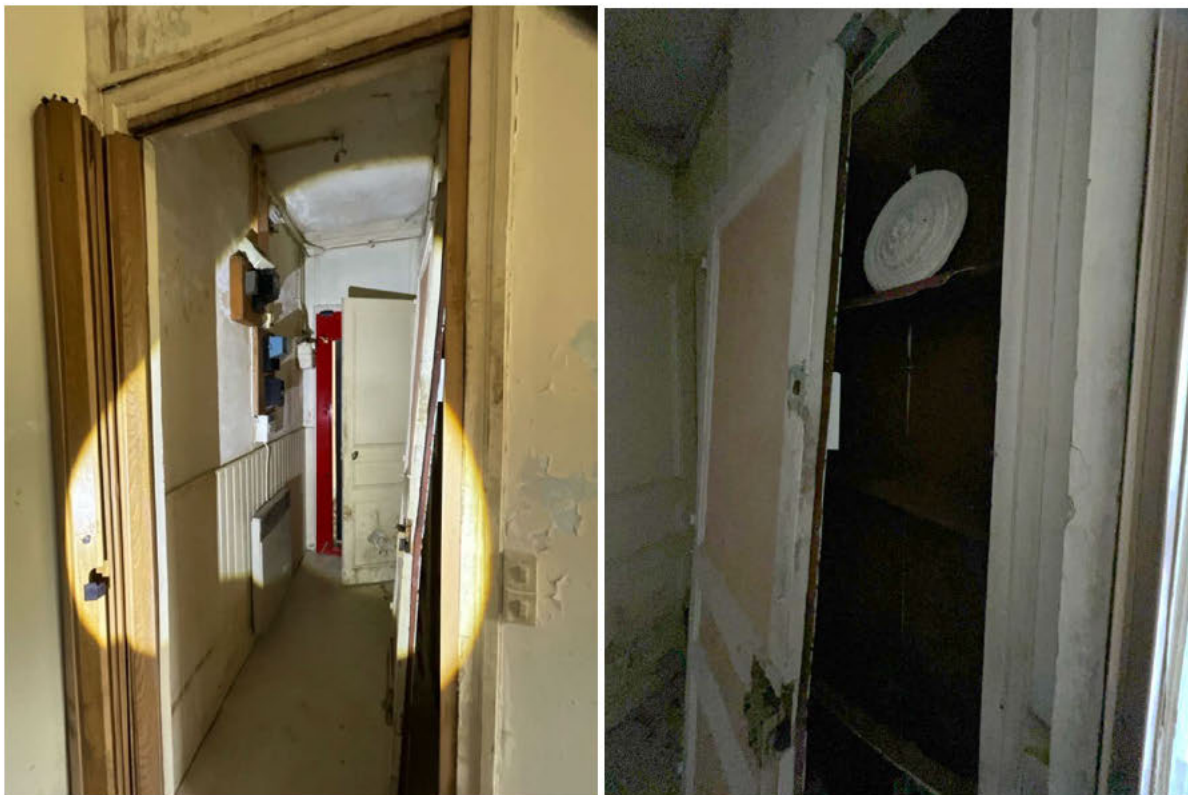
Entrée

Au sol, un revêtement linoléum très dégradé.

Murs dotés en partie basse de lambris, peinture en partie haute, très dégradée

Plafond, peint, peinture très dégradée.

Dans cette entrée se trouve le compteur gaz, ancien et le compteur électrique avec disjoncteur.

Un convecteur électrique ancien. L'ensemble n'est plus aux normes

A noter que l'appartement n'est plus alimenté en énergie électrique.

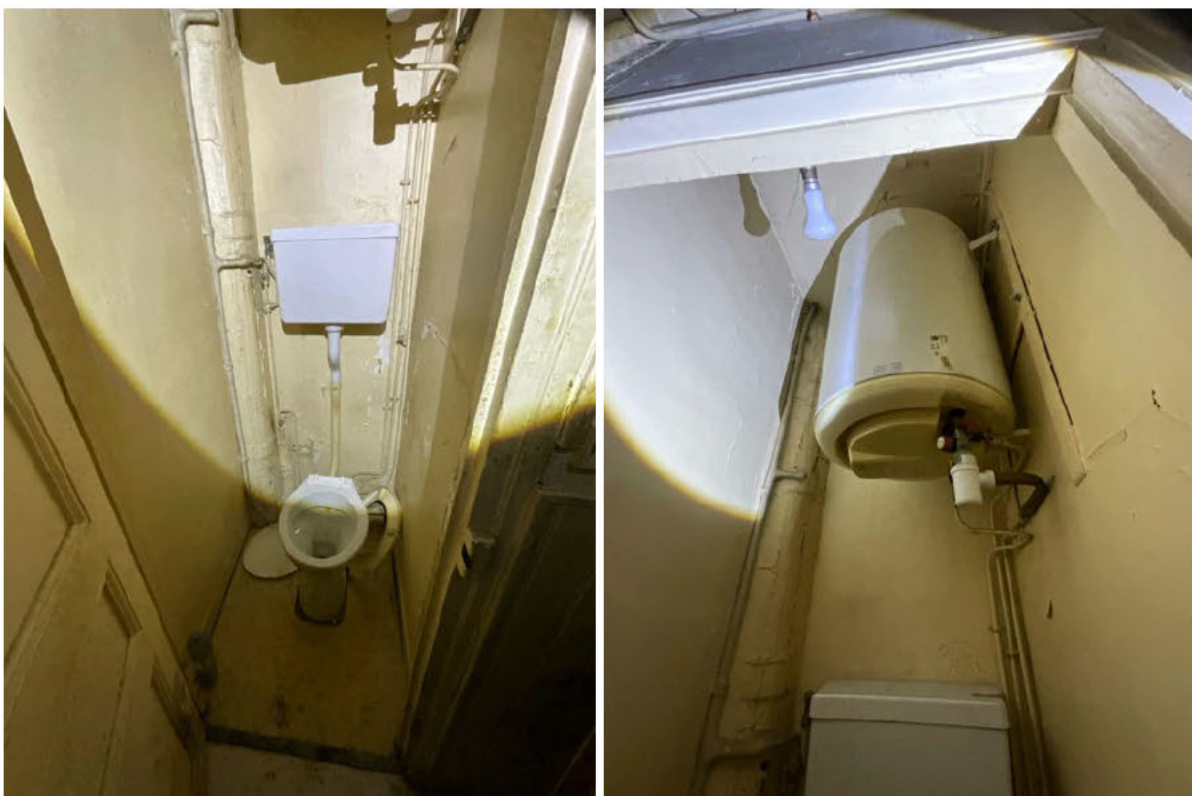
Sanitaires

On y accède par une porte de communication à panneau de bois, à gauche depuis l'entrée
Au sol, revêtement usagé.
Peinture murale dégradée ; un point de lumière (sous réserve de son fonctionnement).
Au plafond, peinture idem.

Un W-C avec chasse, ancien.
Au-dessus un ballon d'eau chaude vertical

A noter, en partie haute gauche, un conduit de ventilation horizontal aboutit au mur de façade après avoir traversé la cuisine en coffrage, avec, au bout, une grille d'aération.

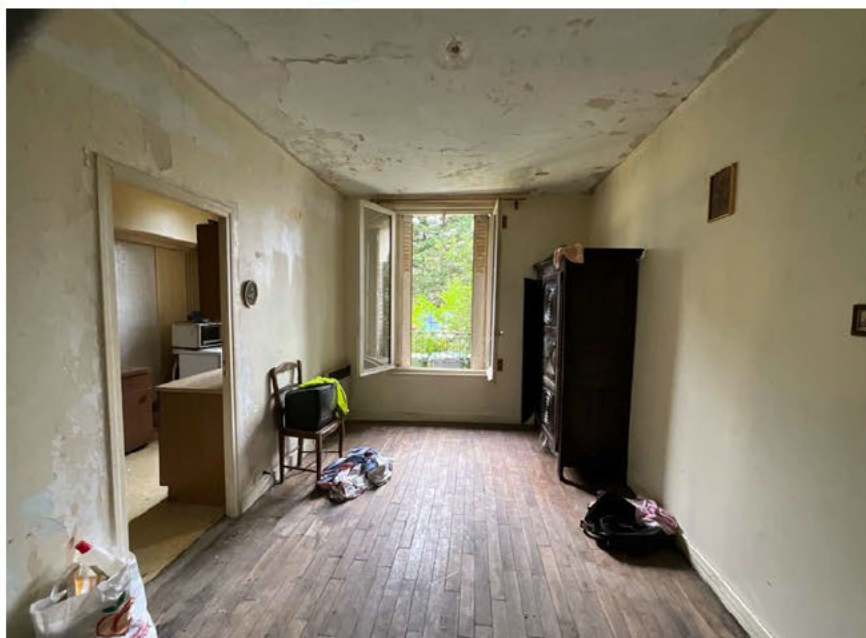
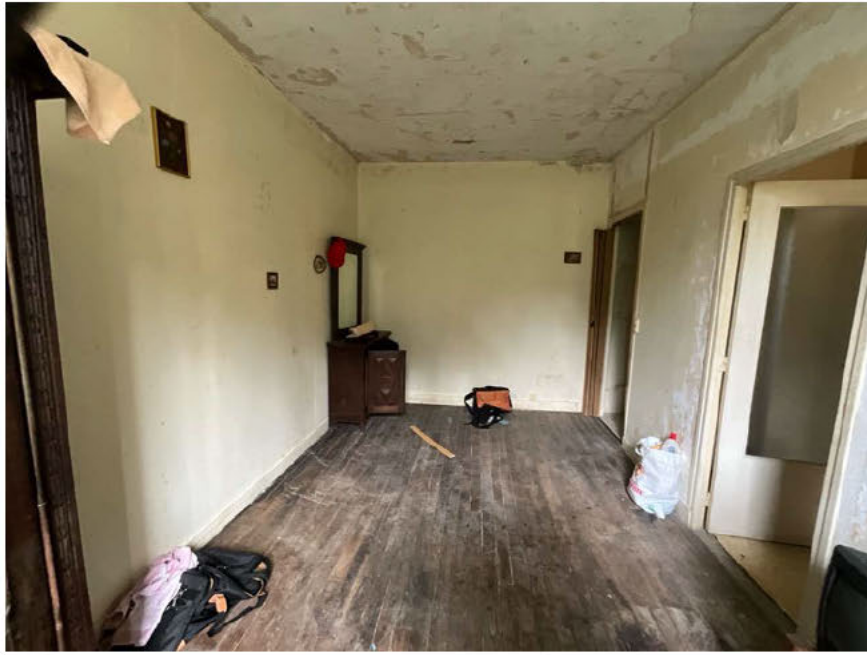
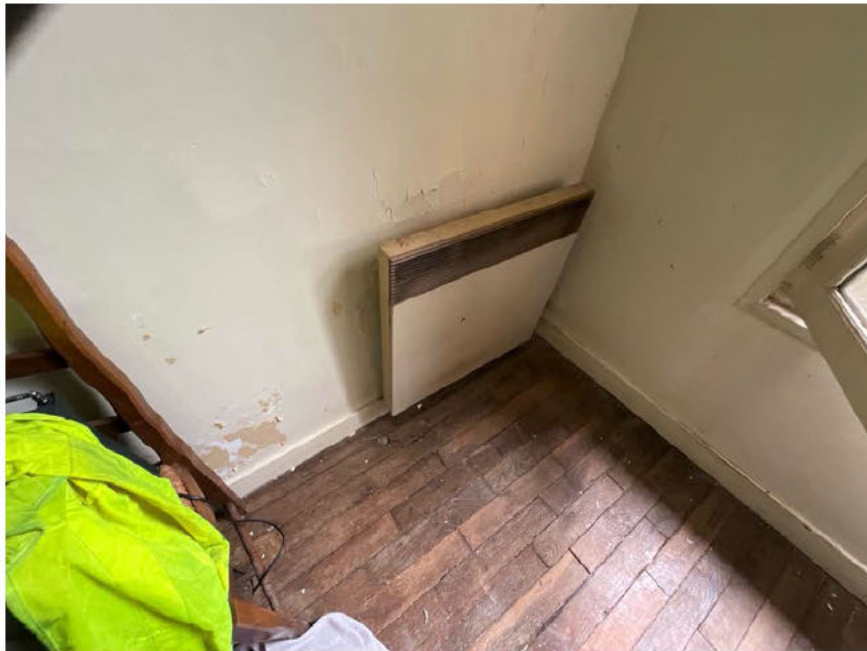
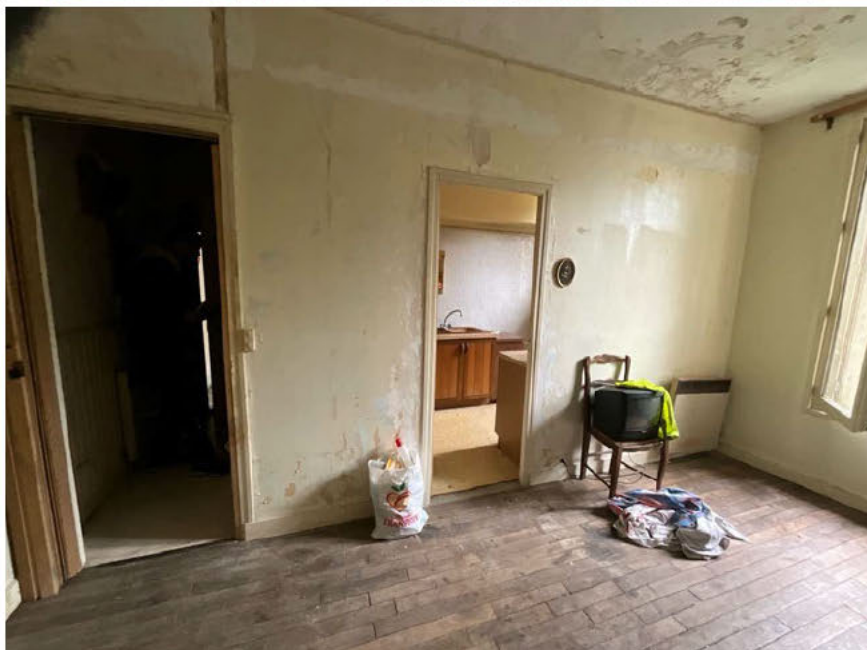
Pièce à vivre

Au sol, parquet à lames, pose à l'anglaise usagé, comportant des taches et dévitrifié.

Murs peints, la peinture est très dégradée, défraîchie.

Le plafond est peint. Idem très écaillé.

Une fenêtre, huisserie bois, deux ouvrants à la française, double vitrage.

Un convecteur électrique mural, ancien, crasseux.

Le réseau électrique n'est plus aux normes.

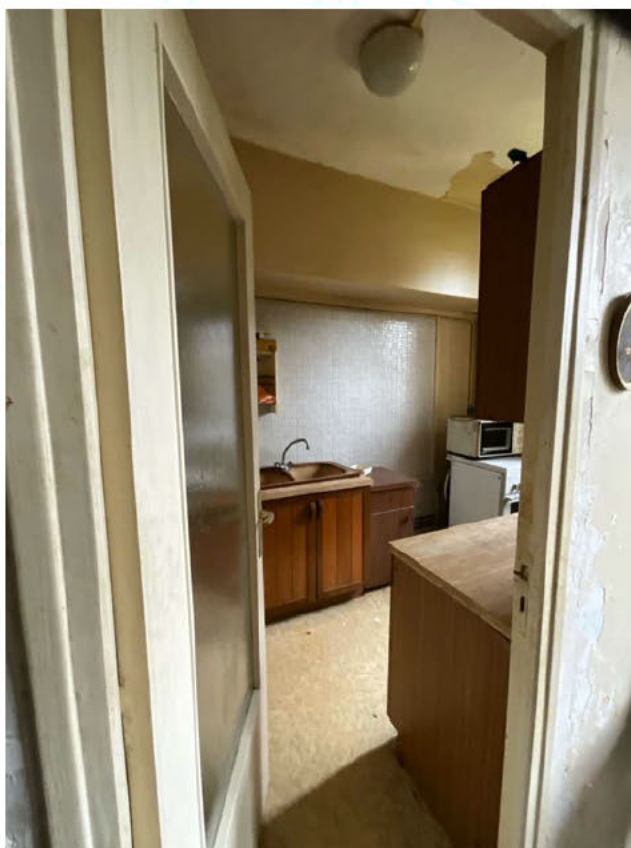
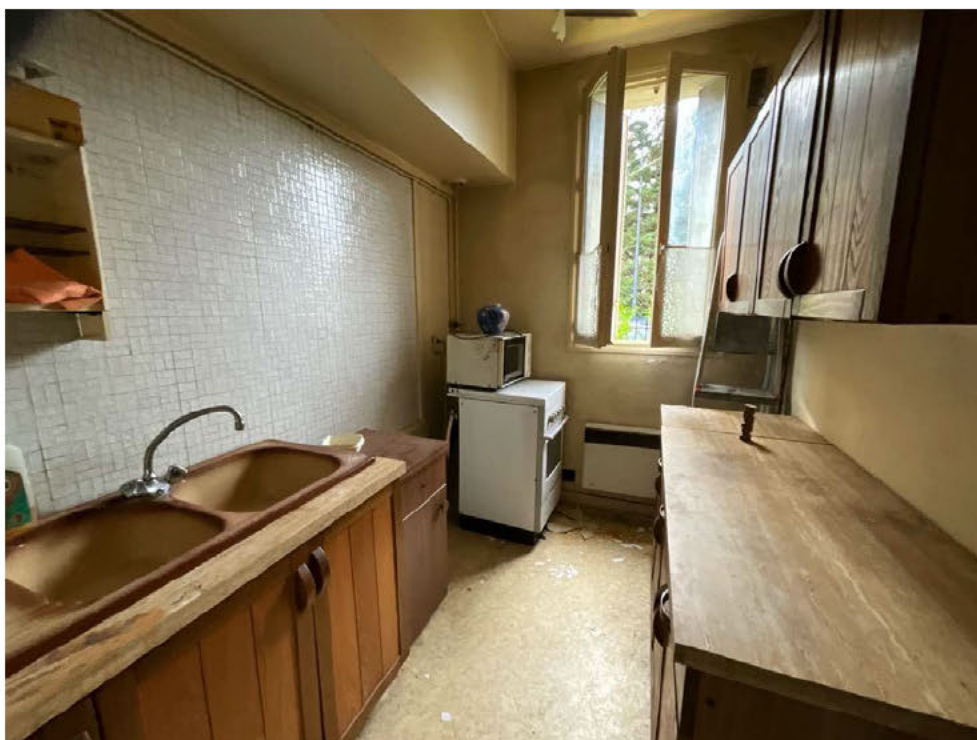
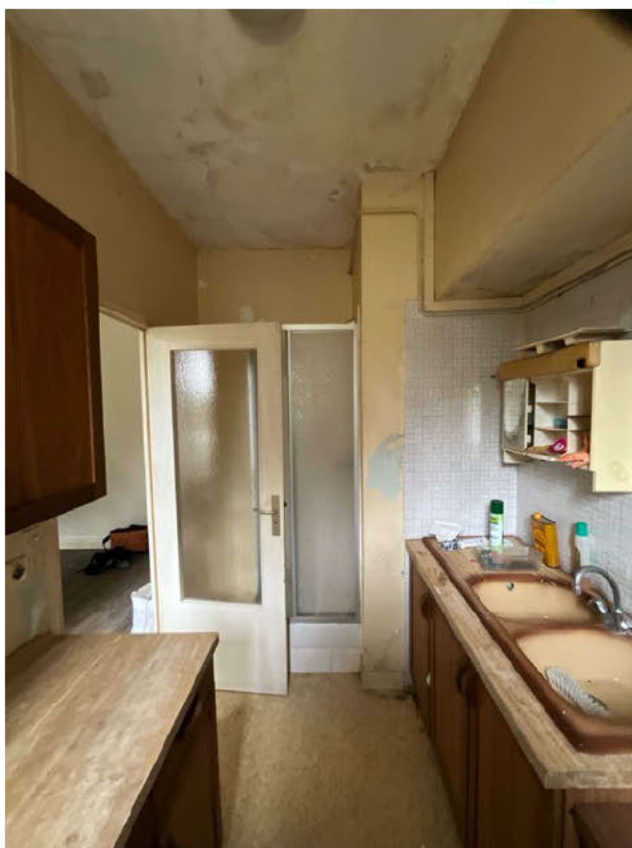
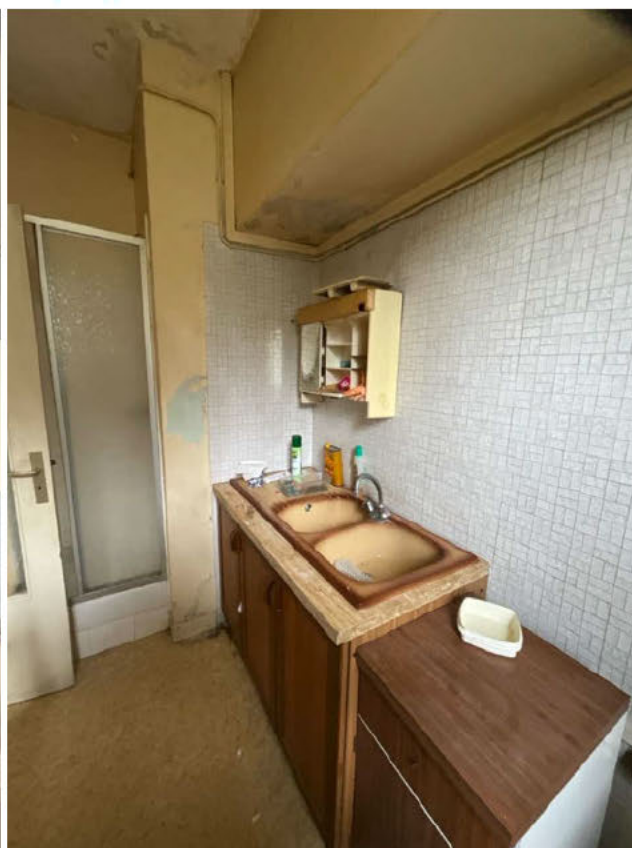
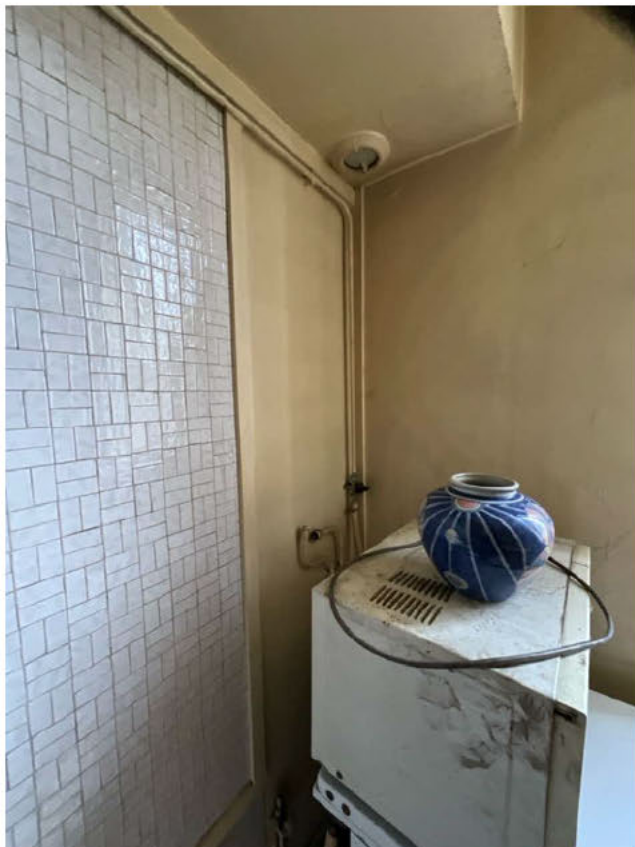
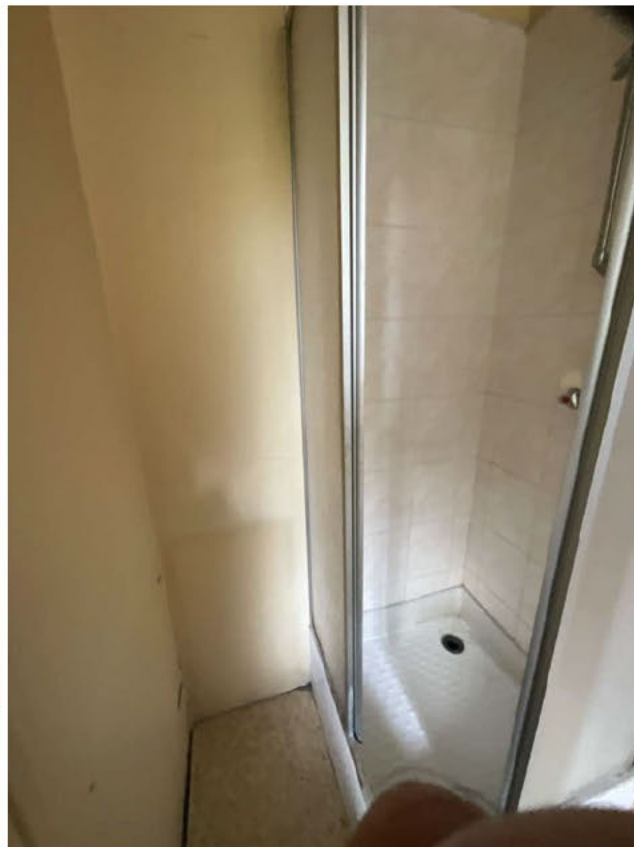
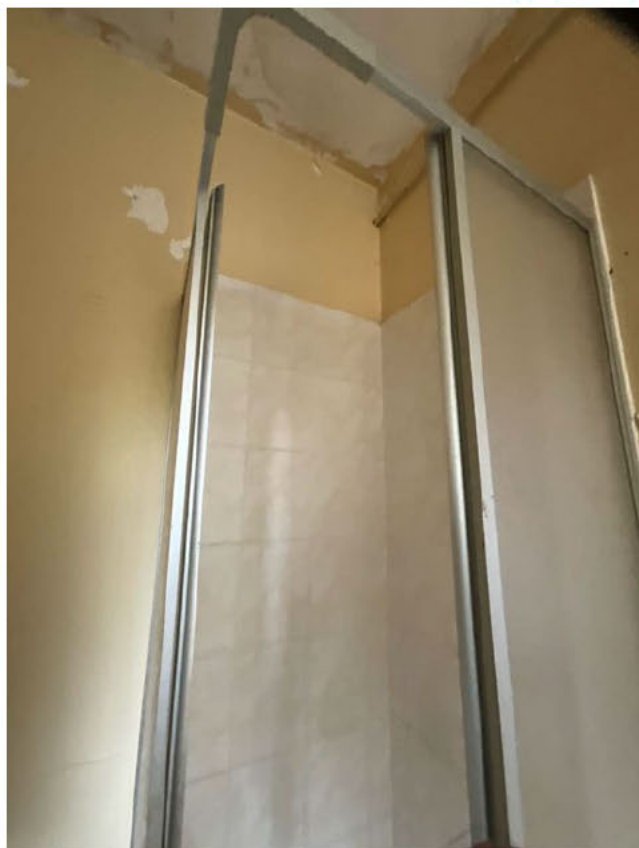
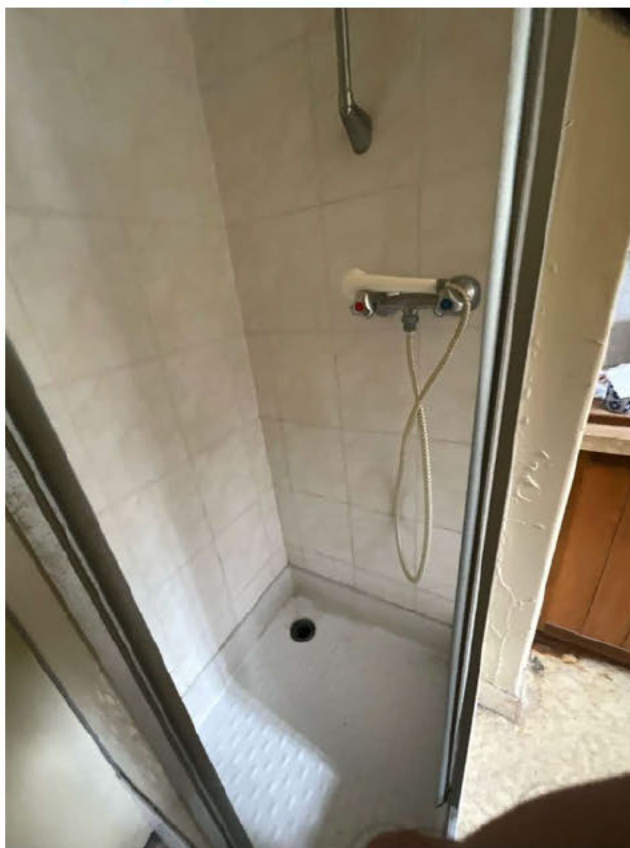
Cuisine avec coin douche

Au sol revêtement synthétique dégradé
Les murs sont peints, peinture dégradée.

Côté gauche côté évier, les murs sont carrelés, carrelage usagé.

Plafond peint, peinture dégradée.

Une fenêtre huisserie bois, double vitrage, deux ouvrant à la française fonctionnant.
Derrière un volet métallique pliant.

Côté gauche dans l'angle, une aération encrassée.

Un vieux convecteur électrique mural, sous réserve de son fonctionnement.

Dans cette pièce trouve également, à gauche, une cabine de douche avec récepteur, mélangeur, mural et barre de douche

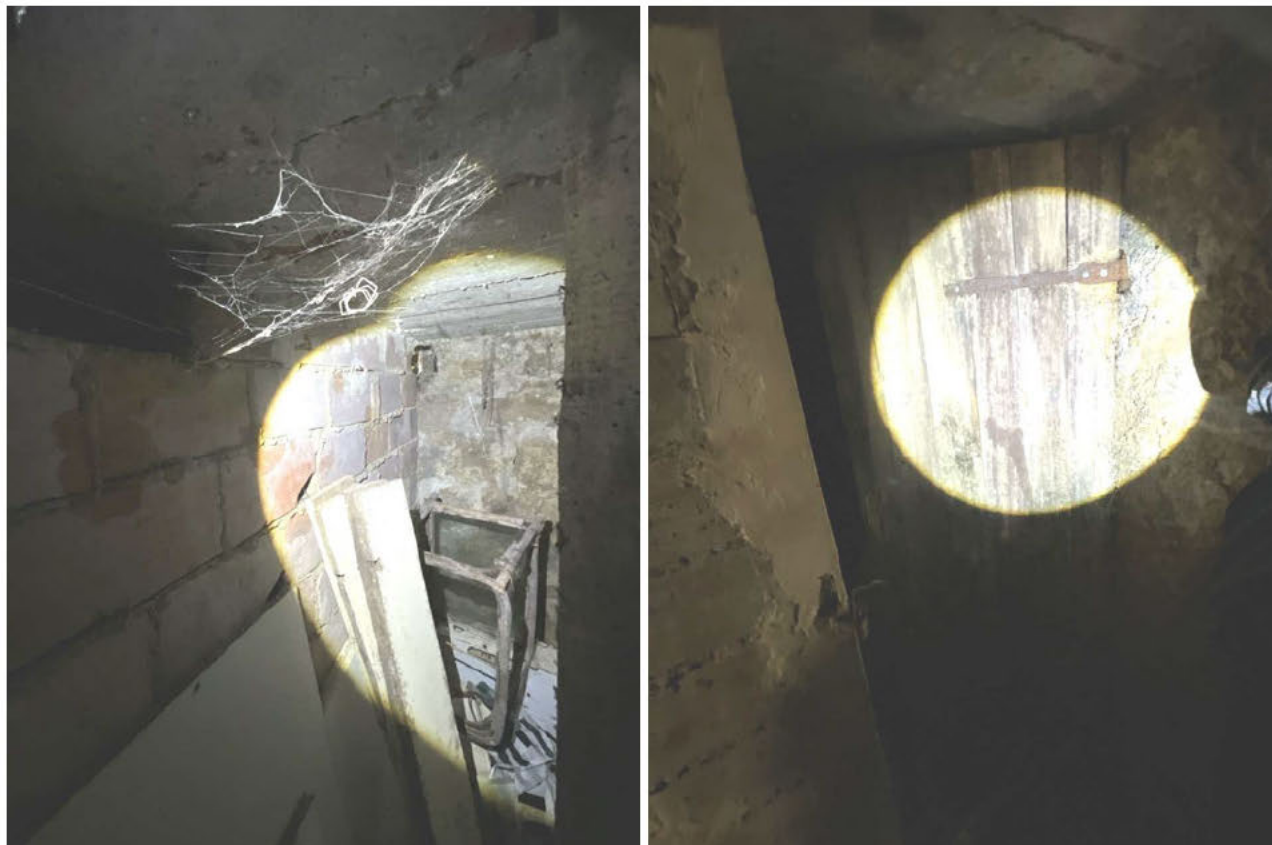
Cave n11

Une chappe béton au pied de l'escalier ; le reste est en terre battue.

La porte en bois est très dégradée, partiellement rongée.

Deux murs de cloisons séparatives en parpaings brique ; le reste est en pierre
