Suite à la signification du Commandement Immobilier, en date du 6 février 2025, et en
application des articles 15-10, 35 et 36 du décret du 27 juillet 2006, la requérante entend faire
dresser ce jour un descriptif du bien immobilier sis 35 allée de l'Ecole ABLON 94480

Au 35 Allée de l'Ecole,

Lot numéro trois cent cinquante-deux (352) :

Au premier étage, escalier 35, un APPARTEMENT comprenant : entrée, dégagement, penderie, salle de séjour, quatre chambres, cuisine, salle d'eau, WC ;

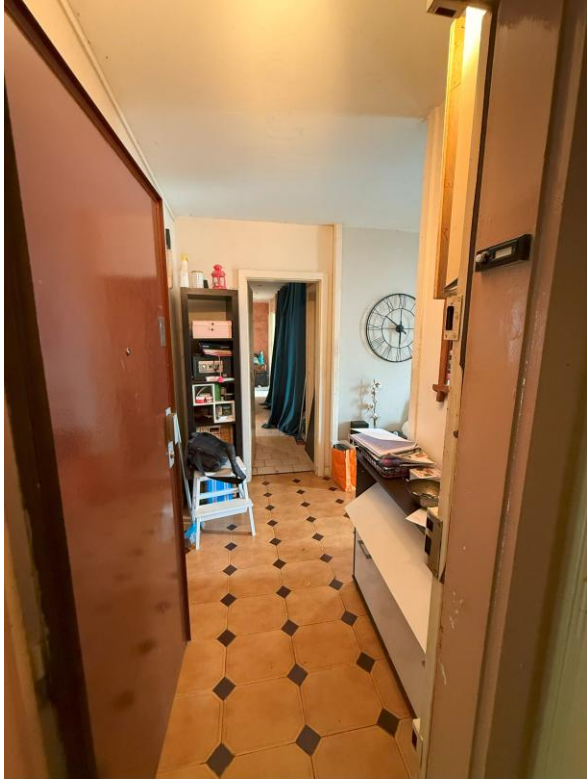
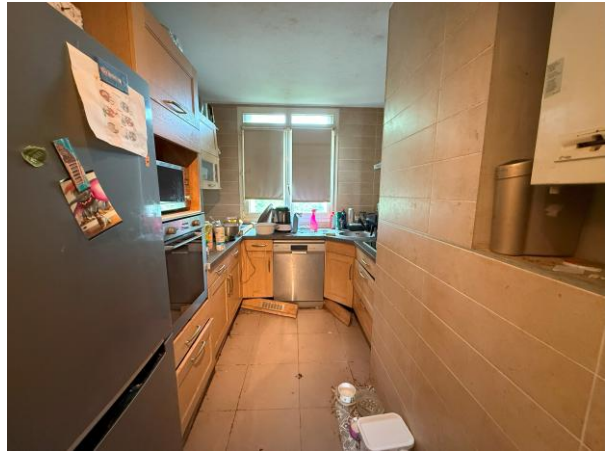
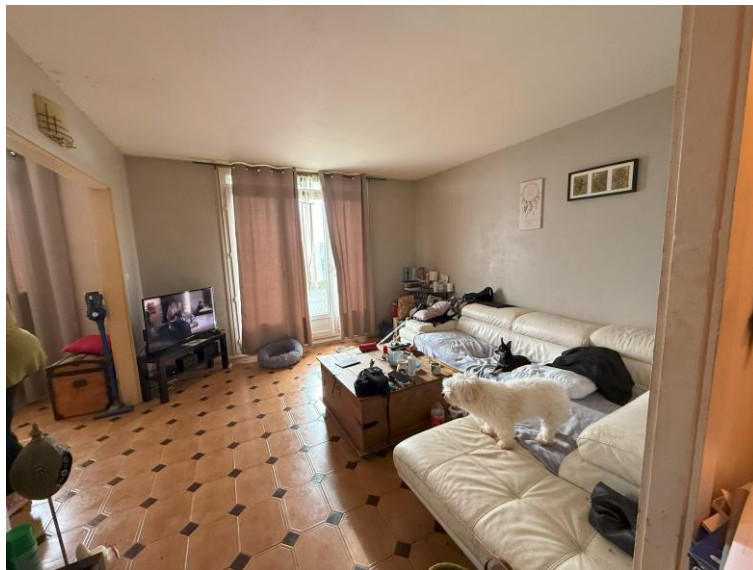
CUISINE

Le sol est recouvert de carrelage, en état d'usage,
Les murs sont recouverts de carrelage, en état d'usage.
Le plafond est recouvert de peinture vétuste

- D'un évier, sur placard
- D'une installation pour machine à laver,
- D'une chauffe eau ,
- D'un plan de travail en « U » en mauvais état reposant sur un placard, avec l'électroménager encastré,
- D'une plaque de cuisson , et une hotte
- De placards hauts
- D'un point lumineux latéral
- D'une fenêtre PVC double vitrage avec volet accordéon

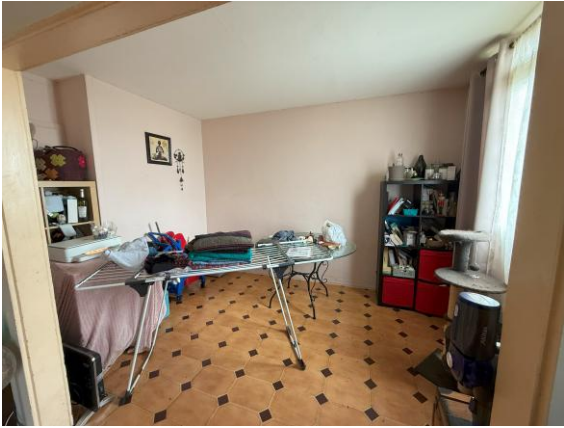
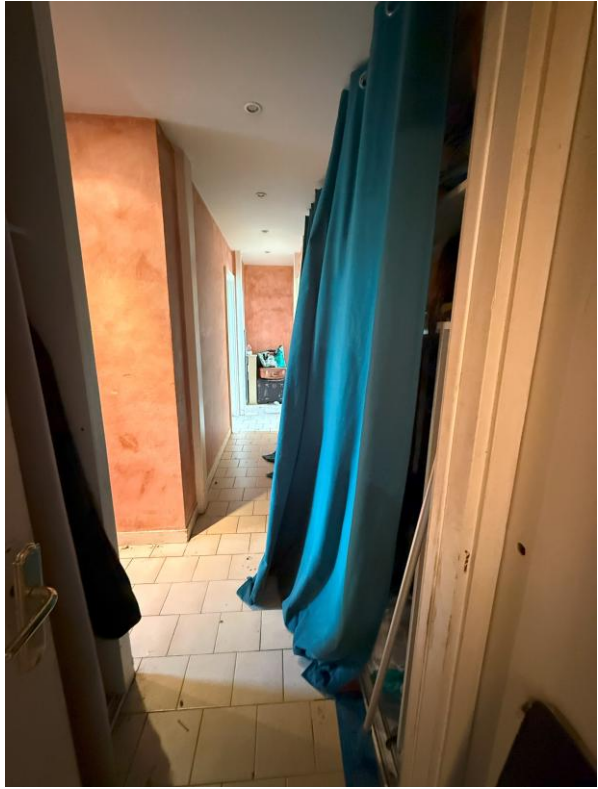
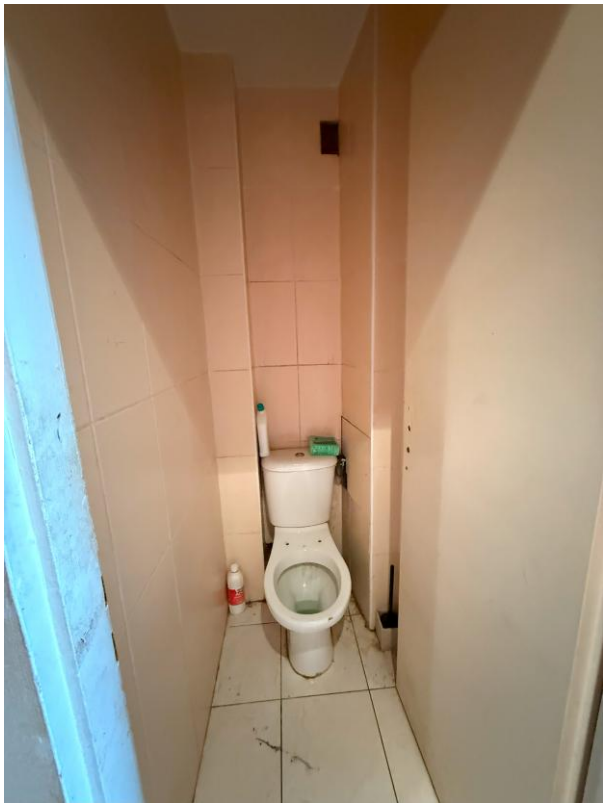
COULOIR

Le sol est recouvert d'un carrelage en état d'usage,
Les murs est recouvert de peinture en état d'usage.
Le plafond est recouvert de peinture en état d'usage.

Le sol est recouvert d'un carrelage en état d'usage,
Les murs est recouvert de carrelage en état d'usage.
Le plafond est recouvert de peinture en état d'usage.

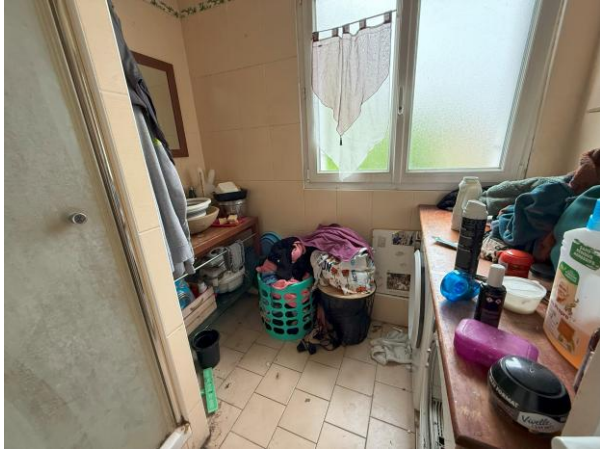
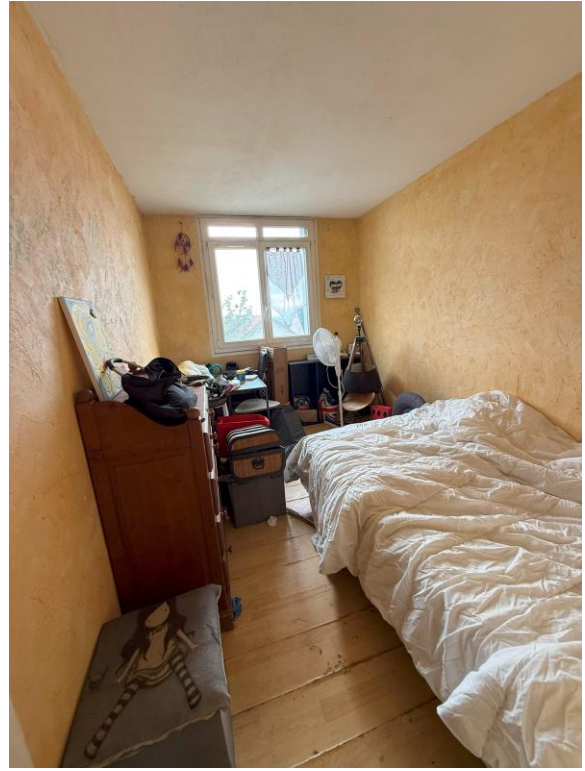
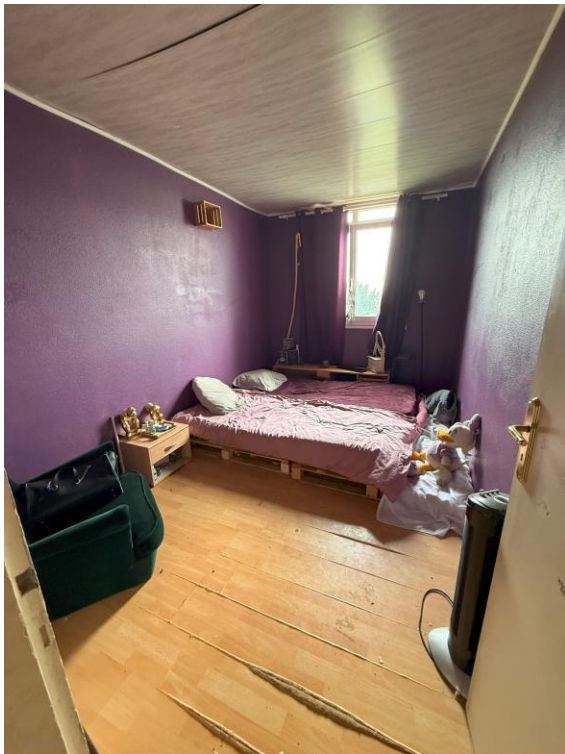
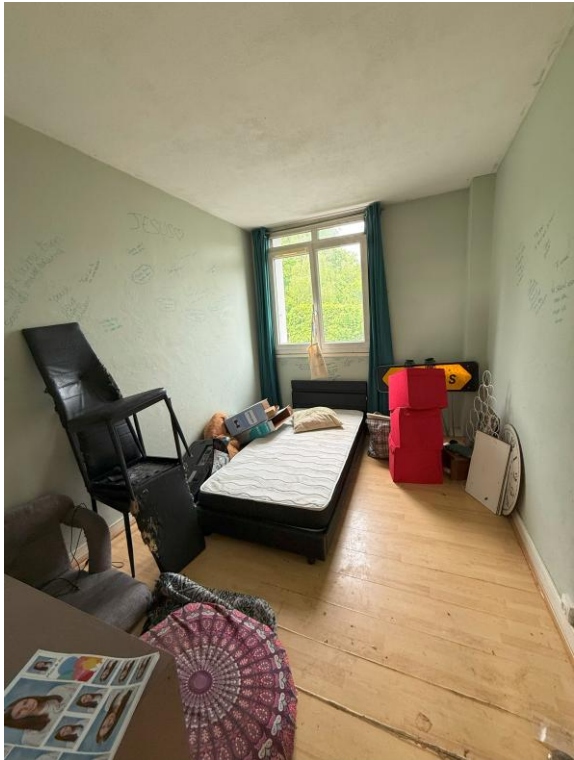
SALLE D EAU

Le sol est recouvert d'un carrelage en état d'usage,
Les murs est recouvert de carrelage en état d'usage,
Le plafond est recouvert de peinture en état d'usage

Le sol est recouvert d'un parquet en mauvais état ,
Les murs est recouvert de peinture en état d'usage,
Le plafond est recouvert de peinture en bon état.

Le sol est recouvert d'un parquet en mauvais état ,
Les murs est recouvert de peinture en état d'usage,
Le plafond est recouvert de plaque de PVC en état d'usage .
