- **Lot numéro UN (1) : un local commercial + cave.**

**Me suis rendu ce jour à 12h00 au 15 rue de Paris – 93230  
ROMAINVILLE et j'ai procédé aux constatations suivantes  
en présence de :**

Là étant, je constate la présence d'un local commercial correspondant au lot n°1 de l'immeuble.

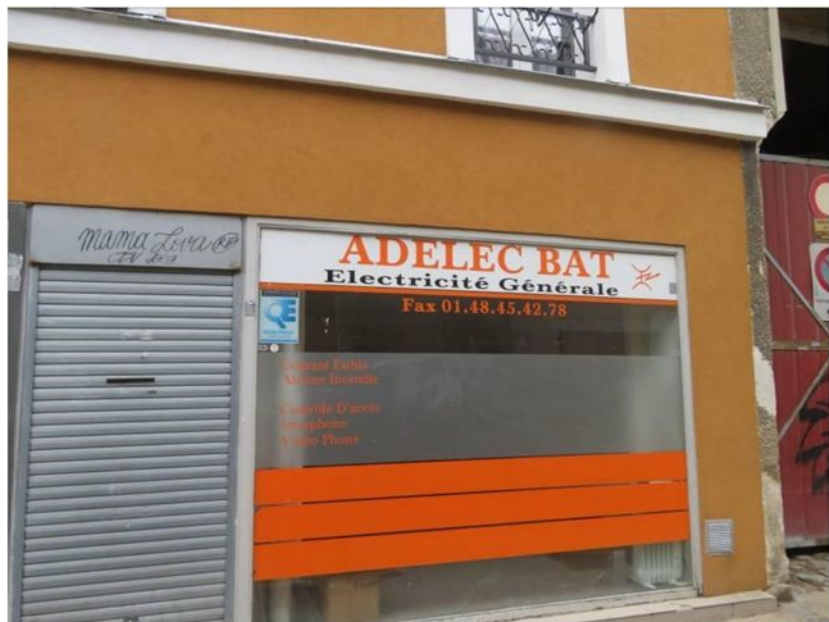
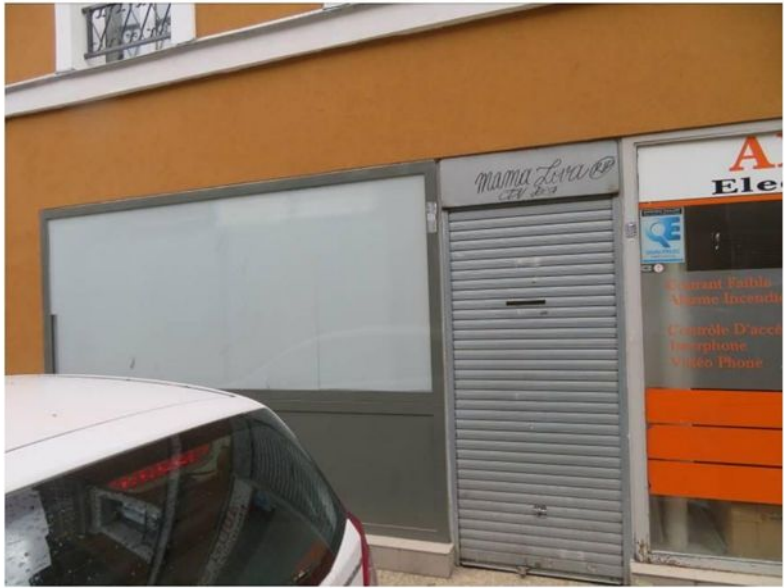
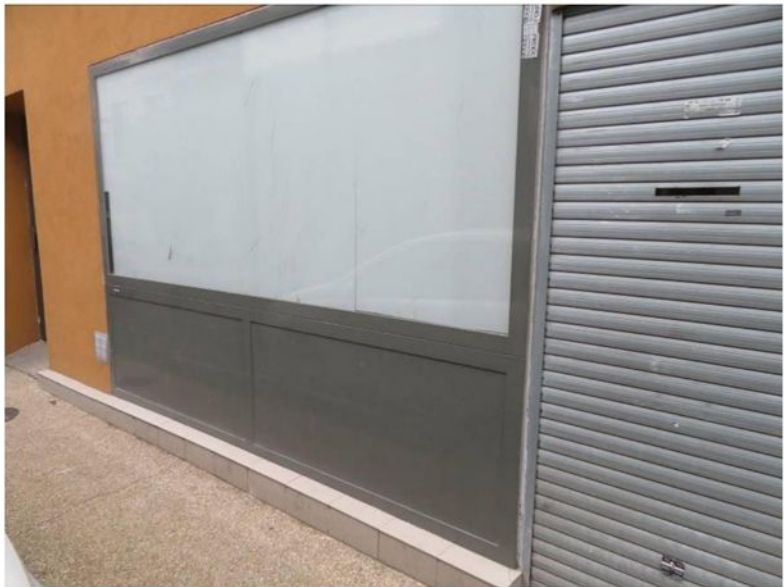
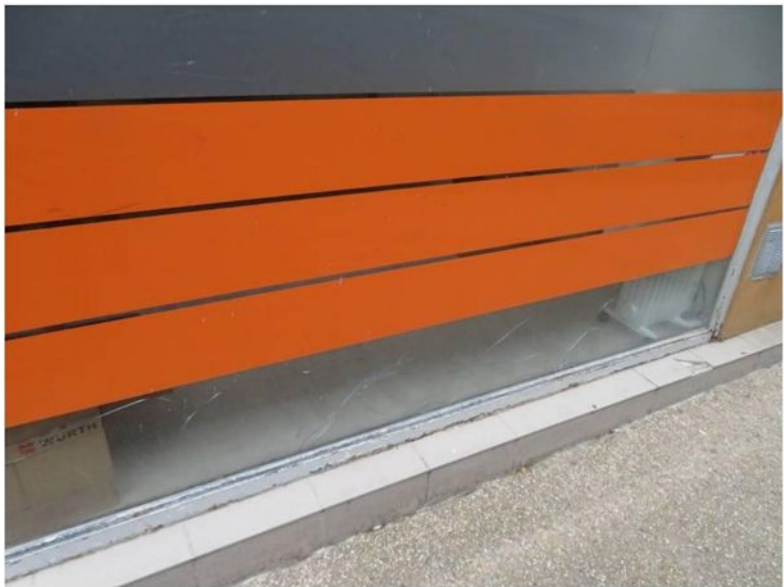
Cette devanture se compose d'une vitrine qui présente des brisures et d'une porte d'accès où le rideau de fer est complètement baissé.

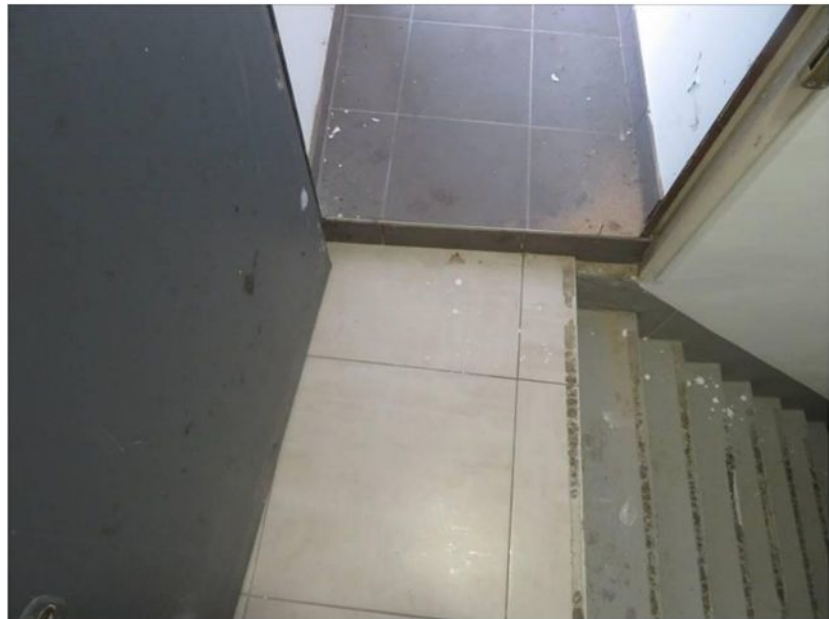
Je constate la présence d'un carrelage au sol à l'état d'usage.

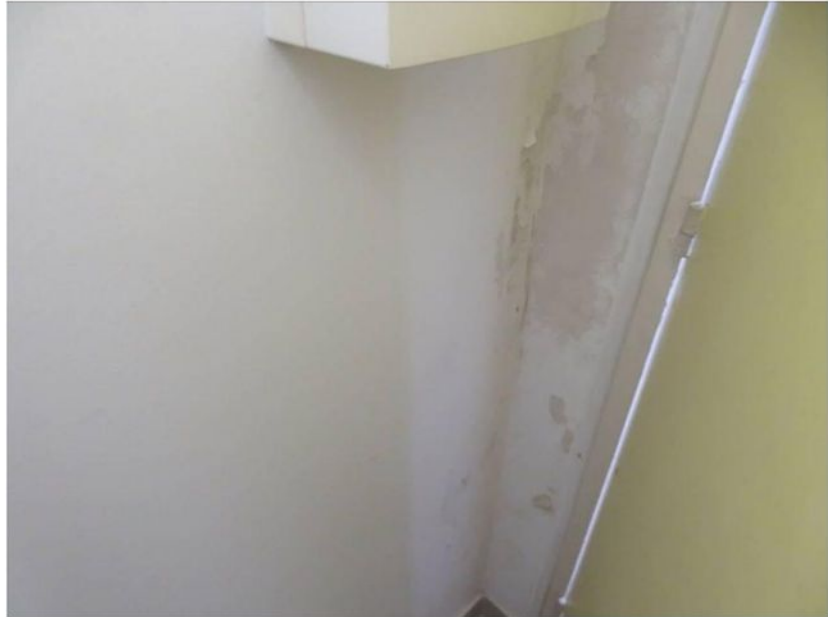
Les murs et plinthes sont revêtus de peinture en mauvais état avec la présence de décolllements de peinture à gauche de la porte d'entrée.

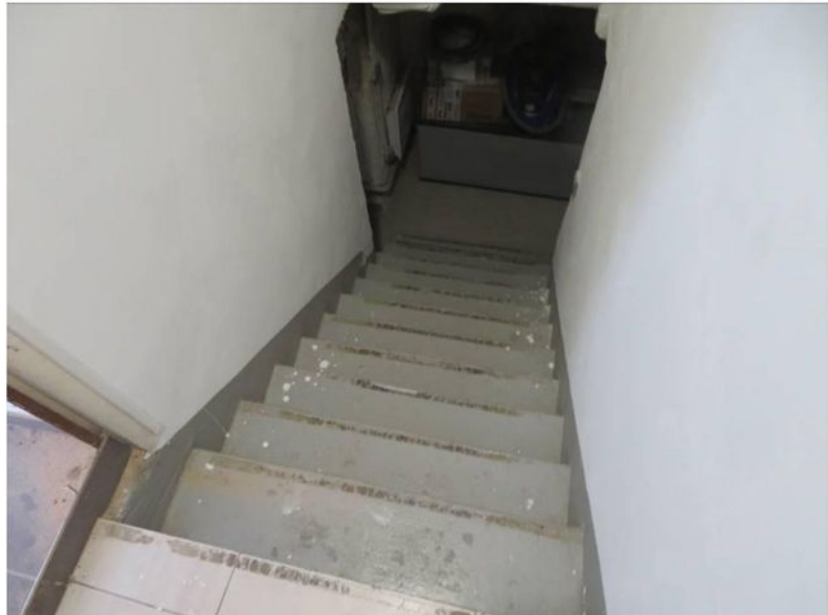
Il existe un escalier qui mène au sous-sol dont les marches présentent des traces. Les murs dans la volée d'escalier sont revêtus de peinture à l'état d'usage présentant des traces.

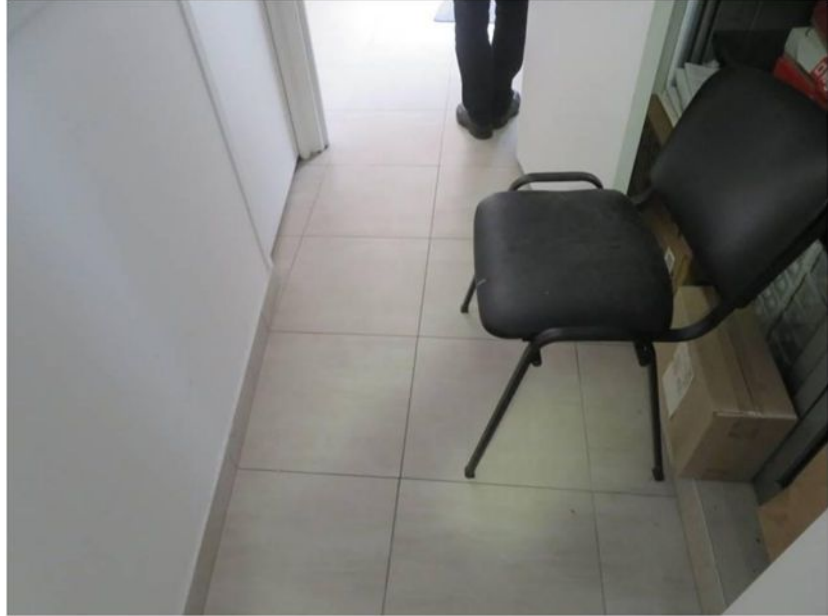
Je constate la présence d'un carrelage au sol en bon état, quelques rayures sont toutefois apparentes.

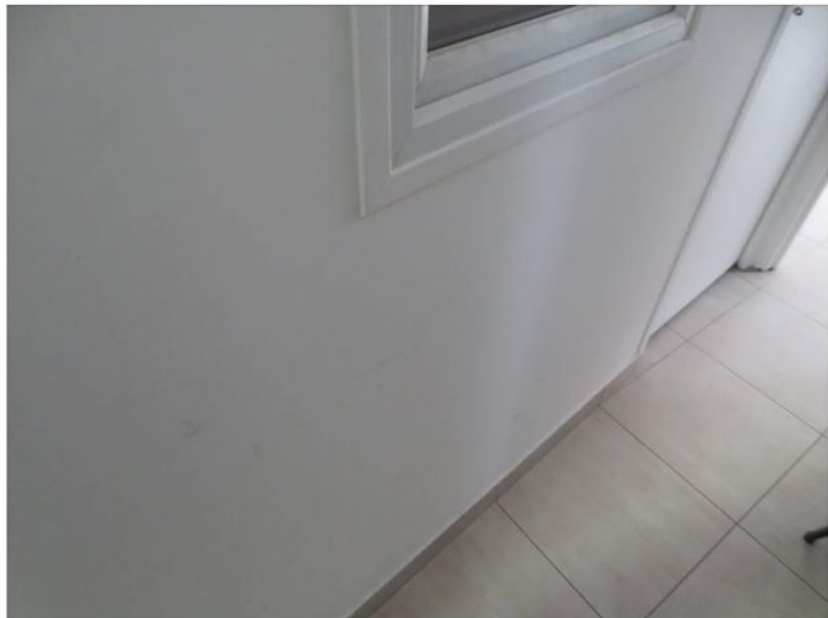
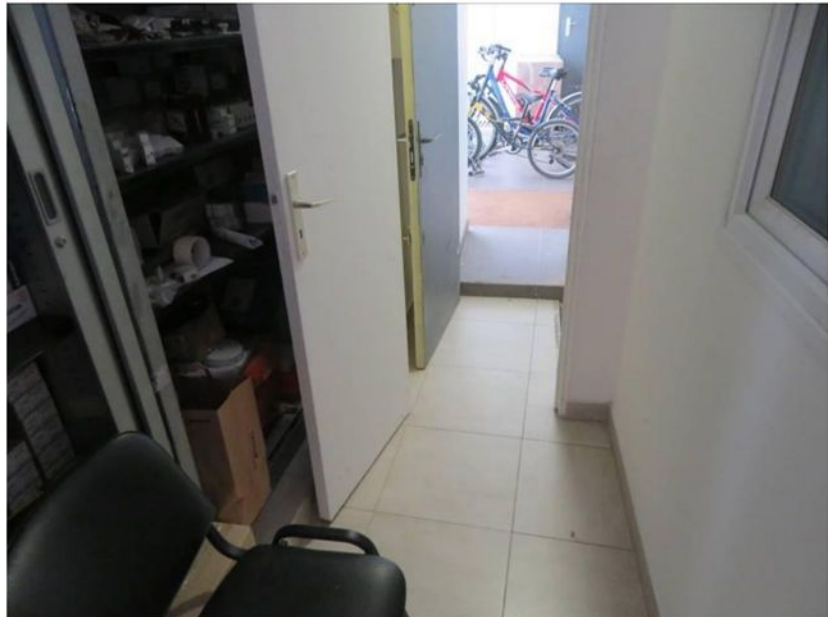
Les murs et plinthes sont revêtus d'une peinture à l'état d'usage avec quelques traces.

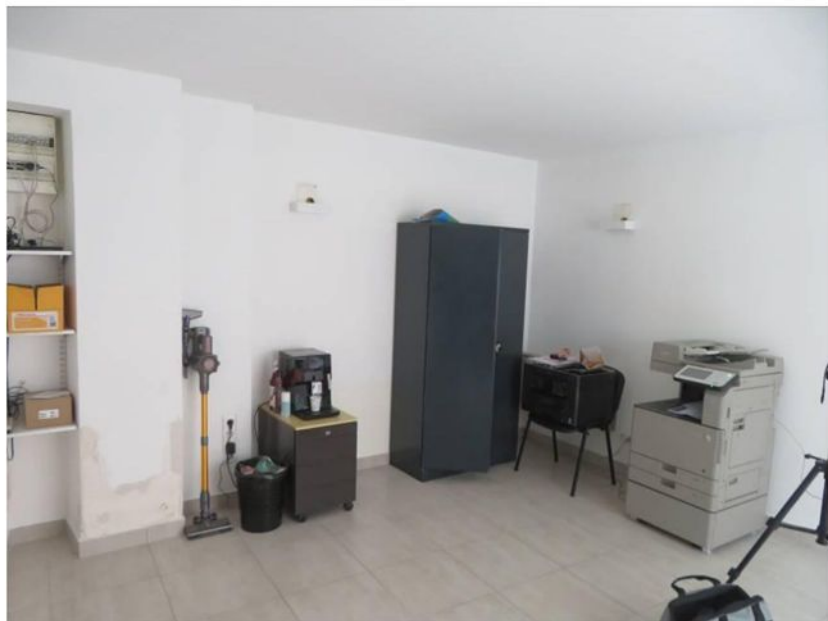
Le revêtement au sol est en bon état, je relève toutefois quelques traces par endroits.

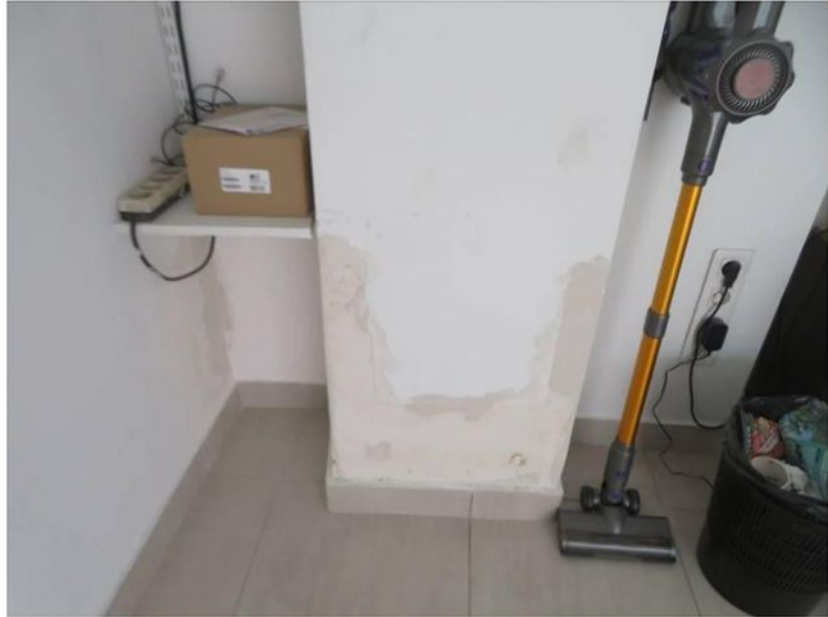
Les murs sont revêtus de peinture à l'état d'usage. Je relève un poteau qui présente des traces de reprise.

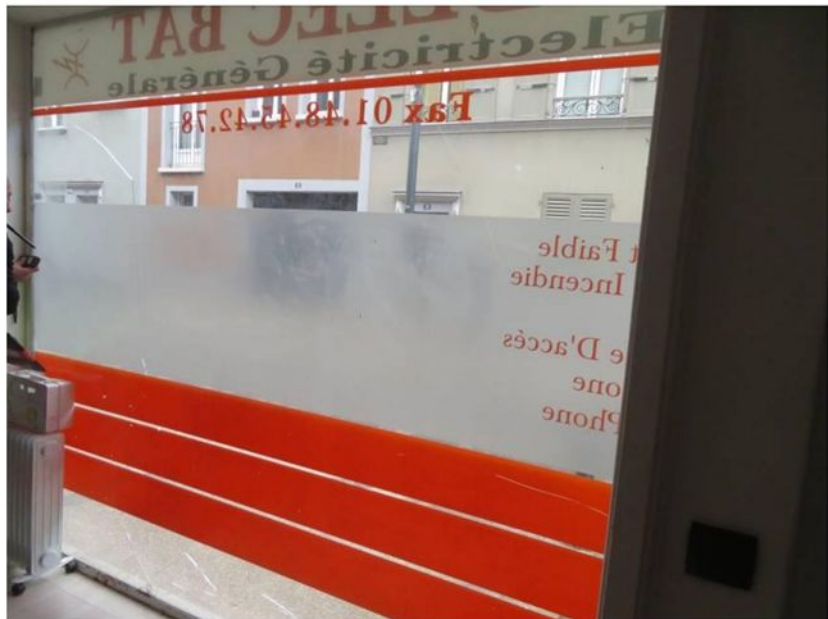
Il existe une vitrine qui donne sur la Rue de Paris qui présente de nombreuses brisures.

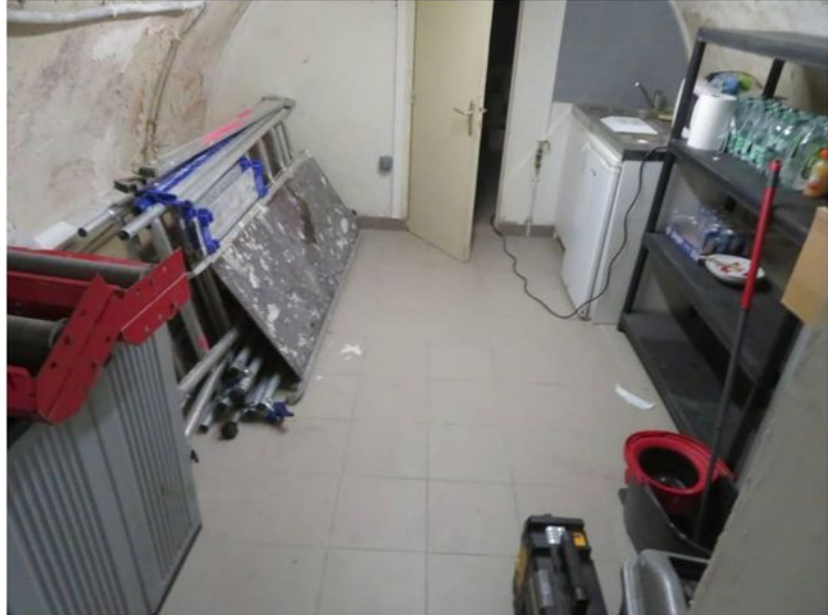
Le carrelage au sol présente quelques traces.

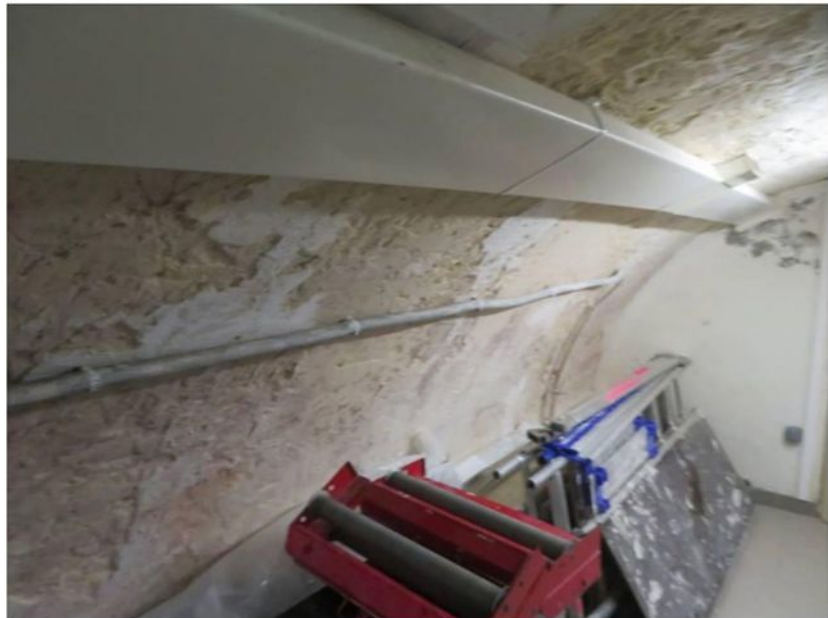
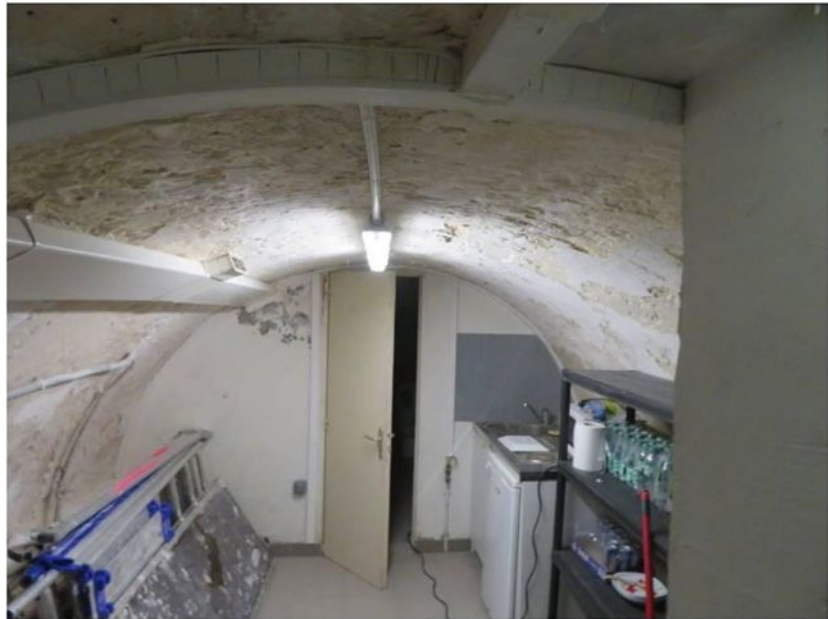
Les murs et les voutes sont en pierre blanche, à l'état d'usage avancé avec des dégradations, des traces de moisissures et de salpêtre.

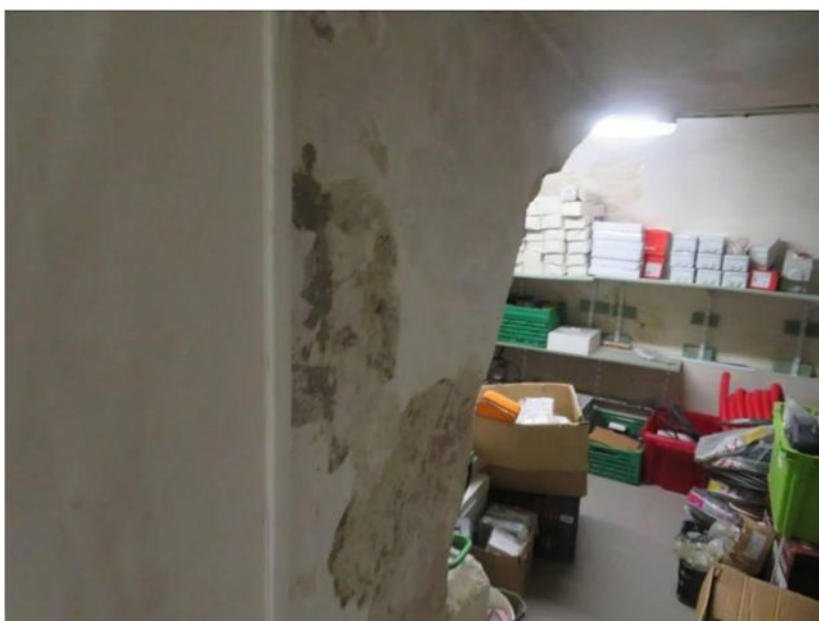
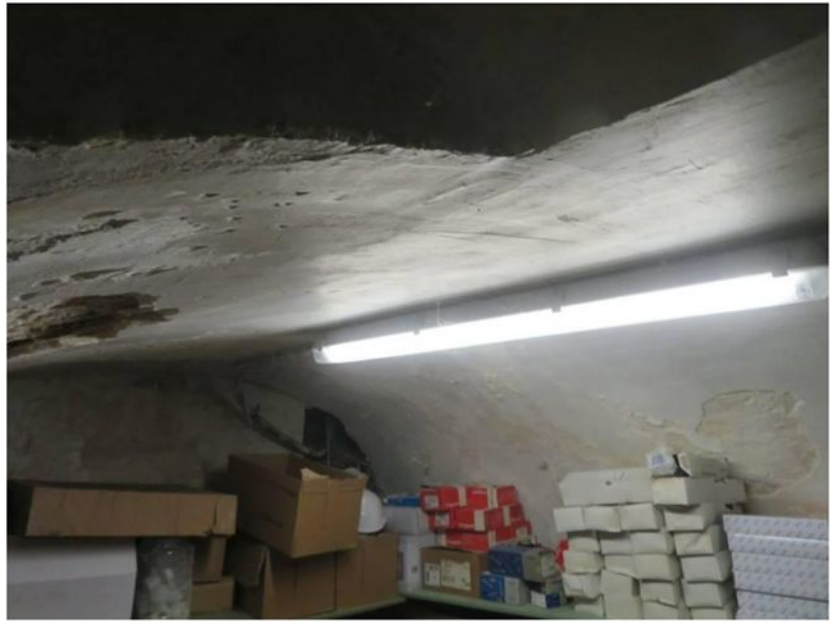
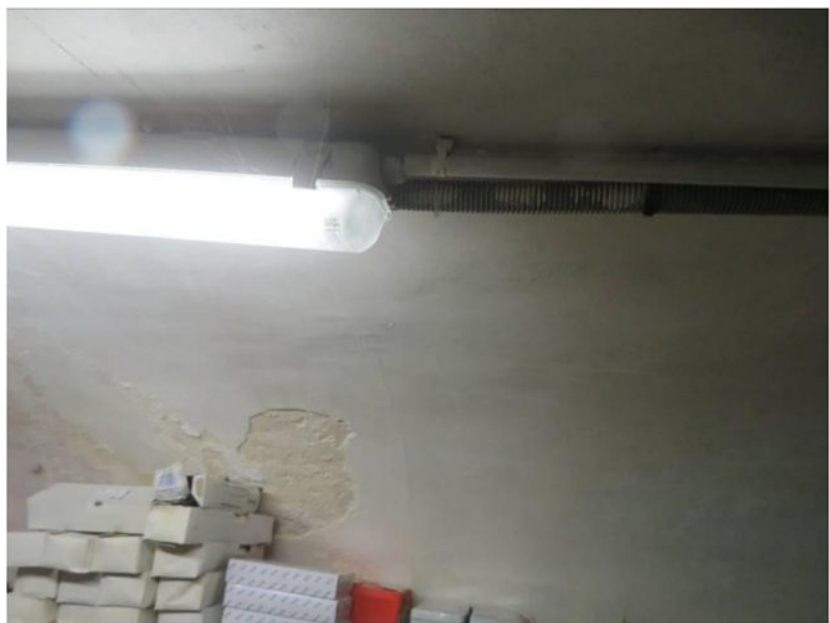
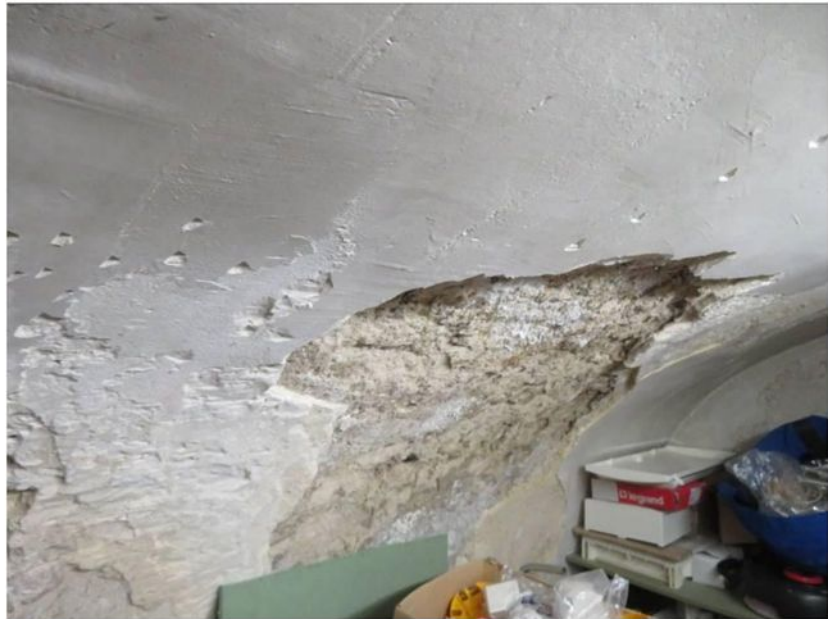
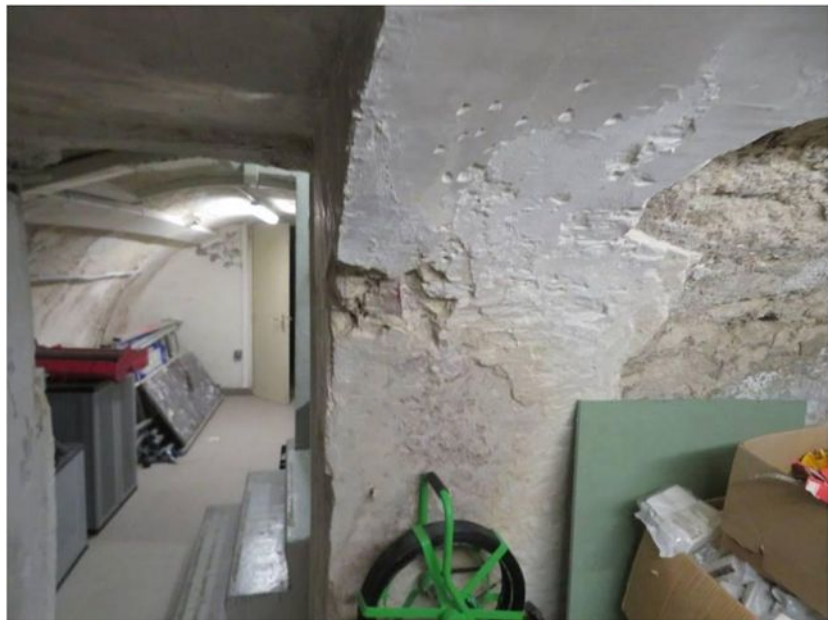
Je constate que les murs et voutains sont à l'état brut, dans un état d'usage avancé avec des décollements, traces de moisissures et salpêtres.

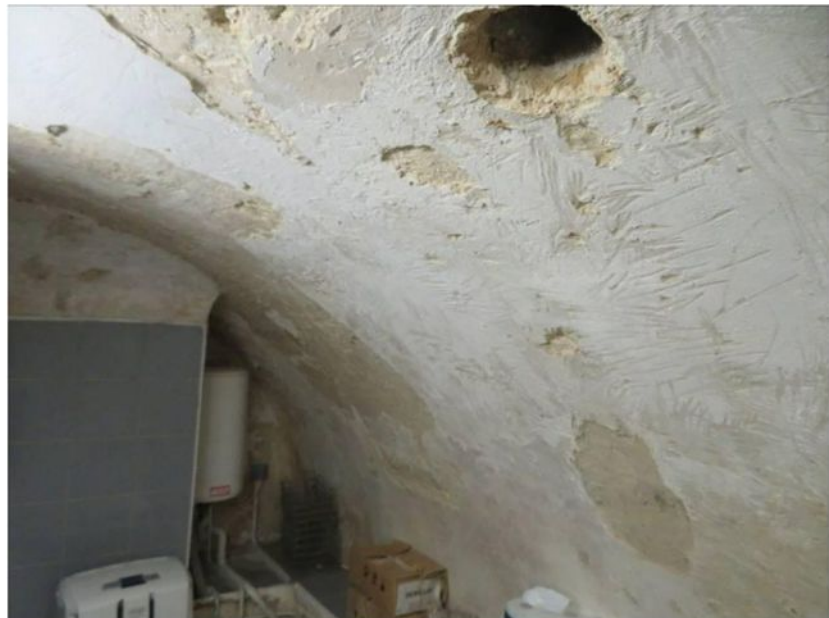
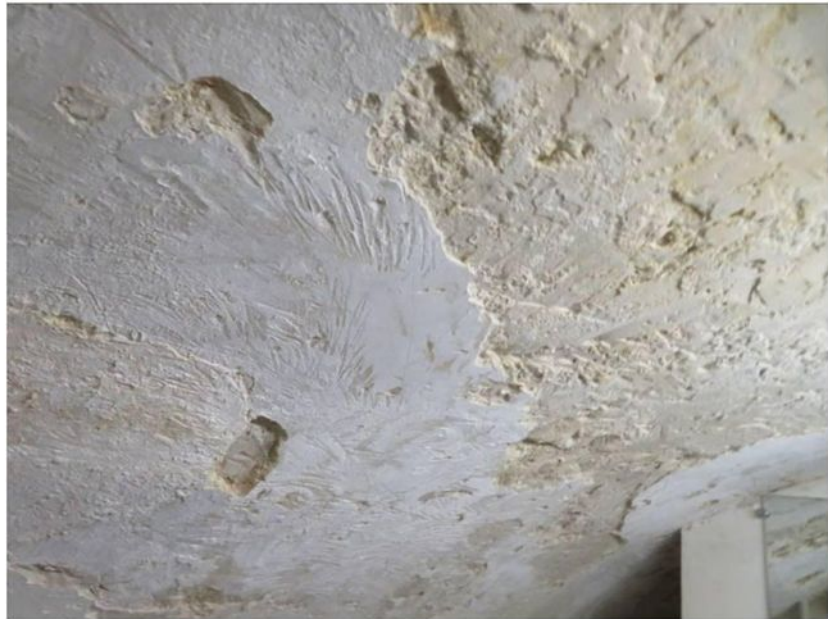
Les murs et voutains sont à l'état brut. Des percements sont visibles par endroits.
