PROCES-VERBAL DE CONSTAT

Me suis transportée ces jour, mois et an que dessus, à 09 heures et 00 minute, à PONTAULT-COMBAULT 3, rue du Maréchal Brune, 3^{ème} étage porte droite, à l'effet de procéder à la description exacte et détaillée des biens qui y sont situés et appartenant à [REDACTED]

Appartement

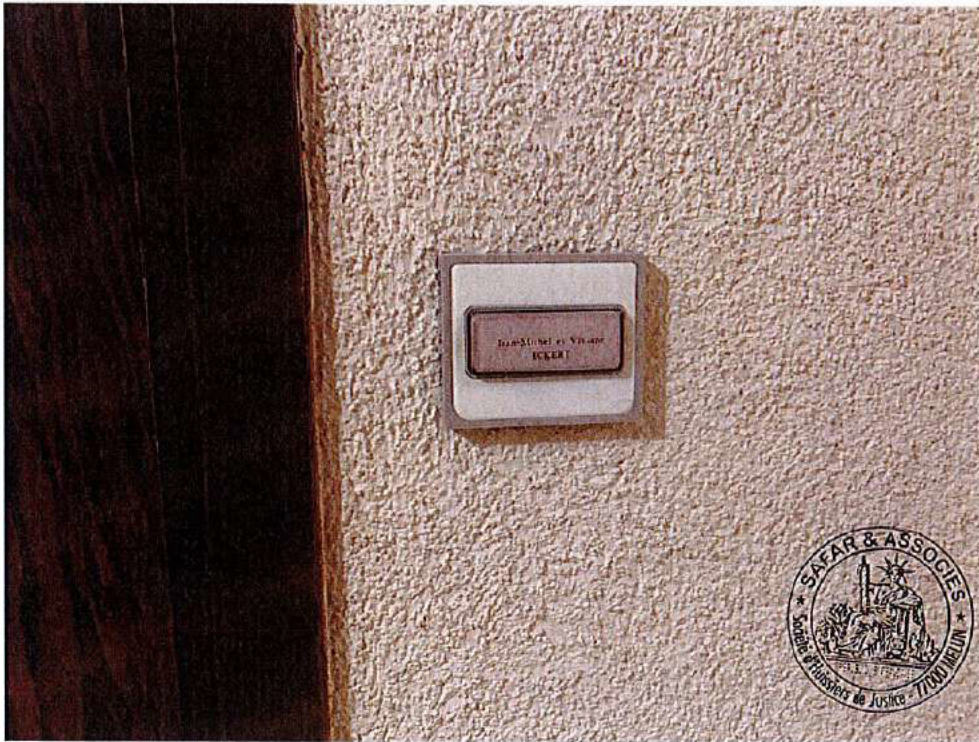
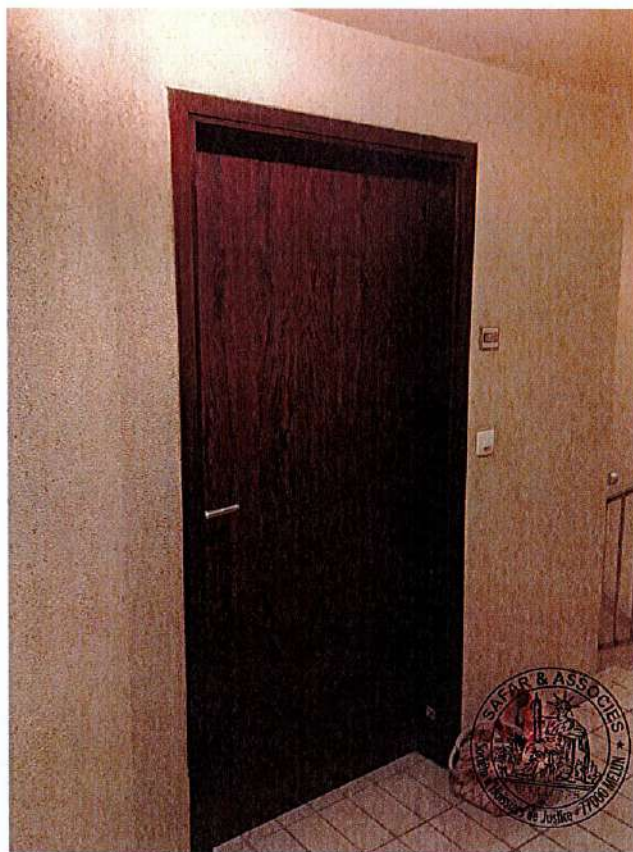
Arrivée sur le palier de la porte de l'appartement, le serrurier m'indique que la serrure a été sciée.

Sur la plaque de la poignée, il y a une trace de scie.

Le canon de la serrure est scié et la serrure n'est plus visible, ni accessible.

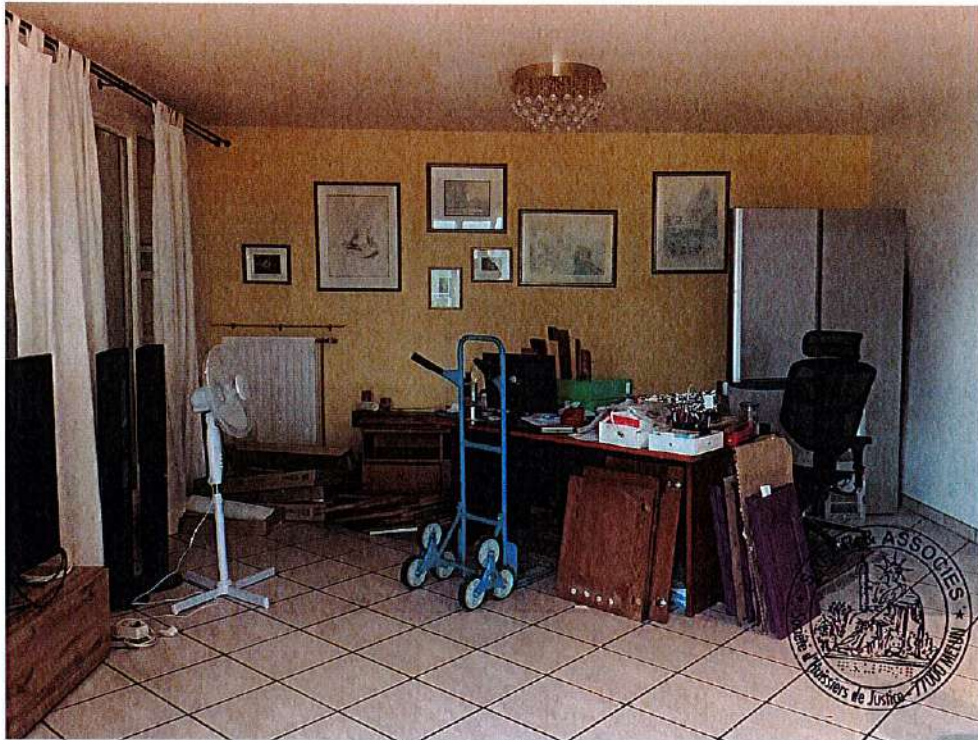
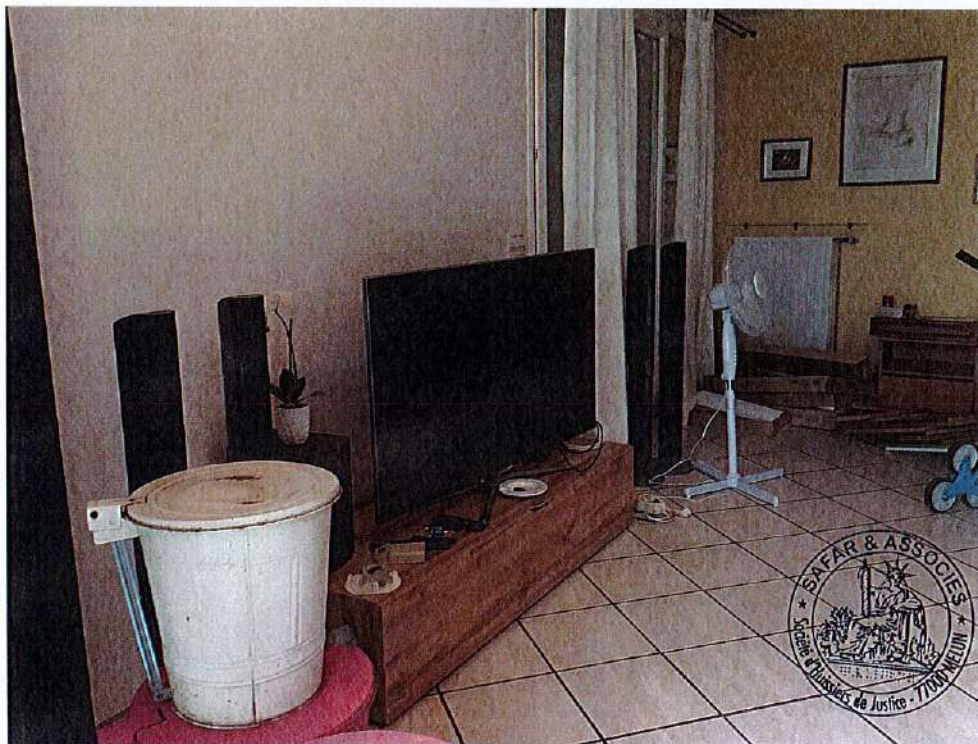
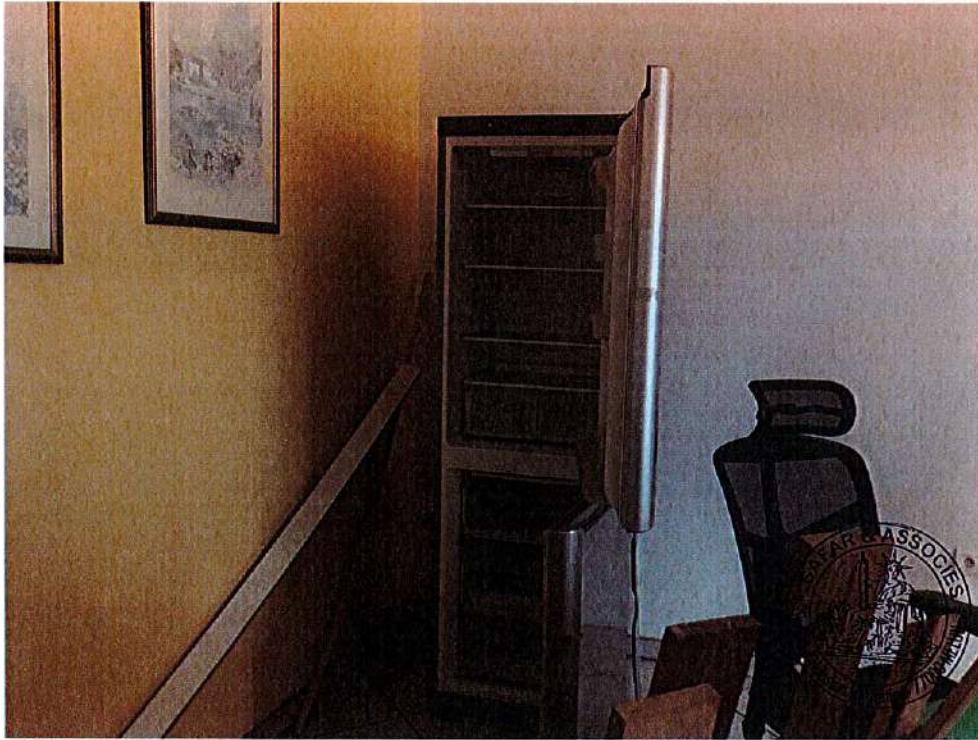
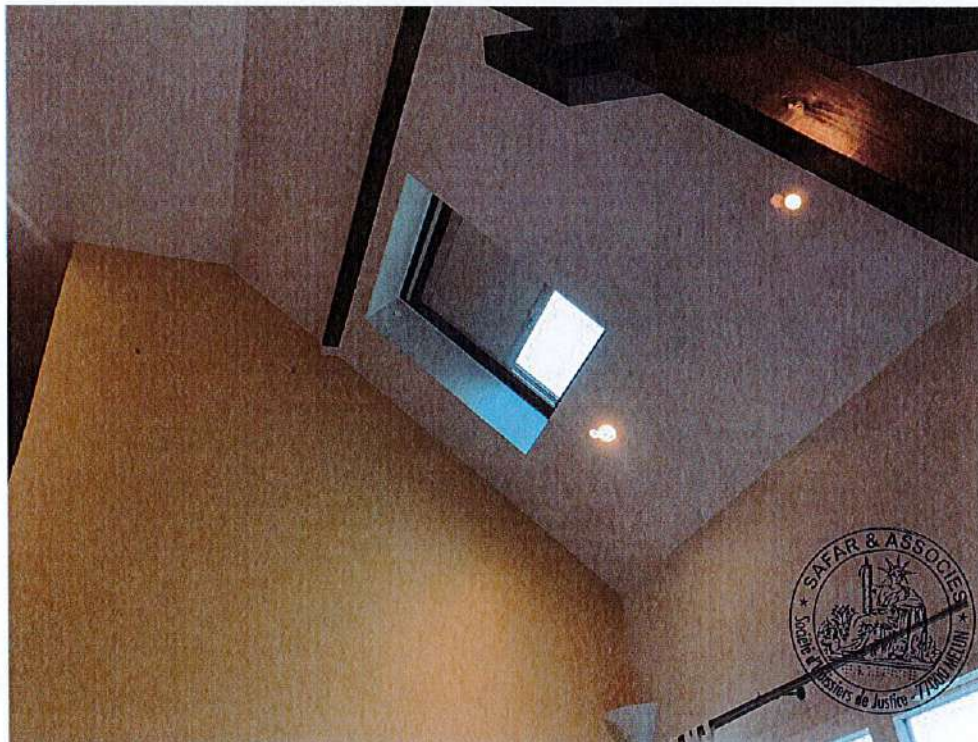
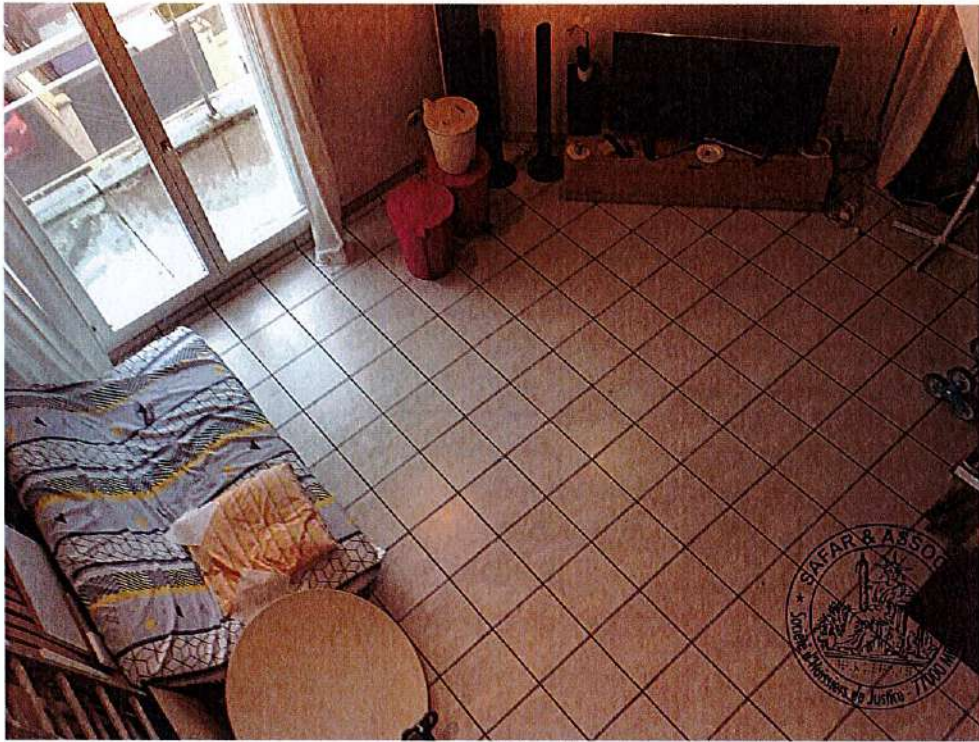
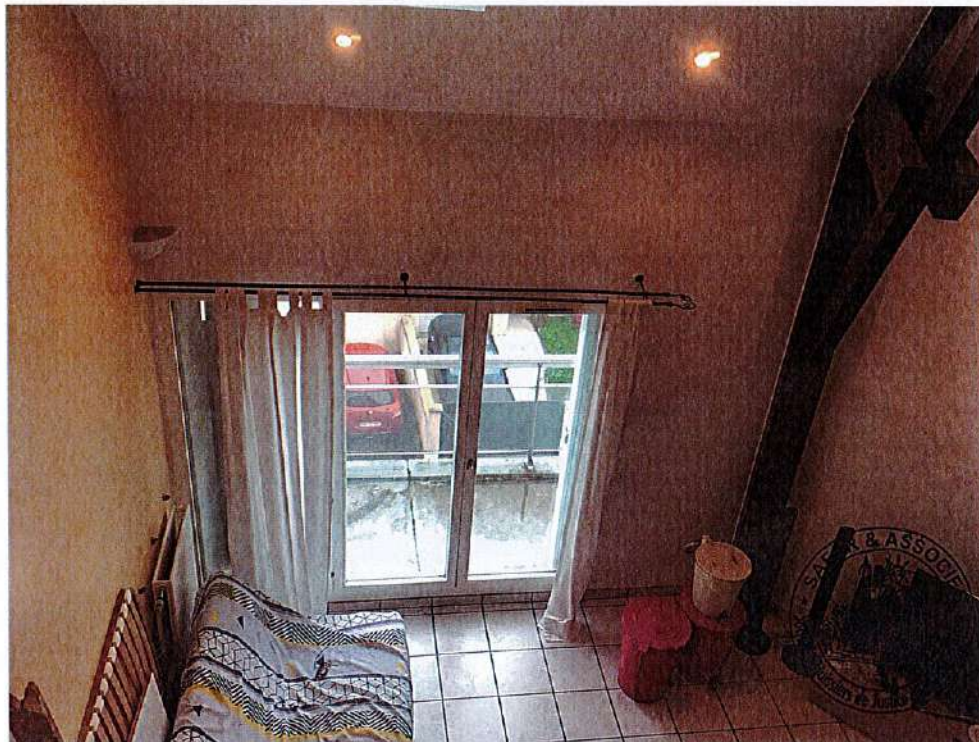
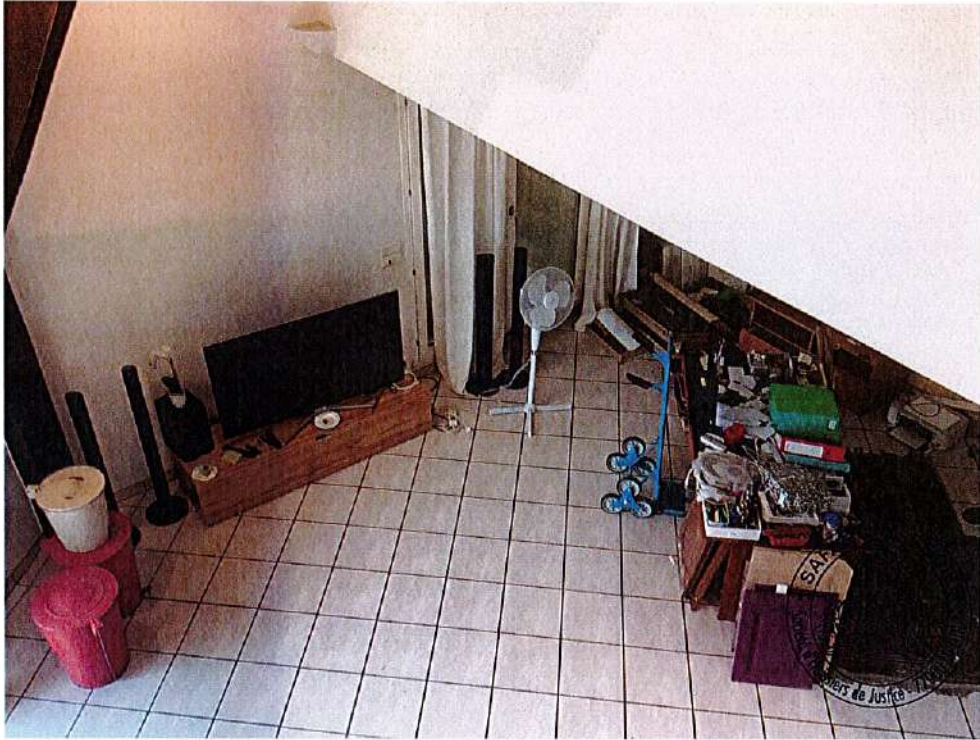
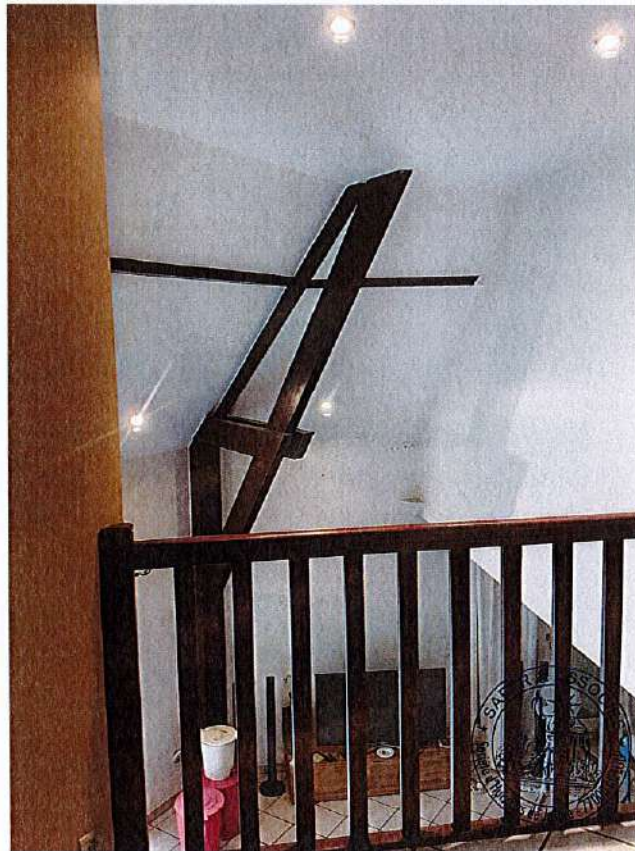
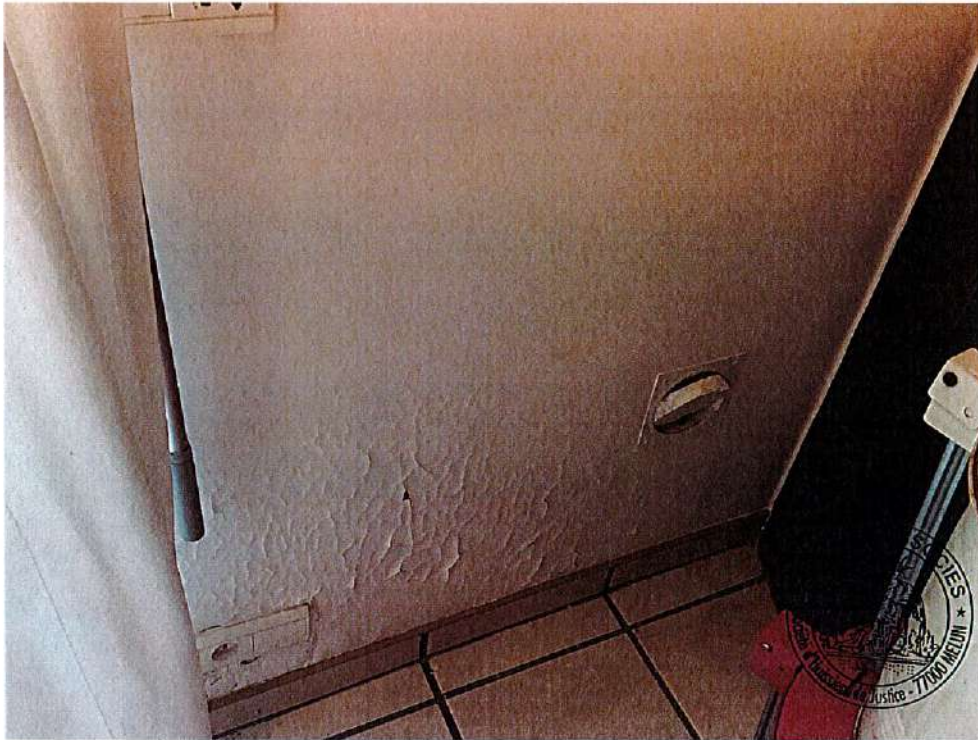
Les murs sont recouverts d'une peinture en bon état. Il est à noter sur les murs en partie basse de la fenêtre de droite et sur le mur côté battant de gauche, la présence de traces d'infiltration dans le mur.

Je note également des traces de craquement de peinture et d'infiltration au niveau du battant de droite de la fenêtre à ma gauche lorsque je suis dos à l'entrée.

Il y a deux portes fenêtres PVC double vitrage en bon état de fonctionnement et en bon état général. Les loquets d'ouverture/fermeture sont légèrement tordus en partie basse des battants.

De chaque côté des fenêtres, il y a un battant fixe vitré en bon état. À l'extérieur devant les fenêtres il y a des persiennes en PVC en bon état de fonctionnement. Sur le volet de la fenêtre à ma gauche, l'attache en plastique est en partie cassée.

Au niveau du plafond cathédrale, je note la présence d'une fenêtre de toit avec un store, en bon état de ma hauteur. Il a une fissure en partie basse de la fenêtre à ma gauche.

Au plafond, il y a des poutres apparentes ainsi qu'une poutre centrale descendant au milieu du salon. Il est à noter également la présence de trois spots en bon état et pas en état de fonctionnement.

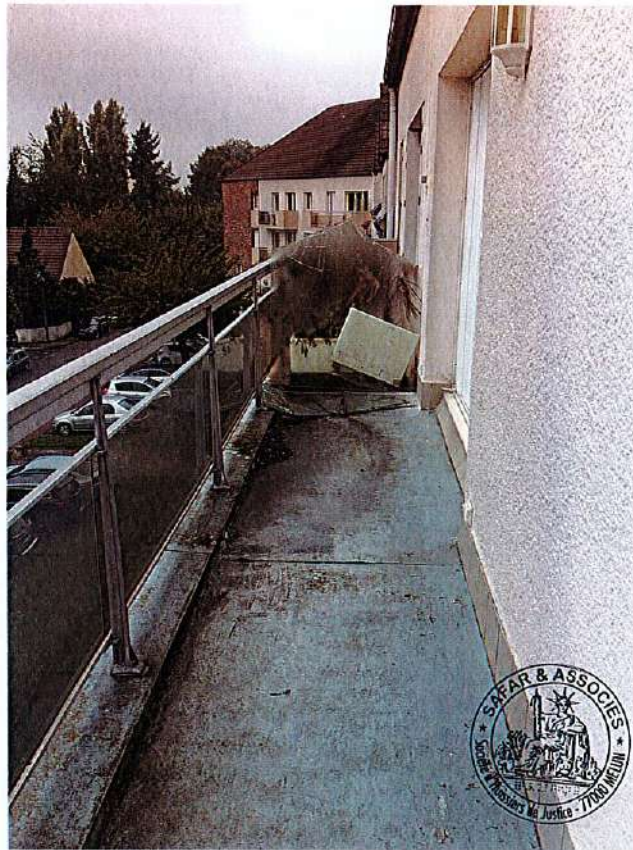
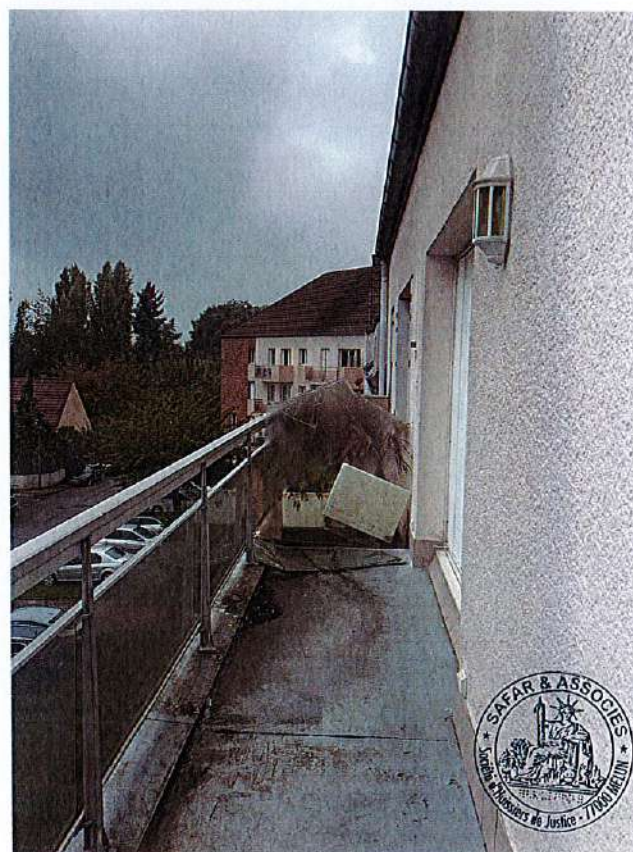
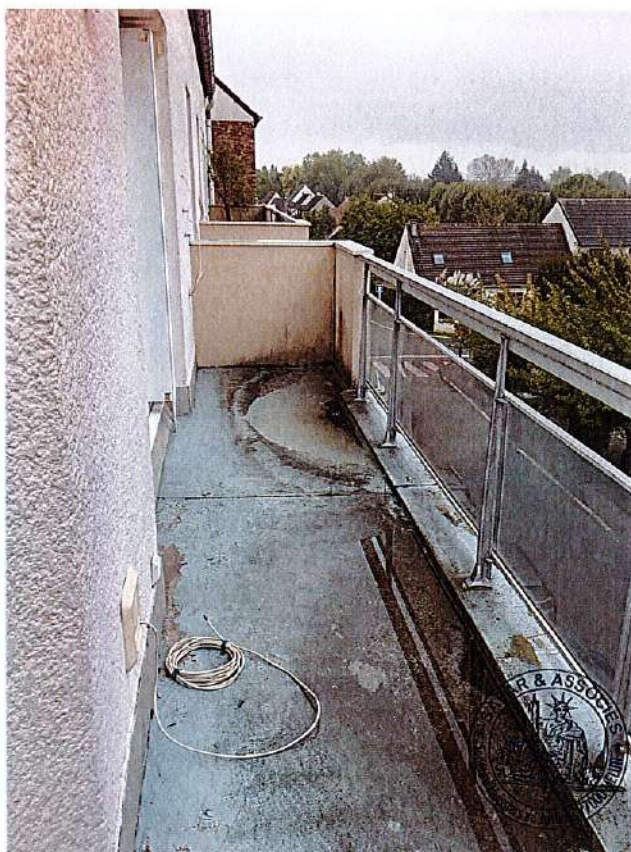
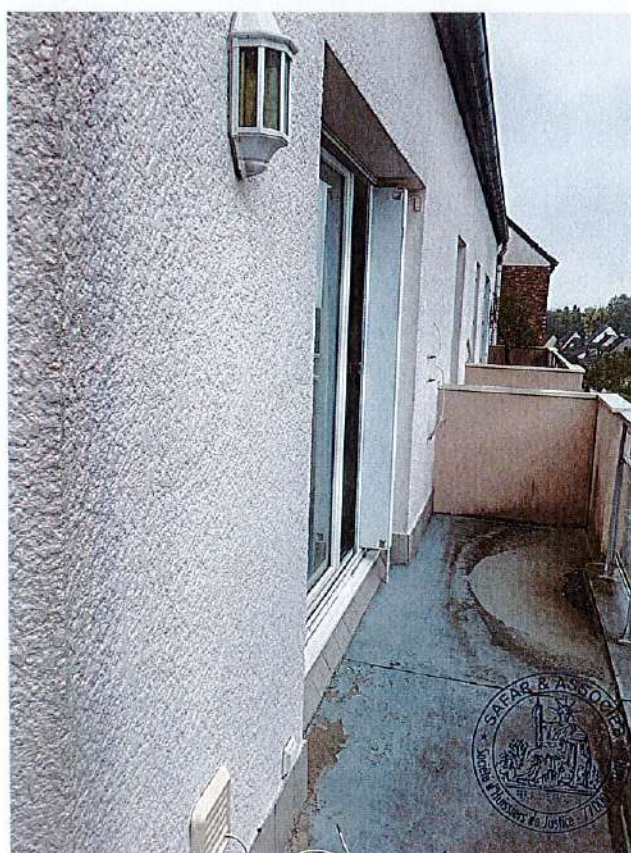
À ma droite en sortant depuis la fenêtre de droite du salon, il y a une séparation vitrée avec le balcon voisin. La séparation est cassée.

Le sol est en béton recouvert d'une peinture. Il y a des écailllements de peinture et des traces de passage sur le balcon.

Le garde-corps est en bon état. Il y a sur les parties vitrées de légères traces.

Sur la façade, il y a un câble de type parabole ainsi que la présence de 4 trous de cheville.

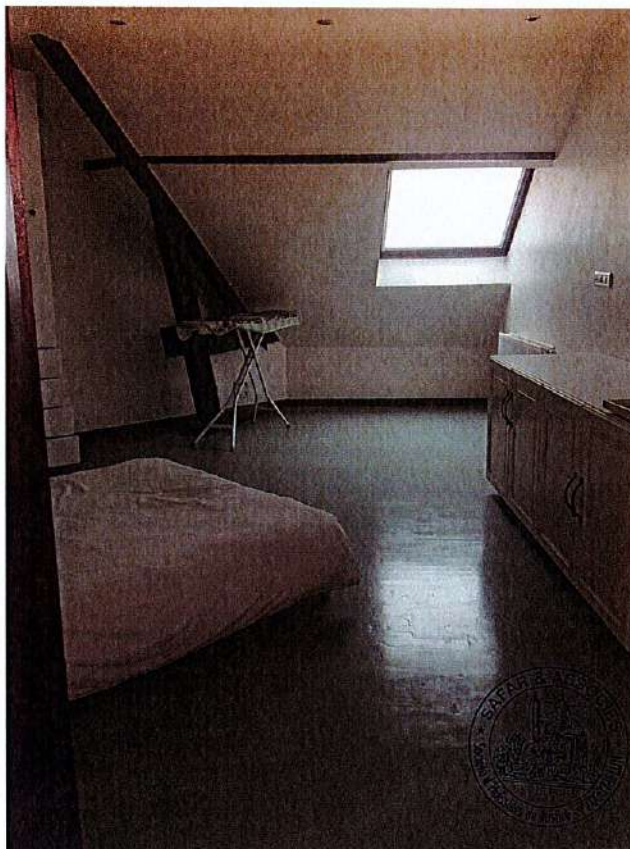
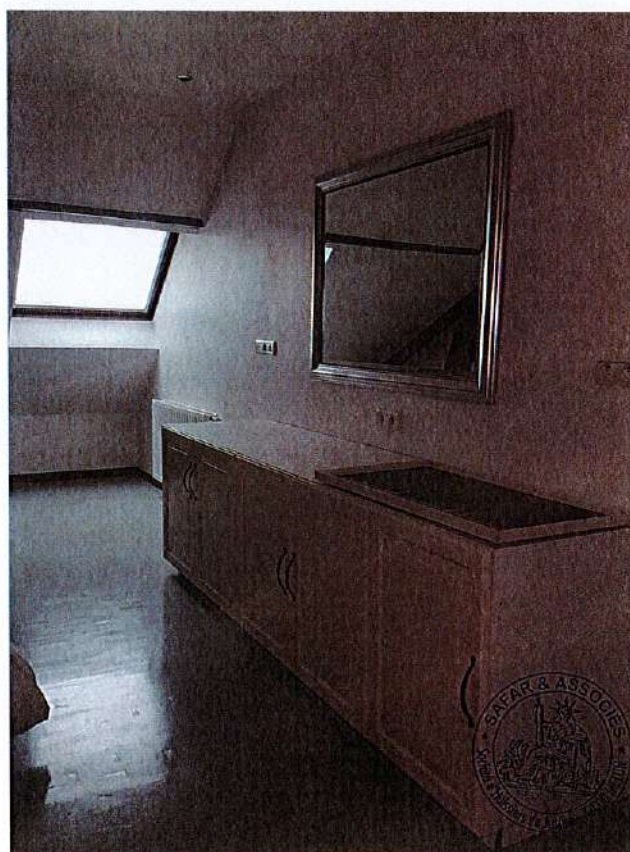
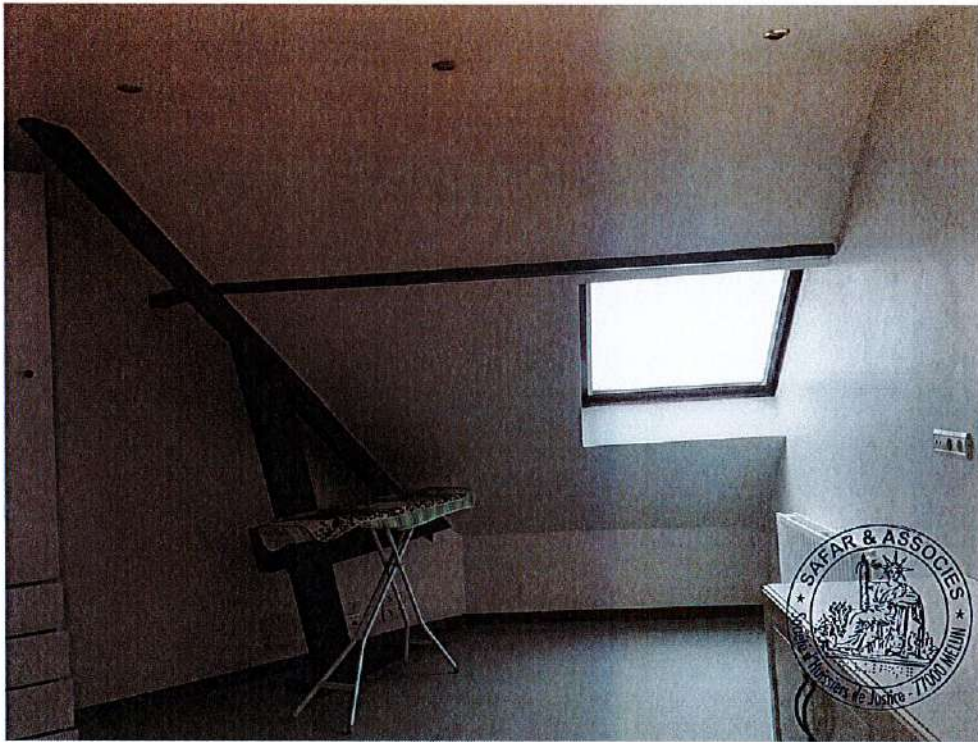
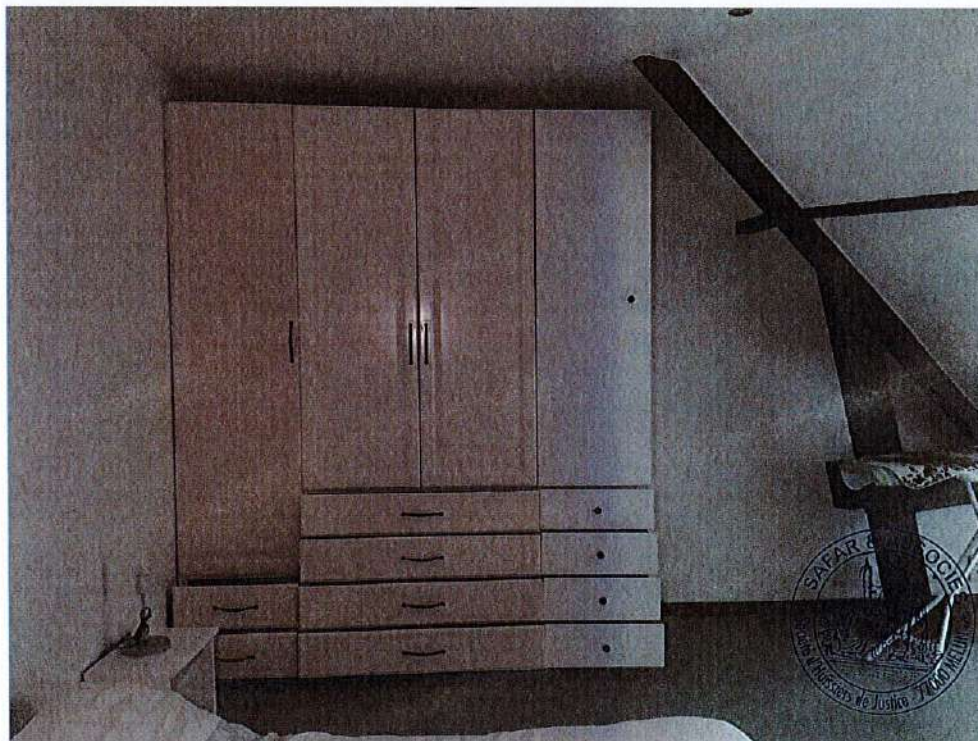
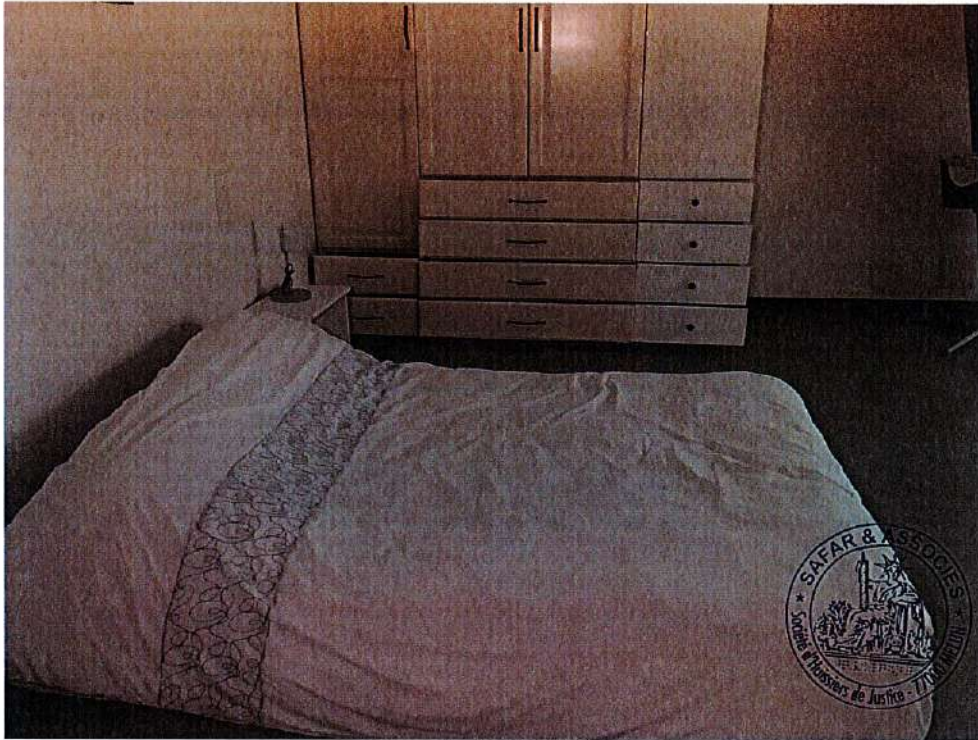
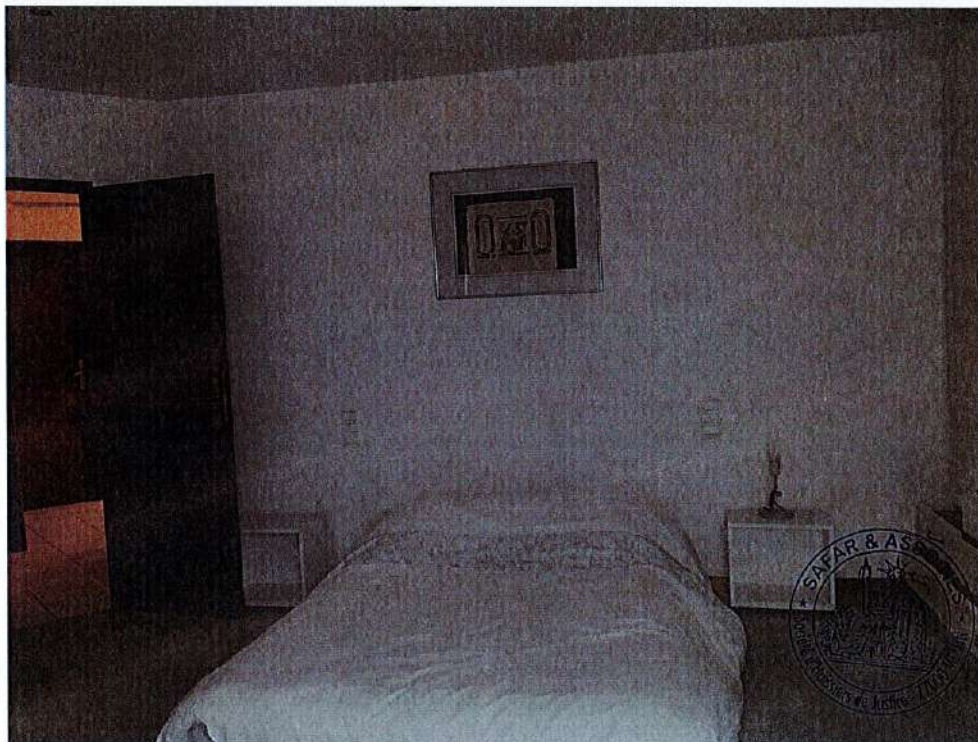
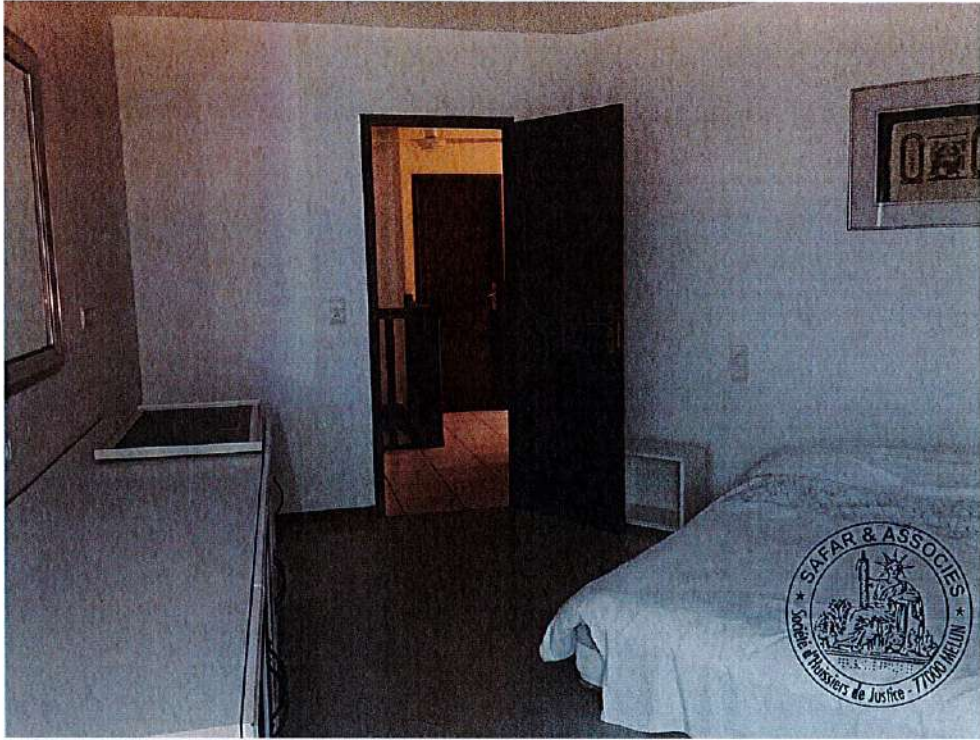
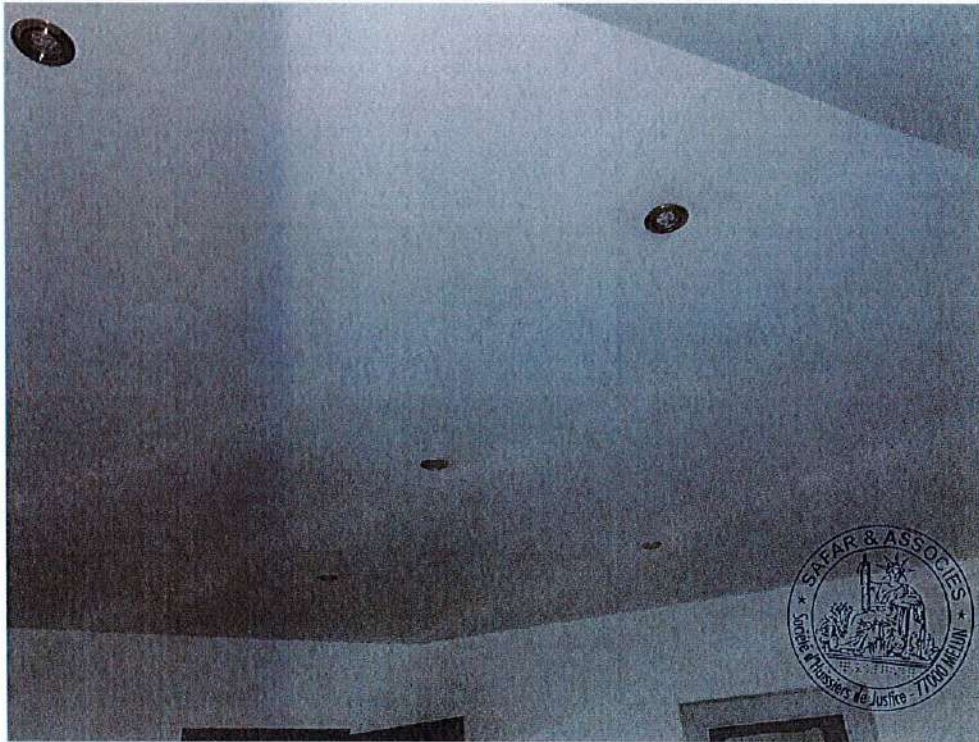
Le sol est recouvert d'une peinture sur sol en béton. Le sol est en bon état. Il y a des auréoles et des traces d'infiltration.

Le plafond est recouvert d'une peinture avec des spots encastrés en bon état et qui ne sont pas en état de fonctionnement. A gauche de la poutre dans l'angle, la peinture est cloquée.

Sur le mur face à moi lorsque je suis dos à la porte, il y a des poutres apparentes sur le mur. Il y a également une fenêtre de toit, en bois type Velux qui n'est pas en état de fonctionnement. Il y a un store devant la fenêtre.

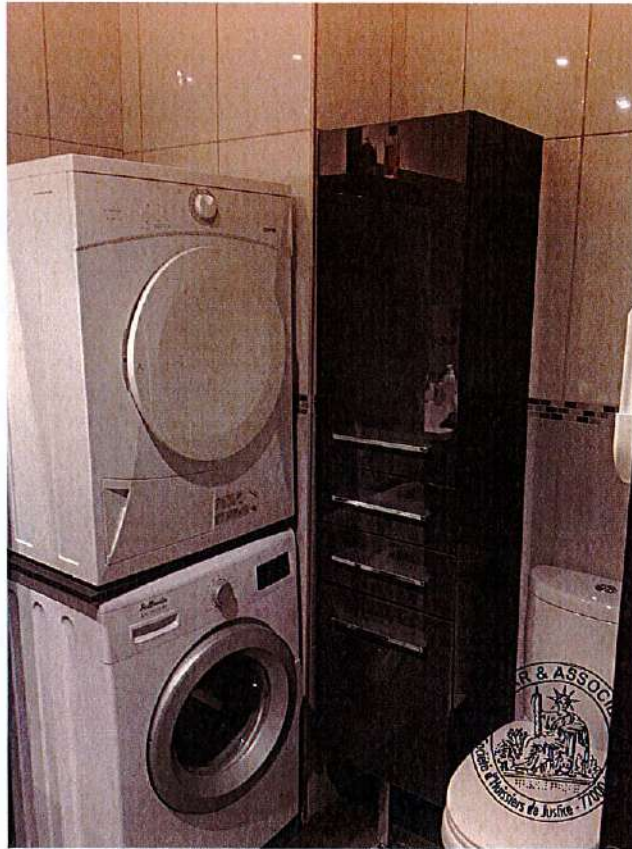
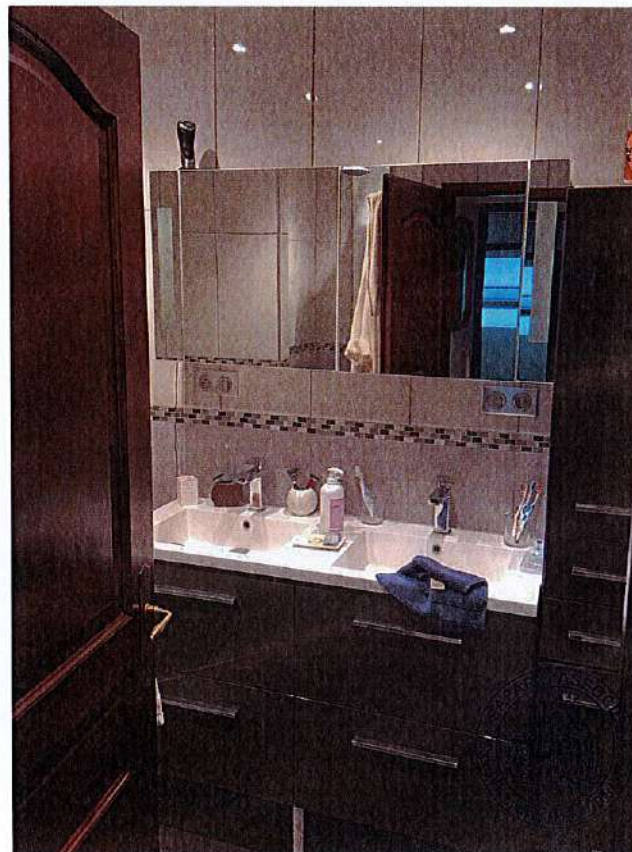
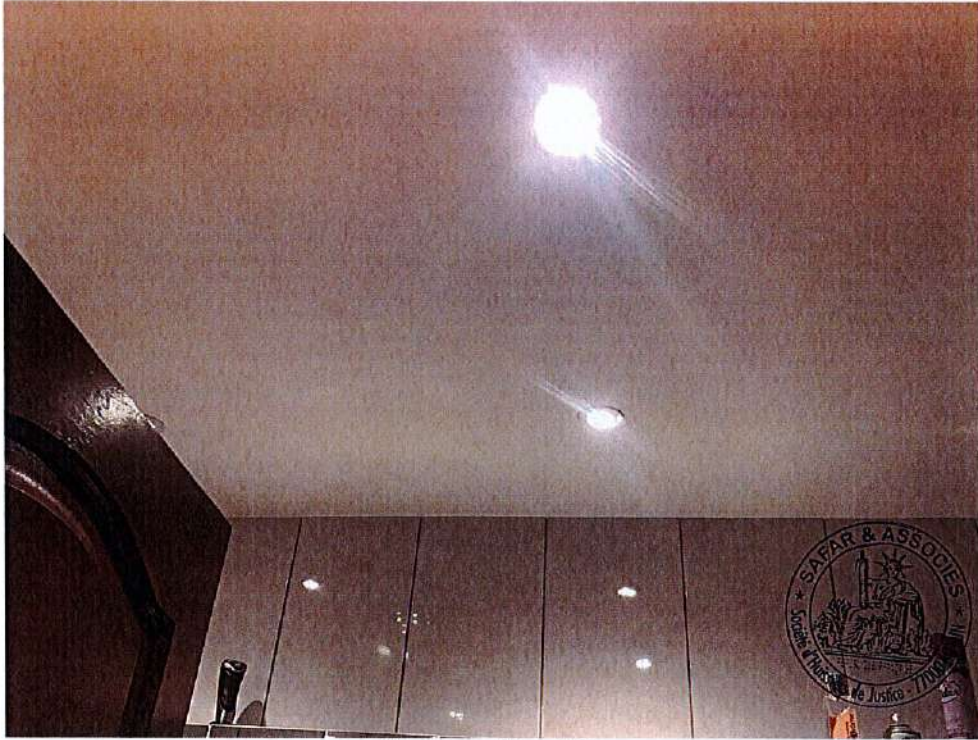
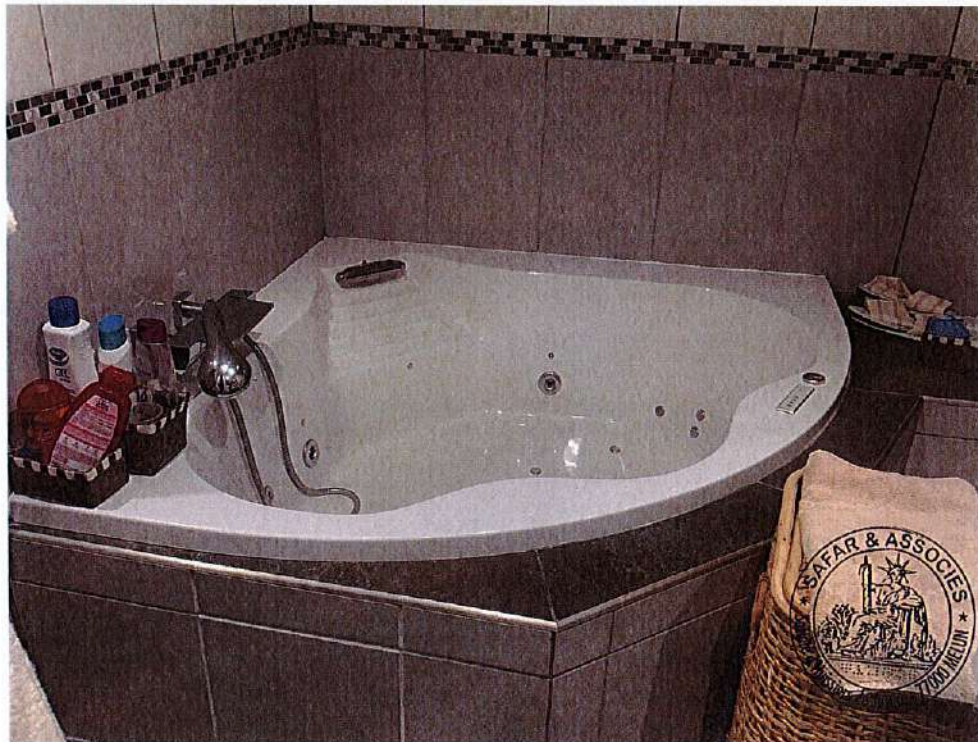
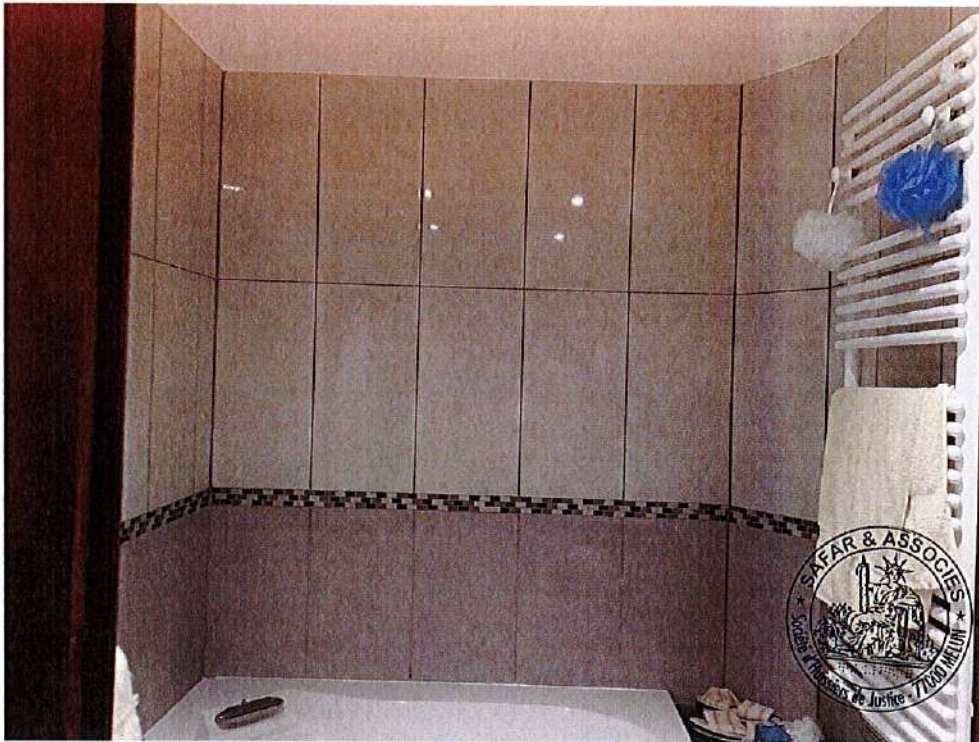
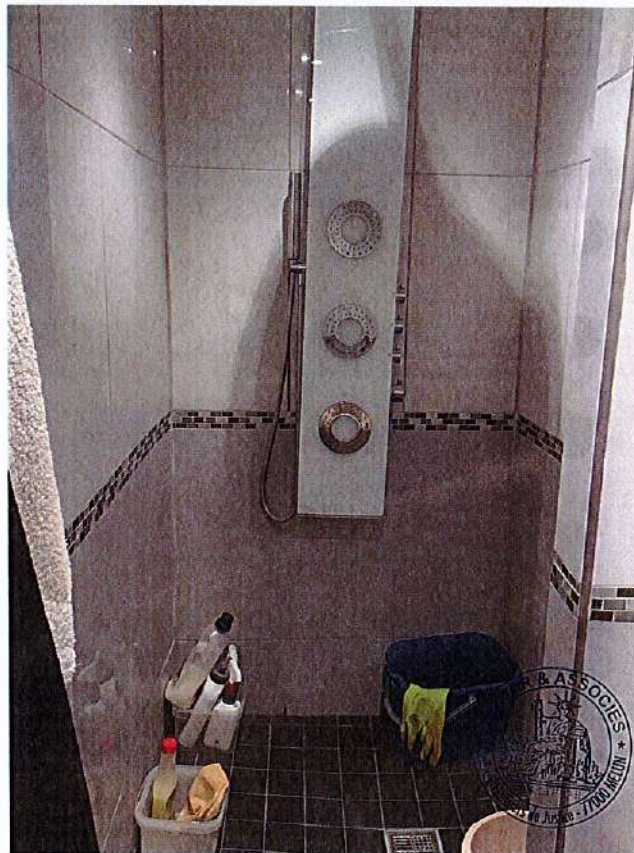
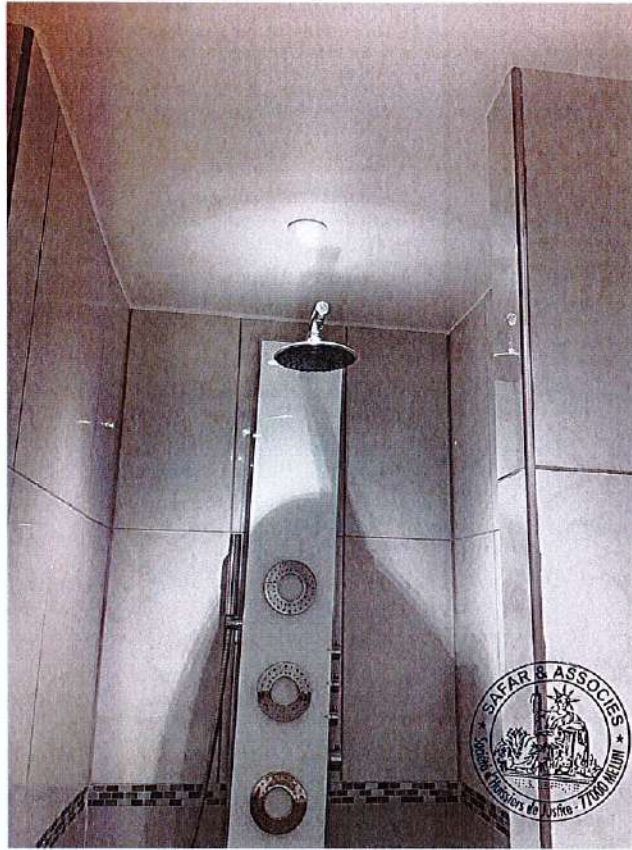
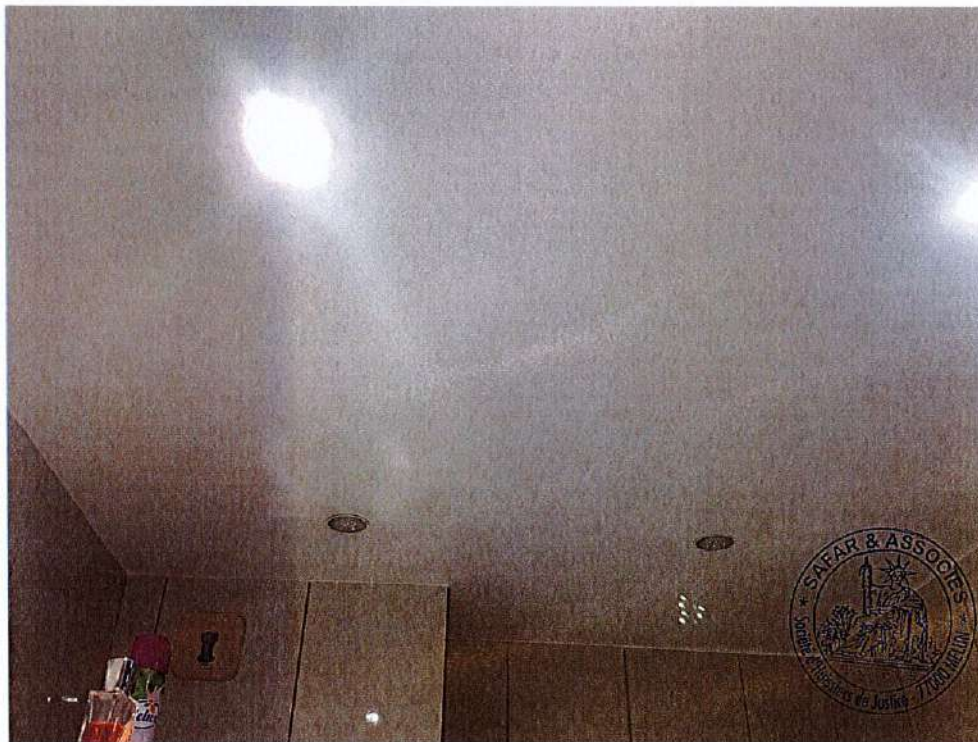
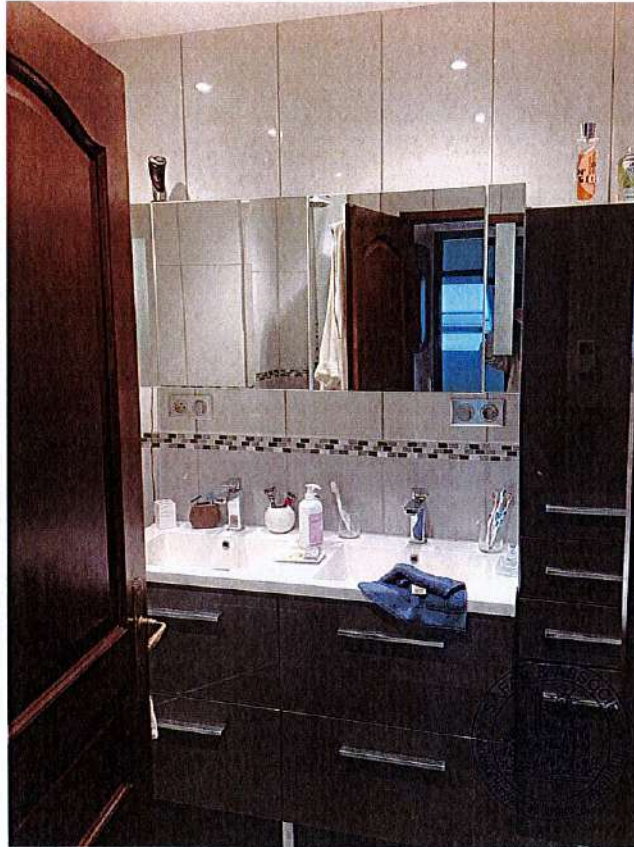
Le plafond est recouvert d'une peinture avec les spots encastrés. Quatre spots ne sont pas en état de fonctionnement. Les spots sont en bon état général.

Il y a après une baignoire d'angle de type balnéothérapie en bon état. La balnéothérapie ne fonctionne pas. Il y a des traces de calcaire sur la robinetterie.

A l'intérieur de la douche, le sol est recouvert d'un carrelage. Il y a une colonne de douche dont celle-ci présente de fortes traces de calcaire importante sur la robinetterie.
