PROCÈS-VERBAL DESCRIPTIF

SYNDICAT DES COPROPRIETAIRES DE L'IMMEUBLE SIS 11-15, RUE ERARD À PARIS (75012),

LE LOT N°254 de l'état descriptif de division et les 311/100000 des parties communes générales, bâtiment B, 15^{ème} étage, 2^{ème} porte gauche en quittant l'escalier, un appartement 15B4

**PARIS (75012)
15, RUE ERARD**

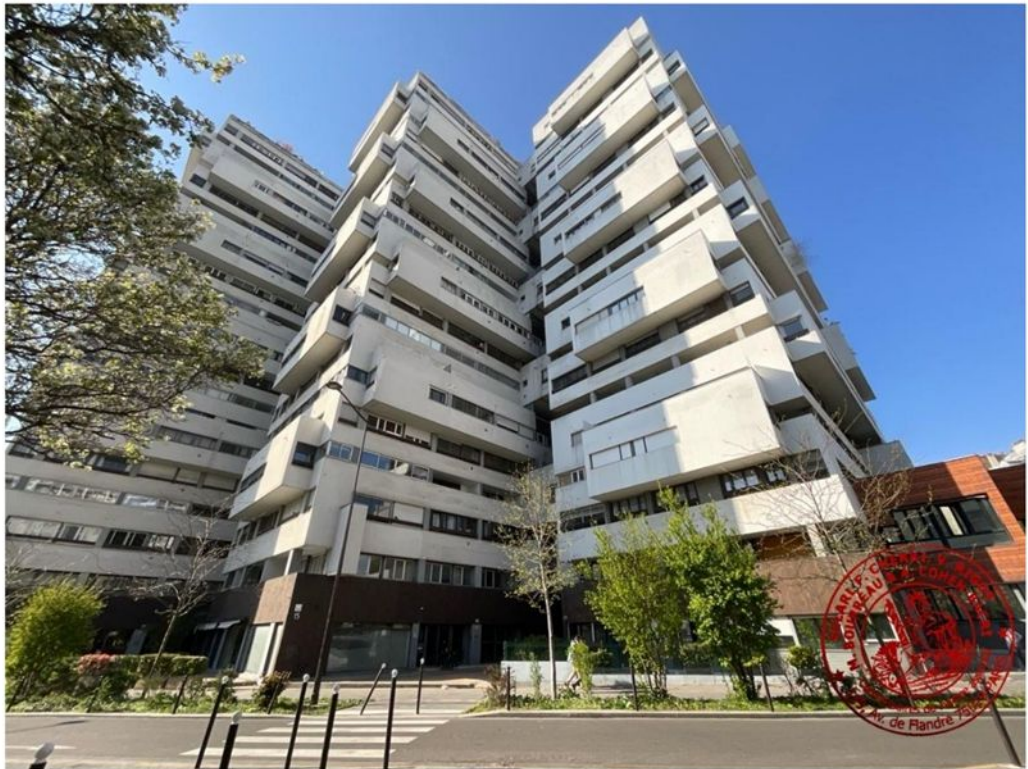
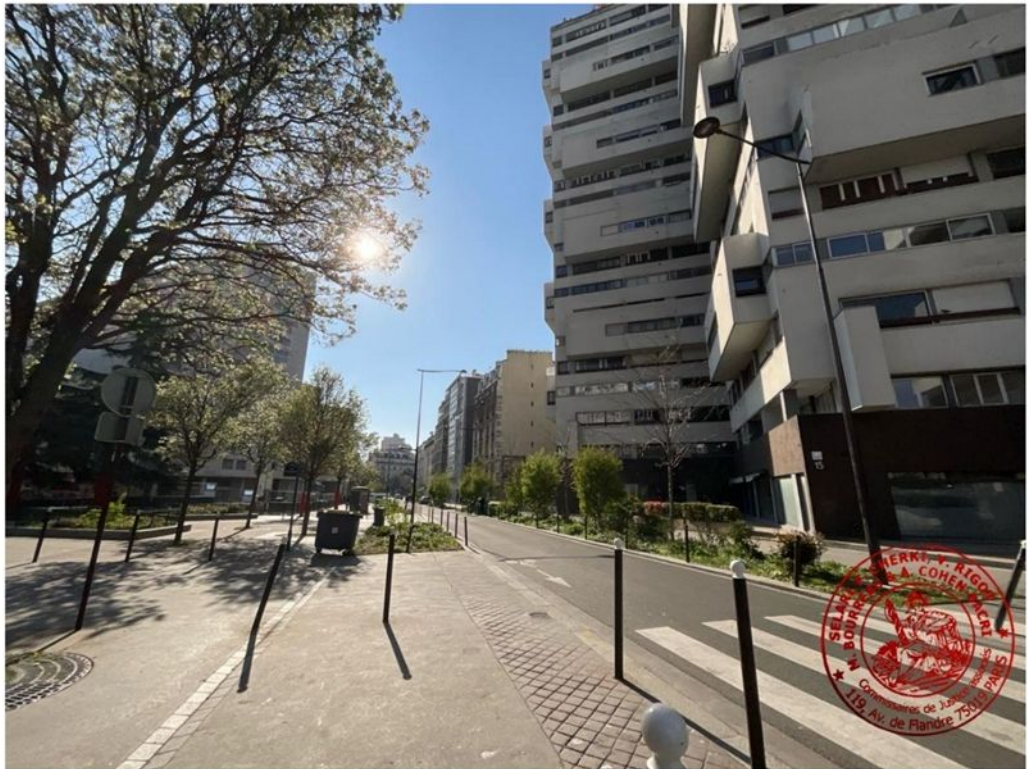
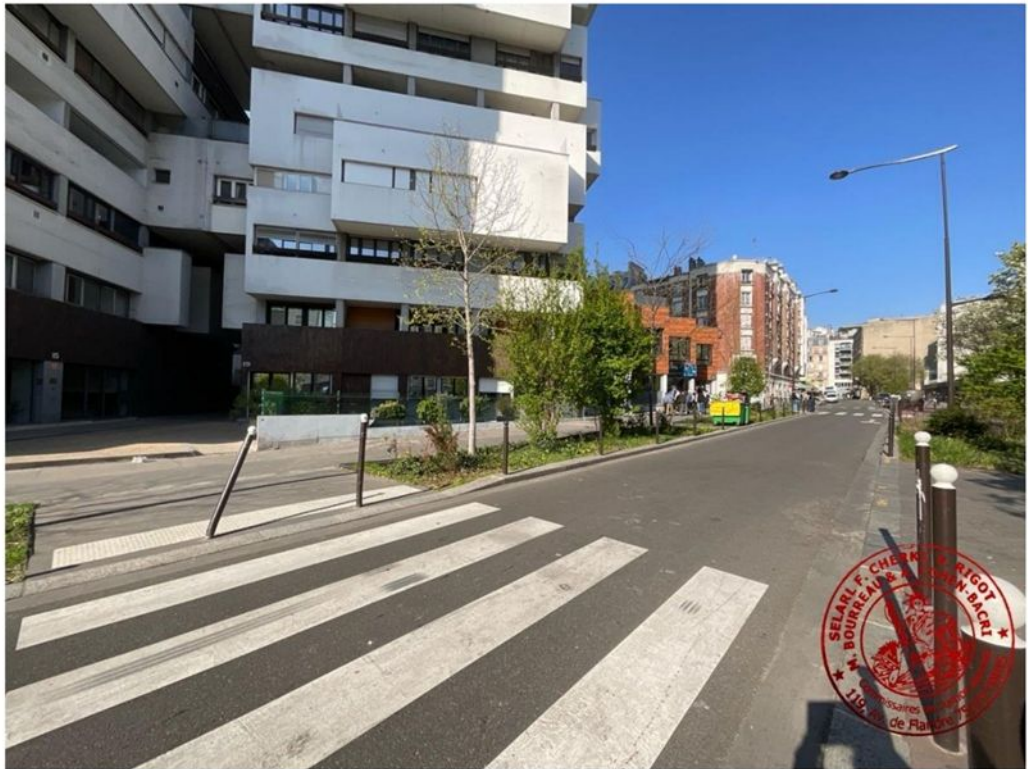
Elle est revêtue principalement d'un enduit de teinte claire, en état d'usage, avec présence de salissures, traces de ruissellement et encrassement par endroits.

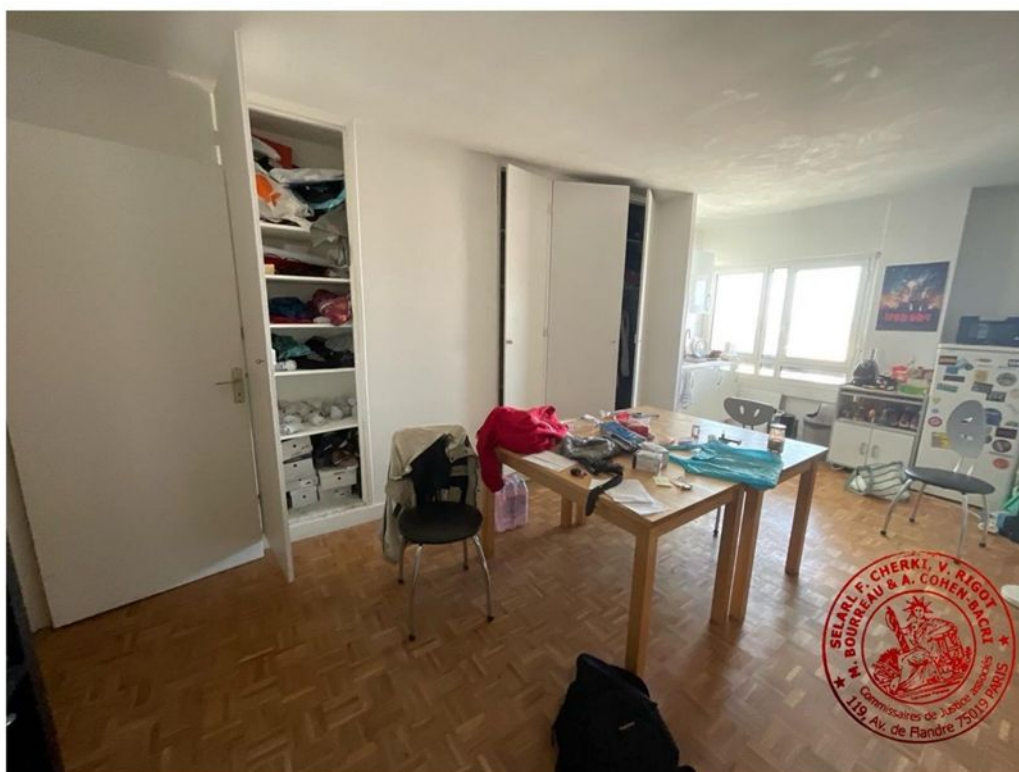
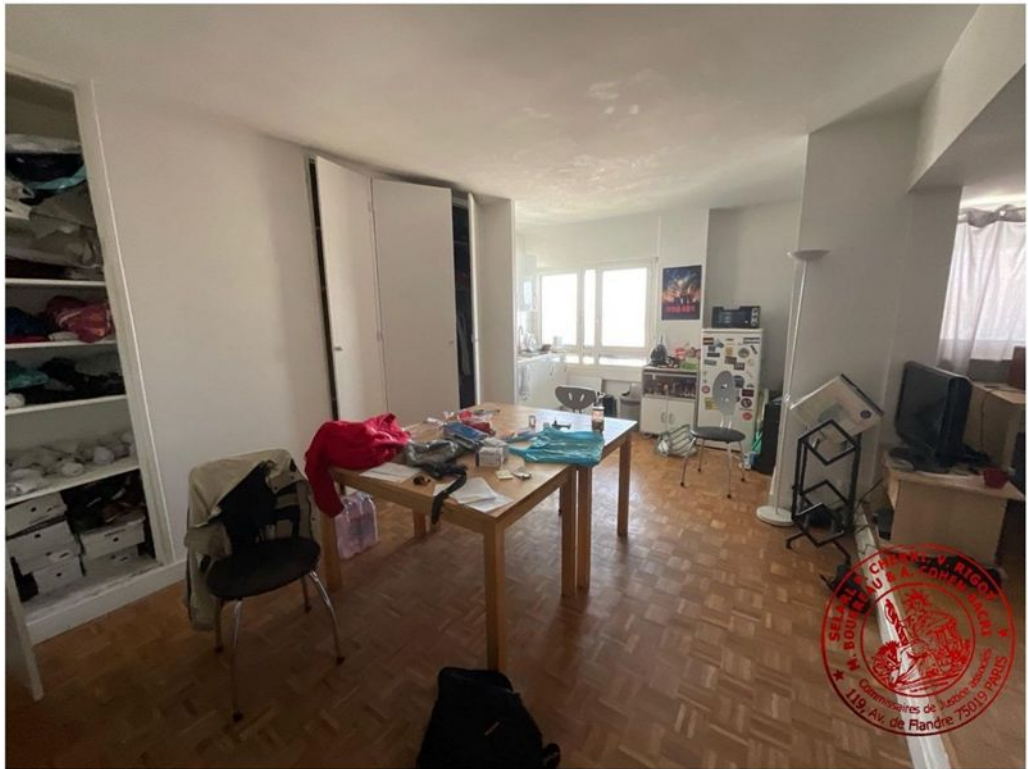
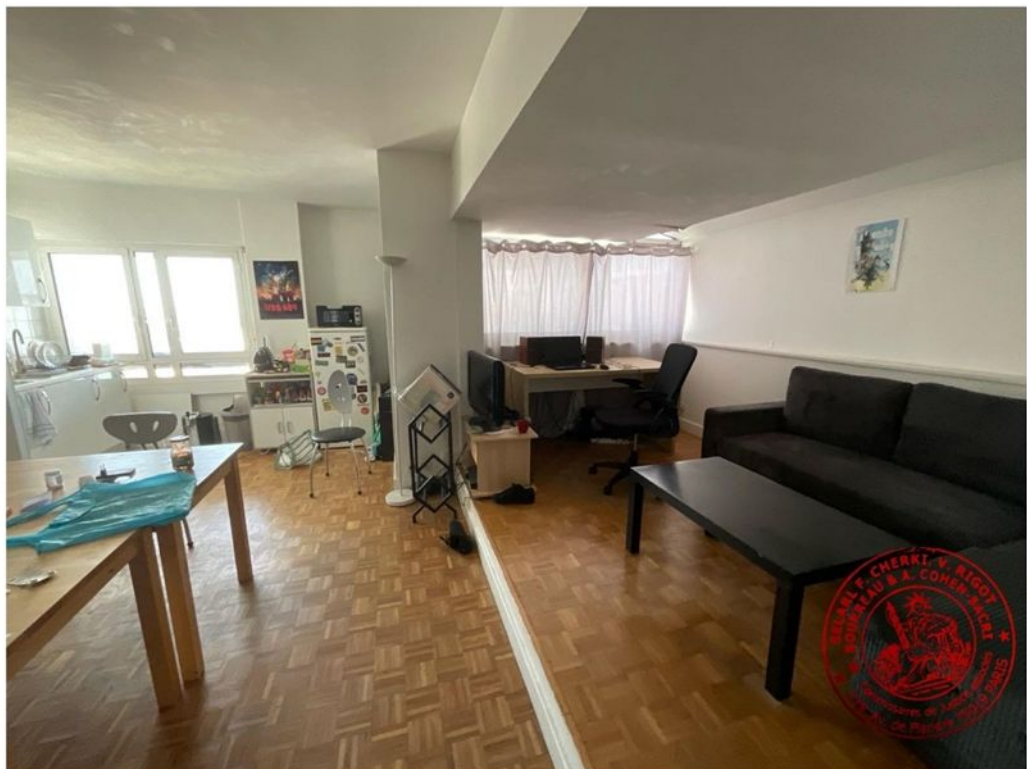
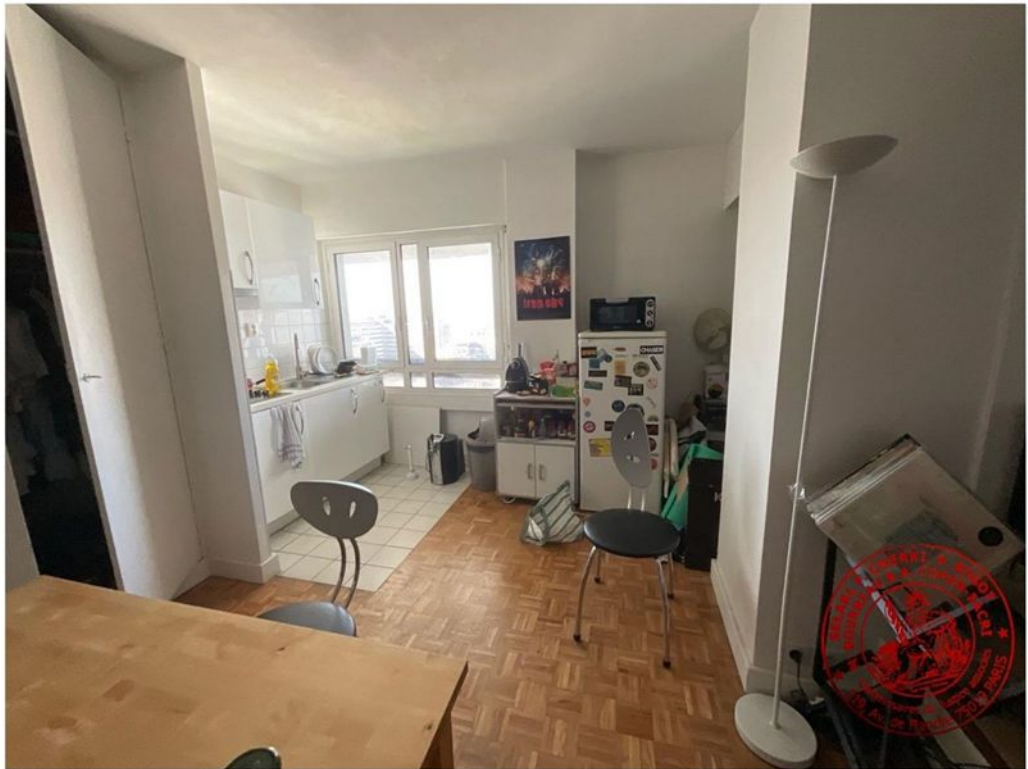
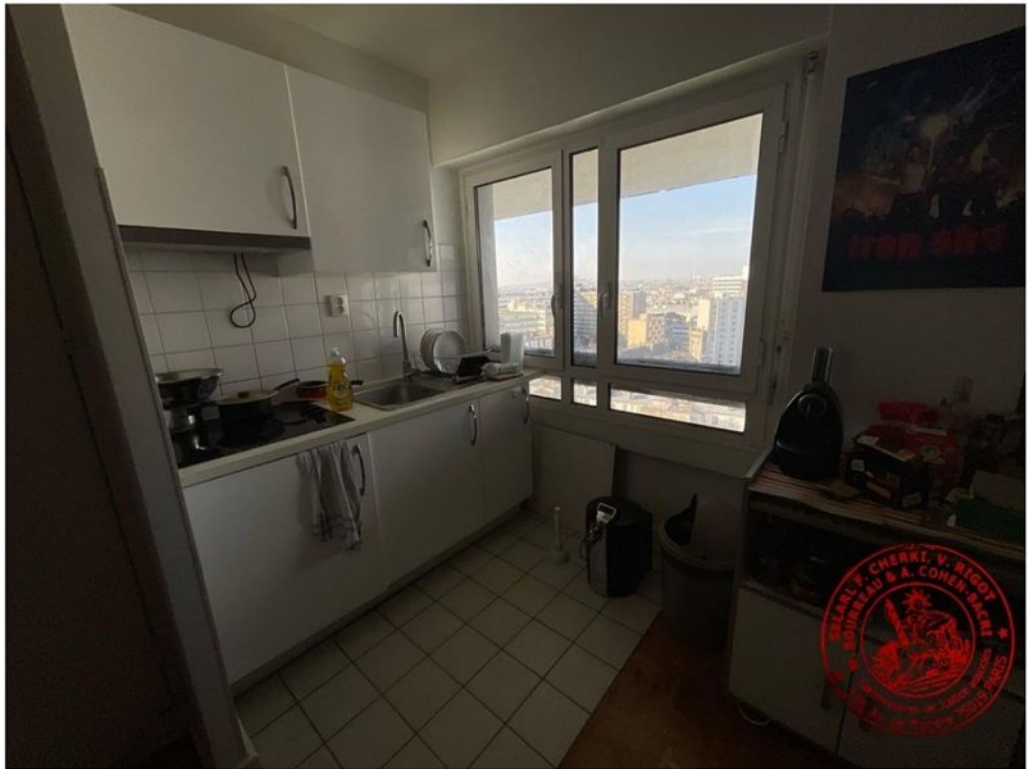
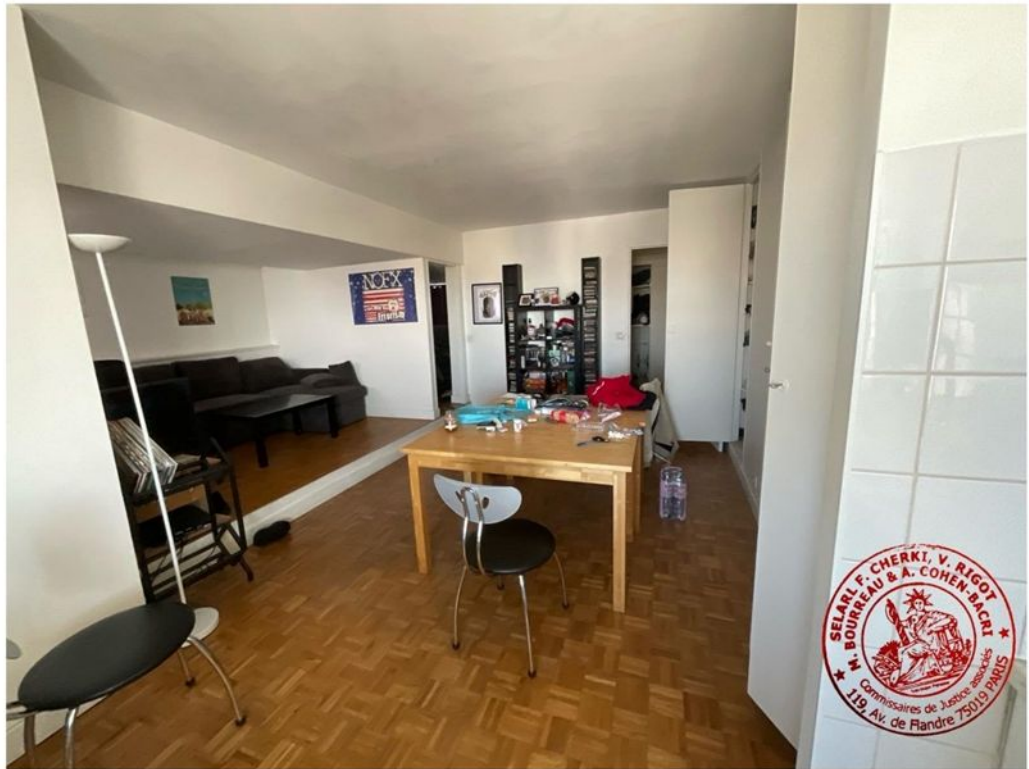
Le plafond est peint en blanc, en état d'usage, présentant des irrégularités d'aspect ainsi que des traces d'humidité localisées, notamment à proximité de la fenêtre en partie haute (écaillage et cloquage visibles).
