Dossier : 5299369

PROCÈS-VERBAL DE DESCRIPTION

Me suis transportée ce jour, MARDI DIX SEPTEMBRE DEUX MILLE VINGT-QUATRE à 10 heures 25, dans un immeuble 82, rue Marguerite de Rochechouart, 75009 Paris, à l'angle avec le 21, rue du Delta et dans l'appartement situé dans le bâtiment A AU 1^{er} étage porte droite ;

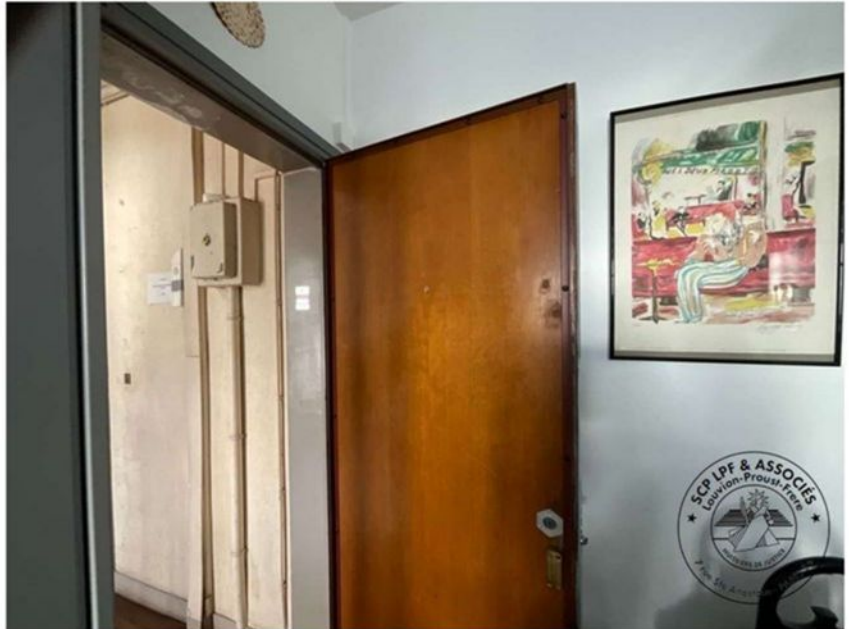
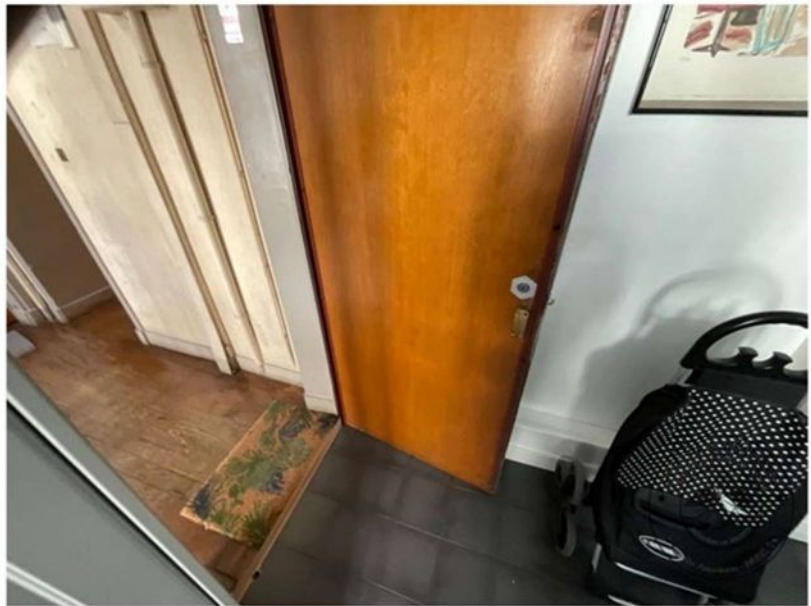
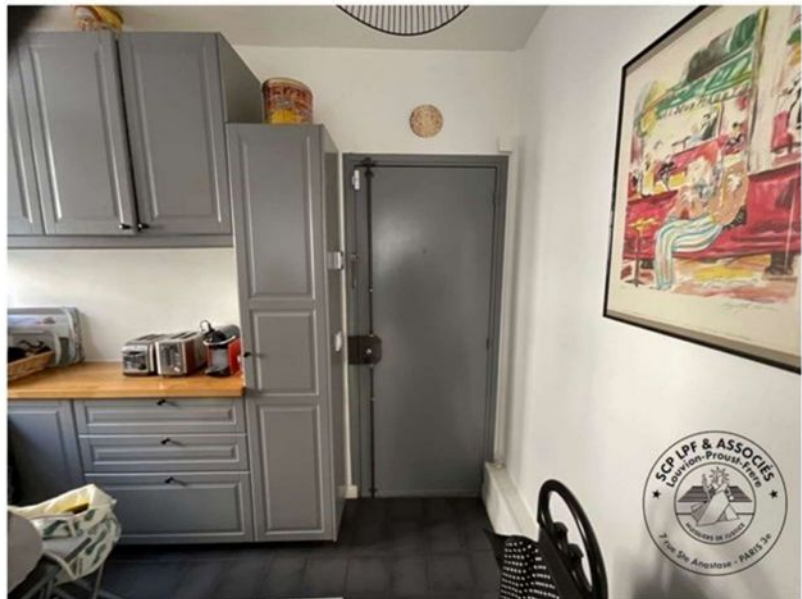
Porte palière

On accède à l'appartement depuis le bâtiment A par une porte à simple vantail recouverte de peinture en bon état.

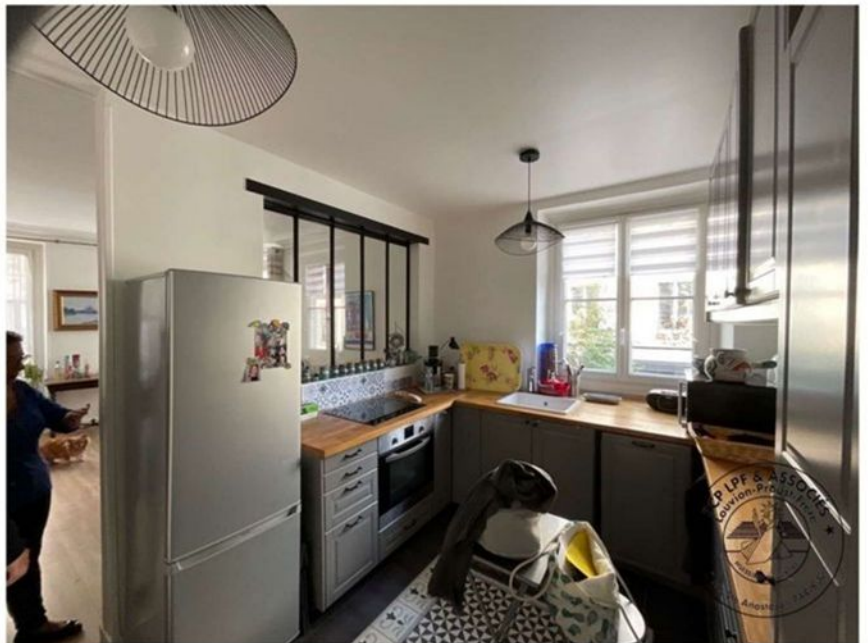
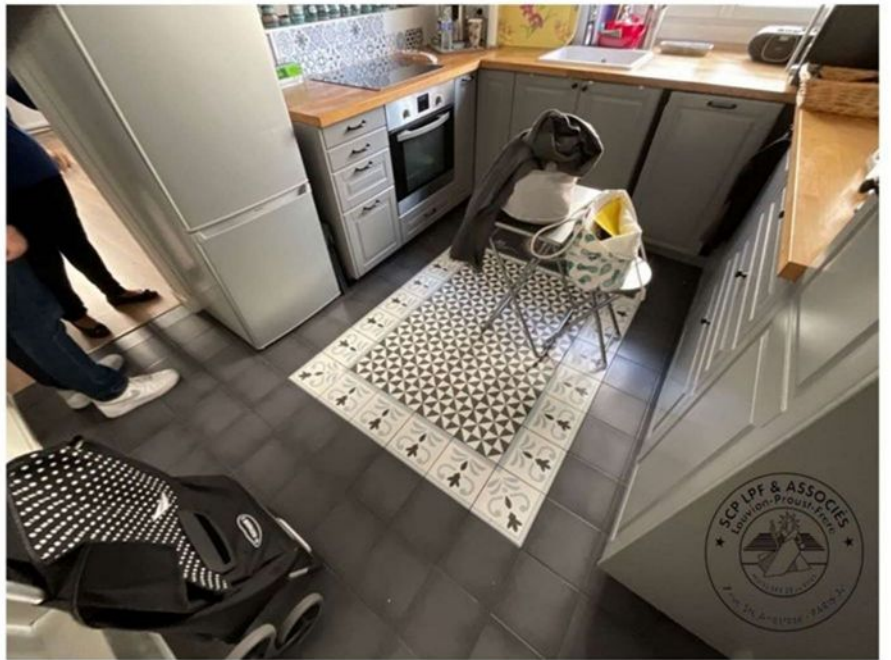
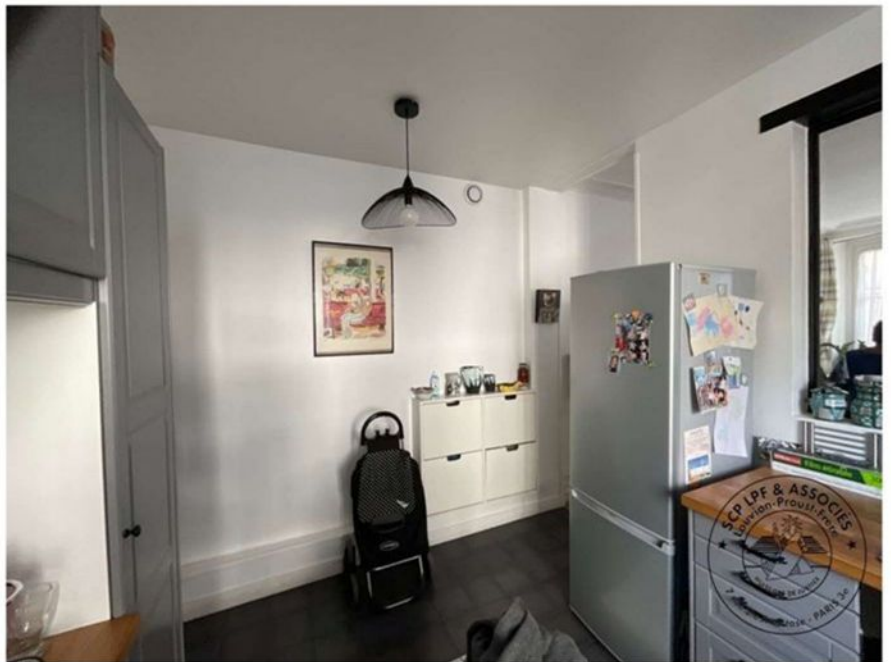
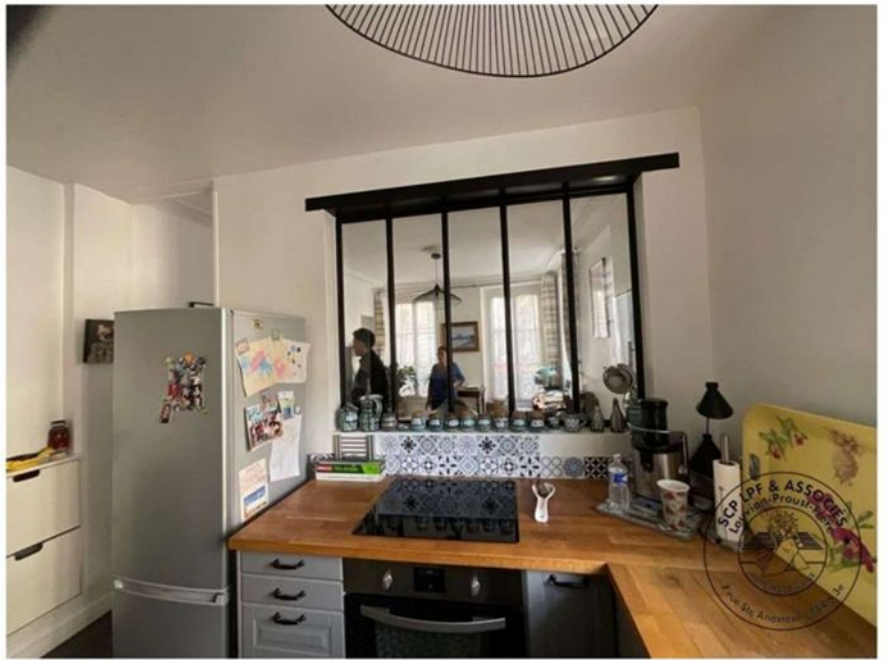
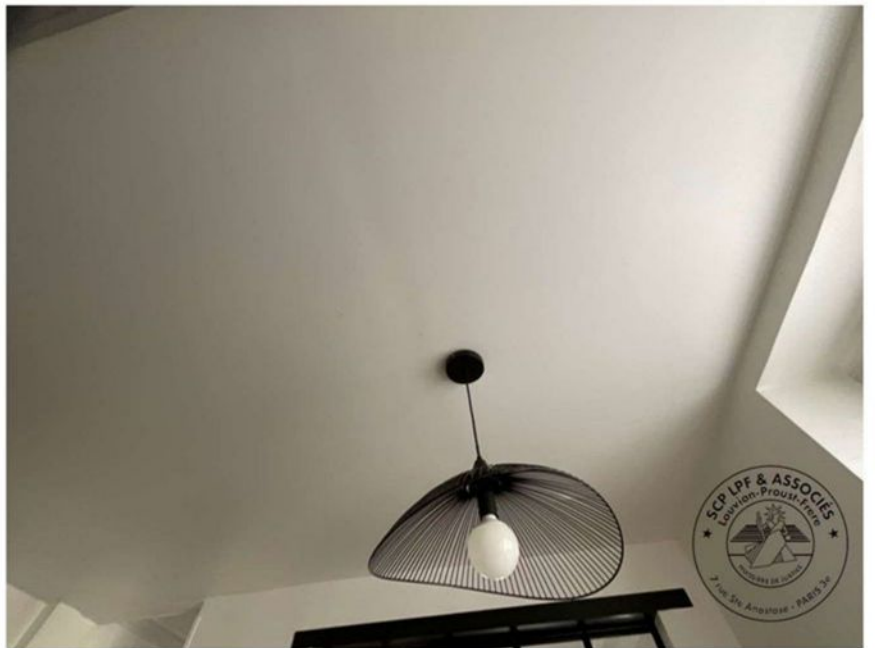
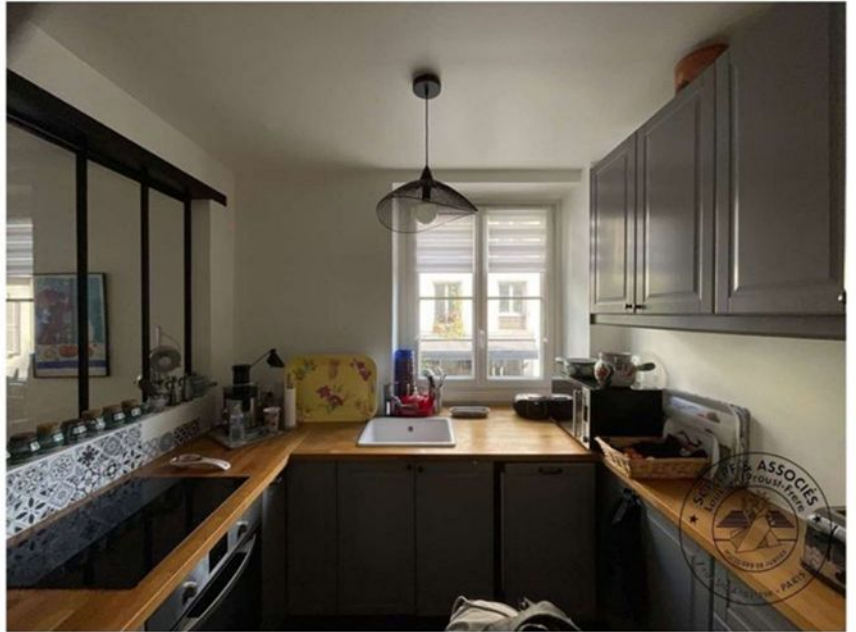
Cuisine ouverte

L'éclairage naturel est assuré par une fenêtre en PVC à double battant, double vitrage clair intact.

Les murs et le plafond sont recouverts de peinture blanche.

Une partie des murs est doublée d'une faïence carrelée imitation carreaux de ciment.

Le sol est revêtu de carrelage imitation carreaux de ciment.

La pièce est équipée d'éléments de cuisine hauts et bas.

Un châssis vitré de type atelier donne sur la pièce principale.

Le tout est en parfait état.

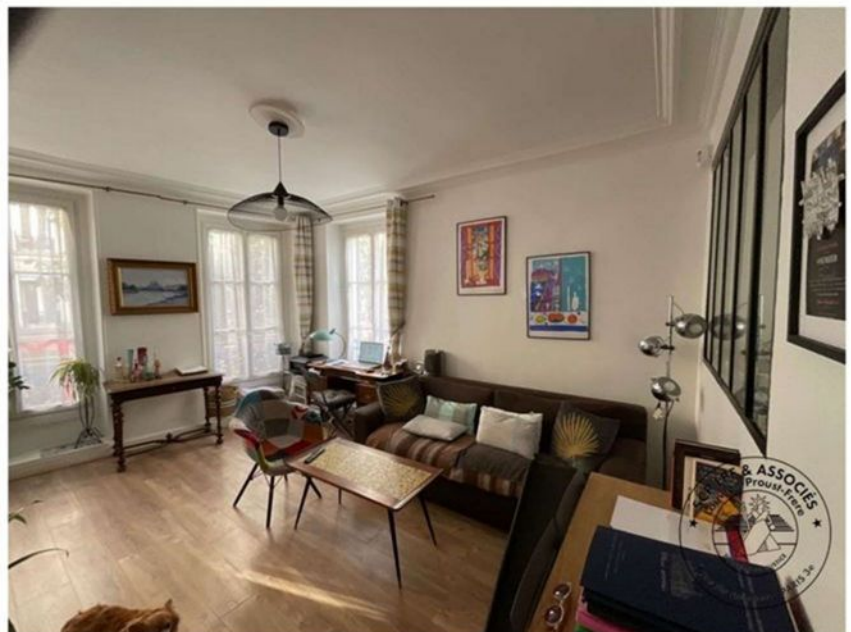
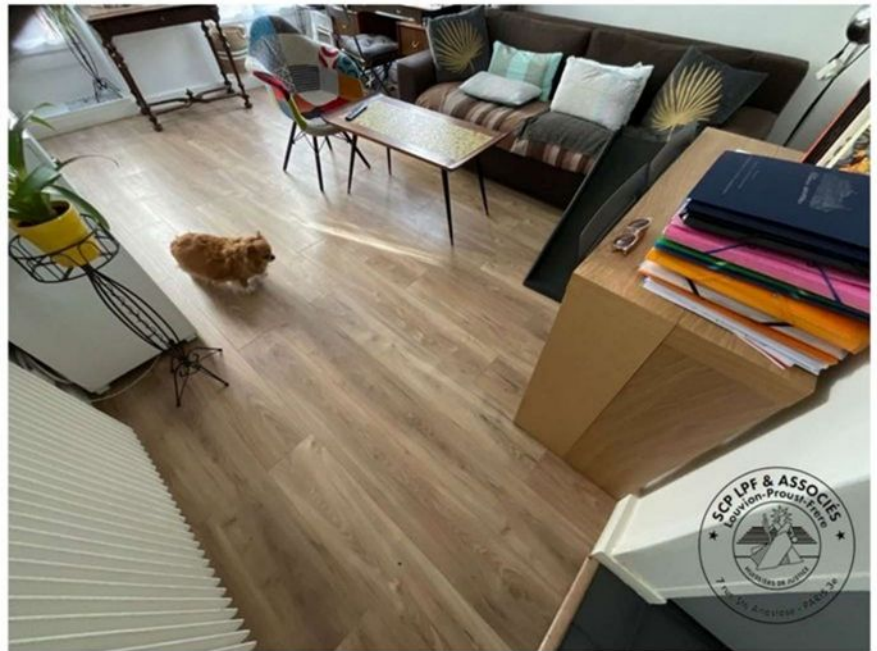
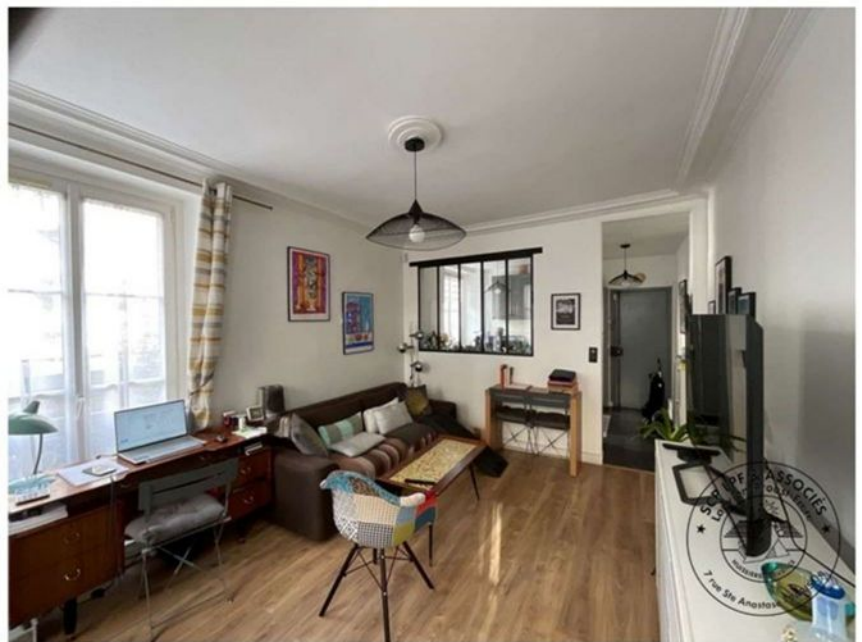
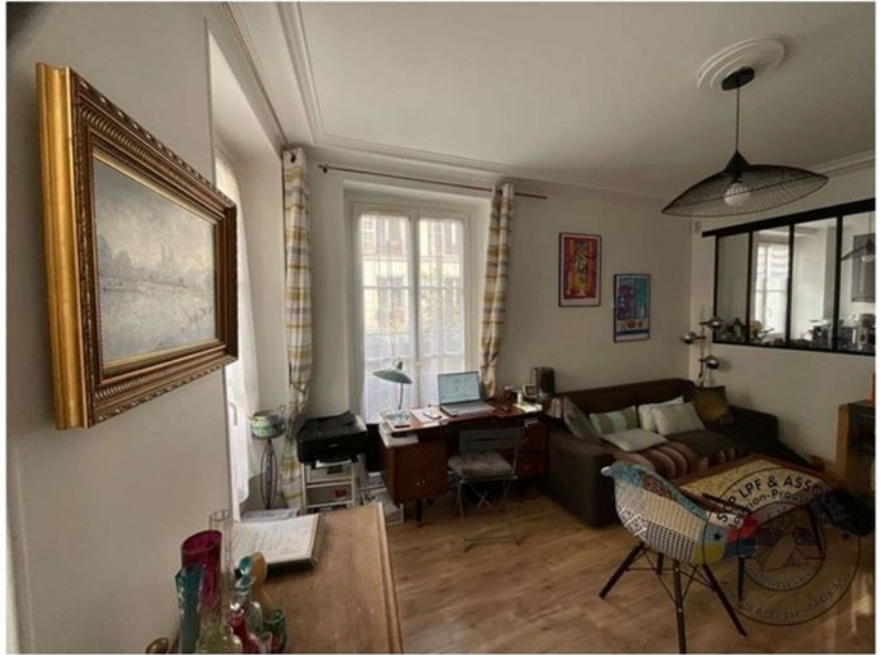
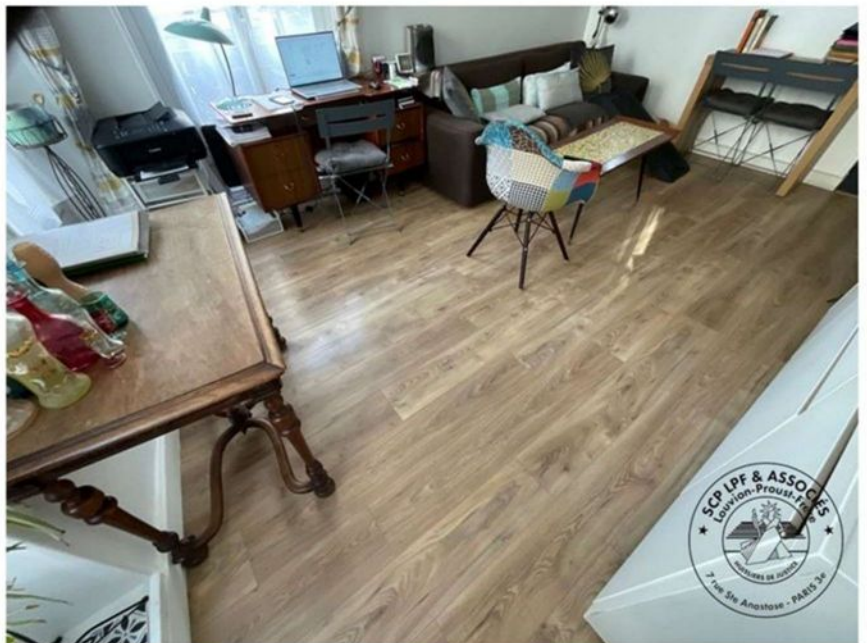
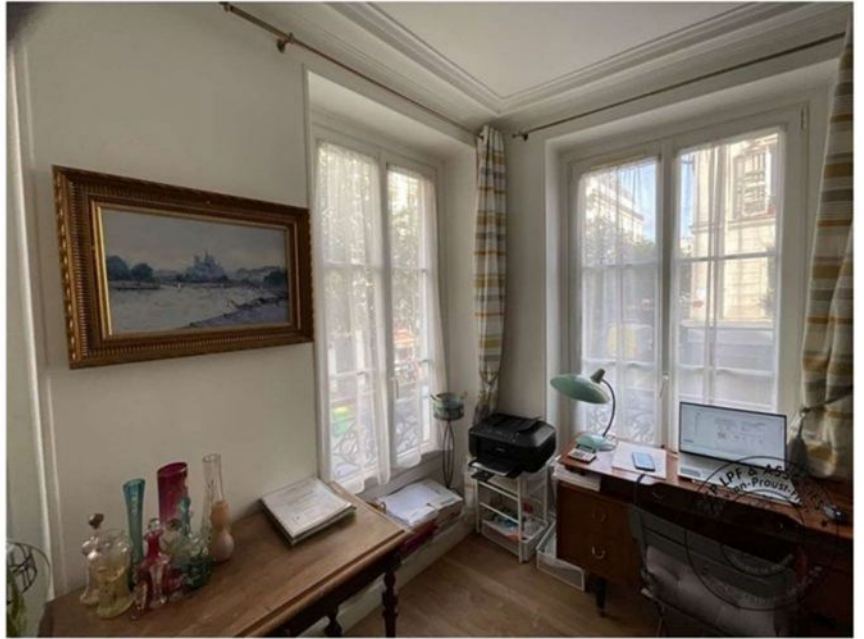
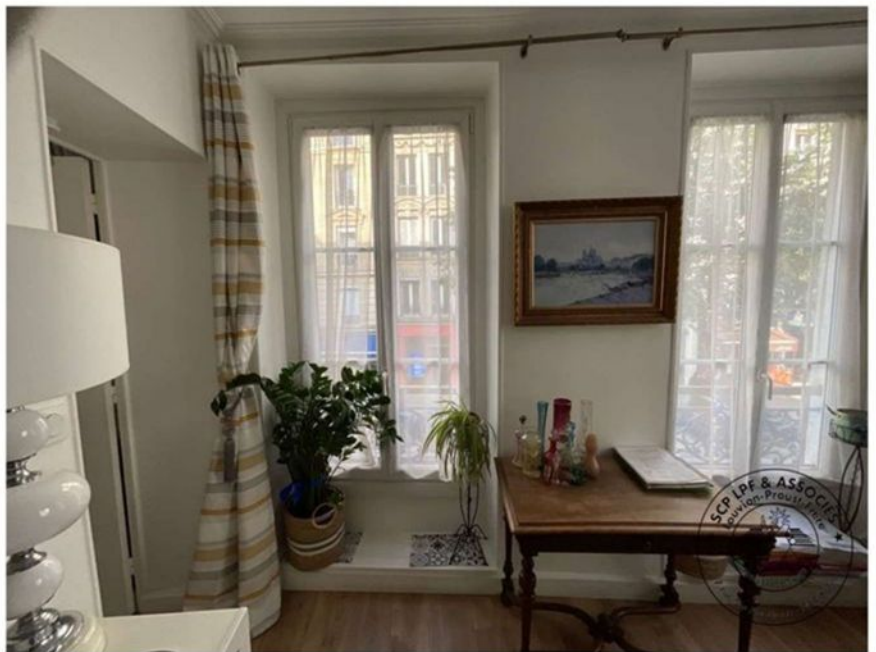
Pièce principale

L'éclairage naturel est assuré par trois fenêtres en PVC à double battant, double vitrage transparent intact.

Les murs et le plafond mouluré sont recouverts de peinture.

Le sol est revêtu de parquet stratifié collé à larges lames, en parfait état.

Cette pièce est rénovée , en parfait état.

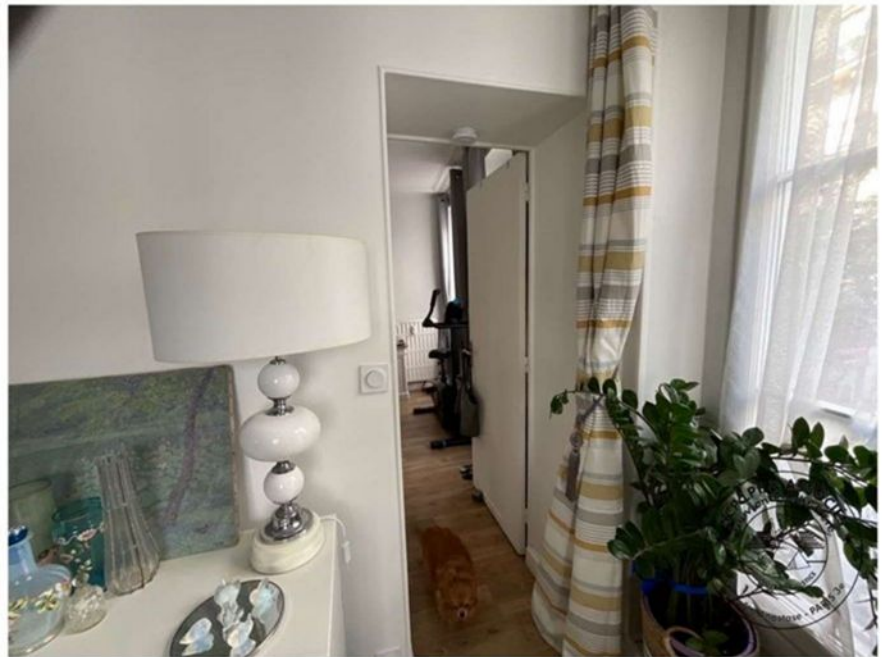
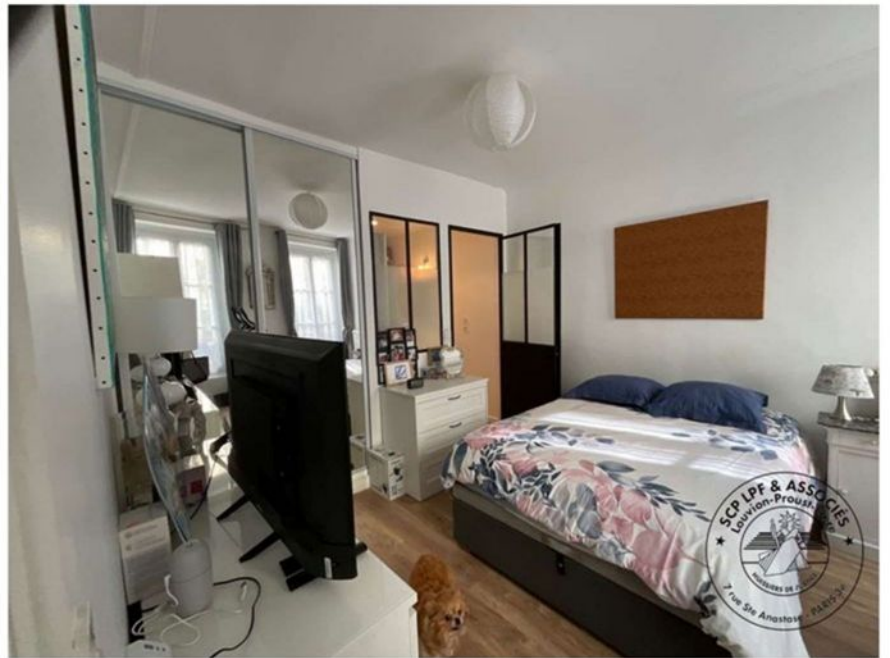
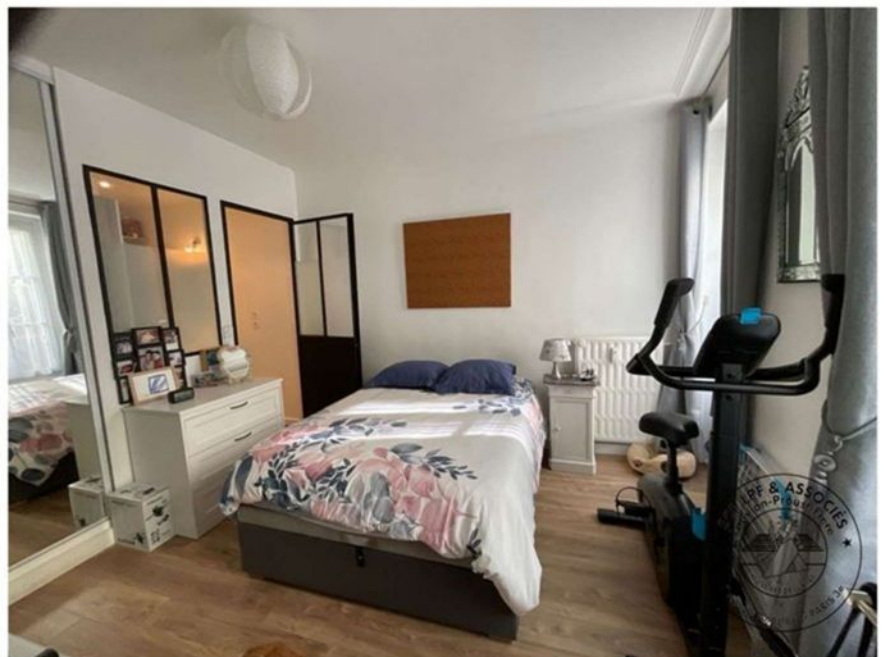
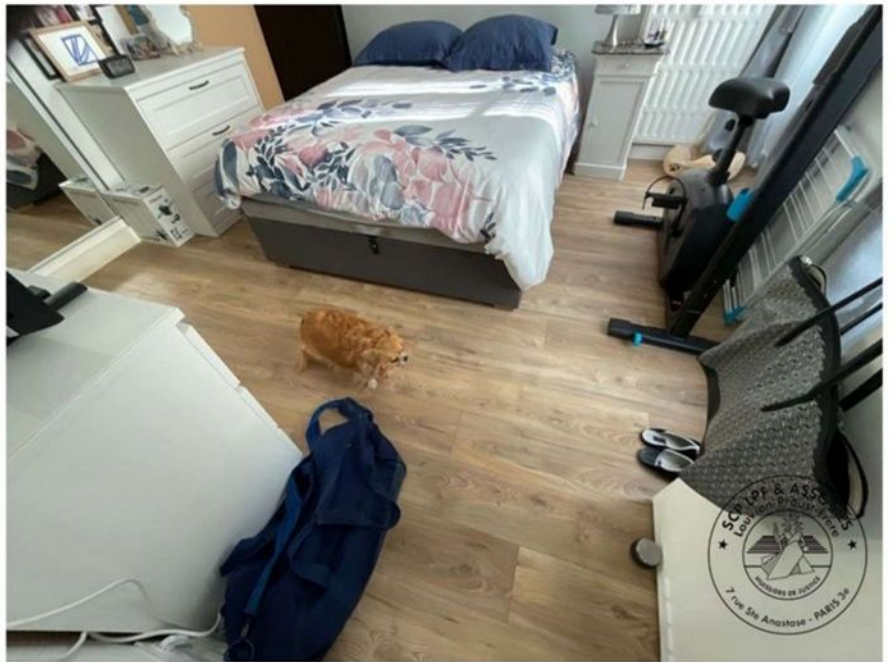
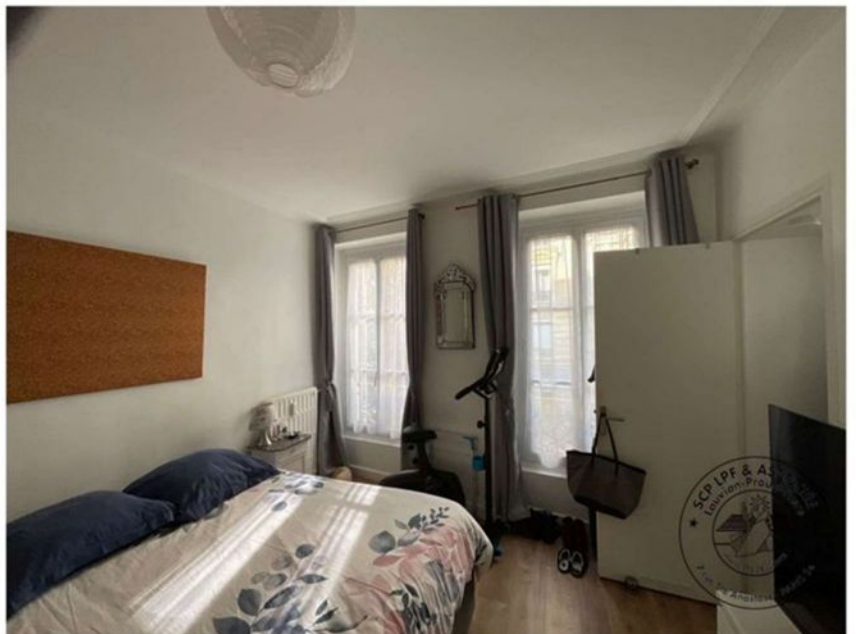
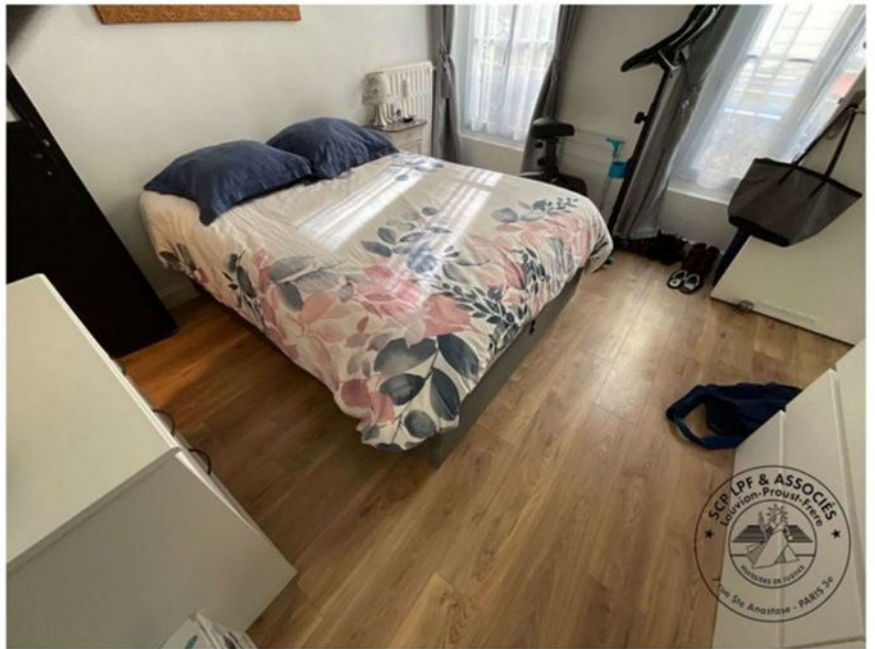
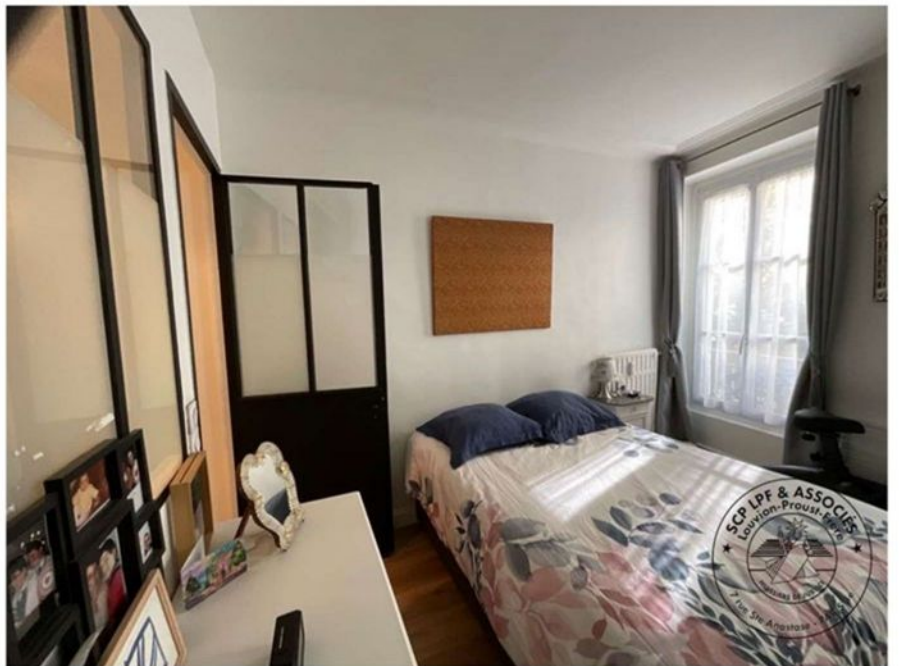
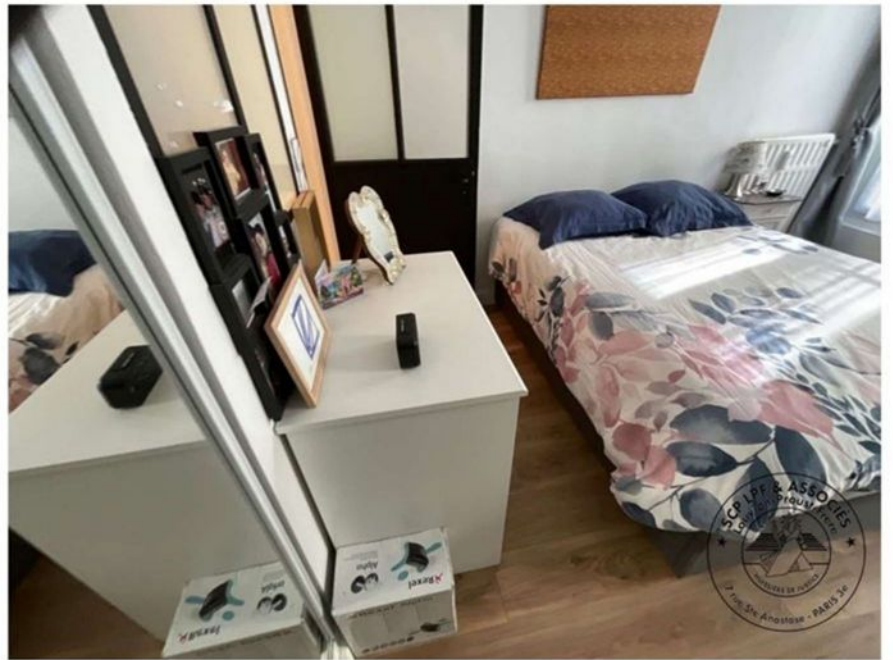
Chambre sur la rue de Rochechouart

La chambre prend jour naturellement au moyen de deux fenêtres en PVC à double battant, double vitrage transparent intact.

Les murs et le plafond sont recouverts de peinture en parfait état.

Le sol est revêtu de parquet collé à larges lames en stratifié.

La pièce est équipée d'un placard intégré fermé par deux portes coulissantes miroitées.

Présence d'un châssis vitré de type atelier donnant sur la salle d'eau attenante.

La pièce est en parfait état.

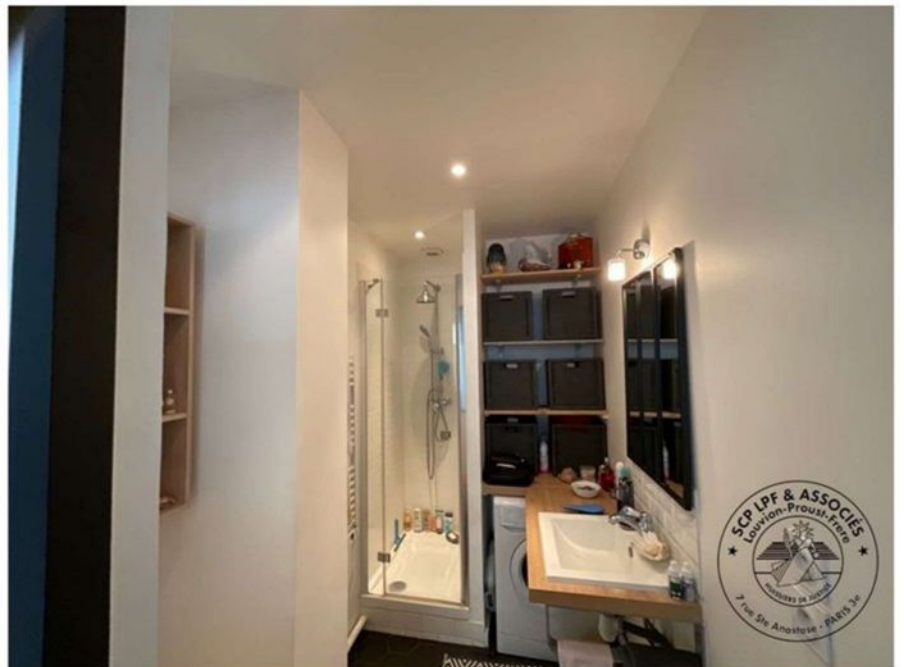
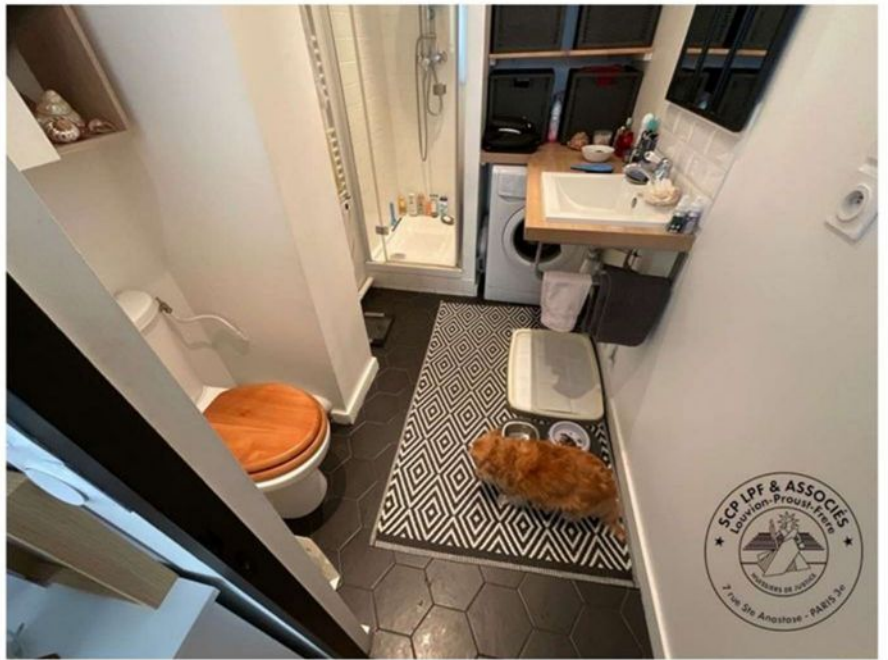
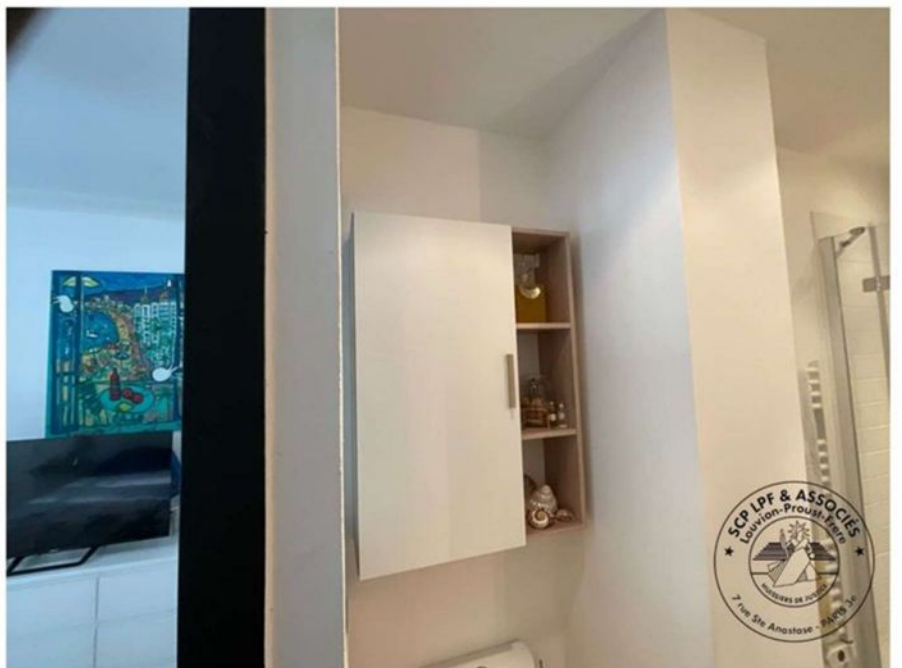
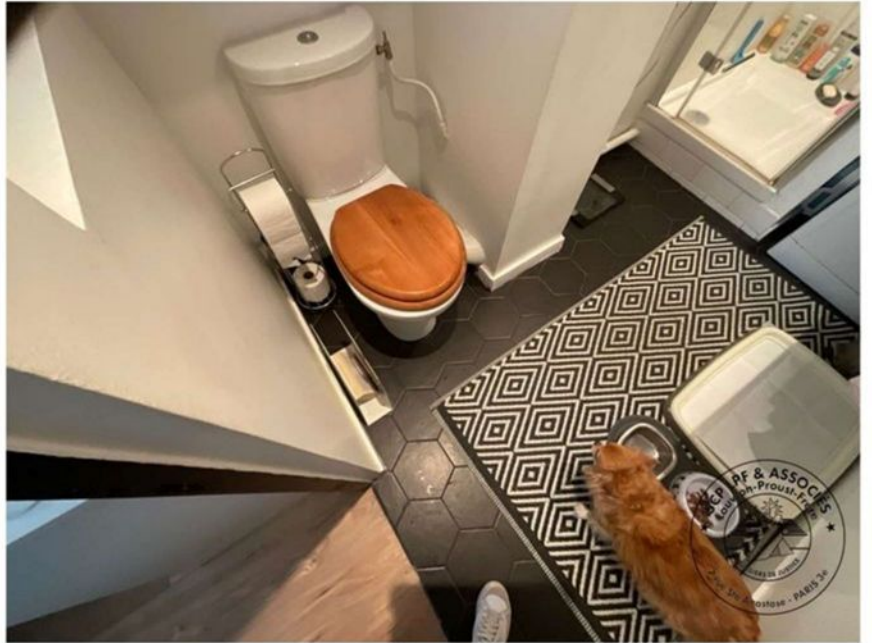
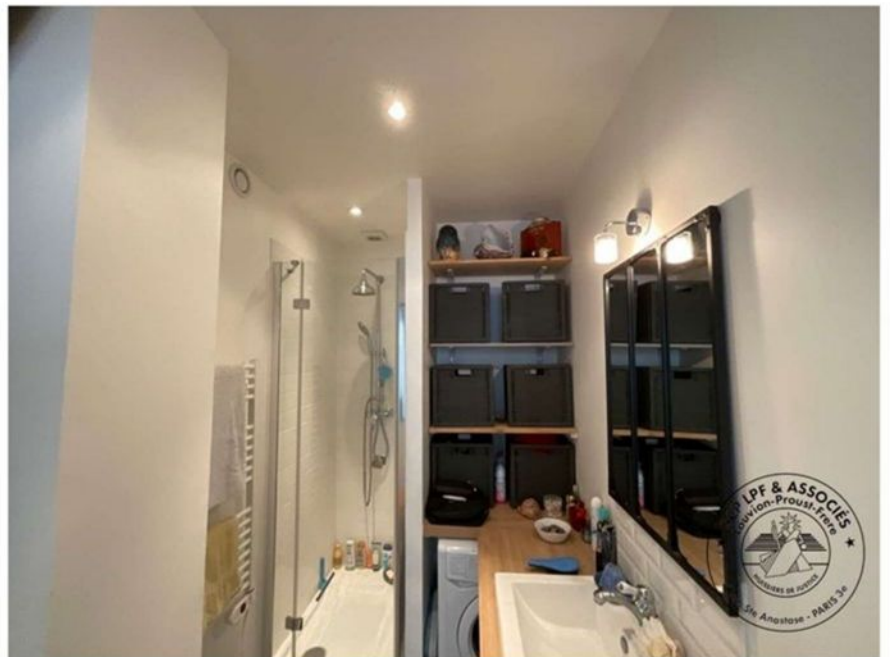
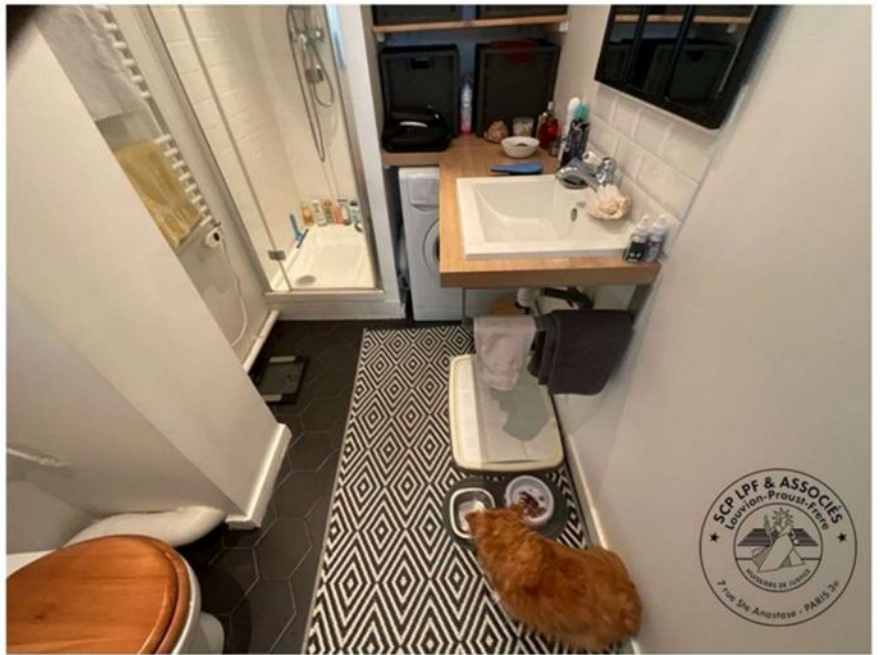
Salle d'eau attenante

Les murs et le faux plafond sont recouverts de peinture.

Dans le volume de la douche, les murs sont doublés de carrelage jusqu'à trois mètres de hauteur.

Le plafond intègre des spots fonctionnels et une VMC.

Le sol est revêtu de carrelage imitation tommettes grises, en bon état, à l'exception de quelques fissures.

La pièce est équipée d'une cabine de douche et d'un plan vasque intégrant une vasque en grès émaillé blanc.

Présence également d'une cuvette de w.c. à l'anglaise en faïence blanche, avec siège et abattant en plastique blanc, reliée à une chasse d'eau fonctionnelle.

La pièce est chauffée au moyen d'un radiateur de type sèche-serviette de marque Acova.

Un ensemble d'étagères est fixé au mur au moyen de crémaillères.

Le tout est en parfait état.
