KSR & ASSOCIÉS
Commissaires de Justice Associés
S. ROBILLARD

PARCELLE T15 – LOCAL COMMERCIAL PEINTURAMA

PARCELLE T15 – DEPENDANCES

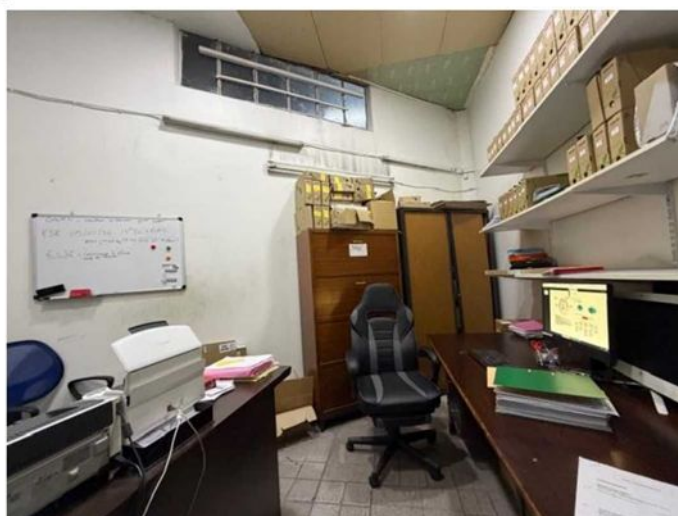
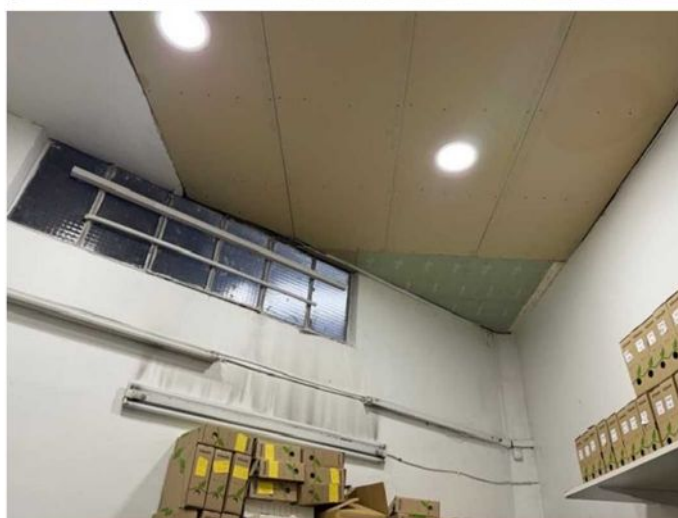
BUREAU

Le sol est recouvert de carreaux de carrelage, lui-même recouvert de linoléum dans un état vétuste.

Les murs sont recouverts de peinture en état d'usure avancée.

Le plafond est recouvert de plaques de bois en état d'usure avancée.

La pièce prend jour par des fenêtres fixes situées en hauteur.

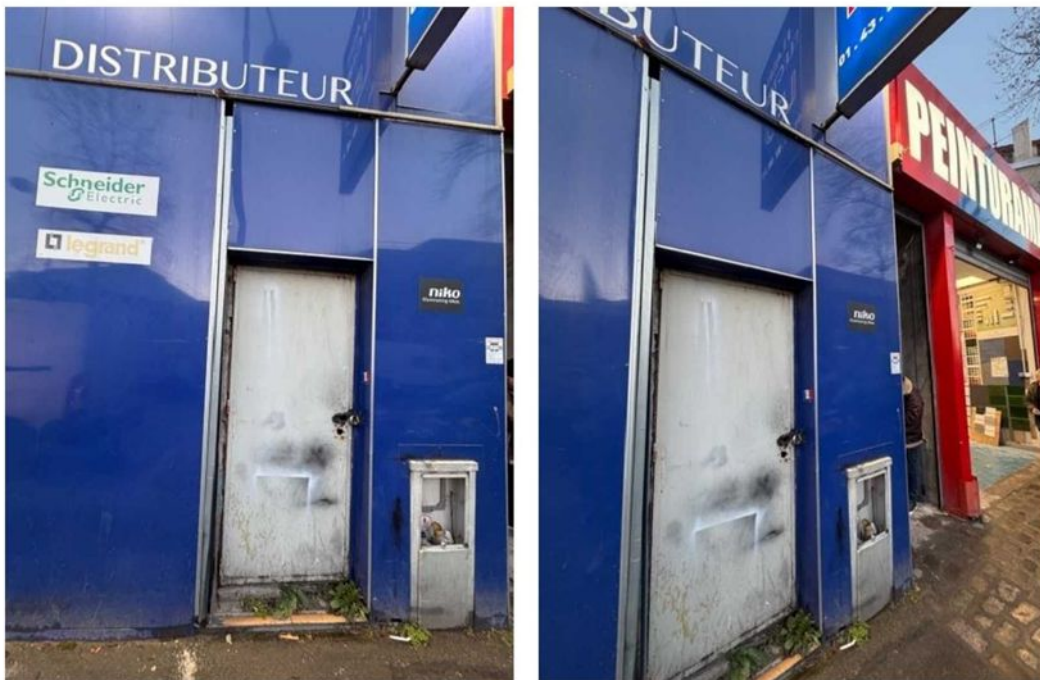
PARCELLE T15

A droite du local de FLASH ELECTRIC, il y a une porte métallique qui dessert un local poubelles. Ce local est cadennassé et personne n'a la clé. L'expert m'indique qu'il n'a pas besoin d'ouverture forcée pour réaliser le métrage de cette pièce.

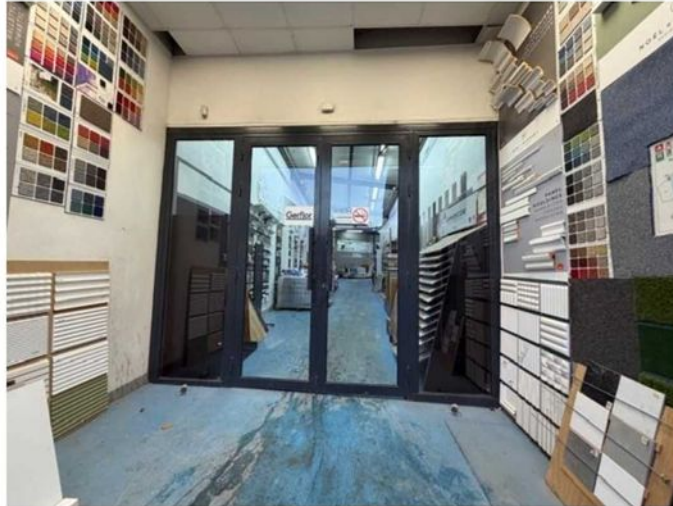
A droite du deuxième local poubelles, il y a un magasin à l'enseigne PEINTURAMA. Ce local possède un rideau métallique qui permet d'accéder à une double porte vitrée.

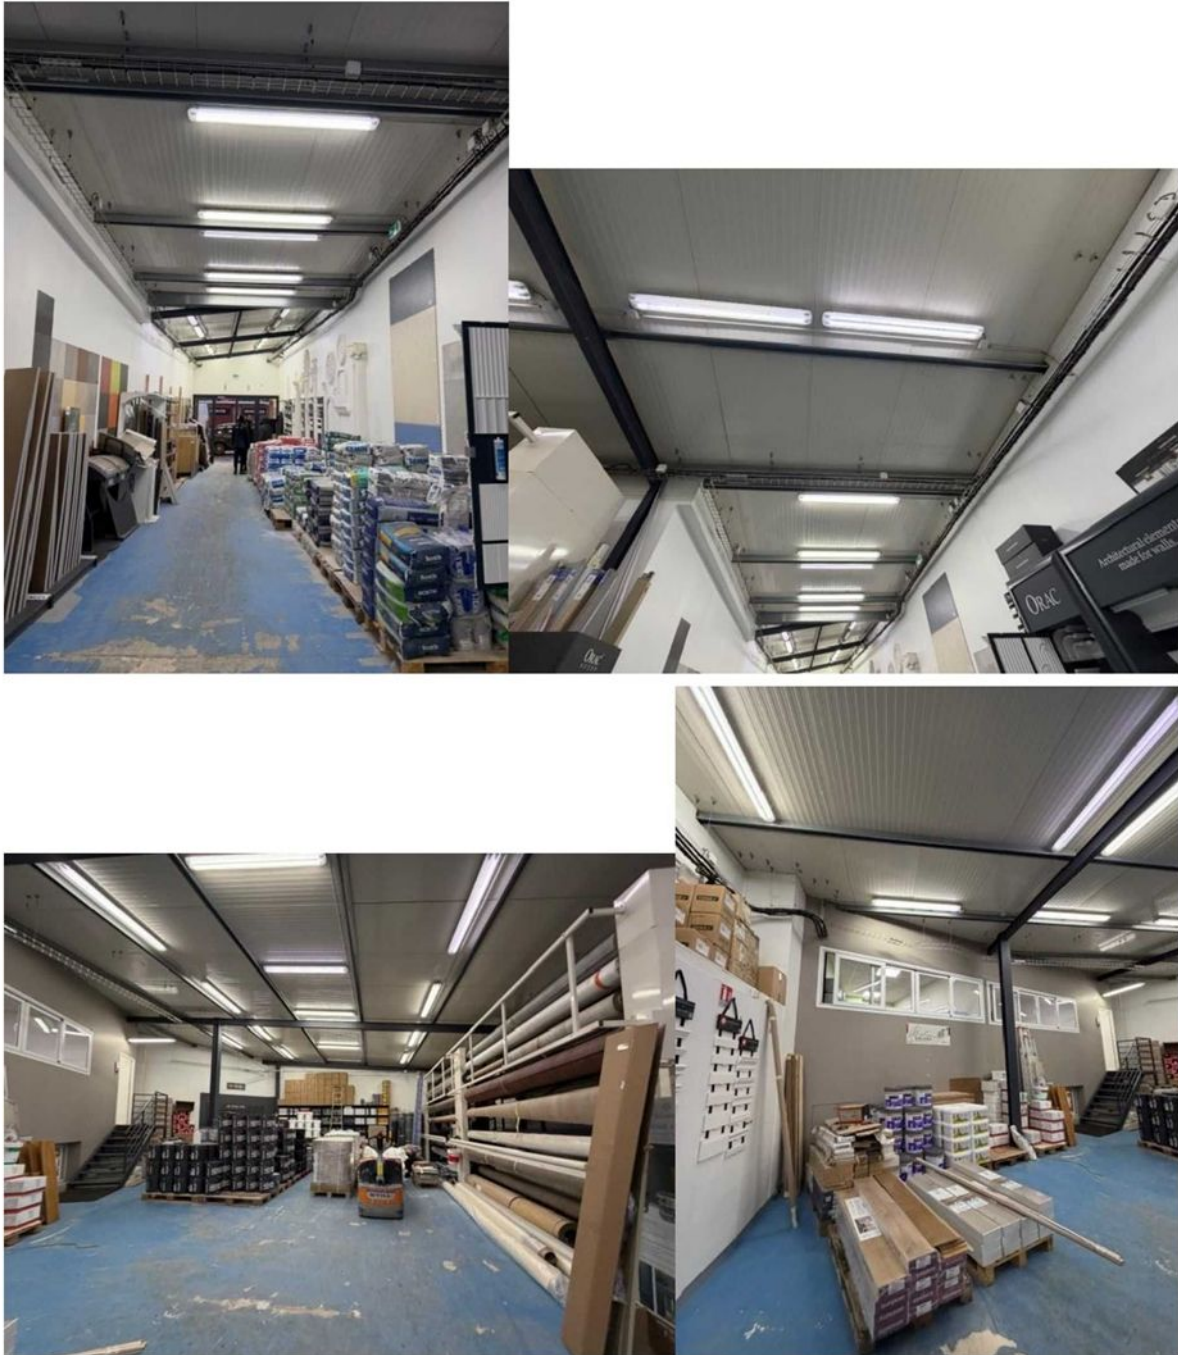
ALLEE ET ESPACE DE STOCKAGE

Le sol est recouvert de peinture en état d'usure avancée.

Les murs sont recouverts de peinture en bon état.

Le plafond est constitué de tôles sur armatures métalliques.

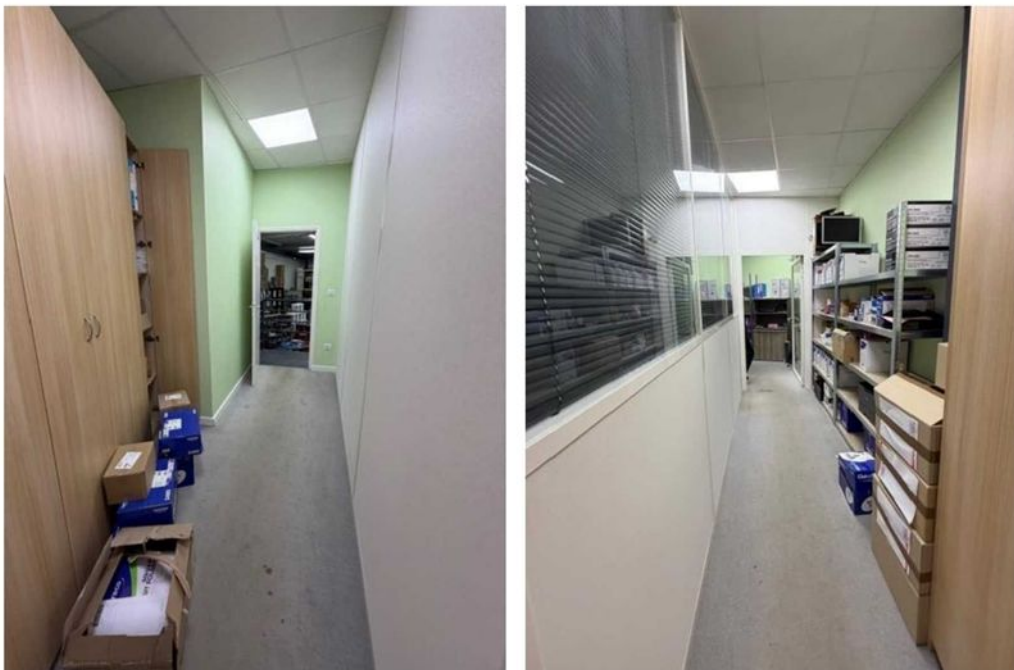
COULOIR

Le sol est recouvert de moquette dans un état vétuste.
Les murs comportent des cloisons mobiles en bon état.
Le faux plafond est recouvert de dalles en bon état.

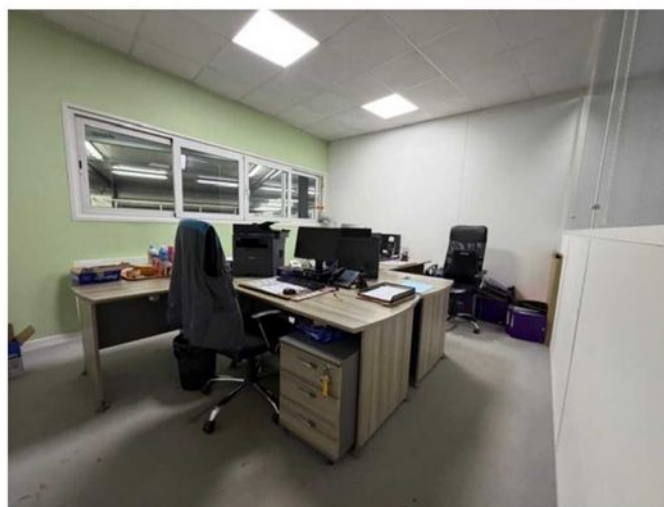
PREMIER BUREAU

Le sol est recouvert de moquette en état d'usure avancée.

Les murs sont des cloisons en bon état.

Le faux plafond est en bon état.

La pièce comporte deux fenêtres coulissantes donnant sur l'espace de stockage.

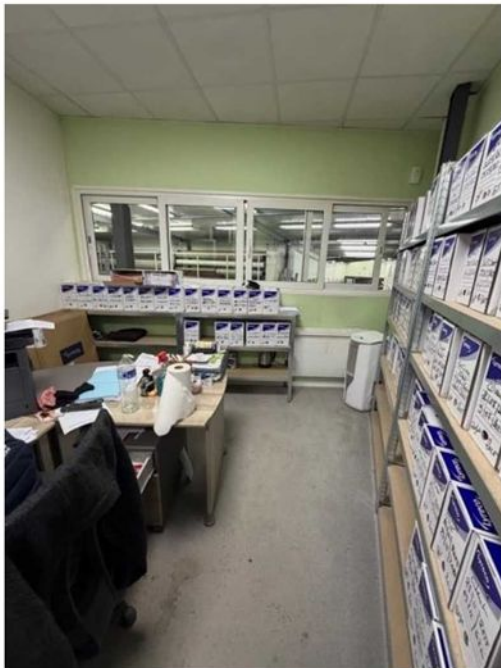
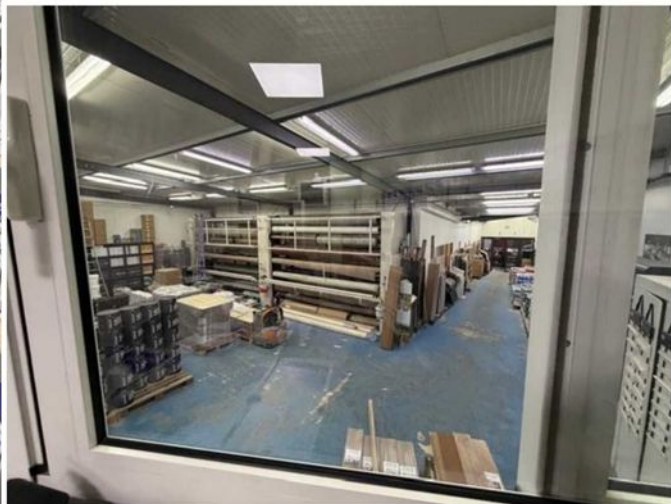
DEUXIEME BUREAU

Le sol est recouvert de moquette en état d'usure avancée.

Les murs sont des cloisons en bon état.

Le faux plafond est en bon état.

La pièce comporte deux fenêtres coulissantes donnant sur l'espace de stockage.

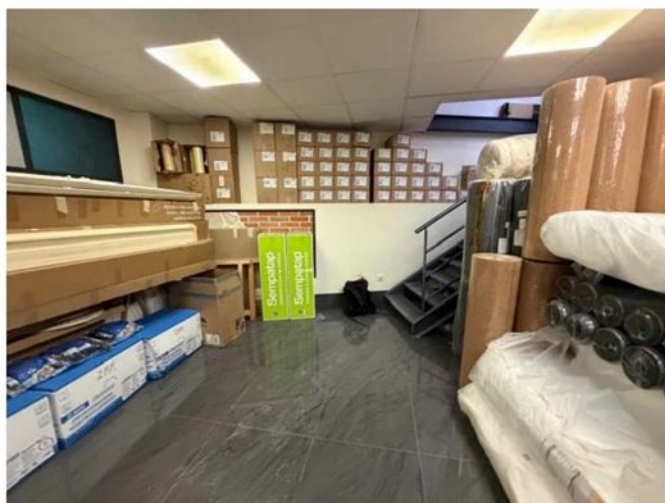
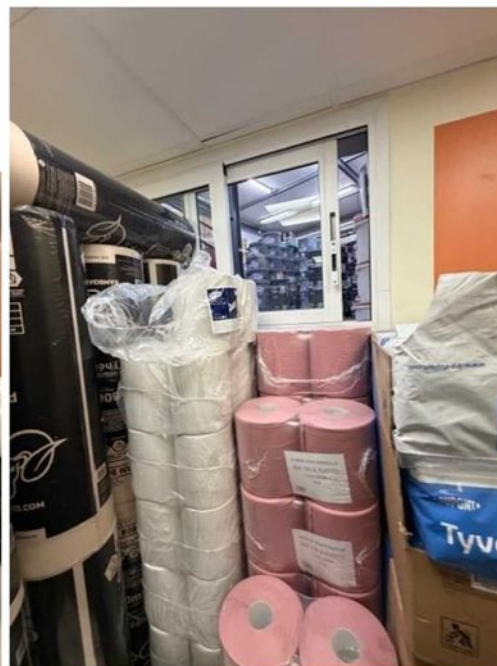
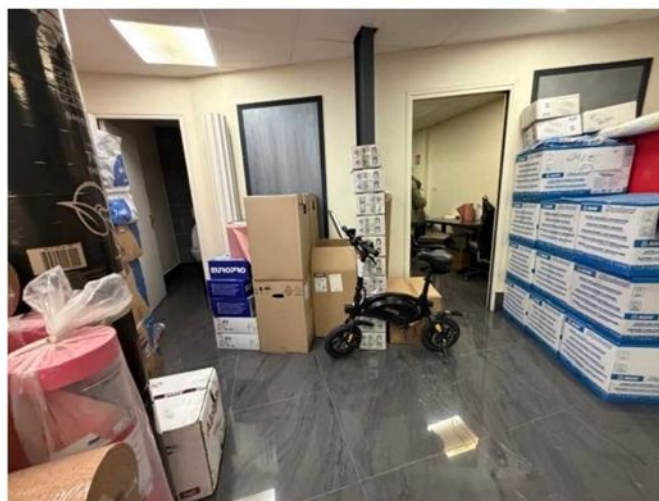
PIECE A USAGE DE STOCKAGE

Le sol est recouvert de carreaux de carrelage en bon état.

Les murs sont recouverts de peinture en bon état.

Le faux plafond est recouvert de dalles en bon état.

La pièce comporte une fenêtre donnant sur l'entrepôt.

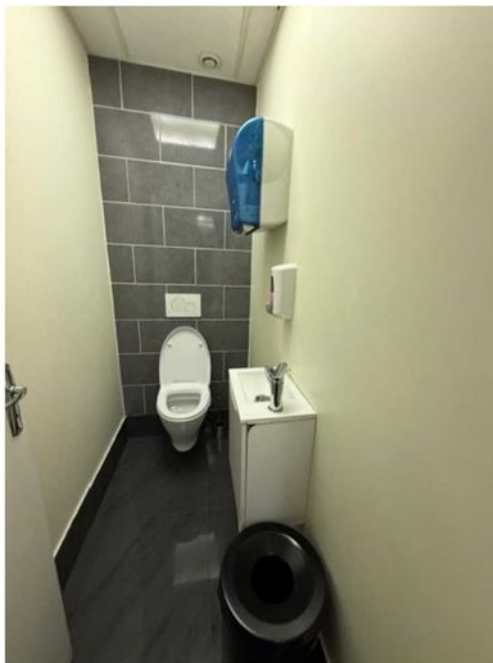
TOILETTES

Le sol est recouvert de carreaux de carrelage en bon état.

Les murs sont recouverts de peinture et de carreaux de carrelage en bon état.

Le faux plafond est recouvert de dalles en bon état.

La pièce est aveugle.

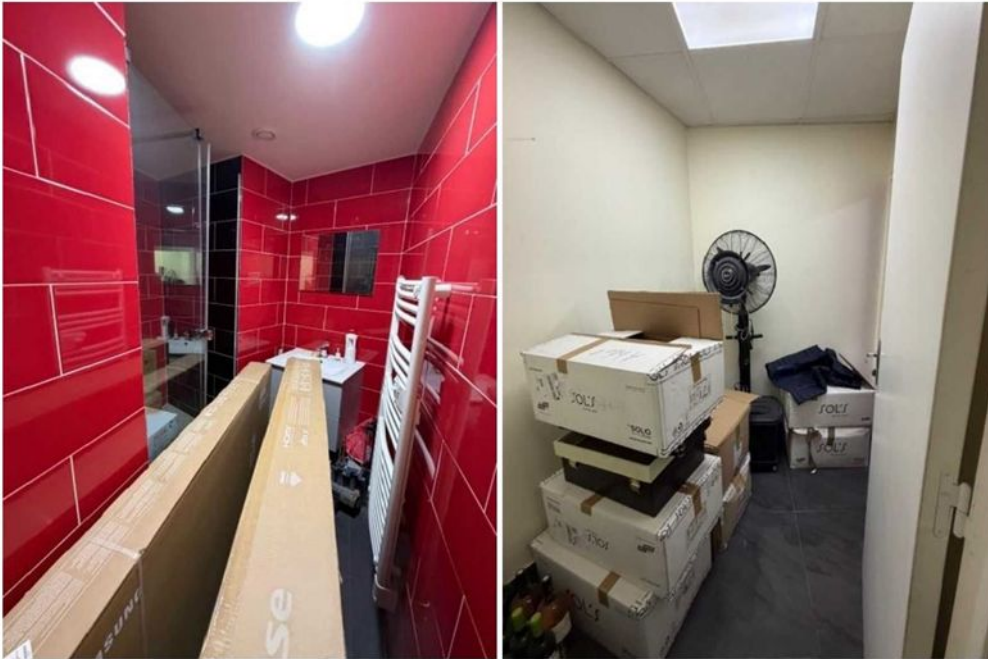
SALLE D'EAU

Le sol est recouvert de carreaux de carrelage en bon état.

Les murs sont recouverts de peinture et de carreaux de carrelage en bon état.

Le plafond est recouvert de dalles de faux plafond et de peinture en bon état.

La pièce est aveugle.

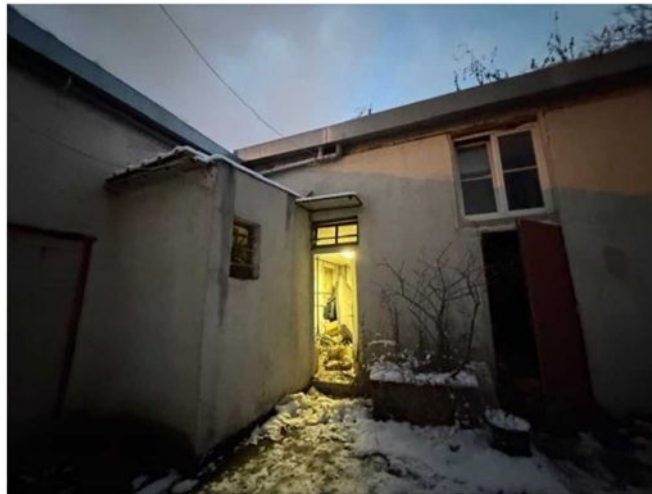
1 - PETIT ATELIER A GAUCHE

L'espace est un petit atelier sur deux niveaux.

La pièce comporte une mezzanine et une petite fenêtre.

Tout est vétuste et à l'état d'abandon.

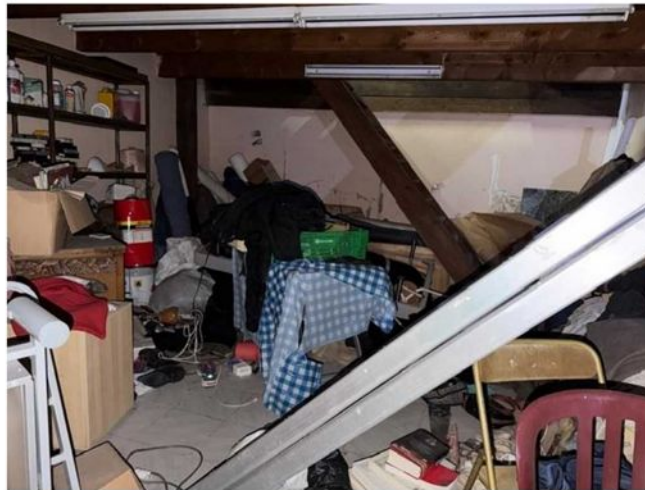
2 - ATELIER AVEC MEZZANINE AU CENTRE

Pour la porte centrale, il s'agit d'un atelier avec mezzanine.

En partie basse, le sol est recouvert de carreaux de carrelage dans un état vétuste.

Les murs sont recouverts de plaques de bois dans un état vétuste.

Le plafond est constitué du plancher de la mezzanine.

Au niveau de la mezzanine, le plafond est constitué de plaques en plastique.

Tout est vétuste et à l'état d'abandon.

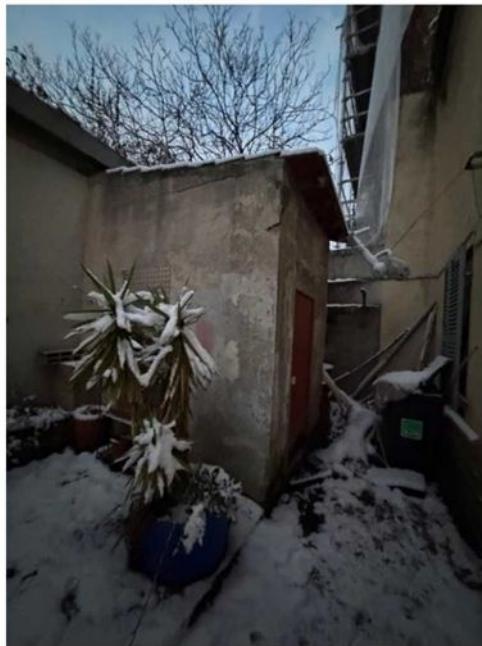
3 – CABANON

Le cabanon n'a pu être visité
