### PROCES VERBAL DE DESCRIPTION

**L'AN DEUX-MILLE-VINGT-CINQ ET LE DIX-HUIT DÉCEMBRE**

Qu'il entend procéder à la description des lieux faisant l'objet d'une procédure de saisie immobilière dont Monsieur Isaak né le est propriétaire des biens et droits à EPINAY SUR SEINE (93800), 84-88, avenue Gallieni, cadastré section B, n°132, pour une contenance de 2 ha 24 a, consistant en un APPARTEMENT, UNE CAVE et un EMPLACEMENT DE STATIONNEMENT COUVERT:

Je, Grégory HAMON, Commissaire de Justice associé à PROVINS (77160), 9, rue Abeilard, me suis rendu ce jour, à 10h.50 à EPINAY SUR SEINE (93800), 84, avenue Gallieni, escalier 15, 4<sup>ème</sup> étage, porte gauche.

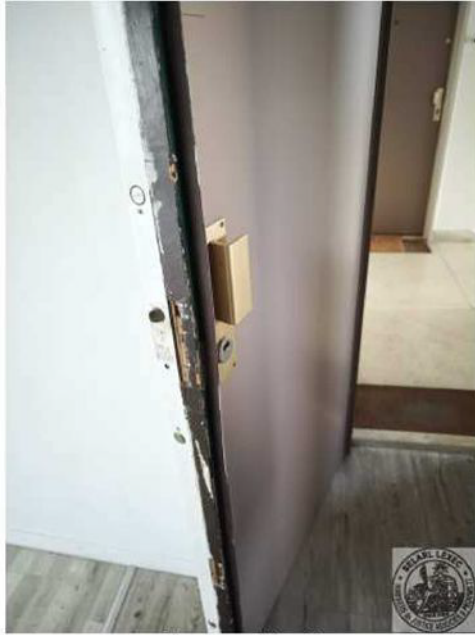
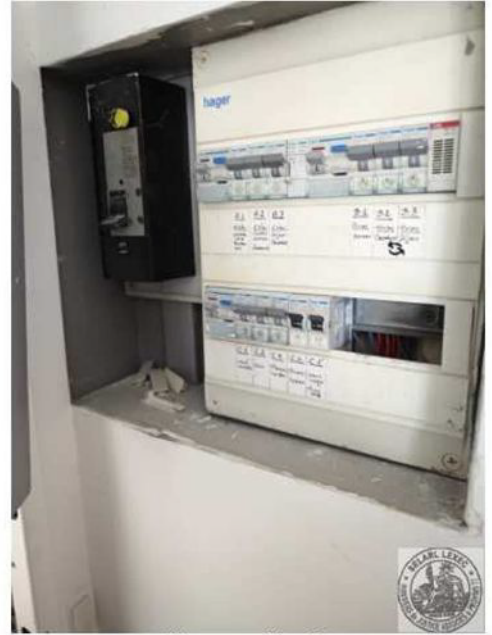
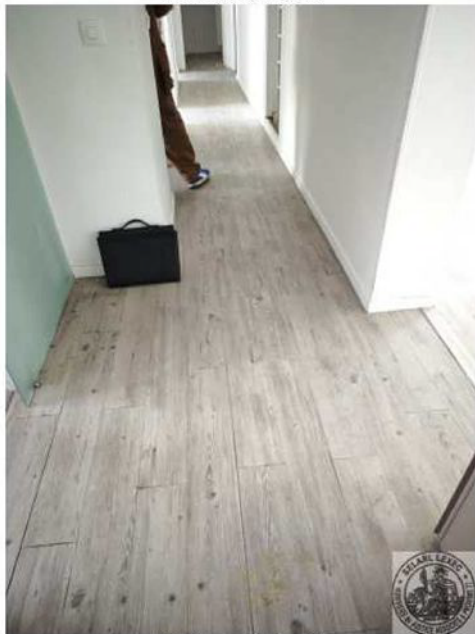
Dans **l'entrée et le couloir** (*photographies n°1 à 3*) se trouvent au sol un parquet flottant.

Les murs sont revêtus de peinture. Au plafond, un faux plafond avec des spots intégrés comme dans le couloir.

Dans le couloir se trouve un placard qui est dépourvu de porte malgré un rail.

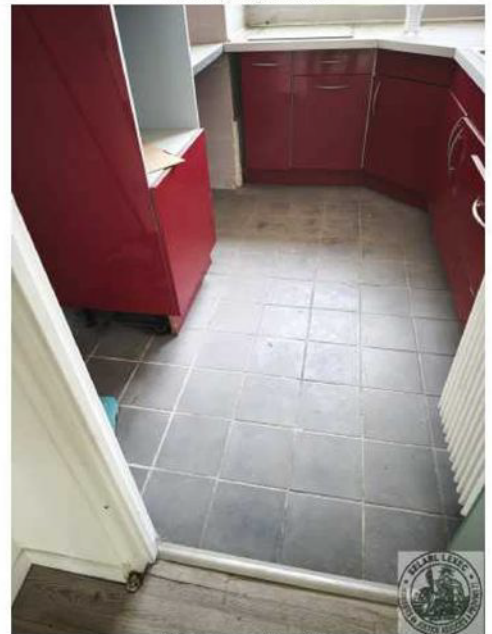
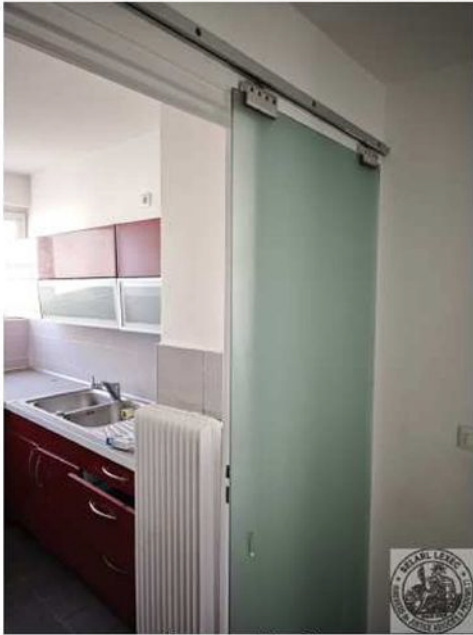
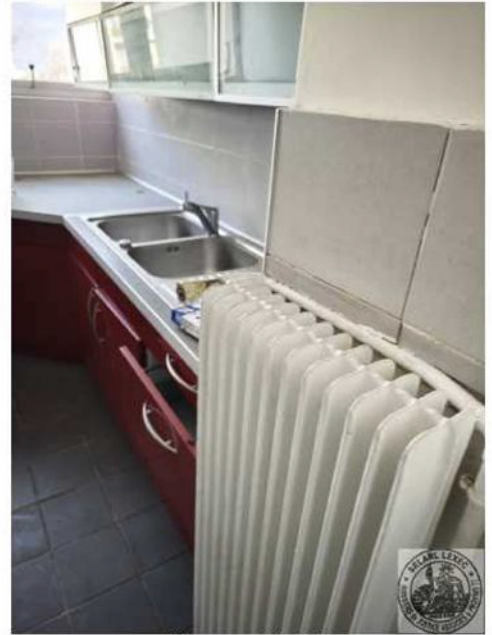
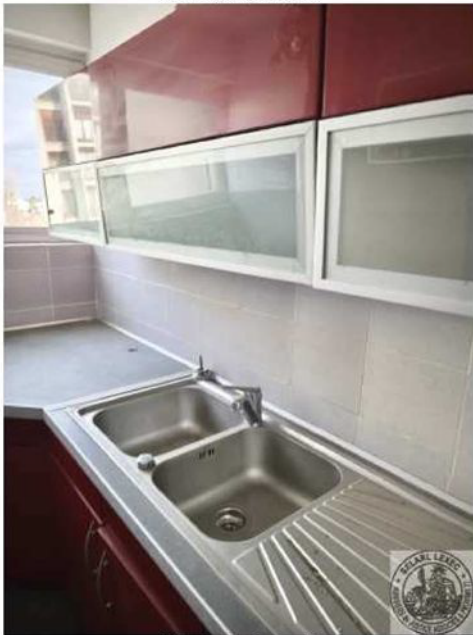
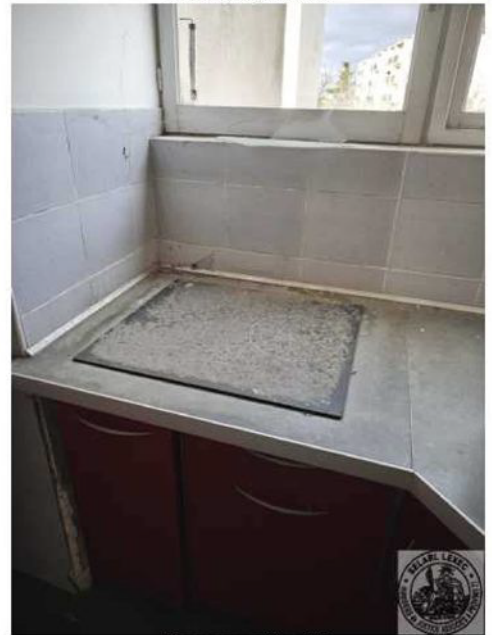
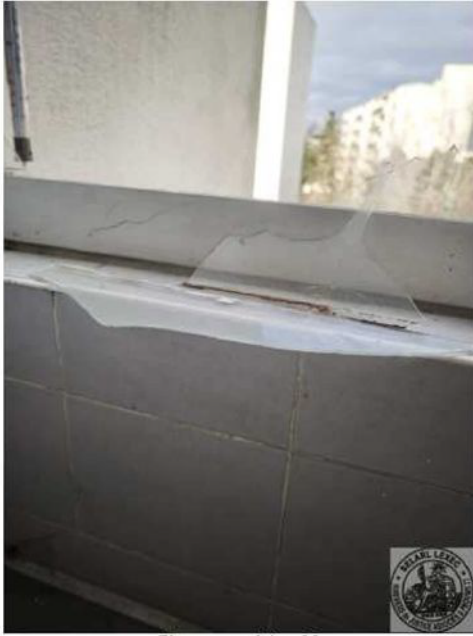
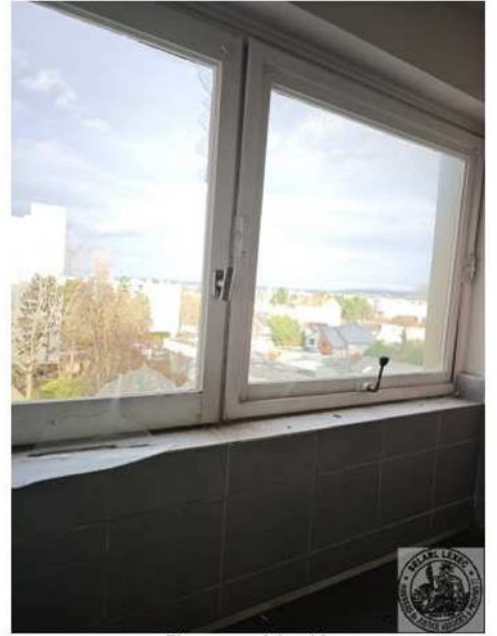
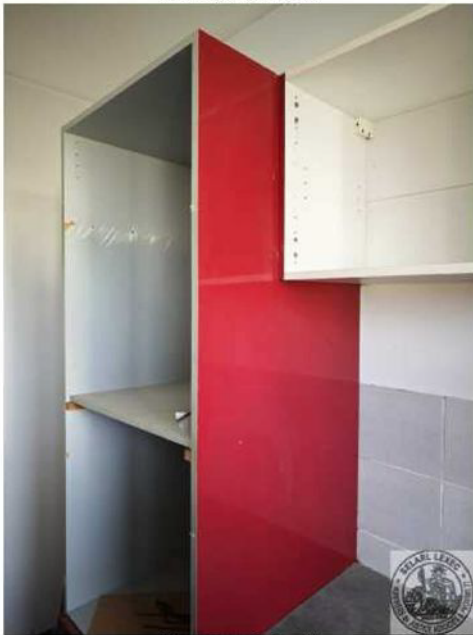
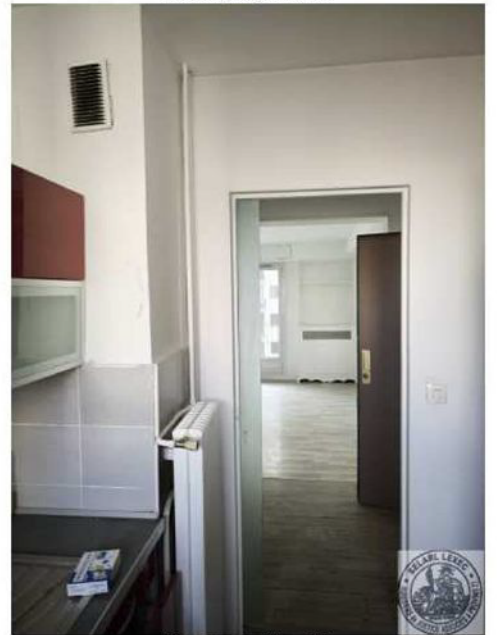
**La cuisine** : (*photographies n°4 à 12*)

Fenêtre à simple vitrage côté cour. Existence d'un châssis qui est basculant et d'un

d'une fenêtre à simple battant. Le vitrage du carreau du simple battant est éclaté.

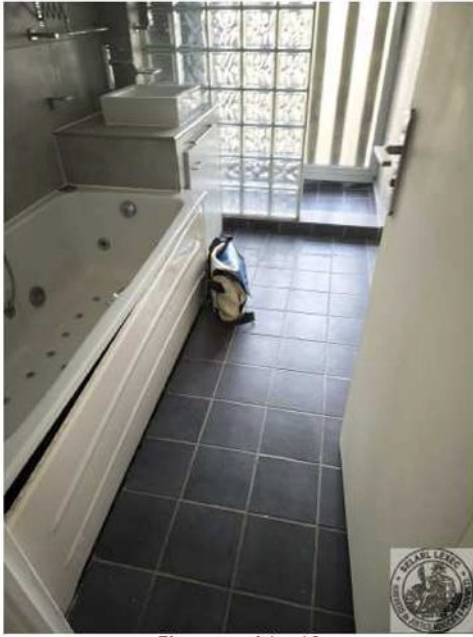
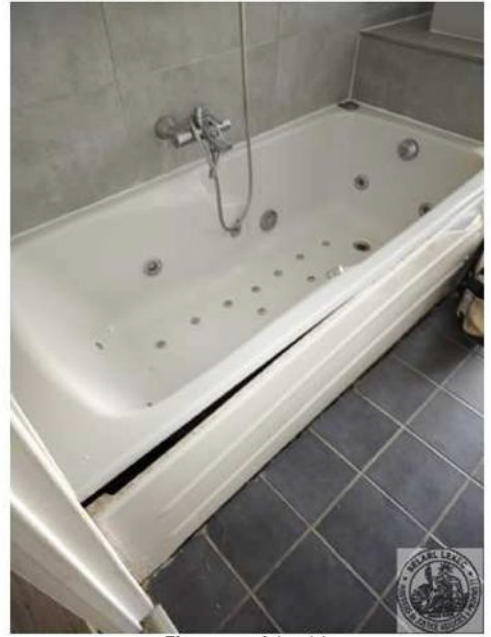
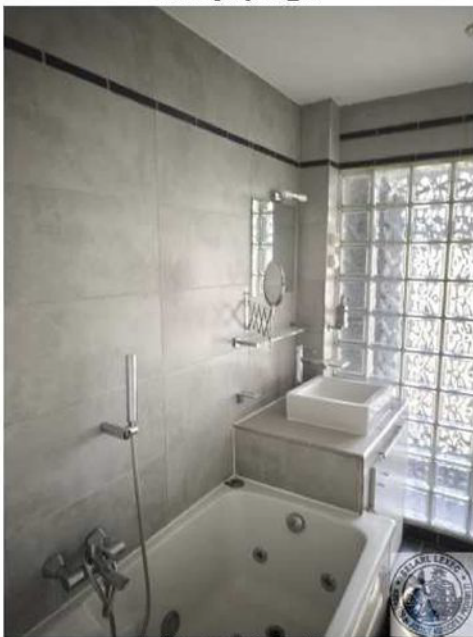
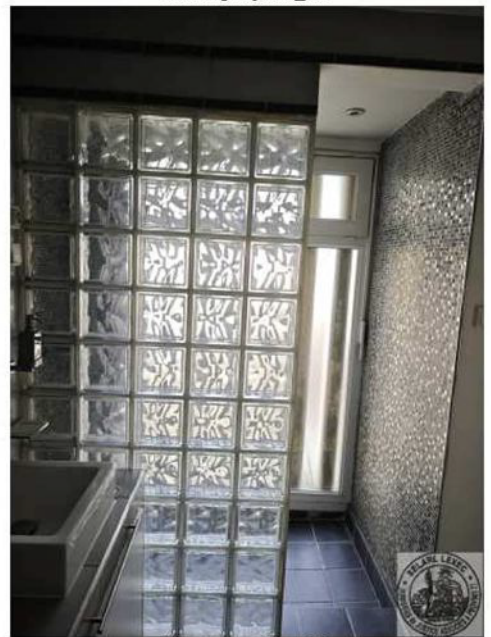
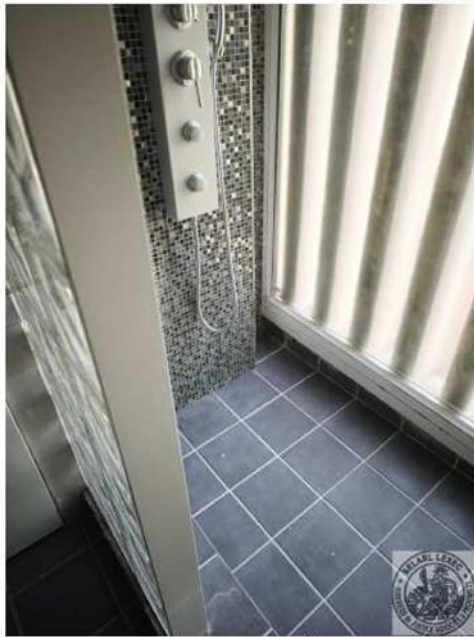
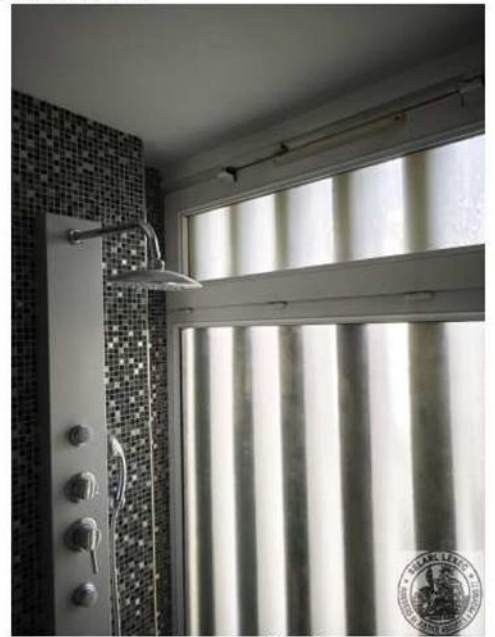
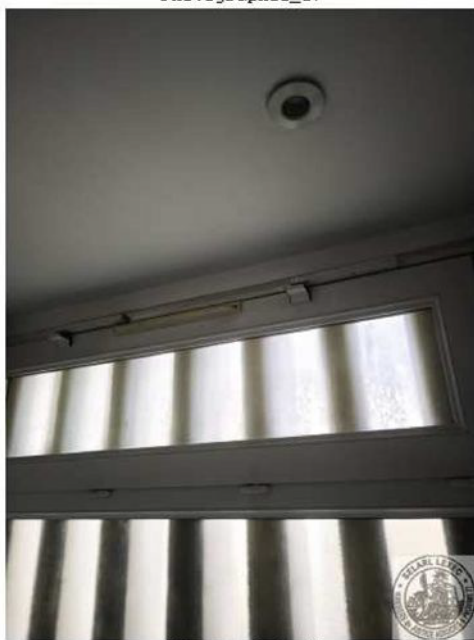
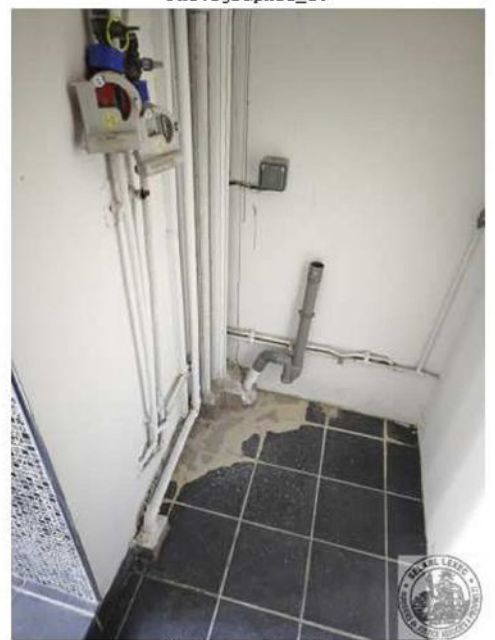
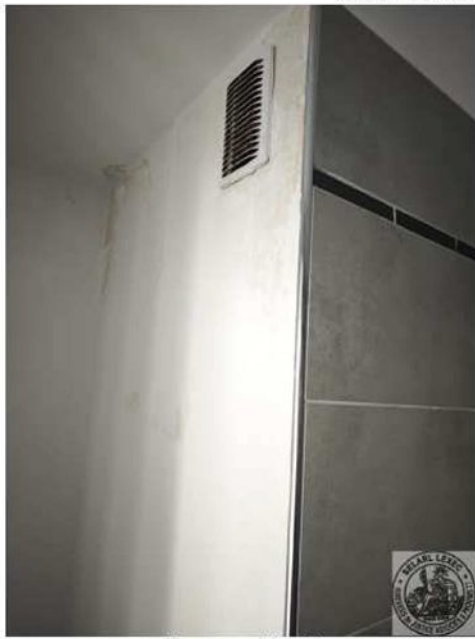
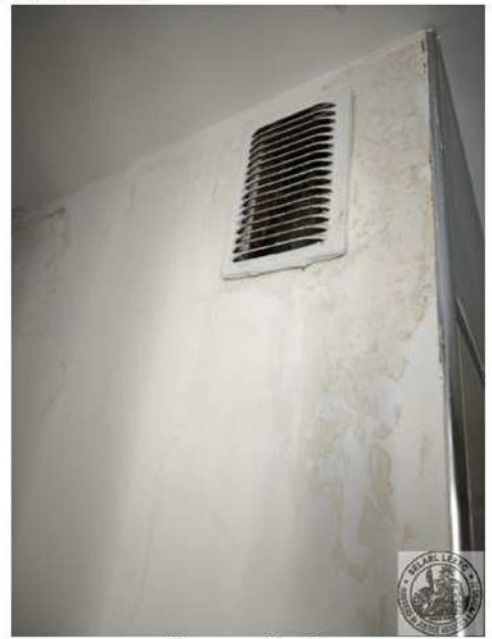
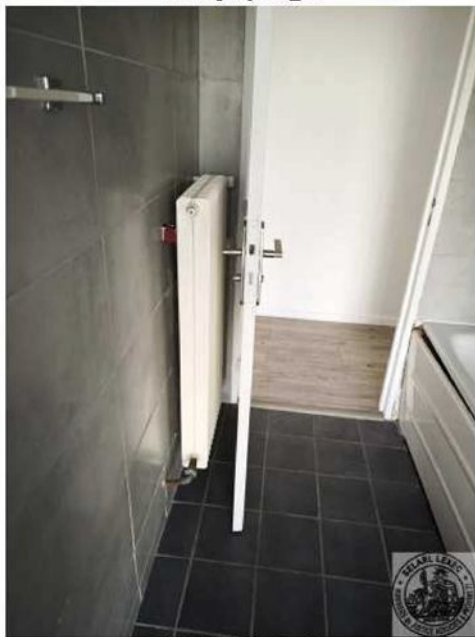
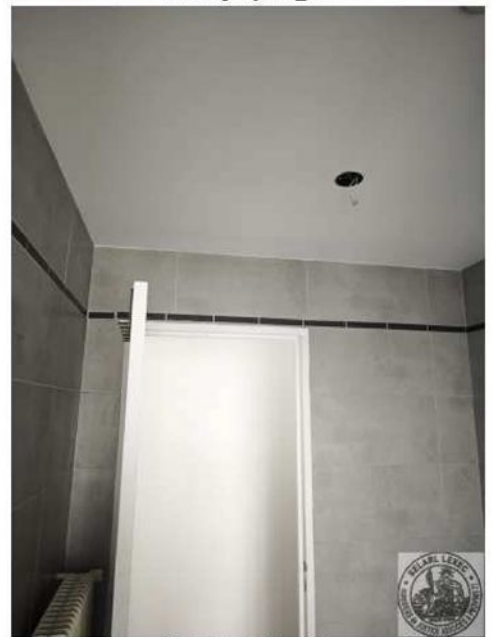
**La salle de bain** : (*photographies n°13 à 24*)

A été créé côté façade, à la place d'un séchoir un espace douche avec un sol carrelé.

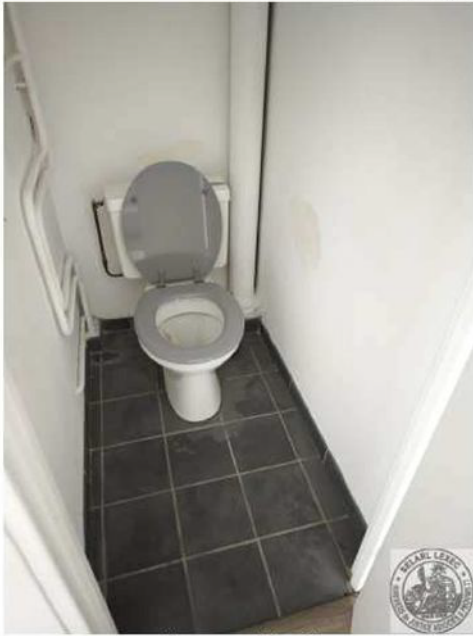
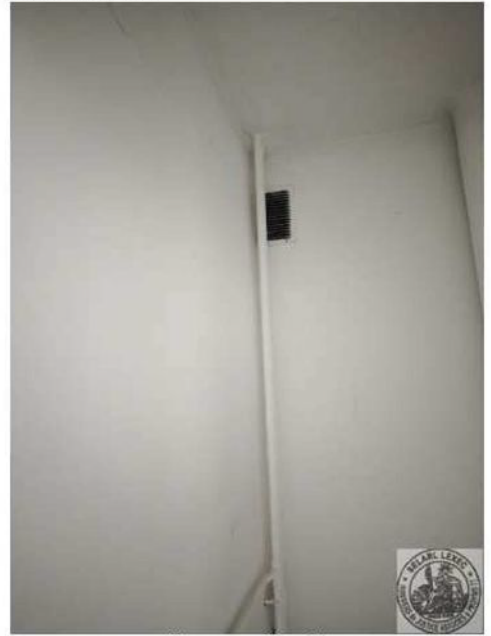
**Le cabinet de toilette :** (*photographies n°25 et 26*)

Le sol est carrelé. Au plafond, les murs sont revêtus de peinture.  
Une grille d'aération au mur.  
Une cuvette à l'anglaise avec son réservoir en céramique.  
Un interrupteur sans cache.  
Une porte donnant sur le couloir d'entrée avec une serrure à décondamnation extérieure.  
Il existe une applique lumineuse côté au-dessus de la porte.  
Sous cette applique, la peinture est écaillée.

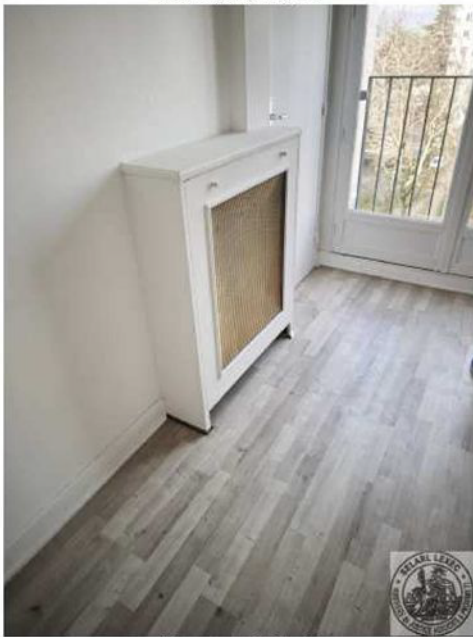
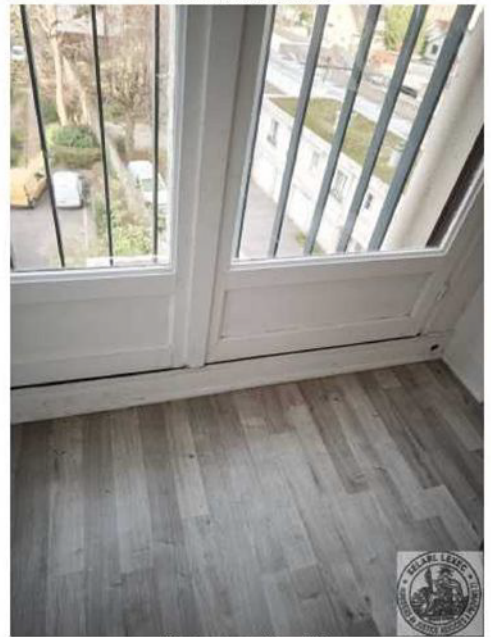
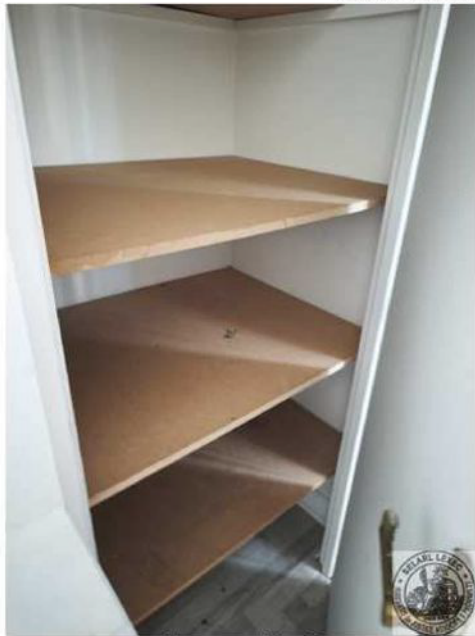
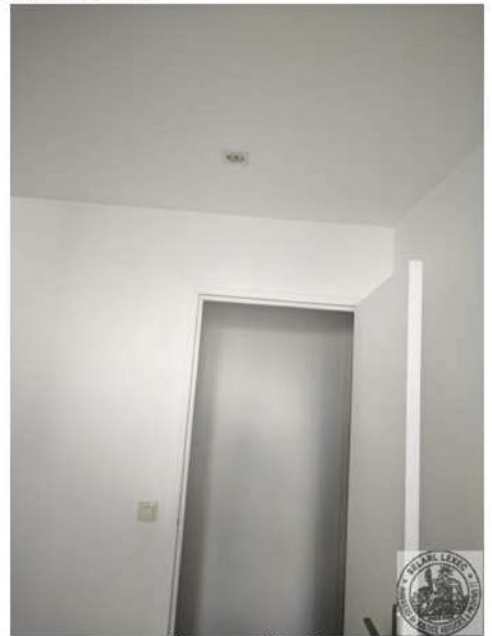
**La première chambre :** (*photographies n°27 à 30*)

Un parquet flottant au sol.  
Les murs sont revêtus de peinture. Un faux plafond avec des spots intégrés.  
Un placard avec des étagères à l'intérieur muni d'une porte battante.  
Un coffrage pour le radiateur avec une grille.  
Il existe aussi une porte fenêtre à 2 battants à un simple vitrage côté parking.  
L'un des 2 vitrages est fêlé.  
Existence d'un rideau manuel avec sa manivelle.  
Il existe aussi une étagère intégrée au mur côté façade.  
La porte d'accès est peinte.

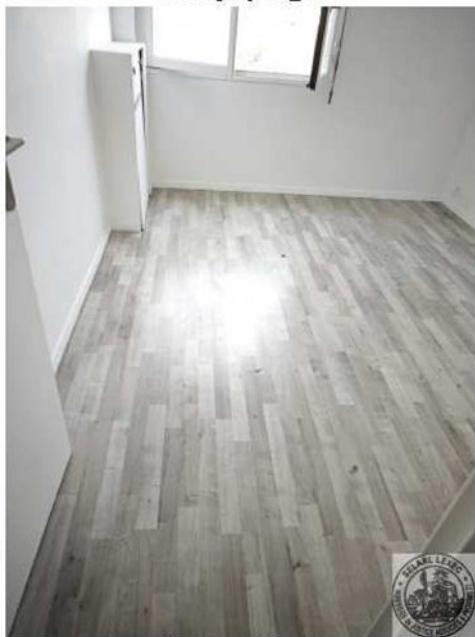
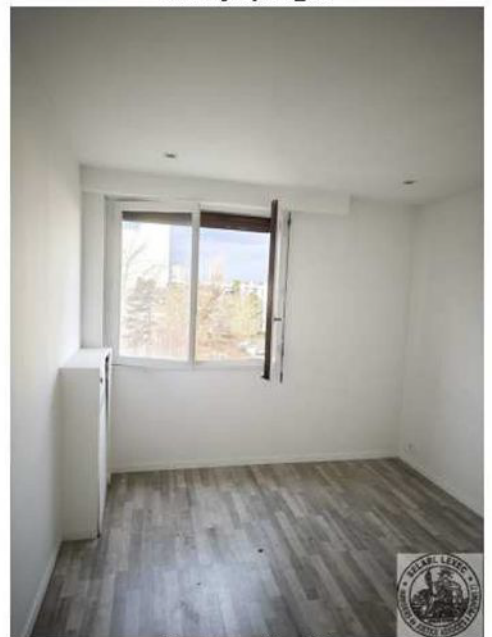
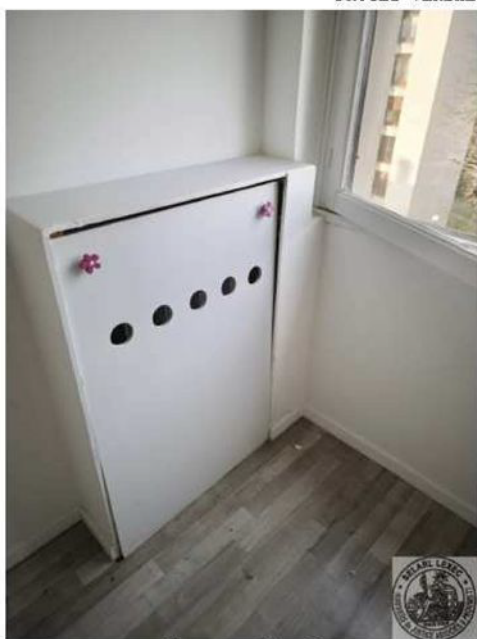
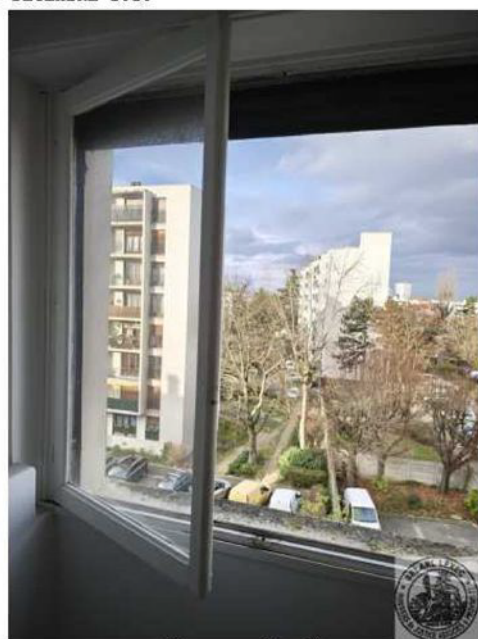
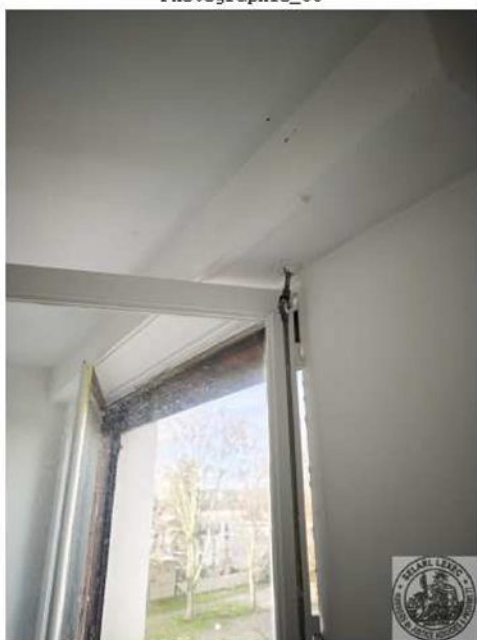
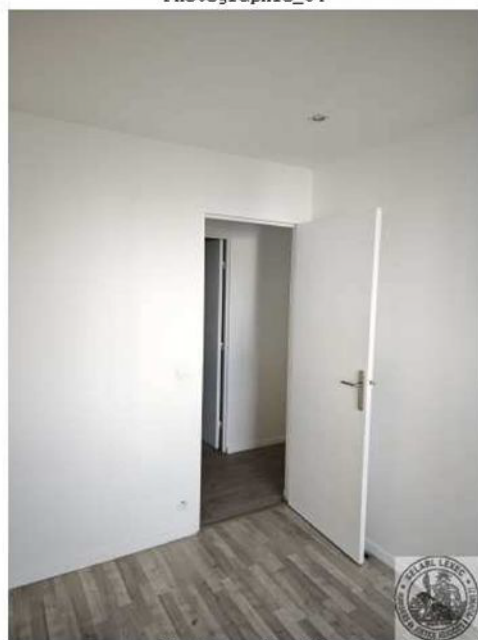
**La 2nde chambre :** (*photographies n°31 à 36*)

À l'identique de la précédente, un parquet flottant au sol, les murs vêtus de peinture, un faux plafond avec des spots intégrés, revêtu de peinture. Une fenêtre à 2 battants côté parking à simple vitrage en bois. Un rideau mécanique avec sa manivelle.  
Un chauffage pour le radiateur côté fenêtre.  
Existence d'une porte donnant sur le couloir d'entrée, revêtue de peinture.

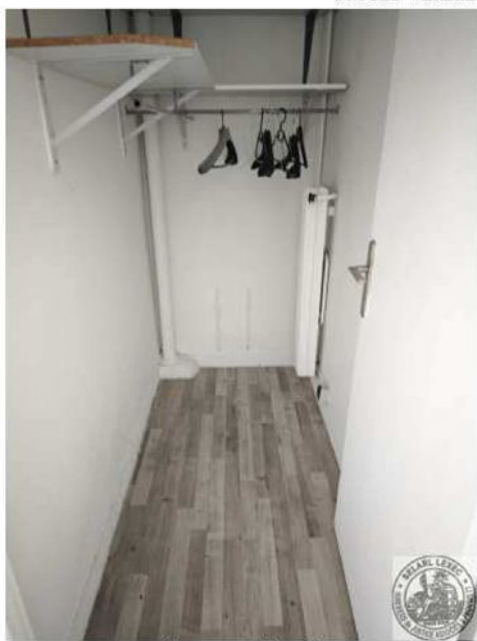
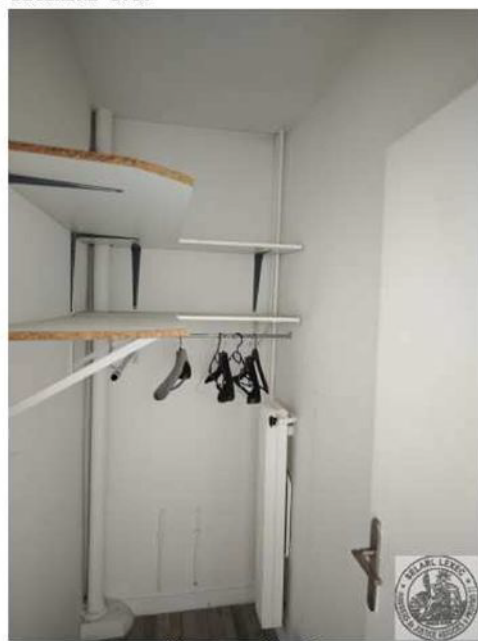
Face à la porte palière se trouve être **un débarras à usage de dressing :**  
(*photographies n°37et 38*)

Un parquet flottant au sol. Les murs sont revêtus de peinture aussi qu'au plafond. Des étagères et penderies sont installées. Un radiateur relié au réseau.  
Une porte peinte donne sur le couloir.

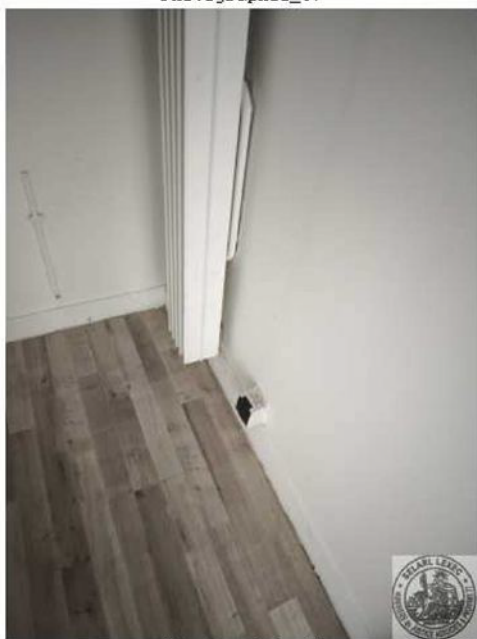
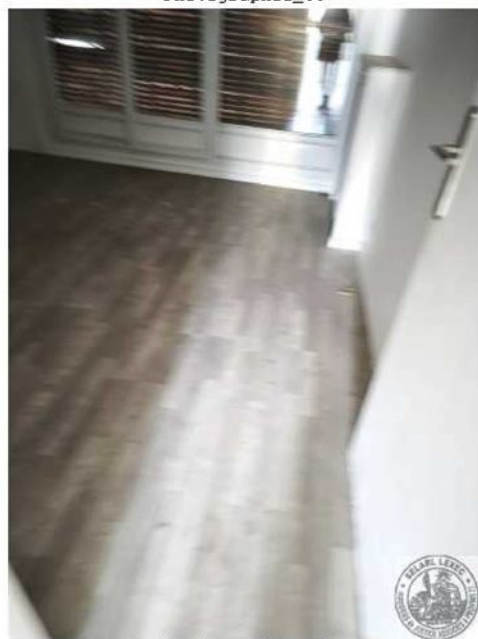
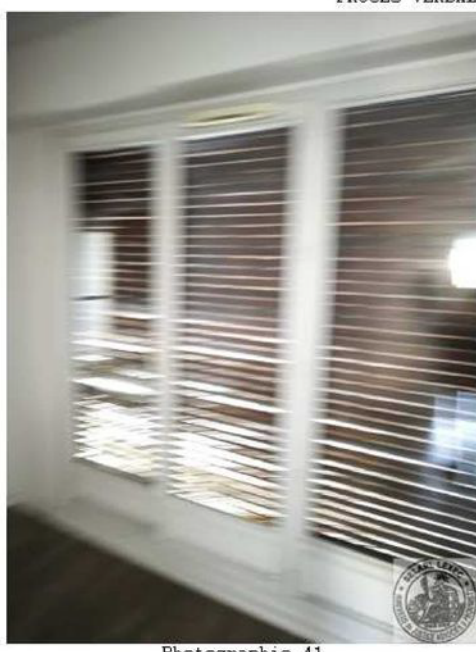
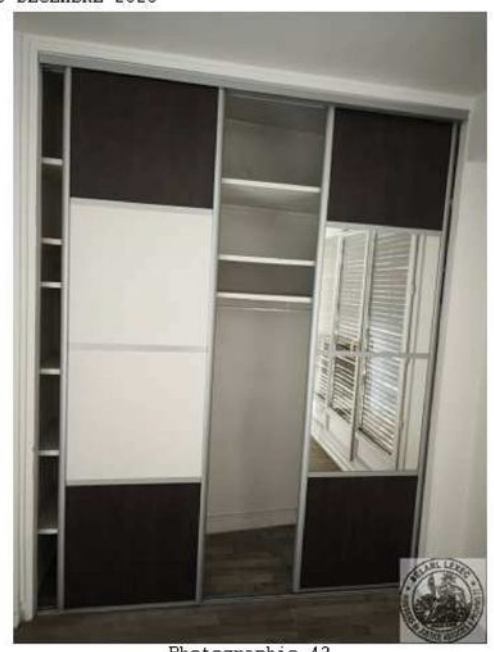
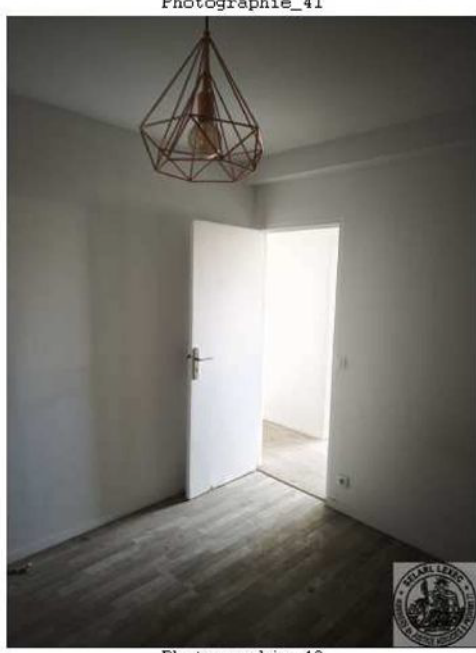
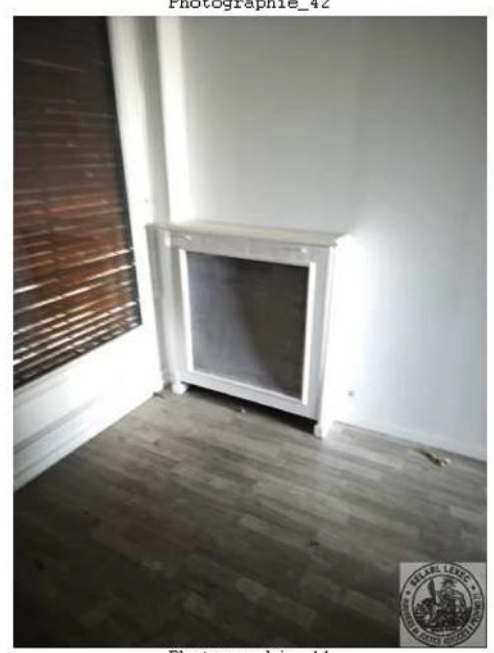
**La 3e et dernière chambre :** (*photographies n°39 à 44*)

Un sol revêtu de parquet flottant. Les murs et le plafond sont en peinture.  
Un lustre est installé au centre du plafond.  
Un placard à portes coulissantes avec penderie et étagère.  
Un coffrage pour le radiateur.  
Une porte-fenêtre à 2 battants en PVC ET double vitrage. Un dormant latéral qui est également en double vitrage et PVC.  
Existence d'un rideau mécanique avec sa manivelle.  
Une porte donne sur le couloir, revêtue de peinture disposant d'une serrure, sans clé.

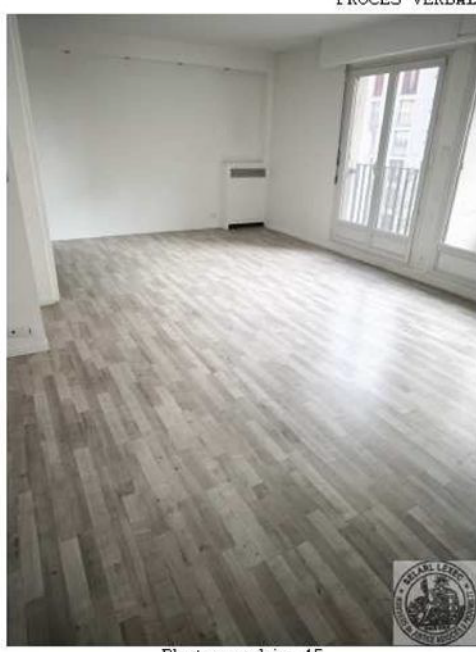
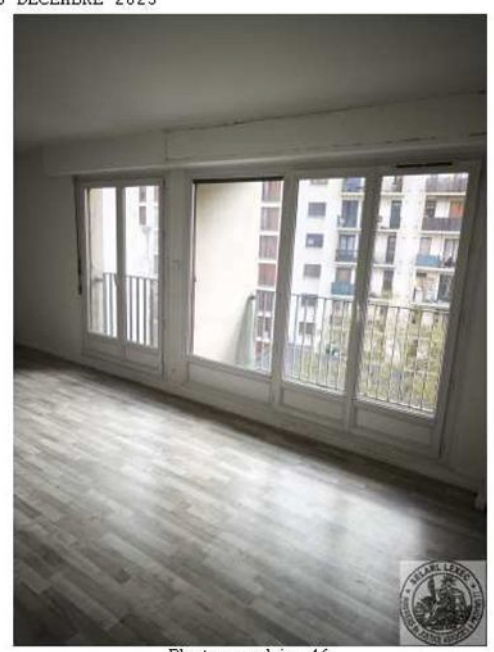
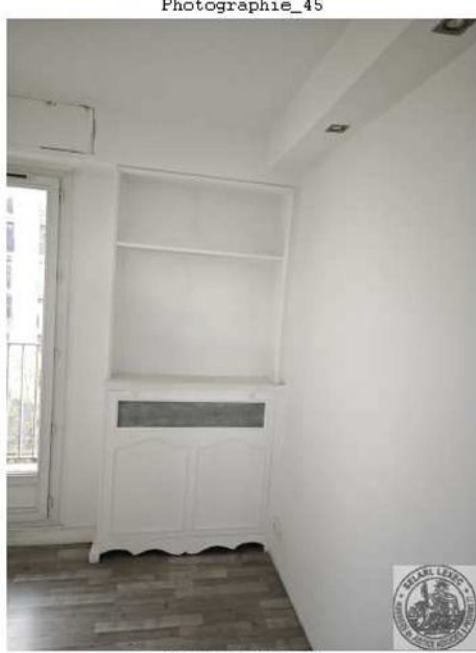
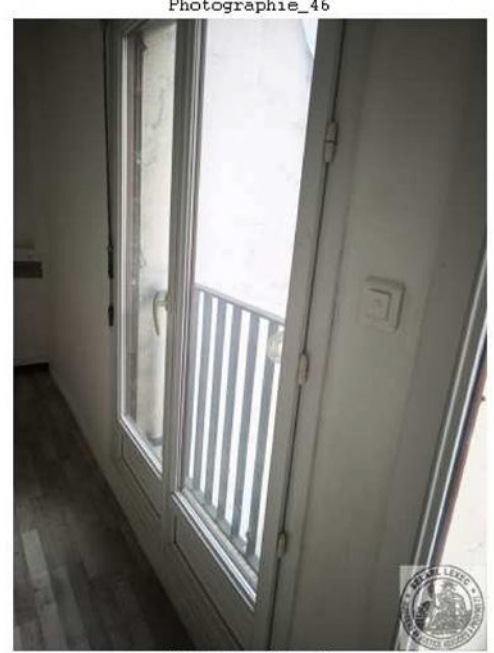
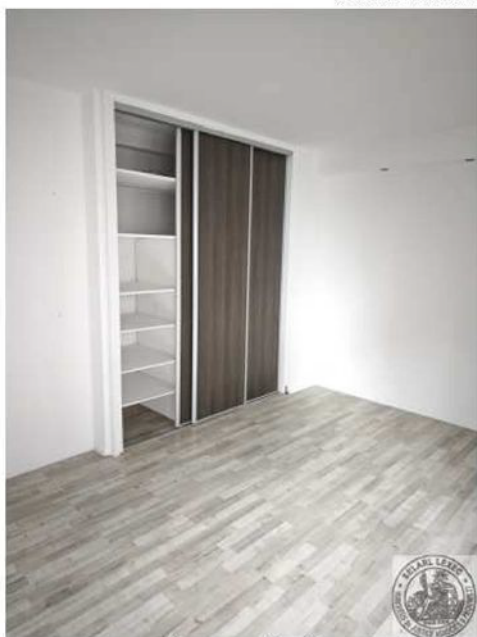
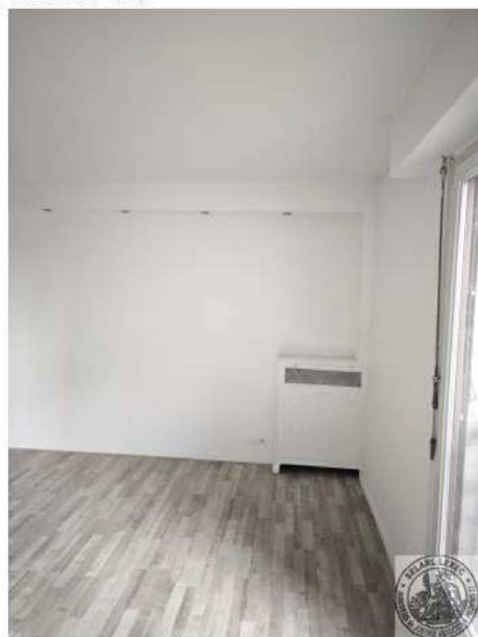
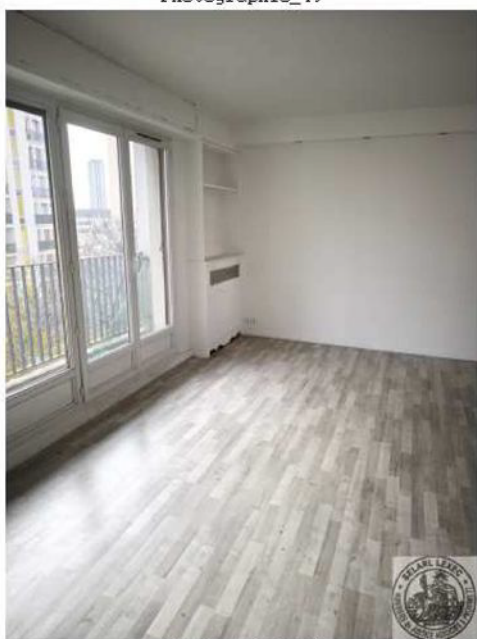
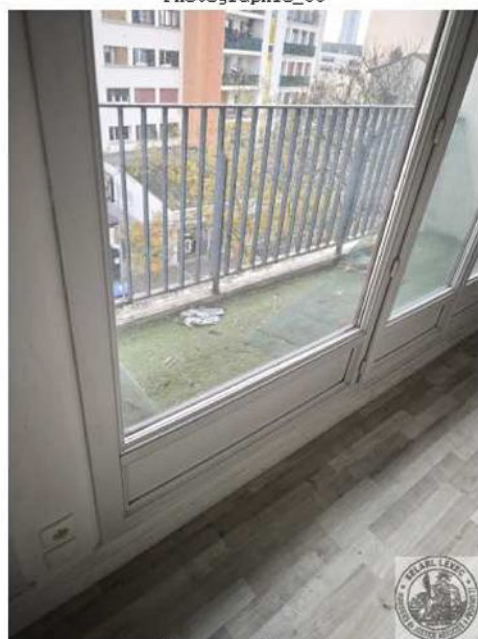
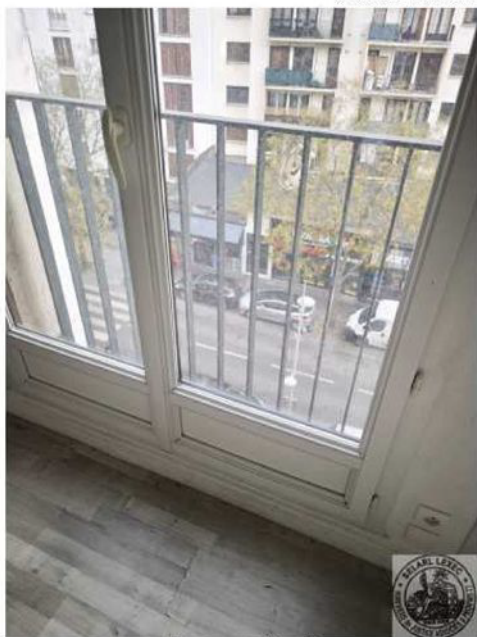
**Le séjour :** (photographies n°45 à 53)

Un parquet flottant au sol. Les murs sont revêtus de peinture ainsi qu'au plafond.  
Existence d'un coffrage aux extrémités de la pièce contenant des spots intégrés au plafond.

Une première porte-fenêtre à 2 battants et double vitrage en PVC donnant sur sur la rue commerçante avec un garde-corps métallique et un rideau mécanique avec manivelle.

Une autre porte-fenêtre à 2 battants et double vitrage avec un dormant latéral, le tout en PVC donnant sur un balcon disposant d'un garde-corps métallique et d'un sol recouvert d'une d'un gazon synthétique. Un rideau électrique avec interrupteur.
