**PROCES VERBAL DESCRIPTIF A FIN DE SAISIE
IMMOBILIERE**

Nous sommes transportés ce jour : 07, Allée des Chênes Verts Résidence la Maurelette 13015 MARSEILLE

Un appartement situé au 2^{ème} étage du bâtiment sis 7 Allée des chênes verts dans l'ensemble immobilier dénommé LA MAURELETTE à Marseille 13015.

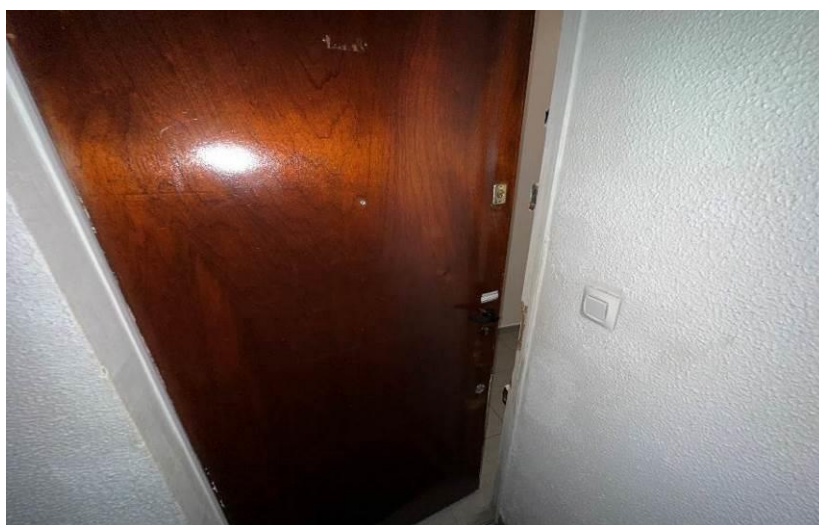
On note également un œilleton.

Cette porte s'ouvre sur le couloir de desserte avec à gauche, un placard mural.

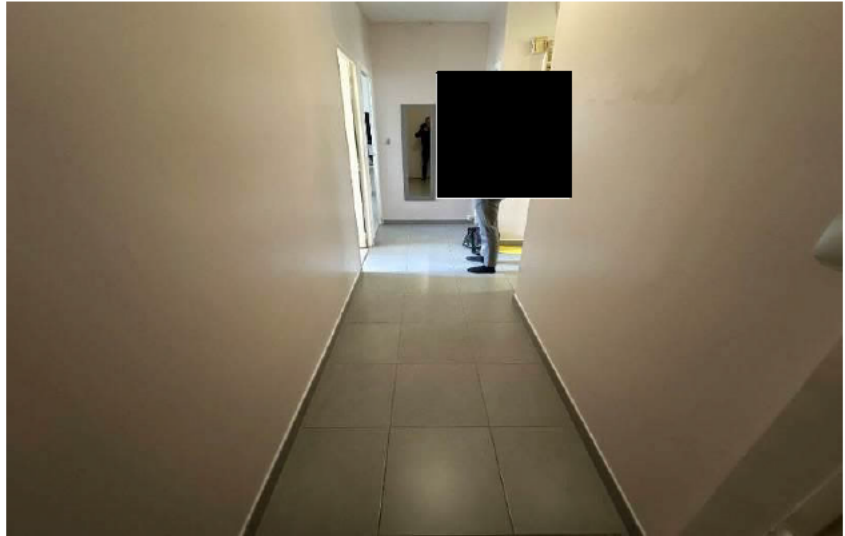
Dans le couloir, le sol est revêtu de carrelage en très bon état, les bas de murs sont protégés de plinthes également en très bon état d'usage.

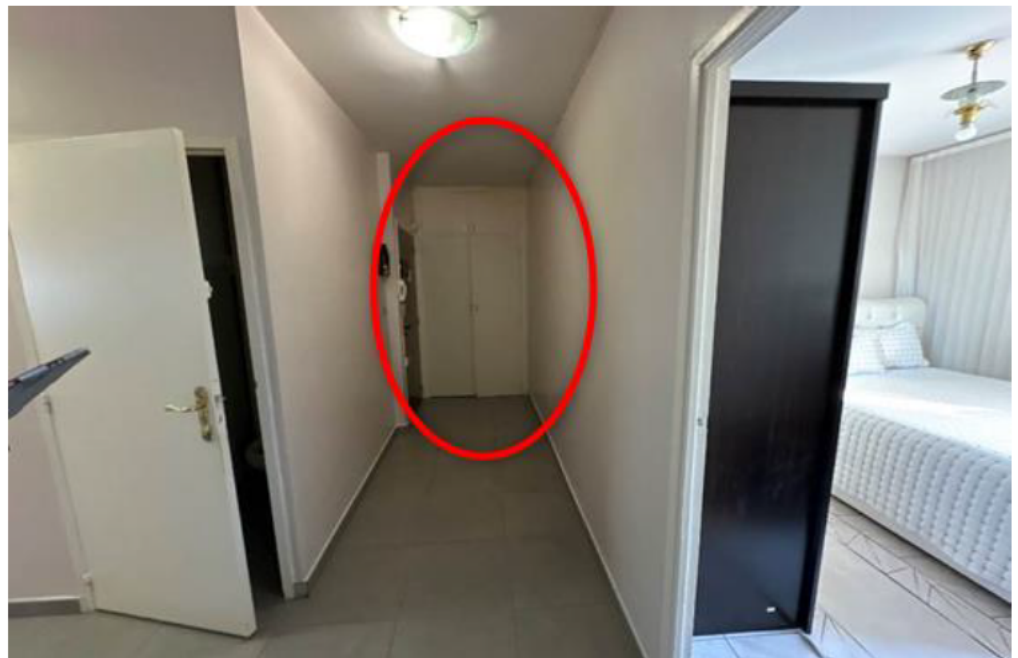
A gauche de l'entrée principale, on note un placard mural deux portes avec trois étagères et rangements au-dessus.

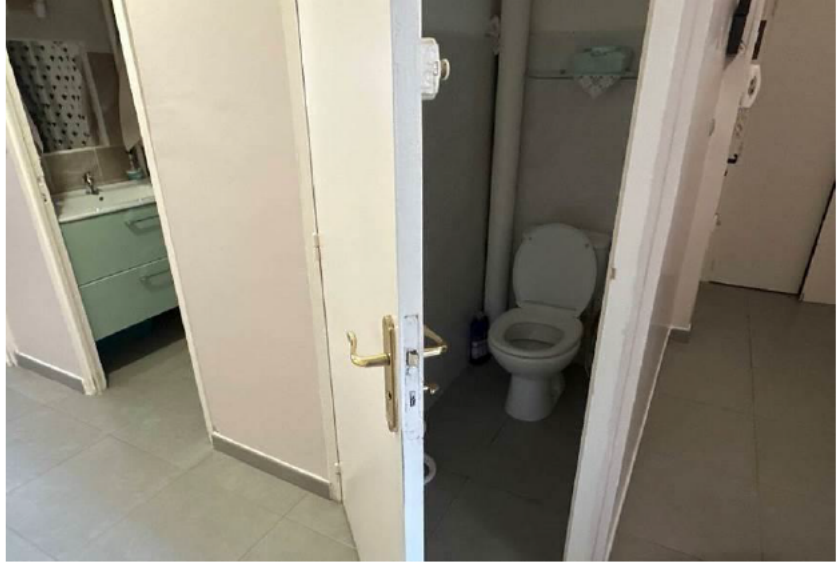
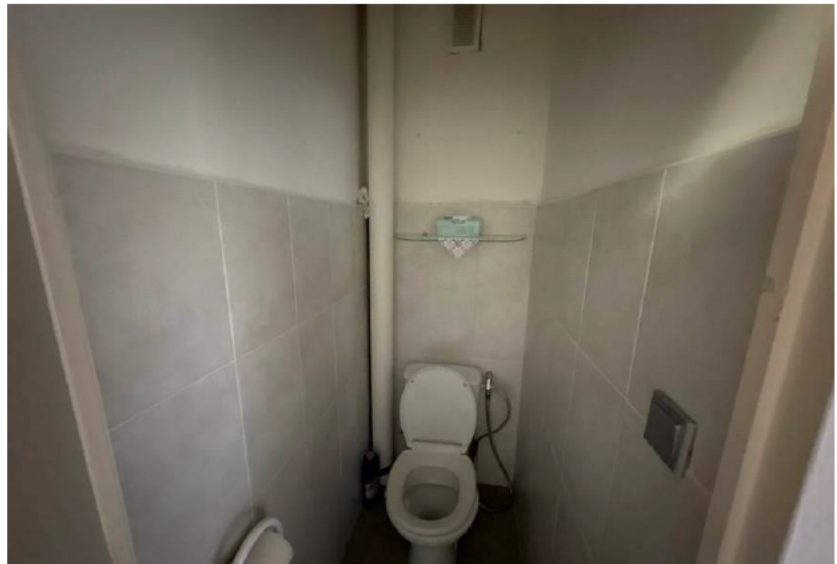
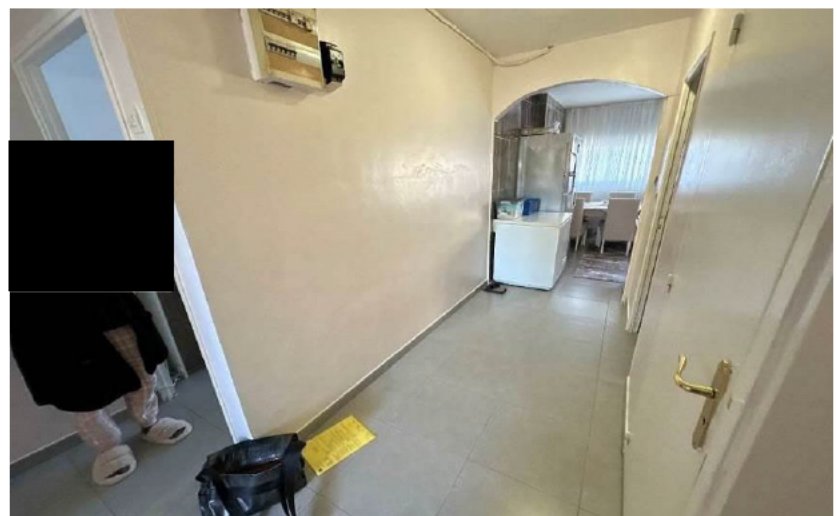
- **Cabinet de toilettes :**

Après une première rotation à droite, on trouve un cabinet de toilettes dont l'accès est protégé par une porte en bois avec double poignée, double plaque de propreté, verrou intérieur, l'ensemble en très bon état.

On note un water closed avec chasse dorsale, lunette et abattant.

Les murs sont revêtus de carrelage à hauteur d'homme et de peinture au-dessus, de même que le plafond. L'ensemble présente un très bon état.

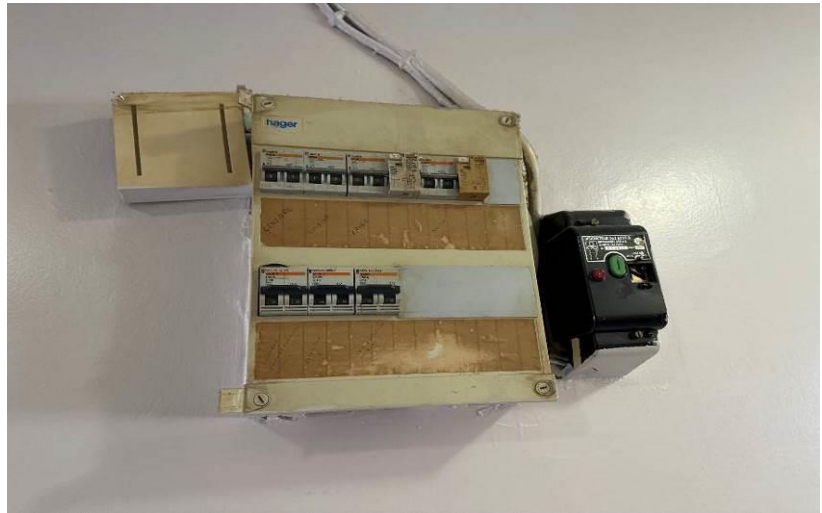
Dégagement face au cabinet de toilettes : un tableau électrique vétuste, hors normes.

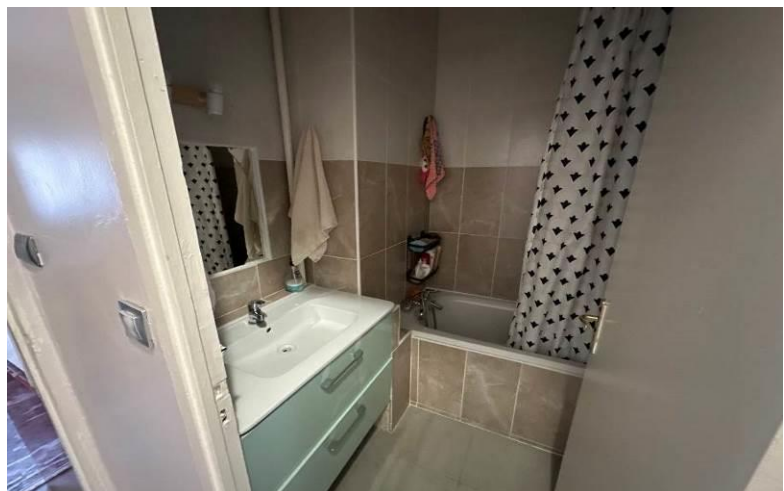
Les murs sont revêtus de faïence jusqu'au plafond qui est couvert de dalles de mousse.

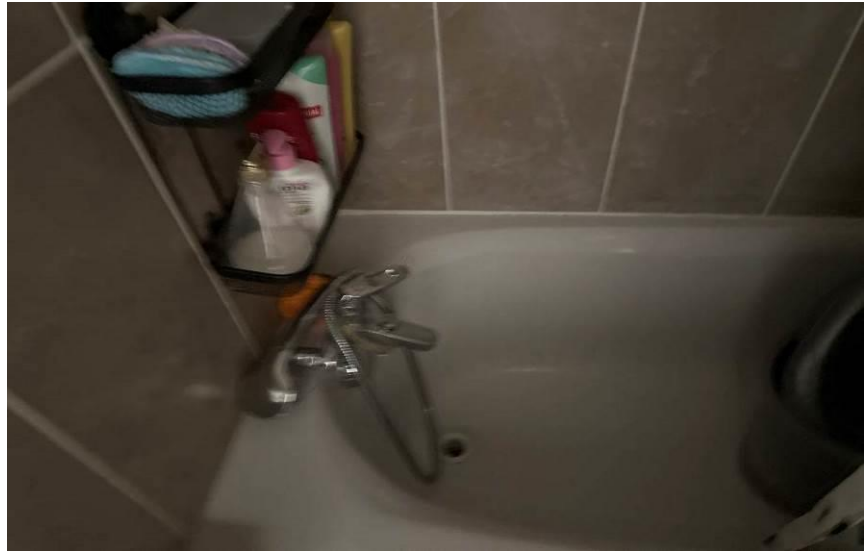
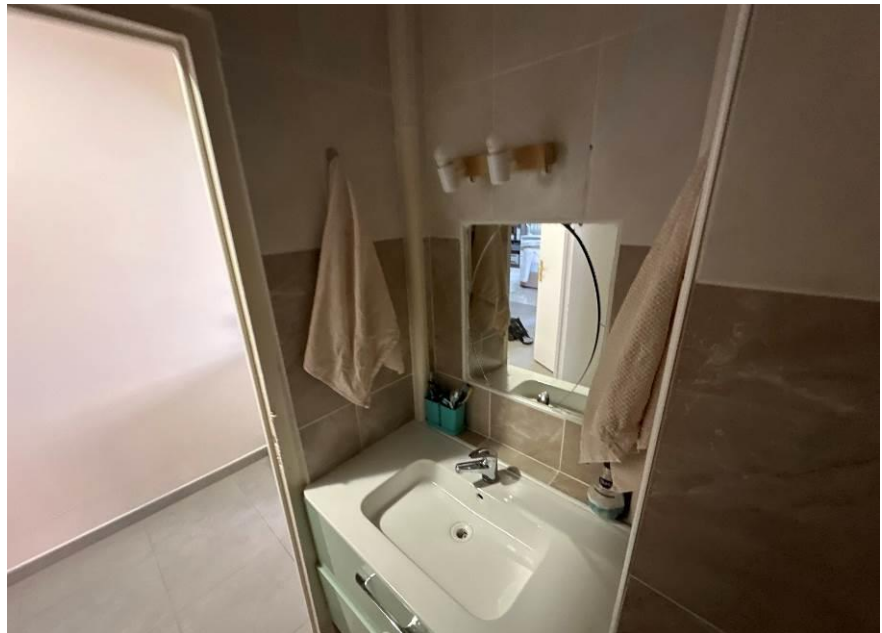
On note une baignoire avec mitigeur eau chaude/eau froide, flexible, douchette et rideau de douche. L'ensemble présente un très bon état.

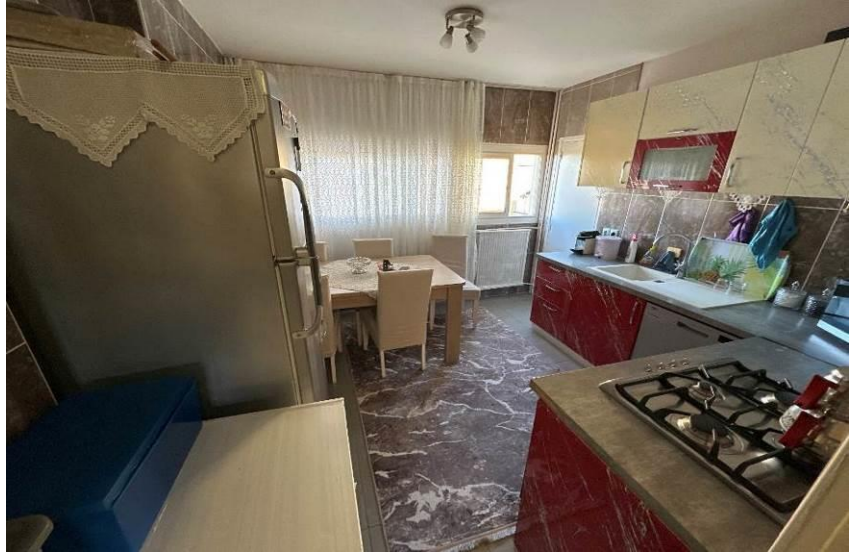
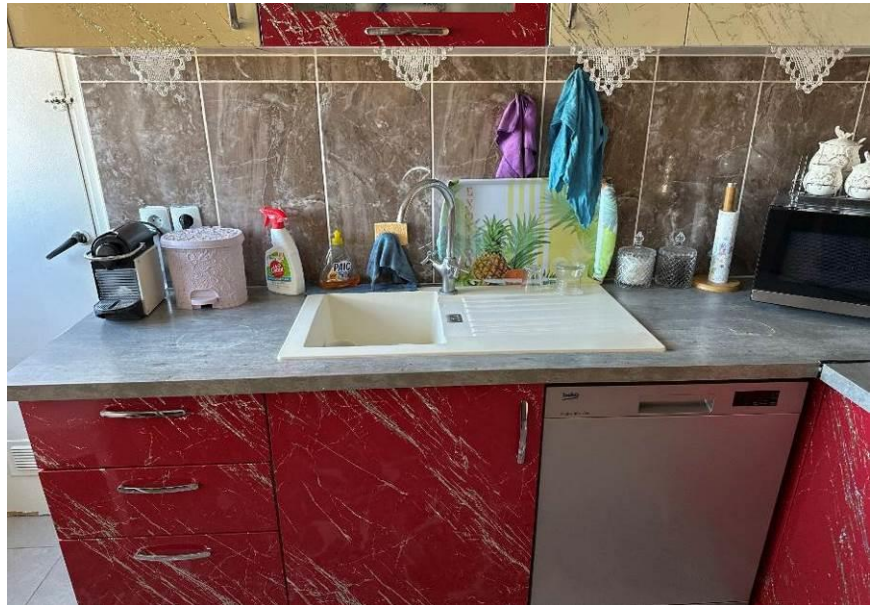
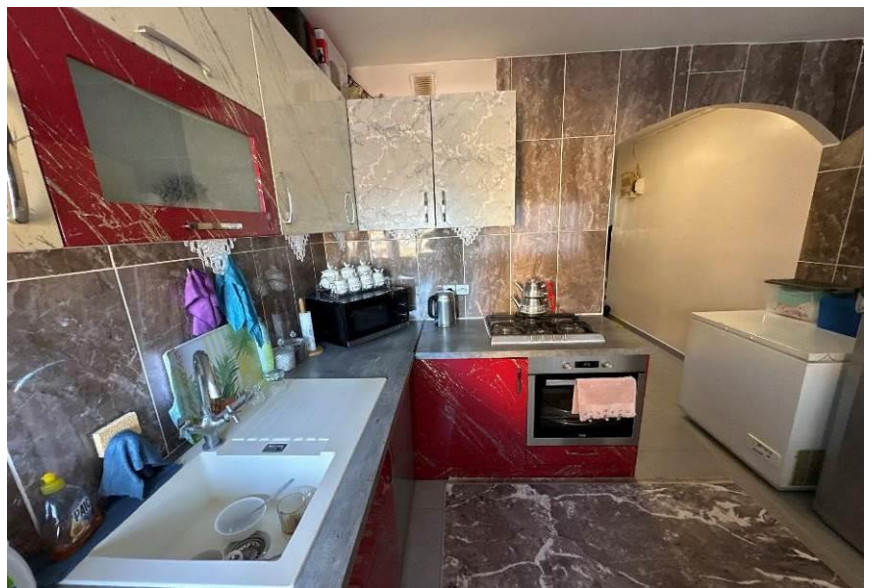
Cuisine :

Cette cuisine est équipée avec plan de travail, évier à un bac avec égouttoir, mélangeur eau chaude/eau froide, placard à trois tiroirs inférieurs, placard suspendu également, quatre feux gaz.

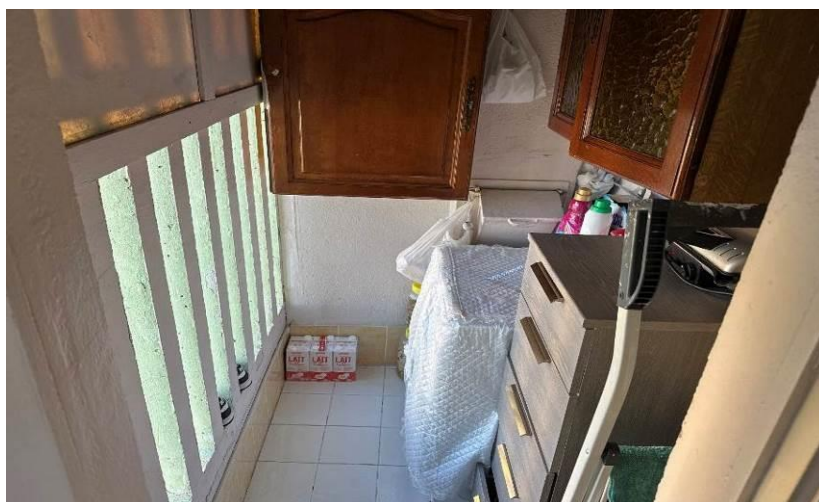
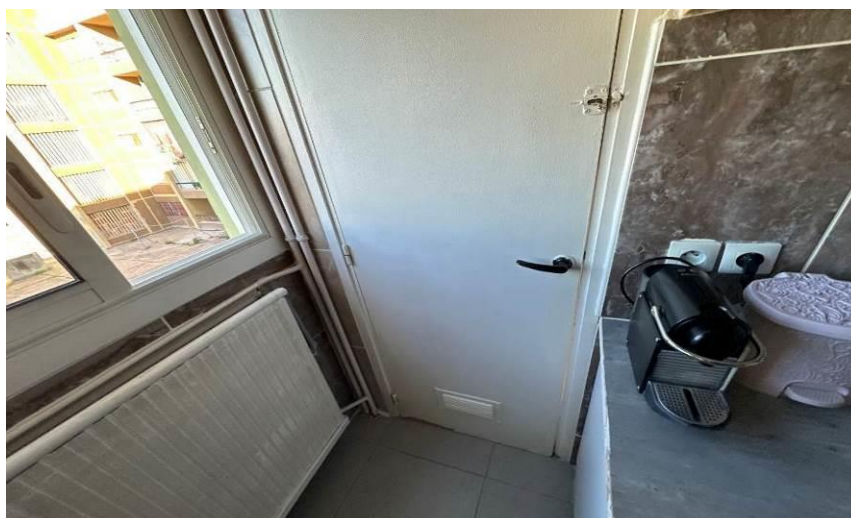
Buanderie extérieure :

A droite, on trouve une porte en bois revêtue de peinture récente avec quelques écroulements sur le bas et qui s'ouvre sur une petite buanderie extérieure dont le sol est revêtu de carrelage, les bas de murs de carrelage également et les murs en périphérie de peinture, l'ensemble en bon état.

On note deux placards suspendus.

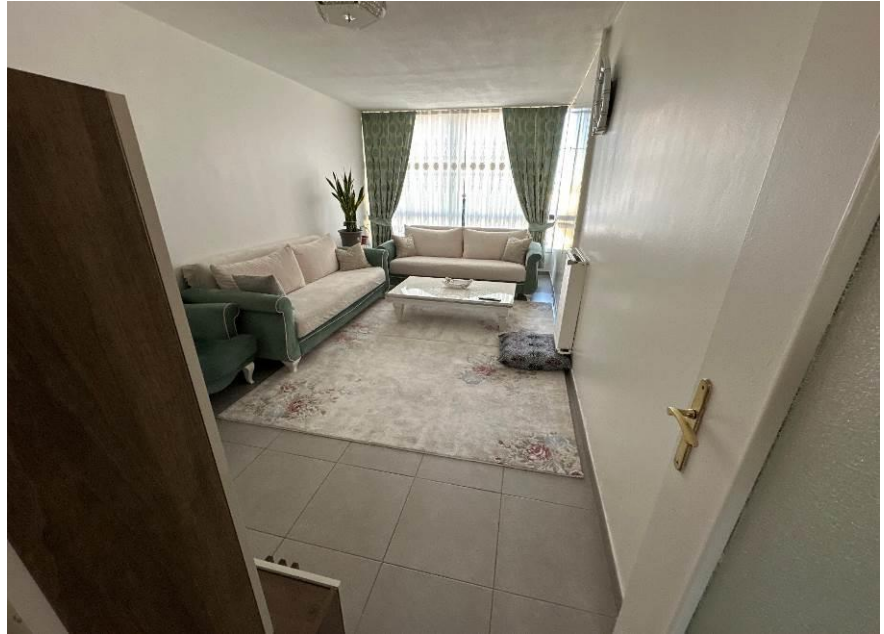
- **Séjour / Salle à manger :**

Dans cette pièce, le sol est revêtu de carrelage à l'identique et en bon état, récent.

- Bas de murs protégés de plinthes.
- Murs revêtus de peinture satinée en bon état et la sous-face de plafond est également revêtue de peinture qui présente également un très bon état.

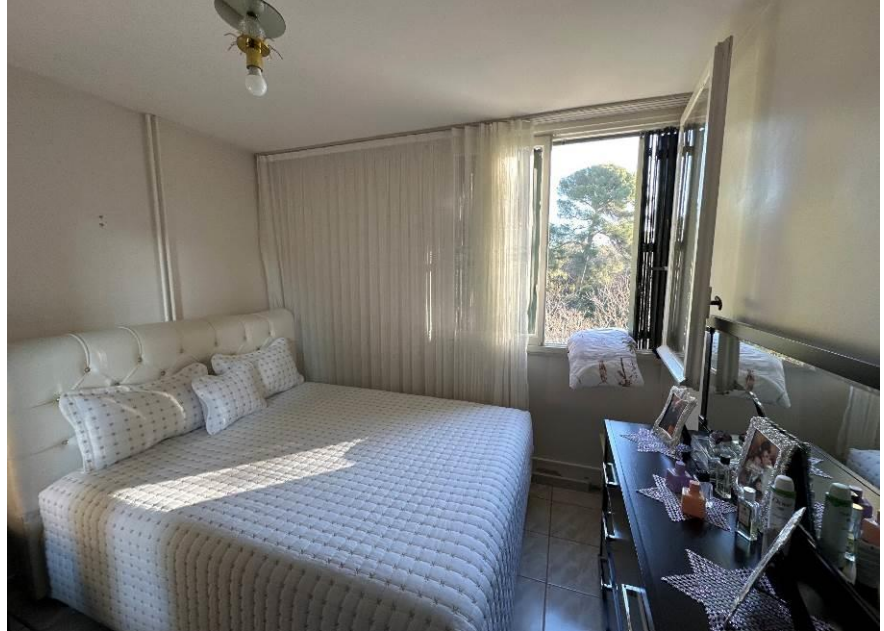
- **Première chambre à coucher à gauche :**

Il s'agit d'une chambre à coucher dont le sol est revêtu de carrelage, les bas de murs protégés de plinthes, les murs revêtus de peinture avec quelques traces d'humidité côté cour sur l'arrière du bâtiment. La peinture est par ailleurs en bon état, y compris en sous-face de plafond.

La pièce est éclairée d'une double fenêtre à simple vitrage bois repeinte et protégée de volets qui présentent également un bon état.
