Procès-verbal de description immobilière

Adresse : 11 RUE SAINT ELISABETH 59100 ROUBAIX

## **DESCRIPTION DE L'IMMEUBLE :**

Le bien immobilier saisi est une propriété bâtie consistant en quatre appartements, avec les fonds et terrain en dépendant.

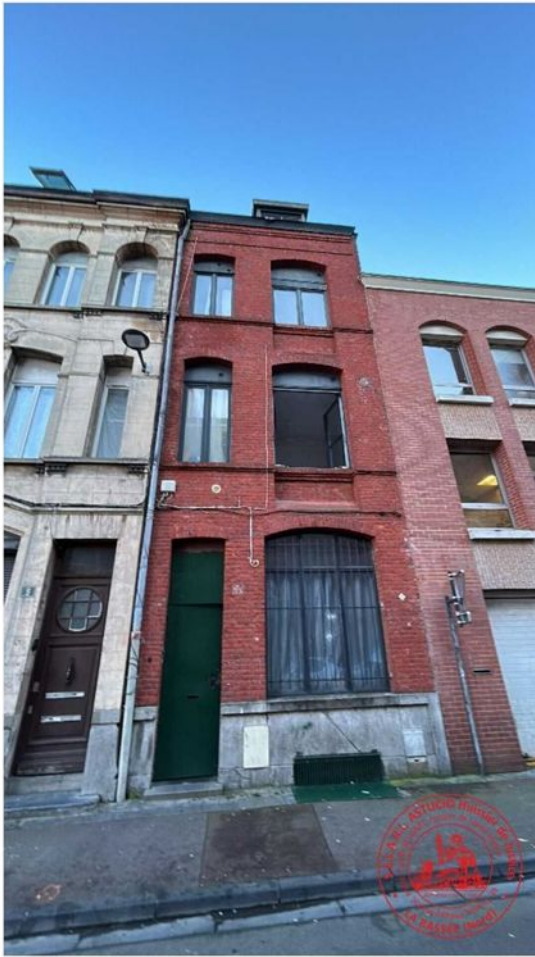
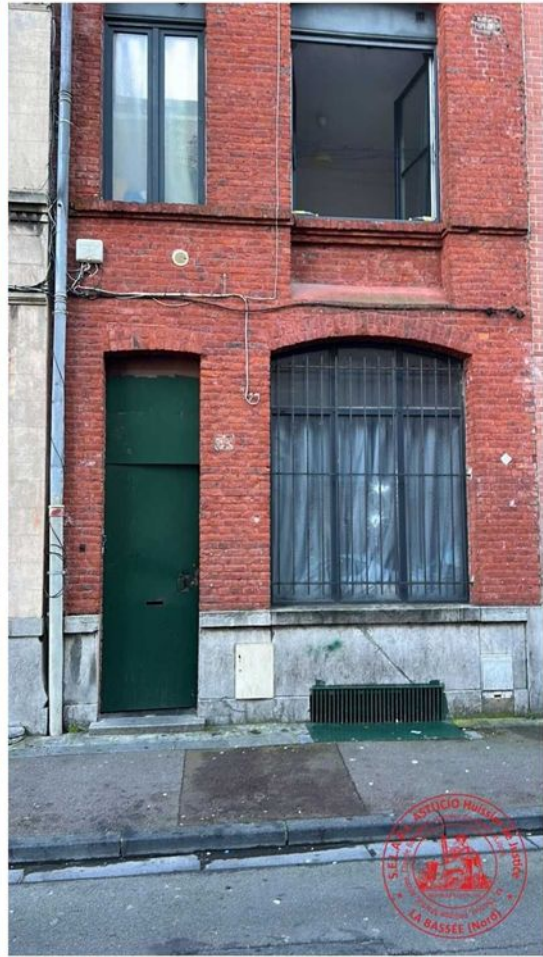
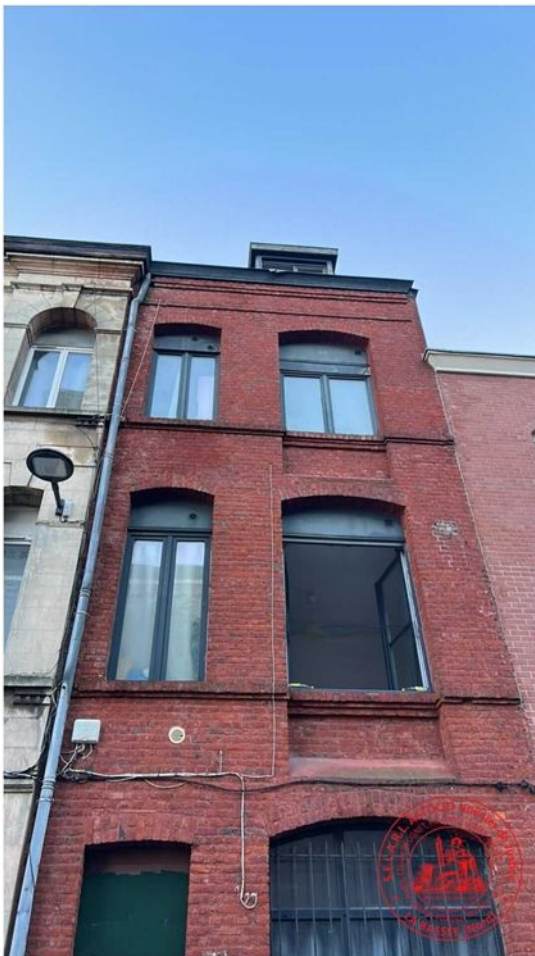
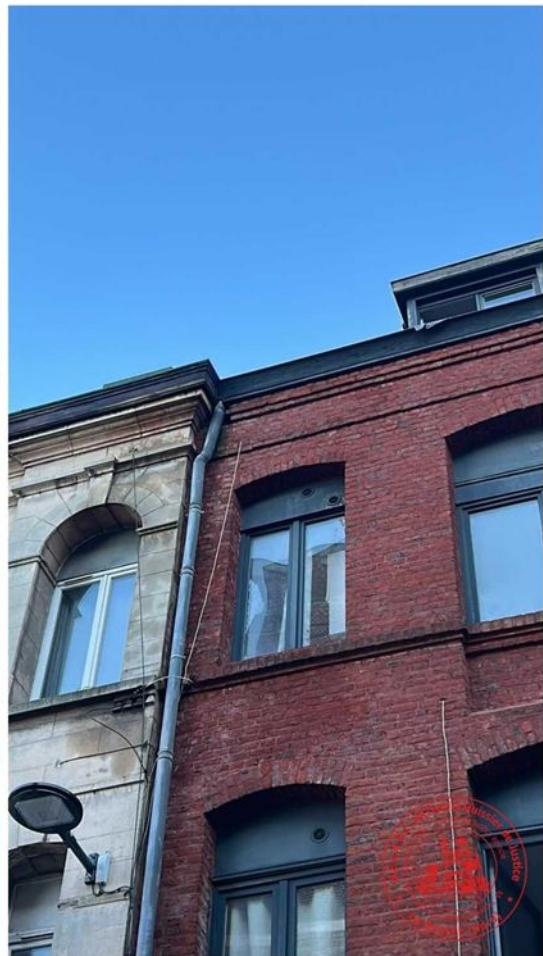
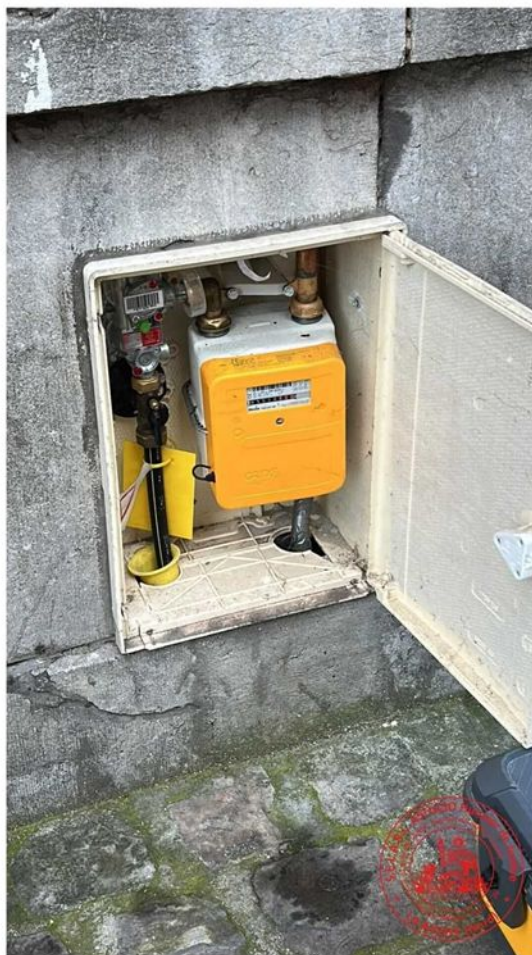
**Soubassement** en béton avec de multiples fissures.

Sur la gauche de la façade, une descente d'eau pluviale métallique qui comporte de multiples chocs et déformations.

Plusieurs briques sont manquantes sous le chéneau, à l'extrémité gauche de la façade.

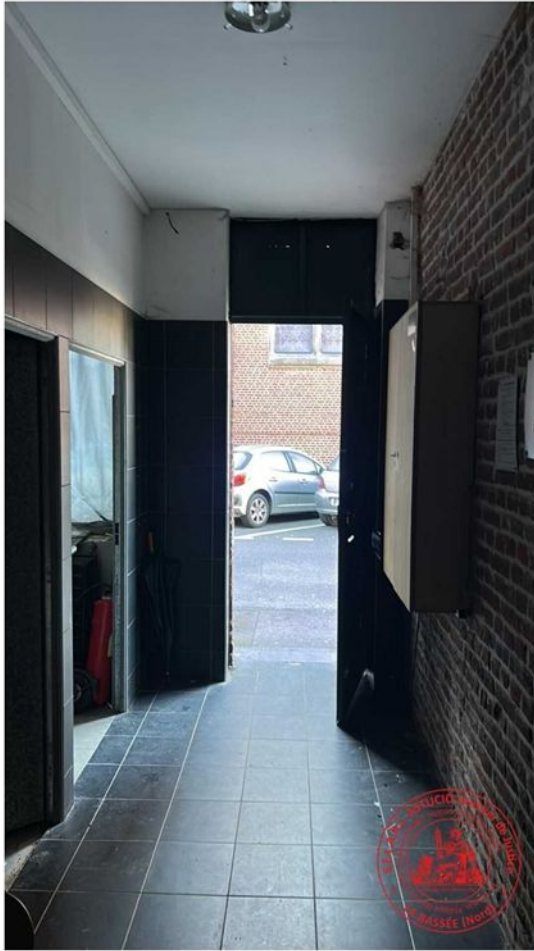
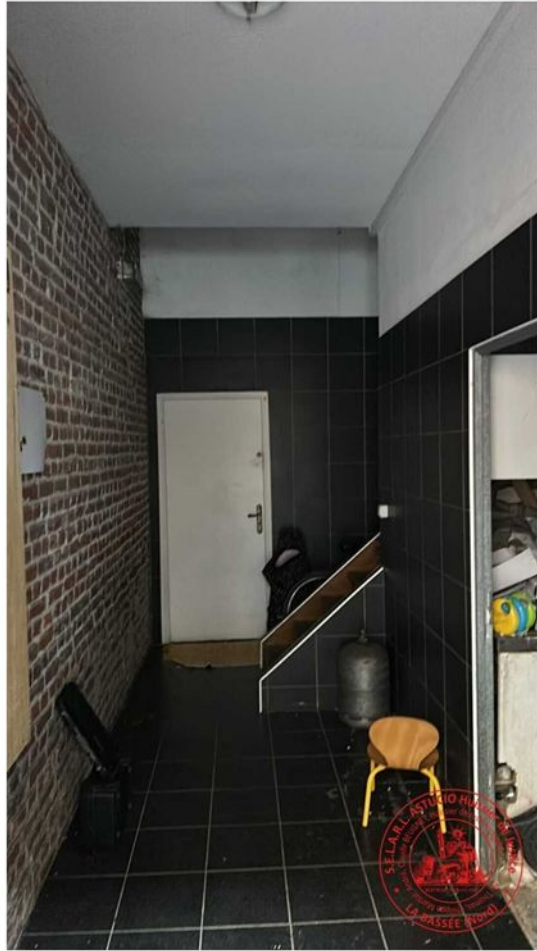
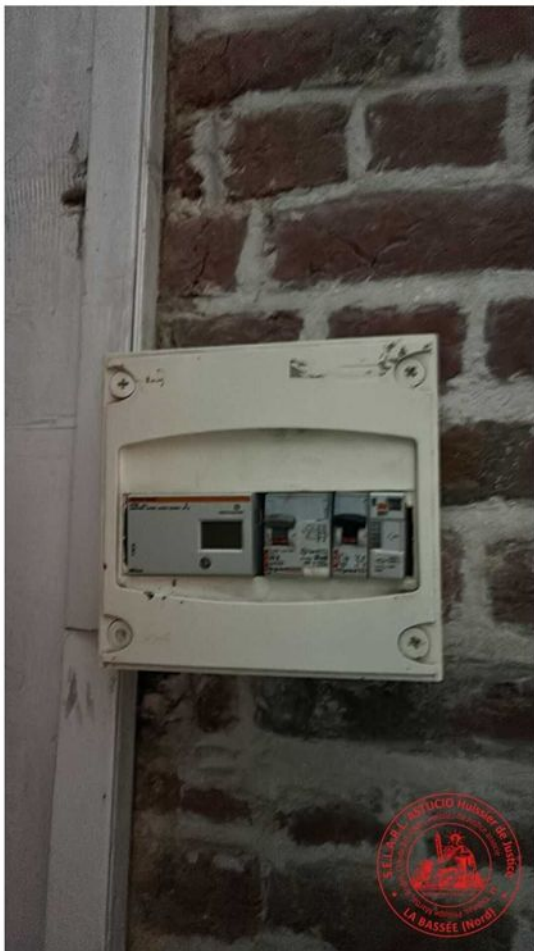
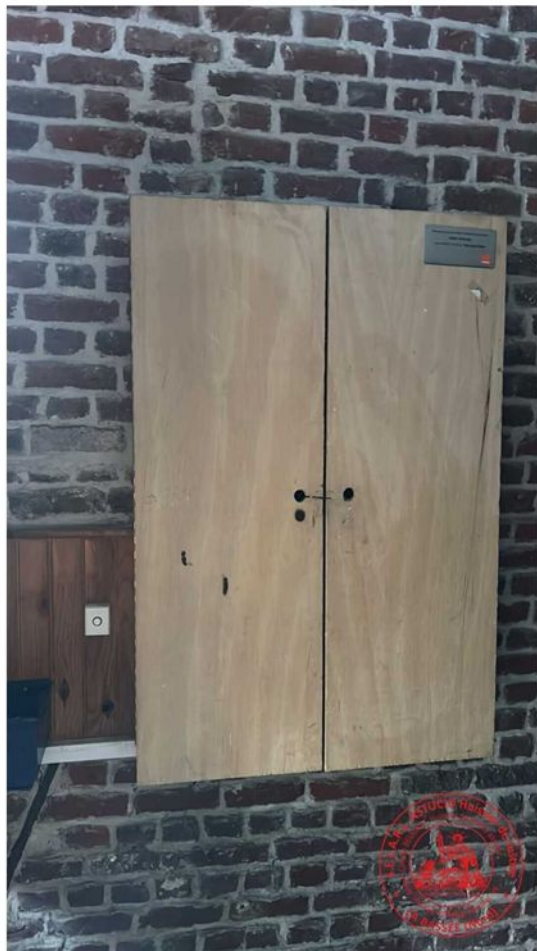
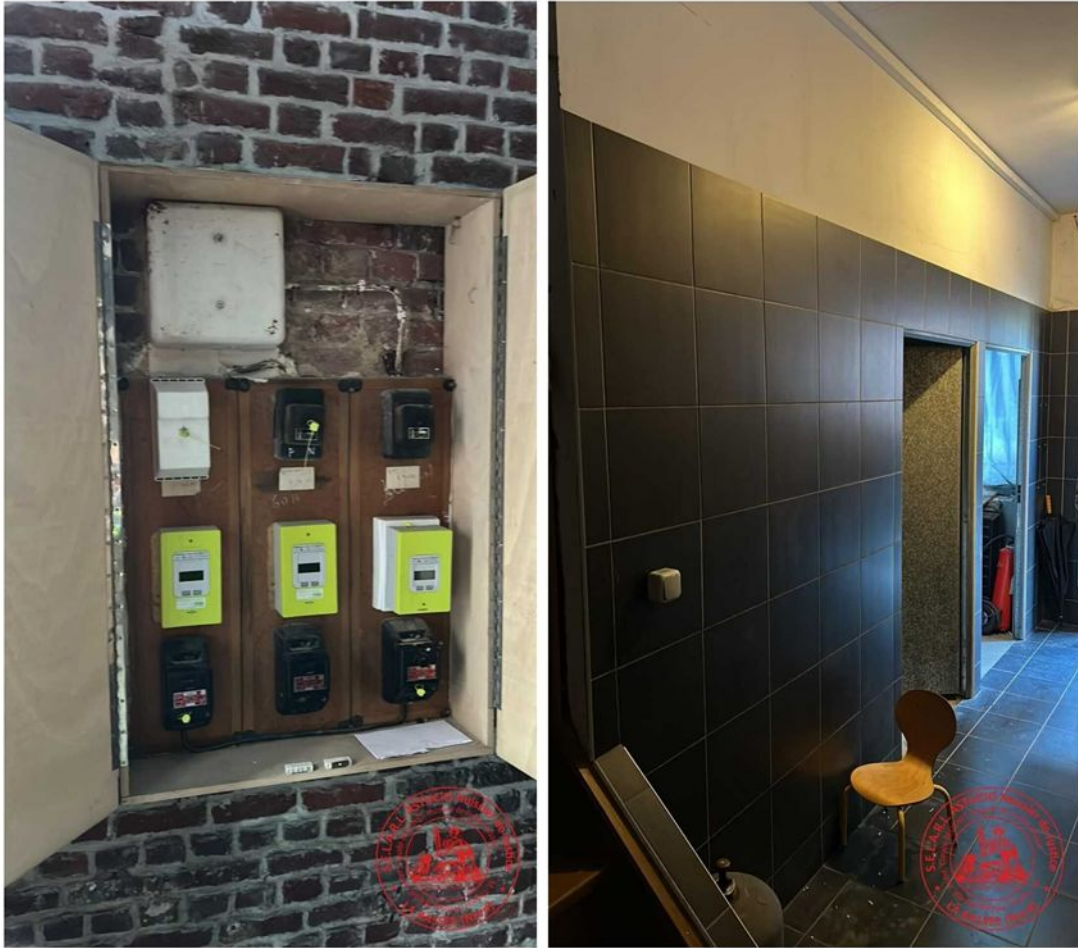
Un second point lumineux avec globe non fonctionnel.

Un BAES non fonctionnel.

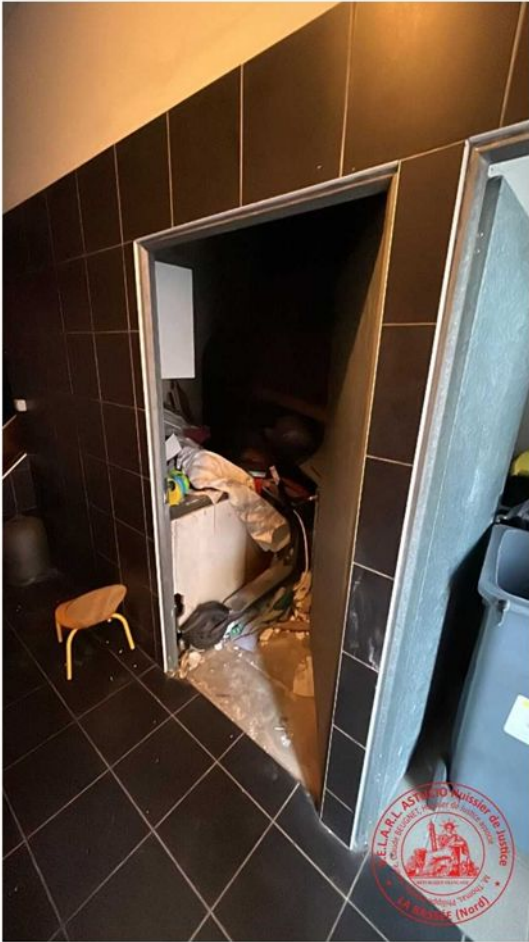
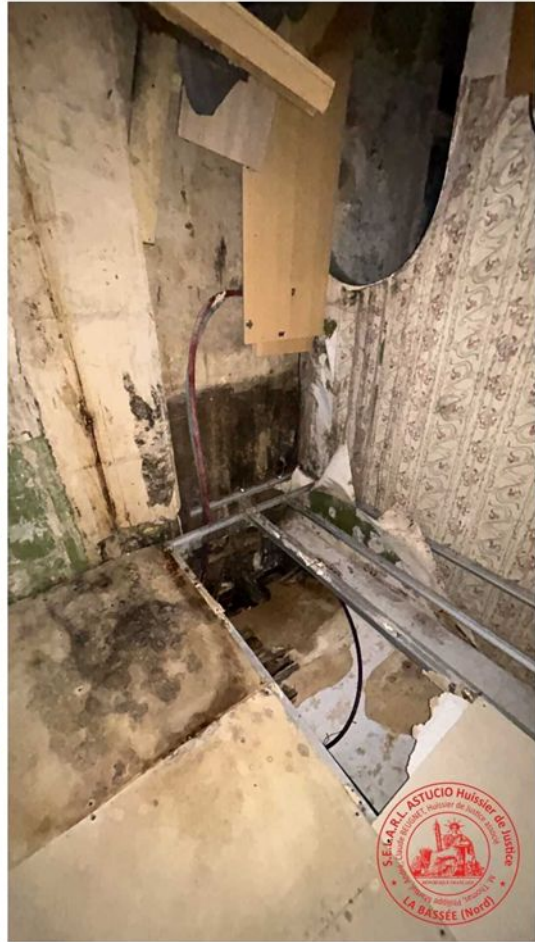
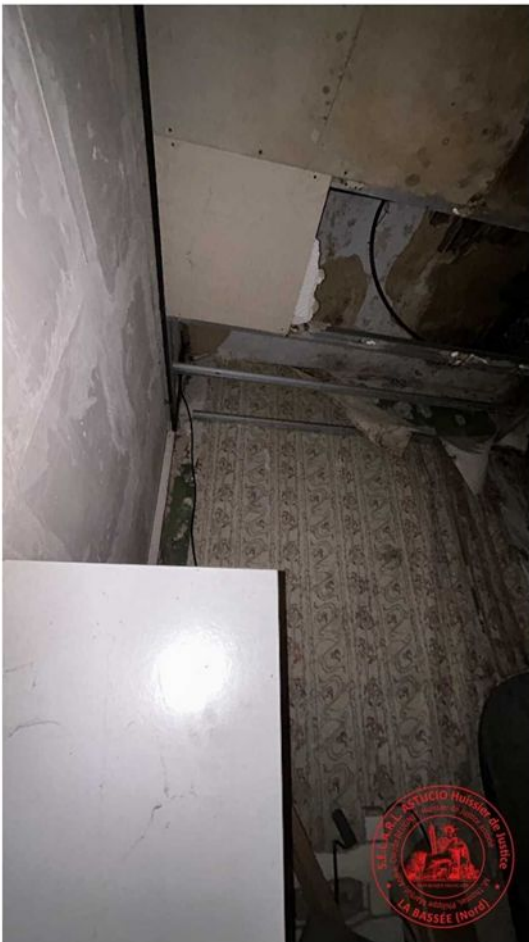
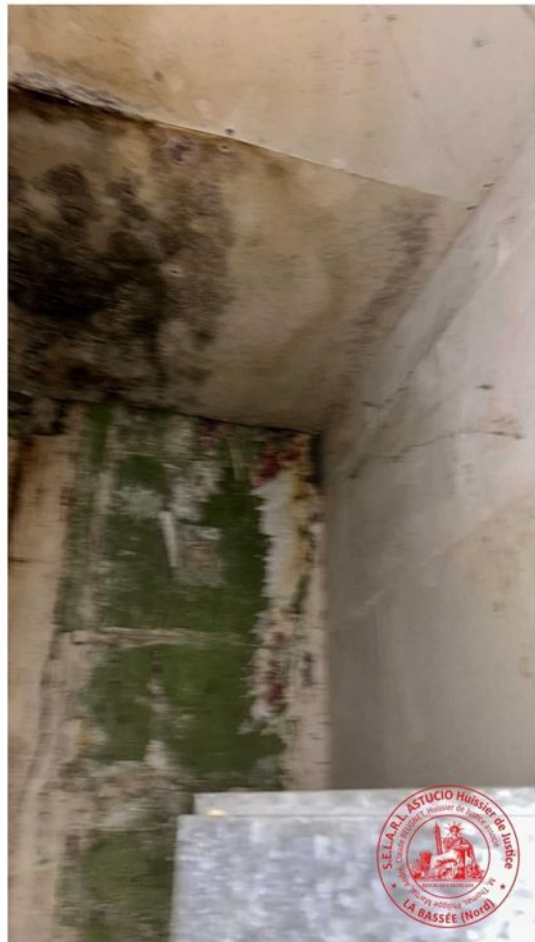
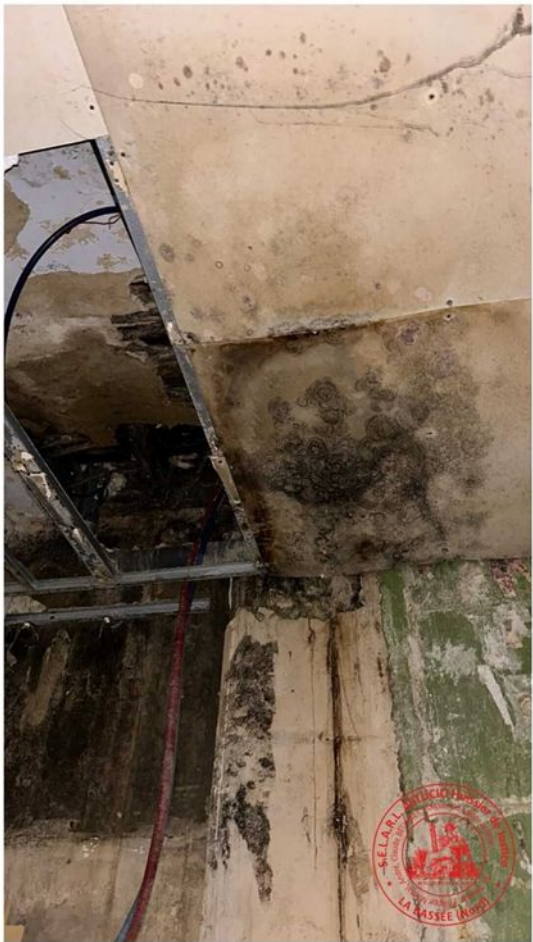
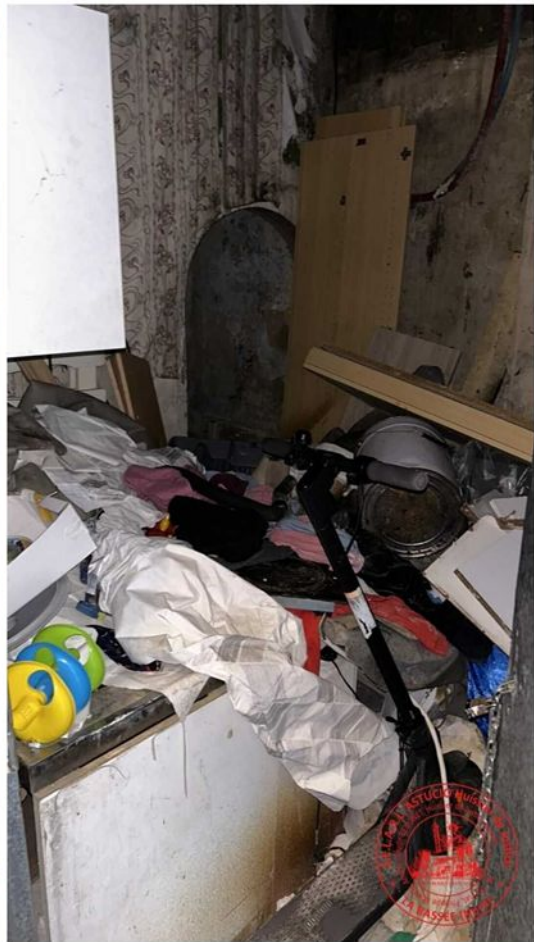
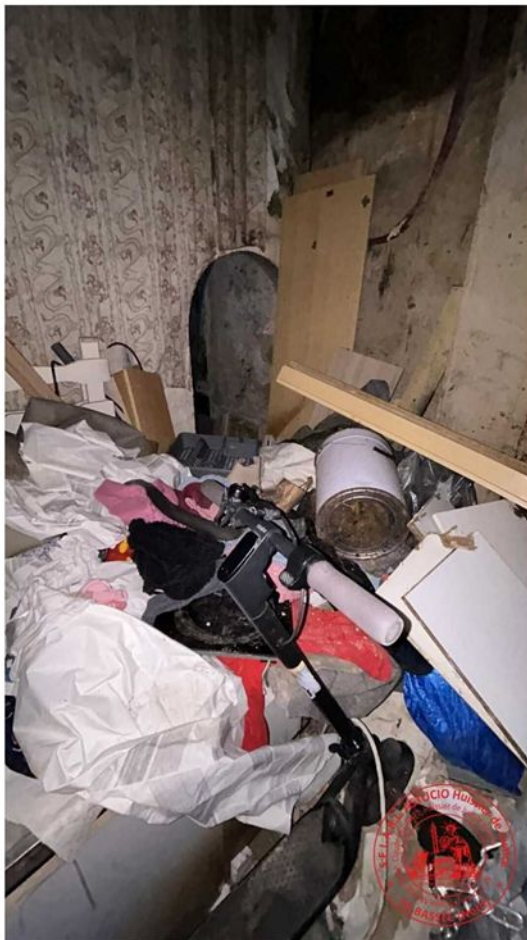
Plusieurs plaques de plâtre arrachées, déformées.

De multiples auréoles sont visibles.

***Cette pièce est remplie de détrit.***

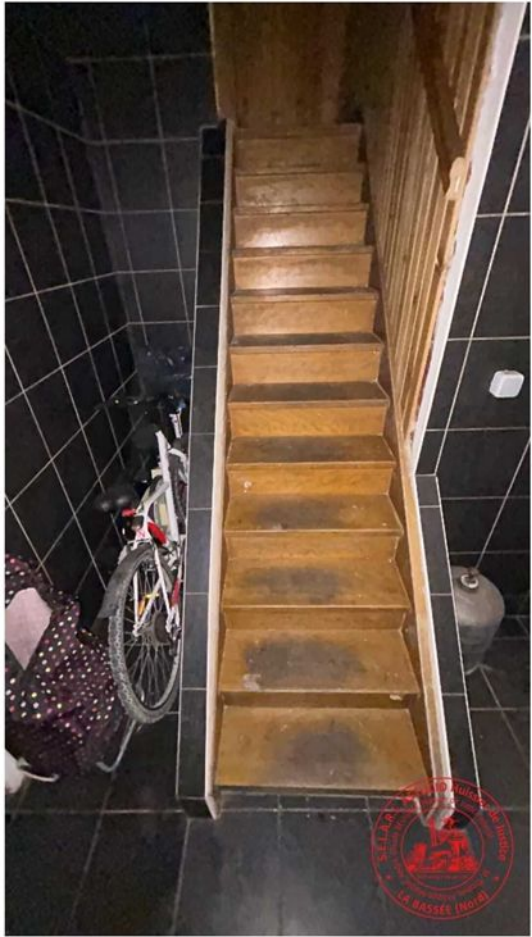
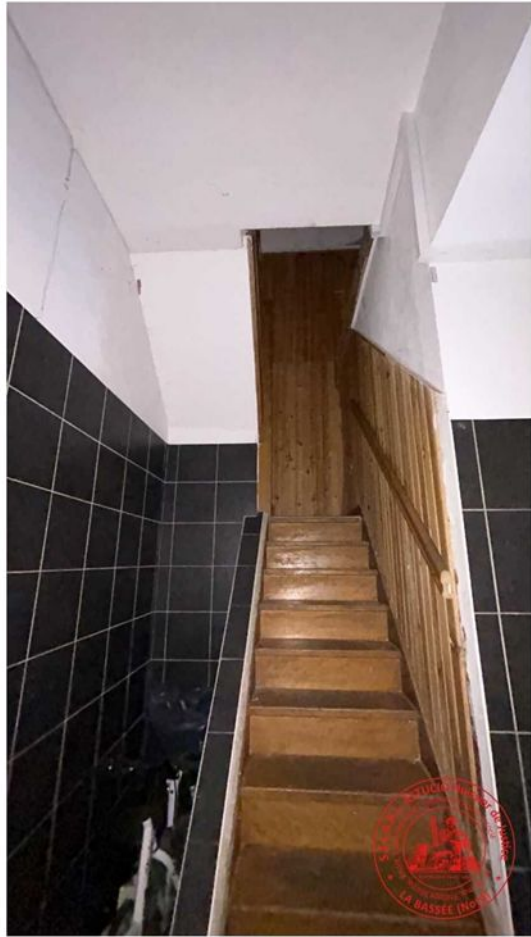
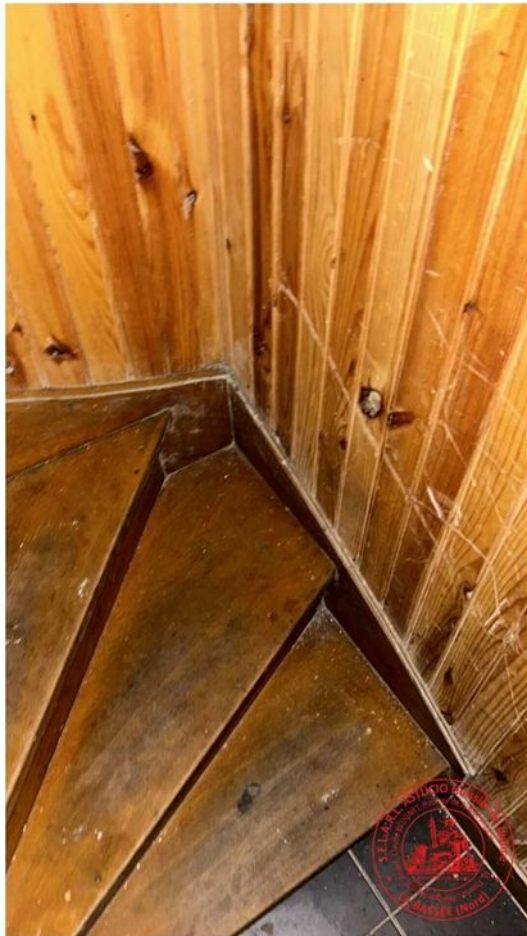
Accès par le rez-de-chaussée au premier étage par un **escalier** avec marches et contremarches ancien en bois verni. Traces d'usure importantes.

*Absence de garde-corps sur la gauche.*

Les murs sont recouverts de lambris en bois verni et comportent de multiples traces d'usure.

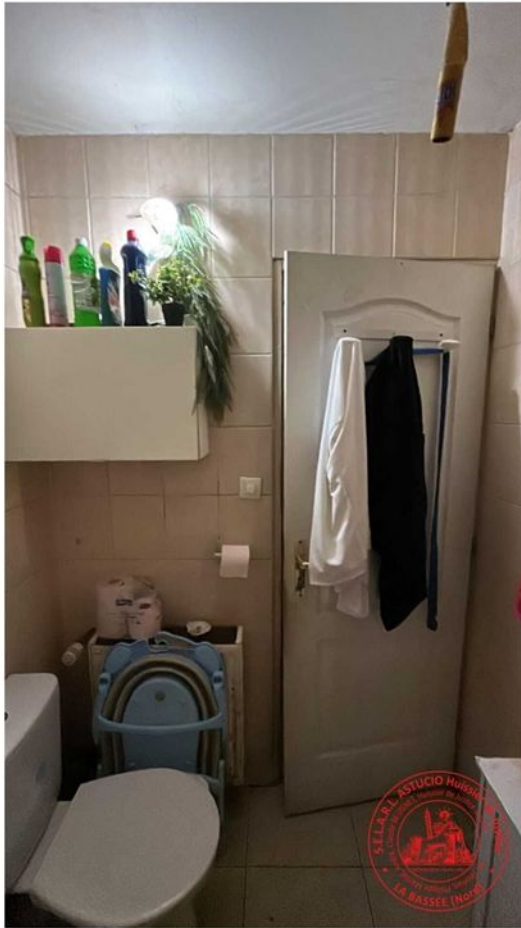
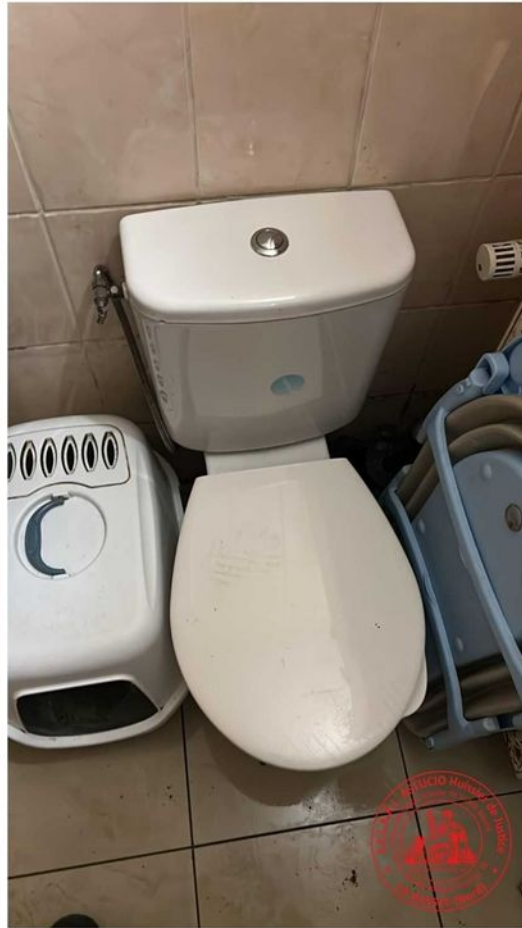
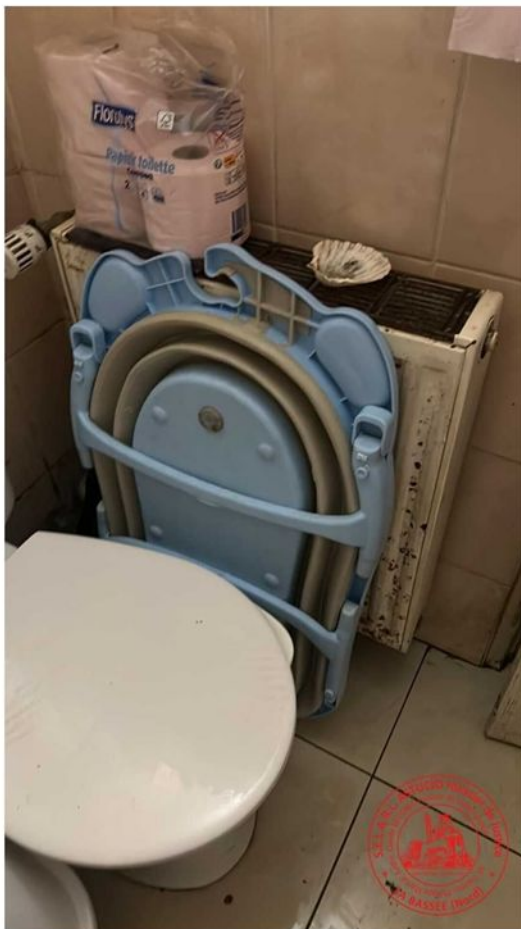
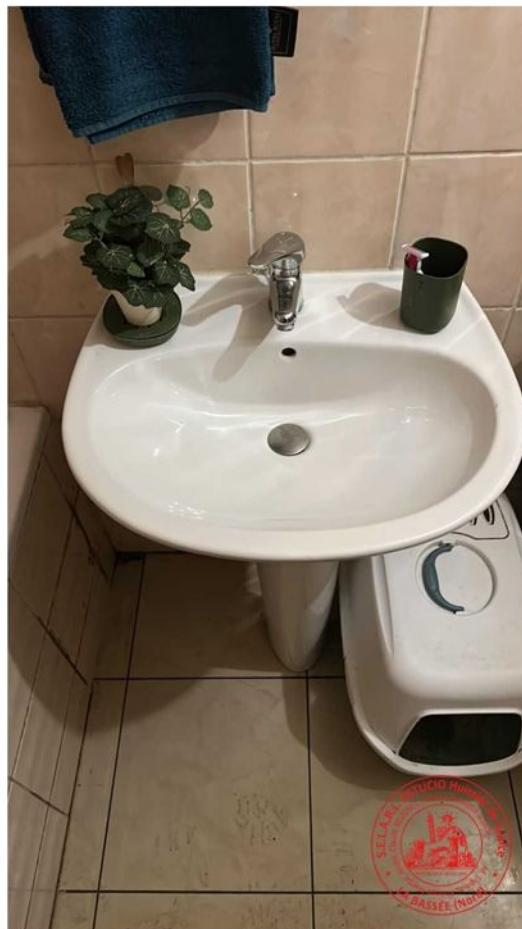
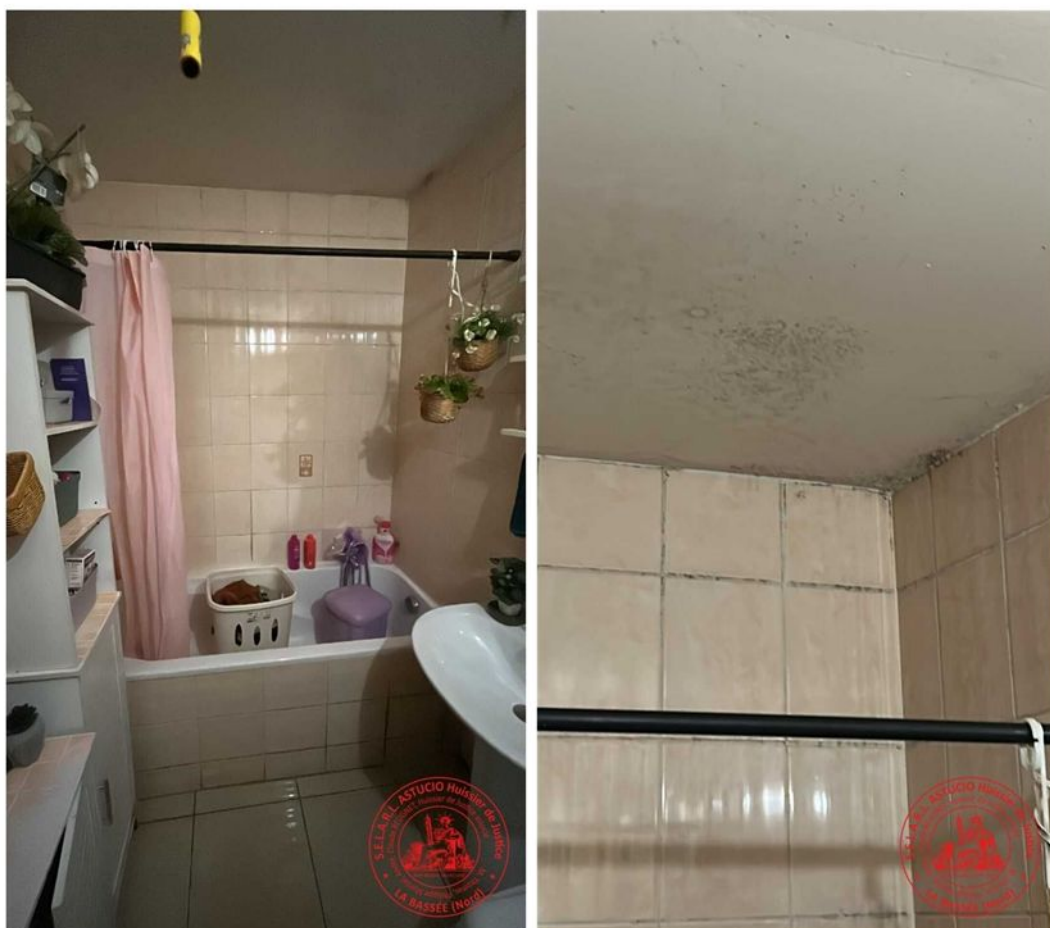
Des dépôts poudreux noirâtres sont visibles au plafond.

Un **radiateur** à eau en métal qui présente de multiples traces d'oxydation, avec vanne thermostatique.

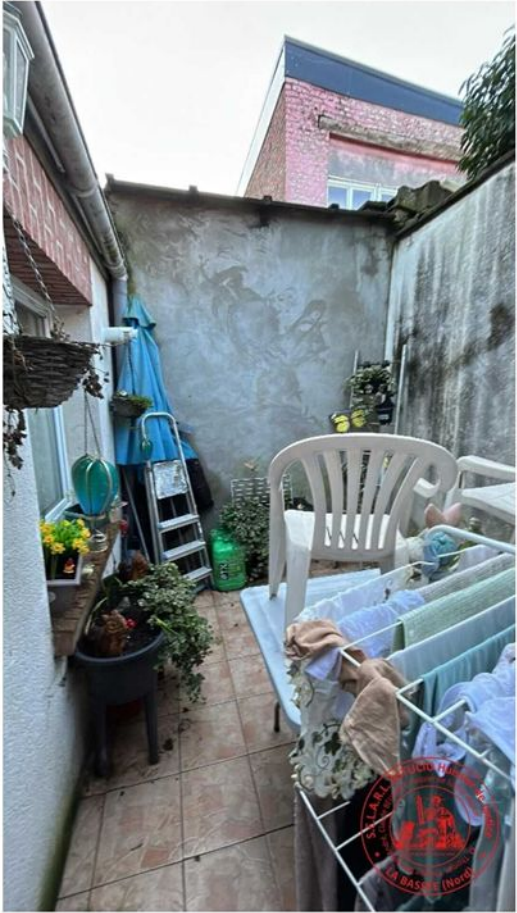
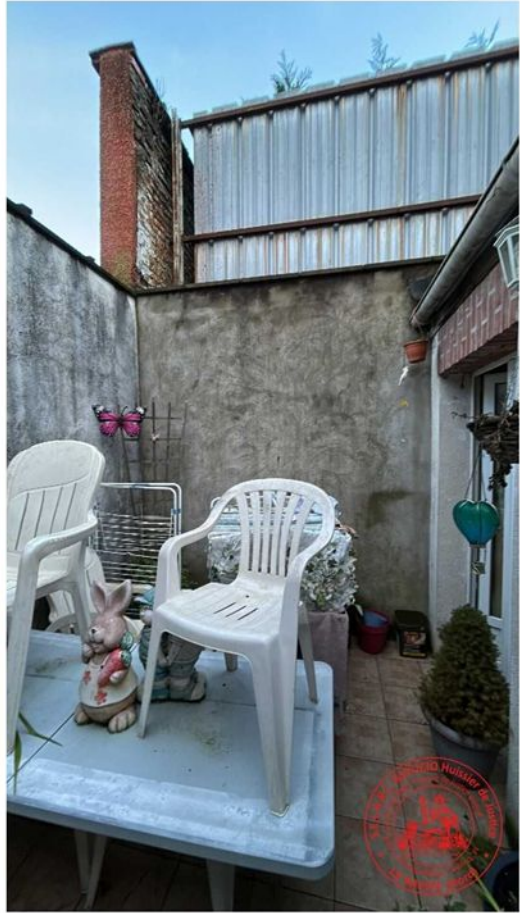
Des dépôts verdâtres sont visibles.

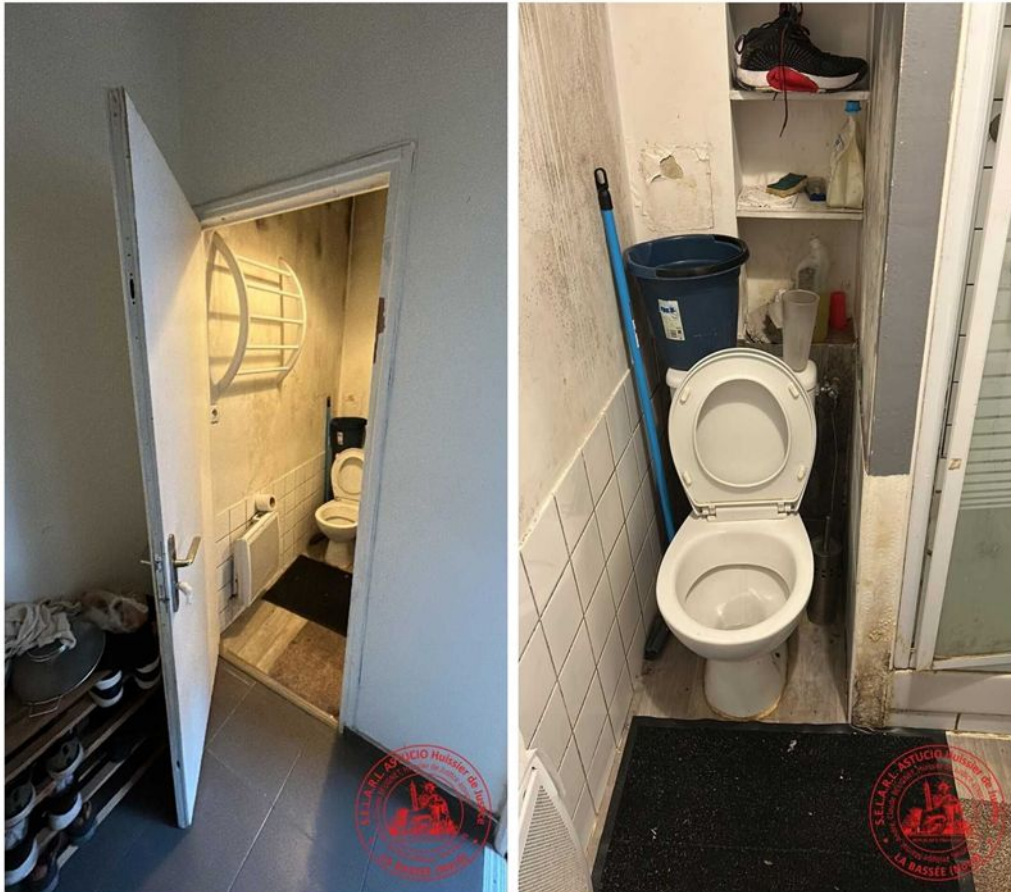
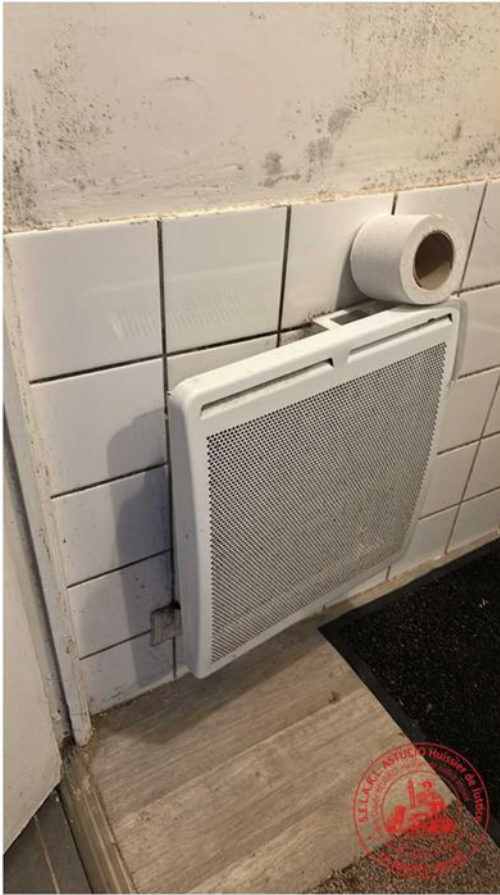
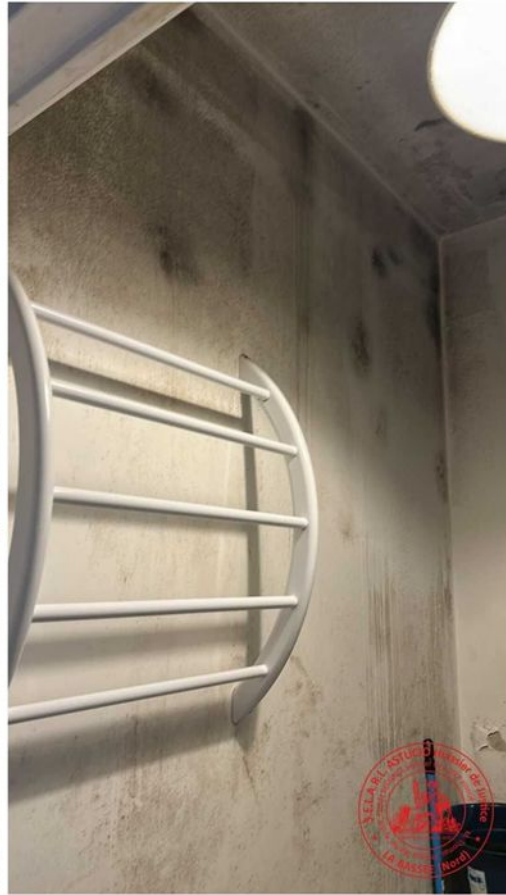
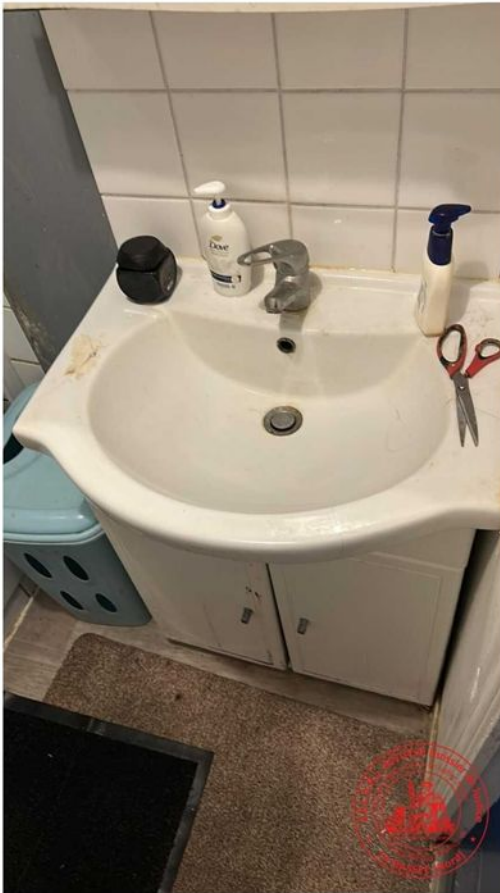
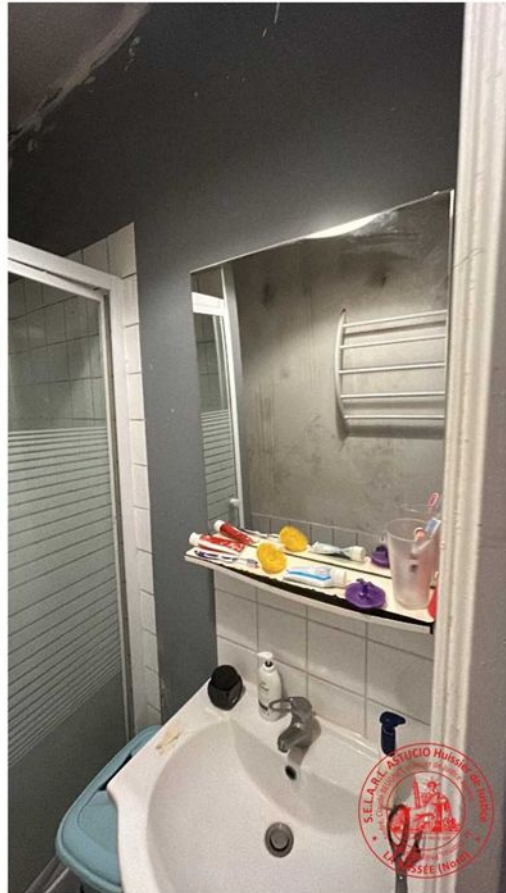
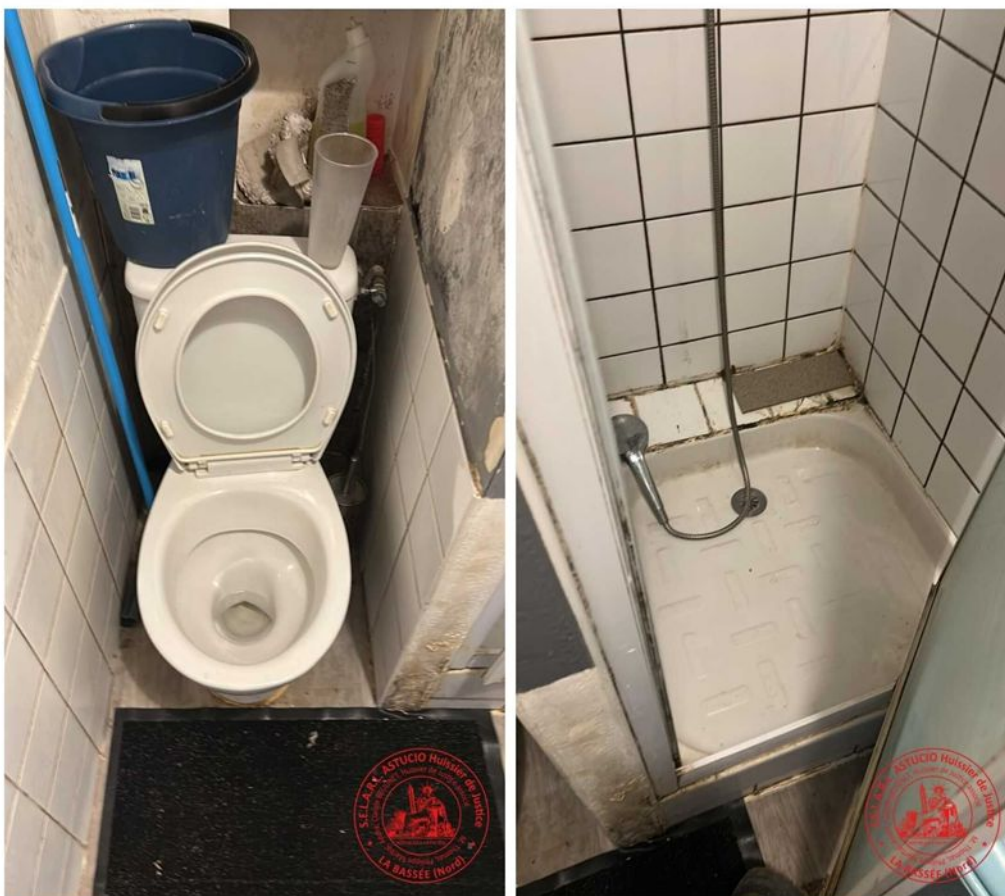
Bâti de porte en bois brisé, peint de couleur blanche.

De multiples traces noirâtres et auréoles sont visibles sur les murs et le plafond.

Le **plafond** est cintré, déformé.

Un **évier** en céramique avec plusieurs fissures.

Un meuble sous vasque avec deux portes en bois gondolées, déformées.

Des auréoles et traces jaunâtres sont visibles à gauche de la porte.

Une fuite est visible.

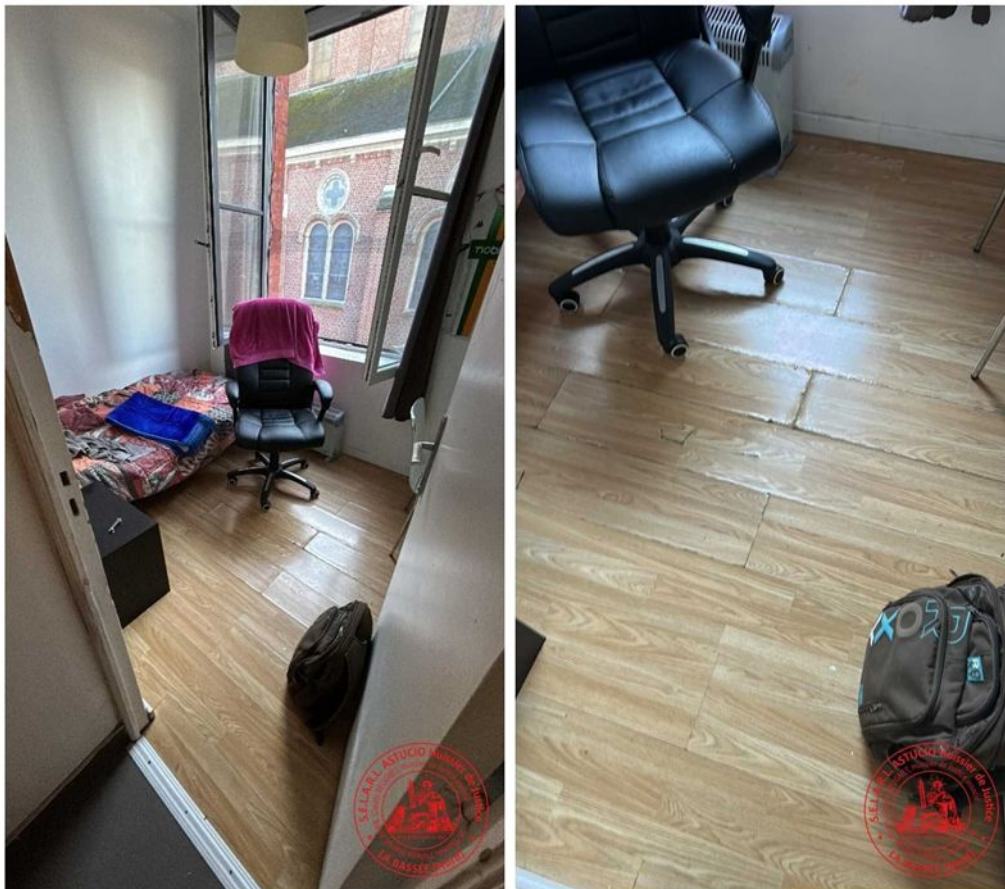
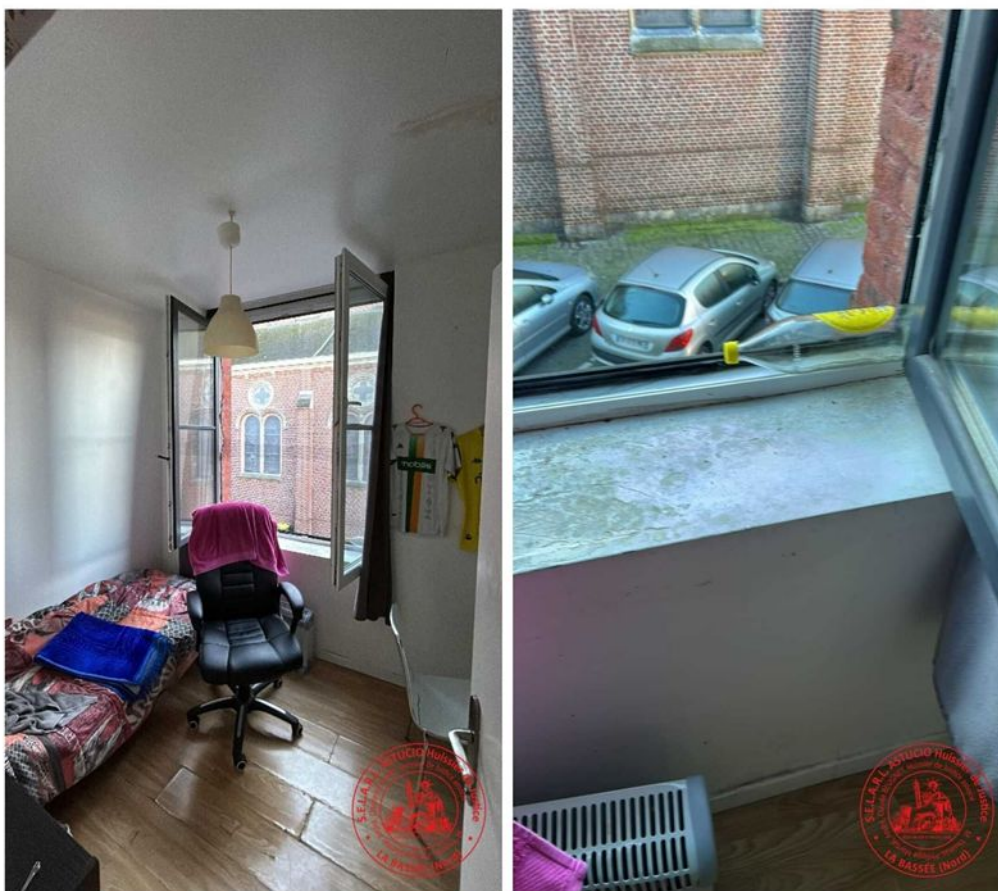
De multiples cloques et déformations, ondulations, sont visibles sur le sol.

Des cloques et auréoles sont visibles sur le mur gauche et la partie basse du mur mitoyen avec la salle de bains.

Le plafond comporte des reprises d'enduit et auréoles brunâtres.

Des dépôts noirâtres sont visibles sur les tablettes.

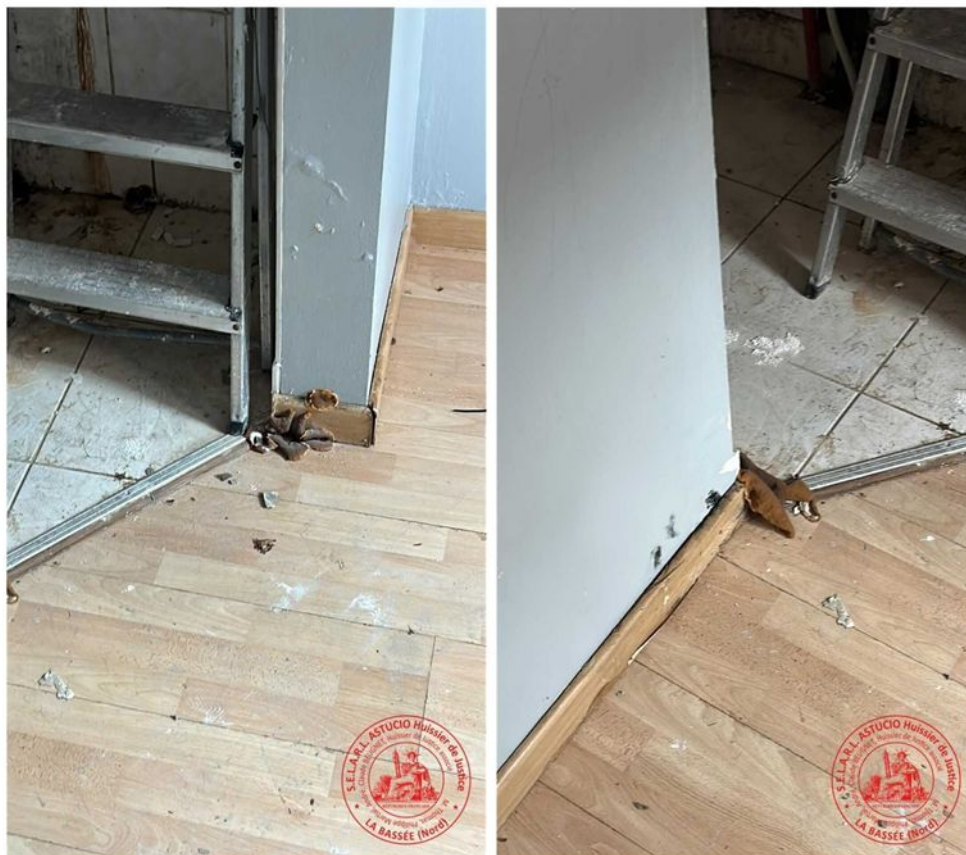
**Des champignons sont visibles sur les plinthes d'accès à la salle de bain.**
