## **PROCES-VERBAL DE DESCRIPTION**

Certifie m'être transporté ce jour à 14 heures 00 sis 36 rue du Président Wilson  
93350 LE BOURGET cadastré section F n°139

Il s'agit d'un pavillon sis 36 rue du Président Wilson 93350 LE BOURGET  
cadastré section F n°139

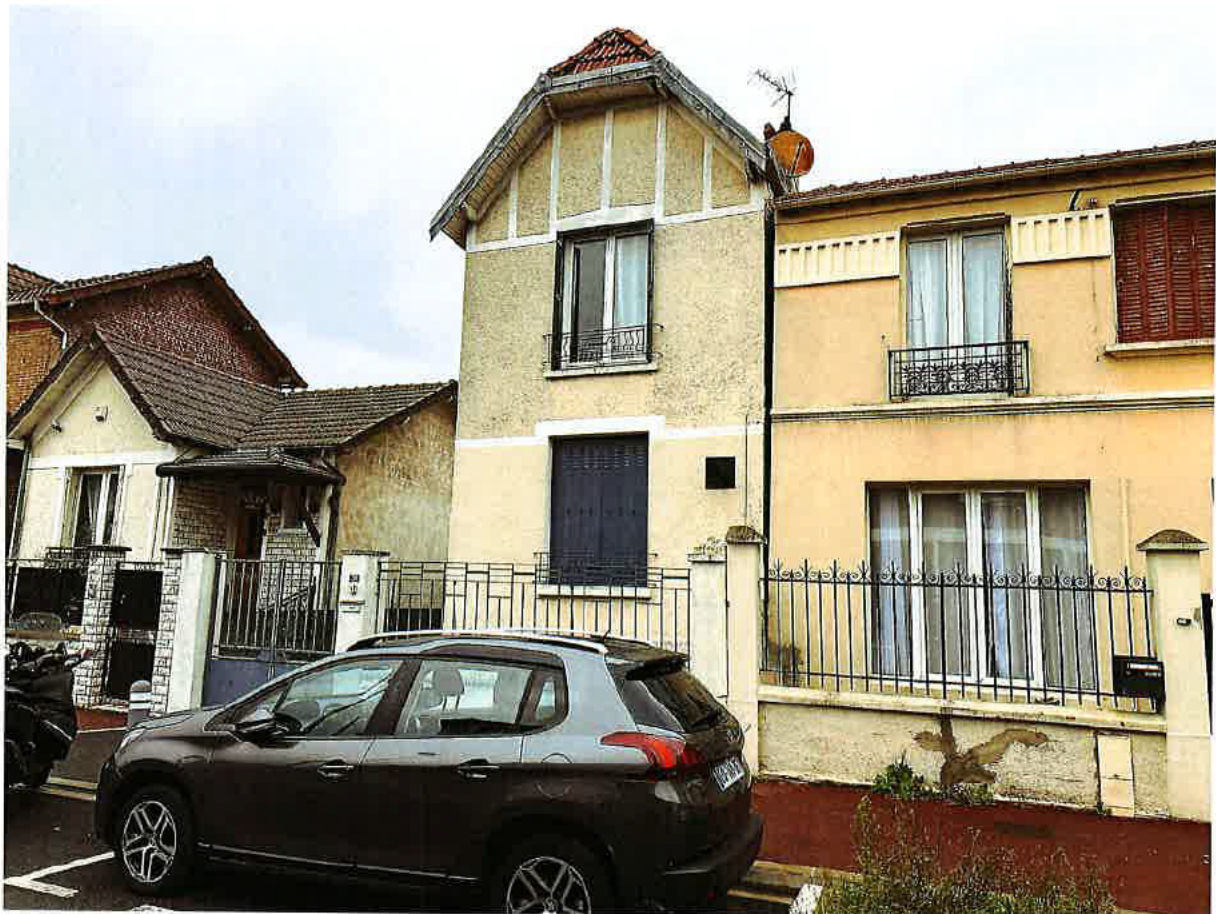
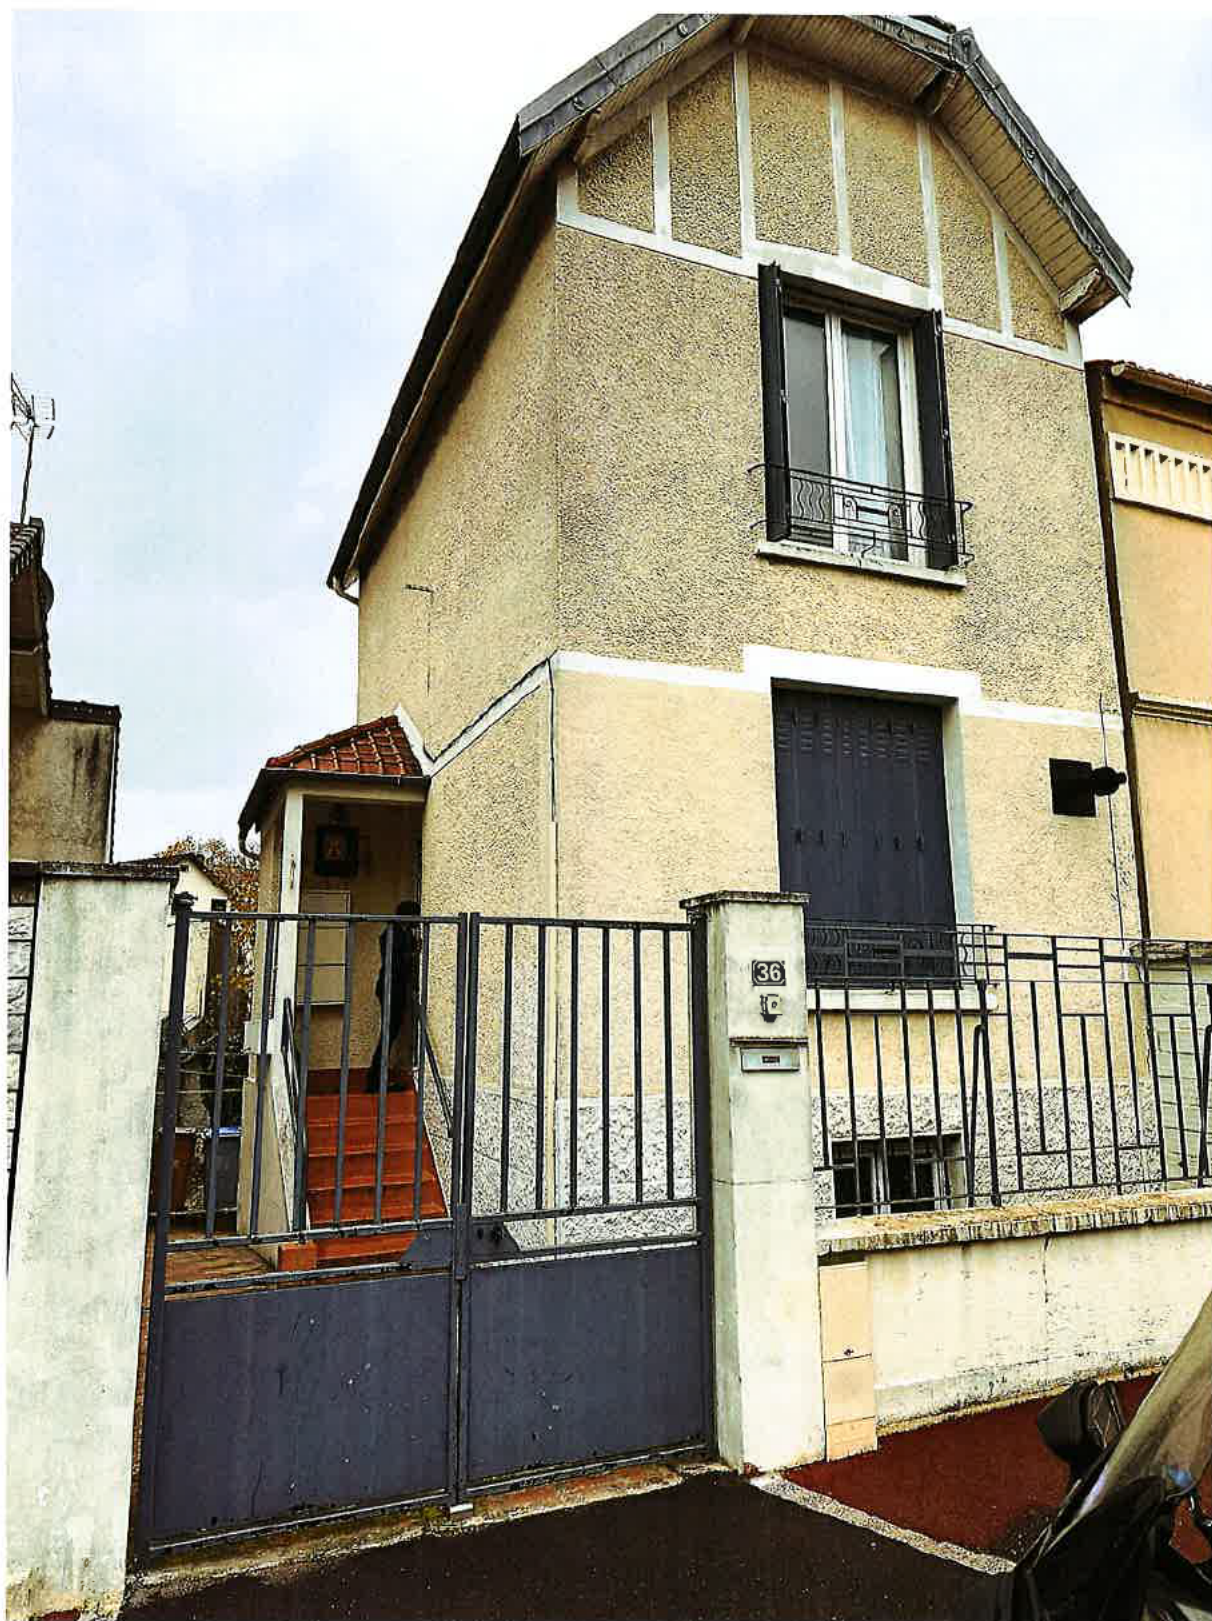
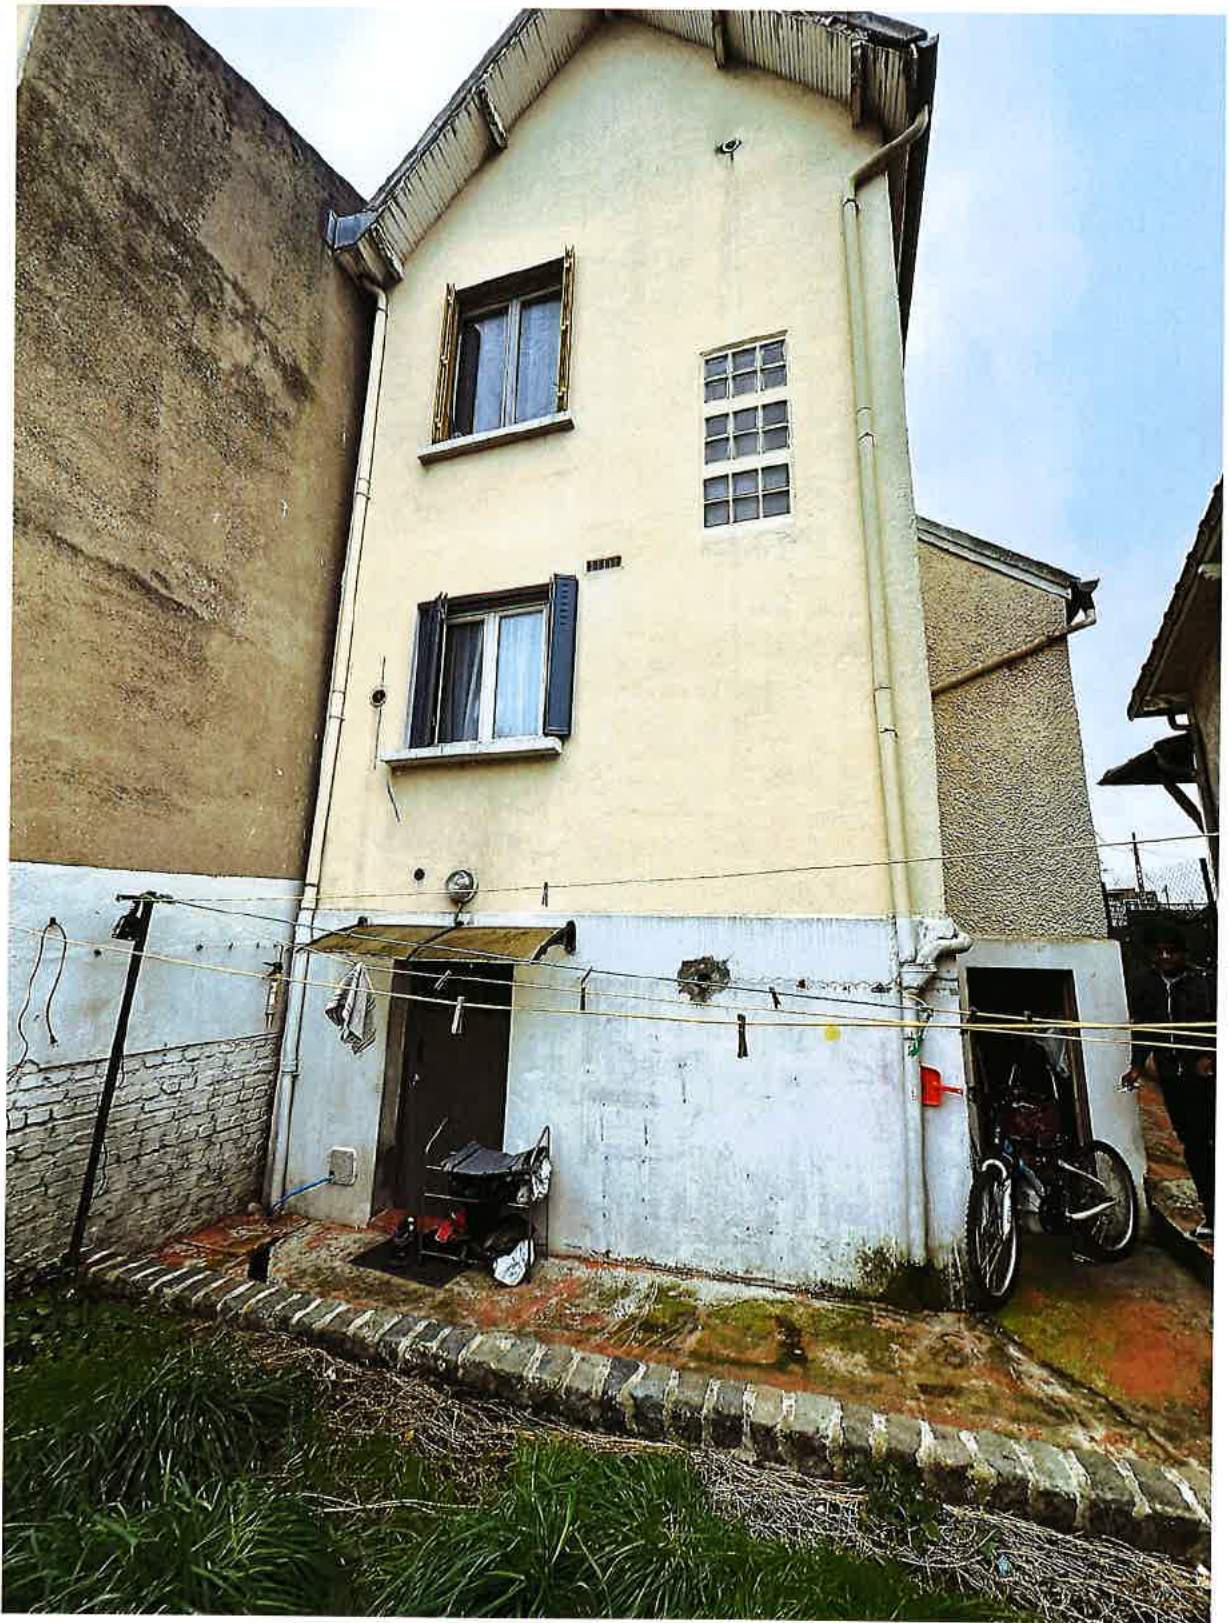
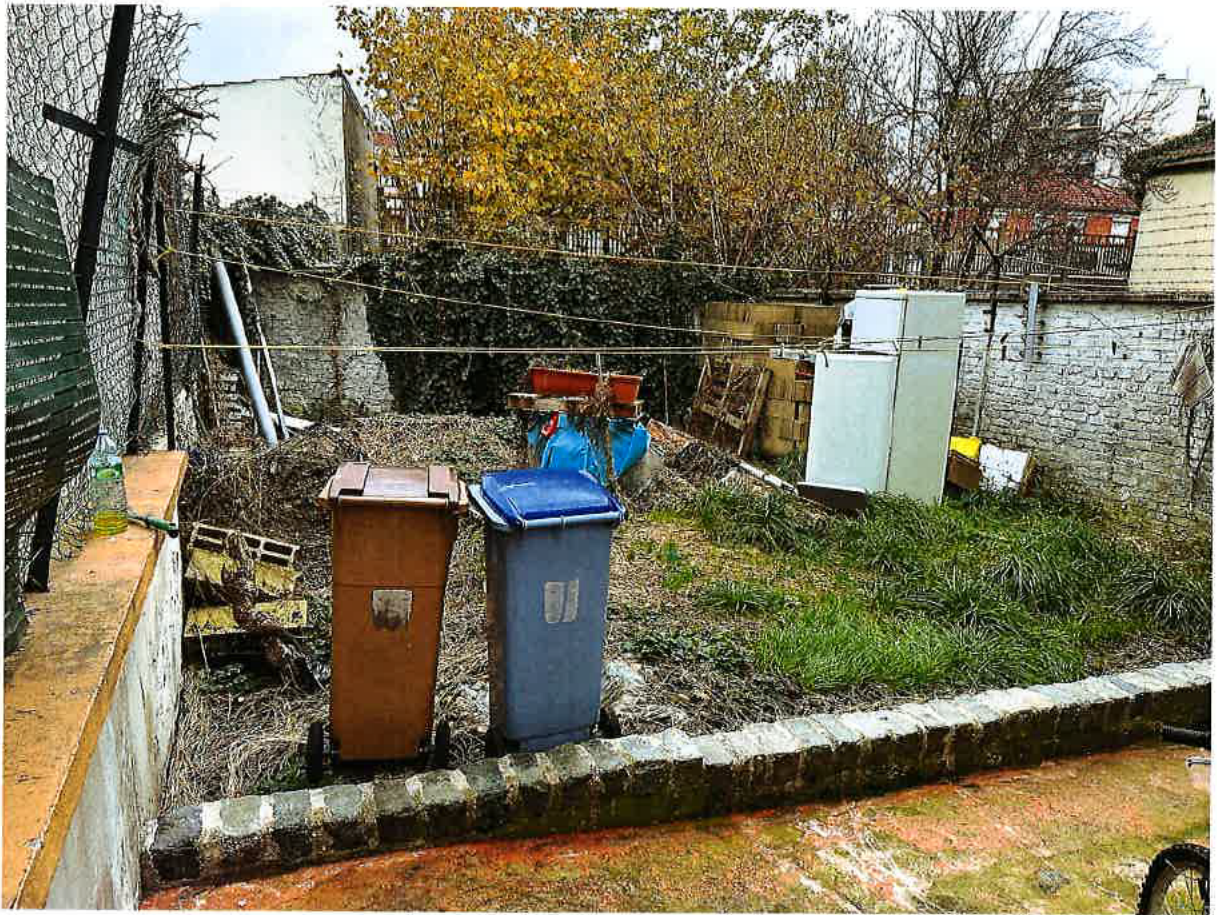
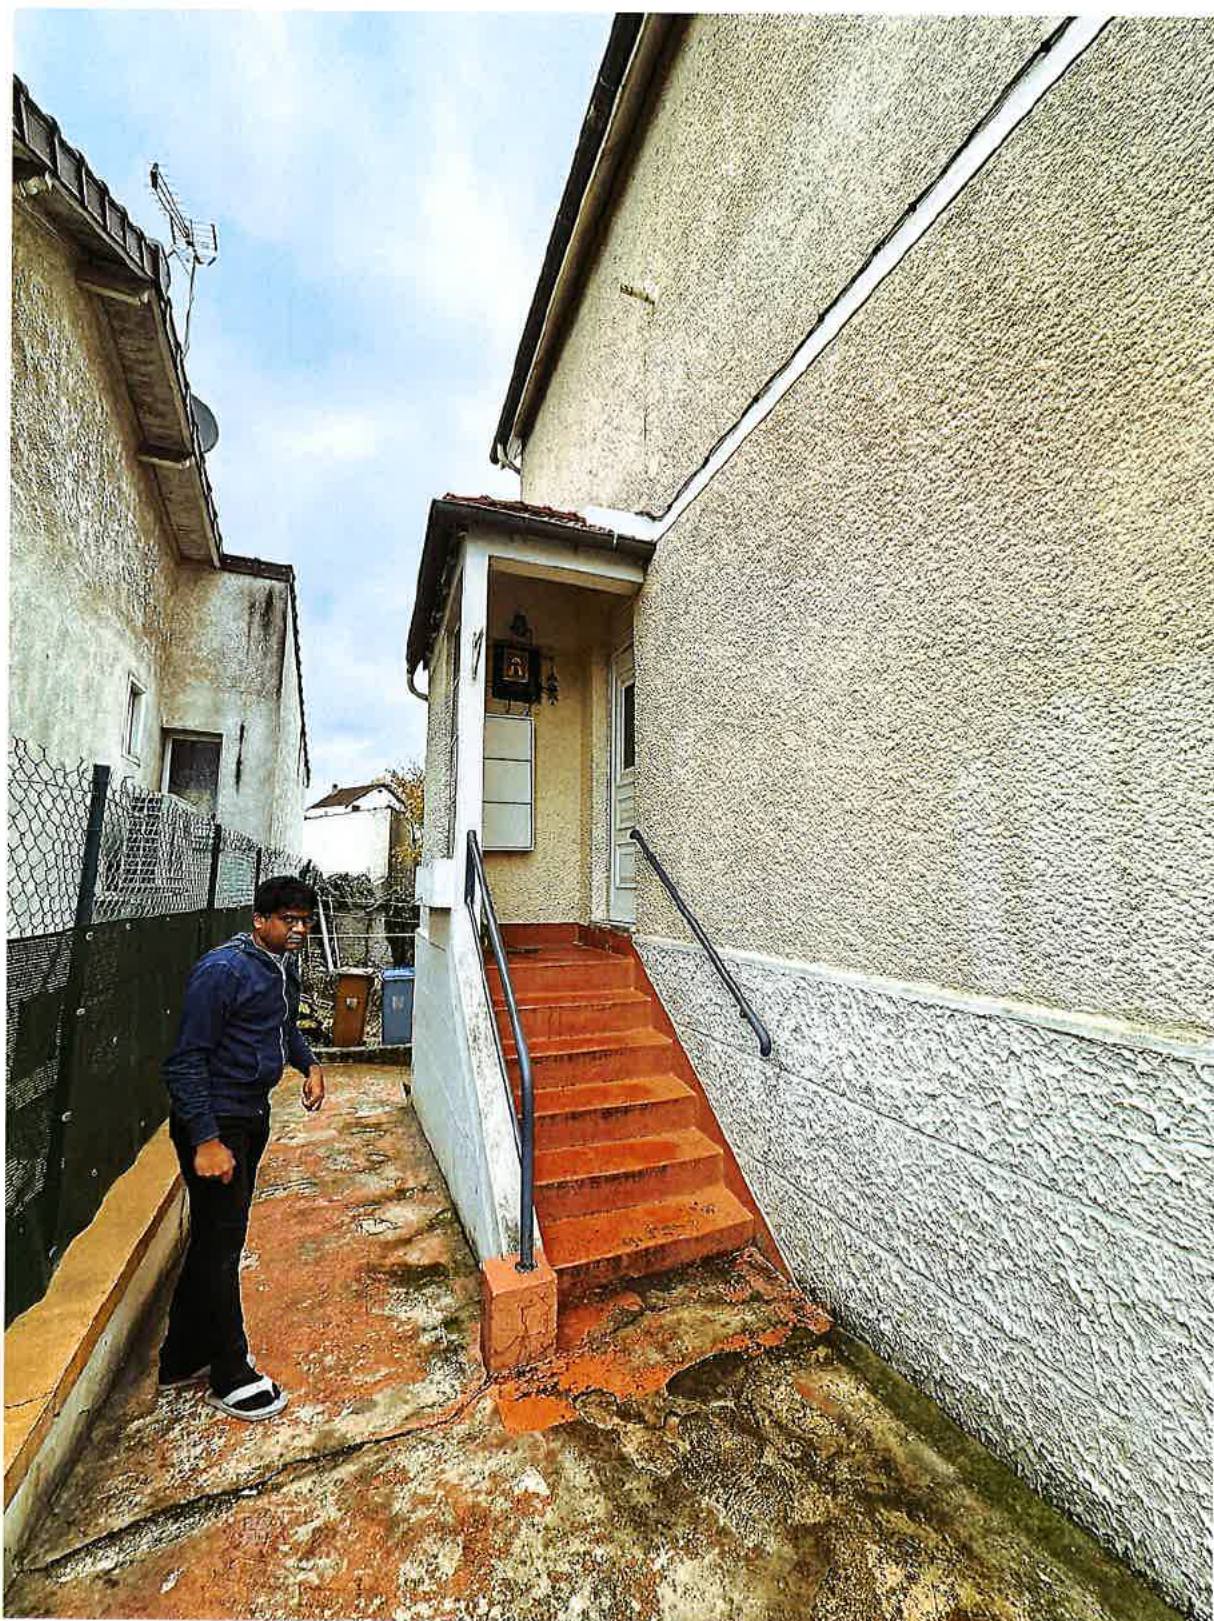
Le pavillon n'est pas entretenu, les murs sont recouverts de dessins d'enfants et traces diverses de stylos et peinture. La salle d'eau du premier étage est hors d'usage.

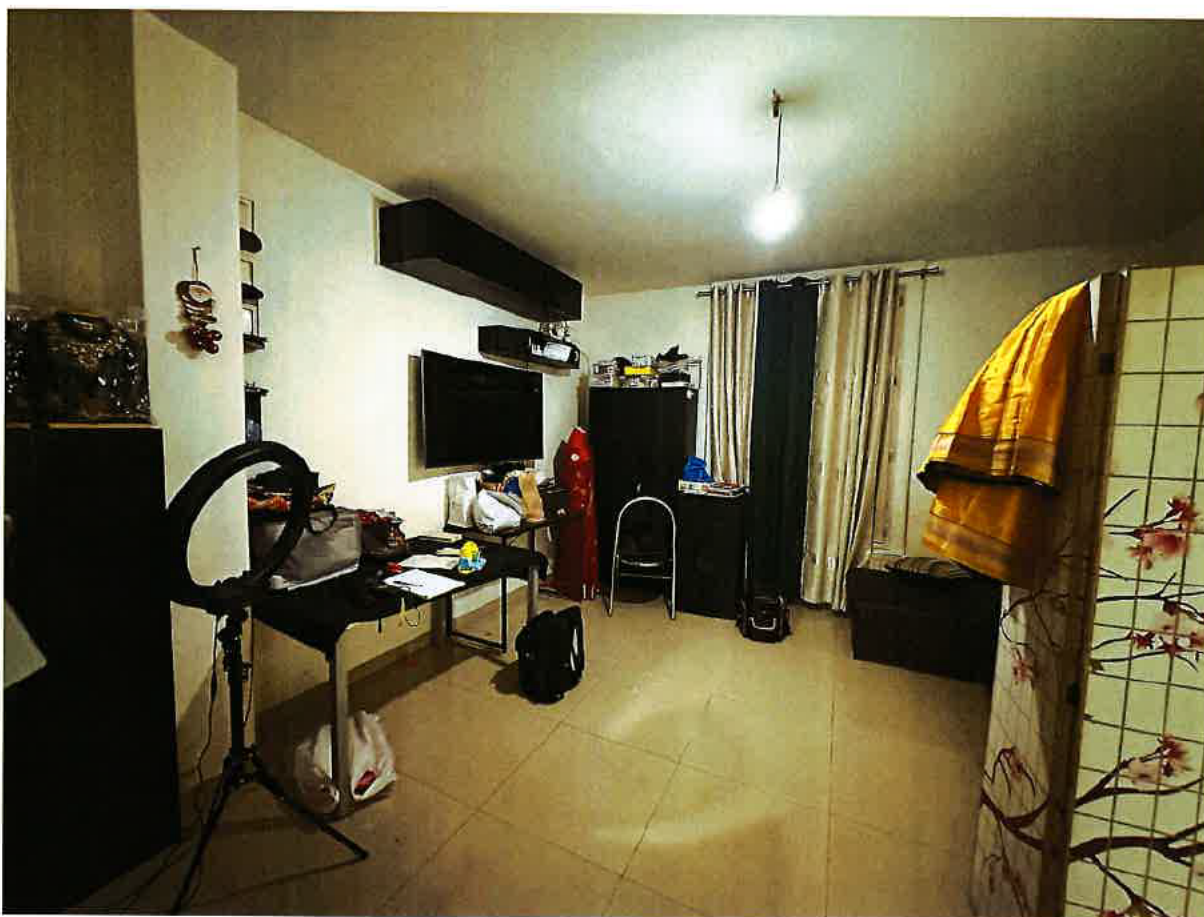
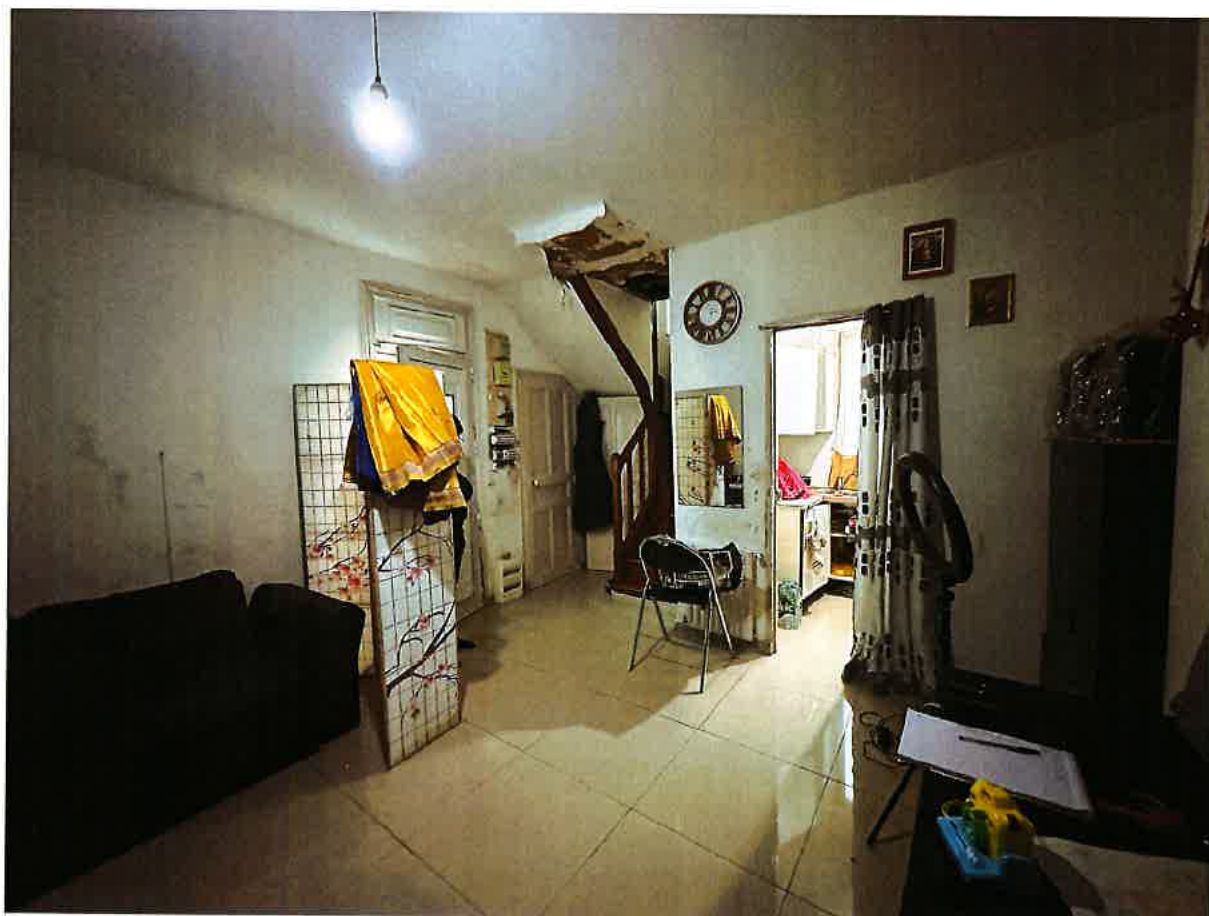
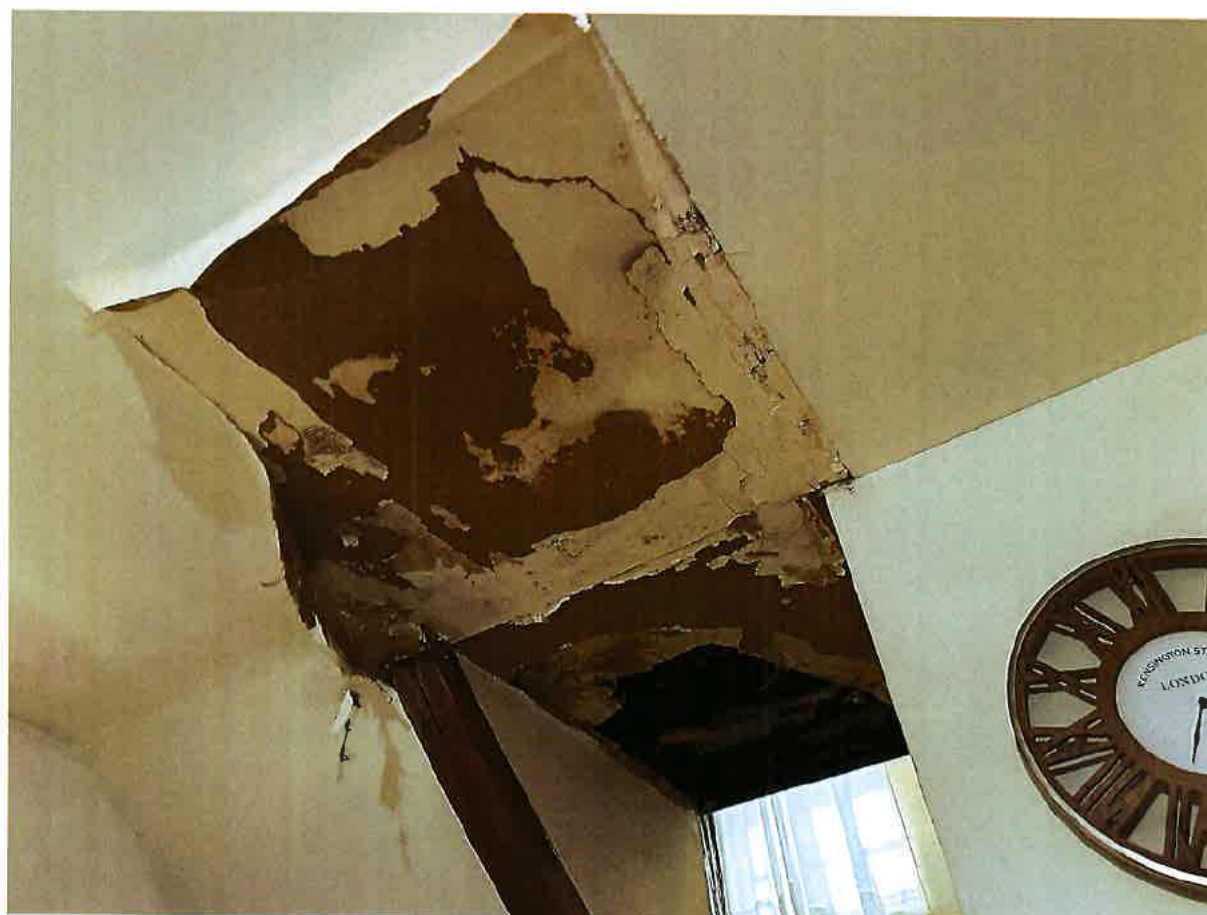
### **ENTREE ET SALON :**

Murs : les murs sont recouverts de toile de verre peinte en mauvais état d'usage avec très nombreuses traces de stylos et dessins divers et déchirée en certains endroits.

Plafond : le plafond est recouvert de toile de verre peinte en mauvais état avec un dégât des eaux au niveau de la montée des escaliers.

Généralités et équipements : présence de deux radiateurs et d'un poêle à granulés pellets non raccordé.

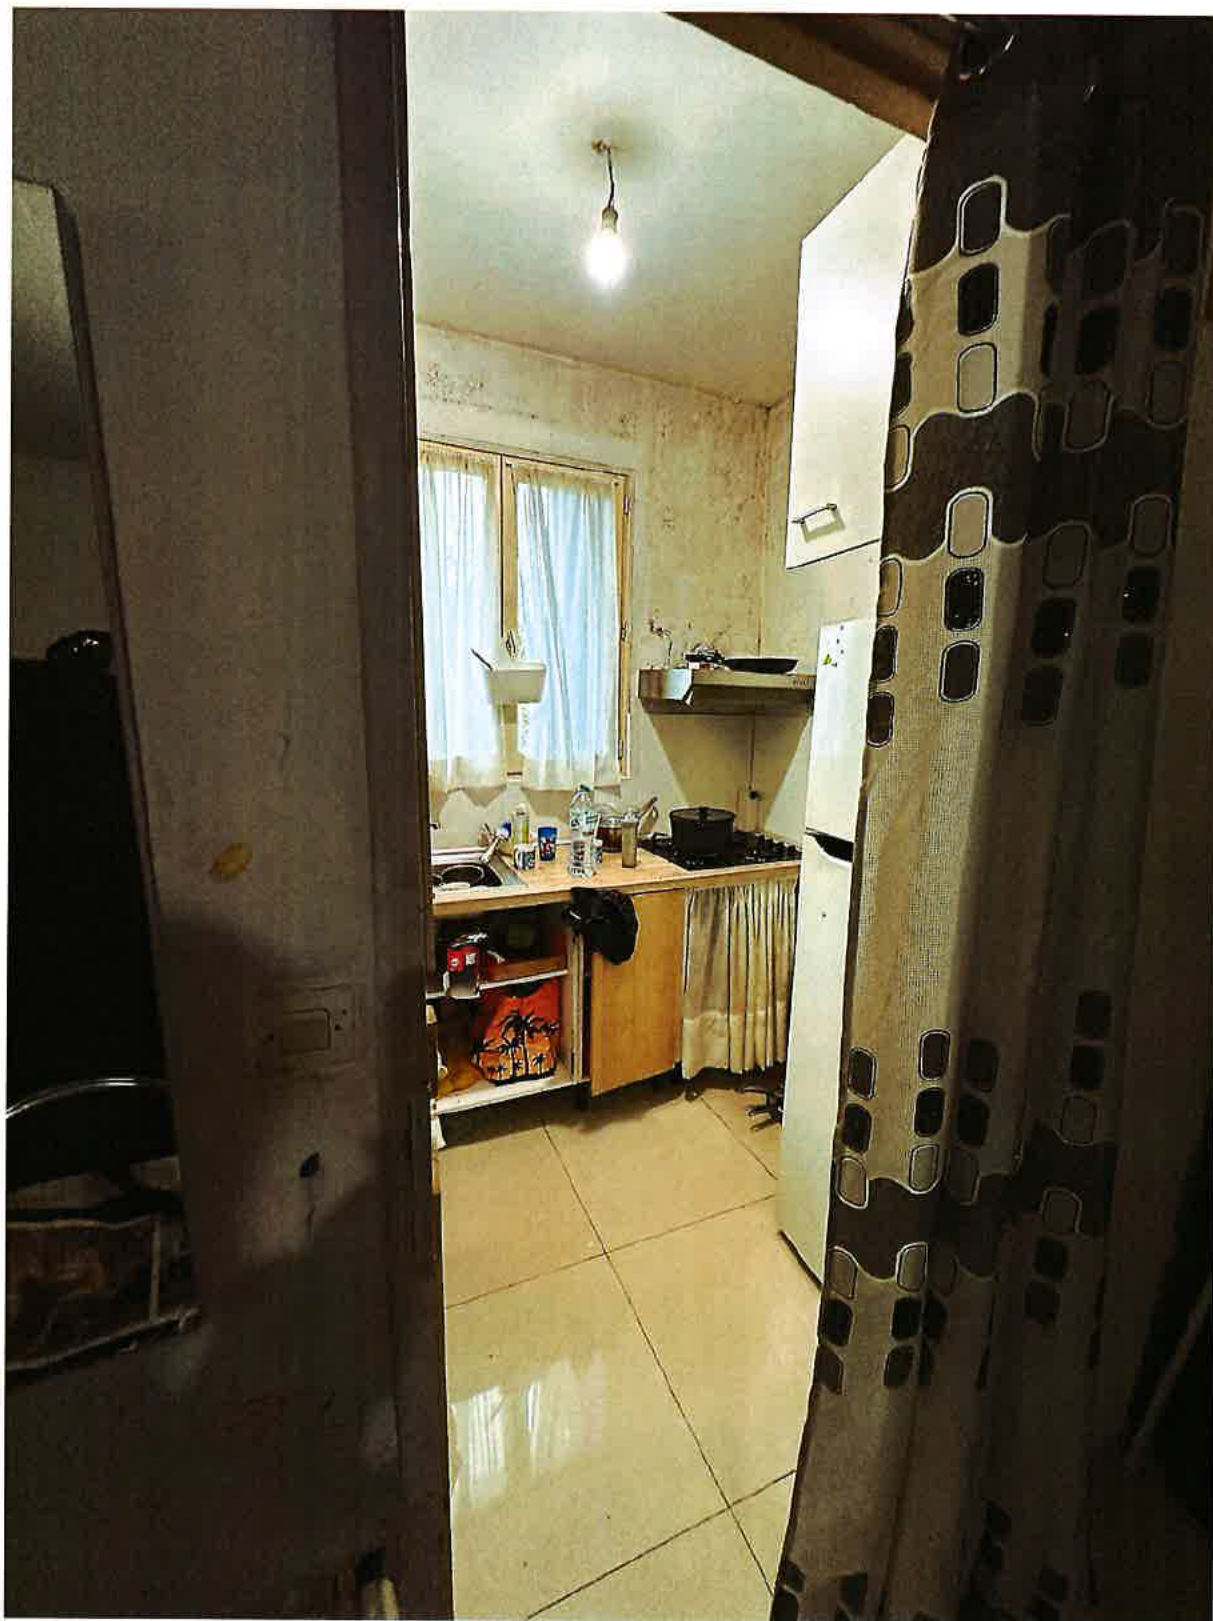
### **CUISINE :**

L'accès se réalise directement depuis le salon via un rideau en guise de porte.  
La cuisine est très modeste et sommaire et en mauvais état. Elle est composée d'un plan de travail en bois avec un évier en inox un bac, une hotte aspirante et une plaque de cuisson alimentée par le gaz 4 feux.

Murs : les murs sont recouverts de peinture en très mauvais état.

Plafond : le plafond est recouvert de peinture en très mauvais état.
