De tout ce que dessus, j'ai dressé le présent procès-verbal de description, clos ce jour établi sur vingt-sept pages recto, enregistré au rang des minutes de l'étude.

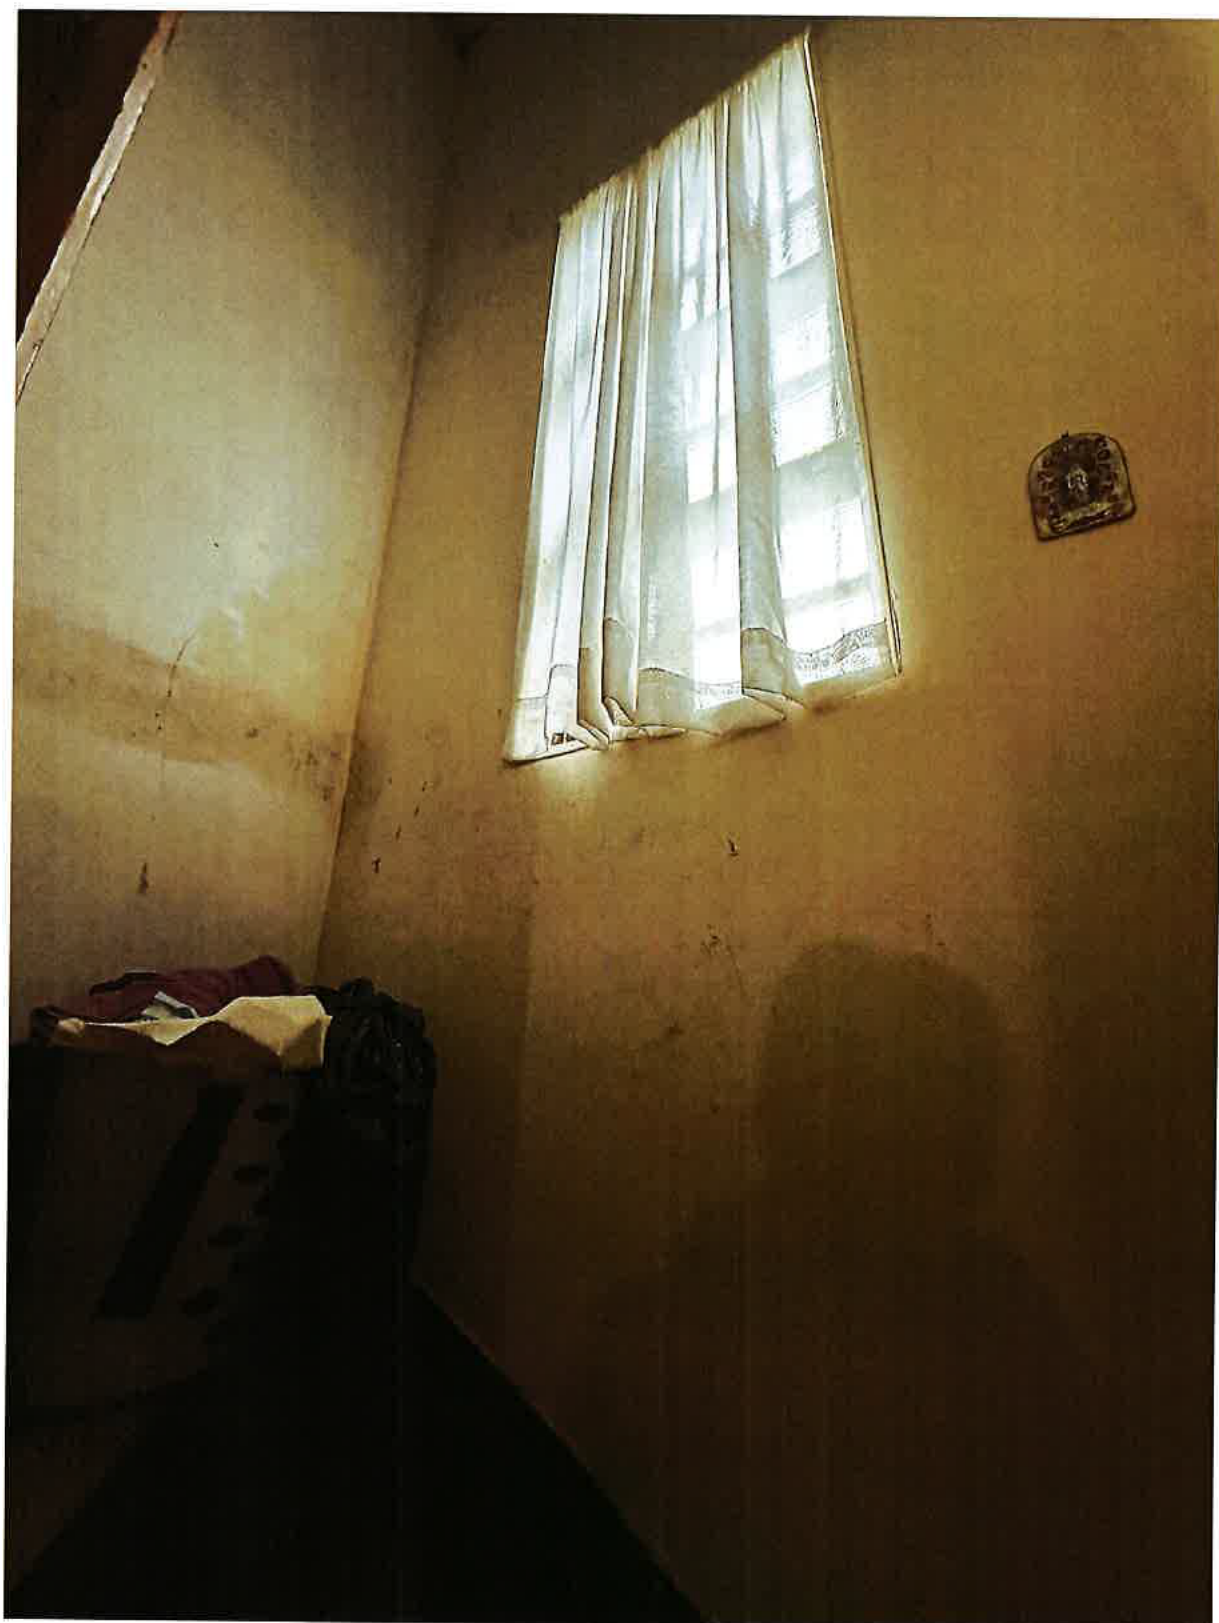
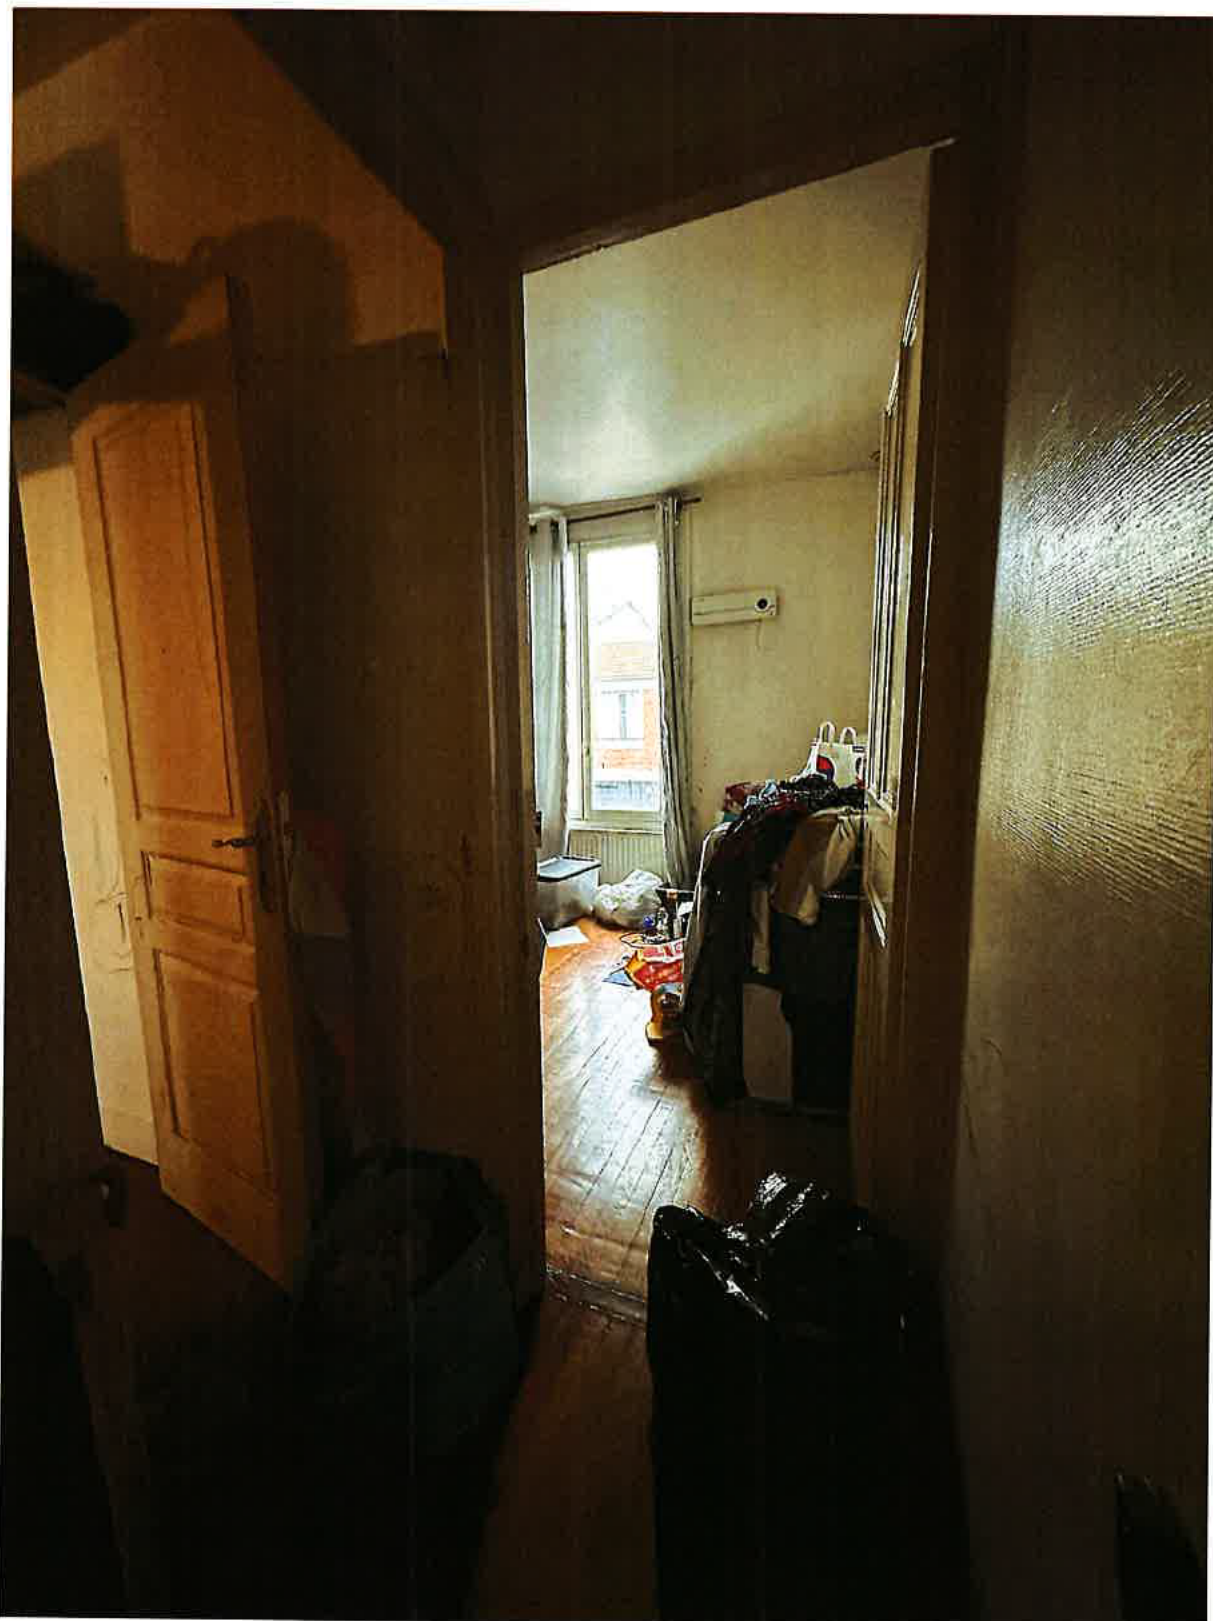
**PALIER :**

Sol : le sol est recouvert de parquet en état d'usage.

Murs : les murs sont recouverts de toile de verre peinte en mauvais état avec traces de stylos et dessins divers.

Plafond : le plafond est recouvert de peinture en état d'usage.

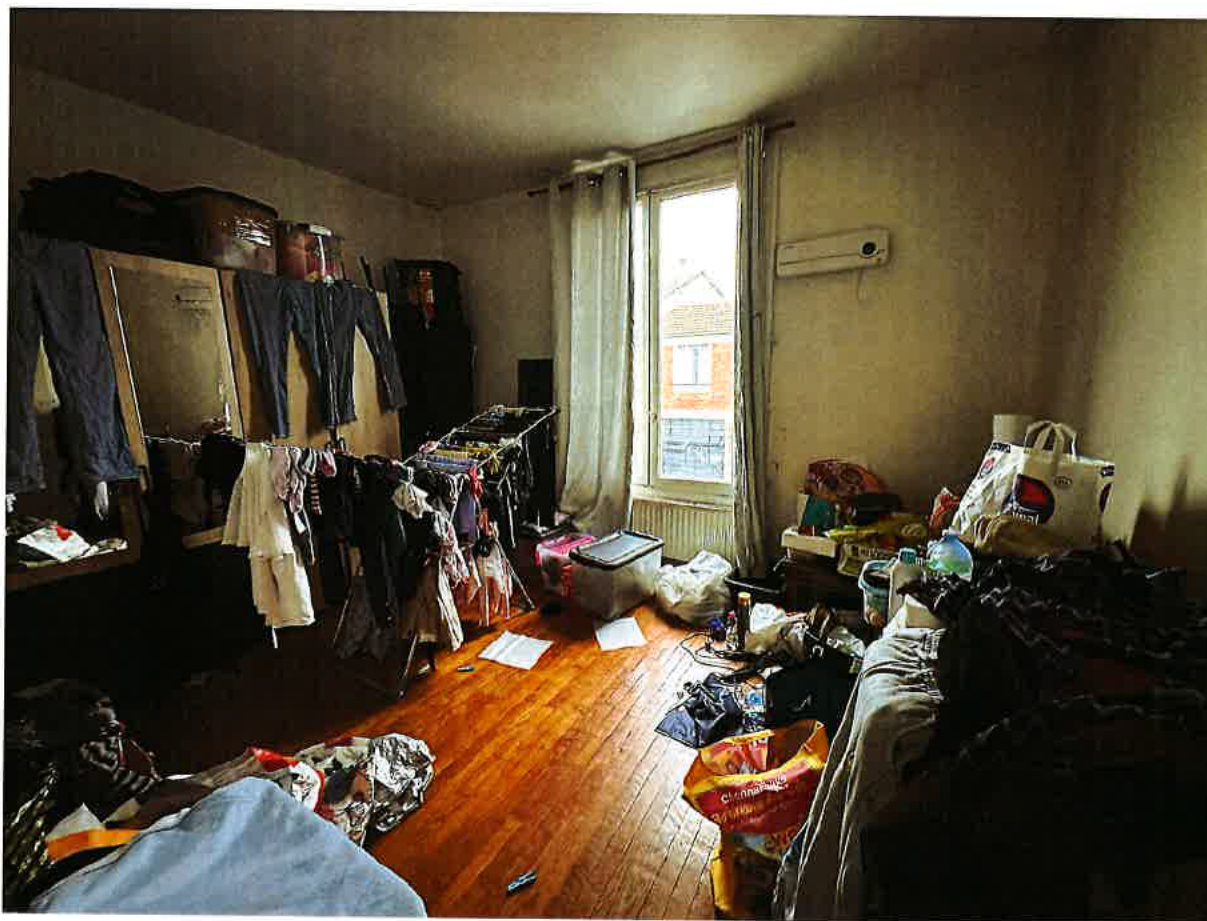
**CHAMBRE SUR RUE :**

L'accès se réalise par une porte en bois en état d'usage.

Sol : le sol est recouvert de parquet en état d'usage.

Murs : les murs sont recouverts de toile de verre peinte en mauvais état avec traces de stylos et dessins divers.

Plafond : le plafond est recouvert de peinture en état d'usage.

Fenêtre : présence d'une fenêtre double vantaux ouvrante en bois double vitrage en état d'usage avec volets de type persiennes métallique en état d'usage et garde-corps métallique en état d'usage.

Généralités et équipements : présence d'un radiateur.

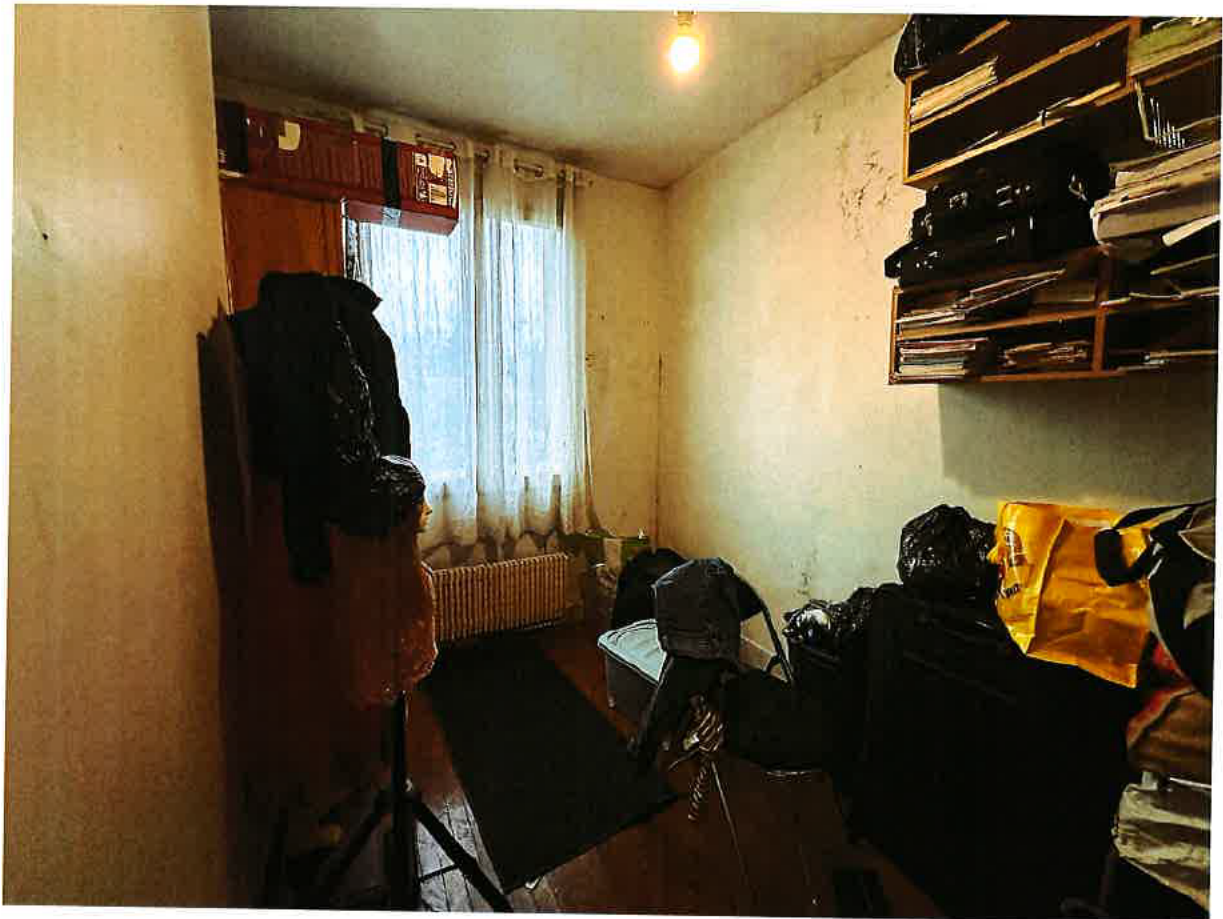
### **CHAMBRE SUR ARRIERE :**

L'accès se réalise par une porte en bois en état d'usage.

Sol : le sol est recouvert de parquet en état d'usage.

Murs : les murs sont recouverts de toile de verre peinte en mauvais état avec traces de stylos et dessins divers.

Plafond : le plafond est recouvert de peinture en état d'usage.

Fenêtre : présence d'une fenêtre double vantaux ouvrante en bois double vitrage en état d'usage avec volets de type persiennes métallique en état d'usage et garde-corps métallique en état d'usage.

Généralités et équipements : présence d'un radiateur.

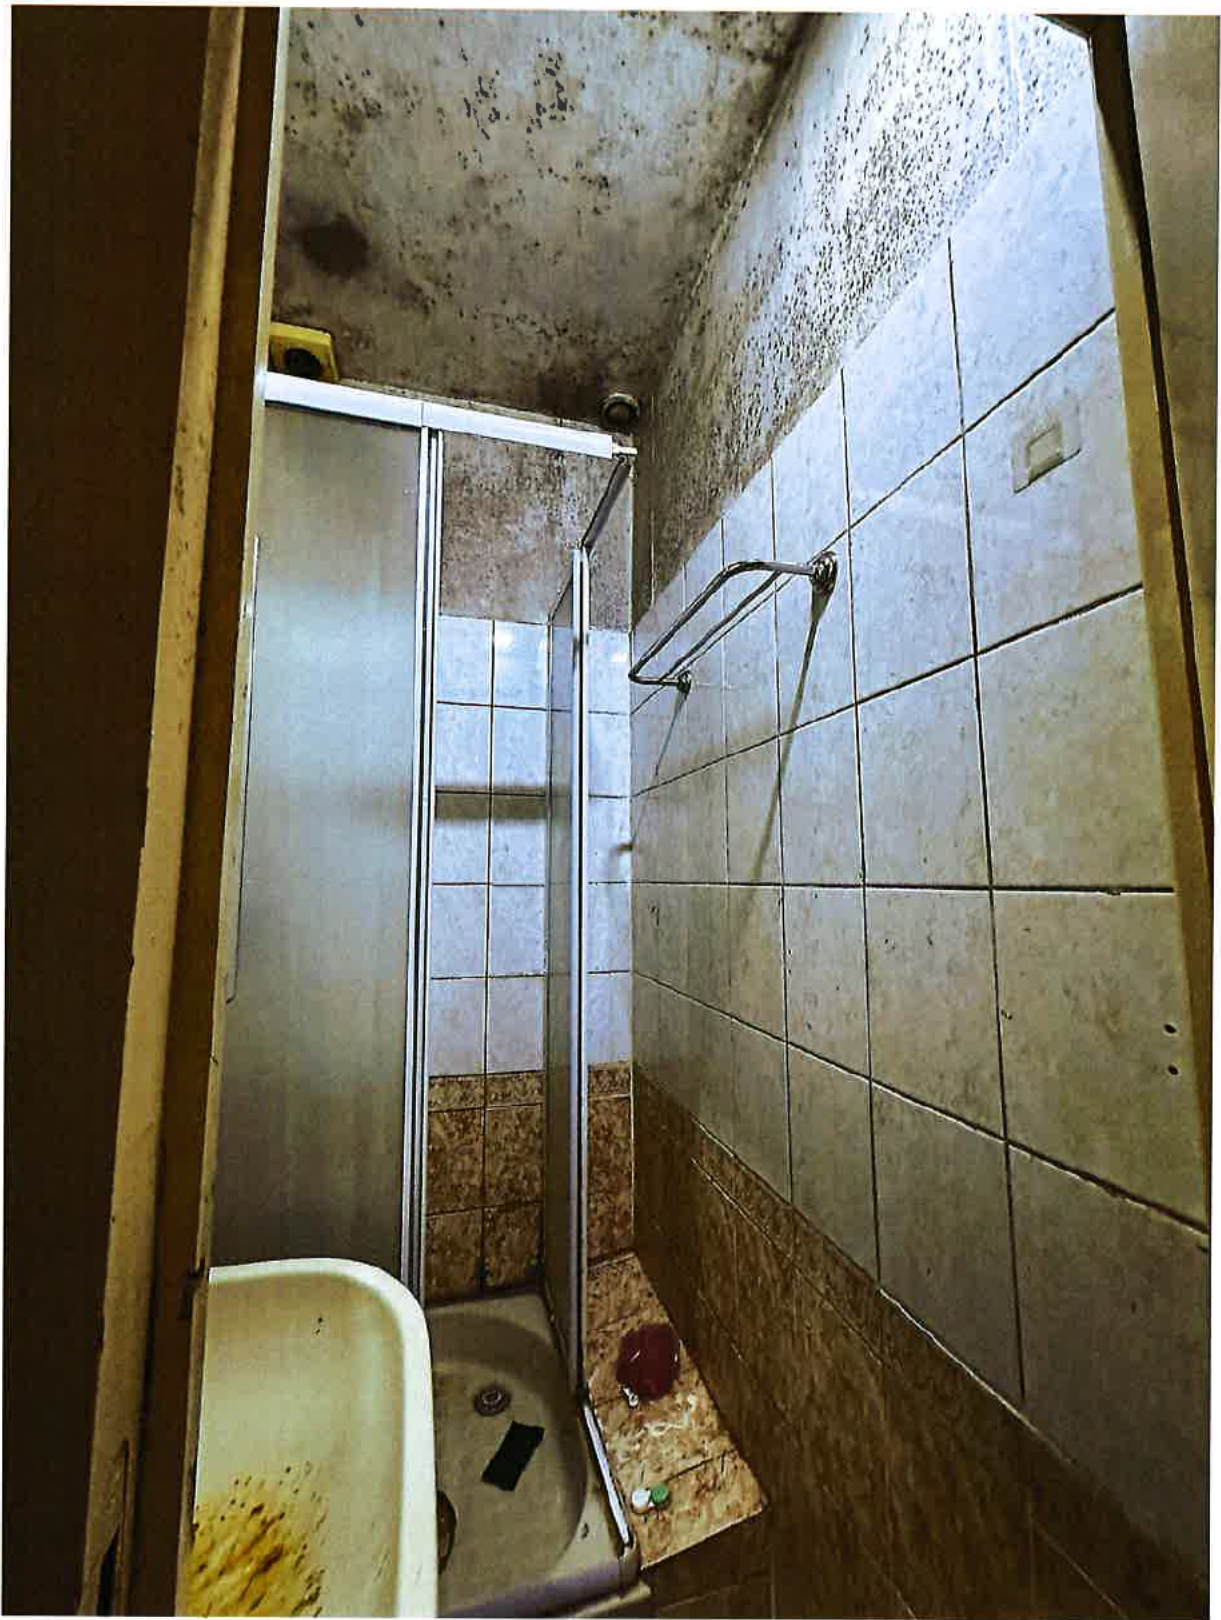
### SALLE D'EAU :

L'accès se réalise par une porte en bois en état d'usage.

La salle d'eau est hors d'usage à refaire.

La pièce est aveugle.

Sol : le sol est recouvert de carrelage.

Murs : les murs sont recouverts de carrelage sur la mi-hauteur et de toile de verre peinte en continuité en très mauvais état avec moisissure prononcée.

Plafond : le plafond est recouvert de peinture en très mauvais état avec moisissure prononcée.

Généralités et équipements : présence d'une douche en mauvais état et d'un lavabo en très mauvais état et cassé.

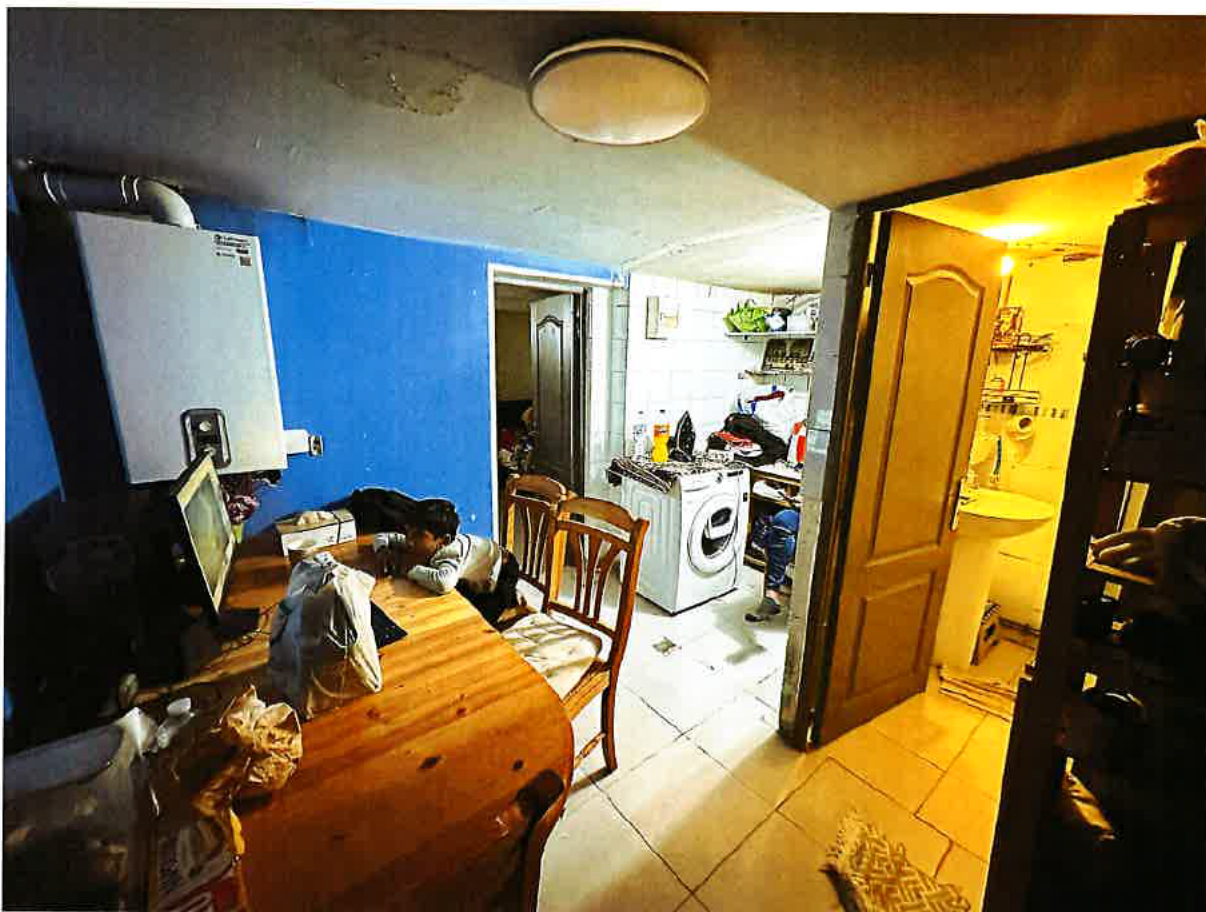
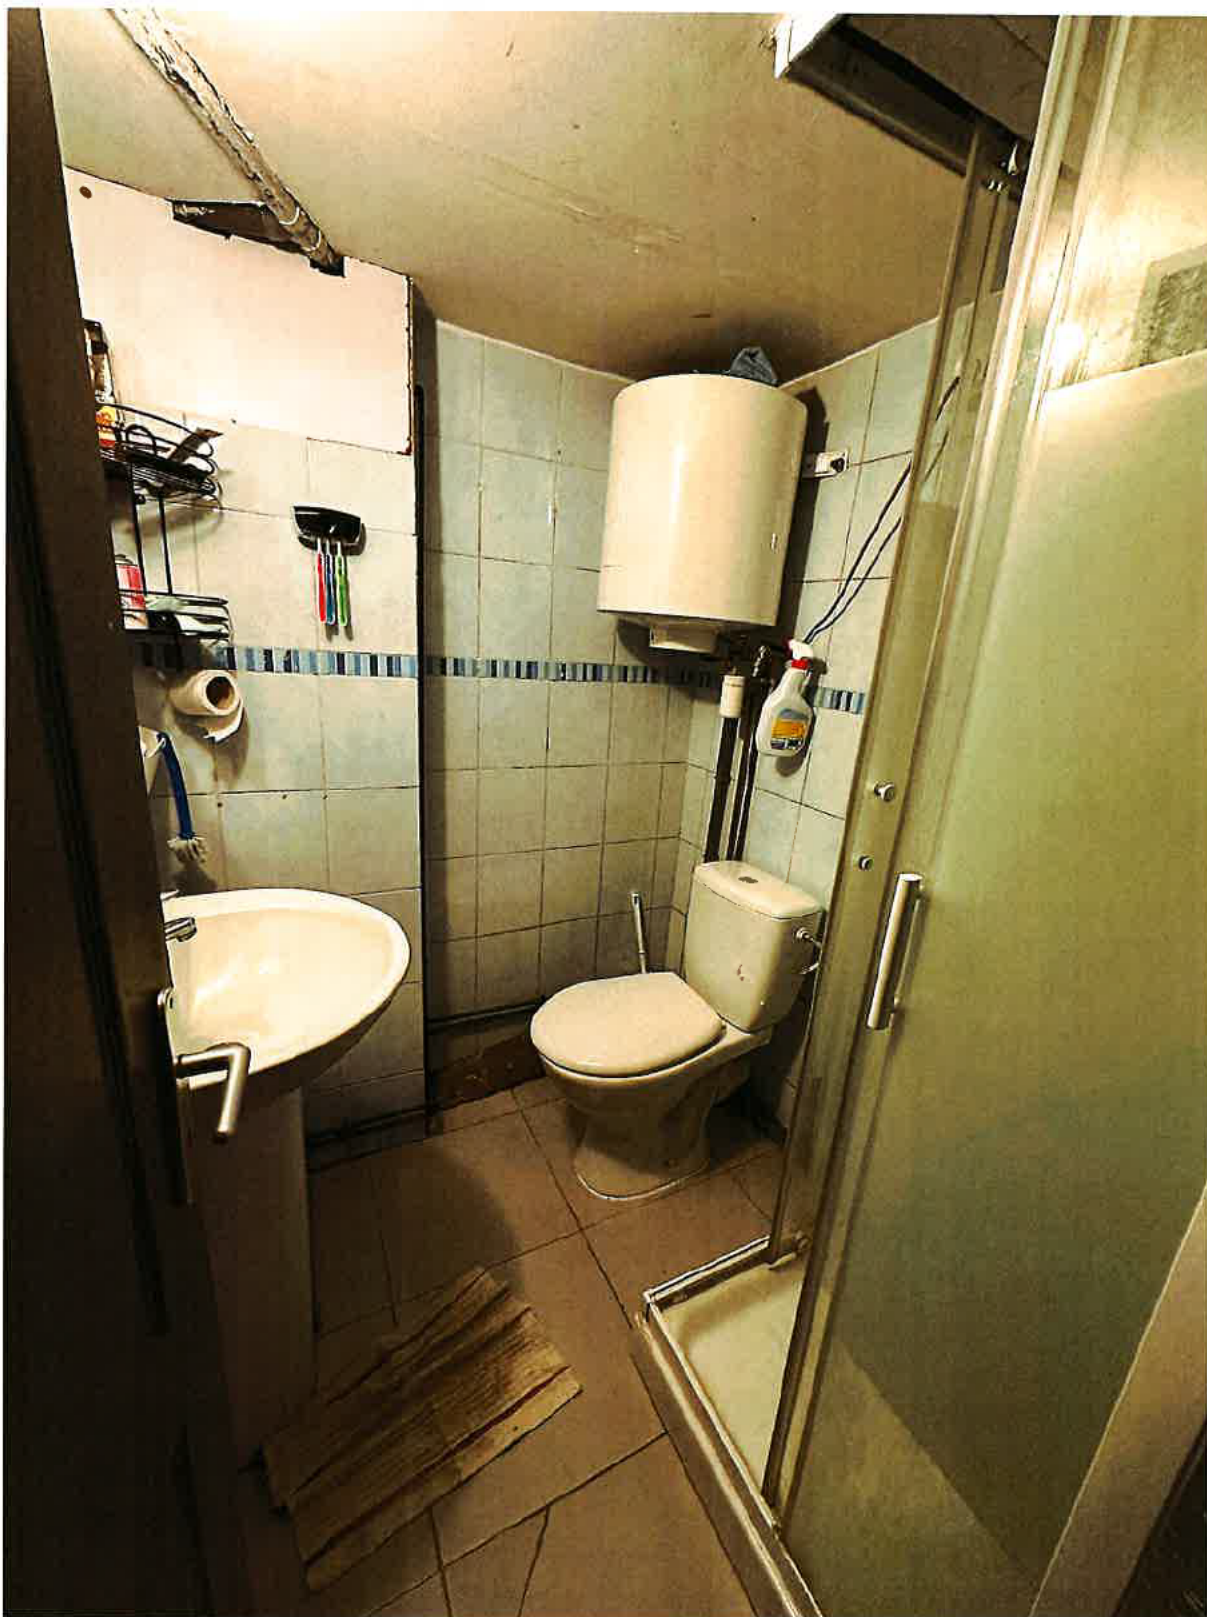
### SALLE D'EAU :

L'accès se réalise par une porte en bois en état d'usage.  
La pièce est aveugle.

Sol : le sol est recouvert de carrelage en état d'usage.

Murs : les murs sont recouverts de carrelage sur toute la hauteur en état d'usage.

Plafond : le plafond est recouvert de peinture en état d'usage.

Généralités et équipements : présence d'une cabine de douche avec parois vitrées en état d'usage, d'un lavabo en état d'usage et d'un w.c cuvette à l'anglaise en état d'usage.

Présence d'un ballon d'eau chaude 5 litres suspendu au mur.

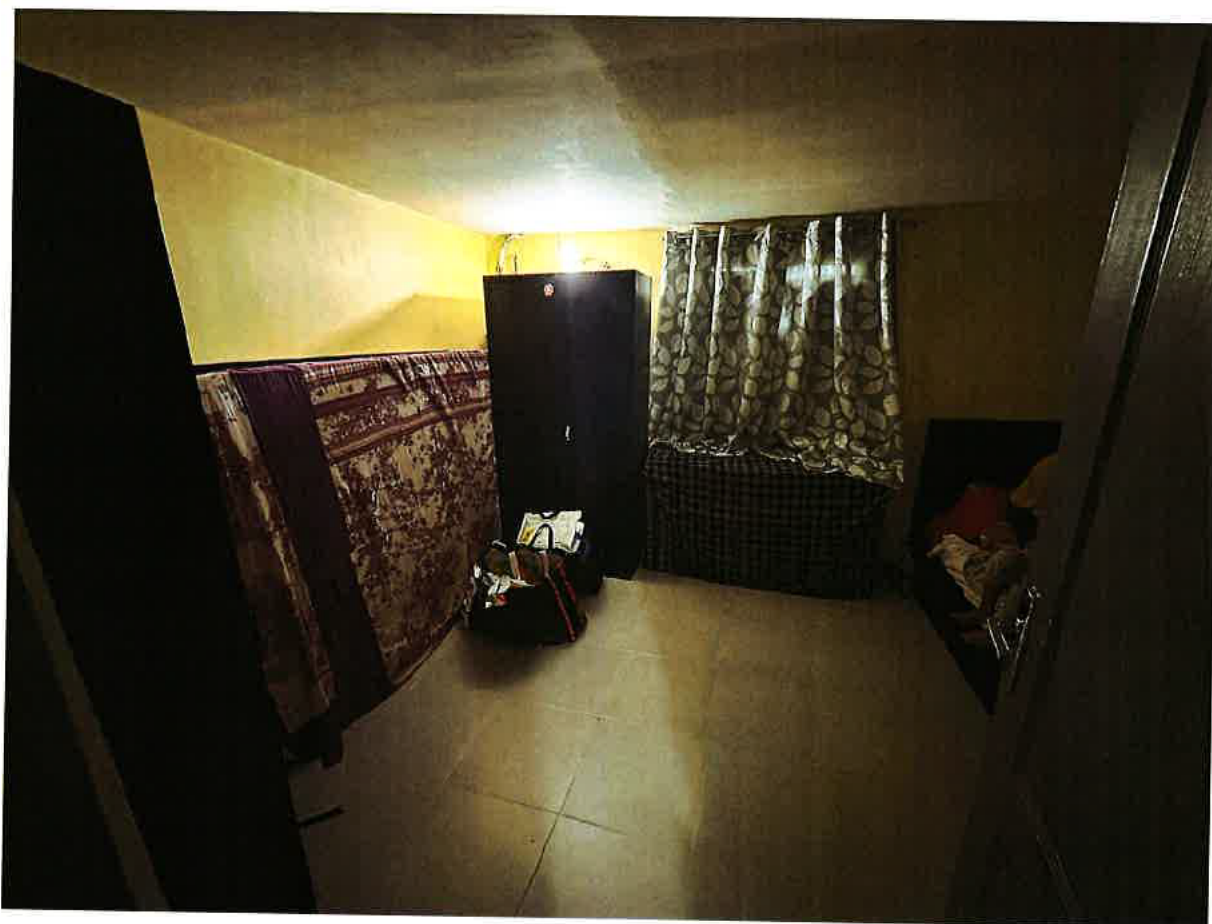
**DEUXIEME PIECE SUR RUE :**

L'accès se réalise directement depuis la première pièce via une petite marche dans le sens de la descente.

Sol : le sol est recouvert de carrelage en état d'usage.

Murs : les murs sont recouverts de peinture en état d'usage.

Plafond : le plafond est recouvert de peinture en état d'usage.

Fenêtre : présence d'une fenêtre de petite dimension double vantaux ouvrante double vitrage en état d'usage avec grille de sécurité métallique en état d'usage.
