**PROCES VERBAL DESCRIPTIF A FIN DE SAISIE  
IMMOBILIERE**

Nous sommes transportés ce jour : 07, Allée des Chênes Verts Résidence la Maurelette 13015 MARSEILLE

### **LE LOT NUMERO MILLE SOIXANTE (1060), soit:**

### **Concernant le lot n° 1060 :**

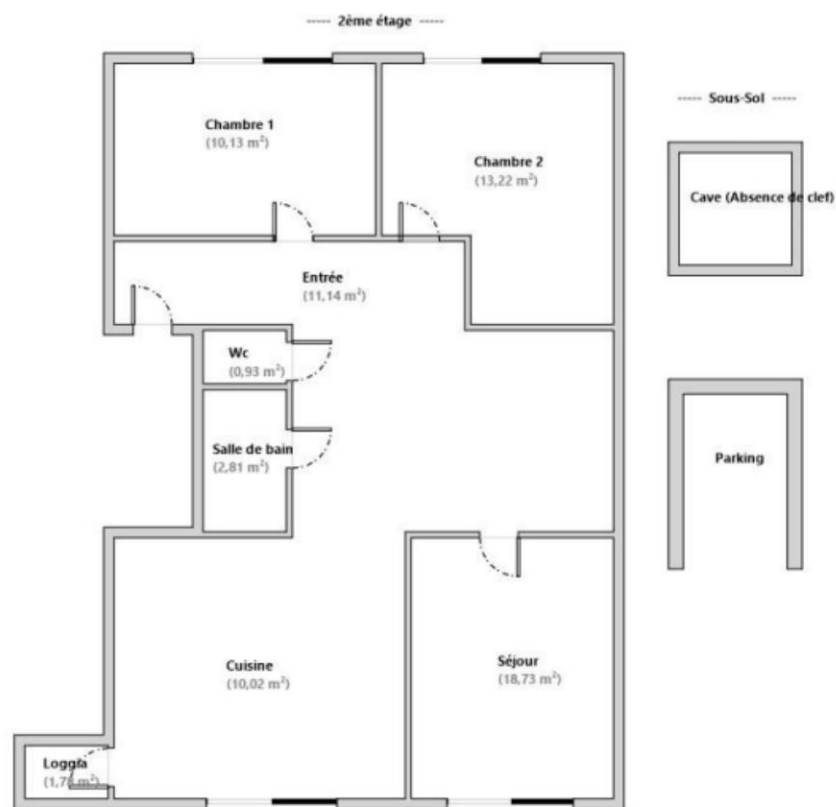
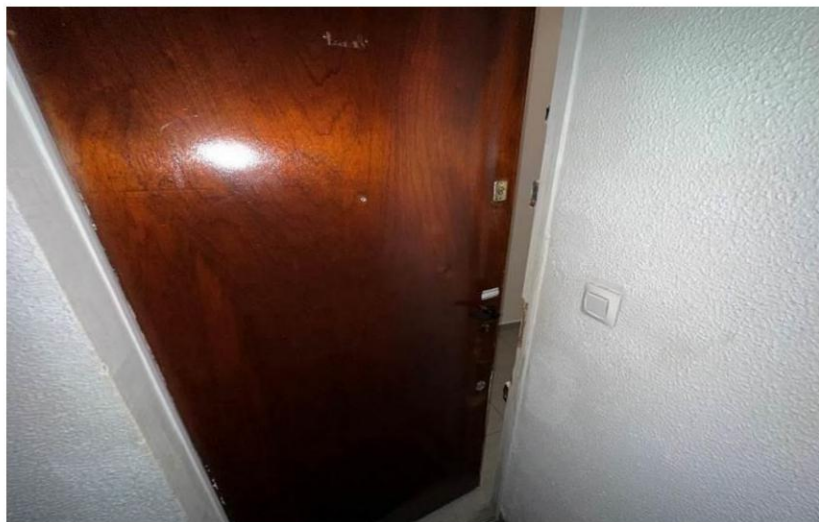
L'accès aux lieux est protégé par une porte en bois plein en bon état avec deux verrous et serrure principale.

Les lieux sont équipés d'un interphone avec ouvre-porte en bon état d'usage.

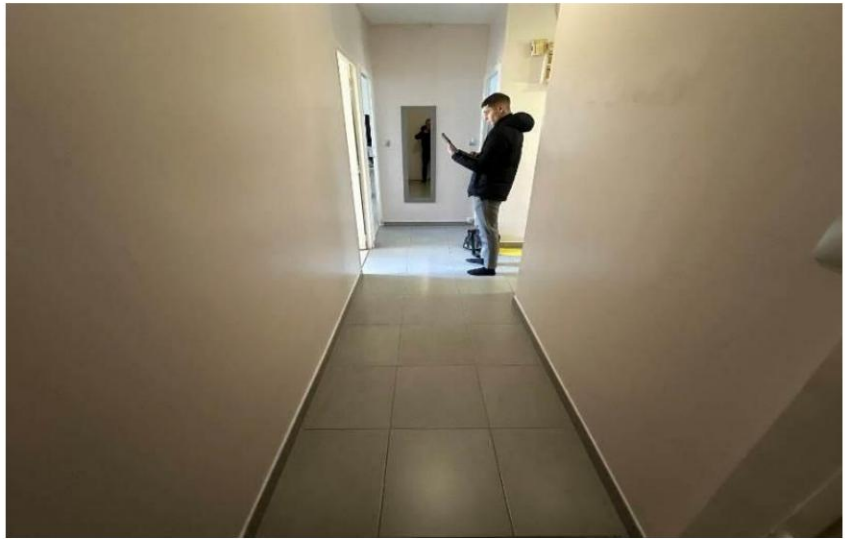
- **Couloir :**

Dans le couloir, le sol est revêtu de carrelage en très bon état, les bas de murs sont protégés de plinthes également en très bon état d'usage.

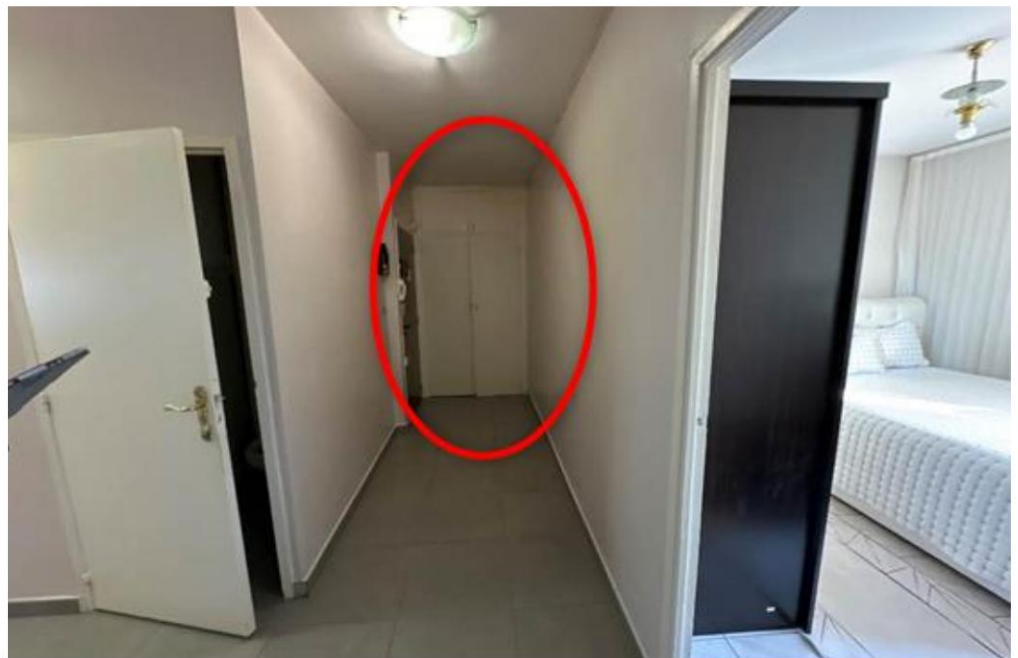
A gauche de l'entrée principale, on note un placard mural deux portes avec trois étagères et rangements au-dessus.

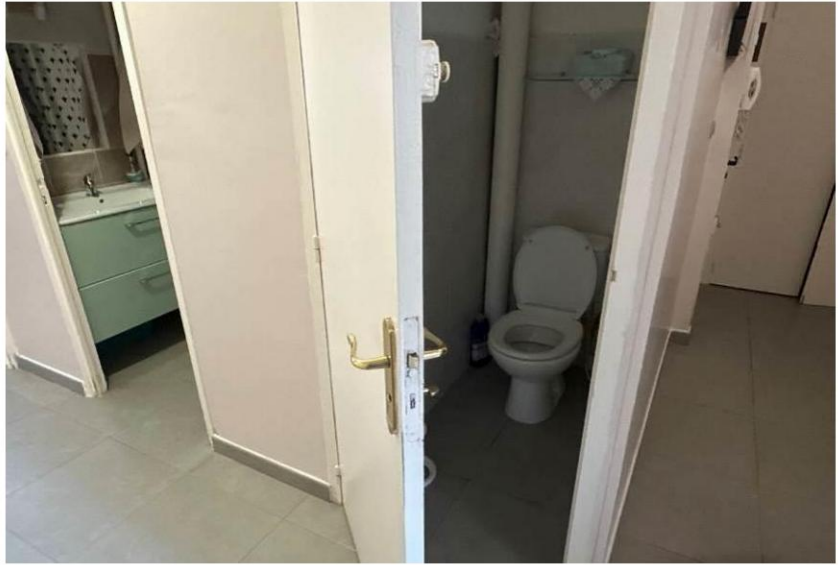
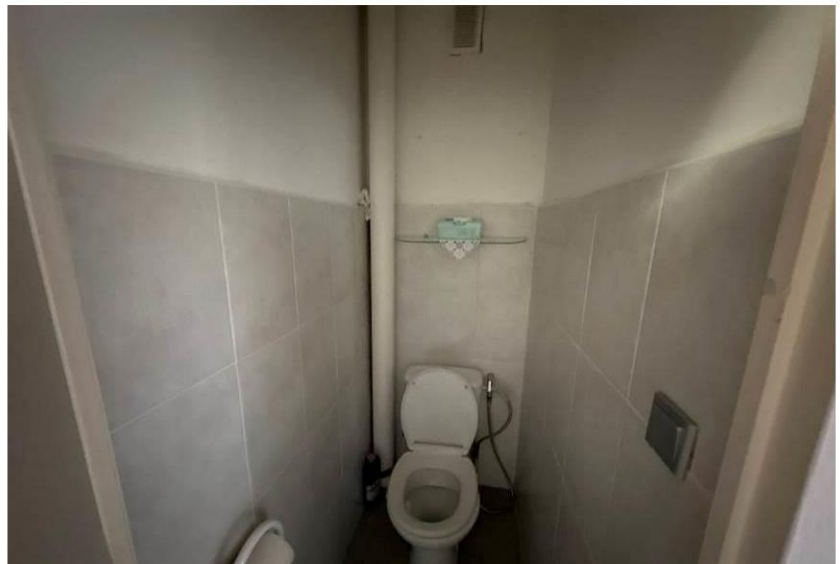
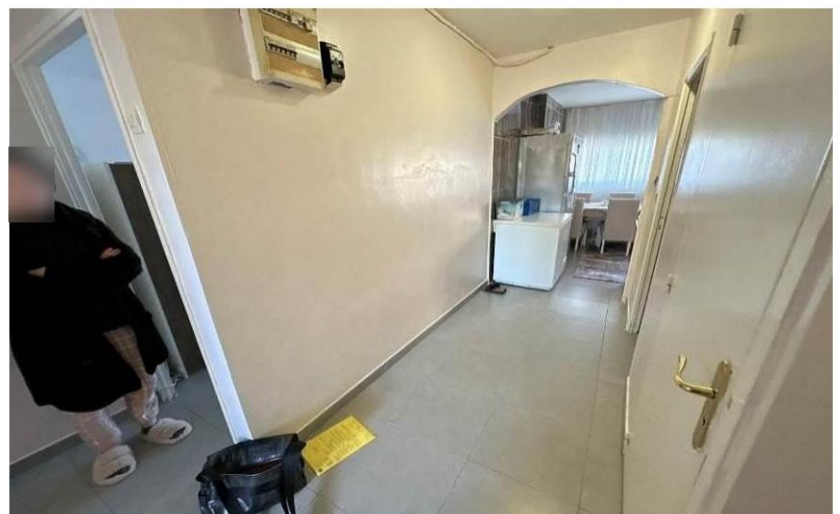
- **Cabinet de toilettes :**

Après une première rotation à droite, on trouve un cabinet de toilettes dont l'accès est protégé par une porte en bois avec double poignée, double plaque de propreté, verrou intérieur, l'ensemble en très bon état.

On note un water closed avec chasse dorsale, lunette et abattant.

Les murs sont revêtus de carrelage à hauteur d'homme et de peinture au-dessus, de même que le plafond. L'ensemble présente un très bon état.

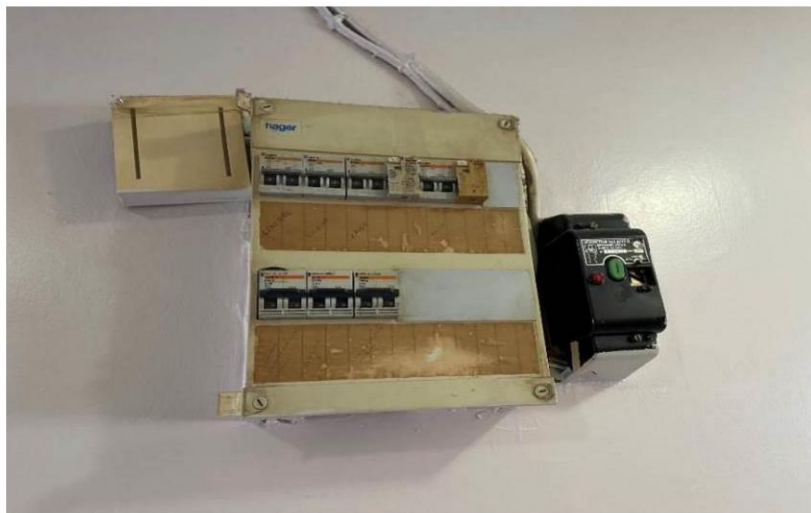
Dégagement face au cabinet de toilettes : un tableau électrique vétuste, hors normes.

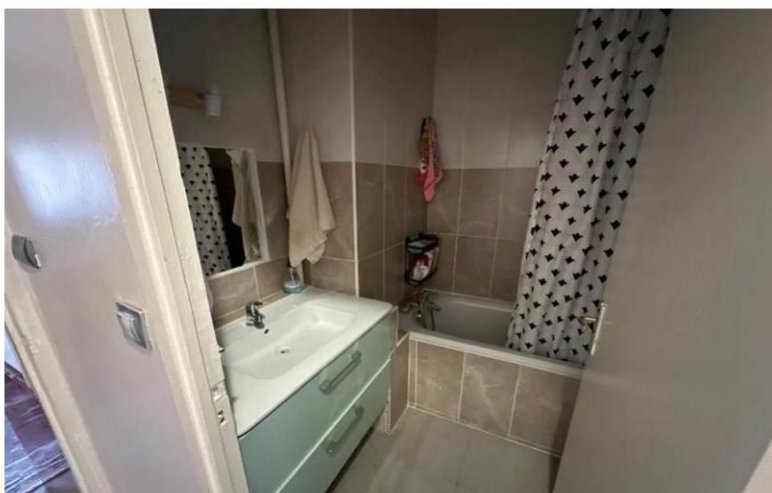
Les murs sont revêtus de faïence jusqu'au plafond qui est couvert de dalles de mousse.

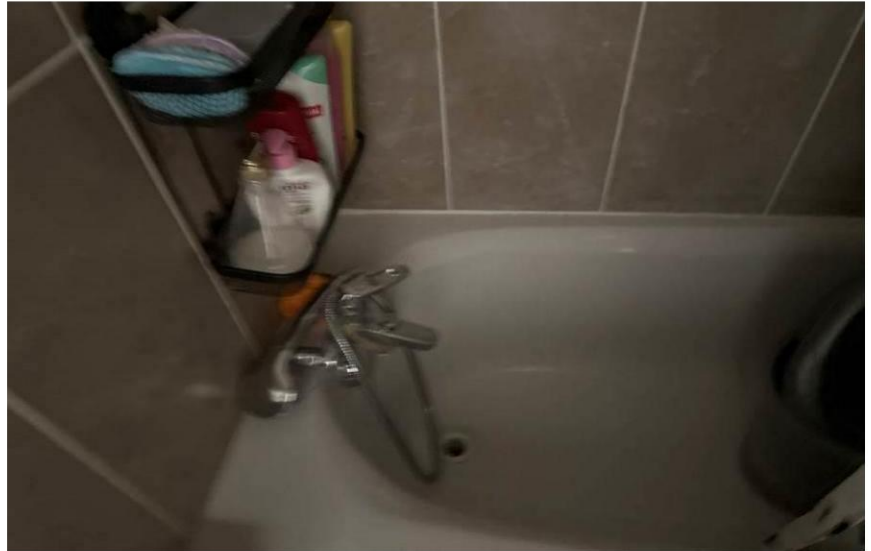
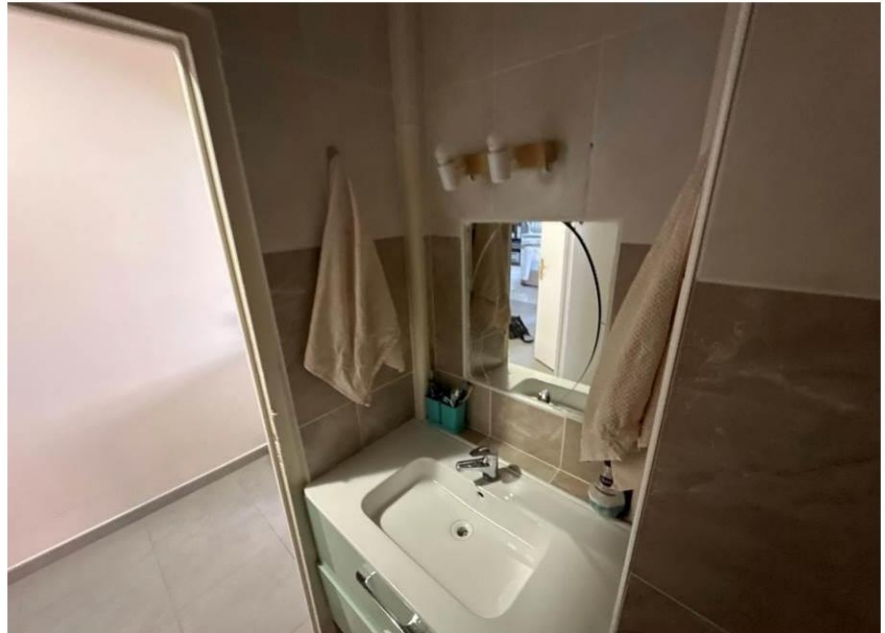
On note une baignoire avec mitigeur eau chaude/eau froide, flexible, douchette et rideau de douche. L'ensemble présente un très bon état.

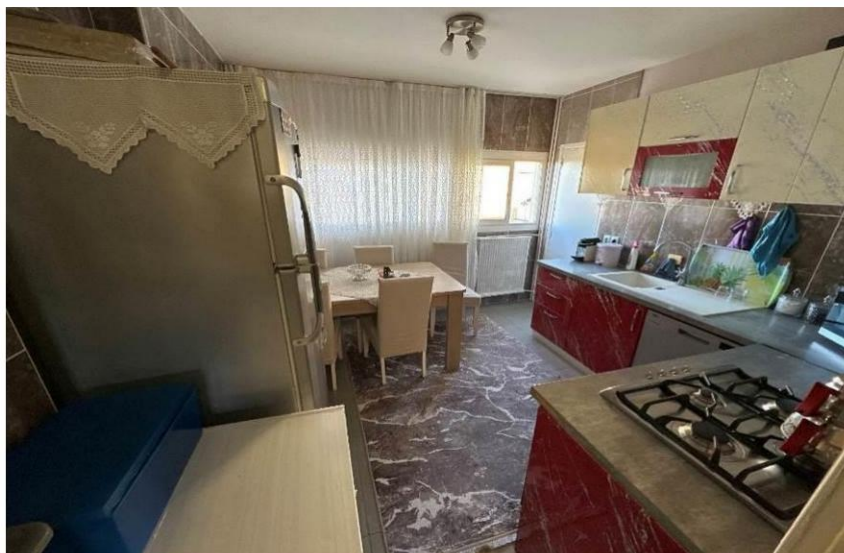
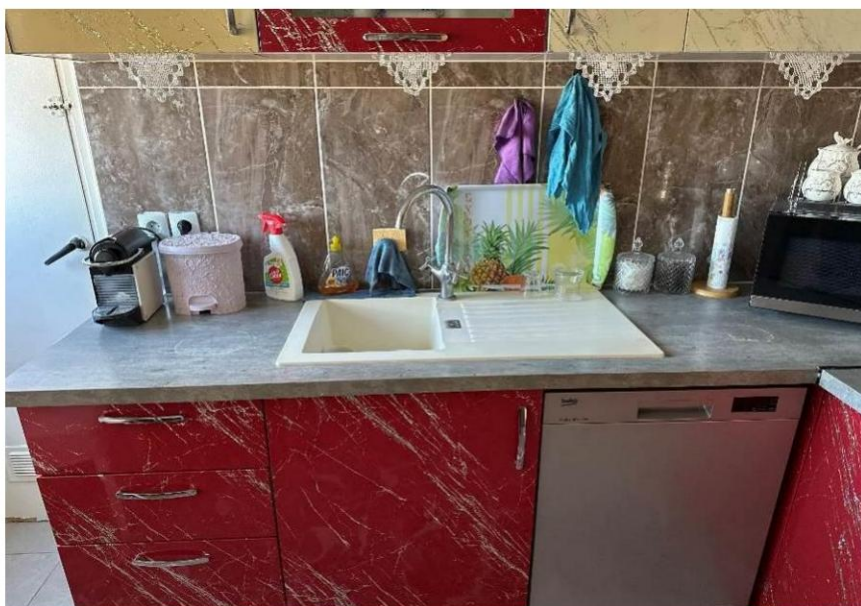
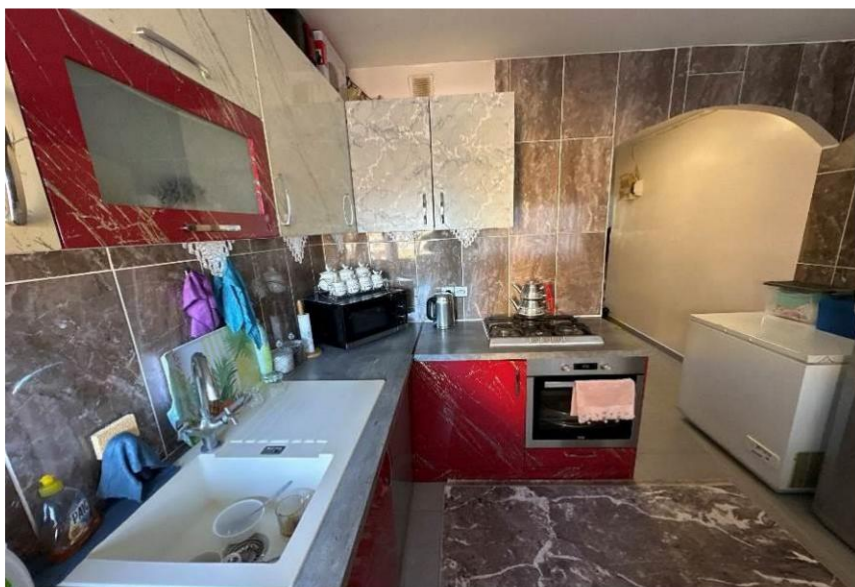
**Cuisine :**

Cette cuisine est équipée avec plan de travail, évier à un bac avec égouttoir, mélangeur eau chaude/eau froide, placard à trois tiroirs inférieurs, placard suspendu également, quatre feux gaz.

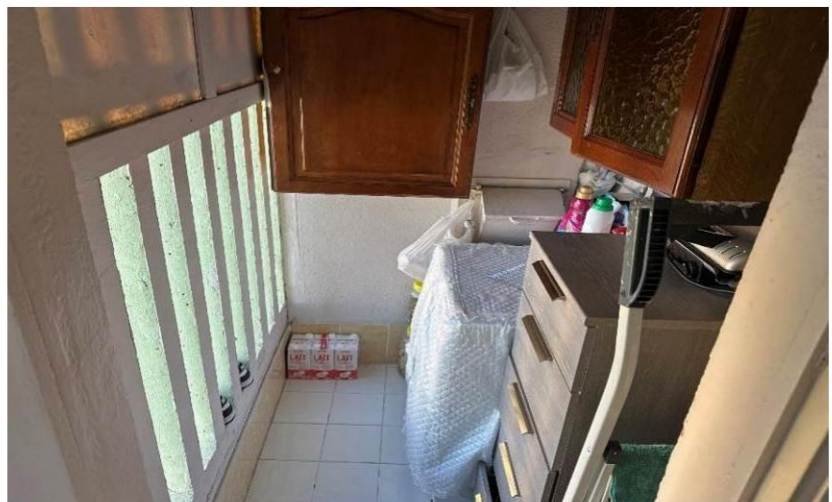
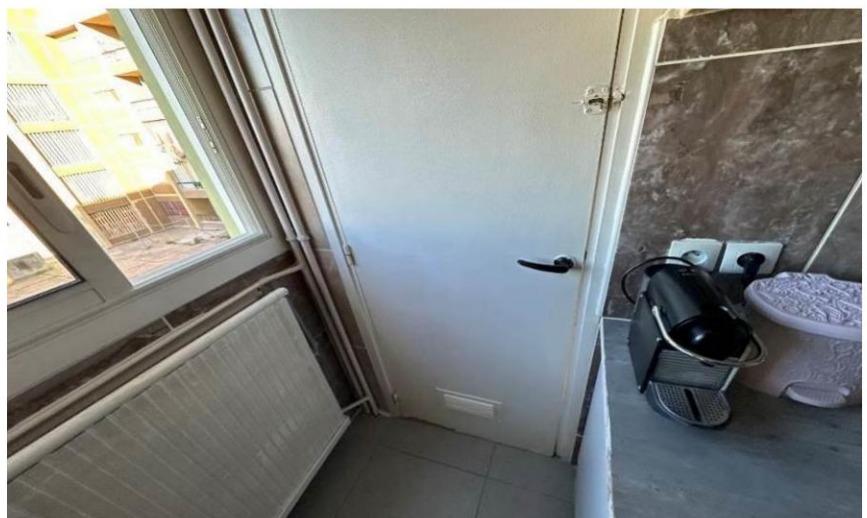
**Buanderie extérieure :**

A droite, on trouve une porte en bois revêtue de peinture récente avec quelques écaillures sur le bas et qui s'ouvre sur une petite buanderie extérieure dont le sol est revêtu de carrelage, les bas de murs de carrelage également et les murs en périphérie de peinture, l'ensemble en bon état.

On note deux placards suspendus.

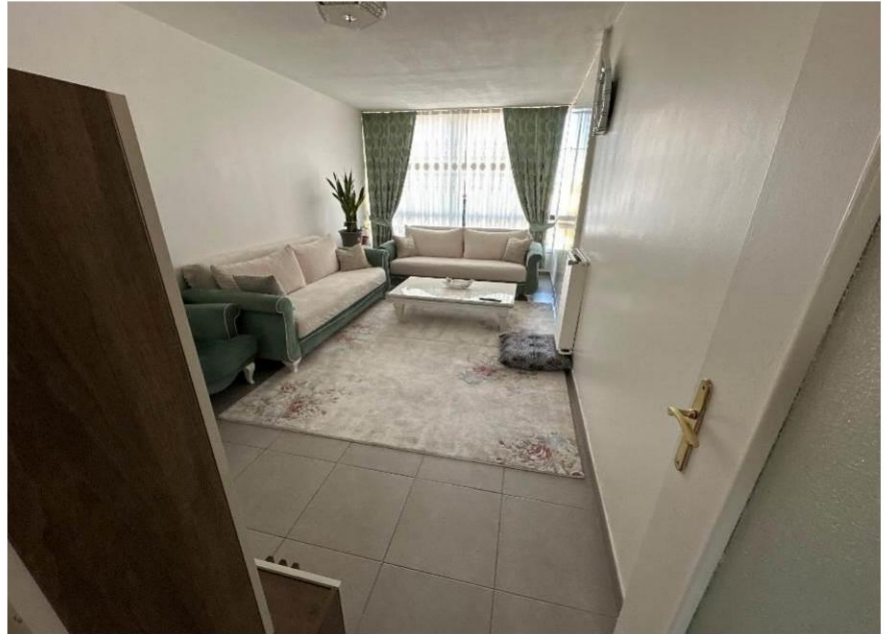
Dans cette pièce, le sol est revêtu de carrelage à l'identique et en bon état, récent.

- Bas de murs protégés de plinthes.
- Murs revêtus de peinture satinée en bon état et la sous-face de plafond est également revêtue de peinture qui présente également un très bon état.

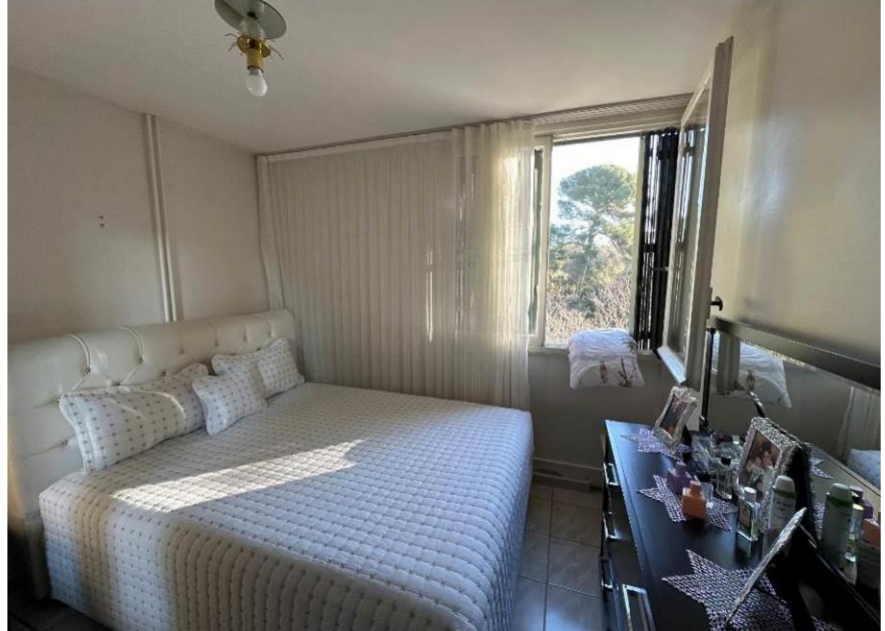
- **Première chambre à coucher à gauche :**

Il s'agit d'une chambre à coucher dont le sol est revêtu de carrelage, les bas de murs protégés de plinthes, les murs revêtus de peinture avec quelques traces d'humidité côté cour sur l'arrière du bâtiment. La peinture est par ailleurs en bon état, y compris en sous-face de plafond.

La pièce est éclairée d'une double fenêtre à simple vitrage bois repeinte et protégée de volets qui présentent également un bon état.

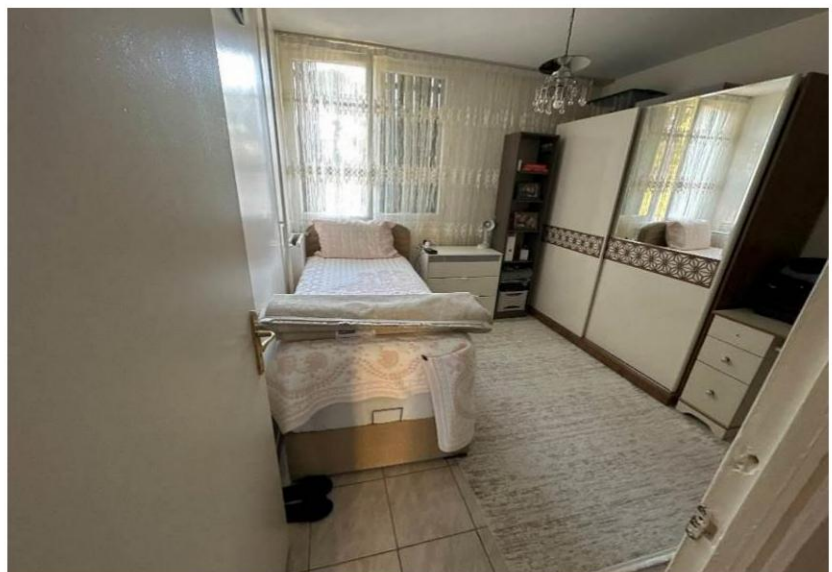
- **Deuxième chambre à coucher à gauche :**

Il s'agit d'une chambre de même configuration, sol revêtu de carrelage, bas de murs protégés de plinthes, accès protégé par une porte en bois avec double poignée, double plaque de propreté. Sous-face de plafond repeinte également, peinture en bon état.

Pièce éclairée par une double fenêtre bois avec simple vitrage, bois repeint.

La pièce est chauffée par un radiateur de chauffage au gaz, comme les autres pièces de cet appartement.
