## *PROCES VERBAL DE DESCRIPTION*

Constat n°182525302

*Portant sur un immeuble édifié sur un terrain sis à PARIS 16<sup>ème</sup> arrondissement, 60 avenue Foch et 76 rue Pergolèse et sur les lots :*

- **Lot de volume N°2 – lot 2106 :** au sixième étage, desservi par les ascenseurs A et B, un logement composé d'une entrée avec coin cuisine, deux pièces, une salle d'eau avec WC les 49/10.000èmes de la propriété du sol et des parties communes générales et des droits résultant de la division du lot du volume 2,

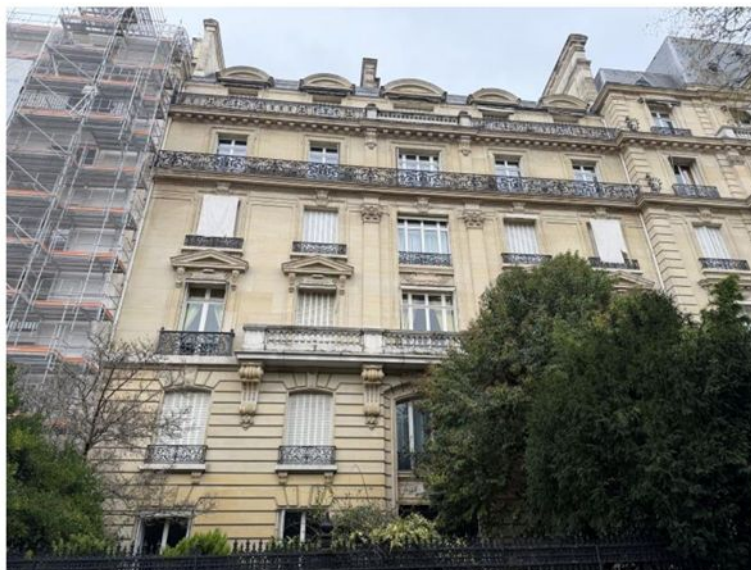
Il s'agit d'un immeuble en pierres de taille de six étages, présentant une façade ouvragée, décorée de chapiteaux avec un balcon aux deuxième, quatrième et cinquième étages.

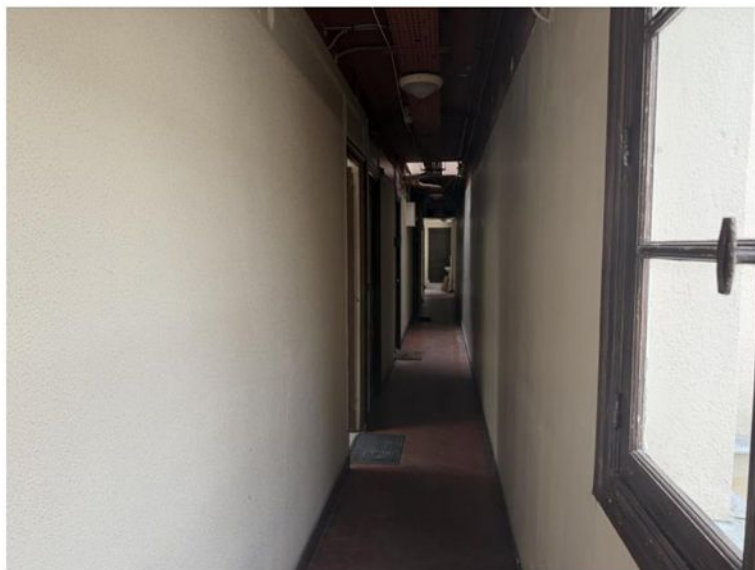
Le couloir parties communes est en bon état. Il dessert plusieurs chambres. Le sol est constitué de dalles.

Je relève qu'une des portes est ouverte, à la suite de la porte 64. Sur la porte le chiffre 5 est présent. A la suite se trouve une autre porte dépourvue poignée qui conduit sur le lot objet dudit descriptif avec dans le prolongement une porte fermée numérotée 67 comportant une boîte à clé.

La porte 64 desservait également le lot objet dudit descriptif mais la serrure est condamnée et le tout semble correspondre.

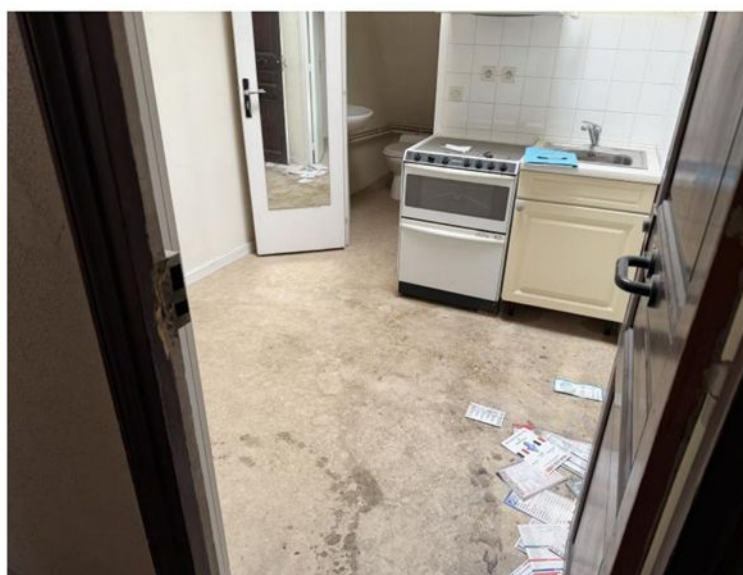
Le linoléum au sol est très fortement empoussiéré avec des coulures et de nombreux débris et prospectus qui s'entassent au sol.

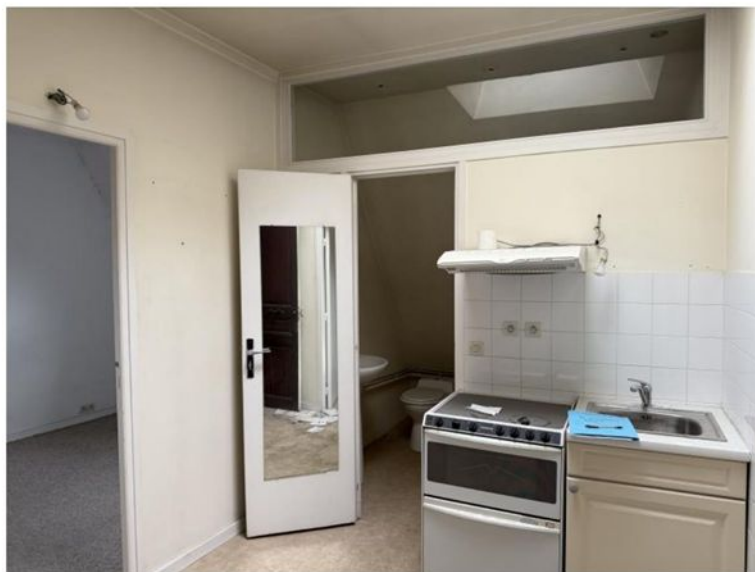
Les murs sont recouverts d'une peinture ternie par le temps avec de multiples trous chevillés non rebouchés sur différents pans de murs, quelques fissures et décollements de la toile peinte.

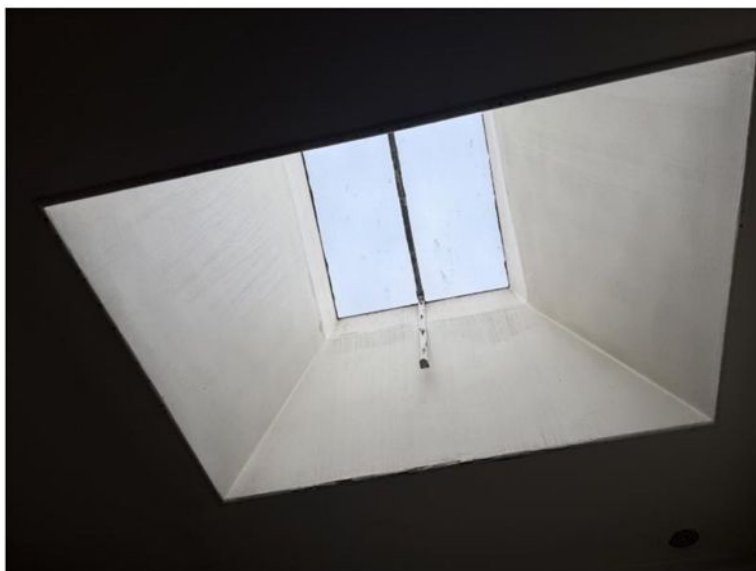
Le plafond est peint sans désordre apparent et comporte un puits de lumière et une lucarne de pente. Quelques traces de coulures sont visibles en pourtour, ainsi que quelques petits décollements de peinture.

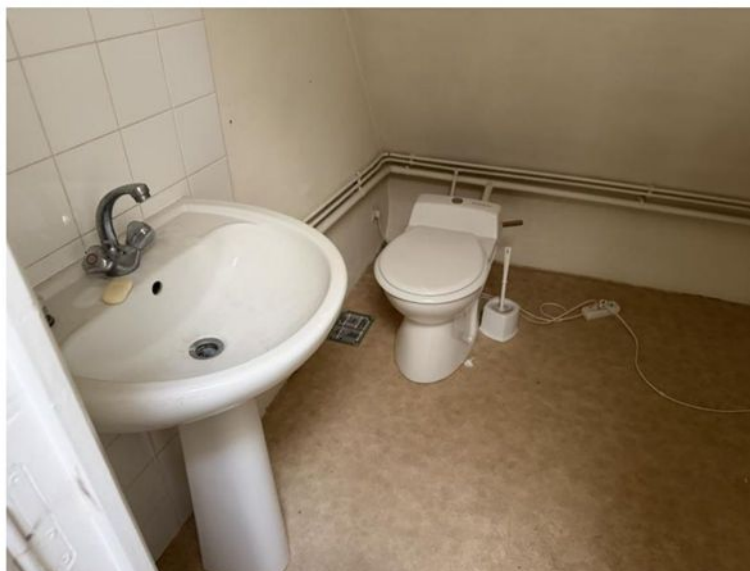
Le sol est recouvert d'un linoléum ancien, marqué par le temps.

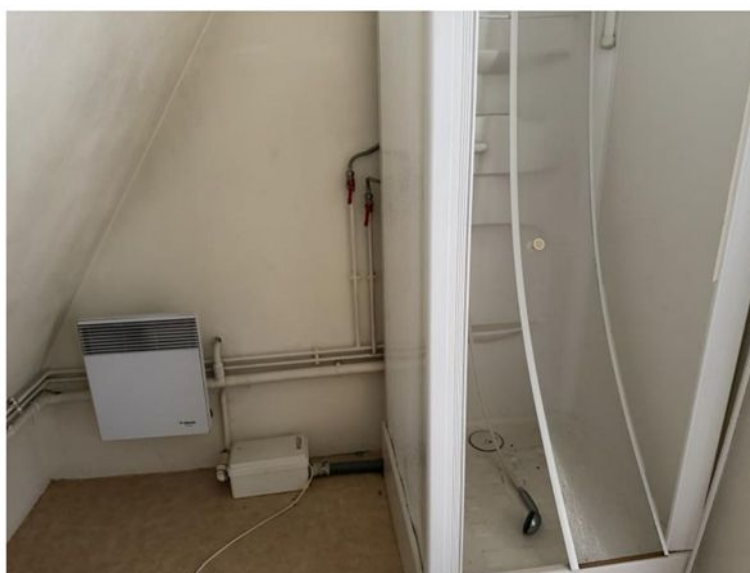
Les murs sont recouverts d'une toile de verre, peinte, marquée par le temps, ternie, grisâtre, avec des traces de coulures, quatre trous chevillés non rebouchés sur le mur de gauche et deux sur le mur de cloison avec la pièce précédente.

- des réseaux d'alimentation et d'évacuation d'eau,
- un convecteur de marque ATLANTIC,
- une douche en applique et en plastique sur un receveur posé au sol, dont les portes sont sorties de leur logement,
- un sanibroyeur de marque WATERMATIC,
- une vasque émaillée montée sur colonne, fissurée en profondeur et empoussiérée, alimentée en eau courante chaude et froide par un bloc de robinetterie avec bec mélangeur,
- un carrelage mural blanc de protection contre les projections en pourtour,
- au-dessus, une glace fixée à un crochet,
- un point lumineux avec ampoule et douille.

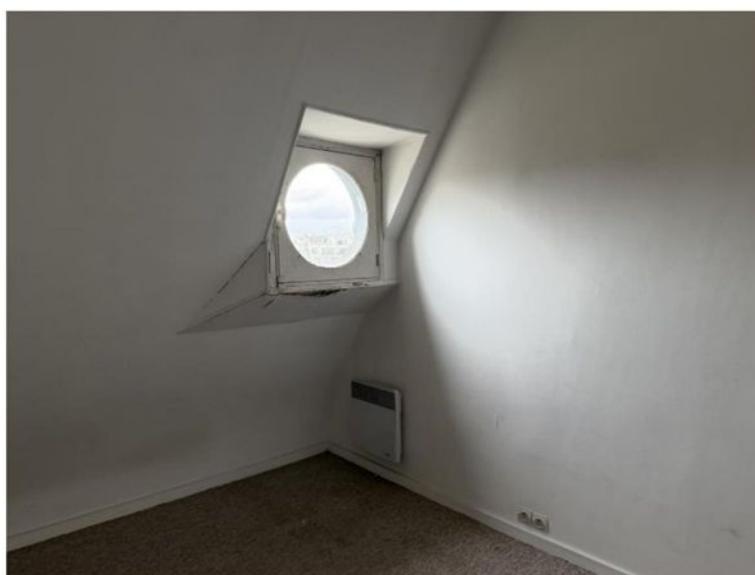
Le sol est recouvert d'une moquette présentant quelques taches.

Les murs sont recouverts d'une toile peinte. Je relève plusieurs trous chevillés non rebouchés sur le mur de face en entrant et des empoussièrtements dans l'angle du mur de face et du mur de façade, me trouvant en brisis.

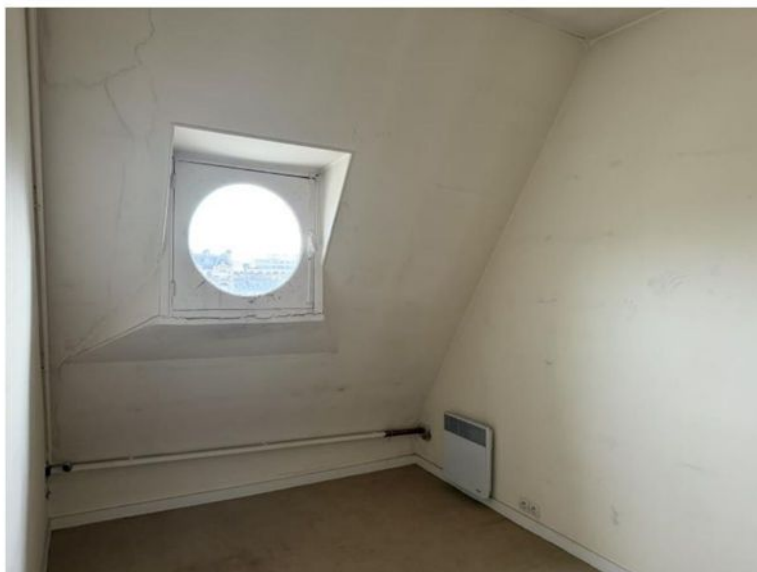
Le sol est recouvert de moquette présentant de petites vagues, des taches, des marques de piétements de meubles.

Les murs sont recouverts d'une peinture marquée par le temps avec des traces de doigts et d'une toile de verre peinte. Les murs sont marqués.

Une fissure est apparente niveau du brisis sur le mur de façade à gauche de l'œil de bœuf.

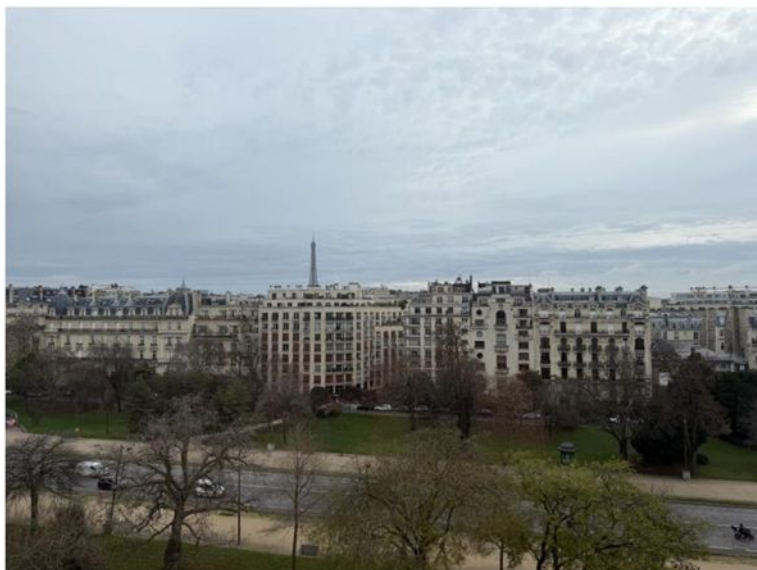
- une porte de communication isoplane avec béquillage en place,
- une prise de téléphone,
- une double interrupteur à bascule,
- plusieurs prises de courant,
- une prise de câble,
- un convecteur de marque ATLANTIC,
- un œil de bœuf donnant également sur l'avenue Foch, face à la tour Eiffel avec en perspective de tour Maine Montparnasse. Je relève des fissures, des traces d'infiltrations sèches en pourtour de cet ouvrant.
