## **PROCES-VERBAL DE DESCRIPTION**

**L'AN DEUX MILLE VINGT CINQ  
ET LE DIX-NEUF DECEMBRE**

Certifie m'être transporté ce jour à 14 heures 00, sis 18/22 et 36/34 rue de Coubron et 37 chemin rural les jardins du renard et plus précisément 36 rue de Coubron 93410 VAUJOURS cadastré section C n°704

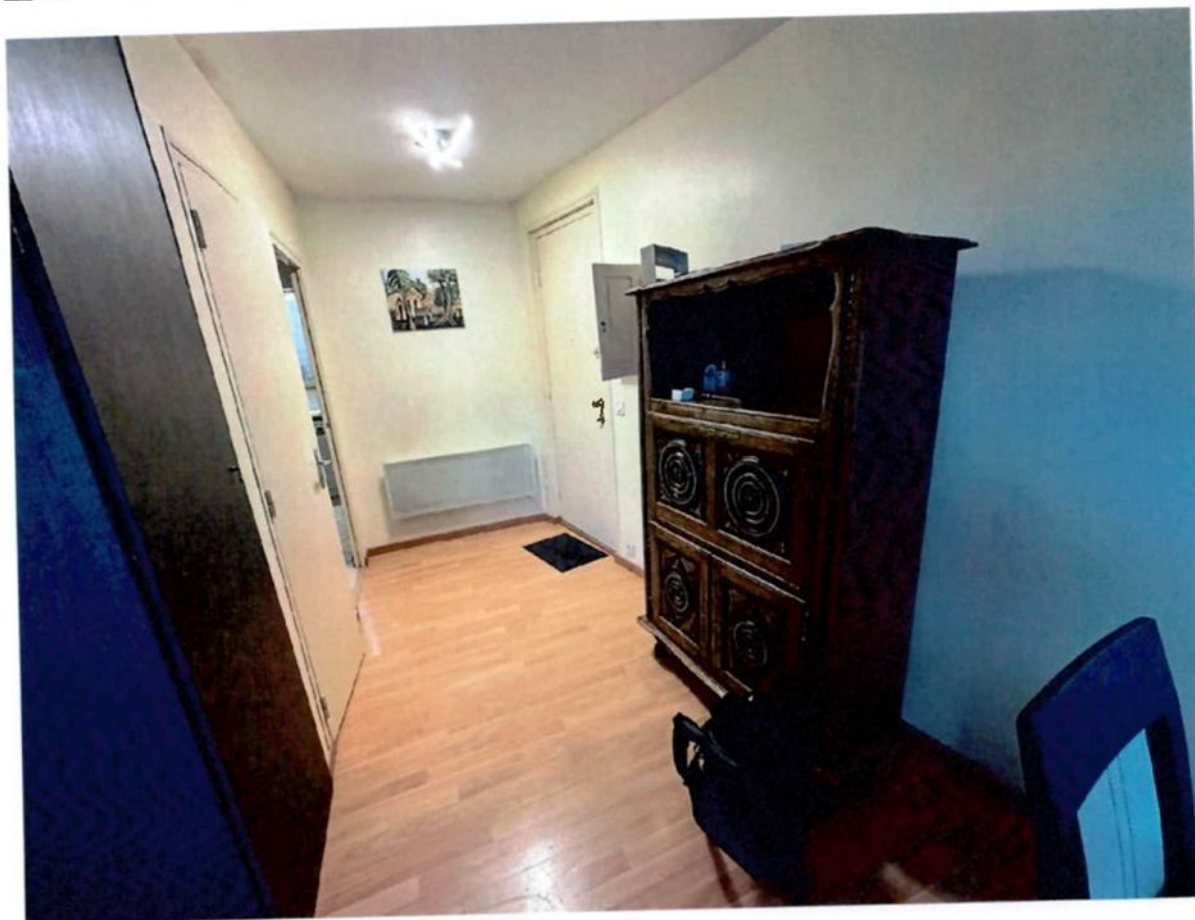
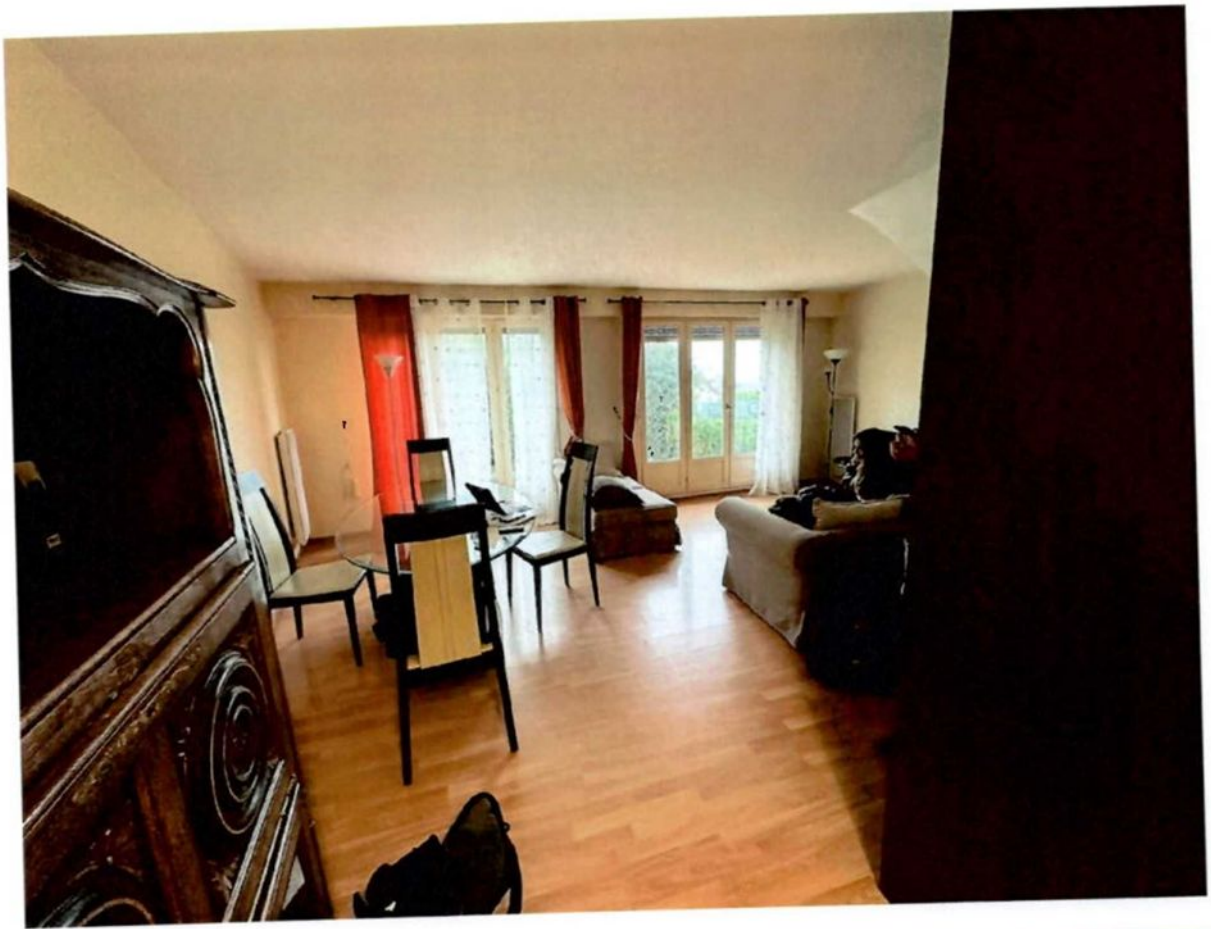
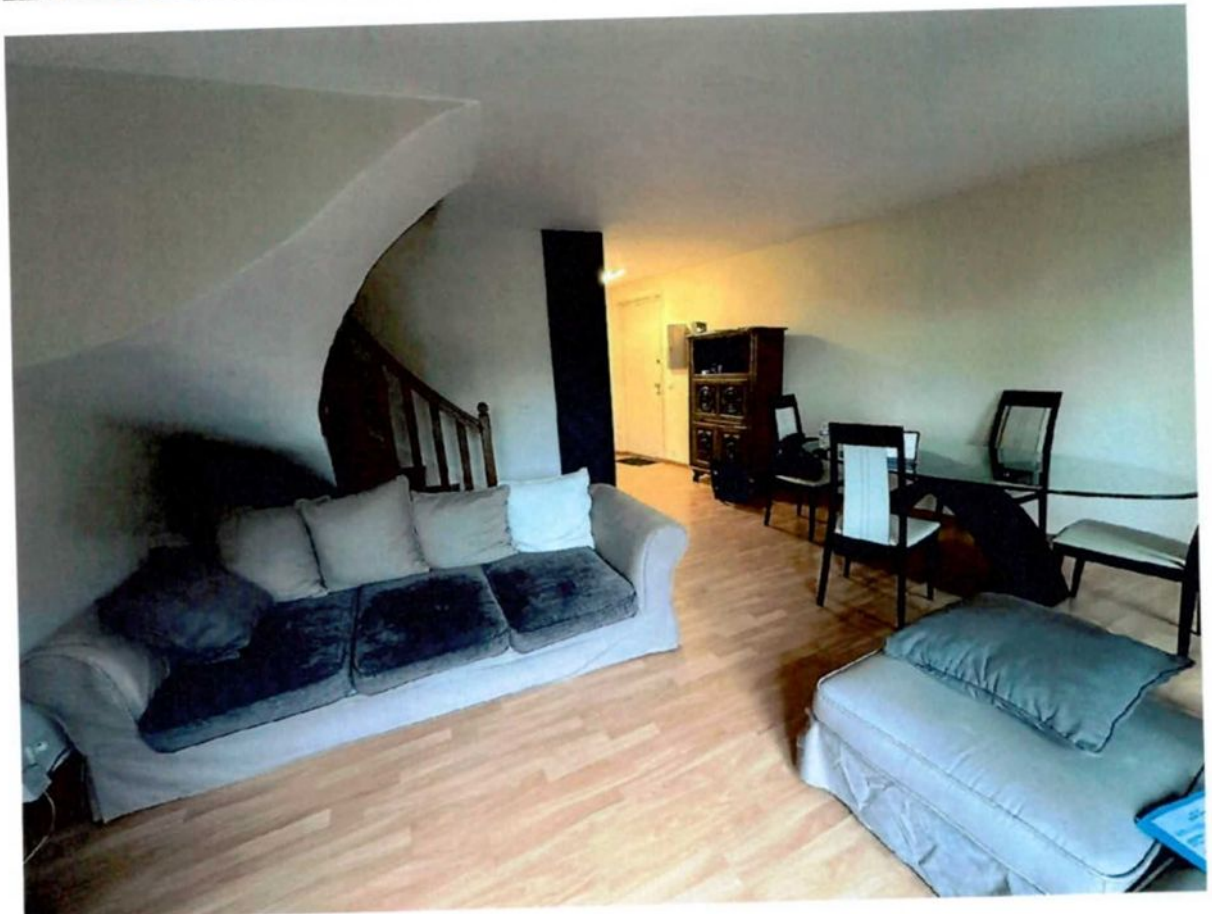
## **ENTREE ET SALON :**

L'entrée se réalise par une porte en bois avec 3 serrures renforcée. Il existe à l'entrée du logement en partie extérieur une boîte à clés par code typique des locations airbnb.

Sol : Le sol est recouvert de parquet en état d'usage.

Murs : les murs sont recouverts de peinture en état d'usage.

Plafond : le plafond est recouvert de peinture en état d'usage.

Fenêtre : présence de deux porte-fenêtres ouvrantes en bois simple vitrage en bois avec chacune en continuité une baie fixe en bois simple vitrage permettant d'accéder à la terrasse en pierre et au jardin avec volets roulants mécaniques en état d'usage.

Généralités et équipements : présence de 3 radiateurs.

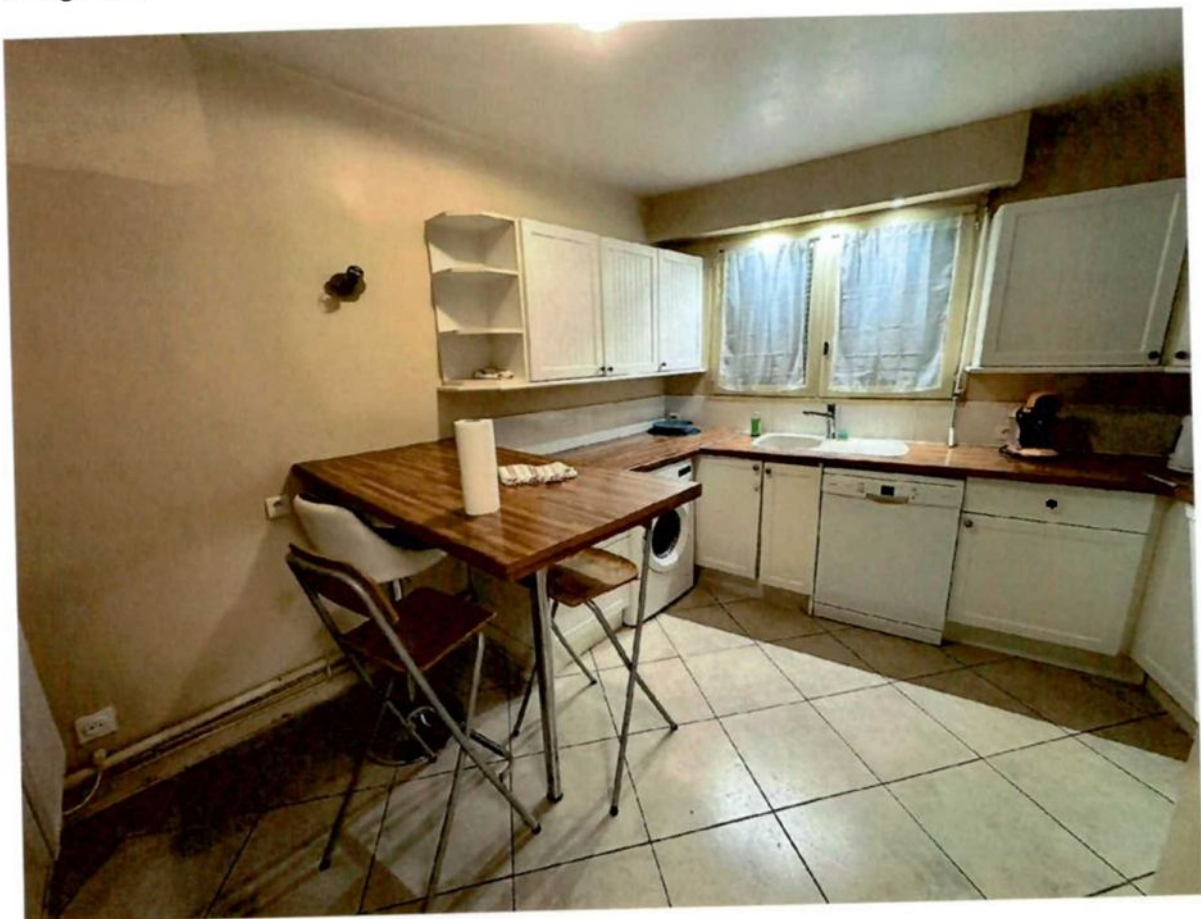
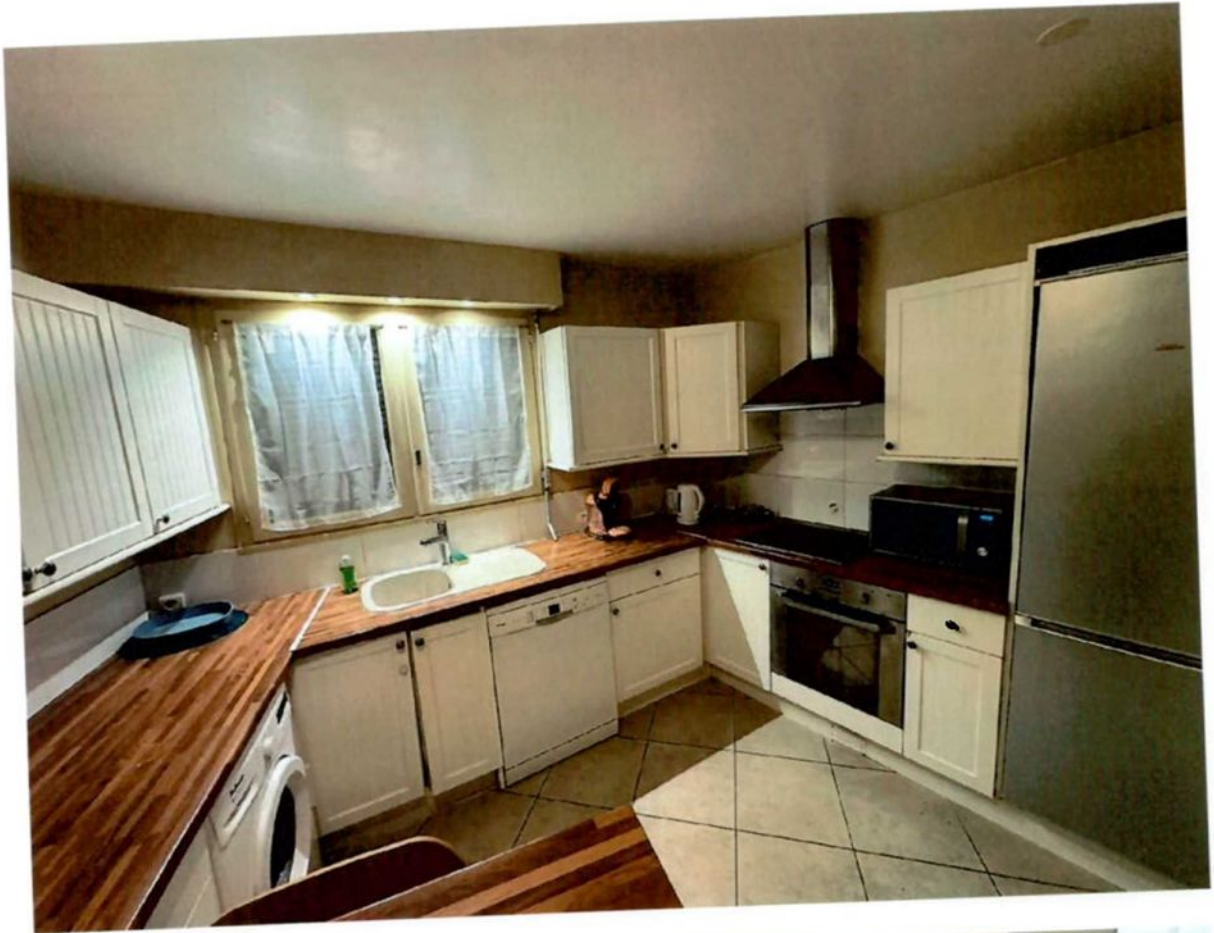
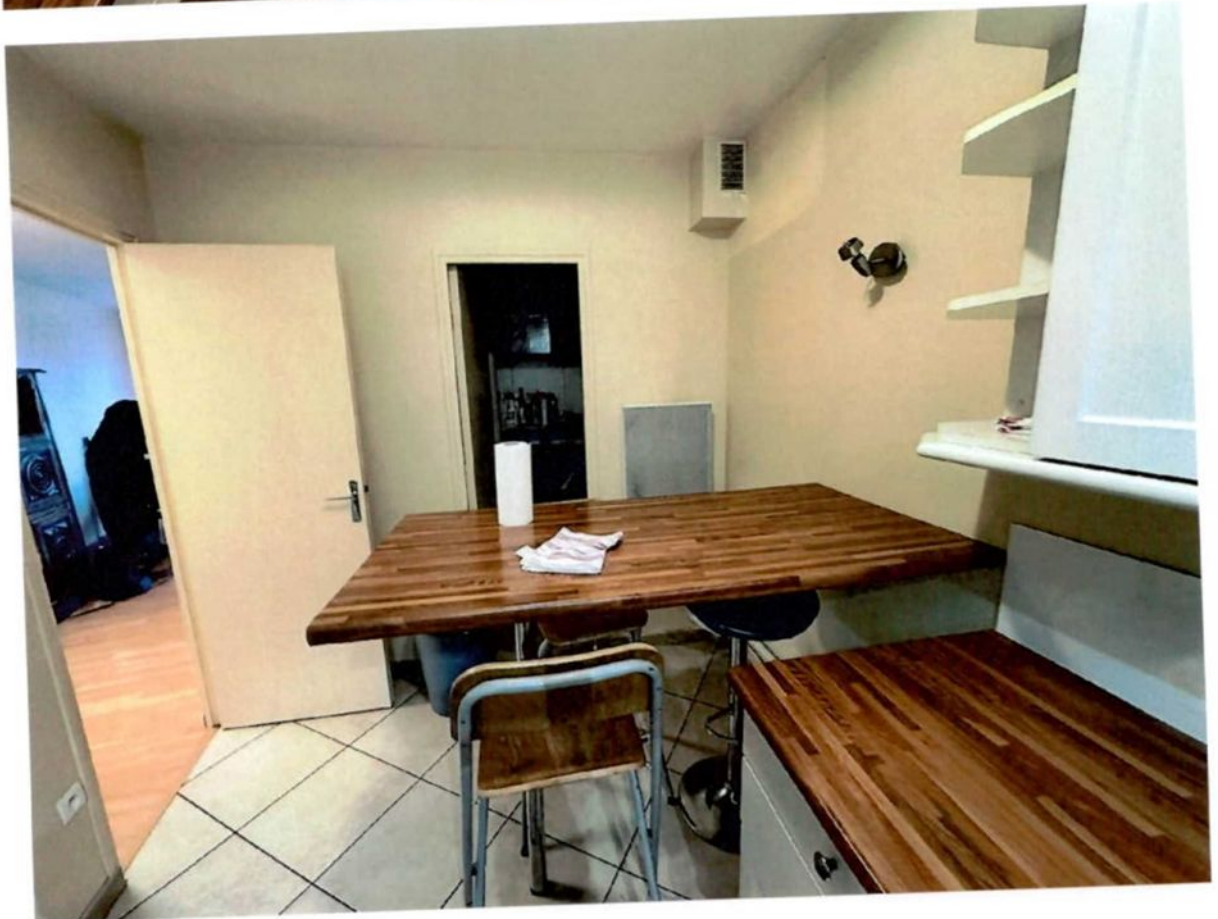
## CUISINE :

L'accès se réalise par une porte en bois en état d'usage.  
La cuisine est équipée de meubles bas et hauts en bois en bon état d'usage de type moderne avec colonne pour réfrigérateur, table mange debout en retour, hotte aspirante et évier un bac et plan de travail en bois.

Sol : le sol est recouvert de carrelage en état d'usage.

Murs : les murs sont recouverts de peinture en état d'usage avec crédence recouverte de carrelage.

Plafond : le plafond est recouvert de peinture en état d'usage.

Fenêtre : présence d'une fenêtre double vantaux ouvrante en bois simple vitrage avec volet roulant mécanique, l'ensemble en état d'usage.

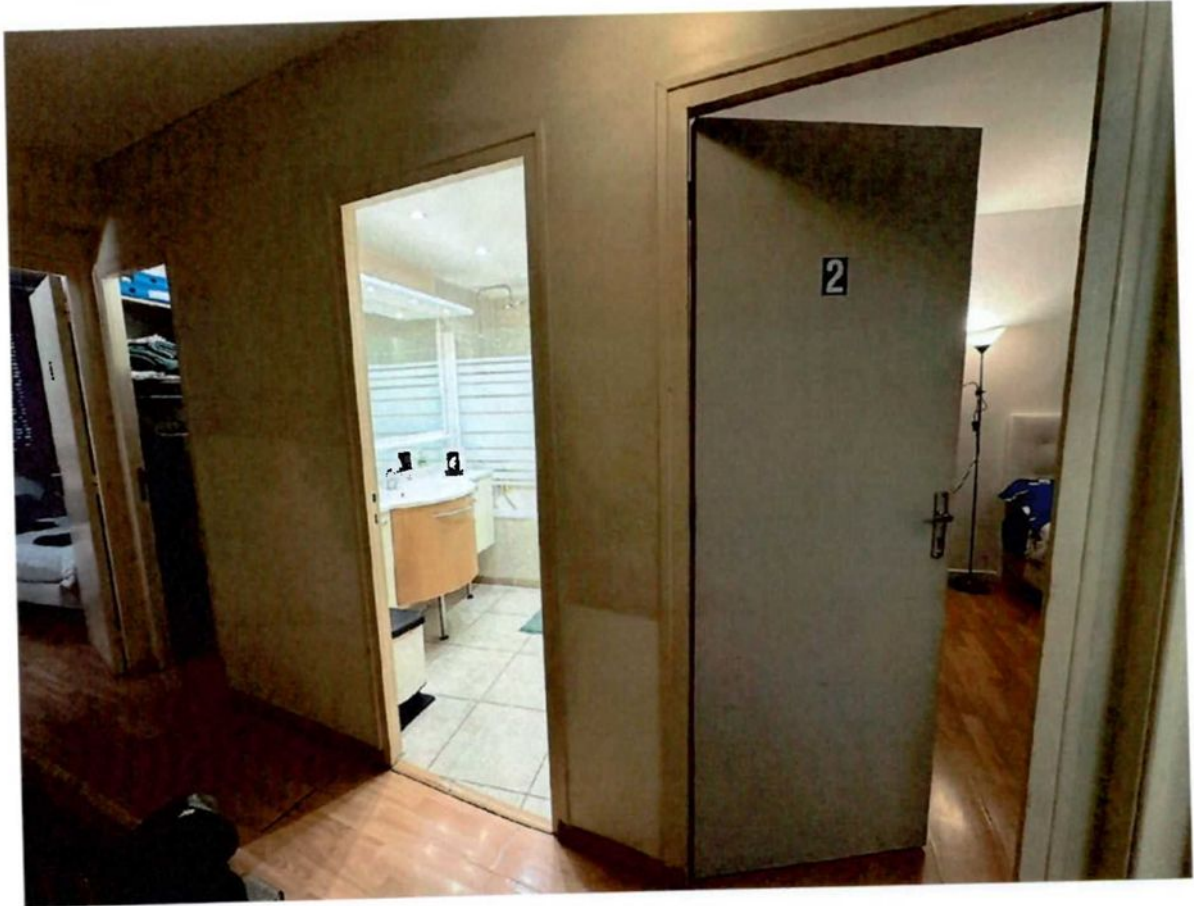
**COULOIR :**

Sol : le sol est recouvert de parquet en état d'usage.

Murs : les murs sont recouverts de peinture en état d'usage.

Plafond : le plafond est recouvert de peinture en état d'usage.

Généralités et équipements : présence d'un radiateur.

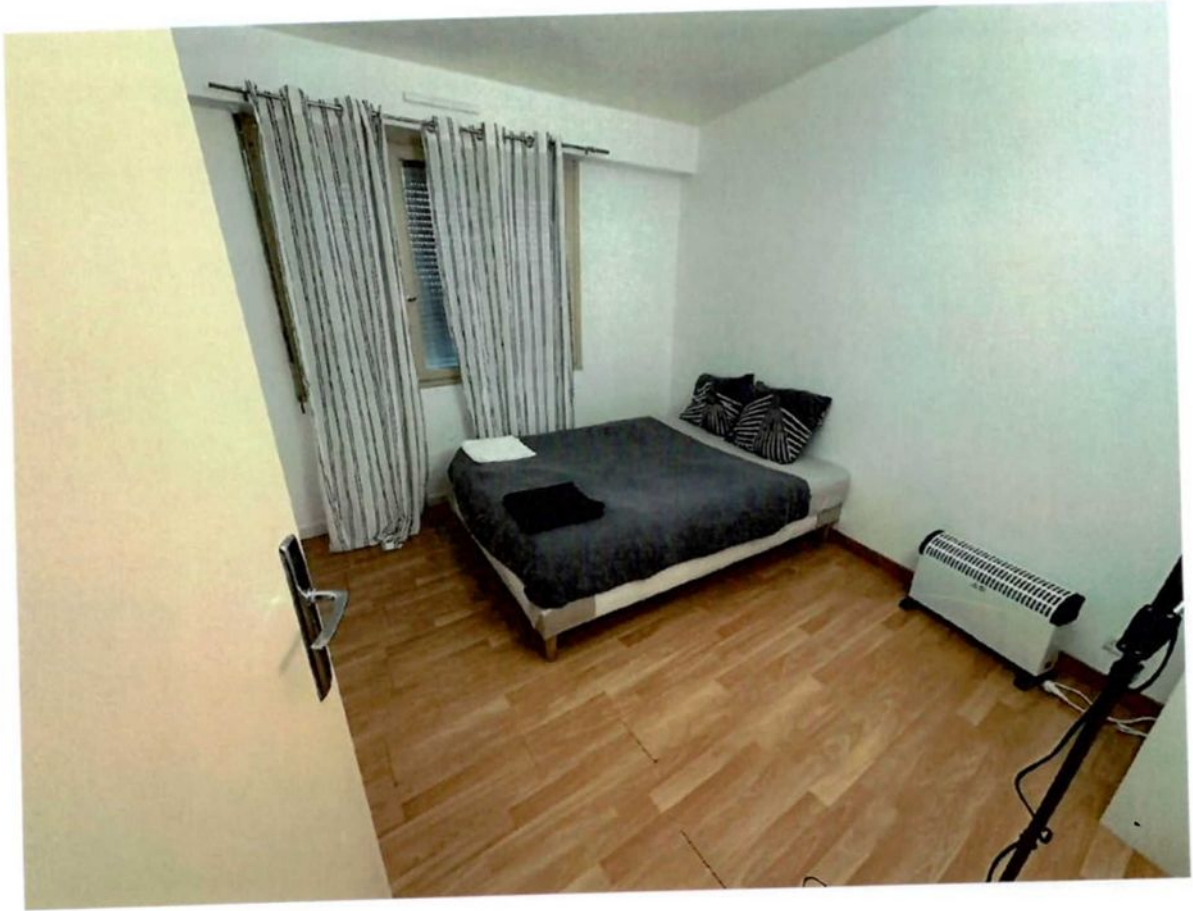
#### PREMIERE CHAMBRE DROITE :

L'accès se réalise par une porte isoplane en état d'usage.

Sol : le sol est recouvert de parquet en état d'usage.

Murs : les murs sont recouverts de peinture en état d'usage.

Plafond : le plafond est recouvert de peinture en état d'usage.

Fenêtre : présence d'une fenêtre double vantaux ouvrante en bois simple vitrage en état d'usage avec une fenêtre fixe en bois en continuité simple vitrage avec pour l'ensemble volet roulant mécanique en état d'usage.

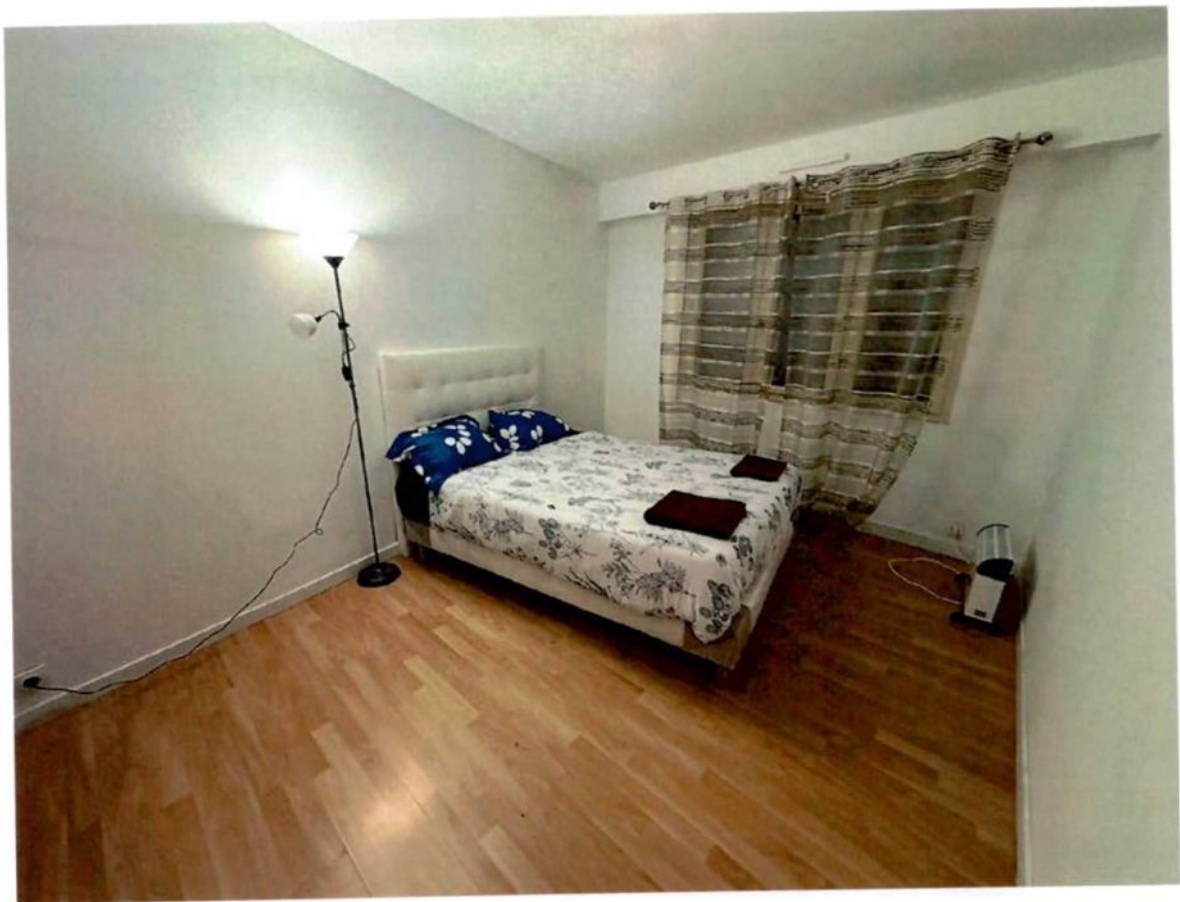
### **DEUXIEME CHAMBRE FACE :**

L'accès se réalise par une porte isoplane en état d'usage.

Sol : le sol est recouvert de parquet en état d'usage.

Murs : les murs sont recouverts de peinture en état d'usage.

Plafond : le plafond est recouvert de peinture en état d'usage.

Fenêtre : présence d'une fenêtre double vantaux ouvrante en bois simple vitrage en état d'usage avec une fenêtre fixe en bois en continuité simple vitrage avec pour l'ensemble volet roulant mécanique en état d'usage.

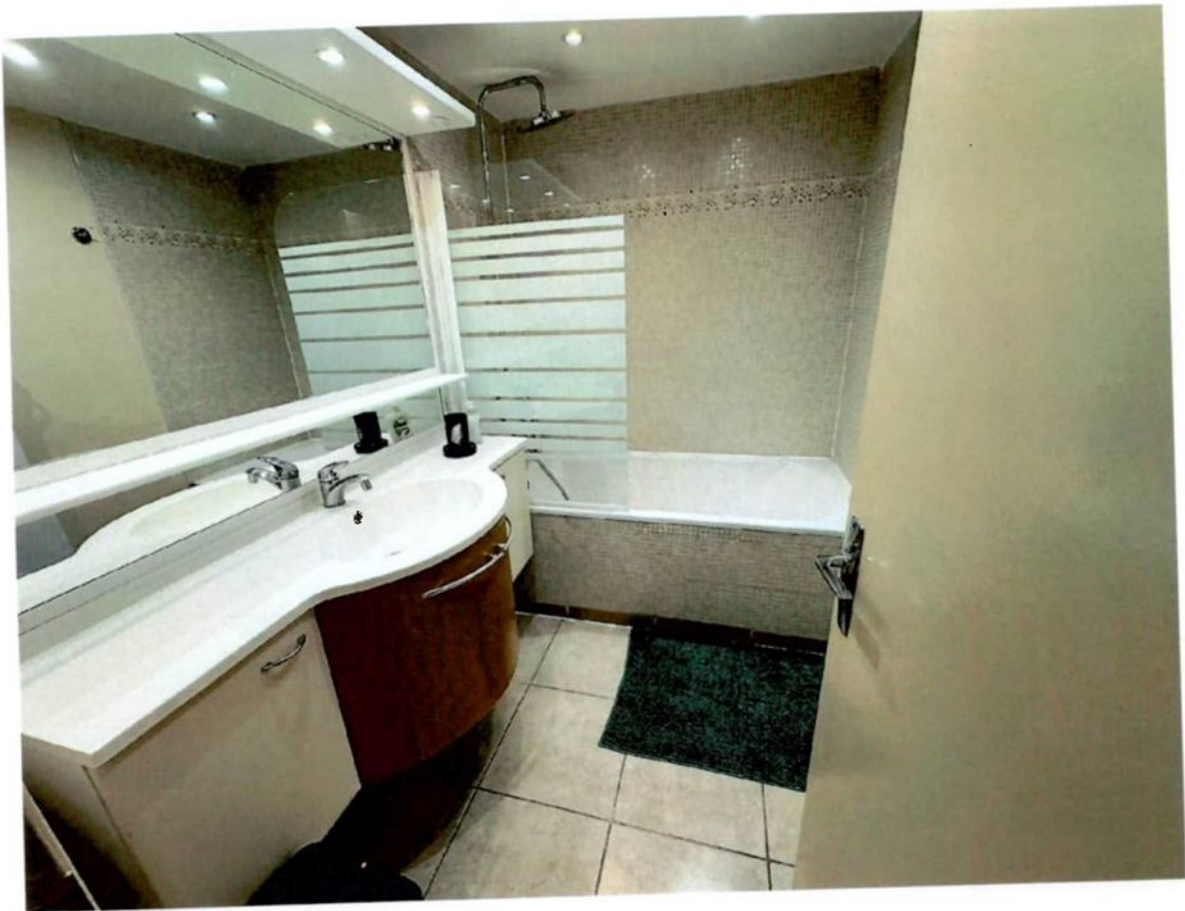
### **SALLE DE BAINS :**

L'accès se réalise par une porte isoplane en état d'usage.  
La pièce est aveugle.

Sol : le sol est recouvert de carrelage en état d'usage.

Murs : les murs sont recouverts de peinture en état d'usage avec carrelage mural aux droits de la baignoire.

Plafond : le plafond avec spots encastrés est recouvert de peinture en état d'usage.

Généralités et équipements : présence d'une baignoire avec pare-douche vitré en état d'usage.

Présence d'un meuble de salle de bains surmonté d'une vasque en état d'usage et d'un grand miroir avec bandeaux lumineux.

Présence d'un radiateur sèche-serviette.

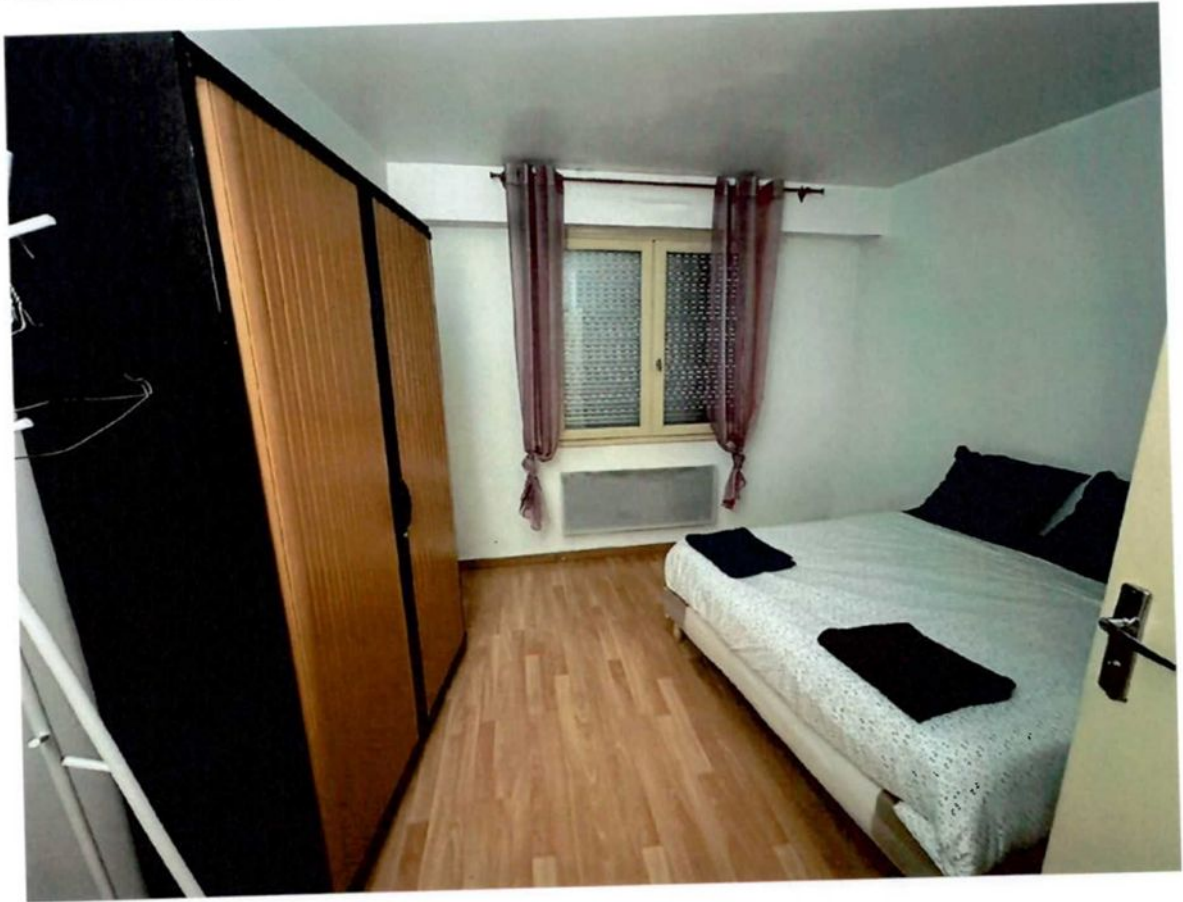
**CHAMBRE GAUCHE FOND :**

L'accès se réalise par une porte isoplane en état d'usage.

Sol : le sol est recouvert de parquet en état d'usage.

Murs : les murs sont recouverts de peinture en état d'usage.

Plafond : le plafond est recouvert de peinture en état d'usage.

Fenêtre : présence d'une fenêtre double vantaux ouvrante en bois simple vitrage en état d'usage avec une fenêtre fixe en bois en continuité simple vitrage avec pour l'ensemble volet roulant mécanique en état d'usage.

Généralités et équipements : présence d'un radiateur.

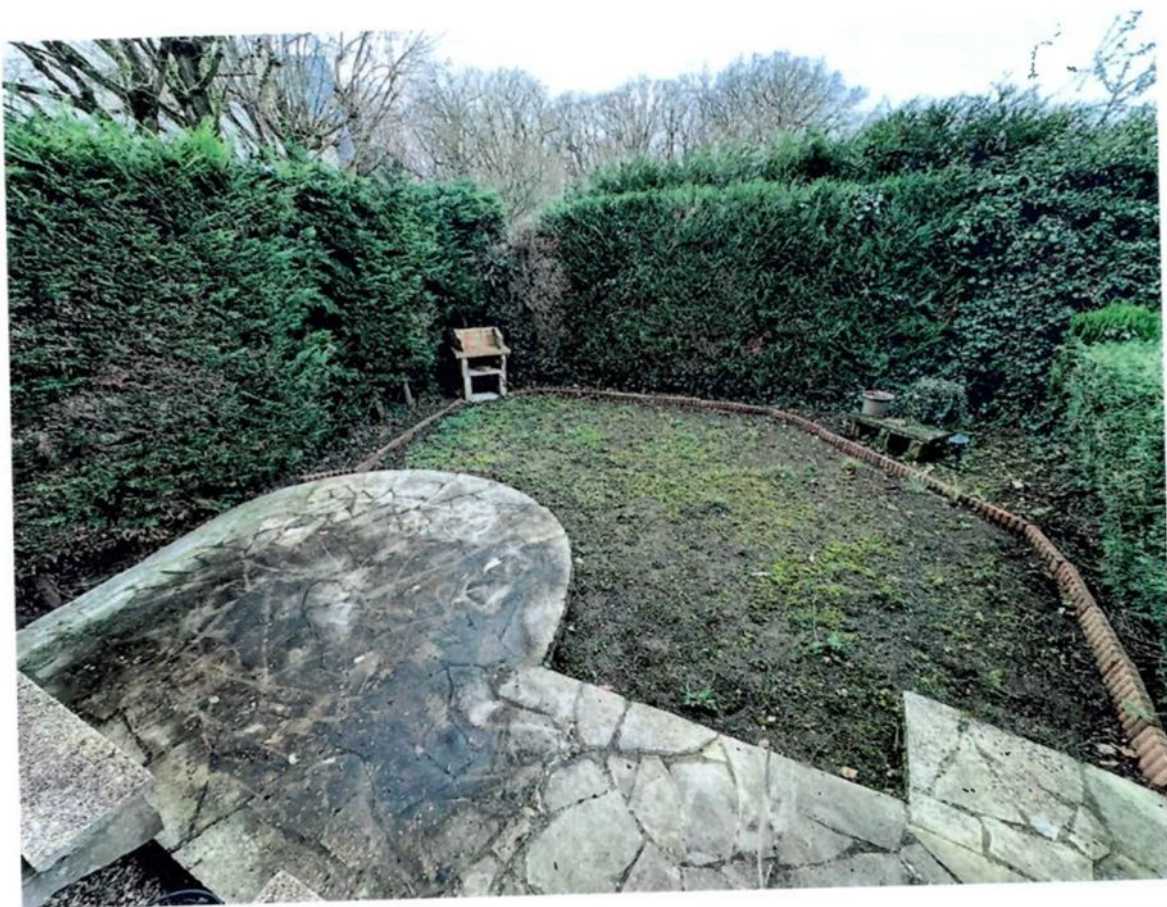
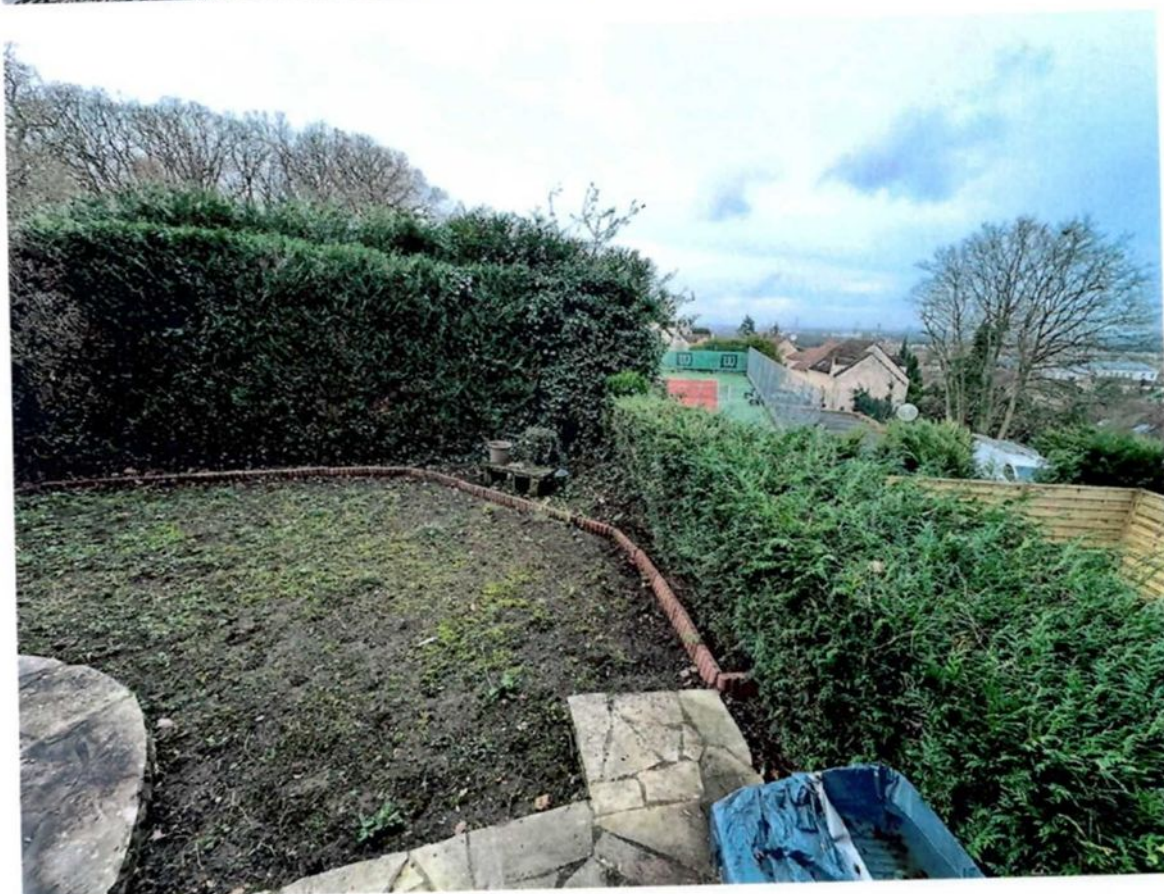
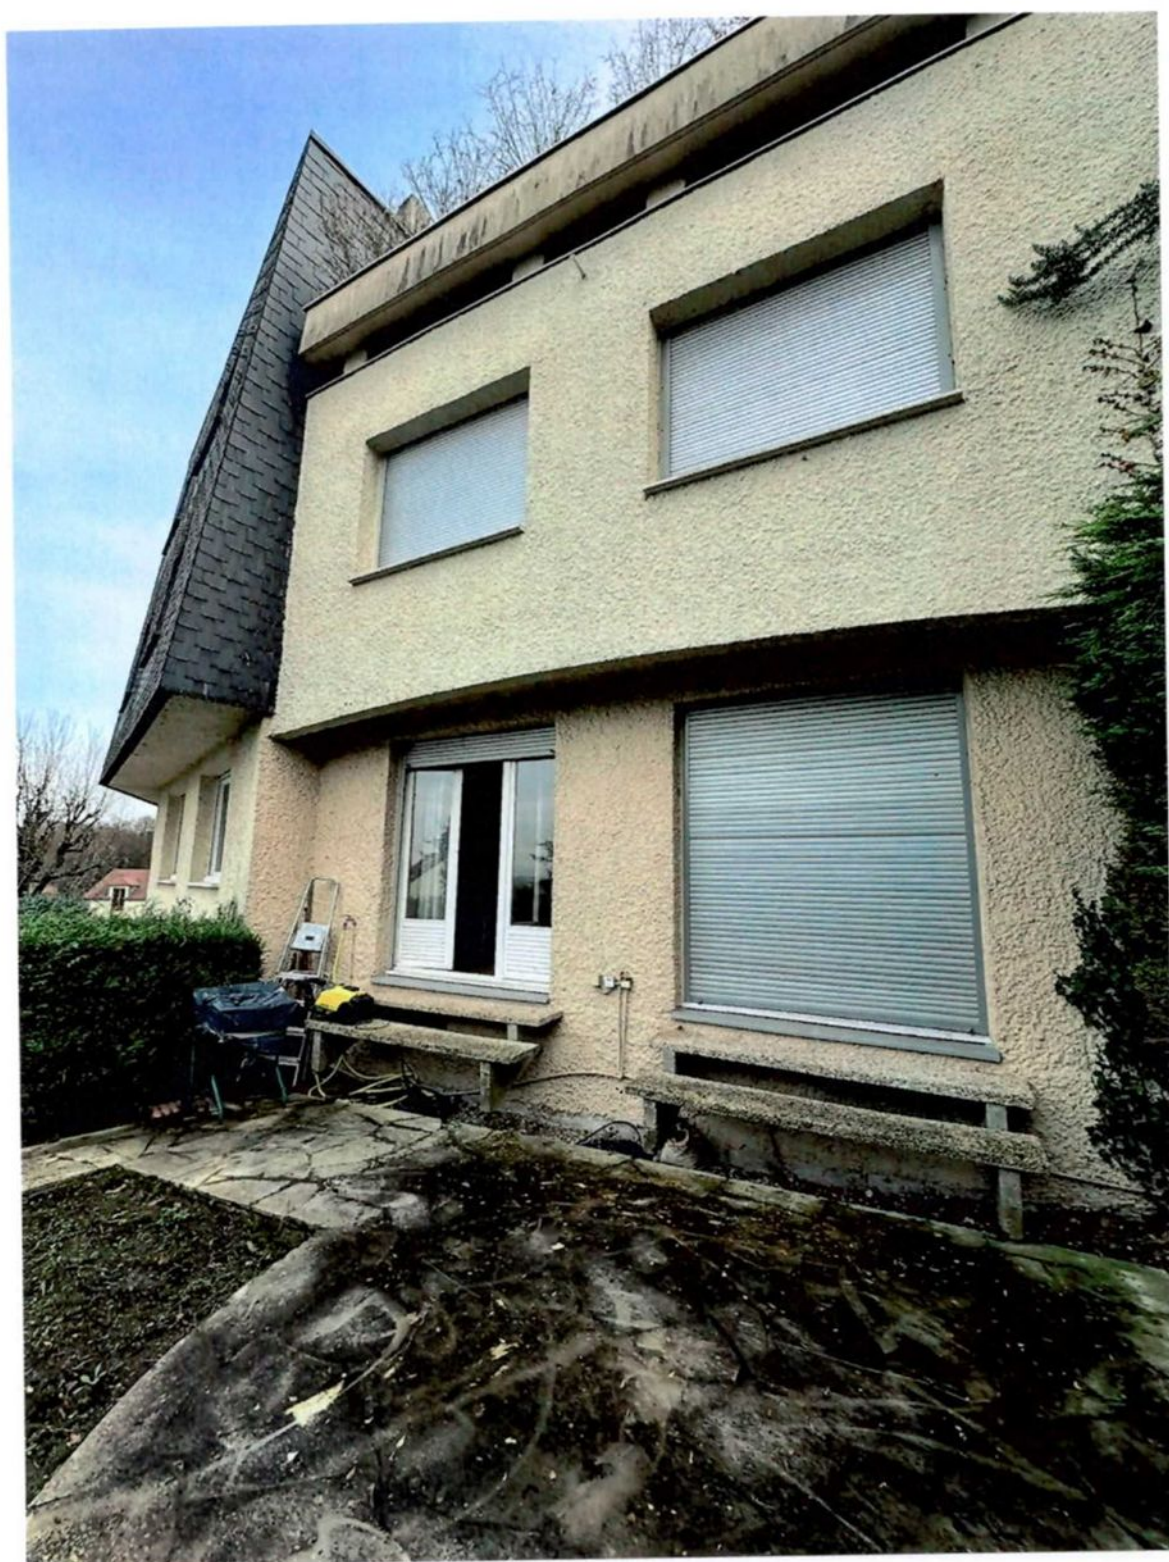
### **TERRASSE ET JARDIN :**

La terrasse est constituée de dalles en pierre et le jardin est délimité par une haie arborée et une clôture métallique souple.
