## **PROCES-VERBAL DE DESCRIPTION**

Certifie m'être transporté ce jour à 11 heures 50, sis 18 rue Samson, 12 rue Genin et 7 passage Meunier 93200 SAINT DENIS, cadastré section BJ n° 96 et plus précisément 18 rue Samson 93200 SAINT DENIS

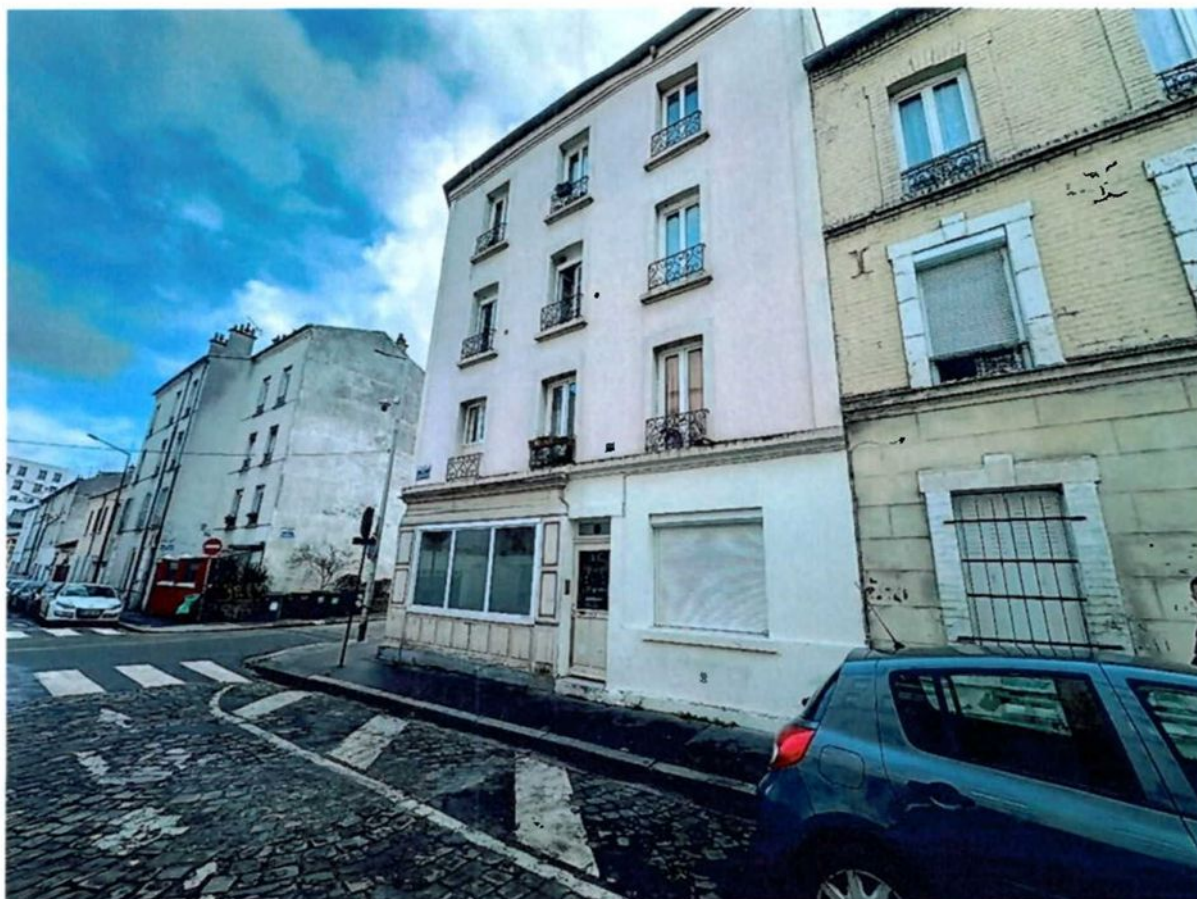
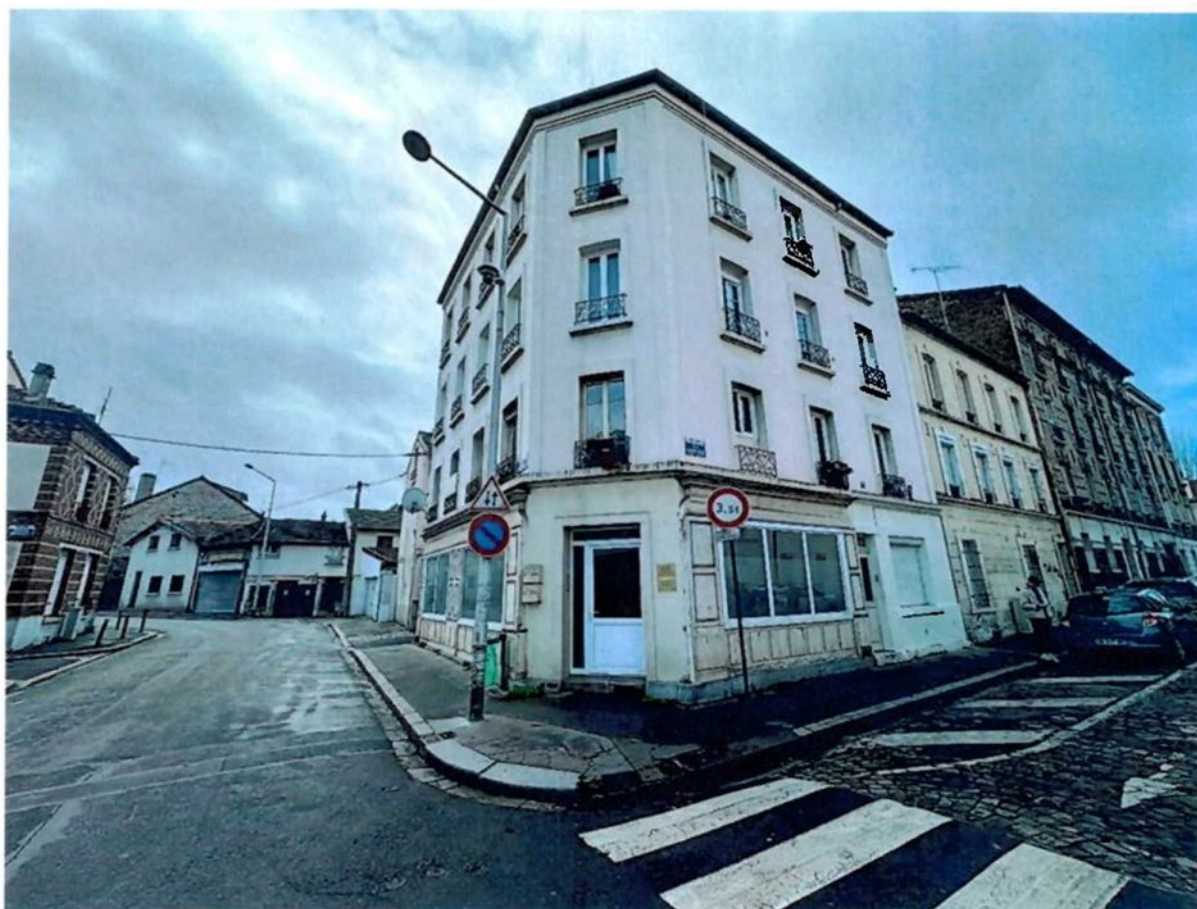
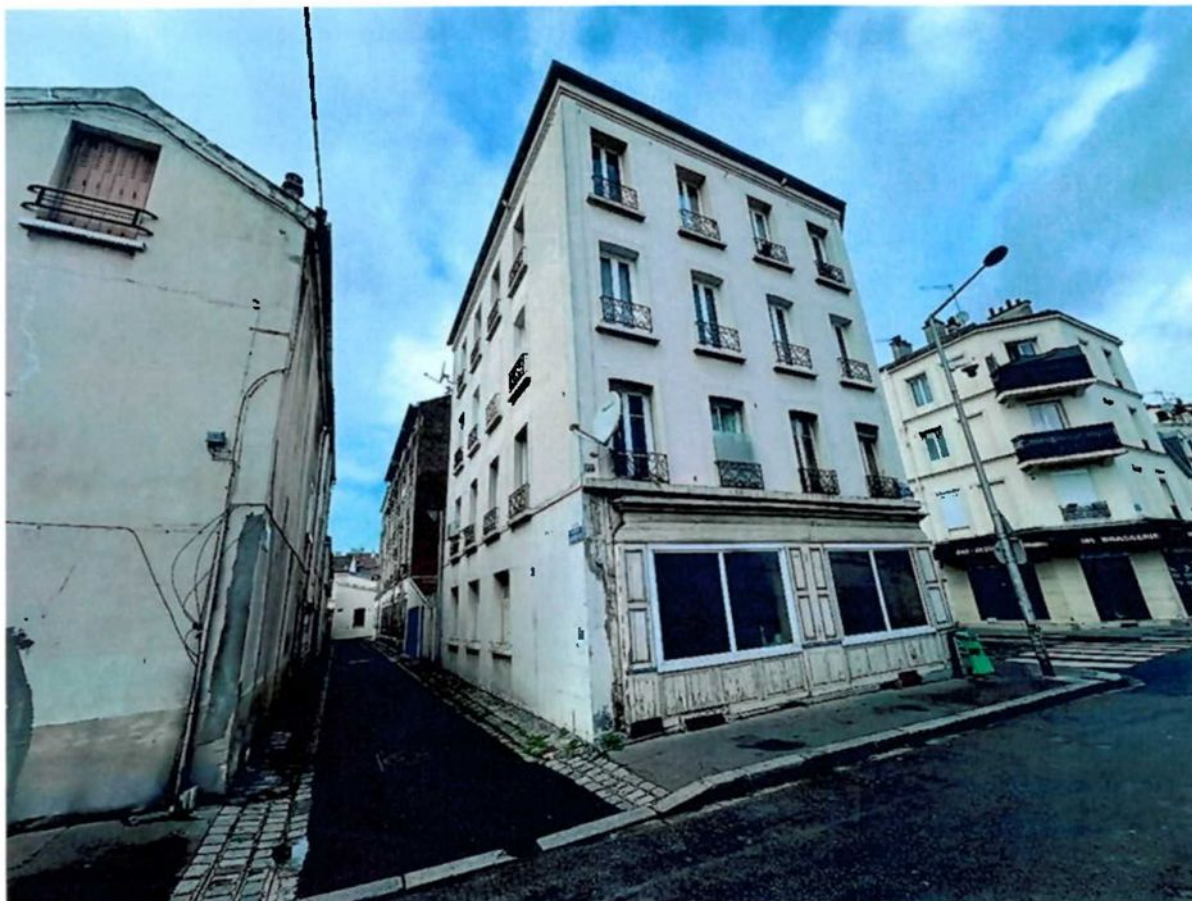
Il s'agit d'un immeuble à usage d'habitations collectives avec un local professionnel à usage d'osthéo-pathe en pied d'immeuble sur rue. L'immeuble est élevé d'un rez-de-chaussée et de 3 étages droits plus combles.

La façade de l'immeuble sur rue est en brique sous enduit vétuste et la toiture deux pans est recouverte de tuiles mécaniques sur une charpente en bois.  
L'immeuble est sécurisé par un accès vigik.

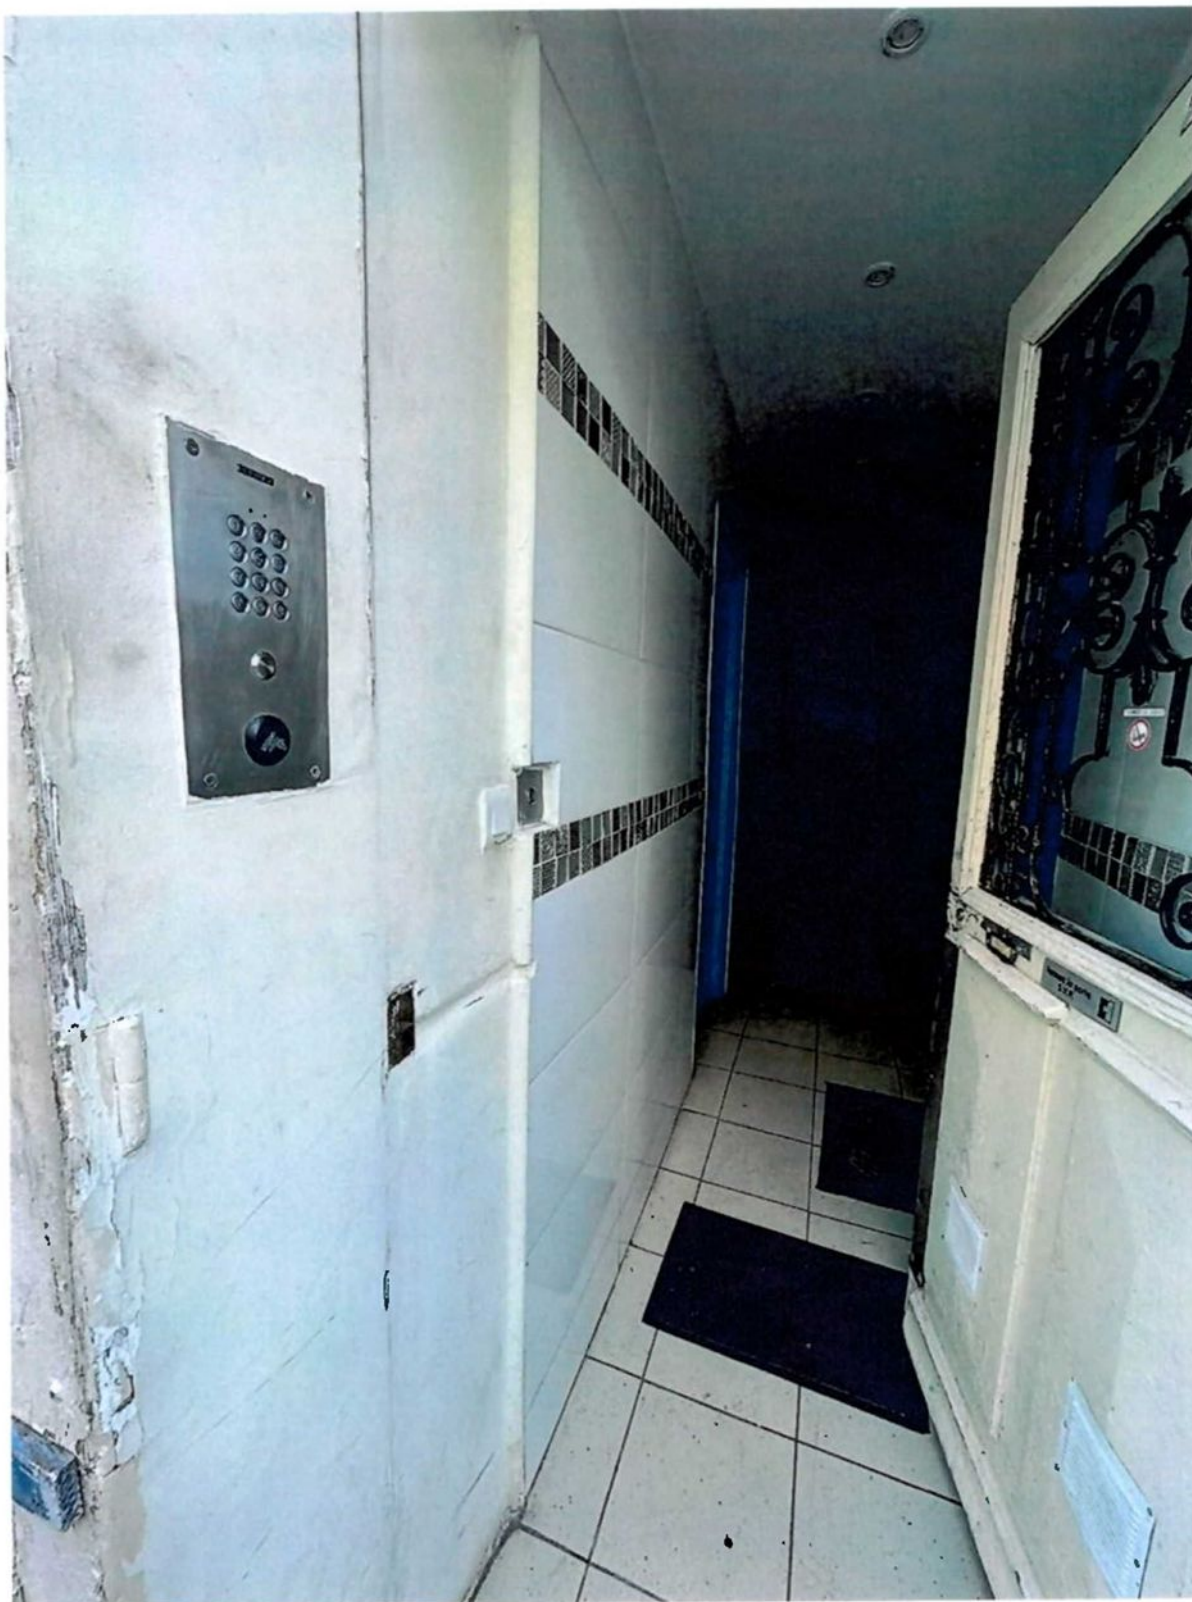
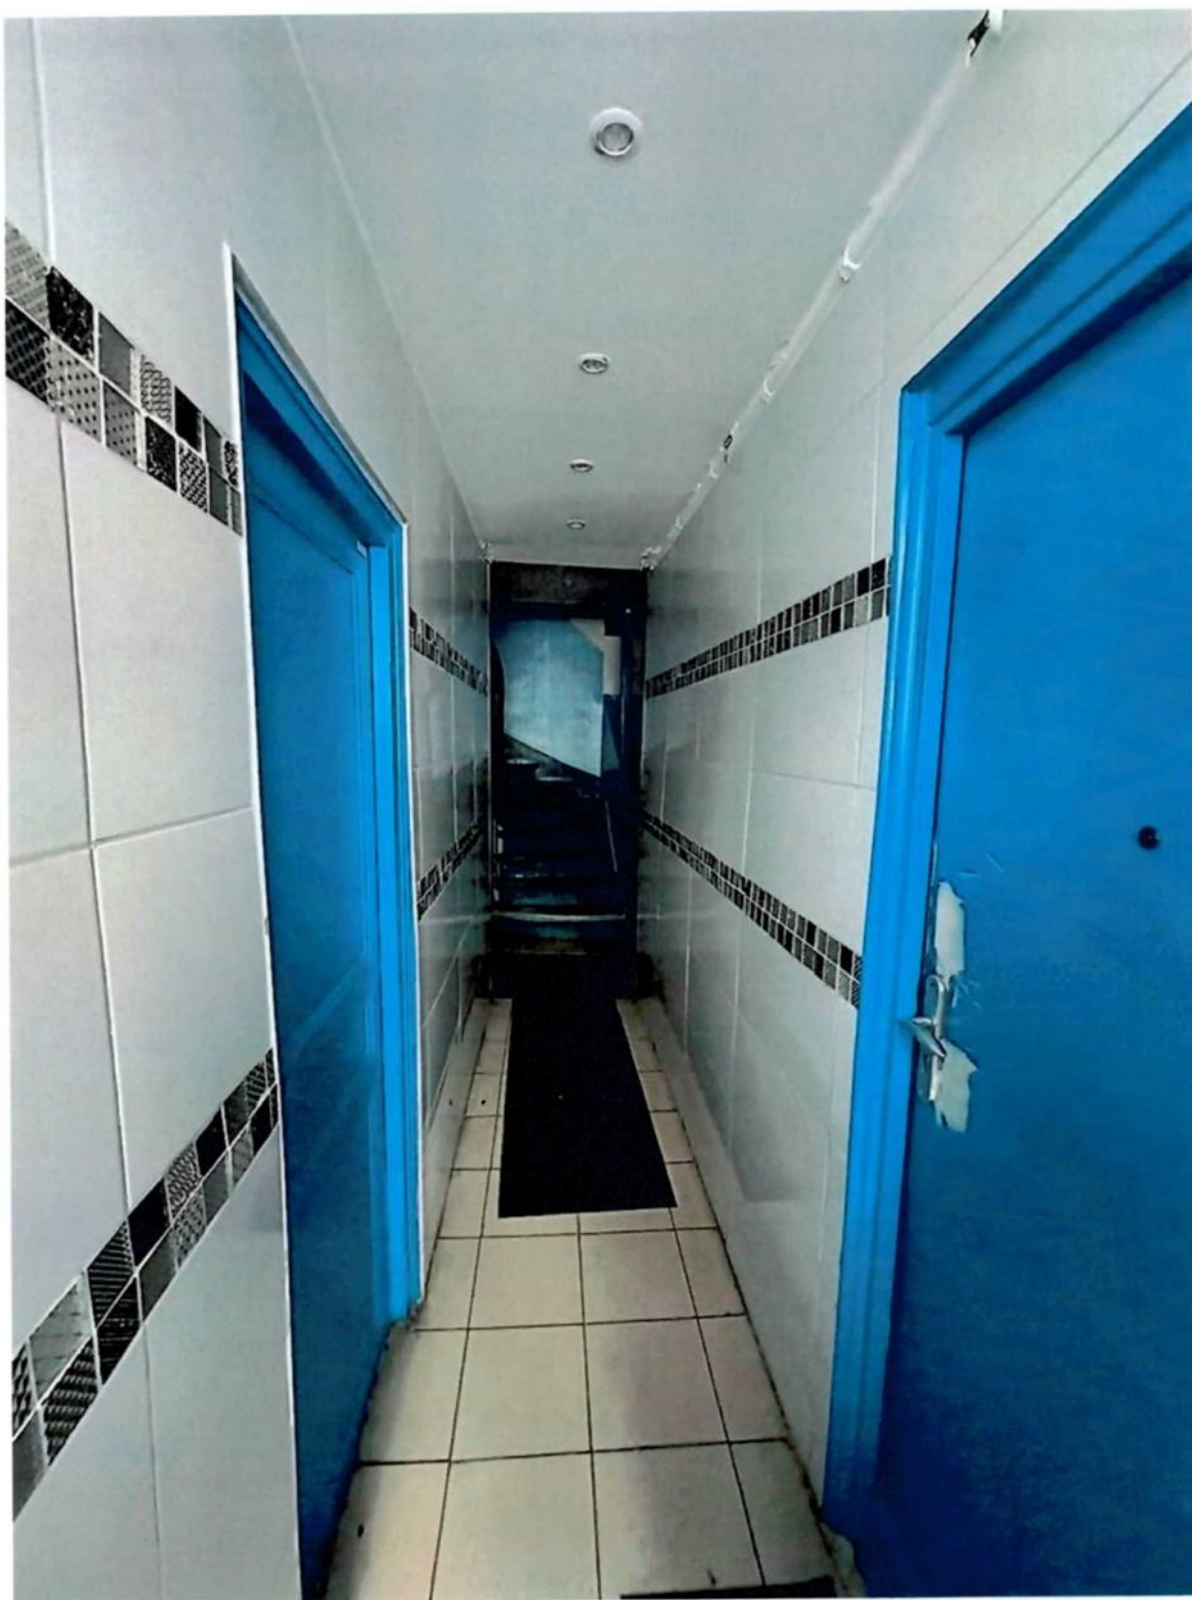
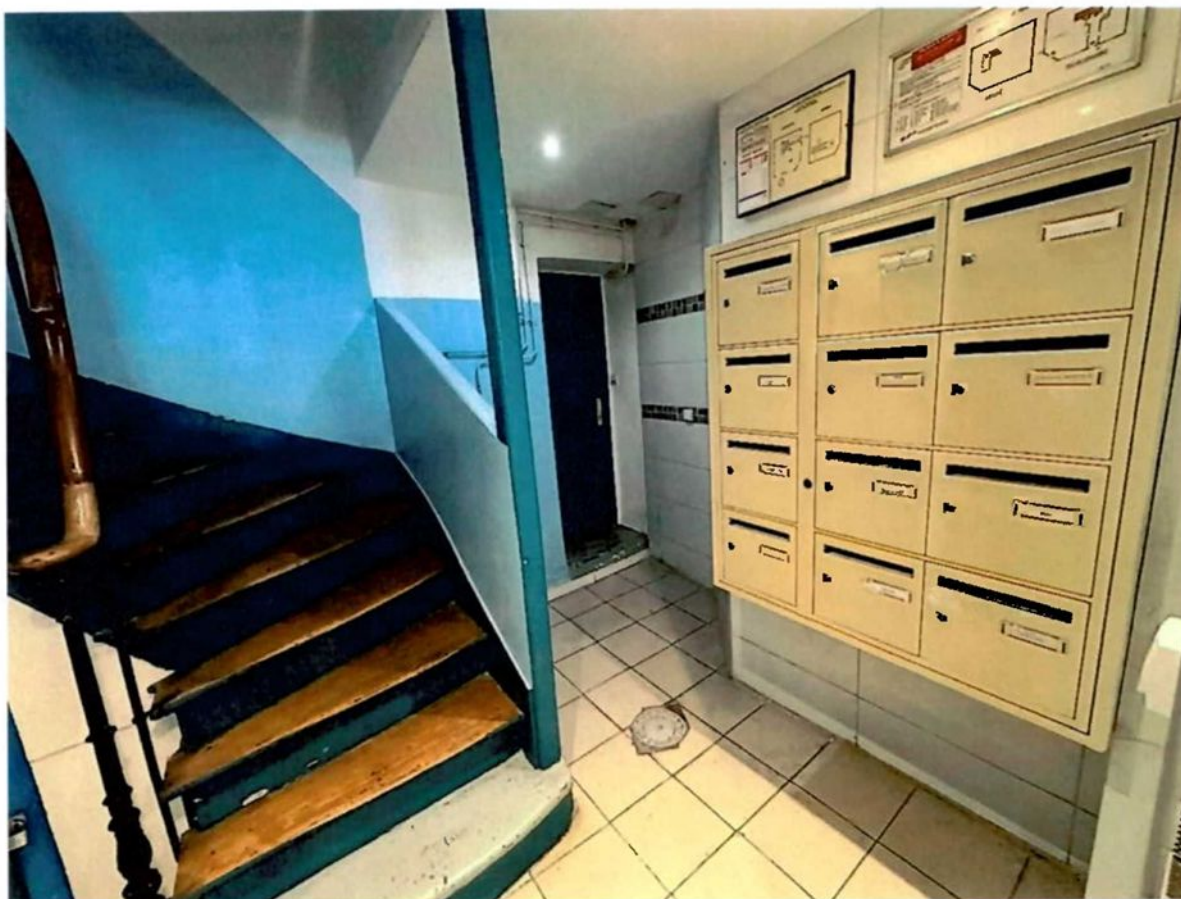
### **PARTIES COMMUNES :**

Les parties communes sont entretenus.

Sol : le sol est recouvert de carrelage au rez-de-chaussée en état d'usage et de plancher palier en bois aux étages.

Murs : les murs sont recouverts de carrelage mural sur toute la hauteur en état d'usage.

Plafond : le plafond avec spots encastrés est recouvert de peinture en état d'usage.

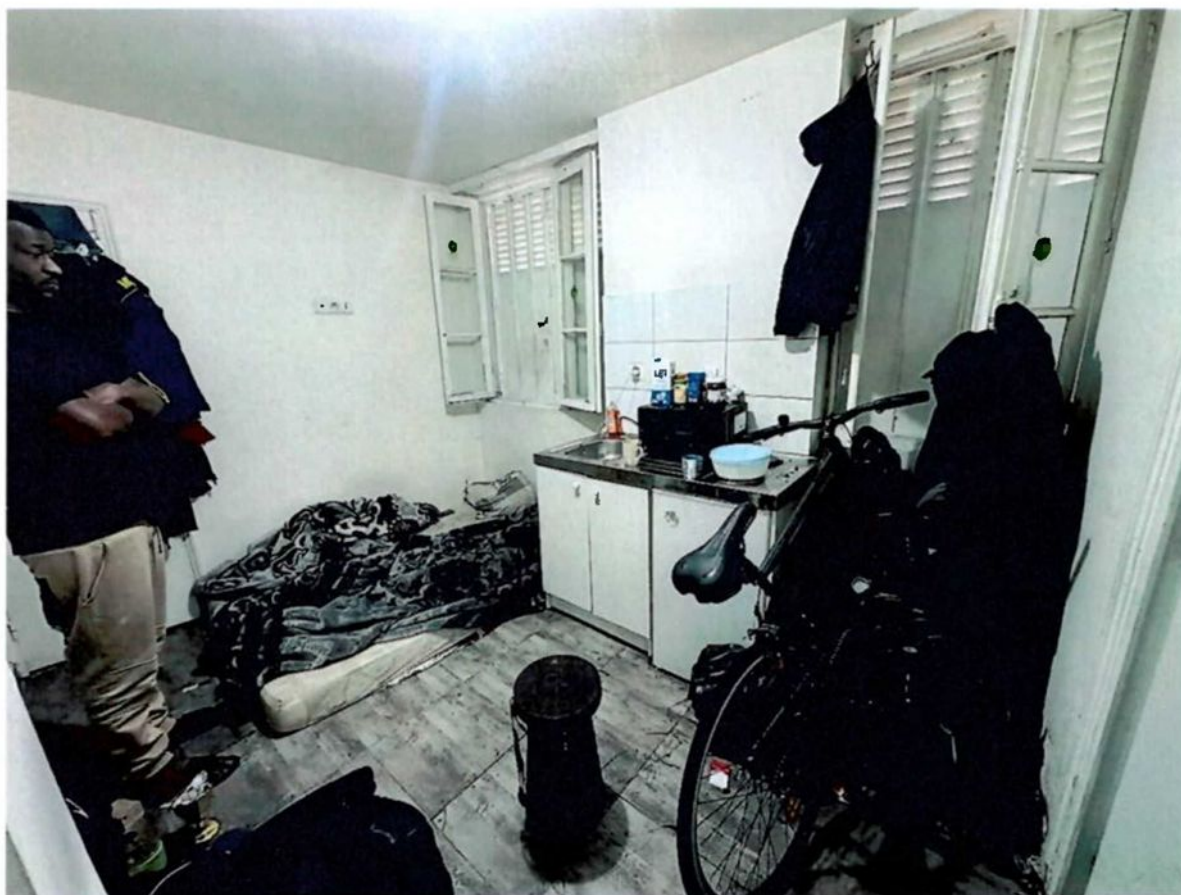
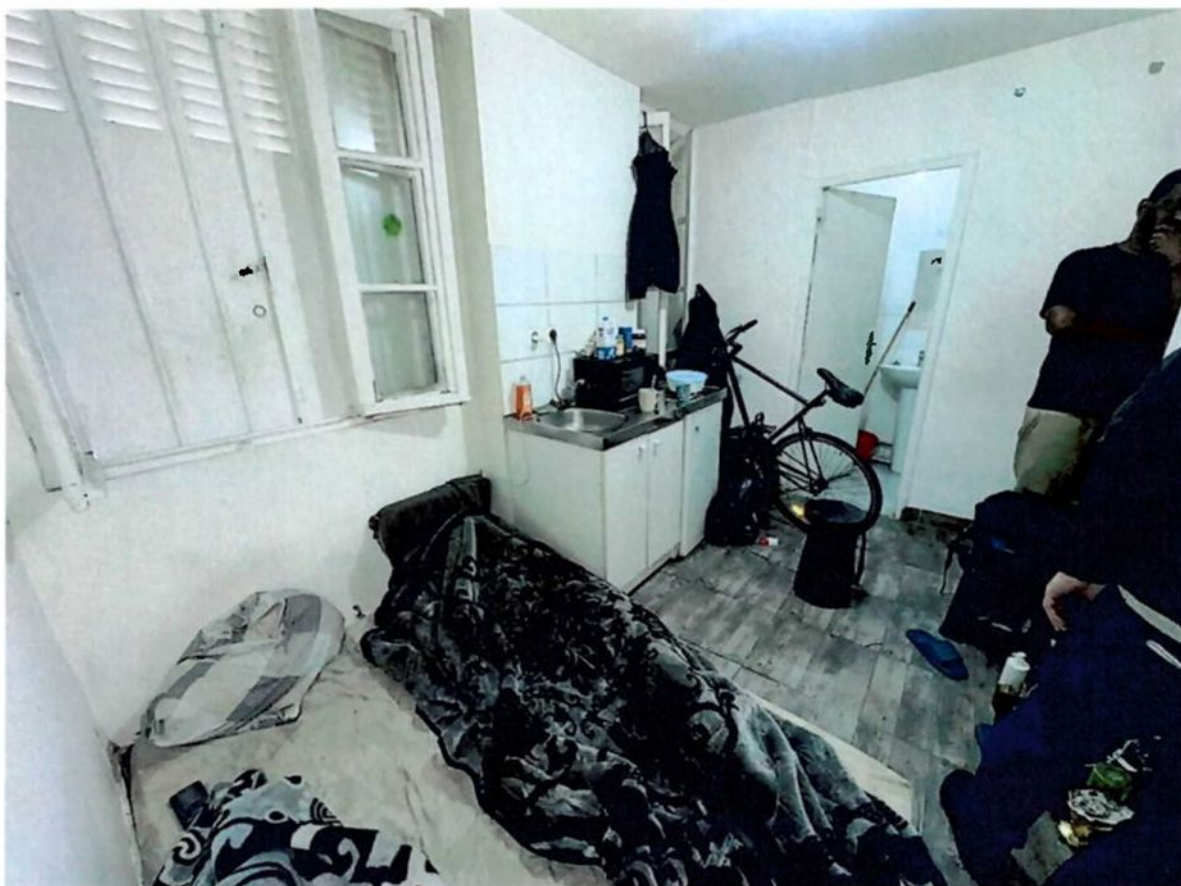
### **ENTREE ET SALON AVEC COIN CUISINE :**

Sol : Le sol est recouvert de carrelage en mauvais état d'usage présentant de nombreuses fissures.

Murs : les murs sont recouverts de peinture vétuste.

Fenêtre : présence d'une fenêtre double vantaux ouvrantes en bois simple vitrage avec une fenêtre en continuité fixe en bois simple vitrage l'ensemble en état d'usage avec volets métallique de type persiennes en état d'usage.  
Présence d'une autre fenêtre mais dont la partie fixe a été coupée par la création d'une cloison avec la salle d'eau et se retrouvant dans la partie salle d'eau.

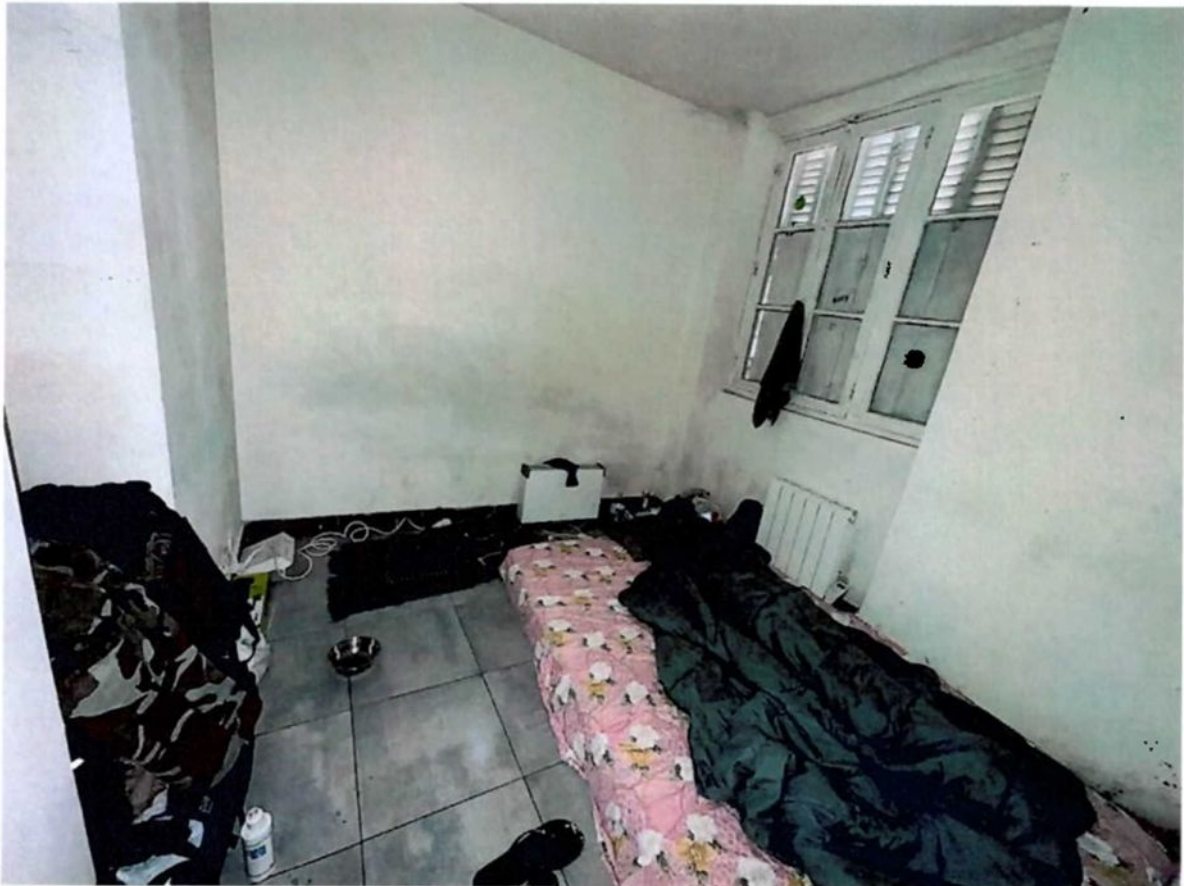
### **CHAMBRE :**

Sol : Le sol est recouvert de carrelage en mauvais état d'usage présentant de nombreuses fissures.

Murs : les murs sont recouverts de peinture vétuste.
