## PROCES VERBAL DE DESCRIPTION

**Affaire :**  
IMMEUBLE SIS 7 ROND

Je, Grégory HAMON, Commissaire de Justice associé à PROVINS (77160), 9, rue Abeilard, me suis rendu ce jour, **à 10h..30**, à PARIS 15<sup>ème</sup>, 7, place du rond point Mirabeau, et plus précisément 4, rue de la convention, 1<sup>er</sup> étage.

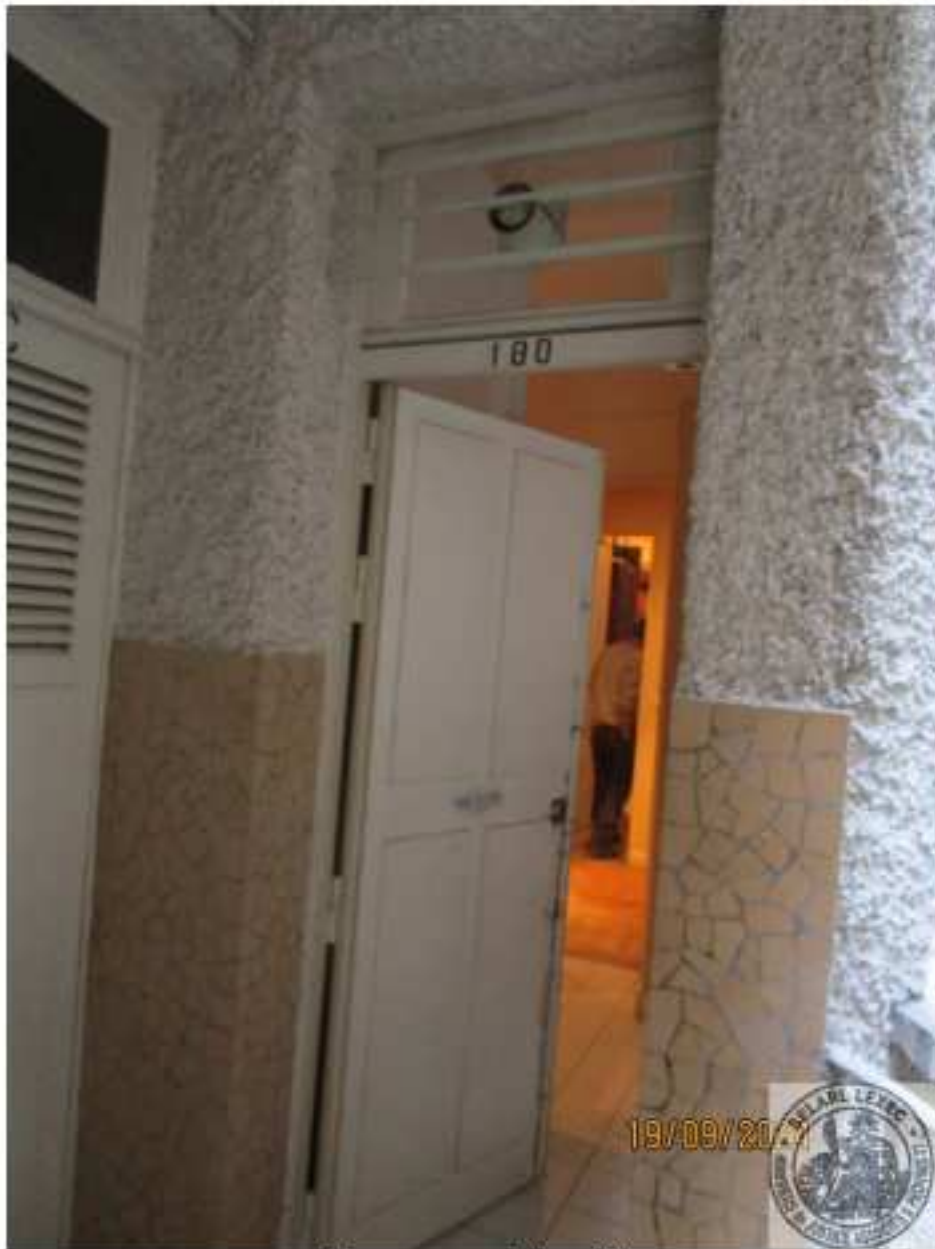
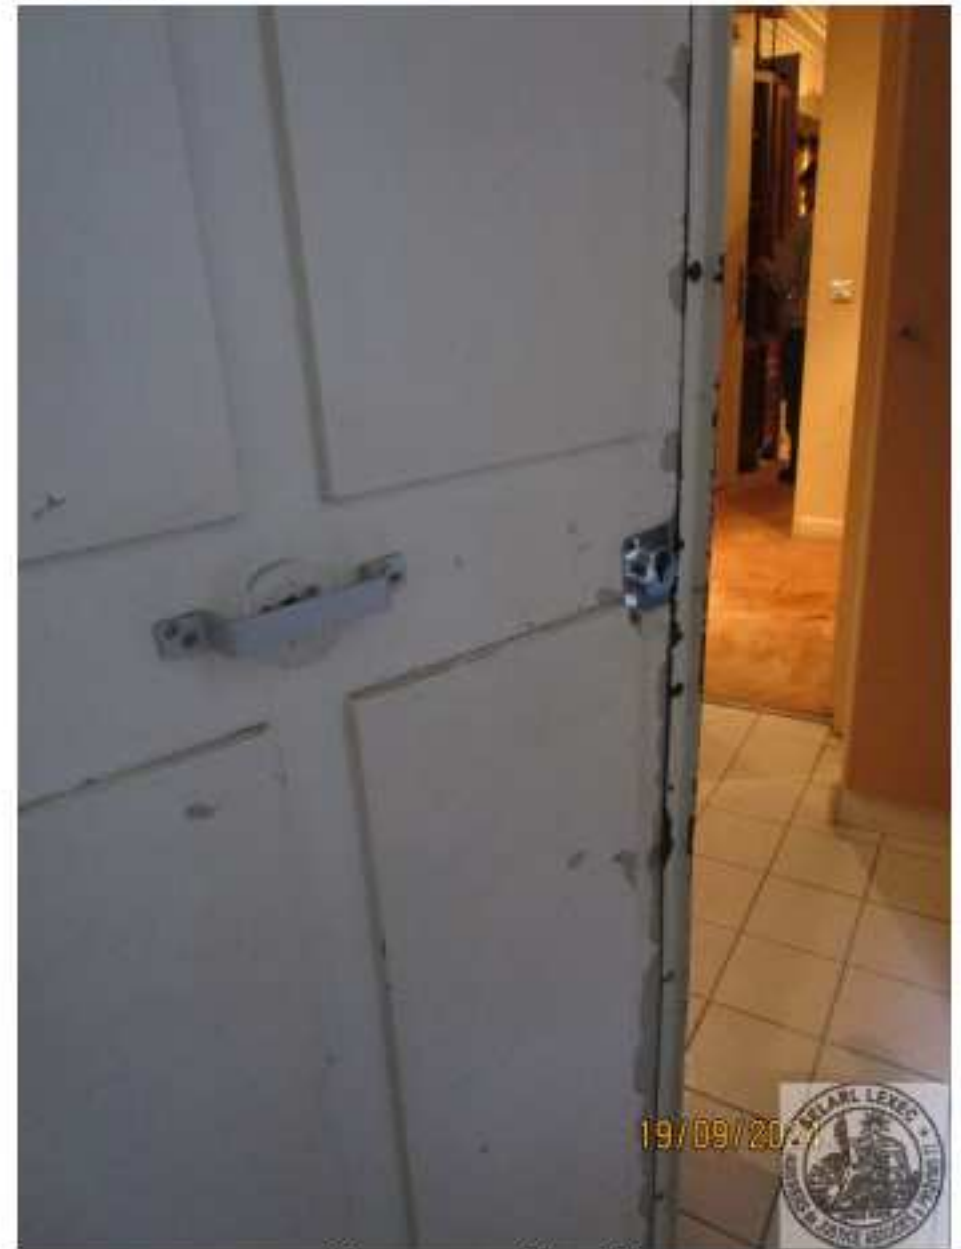
La porte de service présente des traces d'une précédente ouverture forcée visibles sur le bâti de porte.

L'accès par la porte de service est au moyen d'une serrure à trois points de fermeture donne sur une cuisine qui correspond à un réaménagement de la chambre de bonne du lot n°254 (*photographies n°1 et 2*).

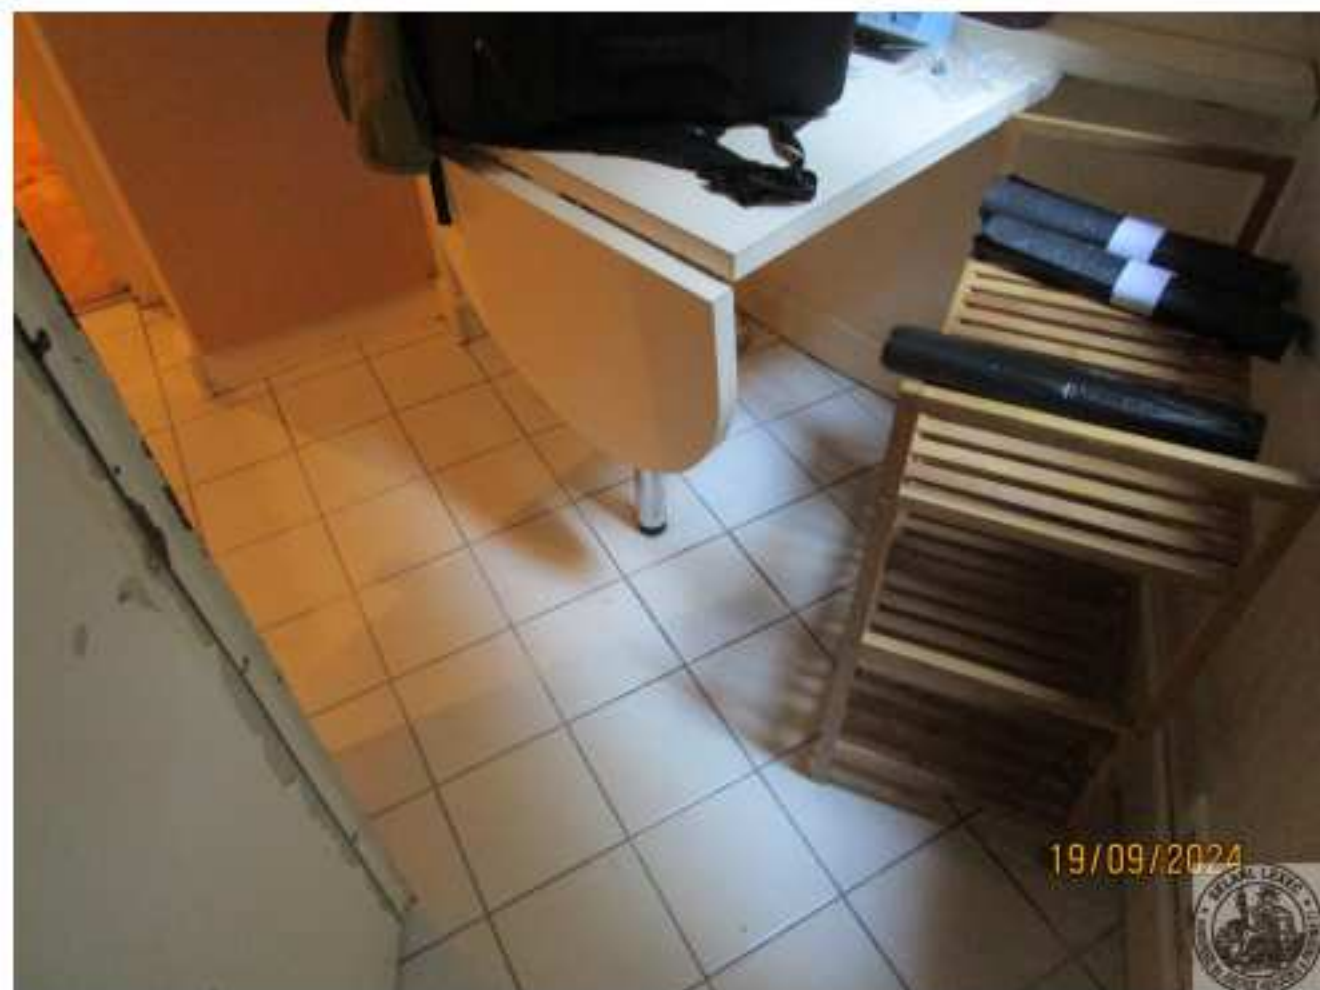
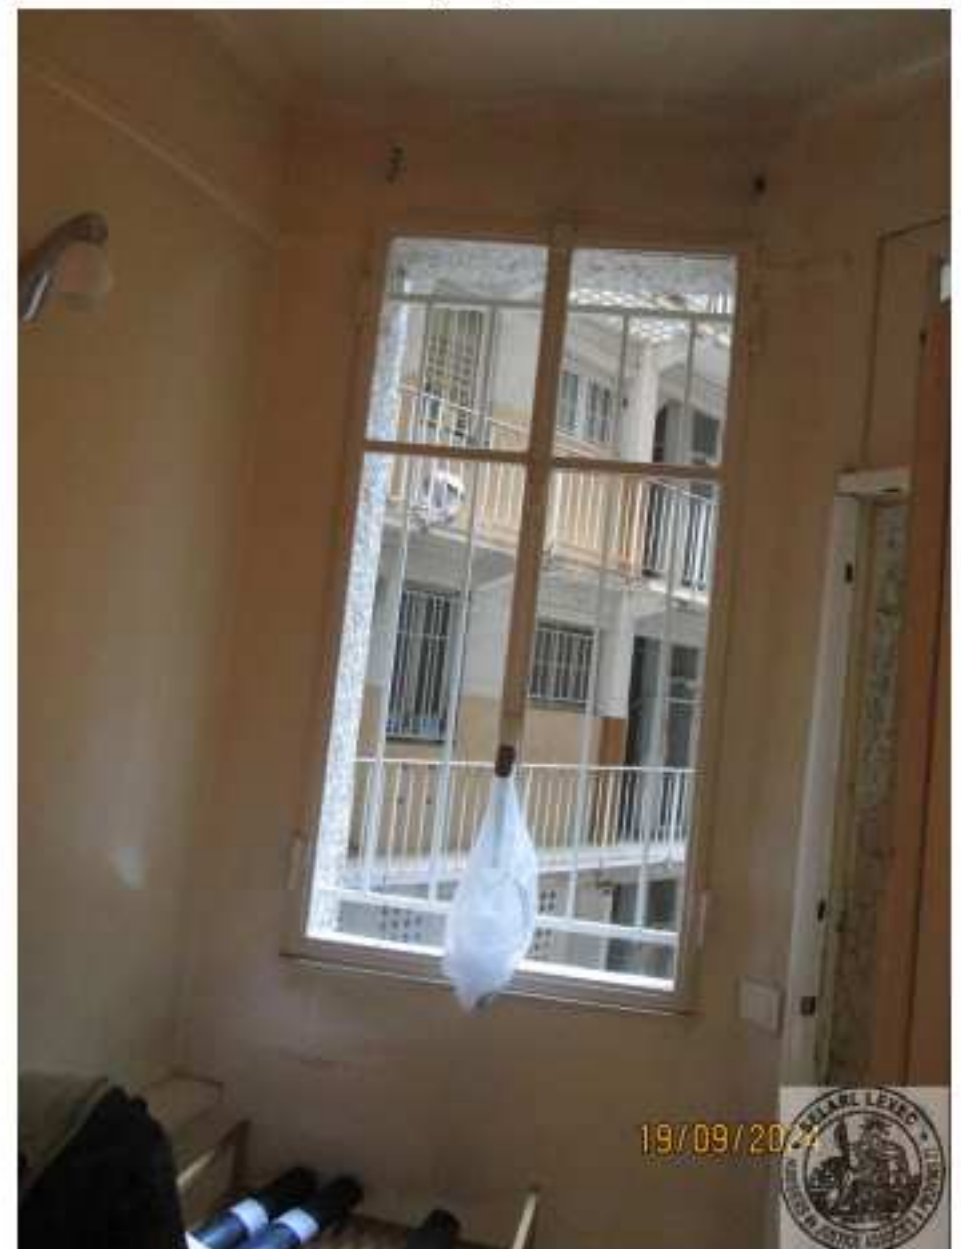
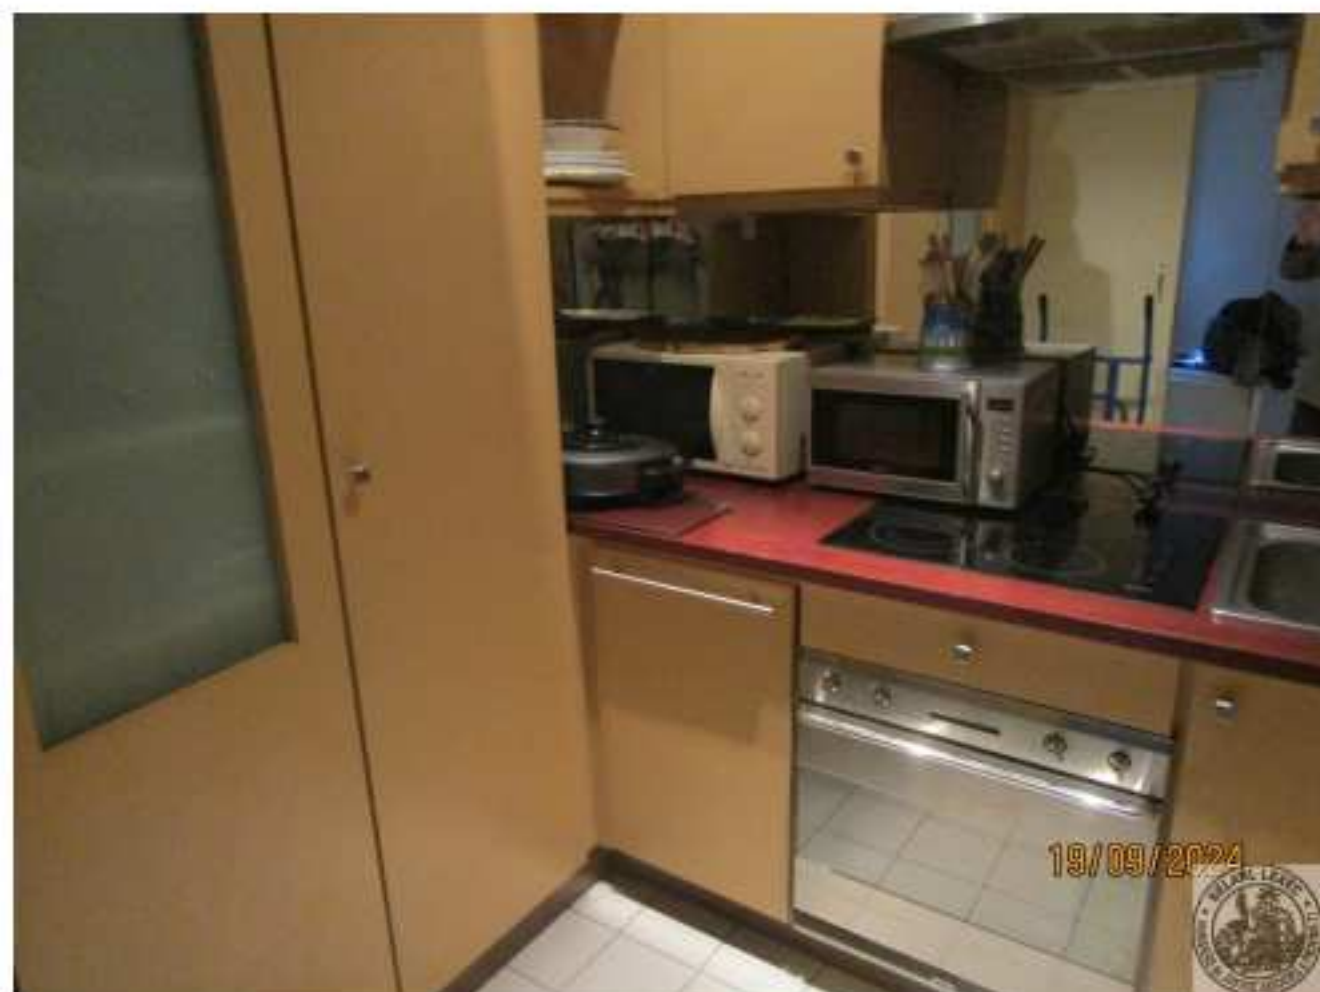
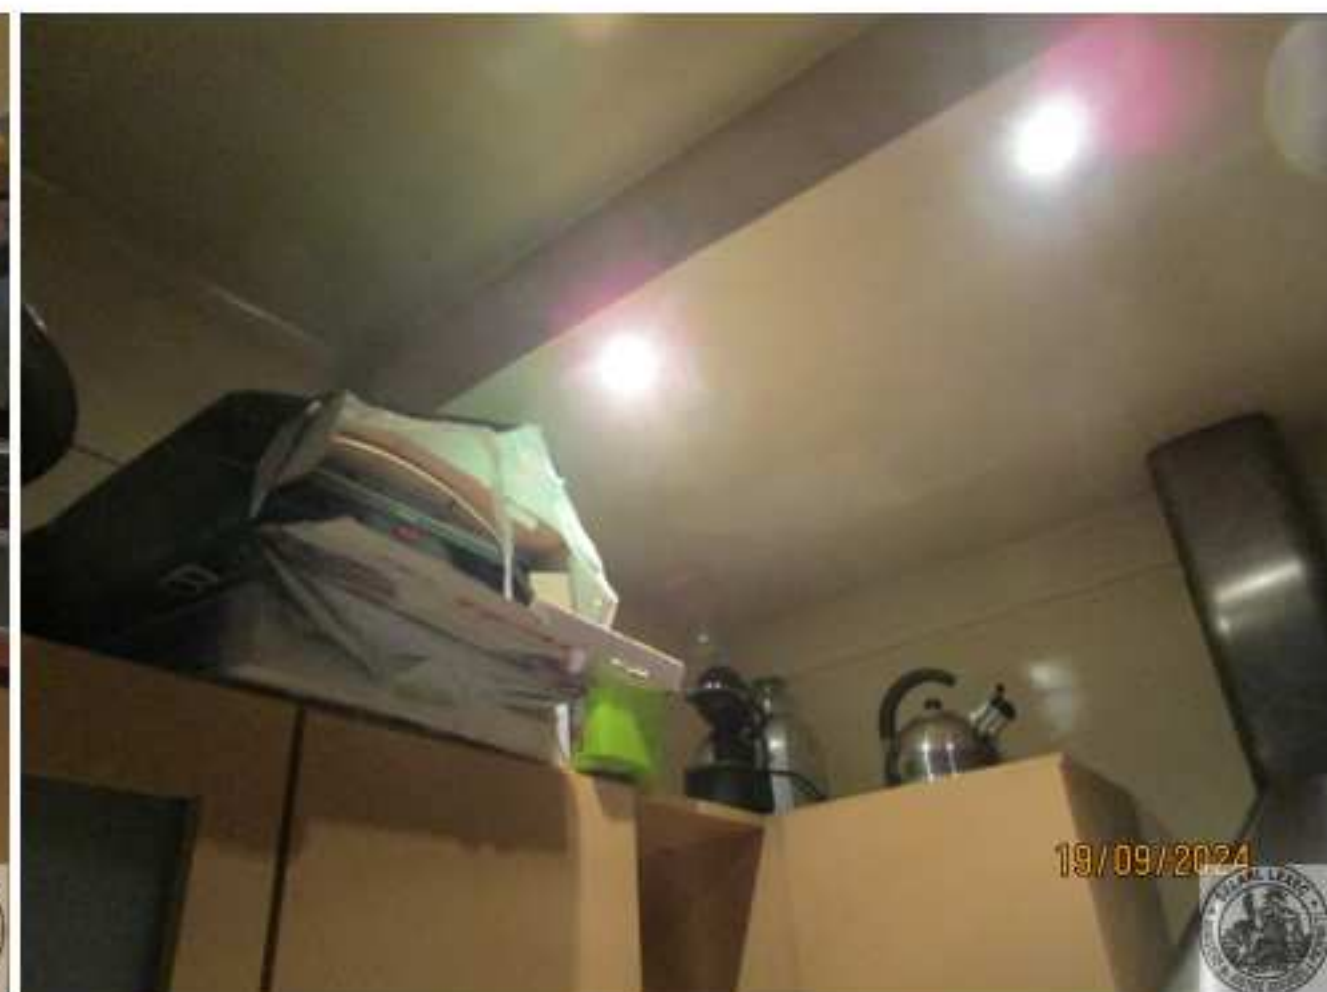
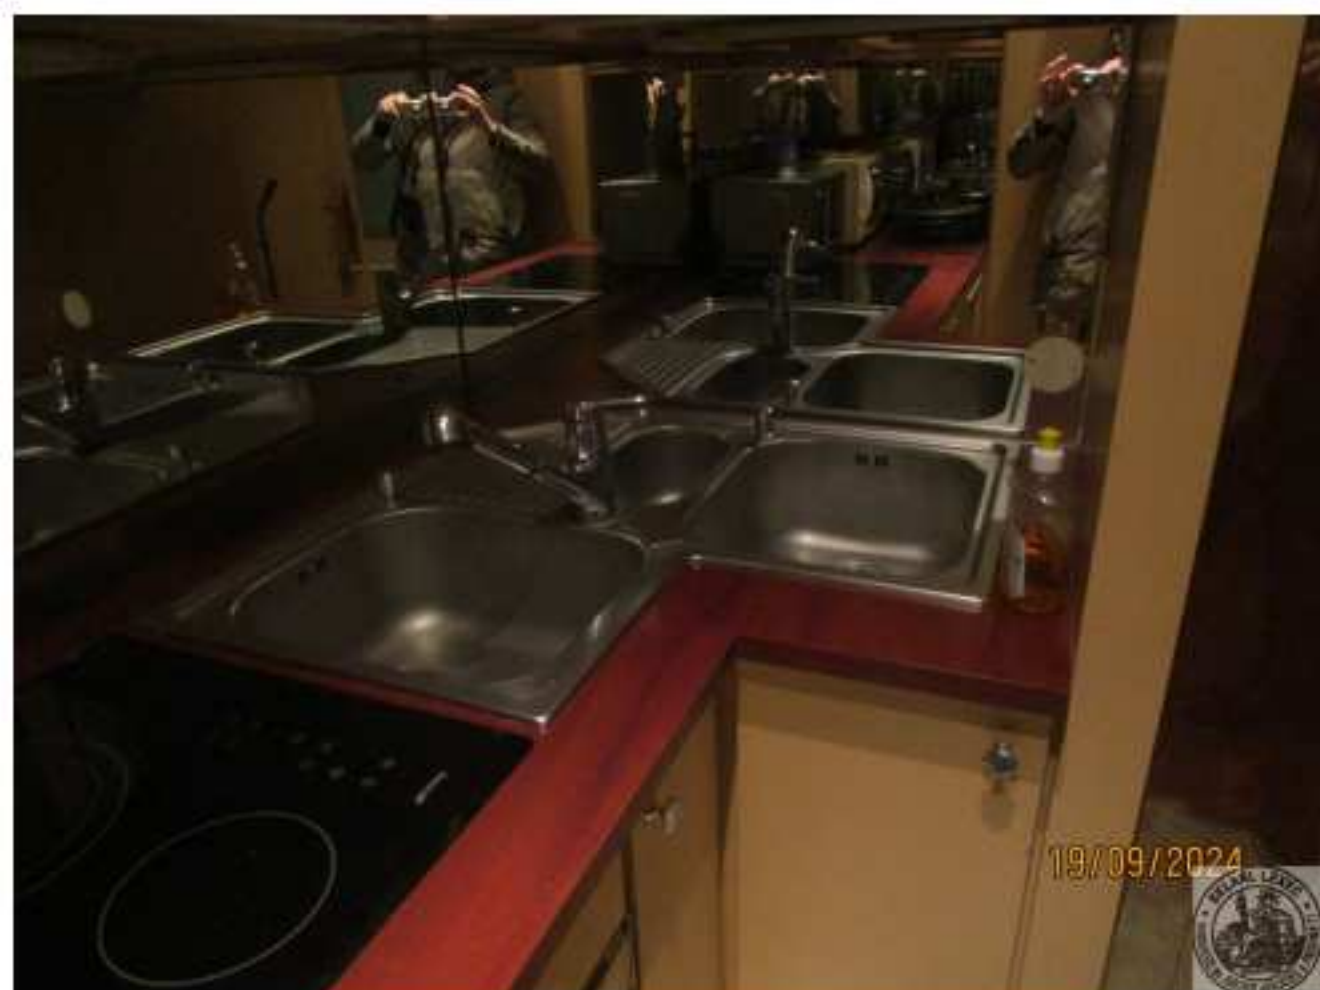
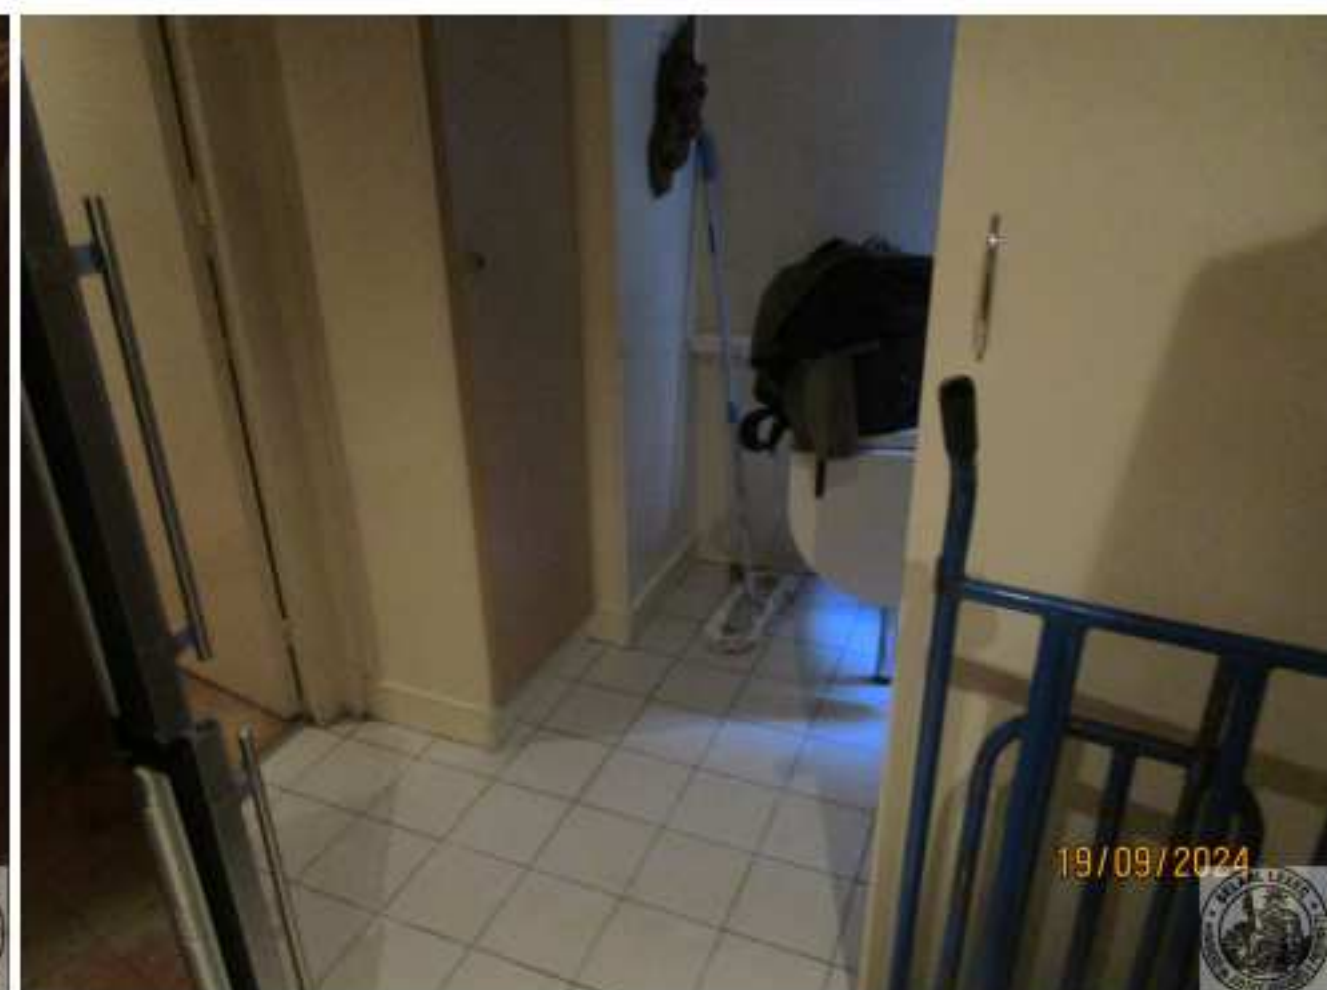
(*photographies n°3 à 8*)

Au sol, se trouve du carrelage.

Les murs sont recouverts de peinture ainsi qu'au plafond.

Un plafonnier avec des spots intégrés au-dessus de l'évier, un évier d'angle, plan de travail avec une plaque de cuisson.

Une fenêtre donne sur la cour intérieure, en simple vitrage à deux battants avec grille extérieure.

Au-dessus de la porte d'entrée de la cuisine se trouve une imposte muni d'une bouche d'aération.

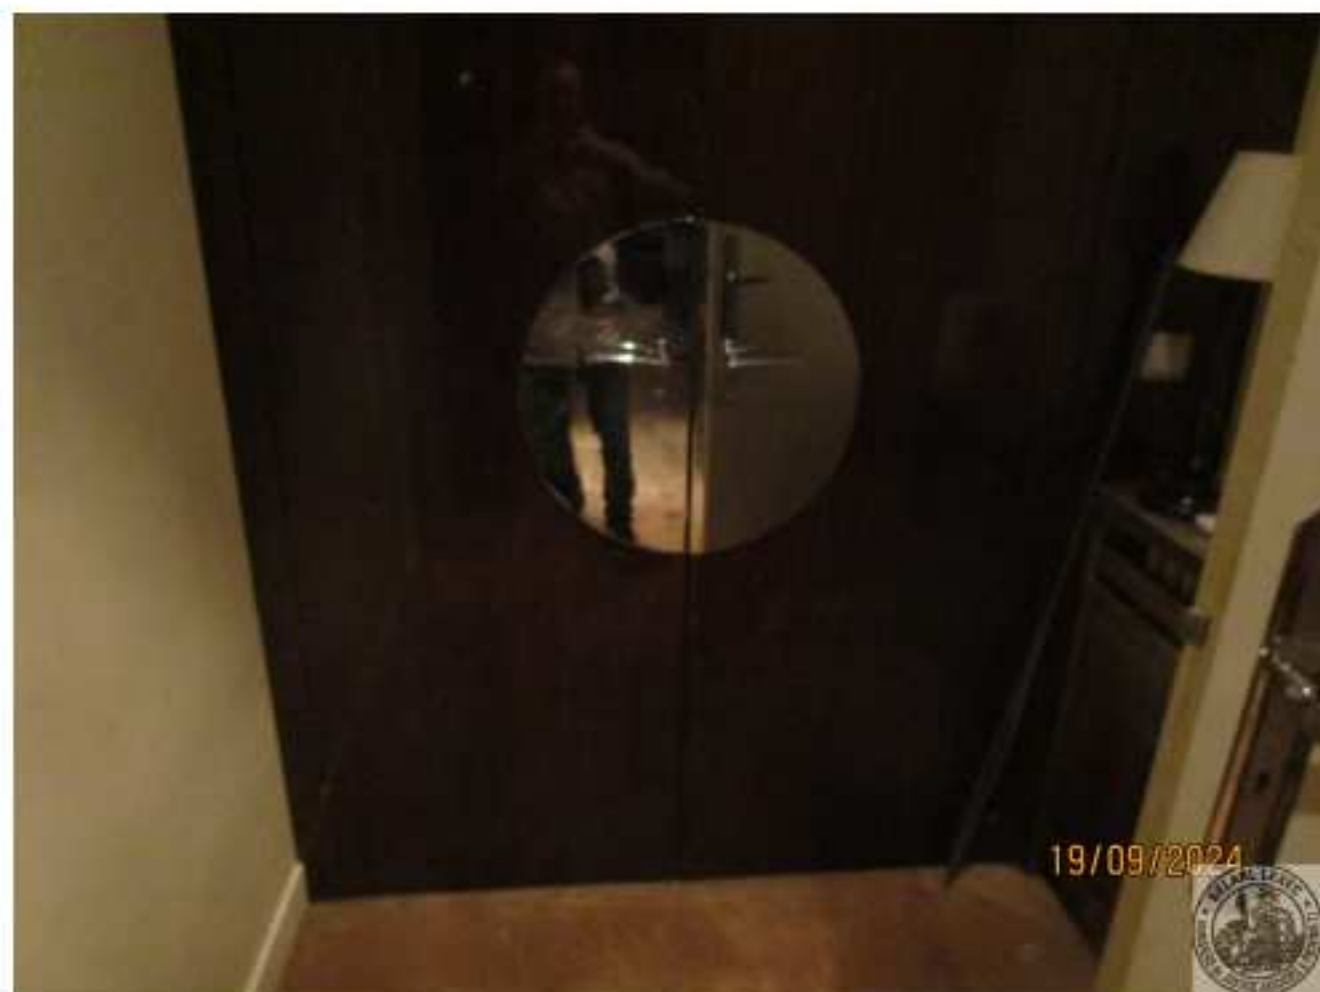
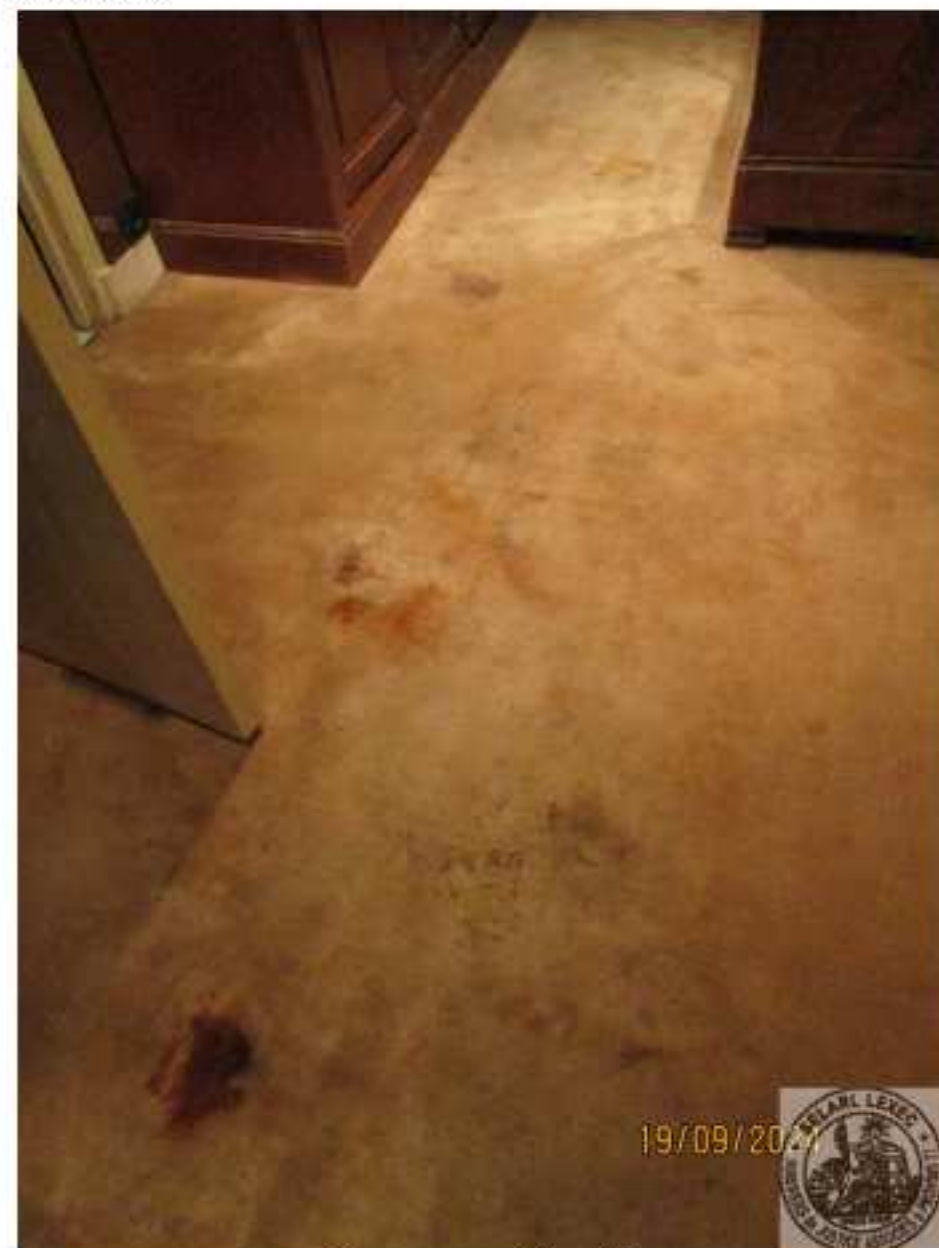
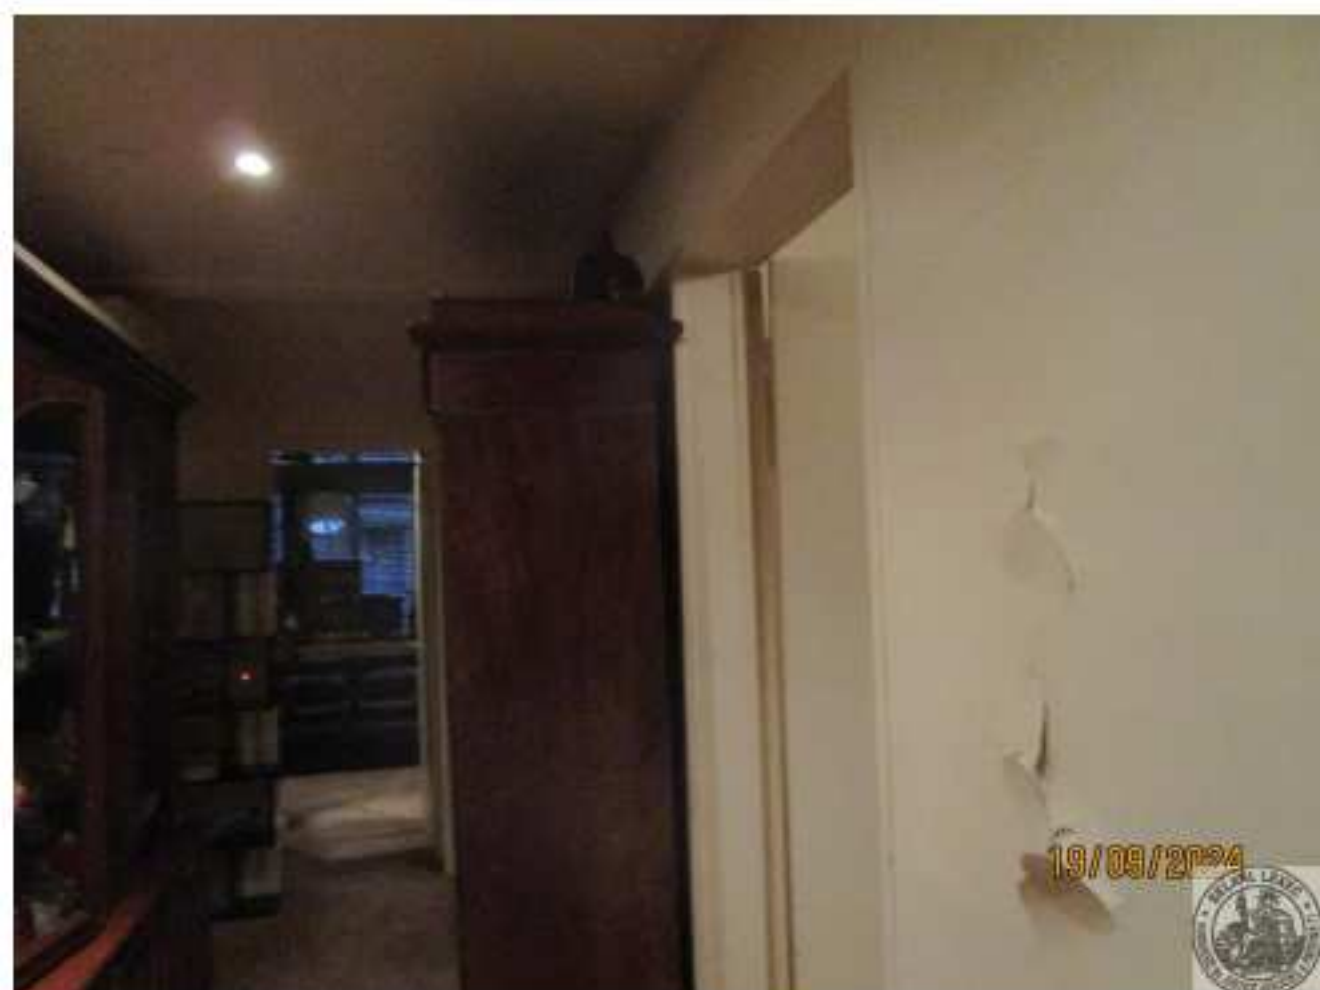
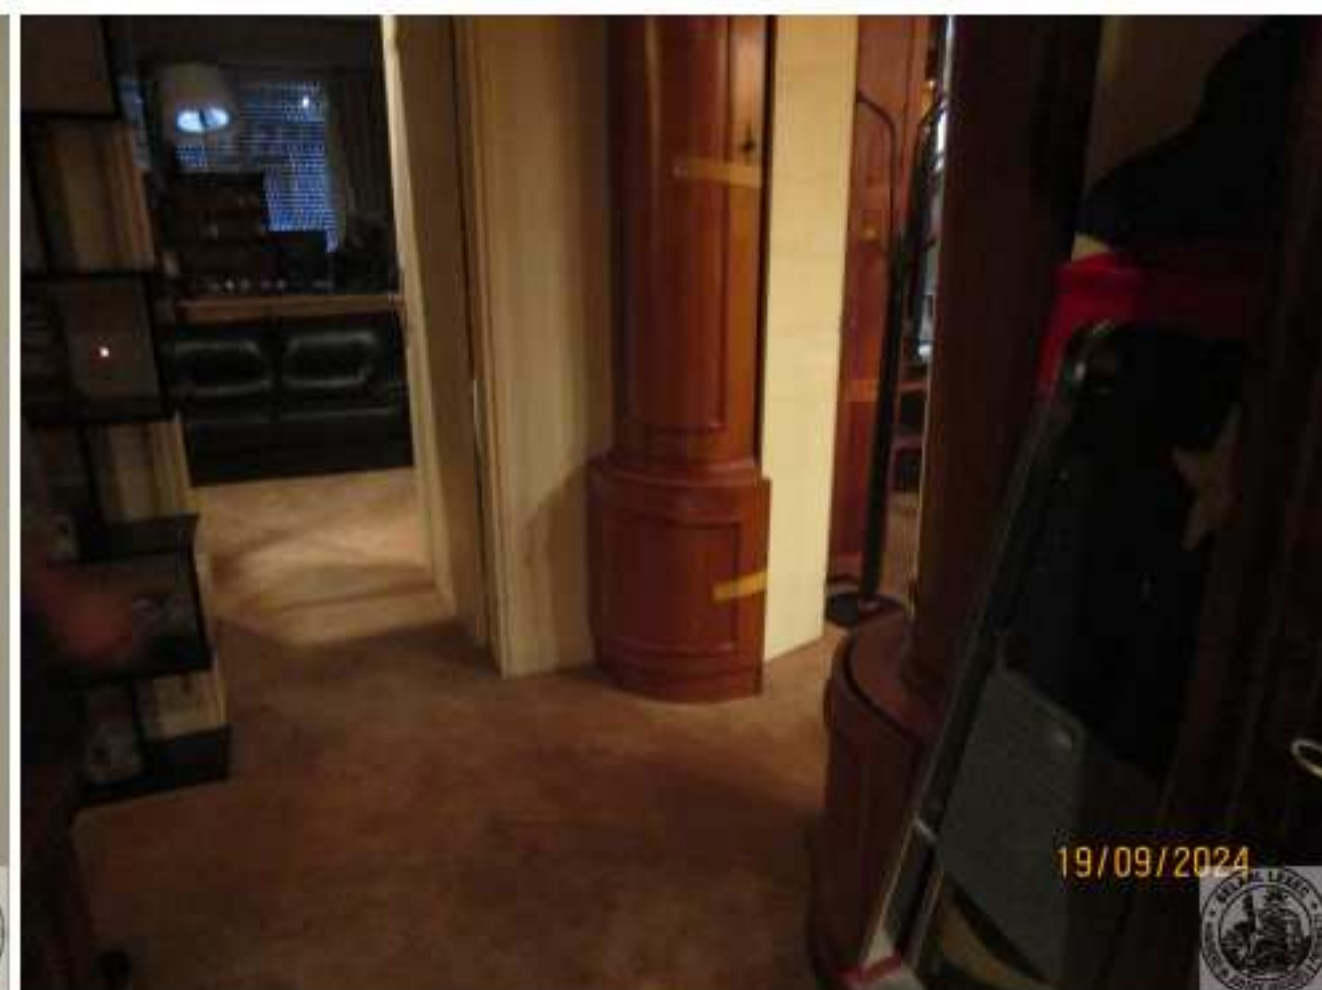
(*photographies n°9 à 12*)

La porte communicante avec l'entrée principale est creuse et dispose d'une serrure centrale.

Dans l'entrée principale, de la moquette au sol.

Les murs sont revêtus de peinture, dont un gros écaillage sur le côté droit en entrant.

Un faux plafond avec des spots intégrés.

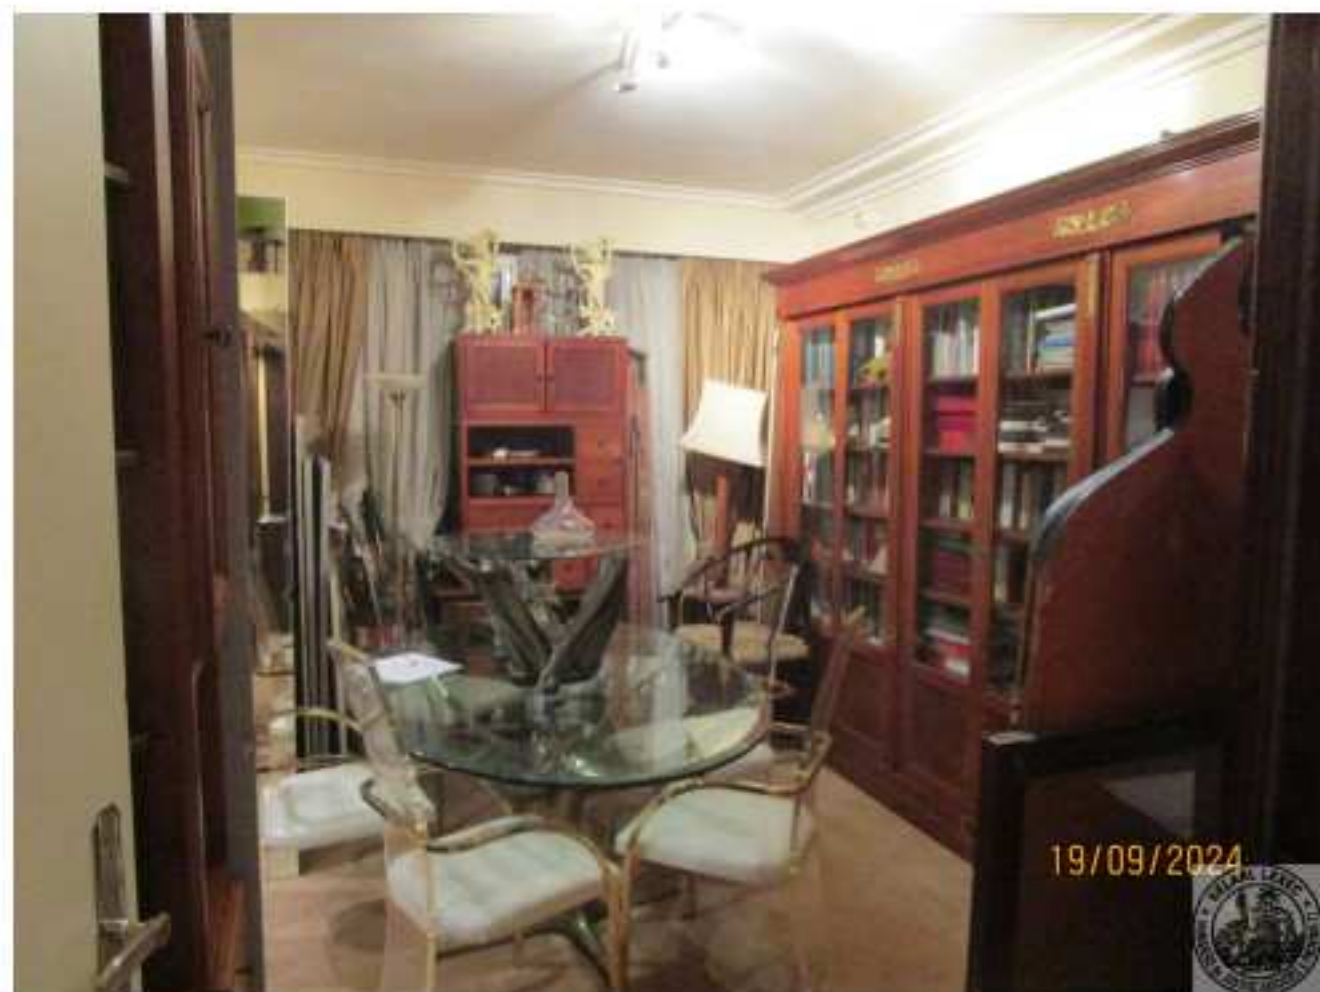
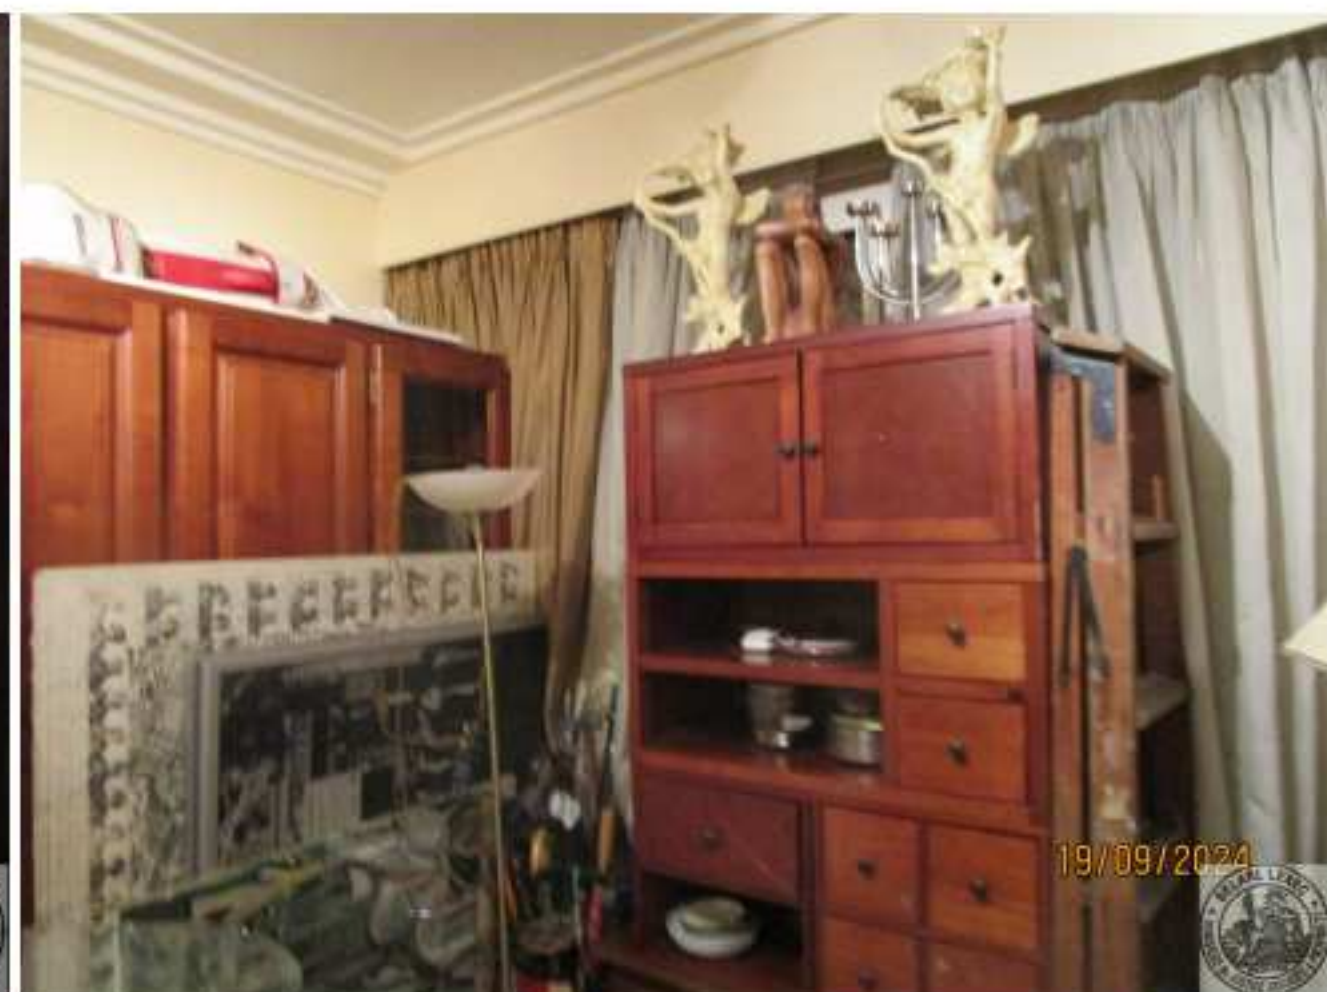
Sur la droite dans l'entrée principale, **une salle à manger** :  
(photographies n°13 et 14)

De la moquette au sol, de la peinture murale, au plafond de la peinture et des moulures en périphérie.

Une porte communicante avec l'entrée munie d'un oculus et d'une serrure centrale.

Une fenêtre à double vitrage qui est encombrée par des meubles, difficile à constater.
