## PROCES VERBAL DE DESCRIPTION

**Affaire :**  
IMMEUBLE SIS 7 ROND

Je, Grégory HAMON, Commissaire de Justice associé à PROVINS (77160), 9, rue Abeilard, me suis rendu ce jour, **à 10h..30**, à PARIS 15<sup>ème</sup>, 7, place du rond point Mirabeau, et plus précisément 4, rue de la convention, 1<sup>er</sup> étage.

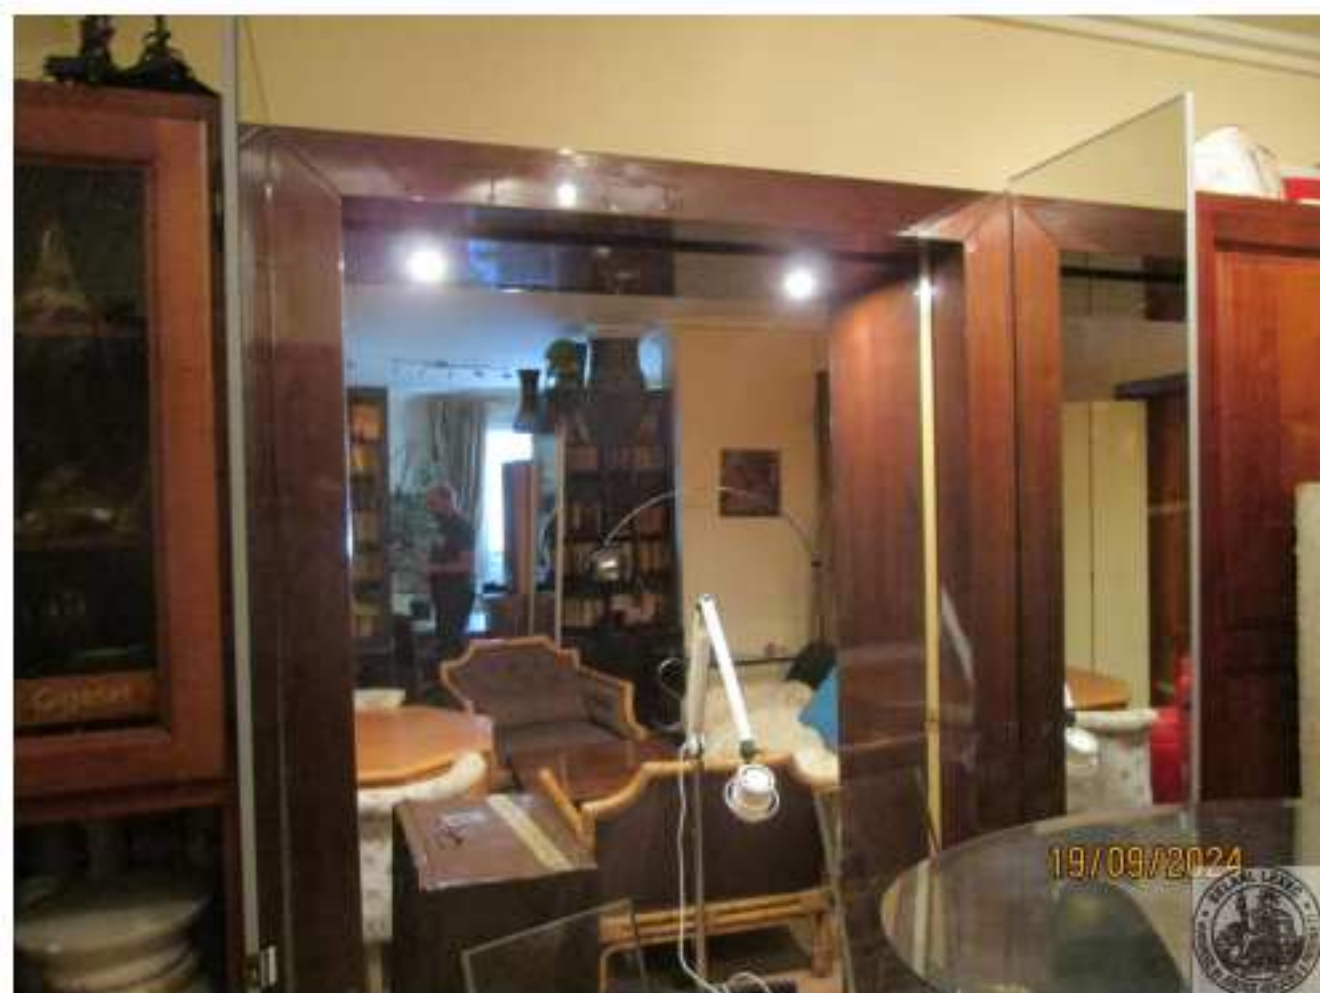
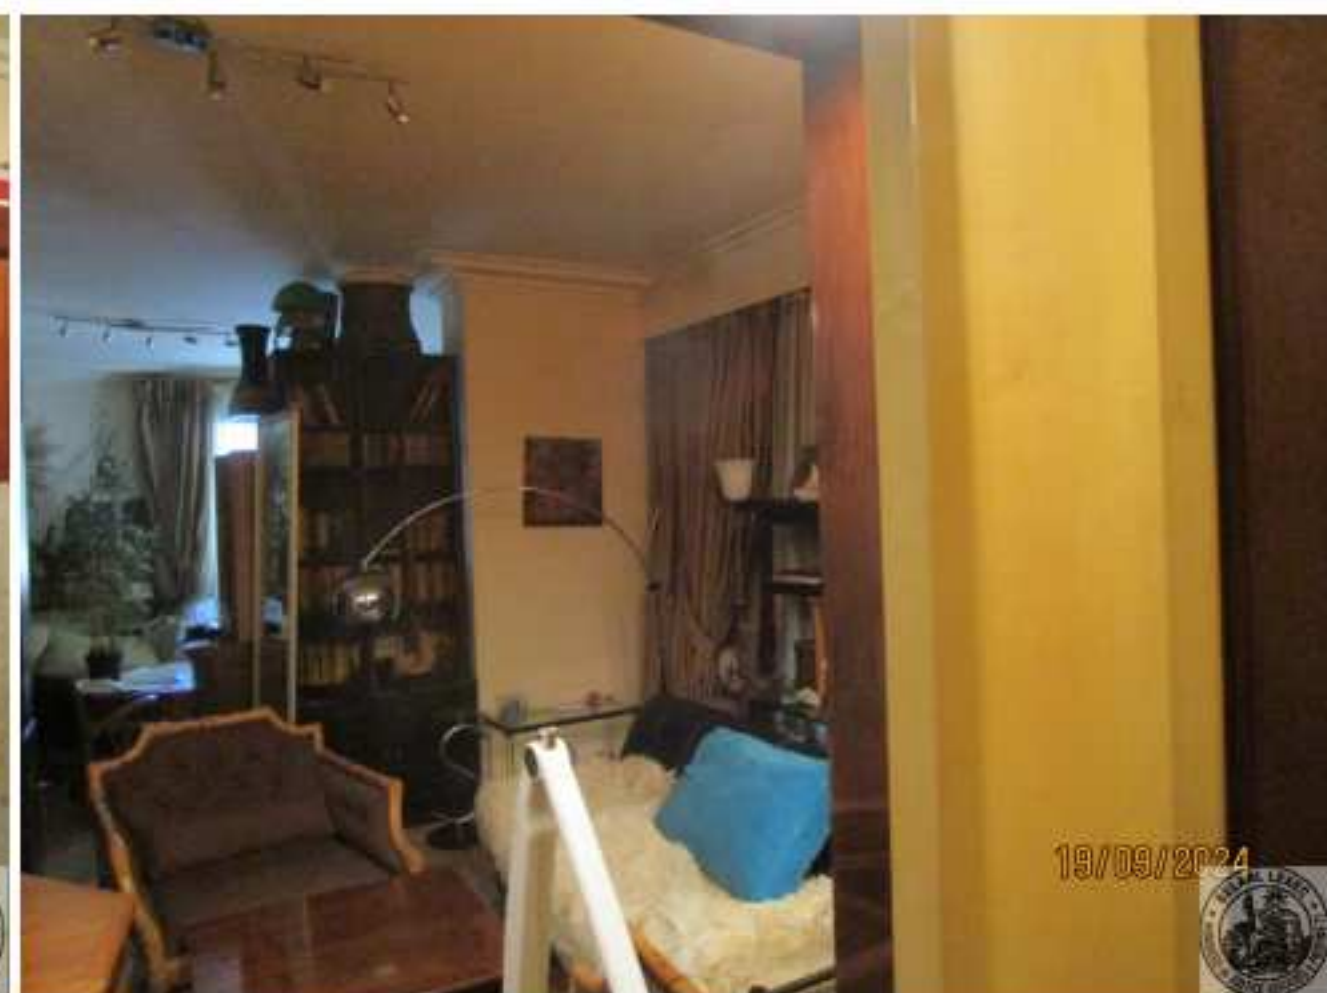
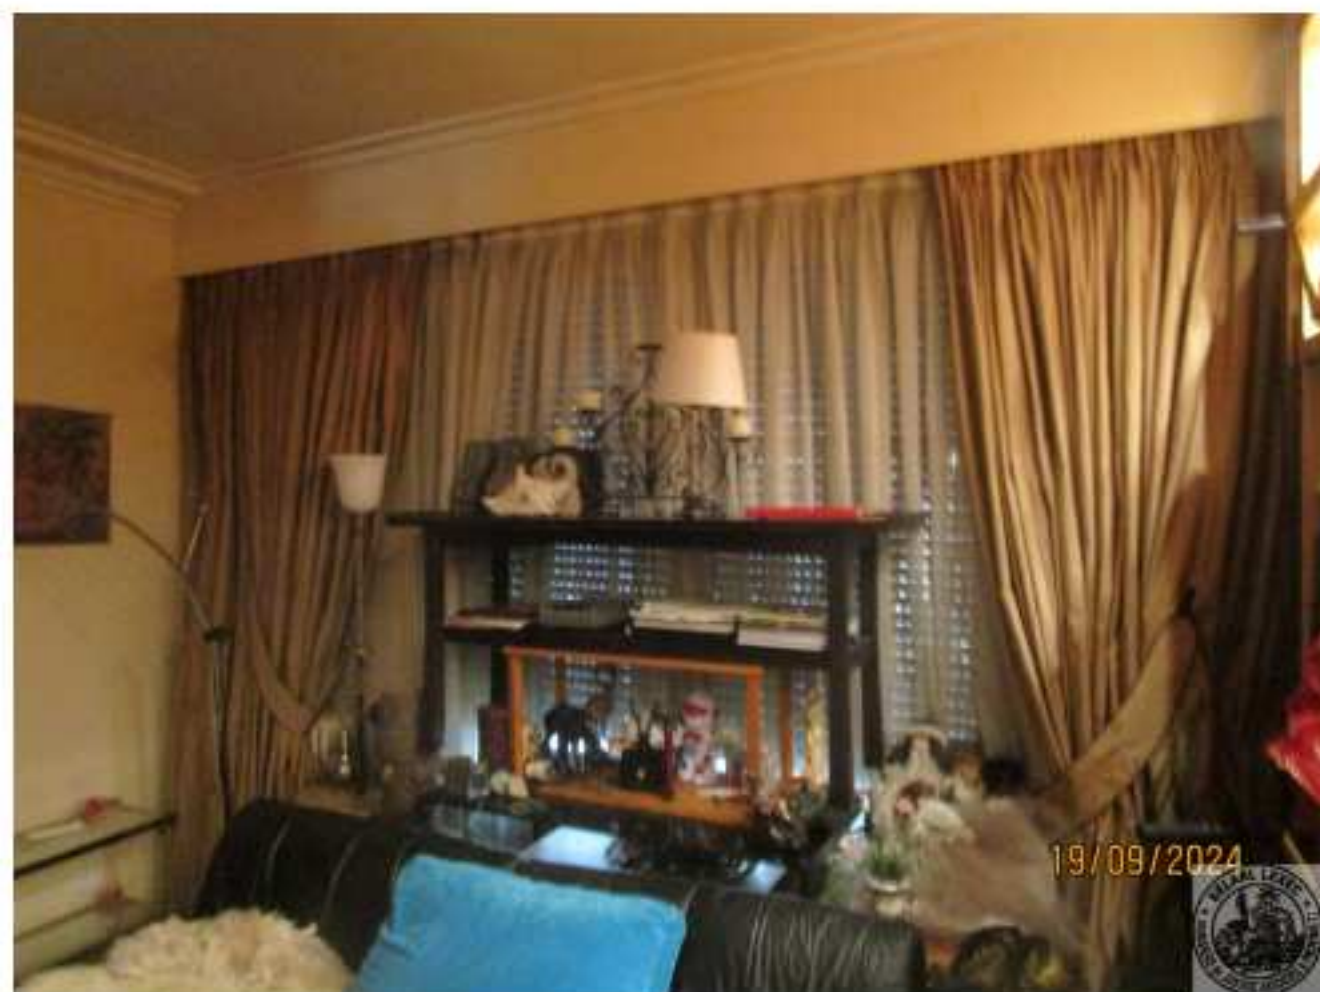
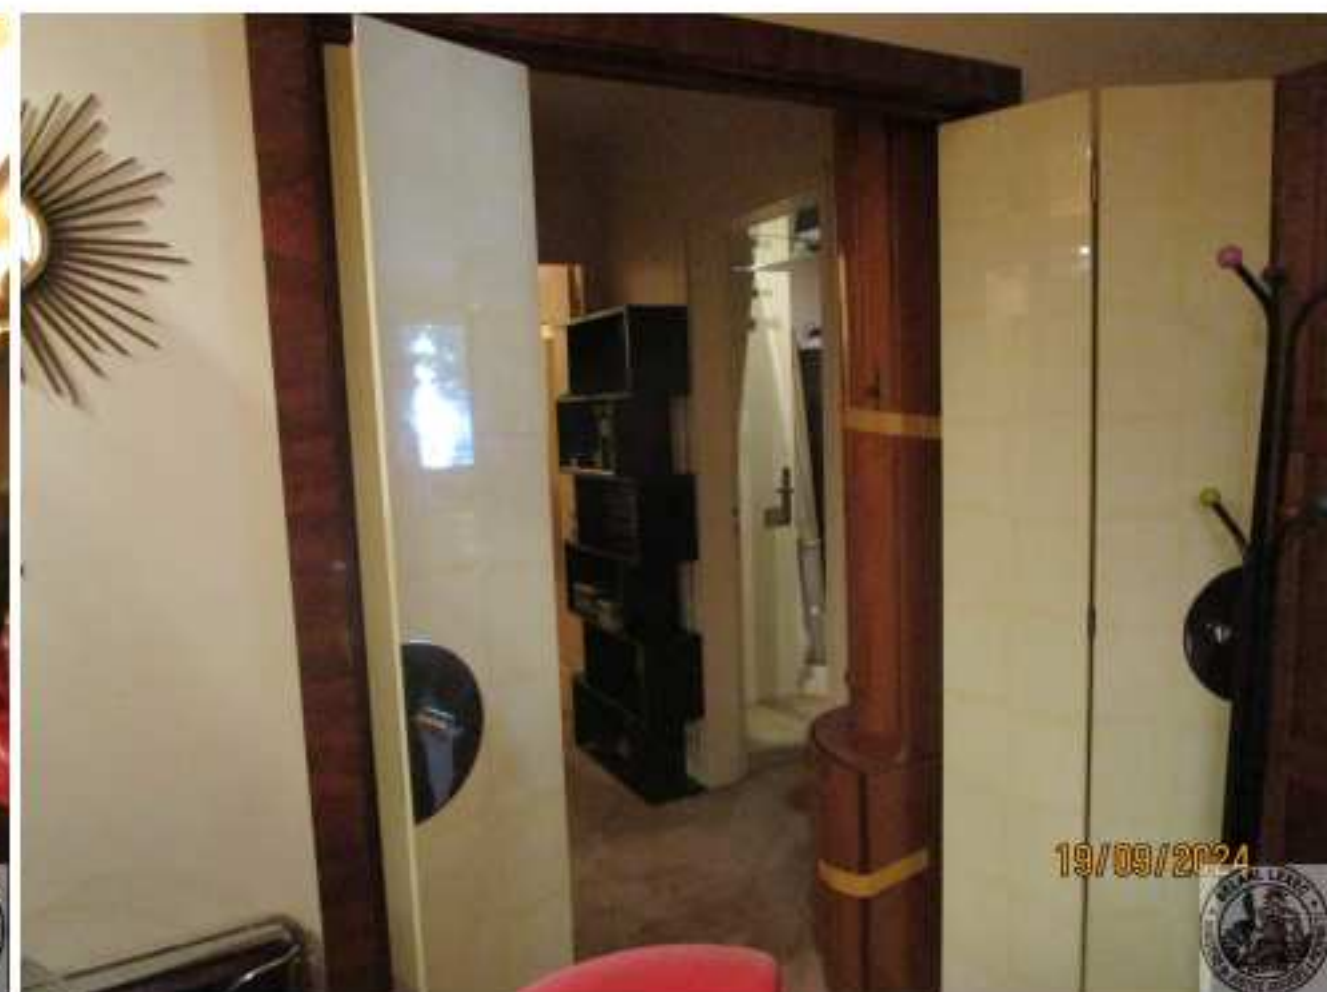
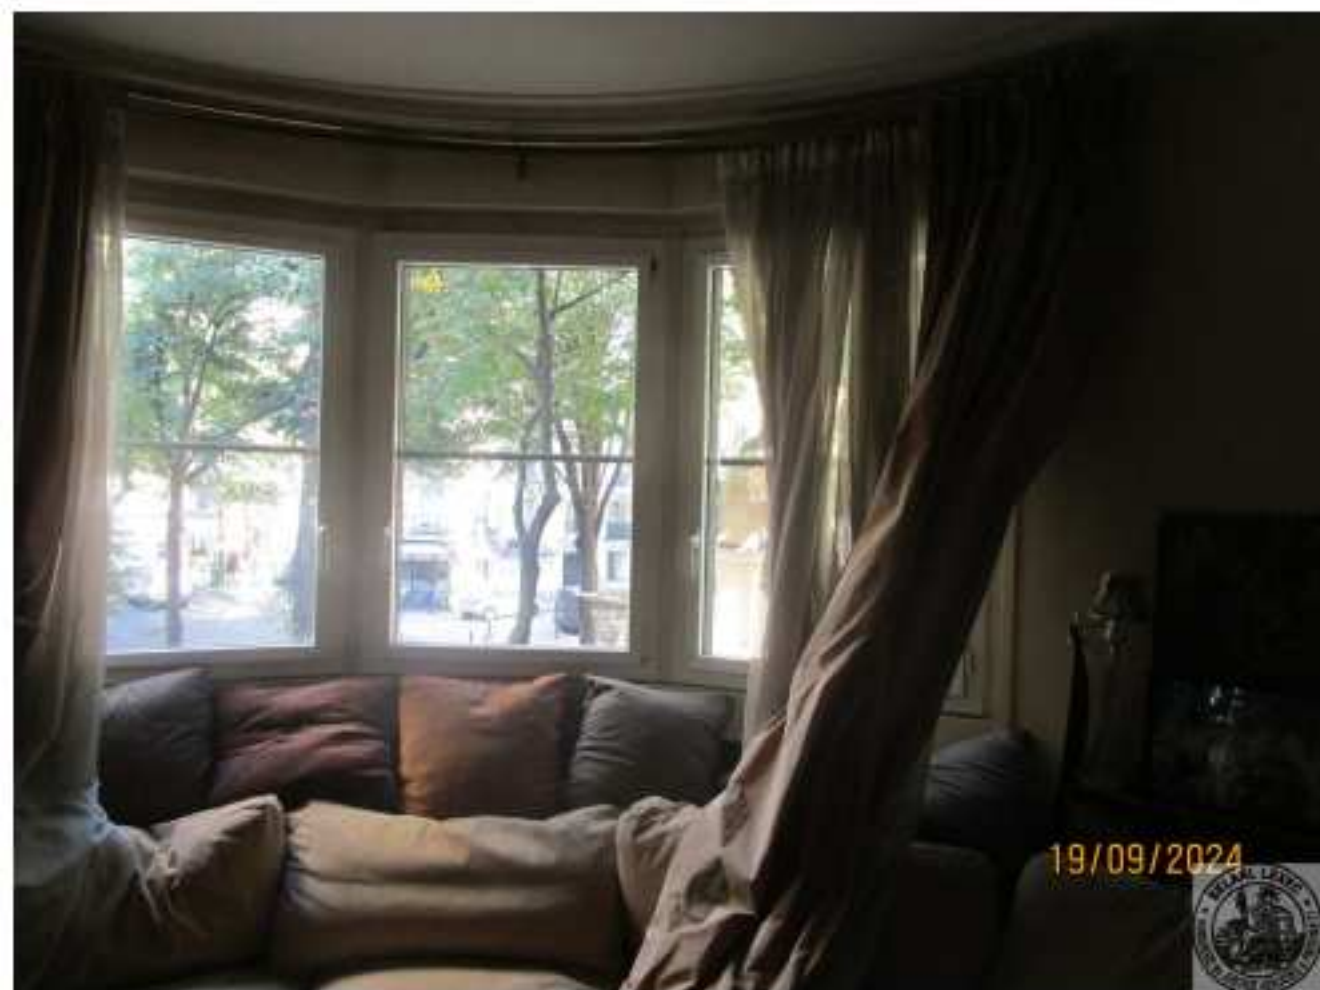
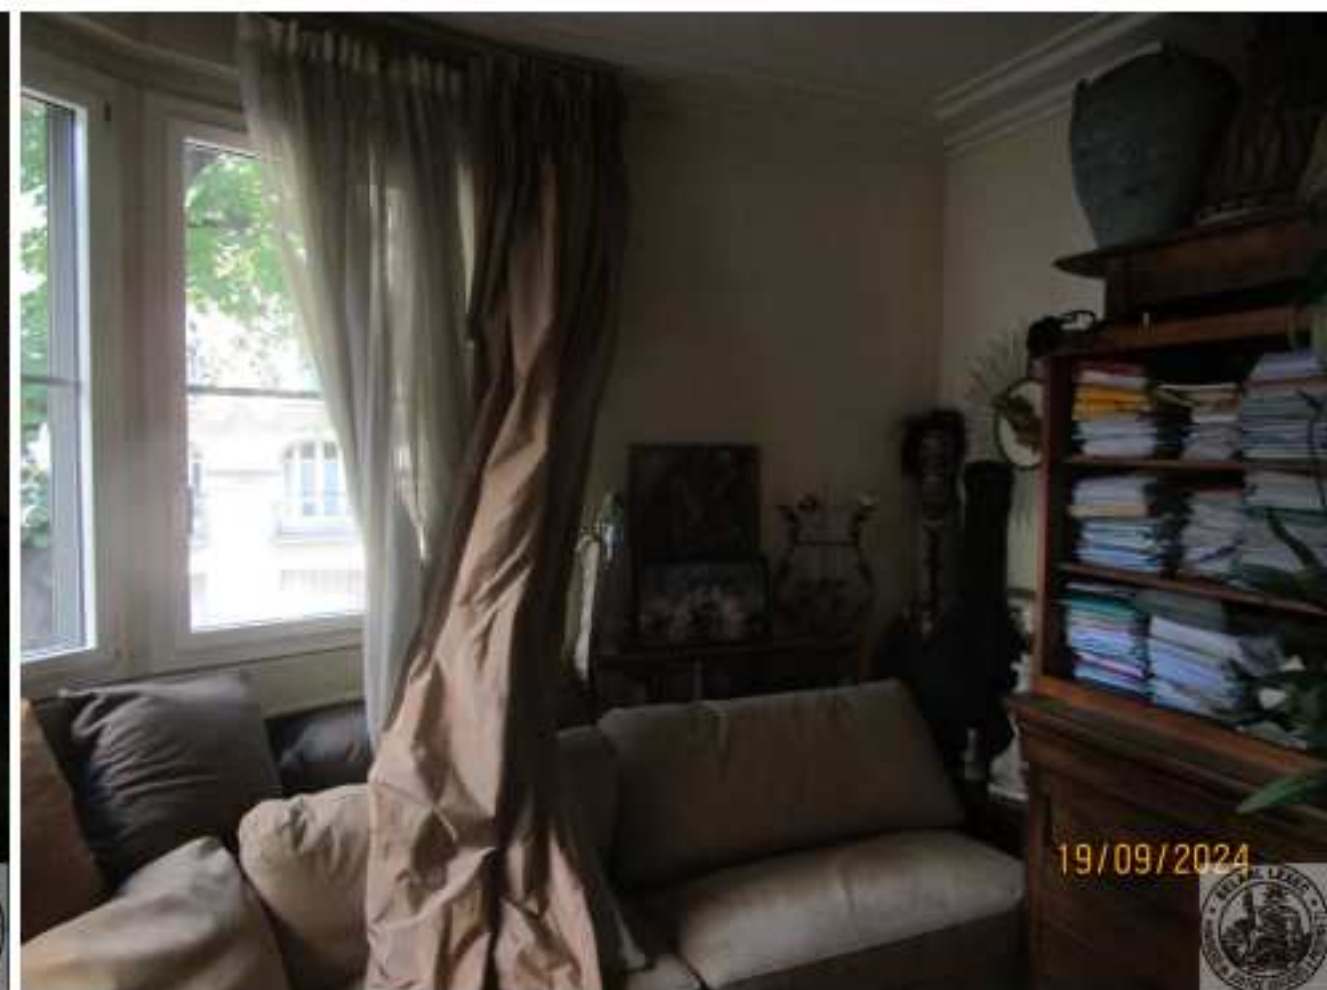
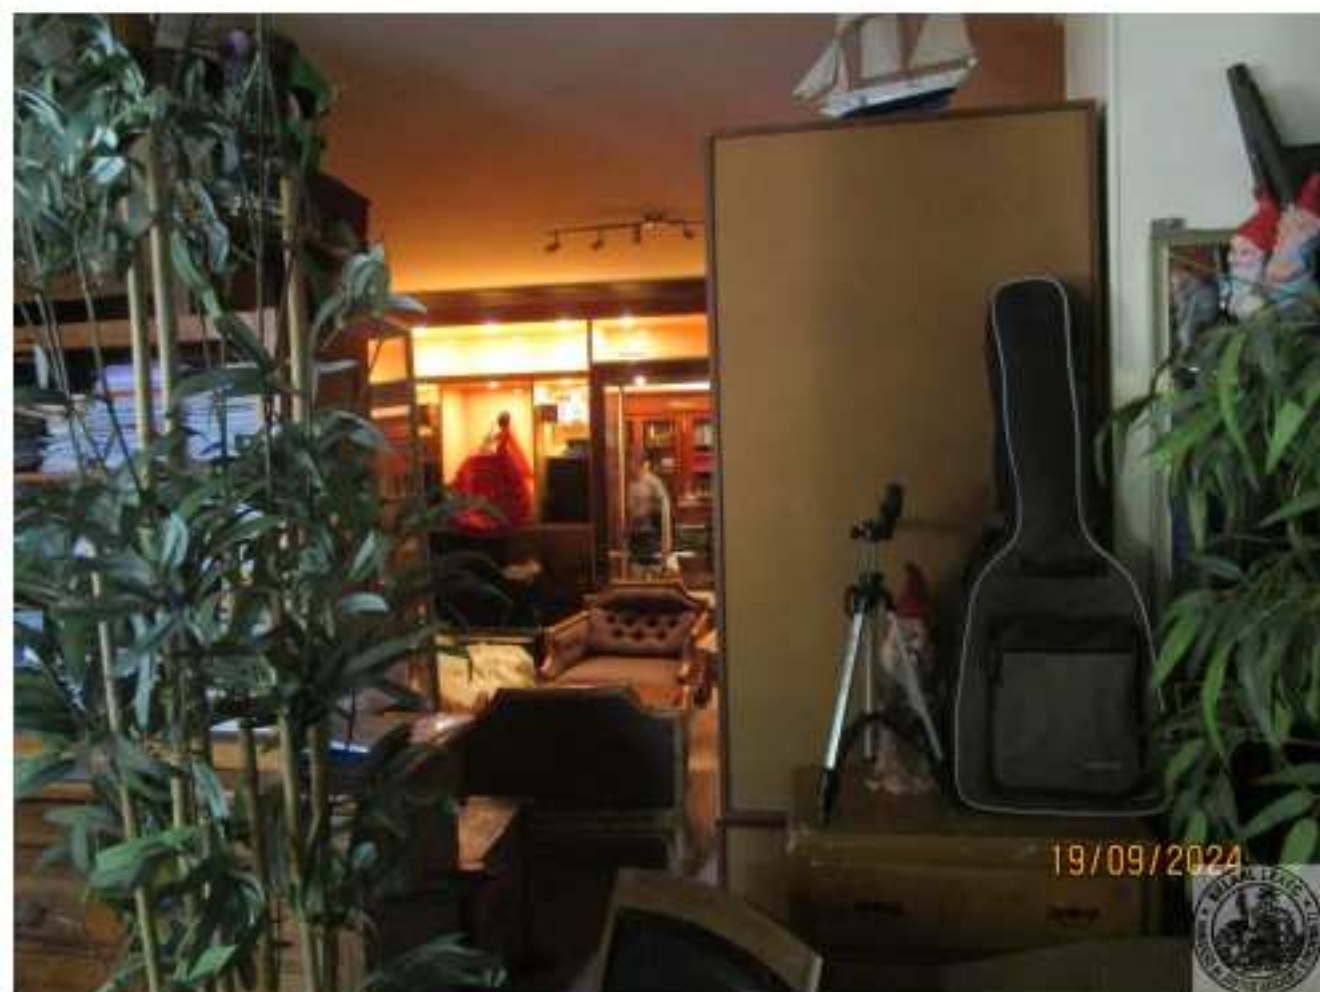
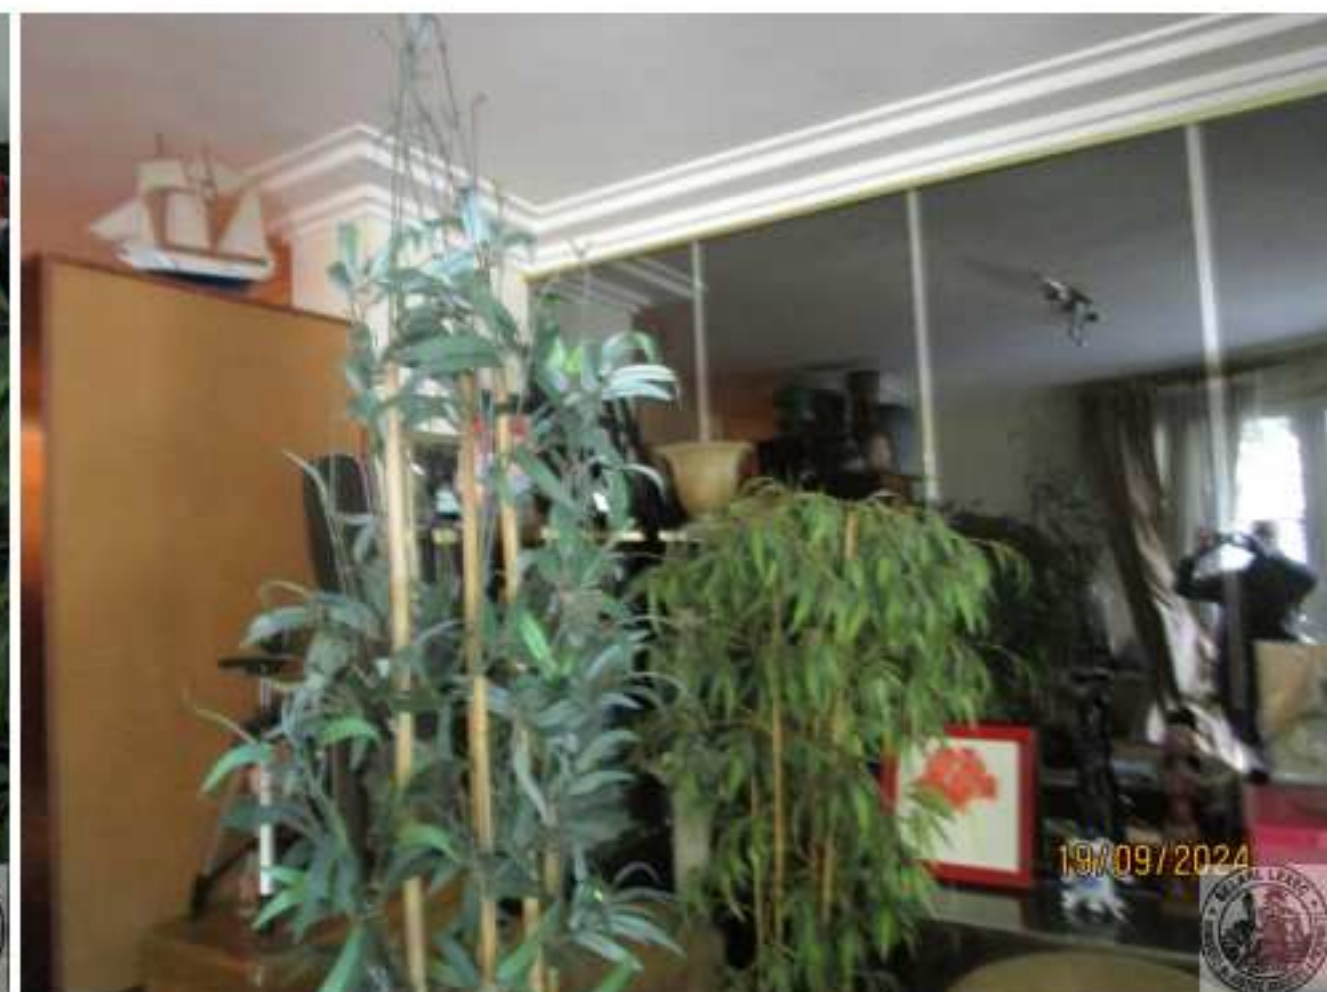
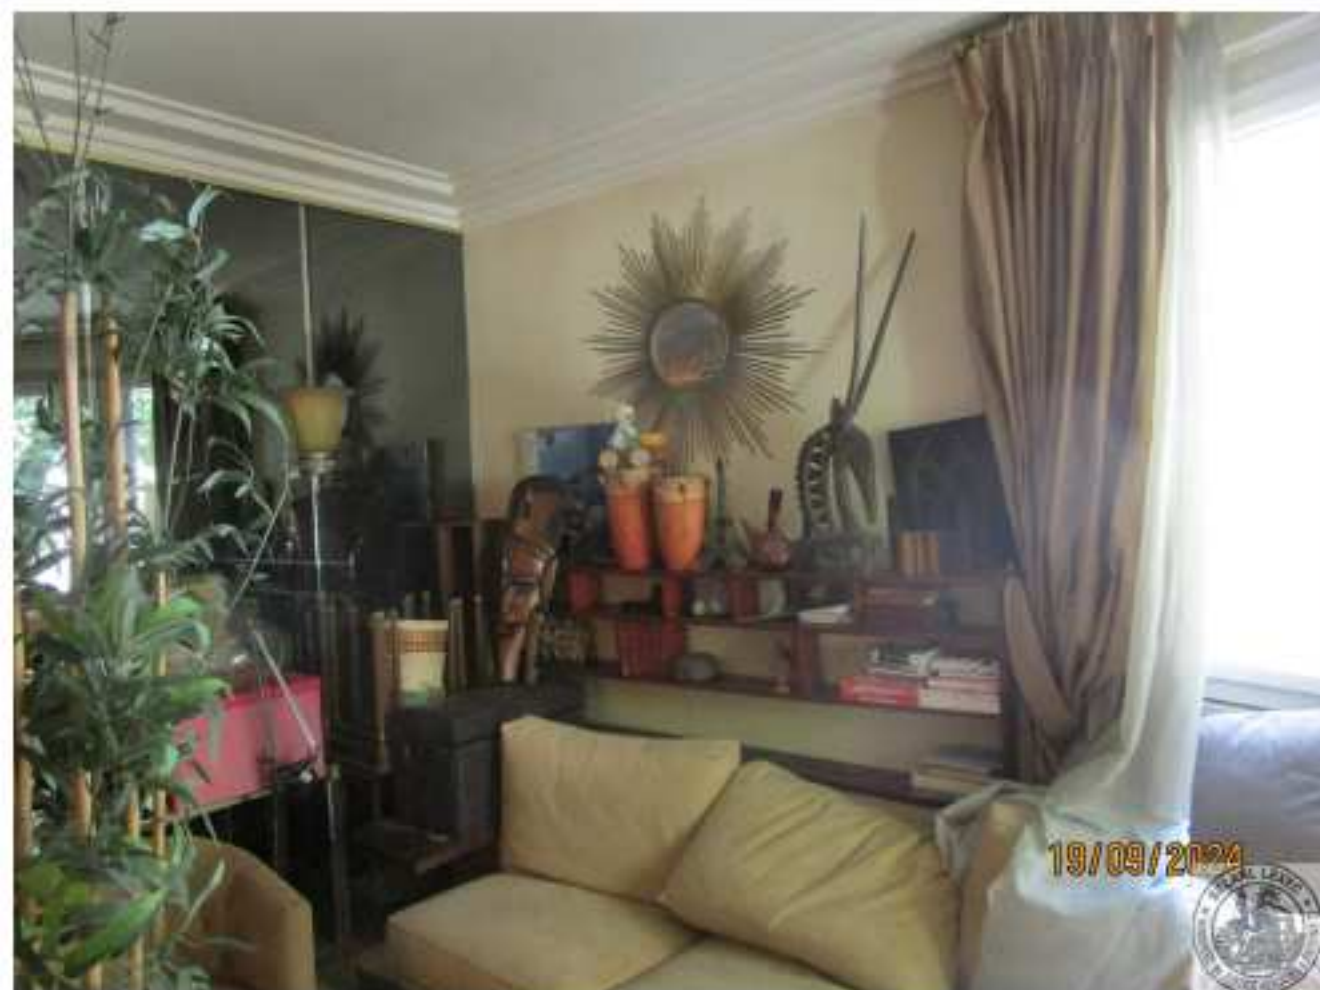
**Séjour double:**  
(photographies n°15 à 23)

De la moquette au sol, de la peinture murale, au plafond de la peinture

Trois fenêtres battantes en aluminium à double vitrage simple battant avec des rideaux également en PVC. Exposition sur la rue de la convention.

Dans cette pièce, une cloison munie de panneaux de miroirs.

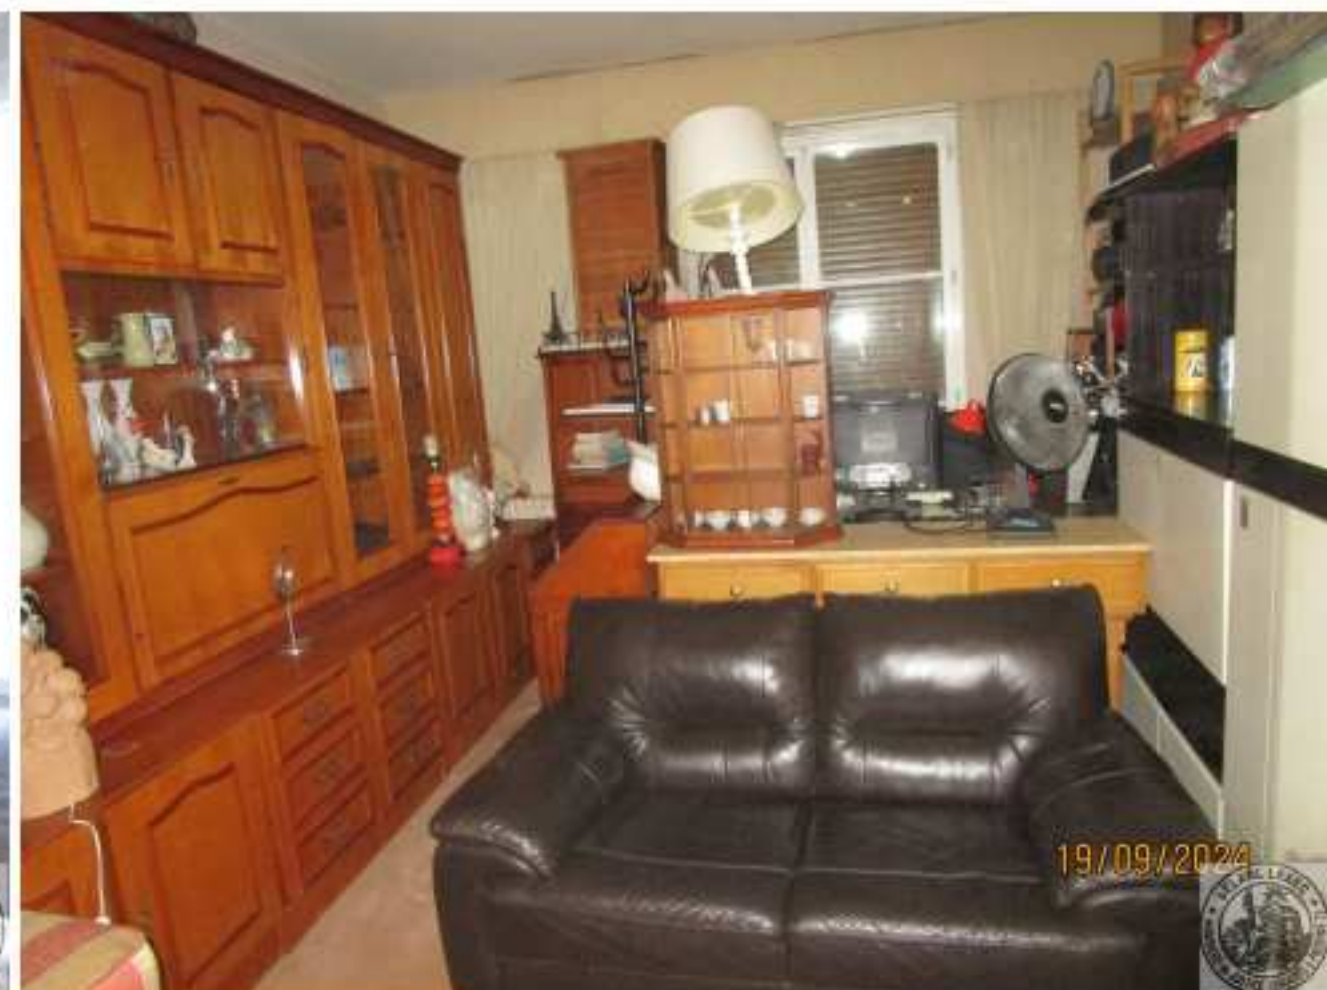
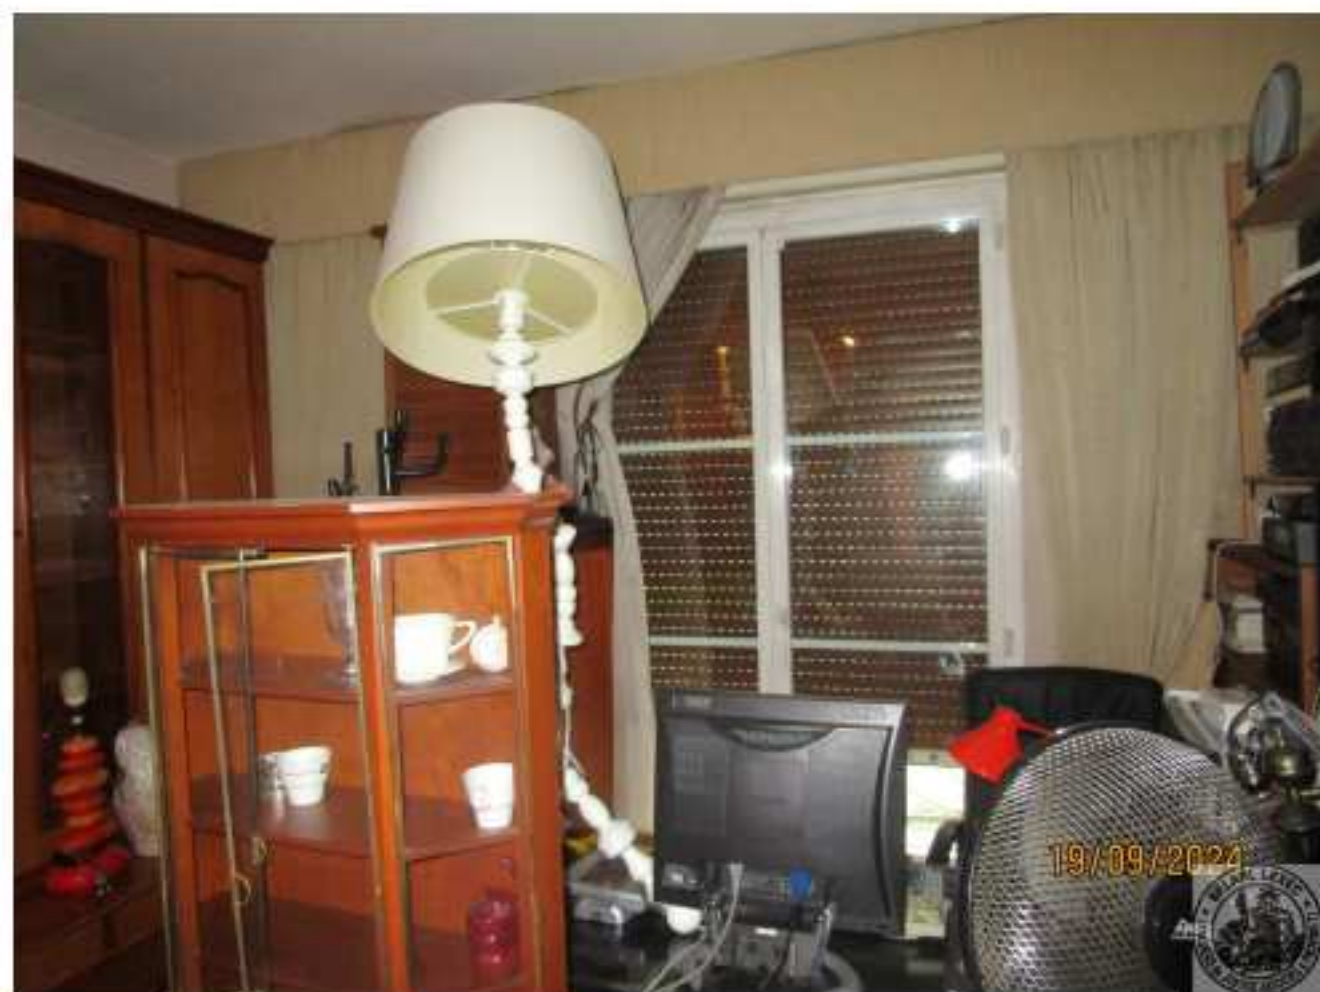
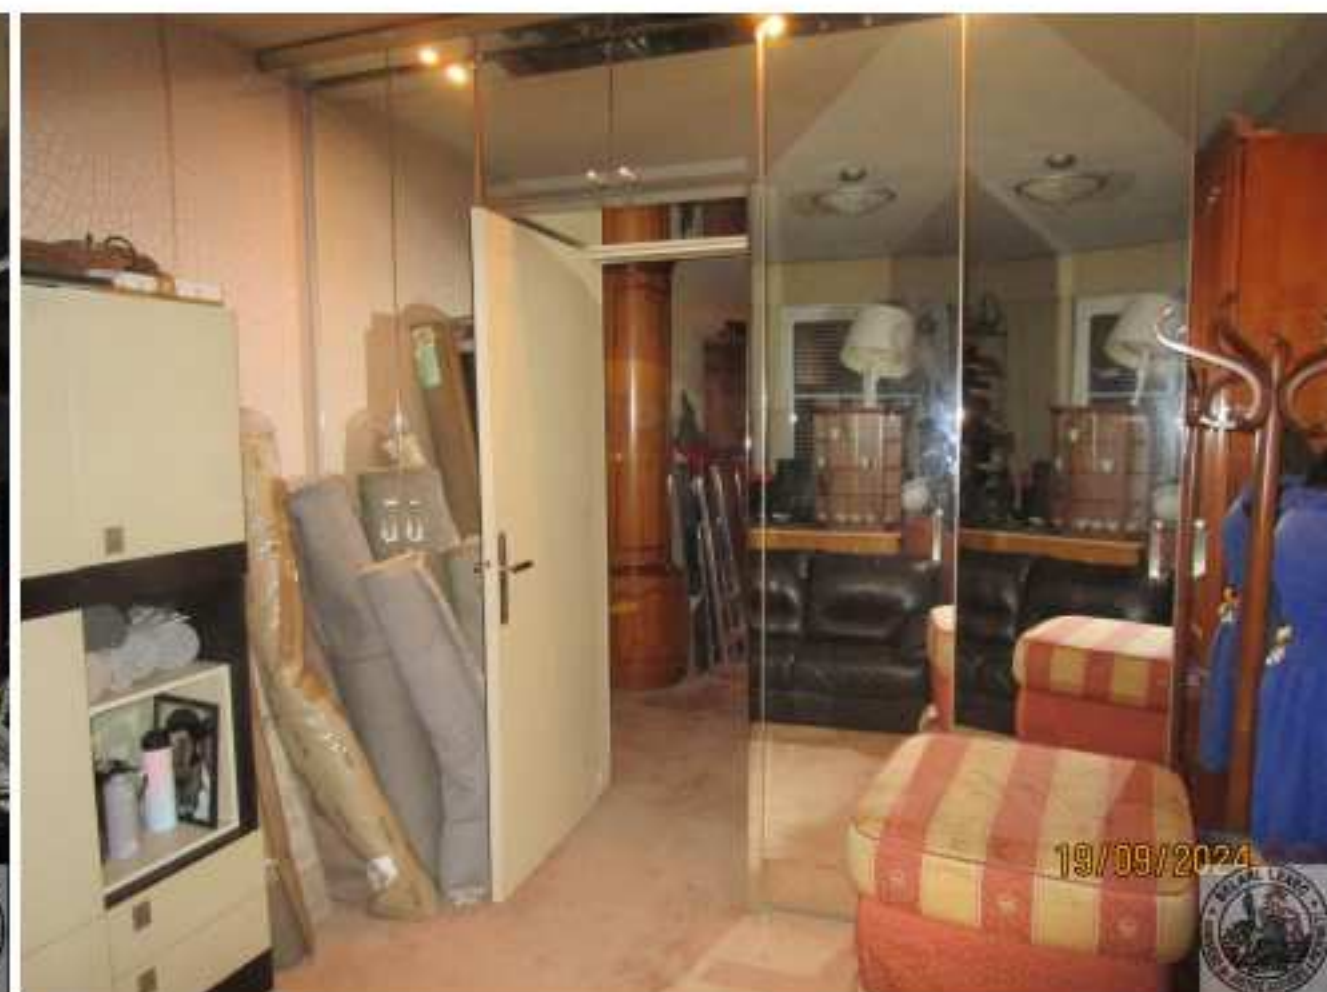
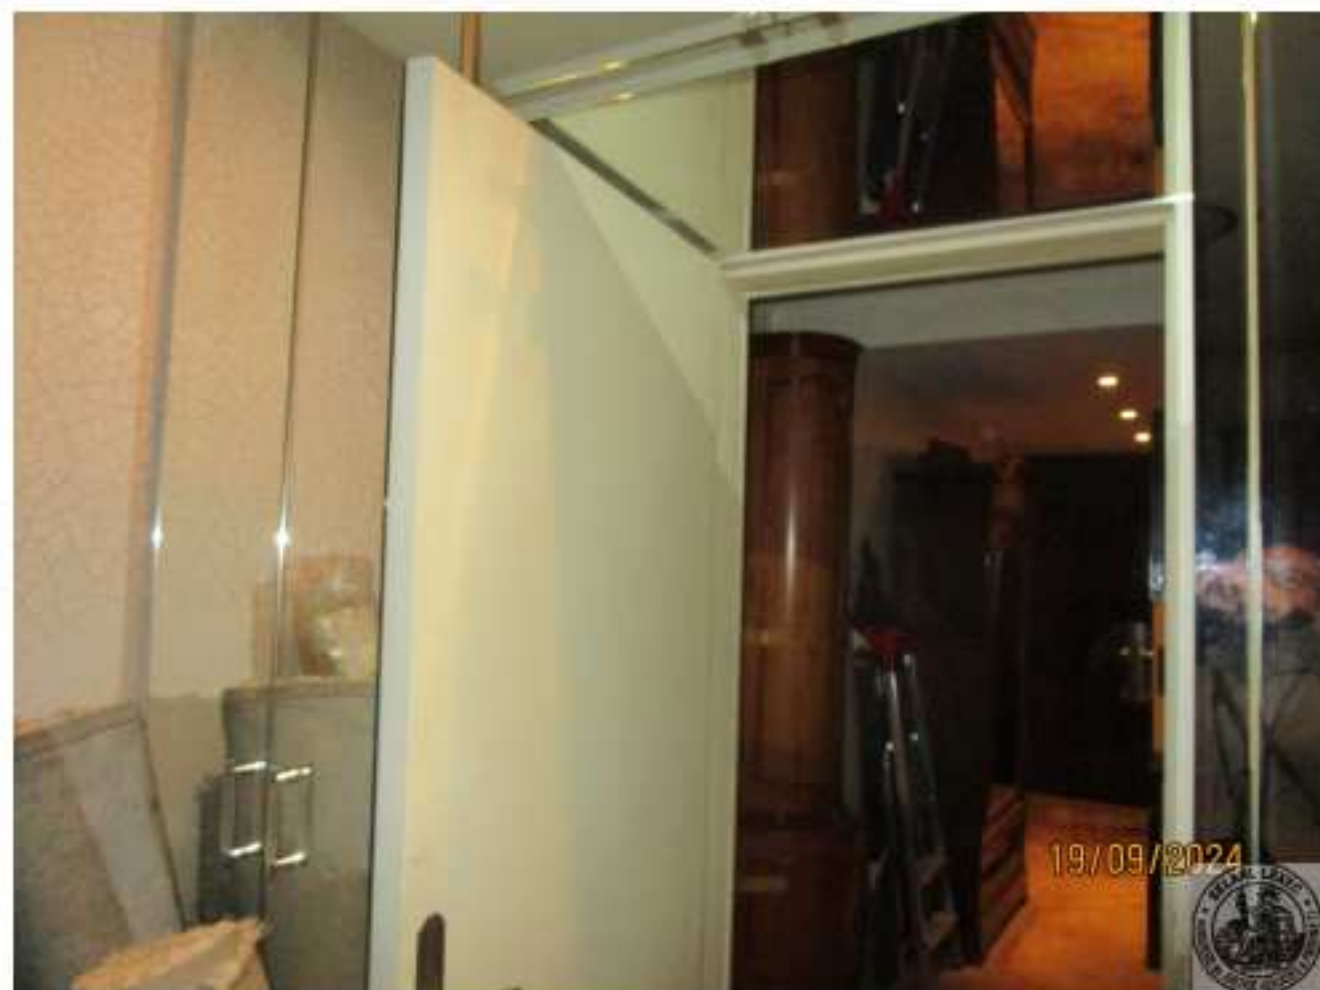
**Bureau :**  
(photographies n°24 à 27)

Faisant face à la porte d'entrée, un bureau avec de la moquette au sol.

Aux murs, un revêtement plastifié, au plafond de la peinture.

À l'entrée de la pièce, un placard aménagé avec des portes couvertes de miroirs et des spots en partie haute.

Au fond de la pièce, une fenêtre à deux battants en aluminium avec un rideau en PVC, deux battants double vitrage.

Une porte d'accès, une porte pleine avec une serrure centrale donnant sur le couloir d'entrée.

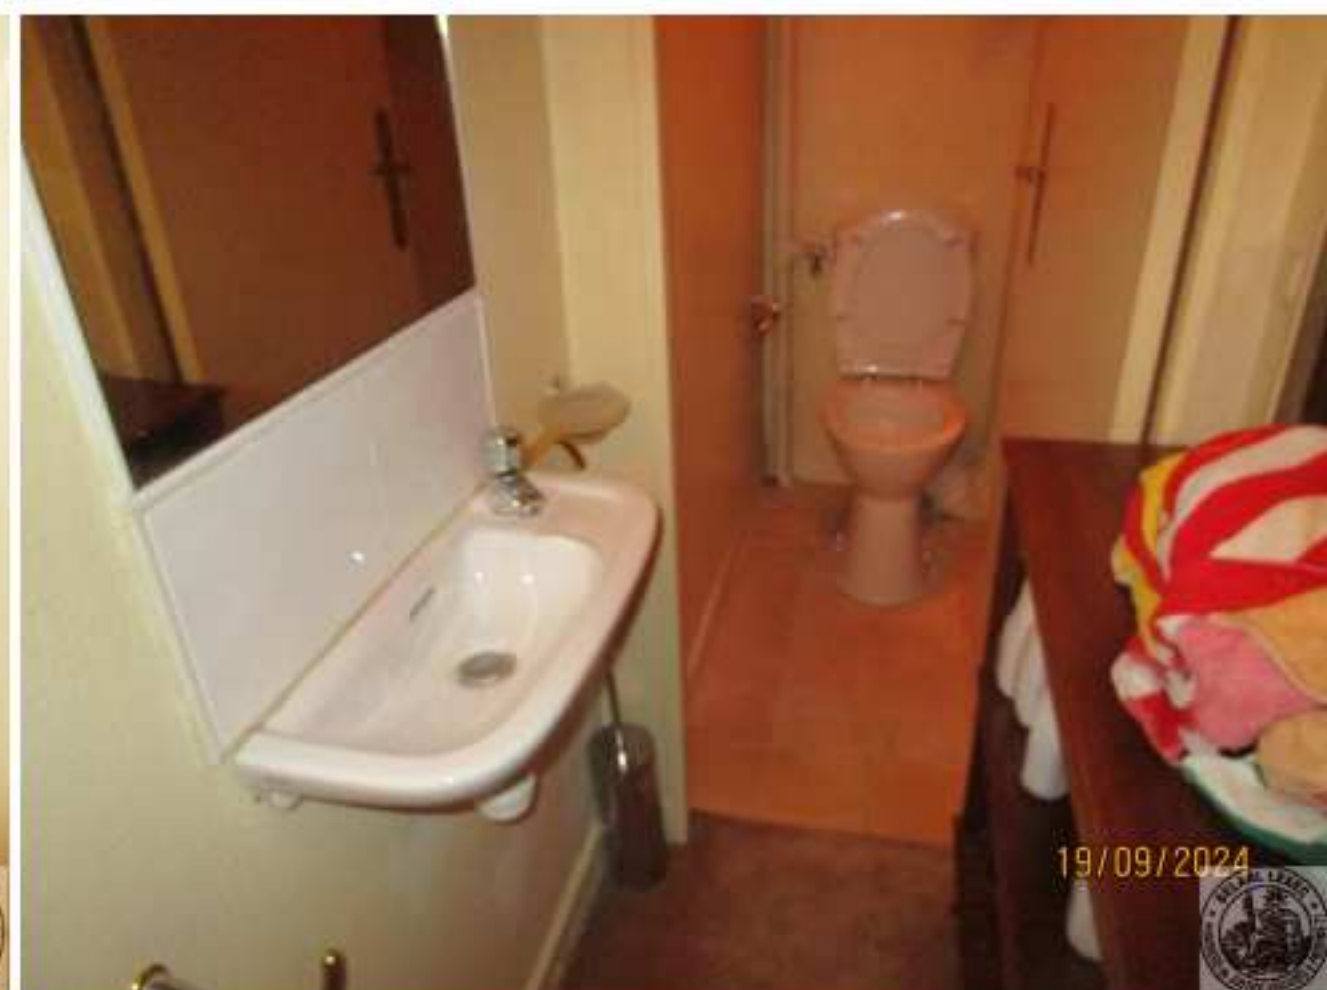
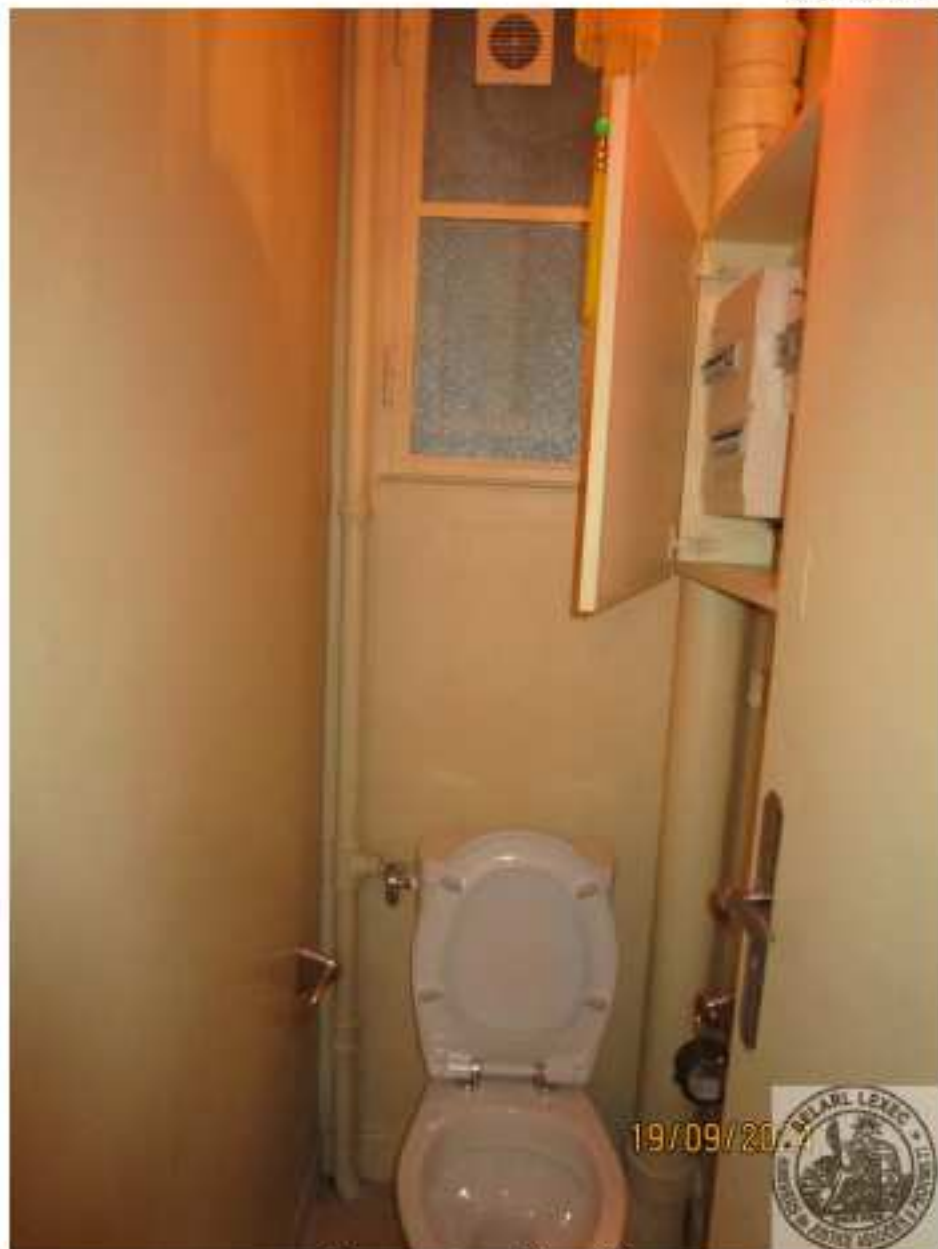
**Cabinet d'aisance :***(photographies n°32 et 33)*

Le cabinet d'aisance du carrelage au sol, peinture murale, au plafond de la peinture.

Une petite fenêtre avec une bouche d'aération avec carreaux translucides.

Une cuvette à l'anglaise avec un réservoir en céramique et un coffrage contenant au-dessus un tableau électrique avec le disjoncteur et le compteur électrique.

Porte donnant sur l'espace avec le lave-mains, une porte avec une serrure centrale à décondamnation extérieure.
