## PROCES VERBAL DE DESCRIPTION

**Affaire :**  
IMMEUBLE SIS 7 ROND

Je, Grégory HAMON, Commissaire de Justice associé à PROVINS (77160), 9, rue Abeilard, me suis rendu ce jour, **à 10h..30**, à PARIS 15<sup>ème</sup>, 7, place du rond point Mirabeau, et plus précisément 4, rue de la convention, 1<sup>er</sup> étage.

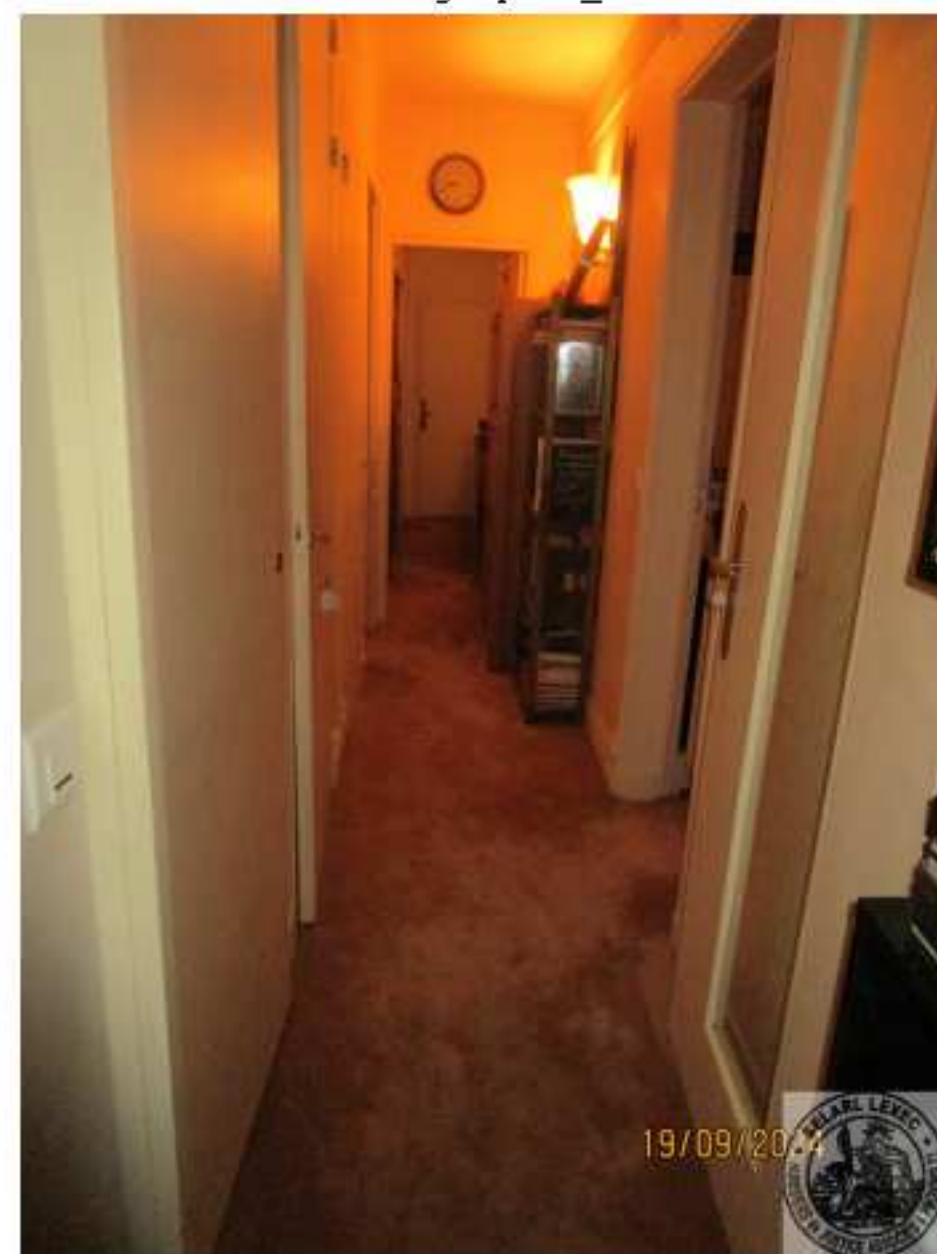
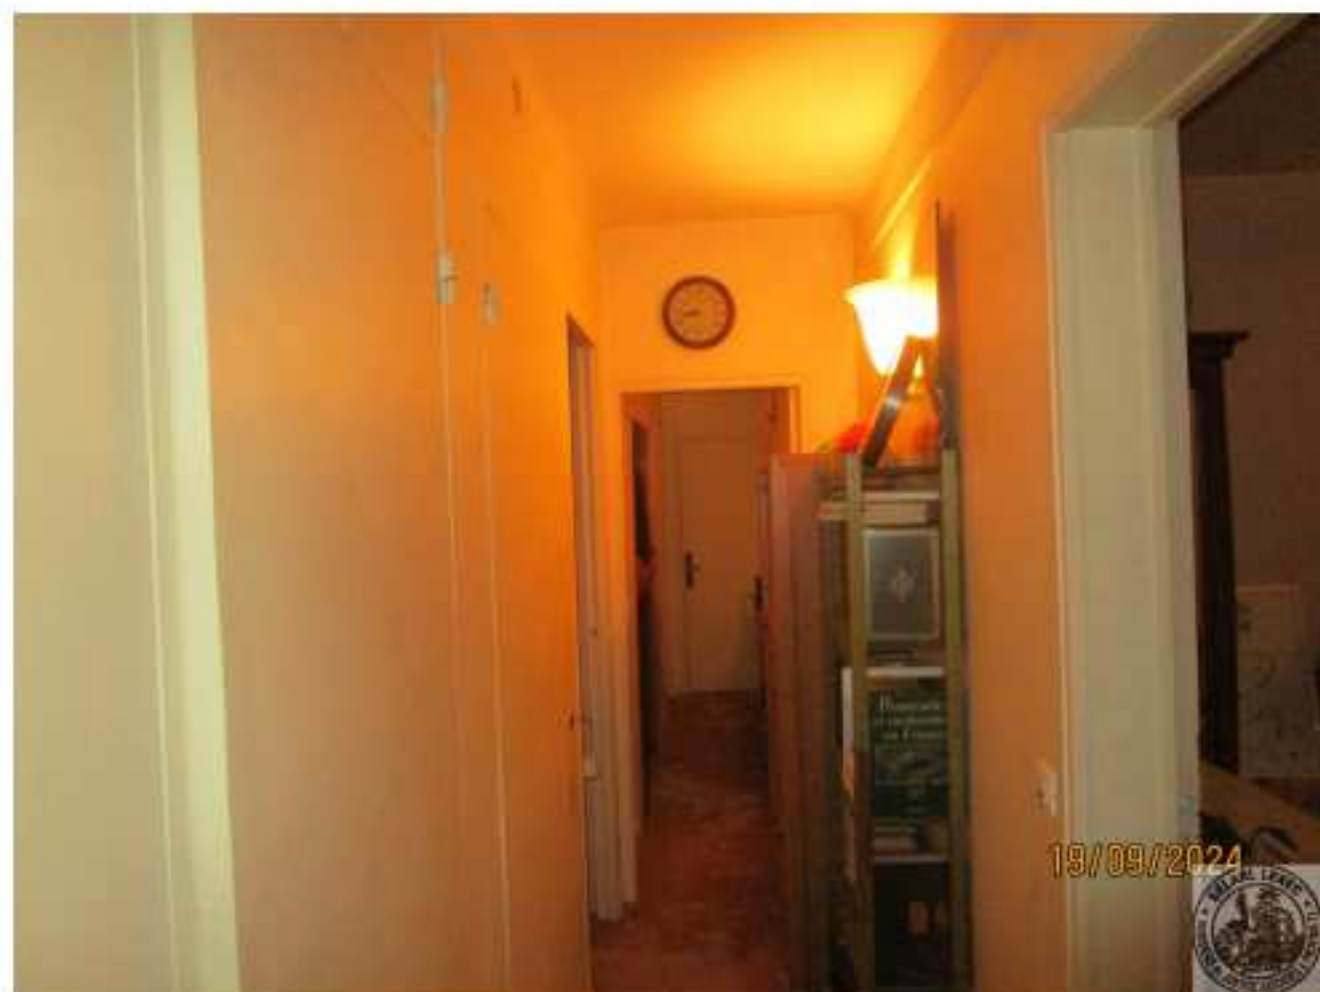
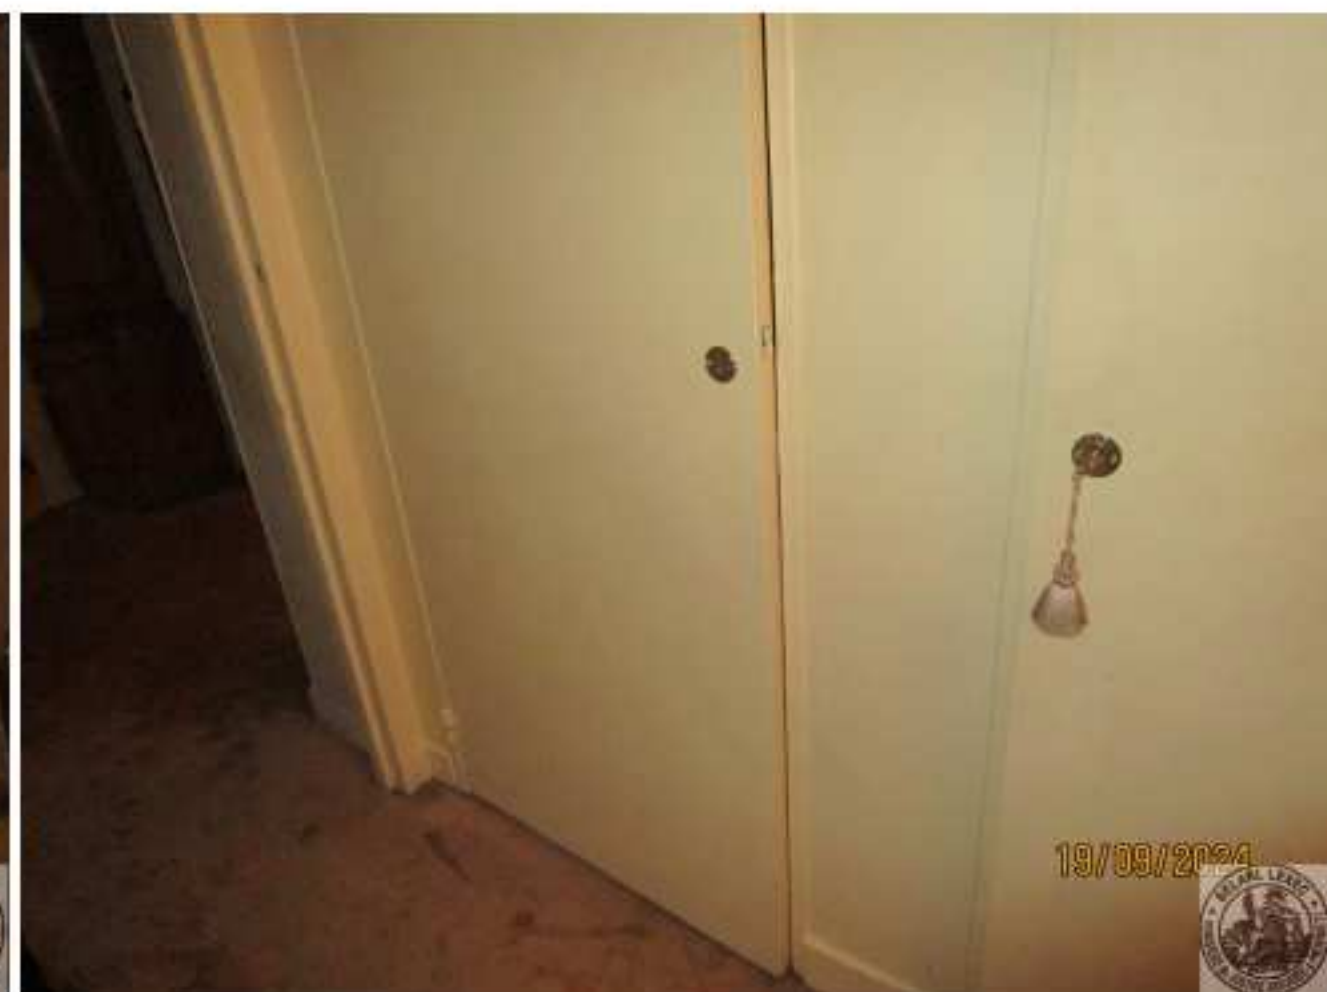
**Couloir de desserte :***(photographies n°28 à 30)*

Un couloir desservant une chambre sur la droite, un cabinet d'aisance sur la gauche, une salle de bain deuxième porte gauche tout au fond à gauche, un dressing, en face une salle d'eau.

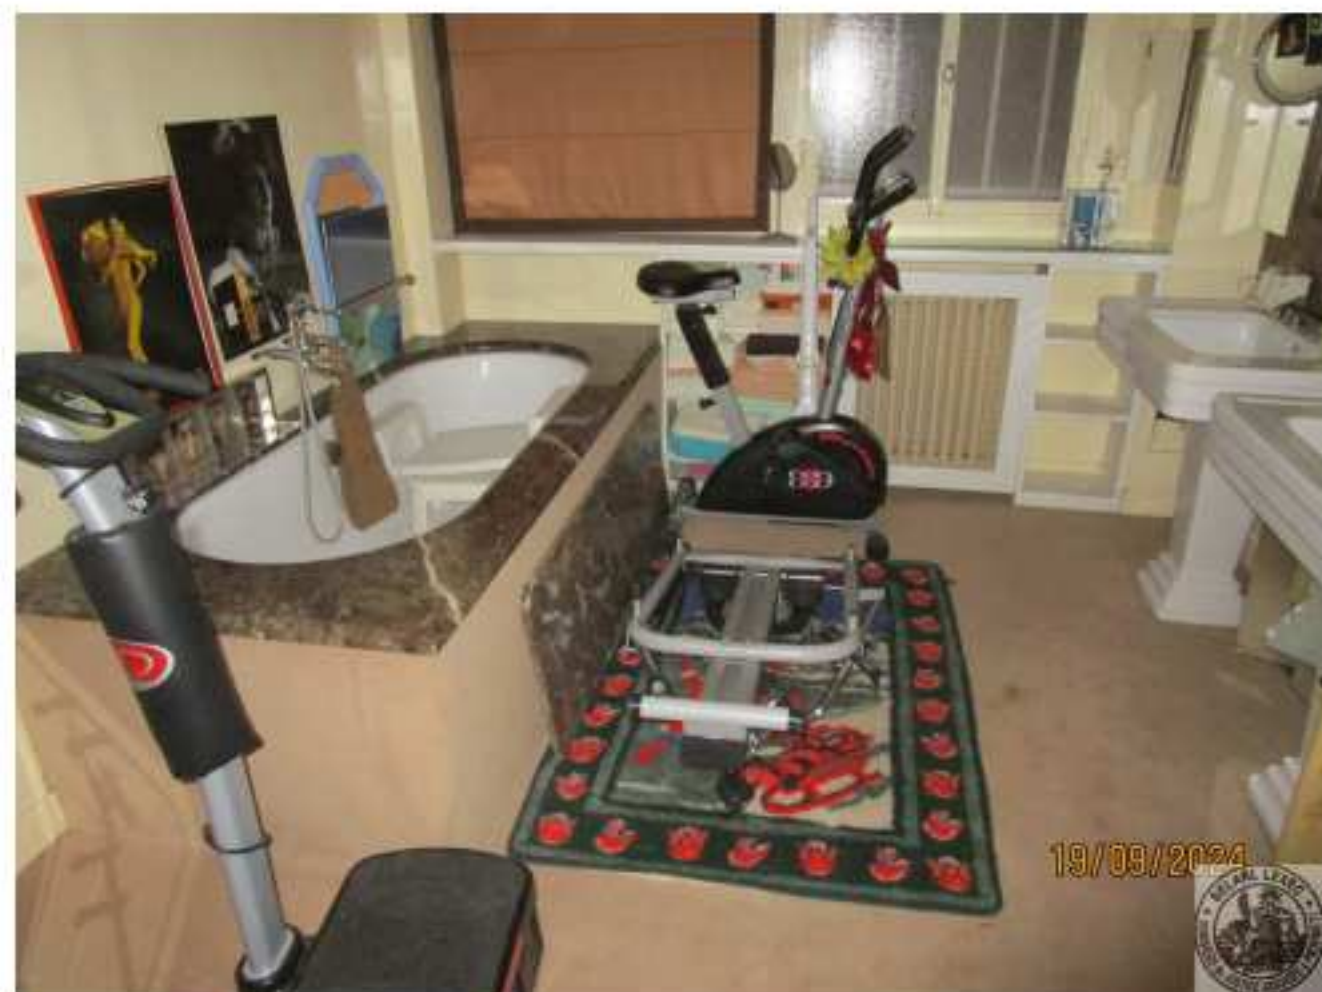
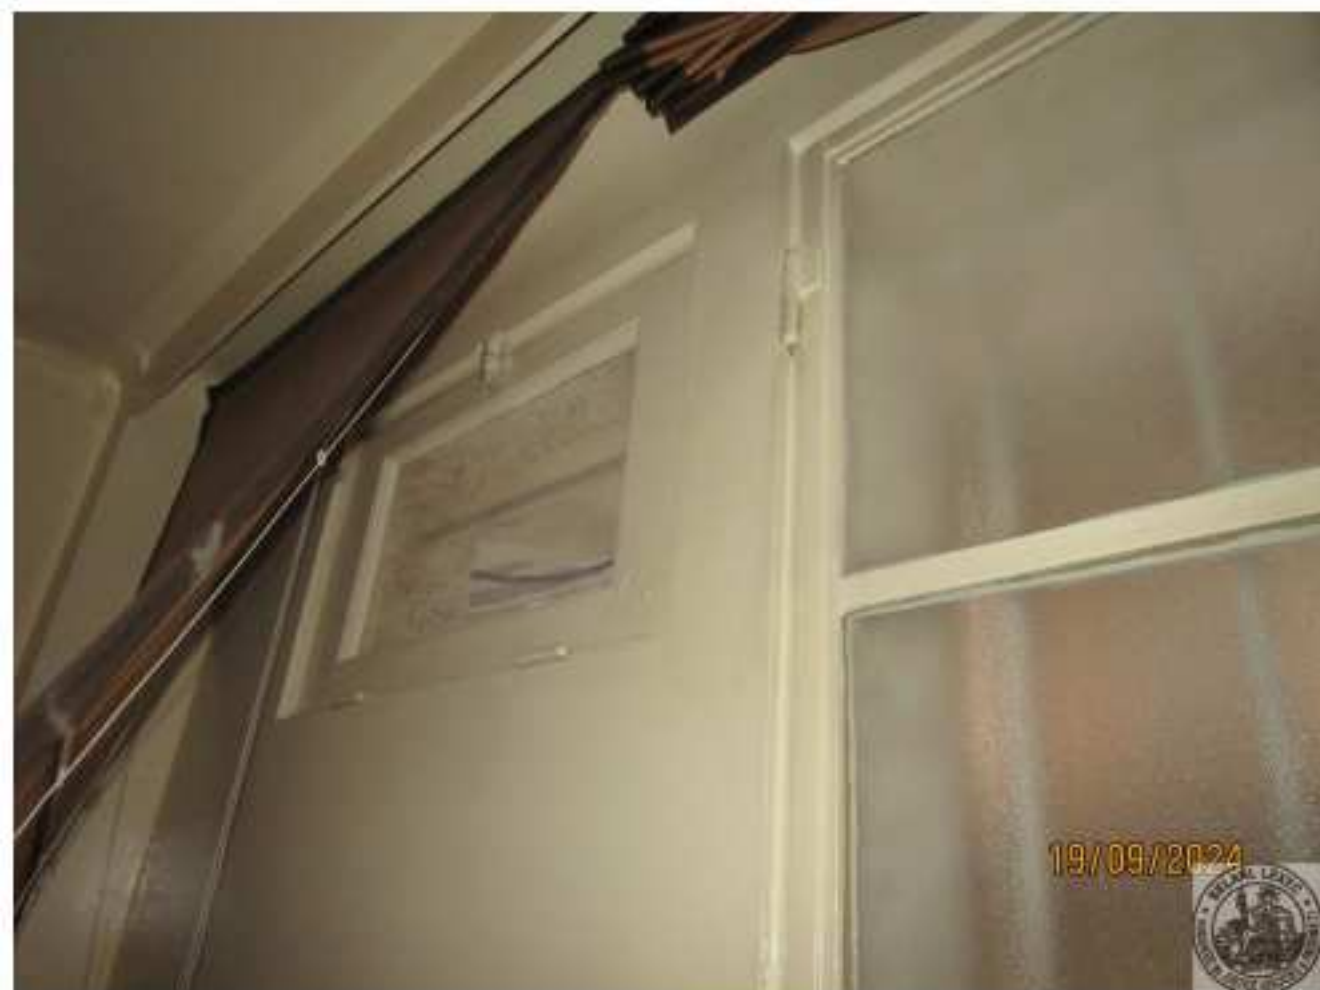
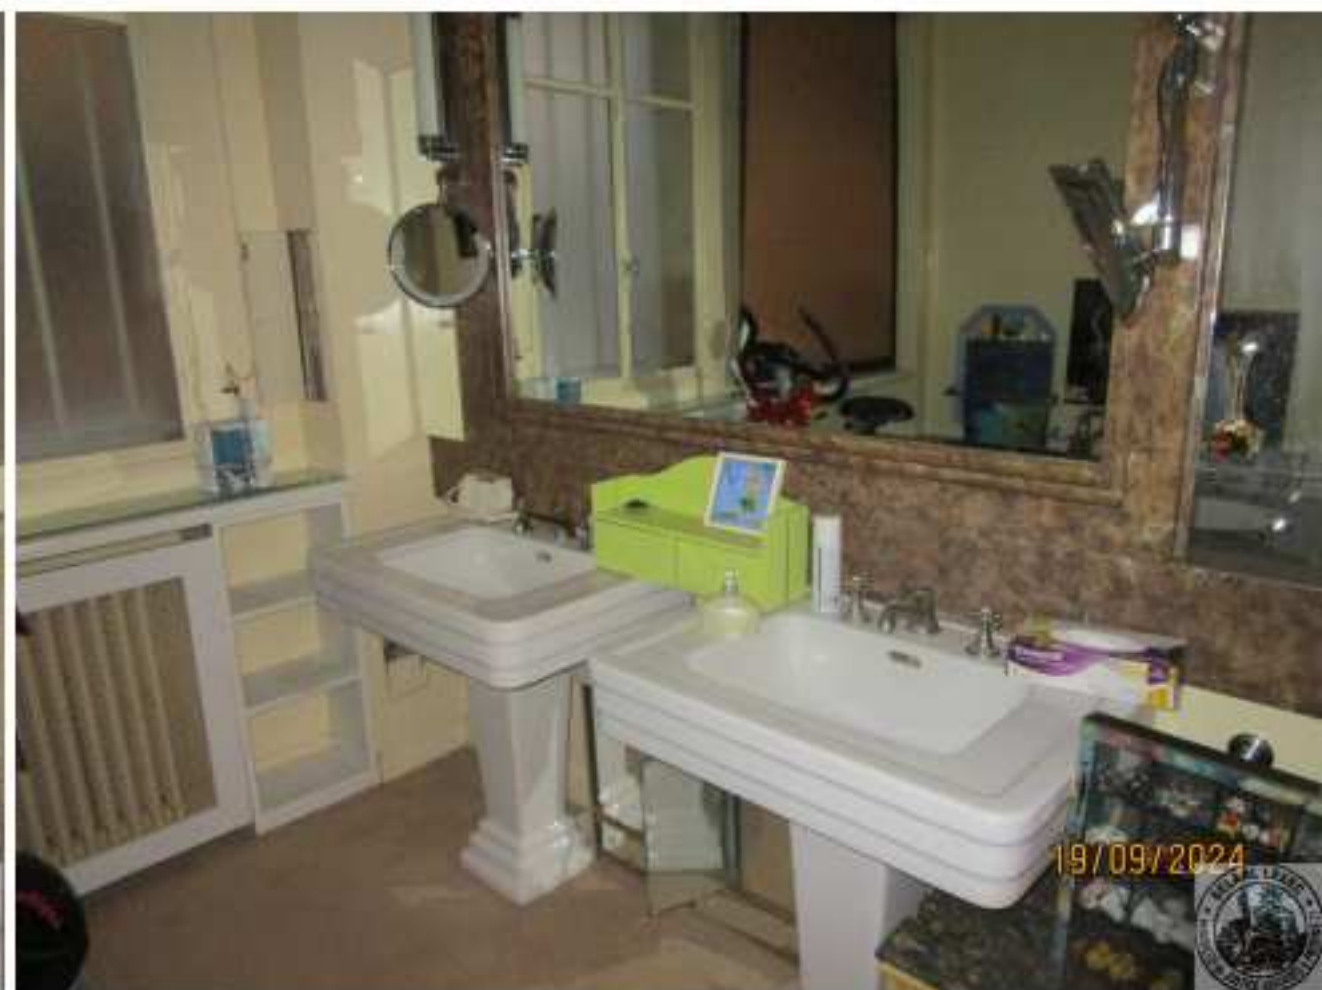
**La salle de bain :***(photographies n°34 à 36)*

Elle est accessible par le couloir, sans porte, par un rideau. Au sol, de la moquette au sol.

Les murs sont revêtus de peinture, au plafond également de la peinture.

Dans cette pièce, existence d'une baignoire avec le tour en marbre, un mélangeur en applique.

Deux lavabos sur colonne avec mélangeur, au-dessus des lavabos se trouve un miroir avec contour en marbre.

Sous la fenêtre à deux battants, simple vitrage, carreaux translucides se trouve être un radiateur qui est coffré.

En partie haute au-dessus de la baignoire, un vasistas et derrière la fenêtre à deux battants se trouve une grille de protection.

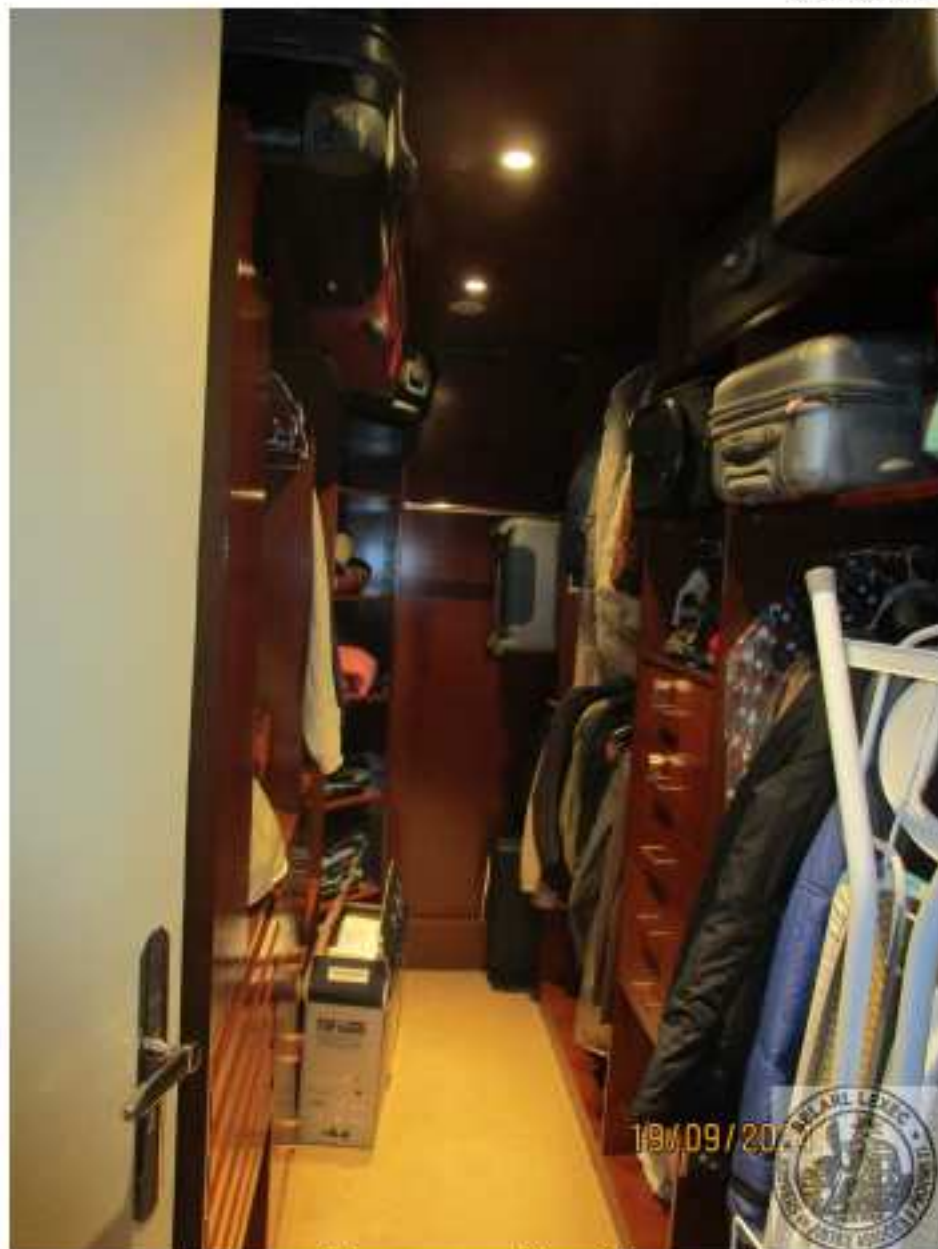
**Dressing :**  
(photographie n°37)

Au fond à gauche du couloir le dressing avec de la moquette.

Les murs plaqués et aménagés avec des éléments en bois ainsi que le plafonnier avec des spots intégrés.

Un miroir à l'entrée de la pièce sur la gauche.

Une porte donnant sur le couloir, une porte creuse avec une serrure centrale inactive.

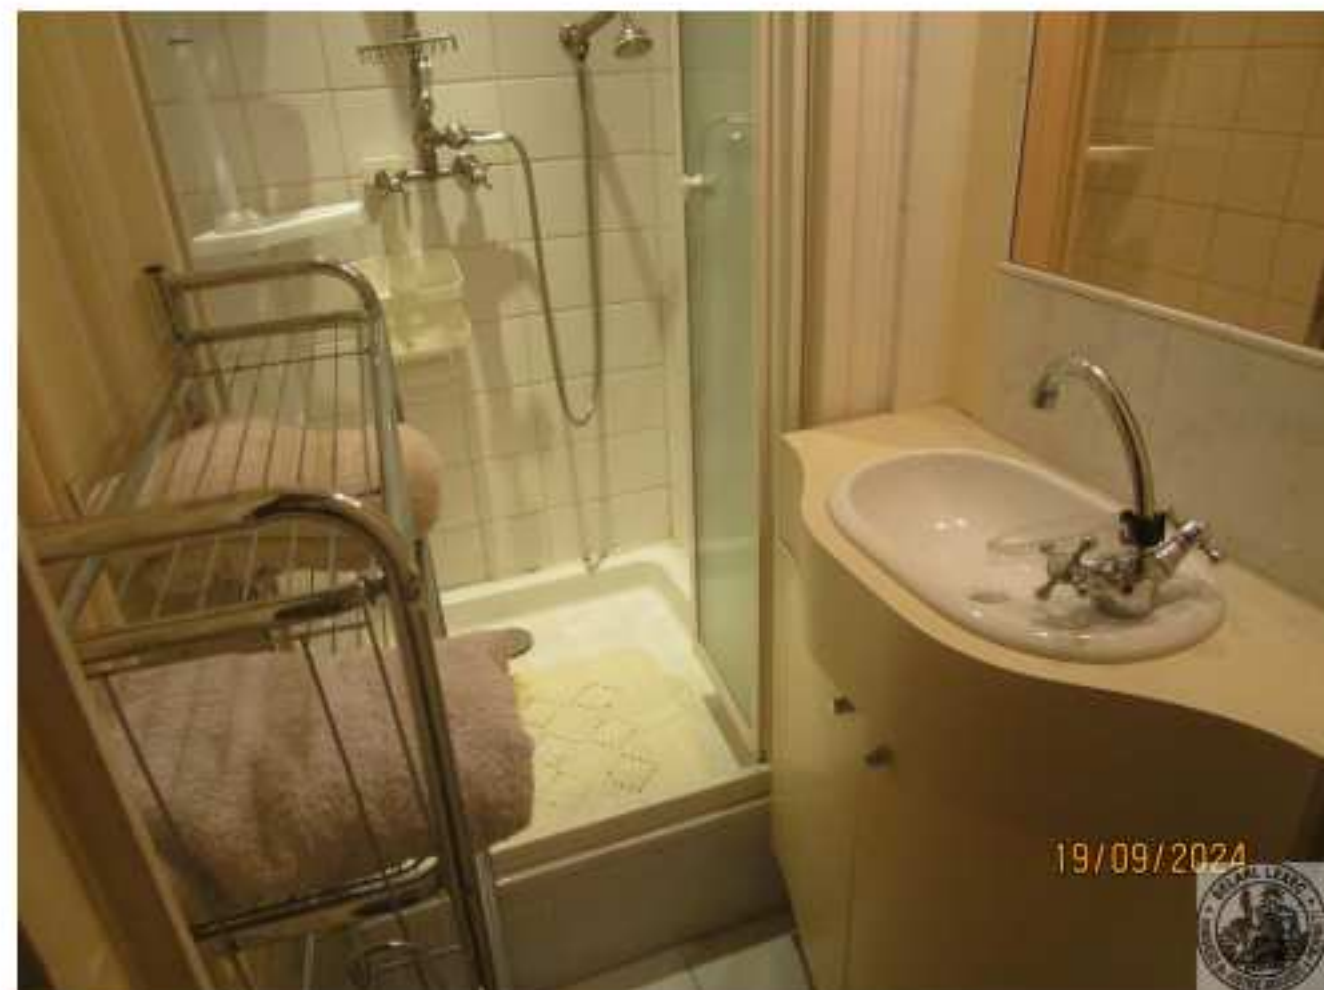
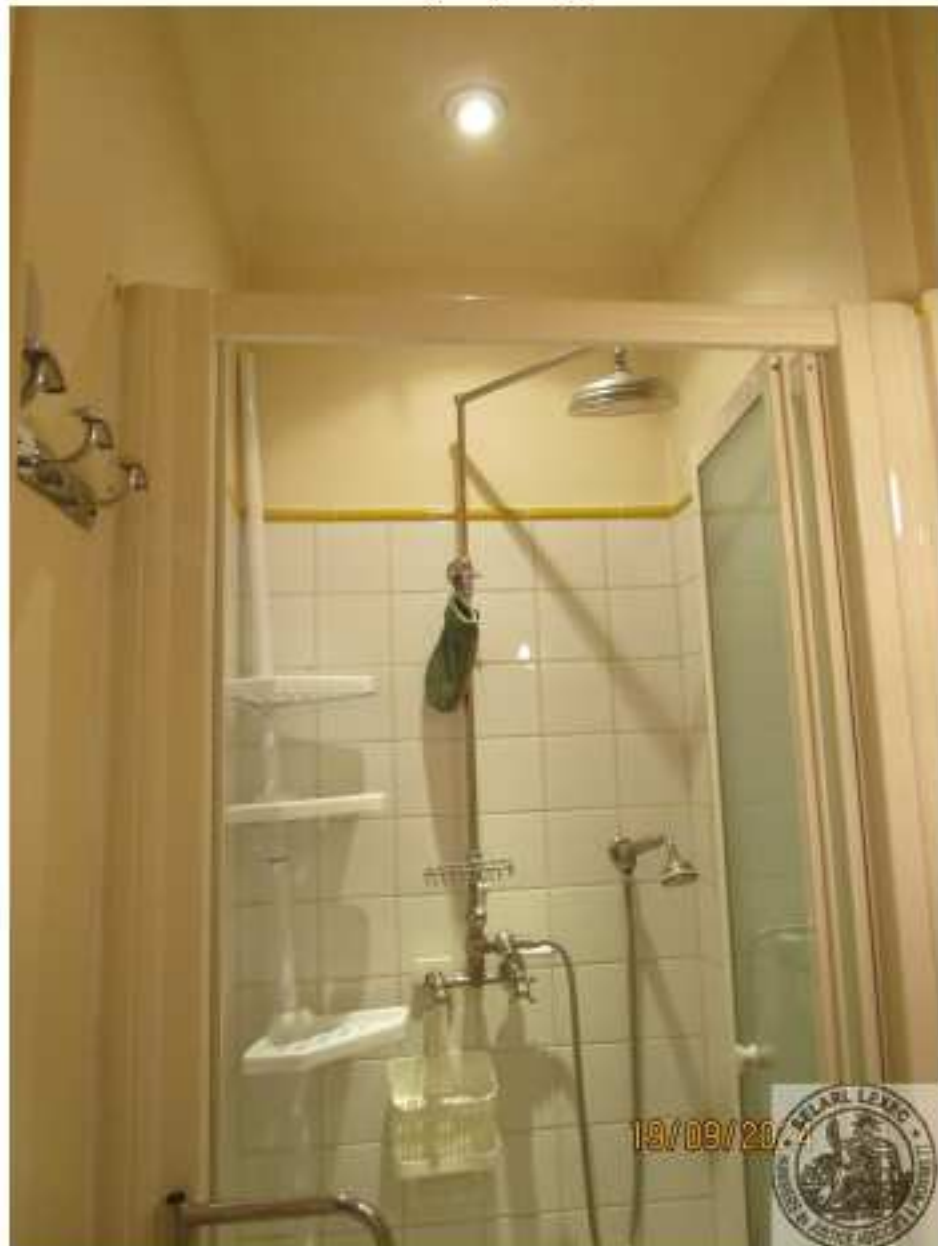
**La salle d'eau au fond du couloir en face :**  
(photographies n°38 et 39)

Au sol, du carrelage.

Les murs revêtus de peinture, au plafond, de la peinture, un spot au plafond, une VMC active.

Un lave-mains avec son mitigeur.

Une douche avec sa cabine de douche, porte pliante accordéon, receveur qui est surélevé, robinetterie mélangeuse en applique avec sa douchette.

Une porte avec une serrure centrale.

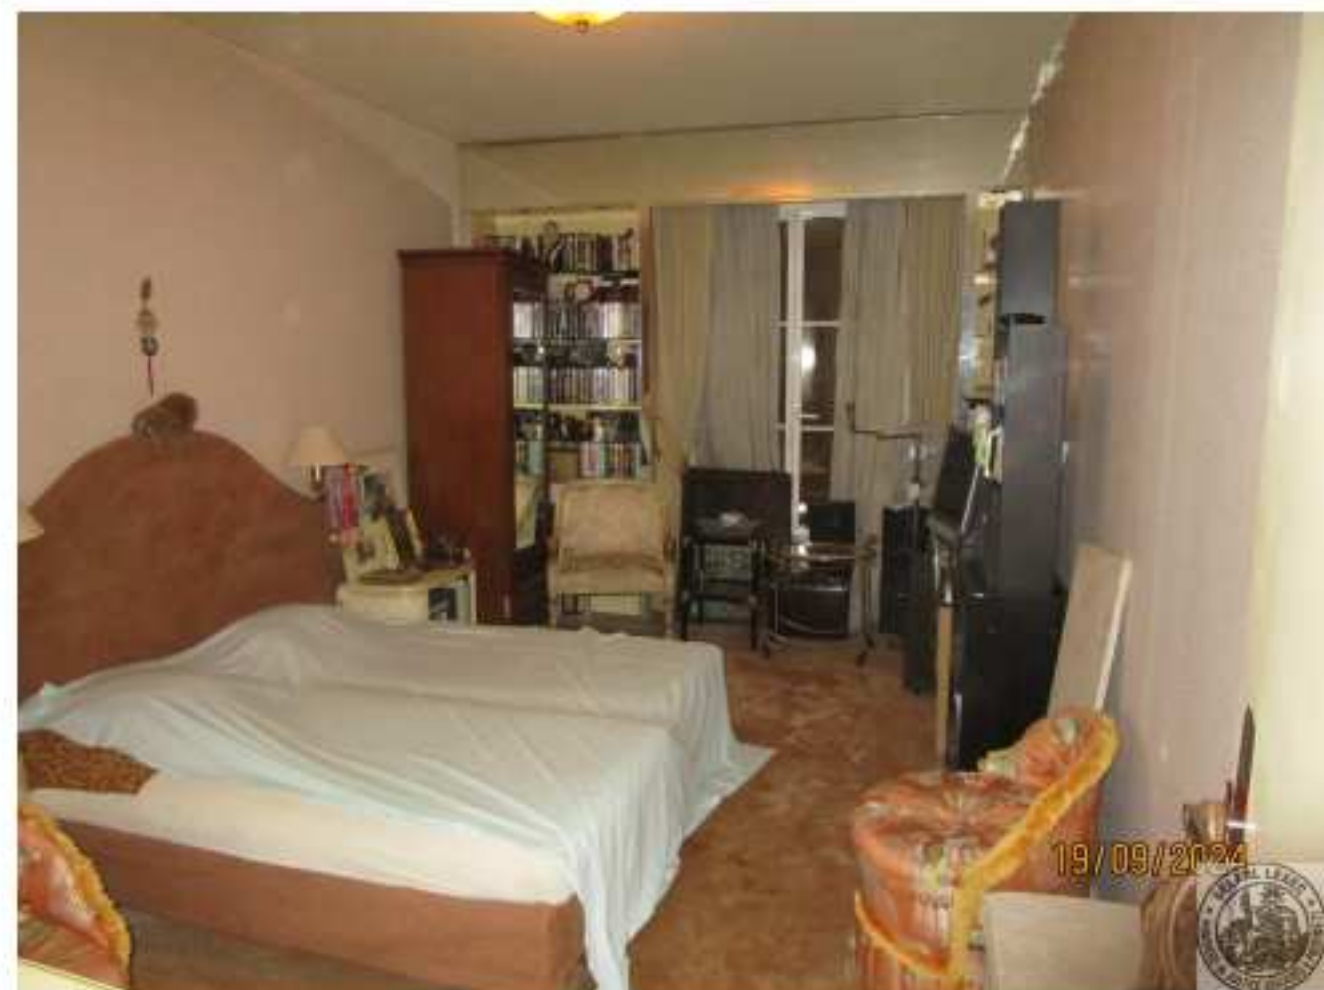
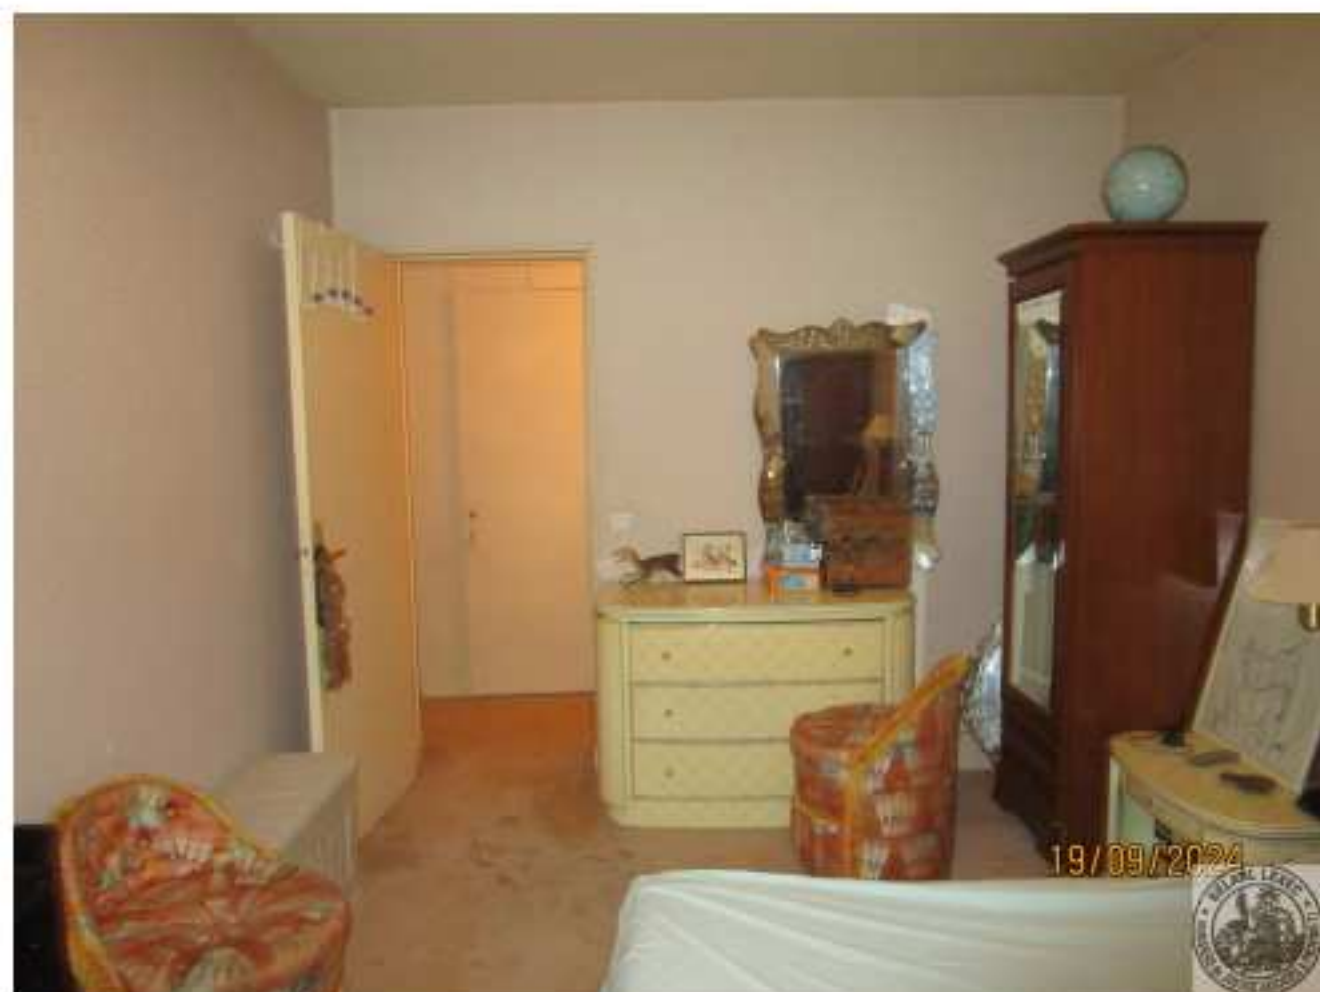
**Chambre :***(photographies n°40 et 41)*

Sur la droite, la première pièce à droite se trouve être une chambre. Au sol de la moquette.

Les murs revêtus d'un revêtement plastifié, au plafond, de la peinture avec un plafonnier.

Fenêtre à deux battants en alu avec un double vitrage avec un rideau en PVC. Il existe un radiateur.

Une porte d'accès, une porte creuse avec une serrure qui est condamnée par la peinture.

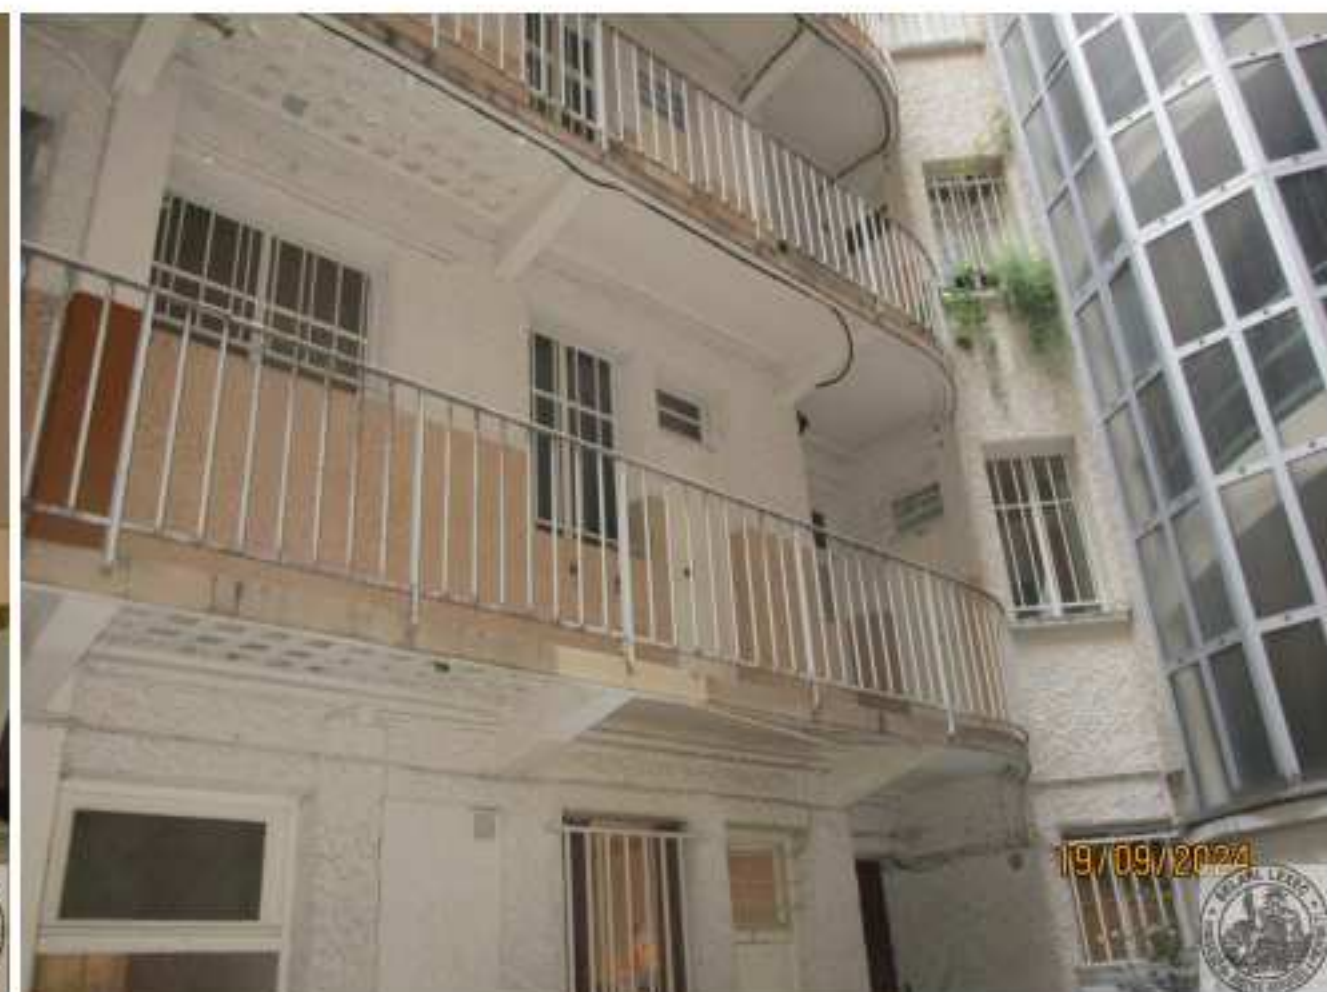
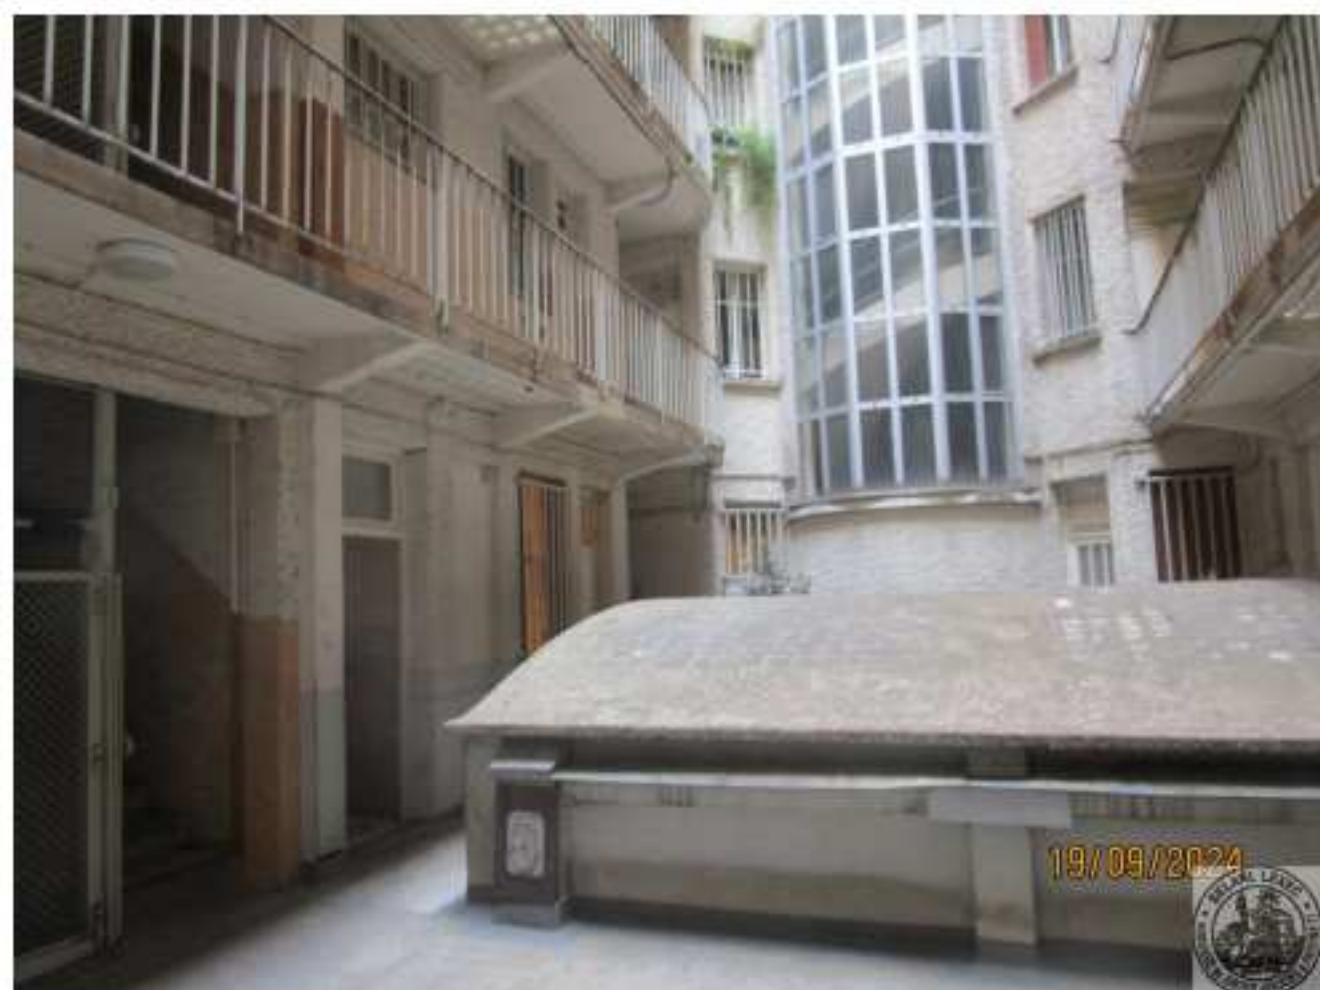
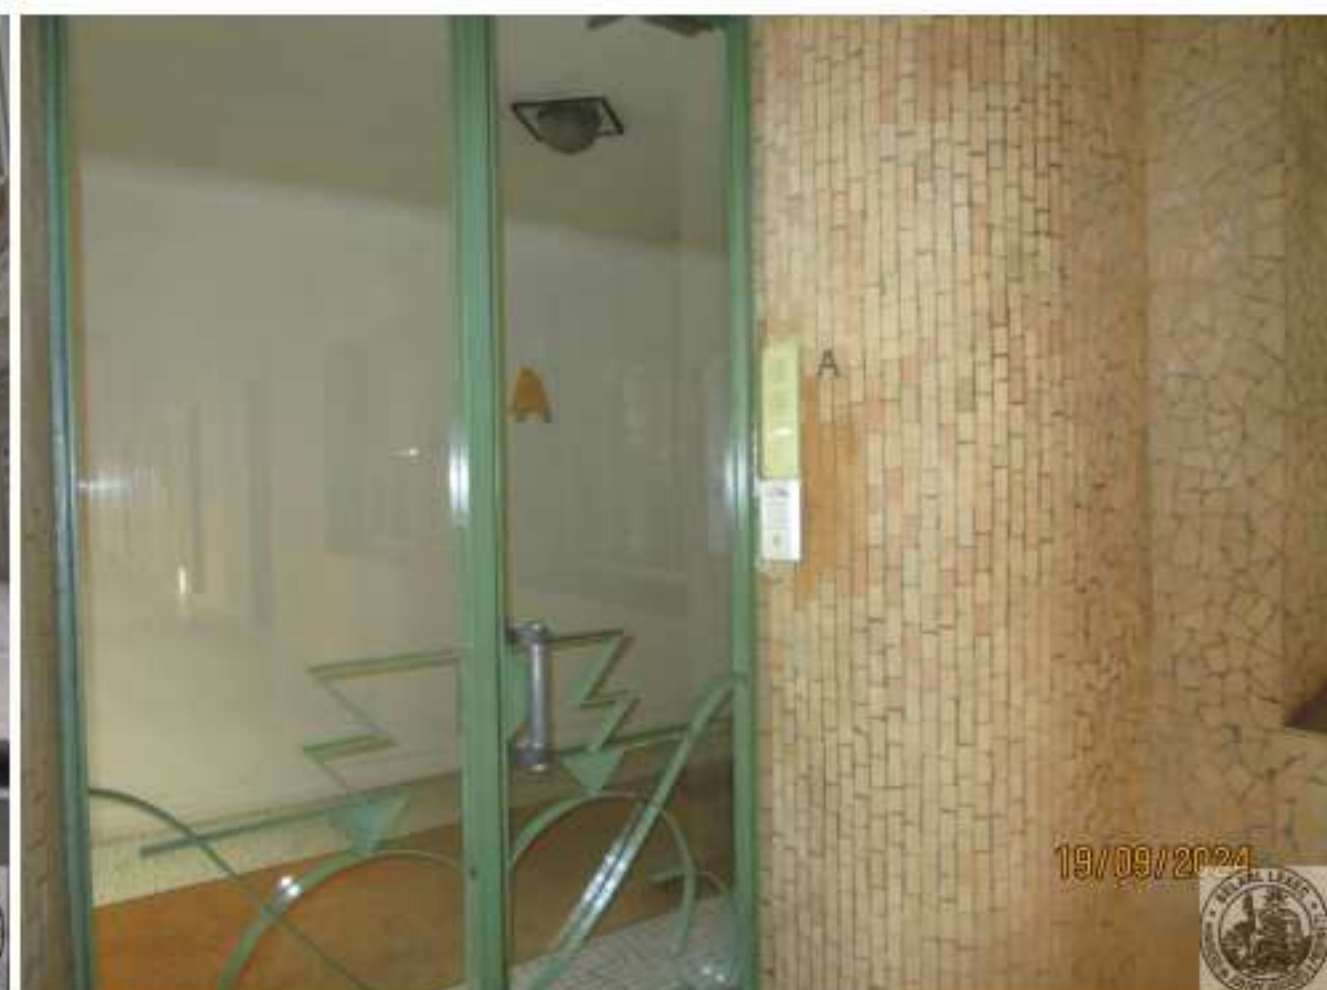
Le logement dispose donc de deux portes palières, l'une par la voie principale (*photographie n°44*), l'autre par un escalier de service dans la cour (*photographies n°42 et 43*).
