**PROCES VERBAL DESCRIPTIF**

**LE VENDREDI VINGT DÉCEMBRE**  
**DEUX MILLE VINGT QUATRE**  
**de 7h15 à 22h30**

**VINGT DÉCEMBRE DEUX MILLE VINGT QUATRE  
sur la commune de ROQUEBRUNE CAP MARTIN**

**1/ 9 rue Grimaldi cadastrés AP n°258** lieudit « 9 rue Grimaldi » pour une contenance de 1 are 27 centiares, à savoir selon le titre de créance : la totalité d'un bâtiment à usage d'habitation auquel on accède soit par la parcelle AP n°272 soit par un passage dans la parcelle cadastrée AP n°256, comprenant un rez-de-jardin, un entresol, un rez-de-chaussée et un étage composés chacun savoir :

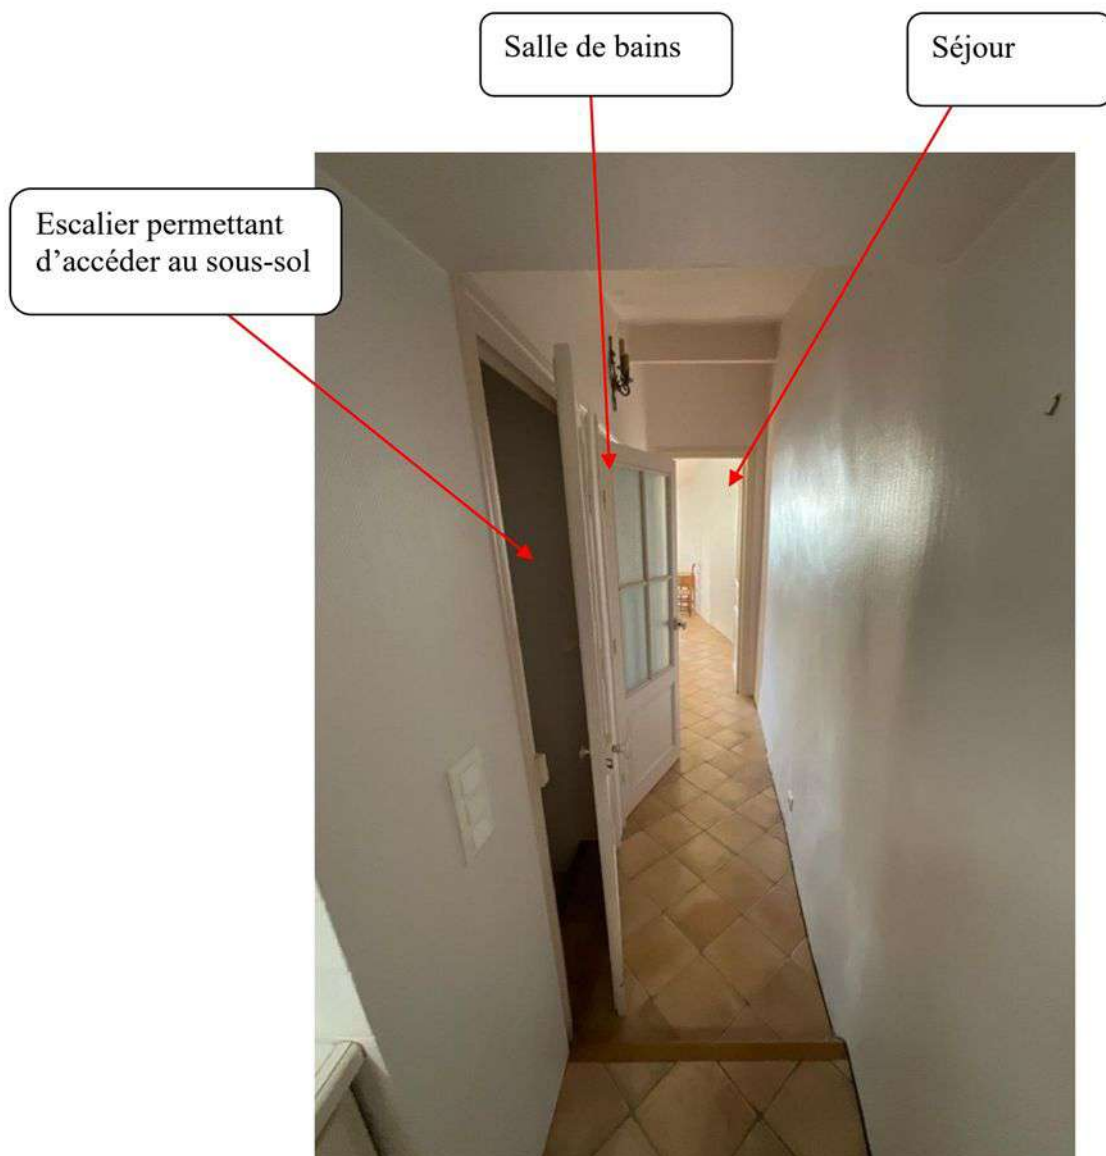
Au sol, le carrelage est en mauvais état d'usage,

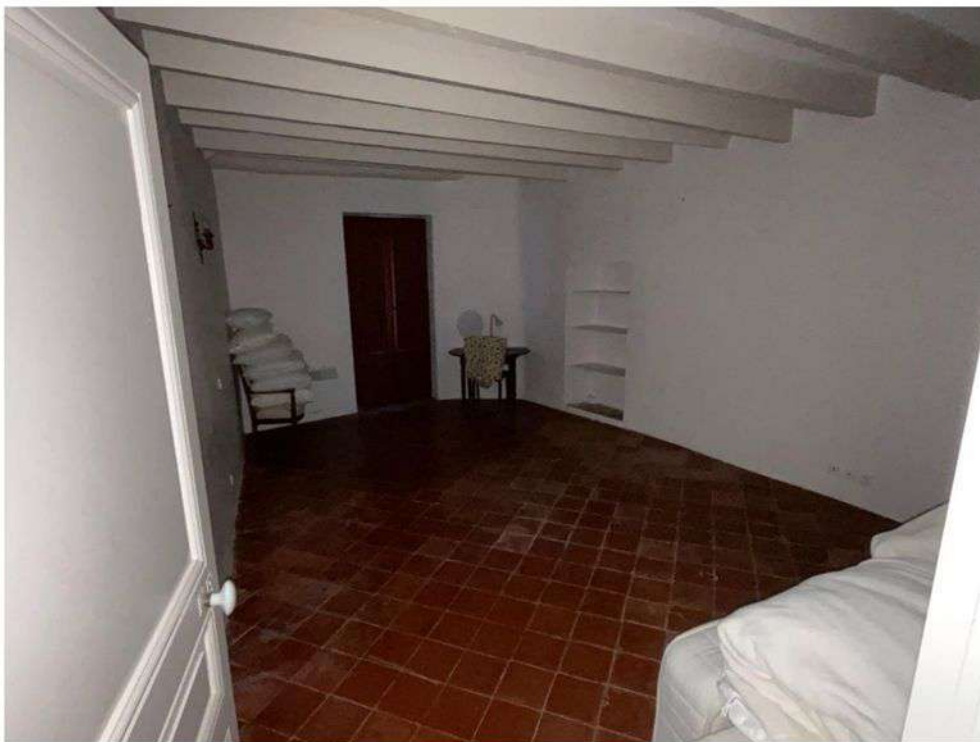
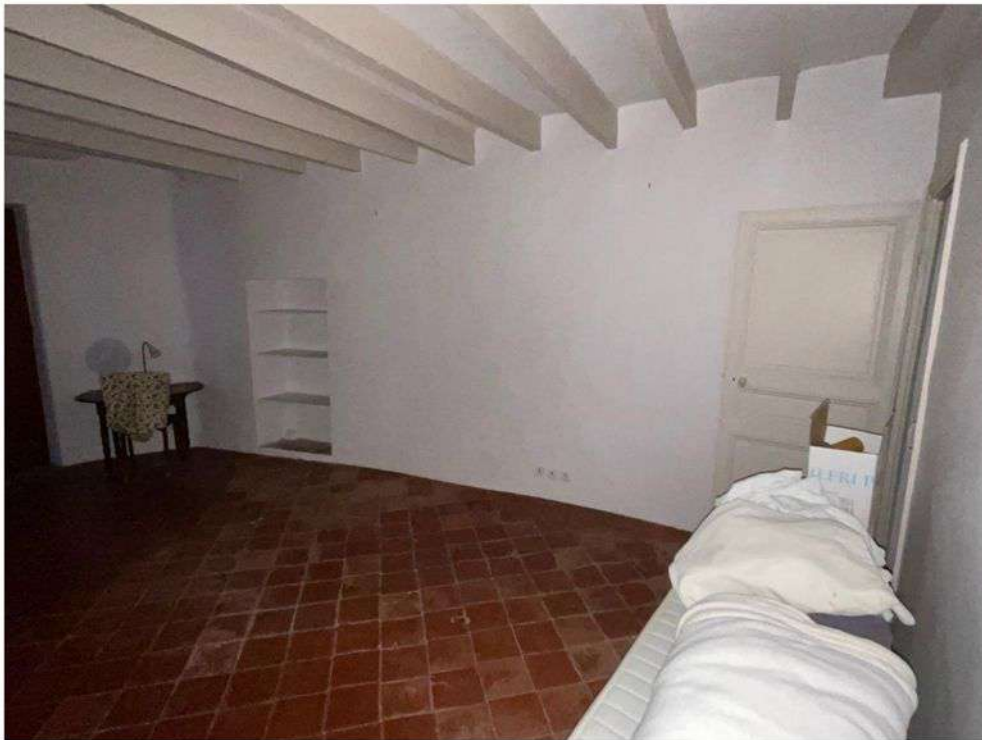
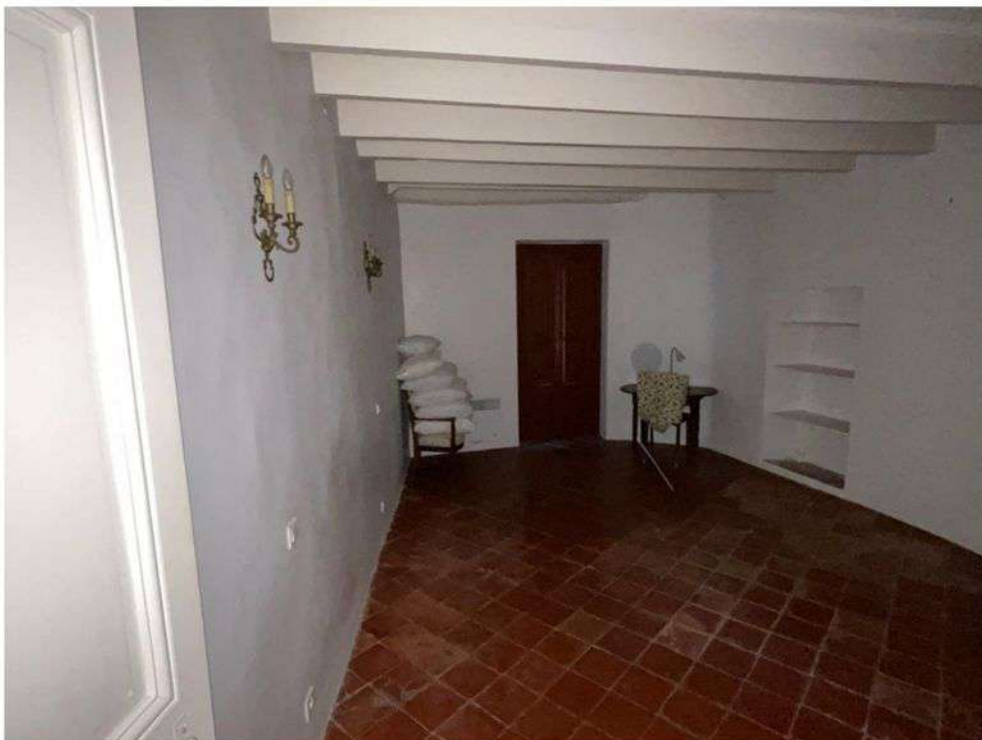
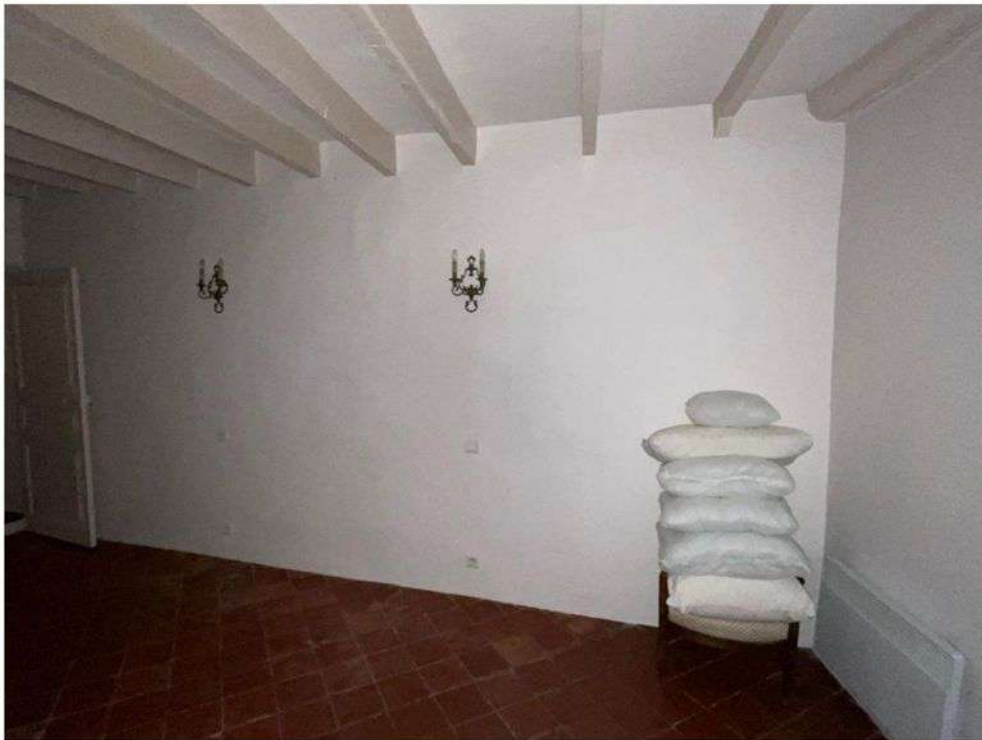
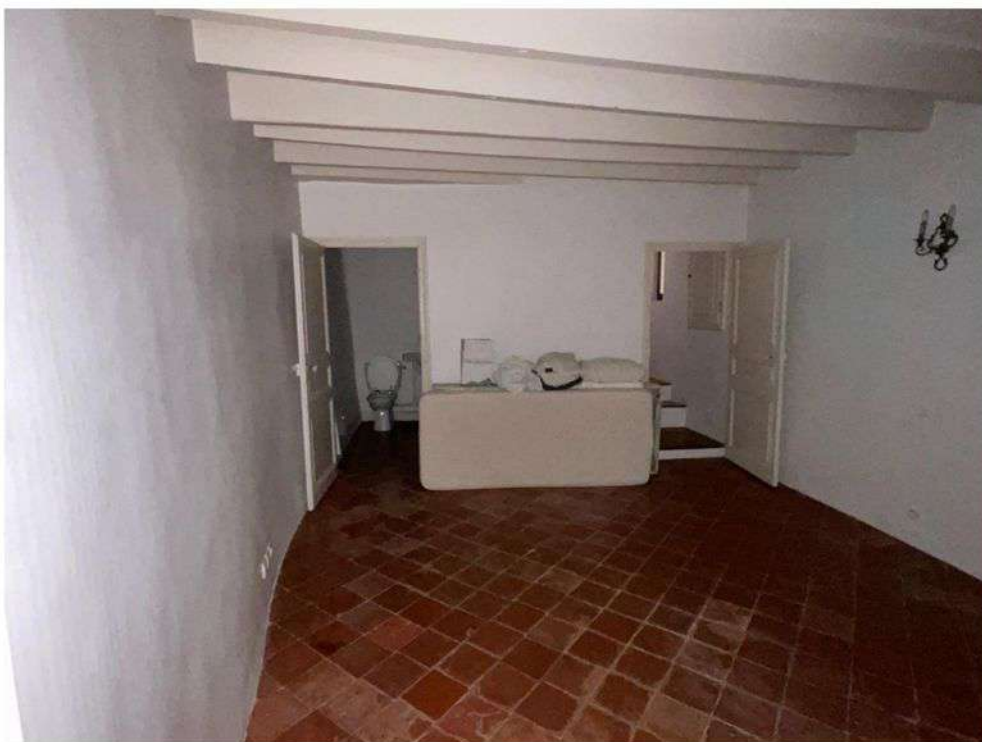
Au sol, le carrelage est en mauvais état d'usage, nombreux trous et éclats,
