# **PROCÈS-VERBAL DESCRIPTIF**

**Syndicat des copropriétaires de l'immeuble « Opportuna » sis  
37-39, Boulevard Marc Chagall – 22-28, Rue Georges Seurat à  
93600 Aulnay-sous-bois,**

Dans un immeuble sis 37-39 boulevard Marc Chagall et 22-28 rue  
Georges Seurat 93600 Aulnay-sous-Bois

LE LOT N°1127 de l'état descriptif de division et les 485/100000  
des parties communes générales, bâtiment I, escalier D, au 4ème  
étage, porte face, un appartement n°D404.

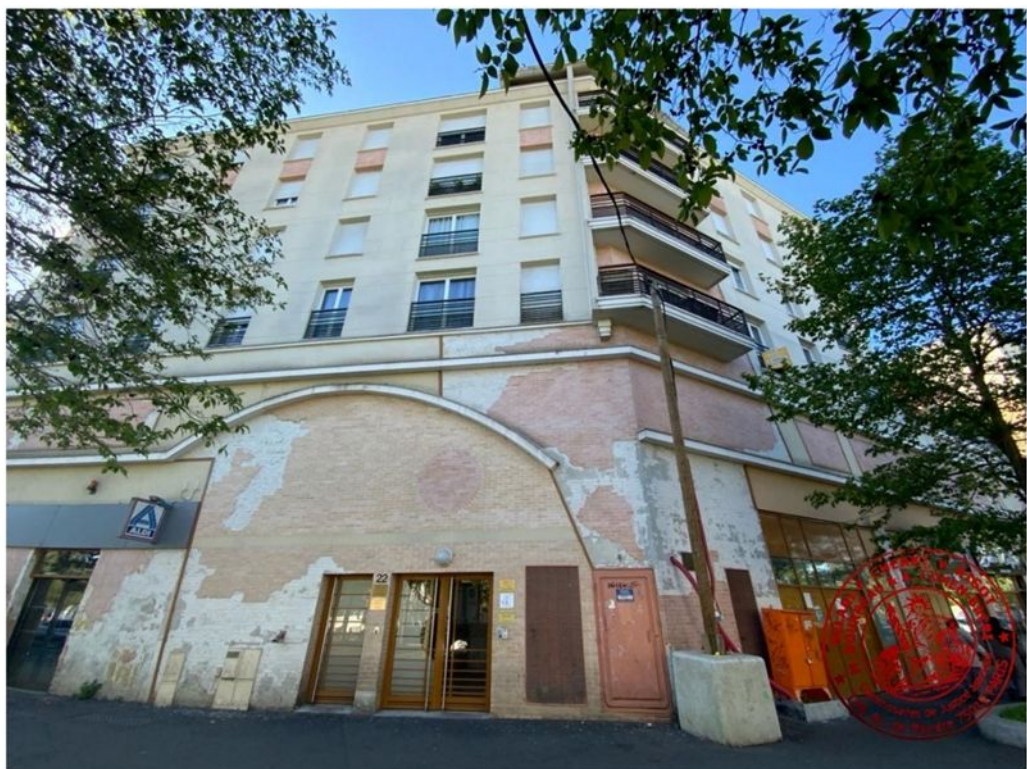
Photographie n°1.

Au niveau du rez-de-chaussée, les pierres de parements de type briquettes sont à l'état d'usage avec d'importantes manques.

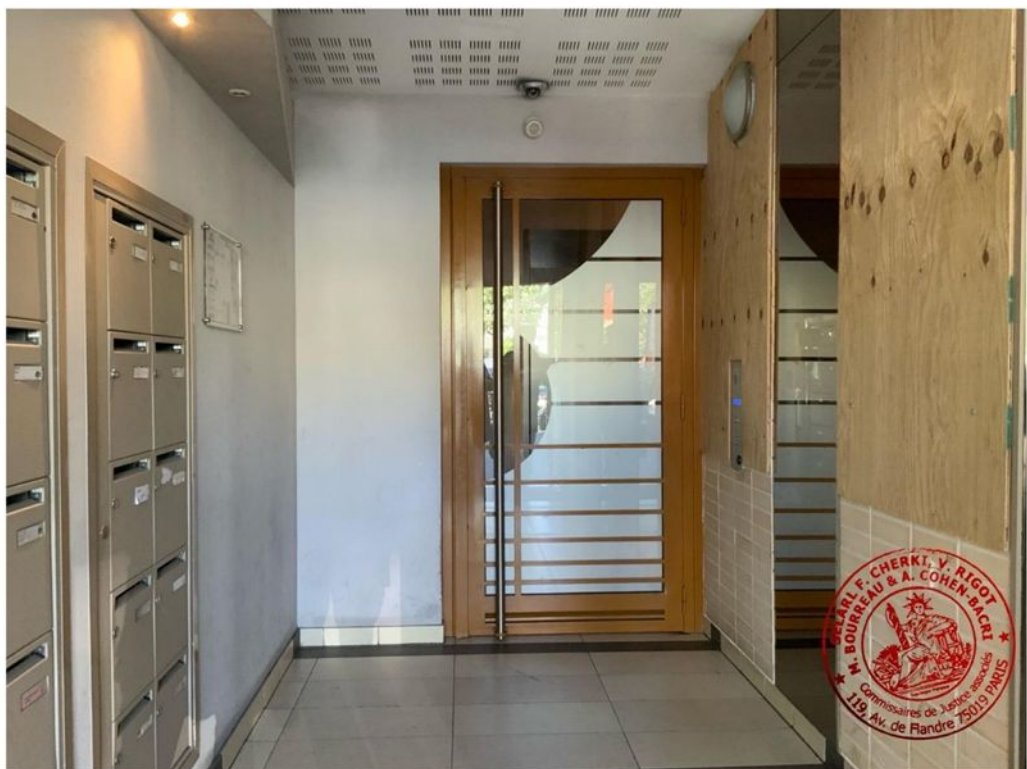
Photographie n°6.

Les pierres de parement sont largement décollées en partie basse.

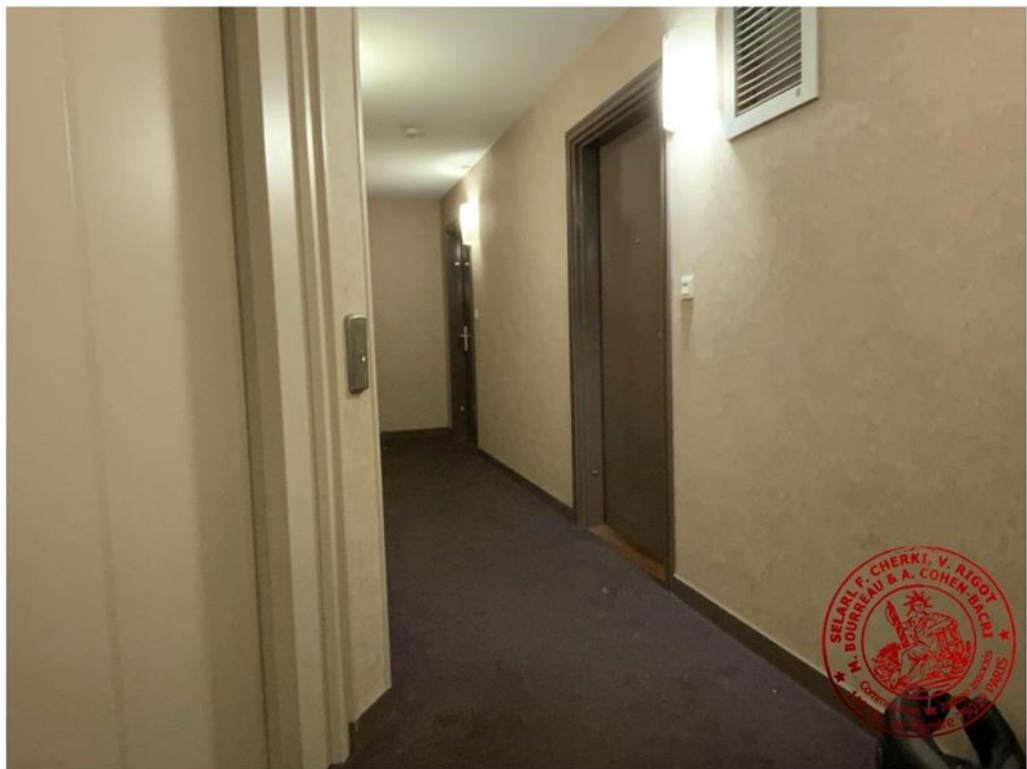
Photographie n°18.

Je note quelques traces de coulures et de salissures dans l'axe de l'ascenseur.

Les murs sont recouverts d'un papier beige à l'état d'usage avec des traces de salissure notamment en partie basse des murs.

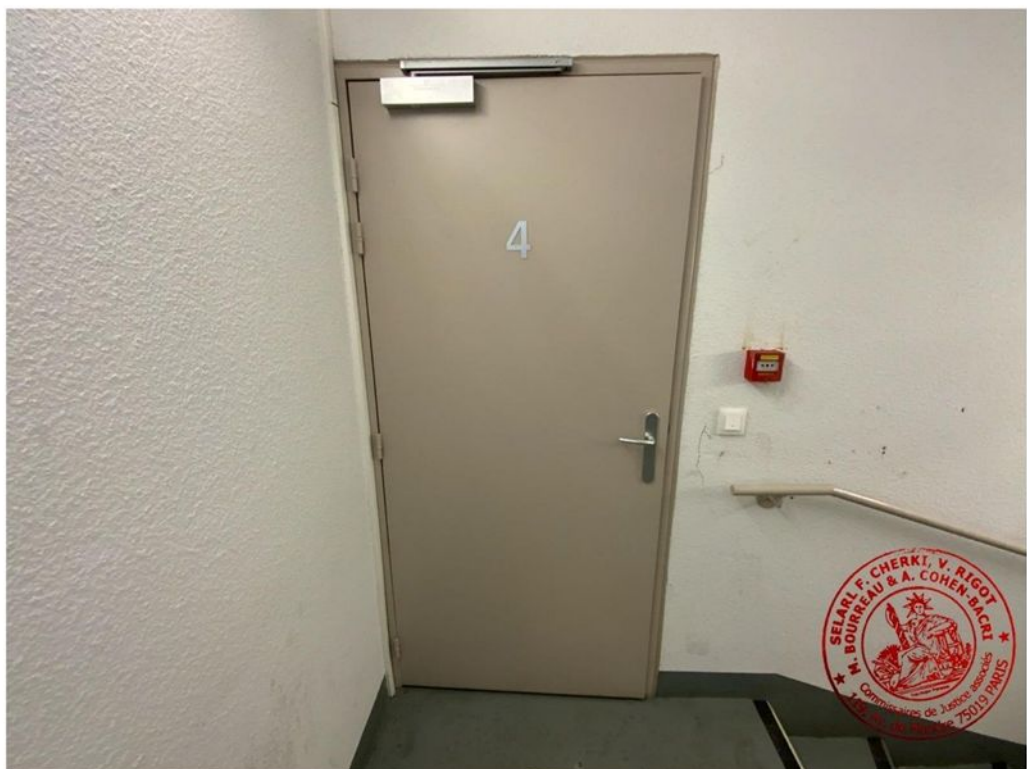
Photographie n°24.

Je constate de nombreuses traces d'usure et de salissure en partie basse des murs.

Les marches et contre-marches en béton sont recouverts d'une peinture grise à effet résine à l'état d'usage avancé.

A cet égard, je relève de nombreuses traces de salissure en partie centrale.

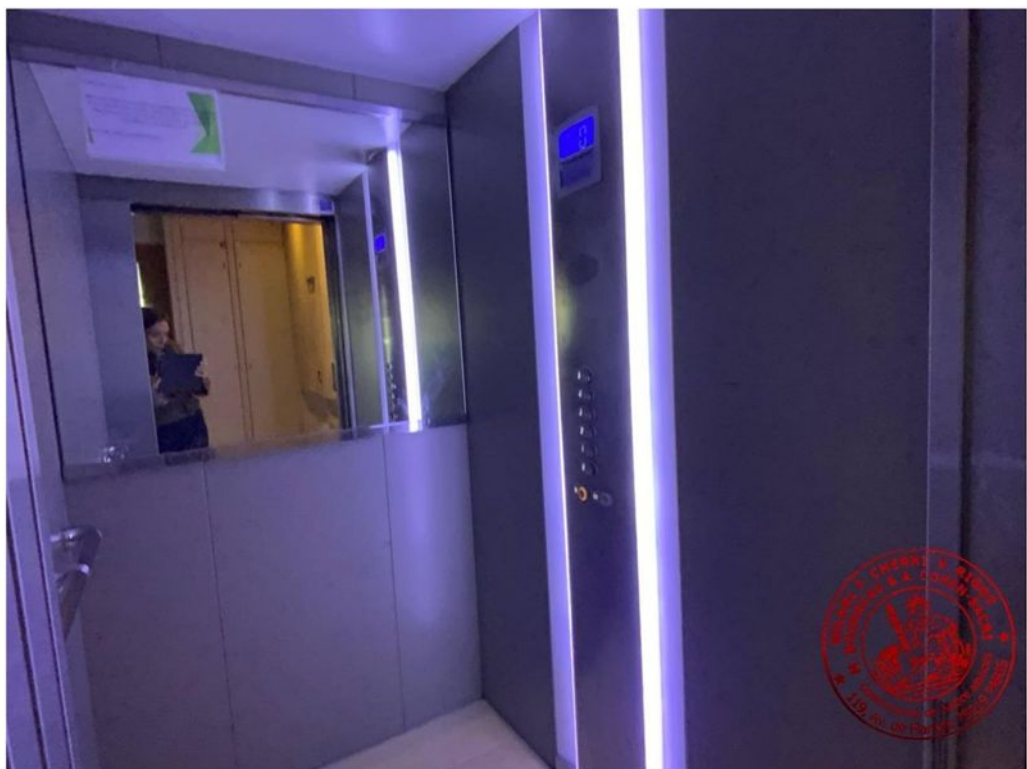
Photographie n°47.

Un important point d'impact dans l'axe du seuil de porte.

Face intérieure, les portes présentent des traces d'usure et de salissure.

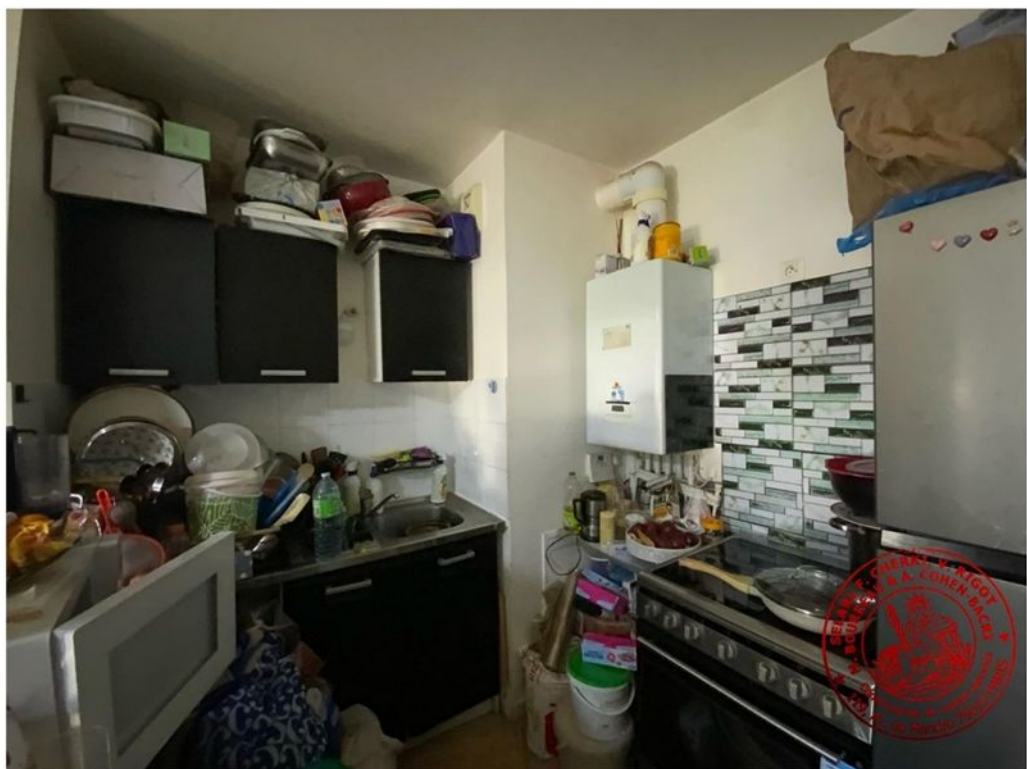
Photographie n°62.

Quelques traces d'humidité au plafond dans l'axe de l'extraction.

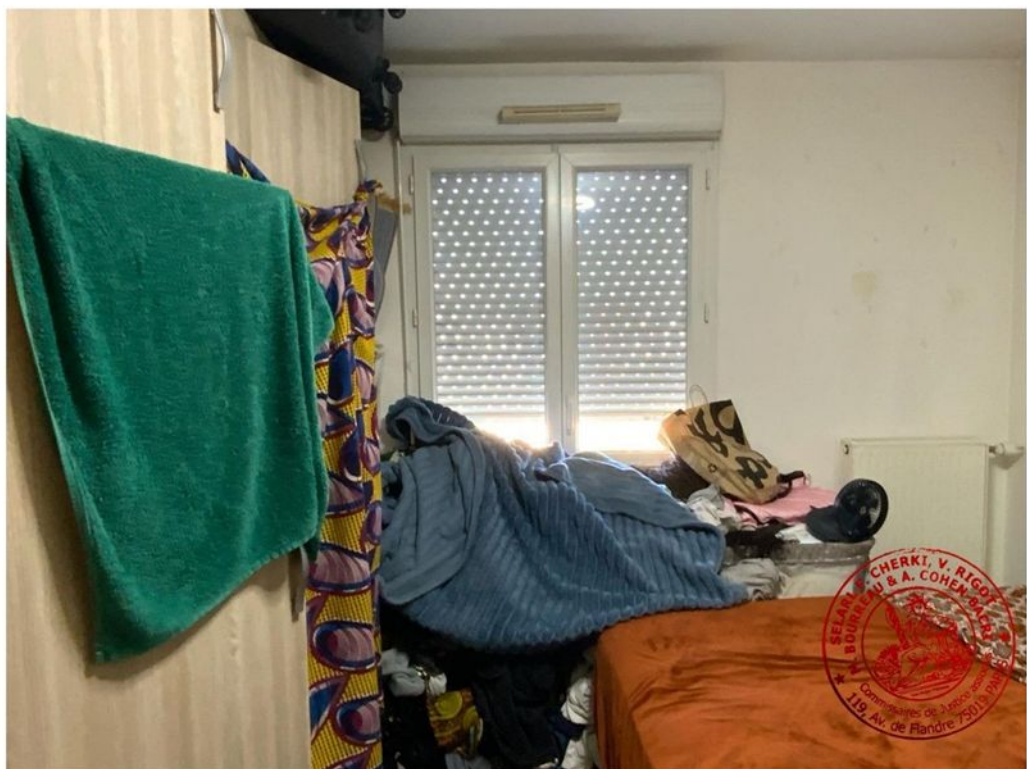
Photographie n°68.

Je note d'importantes traces de salissure à hauteur de prise en main.

Je note d'importantes traces de salissure et/ou d'infiltration d'eau sur le mur à droite de la fenêtre.
